NÚMERO DE CONTRATO: 004/ 2018

PRODUTO 2

DIAGNÓSTICO HIDROAMBIENTAL DE NASCENTES, FOCOS EROSIVOS E ÁREAS DEGRADADAS NA ÁREA DE INFLUÊNCIA HÍDRICA DA ESTAÇÃO ECOLÓGICA DE FECHOS, NOVA LIMA, MINAS GERAIS

Outubro/2018

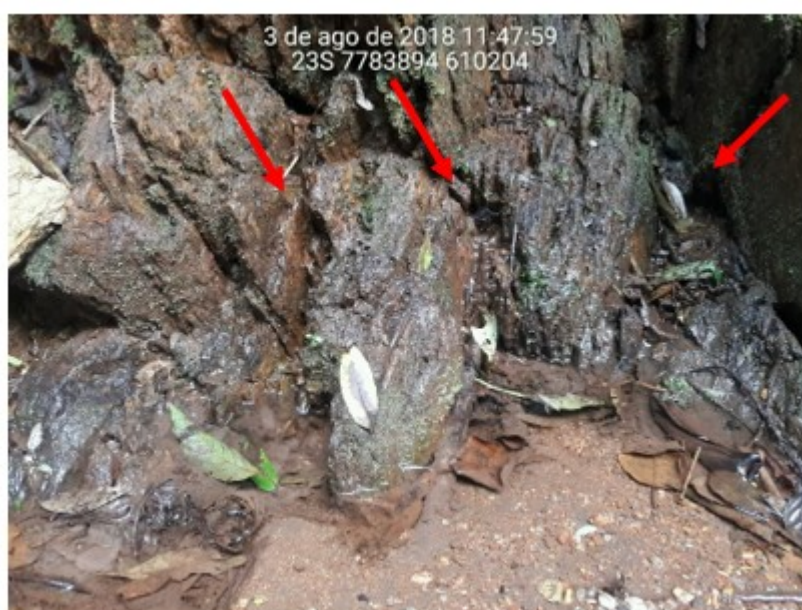
Figura 6-4 – Nascente de temporalidade perene, forma múltipla e de geomorfologia afloramento – NASF01

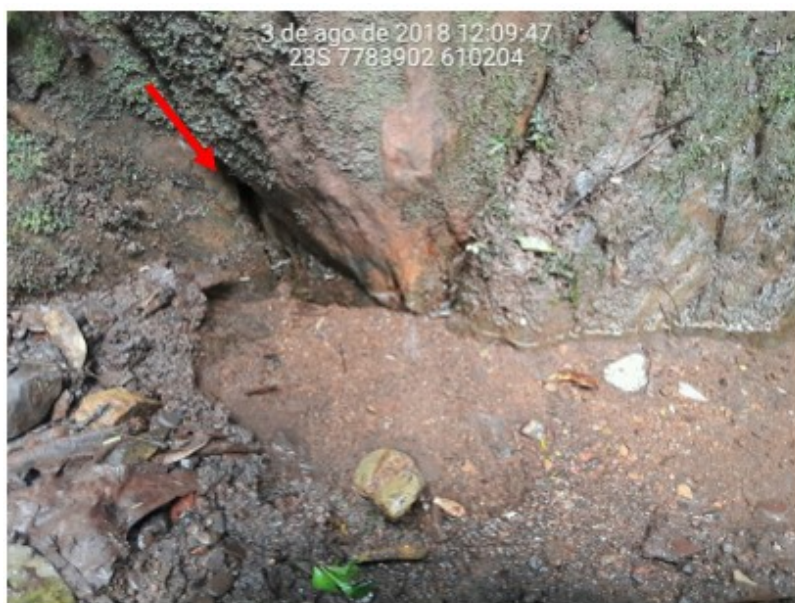
Figura 6-5 – Nascente de temporalidade perene, forma pontual e de geomorfologia afloramento – NASF02

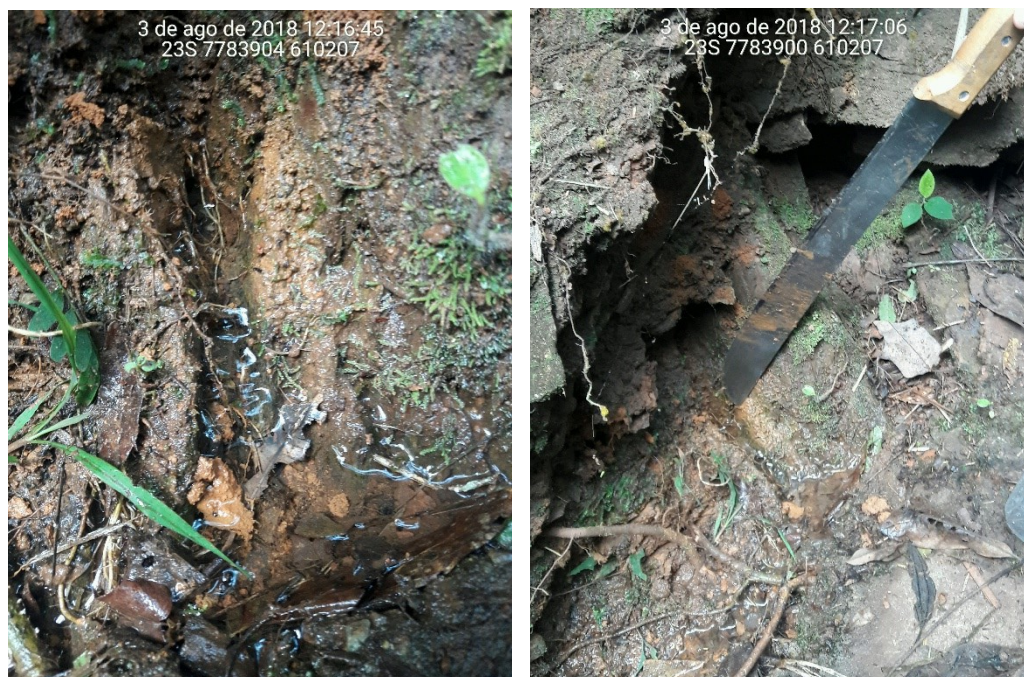
Figura 6-6 – Nascente de temporalidade perene, forma pontual e de geomorfologia canal – NASF03

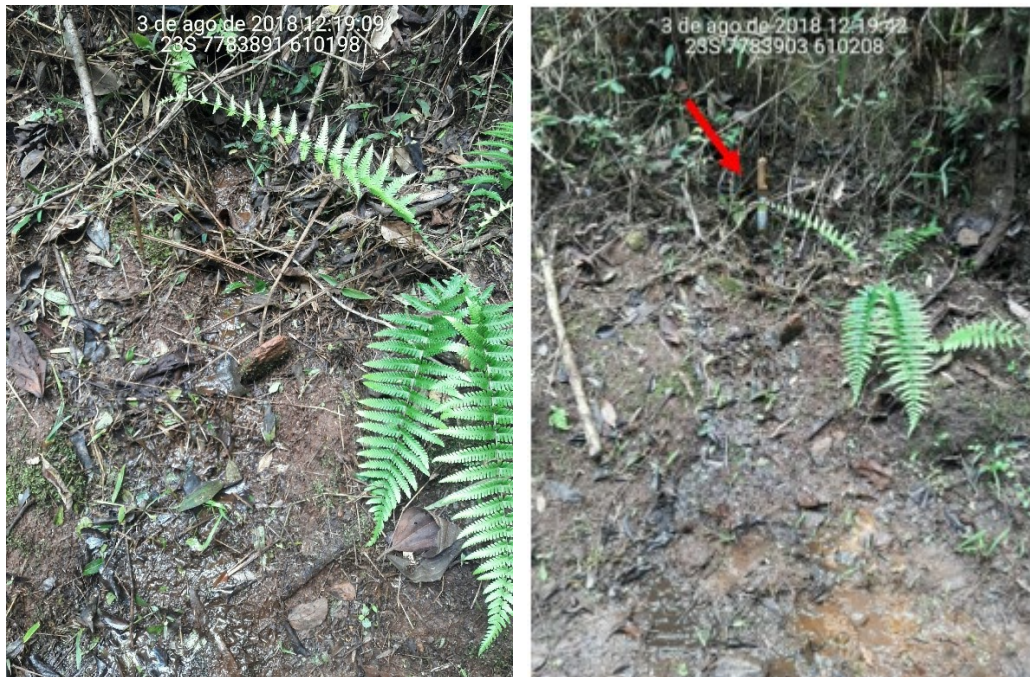
Figura 6-7 – Nascente de temporalidade intermitente, forma pontual e geomorfologia olho d’água – NASF04

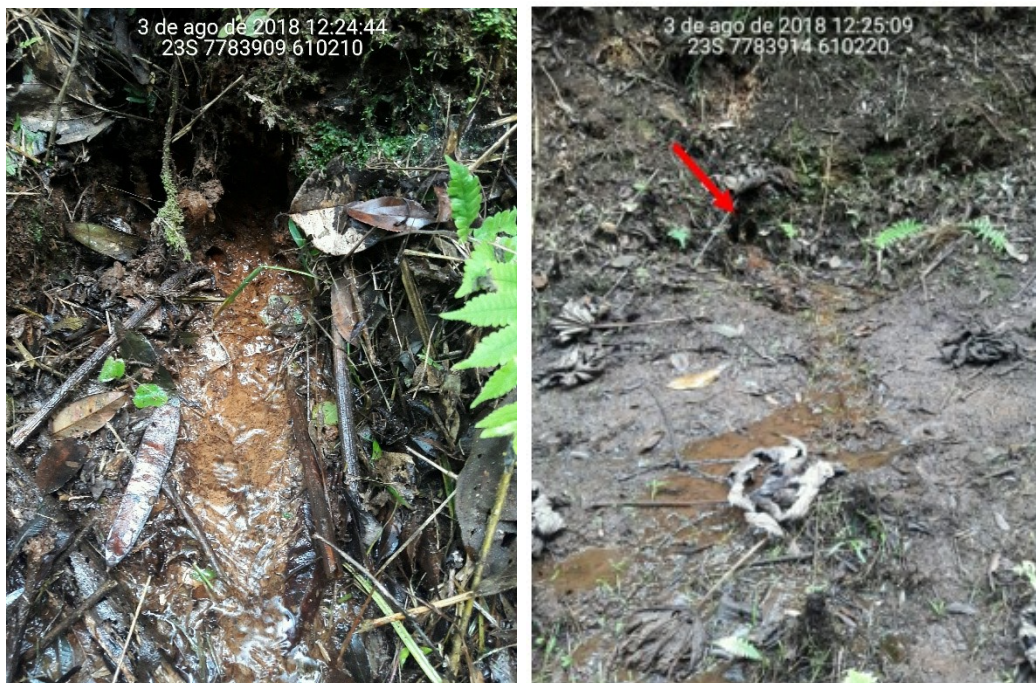
Figura 6-8 – Nascente de temporalidade perene, forma pontual e geomorfologia duto – NASF05

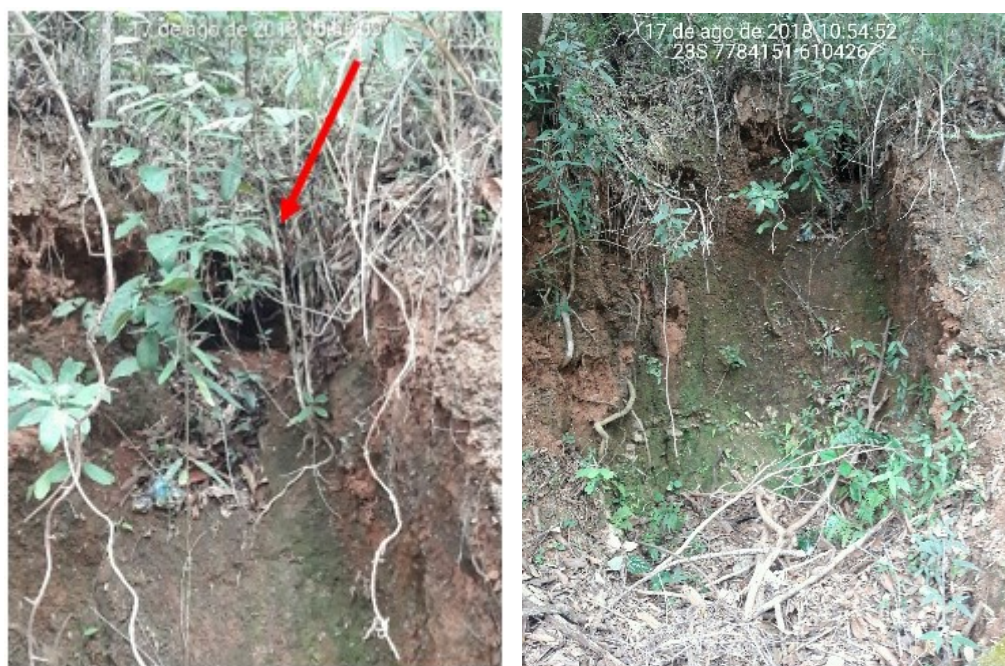
O somatório do questionário macroscópico para esse foco erosivo foi 20 (vinte), caracterizando a erosão como estado moderado.

Figura 6-9 – Erosão linear em Macacos com destaque ao ponto de escoamento pluvial – EROF01

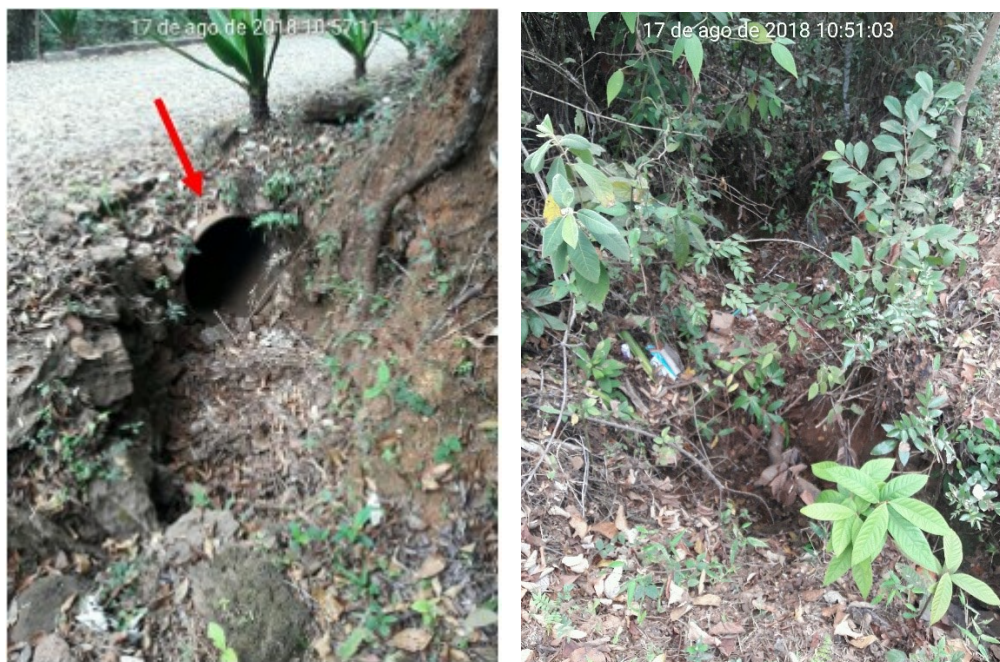
O somatório do questionário macroscópico para esse foco erosivo foi 19 (dezenove), representando um estado de erosão moderado.

Figura 6-10 – Erosão linear em Macacos, com destaque para a manilha de drenagem de água pluvial – EROF02

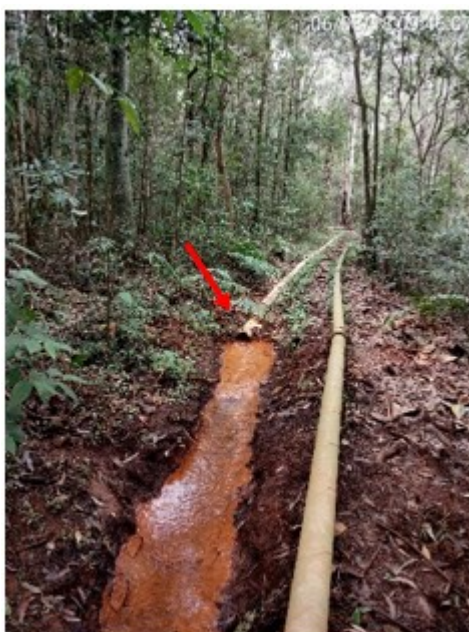
A vegetação predominante na saída do dreno da nascente NAST01 é arbustiva.

Figura 6-12 – Nascente drenada, de temporalidade perene, com destaque para o dreno – NAST01

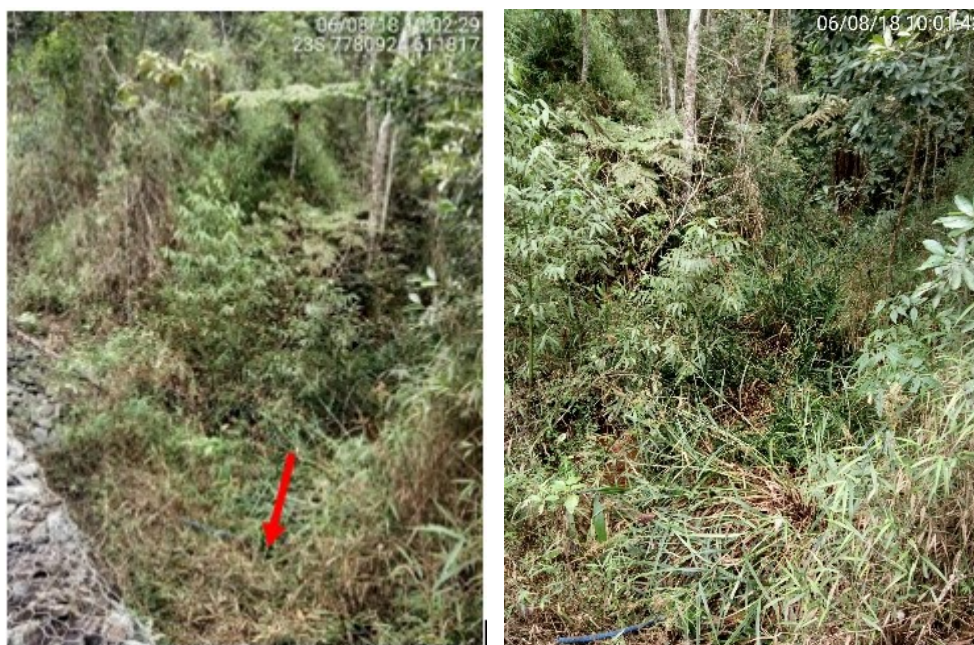
O terreno da nascente NAST02 possui declividade média, com solo de granulometria cascalhenta e baixo grau de impermeabilização e ausência de focos erosivos. Essa nascente é não antropogênica.

Figura 6-13 – Área da nascente não confirmada, de temporalidade perene, com destaque para o local onde foi observado o curso d’água – NAST02

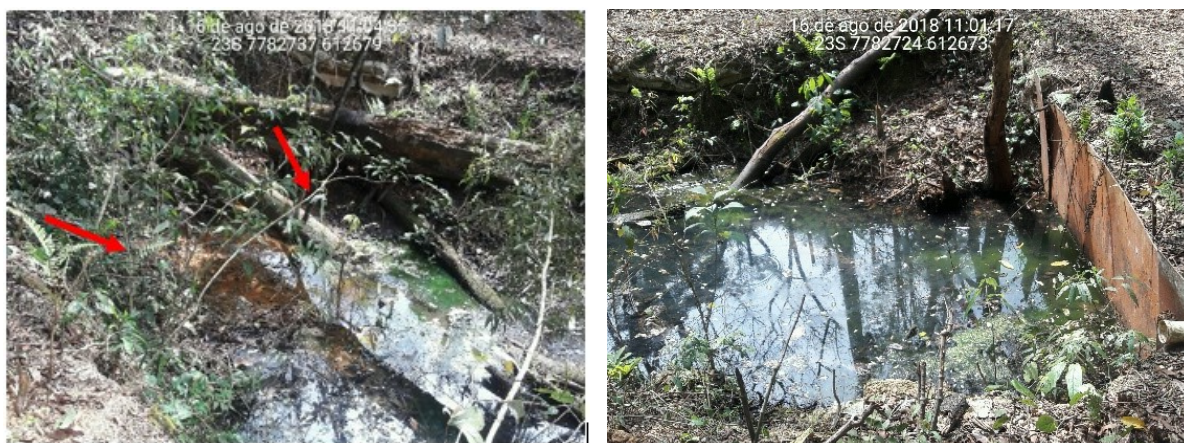
A declividade do terreno da NAST03 é baixa e a coloração do solo é acinzentada, de granulometria argilosa, com baixo grau de impermeabilização. Não há focos erosivos na área.

Figura 6-14 – Nascente represada, de temporalidade perene e forma múltipla – NAST03

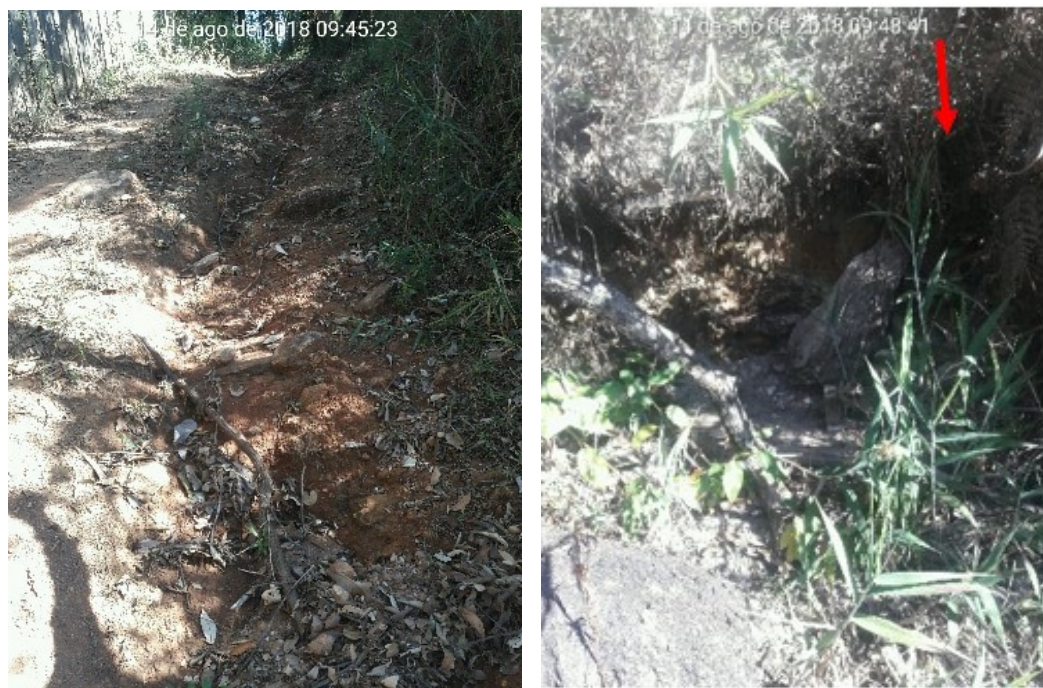
Figura 6-15 – Erosão linear no condomínio Pasárgada, com destaque para o ponto onde escoa uma nascente intermitente – EROT01

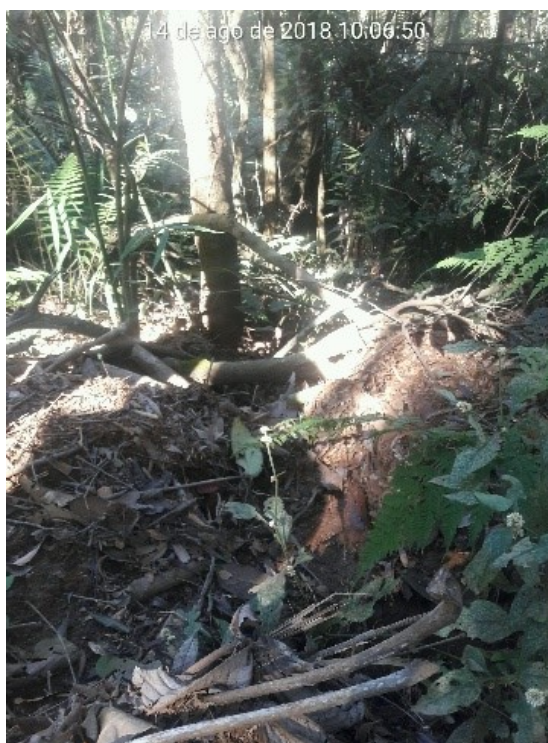
Figura 6-16 – Erosão linear no condomínio Pasárgada – EROT02

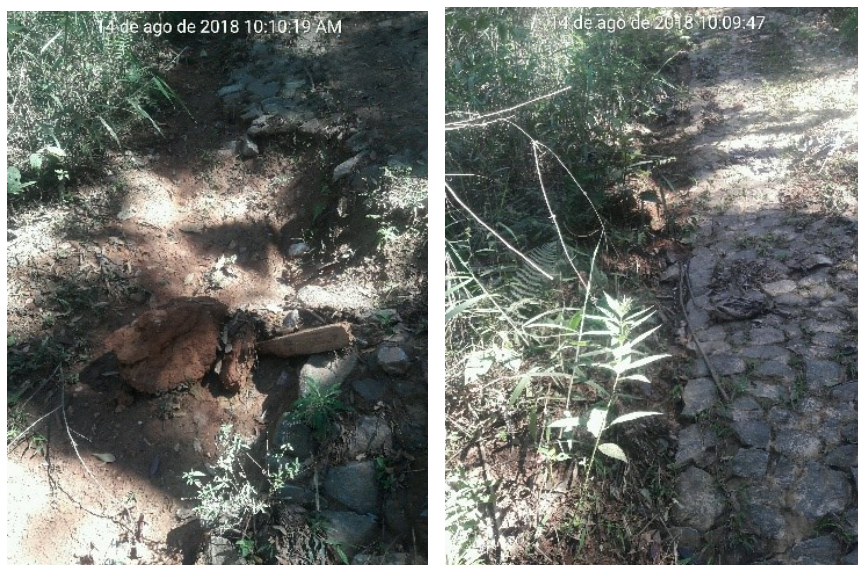
Figura 6-17 – Erosão linear no condomínio Pasárgada – EROT03

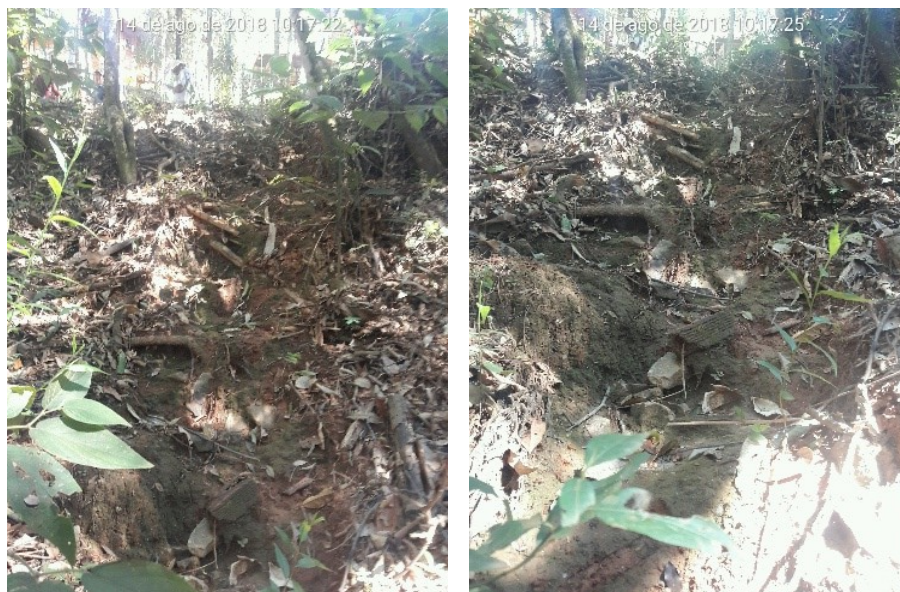
Figura 6-18 – Erosão linear no condomínio Pasárgada – EROT04

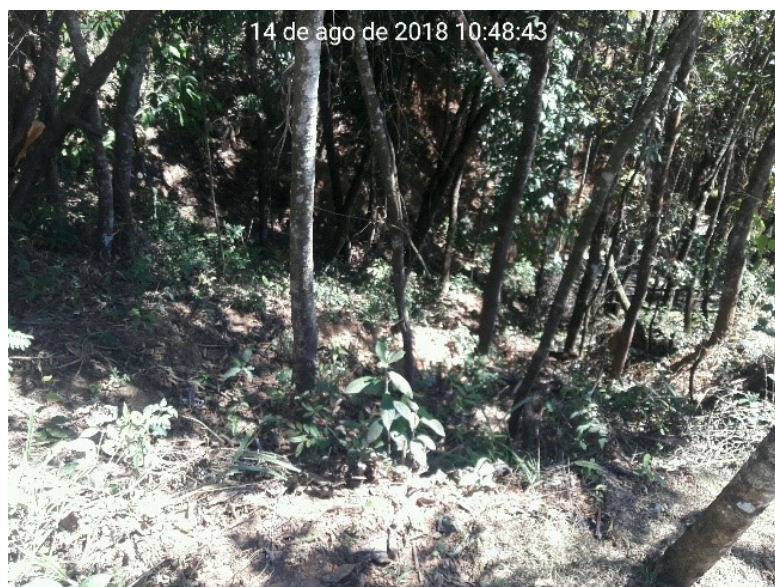
Figura 6-19 – Erosão linear no condomínio Pasárgada – EROT05

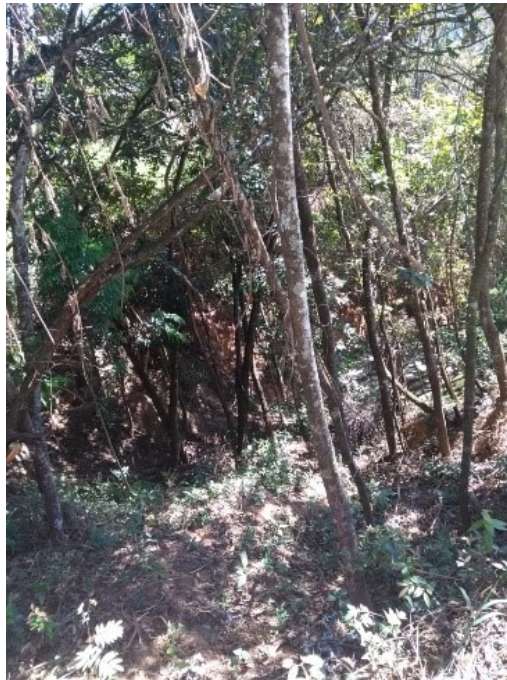
Figura 6-20 – Erosão linear no condomínio Pasárgada – EROT06

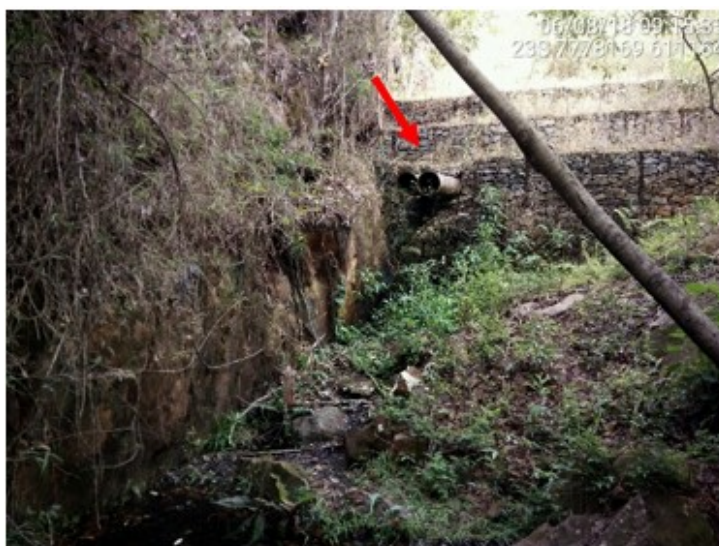
Essa nascente é de temporalidade perene, de forma pontual, geomorfologia indefinida e seu uso é para manutenção do corpo hídrico. Possui aspecto limpo, sem odor, espuma, óleos e lixo. A nascente NASM05 é considerada antropogênica. Não foi identificada presença de animais domésticos na área da saída do dreno, apenas marcas. A vegetação do entorno dessa nascente é do tipo herbácea.

Figura 6-21 – Nascente drenada, de temporalidade perene, com destaque para o dreno – NASM05

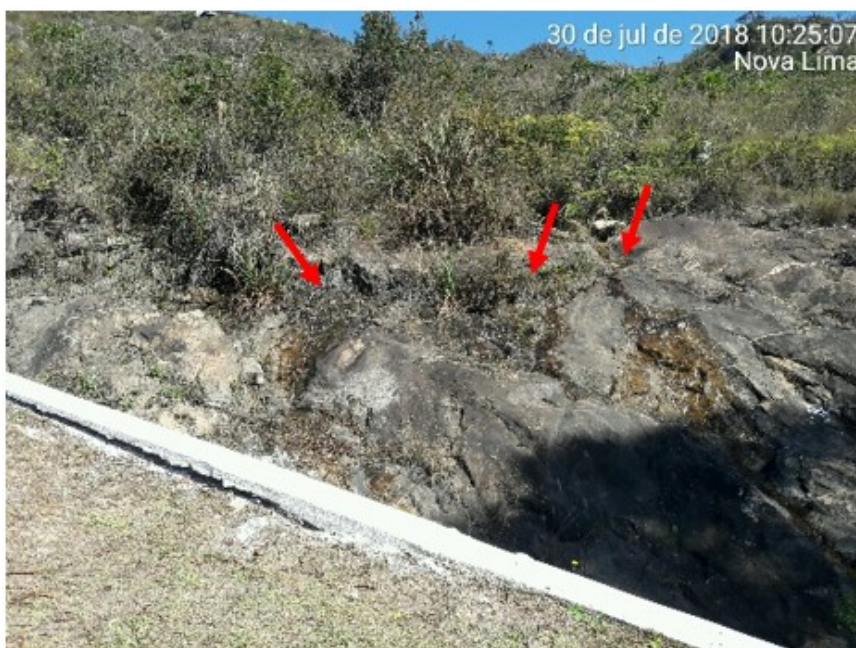
Figura 6-23 – Nascente de temporalidade perene, forma múltipla e geomorfologia afloramento rochoso – NASM01

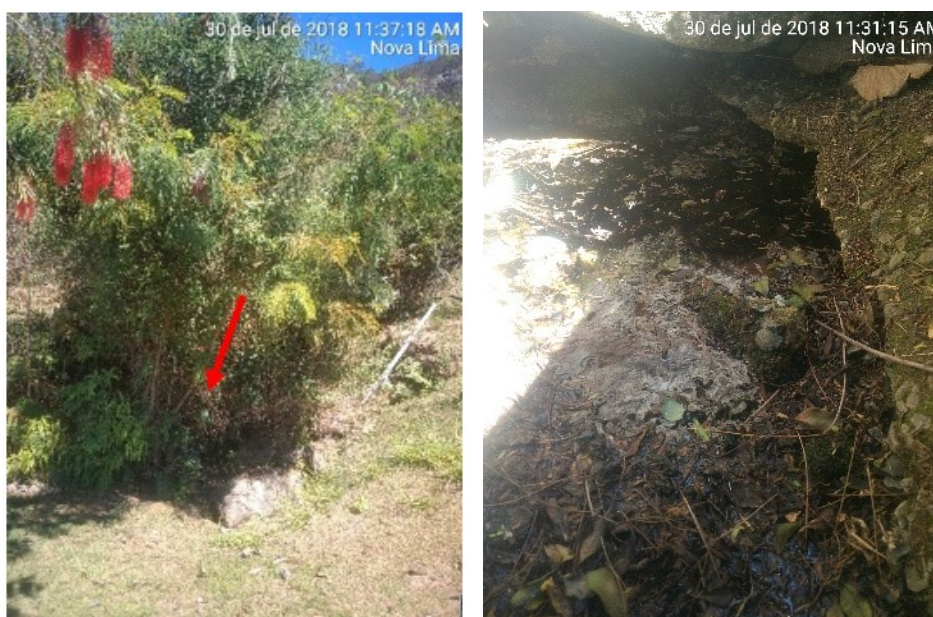
Figura 6-24 – Nascente de temporalidade intermitente, forma pontual e geomorfologia canal – NASM02

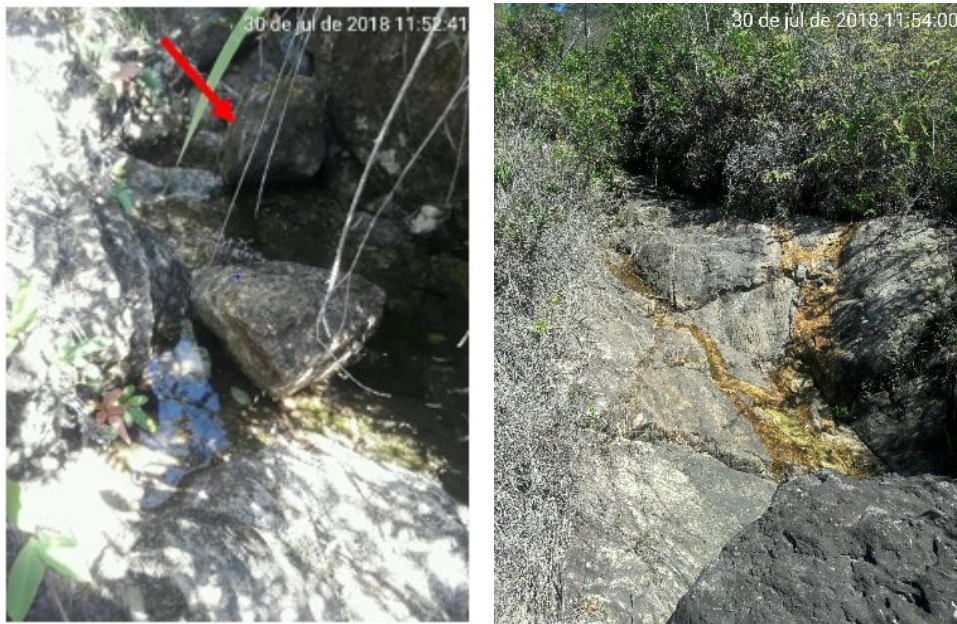
Figura 6-25 – Nascente de temporalidade perene, forma pontual e geomorfologia canal, com destaque para a surgência da água – NASM03

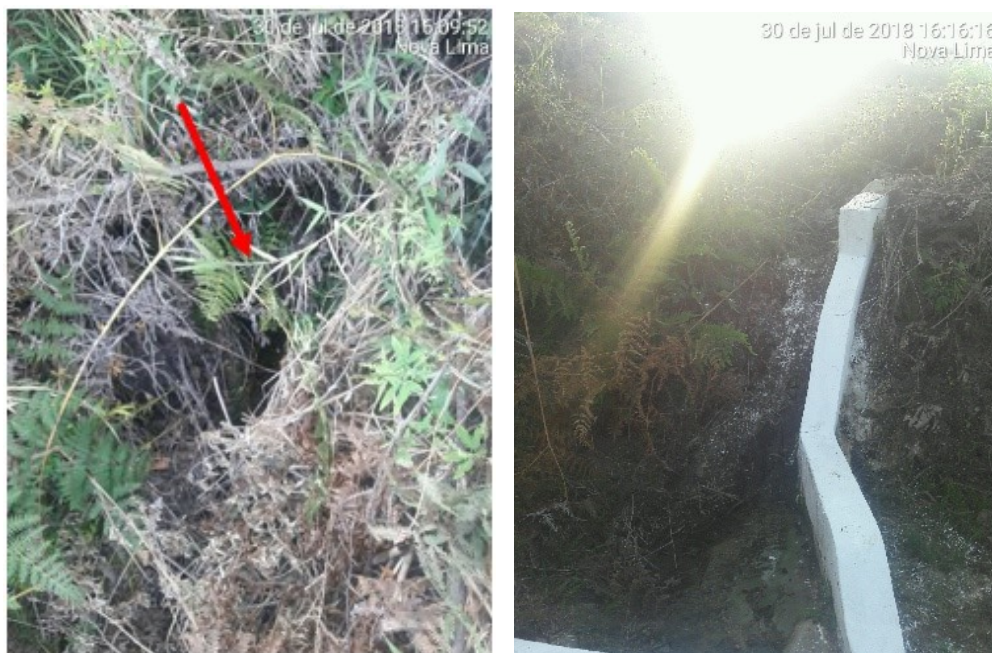
Figura 6-26 – Nascente de temporalidade perene, forma pontual e geomorfologia canal, com destaque para o ponto de surgência da água – NASM04
