Relatório final do cadastramento e caracterização de nascentes, focos erosivos e áreas degradadas nas microbacias dos córregos Fechos, Tamanduá e Marumbé

DIAGNÓSTICO HIDROAMBIENTAL DE NASCENTES, FOCOS EROSIVOS E ÁREAS DEGRADADAS NA ÁREA DE INFLUÊNCIA HÍDRICA DA ESTAÇÃO ECOLÓGICA DE FECHOS, NOVA LIMA, MINAS GERAIS

**DIAGNÓSTICO HIDROAMBIENTAL DE NASCENTES, FOCOS EROSIVOS
E ÁREAS DEGRADADAS NA ÁREA DE INFLUÊNCIA HÍDRICA DA
ESTAÇÃO ECOLÓGICA DE FECHOS, NOVA LIMA, MINAS GERAIS**

**PRODUTO 3 – RELATÓRIO FINAL DO CADASTRAMENTO E
CARACTERIZAÇÃO DE NASCENTES, FOCOS EROSIVOS E ÁREAS
DEGRADADAS NAS MICROBACIAS DOS CÓRREGOS FECHOS,
TAMANDUÁ E MARUMBÉ**

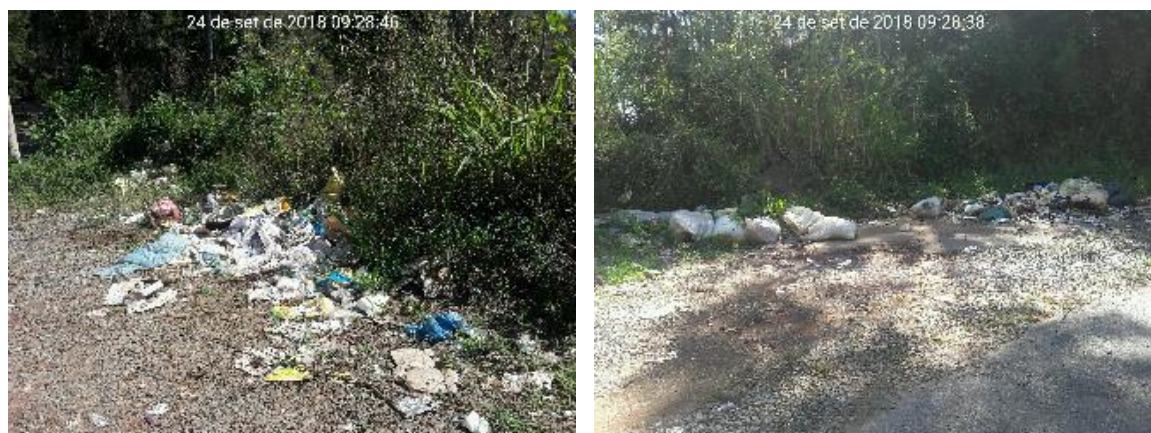
Figura 6-20 – Área degradada localizada na beira da estrada para Macacos – ADEF03

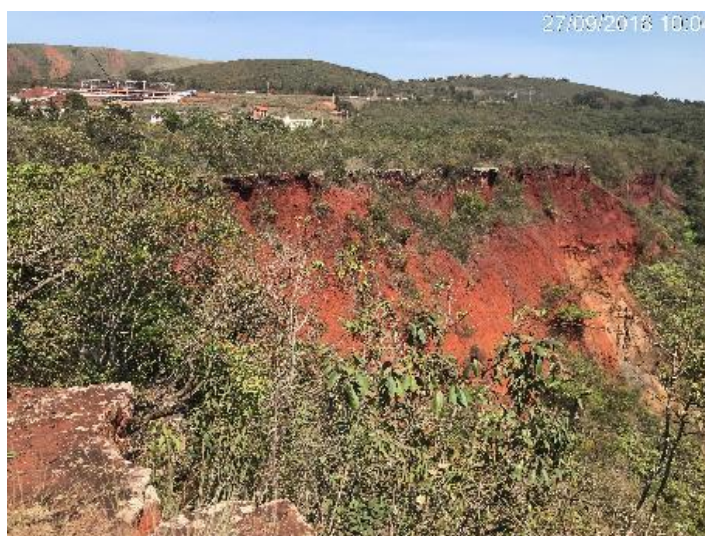
Figura 6-21 – Erosão laminar na Estação Ecológica de Fechos – EROF04/ADEF05

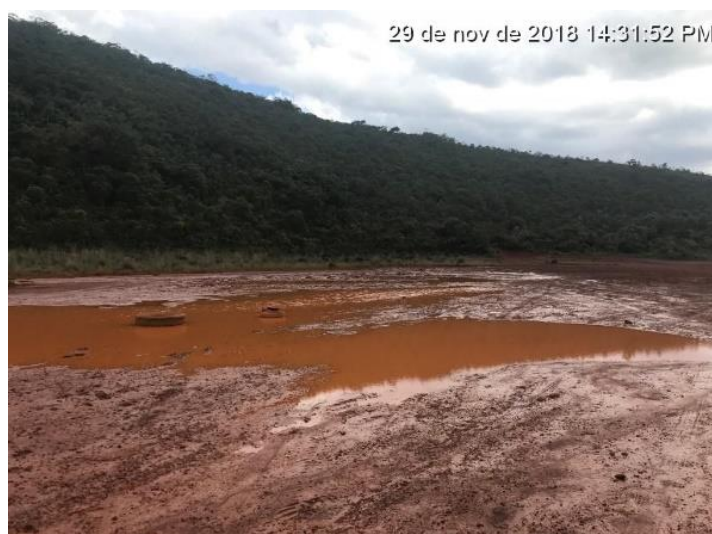
Figura 6-22 – Área degradada denominada Lagoa Seca – EROF08/ADEF09

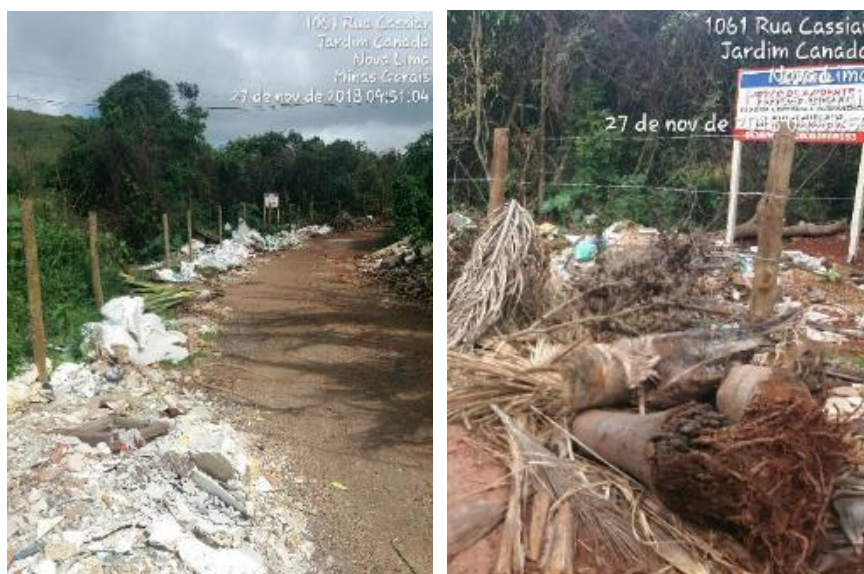
Figura 6-23 – Área degradada no Bairro Jardim Canadá – ADEF12

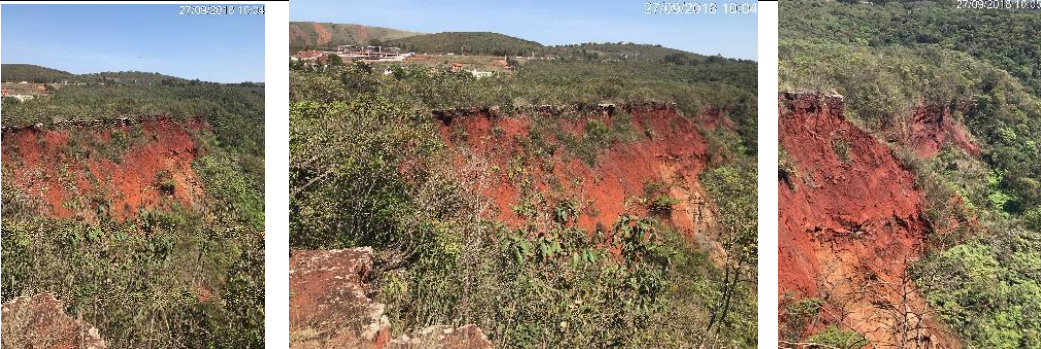
Data de cadastro:	27/09/2018
	Código:	EROF04/ADEF05
	Localização:	Área da estação ecológica de Fechos, nos limites com o Condomínio Vale do Sol
	Sub-bacia:	Ribeirão Macacos
	Microbacia:	Córrego Fechos
	Propriedade:	Pública
	Responsável:	IEF - COPASA
	Unidade de Conservação:	Estação Ecológica Estadual de Fechos
	Altitude:	1.336 m
Coordenadas geográficas (UTM)		23K 607634 O - 7778998 S
Descrição das características do foco erosivo/área degradada e condições do entorno		
<p>Essa feição enquadra-se como um desbarrancamento, com extensão aproximada em torno de 500 metros e profundidade de 30 metros. Localiza-se dentro da área da Estação Ecológica de Fechos, no limite com o Bairro Vale do Sol, no lado direito da Avenida Mercúrio sentido Rodovia BR-040, em uma área de declividade alta e com cobertura vegetal de porte arbustiva/arbórea. O grau de susceptibilidade do solo apresenta-se alto, susceptível a desagregação do solo pela intensificação dos fluxos superficiais. Tal feição não possui ponto de exfiltração, uma vez que não se apresenta perfil linear sob o solo, não alcançando portanto o nível freático. A geogênese dessa feição pode estar relacionada a própria conformação do relevo local, caracterizado pelo alto escarpamento das vertentes. Destaca-se ainda a incidência direta da precipitação sobre o solo declivoso e incipiente da área, bem como ausência de dispositivos de drenagem.</p>

Ações para recuperação		
<p>Propõe-se que sejam realizadas ações associadas a melhoria das condições de estabilidade da vertente, incluindo a implantação de biomantas para impedir a retirada de sedimentos e incentivar o estabelecimento de vegetações com raízes fasciculadas (em cabeleira). A degradação dessa área é reversível com interferência antrópica, dessa forma, além da implantação da manta sugere-se o monitoramento contínuo do local para o acompanhamento da ação de controle. Salienta-se ainda a importância da escolha de sementes de espécies encontradas na estação ecológica e nas áreas a seu entorno, no intuito de não proporcionar a inserção de espécies exóticas na unidade de conservação.</p>

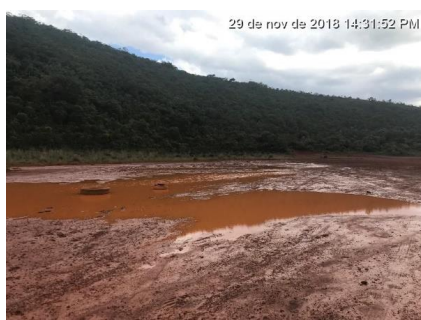
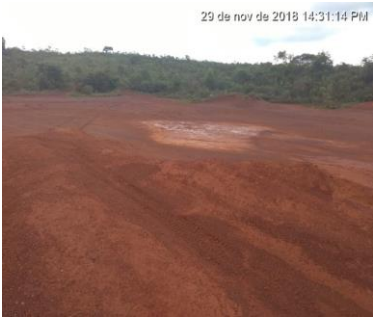
Data de cadastro:	29/11/2018
	Código:	EROF08/ADEF09
	Localização:	Área no lado direito a rodovia 040, com entrada atrás do Mix Garden, após a entrada da ETE da Copasa. Local denominado Lagoa Seca
	Sub-bacia:	Ribeirão Macacos
	Microbacia:	Córrego Fechos
	Propriedade:	Pública
	Responsável:	IEF/COPASA
	Unidade de Conservação:	APA Sul RMBH/ APE Fechos
	Altitude:	1371 m
Coordenadas geográficas (UTM)		23K 0607587 O - 7780770 S
Descrição das características do foco erosivo/área degradada e condições do entorno		
<p>Tal área degradada/ foco erosivo corresponde a uma dolina localizada entre o contato do Bairro Jardim Canadá e a Estação Ecológica de Fechos. Em função de seu abatimento houve uma suavização do relevo, o que atraiu pessoas para práticas de autoesportes como motocross, jipes e outros. A grande quantidade de veículos no ambiente tem proporcionado a compactação do solo, bem como o impedimento da recomposição florista na área. Ressalta-se que o local, por ser um sistema superficialmente fechado, constitui-se como uma importante área de recarga para as nascentes localizadas na Estação Ecológica, e a compactação do solo pode prejudicar esse processo. Destaca-se ainda o endemismo de uma espécie de microcrustáceo, o <i>Branchinecta Ferrolimneta</i>, que encontra-se classificado como vulnerável na Lista de Espécies Ameaçadas de Extinção da Fauna do Estado de Minas Gerais.</p>

<p>29 de nov de 2018 14:31:14 PM</p> </div> </div>		
Ações para recuperação		
<p>A área apresenta condições de reversibilidade atural da degradação. Nesse sentido, sugere-se como ações para proteção e recuperação o cercamento total do local, impedindo assim a entrada de jipeiros e praticantes de motocross, sendo necessário o fechamento de um estrada que dá acesso a área, e que inicia-se próximo a trincheira do Bairro Jardim Canadá. Recomenda-se também um reforço na vigilância da área, intensificando as rondas no local. Incentivasse ainda a elaboração de pesquisas científicas a respeito do microcrustacio endemico da região.</p>

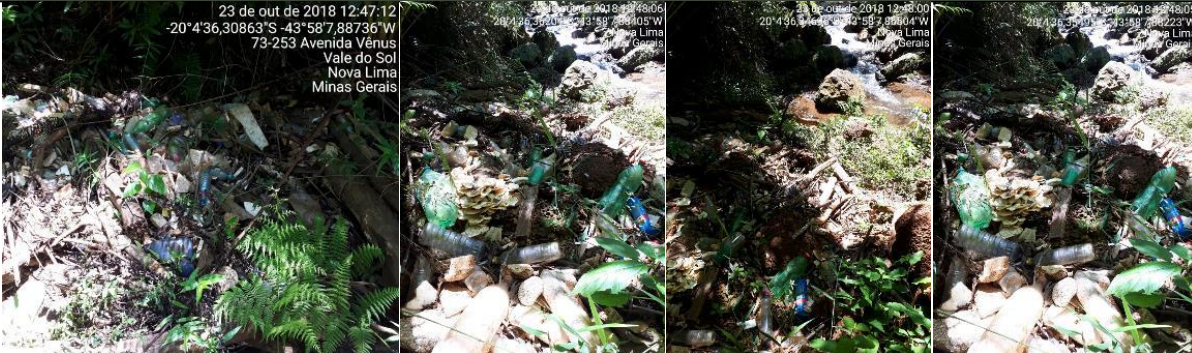
<p>ADEF10</p> <p>© 2018 Google Image © 2018 DigitalGlobe</p>	Data de cadastro:	23/09/2018
	Código:	ADEF10
	Localização:	Estação Ecológica de Fechos
	Sub-bacia:	Ribeirão Macacos
	Microbacia:	Córrego Fechos
	Propriedade:	Pública
	Responsável:	COPASA/IEF
	Unidade de Conservação:	ESEC - Estação Ecológica Estadual de Fechos
	Altitude:	1.218 m
Coordenadas geográficas (UTM)		23K 607814 O - 7779692 S
<p align="center">Descrição das características do foco erosivo/área degradada e condições do entorno</p> <p>A área degradada é caracterizada pelo grande acúmulo de resíduos sólidos na margem direita do Córrego dos Fechos, oriundos do bairro Jardim Canadá e das margens da Rodovia BR-040, e que são carreados para o curso de água nos períodos chuvosos. Tais resíduos são de diversos materiais, variando de pneus, garrafas pet's, sacolas e outros, na área de ocorrência acumula-se em um ponto de convergência do curso d'água, Resalta-se que a degradação afeta a qualidade das águas e poem em risco a fauna local.</p>

<p align="center">Ações para recuperação</p> <p>Propõe-se que sejam realizadas ações relacionadas à limpeza do local, retirando os resíduos sólidos urbanos acumulados. Sugere-se a instalação de placas informativas proibindo o descarte incorreto desses resíduos nos bairros às margens da Rodovia BR-040, alertando sobre os impactos ambientais causados pelo descarte inadequado de resíduos e suas consequências para o meio ambiente. Além disso, devem ser feitas ações de conscientização nos bairros que se encontram localizadas à montante da área degradada.</p>

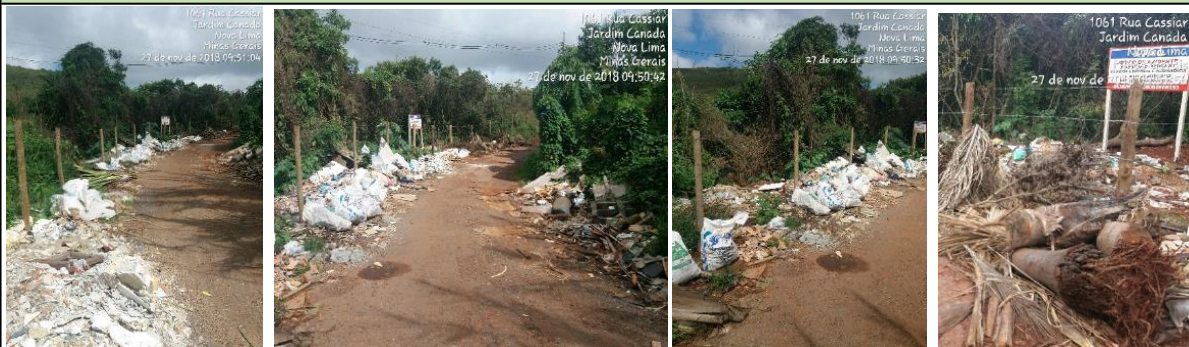
Data de cadastro:	27/11/2018
	Código:	ADEF12
	Localização:	Área localizada proximo a rua Florença no bairro Jardim Canadá, proximo ao cruzamento com a Avenida Real
	Sub-bacia:	Ribeirão Macacos
	Microbacia:	Córrego Fechos
	Propriedade:	Privada
	Responsável:	-
	Unidade de Conservação:	APA Sul RMBH
	Altitude:	1403 m
Coordenadas geográficas (UTM)		23K 0605378 O - 7781660 S
Descrição das características do foco erosivo/área degradada e condições do entorno		
<p>Tal área degradada é caracterizada pelo grande acumulo de resíduos sólidos, sendo esses provenientes de construções e domicilios vizinhos. Por ser uma área mais afastada, sem residencias, com pouco fluxo de pessoas e sem asfalto a população acaba por fazer desse ponto um "bota fora", podendo ser encontrados restos de tijolos, azulejos, vasos sanitários, sacolas com resíduos orgânicos domiciliares e animais mortos. Tal área apresenta fortes odores, além de ser um trecho de um dos poucos cursos d'água vistos superficialmente no bairro.</p>

Ações para recuperação		
<p>Propõe-se que sejam realizadas ações relacionadas à limpeza do local, retirando os resíduos sólidos acumulados no leito do curso de água, bem como a instalação de placas informativas proibindo o descarte incorreto de lixo nesse local, alertando a população sobre os impactos ambientais e suas consequências para o meio ambiente. Além disso, devem ser feitas ações de conscientização ambiental nas residências do trecho citado, bem como nas escolas do bairro. Sugere-se ainda obras de readequação viária na rua Florença, no intuito de diminuir a quantidade de sedimentos carreados para o corpo hidrico.</p>

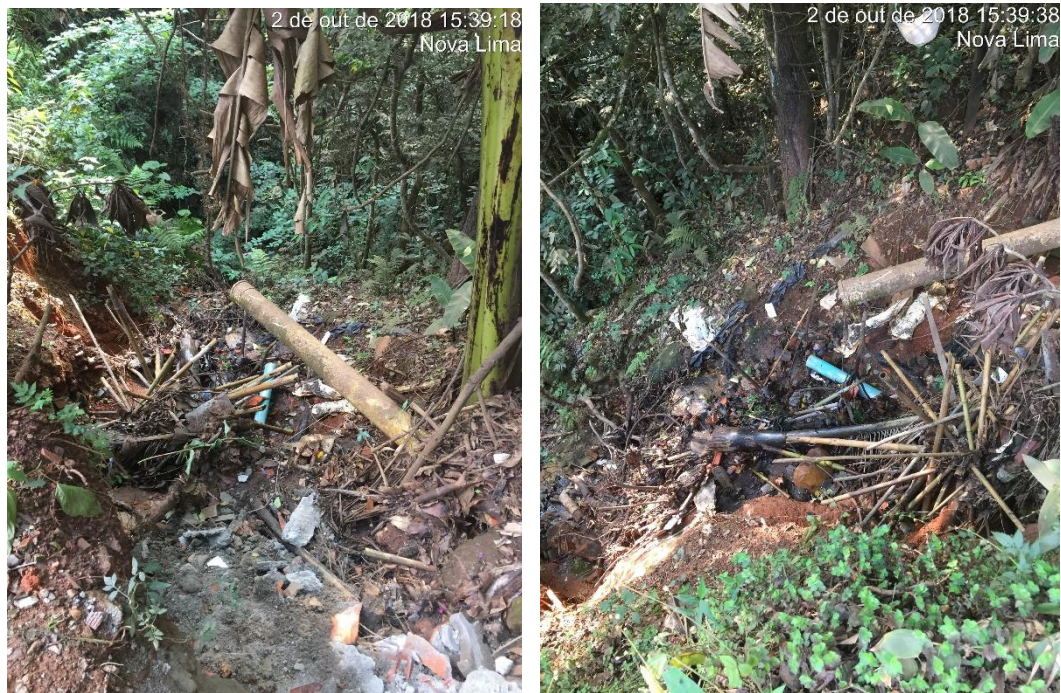
Figura 6-36 – Área degradada na rua São Luiz, em São Sebastião das Águas Claras – ADET07

Data de cadastro:	02/10/2018
	Código:	ADET07
	Localização:	Rua São Luiz - São Sebastiao das Águas Claras, Nova Lima/MG
	Sub-bacia:	Ribeirão Macacos
	Microbacia:	Córrego Tamanduá
	Propriedade:	Pública
	Responsável:	Prefeitura de Nova Lima
	Unidade de Conservação:	APA SUL RMBH
	Altitude:	925 m
	Coordenadas geográficas (UTM)	23 K 0613200 O - 7782897 S
Descrição das características do foco erosivo/área degradada e condições do entorno		
<p>Essa área degradada se encontra na rua São Luiz, em Macacos, próxima a algumas residências. Nessa área foi possível observar a presença de tubulação para drenagem pluvial ou lançamento de esgoto de servidão em direção ao Ribeirão dos Macacos. No momento da visita à área, não havia lançamentos pela tubulação. Também foi observado a presença de resíduos de construção civil, materiais plásticos e restos de poda. A degradação afeta diretamente a vegetação e o curso d'água próximo à área. A degradação é caracterizada como atual e de abrangência regional, já que os resíduos lançados no córrego podem contaminar os corpos d'água a jusante.</p>

Ações para recuperação		
<p>Propõe-se que sejam realizadas ações relacionadas à limpeza do local, retirando os resíduos urbanos acumulados. Sugere-se a instalação de placa informativa proibindo o descarte incorreto desses resíduos no local. É necessário que a Prefeitura de Nova Lima faça a fiscalização dos lançamentos clandestinos de água pluvial e de esgoto sanitário em área irregular. Além disso, devem ser feitas ações de conscientização nas residências que se encontraram localizadas próximas à área degradada.</p>

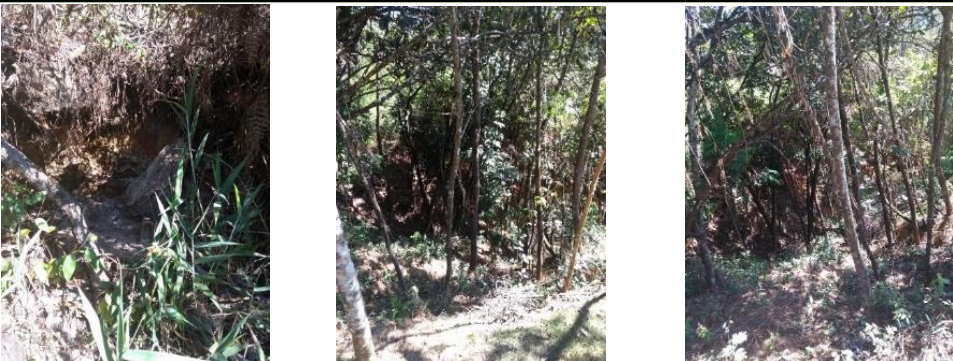
Data de cadastro:	14/08/2018
	Código:	EROT06/ADET06
	Localização:	Condomínio Pasárgada - Av. Manoel Bandeira, 1830 - Passárgada, Nova Lima
	Sub-bacia:	Ribeirão Macacos
	Microbacia:	Córrego Tamanduá
	Propriedade:	Particular
	Responsável:	Condomínio Pasárgada
	Unidade de Conservação:	APA SUL RMBH
	Altitude:	1.000 m
	Coordenadas geográficas (UTM)	23 K 0611367 O - 7781000 S
Descrição das características do foco erosivo/área degradada e condições do entorno		
<p>Essa feição enquadra-se como uma erosão em sulco, com profundidade em torno de 50 cm. Localiza-se do lado esquerdo da rua Manuel Bandeira, em uma área de baixa declividade e com cobertura vegetal de porte arbustivo. Tal sulco é oriundo do mal dimensionamento da rede de drenagem, observado pelo direcionamento a uma manilha de toda a carga da microbacia localizada a jusante desse ponto. Nesse sentido, o fluxo que se apresentava difuso pela vertente passou a se comportar como concentrado após a saída da manilha. Essa concentração proporcionou um acúmulo de energia nessa área, resultando, assim, em uma maior taxa de retirada de sedimentos e aprofundamento do canal engendrado nessa área. Não foram observados nessa feição pontos de exfiltração ou influência de habitações.</p>

Ações para recuperação		
<p>Essa feição apresenta um processo de degradação atual e local, podendo ser reversível com atividades humanas de conservação do solo e de melhorias na drenagem local. Nesse sentido, recomenda-se a implantação de infraestruturas de microdrenagem na rua Manuel de Barros, bem como uma escada hidráulica ou outra infraestrutura capaz de minimizar a energia acumulada pelas águas pluviais e dissipar essa de forma bem distribuída pela vertente. A curto prazo, recomenda-se a colocação de rochas mais resistentes ao intemperismo e em tamanhos adequados no canal gerado, afim de quebrar a velocidade e intensidade das águas nessa área, impedindo, assim, a aceleração dos processos erosivos e desenvolvimento dessa feição para uma ravina ou voçoroca.</p>

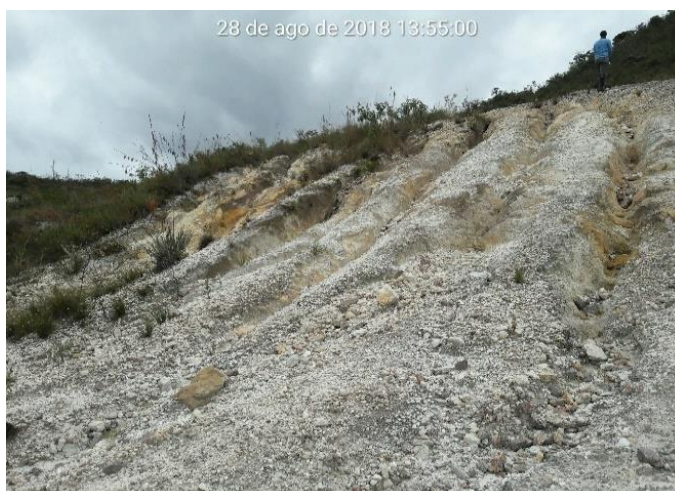
Figura 6-49 – Erosão cuja gênese está relacionada com a atividade de trilhas de motocross na área – EROM03/ADEM03
Fonte: Projeta Engenharia (2018)

Data de cadastro:	28/08/2018
	Código:	EROM03/ADEM03
	Localização:	Próximo à Mina Capitão da Mato
	Sub-bacia:	Ribeirão Macacos
	Microbacia:	Córrego Marumbé
	Propriedade:	Pública
	Responsável:	Prefeitura Municipal de Nova Lima
	Unidade de Conservação:	APA SUL RMBH
	Altitude:	1377 m
	Coordenadas geográfica (UTM)	23 K 0613455 O - 7776353 S
Descrição das características do foco erosivo/área degradada e condições do entorno		
<p>Tal área degradada/foco erosivo apresenta profundidade moderada, solo exposto e com alto grau de susceptibilidade à erosão, declividade alta e ausência de cobertura vegetal. Não foi constatado a presença de pontos de exfiltração e não há influência de áreas habitadas. Não há estrutura de drenagem no local. Deve ser observado que sua gênese está relacionada com a atividade de trilhas de motocross na área. A área degradada é atual, de abrangência local e reversível com atividades humanas de conservação e recuperação.</p>

Ações para recuperação		
<p>Como ação recomenda-se o cercamento e monitoramento da área, além da utilização de paliçadas e preenchimento da área com blocos e rochas da região, para garantir a estabilidade do solo da área e a recomposição ambiental local. Sugere-se nesse âmbito a criação de áreas de preservação ambiental.</p>

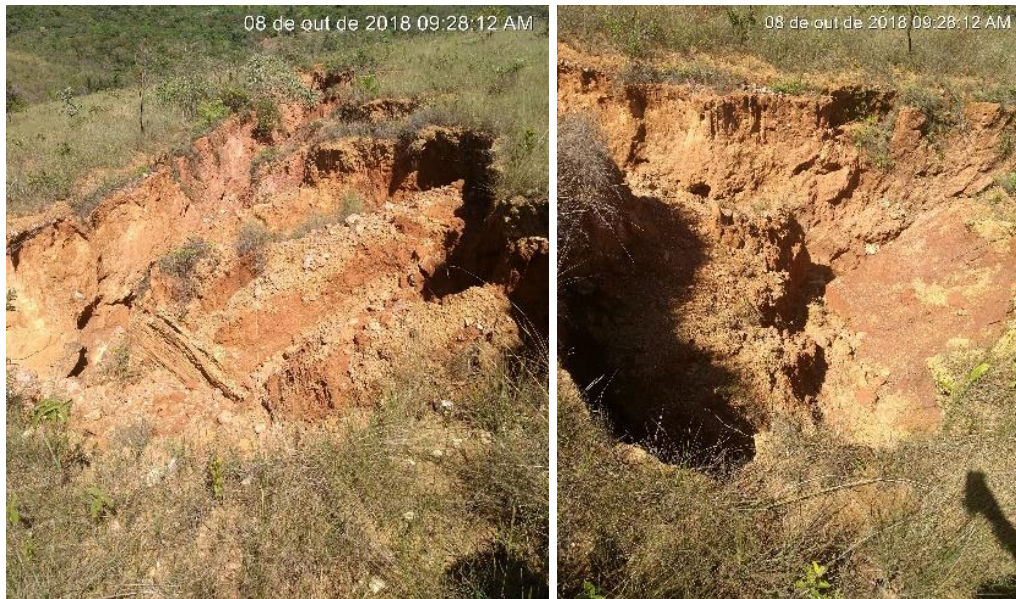
Figura 6-51 – Erosão que representa uma voçoroca de profundidade acentuada e moderado grau de susceptibilidade a erosão do solo – EROM013/ADEM013
Fonte: Projeta Engenharia (2018)

Data de cadastro:	08/10/2018
	Código:	EROM13/ADEM13
	Localização:	Macacos-Próximo à Estrada (Trilha) de acesso ao tapete branco
	Sub-bacia:	Ribeirão Macacos
	Microbacia:	Córrego Marumbé
	Propriedade:	Privada
	Responsável:	Sebastião
	Unidade de Conservação:	APA SUL RMBH
	Altitude:	994 m
	Coordenadas geográfica (UTM)	23 K 0614153 O - 7780749 S
<p align="center">Descrição das características do foco erosivo/área degradada e condições do entorno</p> <p>Tal área degradada/foco erosivo descrito está localizado sob uma trilha de motocross e uma estrada desativada, que possivelmente dava acesso a uma propriedade localizada no fundo do vale do córrego Marumbé. Tal voçoroca apresentando profundidade acentuada, com cerca de 15 metros de profundidade e 180 de comprimento. Embora a área ao entorno seja bastante pedregosa, observa-se a ausência de seixos, blocos ou outros fragmentos de rochas em canal, denotando uma forte energia do fluxo de água no talvegue. Em seus taludes laterais percebe-se moderado grau de susceptibilidade a erosão, assim como uma declividade acentuada na região. Não foi constatado a presença de pontos de exfiltração na voçoroca, estando sua gênese relacionada com as atividades motocross e possíveis impactos da antiga estrada na área, bem como a ausência de infraestruturas de drenagem.</p>

<p align="center">Ações para recuperação</p> <p>Como ação recomenda-se o cercamento e monitoramento da região, além da utilização de paliçadas ou sacos de areia, para garantir a estabilidade do solo da área e a recomposição ambiental local, recomenda-se ainda a utilização de dissipadores de fluxo a montante da feição caracterizada, a fim de diminuir o fluxo sobre o local e a retirada de sedimentos. Sugere-se nesse âmbito a criação de áreas de preservação ambiental na citada bacia hidrográfica.</p>

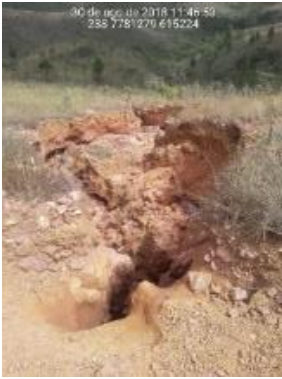
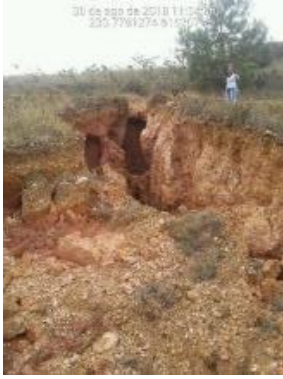
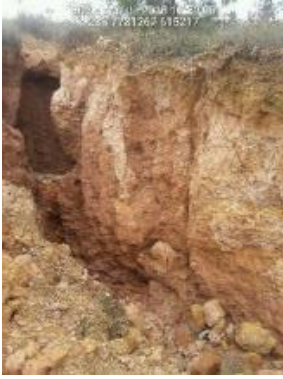
Data de cadastro:	30/08/2018
	Código:	EROM04/ADEM04
	Localização:	Macacos - Próximo à Estrada p/ Fazenda dos Mendes
	Sub-bacia:	Ribeirão Macacos
	Microbacia:	Córrego Marumbé
	Propriedade:	Particular
	Responsável:	Sebastião
	Unidade de Conservação:	APA SUL RMBH
	Altitude:	1.034 m
	Coordenadas geográfica (UTM)	23 K 0615222 O - 7781274 S
Descrição das características do foco erosivo/área degradada e condições do entorno		
<p>A área degradada/foco erosivo está localizada em área de propriedade privada, apresentando uma condição severa, de profundidade moderada, e com alto grau de susceptibilidade à erosão, declividade acentuada e cobertura vegetal rasteira. Não foi constatado a presença de pontos de exfiltração nem de áreas habitadas ao redor. Não há estrutura de drenagem no local. Ressalta-se que sua gênese está relacionada com a atividade de trilhas de motocross na área. A área degradada é atual, de abrangência local e reversível com atividades humanas de conservação e recuperação.</p>

Ações para recuperação		
<p>Como ação recomenda-se o cercamento e monitoramento da área, além da utilização de paliçadas ou sacos de areia, para garantir a estabilidade do solo da área e a recomposição ambiental local, recomenda-se ainda a utilização de dissipadores de fluxo a montante da feição caracterizada, a fim de diminuir o fluxo sobre o local. Sugere-se nesse âmbito a criação de áreas de preservação ambiental na citada microbacia hidrográfica..</p>

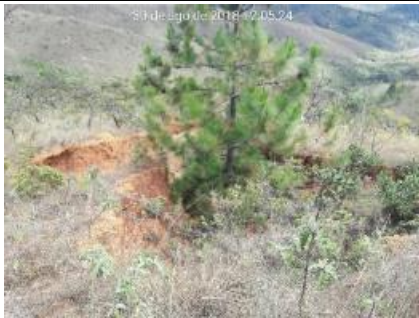
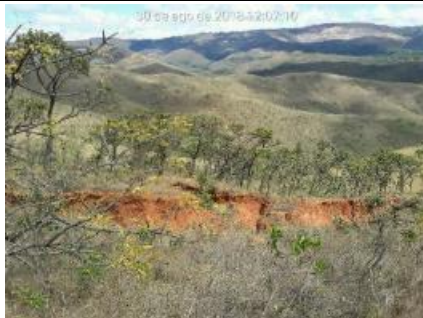
Data de cadastro:	30/08/2018
	Código:	EROM05/ADEM05
	Localização:	Macacos - Próximo à Estrada p/ Fazenda dos Mendes
	Sub-bacia:	Ribeirão Macacos
	Microbacia:	Córrego Marumbé
	Propriedade:	Particular
	Responsável:	Sebastião
	Unidade de Conservação:	APA SUL RMBH
	Altitude:	1.136 m
	Coordenadas geográfica (UTM)	23 K 0615267 O - 7781175 S
Descrição das características do foco erosivo/área degradada e condições do entorno		
<p>A área degradada/foco erosivo está localizada em área de propriedade privada, bem próximo à EROM04/ADEM04. Apresenta uma condição severa, de grande profundidade, com alto grau de susceptibilidade à erosão, declividade acentuada e cobertura vegetal arbórea e arbustiva. Não foi constatado a presença de áreas habitadas ao redor. Não há estrutura de drenagem no local. Ressalta-se que sua gênese está relacionada com a atividade de trilhas de motocross na área. A área degradada é atual, de abrangência local e reversível com atividades humanas de conservação e recuperação.</p>

Ações para recuperação		
<p>Como ação recomenda-se o cercamento e monitoramento da área, além da utilização de paliçadas ou sacos de areia, para garantir a estabilidade do solo da área e a recomposição ambiental local, recomenda-se ainda a utilização de dissipadores de fluxo a montante da feição caracterizada, a fim de diminuir o fluxo sobre o local. Sugere-se nesse âmbito a criação de áreas de preservação ambiental na citada microbacia hidrográfica.</p>

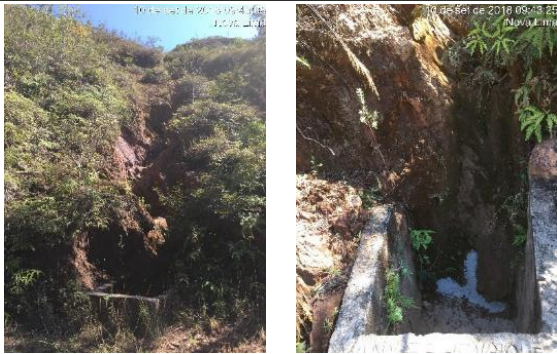
Data de cadastro:	10/09/2018
	Código:	EROM06/ADEM06
	Localização:	Macacos - Próximo à Estrada p/ Fazenda dos Mendes
	Sub-bacia:	Ribeirão Macacos
	Microbacia:	Córrego Marumbé
	Propriedade:	Particular
	Responsável:	Sebastião
	Unidade de Conservação:	APA SUL RMBH
	Altitude:	842 m
	Coordenadas geográfica (UTM)	23 K 0614668 O - 7780815 S
Descrição das características do foco erosivo/área degradada e condições do entorno		
<p>Tal feição erosiva apresenta-se como um sulco, estando localizado em uma vertente próximo a estrada que dá acesso ao Tapete Branco, um pouco abaixo de um treiller abandonado. Foi observado que a área já apresenta algumas infraestruturas de drenagem, entretanto, segundo relatos de moradores locais o canal continua a se aprofundar, constatou-se em campo que o canal já alcançou a rocha matriz, uma vez que o solo da área se apresenta incipiente.</p>

Ações para recuperação		
<p>Como ações recomenda-se a colocação de blocos, gabiões ou paliçadas no perfil da feição erosiva, no intuito de diminuir a energia do fluxo e a retirada de sedimentos. Recomenda-se ainda a manutenção das infraestruturas de drenagem.</p>

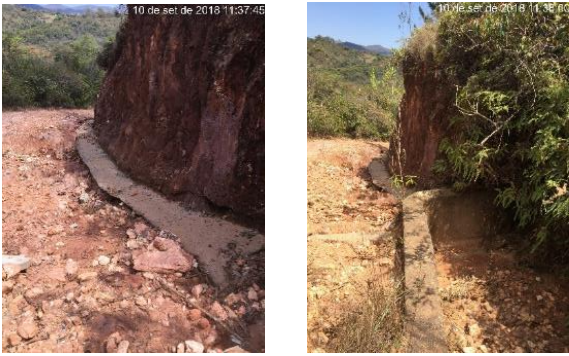
Data de cadastro:	10/09/2018
	Código:	EROM07/ADEM07
	Localização:	Acesso a partir da Rua 6 de Outubro
	Sub-bacia:	Ribeirão Macacos
	Microbacia:	Córrego Marumbé
	Propriedade:	Pública
	Responsável:	Prefeitura Municipal de Nova Lima
	Unidade de Conservação:	APA SUL RMBH
	Altitude:	983 m
	Coordenadas geográfica (UTM)	23 K 0614276 O - 7781194 S
Descrição das características do foco erosivo/área degradada e condições do entorno		
<p>Tal sulco encontra-se a jusante de uma área denominada platô. Segundo relatos de moradores, essa área passou por algumas obras de terraplanagem, infere-se que essas modificações tenham mudado o sistema de drenagem natural da vertente, proporcionando a alta concentração do fluxo de água pluviais na feição erosiva cadastrada. Como medida paliativa foram instaladas algumas infraestruturas de drenagem no local, principalmente nas proximidades da estrada que corta tal sulco. No entanto o mal dimensionamento dessas estruturas, bem como sua insuficiência para direcionar e dissipar os fluxos, não sanaram o problema, acabando por proporcionar a autodeterioração destas pela ação das águas.</p>

Ações para recuperação		
<p>Como ações recomenda-se um melhor dimensionamento das infraestruturas de drenagem instaladas na área, sugerindo a colocação de blocos ou gabiões nos trechos mais profundos, bem como de paliçadas nos trechos do sulco a montante do ponto georreferenciado, no intuito de diminuir a energia e impedir o aprofundamento do canal.</p>

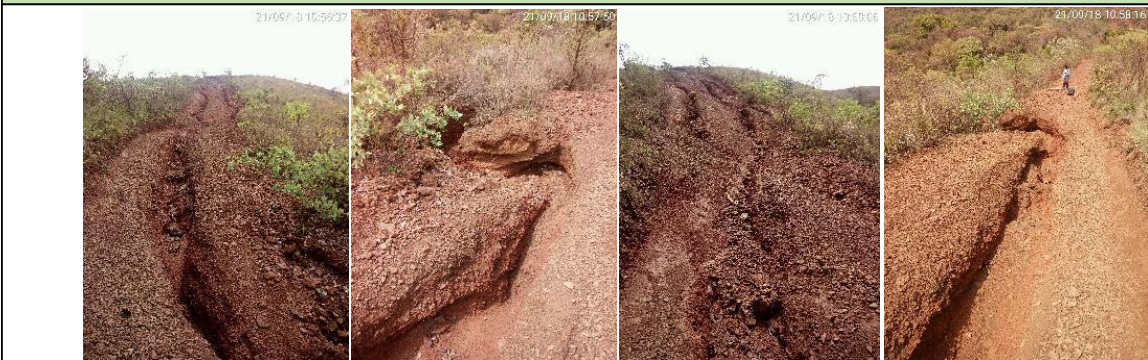
Data de cadastro:	21/09/2018
	Código:	EROM09/ADEM09
	Localização:	Macacos - Próximo à Estrada p/ Fazenda dos Mendes
	Sub-bacia:	Ribeirão Macacos
	Microbacia:	Córrego Marumbé
	Propriedade:	Privada
	Responsável:	Sebastião
	Unidade de Conservação:	APA SUL RMBH
	Altitude:	1.271 m
	Coordenadas geográficas (UTM)	23 K 615358 O - 7778320 S
Descrição das características do foco erosivo/área degradada e condições do entorno		
<p>Tal área degradada/foco erosivo está localizada em área de propriedade privada, apresentando profundidade moderada, solo exposto e portanto com moderado grau de susceptibilidade a erosão, declividade acentuada e ausência de cobertura vegetal. Não foi constatado a presença de pontos de exfiltração. Não há estrutura de drenagem no local. Ressalta-se que sua gênese está relacionada com a atividade de trilhas de motocross na área.</p>

Ações para recuperação		
<p>Como ação recomenda-se o cercamento e monitoramento da área, além da utilização de paliçadas e preenchimento da área com blocos e rochas da região, para garantir a estabilidade do solo, e a recomposição ambiental local. Sugere-se nesse âmbito a criação de áreas de preservação ambiental.</p>

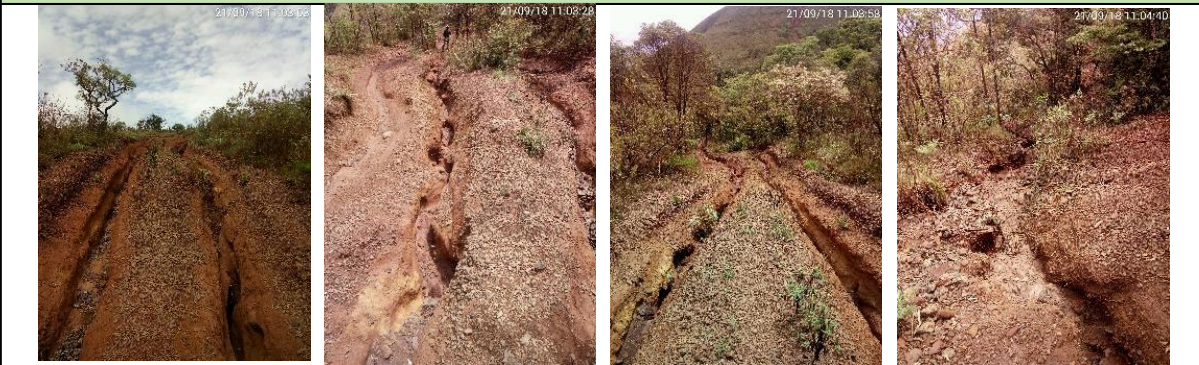
Data de cadastro:	21/09/2018
	Código:	EROM10/ADEM10
	Localização:	Macacos - Próximo à Estrada p/ Fazenda dos Mendes
	Sub-bacia:	Ribeirão Macacos
	Microbacia:	Córrego Marumbé
	Propriedade:	Privada
	Responsável:	Sebastião
	Unidade de Conservação:	APA SUL RMBH
	Altitude:	1.248 m
	Coordenadas geográficas (UTM)	23 K 0615327 O - 7778175 S
<p align="center">Descrição das características do foco erosivo/área degradada e condições do entorno</p> <p>Tal área degradada/foco erosivo está localizada em área de propriedade privada, apresentando profundidade moderada, solo exposto e, portanto, com moderado grau de susceptibilidade a erosão, declividade acentuada e ausência de cobertura vegetal. Não foi constatado a presença de pontos de exfiltração. Não há estrutura de drenagem no local. Ressalta-se que sua gênese está relacionada com a atividade de trilhas de motocross na área.</p>

<p align="center">Ações para recuperação</p> <p>Como ação recomenda-se o cercamento e monitoramento da área, além da utilização de paliçadas e preenchimento da área com blocos e rochas da região, para garantir a estabilidade do solo, e a recomposição ambiental local. Sugere-se nesse âmbito a criação de áreas de preservação ambiental.</p>

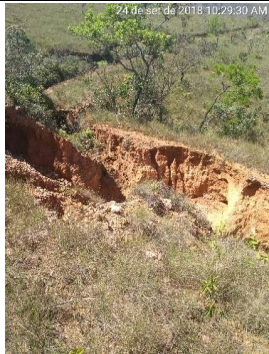
Data de cadastro:	24/09/2018
	Código:	EROM14/ADEM14
	Localização:	Macacos-Próximo à Estrada (Trilha) de acesso ao tapete branco
	Sub-bacia:	Ribeirão Macacos
	Microbacia:	Córrego Marumbé
	Propriedade:	Privada
	Responsável:	Sebastião
	Unidade de Conservação:	APA SUL RMBH
	Altitude:	1031 m
	Coordenadas geográfica (UTM)	23 K 0614380 O - 7780533 S
Descrição das características do foco erosivo/área degradada e condições do entorno		
<p>Tal área degradada/foco erosivo está localizado a jusante de uma trilha de motocross, seu trecho corta uma estrada desativa, que possivelmente dava acesso a uma propriedade localizada no fundo do vale do córrego Marumbé. Tal feição erosiva pode ser classificada como uma voçoroca. Embora apresenta profundidade acentuada, com cerca de 13 metros de profundidade e 480 metros de comprimento, não foi constatado a presença de pontos de exfiltração na voçoroca. Infere-se que a gênese dessa voçoroca tenha se dado em virtude de um aprofundamento de um canal natural de escoamento superficial, intensificado por uma maior concentração de fluxo a montante, decorrente das alterações provocadas pelas trilhas de motocross. Já o trecho a jusante da estrada desativada, foi observado uma influência de alterações provocadas por sua construção ou operação, uma vez que a feição erosiva se concentra nos limites laterais da antiga via, que funcionou como uma sarjeta, direcionando o fluxo e provocando o aprofundamento do canal.</p>

</div>		
Ações para recuperação		
<p>Como ação recomenda-se o cercamento e monitoramento da região, além da utilização de paliçadas ou sacos de areia, para garantir a estabilidade do solo da área e a recomposição ambiental local, recomenda-se ainda a utilização de dissipadores de fluxo a montante da feição caracterizada, e no entroncamento com antiga estrada, a fim de diminuir o fluxo sobre o local e a retirada de sedimentos. Sugere-se nesse âmbito a criação de áreas de preservação ambiental na citada bacia hidrográfica.</p>
