“Projeto de Valorização dos Cursos D’água em Áreas Rurais da Bacia Hidrográfica do Ribeirão da Mata”

Produto 5 – Diagnóstico das Áreas Cadastradas, conforme especificado no Termo de Referência.

Setembro/2012

DIAGNÓSTICO AMBIENTAL DAS ÁREAS DEGRADADAS E NASCENTES - RELATÓRIO FINAL DE CADASTRAMENTO

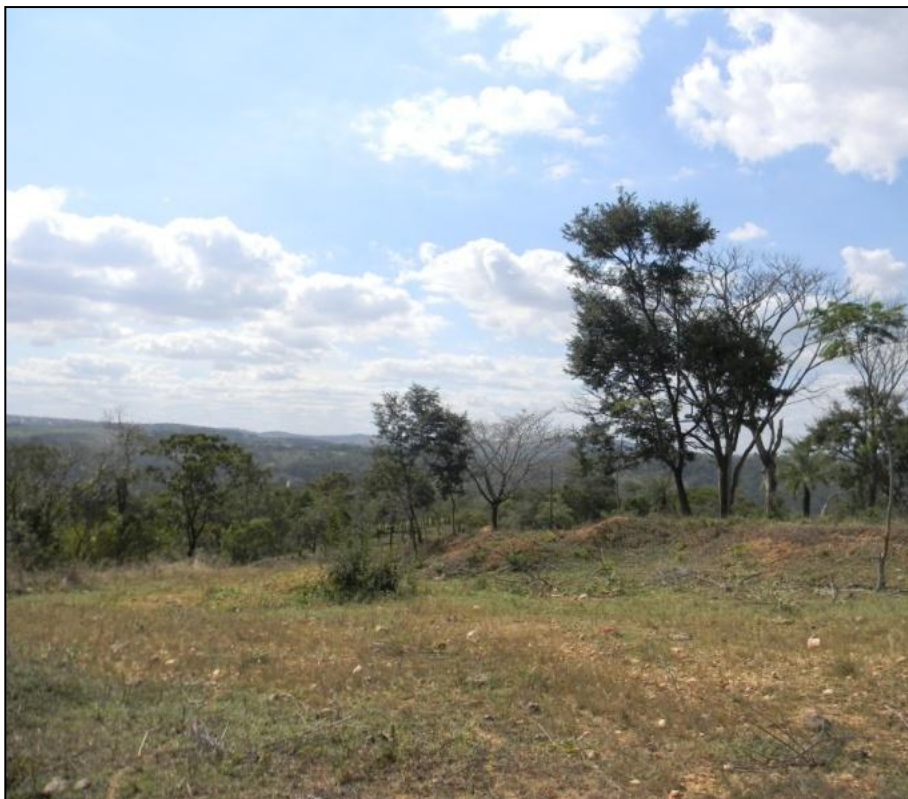
Figura 1: Vista panorâmica da área de entorno da nascente CES-01, tendo ao fundo vegetação espaçada, vestígios de queimadas e em primeiro plano substrato de gramíneas.

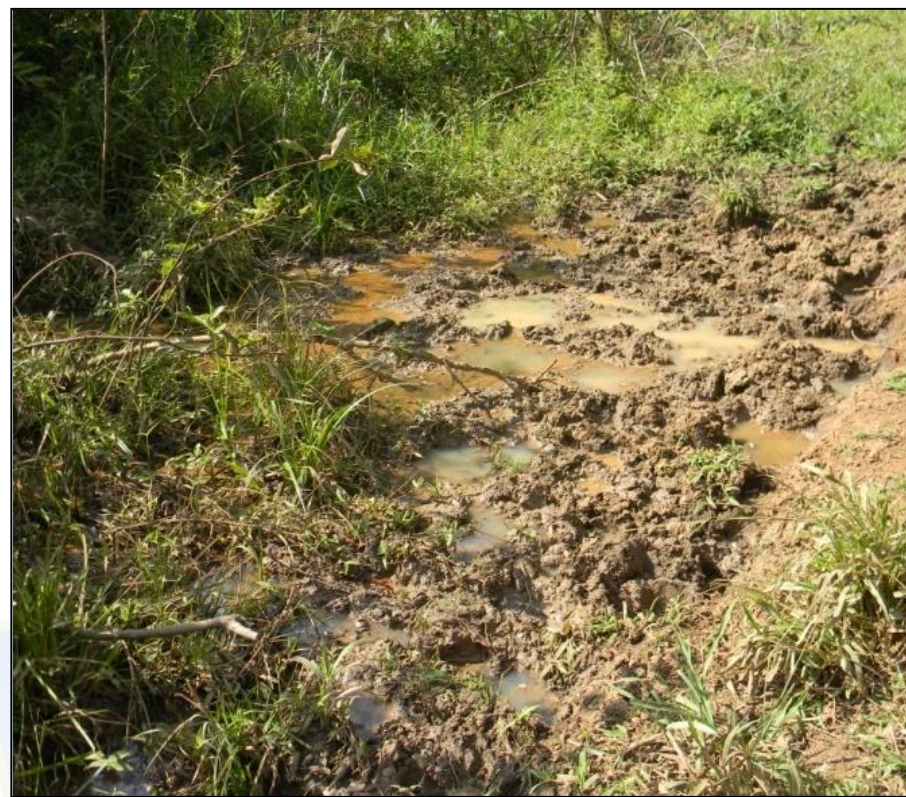
Figura 4: Vista do entorno da nascente CES-01, local parcialmente degradado pelo pisoteio de gado que acessa a área para suas necessidades básicas de dessedentação.

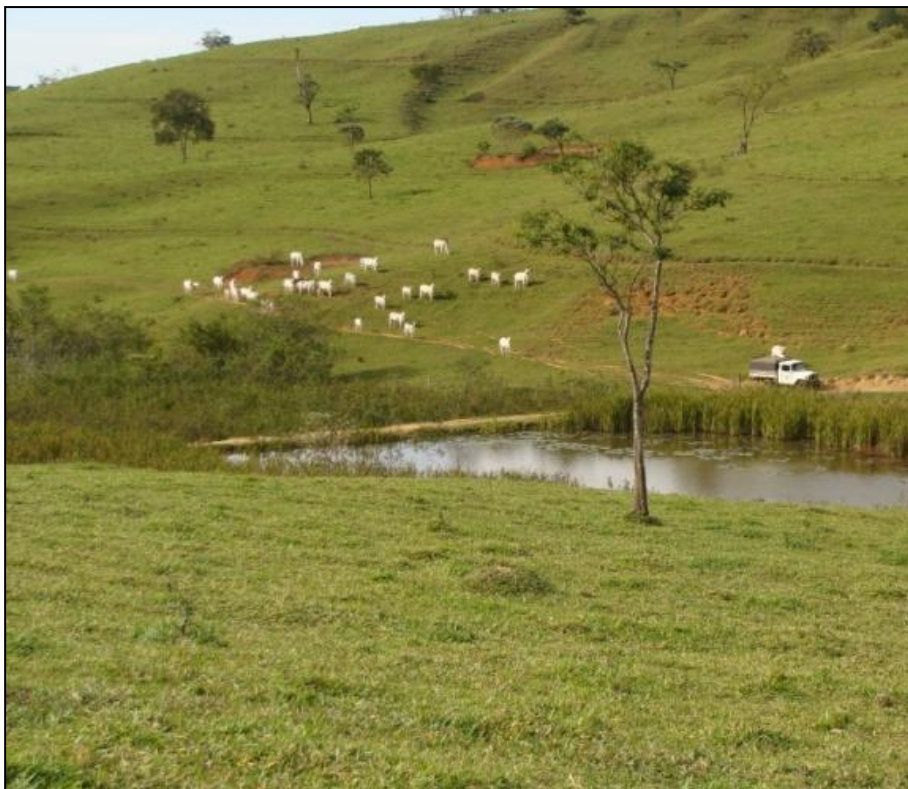
Figura 1: Área de entorno da nascente CBR-06, onde pode ser verificado tratar-se de uma área de pastagem com um pequeno barramento formado.

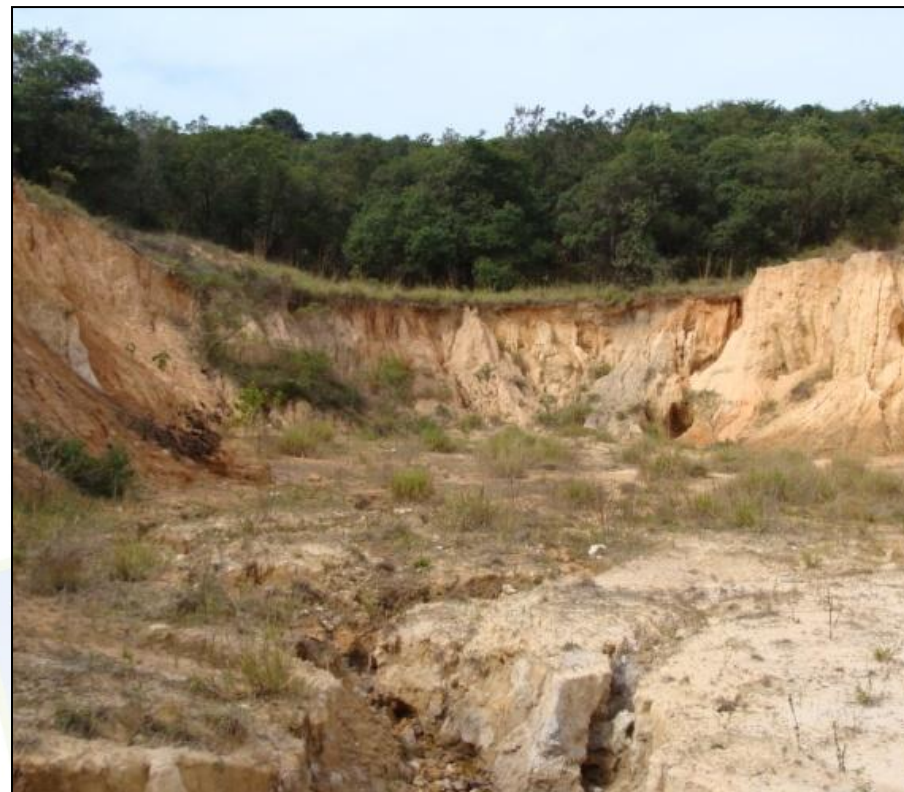
Figura 2: Outra vista da área de nascente CBR-11, tendo em detalhe a mata ao fundo, aparentemente bem preservada, porém na porção central do manancial verifica-se tratar de local bem degradado.

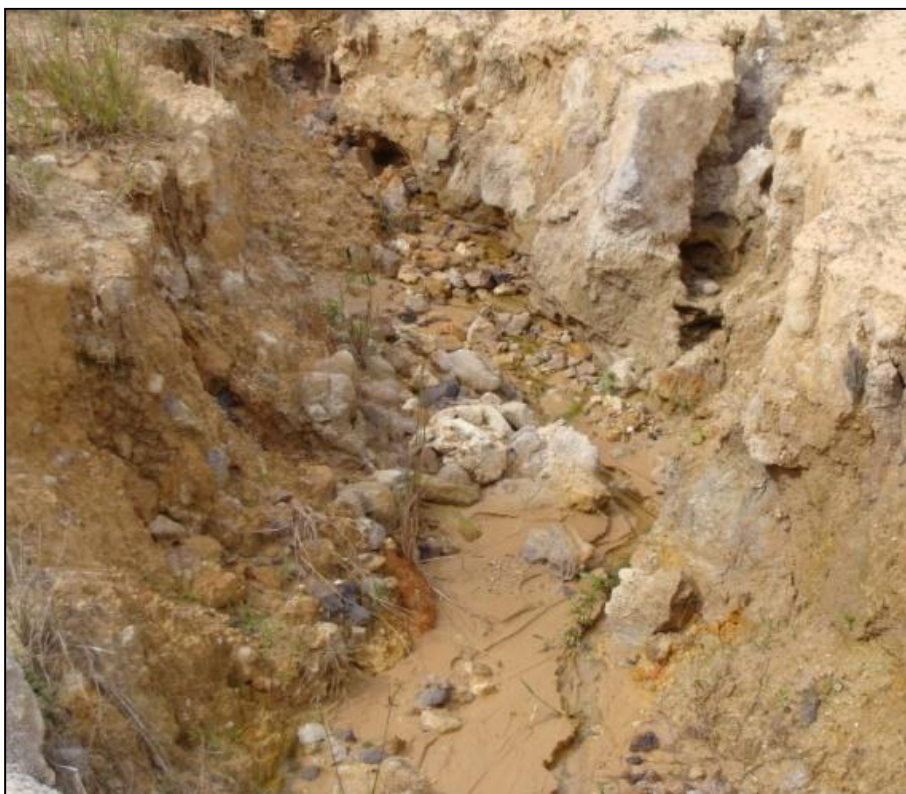
Figura 3: Detalhe da área interior do manancial, onde se pode perceber o grau de degradação da nascente CBR-11.

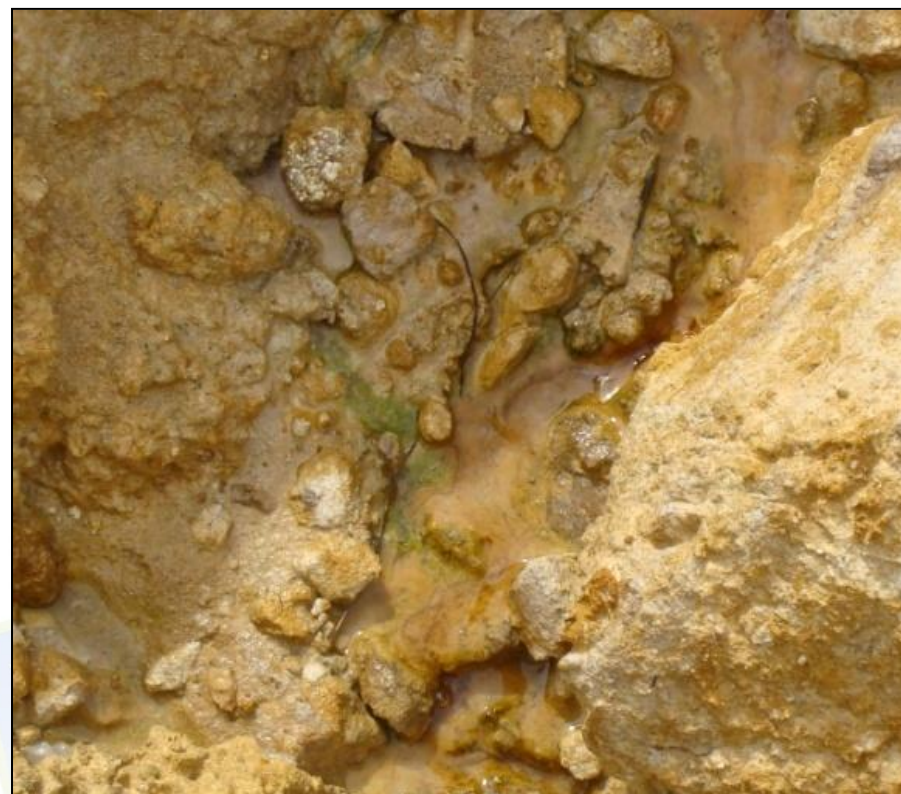
Figura 4: Área de surgência da nascente CBR-11, verificando ser um manancial com reduzido potencial de águas, certamente em função de não existir vegetação próxima em seu entorno.

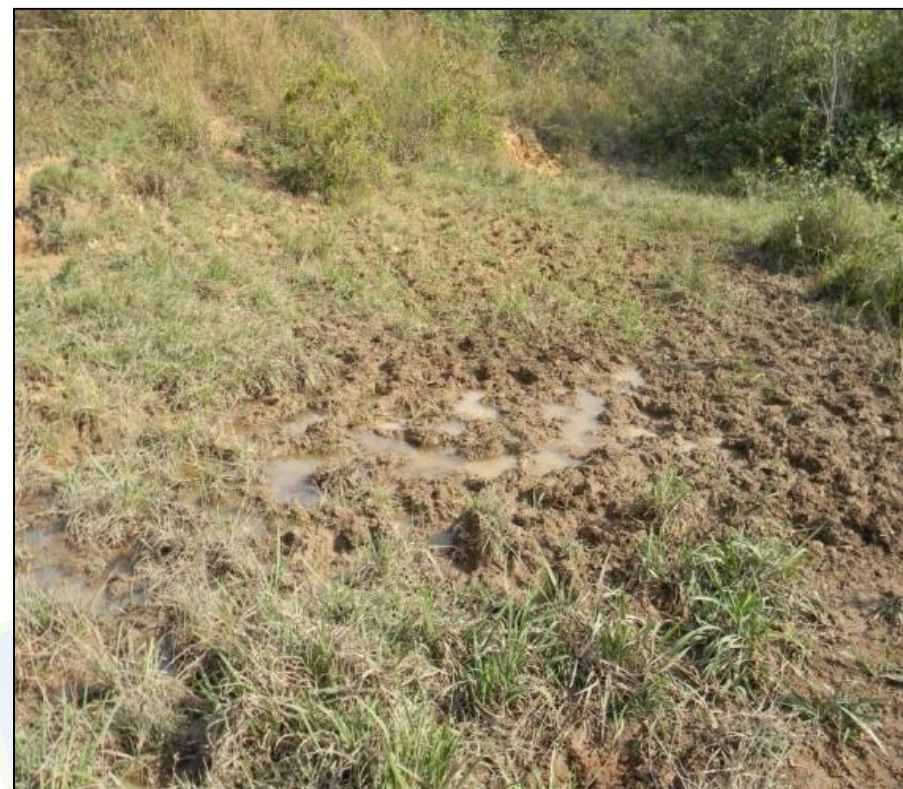
Figura 4: No entorno da área da nascente CBR-13 ficou evidenciando em alguns trechos o pisoteio de animais, fato que contribui sensivelmente para a degradação local.

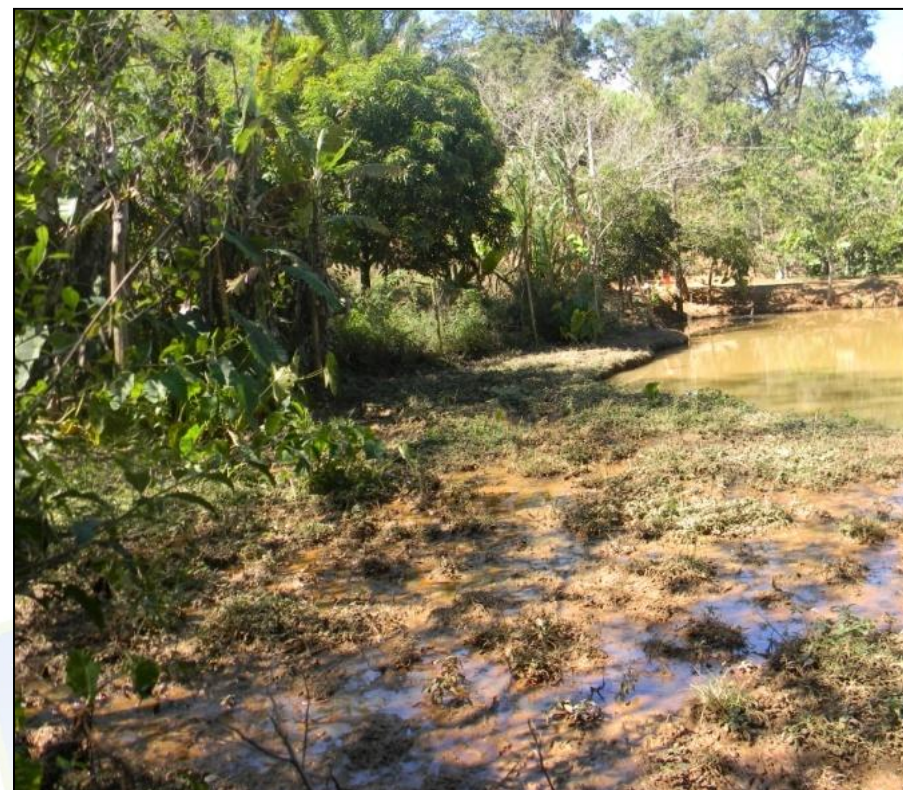
Figura 4: Vista à montante da nascente CCA-01. Área de intensa degradação animal. Ao fundo da imagem, localização da lagoa. À frente, detalhe para compactação do solo pelo pisoteamento de animais.

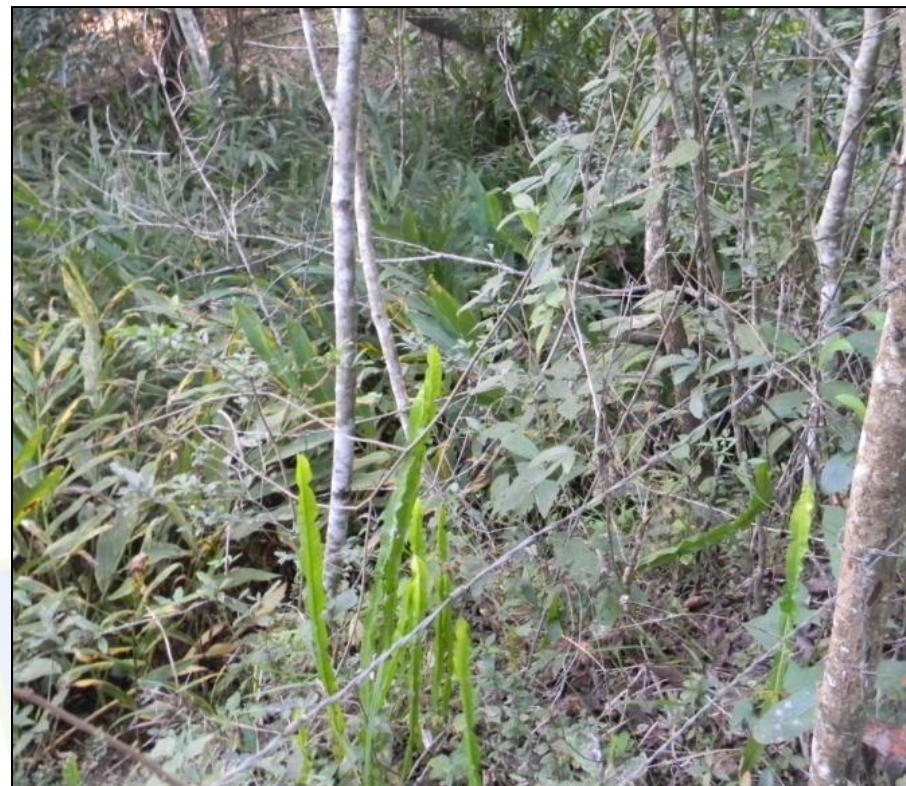
Figura 2: Área de entorno da nascente CCA-04. Detalhe para a presença de cercamento parcial por fios de arame farpado, que diminui a degradação do ecossistema local pela redução de pisoteamento animal.

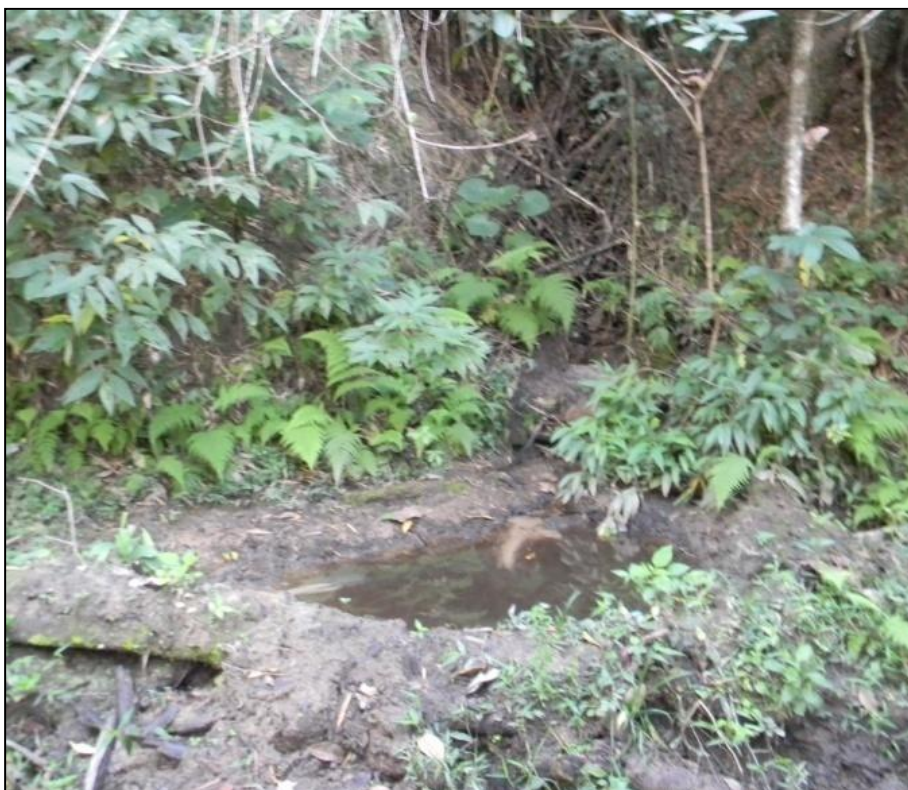
Figura 3: Detalhe para afloramento pontual em forma de pequeno poço natural na nascente CCA-07. Região de entorno com vegetação ciliar degradada, com presença de espécies rasteiras invasoras no ecossistema local.

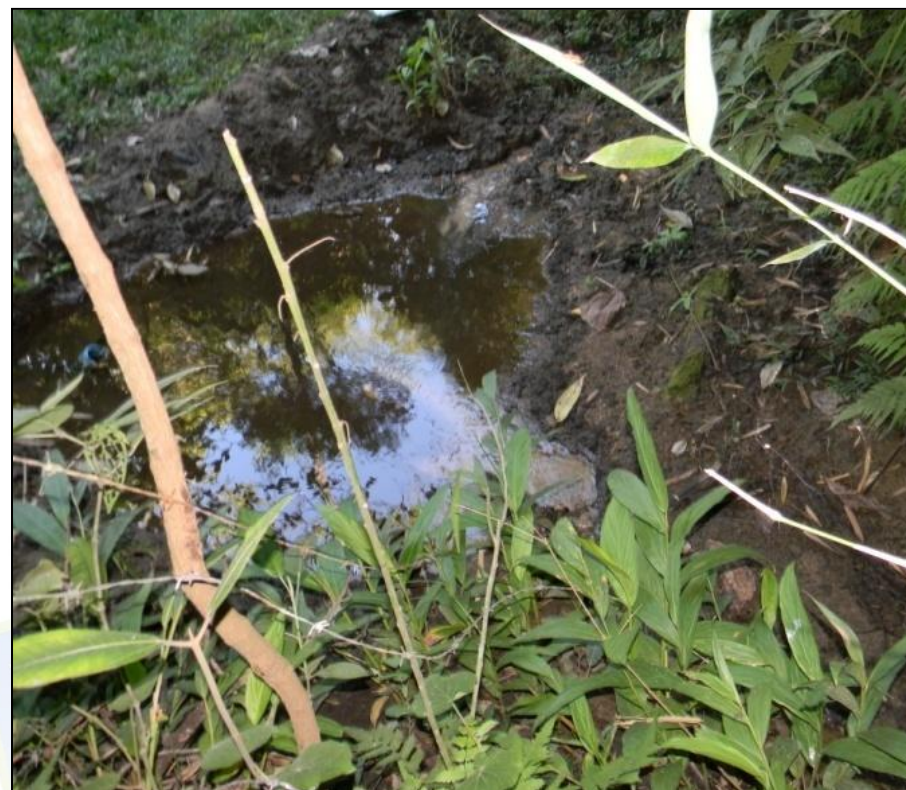
Figura 4: Vista à montante do afloramento do ponto CCA-07. É possível constatar através da imagem a presença marcante das espécies vegetais rasteiras exóticas invasoras.

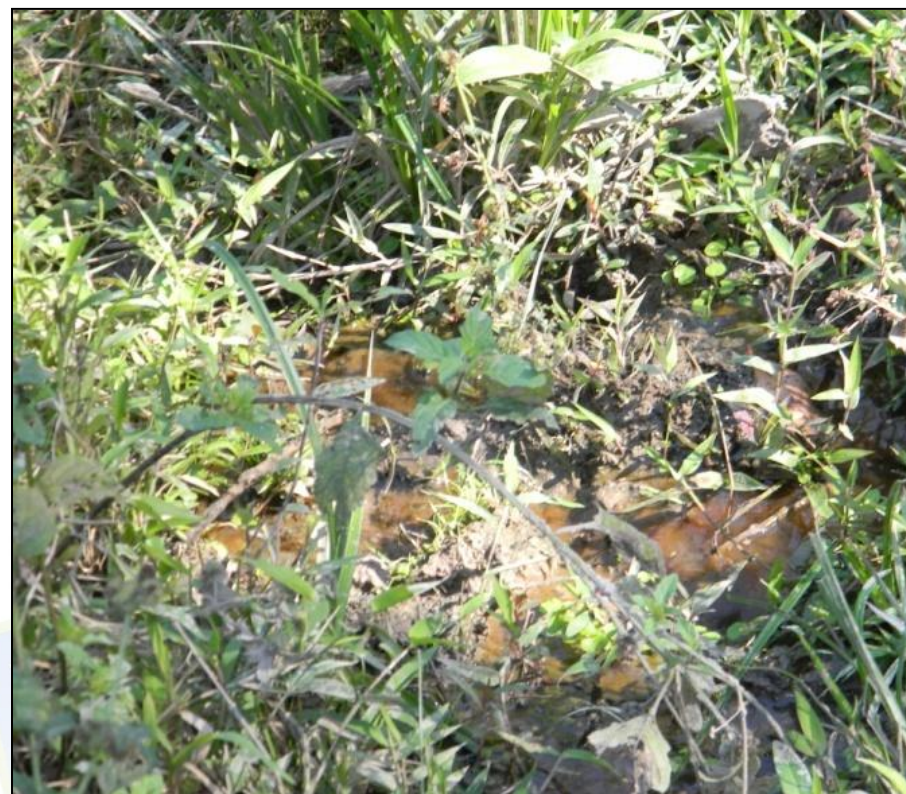
Figura 4: Detalhe para o pisoteamento constatado no ponto CCA-08. Tal degradação é proveniente do acesso de animais para fins de dessedentação, uma vez que o local não se encontra devidamente cercado.

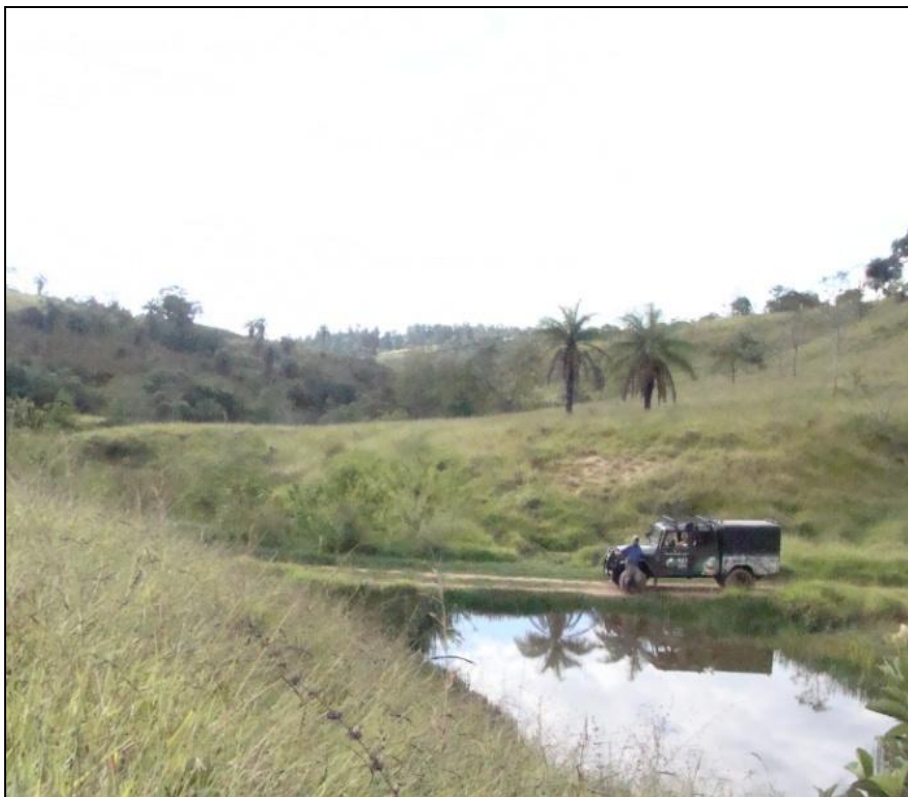
Figura 1: Vista da nascente CI-17. Zona de acúmulo hídrico feito em lago artificial e bem degradado, cercado de pastagens.

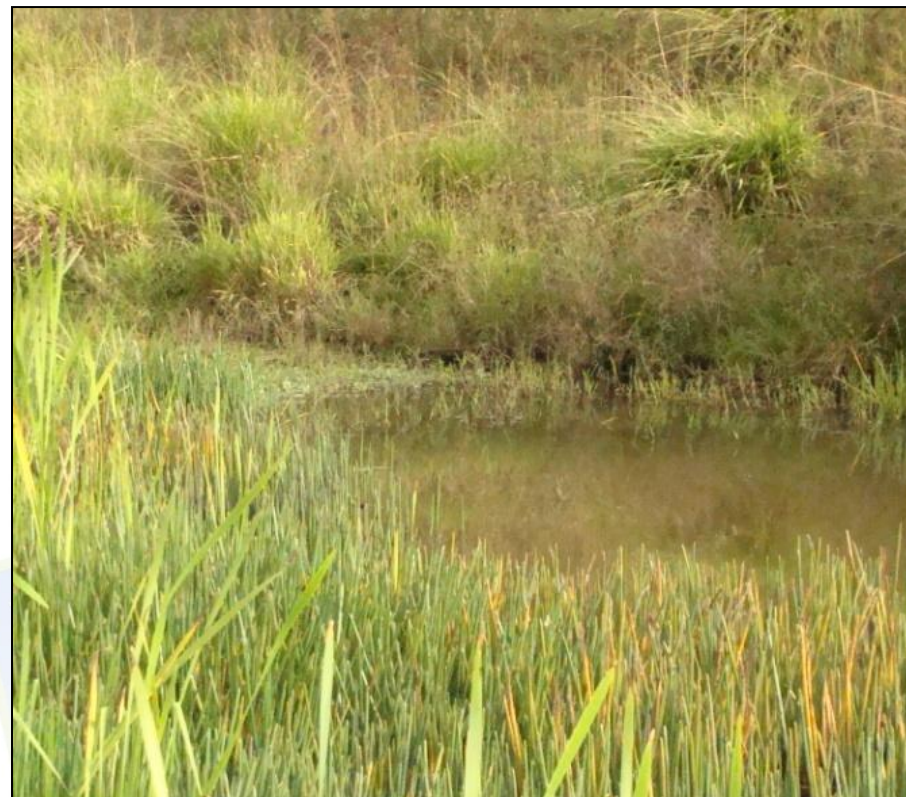
Figura 2: Entorno da nascente CI-17 (vegetação rasteira – capim) em área bem antropizada.

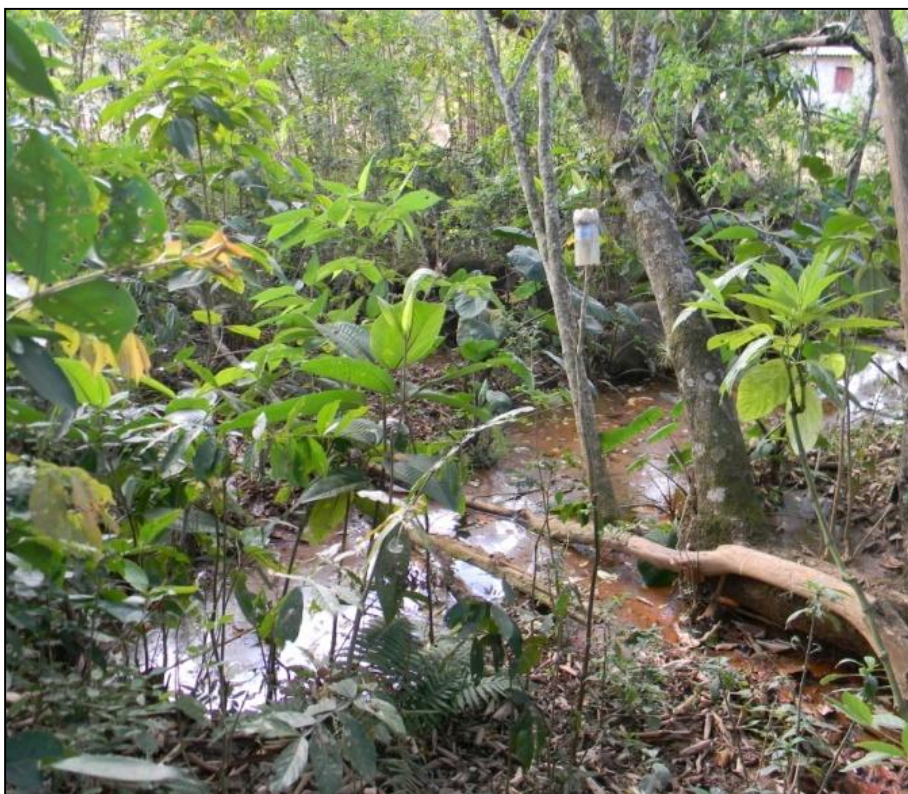
Figura 3: Área da nascente CJM-03. Local sem cercamento, muito degradado e com vestígios tanto de origem animal quanto antrópico. Substrato marcado por plantas herbáceas semi-lenhosas.

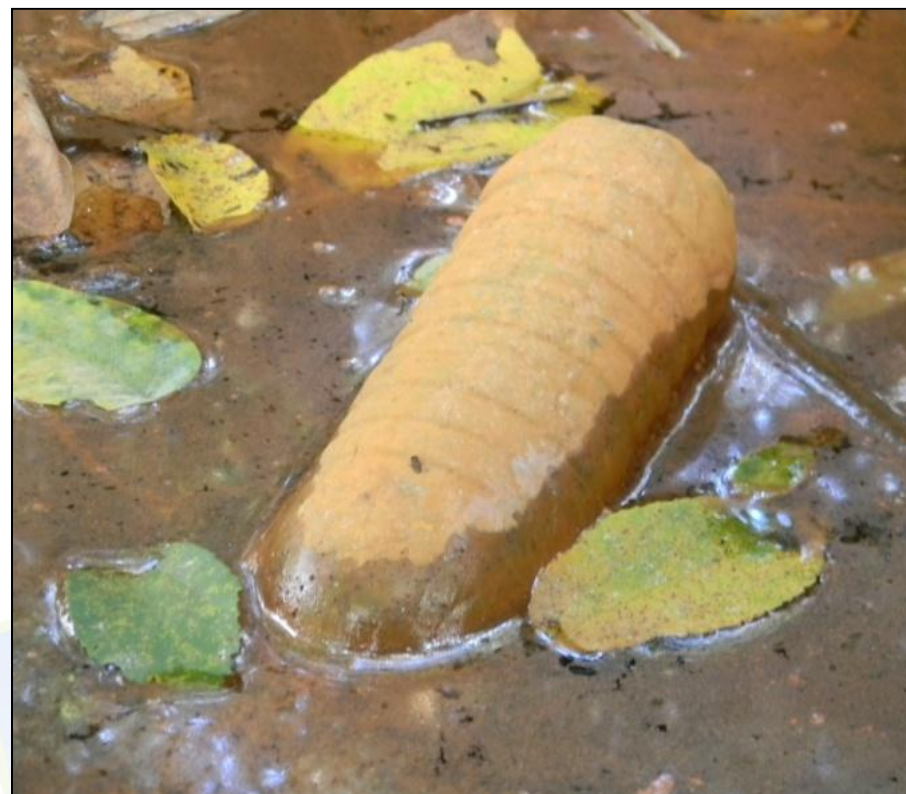
Figura 4: Presença de lixo na área da nascente CJM-03. Detalhe para garrafa plástica encontrada no exato local do afloramento hídrico. Área necessita de cercamento para se evitar mais problemas.

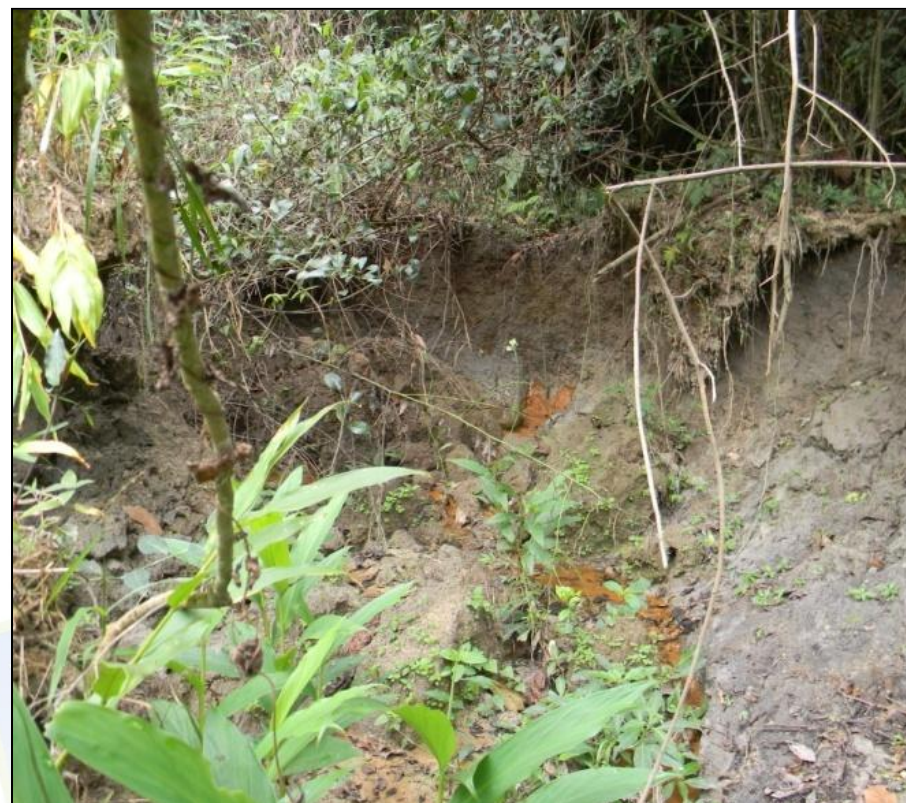
Figura 4: Área de degradação de solo na área da nascente CPI-01.

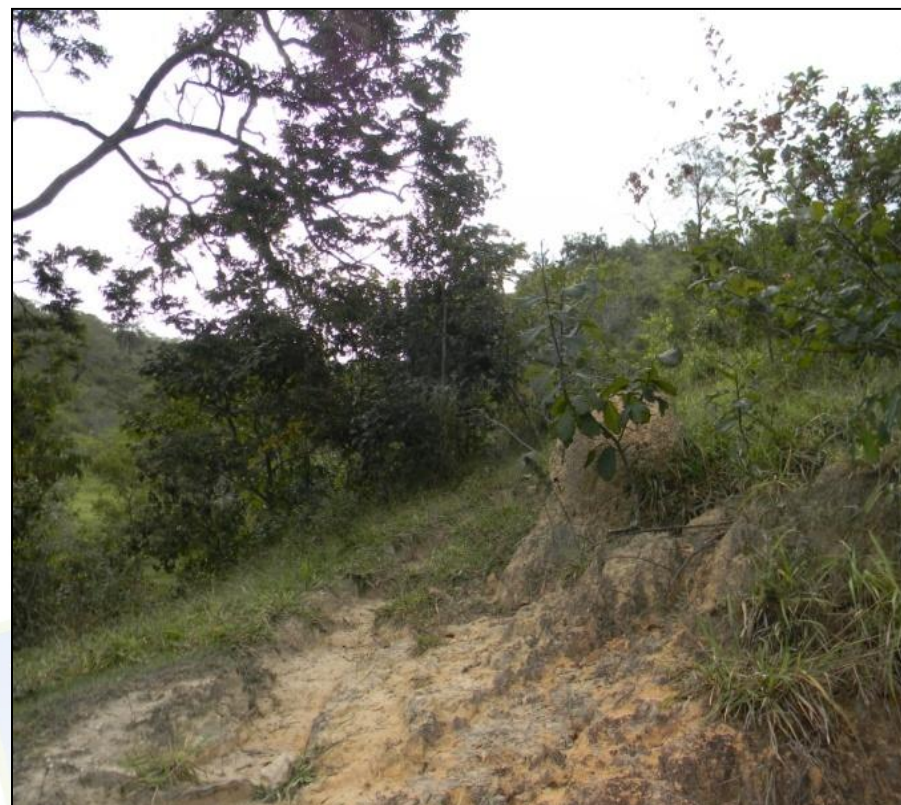
Figura 4: Área de degradação de solo na área da nascente CPI-02, situação onde fica evidenciada a interferência do gado no entorno do manancial de águas.

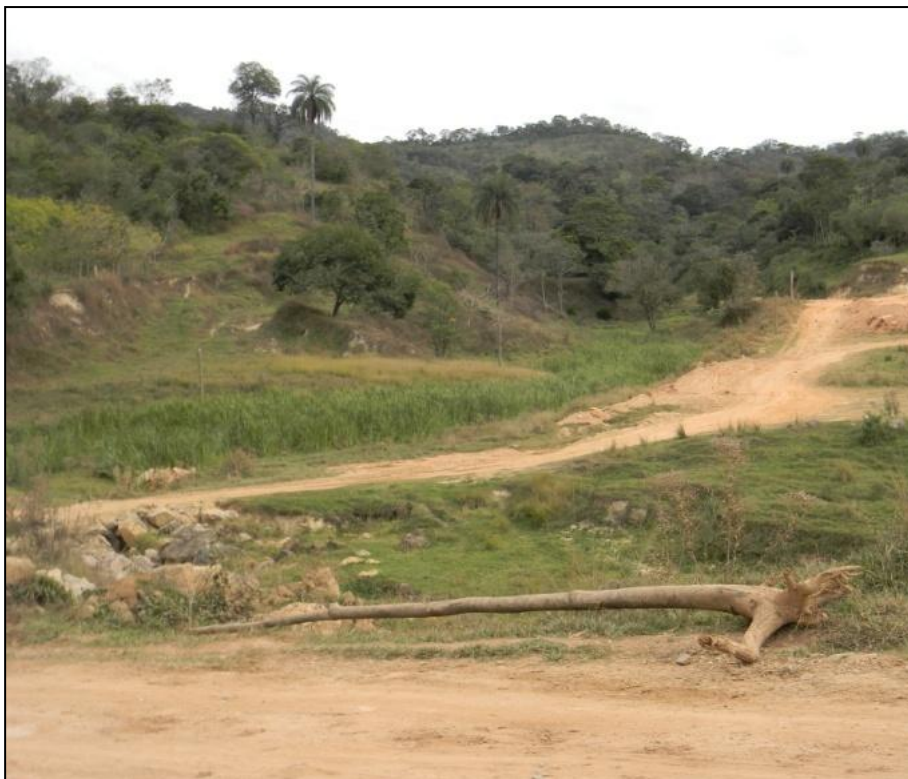
Figura 1: Vista geral da área da nascente CPI-12 verificando tratar de local altamente antropizado e degradado. Manchas e fragmentos vegetacionais dispersos.

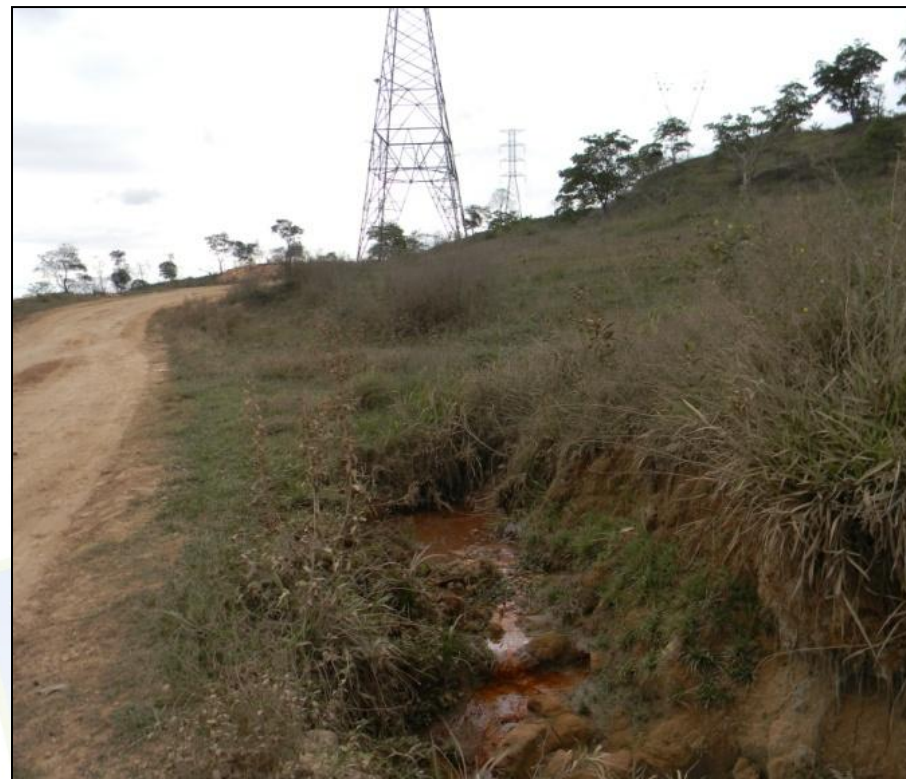
Figura 2: Área de surgência da nascente CPI-12, totalmente antropizada em área onde a implantação de uma linha de transmissão deve ter sido responsável por ações de degradação do ambiente.

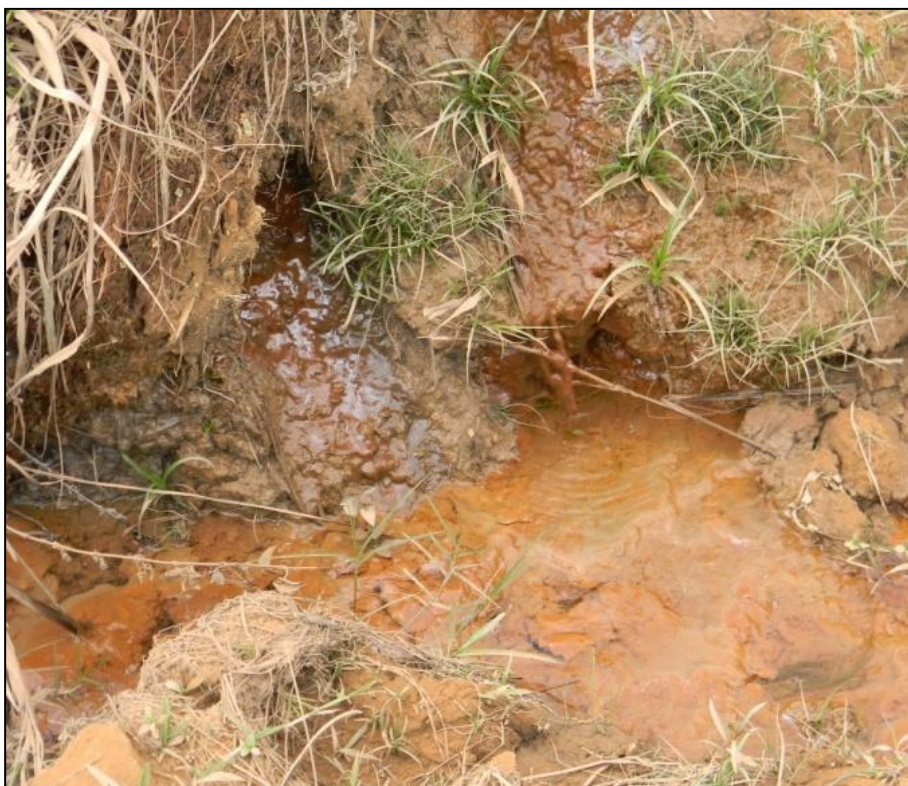
Figura 3: Detalhe do ponto de surgência na nascente CPI-12, verificando ser um solo compactado e degradado por ações de pisoteio de gado em seu entorno.

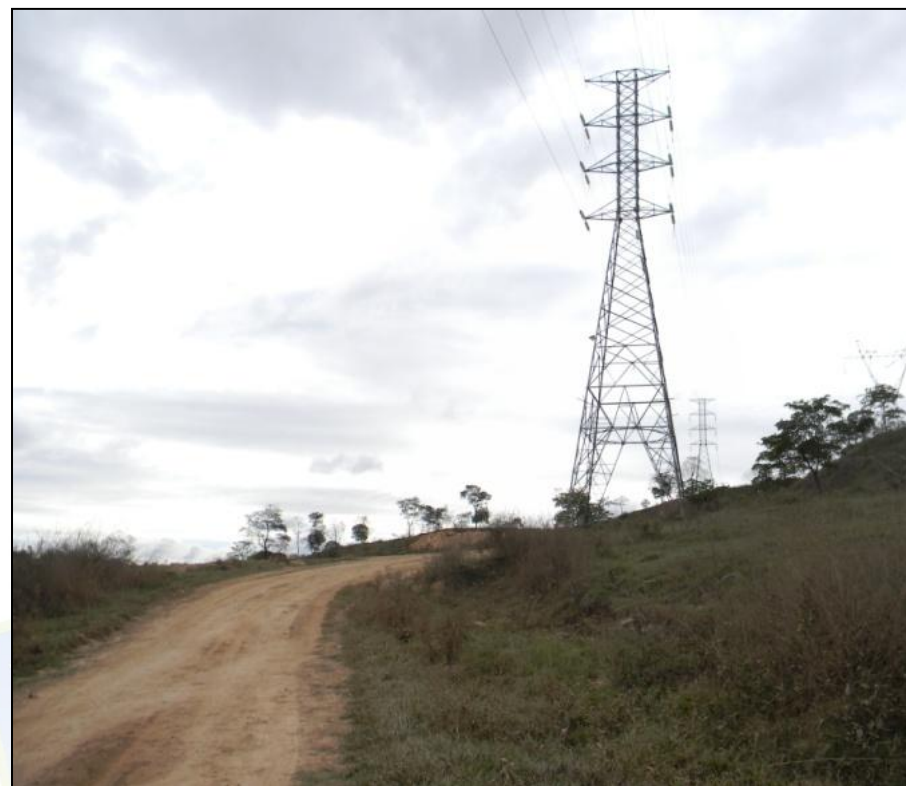
Figura 4: Área totalmente aberta sem nenhuma proteção para a nascente enquadrada como CPI-12 em área impactada pela implantação de uma linha de transmissão.

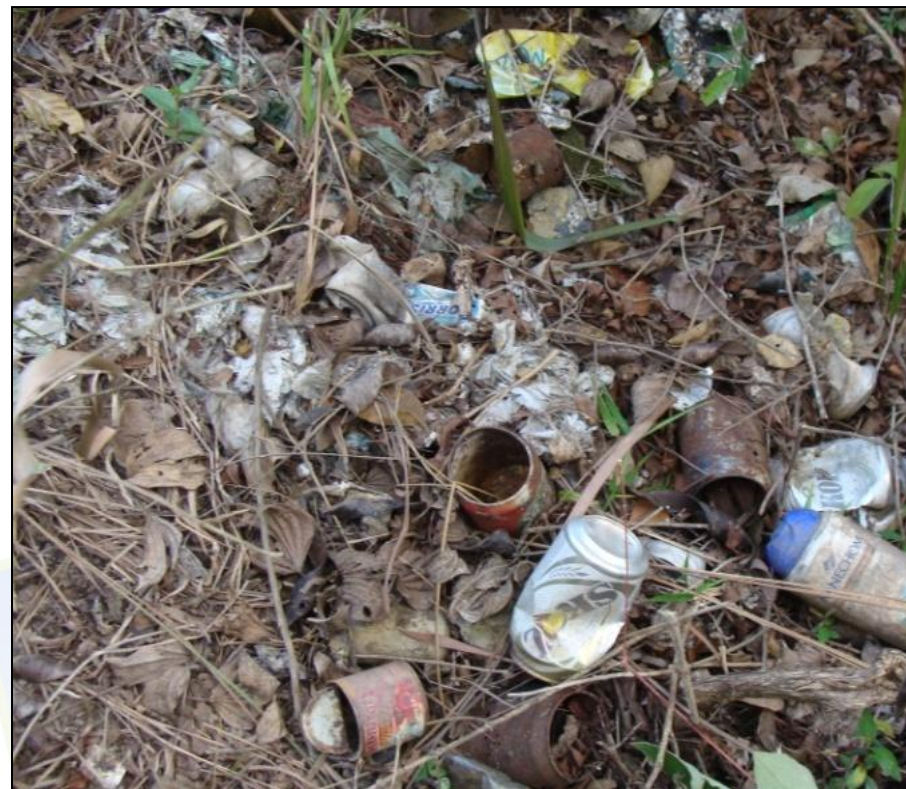
Figura 2: Acúmulo de lixo na área da nascente CPA-04. Fator degradante nas imediações do afloramento hídrico, que pode vir a contaminar os cursos d'água à jusante.

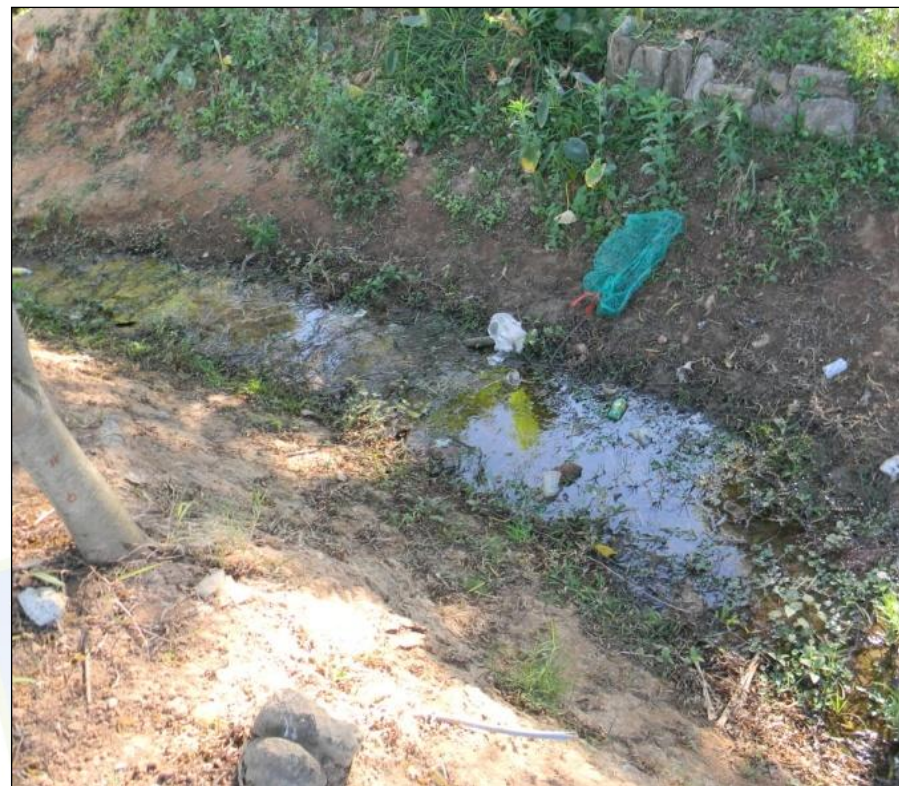
Figura 2: Presença de lixo na área da nascente CS-08 revelando o nível de degradação da área. O lançamento de esgotos domésticos é quase que certo neste que já não mais pode ser considerado como manancial.

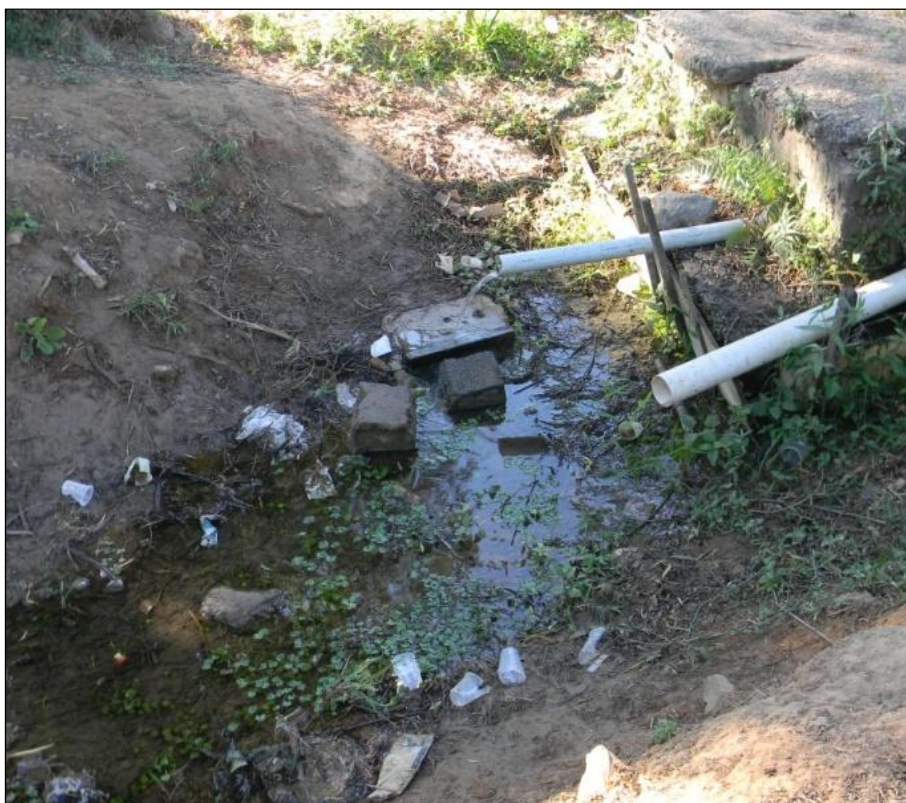
Figura 3: Esgoto sendo jogado diretamente na área da nascente CS-08. A imagem demonstra a pouca importância dada ao local.

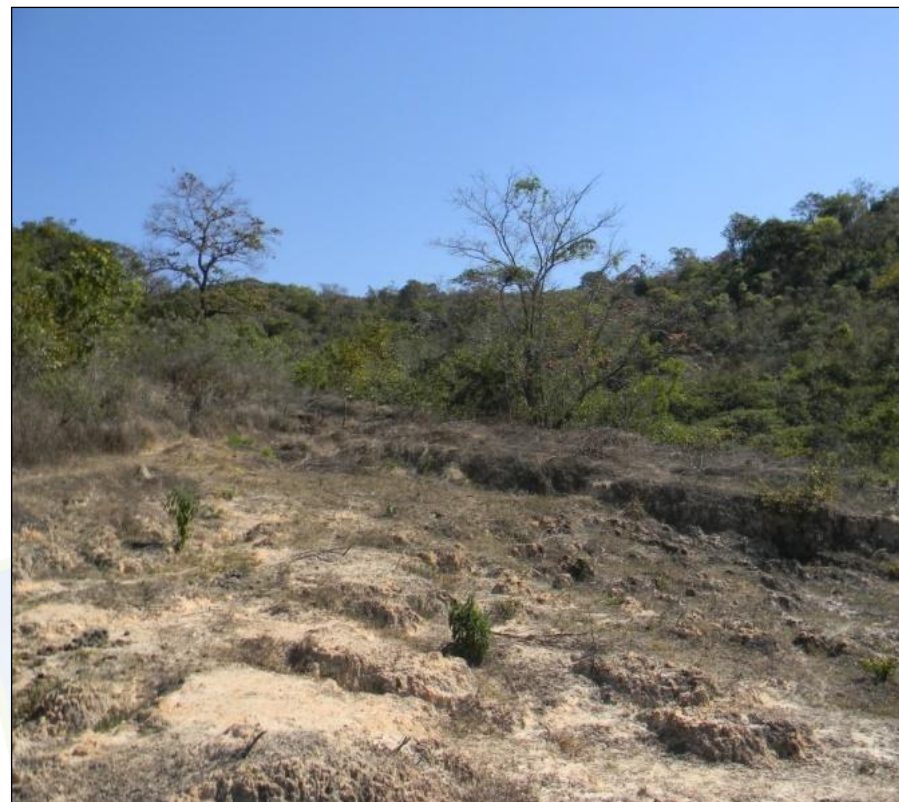
Figura 2: Área com solo totalmente degradado próximo a nascente CS-11, ficando clara a pressão humana pelos processos erosivos verificados.

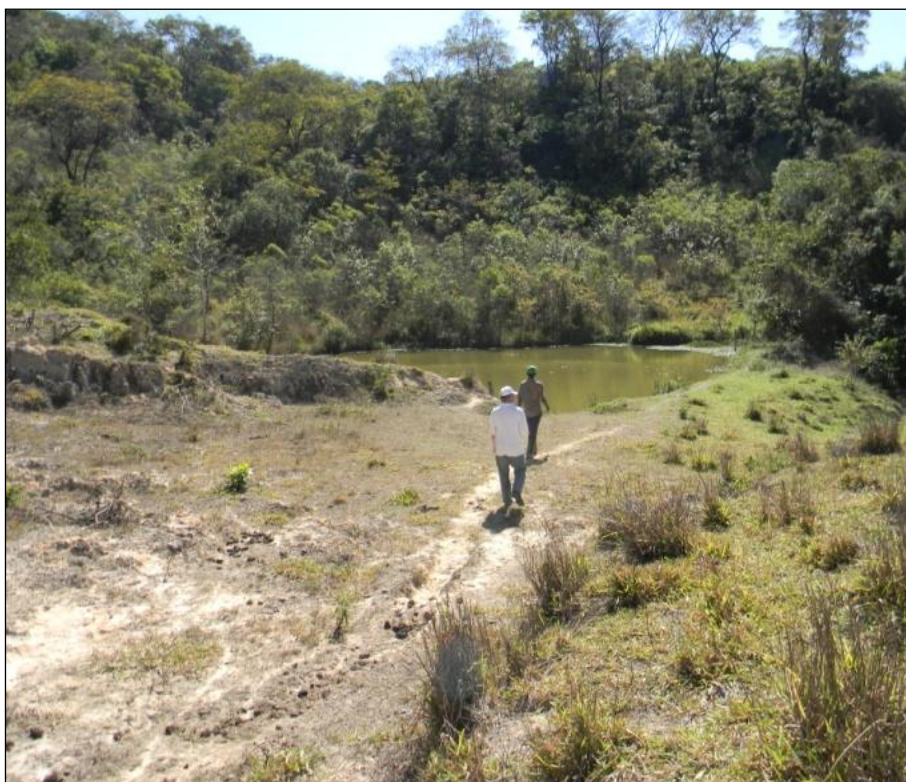
Figura 3: Área de acesso a nascente CS-11 as marcas no solo revela o acesso sem restrição à área da nascente.

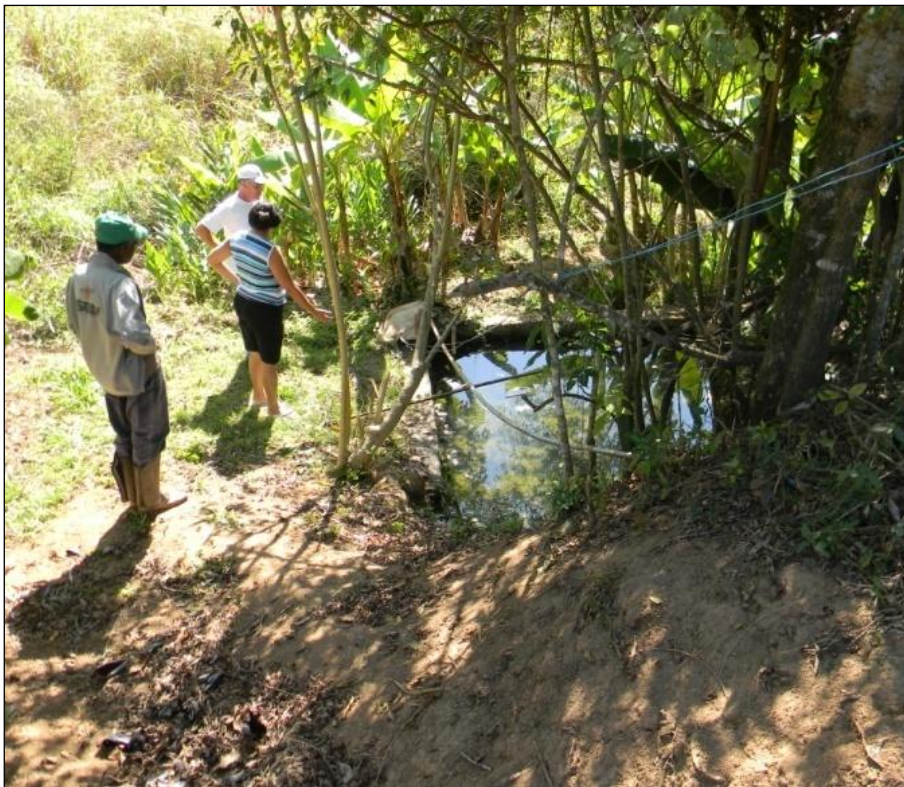
Figura 1: Vista geral da nascente CS-13 aparentando um estágio médio de degradação.

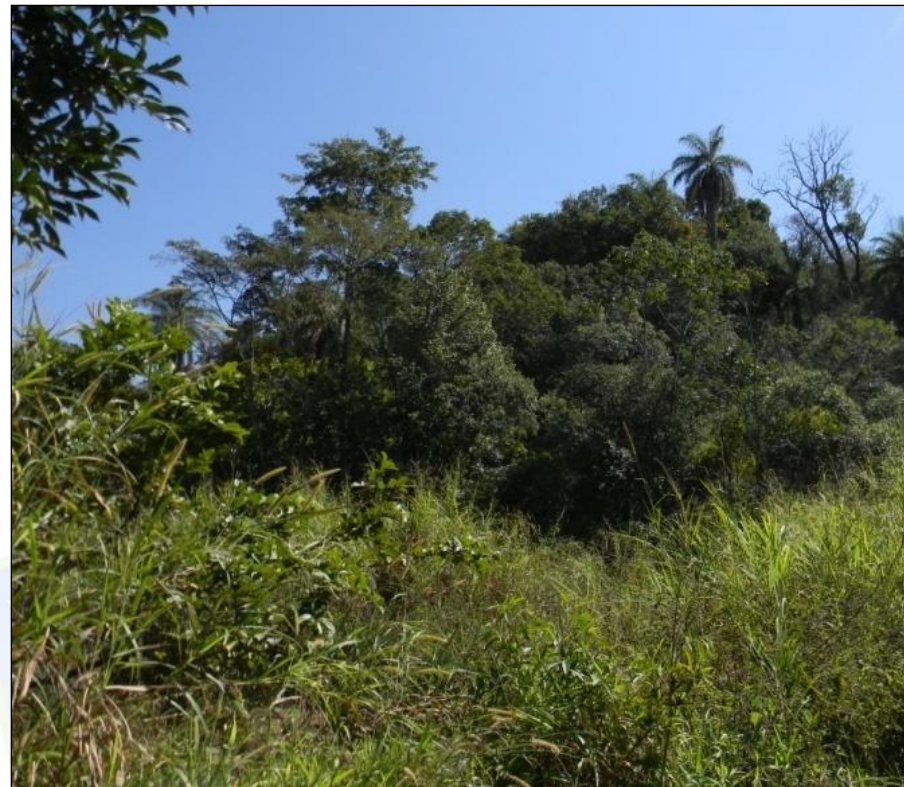
Figura 2: Vegetação da área da nascente CS-13 percebendo áreas tomadas por espécies invasoras e matas nos topo de vertente.

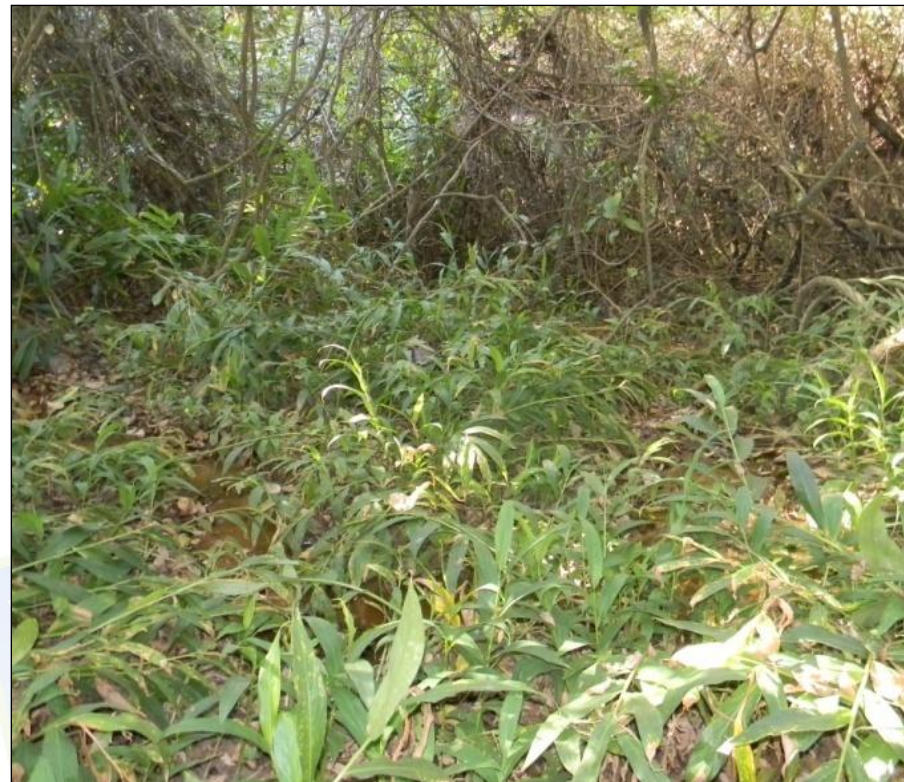
Figura 2: Vegetação da área da nascente CS-14 com plantas herbáceas em primeiro plano e vegetação em estágio degradado ao fundo.
