“Projeto de Valorização dos Cursos D’água em Áreas Rurais da Bacia Hidrográfica do Ribeirão da Mata”

Produto 5 – Diagnóstico das Áreas Cadastradas, conforme especificado no Termo de Referência.

Setembro/2012

DIAGNÓSTICO AMBIENTAL DAS ÁREAS DEGRADADAS E NASCENTES - RELATÓRIO FINAL DE CADASTRAMENTO

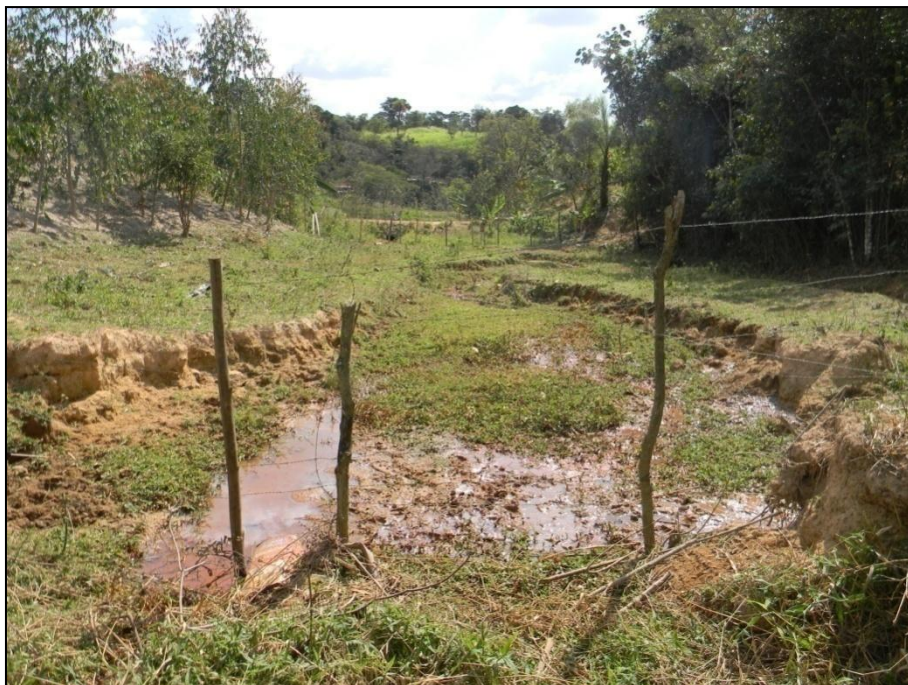
Figura 1: Nascente CVP-06 inserida em contexto residencial. Entorno com pastagem e forte pressão do gado.

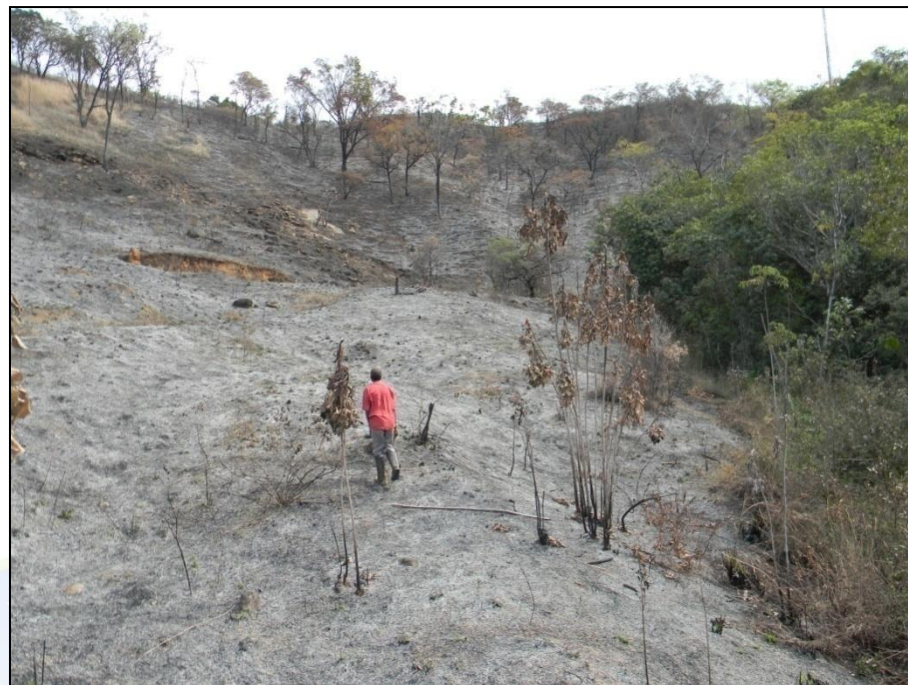
Figura 2: Vista da área de entorno da nascente CVP-09. Local muito degradado por ações humanas que comprometem as condições de qualidade das águas.

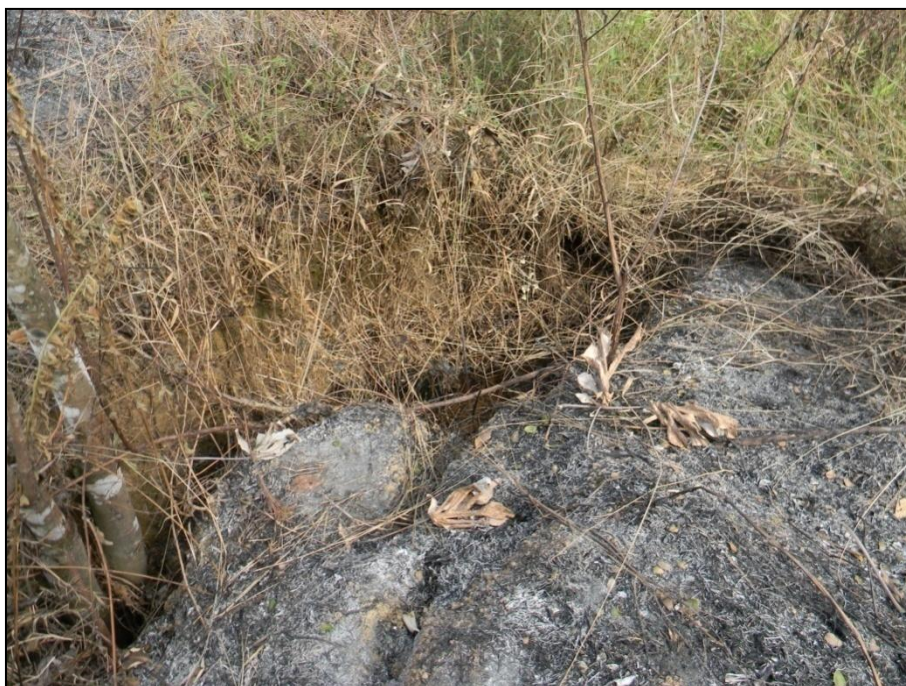
Figura 3: Afloramento hídrico da nascente CVP-09. Mata ciliar completamente degradada.

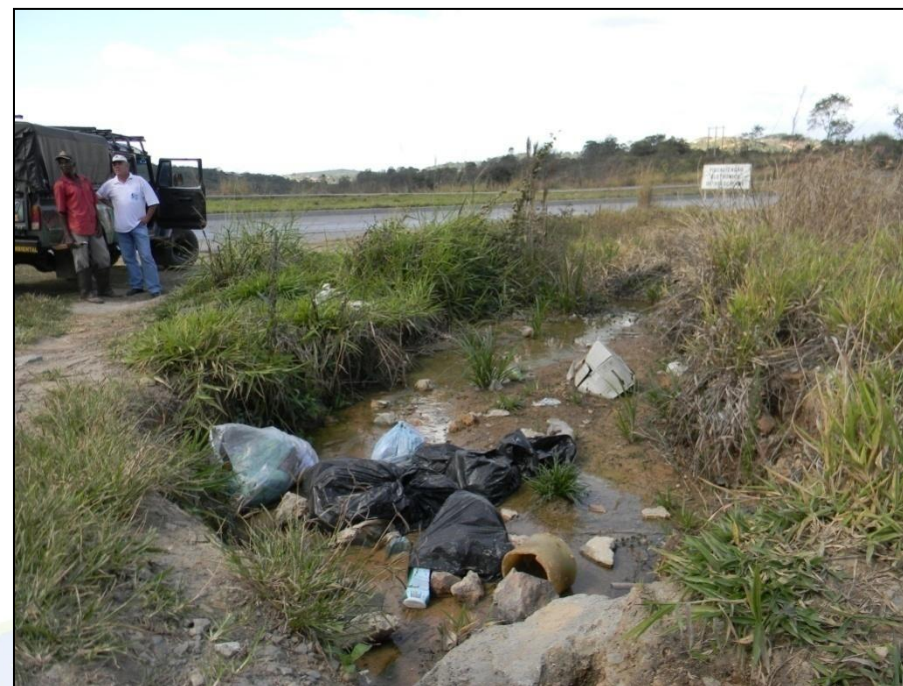
Figura 4: Registro de lixo nas imediações da nascente CVP-09.

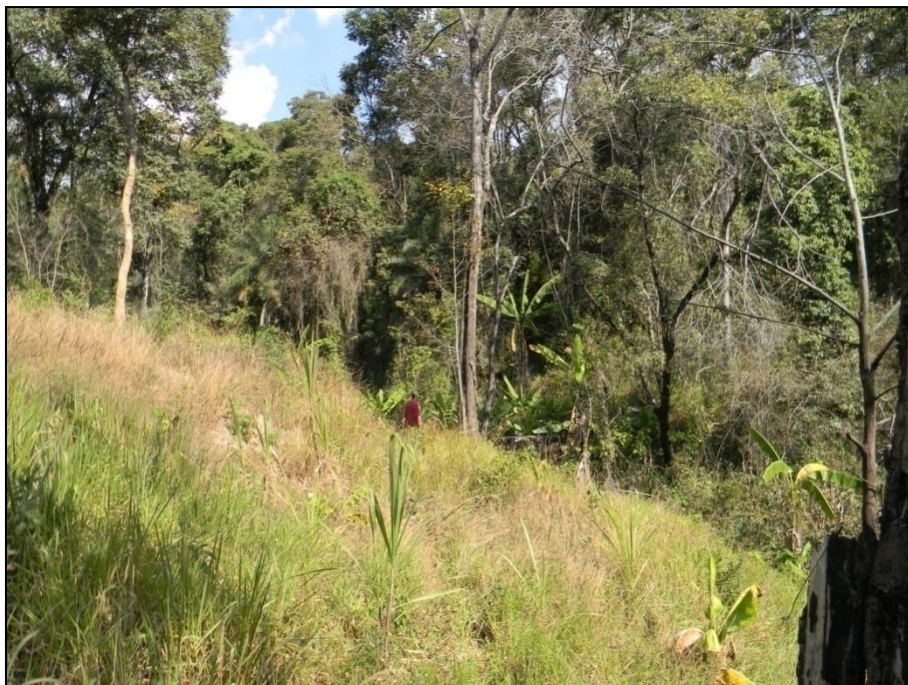
Figura 1: Localização da nascente CVP-10 ao lado direito, em fundo de vale. Ambiente parcialmente degradado.

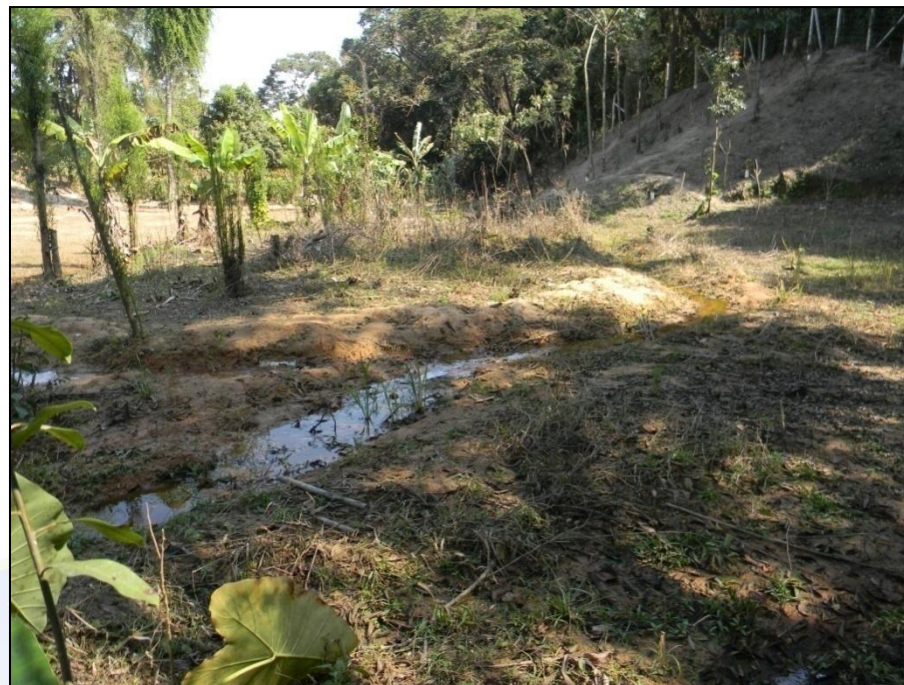
Figura 2: Pequeno curso d'água proveniente da nascente CVP-12. Vegetação ciliar ausente e degradada.

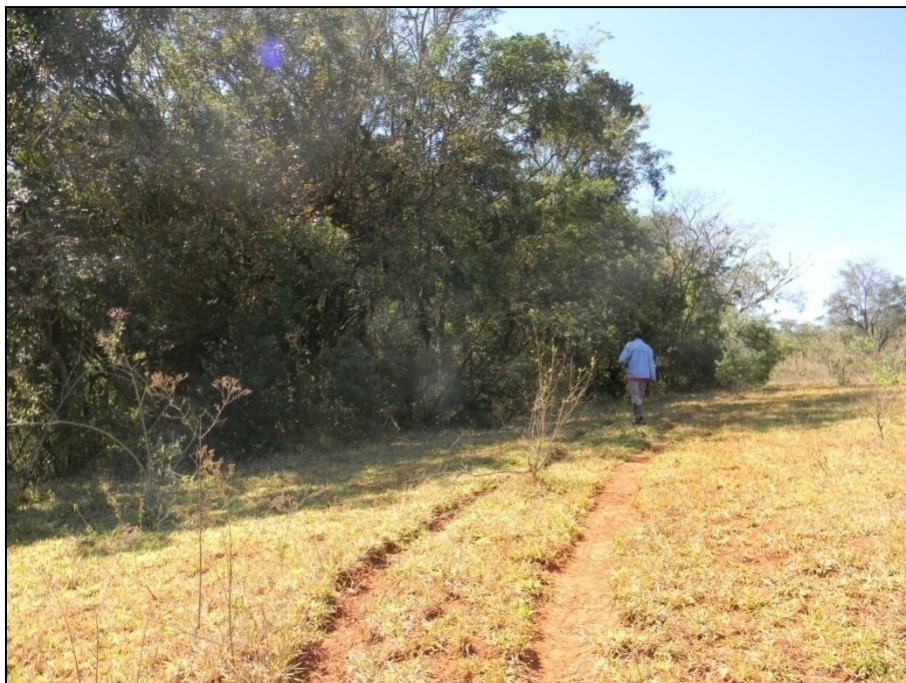
Figura 1: Remanescente arbóreo ao lado esquerdo – Localização da nascente CVP-19. Percebe-se a degradação em área de pastagem e trilhas de veículos.

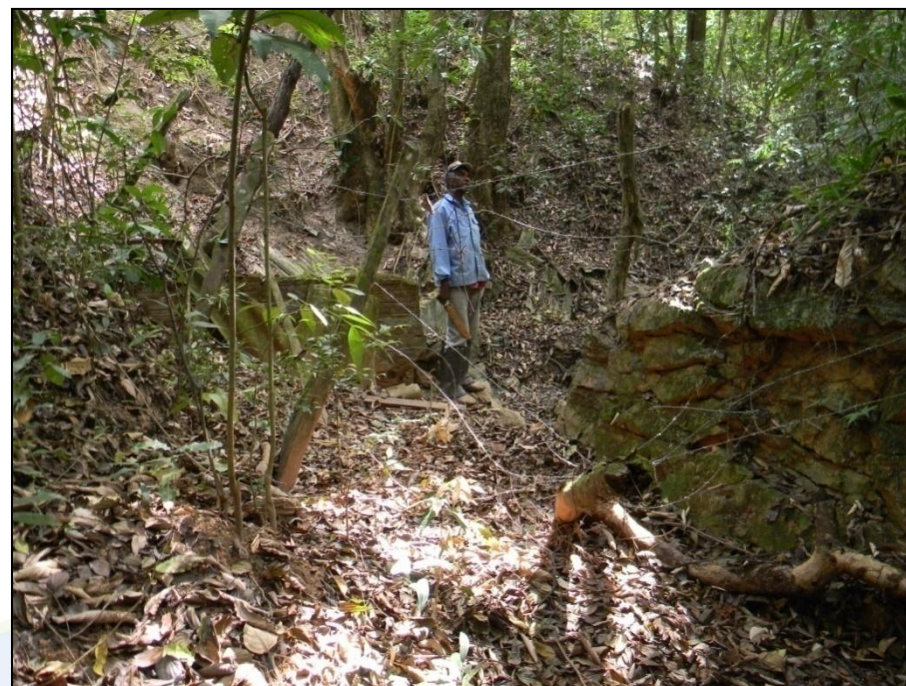
Figura 4: Cercamento parcial e degradado, nascente CVP-21.

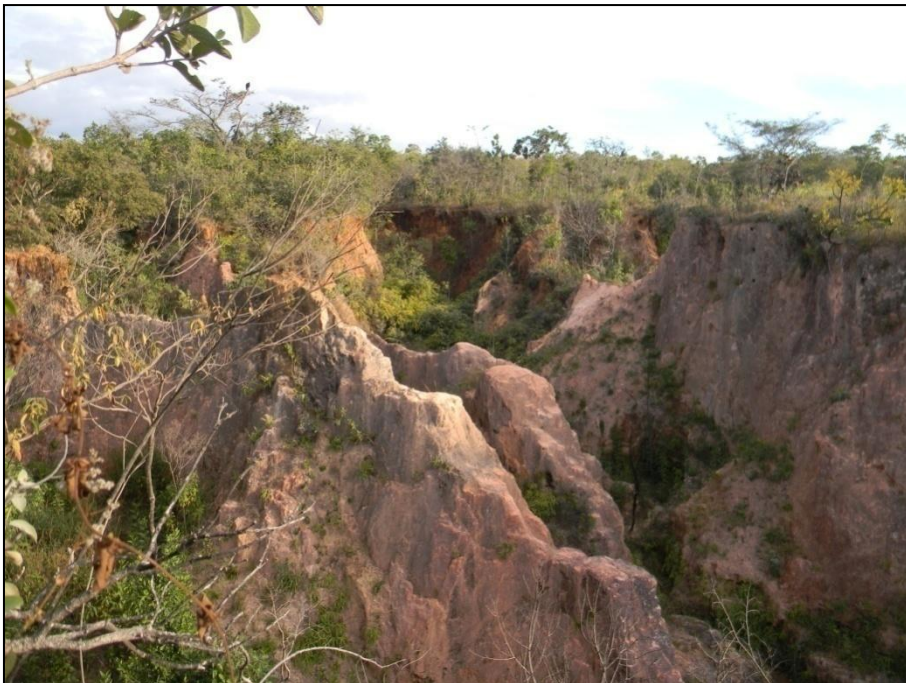
Figura 1: Registro de voçoroca no local do ponto CVP-29.

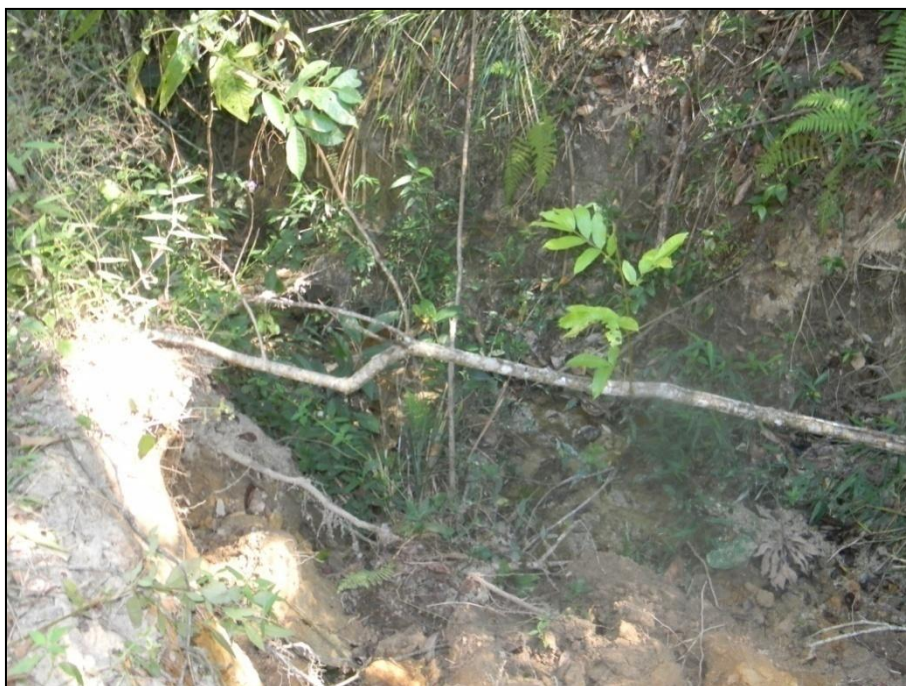
Figura 3: Local sem o devido cercamento, que permite o pisoteio animal e degradação da nascente, ponto CVP-40.
