DIAGNÓSTICO AMBIENTAL E PLANO DE AÇÕES PARA A BACIA DO RIBEIRÃO JEQUITIBA

Produto 03: Relatório Técnico de Diagnóstico Local
(Levantamento de Áreas Degradadas – Cadastro de Produtores
Rurais) – RTDL 2

Contrato de Gestão nº 003/IGAM/2009

Junho de 2013

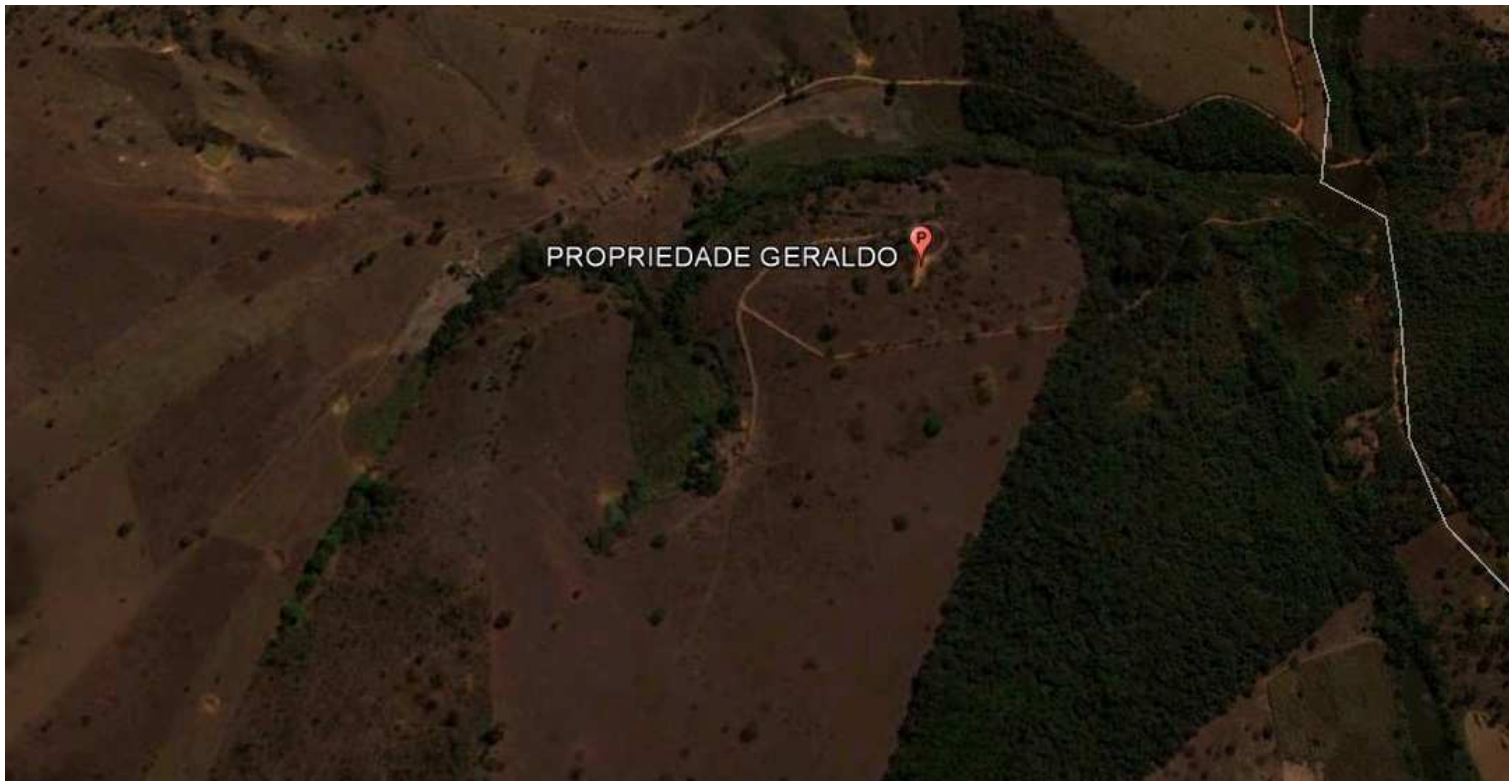
Figura 11: Localização da Fazenda Poções (área degradada a recuperar: 5,76 ha)
Fonte: GERHI (2013)

No local denominado Fazenda Poções, localizado na sub bacia do Alto Jequitibá, foram identificados 5,76 ha de áreas degradadas a recuperar (Formulário de Cadastro 3 e Figura 11).

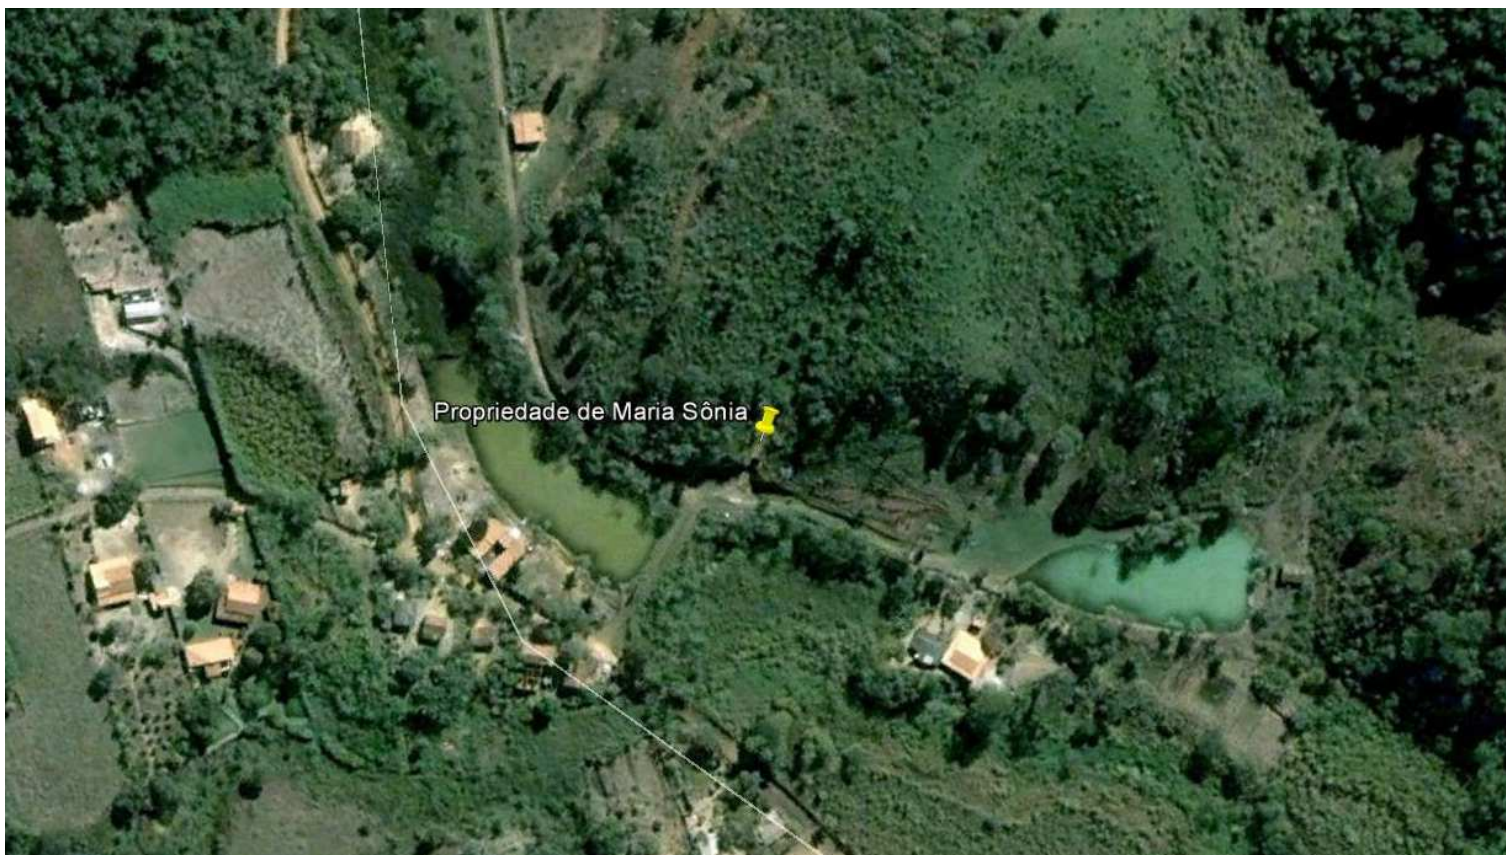
Figura 12: Localização do Sítio Sapucaia (área degradada a recuperar: 0,3 ha)
Fonte: GERHI (2013)

No local denominado Sítio Sapucaia, localizado na sub bacia do Alto Jequitibá, foram identificados 0,30 ha de áreas degradadas a recuperar (Formulário de Cadastro 4 e Figura 12).

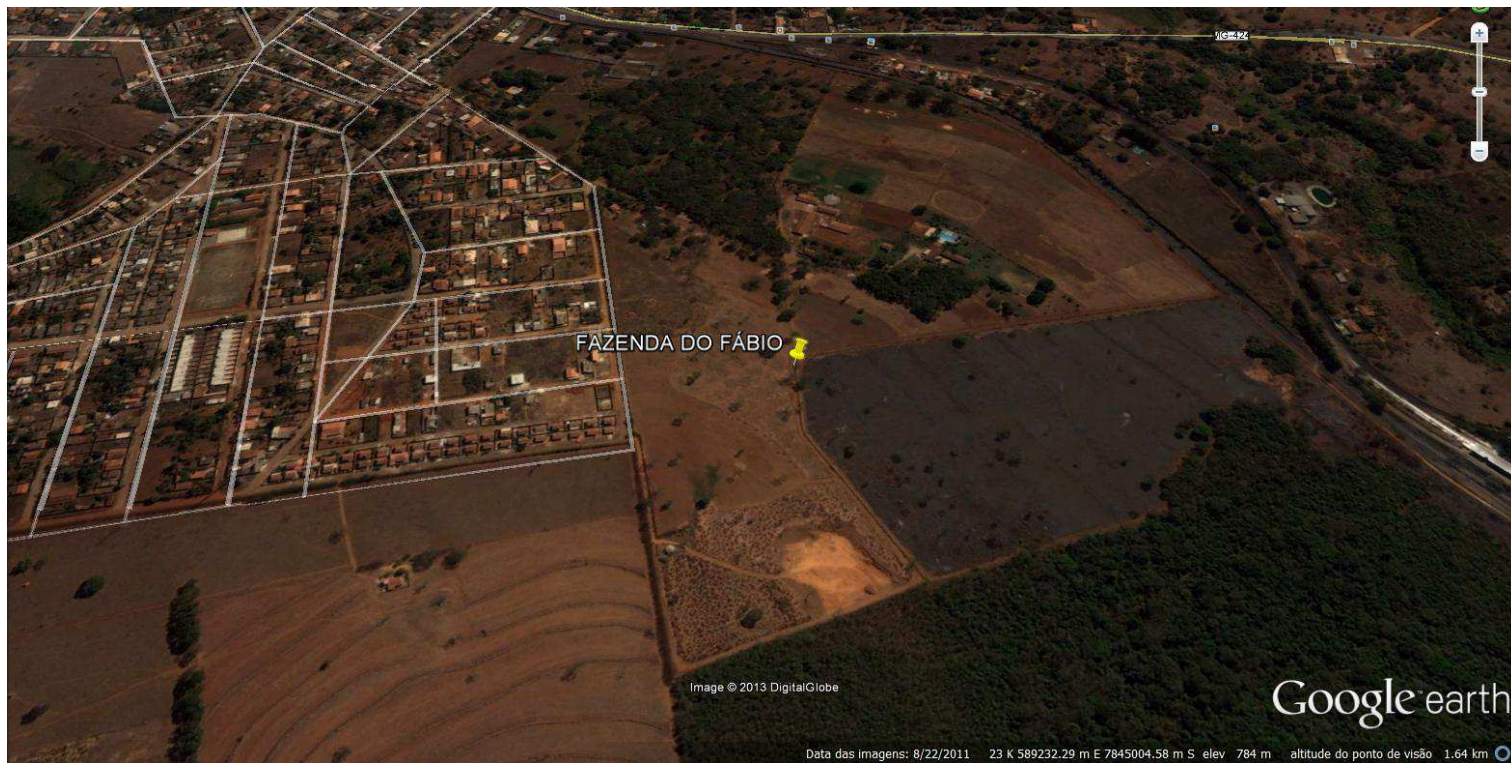
Figura 14: Localização da Fazenda Velha (área degradada a recuperar: 10,2 ha)
Fonte: GERHI (2013)

No local denominado Fazenda Estação Velha, localizado na sub bacia do Córrego Furquilha, foram identificados 10,2 ha de áreas degradadas a recuperar (Formulário de Cadastro 6 e Figura 14).

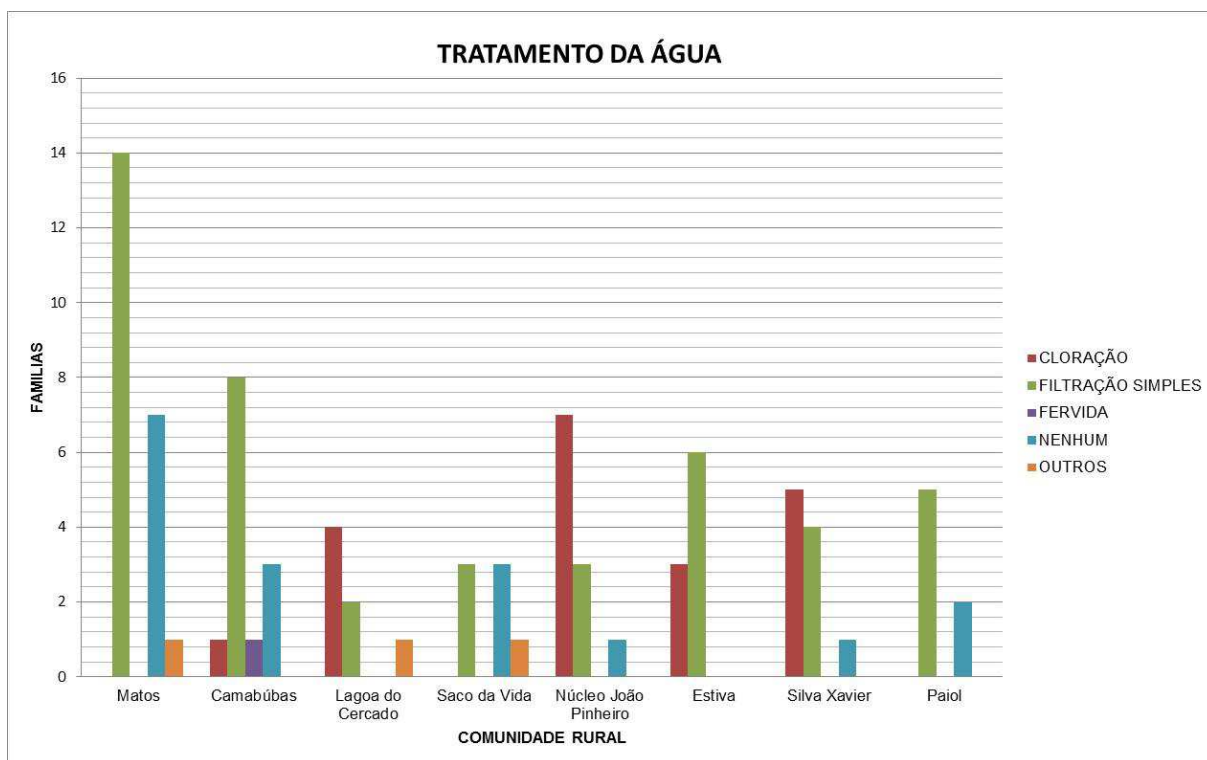
COMUNIDADE	CLORAÇÃO	FILTRAÇÃO SIMPLES	FERVIDA	NENHUM	OUTROS
Matos	0	14	0	7	1
Camabúbas	1	8	1	3	0
Lagoa do Cercado	4	2	0	0	1
Saco da Vida	0	3	0	3	1
Núcleo João Pinheiro	7	3	0	1	0
Estiva	3	6	0	0	0
Silva Xavier	5	4	0	1	0
Paíol	0	5	0	2	0

Gráfico 2: Tratamento da água para beber nas comunidades rurais da bacia do Ribeirão Jequitibá
Fonte: GERHI (2013)

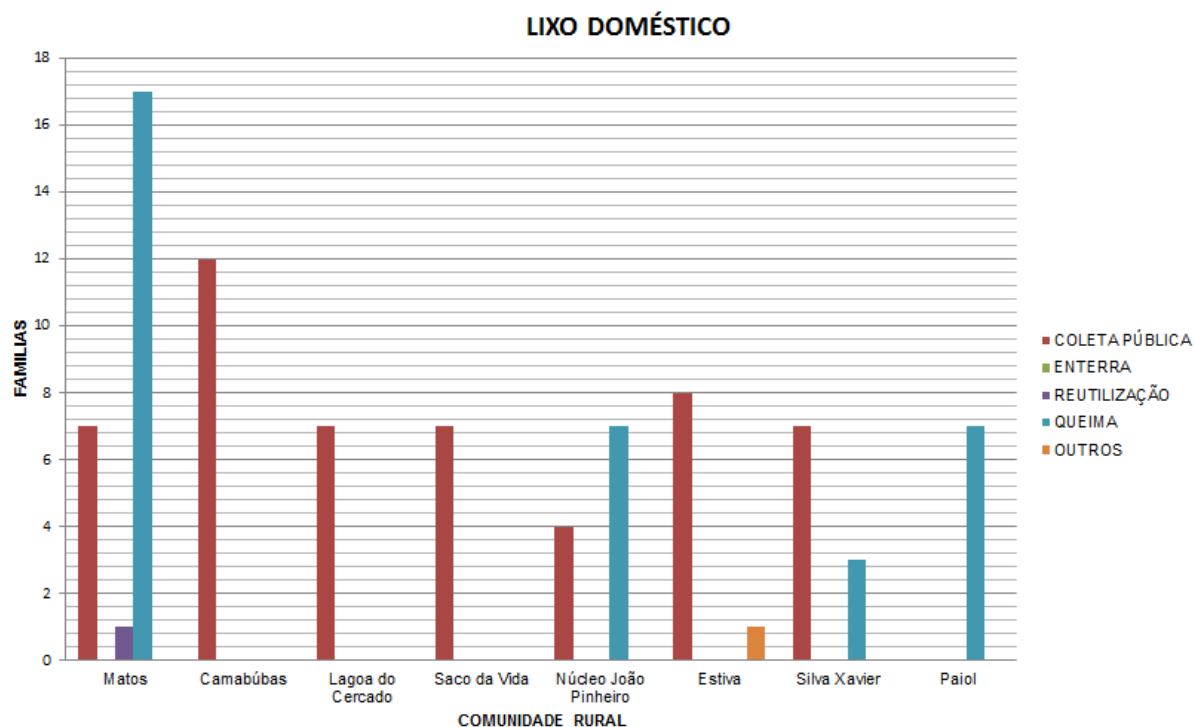
Gráfico 4: Destinação do lixo doméstico nas comunidades rurais da bacia do Ribeirão Jequitibá
Fonte: GERHI (2013)

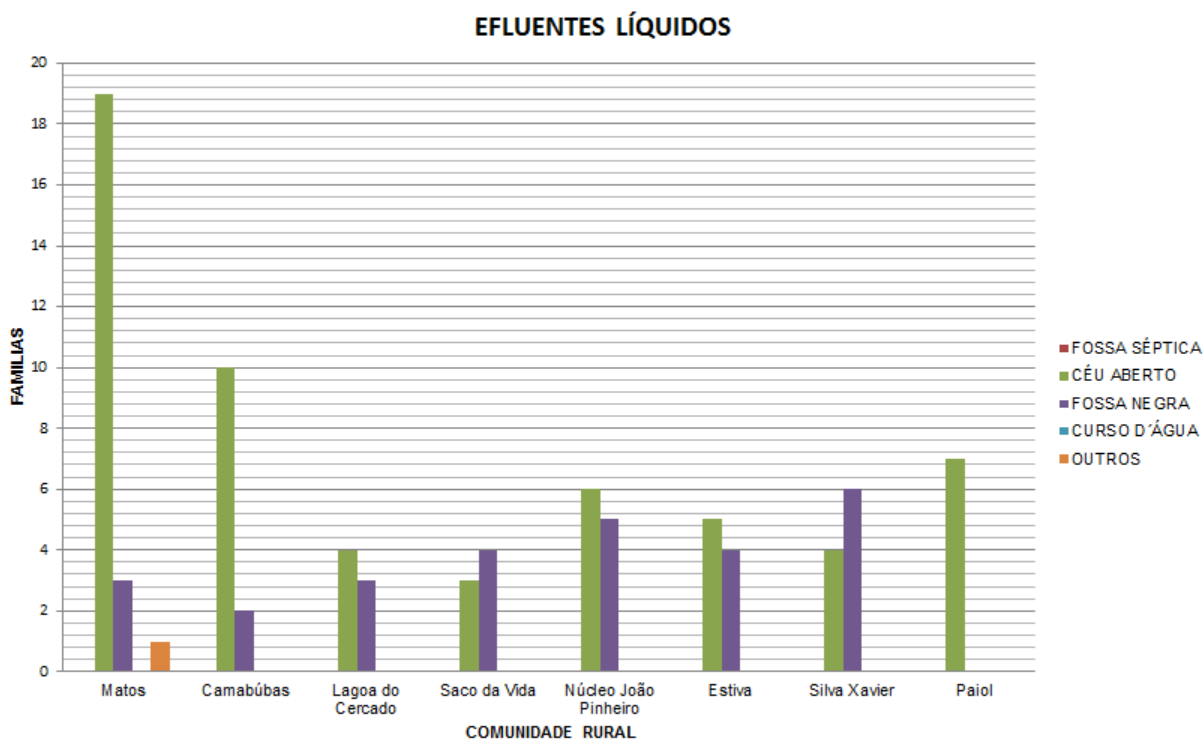
Quanto aos demais efluentes líquidos, 67% das famílias lançam a céu aberto e 31% lançam em fossa negra (Tabela 13 e Gráfico 6). Uma família reaproveita o efluente para irrigação.

Gráfico 6: Destinação dos efluentes líquidos nas comunidades rurais da bacia do Ribeirão Jequitibá
Fonte: GERHI (2013)

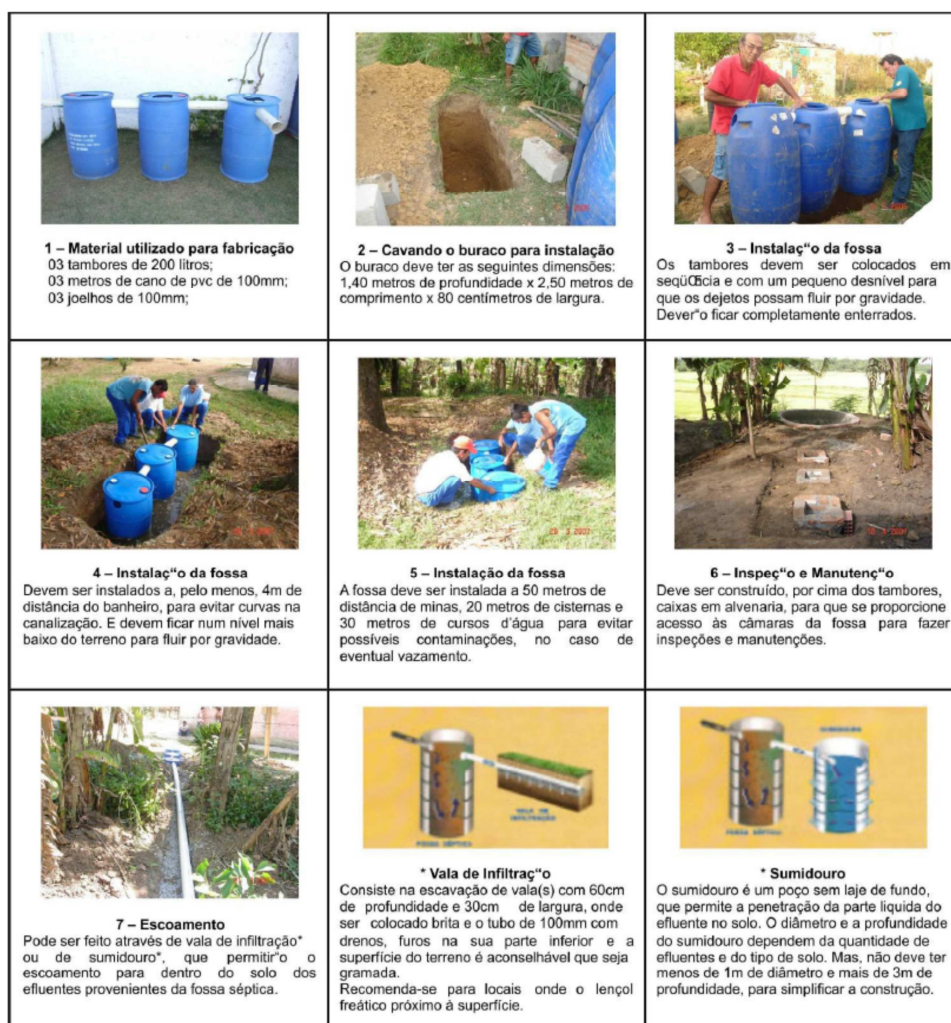
O modelo denominado “fossa séptica econômica” foi proposto pelo CBH Rio das Velhas e SCBH Jequitibá e vem sendo utilizado pela Prefeitura de Pindamonhangaba - SP e em outras cidades do estado de Minas Gerais (Figura 17).

Figura 17: Modelo de fossa séptica econômica
Fonte: AGB Peixe Vivo (2012)

O sistema proposto consiste em um conjunto de 03 tambores plásticos colocados em sequência e interligados por tubos PVC de 100 mm, destinados ao tratamento do esgoto doméstico por meio de processos de sedimentação e digestão anaeróbia.

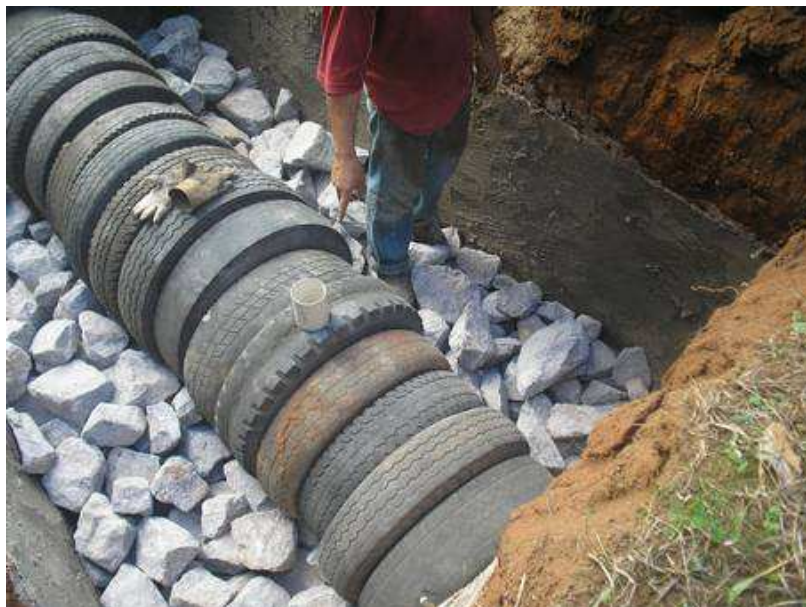
Acima dessa fossa é colocado 20 a 40cm de solo onde serão plantadas algumas espécies vegetais. Com pouco tempo de uso as próprias bactérias contidas no esgoto se proliferarão começando o seu trabalho de transformar sólidos em lodo, que é uma matéria inerte riquíssima em matéria orgânica e de fácil assimilação para as espécies vegetais que serão plantadas em cima.

Figura 18: Fossa ecológica
Fonte: Site Agência Minas (2012)

A fermentação da matéria orgânica acontece dentro do túnel de pneu e é anaeróbia (sem oxigênio). Uma outra fermentação, dessa vez aeróbia (com a presença de oxigênio), pode acontecer na zona de absorção de raízes de plantas cultivadas sobre a fossa.

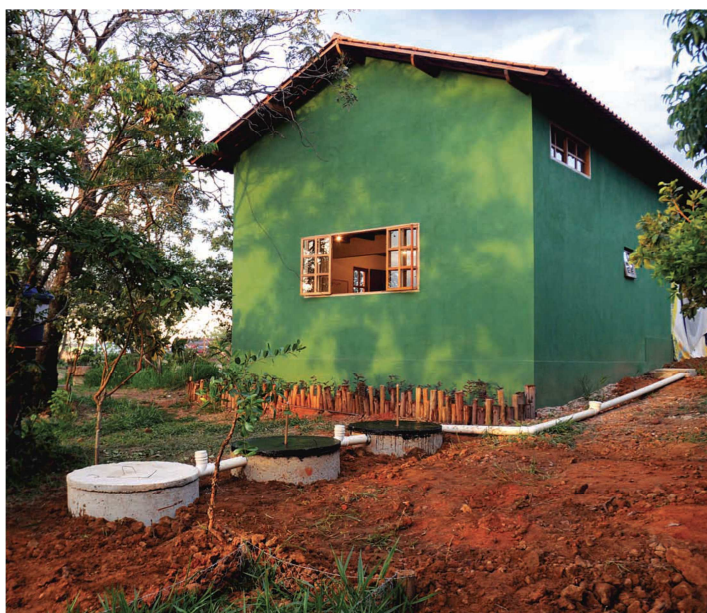
Figura 19: Fossa séptica biodigestora
Fonte: EMBRAPA (2010)

A listagem dos materiais utilizados na montagem da fossa séptica biodigestora encontra-se na Tabela 16. O custo estimado do material para a montagem da fossa é de R\$1300,00 – um mil e trezentos reais, em consulta realizada em maio de 2013.
