Execução das obras e serviços para revitalização de nascentes urbanas na Bacia Hidrográfica do Ribeirão Onça e divulgação de práticas ambientais para proteção e conservação das nascentes.

PRODUTO 3: Relatório de Acompanhamento de Intervenção em Nascentes Urbanas

CONTRATO DE GESTÃO IGAM Nº 02/2012
ATO CONVOCATÓRIO Nº 005/2016
CONTRATO Nº 006/2016

janeiro 2017

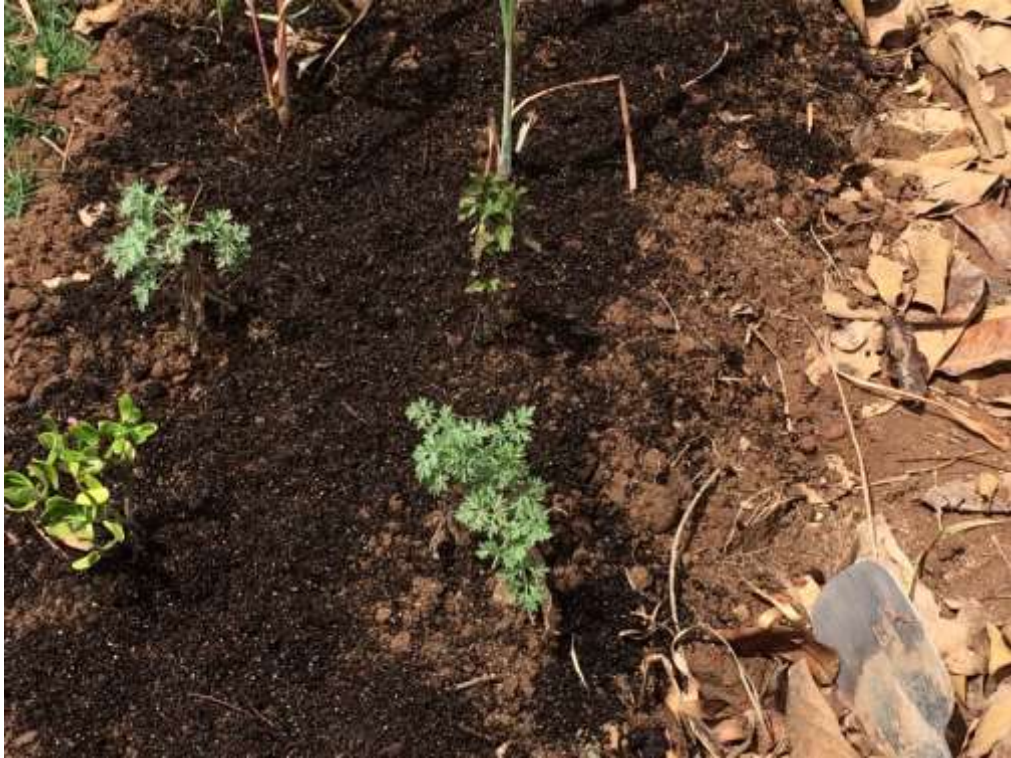
Figura 9 - Canteiros de ervas medicinais
Fonte: Gos Florestal, dezembro 2016

O objetivo das intervenções foi recobrir a área para aumentar a infiltração da água no solo, construir swales para interromper o fluxo das enxurradas e o consequente carreamento de sólidos para a nascente e adequar o paisagismo local com a utilização de plantas ornamentais e medicinais (Figuras 9 a 13).

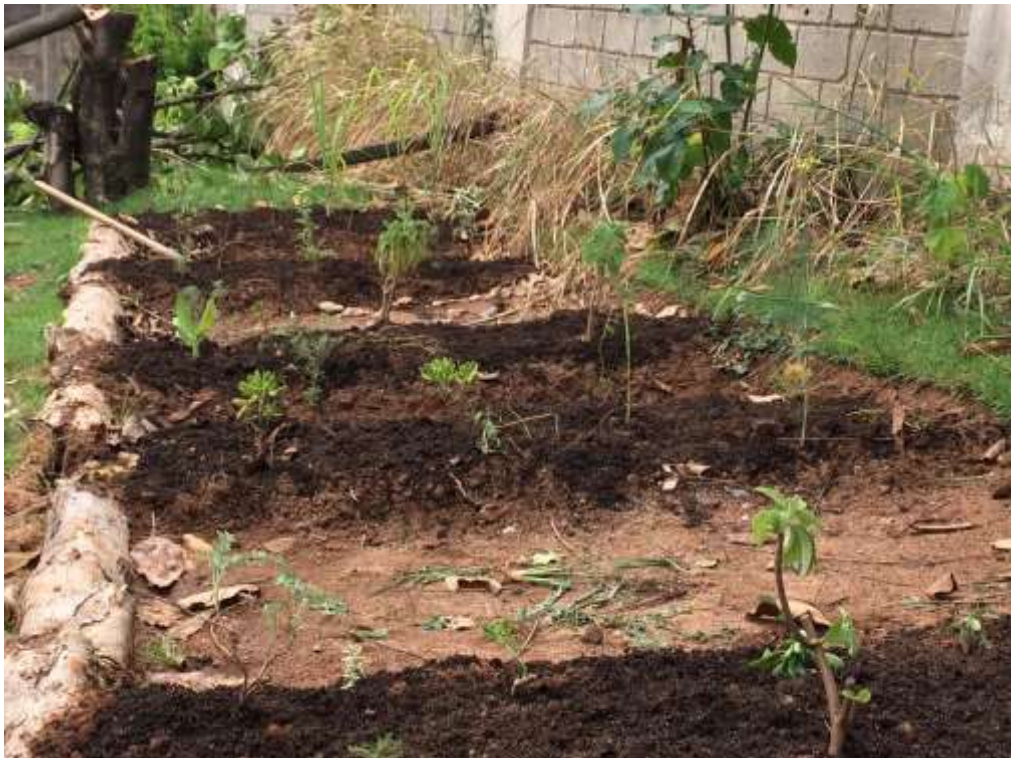
Figura 10 - Canteiros de ervas medicinais
Fonte: Gos Florestal, dezembro 2016

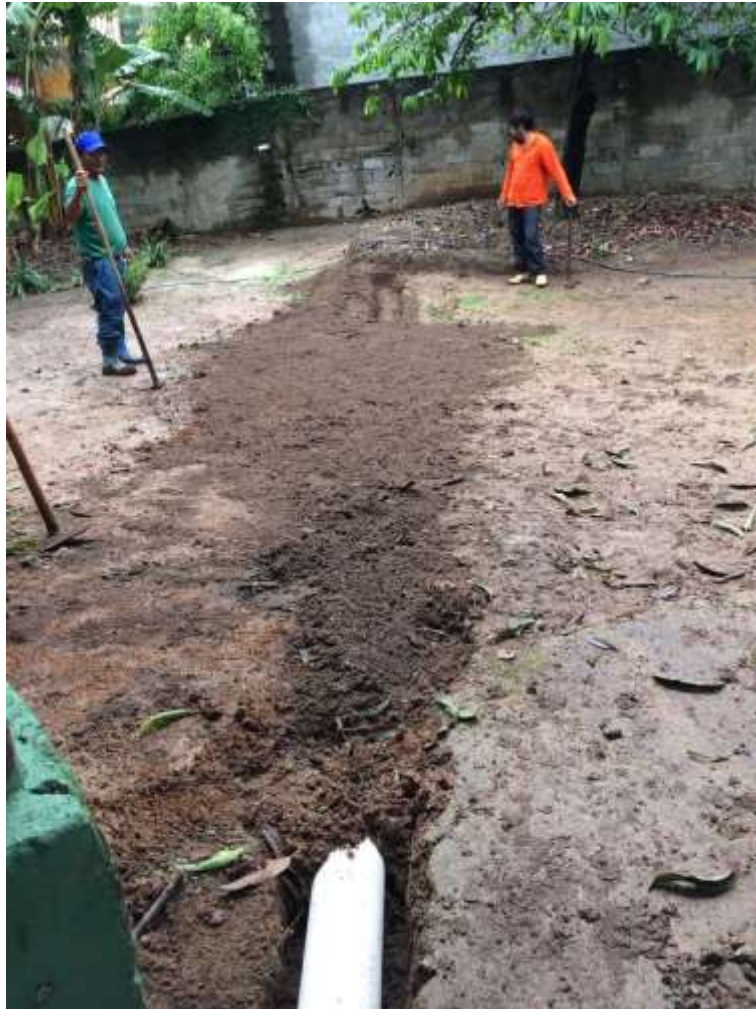
Figura 11 - Construção de drenos para direcionamento do fluxo das águas das chuvas e swales para contenção das enxurradas
Fonte: Gos Florestal, dezembro 2016

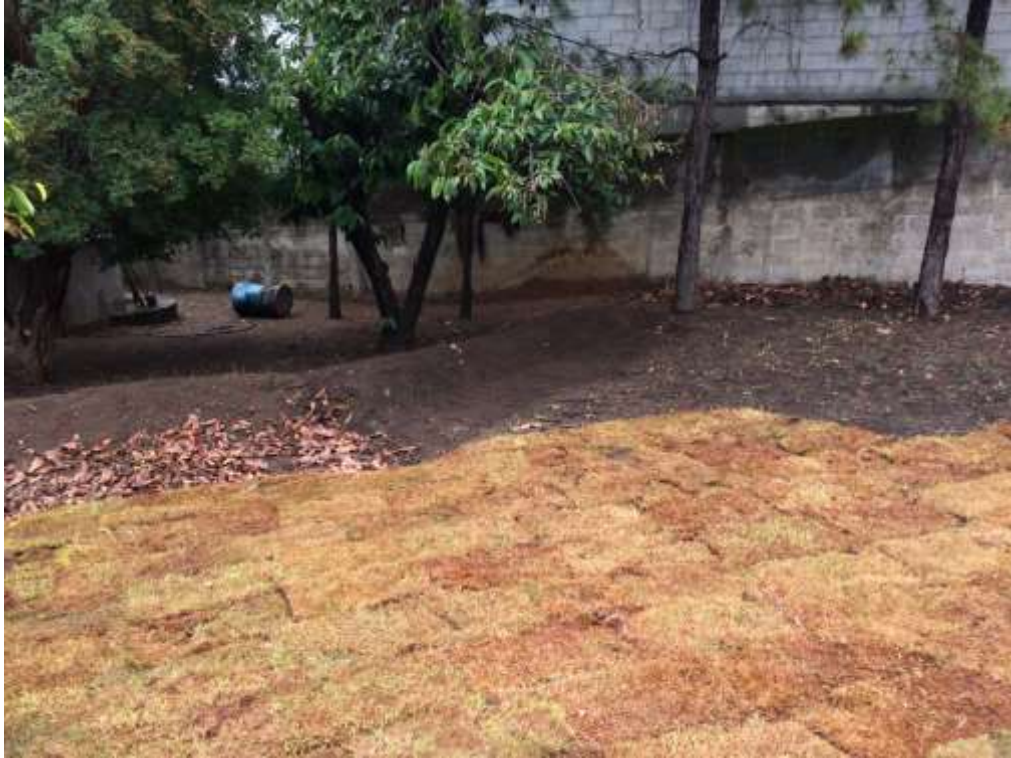
**Figura 12 - Plantio de grama esmeralda para recobrimento do solo.
Fonte: Gos Florestal, dezembro 2016**

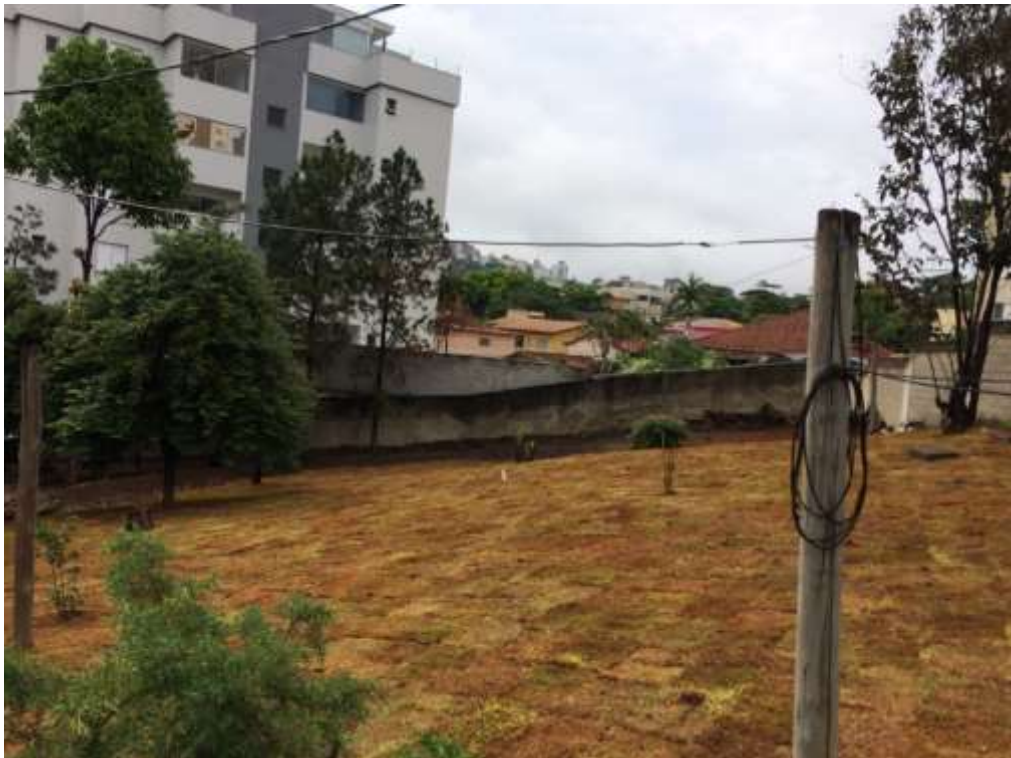
**Figura 13 - Plantio de grama esmeralda para recobrimento do solo.
Fonte: Gos Florestal, dezembro 2016**

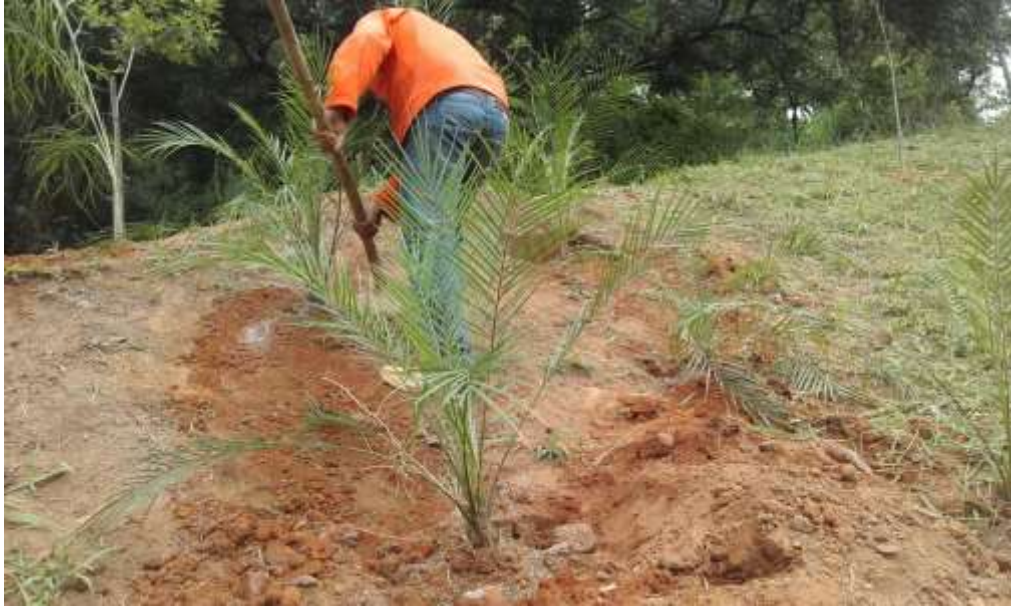
Figura 14 - Plantio de espécies ornamentais para fins paisagísticos.
Fonte: Gos Florestal, dezembro 2016

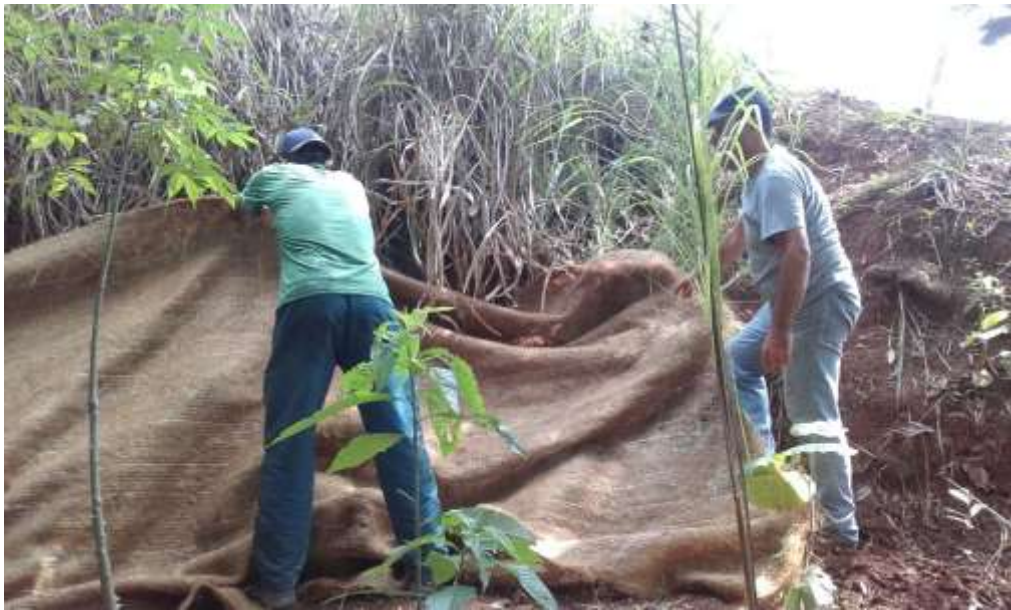
Figura 15 - Instalação de biomantas para contenção de processos erosivos no entorno da nascente.
Fonte: Gos Florestal, dezembro 2016

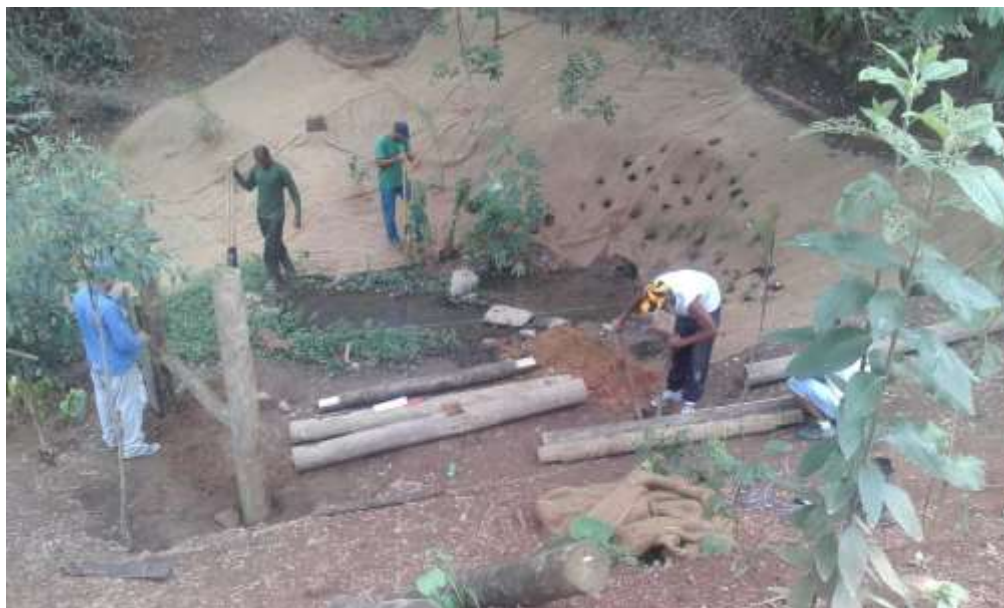
Figura 16 - Construção do deck em madeira de eucalipto tratado e plantio de espécies ornamentais no entorno da nascente.

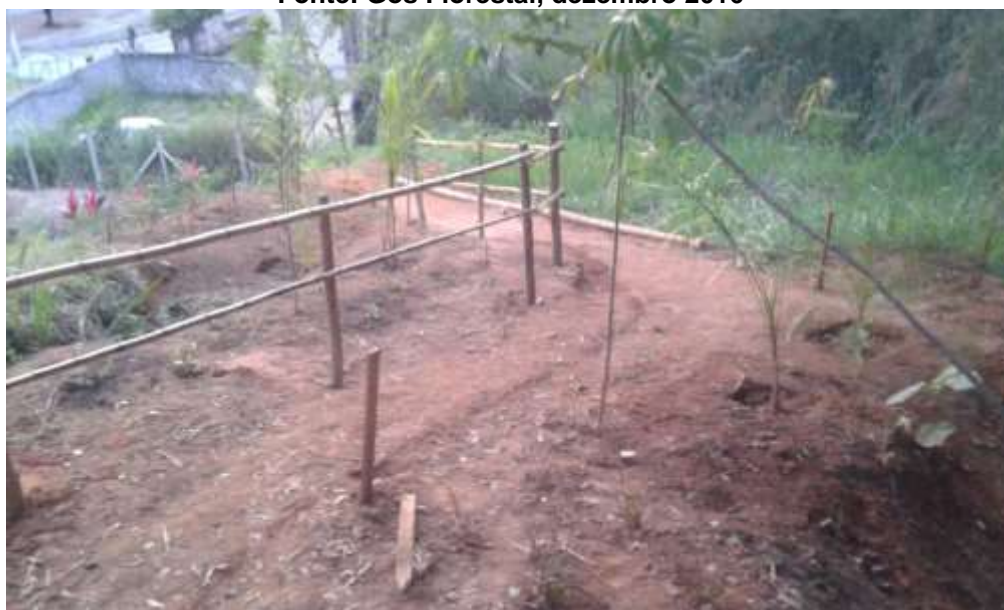
Figura 17 - Obras de melhoria do acesso até a nascente.

Durante a execução das obras propriamente dita, dada a mobilização social existente e o empenho dos moradores em melhorar a questão ambiental do local, a GOS Florestal se dispôs a fazer outras melhorias que não constavam no escopo dos serviços. Foram construídos swales revegetados para contenção das enxurradas, adequação paisagística do local com o plantio de centenas de mudas ornamentais (Figura 14), aumento da quantidade de mudas nativas, instalação de biomantas e retentores de sedimentos para conter processos erosivos (Figura 15), construção de decks em madeira de eucalipto tratado e plantio de espécies ornamentais no entorno da nascente (Figura 16), melhoria do acesso através da criação de passarelas de piso drenante (brita), além do apoio para a construção de mobiliários urbanos para o local e corrimãos para as escadas (Figura 17).

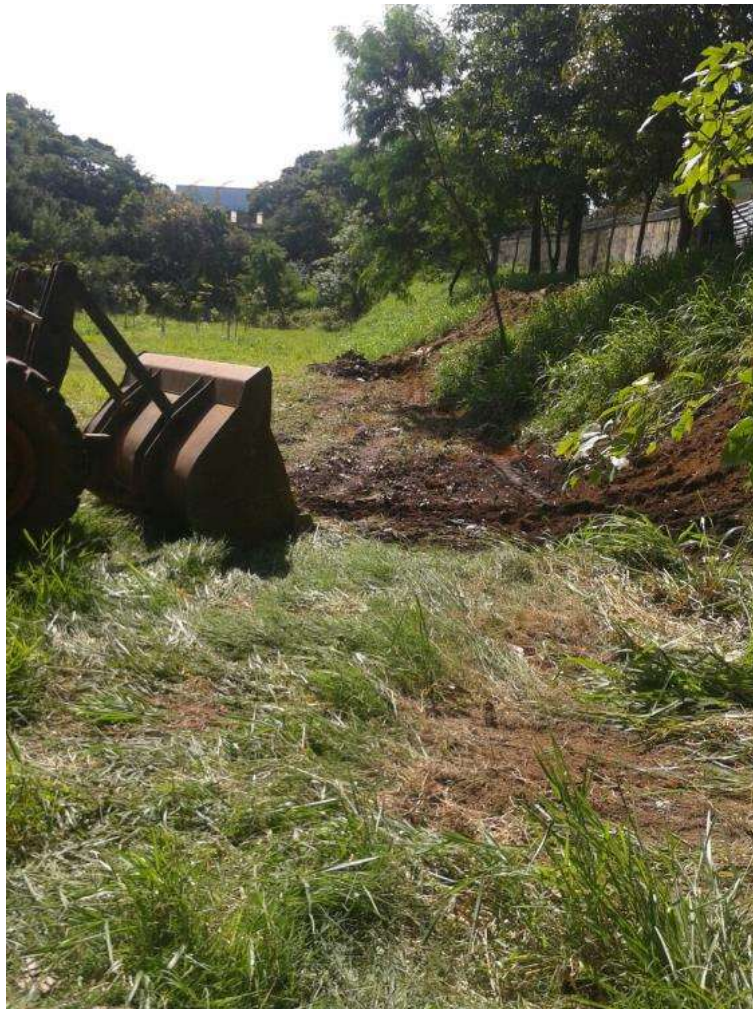
Figura 18 - Vista da área durante a retirada dos entulhos.
Fonte: Gos Florestal, dezembro 2016

Ali, as atividades se concentraram na limpeza do local e retirada dos entulhos existentes e capina seletiva das gramíneas e leucenas existentes no local para

permitir o desenvolvimento das espécies que já haviam sido plantadas (Figuras 18 a 20). A limpeza das canaletas, que estavam entupidas com terra, foi realizada manualmente com auxílio de pás e enxadas (Figuras 21 e 22).

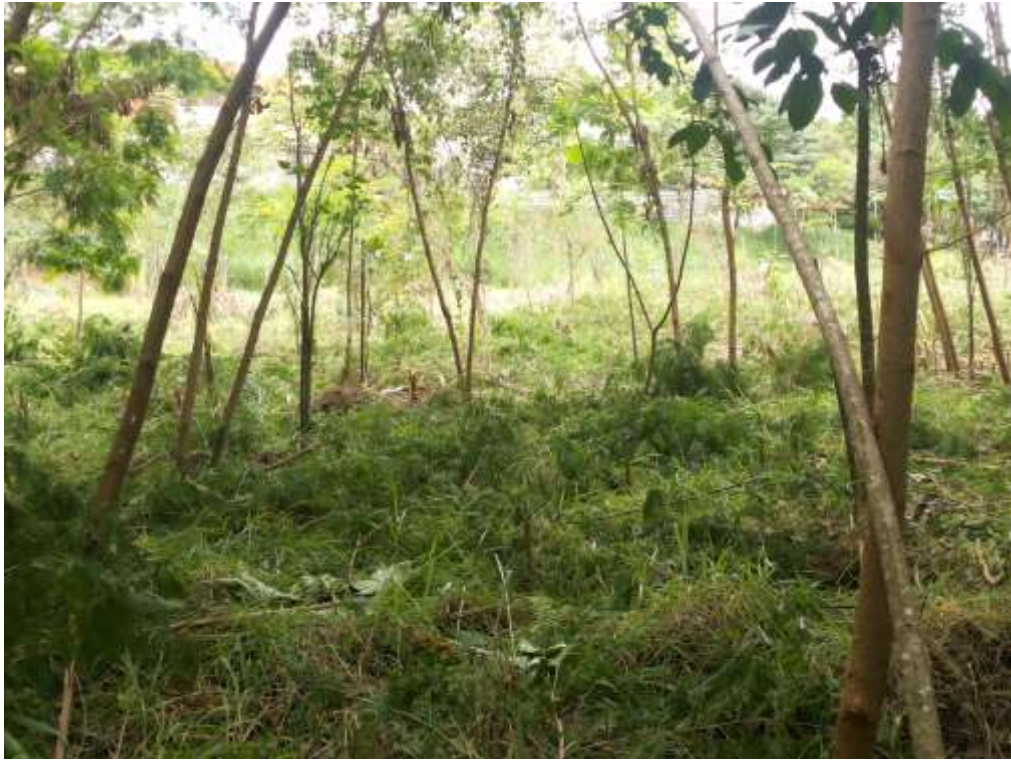
Figura 19 - Parque do Planalto durante a limpeza.
Fonte: Gos Florestal, dezembro 2016

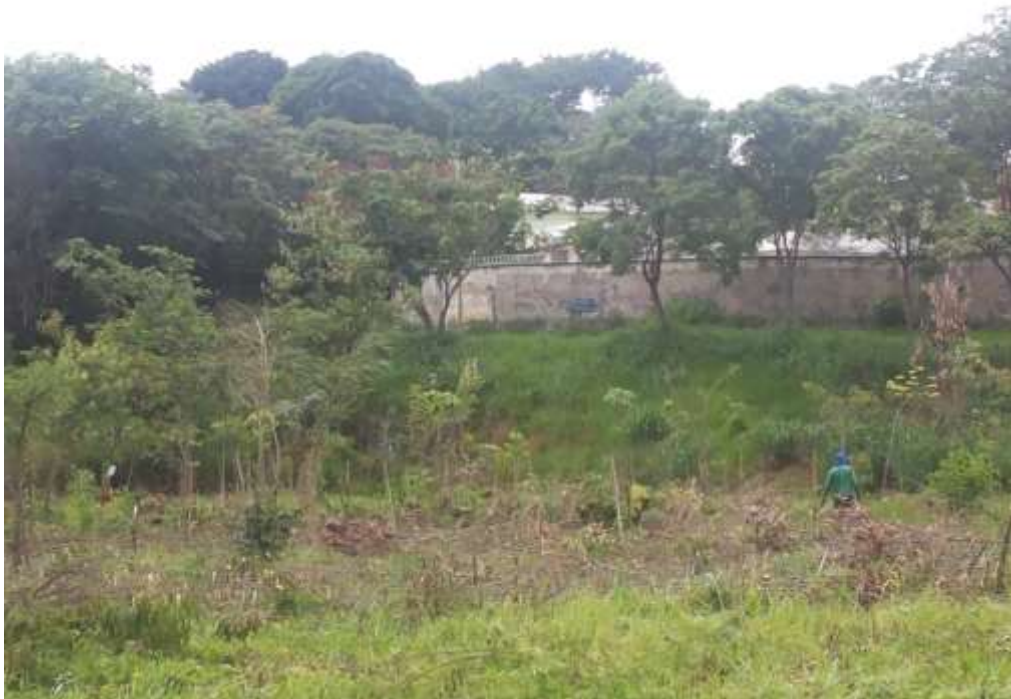
Figura 20 - Limpeza da área no Parque do Planalto.
Fonte: Gos Florestal, dezembro 2016

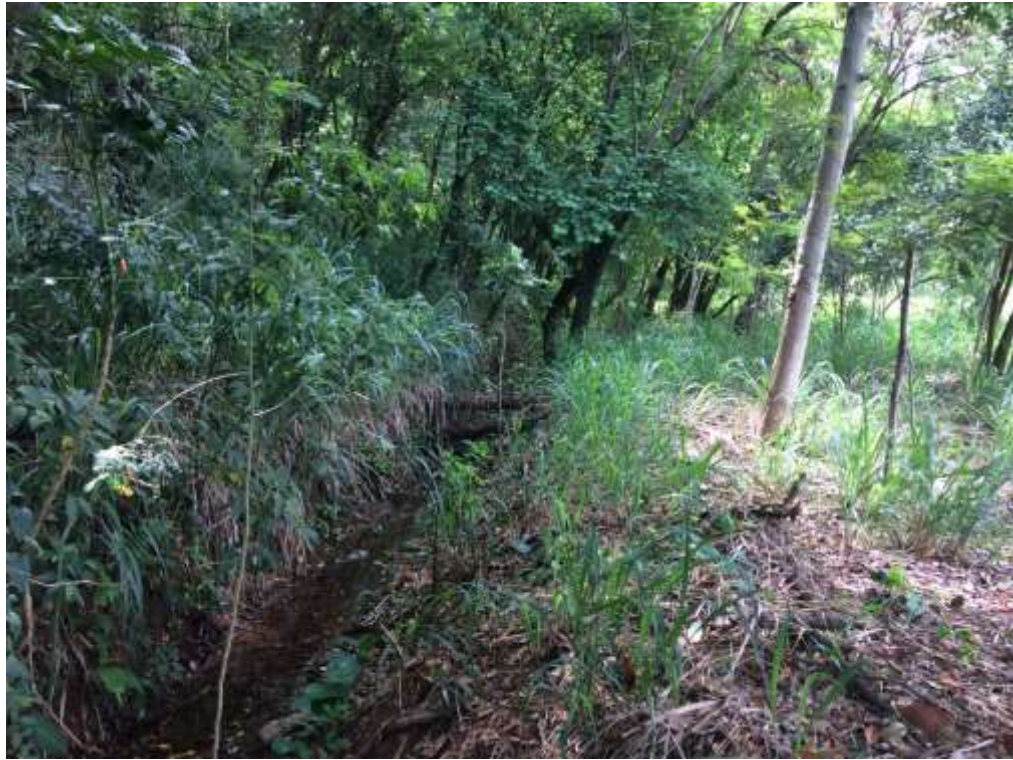
Figura 21 - Canaleta do Parque do Planalto.
Fonte: Gos Florestal, dezembro 2016

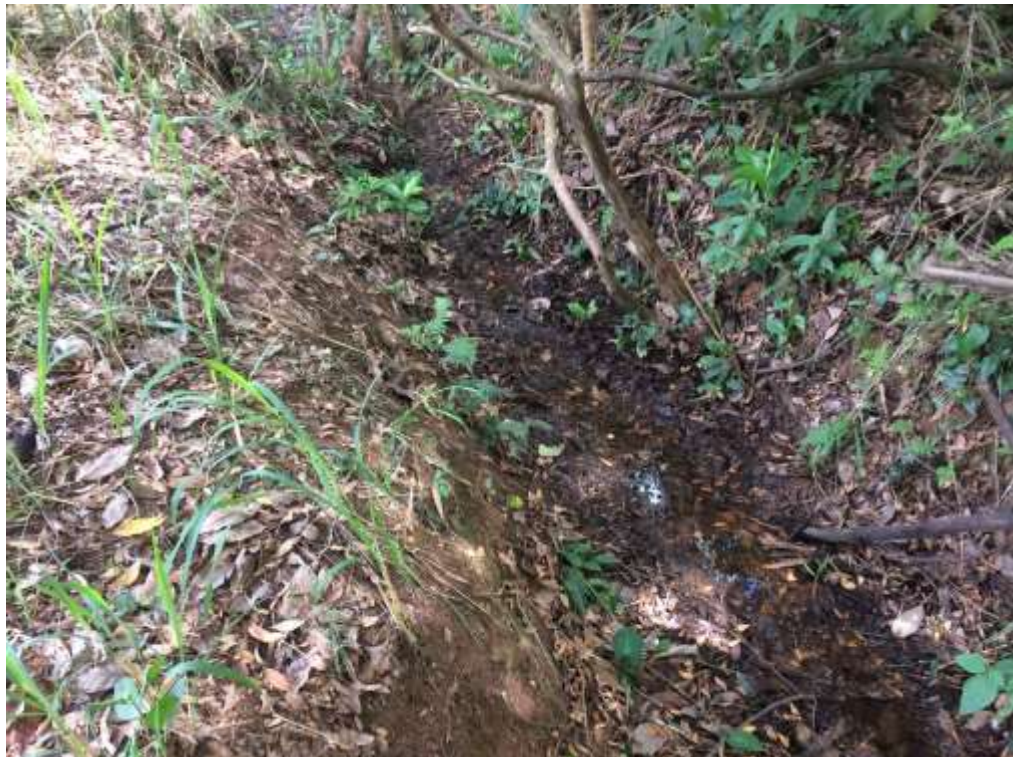
Figura 22 - Canaleta depois da limpeza.
Fonte: Gos Florestal, dezembro 2016

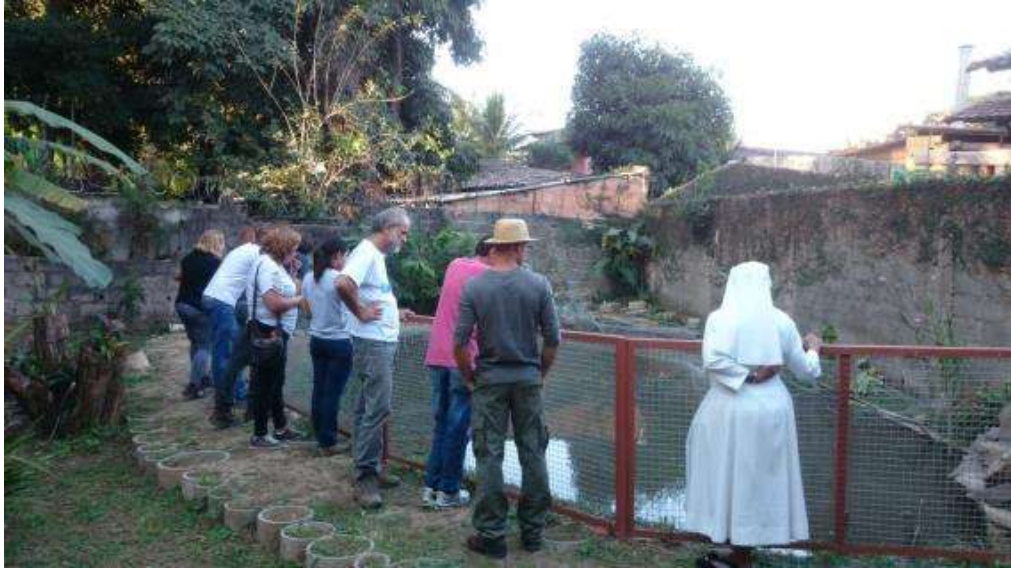
Figura 23 - Nascente ON116 antes da intervenção
Fonte: Gos Florestal, novembro 2016

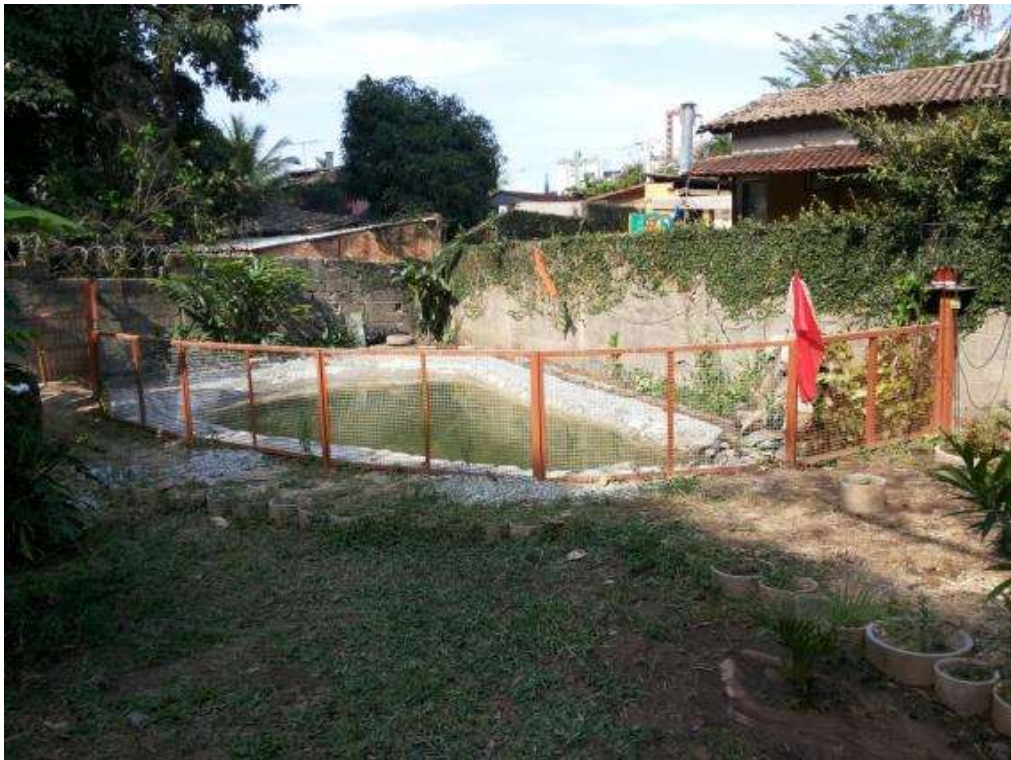
Figura 24 - Parte superior da Nascente ON116 antes da intervenção
Fonte: Gos Florestal, novembro 2016

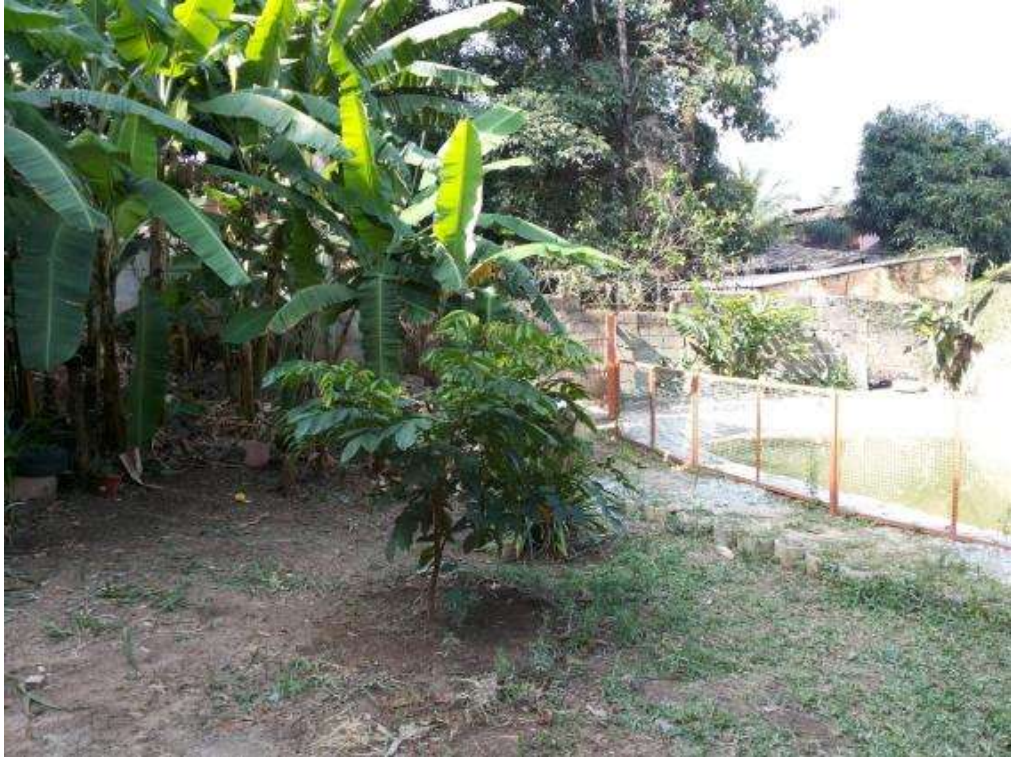
Figura 25 - Estado da Nascente ON116 antes da intervenção
Fonte: Gos Florestal, novembro 2016

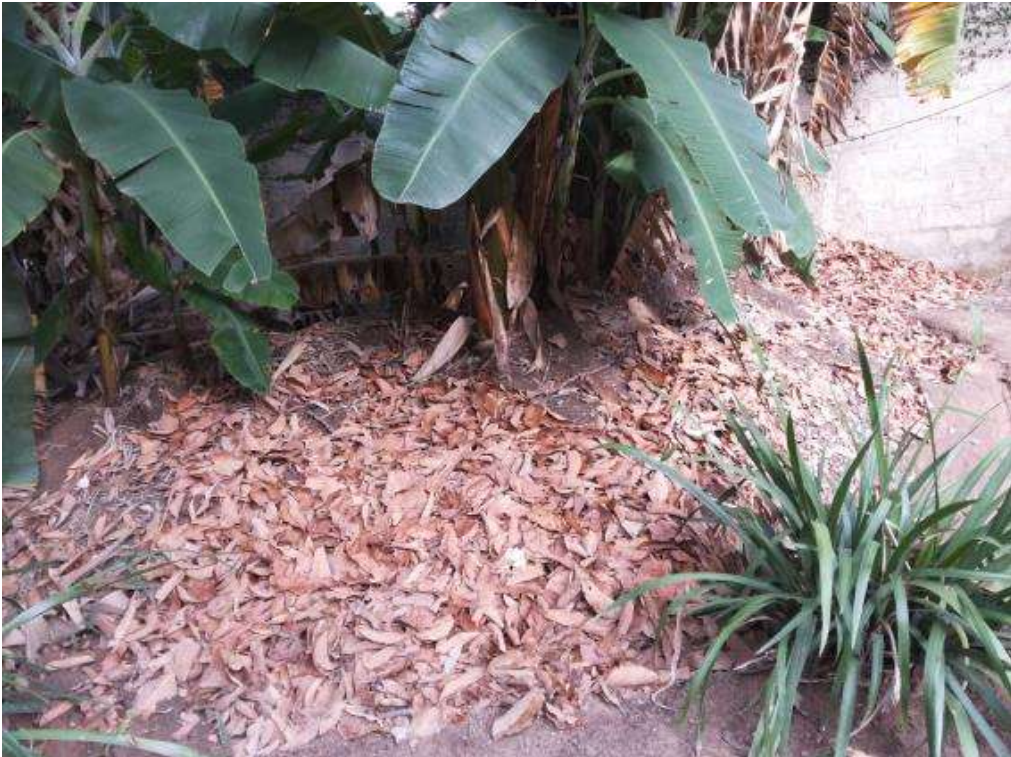
Figura 26 - Área superior da nascente ON116 antes da intervenção
Fonte: Gos Florestal, novembro 2016

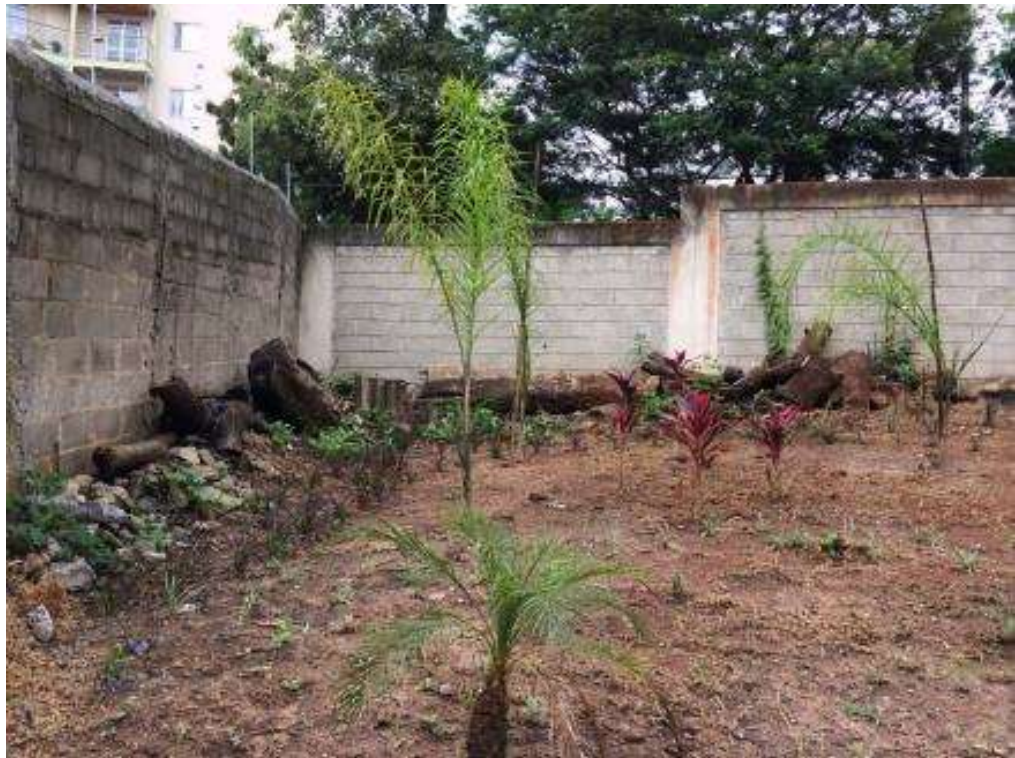
Figura 28 - Implantação de jardim na área superior do terreno da nascente.
Fonte: Gos Florestal, dezembro 2016

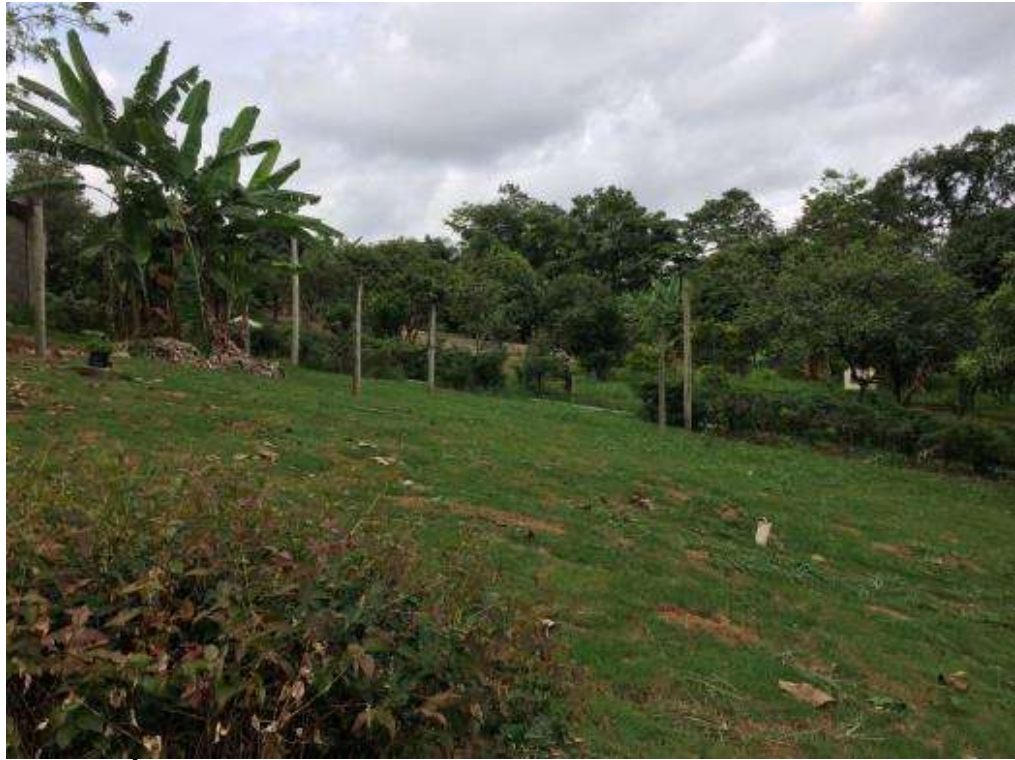
Figura 29 - Área gramada na parte superior do terreno da nascente.
Fonte: Gos Florestal, dezembro 2016

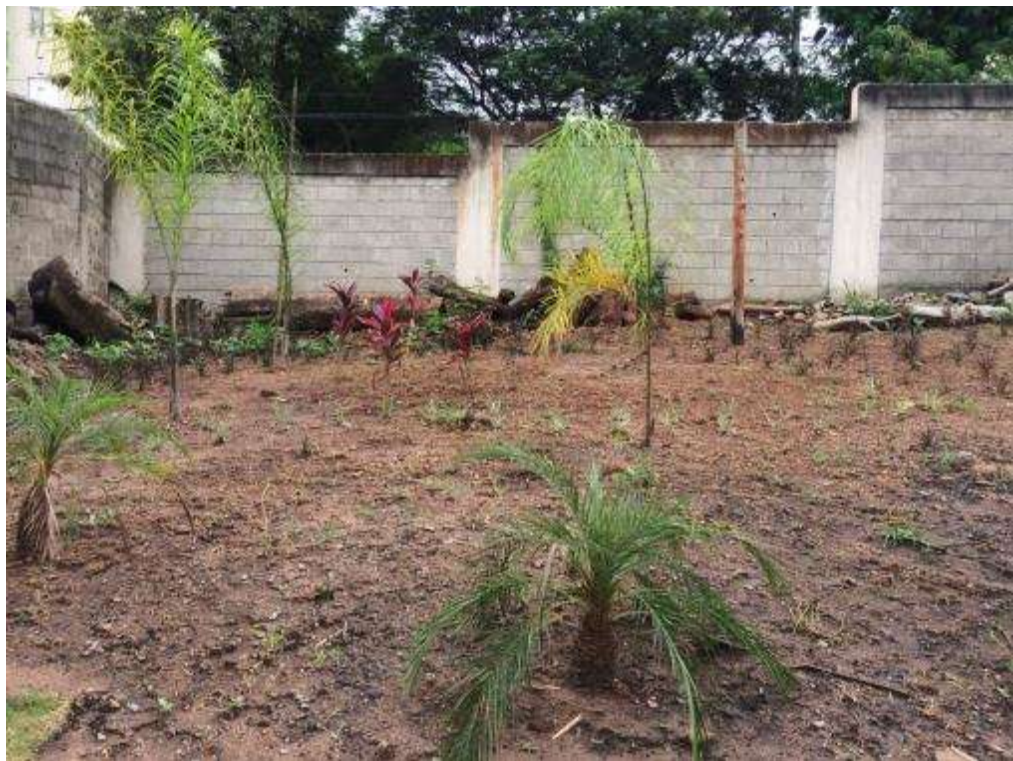
Figura 30 - Implantação de jardim na área superior do terreno da nascente.
Fonte: Gos Florestal, dezembro 2016

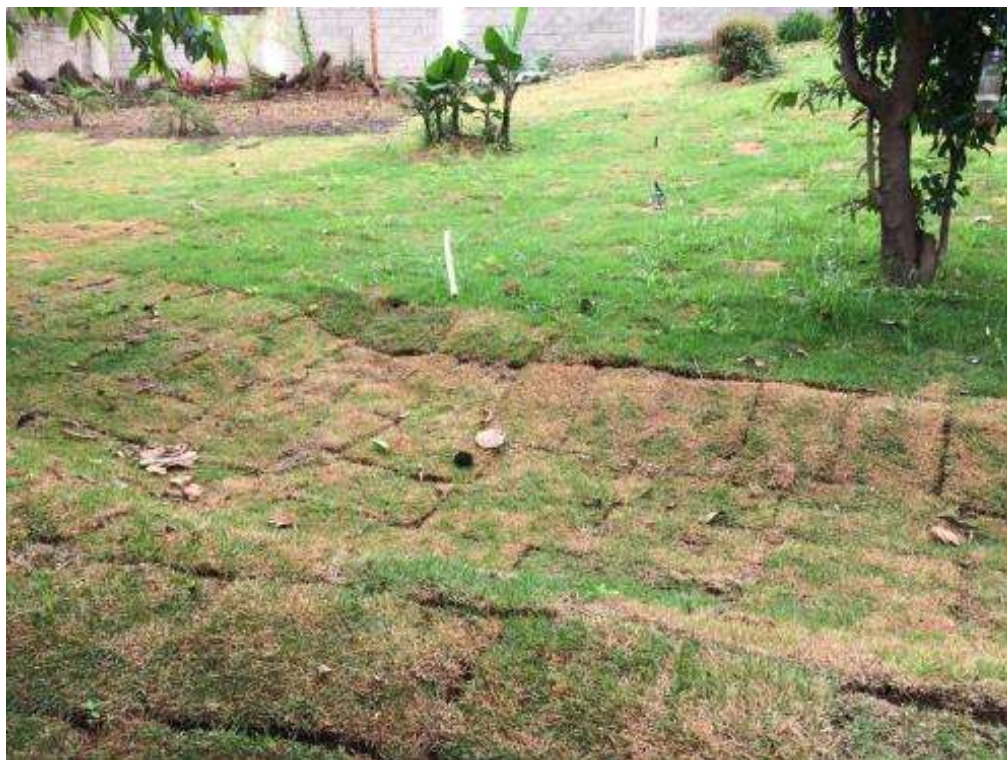
Figura 31 - Vista da área a montante da nascente gramada e com swale para contenção da enxurrada.
Fonte: Gos Florestal, dezembro 2016

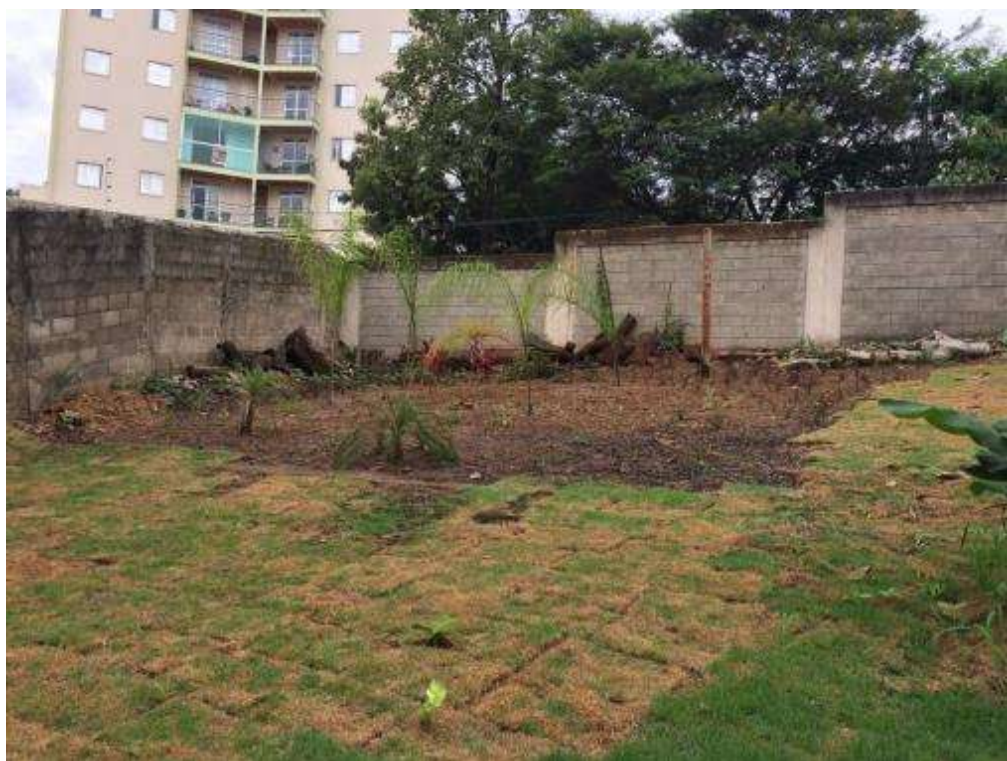
Figura 32 - Área gramada a montante da nascente com implantação de jardim.
Fonte: Gos Florestal, dezembro 2016

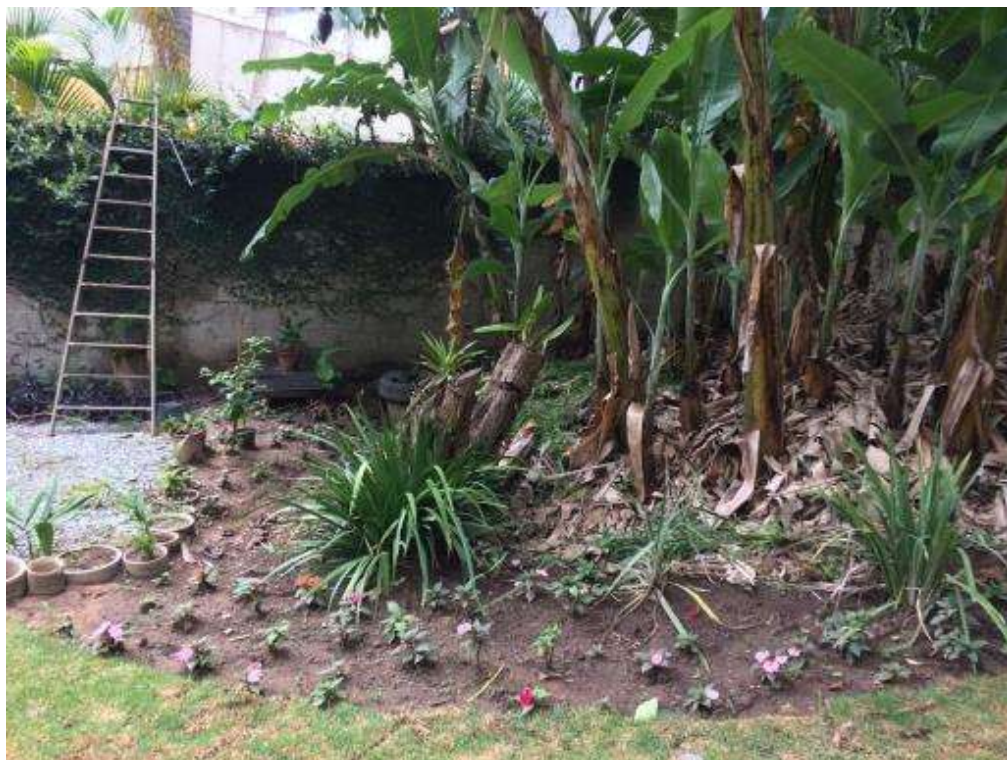
Figura 33 - Vista da área próxima à nascente gramada e com plantio de mudas ornamentais.

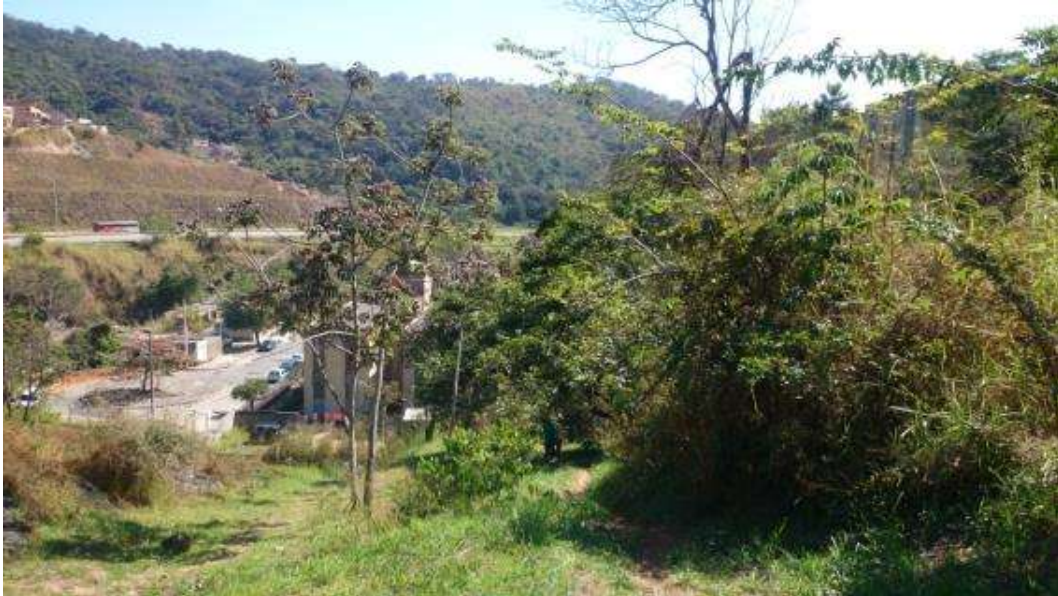
Figura 34 - Nascente ON159 antes da intervenção
Fonte: Gos Florestal, novembro 2016

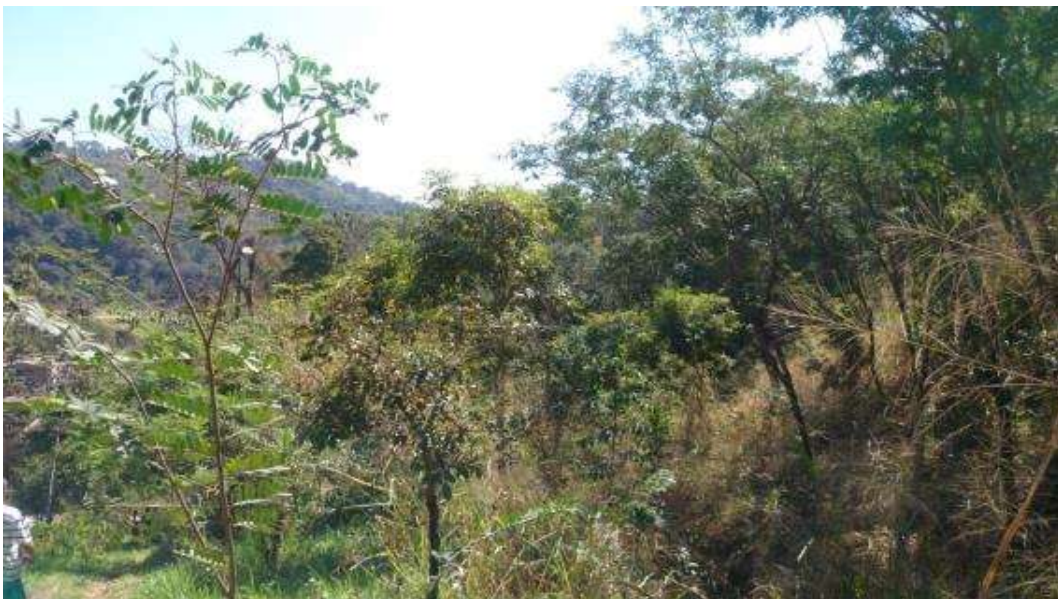
Figura 35 - Vista da parte de cima da Nascente ON159 antes da intervenção
Fonte: Gos Florestal, novembro 2016

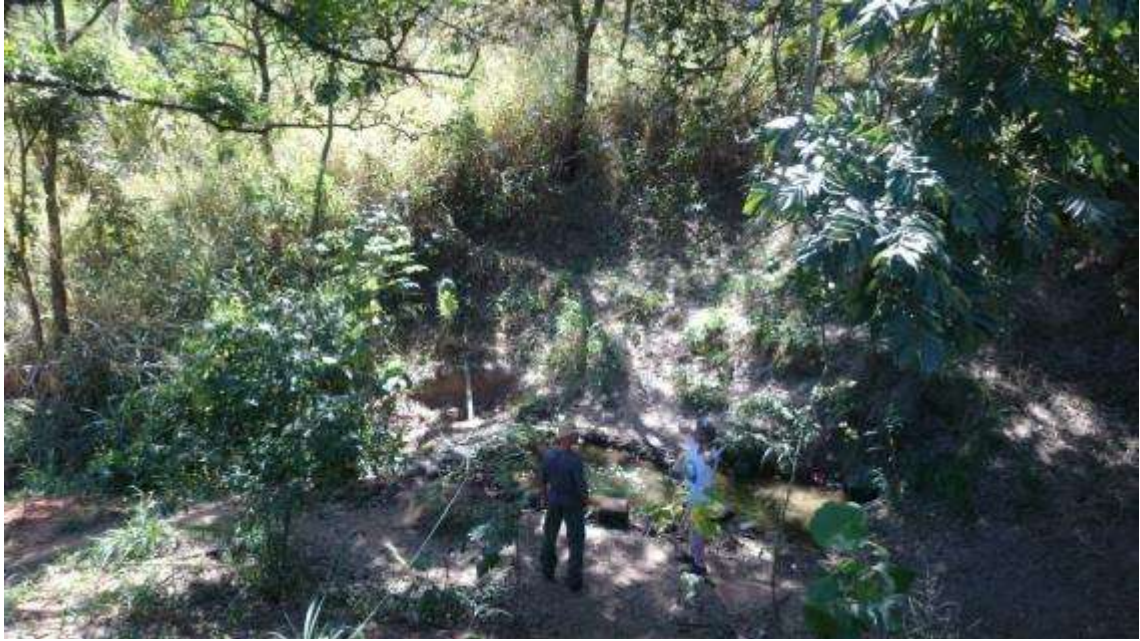
Figura 36 - Estado da Nascente ON159 antes da intervenção
Fonte: Gos Florestal, novembro 2016

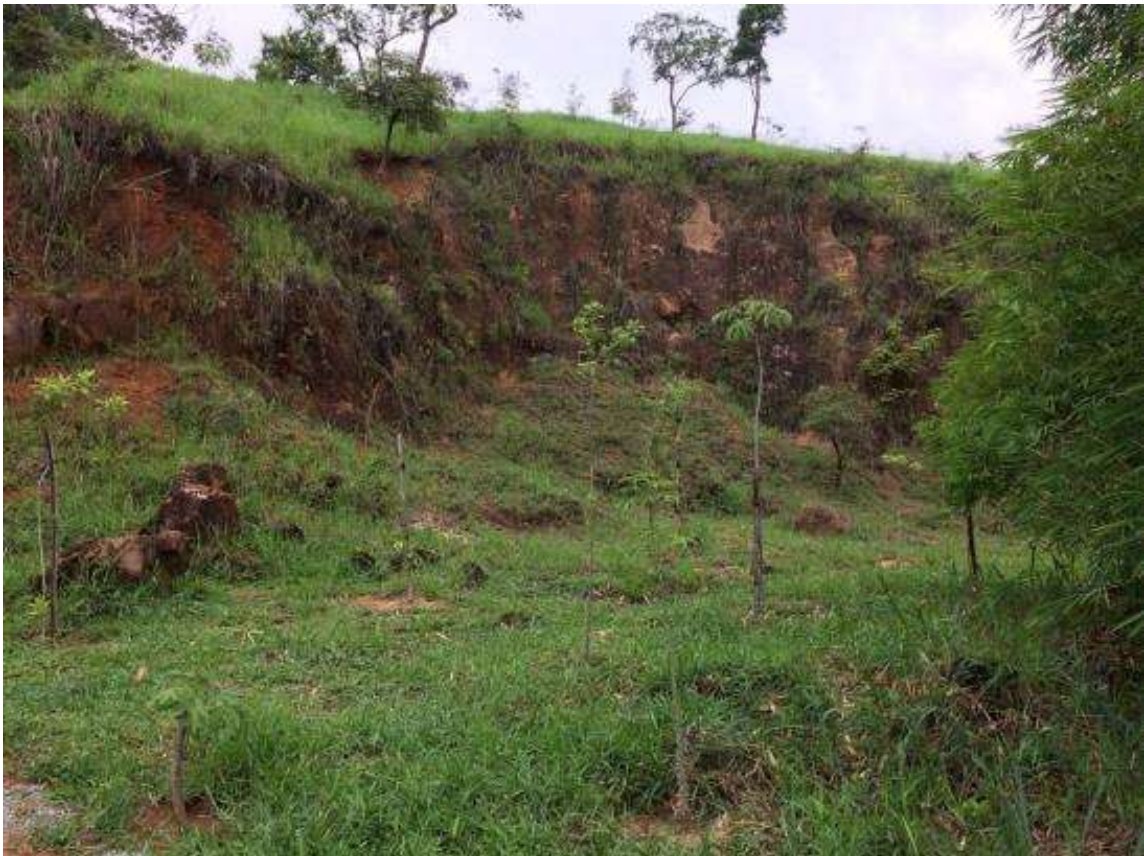
Figura 37 - Plantios de álamos e espécies florestais nativas para a criação de uma cortina verde em frente à erosão
Fonte: Gos Florestal, dezembro 2016

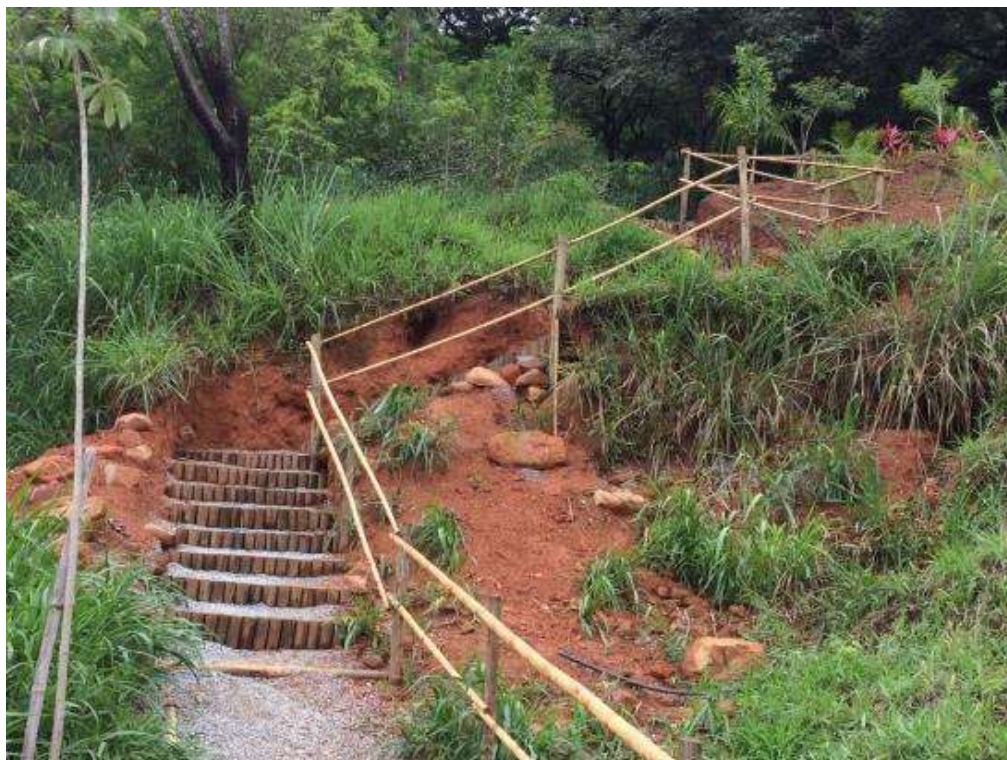
Figura 38 - Escada em eucalipto tratado e piso drenante com corrimão de bambu
