Execução das obras e serviços para revitalização de nascentes urbanas na Bacia Hidrográfica do Ribeirão Onça e divulgação de práticas ambientais para proteção e conservação das nascentes.

PRODUTO 3: Relatório de Acompanhamento de Intervenção em Nascentes Urbanas

CONTRATO DE GESTÃO IGAM Nº 02/2012
ATO CONVOCATÓRIO Nº 005/2016
CONTRATO Nº 006/2016

janeiro 2017

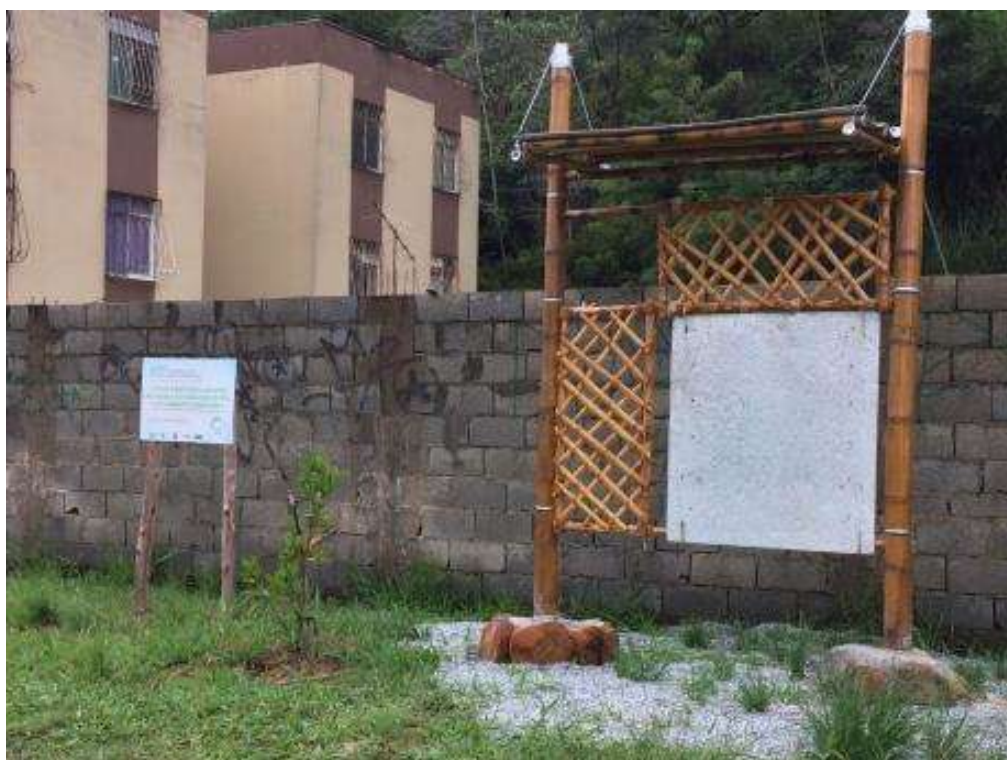
Figura 39 - Pórtico em bambu tratado pelos alunos da Oficina de Capacitação em Construções em Bambu

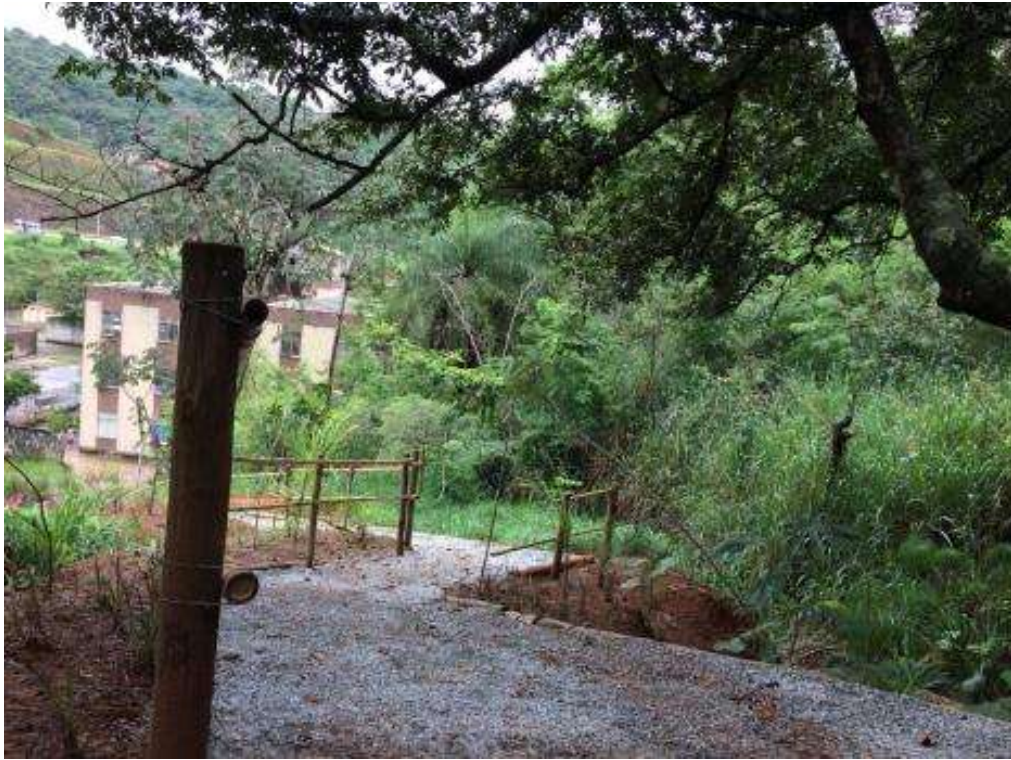
Figura 40 - Passarela em piso drenante e corrimão em bambu tratado pelos alunos da Oficina de Capacitação em Construções em Bambu
Fonte: Gos Florestal, dezembro 2016

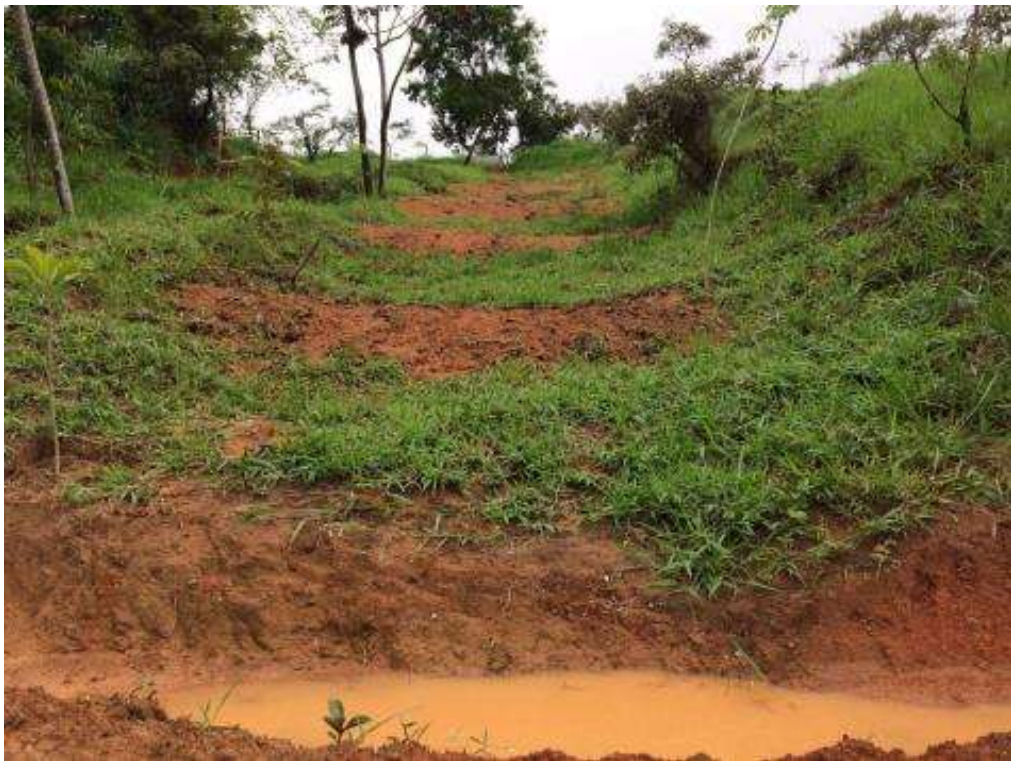
Figura 41 - Swales para a contenção do fluxo de enxurrada que desce da nascente
Fonte: Gos Florestal, dezembro 2016

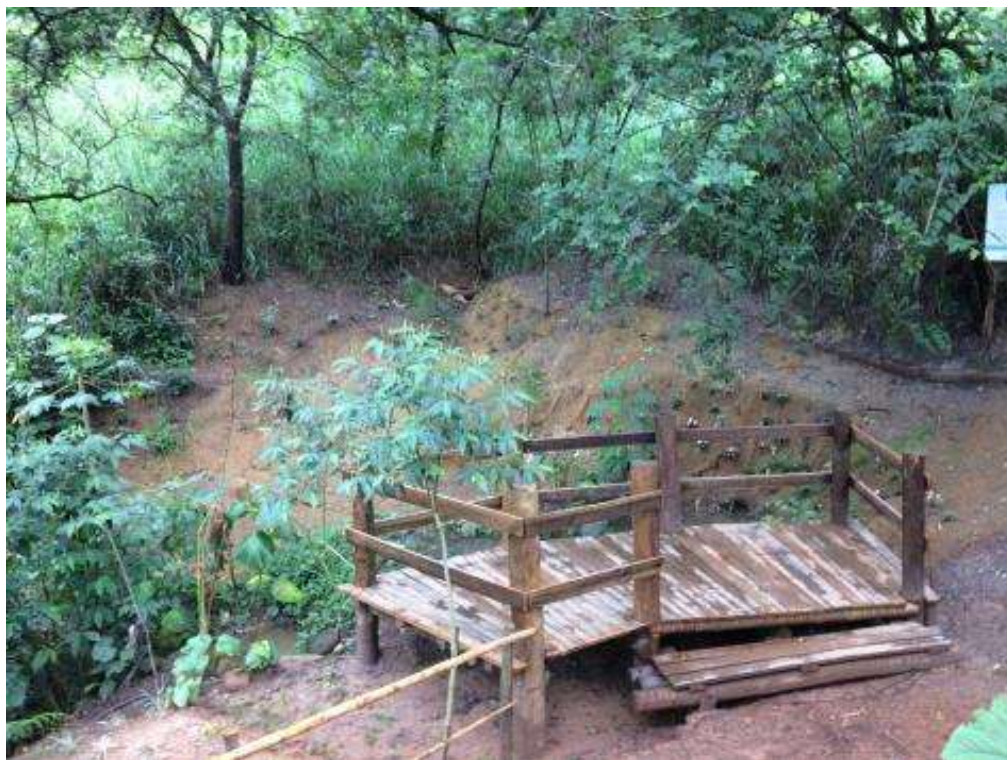
Figura 42 - Deck em eucalipto tratado construído próximo à nascente para evitar o pisoteio e biomanta instalada para conter os processos erosivos no entorno da nascente

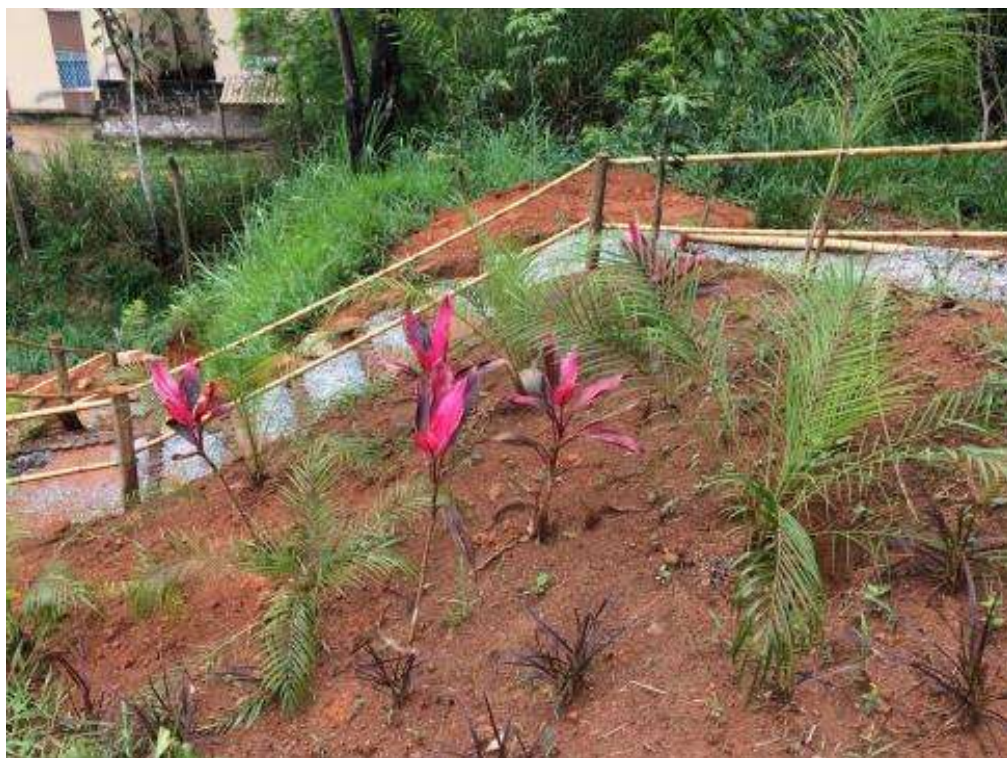
Figura 43 - Plantio de espécies ornamentais ao longo do trajeto até a nascente

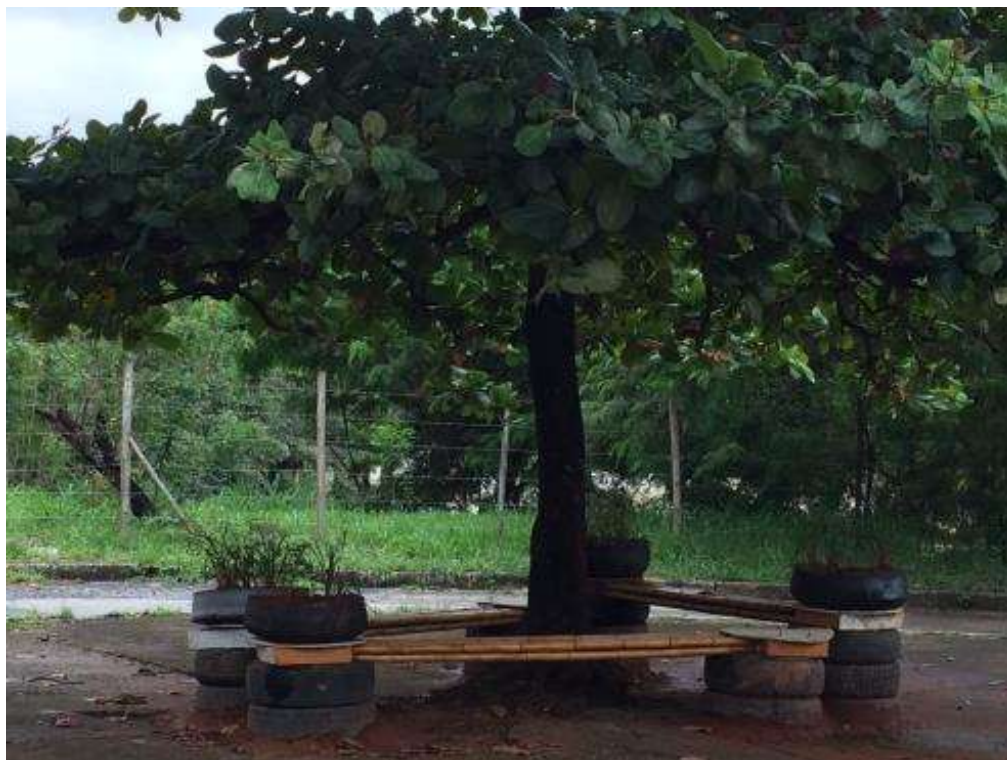
Figura 44 - Bancos em bambu tratado construídos durante a Oficina de construções em bambu
Fonte: Gos Florestal, dezembro 2016

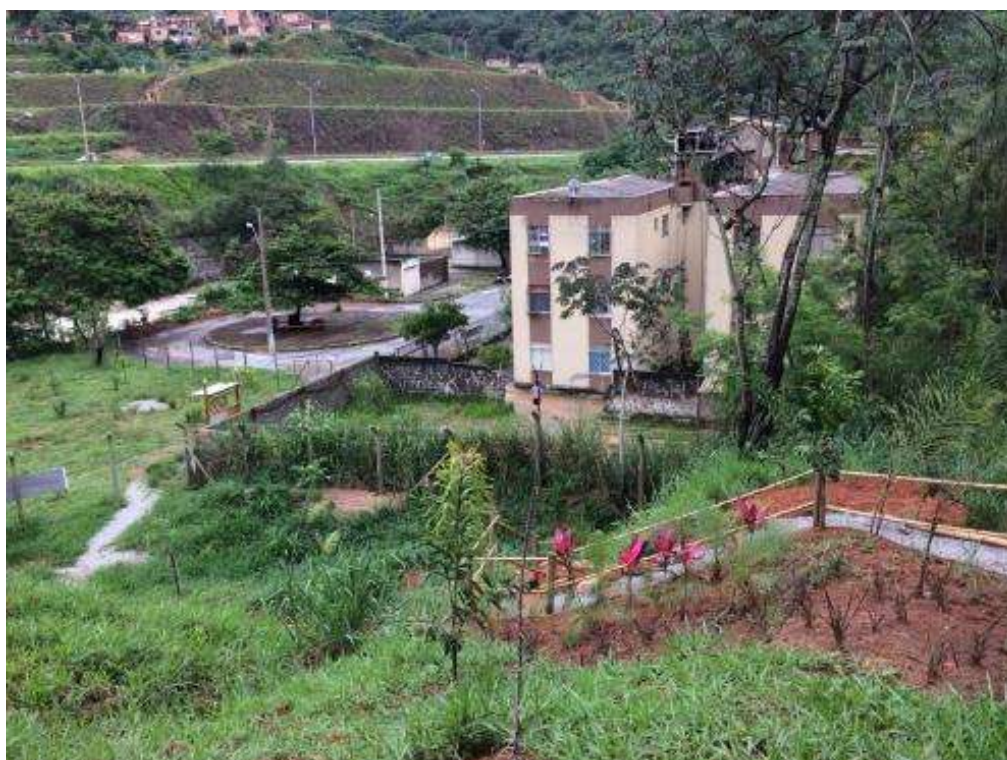
Figura 45 - Nascente ON159 depois da intervenção
Fonte: Gos Florestal, dezembro 2016

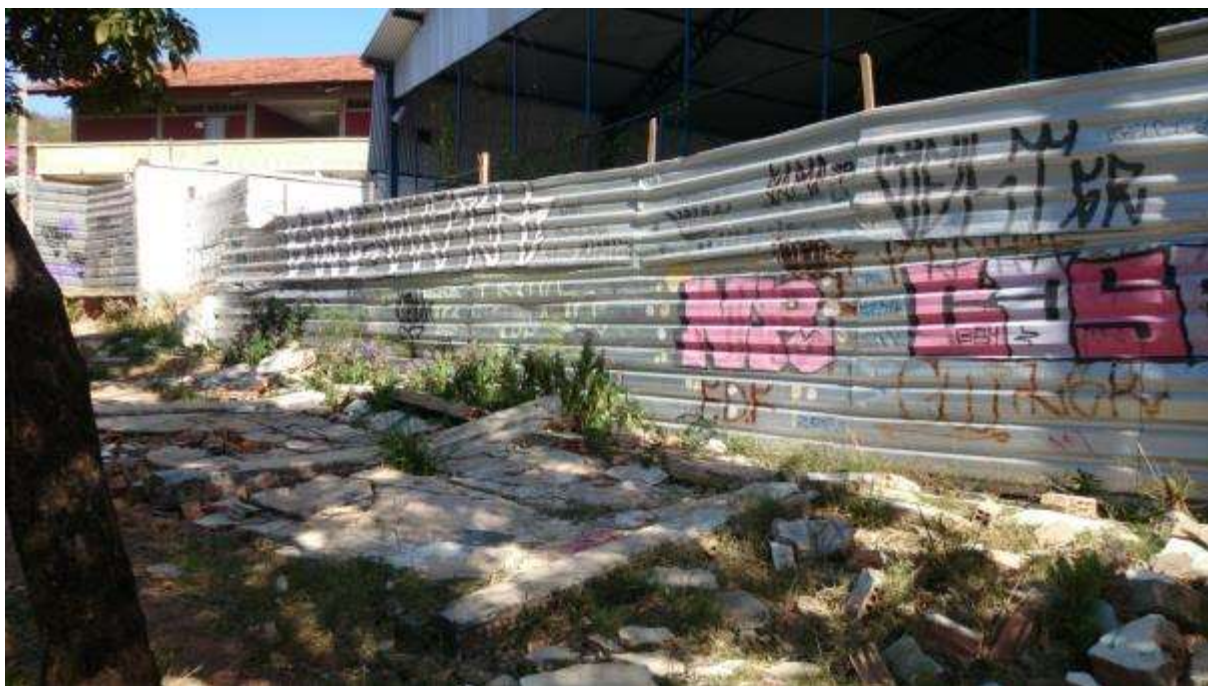
Figura 46 - Nascente Parque do Planalto antes da intervenção
Fonte: Gos Florestal, novembro 2016

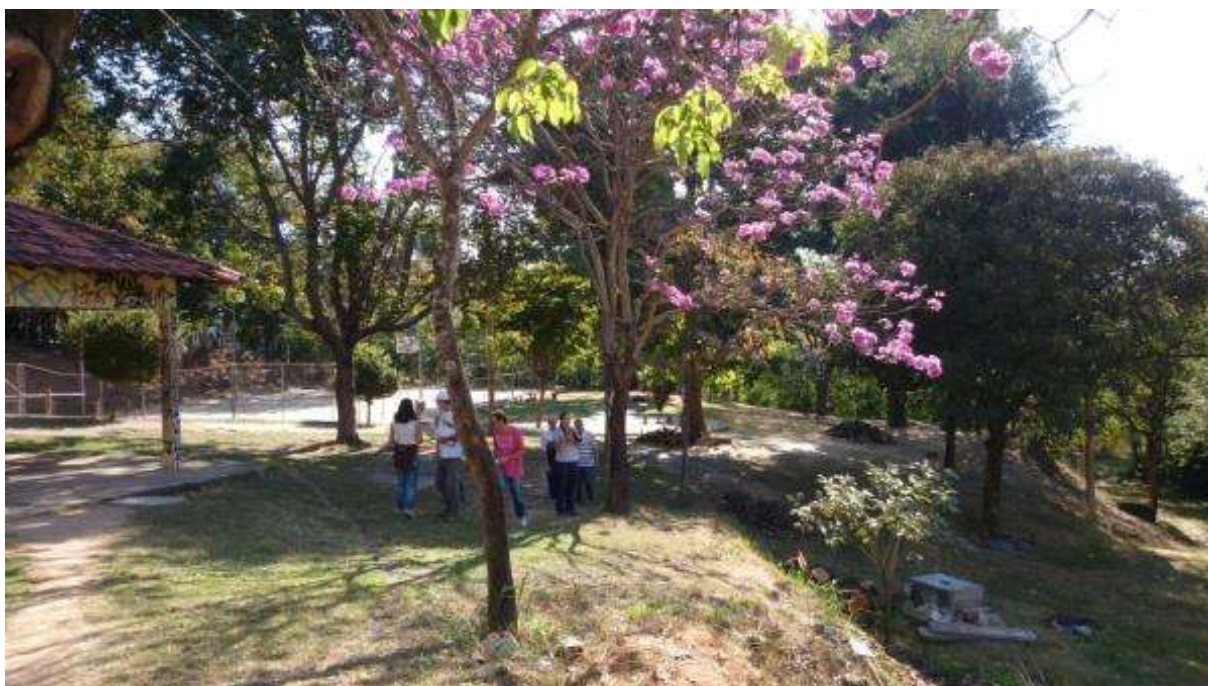
Figura 47 - Estado da Nascente Parque do Planalto antes da intervenção
Fonte: Gos Florestal, novembro 2016

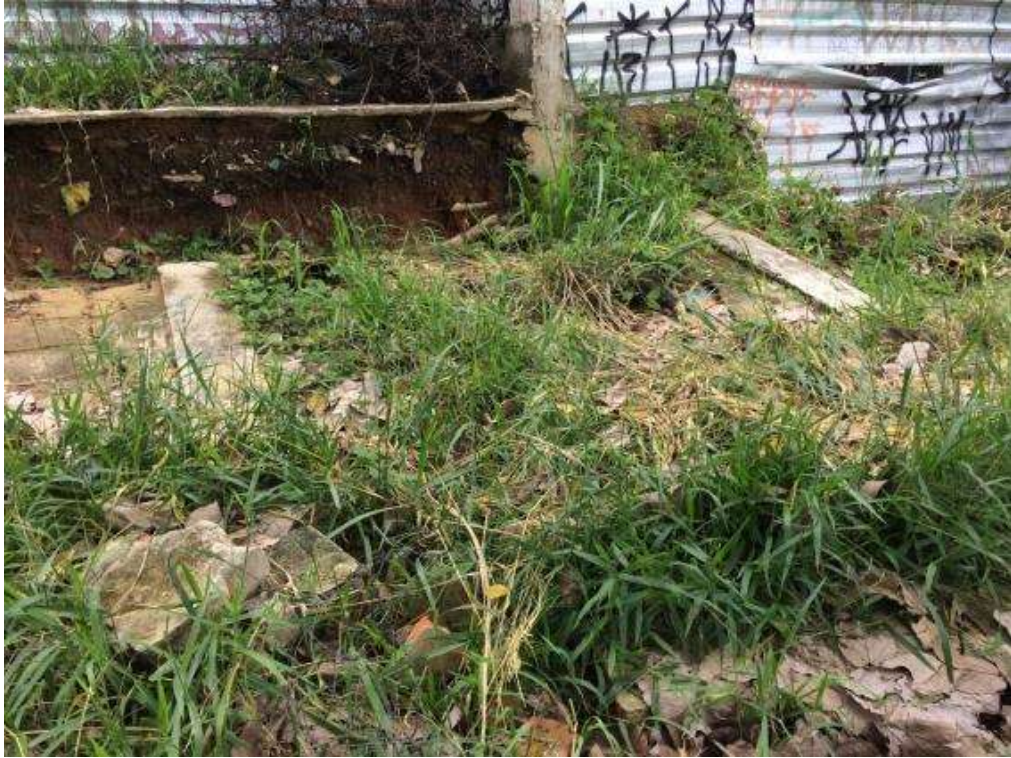
Figura 48 - Entulhos da Nascente Parque do Planalto
Fonte: Gos Florestal, novembro 2016

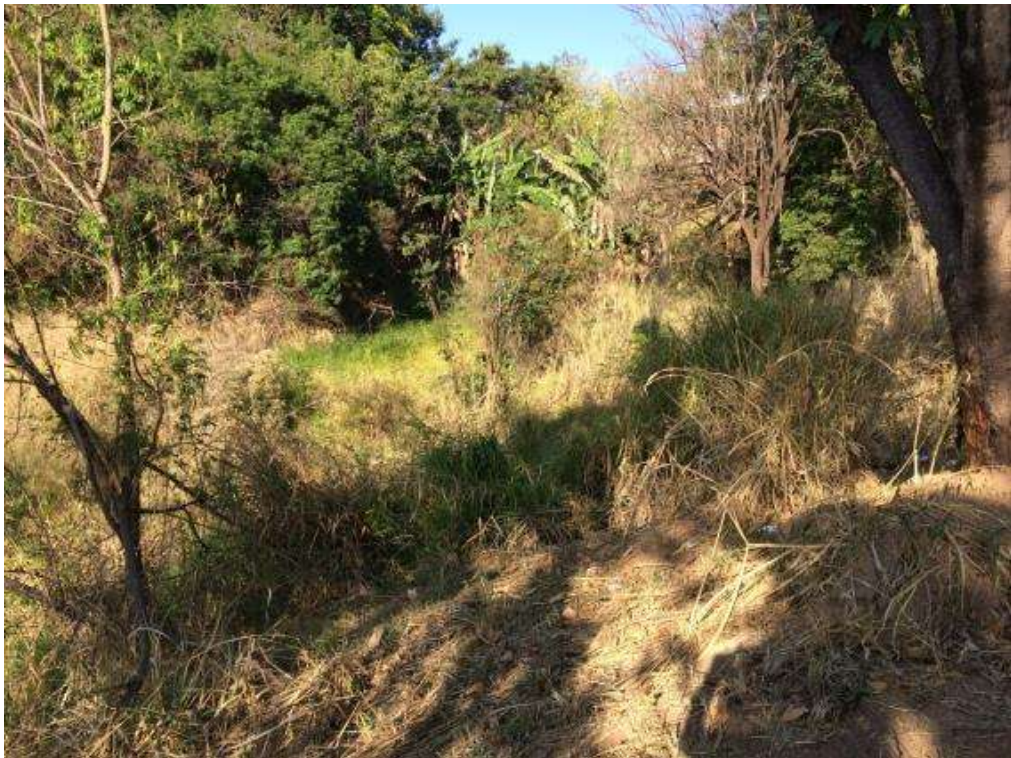
Figura 49 - Área da Nascente Parque do Planalto antes da intervenção
Fonte: Gos Florestal, novembro 2016

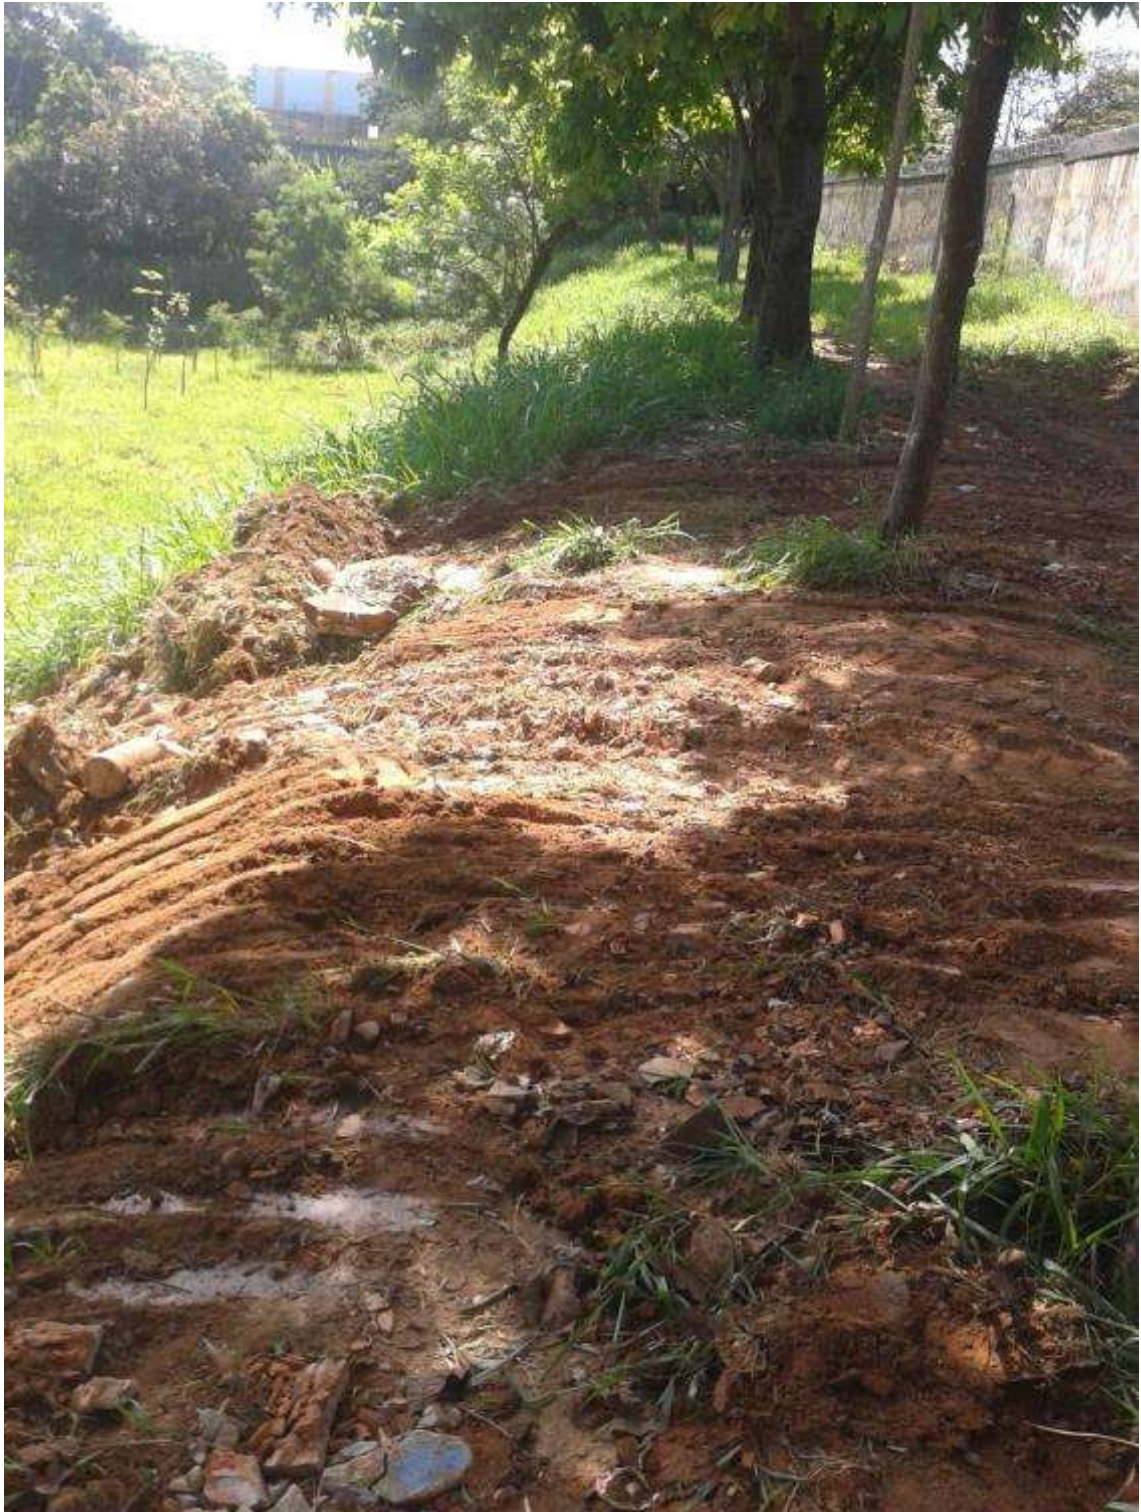
Figura 50 - Vista da área após a retirada dos entulhos
Fonte: Gos Florestal, dezembro 2016

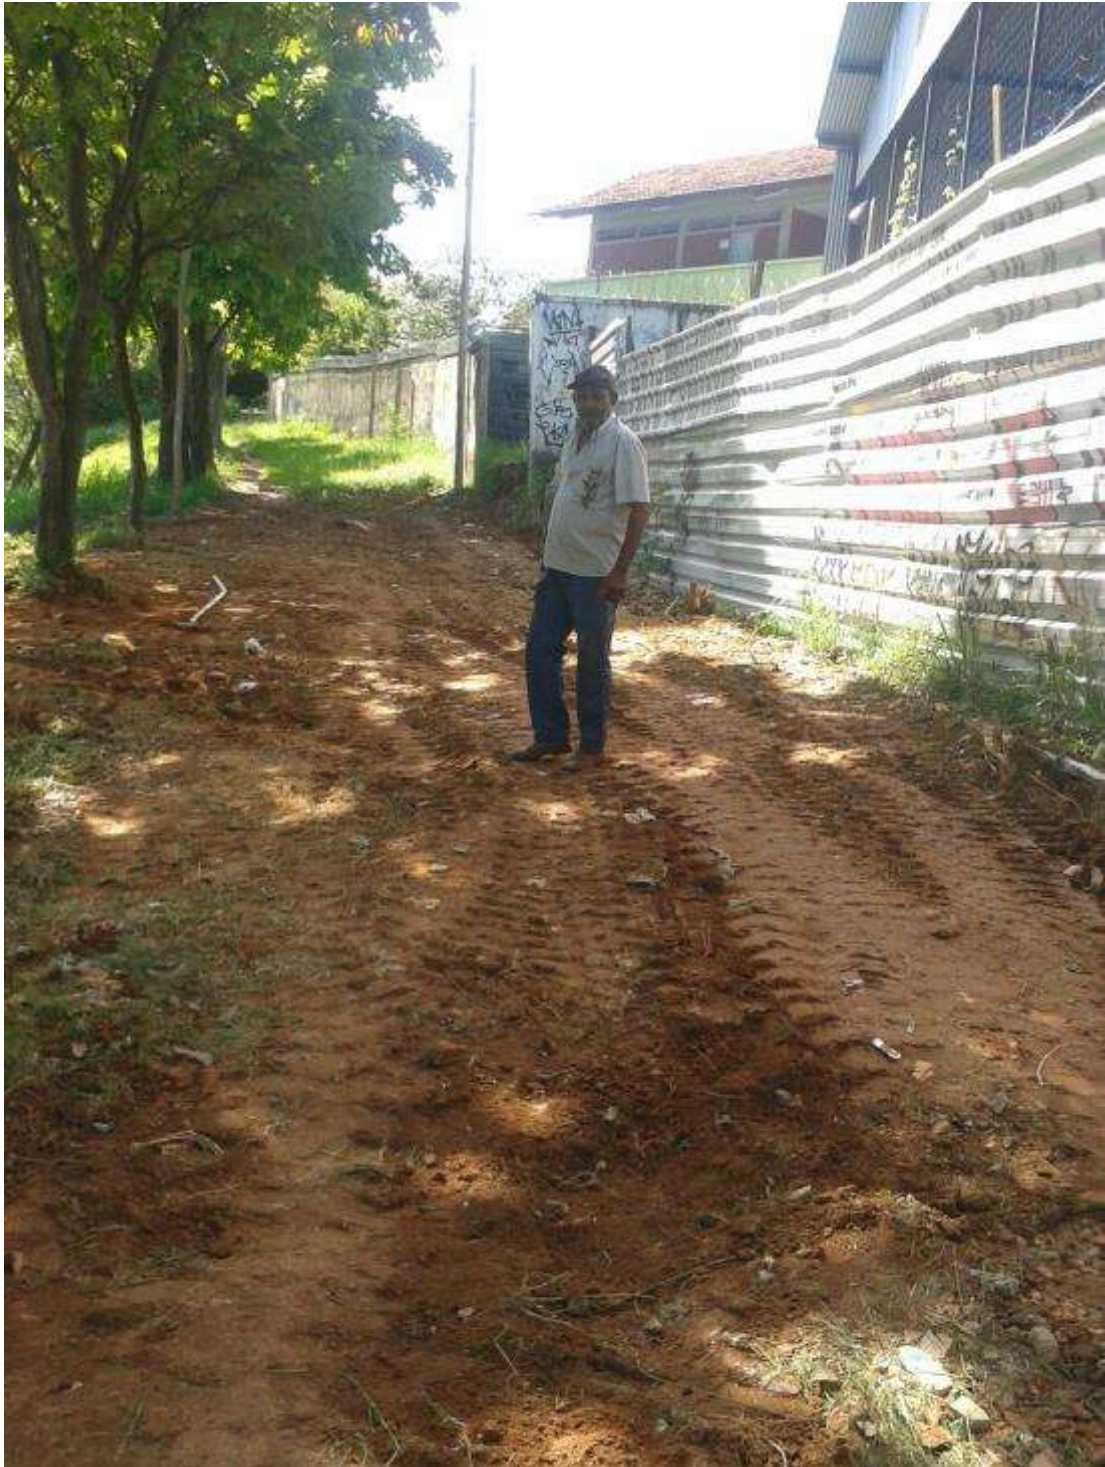
Figura 51 - Nascente após a retirada dos entulhos.
Fonte: Gos Florestal, dezembro 2016

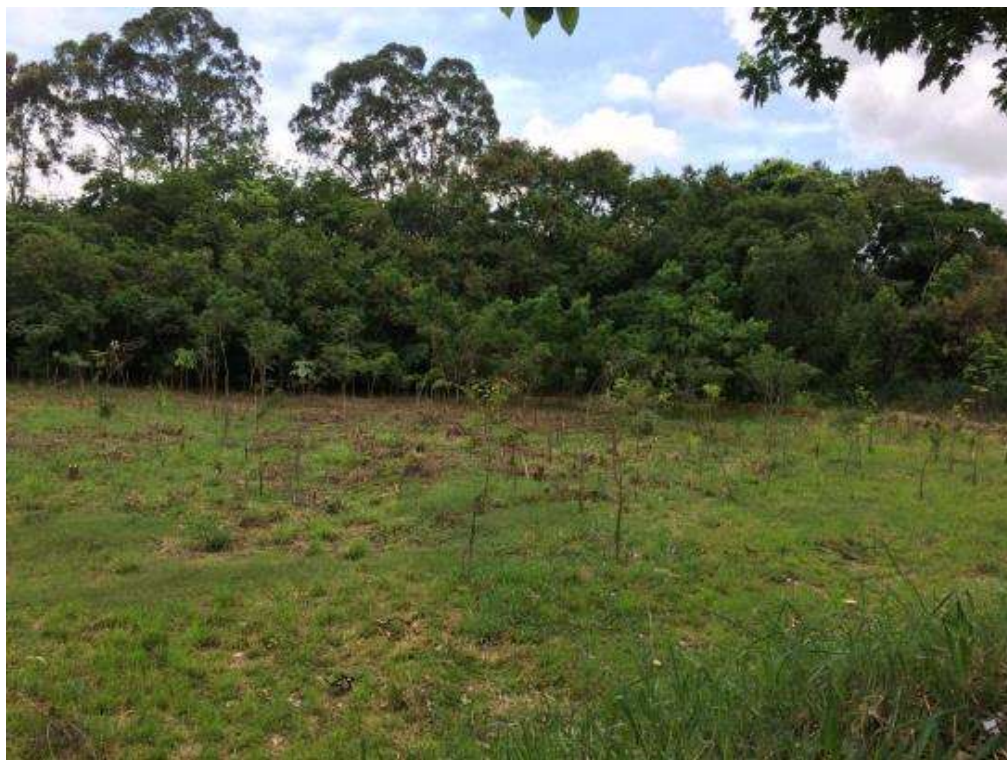
Figura 52 - Vista da área após a intervenção.
Fonte: Gos Florestal, dezembro 2016

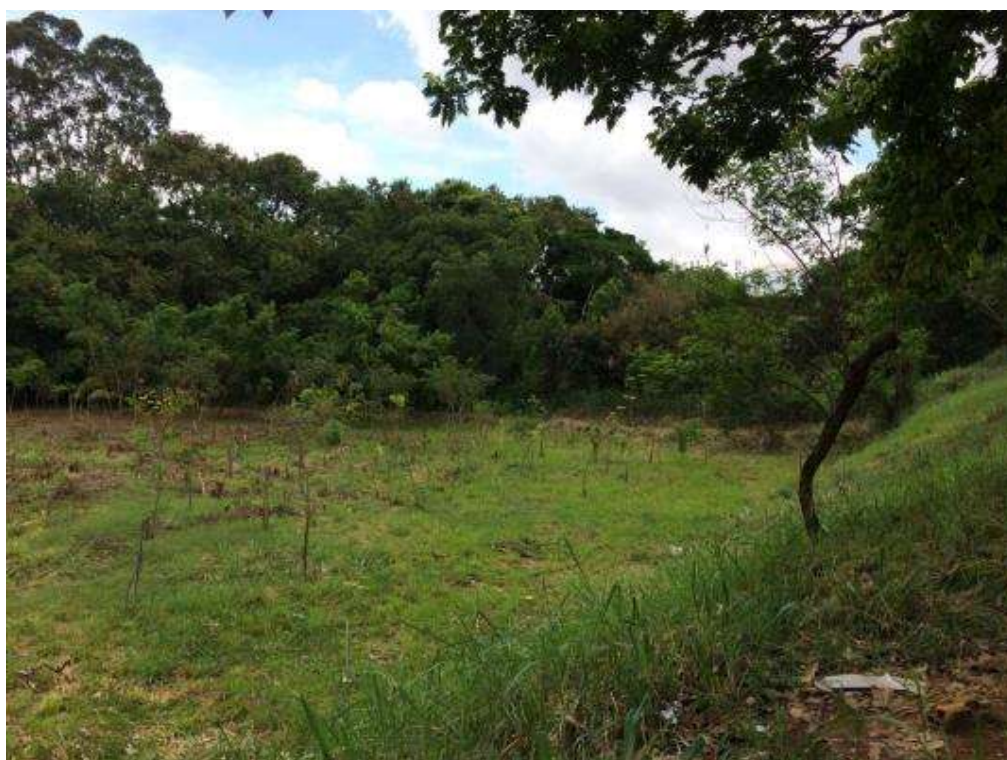
Figura 53 - Vista da área após a capina seletiva das gramíneas e leucenas.
Fonte: Gos Florestal, dezembro 2016
