PRODUTO 5: DIAGNÓSTICO, MAPA DE FRAGILIDADES AMBIENTAIS E PLANO DE AÇÕES PRIORITÁRIAS PARA RECUPERAÇÃO AMBIENTAL DA BACIA DO RIO ITABIRITO.

30/07/2013

MYR Projetos Sustentáveis

*“CONTRATAÇÃO DE SERVIÇOS TÉCNICOS
ESPECIALIZADOS PARA REALIZAÇÃO DO
DIAGNÓSTICO DAS PRESSÕES AMBIENTAIS NA
BACIA DO RIO ITABIRITO”*

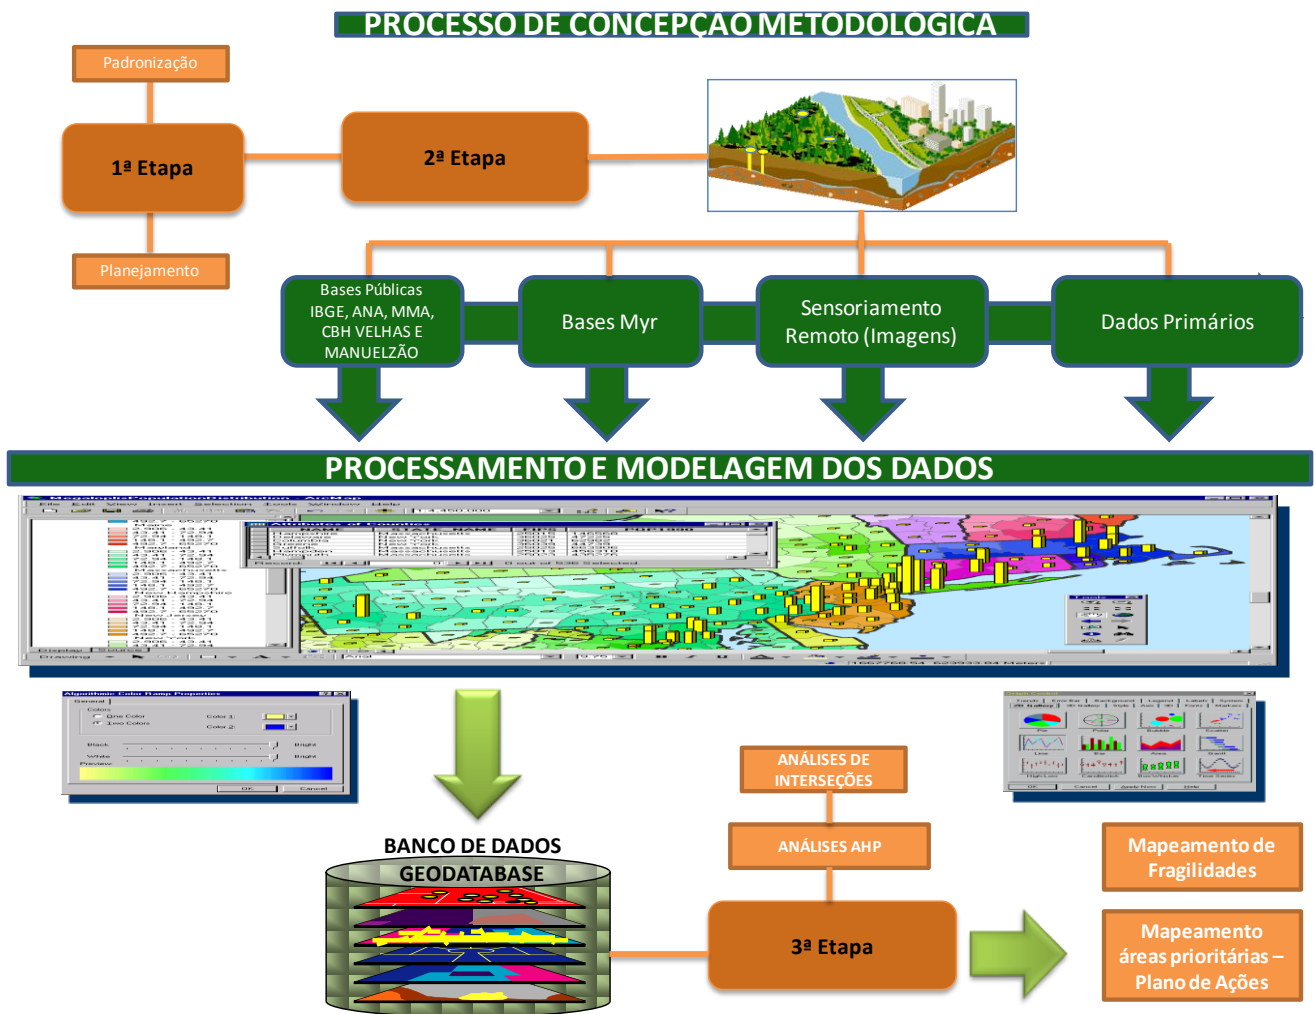
FIGURA 5: CONCEPÇÃO METODOLÓGICA DO PRODUTO 5 – MAPA DE FRAGILIDADES AMBIENTAIS – FONTE: MYR PROJETOS.

Neste sentido, nos tópicos a seguir, serão descritos os padrões, formas de armazenamento e a estrutura dos dados utilizados para alimentar o banco de dados georeferenciado, necessário para as análises do Produto 05. A Figura 5 apresenta a organização do banco de dados dividido em três etapas.

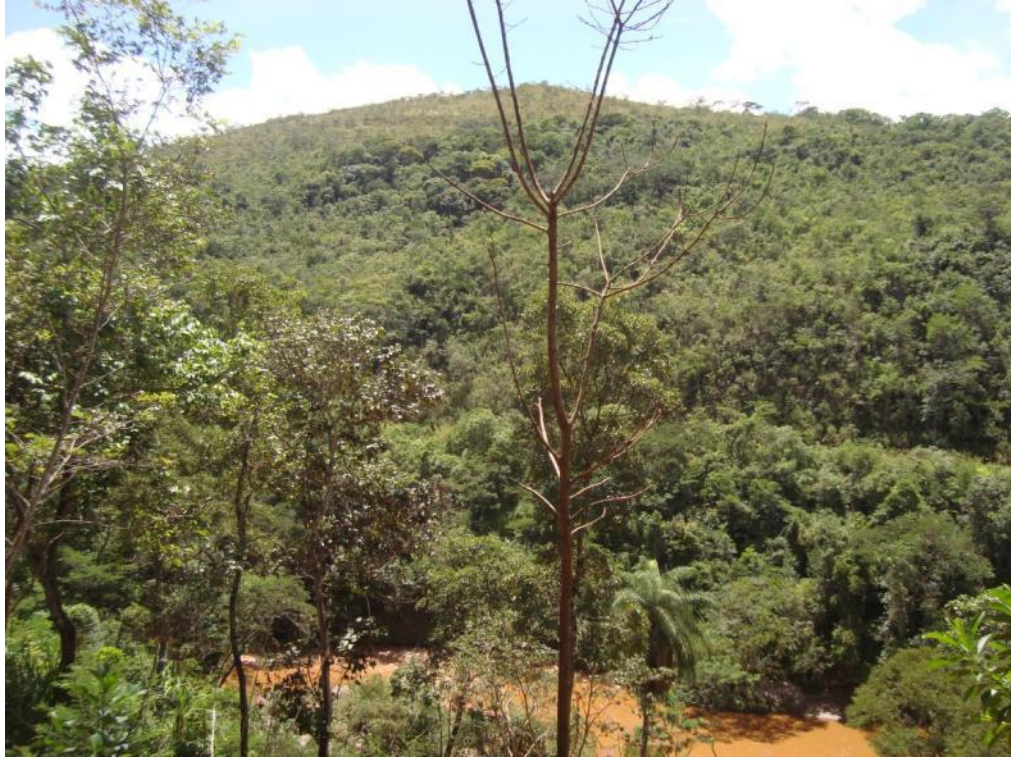
FIGURA 7. ÁREA DE FLORESTA ESTACIONAL SEMIDECIDUAL ÀS MARGENS DO RIO ITABIRITO, PRÓXIMO À SUA FOZ. FONTE: MYR PROJETOS, 2013.

No Produto 02 foi identificado por meio de técnicas de sensoriamento remoto o mapeamento da vegetação de porte arbóreo que, na maioria das vezes, corresponde aos fragmentos florestais observados ao longo de toda a bacia. Sabendo disso, no processo metodológico, essa cobertura representa de forma geral a vegetação florestal que ocorre principalmente como galerias, acompanhando os rios de pequeno porte e córregos, formando corredores fechados sobre o curso d'água. Geralmente localizam-se nos fundos de vales (Figura 7) ou nas cabeceiras de drenagem onde os cursos d'água ainda não escavaram um canal definitivo (RIBEIRO E WALTER 2008).

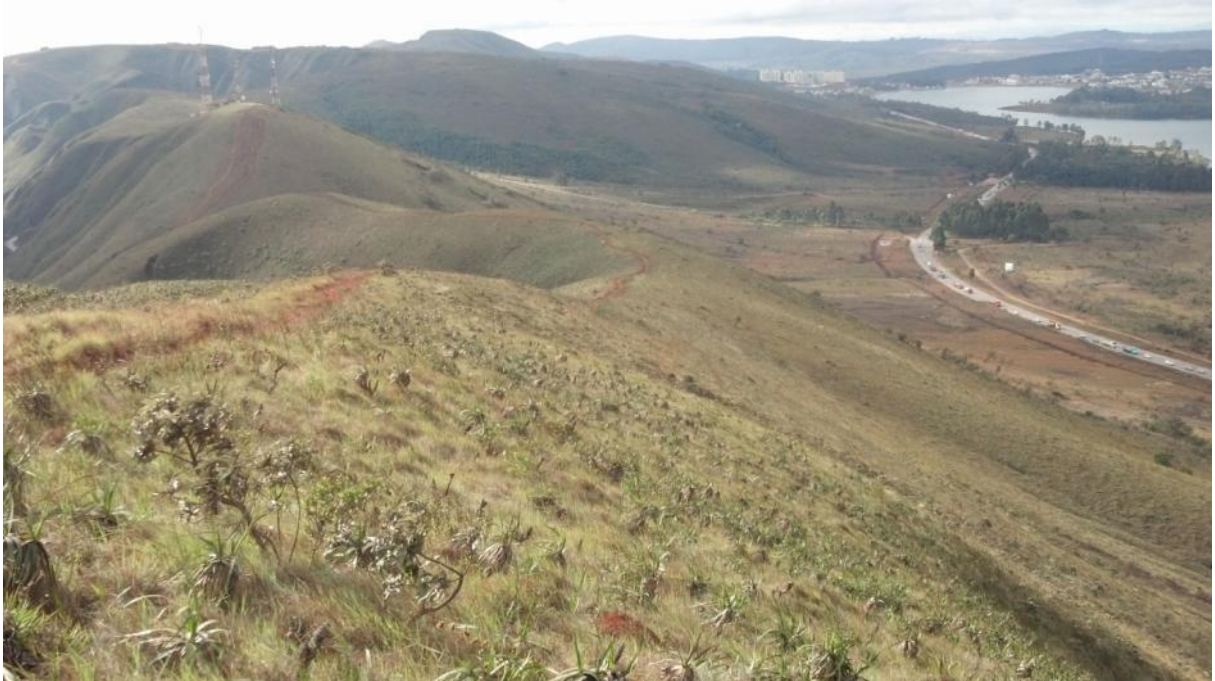
FIGURA 8. VERTENTE LESTE DA SERRA DA MOEDA, LIMITE DA BACIA DO RIO ITABIRITO, COM VEGETAÇÃO DE CAMPO RUPESTRE. FONTE: MYR PROJETOS, 2013.

Conforme apresentado no Produto 02, a Serra da Moeda, limite oeste da Bacia do Rio Itabirito, apresenta alta incidência de plantas raras. Juntamente com as outras serras do Quadrilátero Ferrífero, exibe uma alta diversidade de ambientes com diferentes tipos de canga ferruginosa, áreas alagadas, capões, lajeados, fendas e depressões com presença de vegetação herbácea, arbustos e pequenas árvores. Apenas parte da vertente leste da Serra da Moeda está inserida na bacia, onde os campos rupestres sobre canga ocorrem em altitudes elevadas, com belas paisagens e alta riqueza e endemismo da flora (Figura 8).

Os campos rupestres ocorrem principalmente em todo o Complexo Moeda, à oeste da bacia, com a presença de afloramentos rochosos e altas declividades. O tipo de afloramento rochoso que ocorre nestas áreas, como já citado, é conhecido como canga ferruginosa, pela predominância de óxidos e os hidróxidos de ferro. Outra característica importante, é que as cangas formam cobertura conglomeráticas que constituem paleoambientes onde os processos ecológicos e as condições ambientais estão interagindo com as comunidades naturais há milhões de anos (CARMO E JACOBI 2012).

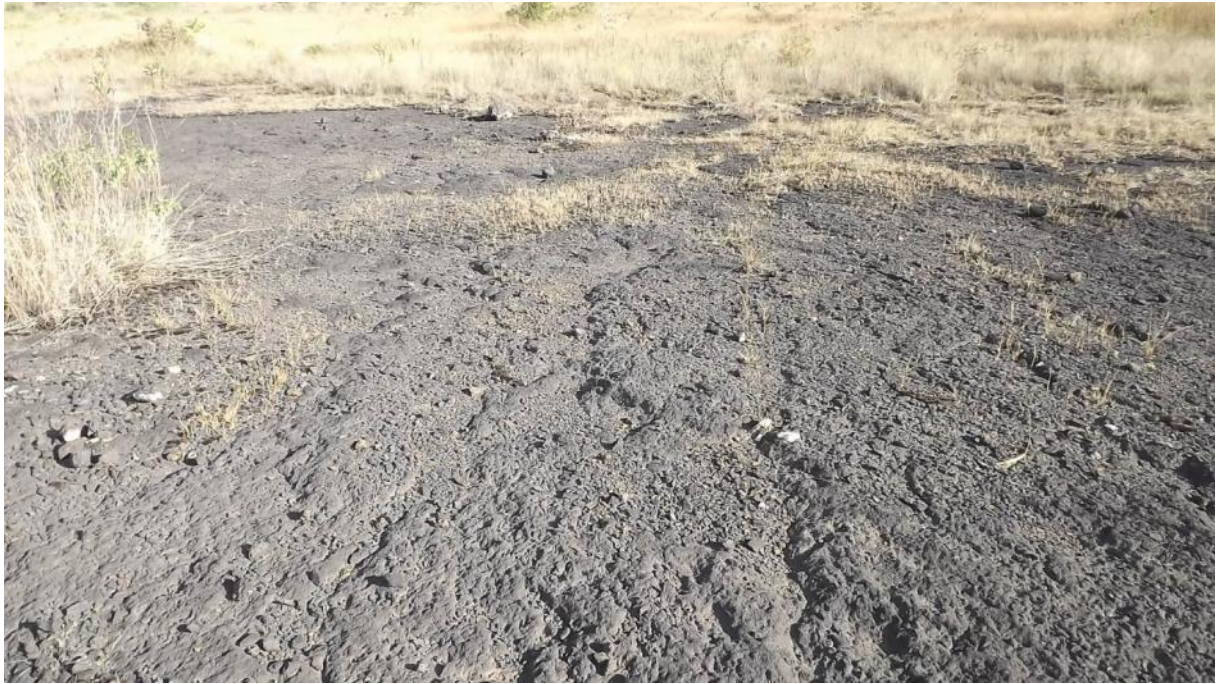
FIGURA 9 - LAJEADO NA PARTE BAIXA DA SERRA DA MOEDA, PRÓXIMO À BR-040. FONTE: MYR PROJETOS, 2013.

A heterogeneidade das cangas reflete-se em diferentes variedades de habitats que ocorrem em lajeados, fendas depressões e poros, além das escarpas e bordas de afloramento (Figura 9). Na Serra da Moeda, ocorrem os seguintes ambientes de vegetação campestre sobre canga, de acordo com a descrição de Carmo & Jacobi (2012):

“Lajeado: o substrato pode ser plano a levemente inclinado e pouco fragmentado e poroso devido à cimentação de uma matriz de limonita que ‘preenche’ os poros e fissuras. Existe uma cobertura vegetal incipiente, onde

líquens e briófitas sobrevivem a uma intensa radiação solar. São frequentes as ilhas de Vellozia spp. e Trilepishotzkiana (Cyperaceae), espécies tolerantes a condições extremas como a falta de água, mediante a capacidade de dessecação e reidratação, uma adaptação fisiológica conhecida como poiquiloidria.”

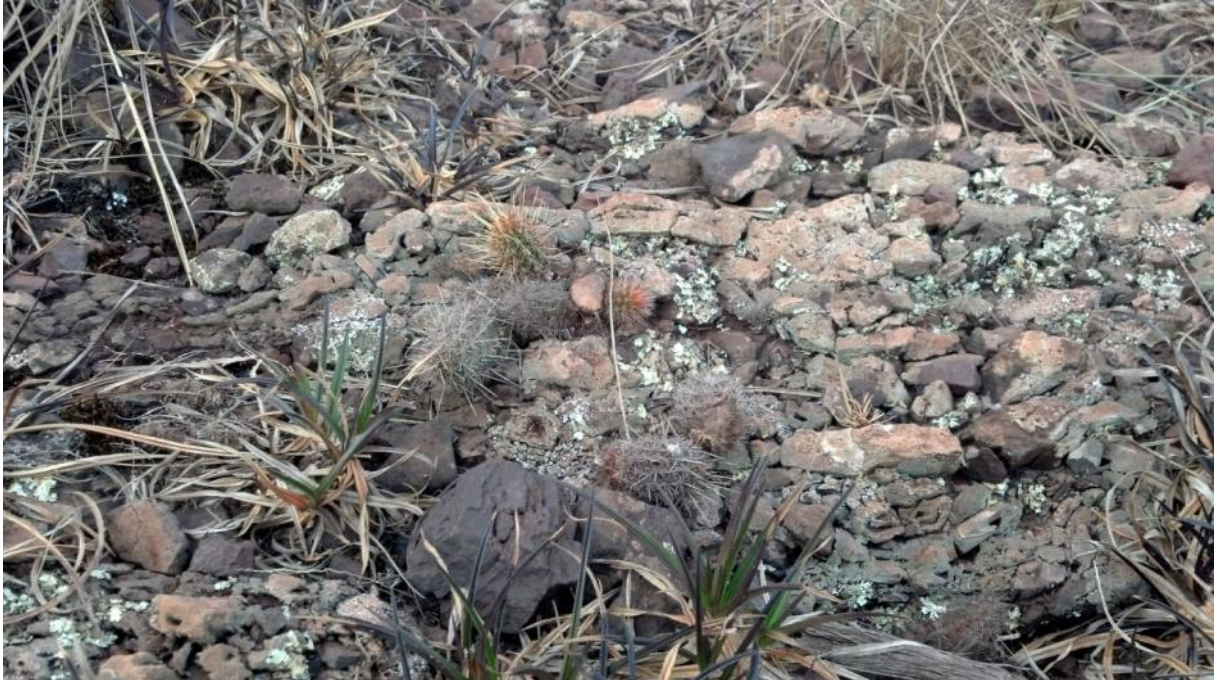
FIGURA 10 - VEGETAÇÃO TÍPICA EM FENDAS E POROS NO ALTO DA SERRA DA MOEDA, LIMITE DA BACIA DO RIO ITABIRITO. ESPÉCIES DA FAMÍLIA VELLOZIACEAE, O CACTUS *ARTHROCEREUSGLAZIOVII*, AMEAÇADO DE EXTINÇÃO E LÍQUENS SOBRE AS ROCHAS SÃO VISÍVEIS NESTA FOTO. FONTE: MYR PROJETOS, 2013.

“Fendas, depressões, poros (irregularidades na couraça): quando o substrato rochoso apresenta diferentes tipos de irregularidades, como fissuras, fendas e poros, e ocorre um acúmulo de matéria orgânica. Essa condições favorecem o desenvolvimento de espécies graminóides (Poaceae, Cyperaceae e Xyridaceae), ervas de Asteraceae, Fabaceae, Rubiaceae e Melastomataceae que crescem entre os típicos arbustos de ambientes rupestres, representados por espécies de Lychnophora e Baccharis (Asteraceae), Croton e Microstachys (Euphorbiaceae), Mimosa (Fabaceae), Hyptis (Lamiaceae), Byrsonima (Malpighiaceae), Tibouchina (Melastomataceae) e Lippia e Stachytarpheta (Verbenaceae). Os gêneros epilíticos mais comuns são Dyckia e Vriesea (Bromeliaceae), Acianthera, Bulbophyllum e Cattleya (Orchidaceae). Entre as plantas escandentes

ocorrem espécies de *Ditassa* (Apocynaceae), *Ipomoea* e *Jacquemontia* (Convolvulaceae) e *Smilax* (Smilacaceae). Neste ambiente, cresce a rara cactácea *Arthrocereusglaziovii* onde também são frequentes as ‘ilhas’ de *Vellozia* spp. e *Trilepishotzkiana*.” (Figura 10).

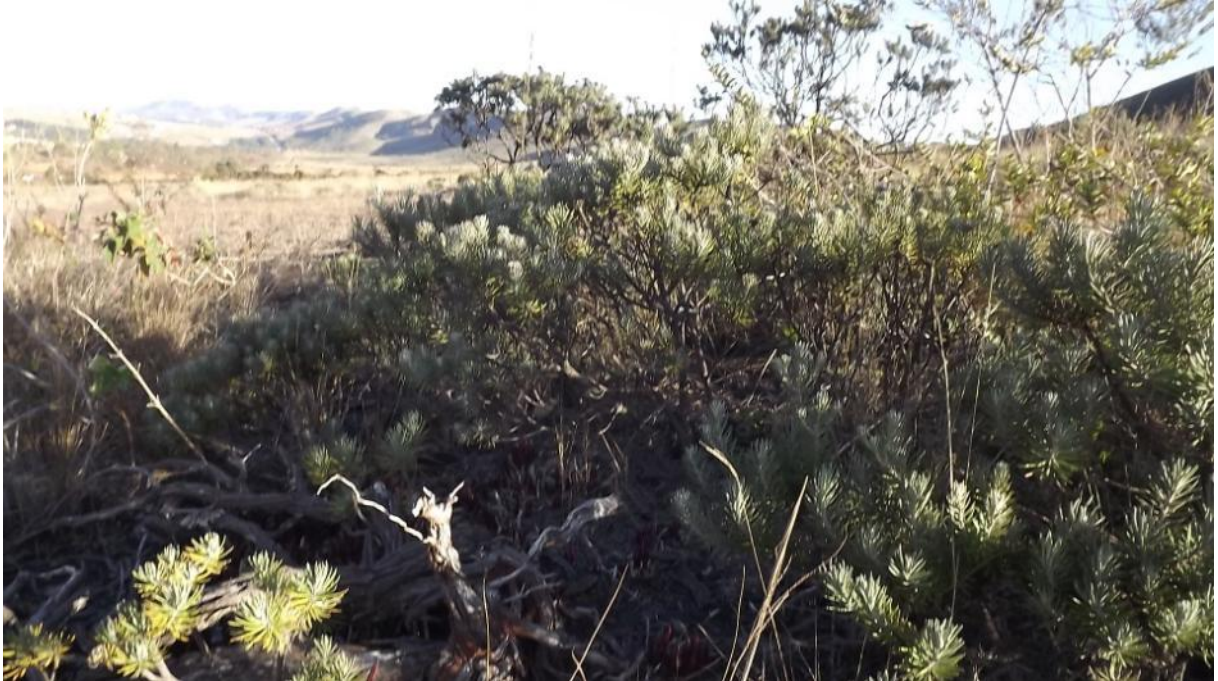
FIGURA 11 - ÁREA DE CAPÃO NA PARTE BAIXA DA SERRA DA MOEDA. FONTE: MYR PROJETOS, 2013.

Os capões são bastante comuns nos afloramentos rochosos. Desenvolvem-se em pequenas ilhas de vegetação arbustiva associadas a vestibulos de cavernas e a macro-fendas e depressões no substrato. Espécies arbustivas de *Eremanthus* (Asteraceae), *Miconia* (Melastomataceae), *Myrcia* e *Eugenia* (Myrtaceae) e *Guapira* (Nyctaginaceae), dentre outras, crescem nesses ambientes (CARMO E JACOBI 2012) (Figura 11).

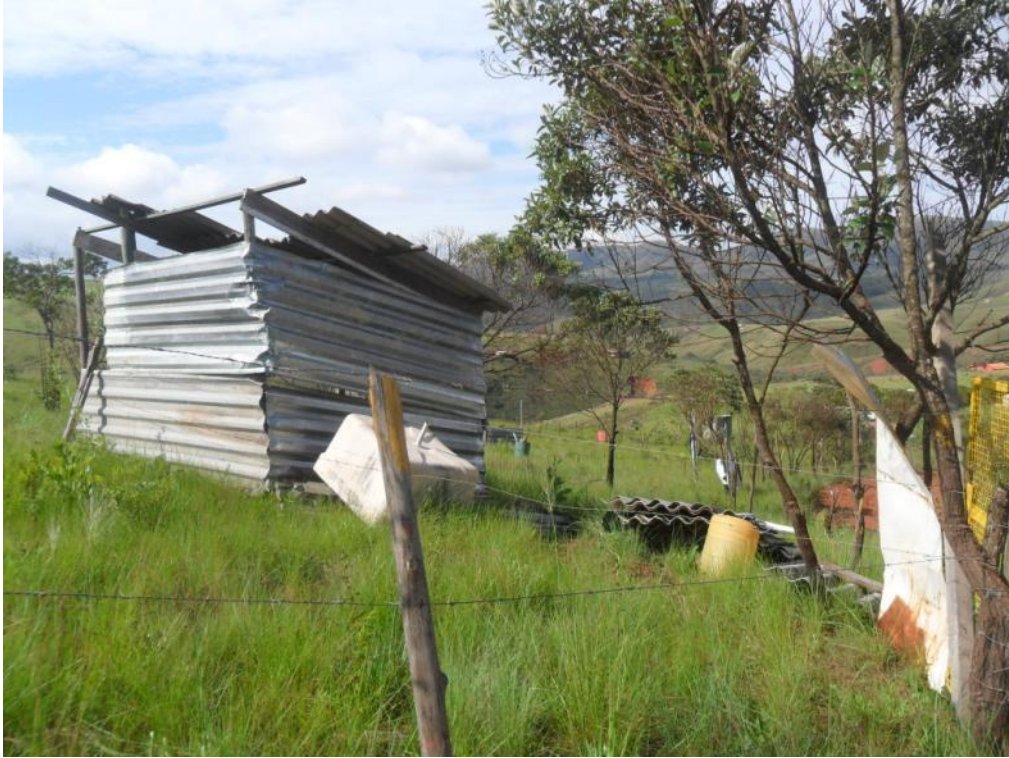
FIGURA 14- VISTA PARCIAL DE EDIFICAÇÃO PRECÁRIA EM ÁREA INVADIDA OBSERVADO NA PORÇÃO NOROESTE DA BACIA DO RIO ITABIRITO. FONTE: MYR PROJETOS, 2013.

- ✓ **Loteamentos irregulares (invasões):** Correspondem às áreas invadidas verificadas na porção noroeste da Bacia do Rio Itabirito, com construções de baixo padrão, edificadas sem planejamento e sem aplicação de dispositivos que minimizem os impactos ambientais, demandados em processos de licenciamento (Figura 14).

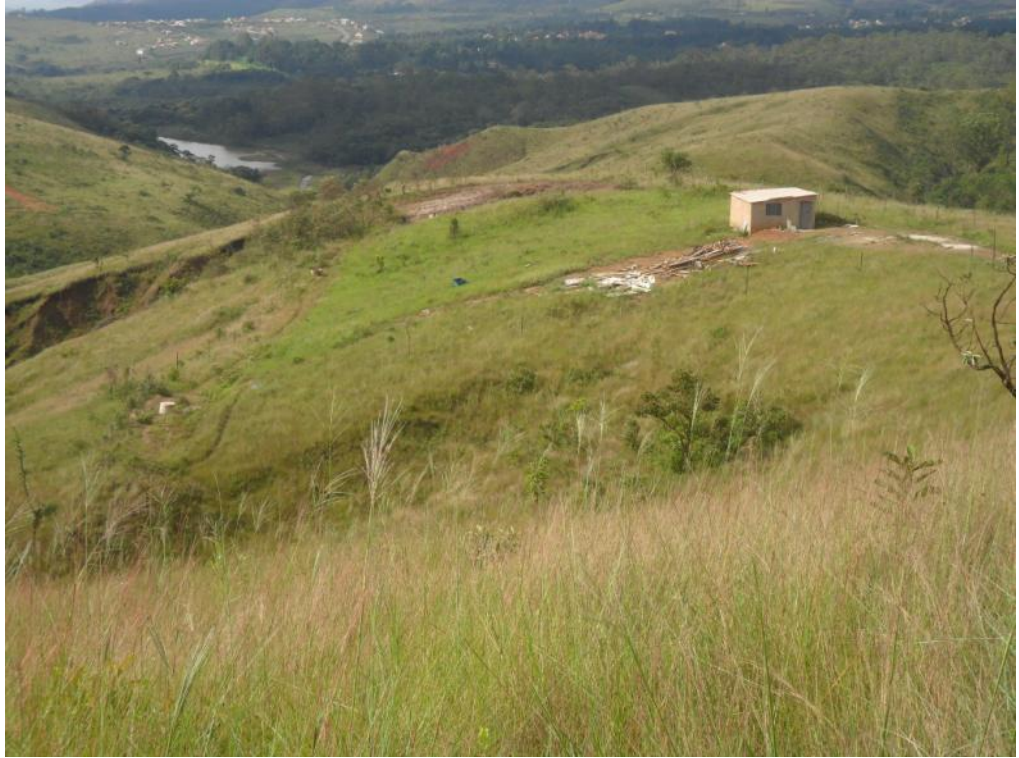
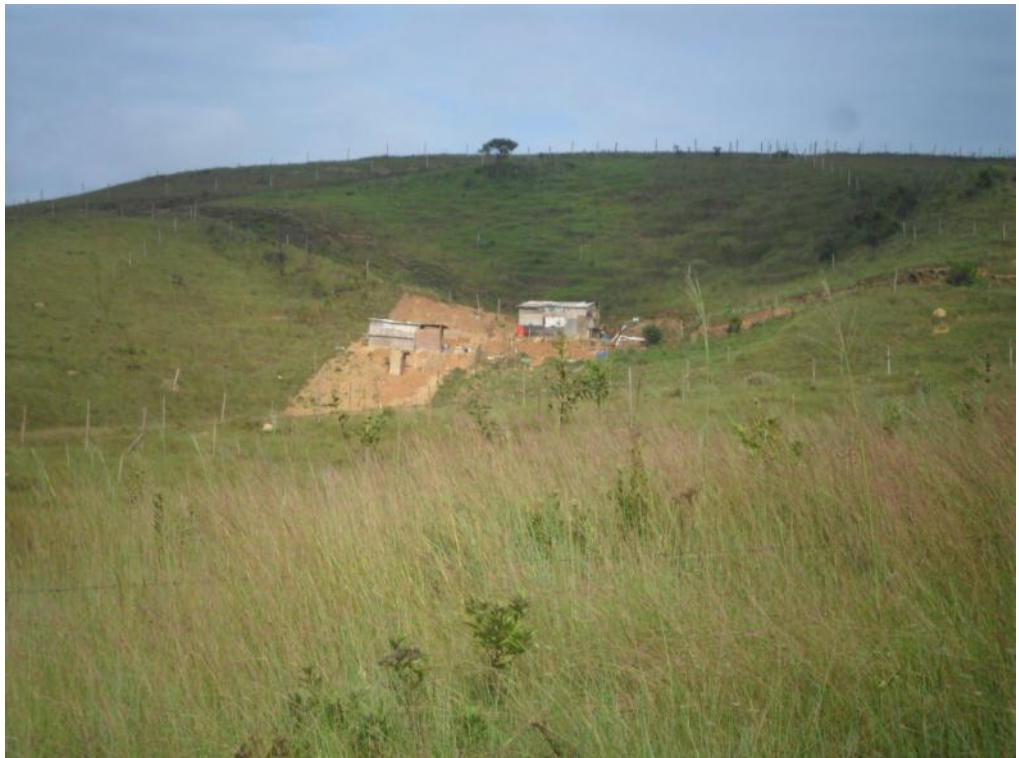
FIGURA 15 – A: VISTA PANORAMICA DE EDIFICAÇÃO COM BAIXO PADRÃO CONSTRUTIVO COM DISPOSIÇÃO DE RESÍDUOS EM ALTA VERTENTE DIRECIONADOS QUE CONTRIBUI PARA ASSOREAMENTOS; B: VISTA PARCIAL DE EDIFICAÇÕES SITUADAS EM DECLIVIDADES ACENTUADAS. FONTE: MYR PROJETOS, 2013.

- ✓ **Loteamentos regulares anteriores a aplicação da legislação ambiental:**
São áreas regulamentadas com edificações de baixo padrão construtivo construídas sem a implantação de dispositivos legais que combatem os impactos ambientais originados no loteamento. Como essas áreas obtiveram licenças antes do vigor da legislação ambiental, é notória, em algumas situações, a ocupação de residências em áreas de risco, como observado na Figura 15.

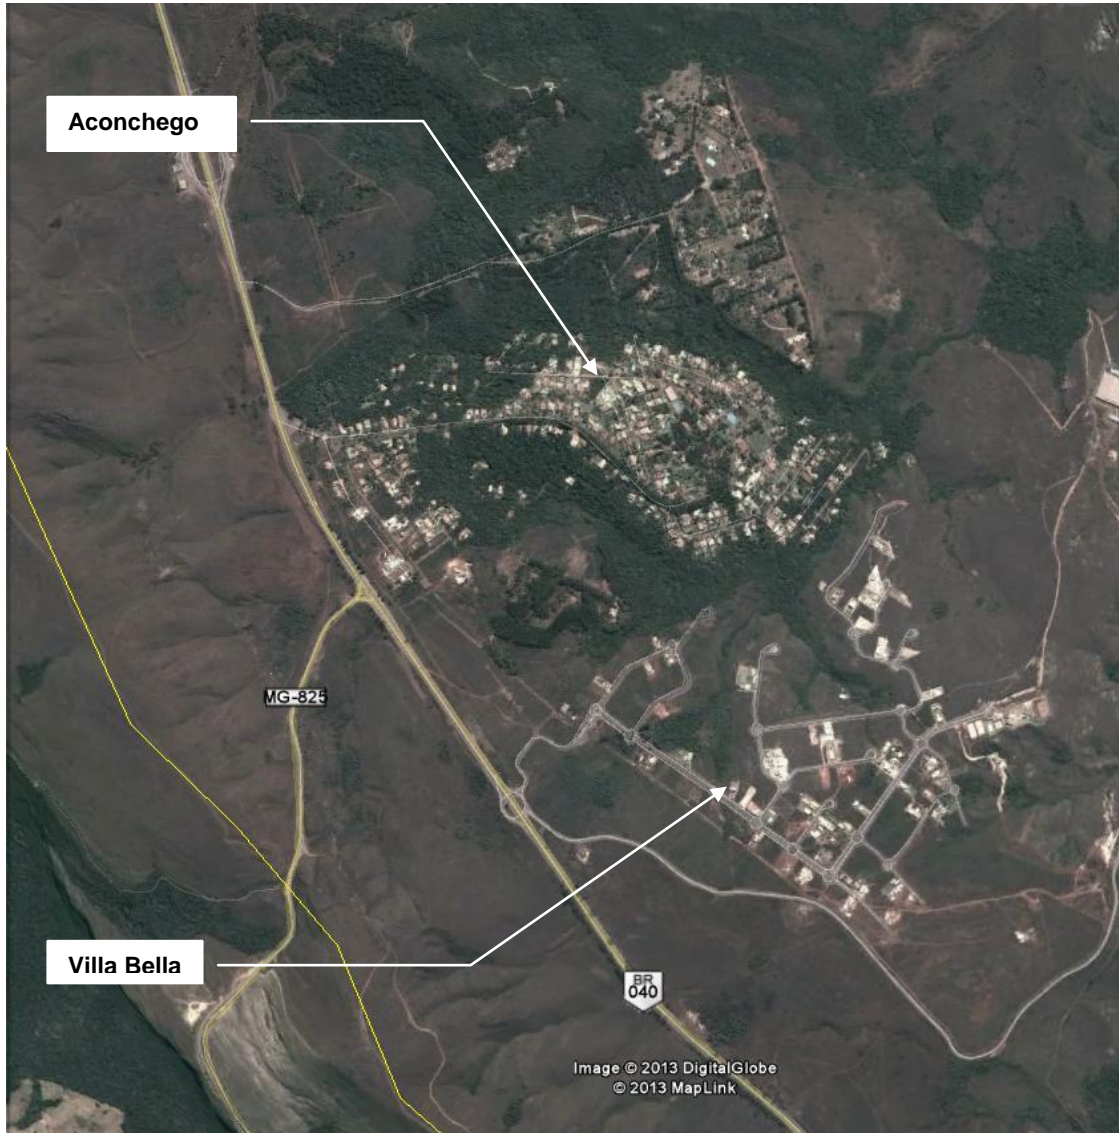
FIGURA 16- VISTA AÉREA DOS CONDOMÍNIOS ACONCHEGO E VILLA BELLA SITUADOS NA BACIA DO RIO ITABIRITO. FONTE: GOOGLE, 2012.

O condomínio Aconchego da Serra apresenta-se com ocupação consolidada, possuindo mais de 160 edificações residenciais construídas. Apresenta infraestrutura e equipamentos de lazer coletivos, tais como uma sede social dotada de piscina, quadras, sauna, trilhas de cooper e passeio a cavalo, além de uma pequena horta comunitária. O tecido viário é irregular, mesclando traçados orgânicos e retilíneos. As tipologias construtivas predominantes caracterizam-se por casas de campo e chácaras, (Figura 16).

O Villabella é um empreendimento que se encontra em fase de implantação. O sistema viário é simples, construído de trechos retilíneos que se integram por rotatórias, apresentando algumas vias interrompidas em cul de sacs. O projeto conta com um centro privativo de lazer, o qual é dotado de sede

social, piscina, sauna, restaurante e quadras poliesportivas. A proposta de ocupação é a de segundas residências ou casas de campo, implantadas em 380 glebas com dimensões em torno de 800 metros quadrados, (Figura 16).

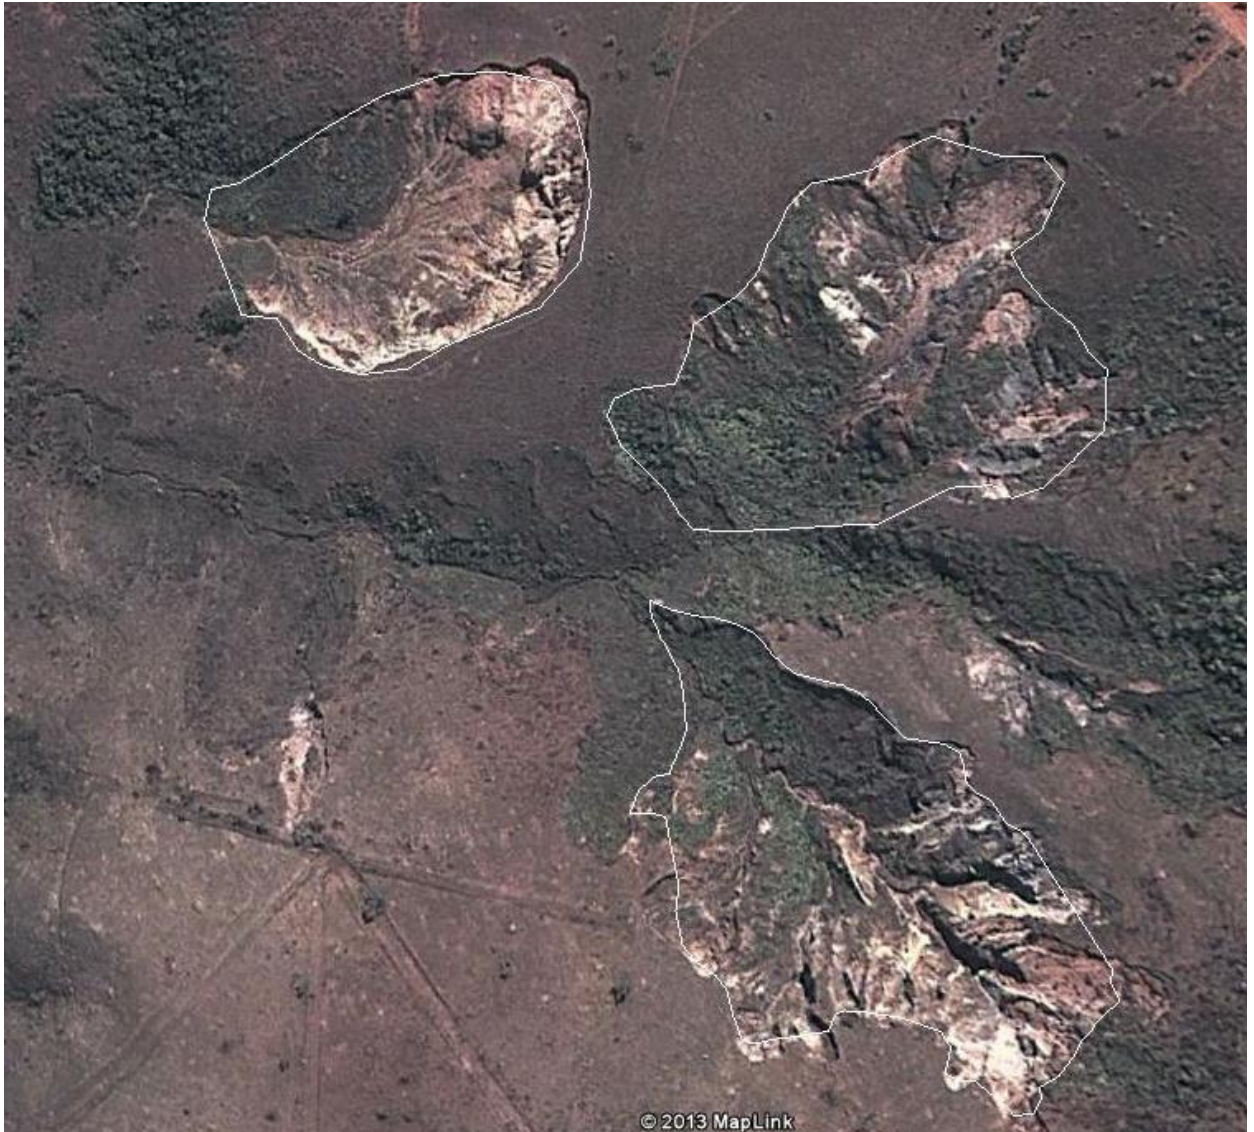
FIGURA 17 – VISTA AÉREA DE PROCESSOS EROSIVOS EM ESTÁGIO AVANÇADO, DELIMITADOS COM AUXÍLIO DE IMAGENS DE ALTA RESOLUÇÃO ESPACIAL – PORÇÃO NOROESTE DA BACIA. FONTE: GOOGLE EARTH.

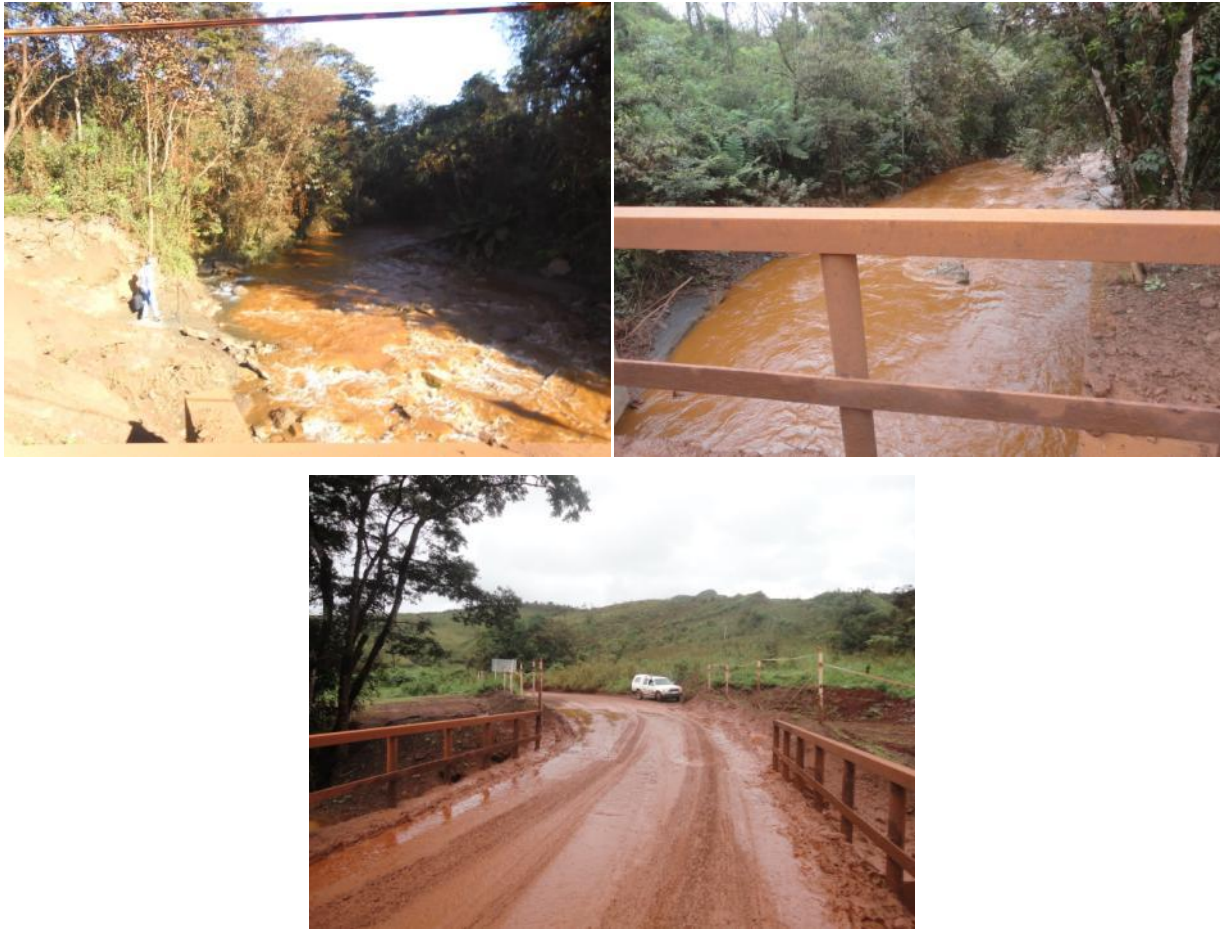
FIGURA 19. RIBEIRÃO DO SILVA SOB PONTE EM ESTRADA DE MINERAÇÃO. FONTE: MYR PROJETOS, 2013

Este ponto está localizado no Ribeirão do Silva com coordenadas UTM: 23K 612890,98 m e 7753008,45 m. O local de coleta situa-se próximo a uma ponte que apresenta em suas margens uma mata ciliar visualmente preservada, com cerca de 50% a 70% de vegetação nativa, ocupando uma faixa de aproximadamente 6 a 12 metros de largura. A jusante deste ponto verifica-se a presença de vegetação de campo e pastagem. Neste trecho o leito do ribeirão é formado por pedras e cascalho. Do ponto de vista físico, suas margens apresentam-se moderadamente estáveis com pequenos focos de erosão. A atividade antrópica no local está relacionada com a mineração. É visível a influência de uma estrada, por onde trafegam diversos caminhões, na alteração da qualidade da água. Esta via não possui proteção dos taludes e sistema de drenagem apropriado, contribuindo para o carreamento de sedimentos para o ribeirão. De acordo com a metodologia aplicada, este trecho foi considerado **alterado** por ter totalizado 47 pontos na somatória das variáveis.

Segundo os resultados das análises da qualidade da água neste ponto e de acordo com a DN COPAM/CERH 01/2008, os parâmetros em desconformidade foram: ferro dissolvido, manganês total e coliformes termotolerantes. Dessa forma, tem-se como fatores de pressão localizados a montante deste PC 03, relacionados com os parâmetros analisados, a poluição difusa, lançamento de esgoto doméstico sem tratamento, agropecuária e atividades minerárias incluindo abertura de estradas, extração de argila e areia.

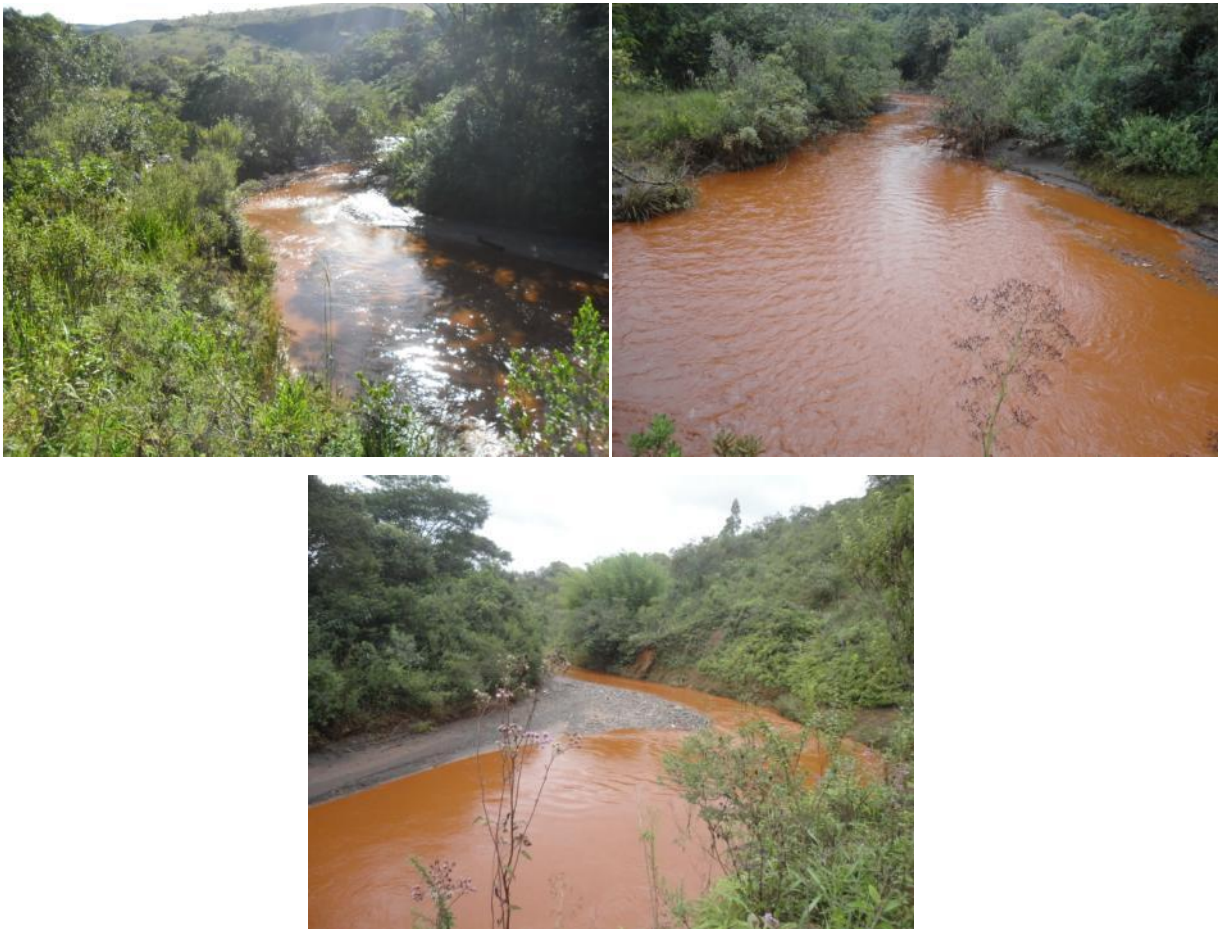
FIGURA 20. RIBEIRÃO DO SILVA NA LOCALIDADE DE RIBEIRÃO DO BIRO. FONTE: MYR PROJETOS, 2013

Ponto situado no Ribeirão do Silva, a jusante do PC 03, com coordenadas UTM: 23K 624015,98 m e 7749619,46 m. A área de coleta dispõe de mata ciliar visualmente preservada, com 50% a 70% de vegetação nativa, ocupando uma faixa de aproximadamente 6 a 12 metros de largura. A jusante do PC 04 percebe-se a presença de vegetação de campo e pastagem. Neste trecho o leito do ribeirão é formado por lama e areia. Suas margens apresentam-se moderadamente instáveis com risco elevado de erosão durante enchentes. A atividade antrópica no local é a mineração. De acordo com a metodologia aplicada, este trecho foi considerado **impactado** por ter totalizado 40 pontos na somatória das variáveis.

Segundo os resultados das análises da qualidade da água no PC 04 e de acordo com a DN COPAM/CERH 01/2008, os parâmetros em desconformidade foram: ferro dissolvido, manganês total, sólidos em suspensão totais, coliformes termotolerantes e turbidez. Dessa forma, tem-se como fatores de pressão localizados a montante do PC 04, a poluição difusa, erosão, lançamento de esgoto doméstico sem tratamento, atividades minerárias e agropecuária, além da extração de argila e areia.

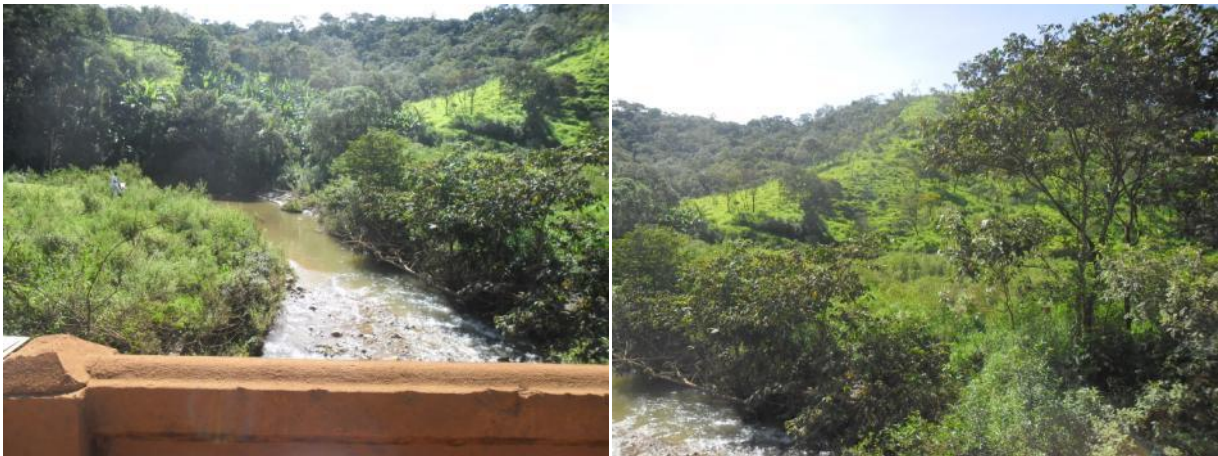
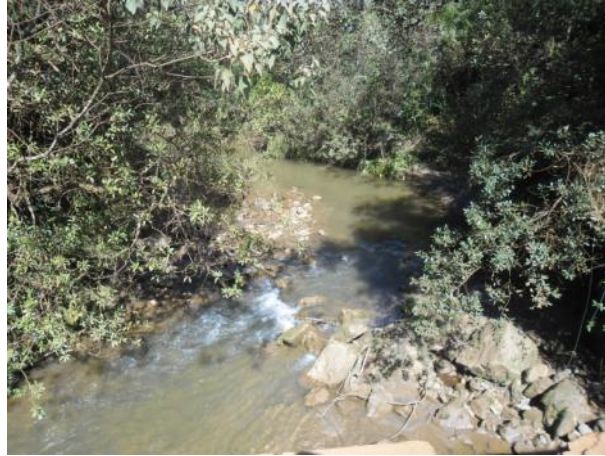
FIGURA 21. RIBEIRÃO SARDINHA SOB PONTE NA MG030, A MONTANTE DO DISTRITO DE ENGENHEIRO CORREIA. FONTE: MYR PROJETOS, 2013

aproximadamente. Neste trecho o leito do ribeirão é formado por pedras e cascalho. Suas margens apresentam-se moderadamente estáveis com pequenos focos de erosão. A atividade antrópica no local é a mineração. É visível a influência de uma estrada por onde trafegam diversos caminhões na alteração da qualidade da água, por não possuir sistema de drenagem apropriado, contribuindo para o carreamento de sedimentos para o ribeirão. A alteração em seu leito é devida a construção de uma ponte. De acordo com a metodologia aplicada, este trecho foi considerado **natural** por ter totalizado 65 pontos na somatória das variáveis.

Segundo os resultados das análises da qualidade da água do PC 01 e de acordo com a DN COPAM/CERH 01/2008, os parâmetros em desconformidade foram: ferro dissolvido, manganês total, sólidos em suspensão totais e coliformes termotolerantes. Dessa forma, têm-se como fatores de pressão localizados a montante do PC 01 ponto, a poluição difusa, lançamento de esgoto doméstico sem tratamento, atividades minerárias e agropecuária além da extração de argila e areia.

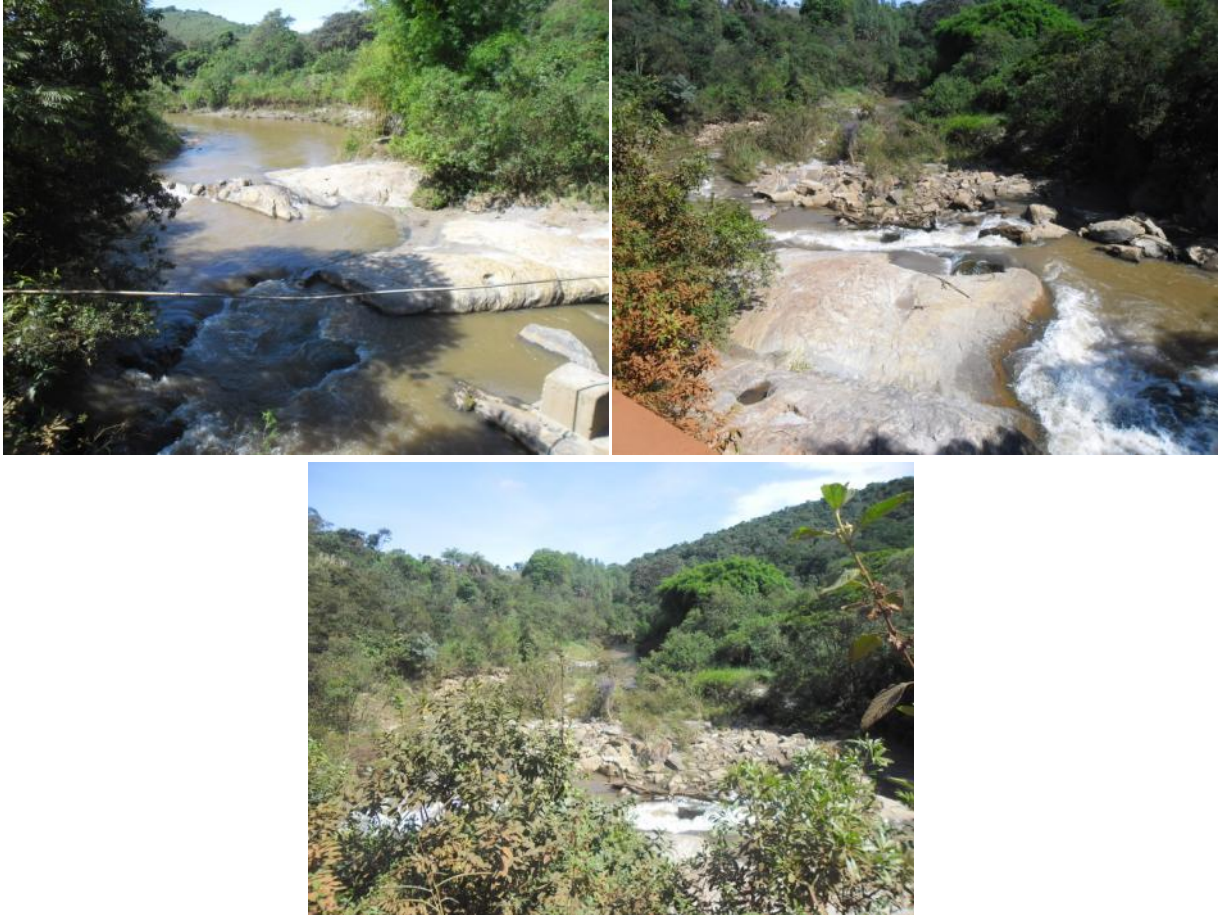
FIGURA 22. RIBEIRÃO DO MANGO PRÓXIMO À SUA FOZ NO RIO ITABIRITO. FONTE: MYR PROJETOS, 2013

Coleta situada no Ribeirão do Mango, logo a montante de sua confluência com córrego Sardinha, com coordenadas UTM: 23K 628625,95 m e 7751022,46 m. Área de coleta apresenta mata ciliar visualmente preservada, ocupando uma faixa de aproximadamente 12 a 18 metros de largura. A jusante do PC 08 percebe-se a presença de vegetação natural em mais de 50% de sua extensão. Neste trecho o leito do ribeirão é formado por pedras e cascalho. Suas margens apresentam-se estáveis com boa conservação. De acordo com a metodologia aplicada, este trecho foi considerado **natural** por ter totalizado 68 pontos na somatória das variáveis.

Segundo os resultados das análises da qualidade de água neste ponto e de acordo com a DN COPAM/CERH 01/2008, os parâmetros em desconformidade foram: ferro dissolvido, manganês total, coliformes termotolerantes e *Escherichia coli*. Dessa forma, tem-se como fatores de pressão localizados a montante deste ponto, relacionados com os parâmetros analisados, a poluição difusa, lançamento de esgoto doméstico sem tratamento, atividades minerárias e agropecuária além da extração de argila e areia.

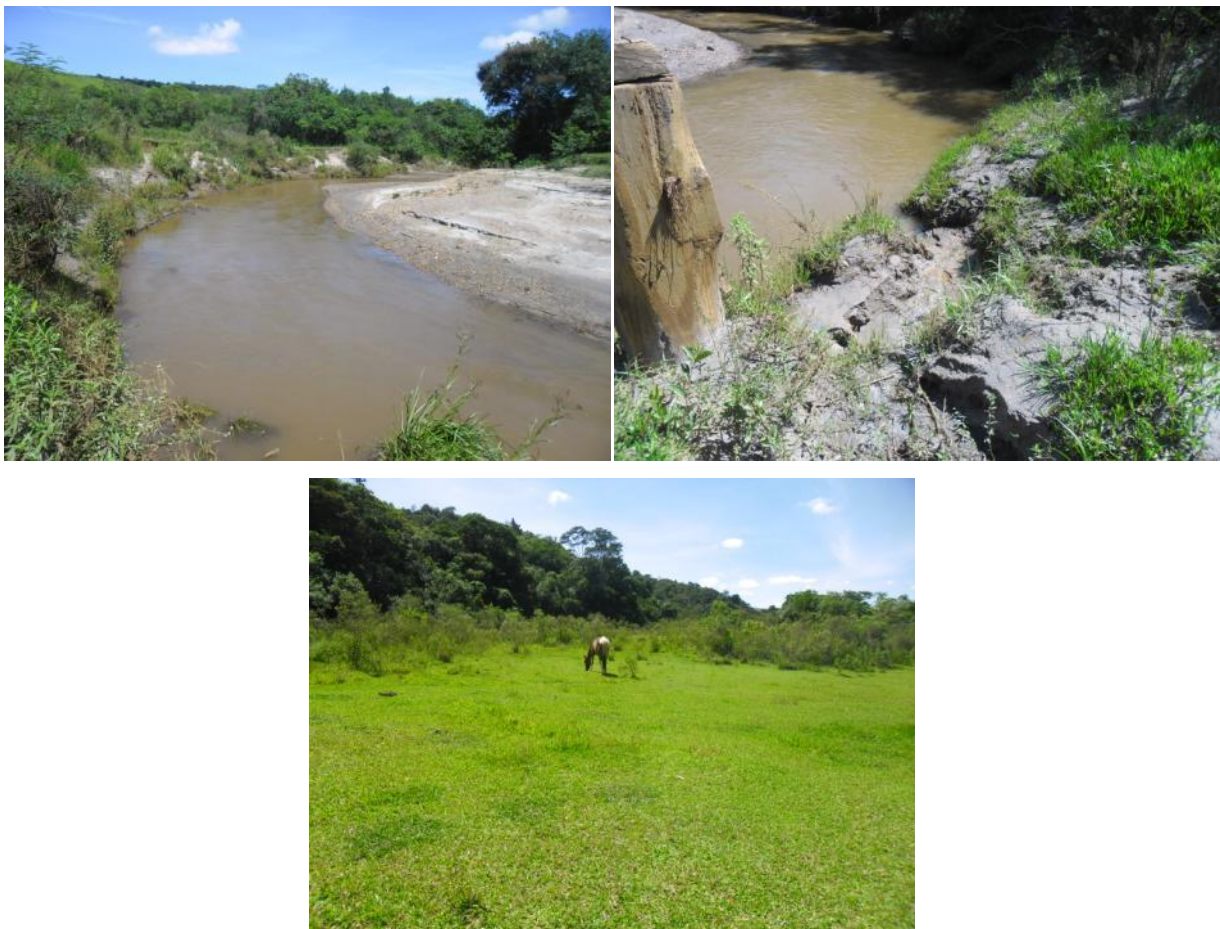
FIGURA 23. RIBEIRÃO DO MANGO PRÓXIMO AO DISTRITO DE SANTO ANTÔNIO DO LEITE.
FONTE: MYR PROJETOS, 2013.

O PC 02 está situado no Ribeirão do Mango, próximo ao distrito de Santo Antônio do Leite, com as seguintes coordenadas UTM: 23K 631507,95 m e 7748407,46 m. No entorno do ponto de coleta verifica-se uma mata ciliar visualmente preservada, com cerca de 50% a 70% de vegetação nativa, ocupando uma faixa de aproximadamente 6 a 12 metros de largura. A jusante do PC 02 percebe-se a presença de vegetação de campo e pastagem. Neste trecho o leito do ribeirão é formado por lama e areia. Suas margens apresentam-se moderadamente instáveis com risco elevado de erosão durante enchentes. A atividade antrópica no local é a pecuária. É visível a influência desta atividade com as áreas de pasto no entorno do trecho. De acordo com a metodologia aplicada, este trecho foi considerado **alterado** por ter totalizado 51 pontos na somatória das variáveis.

Segundo os resultados das análises da qualidade da água no PC 02 e de acordo com a DN COPAM/CERH 01/2008, os parâmetros em desconformidade foram: ferro dissolvido, manganês total e coliformes termotolerantes. Dessa forma, tem-se como fatores de pressão localizados a montante do PC 02, a poluição difusa, lançamento de esgoto doméstico sem tratamento, atividades minerárias e agropecuária além da extração de argila e areia.

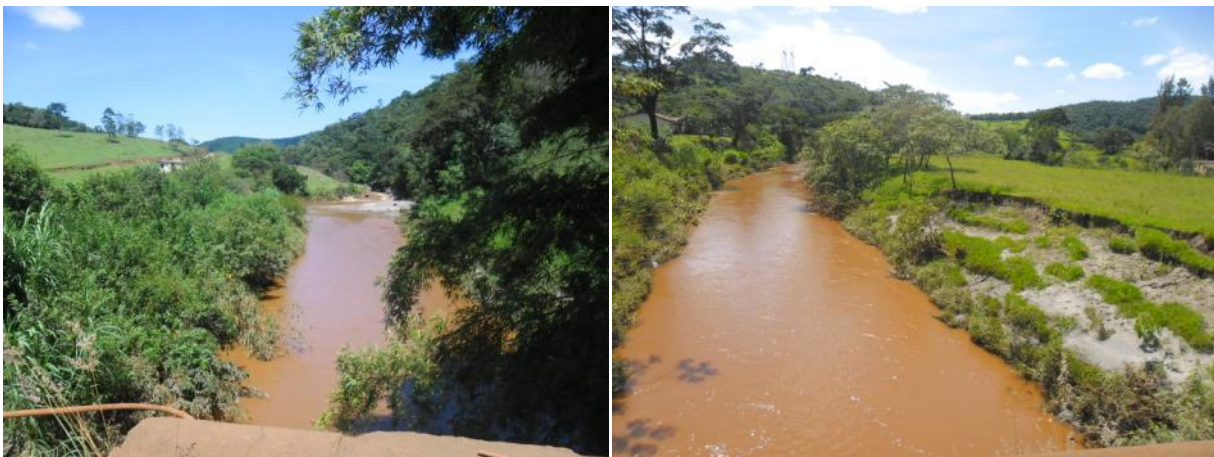
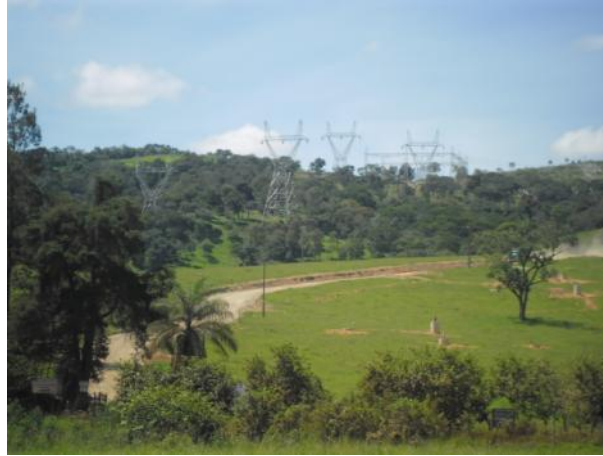
FIGURA 24. RIBEIRÃO MATA PORCOS PRÓXIMO A SUA FOZ NO RIO ITABIRITO. FONTE: MYR PROJETOS, 2013.

de mata ciliar visualmente preservada, ocupando uma faixa de aproximadamente 6 a 12 metros de largura. A jusante do PC 07 percebe-se a presença de vegetação de campo e pastagem. Neste trecho o leito do ribeirão é formado por lama e areia. Suas margens apresentam-se moderadamente estáveis com pequenas áreas de erosão freqüente. A atividade antrópica no local é a pecuária. É visível a influência desta atividade com as áreas de pasto no entorno do trecho. De acordo com a metodologia aplicada, este setor é considerado **alterado** por ter totalizado 52 pontos na somatória das variáveis.

Segundo os resultados das análises da qualidade da água do PC 07 e de acordo com a DN COPAM/CERH 01/2008, os parâmetros em desconformidade foram: ferro dissolvido, manganês total e coliformes termotolerantes. Dessa forma, tem-se como fatores de pressão localizados a montante deste ponto, relacionados com os parâmetros analisados, a poluição difusa, erosão, lançamento de esgoto doméstico sem tratamento, atividades minerárias e agropecuária além da extração de argila e areia.

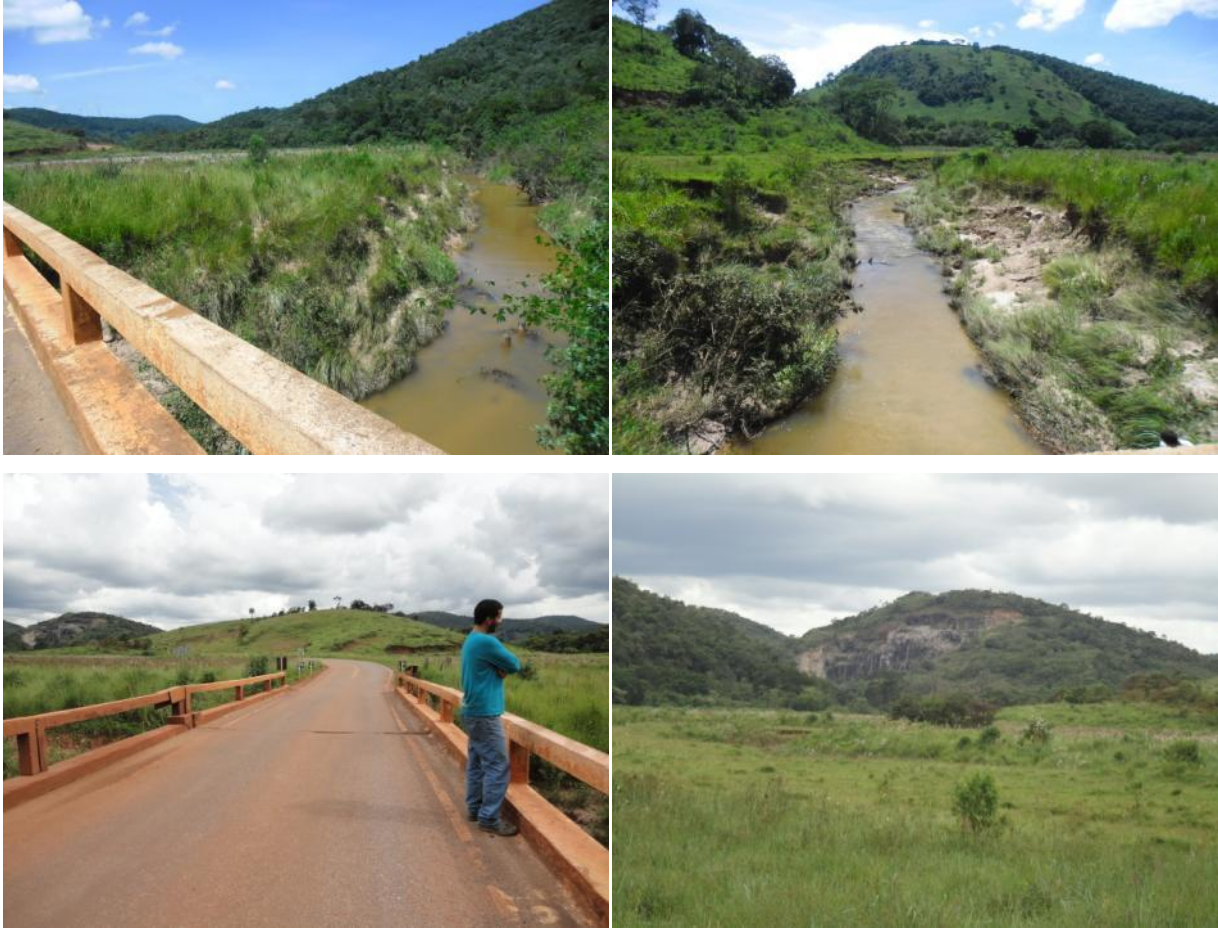
FIGURA 25. RIBEIRÃO CARIOCA PRÓXIMO À SUA FOZ NO RIO ITABIRITO. FONTE: MYR PROJETOS, 2013.

O PC 10 está situado no Ribeirão Carioca, próximo à sua foz no Rio Itabirito, com coordenadas UTM: 23K 624759,96 m e 7756034,45 m. Área de coleta localizada próximo a uma ponte apresentando mata ciliar visualmente desmatada, com menos de 50% da mata nativa. Neste trecho o leito do ribeirão é formado por lama e areia. Suas margens apresentam-se instáveis com várias porções erodidas, além de meandros descobertos. A atividade antrópica no local é a pecuária. É visível a influência desta atividade com as áreas de pasto no entorno do trecho, além de uma estrada por onde trafegam diversos caminhões na alteração da qualidade da água, por não possuir sistema de drenagem apropriado, contribuindo para o carreamento de sedimentos para o ribeirão. De acordo com a metodologia aplicada, este trecho é considerado **alterado** por ter totalizado 52 pontos na somatória das variáveis.

Segundo os resultados das análises da qualidade da água do PC 10 e de acordo com a DN COPAM/CERH 01/2008, os parâmetros em desconformidade foram ferro dissolvido, manganês total e coliformes termotolerantes. Dessa forma, tem-se como fatores de pressão localizados a montante do PC 10, relacionados com os parâmetros analisados, a poluição difusa, lançamento de esgoto doméstico sem tratamento, atividades minerárias e agropecuária além da extração de argila e areia.
