PRODUTO 5: DIAGNÓSTICO, MAPA DE FRAGILIDADES AMBIENTAIS E PLANO DE AÇÕES PRIORITÁRIAS PARA RECUPERAÇÃO AMBIENTAL DA BACIA DO RIO ITABIRITO.

30/07/2013

MYR Projetos Sustentáveis

*“CONTRATAÇÃO DE SERVIÇOS TÉCNICOS
ESPECIALIZADOS PARA REALIZAÇÃO DO
DIAGNÓSTICO DAS PRESSÕES AMBIENTAIS NA
BACIA DO RIO ITABIRITO”*

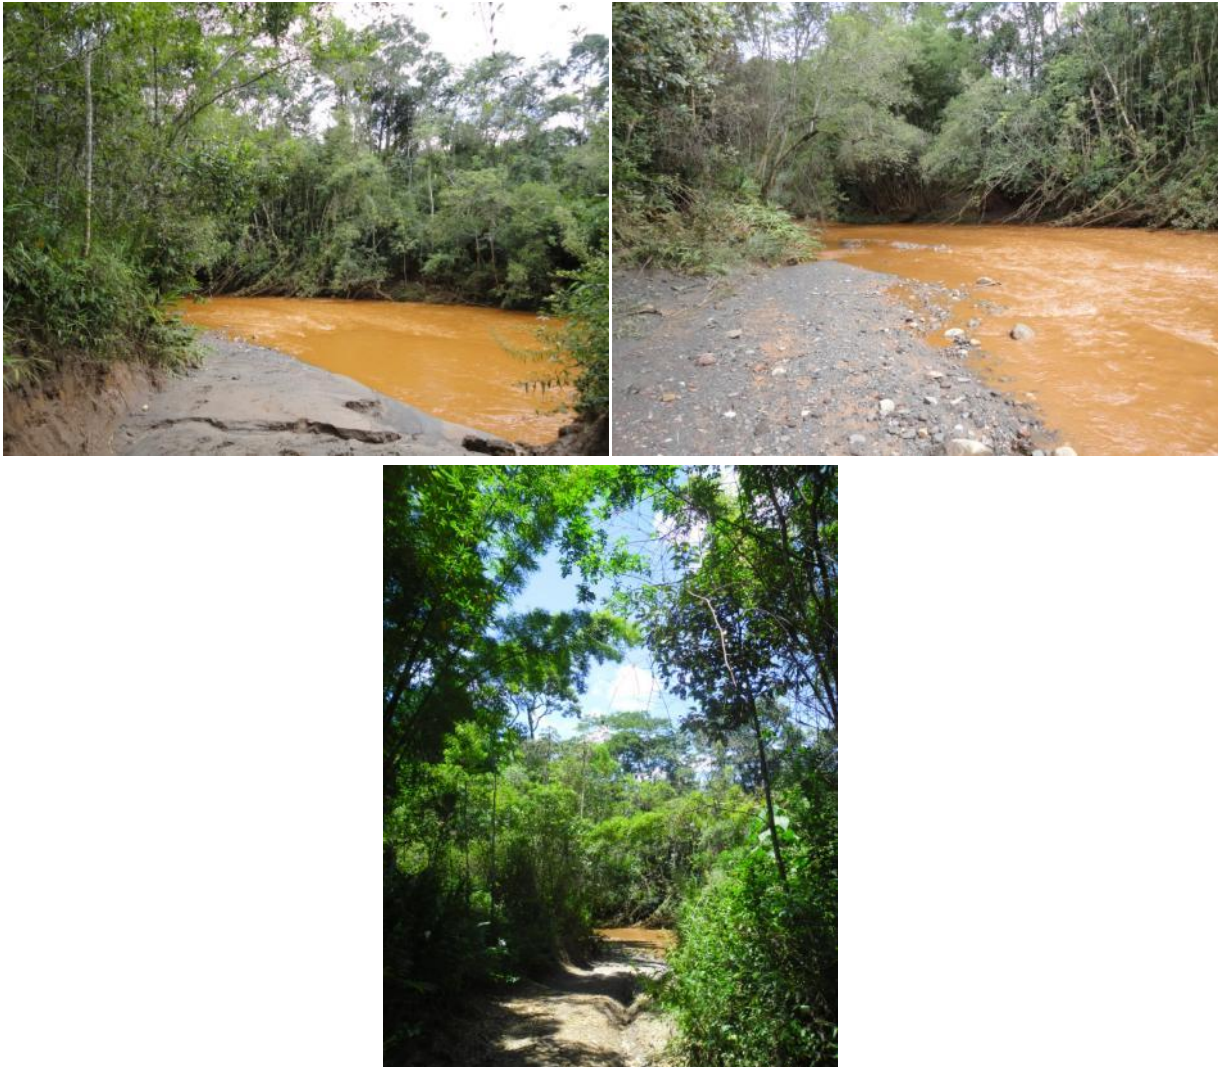
Coleta realizada no Ribeirão Mata Porcos, a montante do distrito de São Gonçalo do Bação, com coordenadas UTM: 23K 628625,95 m e 7751022,46 m. Na área de coleta verificou-se uma mata ciliar muito preservada, com cerca de 90% da vegetação ripária nativa incluindo árvores, arbustos, além de mínima evidência de desflorestamento. Neste trecho o leito do ribeirão é formado por pedras e cascalho. Suas margens apresentam-se moderadamente estáveis com pequenas áreas de erosão freqüente. A atividade antrópica no local é a pecuária. É visível a influência desta atividade com as áreas de pasto no entorno do trecho. De acordo com a metodologia aplicada, este trecho é considerado **natural** por ter totalizado 77 pontos na somatória das variáveis.

Segundo os resultados das análises da qualidade da água no PC 06 e de acordo com a DN COPAM/CERH 01/2008, os parâmetros em desconformidade foram ferro dissolvido, manganês total, sólidos em suspensão totais e coliformes termotolerantes. Dessa forma, tem-se como fatores de pressão localizados a montante do PC 06, relacionados com os parâmetros analisados, a poluição difusa, erosão, lançamento de esgoto doméstico sem tratamento, atividades minerárias e agropecuária além da extração de argila e areia.

FIGURA 26. RIBEIRÃO MATA PORCOS PRÓXIMO AO DISTRITO DE SÃO GONÇALO DO BAÇÃO.
FONTE: MYR PROJETOS, 2013.

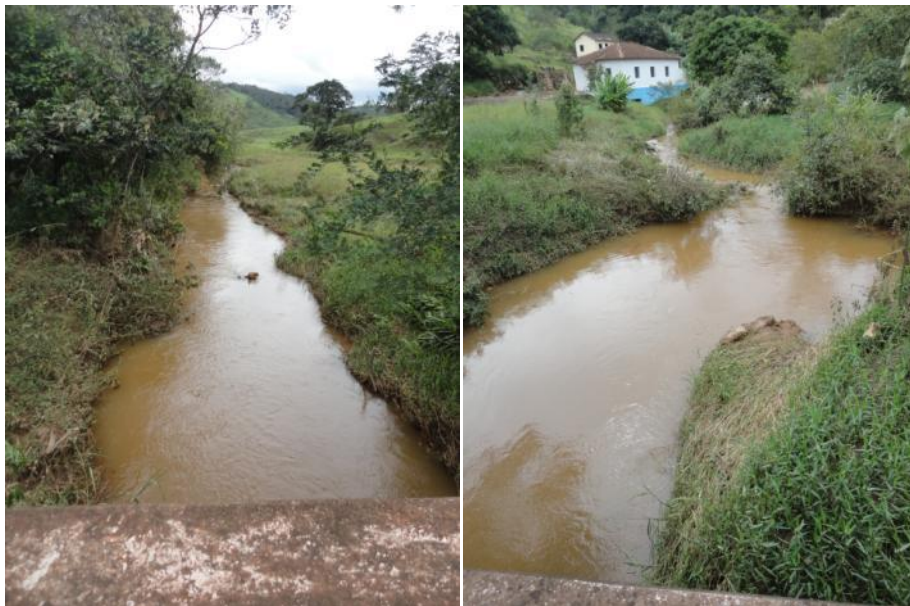
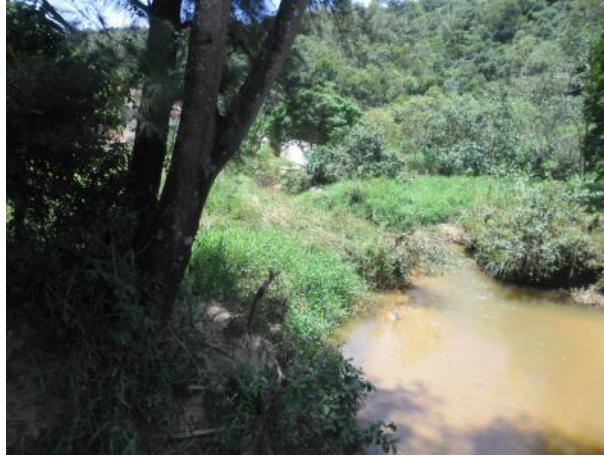
O PC 12 está situado no Córrego do Bação, próximo à sua foz no Rio Itabirito, com coordenadas UTM: 23K 624712,96 m e 7757697,45 m. Área de coleta apresenta mata ciliar visualmente desmatada, com menos de 50% da floresta nativa. Neste trecho o leito é formado por pedras e cascalho. Suas margens apresentam-se moderadamente estáveis com pequenas áreas de erosão freqüente. A atividade antrópica no local é a pecuária. É visível a influência desta atividade com as áreas de pasto no entorno do trecho. De acordo com a metodologia aplicada, este trecho é considerado **natural** por ter totalizado 63 pontos na somatória das variáveis.

Segundo os resultados das análises da qualidade da água do PC 12 e de acordo com a DN COPAM/CERH 01/2008, os parâmetros de desconformidade foram: ferro dissolvido, *Escherichia coli*, coliformes termotolerantes e mercúrio total. Dessa forma, tem-se como fatores de pressão localizados a montante do PC 12, relacionados com os parâmetros analisados, a poluição difusa, lançamento de esgoto doméstico sem tratamento, atividades minerárias e agropecuária além da extração de argila e areia.

FIGURA 27. CÓRREGO DO BRAÇÃO PRÓXIMO À SUA FÓZ NO RIO ITABIRITO. FONTE: MYR PROJETOS, 2013.

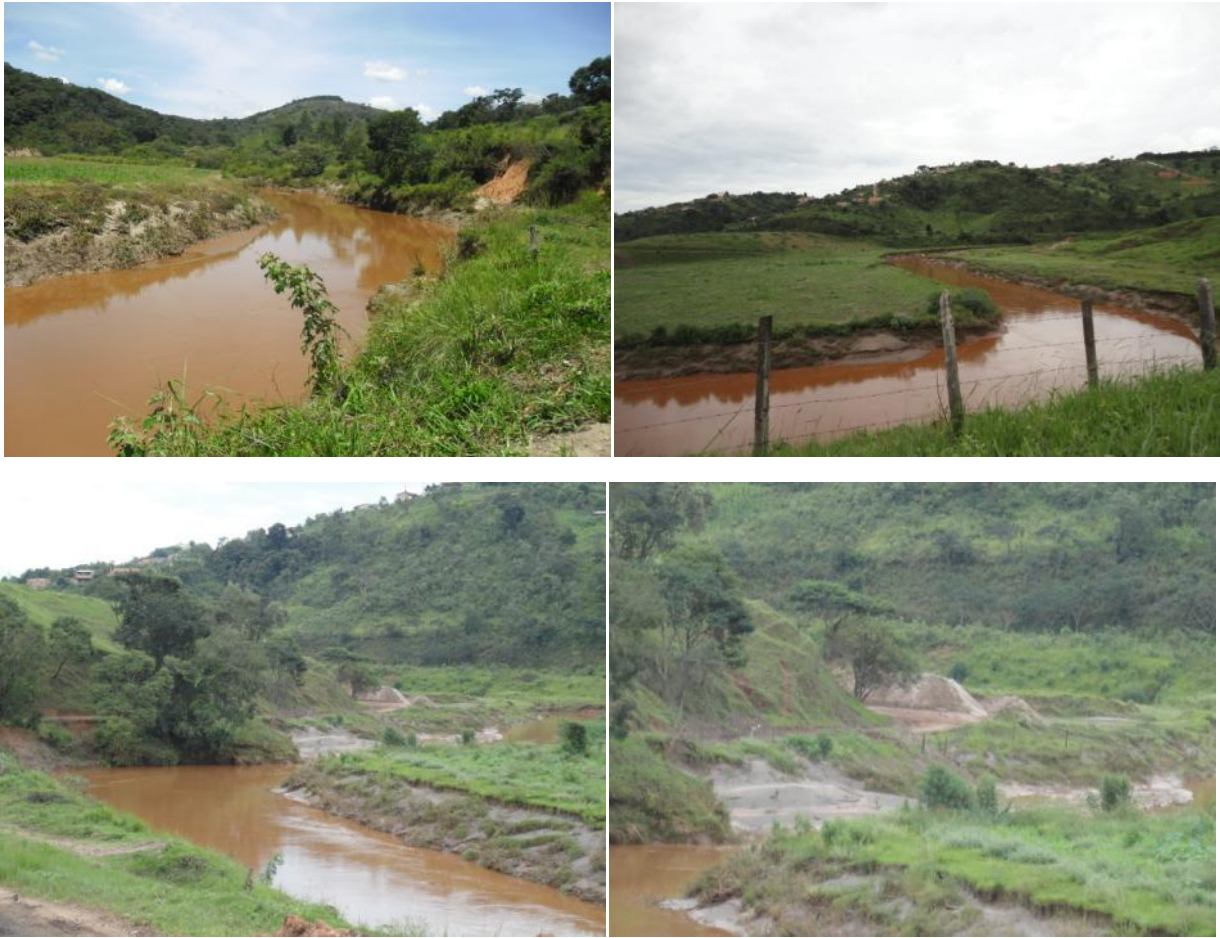
Coleta realizada no Rio Itabirito, a montante da foz do Córrego do Bação, com coordenadas UTM: 23K 615155,96 m e 7757250,45 m. Área de coleta apresenta mata ciliar visualmente alterada, com menos de 50% da floresta nativa. Neste trecho o leito do rio é formado por lama e areia. Suas margens apresentam-se instáveis com várias porções erodidas, além de meandros descobertos. A atividade antrópica no local é a mineração, além da extração de areia, interferindo diretamente no leito devido à dragagem dos sedimentos. De acordo com a metodologia aplicada, este trecho é considerado **impactado** por ter totalizado 36 pontos na somatória das variáveis.

Segundo os resultados das análises da qualidade da água do PC 09 e de acordo com a DN COPAM/CERH 01/2008, os parâmetros em desconformidade foram: ferro dissolvido, manganês total, sólidos em suspensão totais, coliformes termotolerantes e turbidez. Dessa forma, tem-se como fatores de pressão localizados a montante do PC 09, relacionados com os parâmetros analisados, a poluição difusa, erosão, lançamento de esgoto doméstico sem tratamento, atividades minerárias e agropecuária além da extração de argila e areia.

FIGURA 28. RIO ITABIRITO A MONTANTE DA FOZ DO CÓRREGO DO BAÇÃO. FONTE: MYR PROJETOS, 2013.

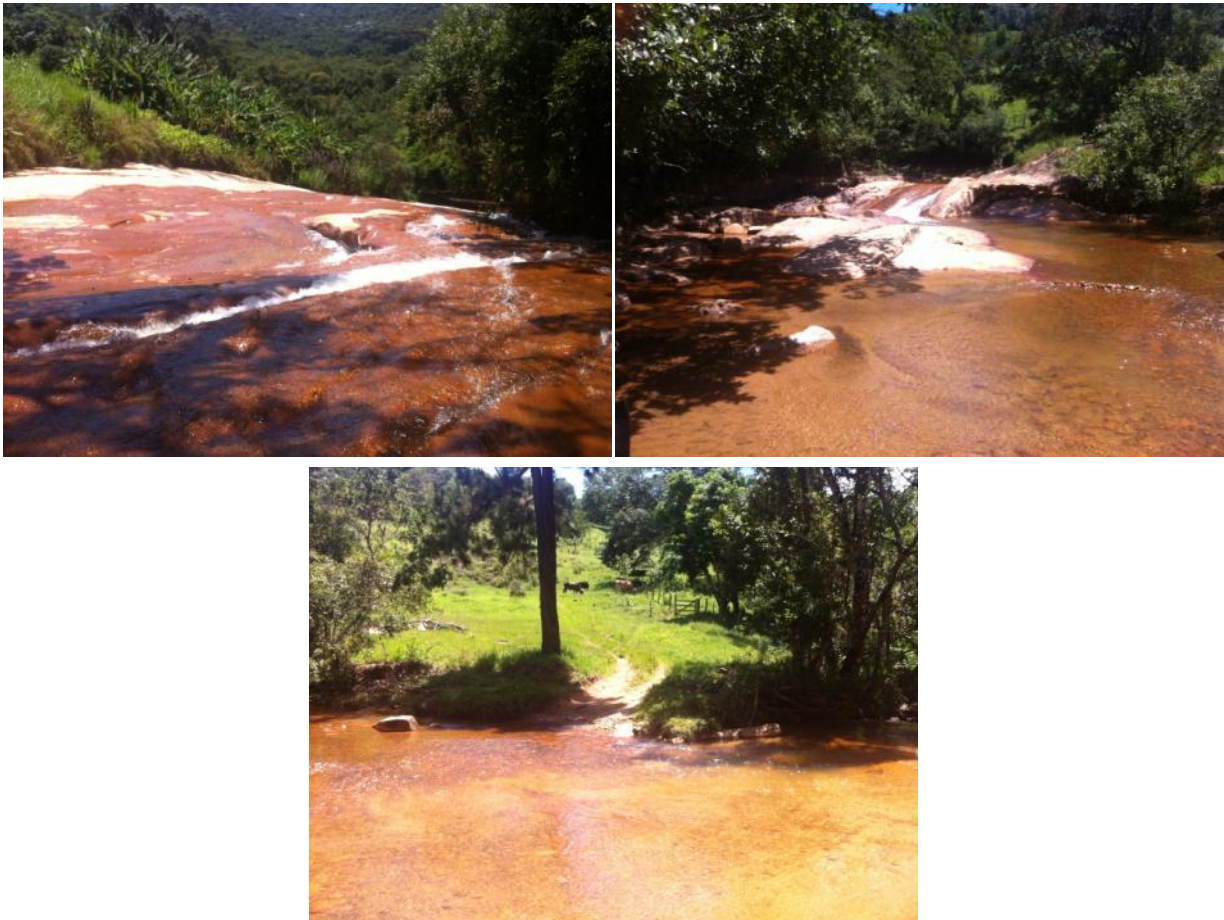
Segundo os resultados das análises da qualidade da água do PC 11 e de acordo com a DN COPAM/CERH 01/2008, que estabelece os parâmetros de

desconformidades, no PC 11 foi encontrado ferro dissolvido, coliformes termotolerantes e mercúrio total. Dessa forma, tem-se como fatores de pressão localizados a montante do PC 11, relacionados com os parâmetros analisados, a poluição difusa, lançamento de esgoto doméstico sem tratamento, atividades minerárias e agropecuária além da extração de argila e areia.

FIGURA 29. CÓRREGO DO BRAÇÃO A MONTANTE DA LOCALIDADE DE CÓRREGO DO BRAÇÃO. FONTE: MYR PROJETOS, 2013.

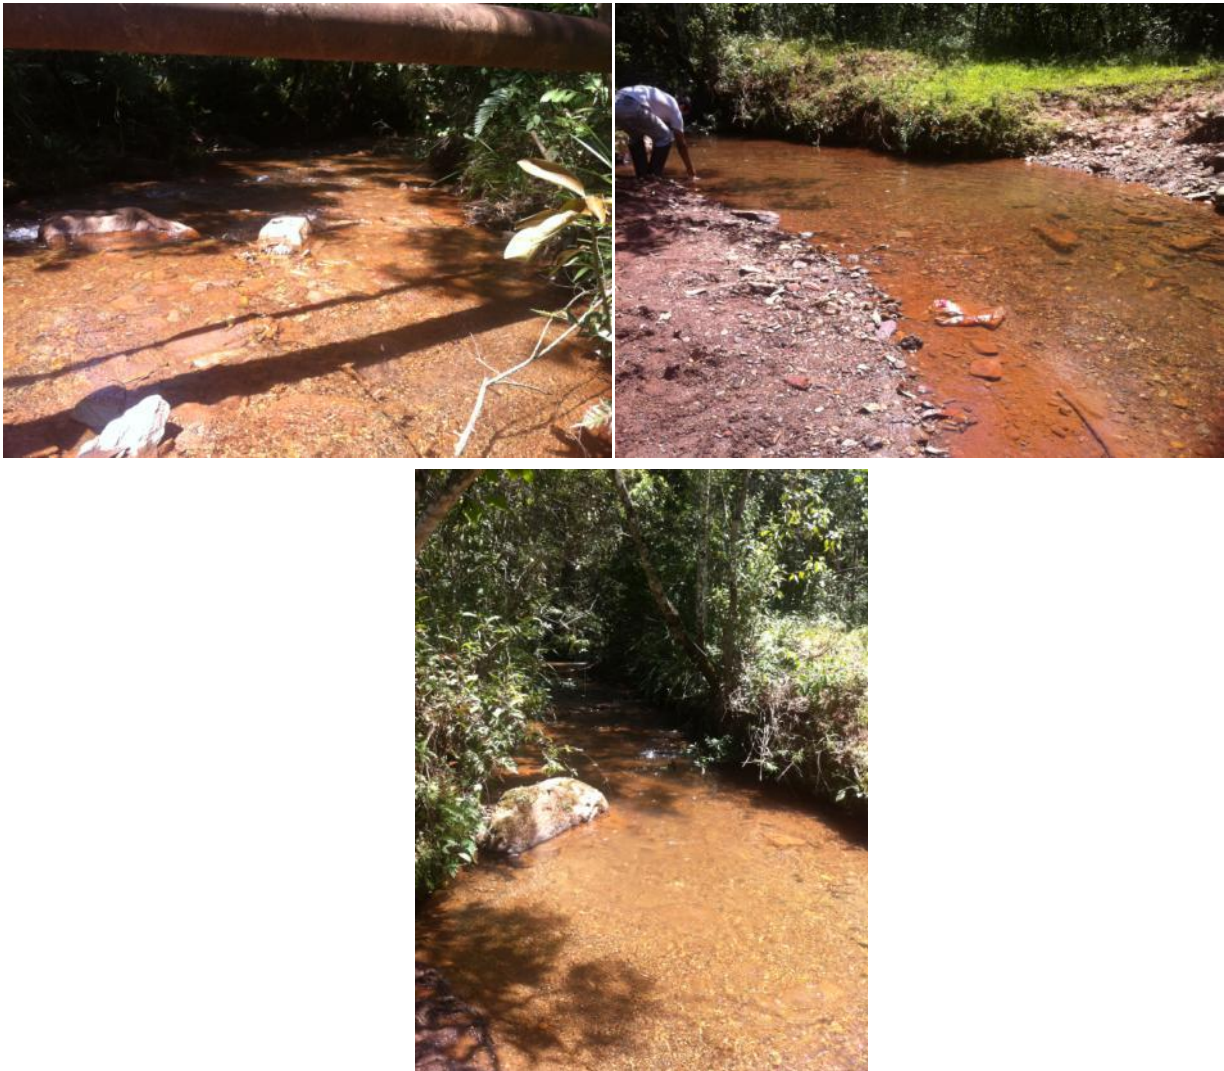
inferior a 6 metros de largura. Neste trecho o leito do córrego é formado por pedras e cascalho. Suas margens apresentam-se moderadamente estáveis com pequenas áreas de erosão freqüente. De acordo com a metodologia aplicada, o PC 14 é considerado um trecho **natural** por ter totalizado 75 pontos na somatória das variáveis.

Segundo os resultados das análises da qualidade da água do PC 14 e de acordo com a DN COPAM/CERH 01/2008, o parâmetro em desconformidade foi: coliformes termotolerantes. Dessa forma, têm-se como fatores de pressão localizados a montante do PC 14, relacionados com os parâmetros analisados, a poluição difusa, lançamento de esgoto doméstico sem tratamento, além da agropecuária.

FIGURA 30. CÓRREGO CARIÓCA A MONTANTE DO VIADUTO DA FERROVIA (ANTIGA RFFSA).
FONTE: MYR PROJETOS, 2013.

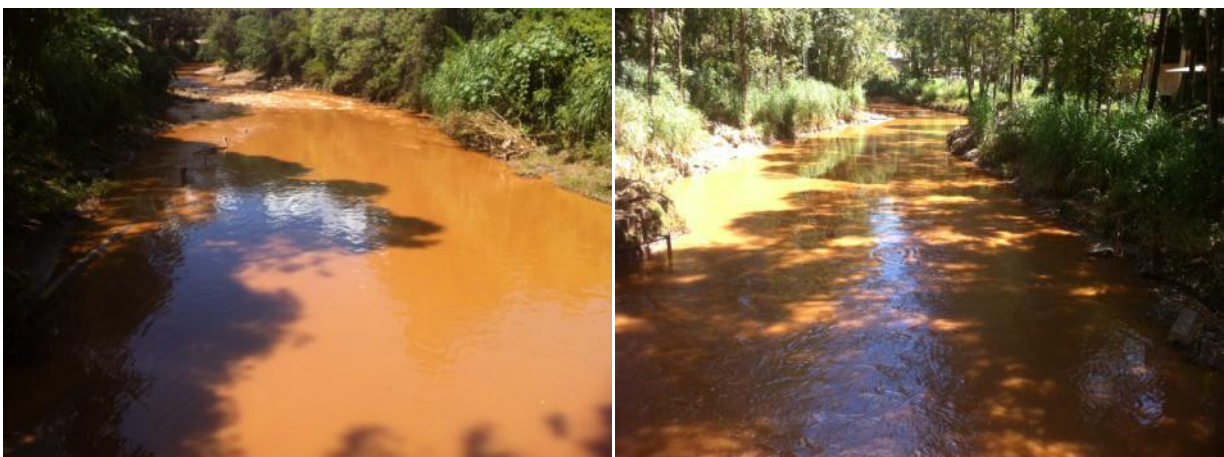
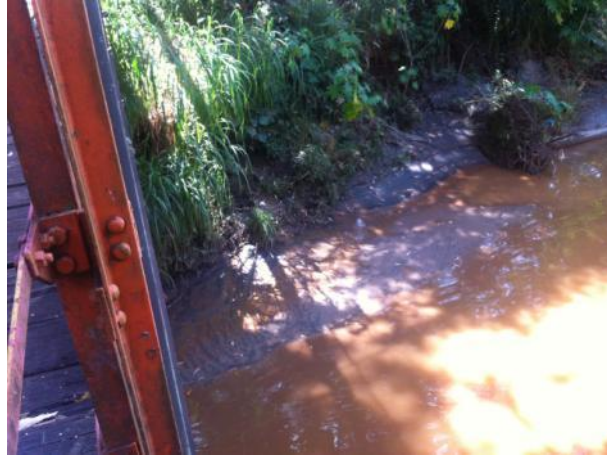
Coleta realizada no Rio Itabirito a jusante da cidade de Itabirito, com coordenadas UTM: 23K 624994,96 m e 7763309,44 m. Área de coleta dispõe de mata ciliar visualmente desmatada, ocupando uma faixa inferior a 6 metros, com menos de 50% da vegetação nativa. Neste trecho o leito é formado por lama e areia. Suas margens apresentam-se instáveis com várias porções erodidas, além de meandros descobertos. Têm-se no entorno do trecho uma grande ação antrópica, com construções de alvenarias. Esses fatores antrópicos possuem relação direta que altera a qualidade da água como a presença de oleosidade na água e extração de areia no leito do rio. De acordo com a metodologia aplicada, o PC 05 é considerado **impactado** por ter totalizado 27 pontos na somatória das variáveis.

Segundo os resultados das análises da qualidade da água e a DN COPAM/CERH 01/2008, no PC 05 os parâmetros em desconformidade foram: ferro dissolvido, manganês total, sólidos em suspensão totais, coliformes termotolerantes e *Escherichia coli*. Dessa forma, tem-se como fatores de pressão localizados a montante do PC 05, relacionados com os parâmetros analisados, a poluição difusa, erosão, lançamento de esgoto doméstico sem tratamento, atividades industrial, minerárias e agropecuária além da extração de argila e areia.

FIGURA 31. RIO ITABIRITO A JUSANTE DA CIDADE DE ITABIRITO, PRÓXIMO A SIDERURGICA VDL. NO DETALHE, EFLUENTE ESCOANDO DIRETAMENTE NO RIO. FONTE: MYR PROJETOS, 2013.

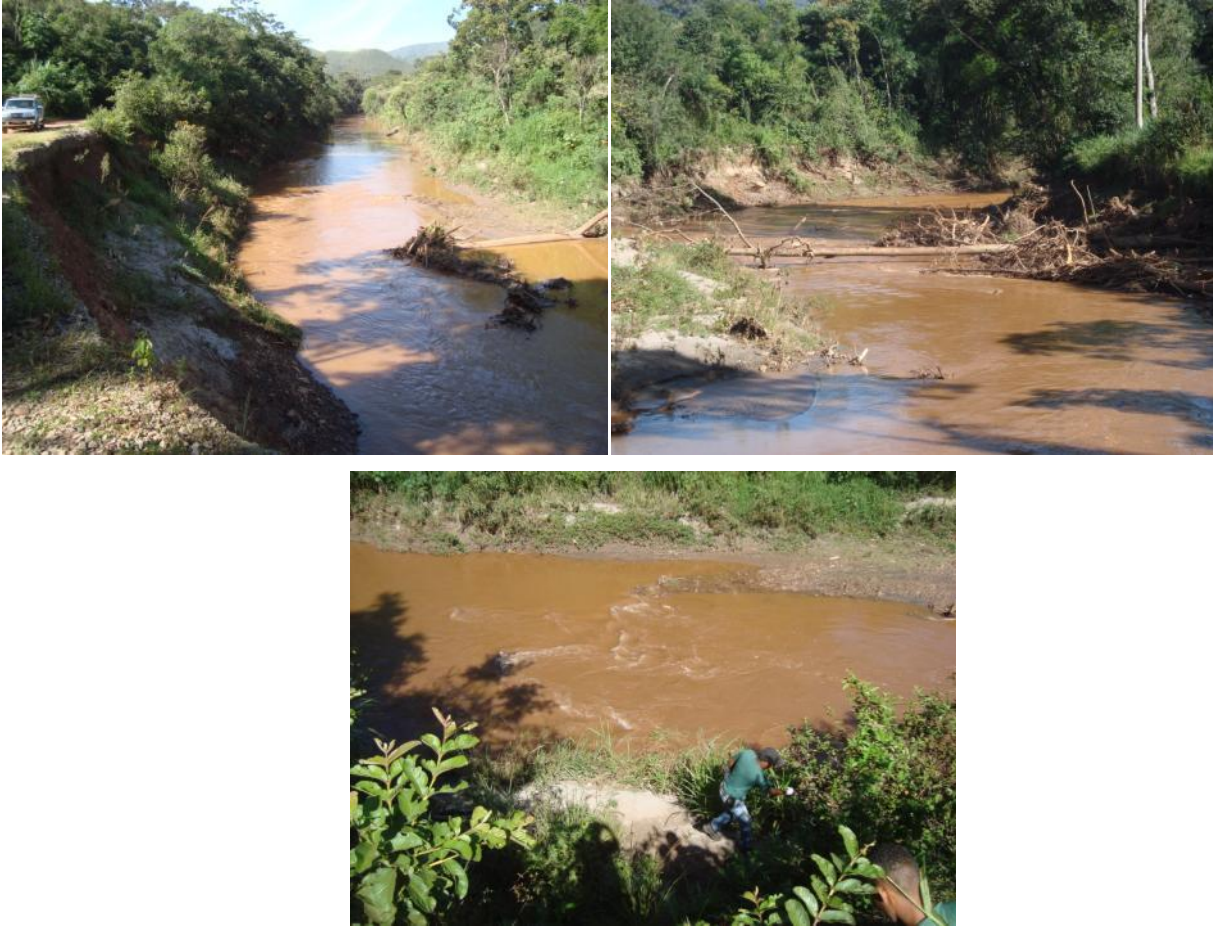
O PC 15 está situado no Rio Itabirito a jusante da ETE de Itabirito, com coordenadas UTM: 23K 624866,96 m e 7766609,43 m. Área de coleta apresenta mata ciliar visualmente preservada, com cerca de 70% a 90% de vegetação nativa, ocupando uma faixa de aproximadamente 12 a 18 metros de largura. Neste trecho o leito do córrego é formado por lama e areia. Suas margens apresentam-se instáveis com vários sulcos erosivos. A atividade antrópica no local é a mineração, além da extração de areia, interferindo diretamente no leito devido à dragagem dos sedimentos. De acordo com a metodologia aplicada, o PC 15 é considerado **impactado** por ter totalizado 40 pontos na somatória das variáveis.

Segundo os resultados das análises da qualidade da água do PC 15 e de acordo com a DN COPAM/CERH 01/2008, os parâmetros em desconformidade foram: ferro dissolvido, manganês total, sólidos em suspensão totais e coliformes termotolerantes. Dessa forma, têm-se como fatores de pressão localizados a montante do PC 15, relacionados com os parâmetros analisados, a poluição difusa, erosão, lançamento de esgoto doméstico sem tratamento, atividades minerárias e agropecuária além da extração de argila e areia.

FIGURA 32. RIO ITABIRITO A JUSANTE DA ETE DE ITABIRITO. FONTE: MYR PROJETOS, 2013.

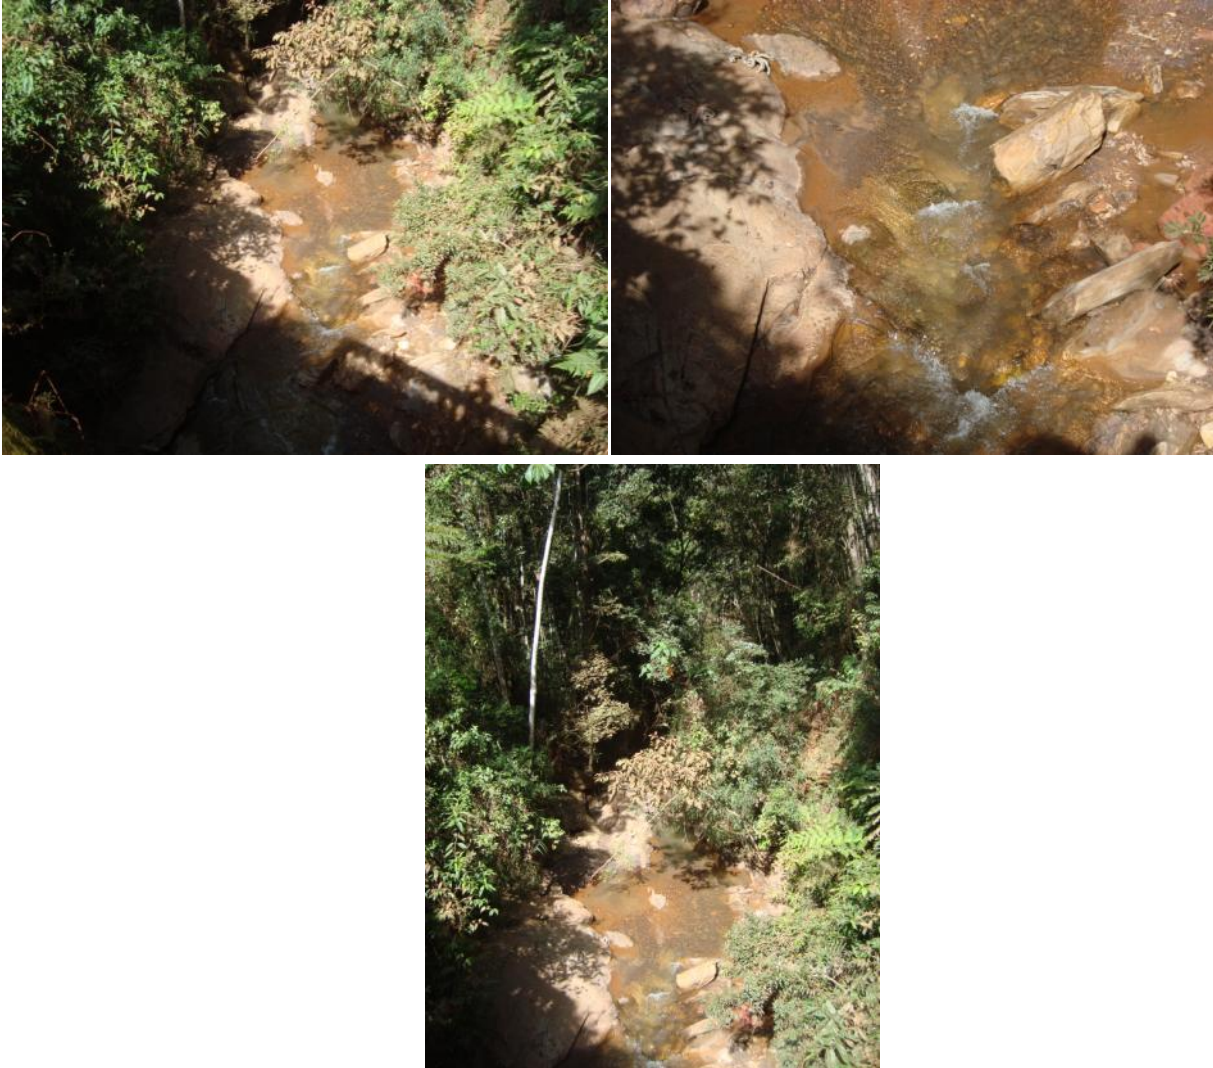
Segundo os resultados das análises da qualidade da água e a DN COPAM/CERH 01/2008, no PC 16 os parâmetros em desconformidade foram: ferro dissolvido e coliformes termotolerantes. Dessa forma, tem-se como fatores de pressão

localizados a montante do PC 16, relacionados com os parâmetros analisados, a poluição difusa, lançamento de esgoto doméstico sem tratamento, atividades minerárias e agropecuária além da extração de argila e areia.

FIGURA 33. CÓRREGO MOLEQUE PRÓXIMO À SUA FOZ NO RIO ITABIRITO. FONTE: MYR PROJETOS, 2013.

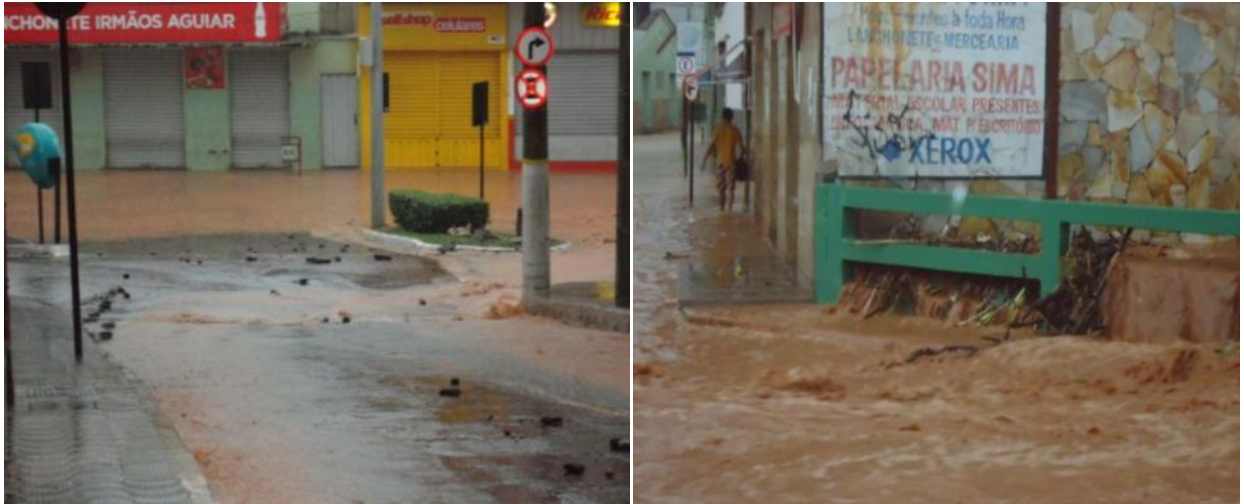
FIGURA 41: TRANSBORDAMENTO DO CÓRREGO CARIOCA NA CIDADE DE ITABIRITO EM 2012. FONTE: [HTTP://WWW.AGITOMAIS.COM.BR/](http://www.agitomais.com.br/) FOTO: RILDO DIAS DE SOUZA

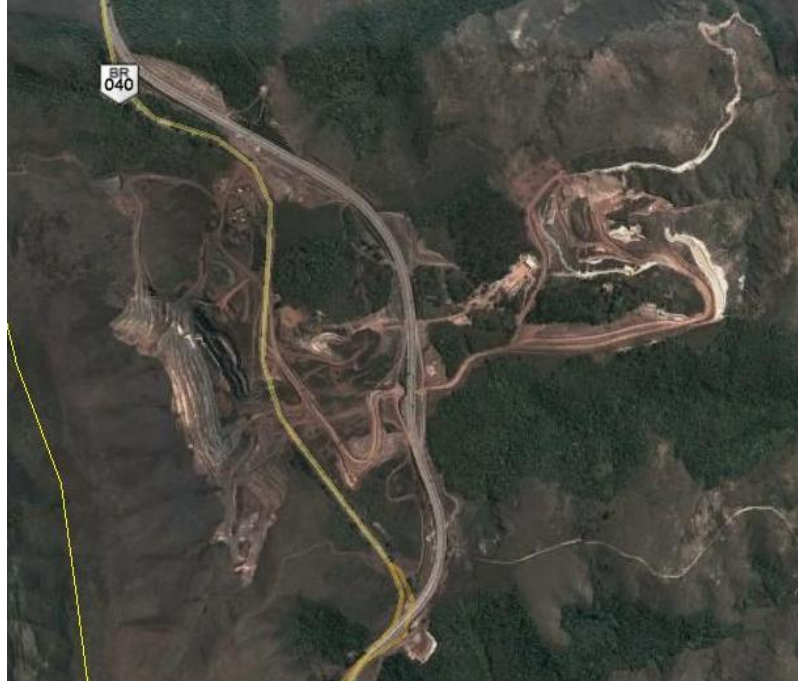
FIGURA 44 - MINERAÇÃO A CÉU ABERTO EM ATIVIDADE SOBREPOSTO A ZONAS AQUÍFERAS 2 SITUADO NA ÁREA DE CABECEIRA DA SUB-BACIA DO RIBEIRÃO MATA PORCOS. FONTE: GOOGLE EARTH, 2011.

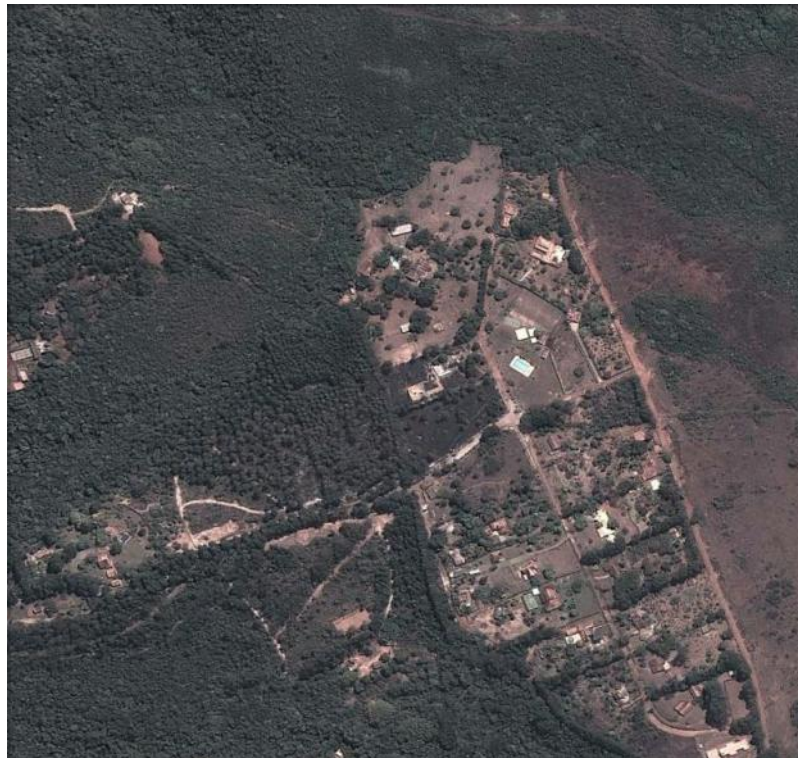
FIGURA 45 – LOTEAMENTOS REGULARES POSTERIORES A APLICAÇÃO DA LEGISLAÇÃO AMBIENTAL SOBREPOSTOS A ZONAS DE AQUÍFERAS 2. FONTE: GOOGLE EARTH, 2011.

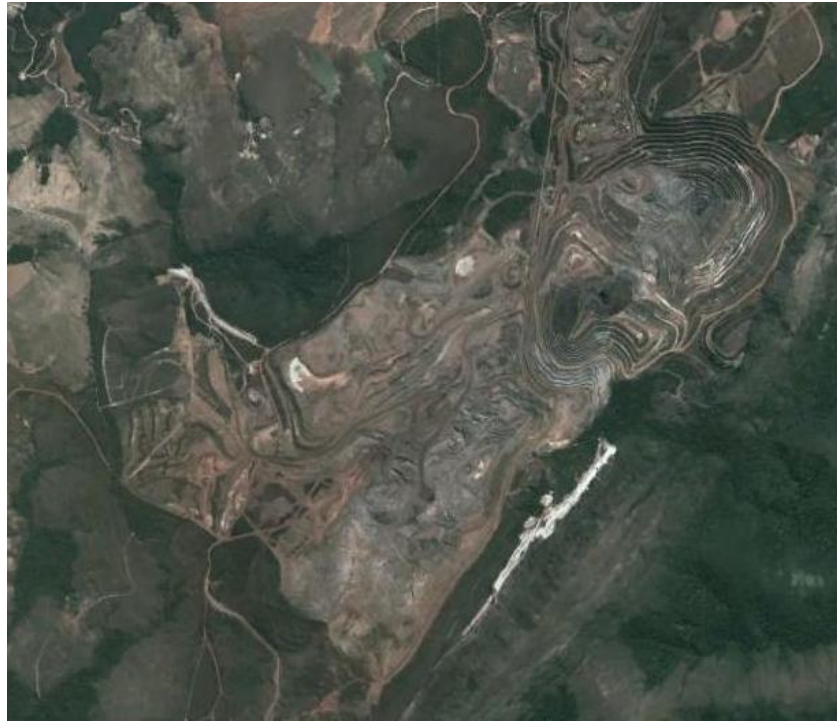
FIGURA 46 - ATIVIDADE MINERÁRIA A CÉU ABERTO ATIVA EM ÁREAS DA ESTAÇÃO ECOLÓGICA DE AREDES SITUADA NA PORÇÃO NORTE DA SUB-BACIA DO RIBEIRÃO MATA PORCOS. FONTE: GOOGLE EARTH, 2011.

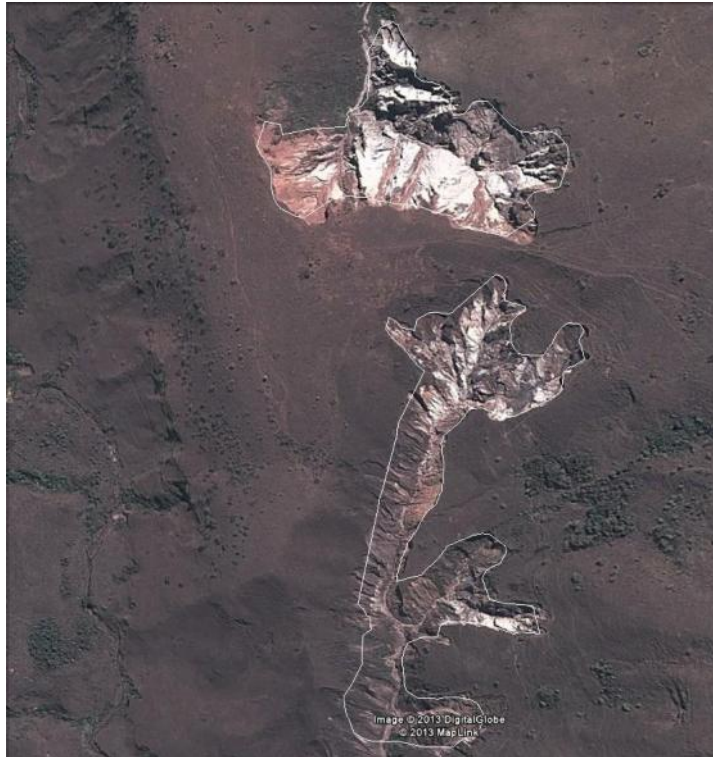
FIGURA 48 - PROCESSOS EROSIVOS COM AVANÇADO DESENVOLVIMENTO EM ÁREAS COM VEGETAÇÃO DE PORTE HERBÁCEO EM ALTITUDES SUPERIORES A 1200 METROS. FONTE GOOGLE EARTH, 2011.

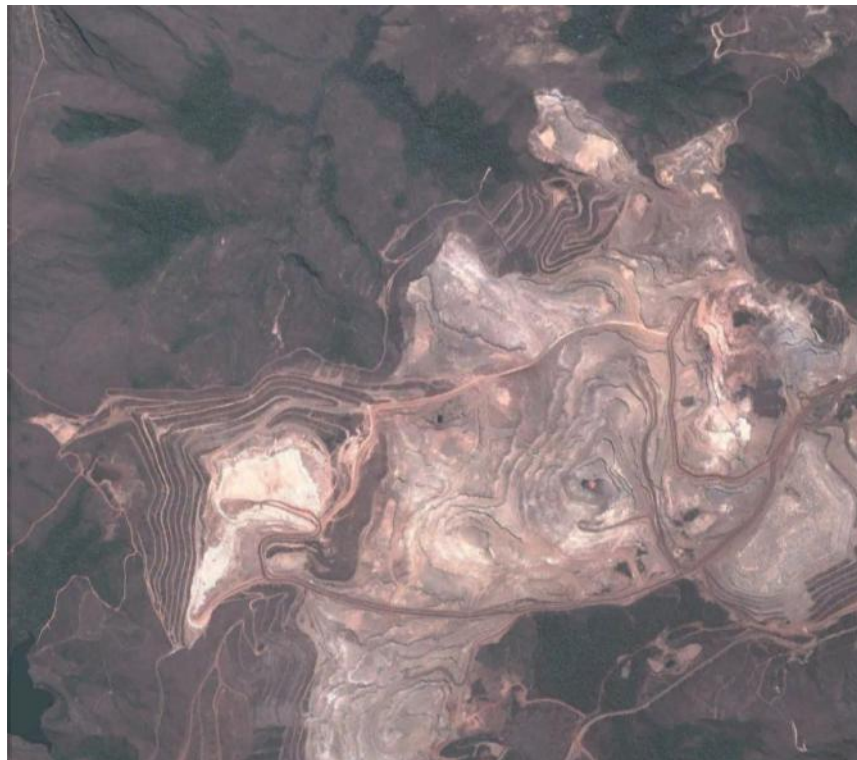
FIGURA 50 - ATIVIDADE MINERÁRIA A CÉU ABERTO ATIVA SOBREPOSTA AS ZONAS AQUÍFERAS 1 E 2, SITUADA NA PORÇÃO CENTRO-SUL DA SUB-BACIA DO RIBEIRÃO MATA PORCOS. FONTE GOOGLE EARTH, 2011.

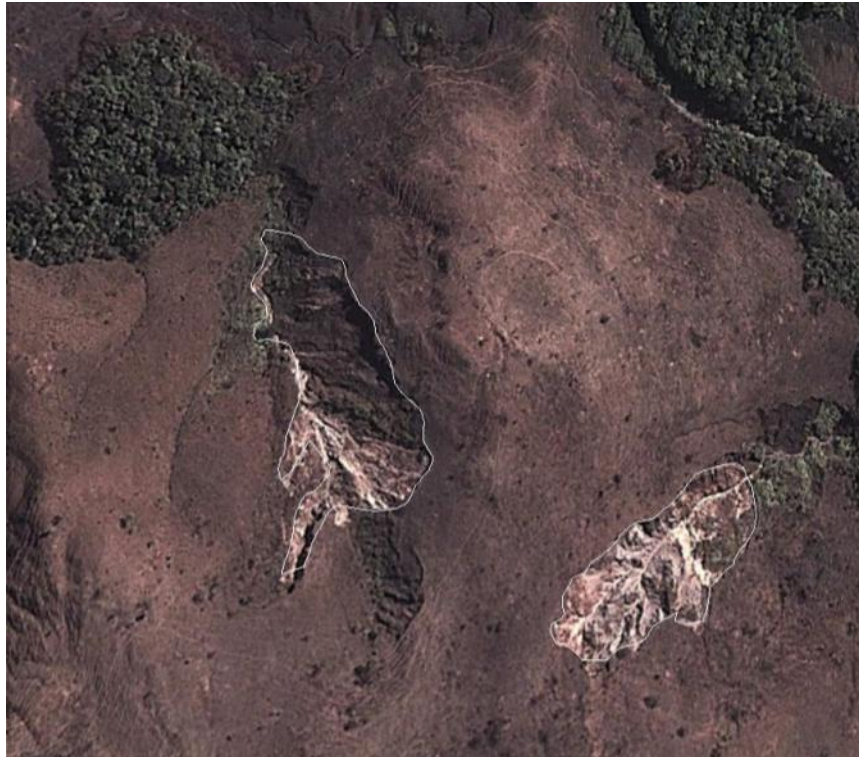
FIGURA 51 - PROCESSOS EROSIVOS EM ESTÁGIO A AVANÇADO SOBREPOSTOS A ZONAS AQUÍFERAS 2. FONTE GOOGLE EARTH, 2011.

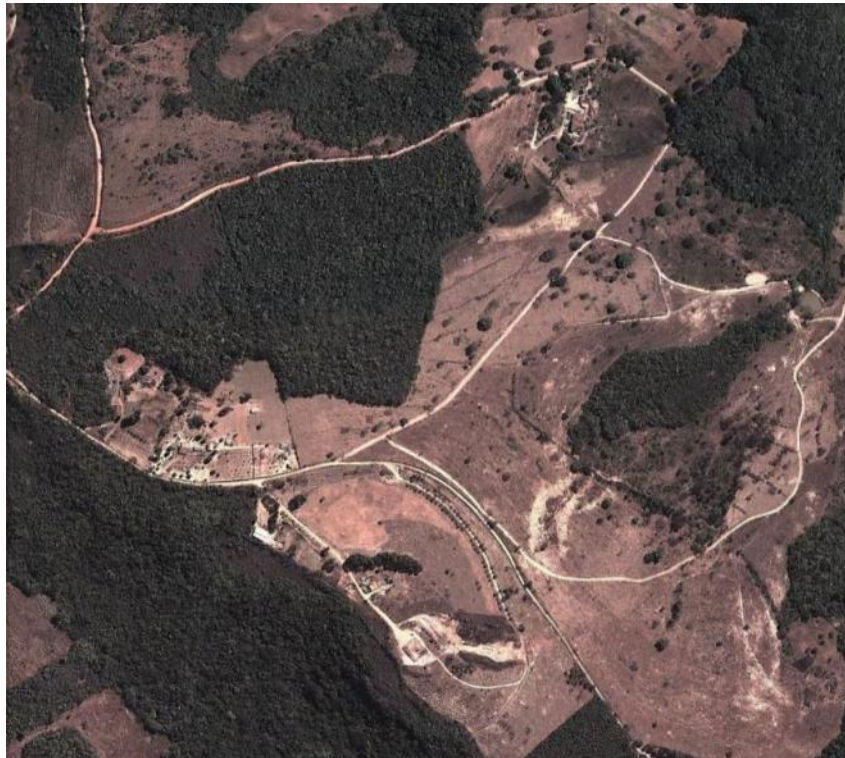
FIGURA 53 - ÁREAS COM VOCAÇÃO A PRESERVAÇÃO DOS RECURSOS HÍDRICOS EM TERRITÓRIOS DE USO AGROPECUÁRIO VERIFICADO NA PORÇÃO LESTE DA SUB-BACIA DO RIBEIRÃO MATA PORCOS. FONTE GOOGLE EARTH, 2011.

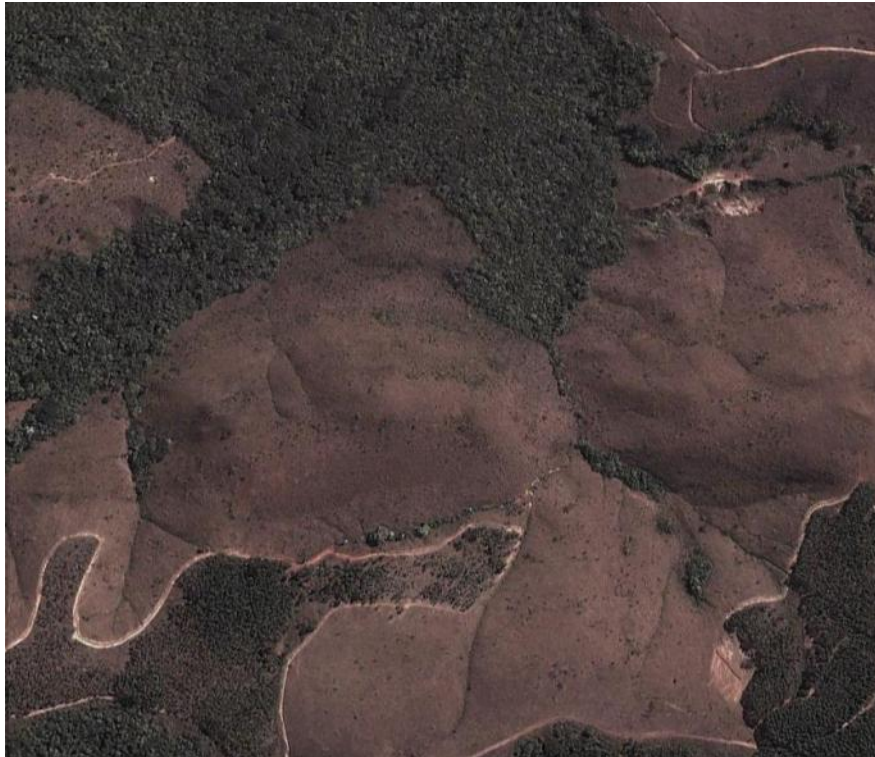
O terceiro setor com concentrações de fragilidades ambientais de intensidade Média a Alta está localizado na porção leste-sudeste da sub-bacia do Ribeirão Mata Porcos. Semelhantemente ao segundo setor, esta porção apresenta como predominância áreas com fragilidade Muito Forte. Estas são representadas por Uso Agropecuário sobreposto a Zonas Aquíferas 1 (Figura 52), Áreas com vocação a preservação dos recursos hídricos em territórios de Uso Agropecuário (Figura 53). A fragilidade Forte neste setor é representada por Uso Agropecuário sobreposto as Zonas Aquíferas 3 (Figura 54) e Uso Agropecuário em Áreas com vocação a preservação do relevo (Figura 19).

FIGURA 54 - USO AGROPECUÁRIO SOBREPOSTO AS ZONAS AQUÍFERAS 3 E AS ÁREAS COM VOCAÇÃO A PRESERVAÇÃO DO RELEVO, SITUADO NA PORÇÃO LESTE DA SUB-BACIA DO RIBEIRÃO MATA PORCOS. FONTE GOOGLE EARTH, 2011.

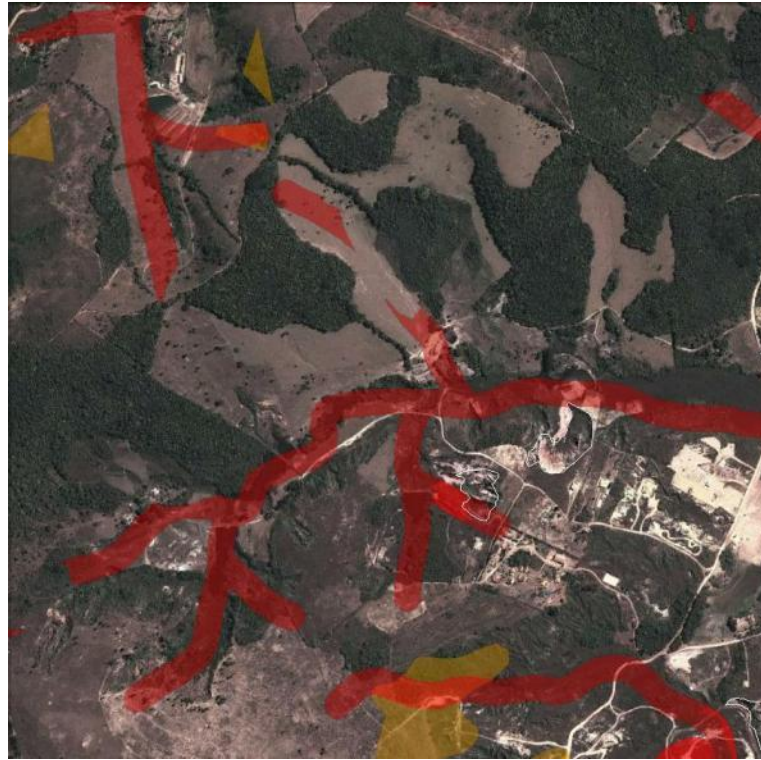
De acordo com a Figura 55 esta sub-bacia apresenta praticamente em todos os setores pontos de fragilidade ambiental variando de médio a Muito Forte. Na porção central verifica-se a maior concentração de áreas com fragilidade ambiental Muito Forte, representadas pelos seguintes usos: Áreas com vocação a preservação dos recursos hídricos em territórios de Uso Agropecuário (Figura 56) e com presença processos erosivos com avançado desenvolvimento (Figura 57). A Média fragilidade ambiental esta mais concentrada na porção oeste da sub-bacia, onde se verifica o Uso agropecuário sobreposto as Zonas Aquíferas 3 (Figura 58) e as Áreas com vocação a preservação do Relevo (Figura 58).

FIGURA 56 - ÁREAS COM VOCAÇÃO A PRESERVAÇÃO DOS RECURSOS HÍDRICOS EM TERRITÓRIOS DE USO AGROPECUÁRIO OBSERVADOS NA PORÇÃO CENTRAL DA SUB-BACIA DO RIBEIRÃO CARIOCA. FONTE: GOOGLE EARTH, 2011.

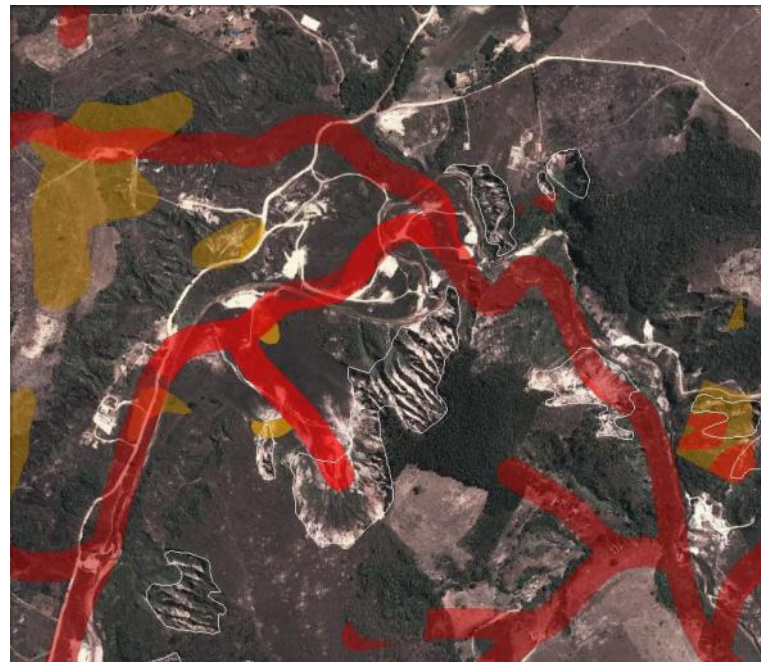
FIGURA 57 - ÁREAS COM VOCAÇÃO A PRESERVAÇÃO DOS RECURSOS HÍDRICOS COM PRESENÇA DE PROCESSOS EROSIVOS COM AVANÇADO DESENVOLVIMENTO, SITUADOS NA PORÇÃO CENTRAL DA SUB-BACIA DO RIBEIRÃO CARIOCA. FONTE: FONTE GOOGLE EARTH, 2011.

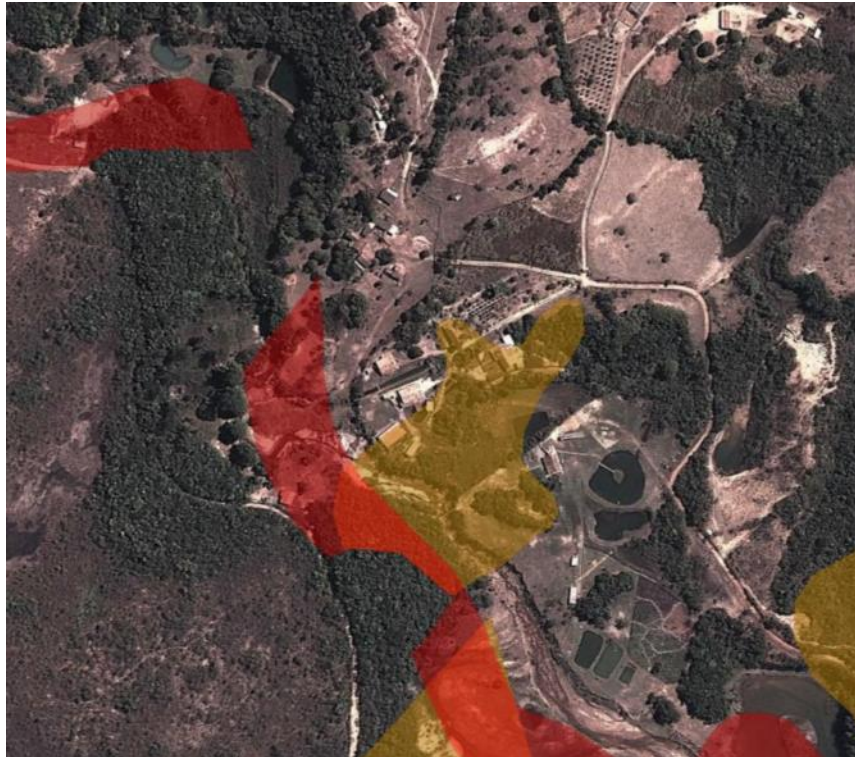
FIGURA 58 - USO AGROPECUÁRIO SOBREPOSTO AS ZONAS AQUÍFERAS 3 E AS ÁREAS COM VOCAÇÃO A PRESERVAÇÃO DO RELEVO, PORÇÃO OESTE DA SUB-BACIA DO RIBEIRÃO CARIOCA. FONTE: GOOGLE EARTH, 2011.

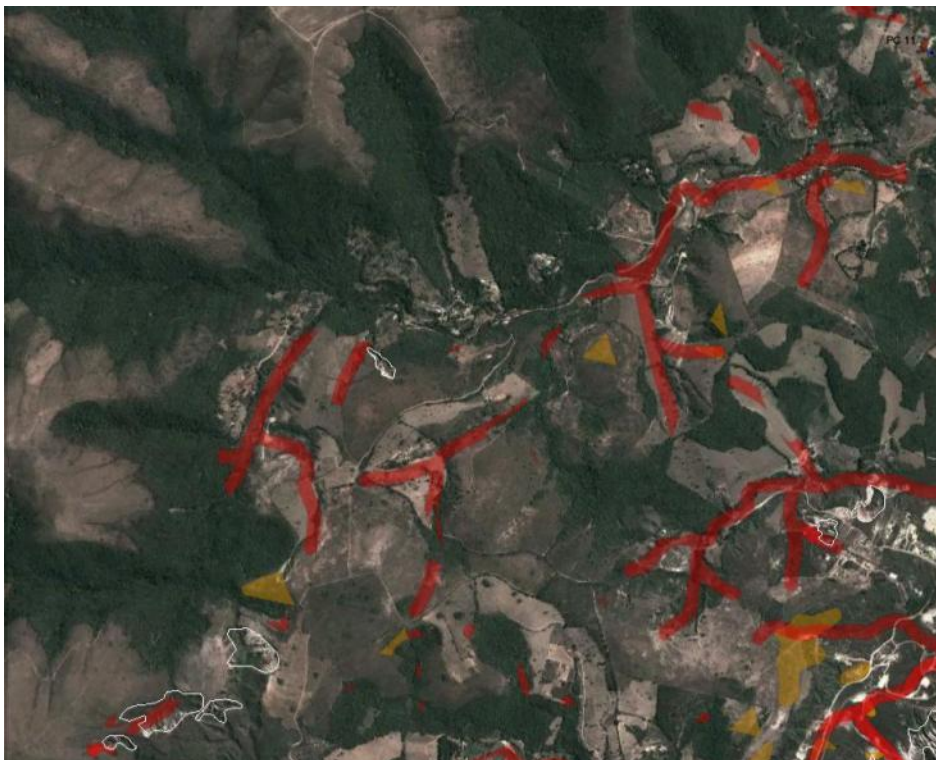
- Porção sul: Áreas com vocação a preservação dos recursos hídricos e do relevo em territórios de Uso Agropecuário (Figura 60);
- Porção nordeste: Mancha Urbana em áreas com vocação a preservação dos recursos hídricos em territórios (Figura 61);
- Porção noroeste: Atividade Minerária a céu aberto Ativa sobreposta as Zonas Aquíferas 1 (Figura 62).

FIGURA 60 - ÁREAS COM VOCAÇÃO A PRESERVAÇÃO DOS RECURSOS HÍDRICOS E DO RELEVO EM TERRITÓRIOS DE USO AGROPECUÁRIO, VERIFICADO NA PORÇÃO SUL DA SUB-BACIA DO CÓRREGO BAÇÃO. FONTE: GOOGLE EARTH, 2011.

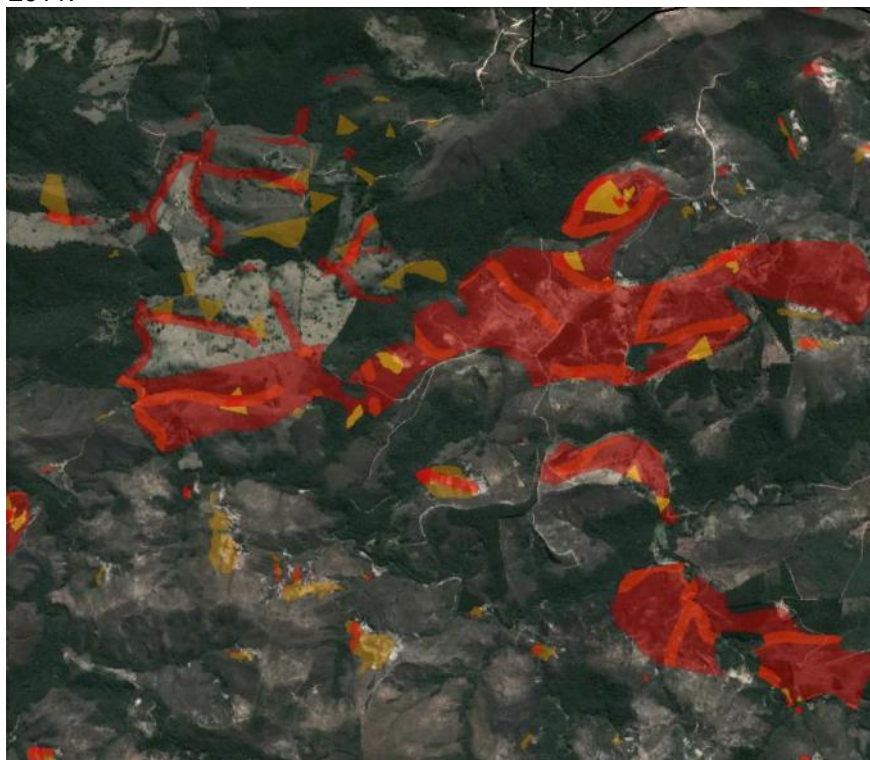
FIGURA 65 - USO AGROPECUÁRIO E PROCESSOS EROSIVOS COM AVANÇADO DESENVOLVIMENTO SOBREPOSTOS AS ZONAS AQUÍFERAS 2 E ÁREAS COM VOCAÇÃO A PRESERVAÇÃO DOS RECURSOS HÍDRICOS COM PROCESSOS EROSIVOS AVANÇADOS – PORÇÃO SUDESTE DA SUB-BACIA DO RIBEIRÃO SARDINHA. FONTE: GOOGLE EARTH, 2011.

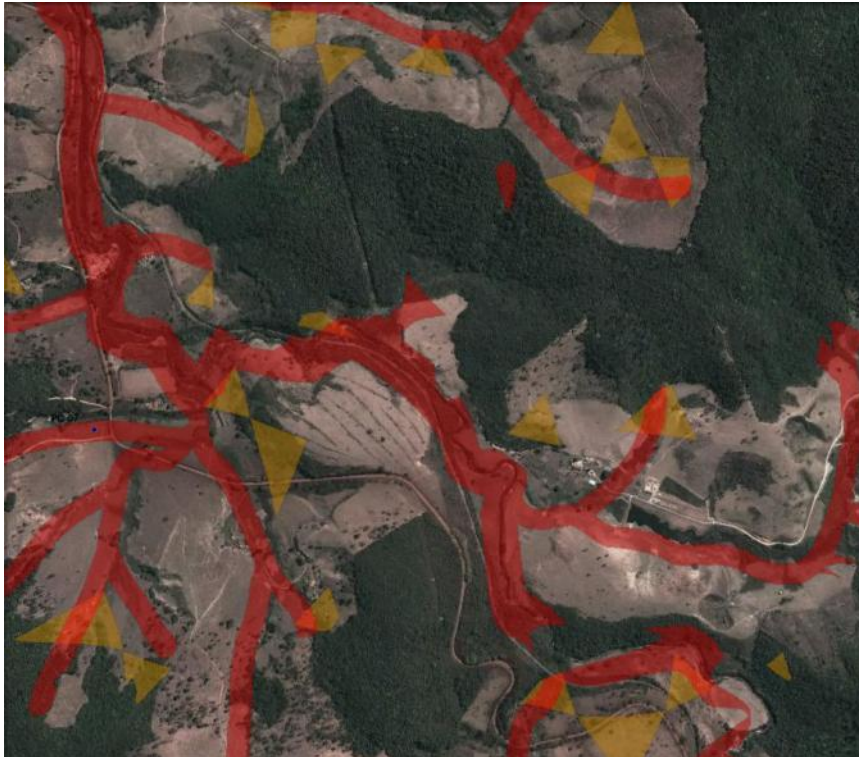
- Porção sudeste: Uso agropecuário e Processos erosivos com avançado desenvolvimento sobrepostos as Zonas Aquíferas 2 e Áreas com vocação a preservação dos recursos hídricos com Processos erosivos avançados (Figura 65);
- Porção norte: Uso agropecuário em Áreas com vocação a preservação dos recursos hídricos (Figura 66).

FIGURA 66 - USO AGROPECUÁRIO EM ÁREAS COM VOCAÇÃO A PRESERVAÇÃO DOS RECURSOS HÍDRICOS (VERMELHO) – PORÇÃO NORTE DA SUB-BACIA DO RIBEIRÃO SARDINHA. FONTE: GOOGLE EARTH, 2011.

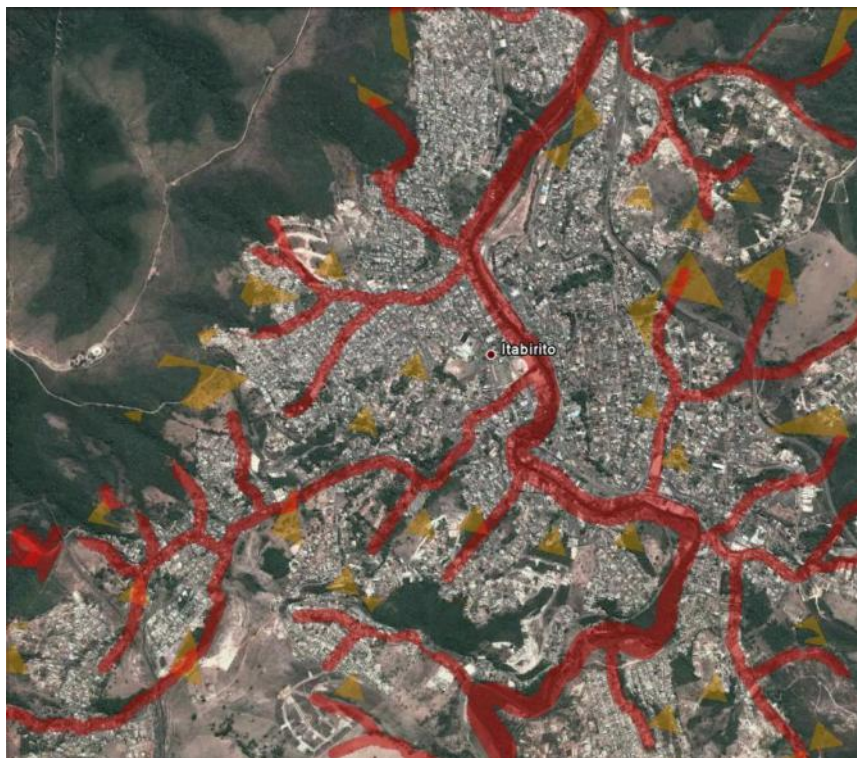
Em análise a Figura 67, observa-se que as fragilidades ambientais atuais classificadas de Média a Muito Forte estão distribuídas em todos os setores da sub-bacia. Na porção sudeste verificou-se a maior concentração de fragilidades classificadas como Muito Forte representada pela Urbanização sobreposta em Áreas com vocação à preservação dos recursos hídricos (Figura 68). Os demais conflitos de uso do solo que merecem destaque estão assim distribuídos na sub-bacia do Baixo Itabirito:

FIGURA 68 - URBANIZAÇÃO SOBREPOSTA EM ÁREAS COM VOCAÇÃO A PRESERVAÇÃO DOS RECURSOS HÍDRICOS – PORÇÃO SUDESTE DA SUB-BACIA DO BAIXO ITABIRITO. FONTE: GOOGLE EARTH, 2011.
