**PROJETO DE REVITALIZAÇÃO DE NASCENTES URBANAS NA  
BACIA HIDROGRÁFICA DO RIBEIRÃO ARRUDAS E DIVULGAÇÃO  
DE PRÁTICAS AMBIENTAIS PARA PROTEÇÃO E CONSERVAÇÃO  
DAS NASCENTES**

**Produto 7**

**RELATÓRIO DE MONITORAMENTO DA  
QUALIDADE DAS ÁGUAS**

**ATO CONVOCATÓRIO Nº 004/2015  
CONTRATO DE GESTÃO IGAM Nº 002/2012  
CONTRATO Nº 001/2016  
AGOSTO/2017**

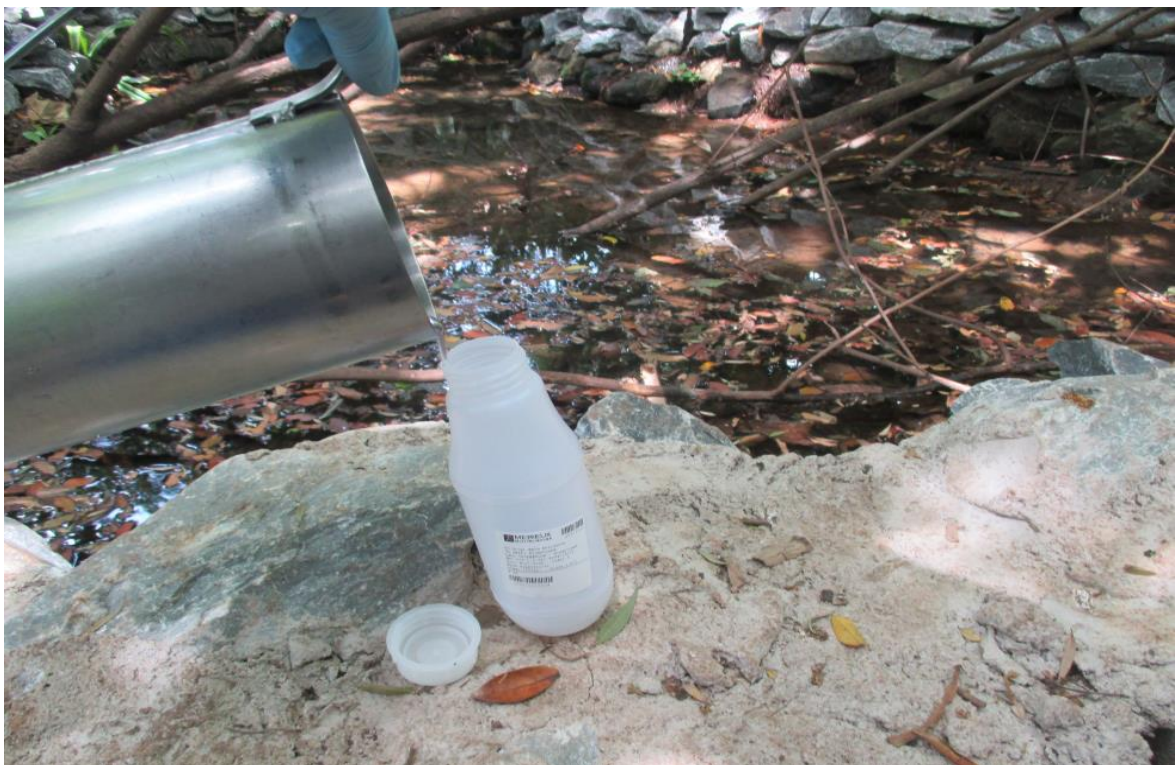
**Figura 9 Amostragem da nascente AR 011**

Na visita em campo foi possível observar que a nascente deságua em um lago e em seu arredor havia várias espécies vegetais que, em conjunto, propiciavam um ambiente agradável aos visitantes. A área, assim como a nascente, encontrava-se preservada, sem a necessidade de intervenções extremas voltadas para a sua conservação, embora houvesse entulhos dispostos no entorno.

A **Figura 09** apresenta o local de amostragem realizada na nascente AR 011.

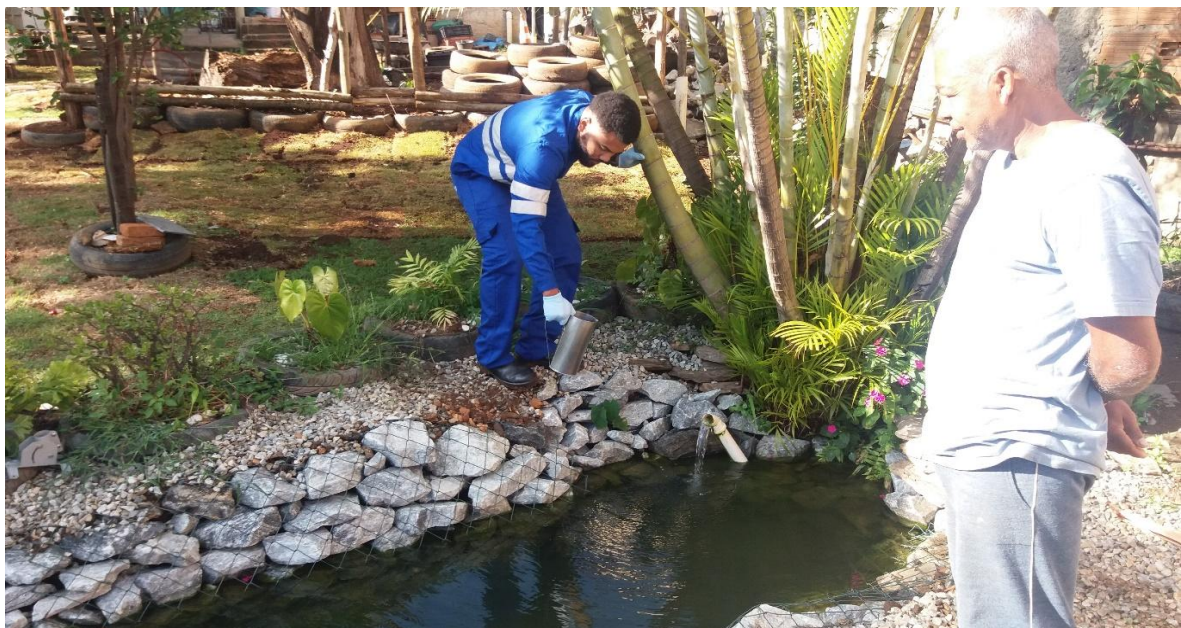
**Figura 11 Local de amostragem AR 017.**  
Fonte: Bioagri, 2017.

A **Figura 11** apresenta o ponto de amostragem da nascente após as intervenções mencionadas.

As não conformidades de Coliformes Totais e Coliformes Termotolerantes impossibilitam o consumo humano da água sem o tratamento prévio, segundo a Portaria Nº 2.914/2011. A regulamentação ainda restringe este tipo de uso para águas com pH fora da amplitude permitida (entre 6 e 9,5).

As intervenções de revitalização beneficiaram as condições de transparência e escoamento da nascente, e buscaram evitar contaminações por resíduos do entorno, evitar o carreamento de sedimentos, melhorar as condições de acesso, bem como aumentar o volume útil do lago da nascente. Em termos estéticos, as ações repercutiram imediatamente na revitalização da área, embora os resultados de qualidade da água não tenham demonstrado alterações relevantes que corroborem com a melhoria hidroambiental da nascente. Inclusive, o teor de coliformes termotolerantes se mostrou ainda mais elevado e o oxigênio dissolvido em menor concentração, apesar de o pH ter atingindo o padrão legal após as ações de intervenção.

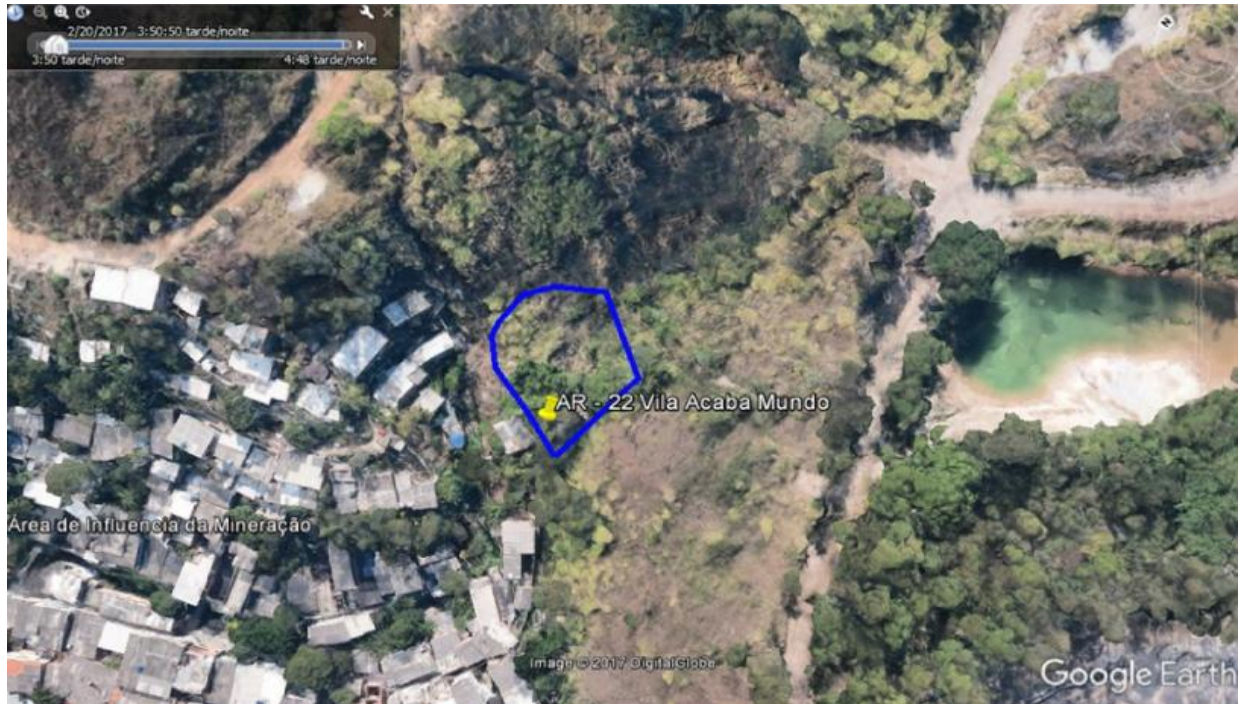
**Figura 12 Localização da nascente AR 022.**

A nascente AR 022 está localizada na Vila Acaba Mundo, bairro Sion, Belo Horizonte, conforme demonstrado na **Figura 12**. No relatório de 2012, elaborado pela LUME ENGENHARIA, esta nascente foi identificada como AR 026. Apesar de estar próxima ao seu curso d'água com graves sinais de poluição, a população utiliza a água da nascente para uso doméstico e atividades de lazer e recreação, especialmente pelas crianças.

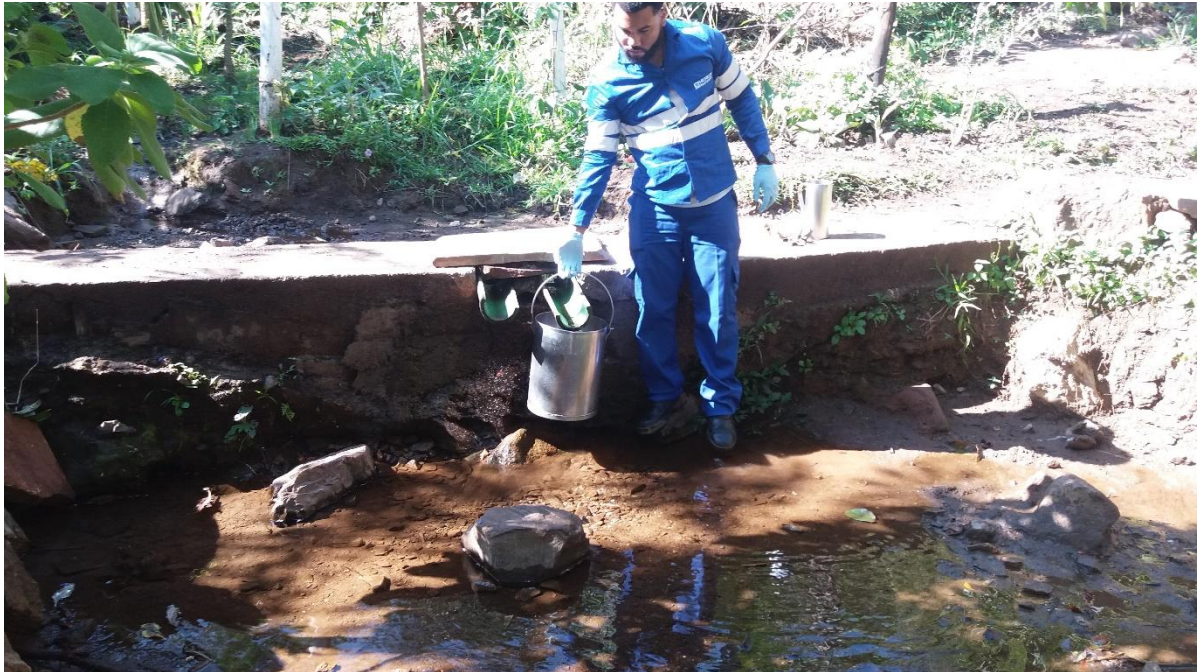
**Figura 13 Local de amostragem AR 022.**  
Fonte: Bioagri, 2017.

A **Figura 13** apresenta o local de amostragem realizada na nascente AR 022.

As não conformidades de Coliformes Totais e Coliformes Termotolerantes impossibilitam o consumo humano da água sem o tratamento prévio, segundo a Portaria Nº 2.914/2011.

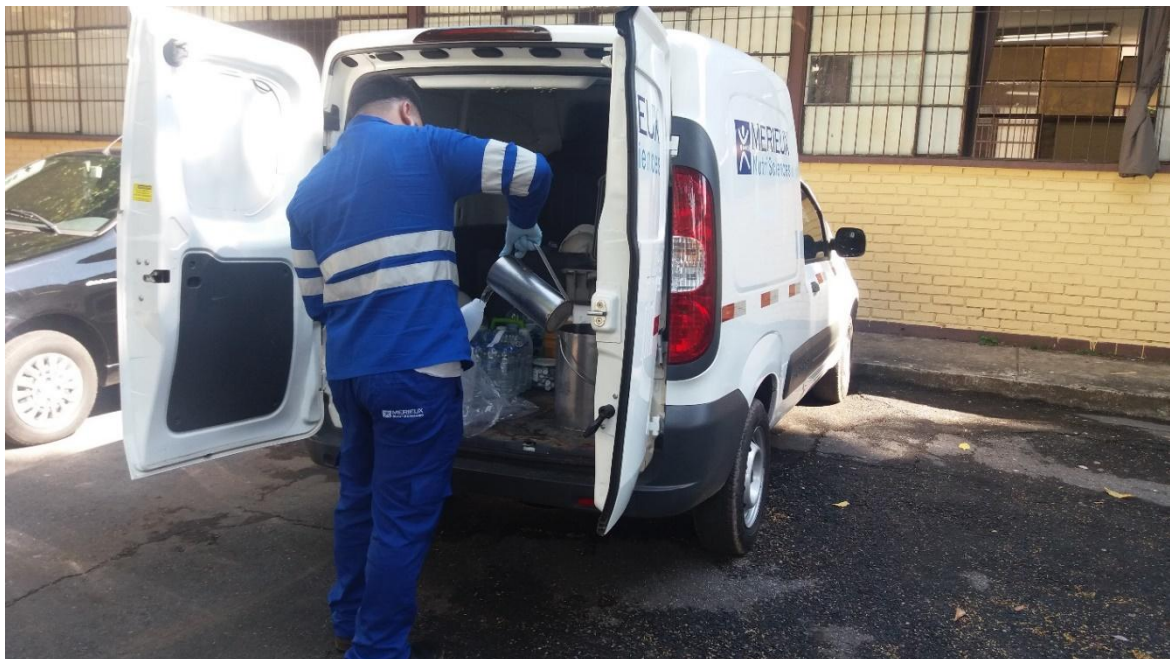
**Figura 15 Local de amostragem AR Escola Santos Dumont.**  
Fonte: Bioagri, 2017.

A **Figura 15** apresenta a amostragem sendo realizada na água da nascente AR Escola Santos Dumont.

Verificou-se a presença de Coliformes Termotolerantes em altas concentrações, incluindo a *Escherichia coli*, nas análises de ambos os períodos. Com destaque à estação seca, a quantidade de Coliformes pode ter aumentado em função da diminuição do volume hídrico.

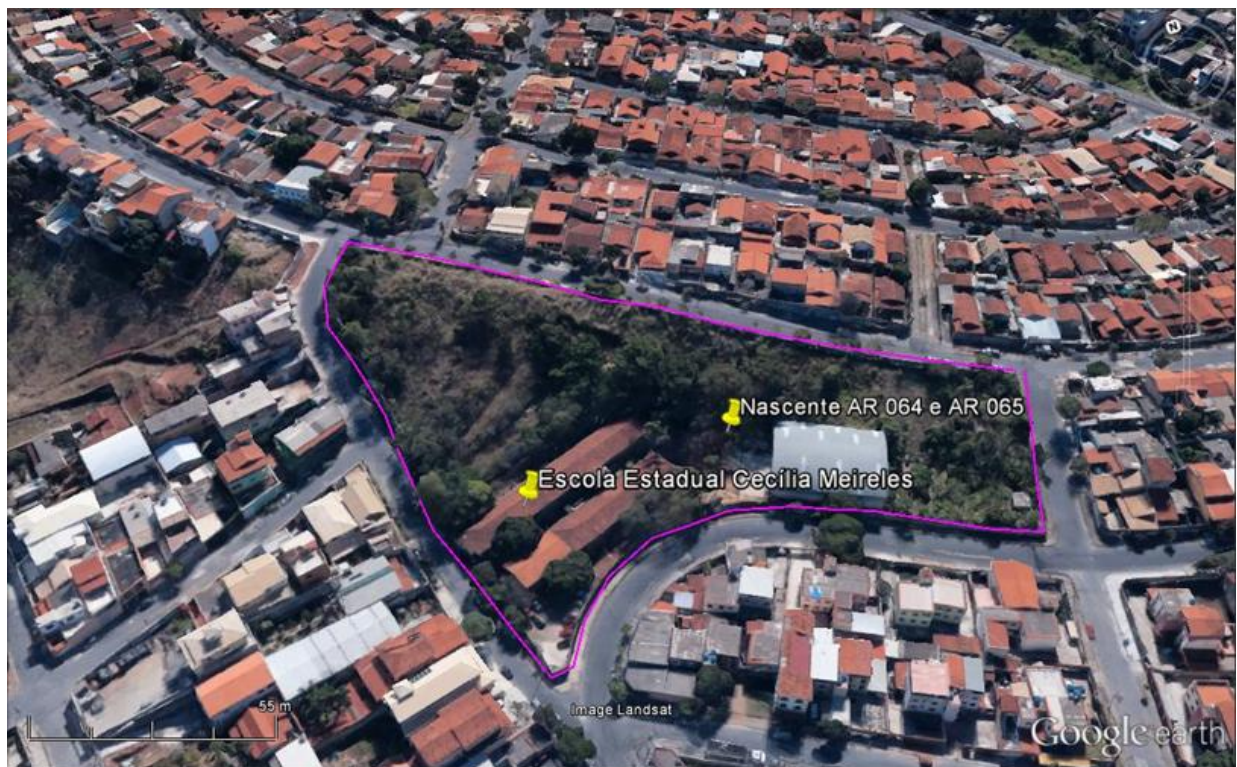
**Figura 16 Localização das nascentes AR 064 e AR 065.**  
Fonte: Neogeo, 2016.

As nascentes AR 064 e AR 065 localizam-se na Escola Estadual Cecília Meireles, situada na rua José dos Santos Lage, Nº 360, bairro Teixeira Dias, regional Barreiro, no município de Belo Horizonte, conforme **Figura 16**. A região do Barreiro, antes denominada Fazenda Barreiro, foi fundada por volta de 1855, e foi ocupada por imigrantes estrangeiros que cultivavam produtos agrícolas. Hoje, esta região é bem estruturada, possuindo uma diversidade de empresas, comércios, indústrias, instituições e shoppings. Está localizada a 15 km do centro de Belo Horizonte, o que a torna uma referência importante para a capital mineira.

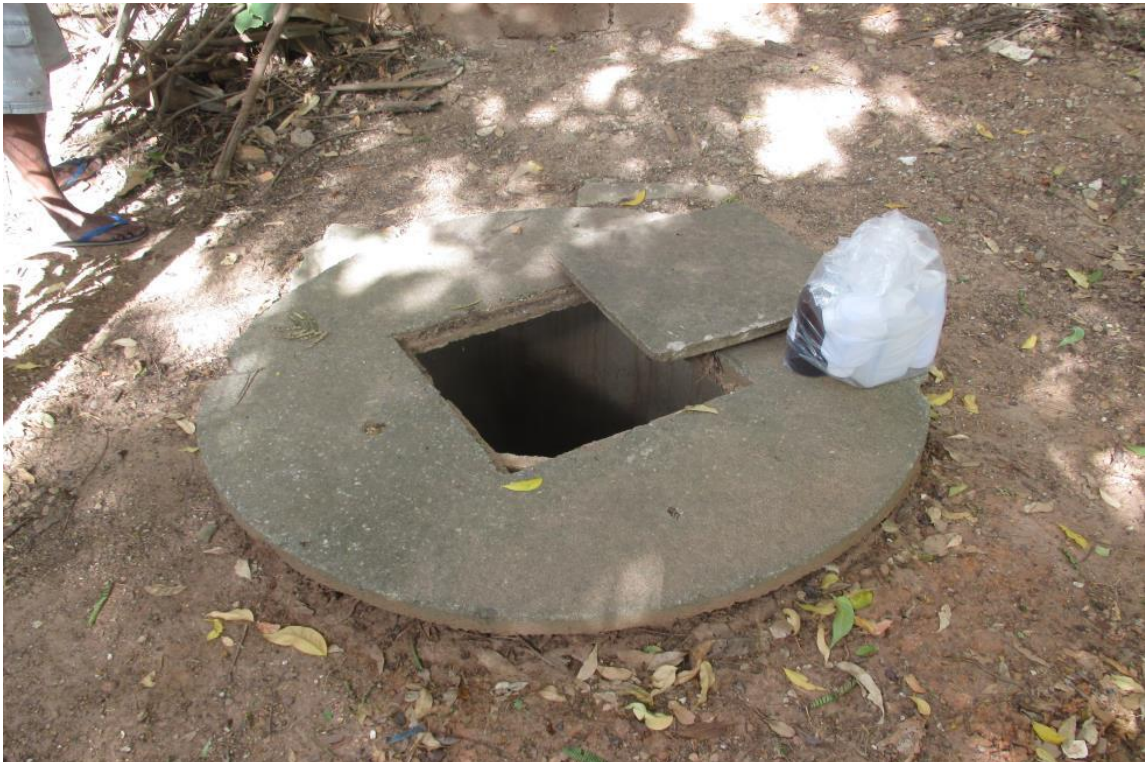
**Figura 17 Local de amostragem da nascente AR 064**  
Fonte: Neogeo, 2017.

A **Figura 17** apresenta o local de amostragem realizada na nascente AR 064.

As não conformidades de Coliformes Totais e Coliformes Termotolerantes impossibilitam o consumo humano da água sem o tratamento prévio, segundo a Portaria Nº 2.914/2011.

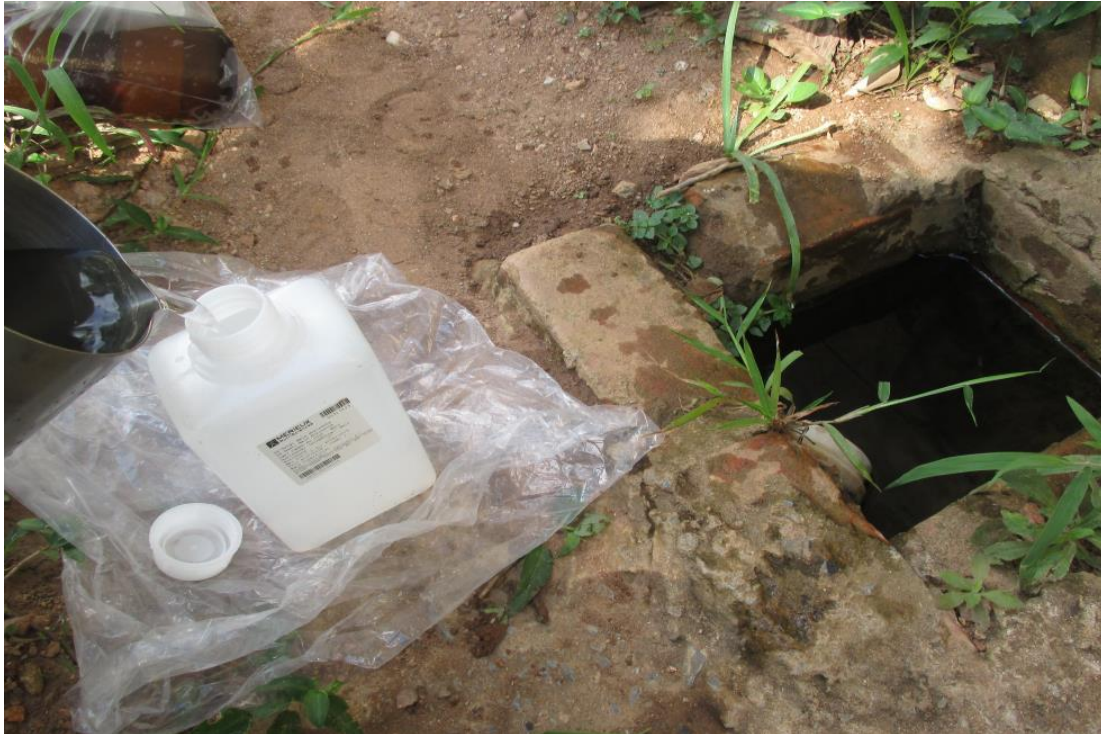
**Figura 18 Local de amostragem da nascente AR 065**  
Fonte: Neogeo, 2017

A **Figura 18** apresenta o local de amostragem realizada na nascente AR 065.

As não conformidades de Coliformes Totais e Coliformes Termotolerantes impossibilitam o consumo humano da água sem o tratamento prévio, segundo a Portaria Nº 2.914/2011.

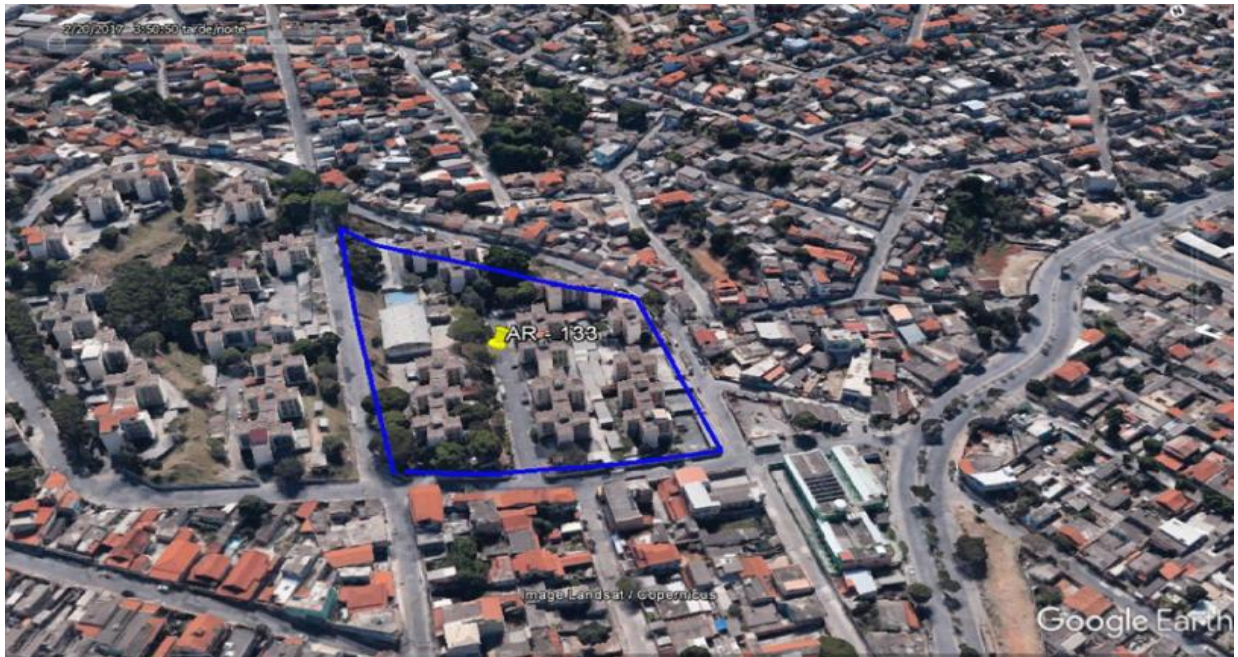
**Figura 19 Localização da nascente AR 133.**  
Fonte: Neogeo, 2017.

A nascente estaria provocando vários pontos de infiltrações com drenagem perene no muro de contenção do talude onde ela deságua. Parte das águas da nascente era direcionada para a galeria pluvial e outra se espalhava pela rua devido à falta de dispositivos de drenagem.

A nascente sofreu intervenções de recuperação do seu entorno, de forma a eliminar pontos de infiltração, disciplinar sua drenagem e garantir melhores condições hidroambientais. Para tanto, foram executadas intervenções tais como roçada/capina da área, remoção de resíduos sólidos, reforma do muro de contenção, unificação da saída d'água da nascente, sistema de drenagem de canaleta conectada na rede pluvial, plantio de mudas no entorno e sinalização do local.

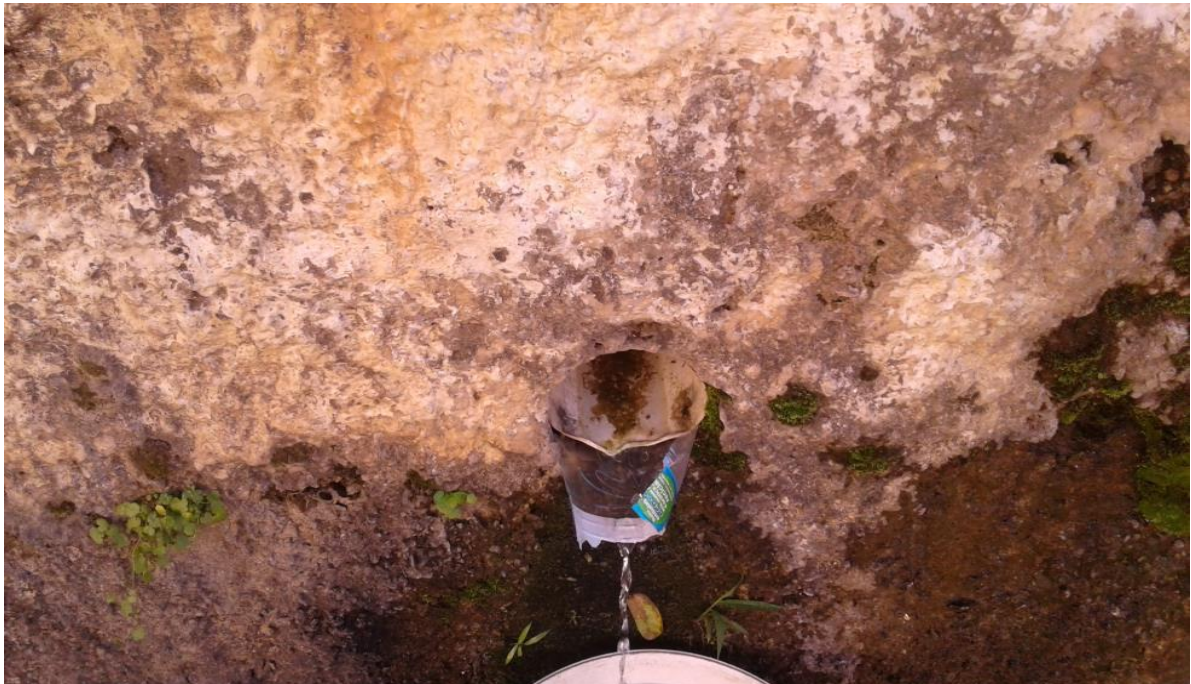
**Figura 20 Nascente AR 133**  
Fonte: Neogeo, 2017.

A **Figura 20** apresenta o local de amostragem realizada na nascente AR 133 antes de executadas as intervenções propostas.
