PROJETO DE MELHORIA HIDROAMBIENTAL NA UTE RIBEIRÃO PICÃO

PRODUTO 2 DIAGNÓSTICO E MAPEAMENTO DE USO E OCUPAÇÃO DO SOLO

ATO CONVOCATÓRIO 006/2017
CONTRATO DE GESTÃO Nº 003/IGAM/2012
CONTRATO Nº 008/2017

MAIO DE 2018

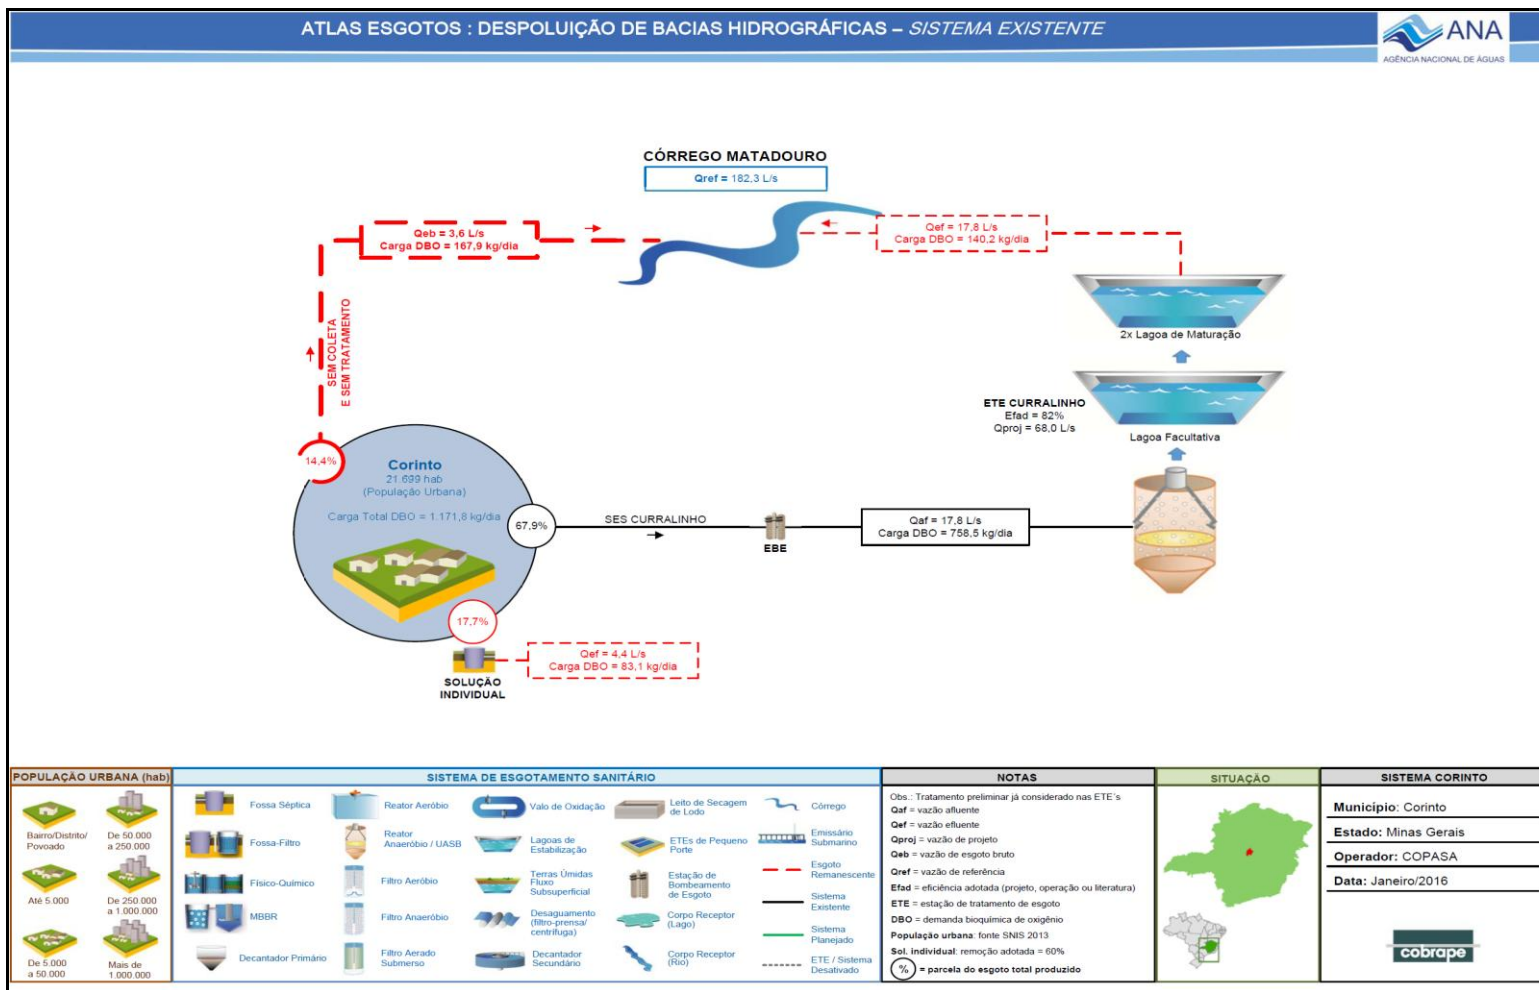
Figura 28. Sistema de esgotamento sanitário existente em Corinto
Fonte: Atlas de Esgotos - ANA (2017)

Apresentam-se na Figura 28 a Figura 32 croquis representativos dos sistemas de esgotamento sanitário existentes nos municípios. Vale salientar que estes croquis foram obtidos através do Atlas Esgotos da ANA (2017).

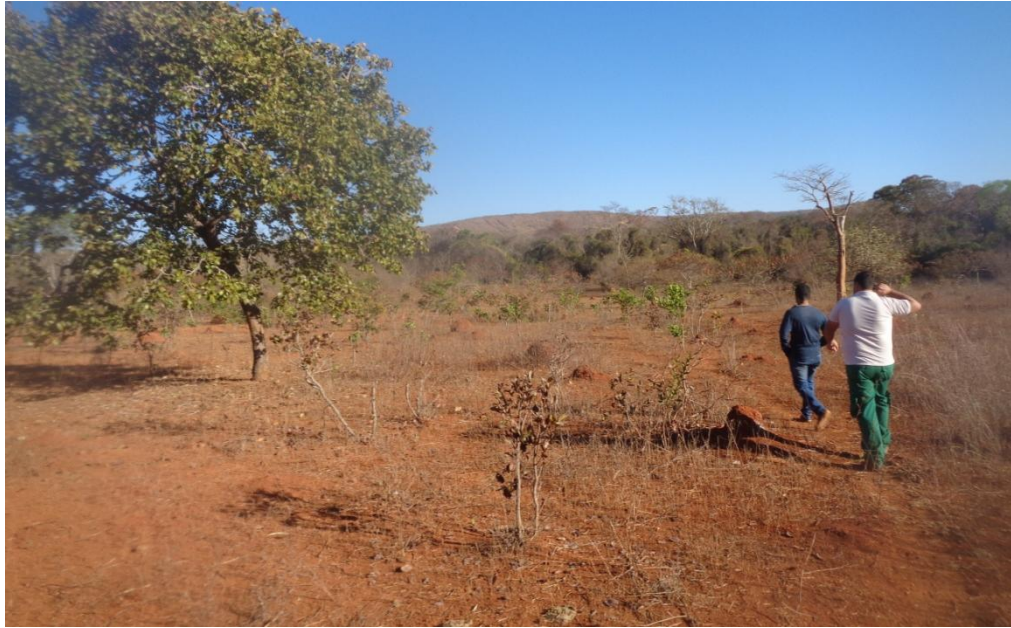
Figura 39. Visita a campo
Fonte: LOCALMAQ (2017)

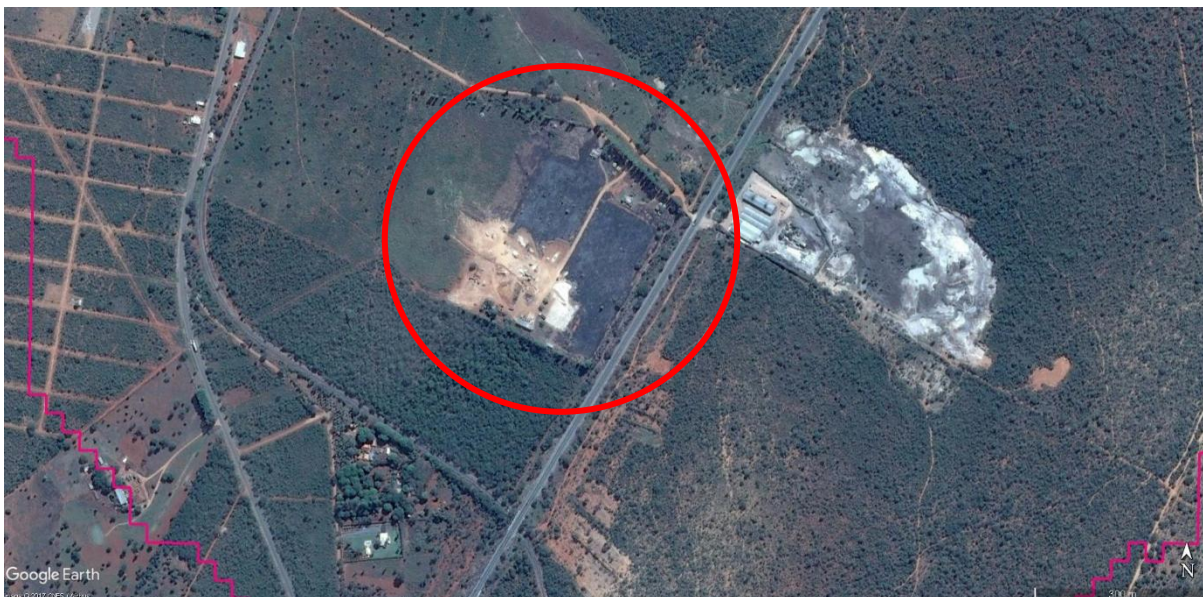
Além dos empreendimentos minerários, cujas áreas de exploração estão dentro da sub-bacia, também destaca-se a atuação da Cooperativa Regional Garimpeira de Corinto Ltda (Uniquartz), cujas atividades de armazenamento e beneficiamento do quartzo encontram-se inseridas na área da sub-bacia (Figura 48).

Figura 48. Localização da área de armazenamento e beneficiamento da Cerâmica Centro Norte Ltda
Fonte: Google (2017)

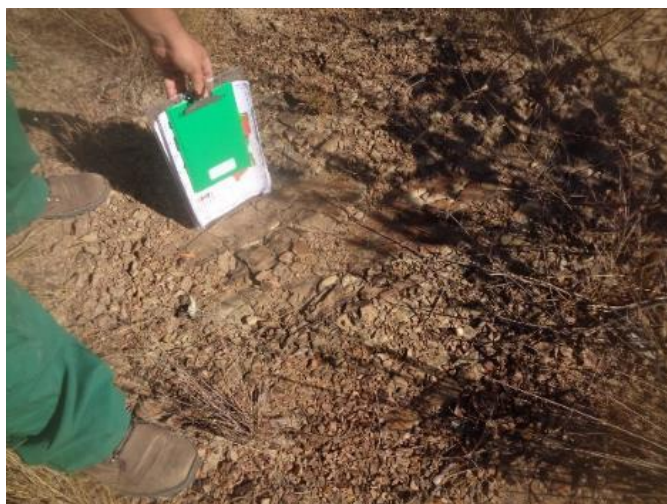
Figura 50. Solo desnudo – Argissolo / 555491,584 - 7971078,866
Fonte: LOCALMAQ (2017)

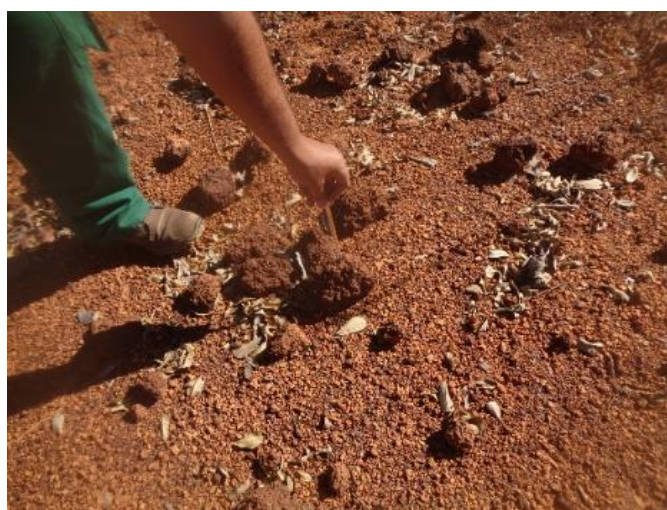
Figura 51. Solo desnudo - Neossolo Litólico / 555681,335 - 7970857,360
Fonte: LOCALMAQ (2017)

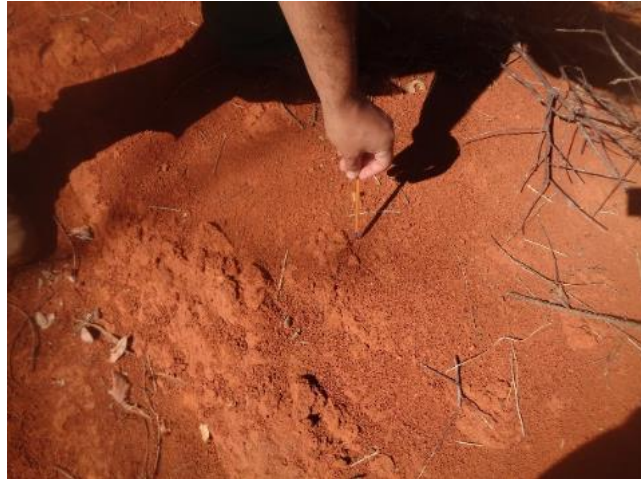
Figura 52. Solo desnudo - Latossolo Vermelho / 555781,951 - 7970613,207
Fonte: LOCALMAQ (2017)

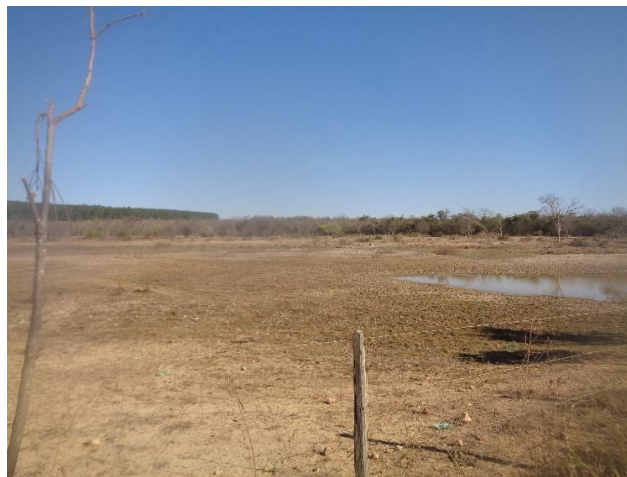
Figura 53. Solo desnudo / 560032,147 – 7970284,953
Fonte: LOCALMAQ (2017)

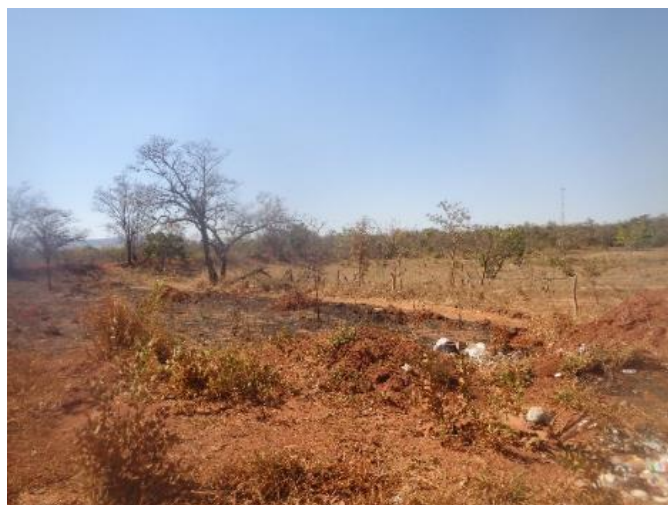
Figura 54. Solo desnudo / 557650.29 7966710.39
Fonte: LOCALMAQ (2017)

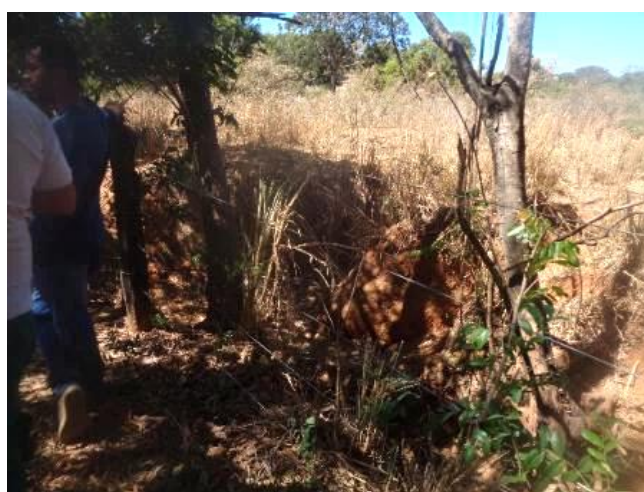
Figura 68. Fundo de vale / 558021,392 – 7969630,797
Fonte: LOCALMAQ (2017)

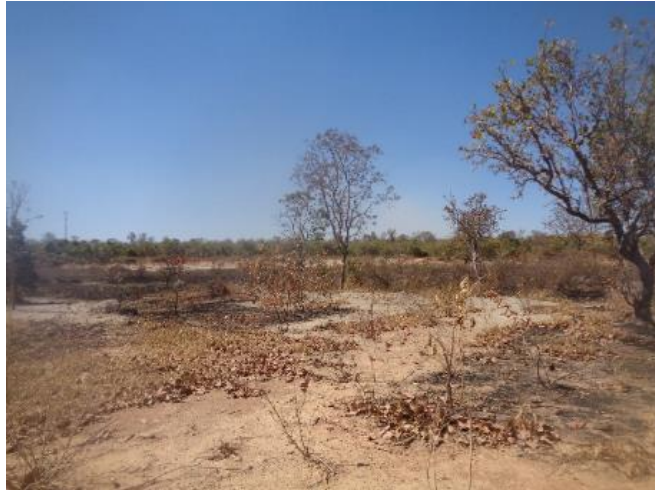
Figura 69. Início da drenagem do Córrego Capão das Cinzas - Com implantação de atividade industrial / 557916,011 – 7966462,890
Fonte: LOCALMAQ (2017)

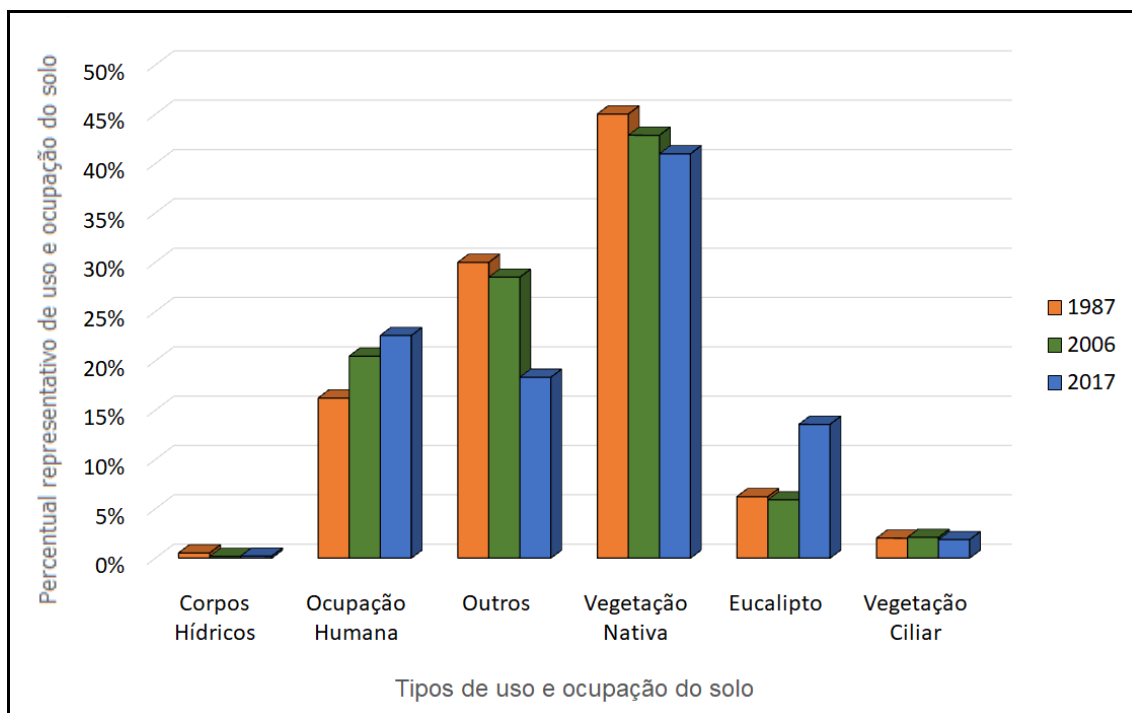
Figura 77. Dinâmica do uso e ocupação do solo na sub-bacia do Córrego Matadouro
Elaborado por: LOCALMAQ (2017)

Na sub-bacia do Córrego Matadouro, a classe “outras” e a classe Vegetação Nativa abriram espaço para as classes Ocupação Humana e Eucalipto entre os anos de 1987 a 2017. Como já mencionado anteriormente, as imagens do satélite LANDSAT, dos anos de 1987 e 2006, não permite a diferenciação entre as classes pastagem, pastagem degradada, solo e solo exposto, visto que, para esse tipo de imagem, todas apresentam comportamento espectral muito parecido.

Ano	Classes					
	Corpos hídricos	Ocupação urbana	Vegetação nativa	Eucalipto	Vegetação ciliar	Outros (Pastagem, pastagem degradada, solo e solo exposto)
1987	0,53%	16,23%	45,02%	6,23%	2,02%	29,98%
2006	0,17%	20,47%	42,87%	5,91%	2,10%	28,48%
2017	0,20%	22,56%	40,98%	13,57%	1,87%	18,33%

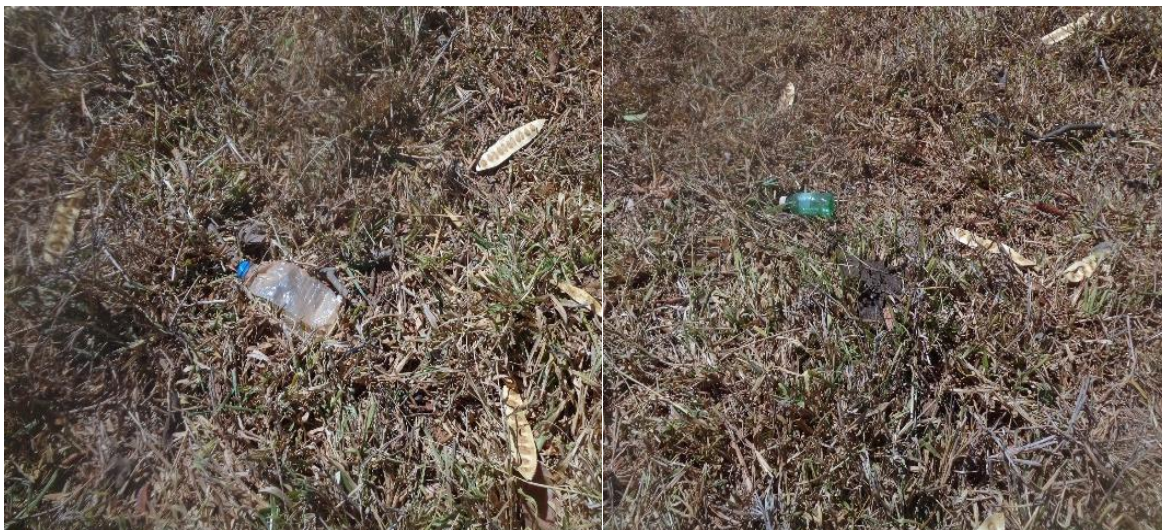
Por convergir às drenagens para aquele local, área de planície urbana ou popularmente conhecida como fundo de vale, que pode ser identificadas na Figura 80, pôde-se detectar a grande quantidade de lixo carregada pelas chuvas.

Figura 80. Descarte irregular de resíduos sólidos - Fundo de vale / 558021,392 - 7969630,797
Fonte: LOCALMAQ (2017)

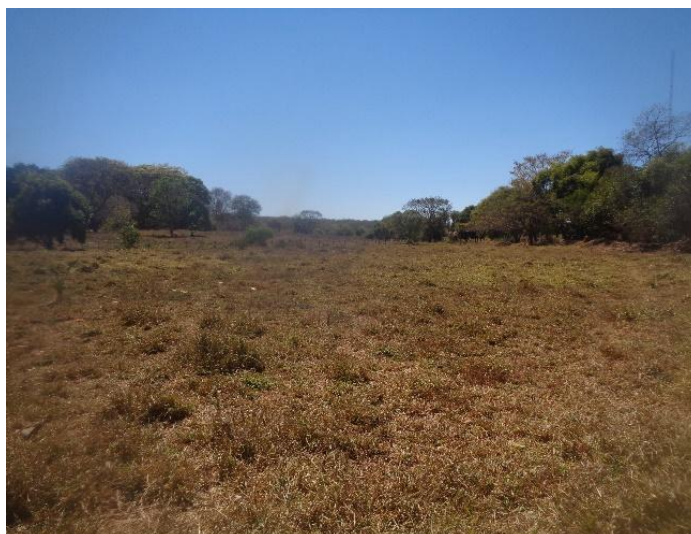
Outro problema identificado durante as visitas em campo na área denominada fundo de vale foi a prática da pecuária. Apesar de não identificarmos a presença dos animais durante as visitas, as áreas se encontram sobre intenso processo de degradação (Figura 81), há presença de fezes de animais (Figura 82), bem como foi confirmada esta informação pelo Sr. Leandro Vaz Pereira, representante do Consórcio de Saneamento Básico Central de Minas (CORESAB), fortalecendo, portanto, tais indícios.

Figura 81. Área de pastagem - Fundo de vale / 557995,214 - 7969662,016
Fonte: LOCALMAQ (2017)

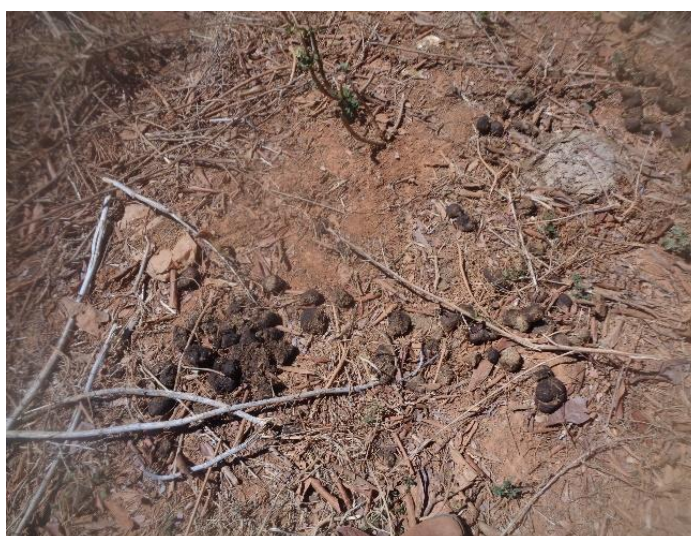
Figura 82. Fezes de animais - Fundo de vale / 557995,214 - 7969662,016
Fonte: LOCALMAQ (2017)

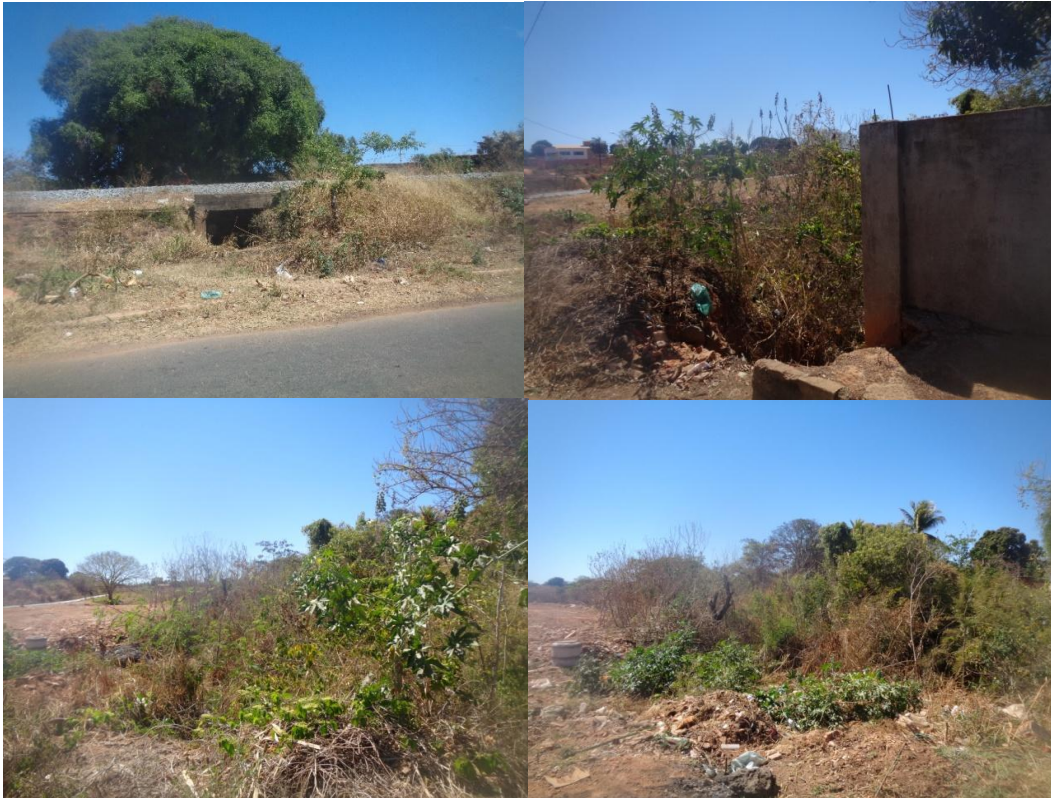
Nas áreas urbanas, as drenagens das microbacias encontram-se canalizadas em estruturas de bueiros e galeria (Figura 83, Figura 84 e Figura 85) fato que interfere no regime de escoamento pluvial da sub-bacia, aliado a essa situação tem-se o processo de impermeabilização urbana que, dentre outros aspectos ambientais, pode acarretar riscos de inundações nas planícies da sub-bacia, processo melhor descrito no Item 0.

Figura 83. Drenagens urbanas e áreas ao entorno¹ / 557336,242 - 7969979,394
 Fonte: LOCALMAQ (2017)

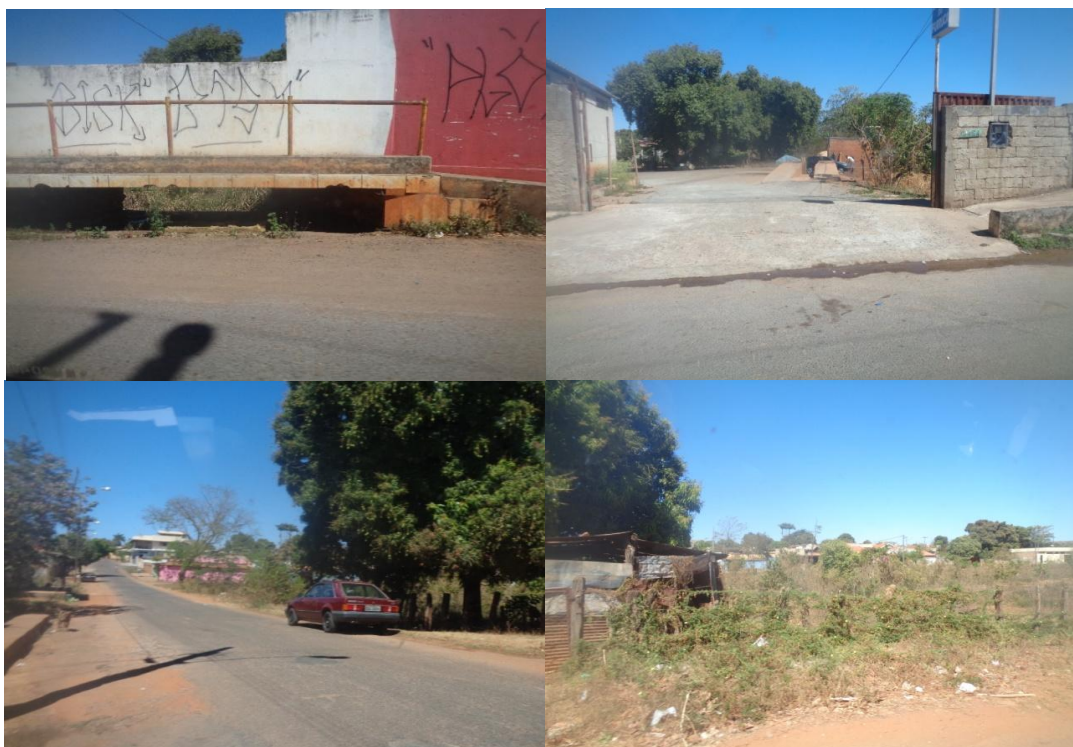
Figura 84. Drenagens e áreas ao entorno² / 556909,849 - 7970019,941
 Fonte: LOCALMAQ (2017)

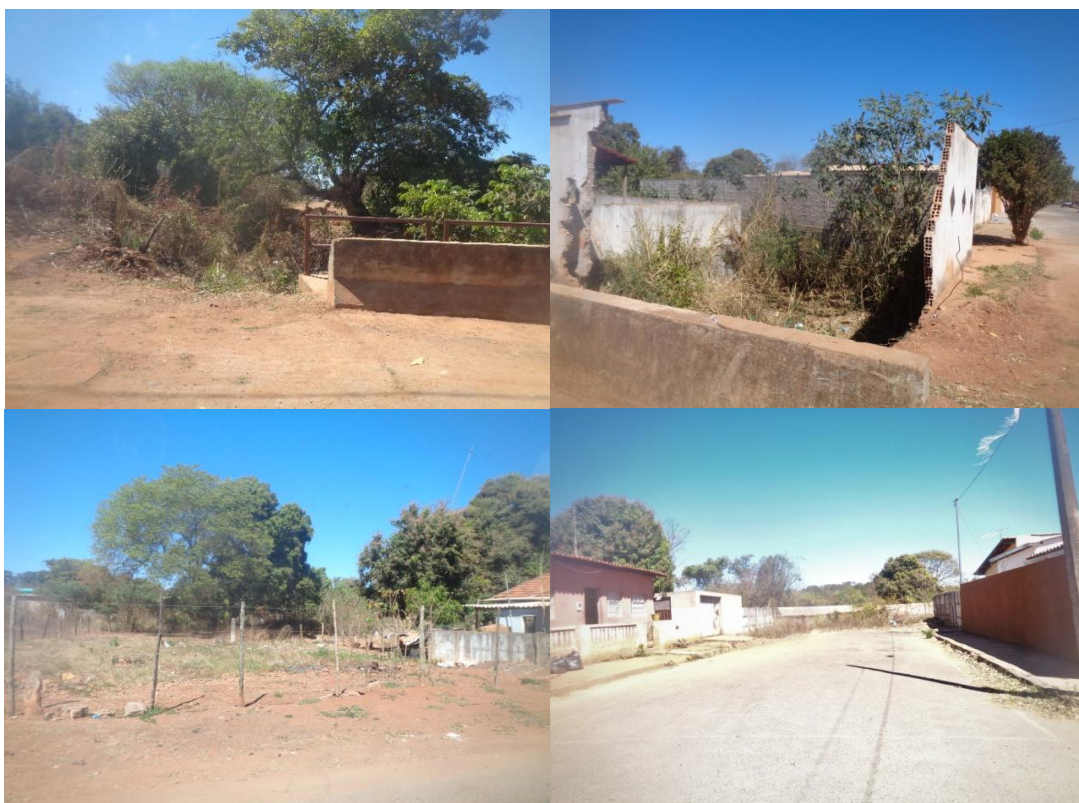
Figura 85. Drenagens urbanas e áreas ao entorno³ / 556970,475 - 7969871,497
Fonte: LOCALMAQ (2017)

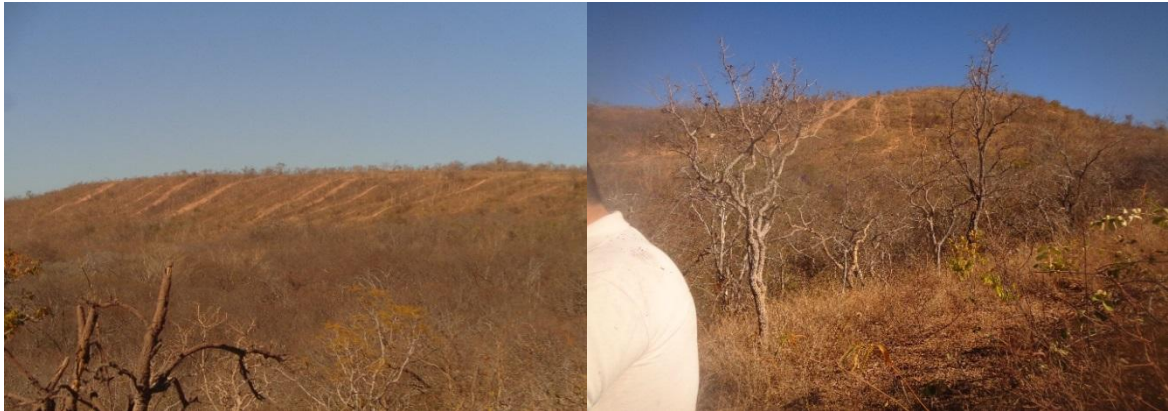
Figura 86. Erosão na microbacia do Córrego Curralinho¹ / 555327.00 - 7971204.0

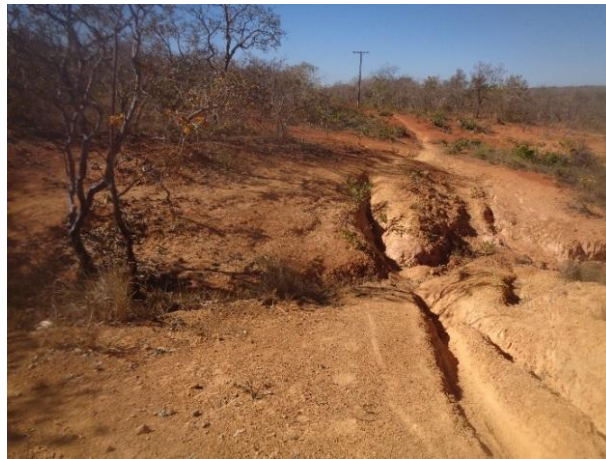
Nas áreas das nascentes efêmeras do Córrego Curralinho, tem-se a presença de mata ciliar em grande parte das APP's, no entanto, foi verificado que as áreas de encostas e recarga (Serra do Carrapato) estão sob impacto constante das atividades esportivas de motocross off road - modalidade trilha. Essas atividades originam sulcos e ravinas, criando caminhos preferenciais ao escoamento superficial (Figura 86 e Figura 87). Tal fato pode ser diagnosticado como um impacto negativo ao processo erosivo direcionado às nascentes do Córrego Curralinho.

Figura 87. Erosão na microbacia do Córrego Curralinho² / 555681,335 - 7970857,360

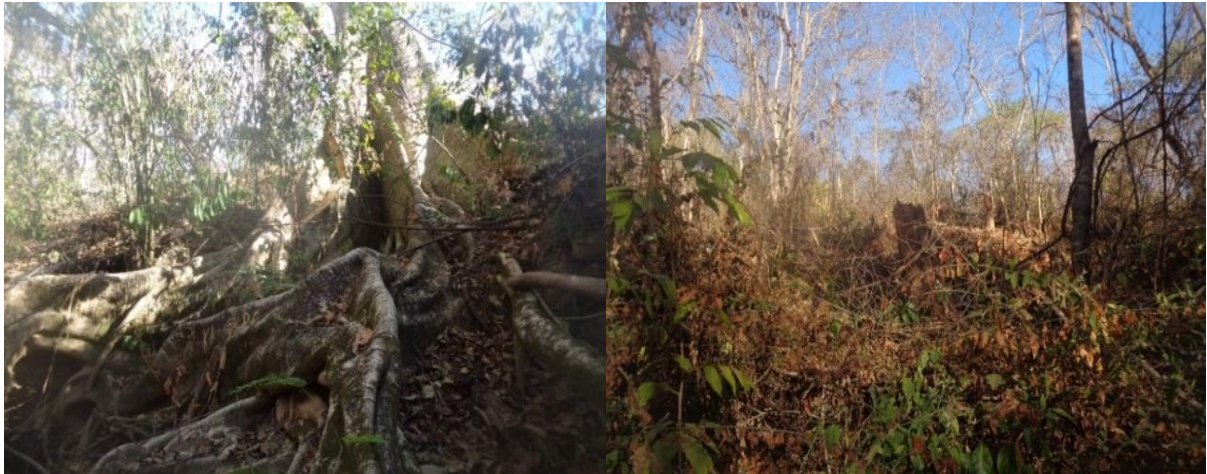
Figura 88. Desmatamento - Córrego Curralinho / 555570,863 - 7970579,739
Fonte: LOCALMAQ (2017)

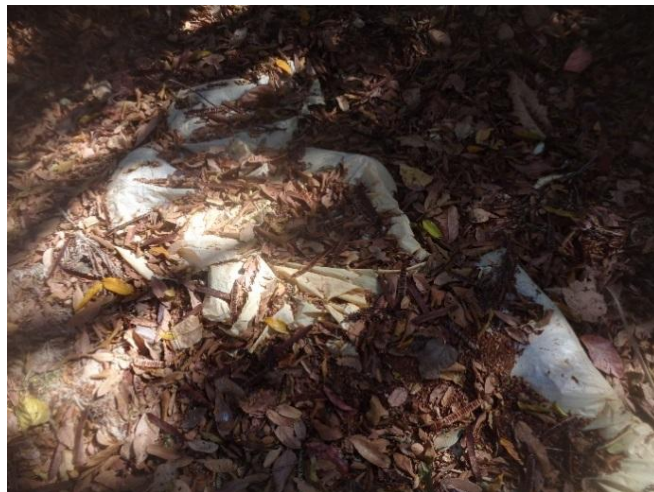
Outros problemas também identificados próximos às nascentes do Córrego Curralinho foram o desmatamento (Figura 88), o descarte incorreto de resíduos sólidos (Figura 89), a presença de animais nas áreas de APP (Figura 90) e as queimadas (Figura 91).

Figura 89. Descarte irregular de resíduos sólidos - Córrego Curralinho / 555781,951 - 7970613,207
Fonte: LOCALMAQ (2017)

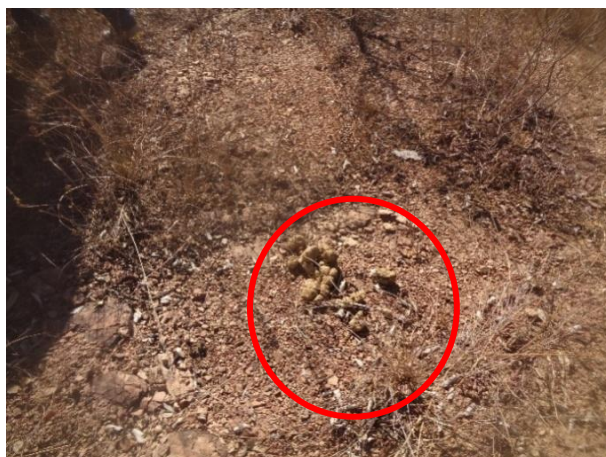
Figura 90. Fezes de animais - Córrego Curralinho/ 555481,962 - 7971076,349
Fonte: LOCALMAQ (2017)

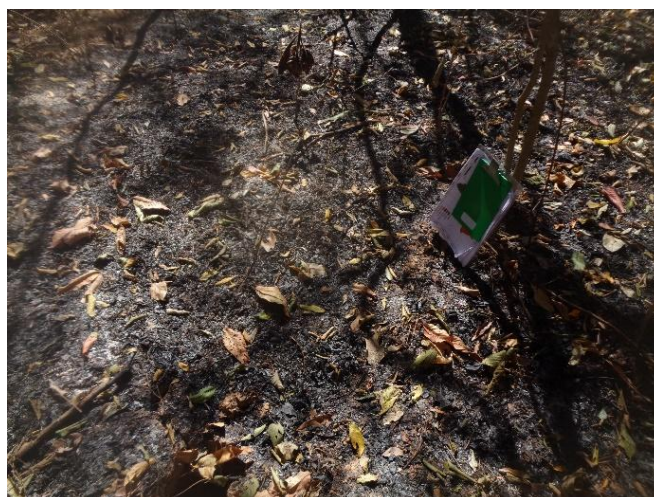
Foi identificada a presença de alguns focos de queimada indiscriminada próxima as drenagens do Córrego Curralinho. Como consequência, estas áreas se tornaram propícias a degradação do solo pela exposição direta a chuva, redução da diversidade da flora e da fauna, redução de fatores importantes para o controle de pragas e doenças e a redução de nutrientes disponíveis nos solos essenciais ao crescimento das plantas.

Figura 91. Queimada / 556627.10 - 7970011.92
Fonte: LOCALMAQ (2017)

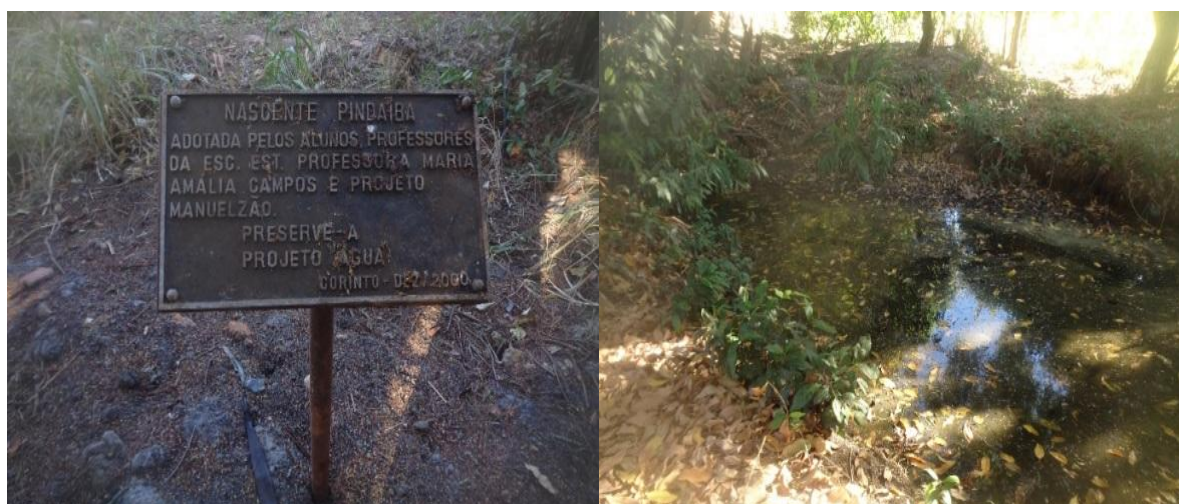
A nascente do Córrego Pindaíba (Figura 92) é a única das microbacias urbanas caracterizada pela surgência de água, no entanto, a mesma se encontra numa área de intenso processo de urbanização, com um pequeno remanescente florestal ao entorno (Figura 93) compondo uma pequena faixa de mata ciliar e ao lado de uma área com plantio de hortaliças (Figura 94).

Figura 92. Nascente do Córrego Pindaíba / 558591.09 - 7968986.44
Fonte: LOCALMAQ (2017)

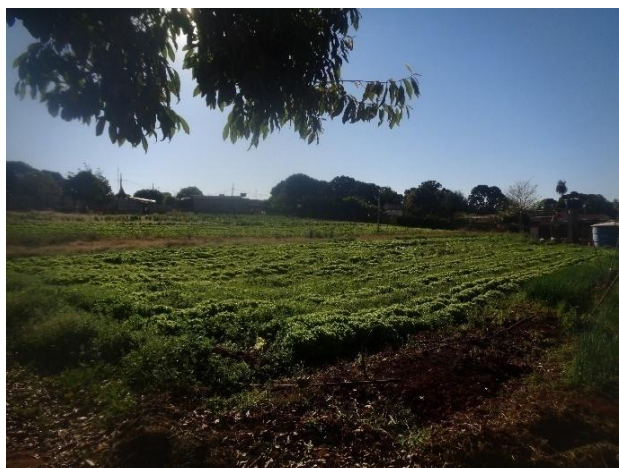
Figura 94. Plantio de hortaliças próximo à nascente do Córrego Pindaíba / 558560,612 - 7969002,354
Fonte: LOCALMAQ (2017)

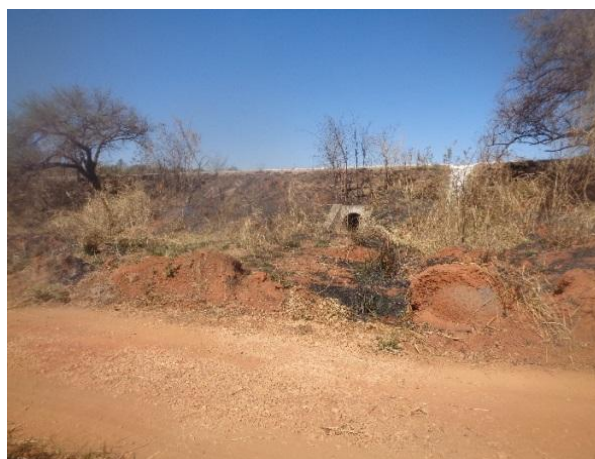
Na nascente do Córrego Capão das Cinzas (Figura 95) se encontra instalada a Cerâmica Centronorte Ltda (Figura 96). Segundo relatos da população local durante os diversos diálogos realizados nas visitas as áreas de estudo, há alguns anos atrás, existia uma drenagem de água na mesma área, inclusive com um açude logo à frente do empreendimento, às margens da BR 135. Durante visita técnica, foi constatada a inexistência da surgência freática e do açude que teve seu aterro cortado, não sendo capaz de reservar água pluvial em sua área de contribuição, apresentando, atualmente, pastagens que se encontram sobre intenso processo de degradação. Apesar da inexistência de remanescentes florestais (cerrado) nas áreas de exploração e beneficiamento da argila, à montante desta constatou-se a presença de vegetação nativa como pode ser observado na Figura 96.

Figura 95. Drenagem do Córrego Capão das Cinzas / 557651,168 - 7966736,097
Fonte: LOCALMAQ (2017)

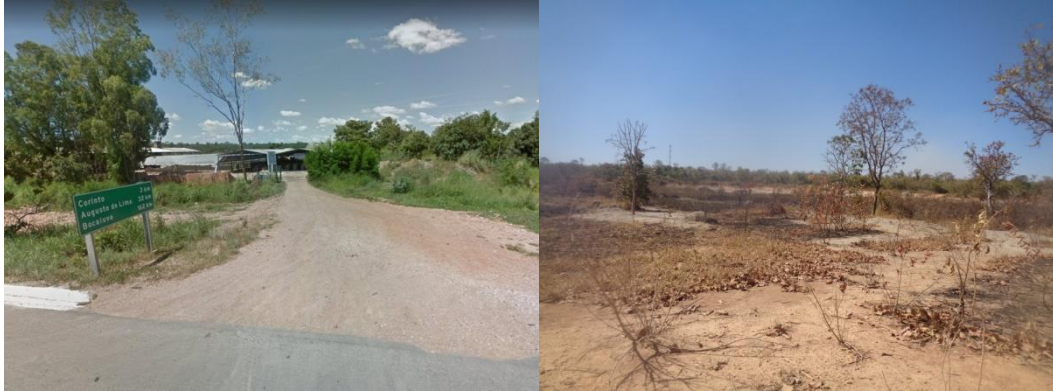
**Figura 96. Cerâmica Centro Norte Ltda - Local de extração de argila /
557656.53 - 7966582.46
Fonte: Google Maps e LOCALMAQ (2017)**
