SERVIÇOS DE MELHORIA HIDROAMBIENTAL EM PONTOS DIVERSOS DE ESTRADAS RURAIS NA UTE GUAICUÍ, MUNICÍPIOS DE VÁRZEA DA PALMA E LASSANCE, MINAS GERAIS.

RELATÓRIO TÉCNICO DE RECOMPOSIÇÃO FLORESTAL E CERCAMENTO DE NASCENTES

**ATO CONVOCATÓRIO 007/2016
CONTRATO DE GESTÃO Nº 002/IGAM/2012
CONTRATO Nº 002/2017
ABRIL DE 2018**

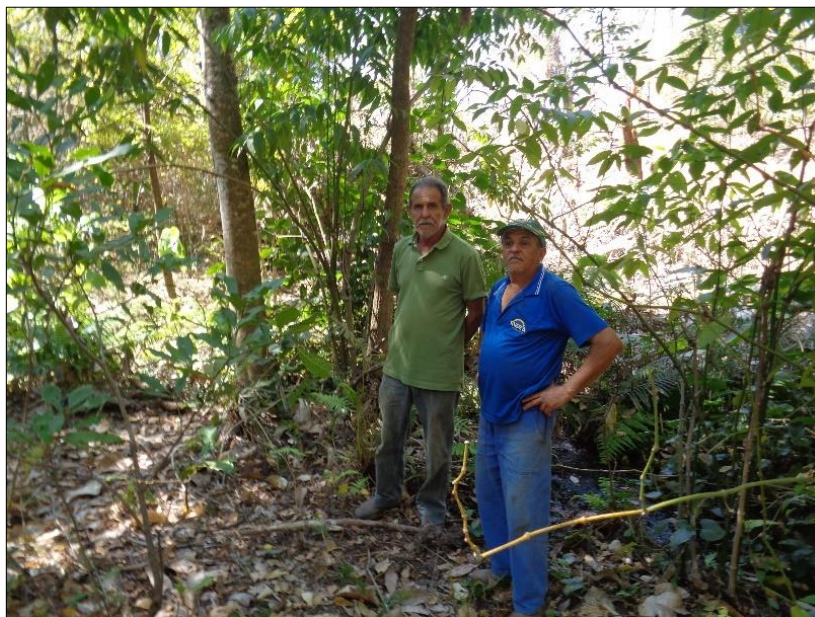
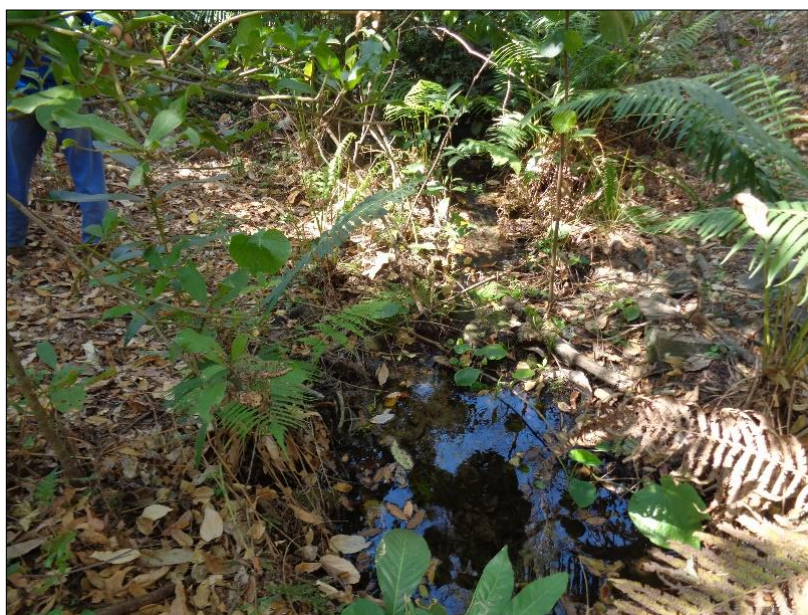
Figura 6 - Caracterização das nascentes a serem cercadas em Lassance
Fonte: LOCALMAQ (2017)

Figura 7 - Caracterização das nascentes a serem cercadas em Lassance
Fonte: LOCALMAQ (2017)

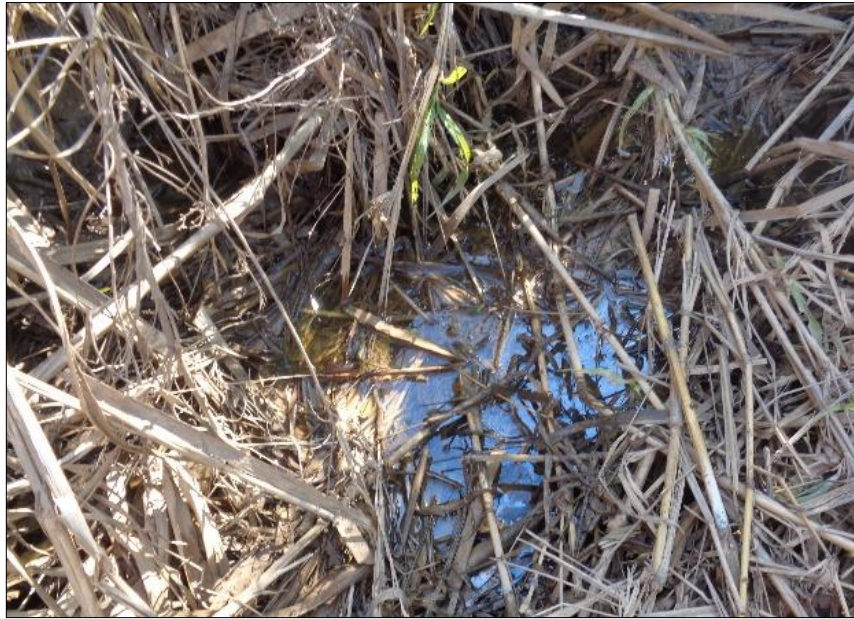
Figura 10 – Ponto de exsudação da nascente na propriedade do Sr. Daniel Rabelo

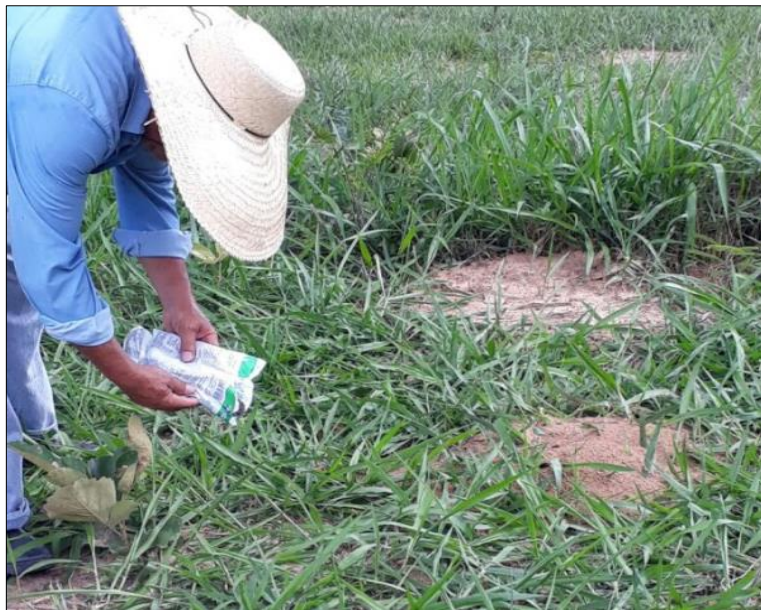
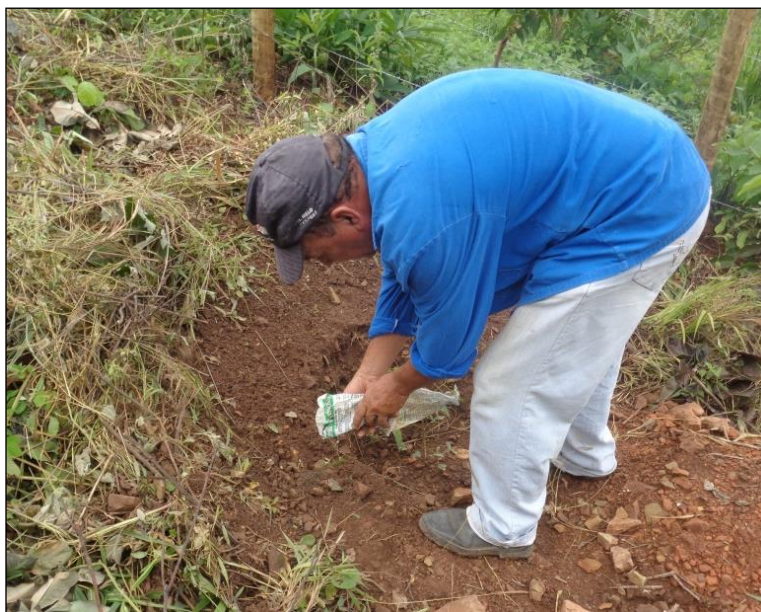
Figura 14 - Combate de formiga pré-plantio com isca granulada
Fonte: LOCALMAQ (2017)

Figura 15 - Combate de formiga pré-plantio com isca granulada
Fonte: LOCALMAQ (2017)

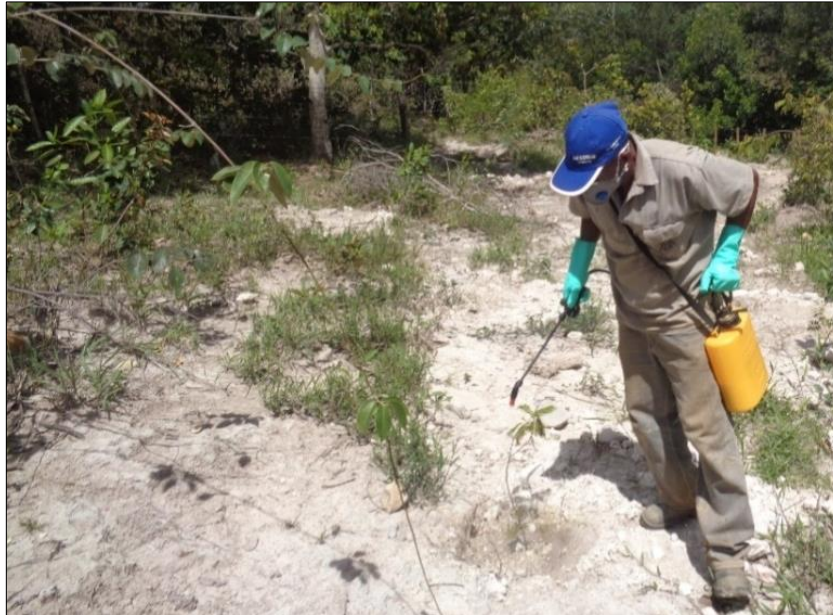
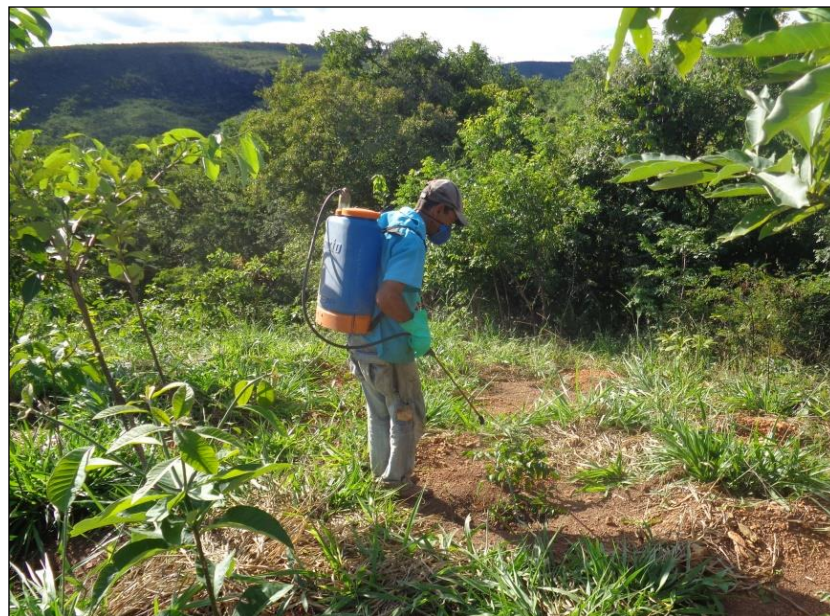
Figura 16 - Repasse de manutenção de combate às formigas
Fonte: LOCALMAQ (2017)

Figura 17 - Repasse de manutenção de combate às formigas.
Fonte: LOCALMAQ (2018)

Repasse de manutenção: o repasse (Figura 16 e 17) foi realizado no segundo mês após o plantio para evitar a infestação de formigueiros que não foram totalmente extintos no controle pré-plantio, bem como aqueles que não foram localizados inicialmente. A aplicação foi realizada em toda a área de plantio;

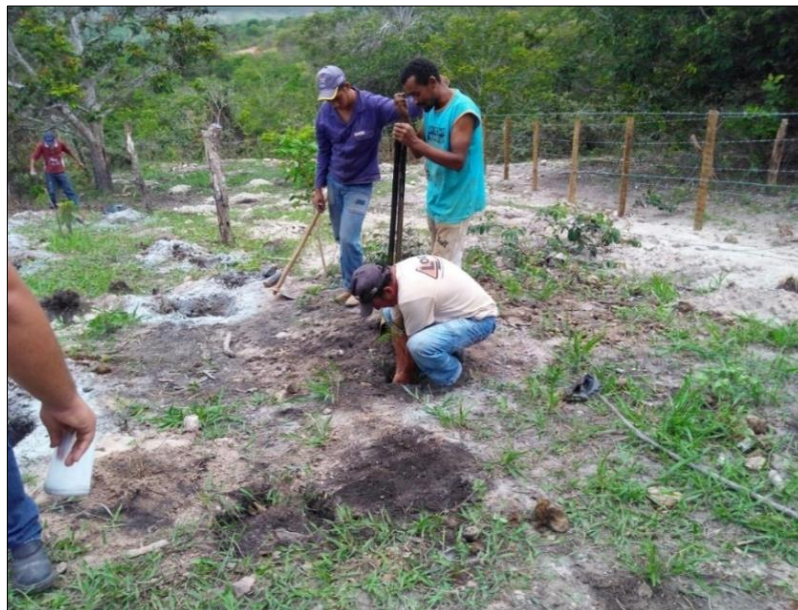
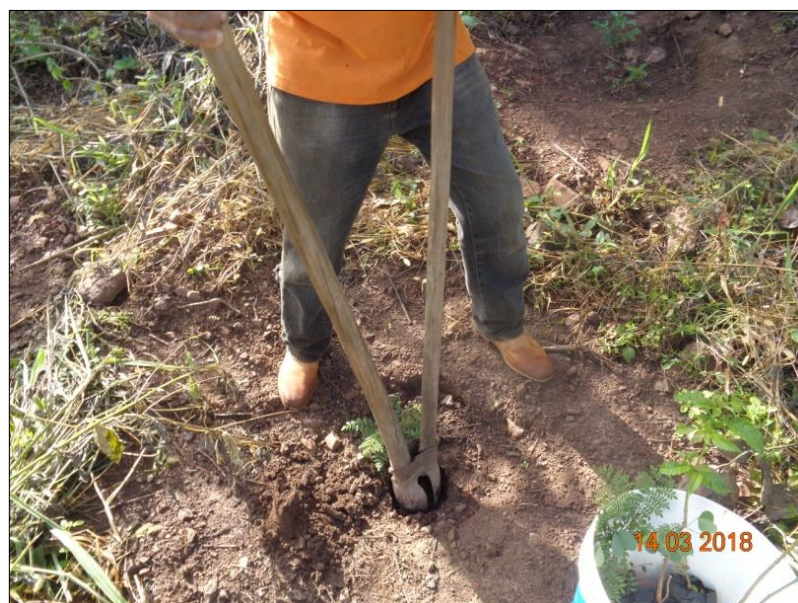
As covas para o plantio (Figura 18 e 19) tiveram as medidas de 40 x 40 x 40 cm. A terra retirada foi deixada ao lado da cova, separando-se as camadas de solo. Posteriormente a terra da camada superficial, de melhor qualidade, foi colocada para junto da muda, enquanto a terra das camadas mais profundas, foi colocada por cima da cova. É importante ressaltar que a terra que foi retirada foi destorroada a fim de permitir maior fixação das raízes e maior absorção de umidade.

Figura 18 - Abertura das Covas
Fonte: LOCALMAQ (2017)

Figura 19 - Abertura das Covas
Fonte: LOCALMAQ (2017)

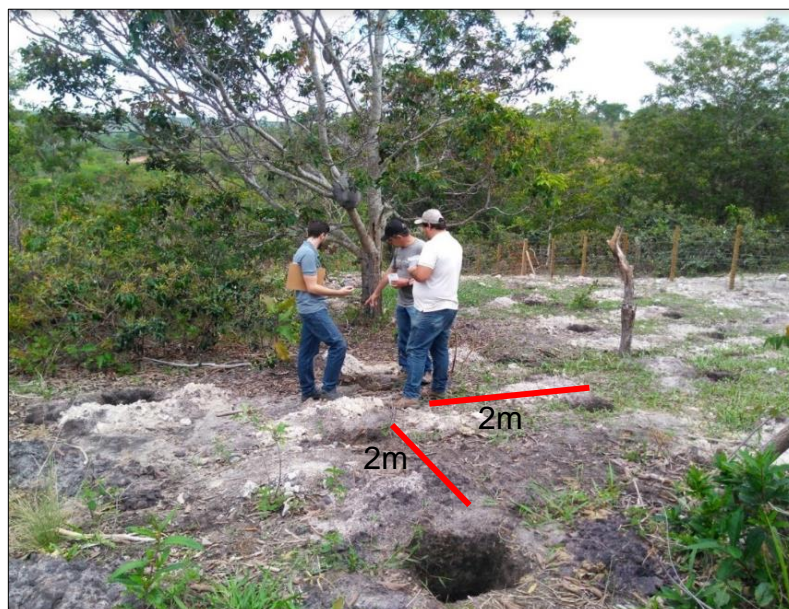
Nas áreas reflorestadas, visando potencializar o rápido desenvolvimento das espécies plantadas, foi realizada a distribuição de mudas com espaçamento quadrangular 2 m x 2 m (Figura 20).

Figura 20 - Espaçamento
Fonte: LOCALMAQ (2017)

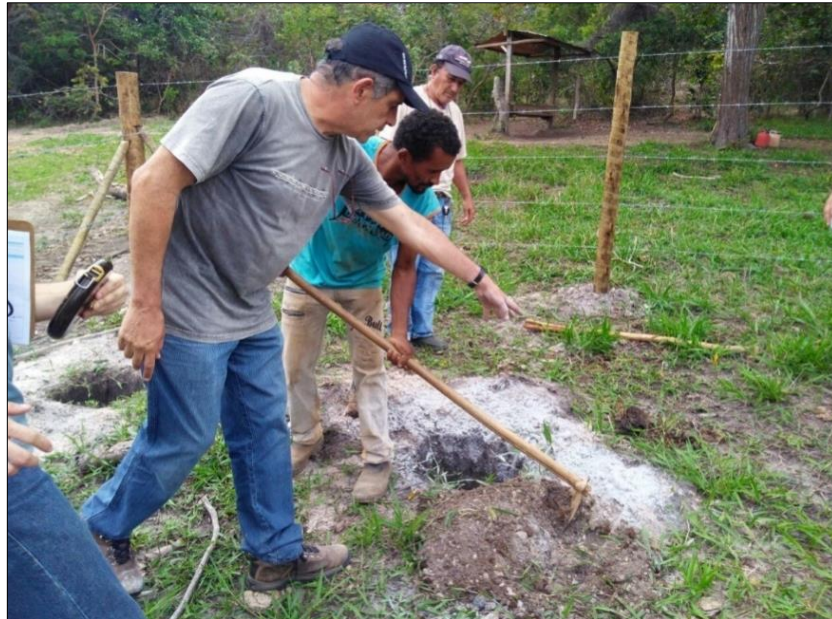
Figura 21 - Preparo da Adubação
Fonte: LOCALMAQ (2017)

Para a adubação (Figuras 21, 22 e 23) foram utilizados em cada cova 300 g de calcário dolomítico e três litros de esterco, fonte de matéria orgânica. Estes insumos foram misturados à terra proveniente da abertura das covas para o plantio das mudas. Outro insumo utilizado durante o plantio foi o NPK 10-10-10, sendo espalhados superficialmente 120 g ao redor de cada muda, conforme orientação da equipe técnica da COBRAPE.

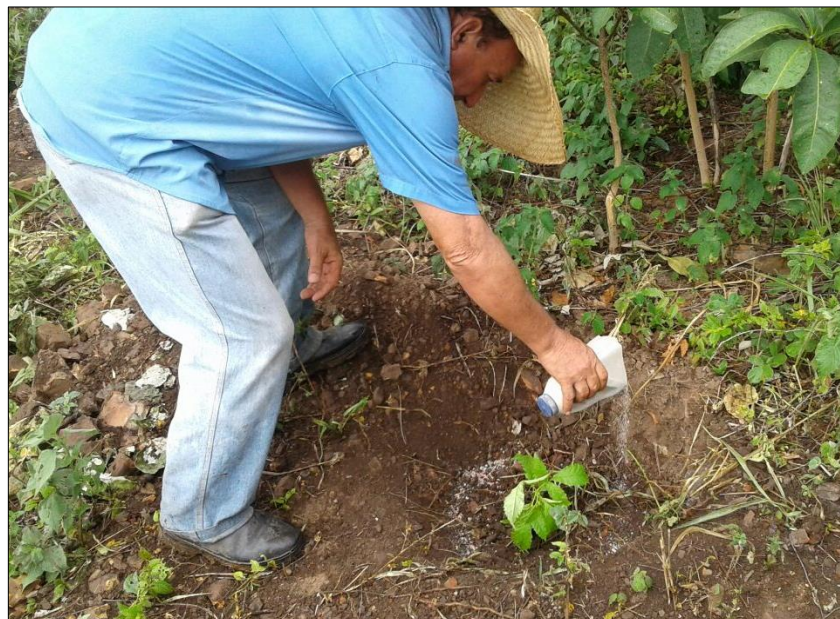
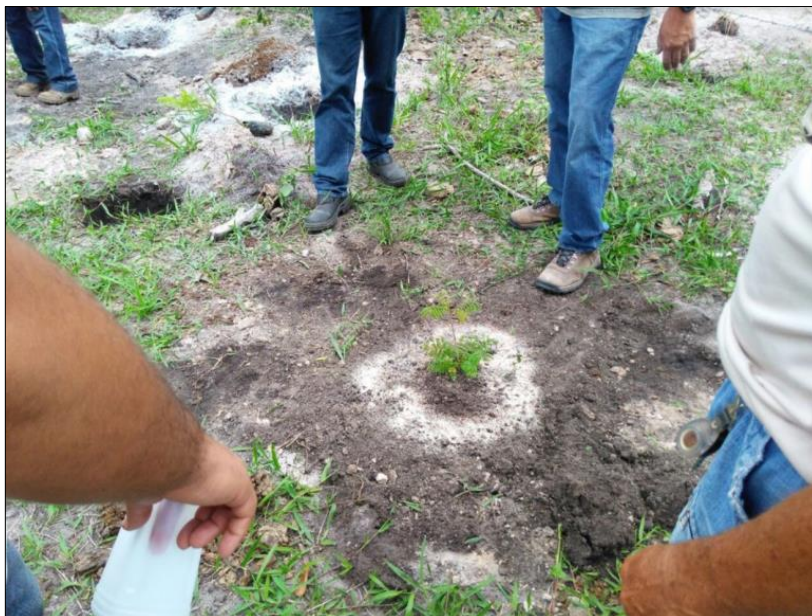
Figura 22 - Aplicação de NPK ao redor das mudas
Fonte: LOCALMAQ (2017)

Figura 23 - Aplicação de NPK ao redor das mudas
Fonte: LOCALMAQ (2017)

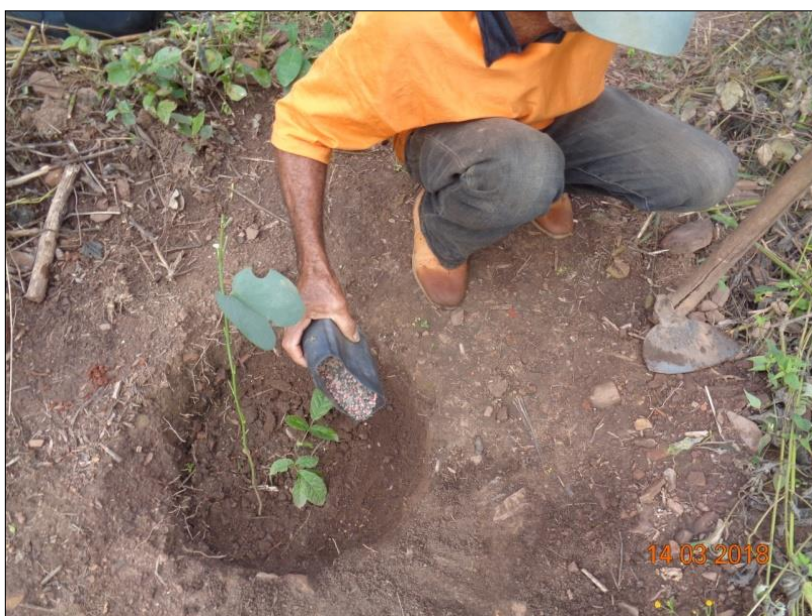
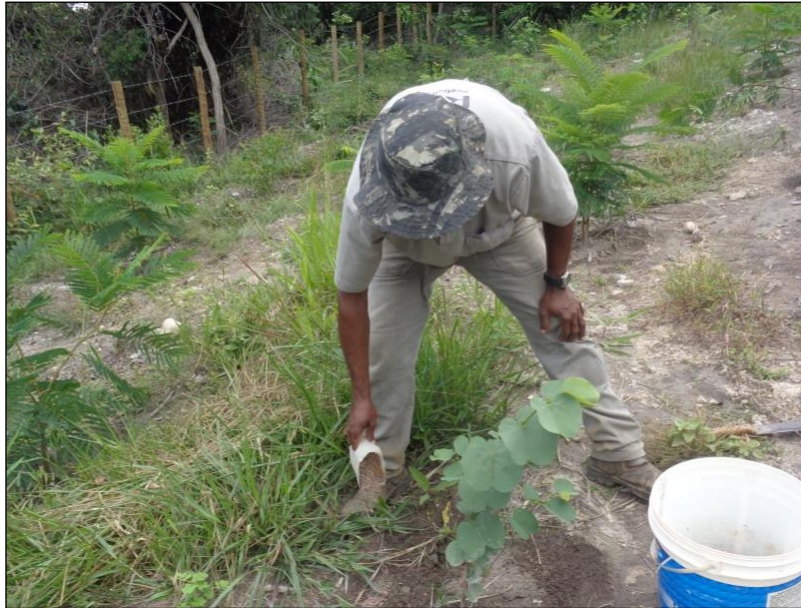
Após o plantio das mudas, foram realizadas novas adubações de manutenção (Figuras 24 e 25) nos 03 (três) primeiros meses com metade das doses de Nitrogênio e Potássio e o total das doses de Fósforo. Esta etapa da adubação permitiu o suprimento de nutrientes necessários para o pegamento das mudas e crescimento das espécies vegetais. A terceira e última etapa de adubação de manutenção foi realizada entre a última quinzena do mês de março e durante o mês de abril de 2018.

Figura 24 - Segunda etapa de adubação - Adubação de manutenção
Fonte: LOCALMAQ (2018)

Figura 25 - Terceira etapa de adubação - Adubação de manutenção
Fonte: LOCALMAQ (2018)

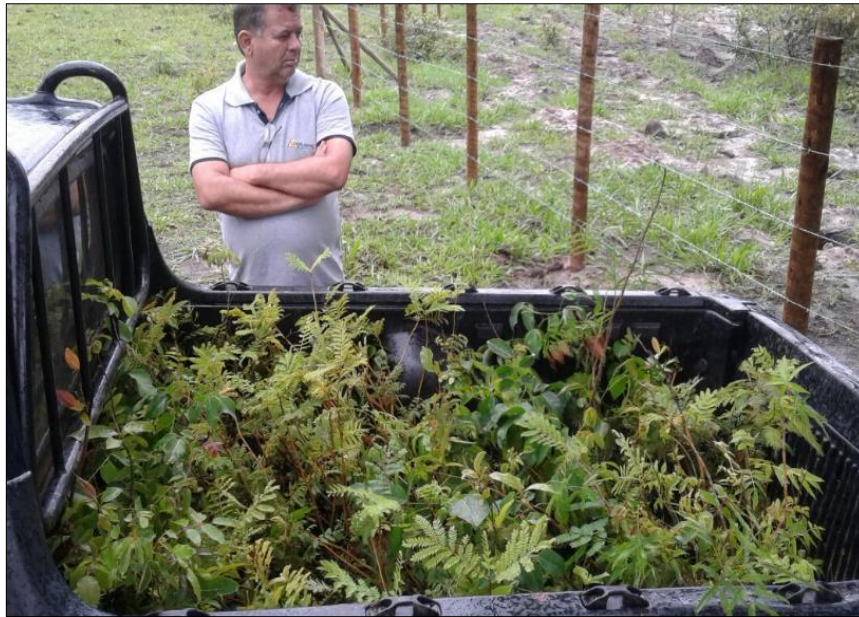
Figura 26 - Mudas para Plantio
Fonte: LOCALMAQ (2017)

O Termo de Referência previa o plantio de aproximadamente 500 (quinhentas) mudas nas áreas de abrangência do projeto. No entanto a empresa LOCALMAQ em consonância com a empresa fiscalizadora, COBRAPE e a Agência Peixe Vivo, optou em realizar o plantio de aproximadamente 700 (setecentas) unidades, potencializando as ações do projeto (Figura 26 a 37).

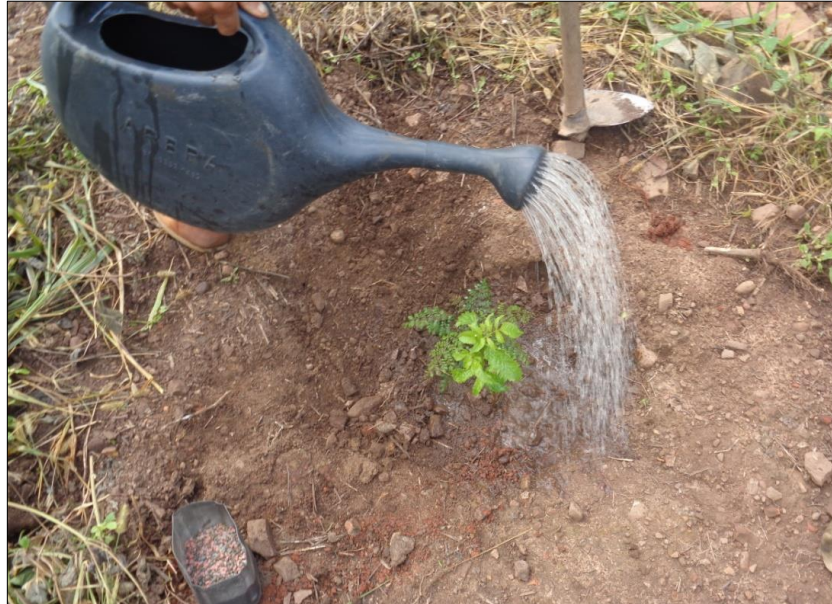
Figura 38 - Rega
Fonte: LOCALMAQ (2017)

O período do plantio coincidiu com o período chuvoso nas duas sub-bacias. A rega manual (Figura 38) também foi utilizada a fim de complementar a demanda hídrica das mudas.

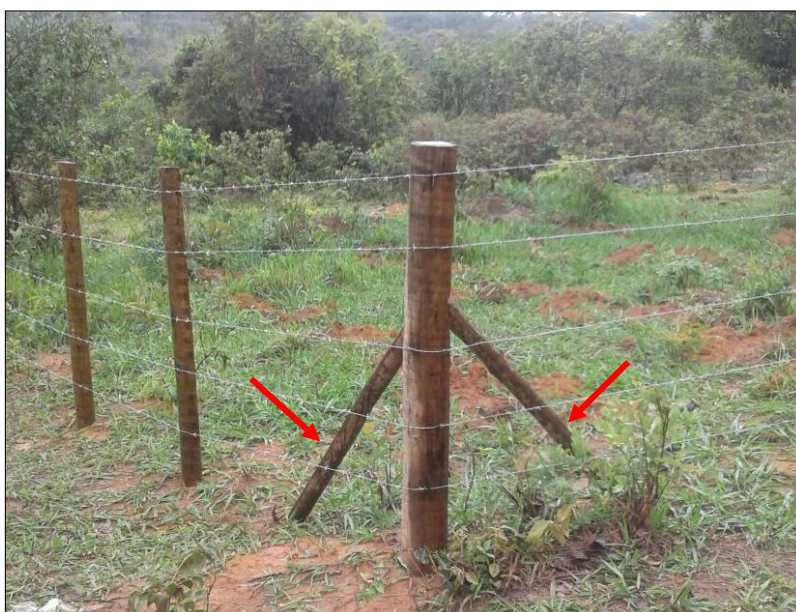
Os mourões de suporte (Figura 40) dos fios de arame farpado utilizados foram de diâmetro comercial na faixa de 10 a 12 cm. Estes mourões foram fixados no solo com uma distância, de eixo a eixo, de 2,0 m e comprimento mínimo de 2,20 m, dos quais 0,60 m foram engastados no solo. O diâmetro da escavação para colocação do mourão de suporte tinha no mínimo 36 cm, e o reaterro foi compactado em camadas de 20 cm.

Figura 40 - Mourões de suporte
Fonte: LOCALMAQ (2017)

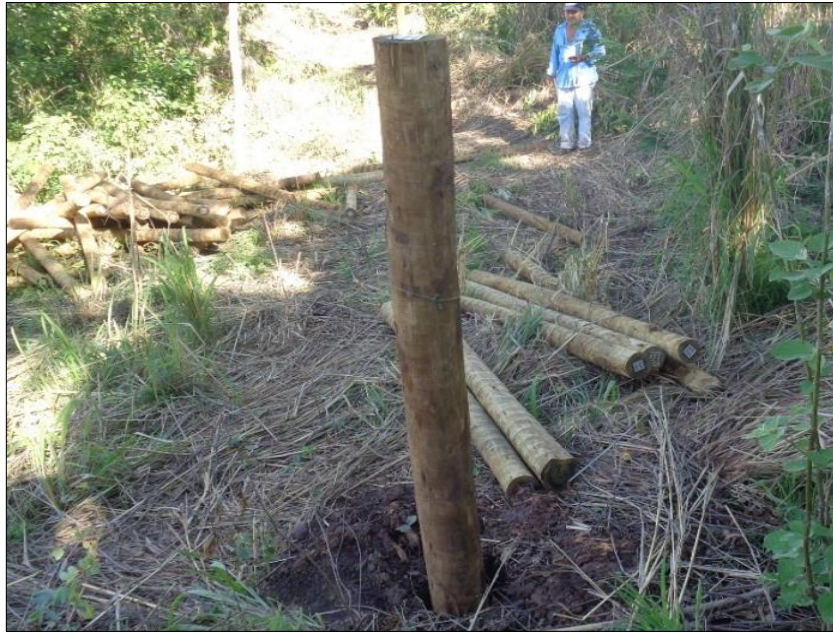
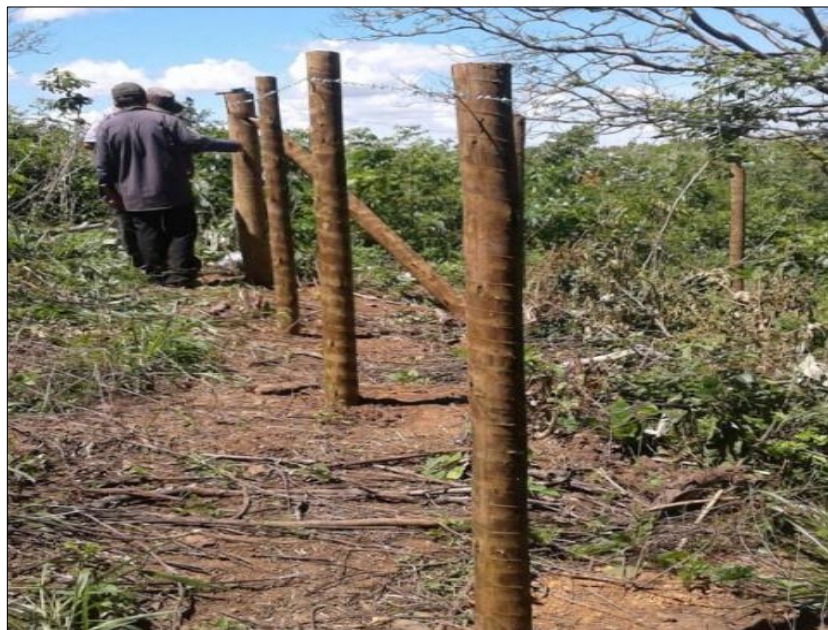
Já os mourões esticadores (Figuras 41 e 42) utilizados foram de diâmetro comercial variando entre 16 e 18 cm e comprimento mínimo de 2,20 m, dos quais 0,60 m foram cravados no solo. O diâmetro de escavação para acomodação dos mourões esticadores apresentou no mínimo 54 (cinquenta e quatro) cm e o reaterro foi compactado em camadas de 20 cm. Seu escoramento foi realizado através de uma mão-francesa engastado no solo ou o travamento com um mourão de eucalipto paralelo aos fios de arame farpado.

Figura 41 - Encaixe dos mourões esticadores
Fonte: LOCALMAQ (2017)

Figura 42 - Mourões esticadores
Fonte: LOCALMAQ (2017)

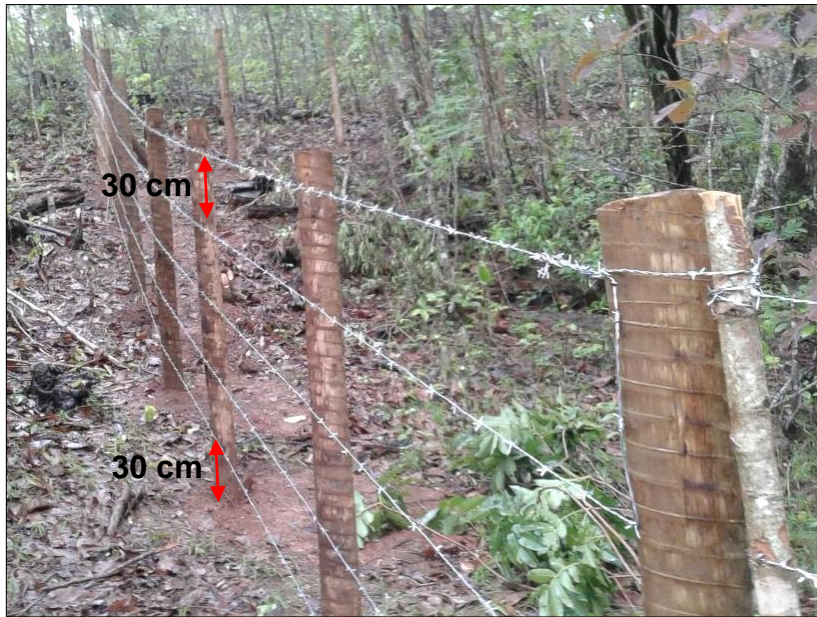
O arame farpado (Figura 43), utilizado para o isolamento das áreas de preservação permanente foi de aço zincado, possuindo duas cordoalhas entrelaçadas com diâmetro de 1,6 mm e carga de ruptura de 350 kgf (Classe 350). Foi mantido uma distância de 30 cm do fio inferior a partir do solo, sendo esta distância a mesma para os demais fios.

Figura 43 - Distância entre os fios de arame farpado
 Fonte: LOCALMAQ (2017)

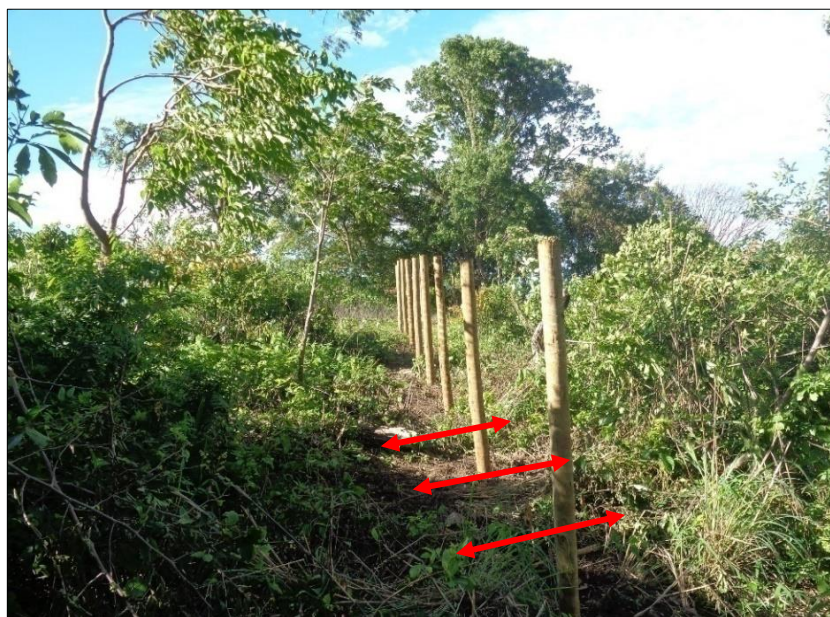
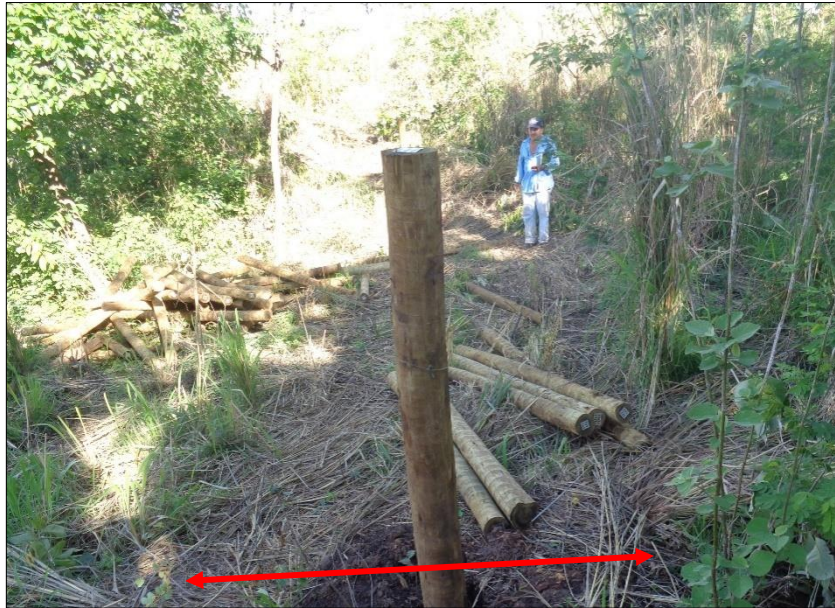
Para a construção da cerca foi realizado, nas áreas necessárias, aceiros (Figuras 44 e 45) caracterizados pela limpeza e destocamento do terreno, em uma faixa de 1 m de largura, com o objetivo de permitir o trabalho dos “cerqueiros”, assim como proporcionar a conservação e a proteção da cerca contra a ocorrência de incêndios. A cerca foi construída no centro do aceiro, ficando, após sua construção, uma faixa livre de 0,5 m em cada lado da cerca, sendo que a execução do aceiro foi realizada de forma manual.

Figura 44 - Aceiro para o cercamento
 Fonte: LOCALMAQ (2017)

Figura 45 - Aceiro para o cercamento
 Fonte: LOCALMAQ (2017)

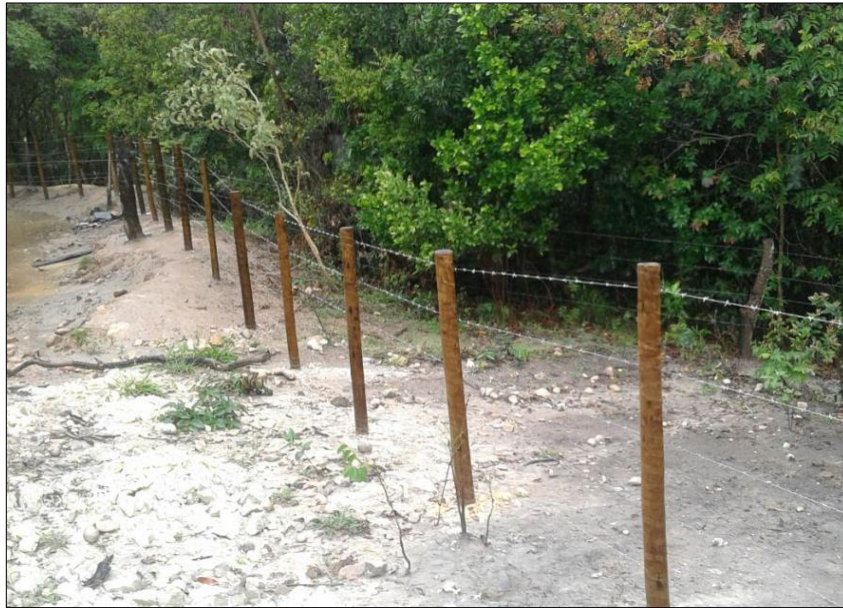
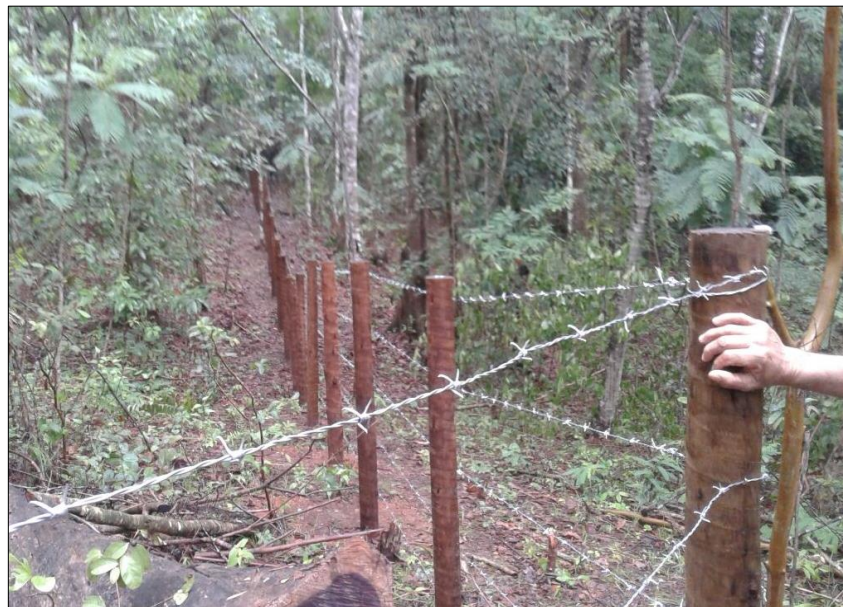
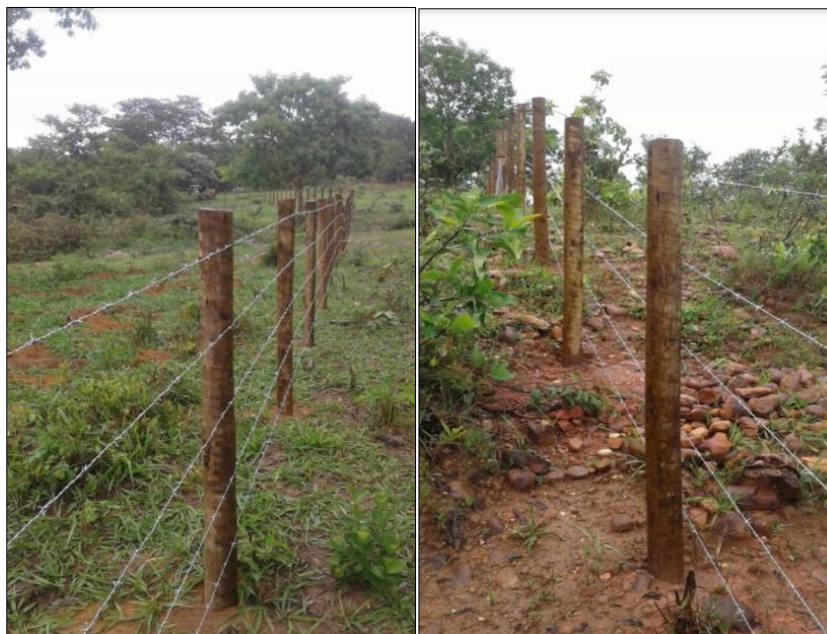
A seguir serão apresentadas fotografias do cercamento executado (Figuras 47 a 53) das 03 (três) nascentes contempladas pelo projeto, situadas nas sub-bacias dos Ribeirões São Gonçalo das Tabocas, no Município de Lassance, e Corrente, no Município de Várzea da Palma.

Figura 47 - Cercamento no Município de Lassance
Fonte: LOCALMAQ (2017)

Figura 48 - Cercamento no Município de Lassance
Fonte: LOCALMAQ (2017)

Figura 49 - Cercamento no Município de Lassance
Fonte: LOCALMAQ (2017)

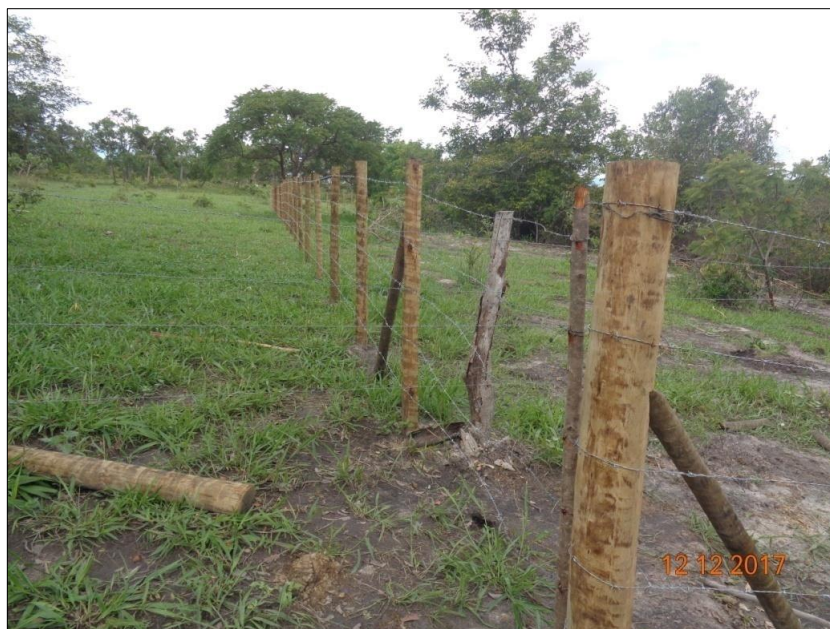
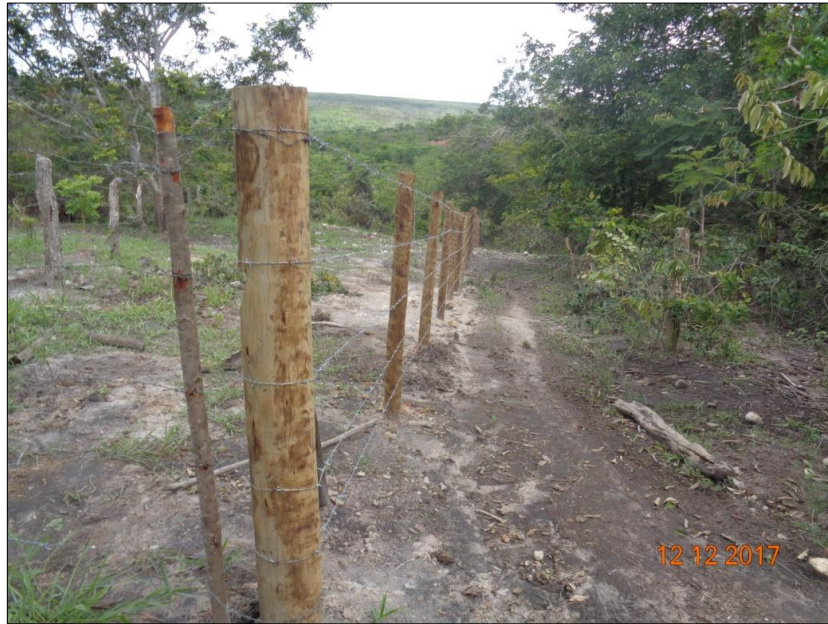
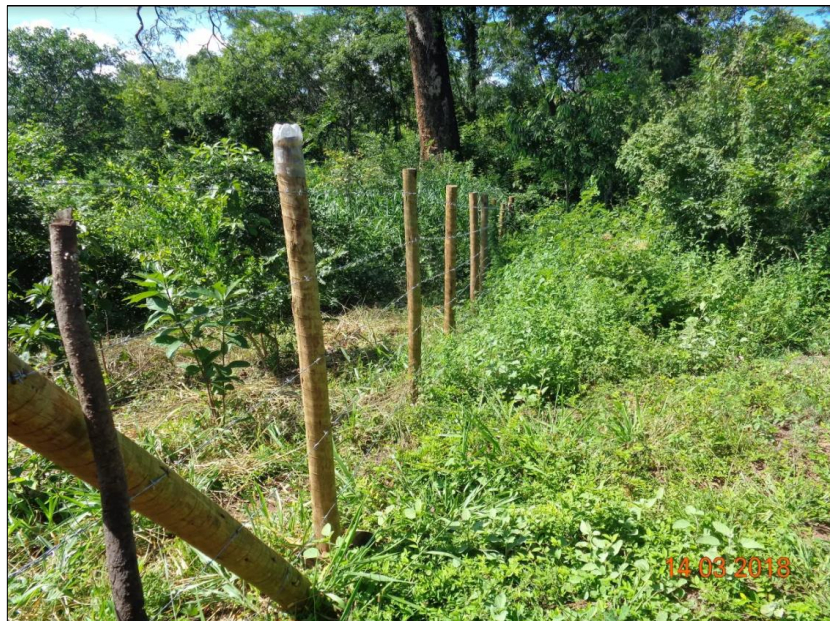
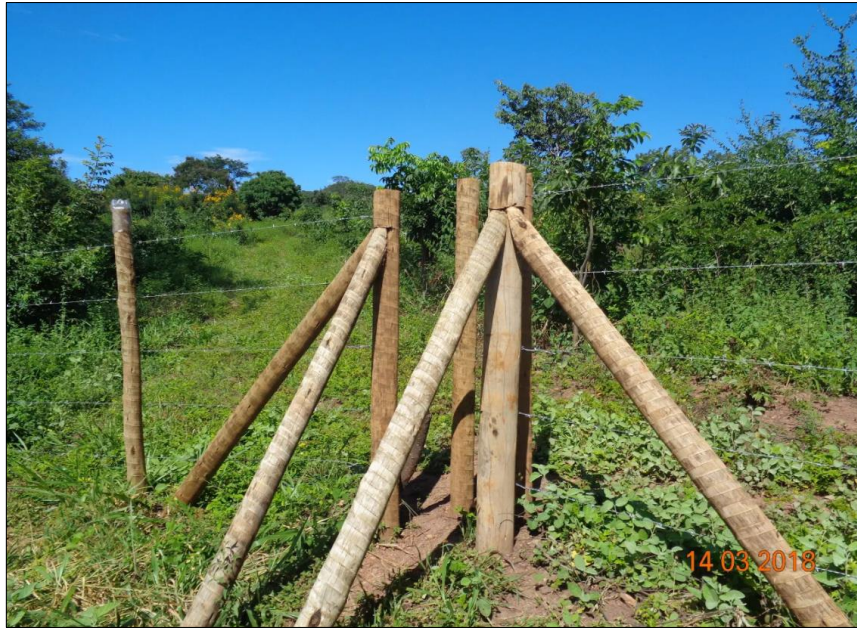
Figura 50 - Cercamento no Município de Várzea da Palma
Fonte: LOCALMAQ (2017)

Figura 51 - Cercamento no Município de Várzea da Palma
Fonte: LOCALMAQ (2017)

Figura 52 - Cercamento no Município de Várzea da Palma
Fonte: LOCALMAQ (2017)

Figura 53 - Cercamento no Município de Várzea da Palma
Fonte: LOCALMAQ (2017)

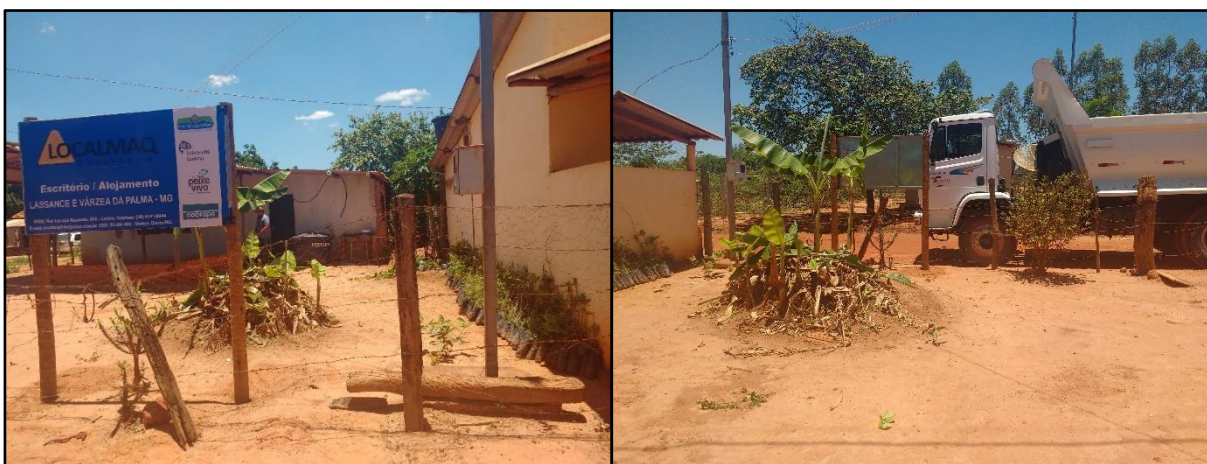
Figura 54 - Canteiro de Obras no Município de Lassance
Fonte: LOCALMAQ (2017)

Devido às obras abrangerem dois municípios, Lassance e Várzea da Palma, foi necessário manter as instalações do canteiro/escritório nos dois municípios citados. A princípio foi instalado o canteiro de obras em Lassance (Figura 54), onde foi dado o início dos serviços e depositados os insumos necessários à execução das obras e guardado o maquinário utilizado, combustível, lubrificantes, dentre outros.

O local de implantação do canteiro, conforme apresentado no Plano de Trabalho (PT) foi em uma casa anexa à sede da Associação Comunitária de Morada Nova, na Comunidade Morada Nova, Município de Lassance/MG.

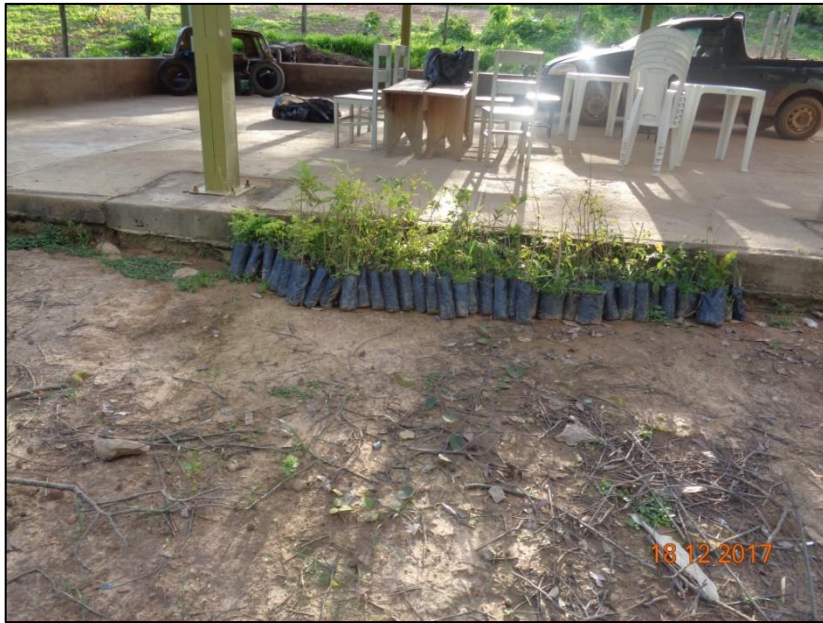
Figura 55 - Canteiro de obras no Município de Várzea da Palma
Fonte: LOCALMAQ, 2017

Situado na Sede da Associação da Comunidade Lagoinha, o canteiro de obras de Várzea da Palma também serviu para a realização de atividades de mobilização social (Figura 55).

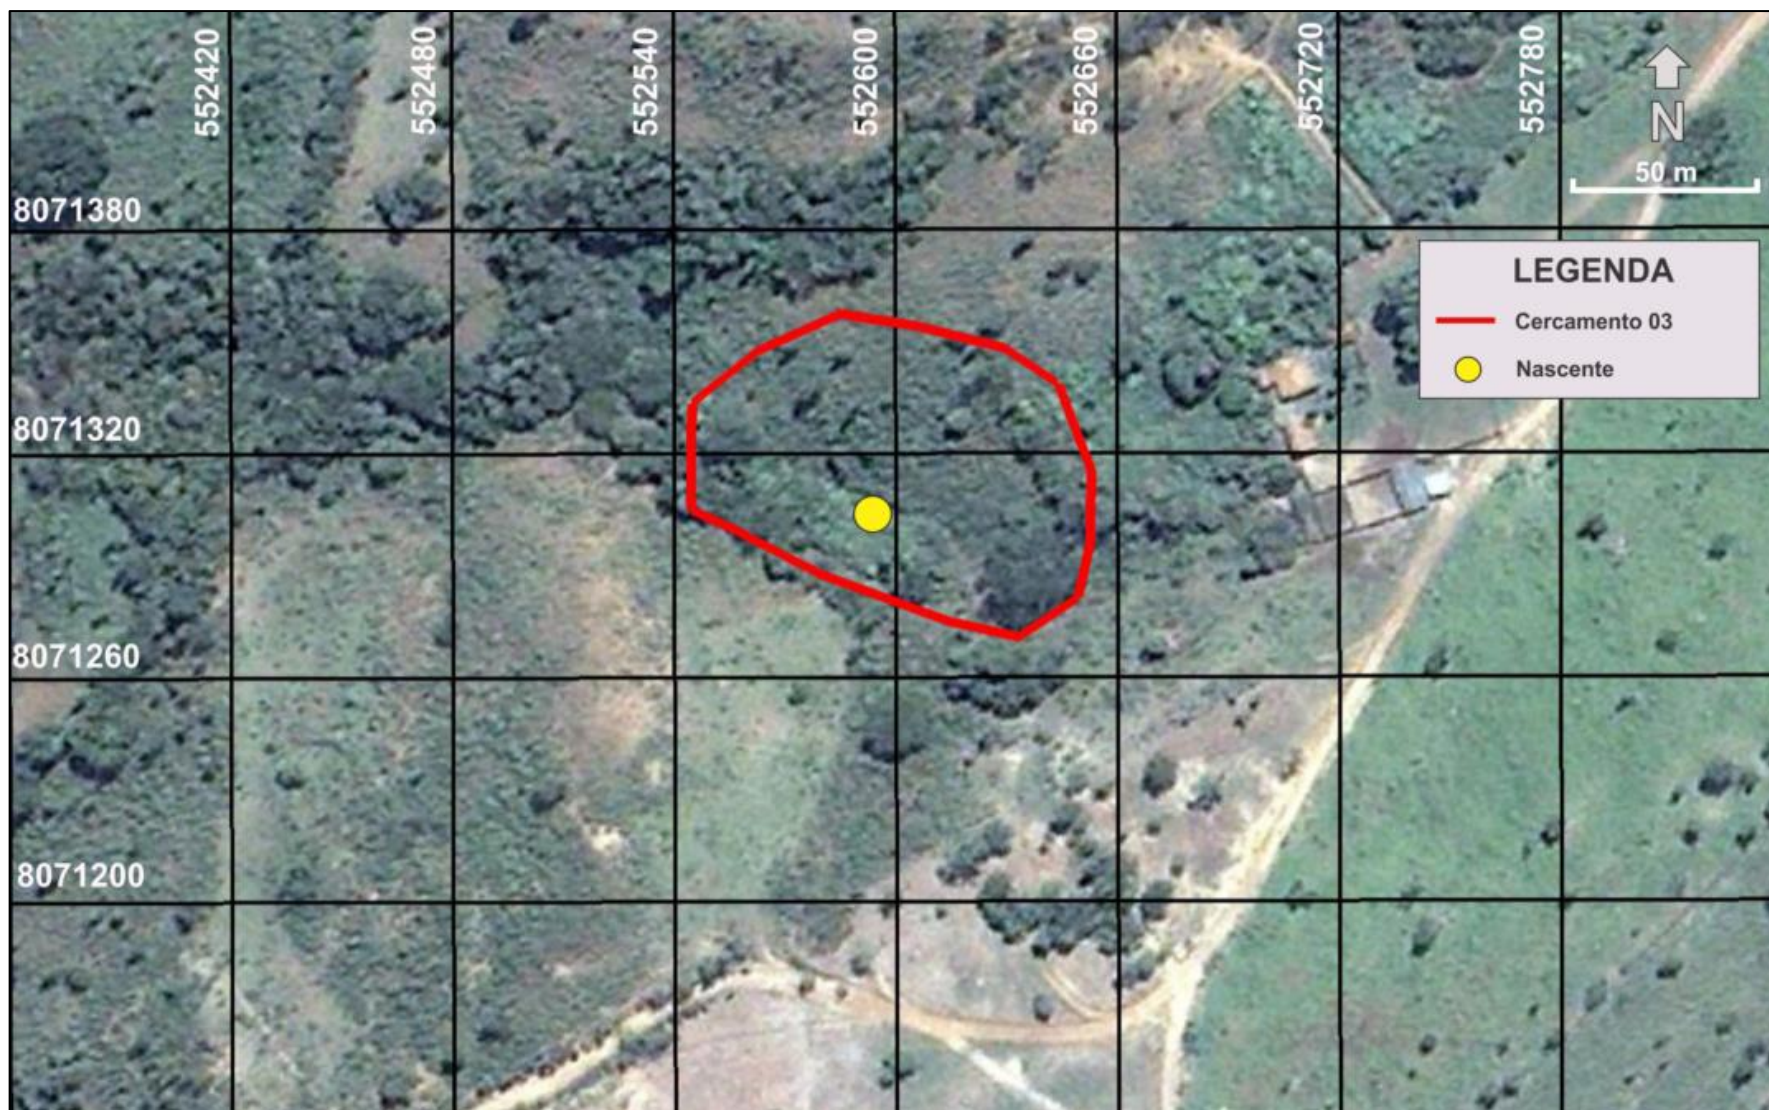
Figura 57 - Cercamento de Nascente na sub-bacia do Ribeirão Corrente
 Fonte: LOCALMAQ Engenharia, 2017
