**SERVIÇOS DE MELHORIA HIDROAMBIENTAL EM
PONTOS DIVERSOS DE ESTRADAS RURAIS NA UTE
GUAICUÍ, MUNICÍPIOS DE VÁRZEA DA PALMA E
LASSANCE, MINAS GERAIS**

**RELATÓRIO DE CONCLUSÃO DE OBRAS
“AS BUILT”**

**ATO CONVOCATÓRIO 007/2016
CONTRATO DE GESTÃO Nº 002/IGAM/2012
CONTRATO Nº 002/2017
ABRIL DE 2018**

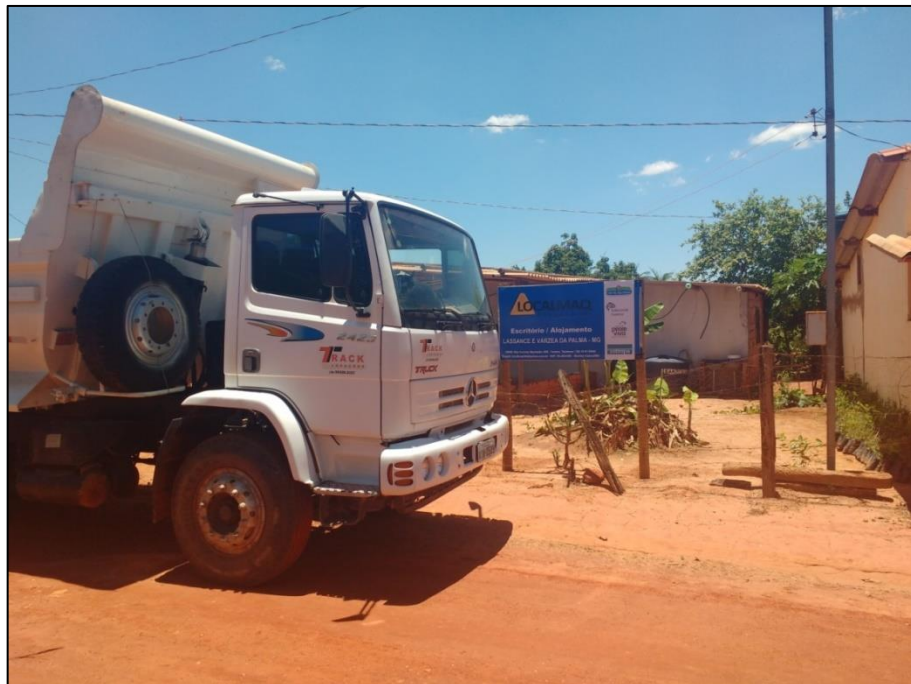
Figura 4 - Local de implantação do canteiro de obras em Lassance
Fonte: LOCALMAQ, 2017

O local de implantação do canteiro, conforme apresentado no Plano de Trabalho (PT) foi em uma casa anexa à sede da Associação Comunitária de Morada Nova, na Comunidade Morada Nova, município de Lassance/MG, mais precisamente nas coordenadas planas 527467,51 e 8016389,27 (UTM – Fuso 23K e DATUM WGS-84), conforme apresentado nas figuras 3, 4 e 5.

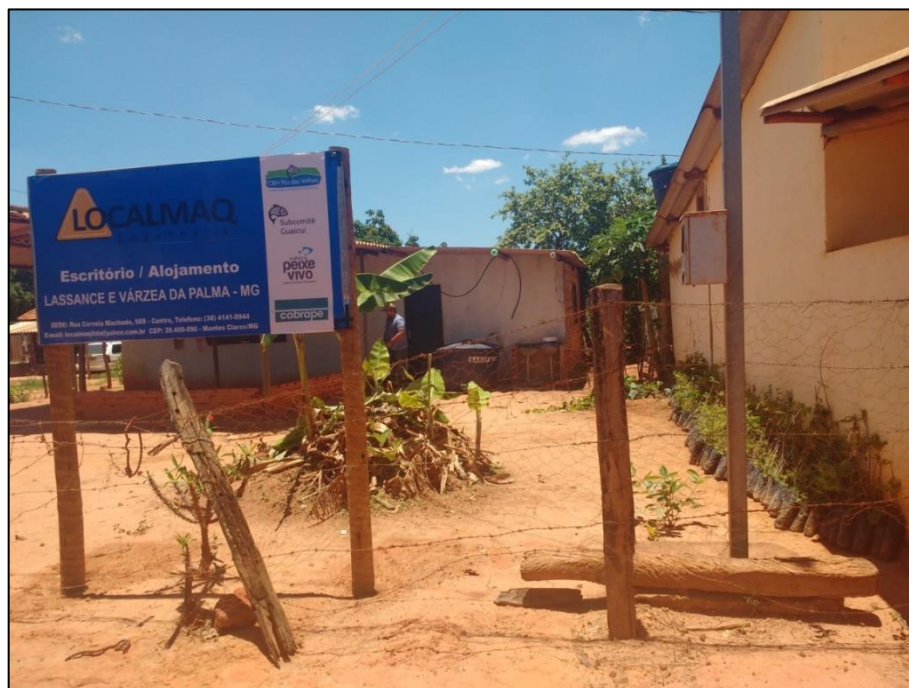
Figura 5 - Canteiro de obras da LOCALMAQ em Lassance
Fonte: LOCALMAQ, 2017

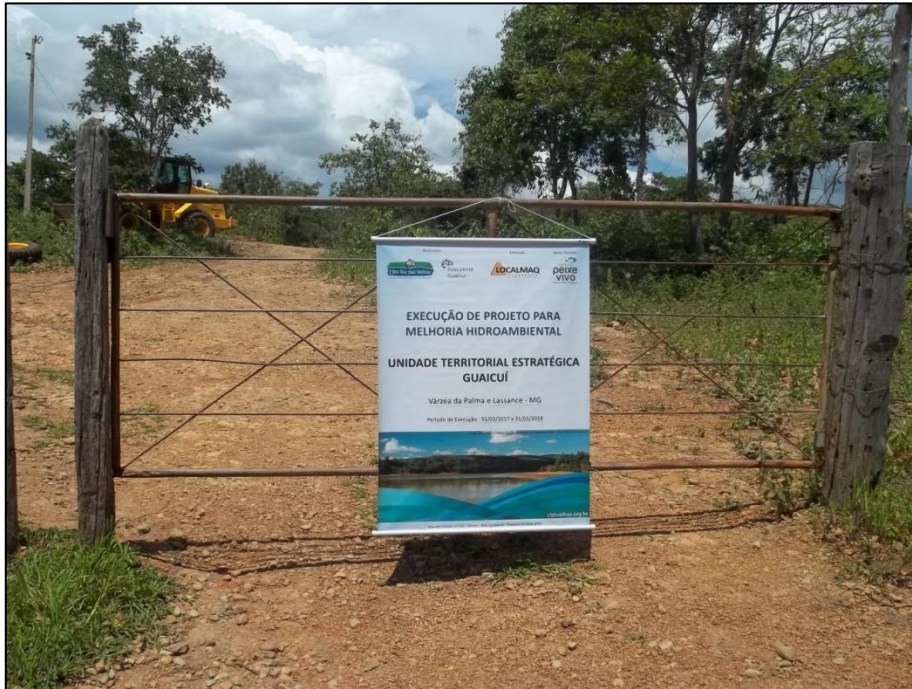
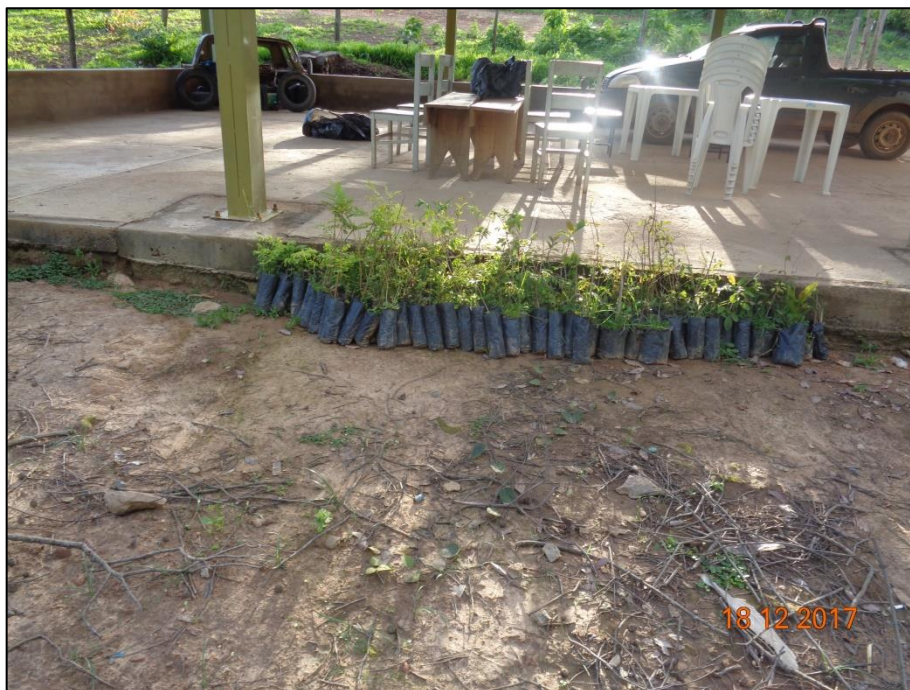
Figura 6 - Canteiro de obras da LOCALMAQ em Várzea da Palma
 Fonte: LOCALMAQ, 2017

Figura 7 - Canteiro de obras da LOCALMAQ em Várzea da Palma
 Fonte: LOCALMAQ, 2017

Situado na Sede da Associação da Comunidade Lagoinha, o canteiro de obras de Várzea da Palma também serviu para a realização de atividades de mobilização social (Figuras 6 e 7).

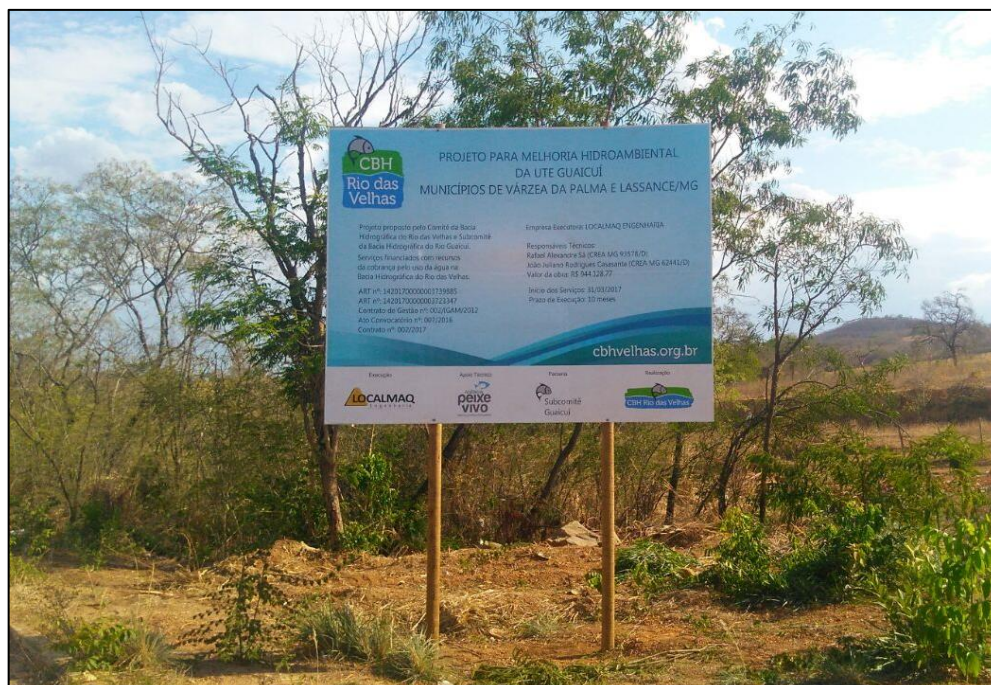
Figura 8 - Acesso à localidade de Brejo – Lassance/MG

O modelo adotado foi definido pela Agência Peixe Vivo, em comum acordo com o Comitê de Bacia Hidrográfica do Rio das Velhas (CBH Rio das Velhas), conforme apresentado nas Figuras 8, 9 e 10.

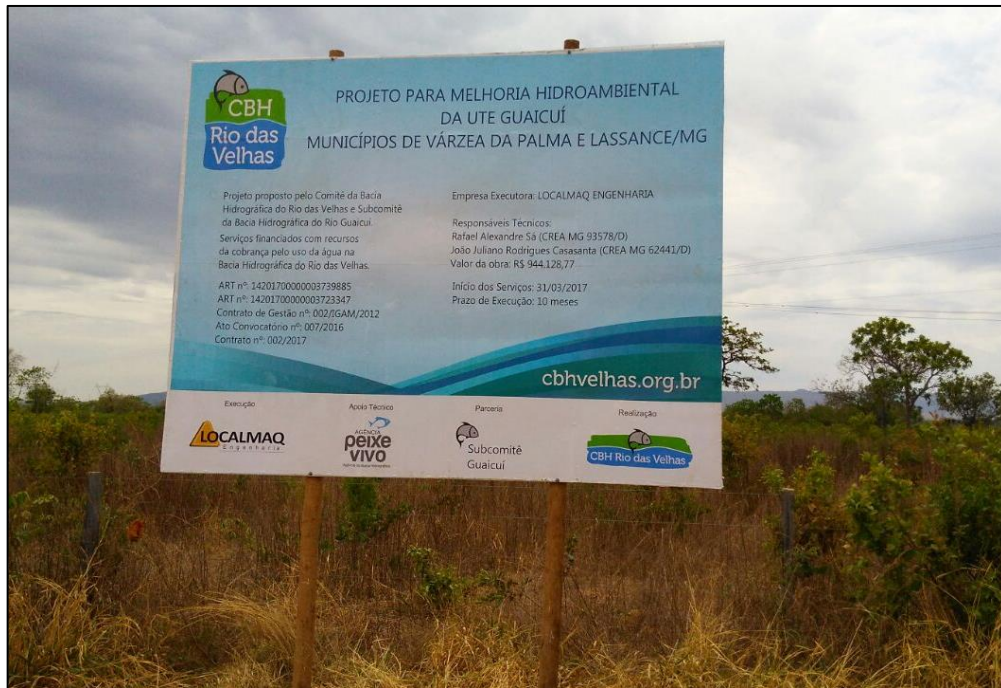
Figura 9 - Acesso à Serra do Cabral – Várzea da Palma/MG
Fonte: LOCALMAQ, 2017

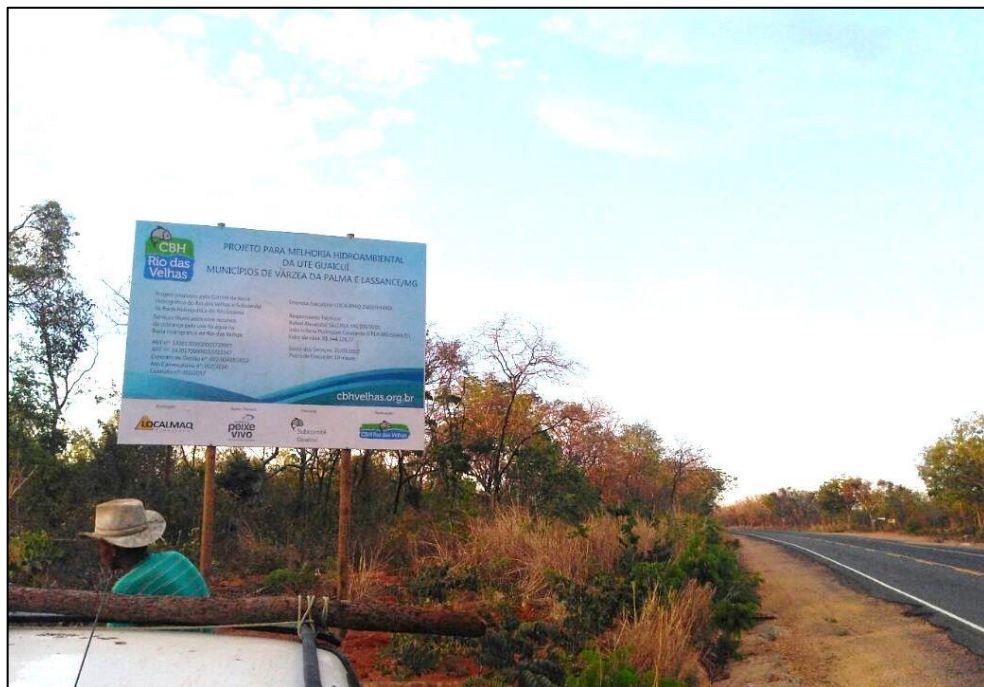
Figura 10 - Acesso à localidade de Morada Nova – Lassance/MG
Fonte: LOCALMAQ, 2017

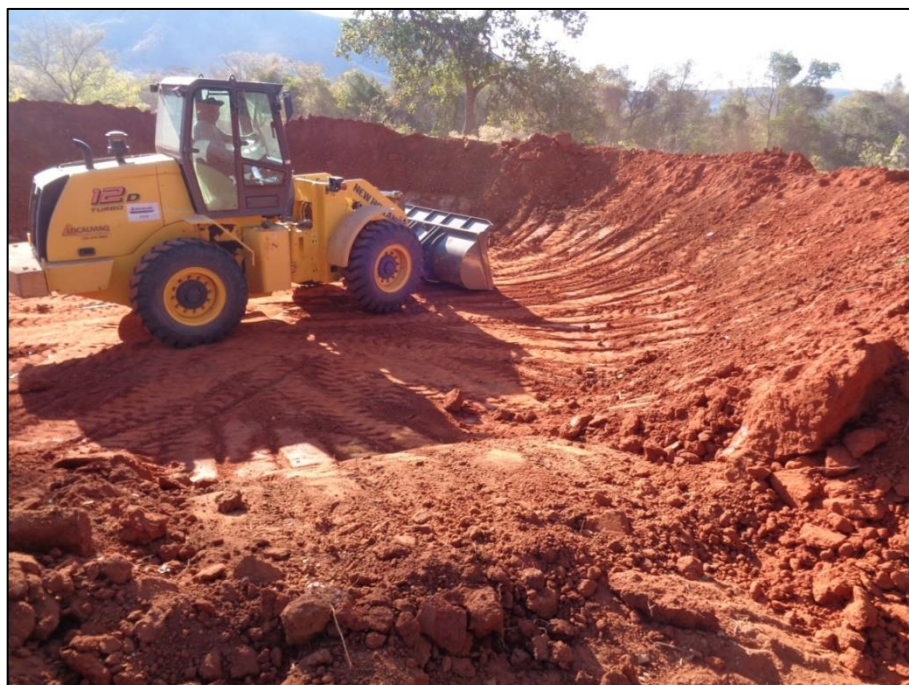
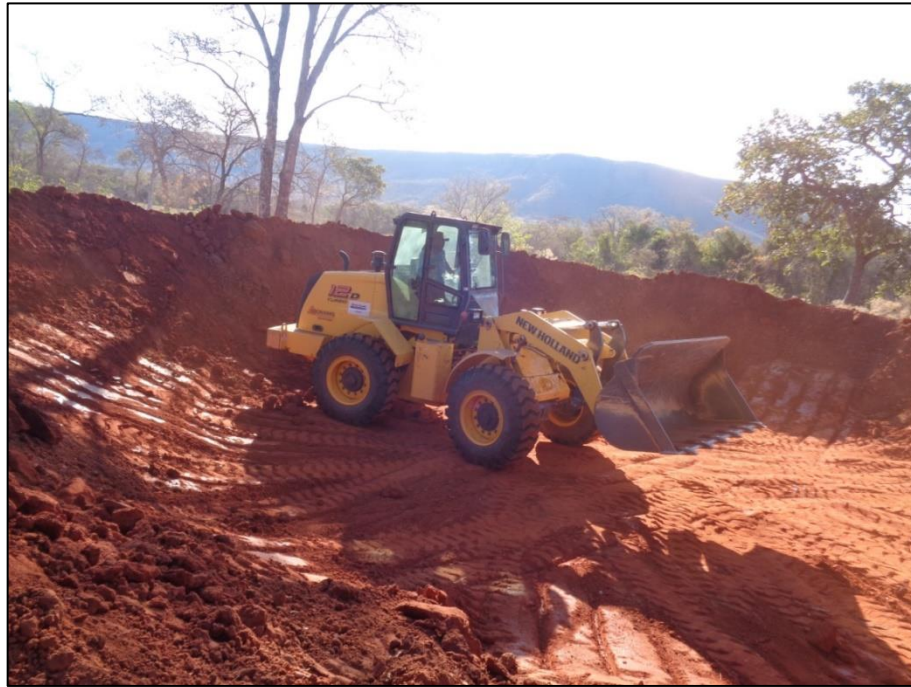
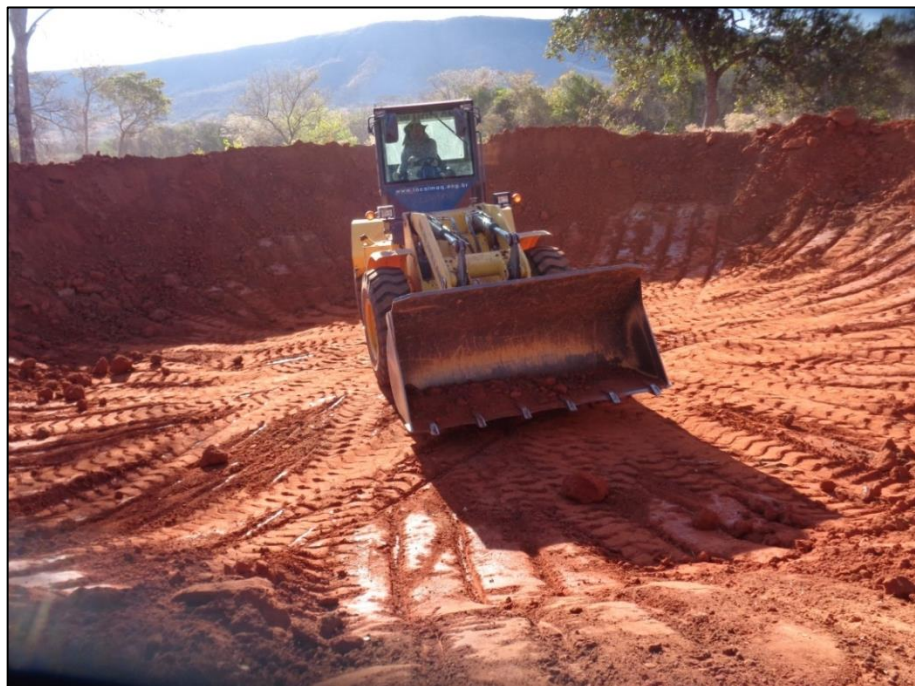
Figura 11 - Escavação das barraginhas

Figura 12 - Escavação das barraginhas
Fonte: LOCALMAQ, 2018

Figura 13 - Escavação das barraginhas
Fonte: LOCALMAQ, 2018

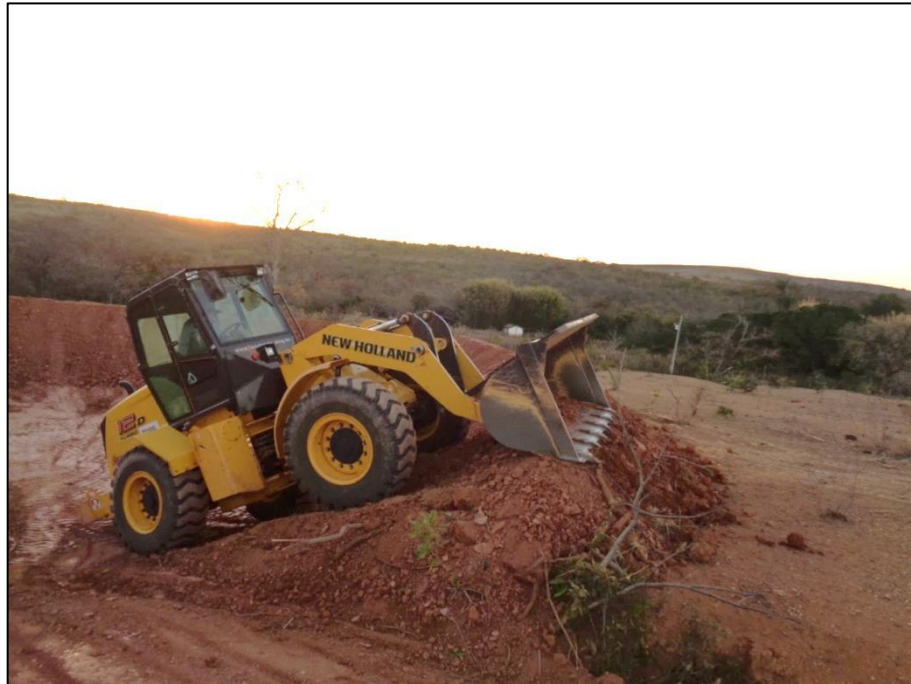
Figura 14 - Compactação do material escavado no entorno da barragem
Fonte: LOCALMAQ, 2018

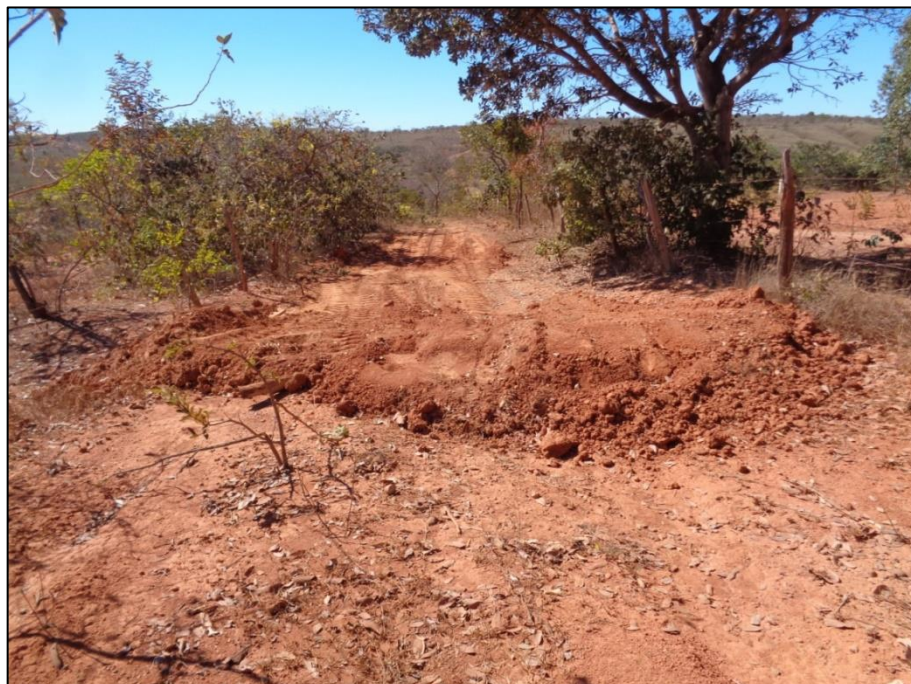
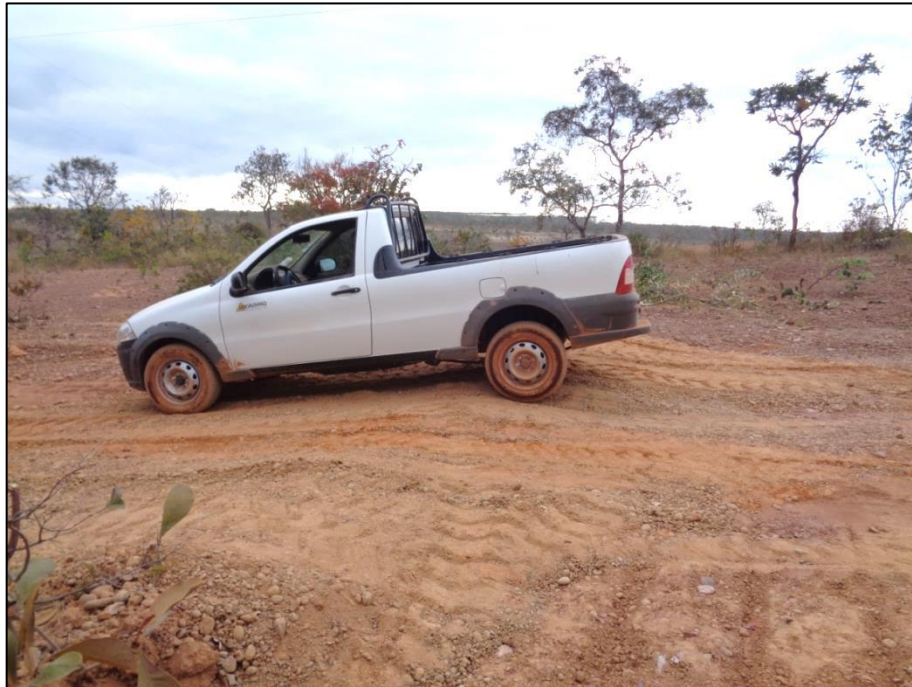
Figura 15 - Lombada em fase de execução
Fonte: LOCALMAQ, 2018

Figura 16 - Lombadas
Fonte: LOCALMAQ, 2018

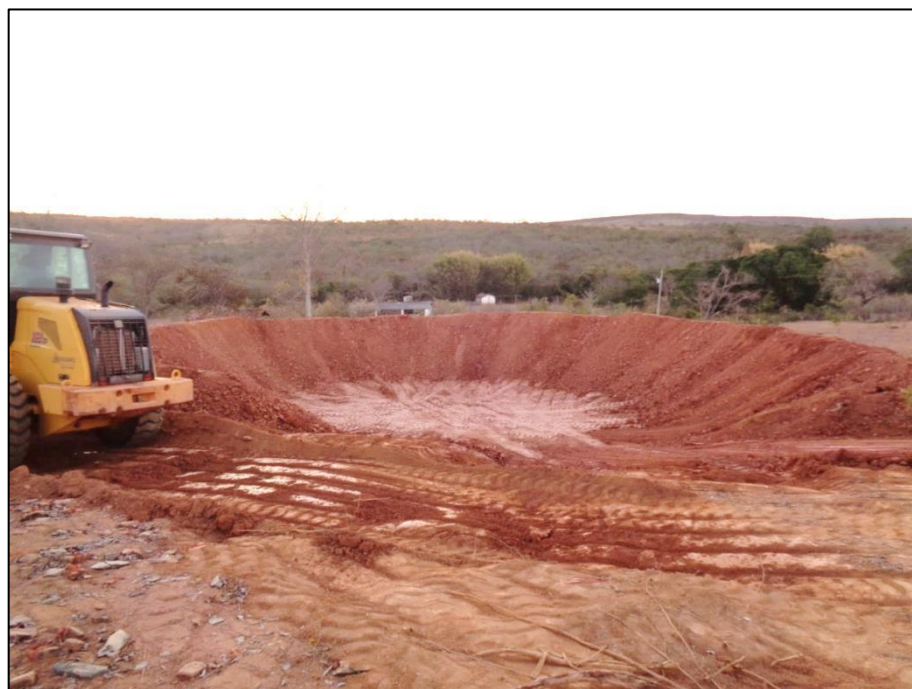
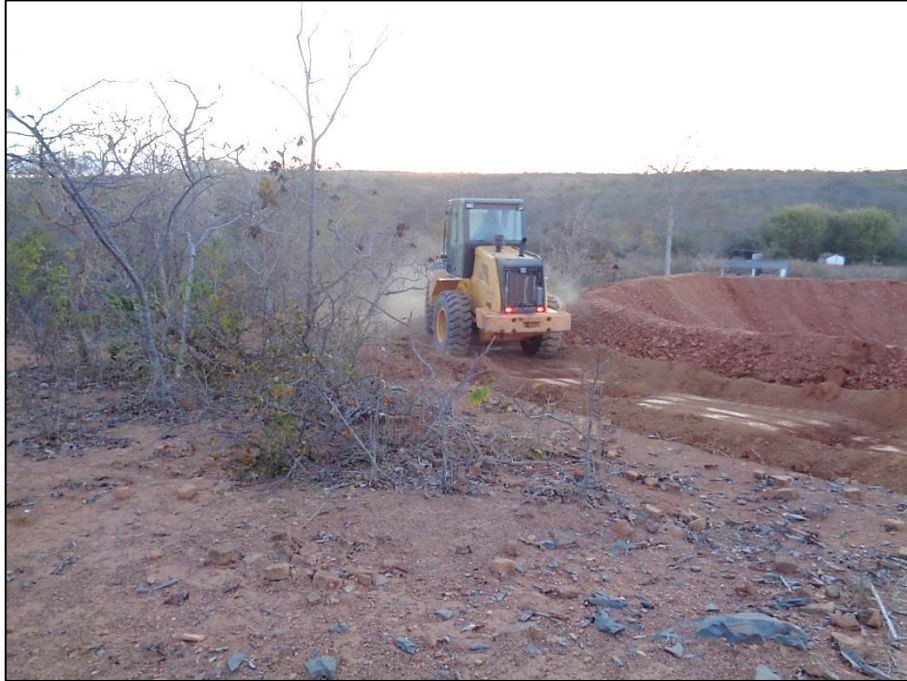
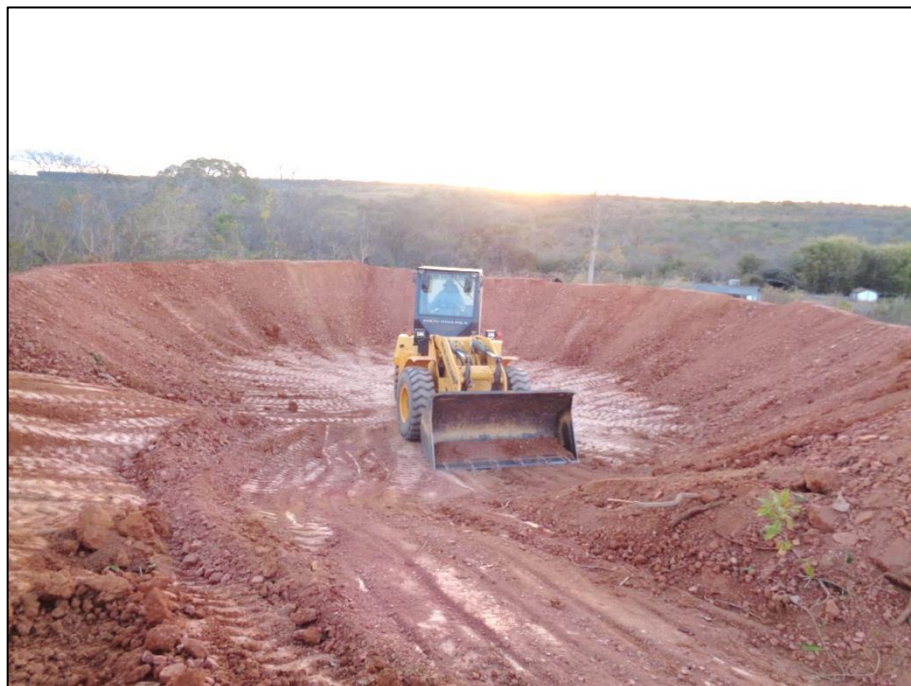
Figura 17 - Construção das sarjetas e bigodes
Fonte: LOCALMAQ, 2018

Figura 18 - Construção das sarjetas e bigodes
Fonte: LOCALMAQ, 2018

Figura 19 - Construção das sarjetas e bigodes
Fonte: LOCALMAQ, 2018

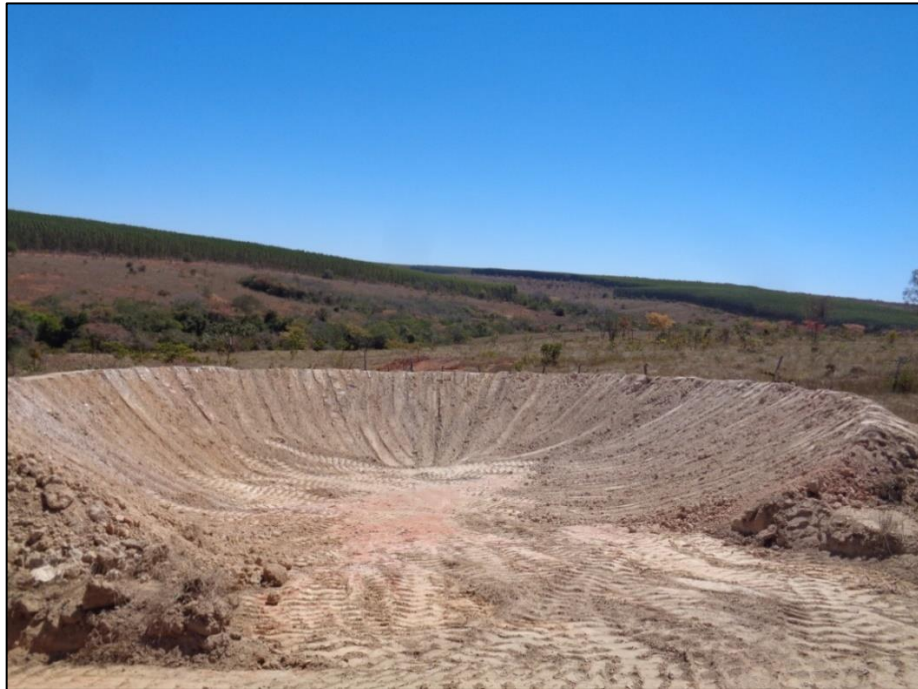
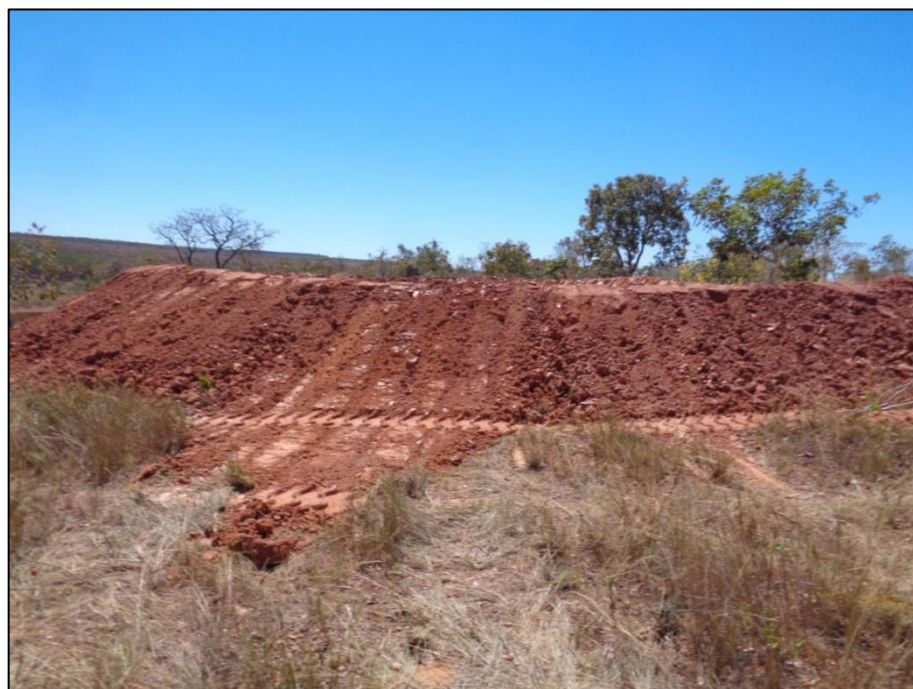
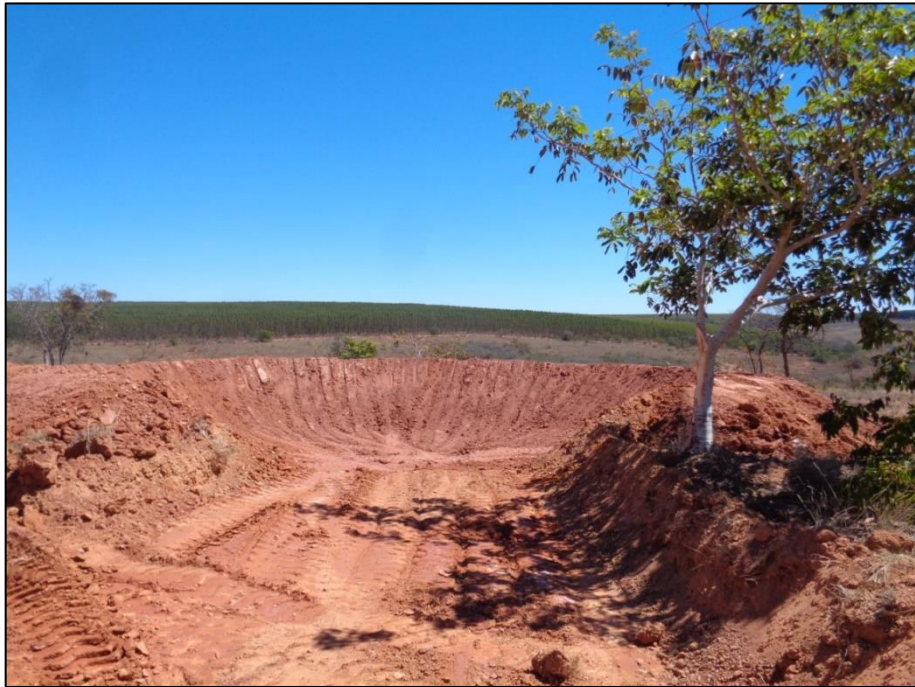
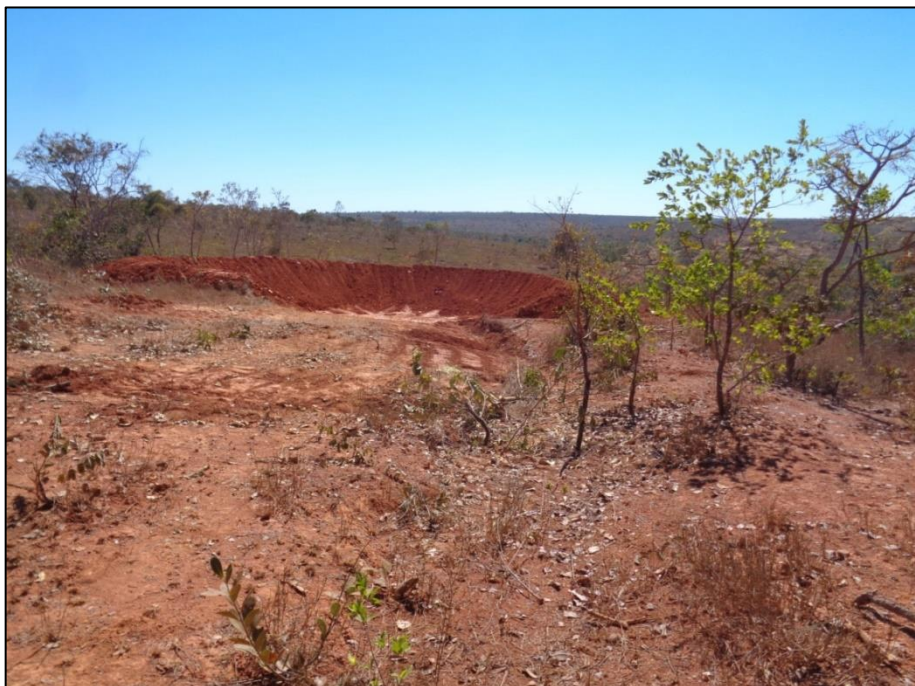
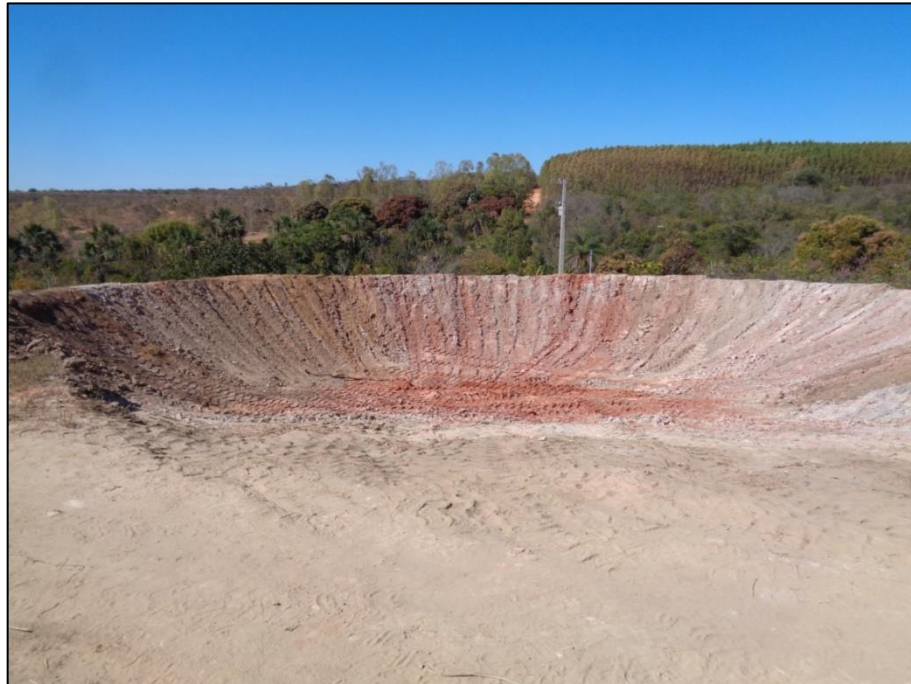
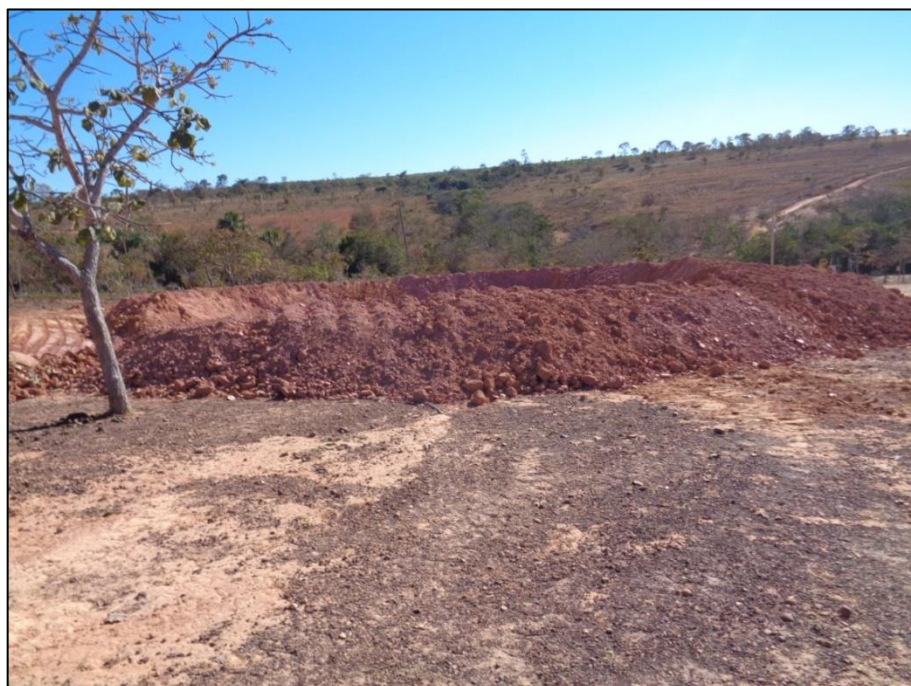
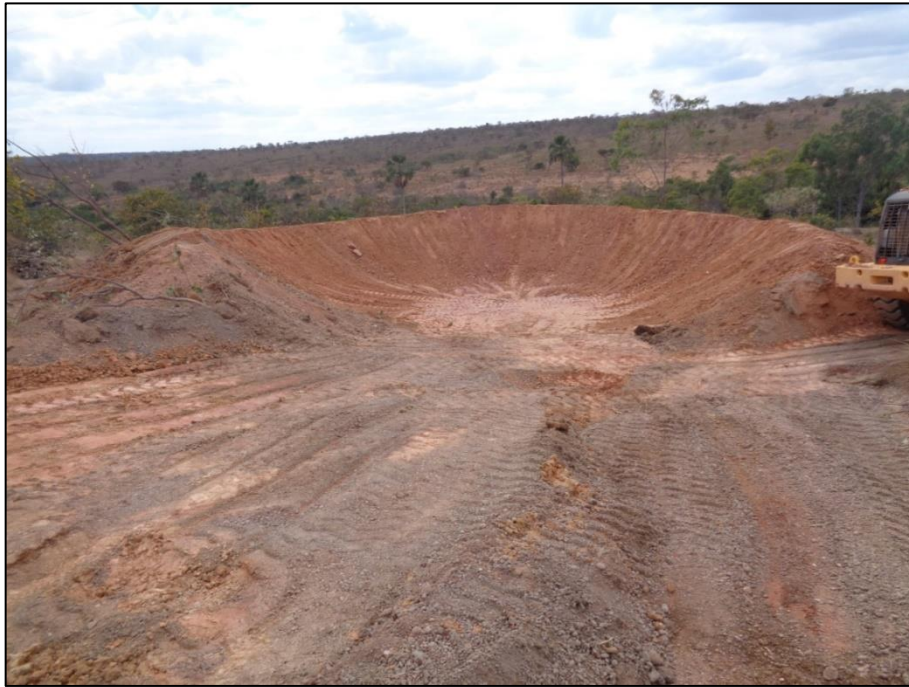
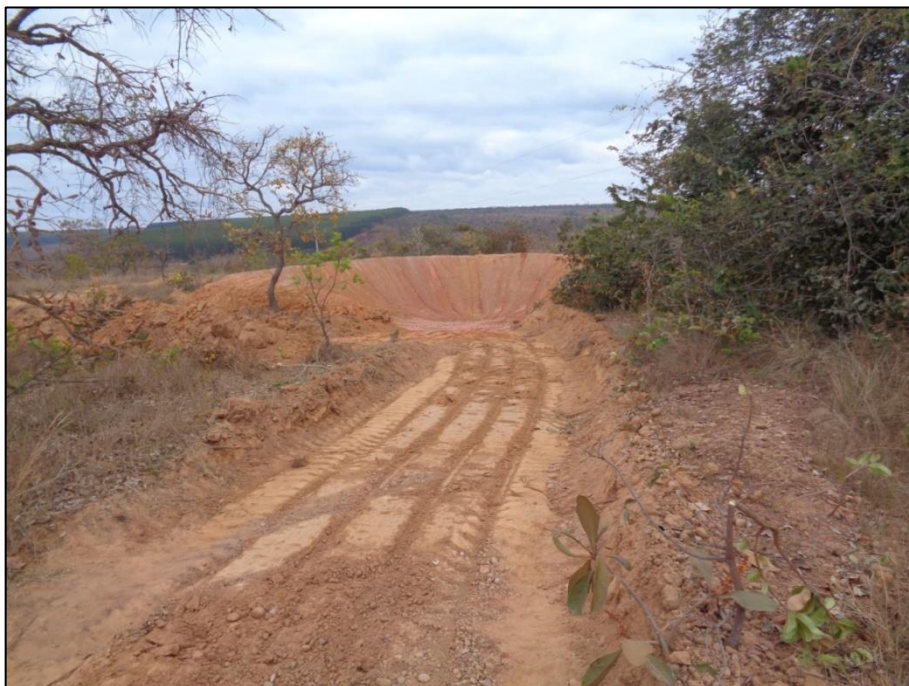
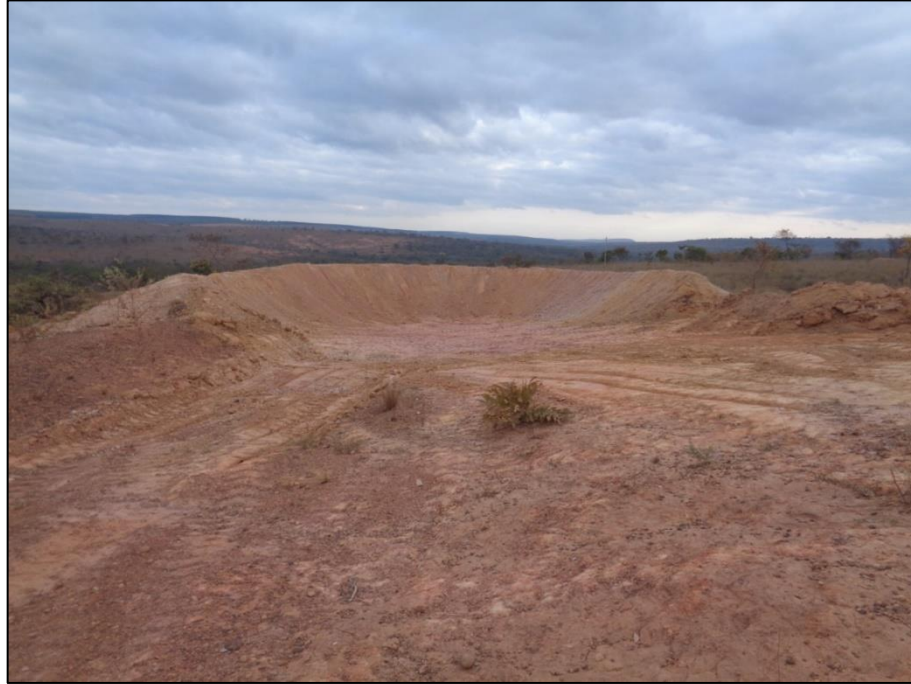
Figura 20 - Barragem concluída e aprovada pela fiscalização
Fonte: LOCALMAQ, 2018

Figura 21 - Barragem concluída e aprovada pela fiscalização
Fonte: LOCALMAQ, 2018

Figura 22 - Barragem concluída e aprovada pela fiscalização
Fonte: LOCALMAQ, 2018

Figura 23 - Barragem concluída e aprovada pela fiscalização
Fonte: LOCALMAQ, 2018

Figura 24 - Barragem concluída e aprovada pela fiscalização
Fonte: LOCALMAQ, 2018

Figura 25 - Barragem concluída e aprovada pela fiscalização
Fonte: LOCALMAQ, 2018

Figura 26 - Barragem concluída e aprovada pela fiscalização
Fonte: LOCALMAQ, 2018

Figura 27 - Barragem concluída e aprovada pela fiscalização
Fonte: LOCALMAQ, 2018

Figura 28 - Barragem concluída e aprovada pela fiscalização
Fonte: LOCALMAQ, 2018

Todas as estruturas executadas pela LOCALMAQ foram analisadas, corrigidas e aprovadas pela empresa COBRAPE que acompanhou minuciosamente a qualidade dos serviços ao longo de todo o andamento do projeto. As figuras de nº 20 a 30 apresentam exemplos de barraginhas concluídas, aprovadas e em funcionamento.

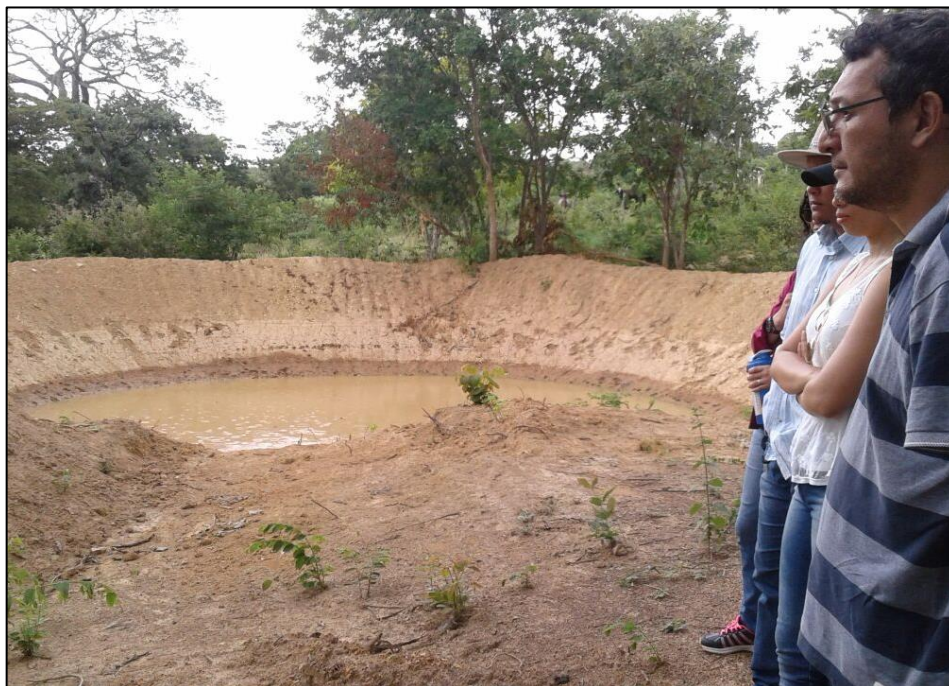
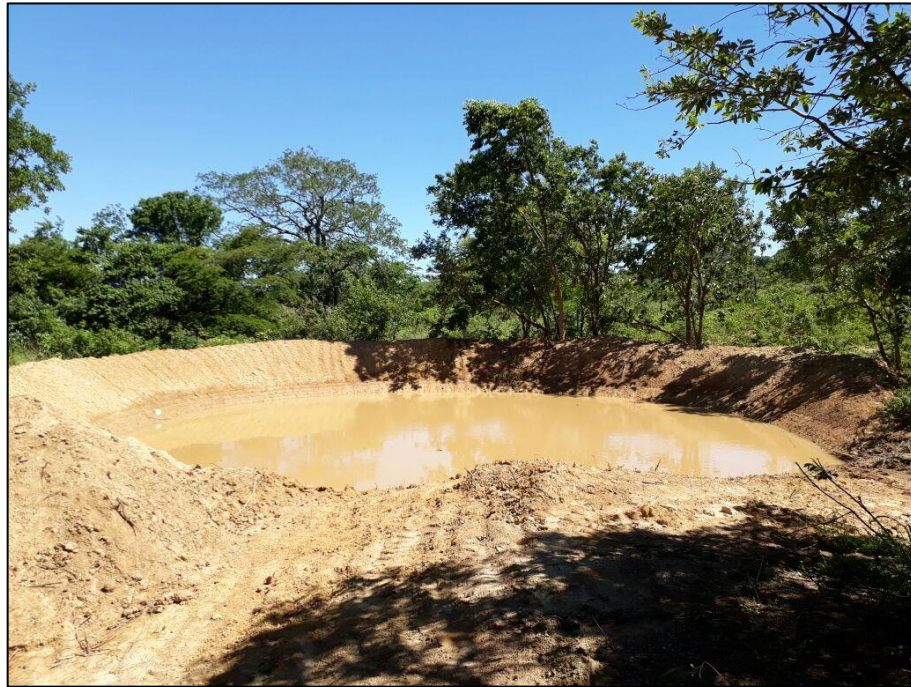
Figura 29 - Barragem em funcionamento
Fonte: LOCALMAQ, 2018

Figura 30 - Barragem em funcionamento
Fonte: LOCALMAQ, 2018

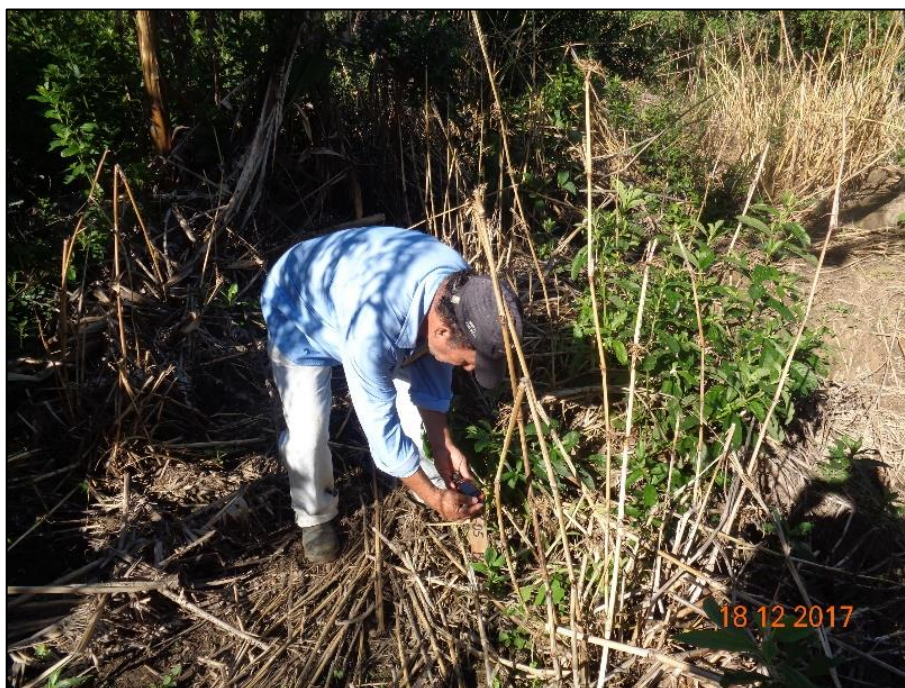
Figura 31 - Reconhecimento das áreas a serem trabalhadas

- Após identificação e caracterização dos aspectos locais das áreas de recomposição (Figura 31), foram escolhidas duas propriedades rurais para execução dos serviços, sendo 02 nascentes na propriedade do Sr. Marcos Aurélio Fulgêncio Malaco (sub-bacia do Ribeirão São Gonçalo das Tabocas) e 01 nascente na propriedade do Sr. Adilson Rabelo (sub-bacia do Ribeirão Corrente);

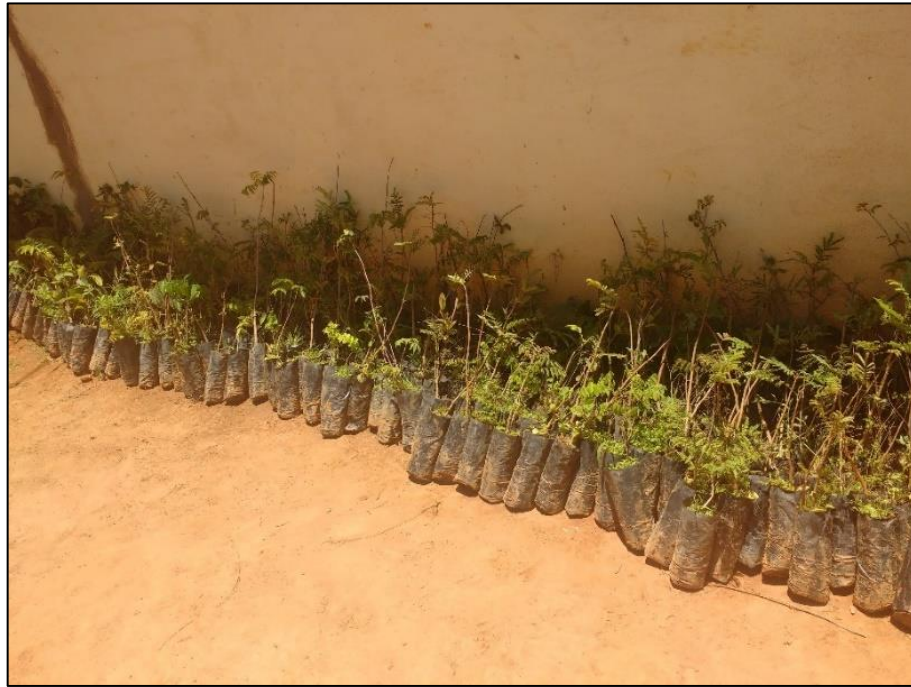
Figura 32 - Estocagem das mudas em Lassance/MG
Fonte: LOCALMAQ, 2017

- Após a chegada das mudas no canteiro de obras da LOCALMAQ, foi realizada a estocagem das mesmas em área sombreada e mantido o processo de aclimação a sol pleno e irrigação. A figura 32 apresenta a estocagem das mudas em Lassance e a figura 33 em Várzea da Palma.

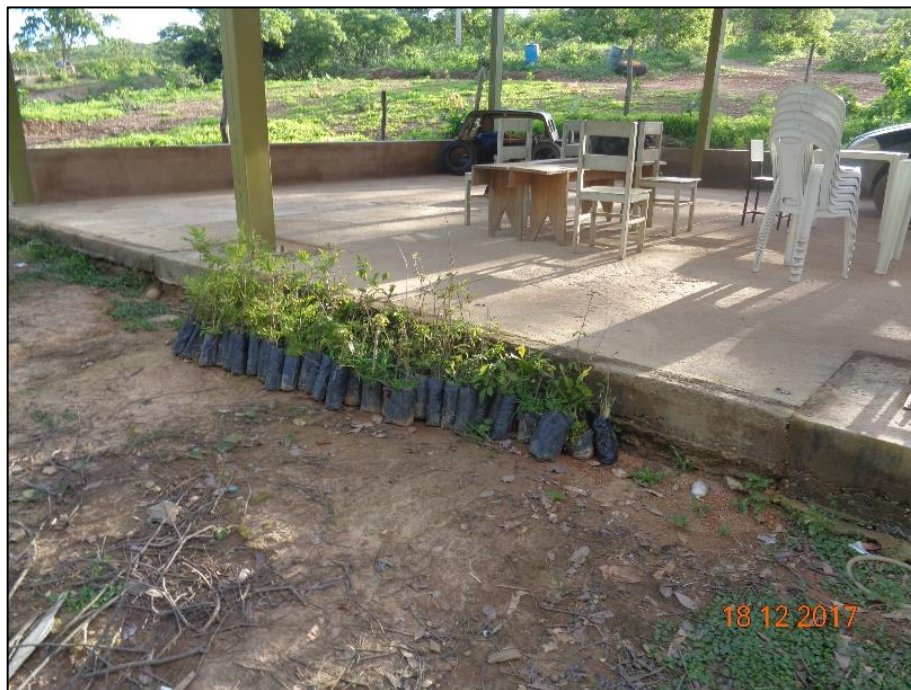
Figura 33 - Estocagem das mudas em Várzea da Palma/MG
Fonte: LOCALMAQ, 2017

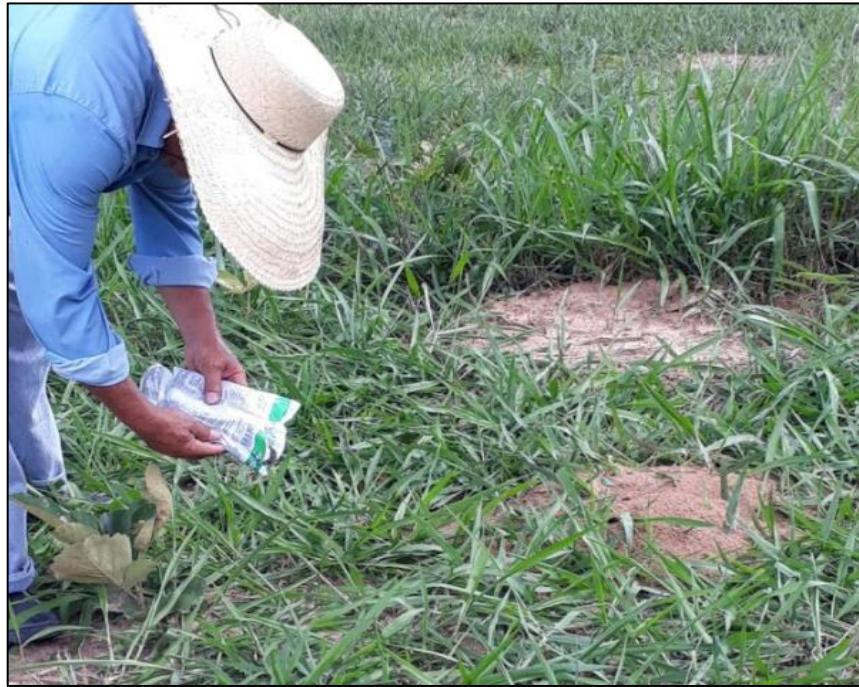
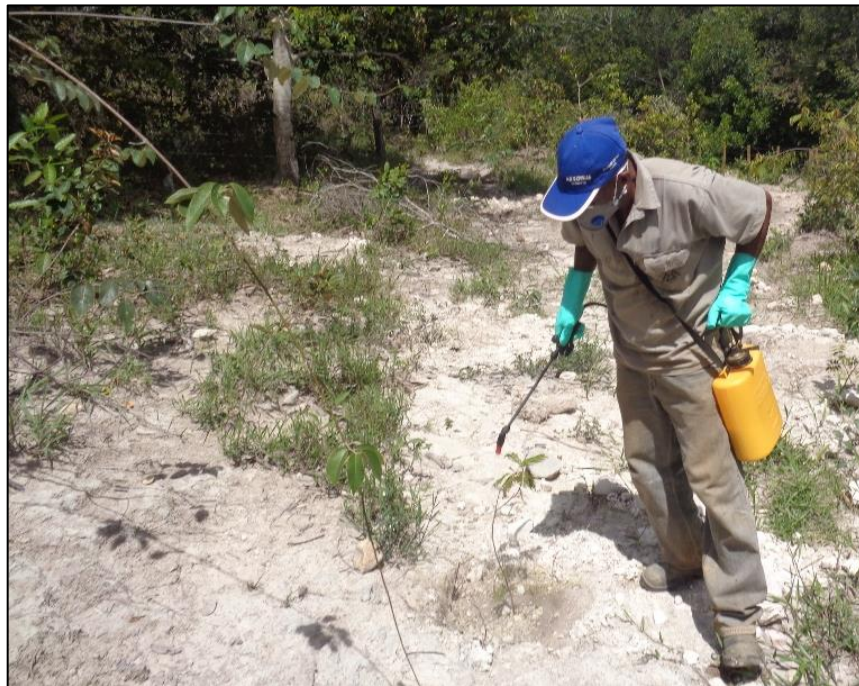
Figura 34 - Combate às formigas
Fonte: LOCALMAQ, 2018

Figura 35 - Combate às formigas
Fonte: LOCALMAQ, 2018

- Para o controle das formigas, foi utilizado o formicida Singular, além de iscas granuladas em dias não chuvosos. Esse combate iniciou-se 30 dias antes da fase do plantio e perdurou ao longo de todo o processo da recomposição. As figuras 34 e 35 registram momentos dessa etapa.
