**SERVIÇOS DE MELHORIA HIDROAMBIENTAL EM
PONTOS DIVERSOS DE ESTRADAS RURAIS NA UTE
GUAICUÍ, MUNICÍPIOS DE VÁRZEA DA PALMA E
LASSANCE, MINAS GERAIS**

**RELATÓRIO DE CONCLUSÃO DE OBRAS
“AS BUILT”**

**ATO CONVOCATÓRIO 007/2016
CONTRATO DE GESTÃO Nº 002/IGAM/2012
CONTRATO Nº 002/2017
ABRIL DE 2018**

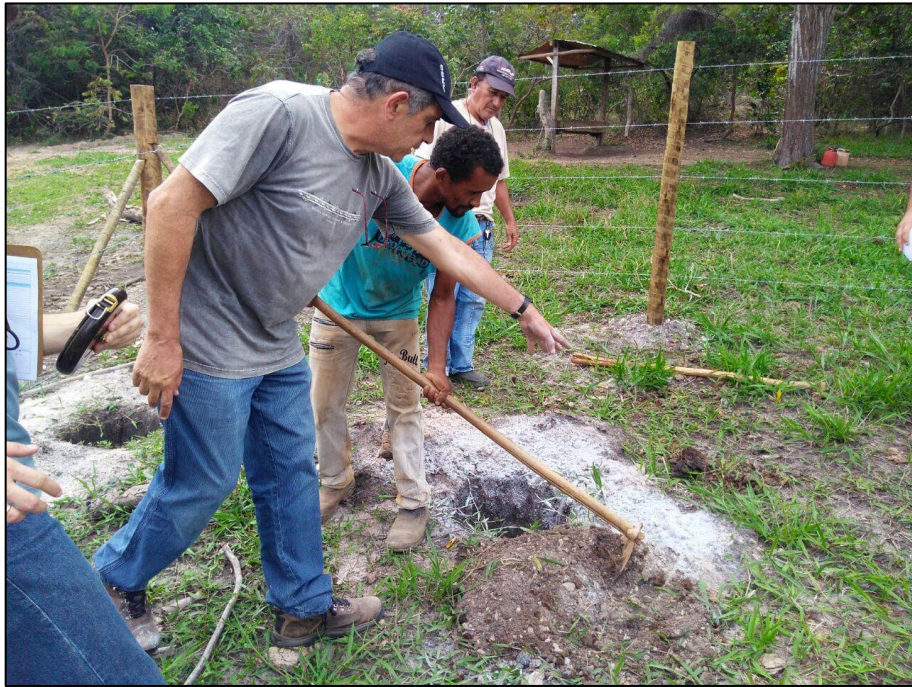
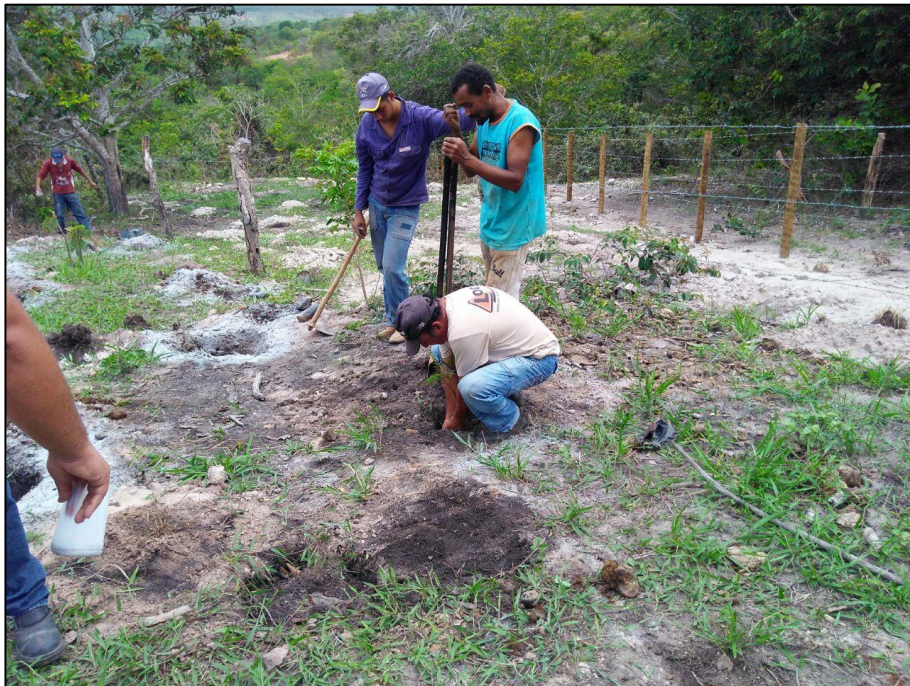
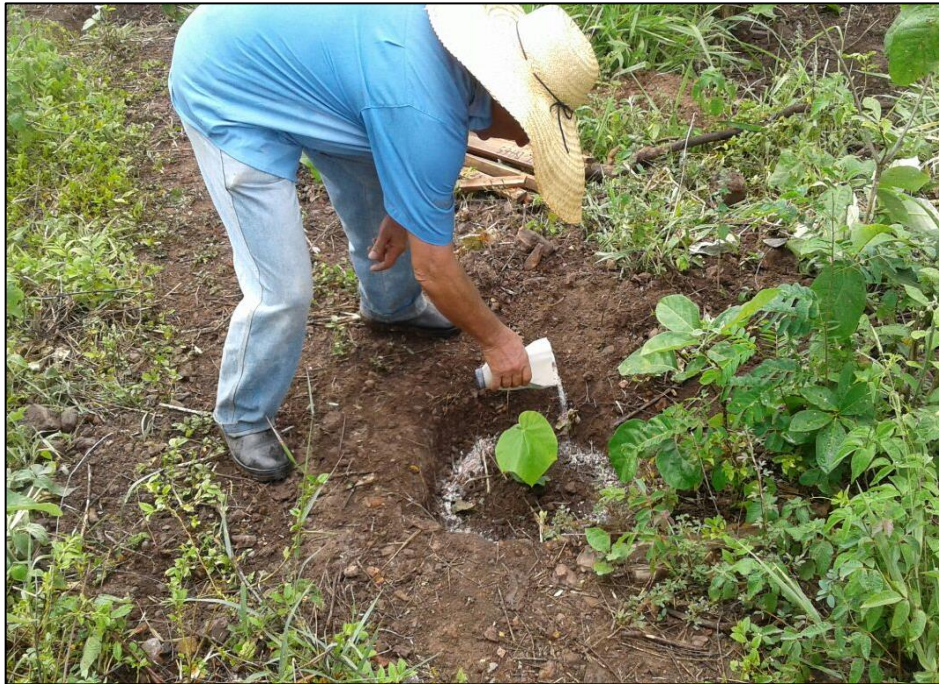
Figura 36 - Preparação da terra para o enchimento da cova
Fonte: LOCALMAQ, 2018

Figura 37 - Plantio das mudas
Fonte: LOCALMAQ, 2018

Figura 38 - Aplicação de NPK ao redor das mudas
Fonte: LOCALMAQ, 2018

- A fase do plantio foi iniciada com a abertura das covas de 40 x 40 x 40 cm e em seguida foi realizado o processo de adubação e calagem com o uso de calcário dolomítico e três litros de esterco, como também a aplicação do NPK 10:10:10. (Figuras 36 a 38)

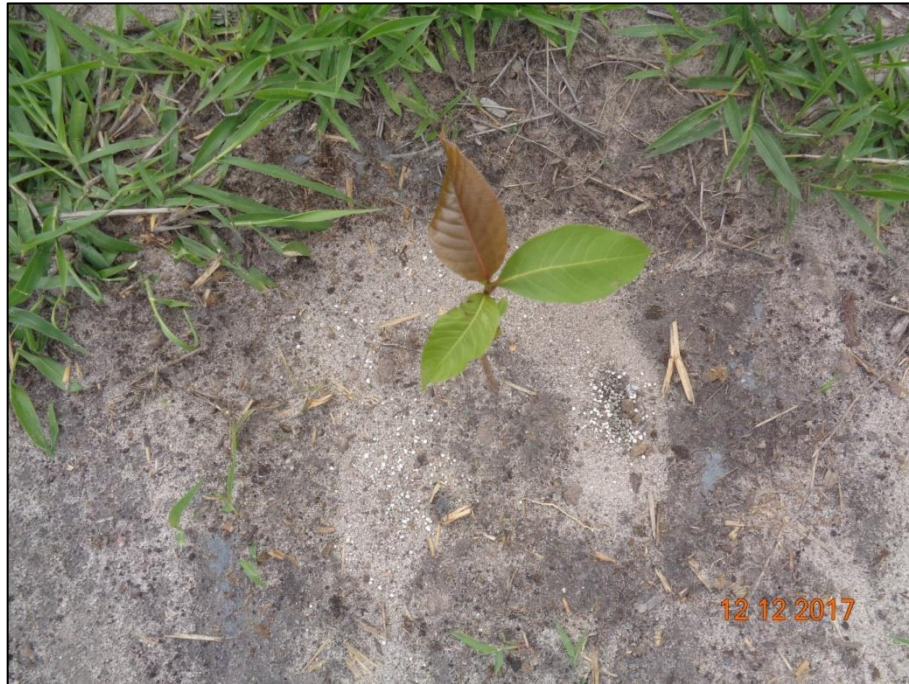
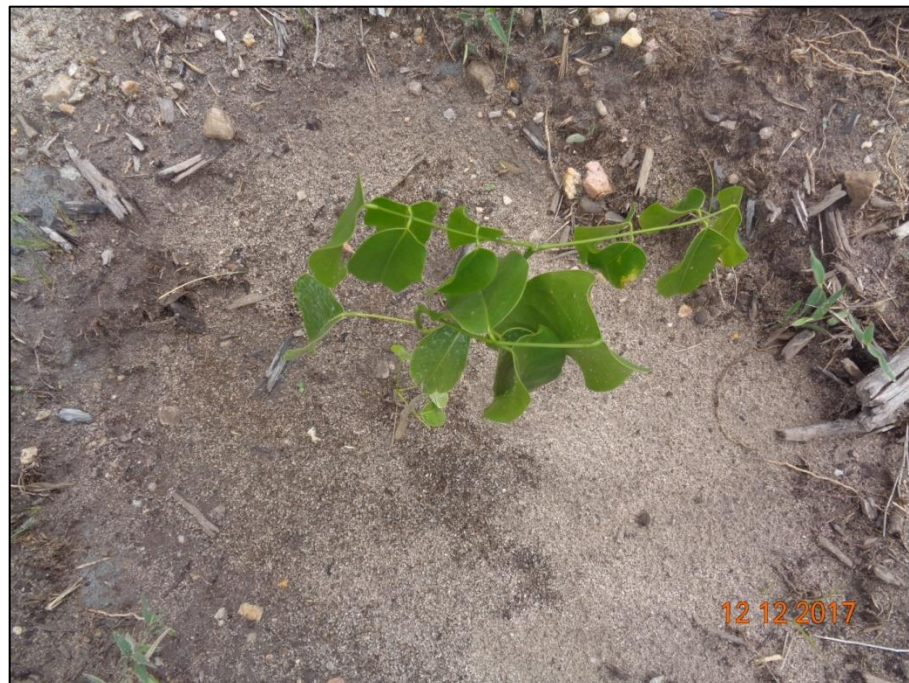
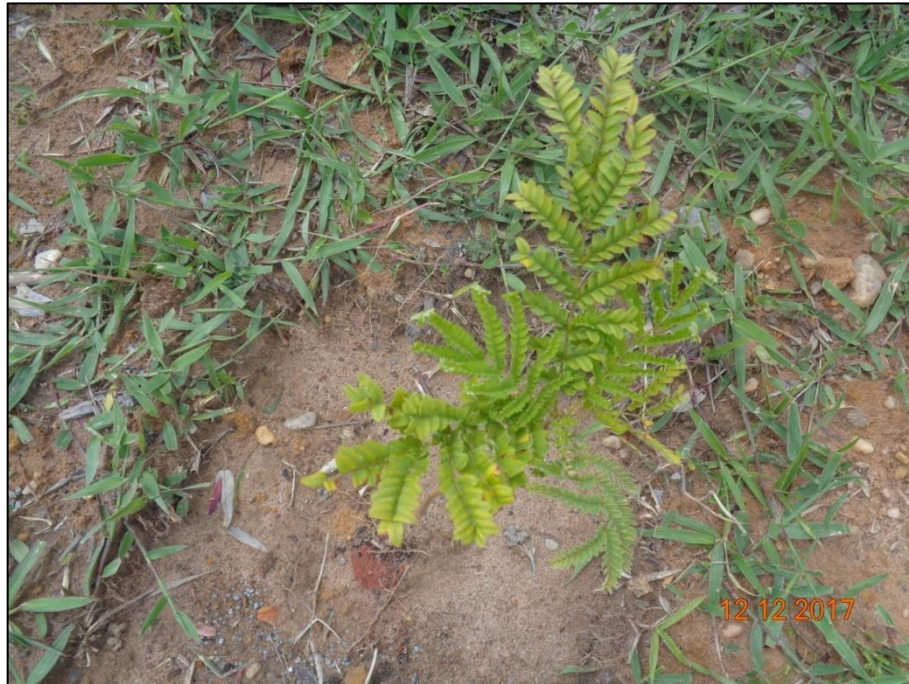
Figura 39 - Plantio de mudas – Lassance/MG
Fonte: LOCALMAQ, 2017

Figura 40 - Plantio de mudas – Lassance/MG
Fonte: LOCALMAQ, 2017

Figura 41 - Plantio de mudas – Lassance/MG
Fonte: LOCALMAQ, 2017

- Quanto ao espaçamento, foi adotada uma distância de 2 m x 2 m entre as mudas;
- A fase do plantio iniciou-se na sequência após o combate às formigas e preparo do solo. No total, foram plantadas 700 mudas, e conforme orientações da COBRAPE, as espécies foram distribuídas aleatoriamente entre pioneiras e não pioneiras. As figuras de nº 39 a 41 apresentam fotos do plantio em Lassance e as figuras de nº 42 a 44 em Várzea da Palma;

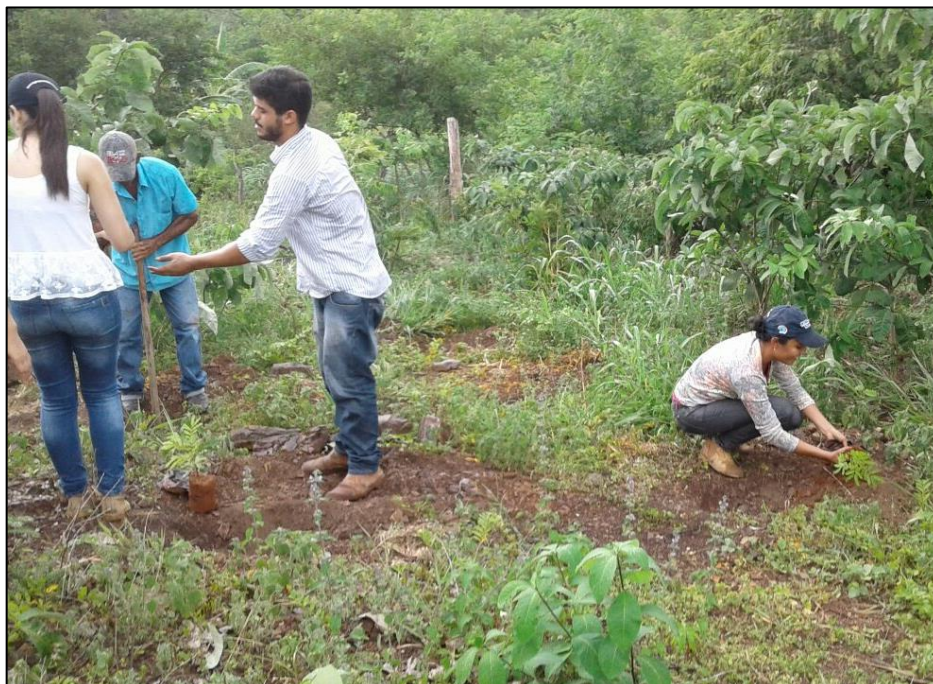
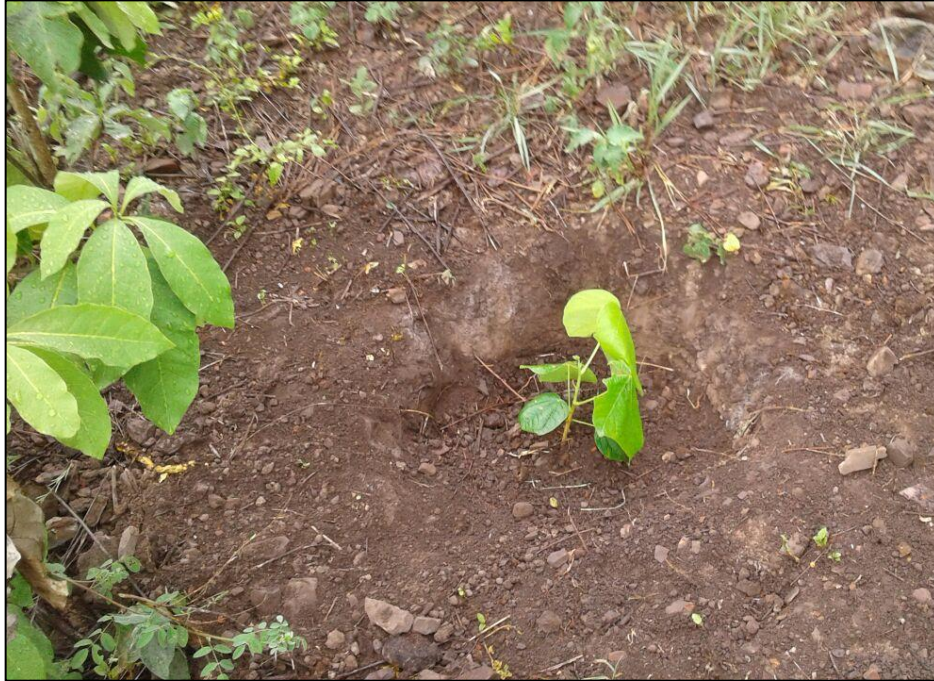
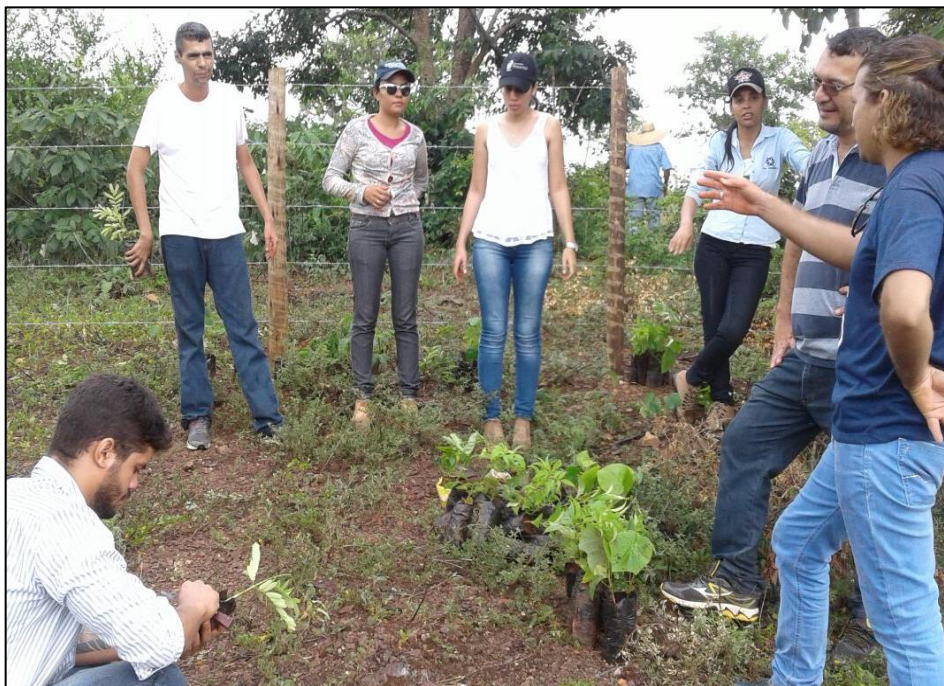
Figura 42 - Plantio de mudas – Várzea da Palma/MG
Fonte: LOCALMAQ, 2018

Figura 43 - Plantio de mudas – Várzea da Palma/MG
Fonte: LOCALMAQ, 2018

Figura 44 - Plantio de mudas – Várzea da Palma/MG
Fonte: LOCALMAQ, 2018

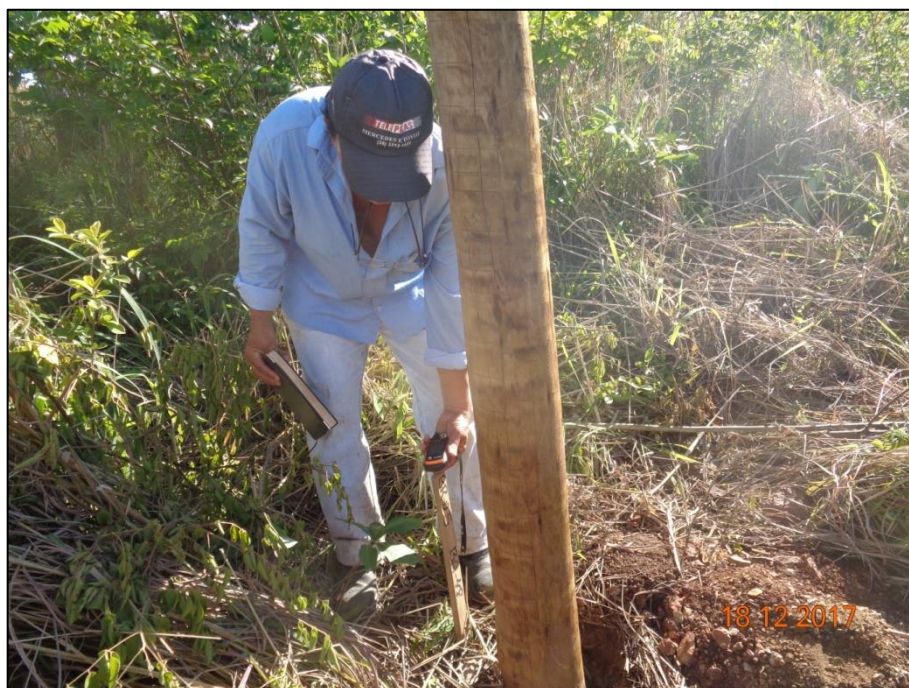
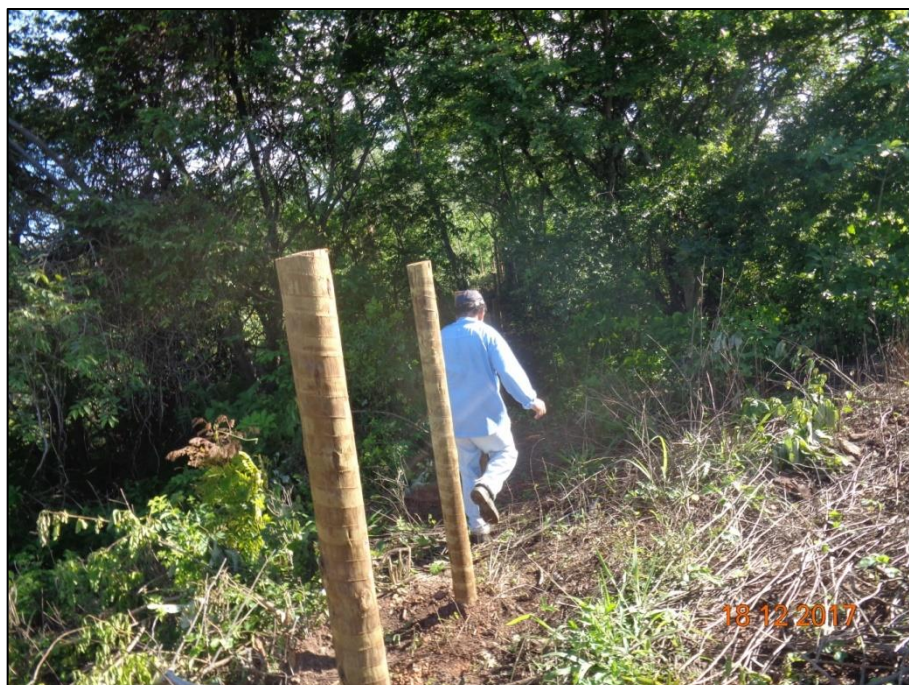
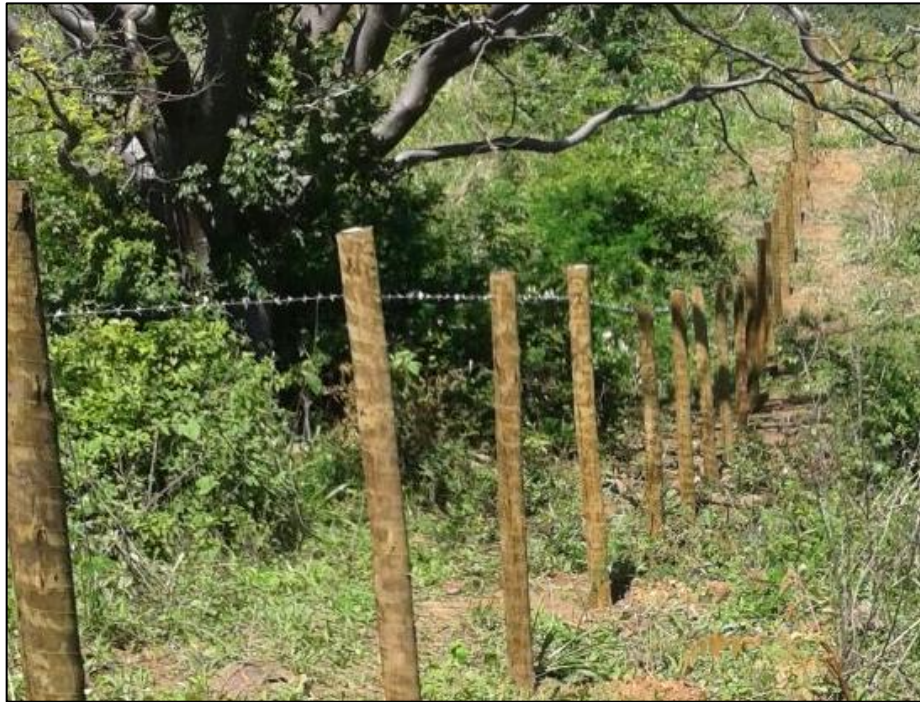
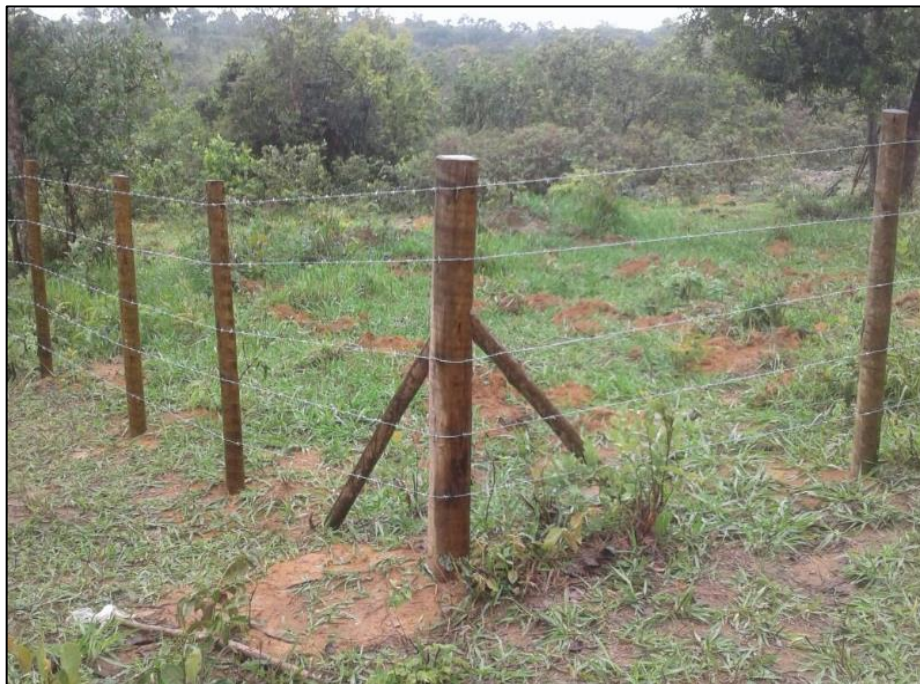
Figura 47 - Conferência dos de locação topográfica da cerca
Fonte: LOCALMAQ, 2017

Figura 48 - Fixação dos mourões
Fonte: LOCALMAQ, 2017

Figura 49 - Fixação do arame farpado
Fonte: LOCALMAQ, 2017

Figura 50 - Cercamento concluído
Fonte: LOCALMAQ, 2017
