ESTUDO DE IDENTIFICAÇÃO DE ÁREAS DE RECARGA DE LENÇOL FREÁTICO, ATRAVÉS DA ELABORAÇÃO DE DIAGNÓSTICO AMBIENTAL NAS MICROBACIAS URBANAS, DE PLANO DE AÇÕES ESTRATÉGICAS E DE PROGRAMA DE EDUCAÇÃO AMBIENTAL, VISANDO À MELHORIA HIDROAMBIENTAL DA ÁREA SOLICITADA PELO MUNICÍPIO DE CORINTO - MINAS GERAIS

PRODUTO 03
IDENTIFICAÇÃO DAS ÁREAS DE RECARGA HÍDRICA E IDENTIFICAÇÃO DE NASCENTES

ATO CONVOCATÓRIO 006/2017
CONTRATO DE GESTÃO Nº 003/IGAM/2012
CONTRATO Nº 008/2017

JULHO DE 2018

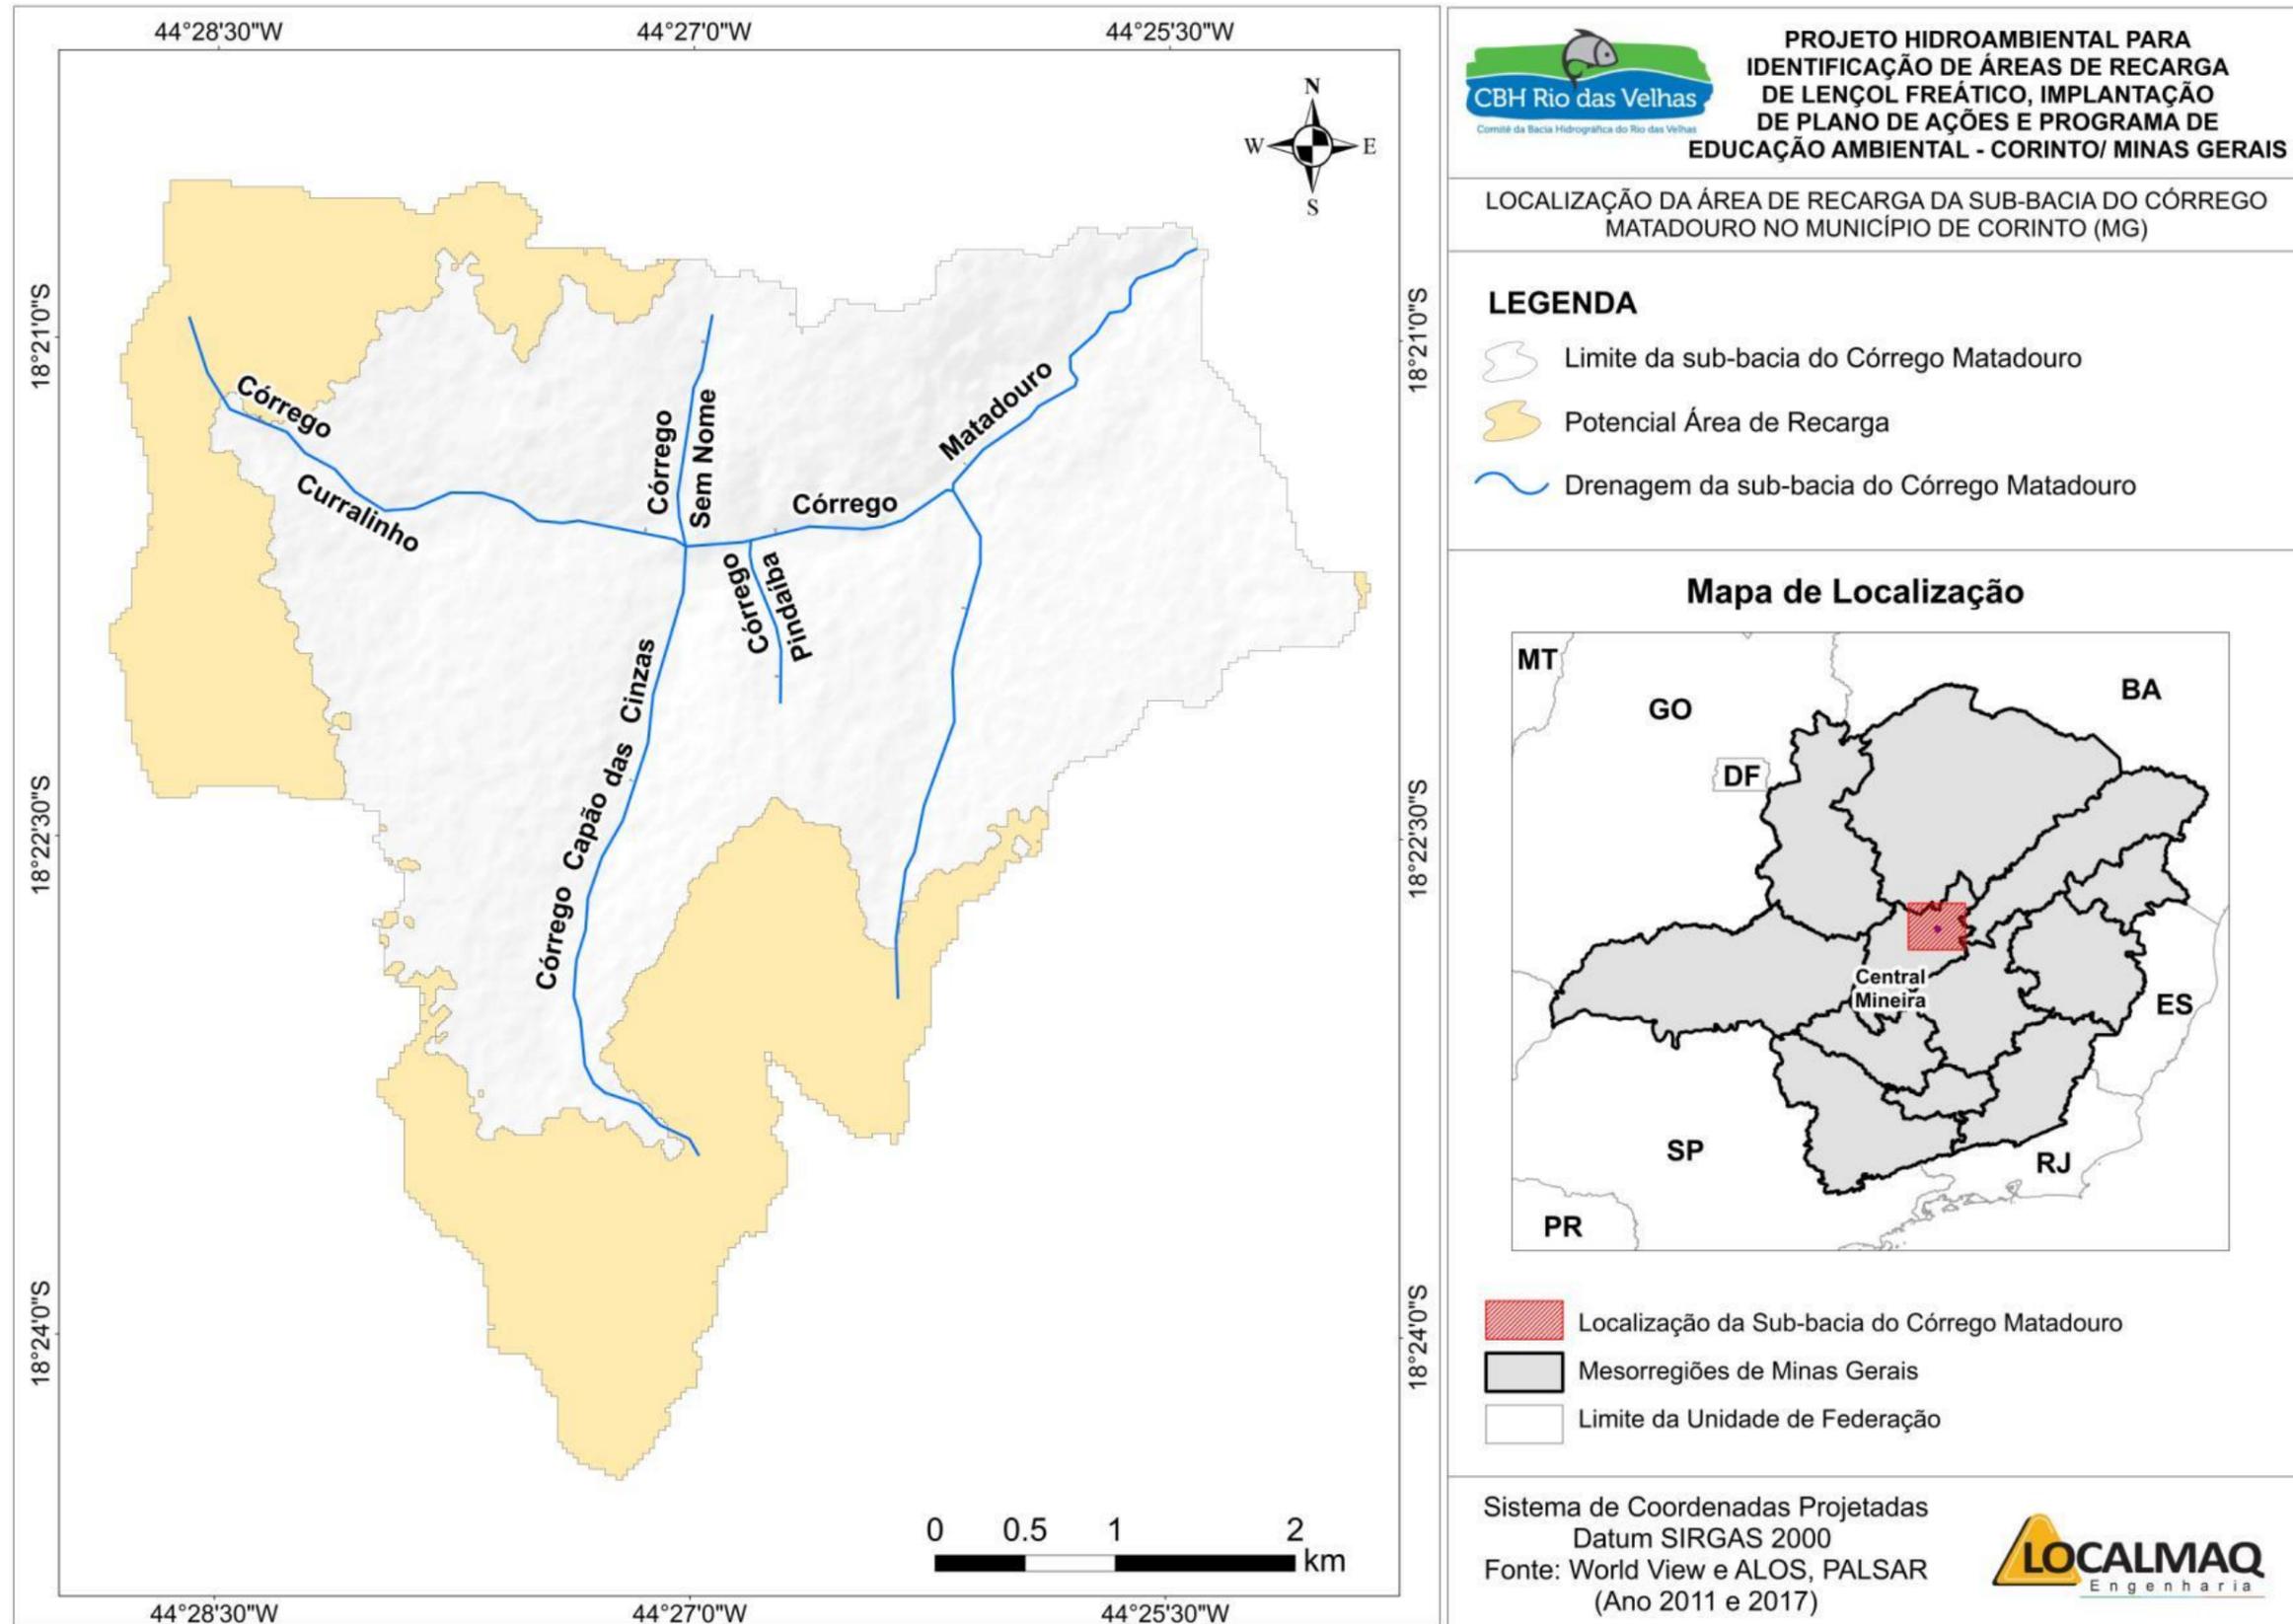
Figura 13 – Área de recarga da bacia do Córrego Matadouro
Elaborado por: LOCALMAQ (2018)

A área de recarga da bacia possui uma extensão de 9,18 km², o que corresponde a 34% de toda a bacia do Córrego Matadouro (Figura 13). Essa área está compreendida entre as cotas 652 e 790 metros de altitude.

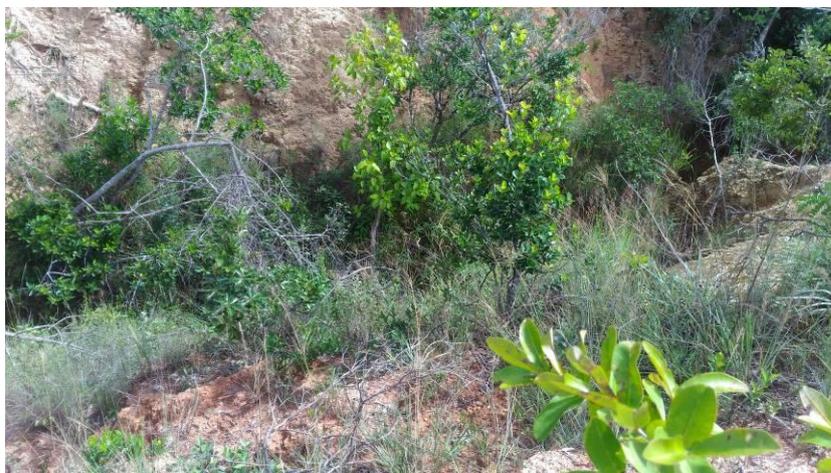
A área da nascente do Córrego Curralinho apresentou remanescente de mata ciliar em maiores concentrações se comparada às demais nascentes (Figura 18), além de regeneração natural e presença de fragmentos florestais naturais em sua proximidade, como observa-se na Figura 19 e Figura 20, respectivamente. No momento da visita técnica não foi verificado nenhum afloramento freático na área da nascente, caracterizada, portanto, pelo talvegue de drenagem natural das áreas de recarga da microbacia. Segundo relatos da população local, de fato, a nascente não apresenta surgências e desta forma, a drenagem nessas áreas ocorrem apenas no período chuvoso.

Figura 18 – Área da nascente da microbacia do Córrego Curralinho com vegetação ciliar (555616,812 E - 7970576,398 S)

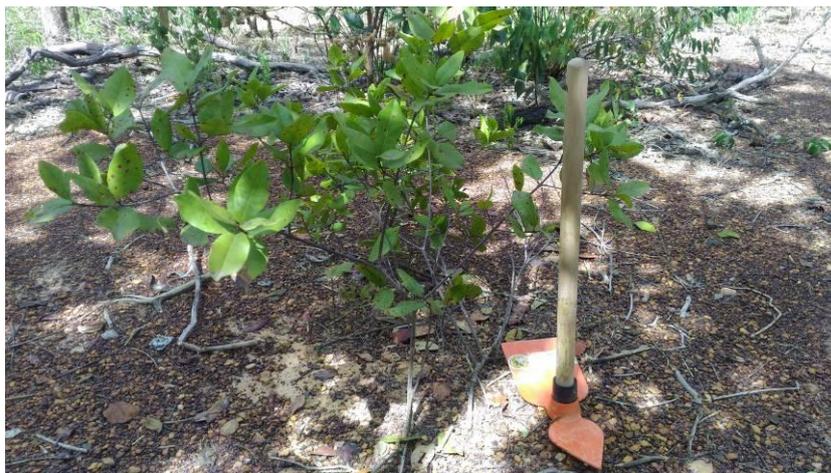
Figura 19 – Regeneração natural próxima à nascente na microbacia do Córrego Curralinho (555616,812 E - 7970576,398 S)

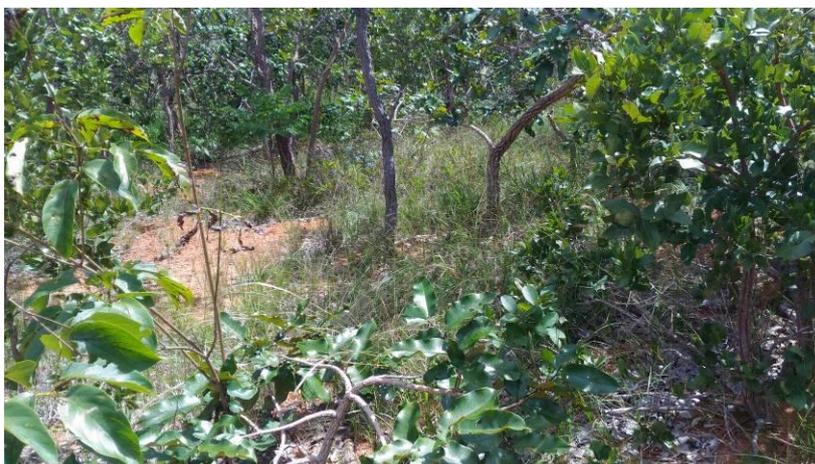
Figura 20 – Fragmentos florestais naturais nas proximidades da nascente na microbacia do Córrego Curralinho (555616,812 E - 7970576,398 S)

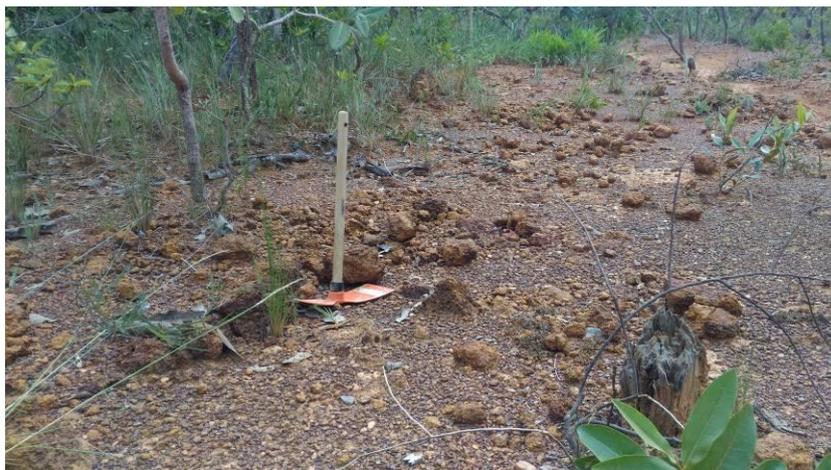
Figura 21 – Mancha de afloramento rochoso próxima à nascente na microbacia do Córrego Curralinho (555564,545 E - 7971001,096 S)

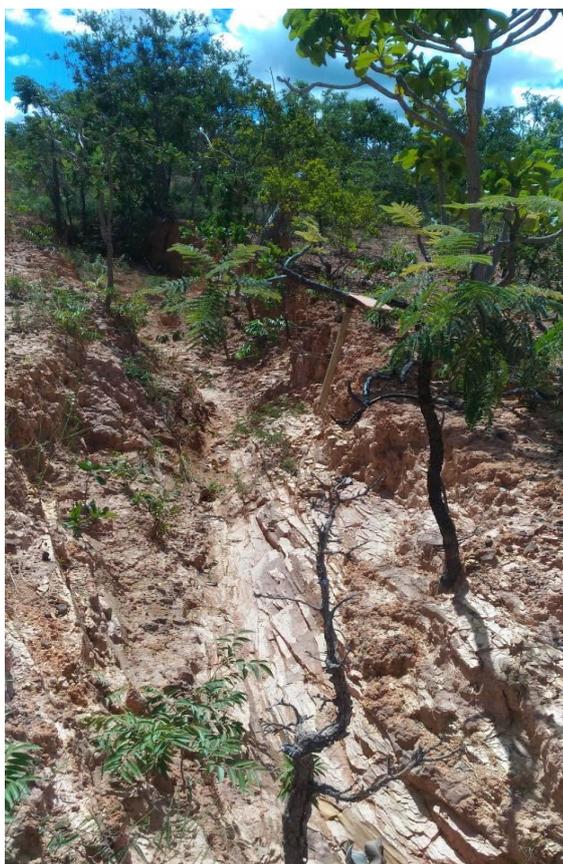
Figura 22 – Erosão laminar próxima à nascente na microbacia do Córrego Curralinho (555798,366 E - 7971314,403S)

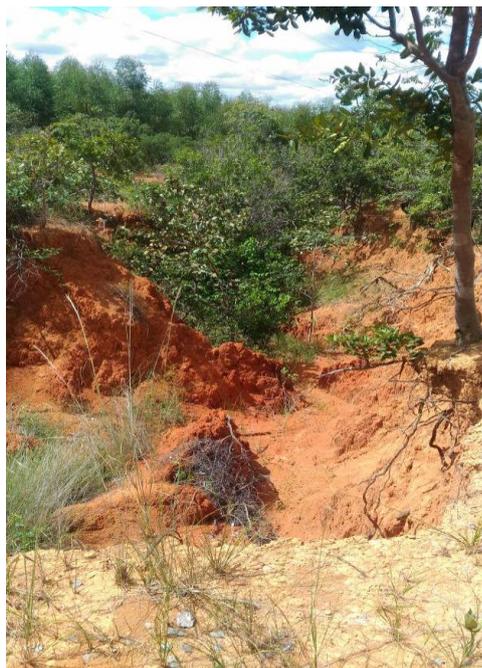
Figura 23 – Erosão laminar próxima à nascente na microbacia do Córrego Curralinho com provável mudança de solo (555742,803 E - 7971354,091S)

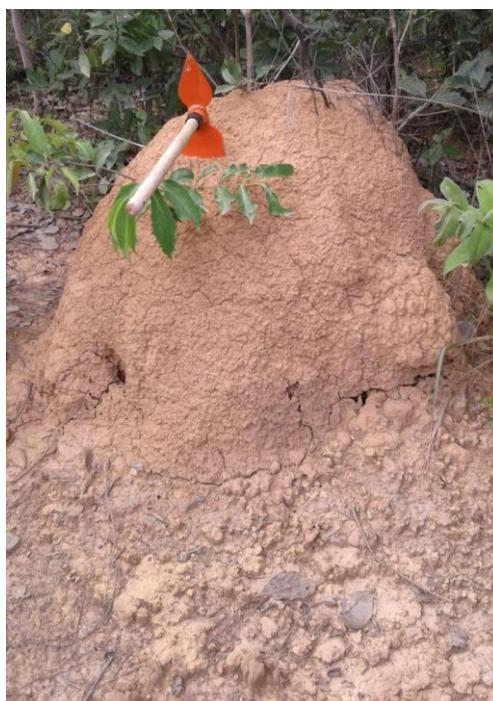
Figura 24 – Cupinzeiro próximo às APP's da nascente na microbacia do Córrego Curralinho (555616,81 E - 7970576,40 S)

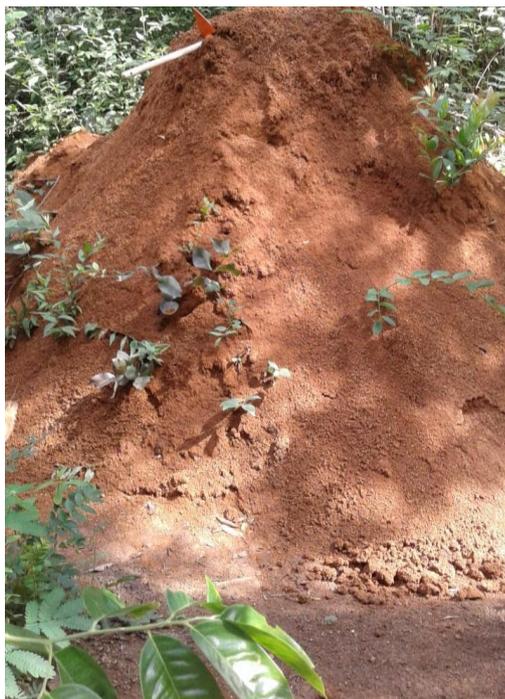
Figura 25 – Formigueiro à jusante da nascente na microbacia do Córrego Curralinho (556539.87 E - 7970094.83 S)

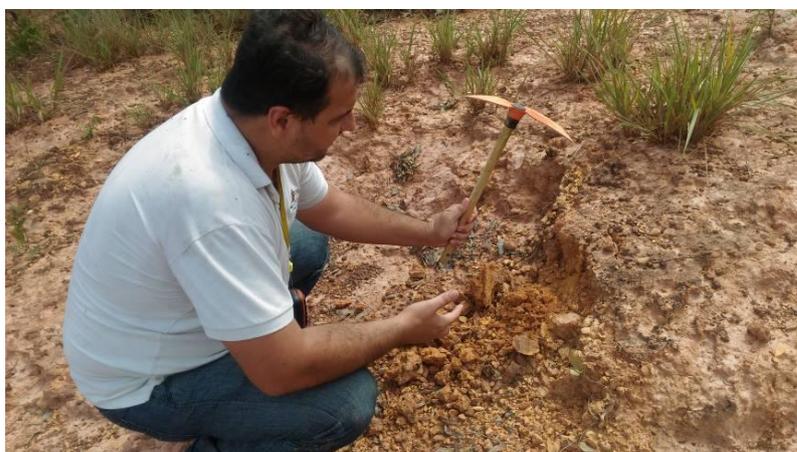
Figura 26 – Coleta de amostra de solo próxima à nascente do Córrego Curralinho para classificação tátil-visual (555504,157 E - 7971044,199 S)

Foram observadas manchas de afloramentos rochosos próximas à nascente (Figura 21) e a ocorrência de processos erosivos do tipo laminar, caracterizados pela remoção da cobertura superficial do solo através do escoamento superficial das águas da chuva (Figura 22 e Figura 23). Foram encontrados cupinzeiros (Figura 24) próximos as áreas APP's e formigueiros (Figura 25) a jusante da nascente, a aproximadamente 01 (um) km. Na Figura 26 apresenta-se o procedimento de coleta das amostras de solo para sua classificação tátil-visual (identificação do tipo de solo), a fim de complementar a caracterização das áreas próximas às nascentes.

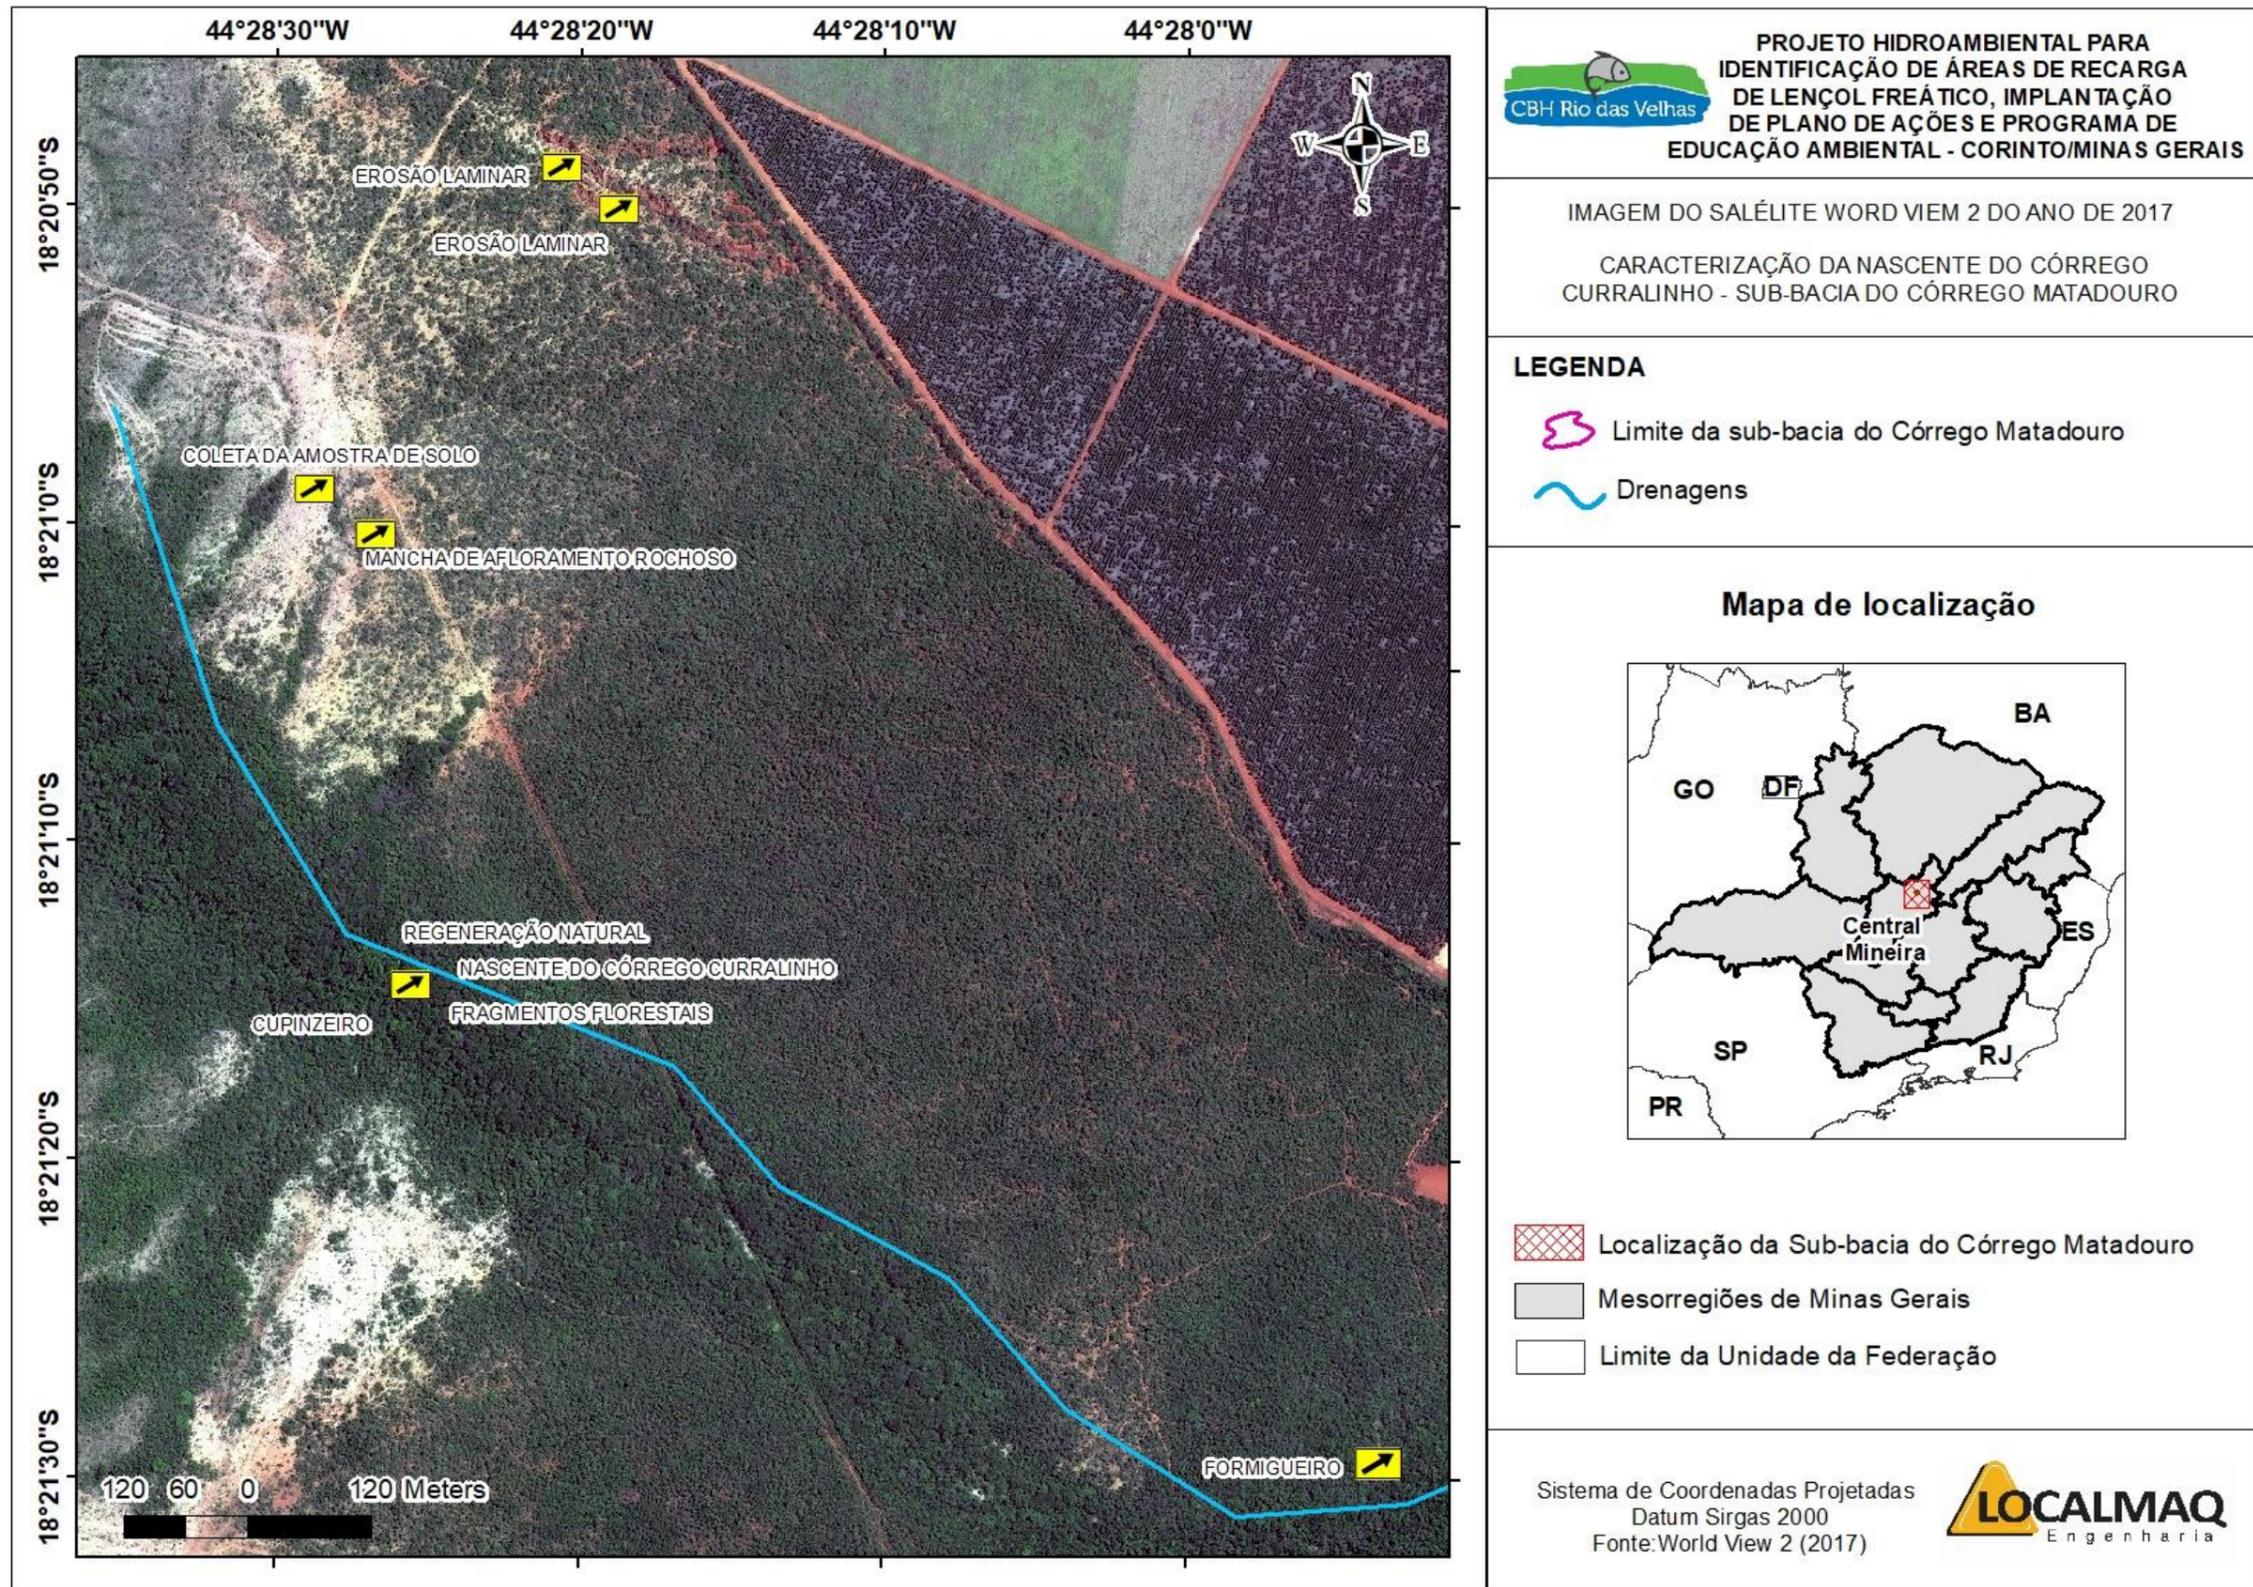
Figura 27 – Caracterização das áreas próximas a nascente do Córrego Curralinho – Sub-bacia do Córrego Matadouro / UTE Ribeirão Picão

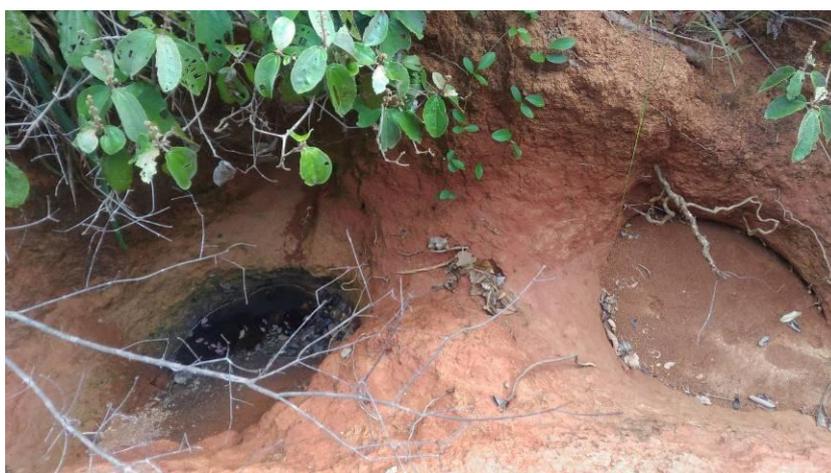
A área próxima a nascente do Córrego “sem nome” não apresentou afloramento freático pontual, caracterizado, portanto, pelo talvegue de drenagem natural das áreas de recarga da microbacia, semelhantemente ao Córrego Curralinho, apresentando apenas pequenos empoçamentos d’água próximos de sua nascente (Figura 28). A população local também relatou a ausência de surgências aparentes ao longo da sub-bacia do Córrego “sem nome”.

Figura 28 – Localização da nascente do Córrego “sem nome” com empoçamento d’água (558205,693 E - 7970972,589 S)

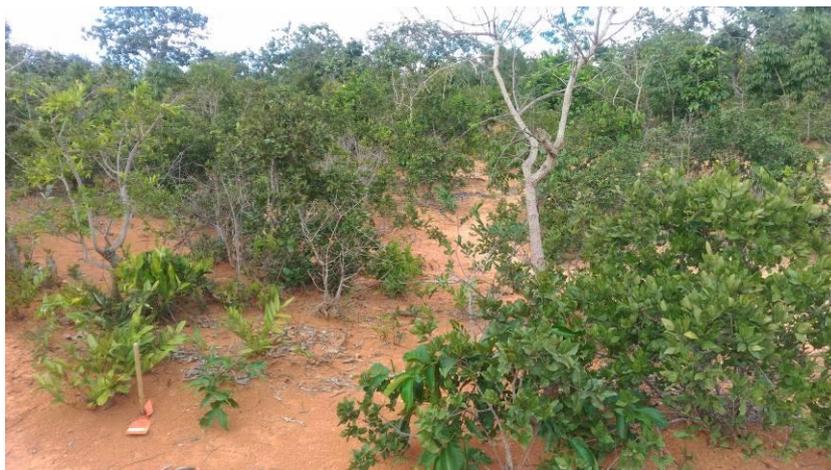
Figura 29 – Regeneração natural nas proximidades da nascente da microbacia do Córrego “sem nome” (558220,574 E - 7970967,011 S)

Foram observadas nas proximidades da nascente do Córrego “sem nome” processos de regeneração natural (Figura 29), bem como a presença de fragmentos florestais naturais (Figura 30).

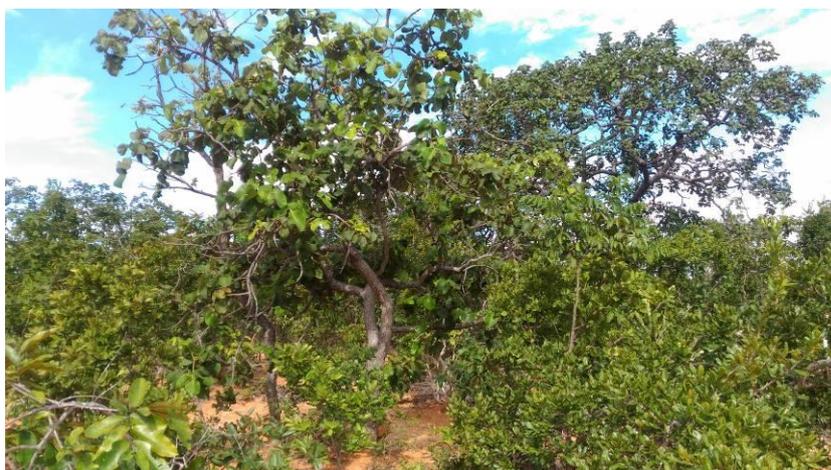
Figura 30 – Fragmentos florestais naturais nas proximidades da microbacia do Córrego “sem nome” / Pequizeiro (558284,183 E - 7971072,817 S)

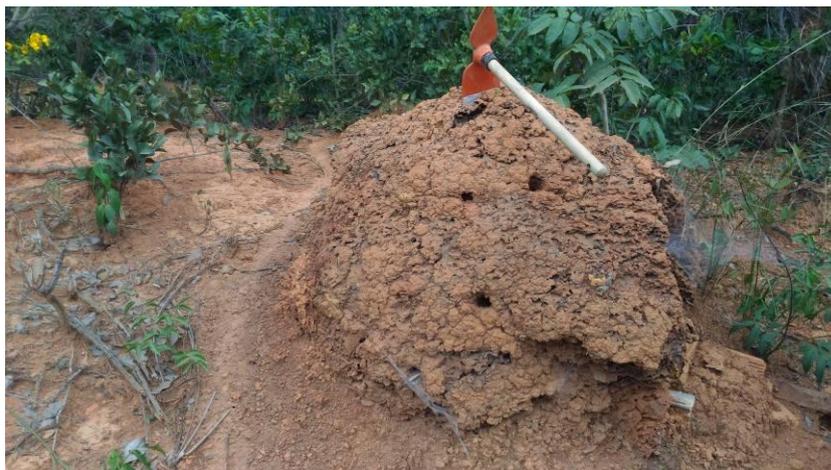
Verificou-se ainda a presença de cupinzeiro (Figura 31) e formigueiro (Figura 32) próximos à nascente do Córrego “sem nome”, identificados como fatores de degradação da área.

Figura 31 – Cupinzeiro próximo à nascente da microbacia do Córrego “sem nome” (558220,574 E - 7970967,011 S)

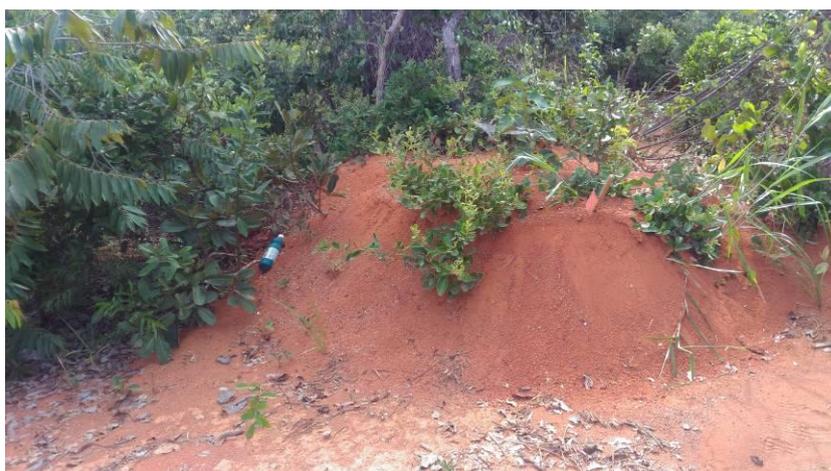
Figura 32 – Formigueiro próximo à nascente do Córrego “sem nome” (558273,180 E - 7971137,688 S)

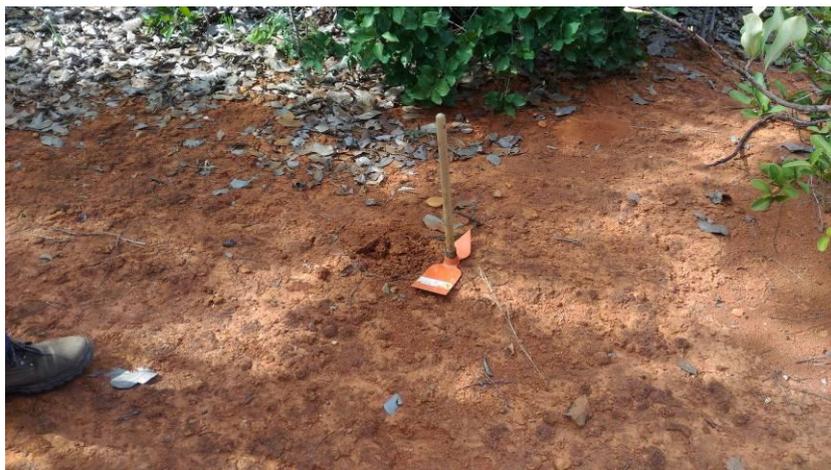
Figura 33 – Coleta de amostra de solo próxima à nascente do Córrego “sem nome” para classificação tátil-visual (558257,534 E - 7971169,933 S)

Na Figura 33 apresenta-se o procedimento de coleta das amostras de solo para sua classificação tátil-visual (identificação do tipo de solo), a fim de complementar a caracterização das áreas próximas às nascentes.

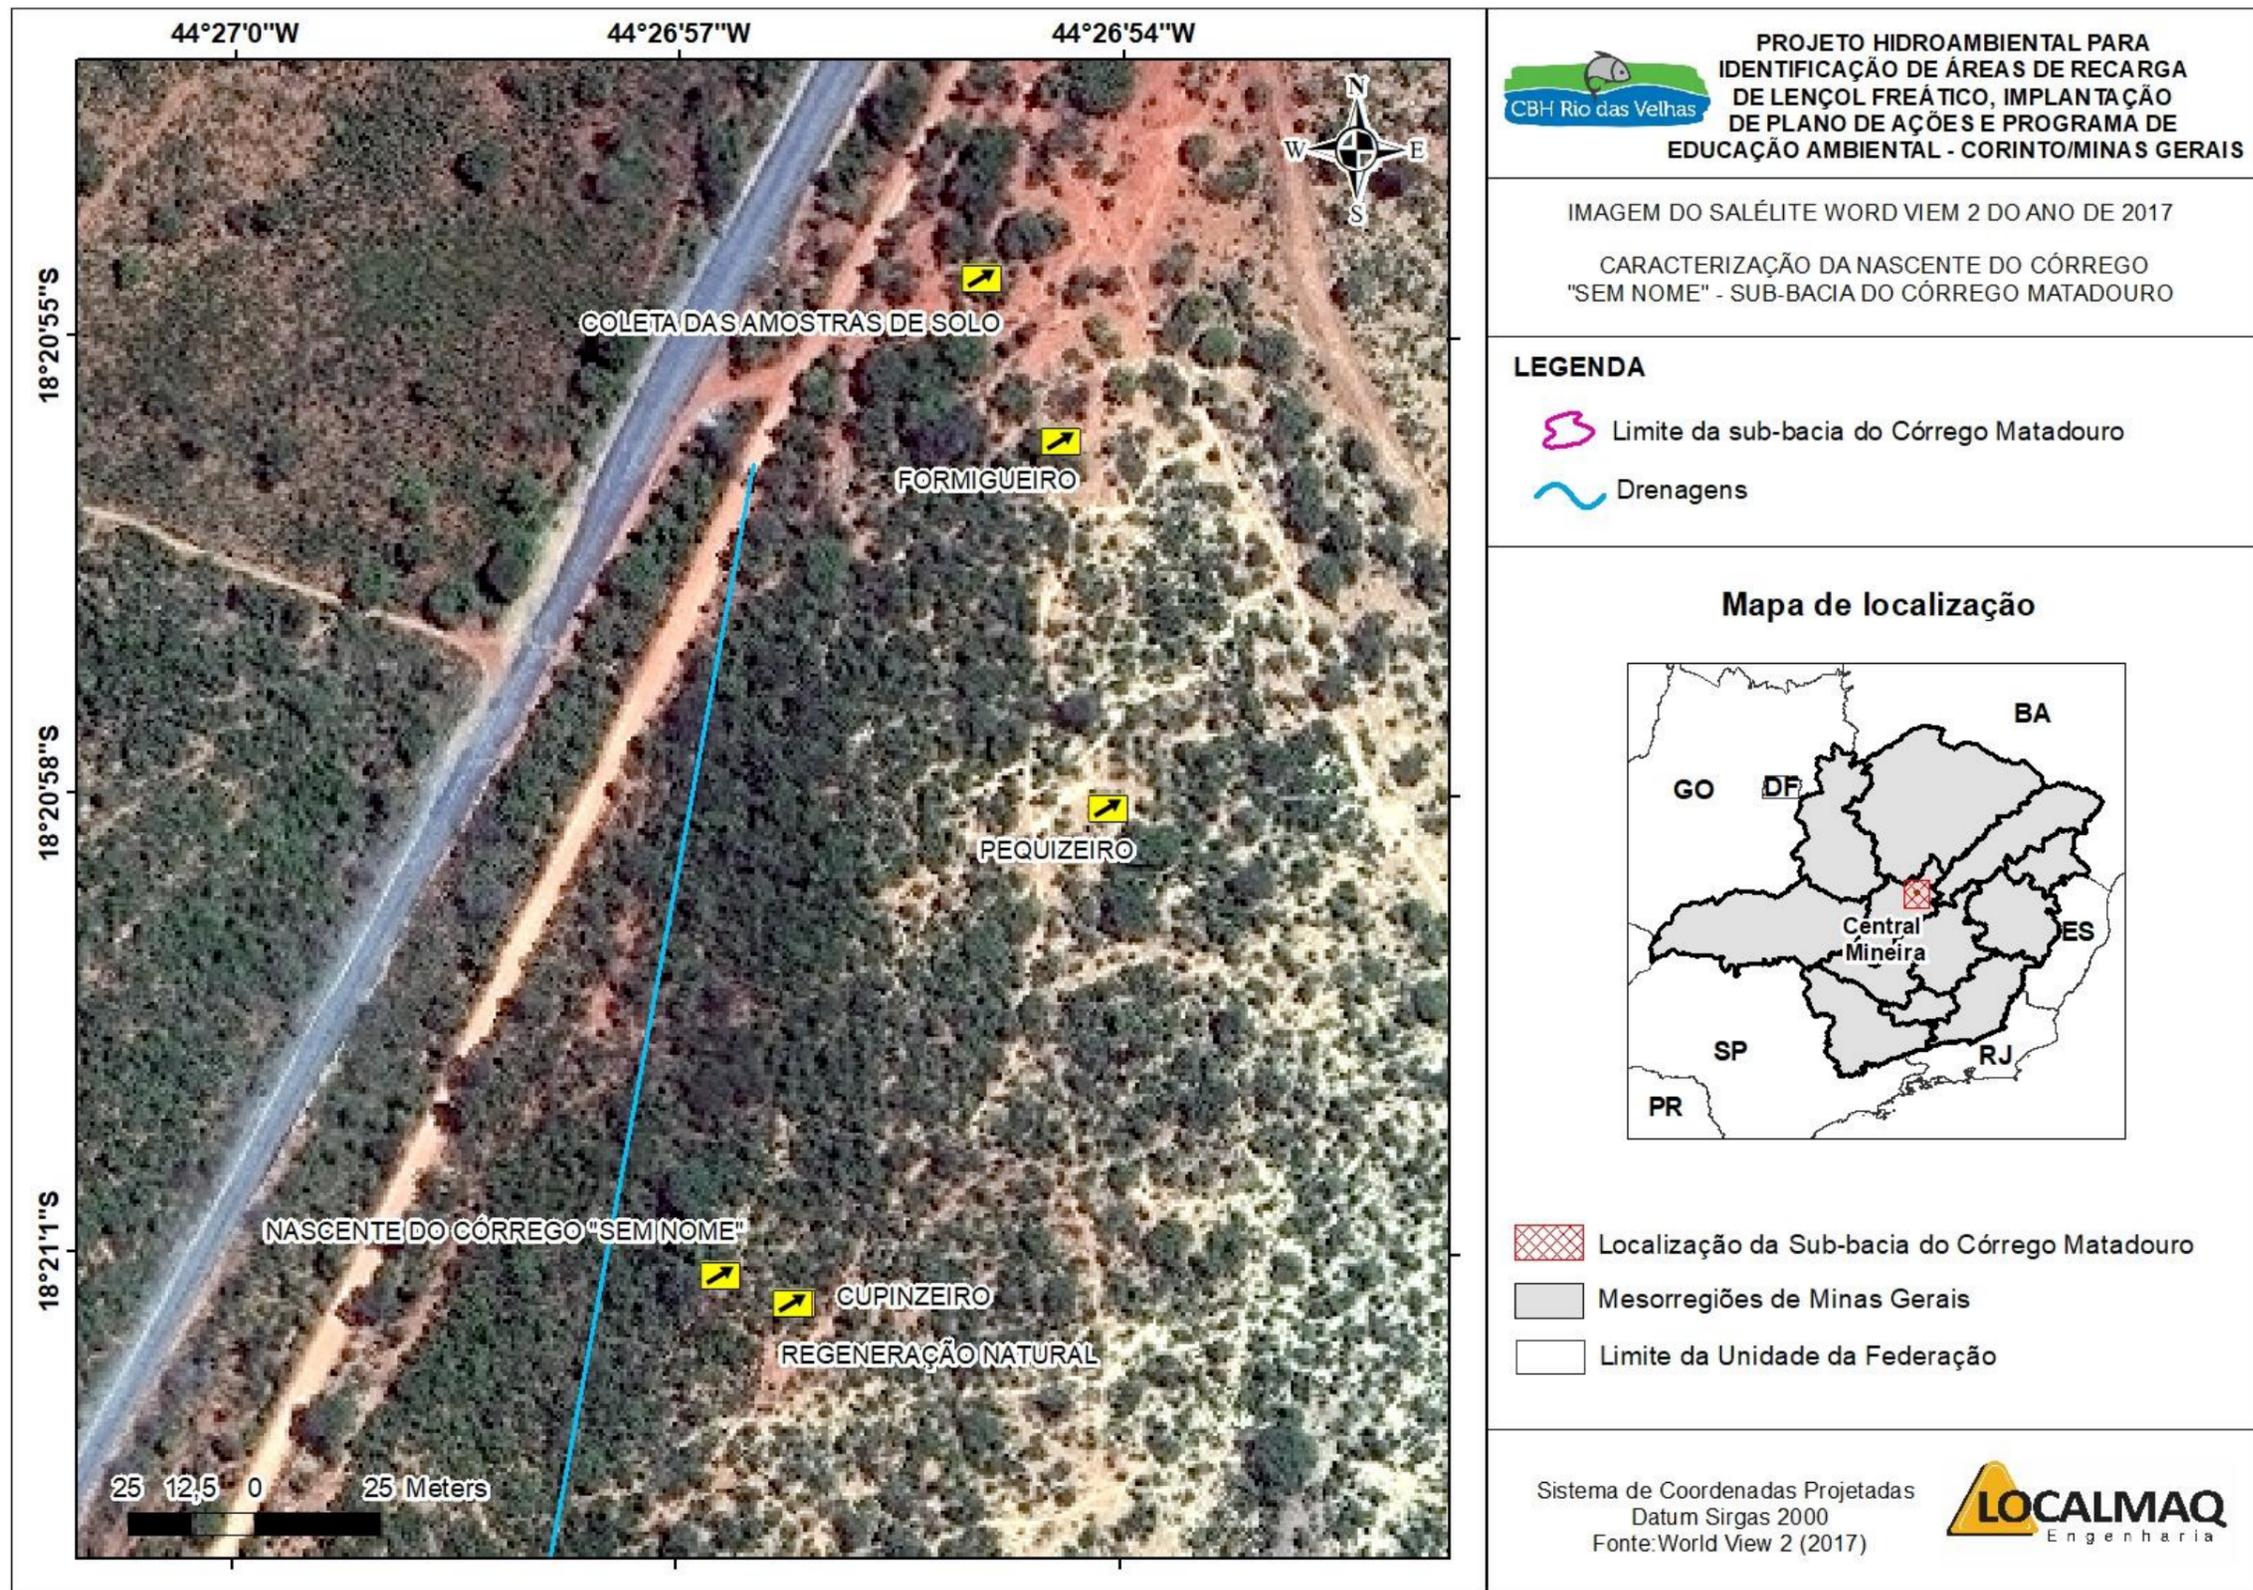
Figura 34 – Caracterização das áreas próximas a nascente do Córrego “sem nome” – Sub-bacia do Córrego Matadouro / UTE Ribeirão Picão

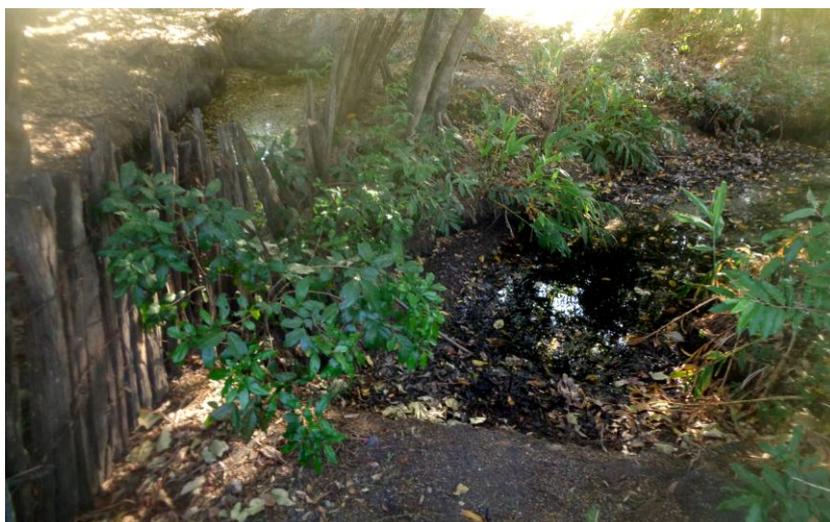
O Córrego Pindaíba encontra-se situado na área urbanizada do município, sem a presença de mata ciliar nativa (Figura 35), mas com a proteção de algumas árvores frutíferas como o jamelão (Figura 36), bananeira (Figura 37) e uma espécie nativa, o ingazeiro (Figura 38). Por se tratar de um afloramento freático em regime lântico, notou-se a eutrofização da água em razão de um grande acúmulo de matéria orgânica originada das folhas e restos vegetais no seu entorno.

Figura 35 – Localização da nascente do Córrego Pindaíba (558587,078 E - 7968985,787 S)

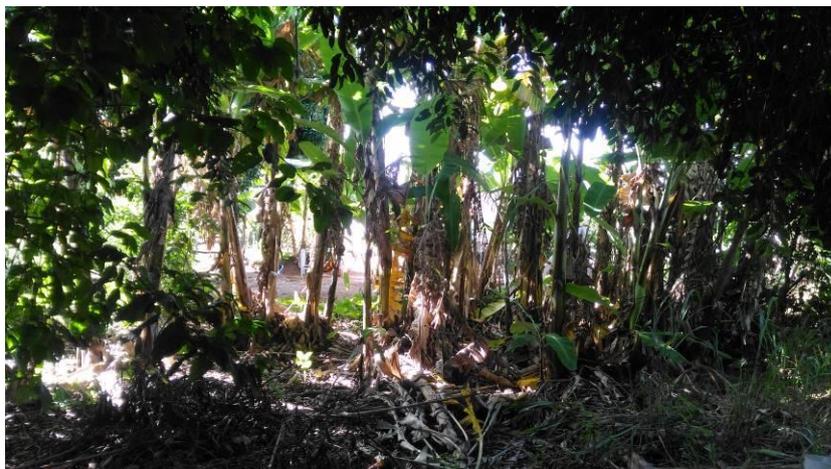
Figura 37 – Plantio de bananeiras próximo à nascente da microbacia do Córrego Pindaíba (558587,078 E - 7968985,787 S)

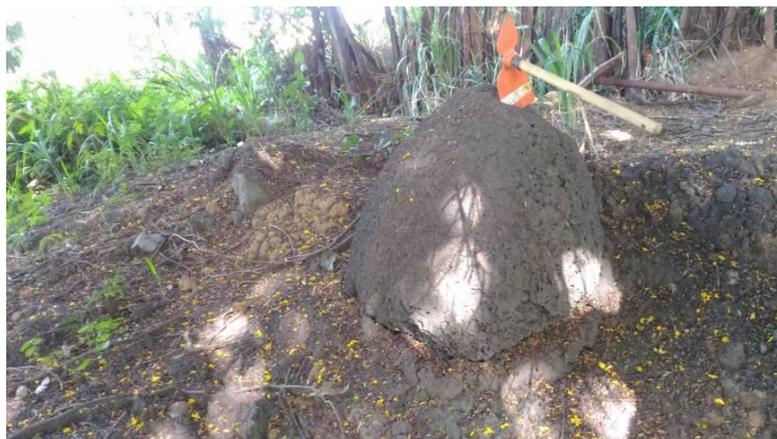
**Figura 39 – Cupinzeiro próximo à nascente da microbacia do Córrego Pindaíba
(558587,078 E - 7968985,787 S)**

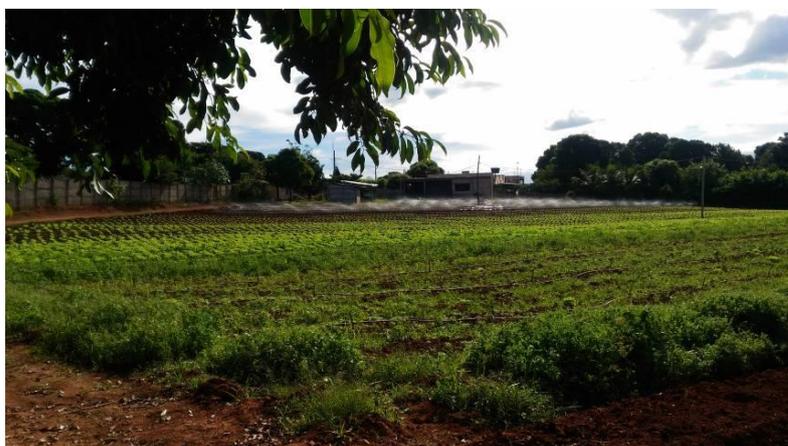
**Figura 40 – Área com produção de hortaliças próxima à nascente da
microbacia do Córrego Pindaíba (558511,228 E - 7969025,816 S)**

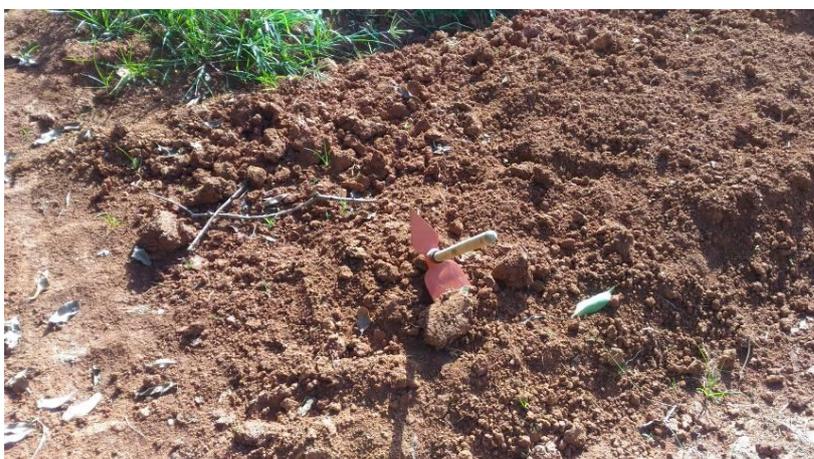
**Figura 41 – Coleta de amostra de solo próxima à nascente do Córrego Pindaíba
para classificação tátil-visual (558562,842 E - 7969006,109 S)**

Observou-se ainda a presença de cupinzeiro (Figura 39) e de uma área com produção de hortaliças (Figura 40) próxima à nascente do Córrego Pindaíba. Na Figura 41 apresenta-se o procedimento de coleta das amostras de solo para sua classificação tátil-visual (identificação do tipo de solo), a fim de complementar a caracterização das áreas próximas às nascentes.
