ESTUDO DE IDENTIFICAÇÃO DE ÁREAS DE RECARGA DE LENÇOL FREÁTICO, ATRAVÉS DA ELABORAÇÃO DE DIAGNÓSTICO AMBIENTAL NAS MICROBACIAS URBANAS, DE PLANO DE AÇÕES ESTRATÉGICAS E DE PROGRAMA DE EDUCAÇÃO AMBIENTAL, VISANDO À MELHORIA HIDROAMBIENTAL DA ÁREA SOLICITADA PELO MUNICÍPIO DE CORINTO - MINAS GERAIS

PRODUTO 03
IDENTIFICAÇÃO DAS ÁREAS DE RECARGA HÍDRICA E IDENTIFICAÇÃO DE NASCENTES

ATO CONVOCATÓRIO 006/2017
CONTRATO DE GESTÃO Nº 003/IGAM/2012
CONTRATO Nº 008/2017

JULHO DE 2018

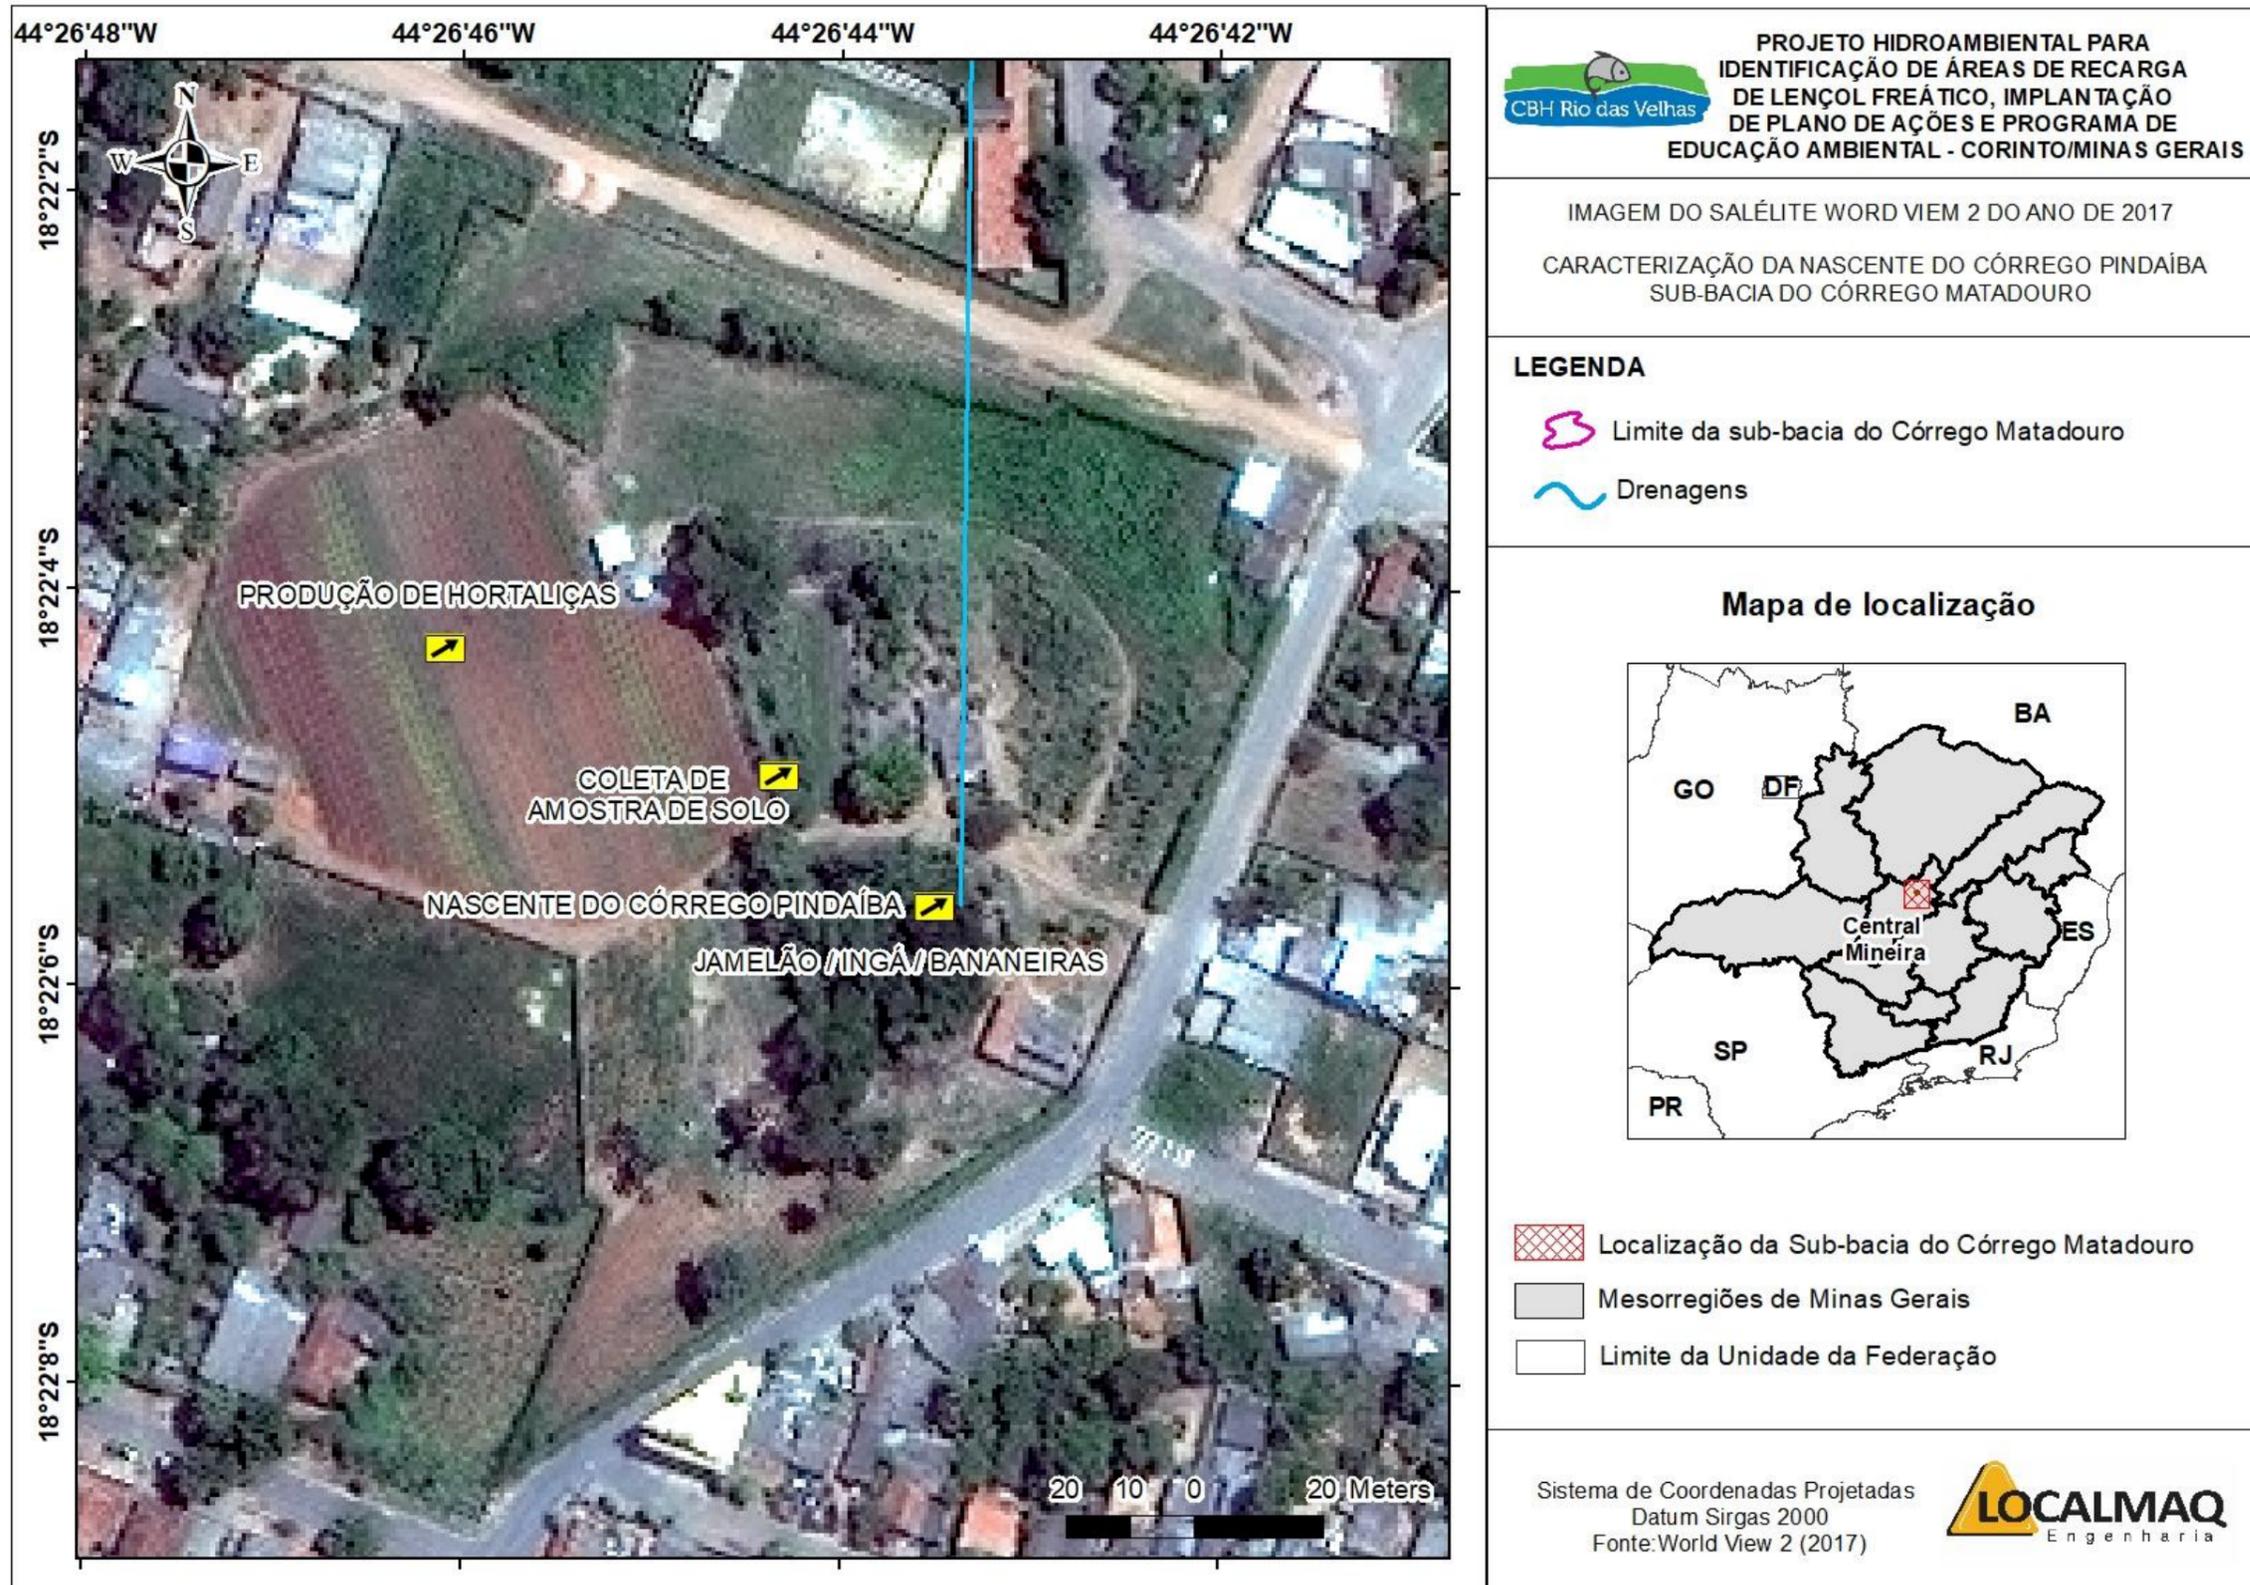
Figura 42 – Caracterização das áreas próximas a nascente do Córrego Pindaíba – Sub-bacia do Córrego Matadouro / UTE Ribeirão Picão

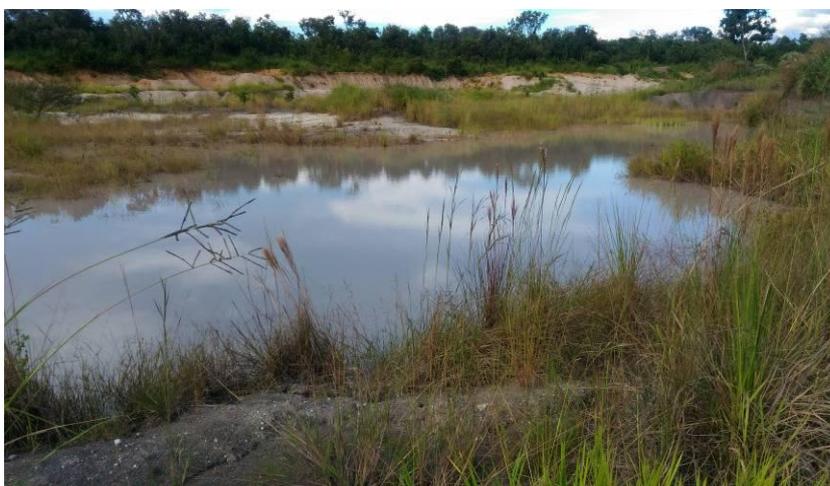
A área de entorno do Córrego Capão das Cinzas é caracterizada pela exploração de argila para produção de cerâmica. Por se tratar de uma área de mineração, muitas escavações foram realizadas, o que descaracterizou a conformação natural da área. Durante a visita em campo não foi observada fluência freática no local, apenas o empoçamento de água no entorno, como mostrado na Figura 43. Estas observações foram confirmadas em conversa com a população local, que também relataram que a drenagem destas áreas ocorre apenas em período chuvoso.

Figura 43 – Empocamento de água próximo da nascente na microbacia do Córrego Capão das Cinzas (557899,806 E - 7966623,486 S)

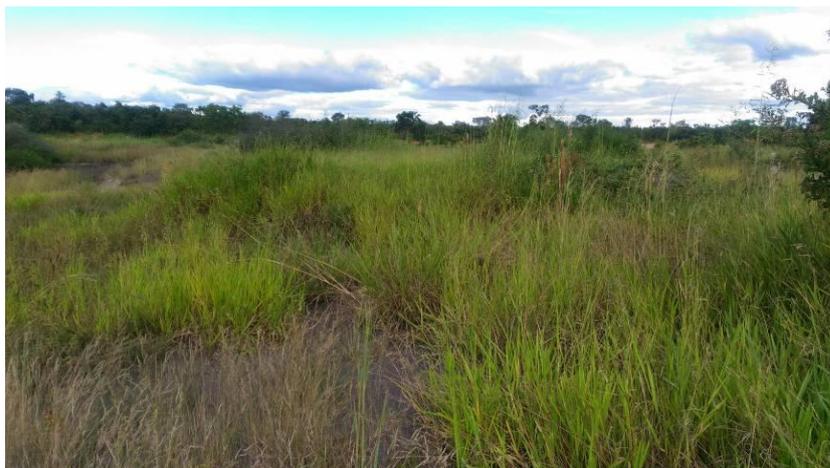
Figura 44 – Ausência do processo de regeneração natural na área do entorno da nascente da microbacia do Córrego Capão das Cinzas e predomínio de espécie invasora (557888,788 E - 7966613,008 S)

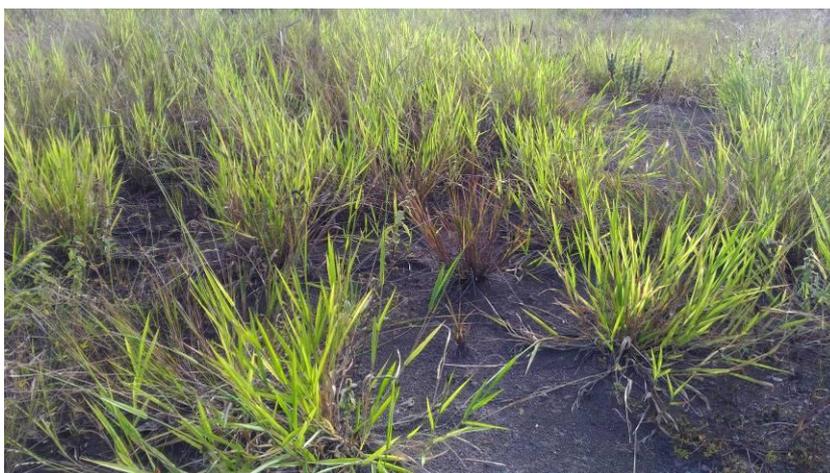
Figura 45 – Presença de espécie invasora (*Brachiária Decumbens*) no entorno da nascente da microbacia do Córrego Capão das Cinzas (557915,192 E - 7966611,600 S)

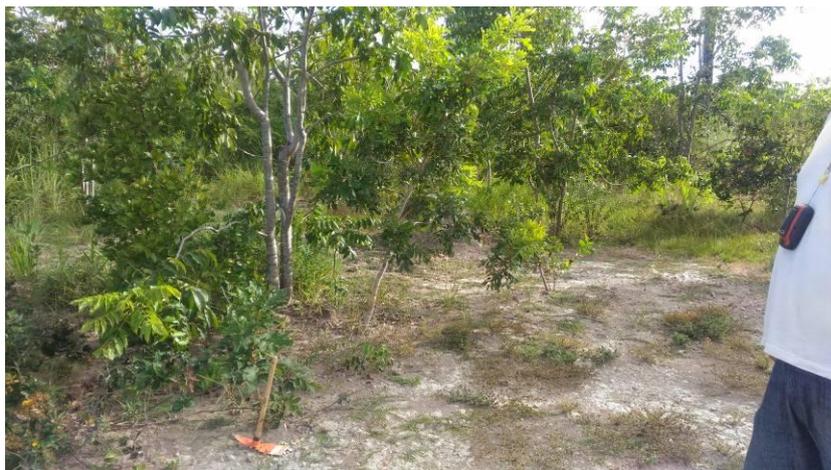
Figura 46 – Regeneração natural com presença de invasoras, nas proximidades da nascente da microbacia do Córrego Capão das Cinzas (557990,044 E - 7966423,166 S)

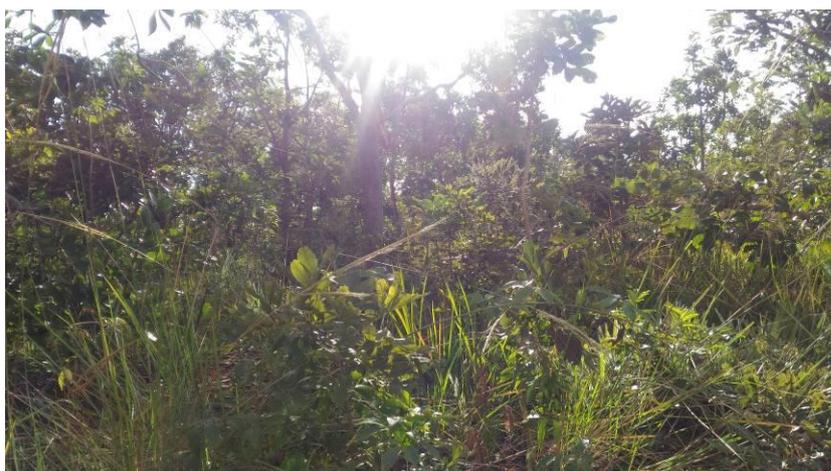
Figura 47 – Regeneração natural com presença de invasoras, nas proximidades da nascente da microbacia do Córrego Capão das Cinzas (558324,192 E - 7967372,932 S)

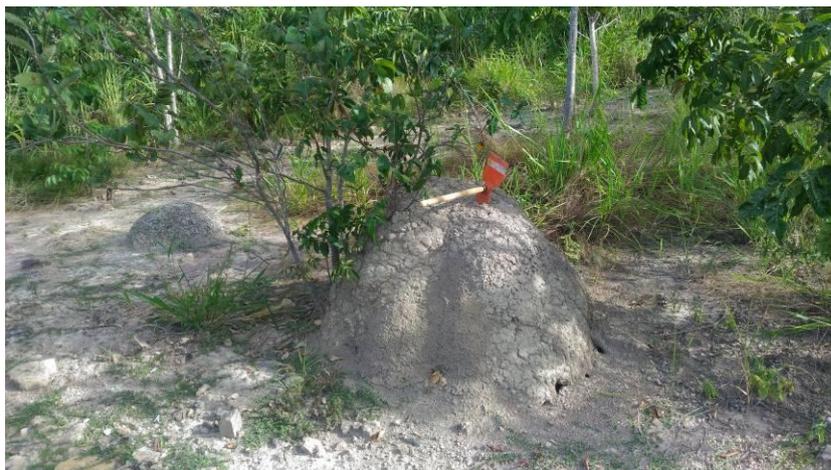
Foi detectada a presença de cupinzeiro (Figura 48) e formigueiro (Figura 49) em área próxima à nascente do Córrego Capão das Cinzas, que configura-se como um fator de degradação da área.

Figura 48 – Presença de cupinzeiro em área próxima à nascente da microbacia do Córrego Capão das Cinzas (557982,734 E - 7966415,885 S)

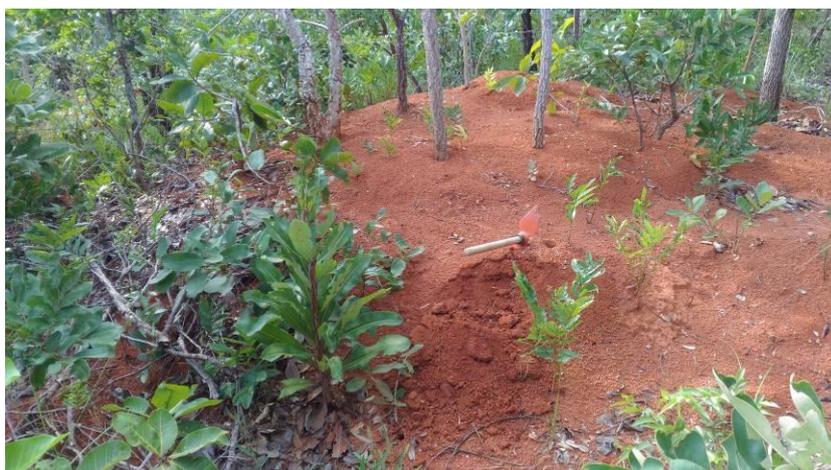
Figura 49 – Presença de formigueiro em área próxima à nascente da microbacia do Córrego Capão das Cinzas (558265,969 E - 7966254,259 S)

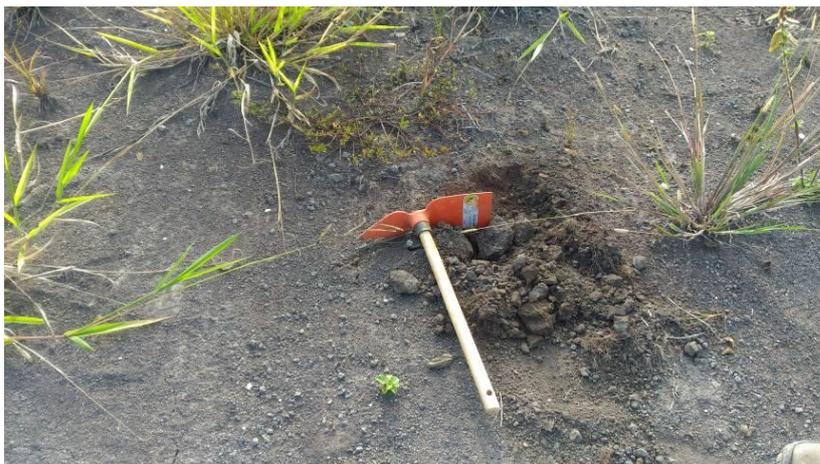
**Figura 50 – Solo encontrado próximo à nascente do Córrego Capão das Cinzas
(557915,192 E - 7966611,600 S)**

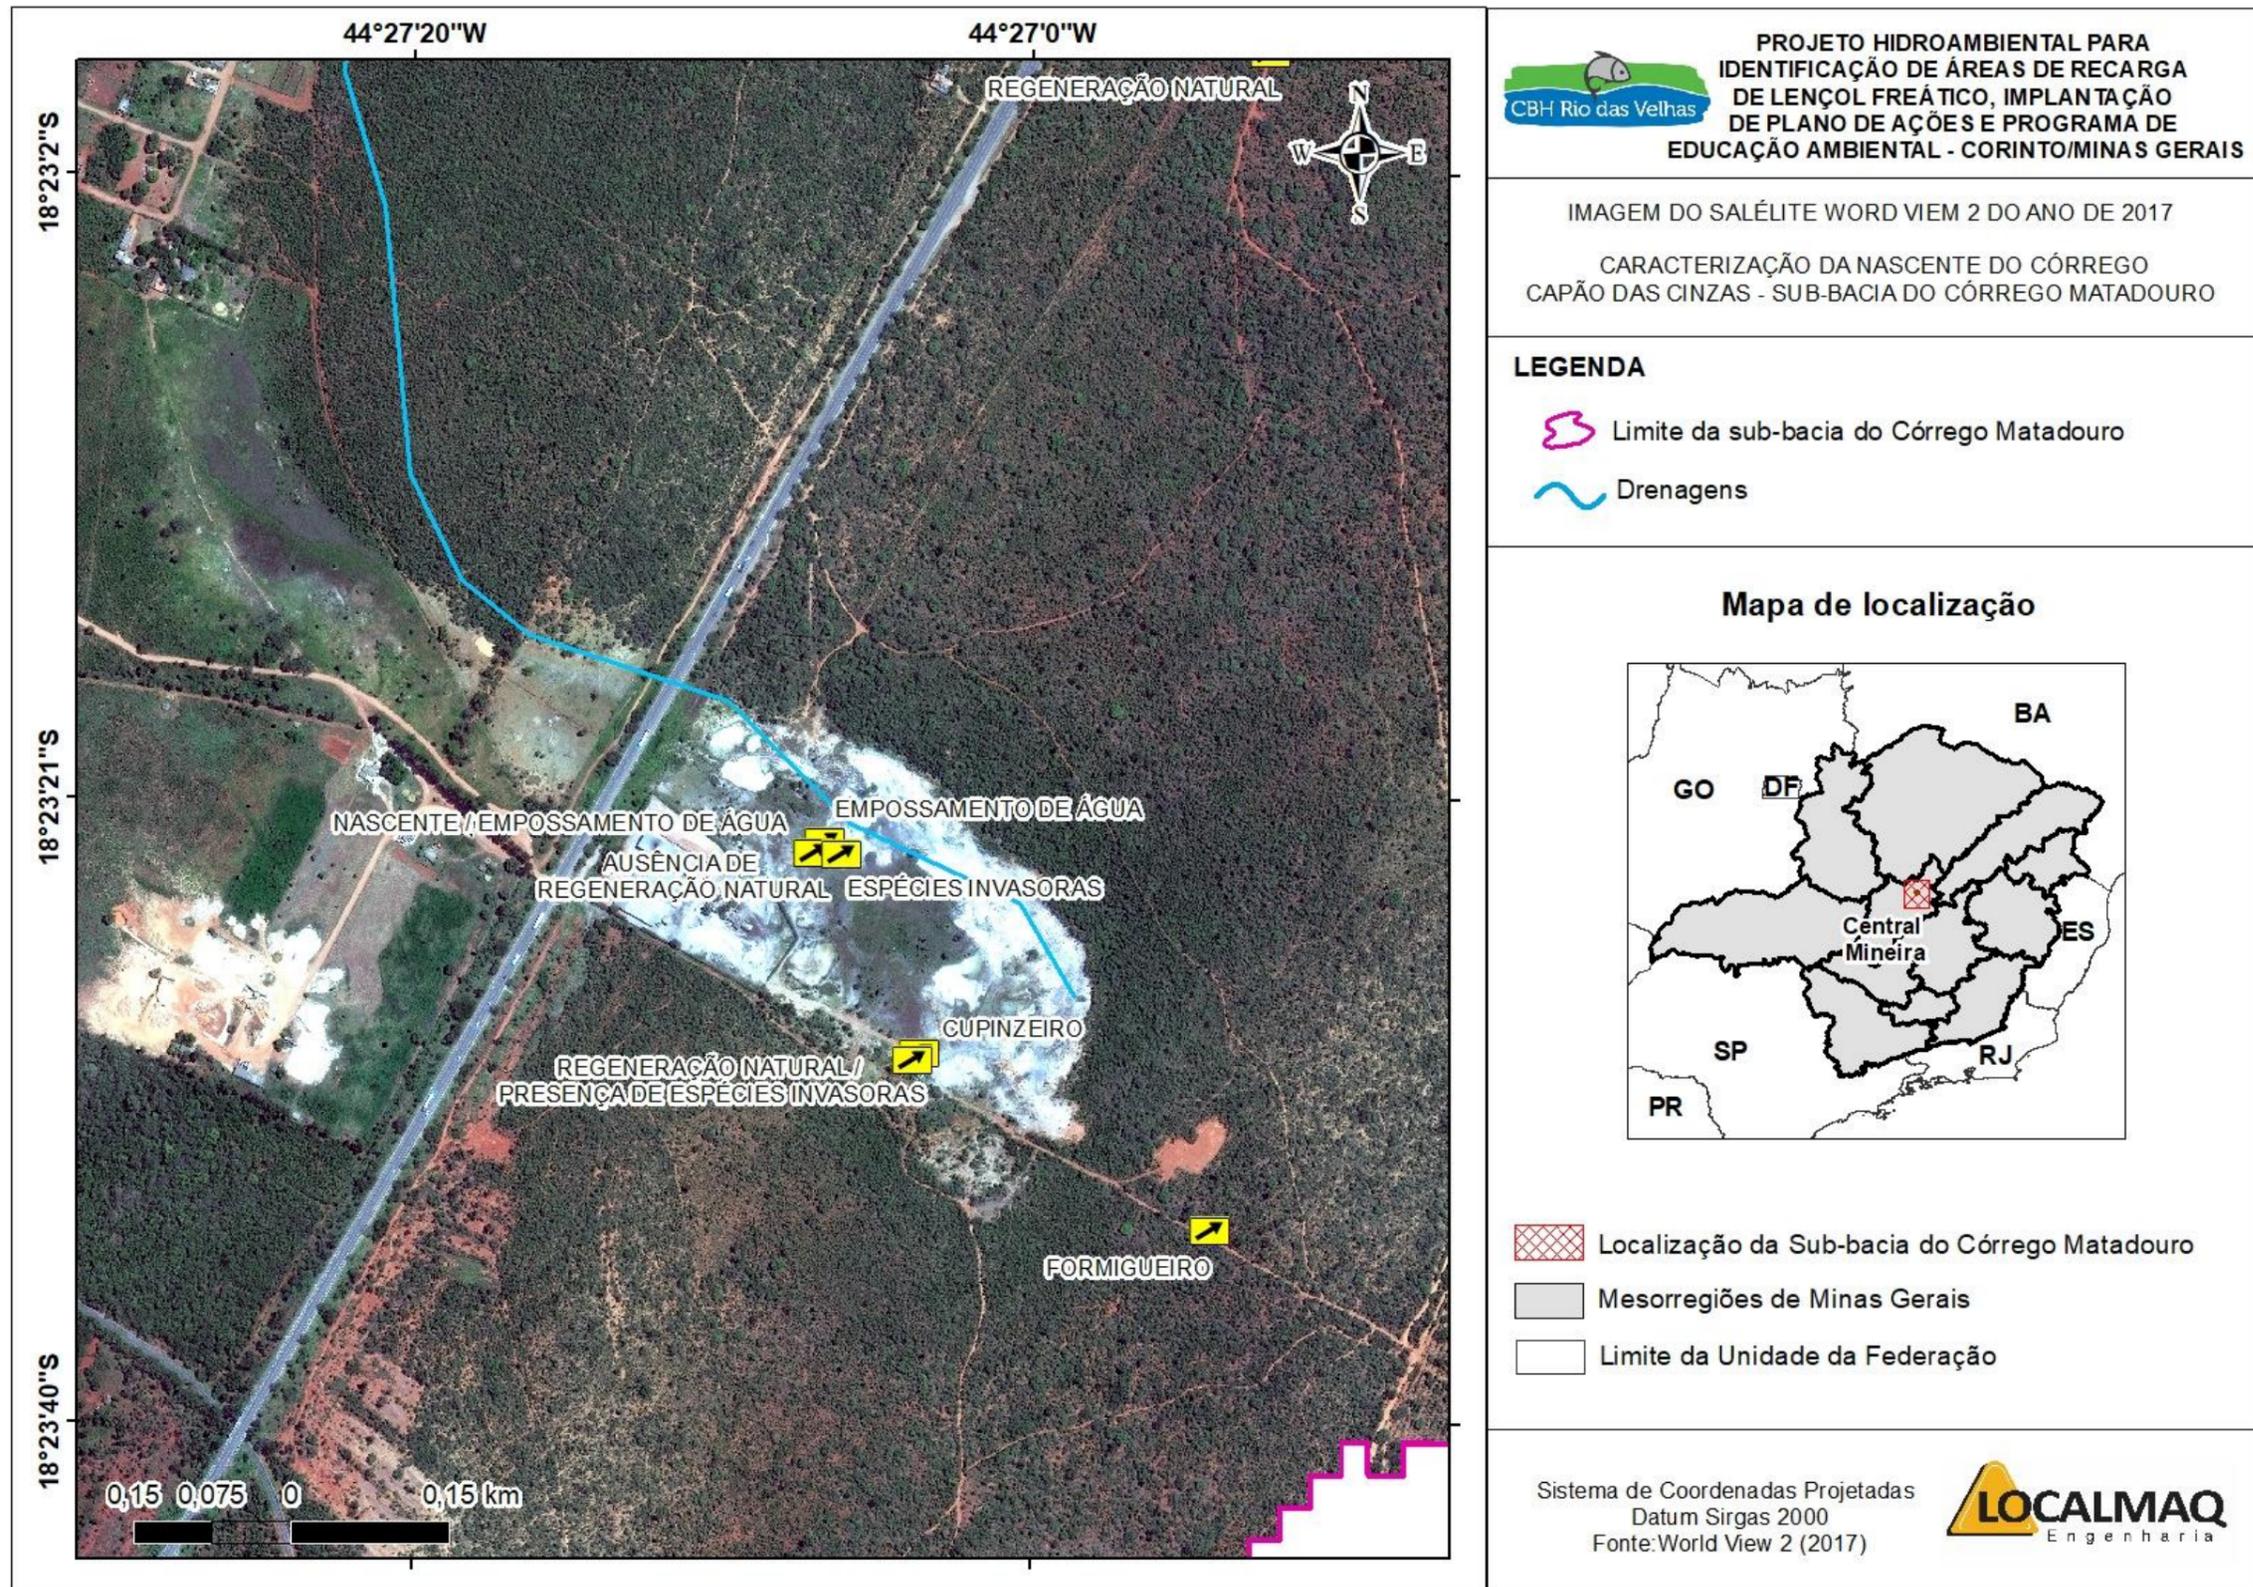
Figura 51 – Caracterização das áreas próximas a nascente do Córrego Capão das Cinzas – Sub-bacia do Córrego Matadouro / UTE Ribeirão Picão
