**PROJETO DE REVITALIZAÇÃO DE QUATRO
MICROBACIAS INSERIDAS NA BACIA
HIDROGRÁFICA DO RIO DAS VELHAS E NA APA
ESTADUAL CACHOEIRA DAS ANDORINHAS**

RELATÓRIO “AS BUILT”

**ATO CONVOCATÓRIO Nº 004/2017
CONTRATO DE GESTÃO Nº 003/IGAM/2017
CONTRATO Nº 011/2017**

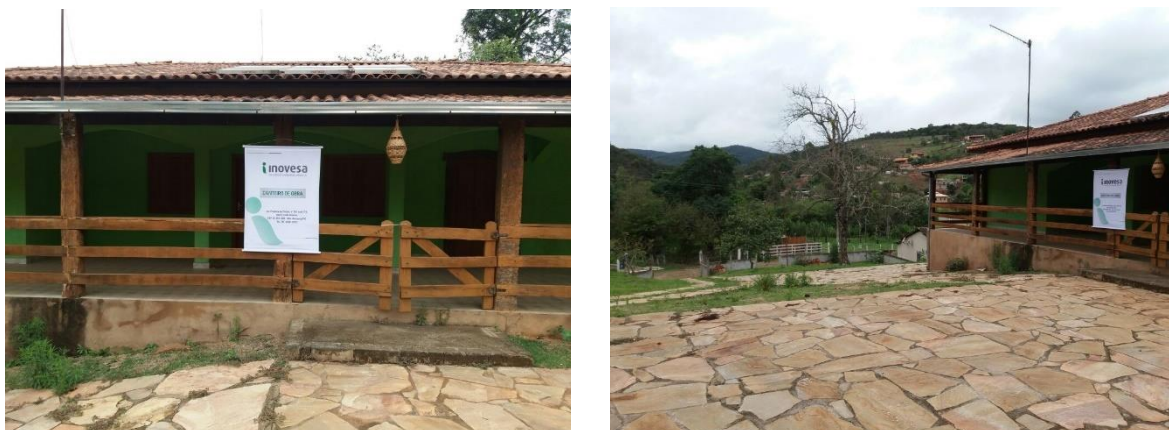
Figura 1 – Canteiro de obras utilizado durante o período de execução do projeto hidroambiental

Durante o período da segunda medição (24/10/2017 a 13/11/2017), foi providenciado um canteiro de obras de aproximadamente 270 m² que foi mantido até o término das obras, com o objetivo de dar suporte local a toda equipe da contratada. Esse local serviu como depósito do material utilizado para a execução das intervenções, garagem de apoio para o maquinário e alocação de sanitários e refeitório. Na Figura 1 é apresentado o canteiro de obras.

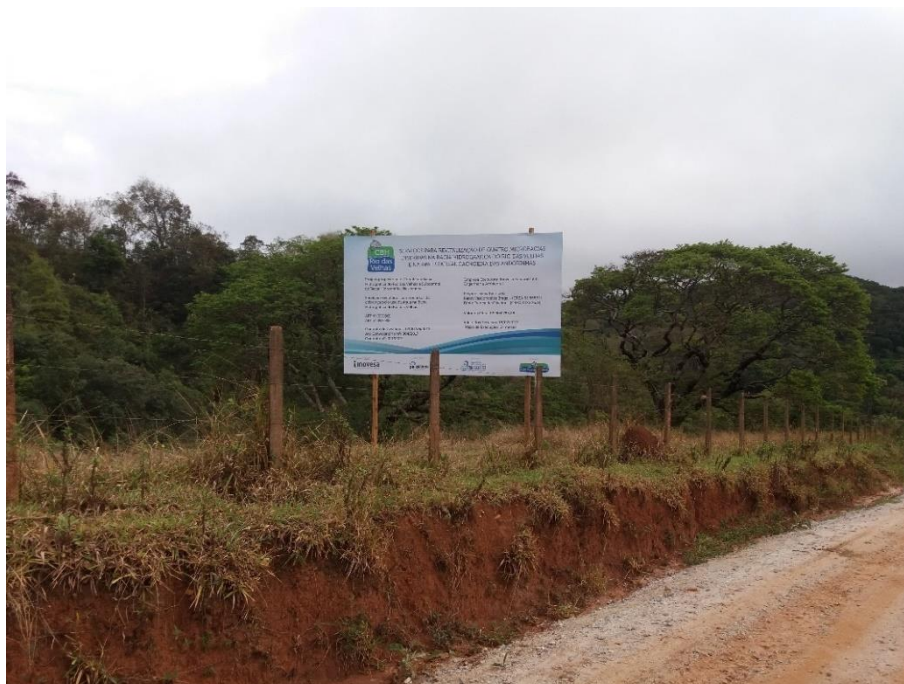
Figura 2 – Placa informativa instalada na microbacia do Córrego Andaime

Para divulgação das informações referentes ao projeto hidroambiental, foram elaboradas e instaladas três placas de identificação do projeto hidroambiental em questão, durante o mesmo período de instalação do canteiro de obras. Essas placas foram executadas em aço galvanizado e apresentaram informações sobre o Responsável Técnico da obra, a denominação da área do projeto, os números do contrato e do ato convocatório, o valor da obra e o seu prazo de execução, assim como os logotipos da Agência Peixe Vivo, CBH Rio das Velhas, SCBH Nascentes e da Inovesa Soluções em Engenharia Ambiental. As placas instaladas são apresentadas nas Figuras de 2 a 4.

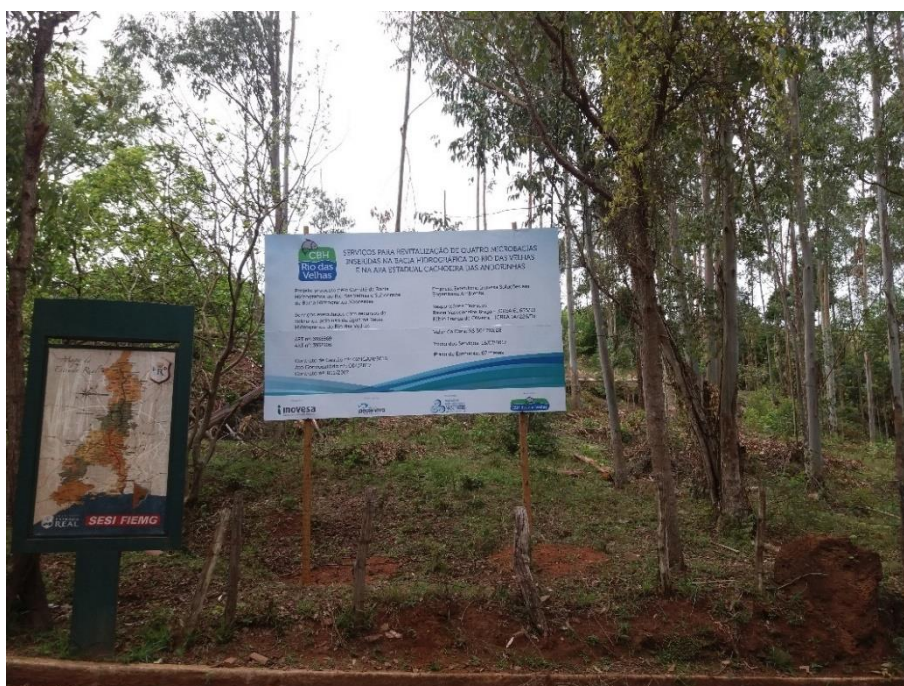
Figura 3 - Placa informativa instalada na microbacia do Córrego São Bartolomeu

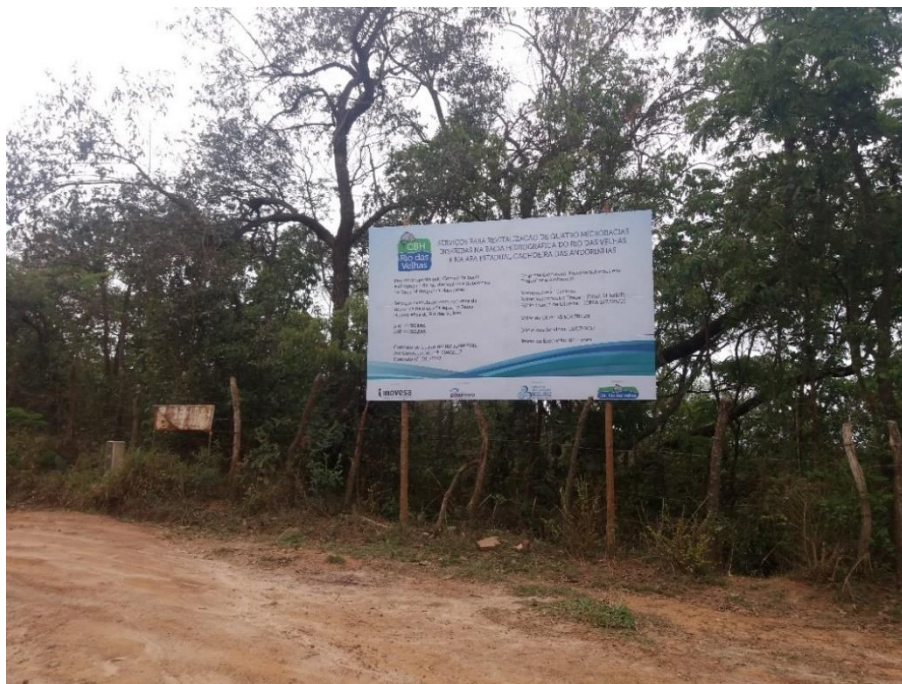
Figura 4 - Placa informativa instalada na microbacia do Córrego Jequeti

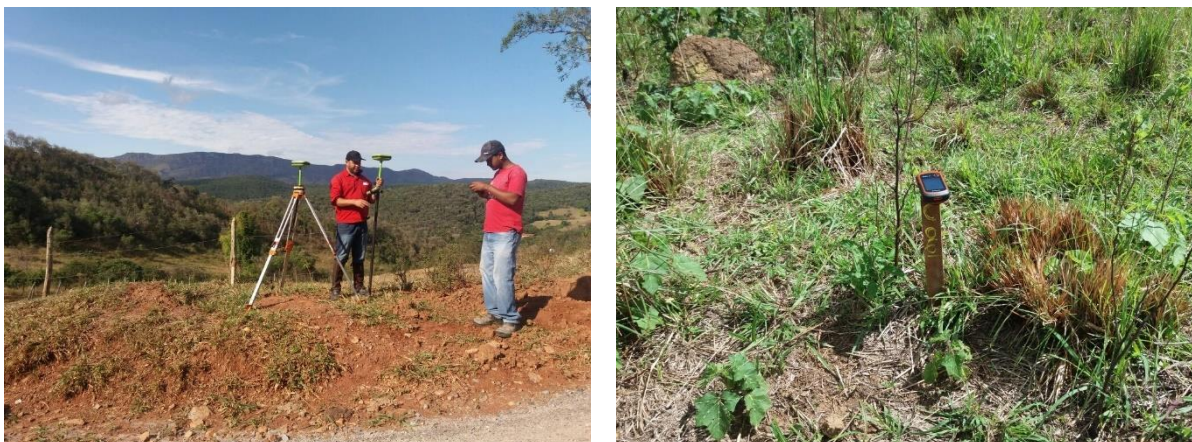
Figura 5 – Levantamento planialtimétrico e georreferenciamento para locação e estaqueamento das intervenções

Os serviços de topografia executados pela empresa Inovesa Soluções em Engenharia Ambiental consistiram na locação e estaqueamento das intervenções em campo, por meio de levantamento planialtimétrico e georreferenciamento dos pontos de referência realizados com o uso de estação total e GPS (Garmin), conforme pode ser observado na Figura 5. Foram realizadas visitas a campo para análise da viabilidade de execução das intervenções nos locais previstos no Termo de Referência. Quando se constatou inviabilidade técnica ou não adesão dos proprietários à execução das intervenções

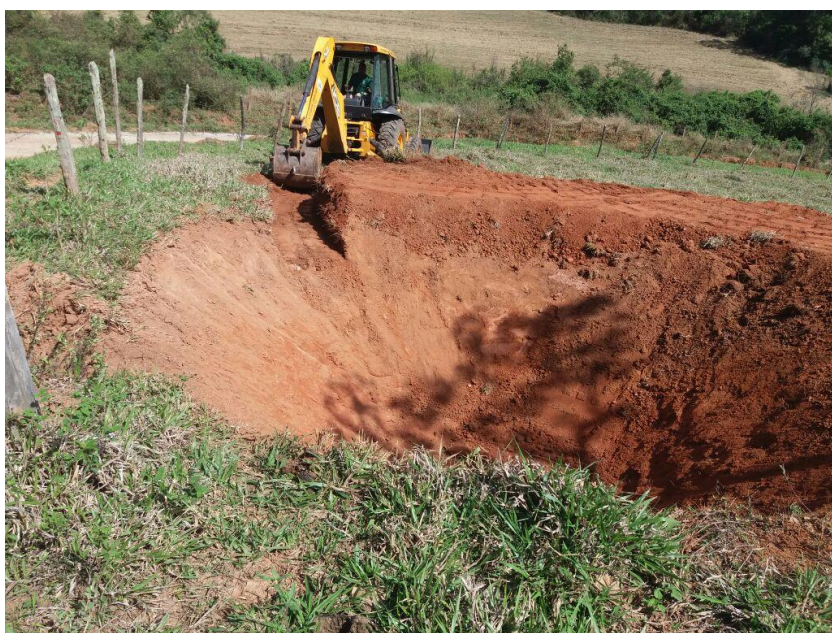
Figura 7 - Construção das bacias de contenção

Bacias de contenção de águas pluviais, conhecidas popularmente como barraginhas ou cacimbas, são bacias escavadas mecanicamente no solo com o uso de escavadeiras, em formato preferencialmente circular, instaladas em pontos estratégicos da área de drenagem, com o objetivo de promover o armazenamento e a infiltração da água.

Após demarcação de seus limites e posição por meio dos serviços de topografia de locação e estaqueamento, iniciou-se a movimentação mecânica do solo com uso de retroescavadeira, escavando-se no sentido do fundo da bacia em direção às bordas externas da estrutura, procurando-se trabalhar com o equipamento perpendicular à parede do círculo que foi previamente demarcado.

Cada bacia de contenção foi construída com diâmetro aproximado de 6,0 m e profundidade de 2,0 m de a partir da cota do final do canal de captação. Na Figura 7, apresenta-se a construção dessas estruturas. Ressalta-se que foi mantida uma diferença de 40 cm entre as cotas de entrada e saída de água (extravasor ou ladrão) (Figura 8), com o objetivo de se evitar que, no caso de chuvas extremas, a água que se acumulou no interior da bacia de contenção retorne para a estrada vicinal.

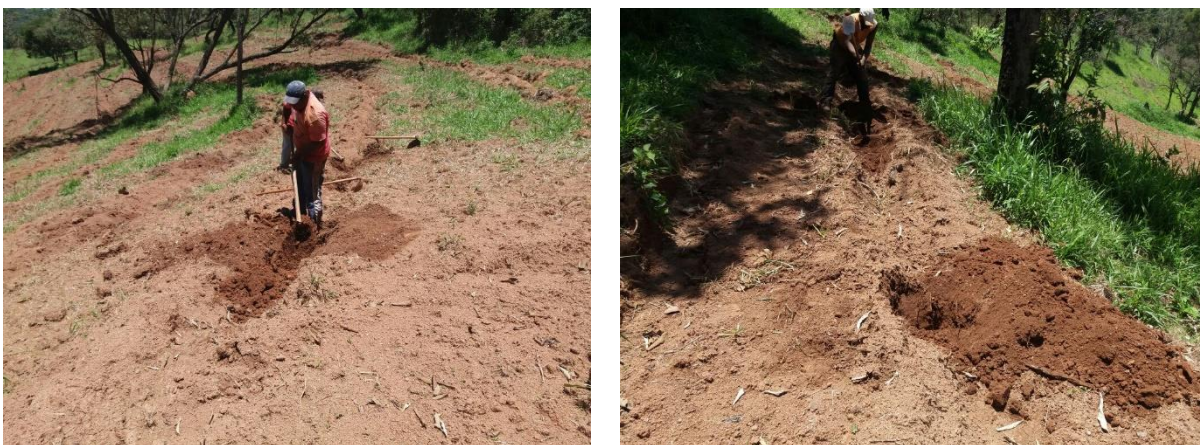
Figura 9 – Abertura de covas para plantio de mudas

A área de reflorestamento selecionada foi uma encosta voltada para um afluente do Córrego do Andaime, localizada na Fazenda Conta História, a qual possui um trecho de mata em sua porção mais a montante e que necessita de ampliação e recomposição, visando inclusive à restauração da mata ciliar do curso d'água. Após a locação e estaqueamento da área de reflorestamento, o terreno passou por um processo de capina e aração geral. Finalizada essa etapa, foram construídos sulcos em curva de nível, os quais foram utilizados como linha de plantio, com espaçamento de 4,0 m entre fileiras e 3,0 m entre as covas. Ressalta-se que o plantio foi realizado permitindo a existência de aceiro.

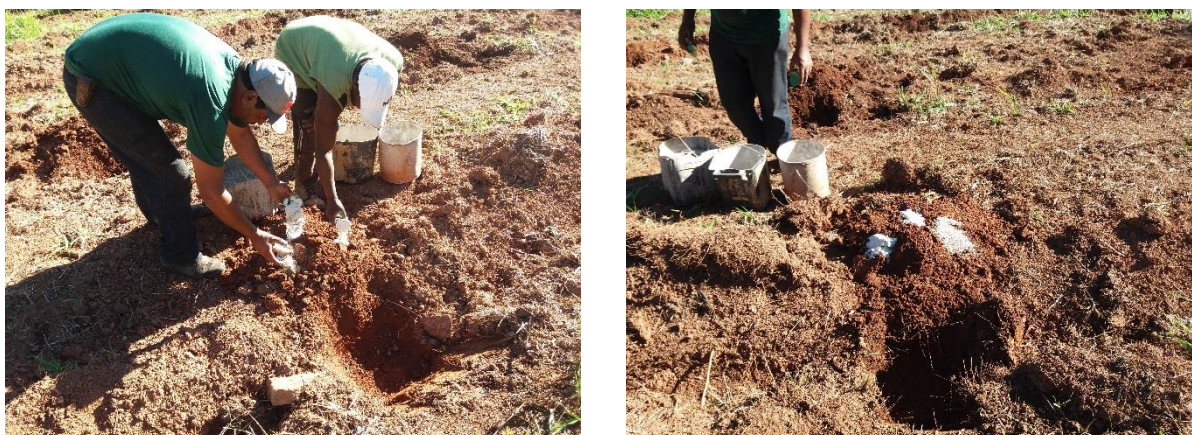
Figura 10 - Adição dos insumos ao solo escavado

Em seguida, foi executado o coroamento com 1 m de diâmetro tendo a cova como centro. Foi feita a abertura de cova, com a dimensão de 40 x 40 x 40 cm, sendo a terra separada e deixada ao lado da cova. A essa terra foram acrescentados 100 g de calcário, 50 g de super fosfato simples e 2 L de matéria orgânica (Figura 10). Estes

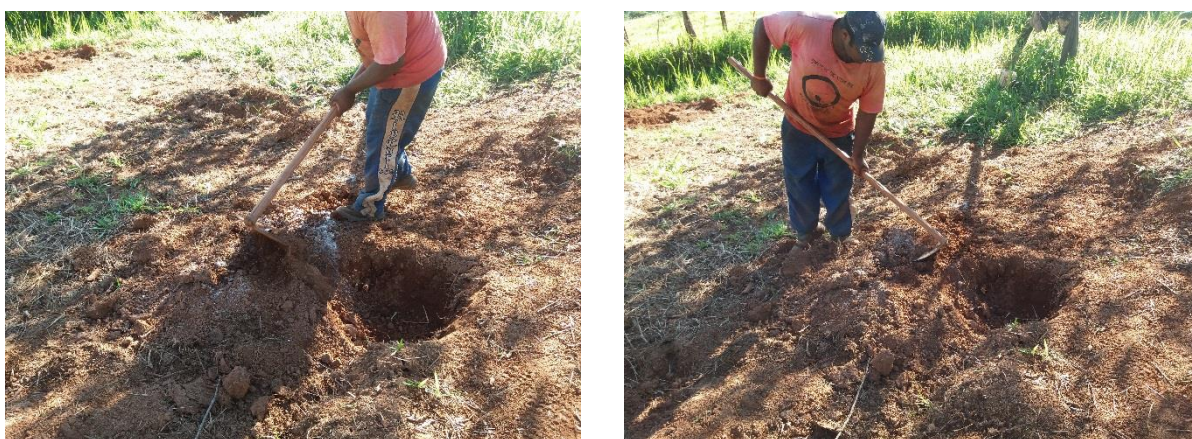
Figura 11 - Mistura dos insumos no solo de forma homogênea

insumos foram misturados na terra de forma homogênea (Figura 11), sendo dispostos novamente nas covas com as mudas plantadas (Figura 12).

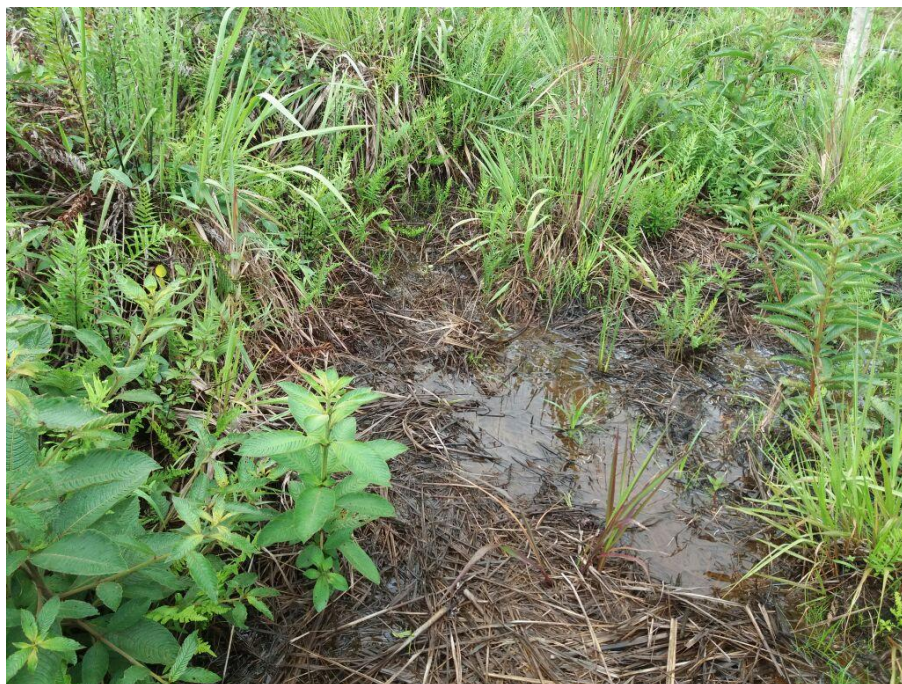
Figura 13 – Nascente cercada no Sítio Morro Velho

A primeira área selecionada para cercamento consiste em APP no Sítio Morro Velho. Foram construídos 160 m de cerca em torno de uma nascente, que é a principal fonte de abastecimento da propriedade. Na Figura 13, é apresentada a nascente cercada na propriedade mencionada.

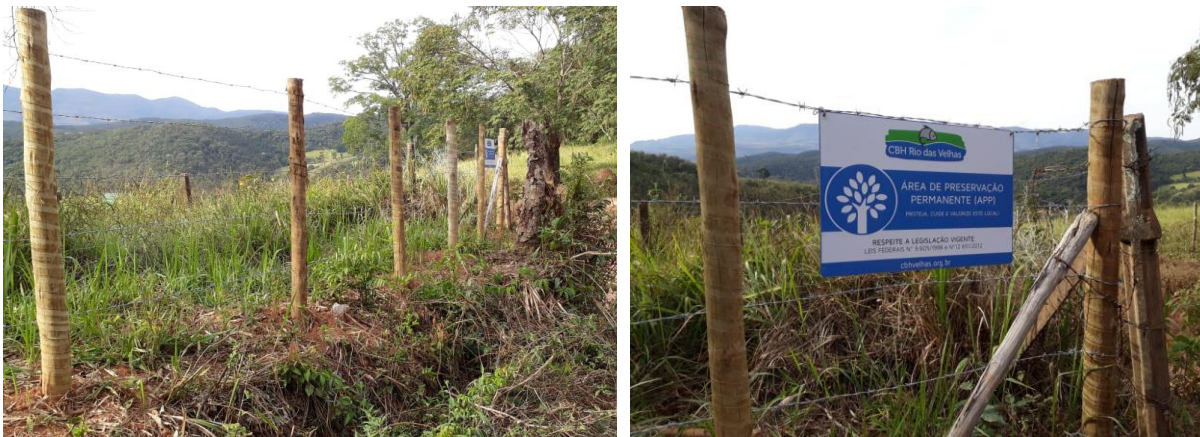
Figura 14 – Cerca Construída no Sítio Morro Velho

Na Tabela 5, são apresentadas as coordenadas geográficas do perímetro de cercamento e na Figura 14 é mostrada a cerca construída, destacando-se a placa de indicação de Área de Preservação Permanente (APP).

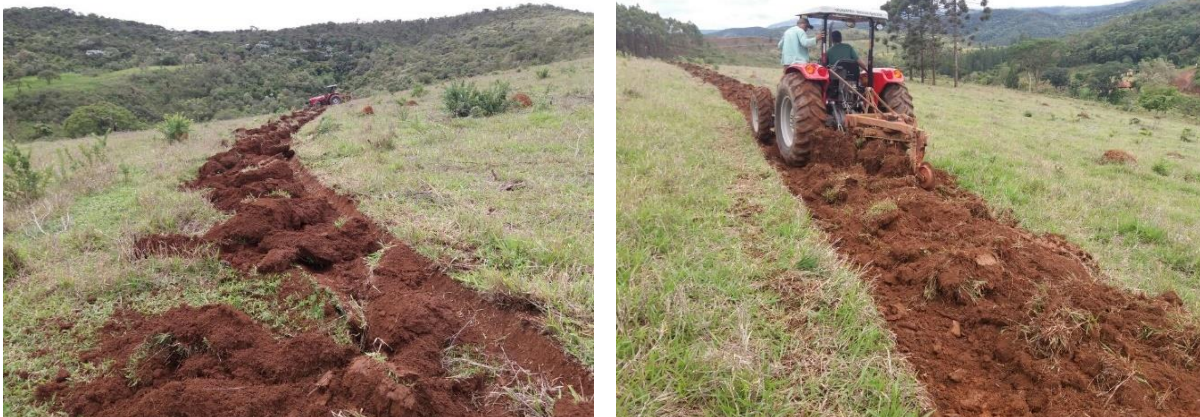
Figura 16 – Execução de terraços em gradiente na Área II – microbacia do Córrego Jequeti

Os terraços foram construídos em gradiente a partir do talvegue para as extremidades em declividade de 1%. O espaçamento horizontal adotado entre os terraços foi de 20 m, de forma que os canais possam dar vazão ao escoamento superficial ou armazená-lo, evitando a ocorrência de atividades erosivas e posterior rompimento do camalhão.

Na área selecionada, foram construídos 13 terraços em gradiente associados a bacias de contenção em suas extremidades. Na Figura 16, é mostrada a execução do terraceamento em gradiente na microbacia do Córrego Jequeti.

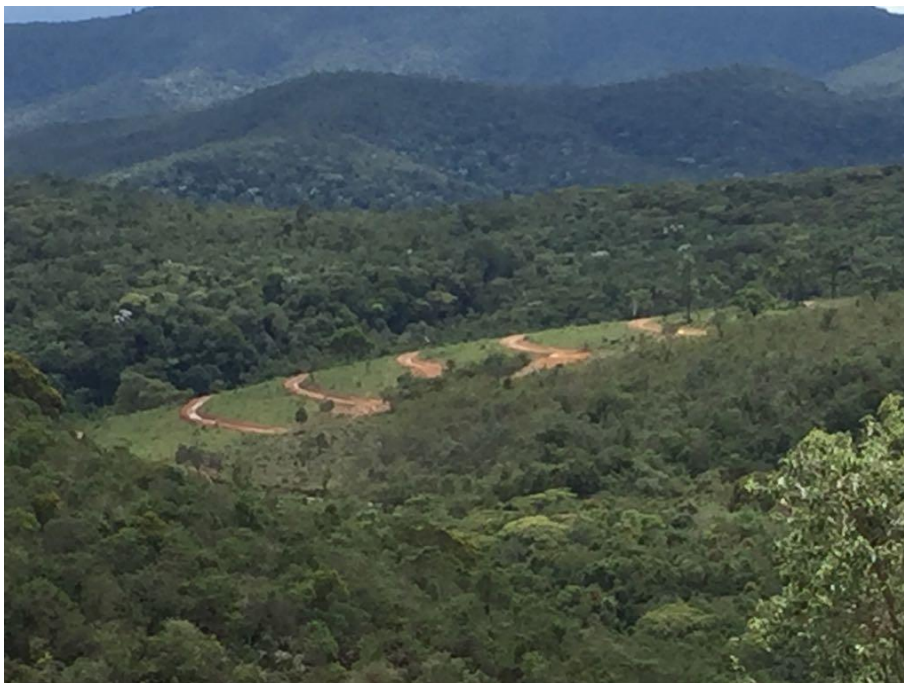
Figura 17 – Terraços construídos na Área II – Microbacia do Córrego Jequeti

Na Figura 17, são apresentados os terraços finalizados na área em questão.

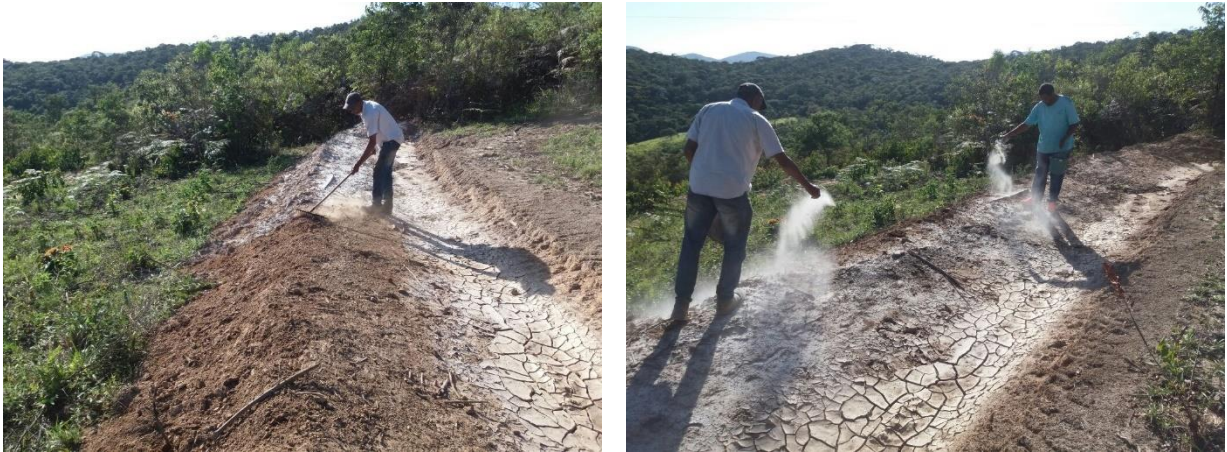
Figura 18 – Plantio de braquiária nos terraços em gradiente na microbacia do Córrego Jequeti

Adicionalmente, foi realizado o plantio de braquiária na área de terraceamento, totalizando 0,897 ha. O processo de plantio é mostrado na Figura 18.

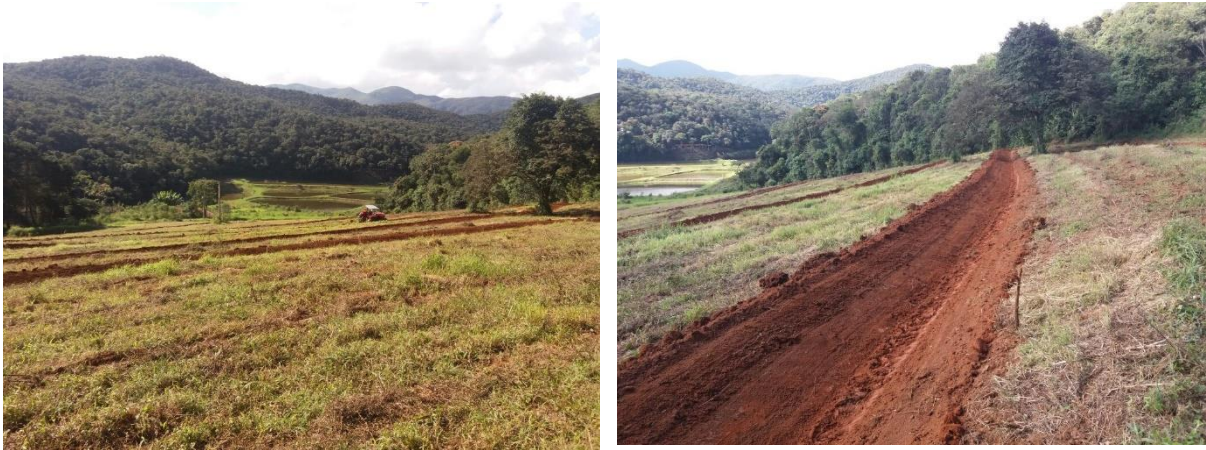
Figura 21 – Execução de terraços em gradiente na Área IV – Microbacia do Córrego São Bartolomeu

Na área selecionada, foram construídos 8 terraços em gradiente associados a 8 bacias de contenção em suas extremidades e ao plantio de 0,34 ha de braquiária, conforme metodologia descrita no item 5.6.2. Na Figura 21, é mostrada a execução do terraceamento em gradiente na microbacia do Córrego São Bartolomeu.

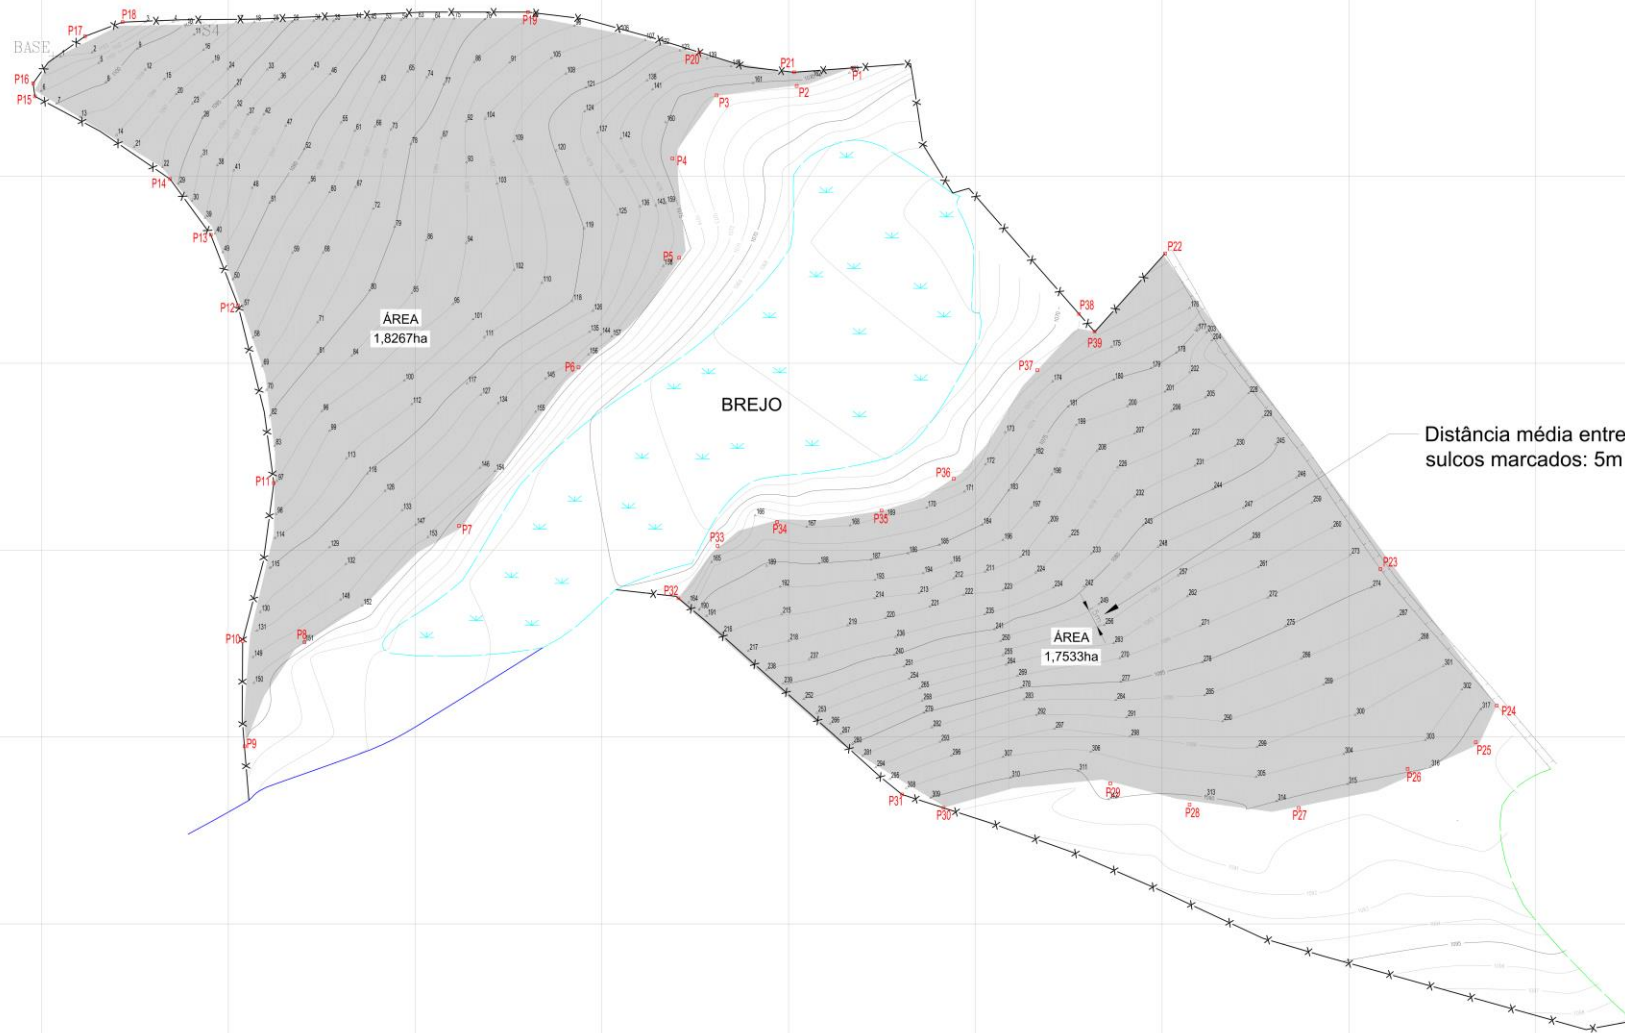
APÊNDICE E – MAPA DAS ÁREAS DOS SULCOS EM CONTORNO NA ÁREA III- MICROBACIA DO CÓRREGO DO AFOGADOR

Distância média entre os sulcos marcados: 5m
