**DIAGNÓSTICO DA QUALIDADE E DISPONIBILIDADE DAS ÁGUAS NA UTE
PODEROSO VERMELHO, COM BASE NOS DADOS DO PDRH RIO DAS
VELHAS (2015), DEVENDO, AINDA, IMPLEMENTAR AÇÕES VISANDO
FOMENTAR A AGRICULTURA SUSTENTÁVEL DE BASE AGROECOLÓGICA
NO DISTRITO DE RAVENA, LOCALIZADO NO MUNICÍPIO DE SABARÁ/MG**

PRODUTO 4
DIAGNÓSTICO DE QUALIDADE DAS
ÁGUAS SUPERFICIAIS DA SUB-BACIA DO
CÓRREGO BRUMADO – RELATÓRIO
PARCIAL

SETEMBRO DE 2018

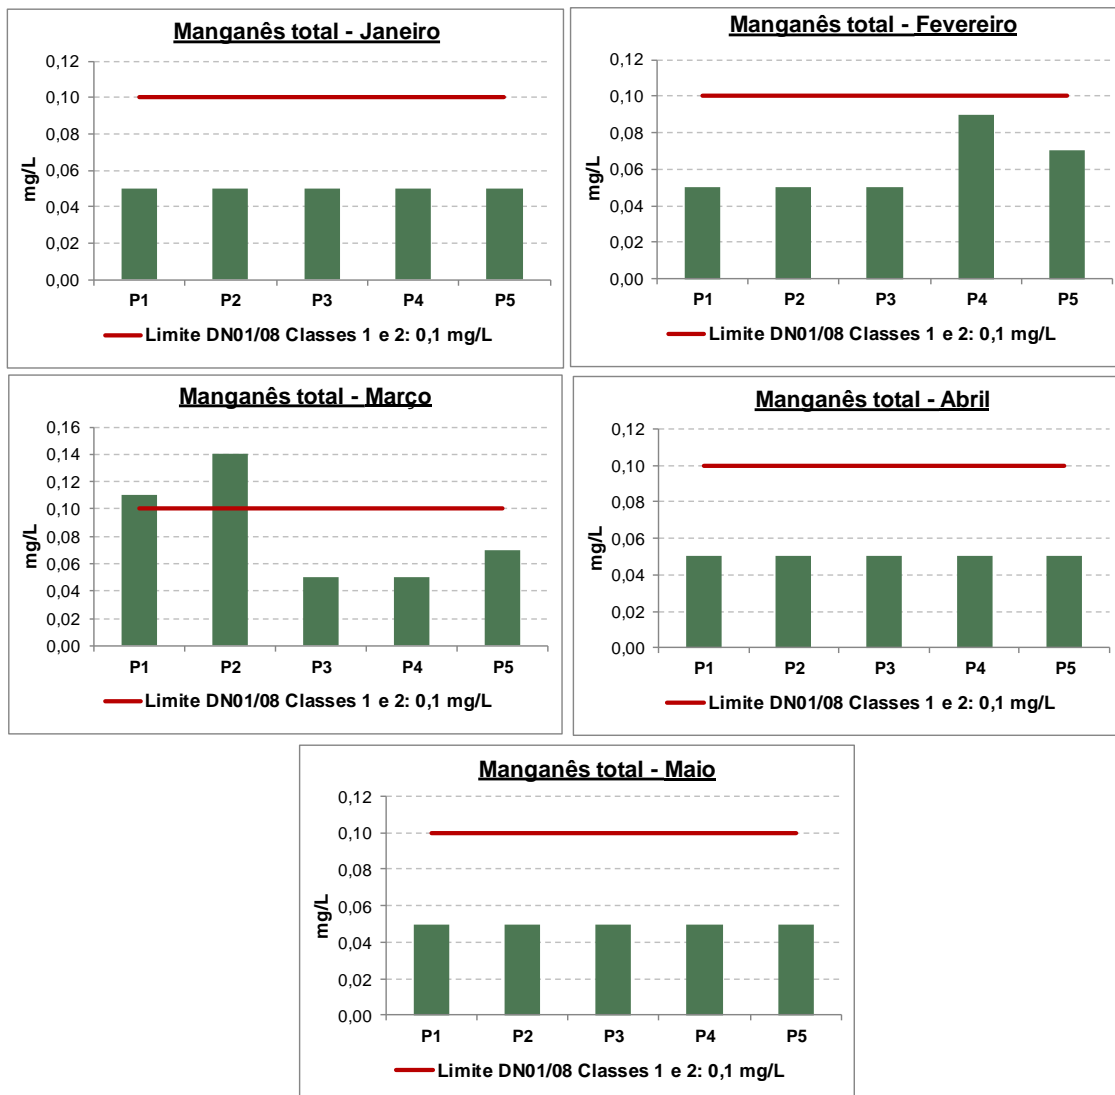
Figura 14 – Resultados das análises de manganês total nas estações monitoradas no período de janeiro a maio de 2018

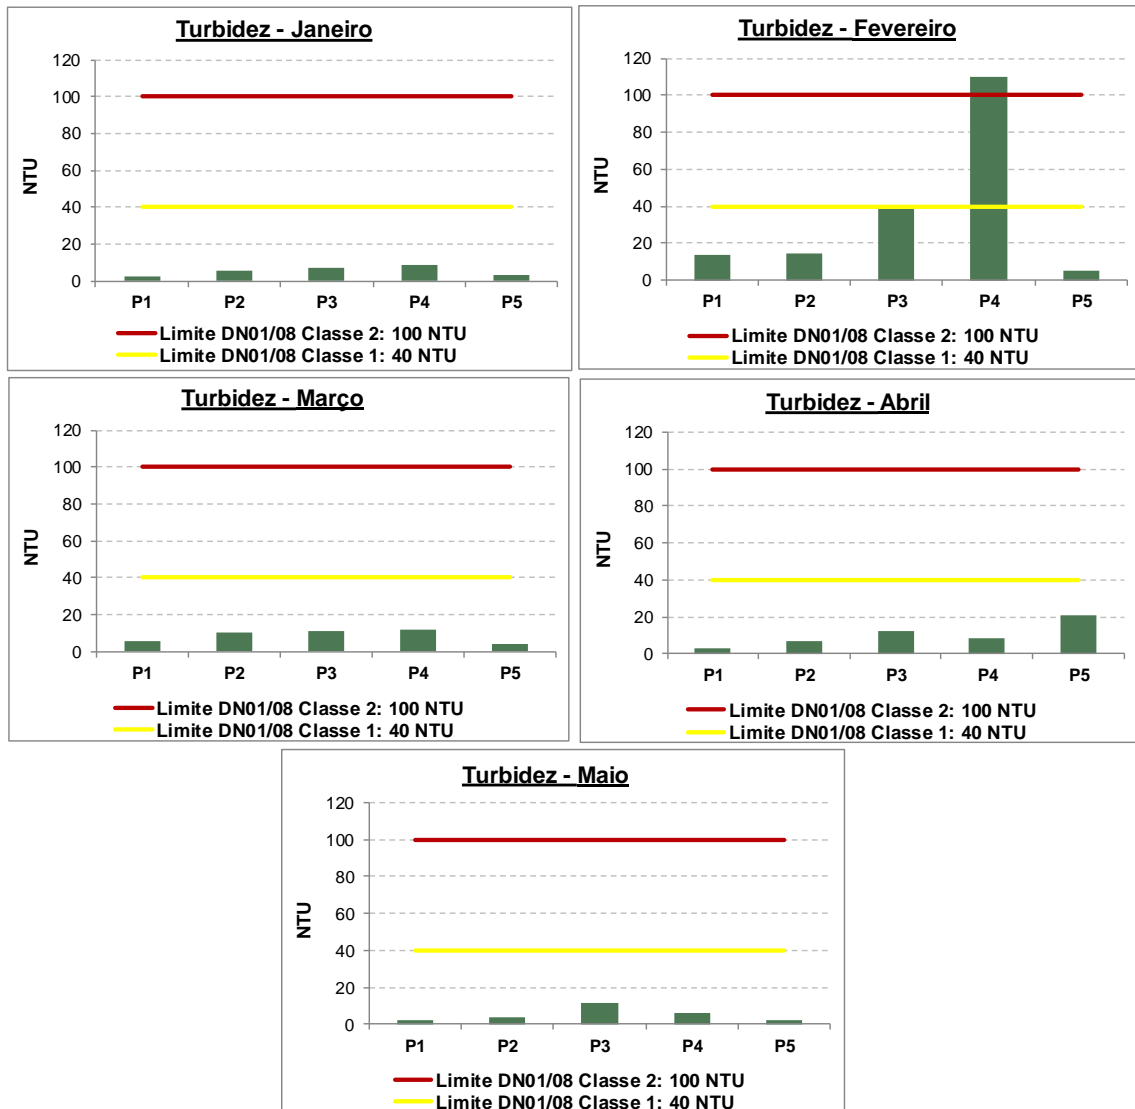
Figura 22 – Resultados das análises de turbidez nas estações monitoradas no período de janeiro a maio de 2018

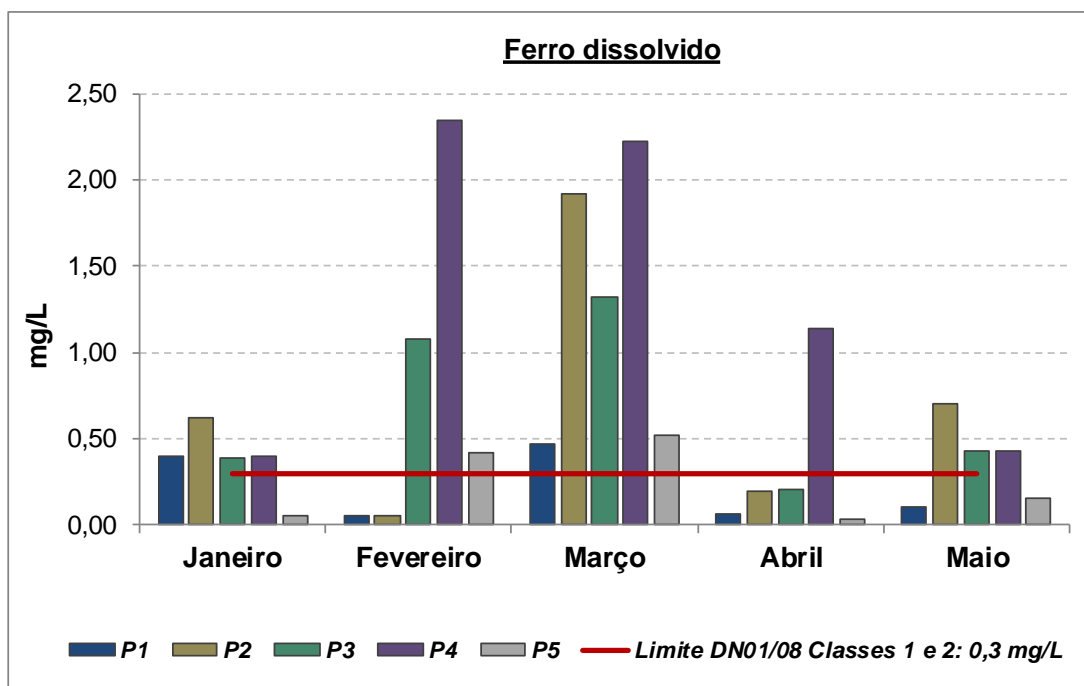
Figura 25 – Resultados das análises de ferro dissolvido no período de janeiro a maio de 2018

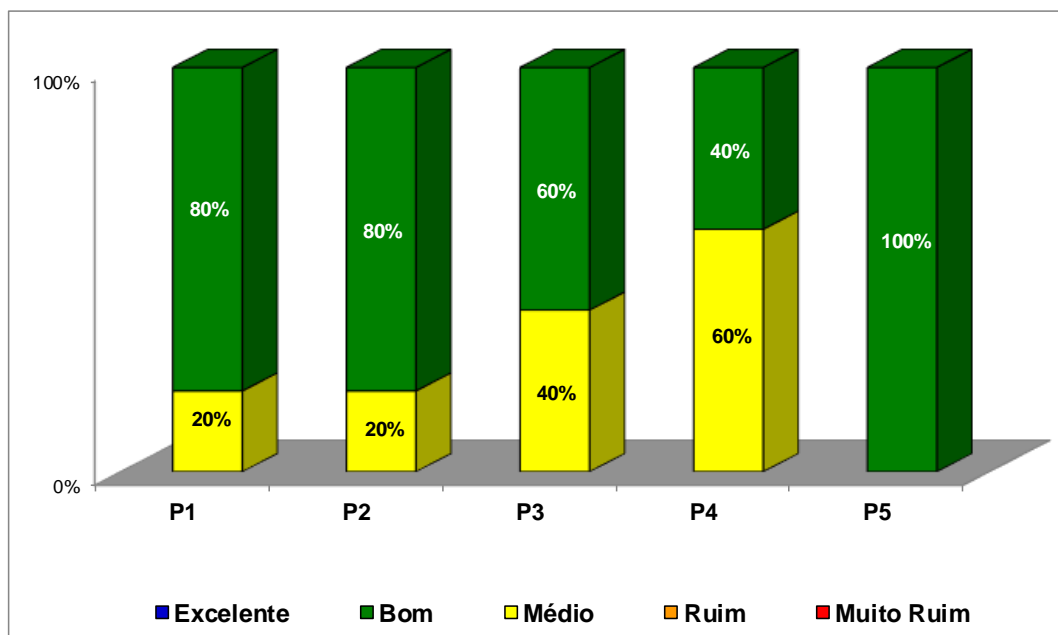
Figura 29 – Frequência de IQA no período de janeiro a maio de 2018
Elaborado por: LOCALMAQ (2018)

Conforme a Figura 29, verificou-se o predomínio de IQA Bom em quase todas as estações da sub-bacia do Córrego Brumado, com frequências superiores a 60%. Exceção ocorreu na estação P4, onde predominou IQA Médio com 60% de frequência, reflexo especialmente dos lançamentos de esgotos domésticos sem tratamento da região, além das atividades agrossilvopastoris (IGAM, 2016).

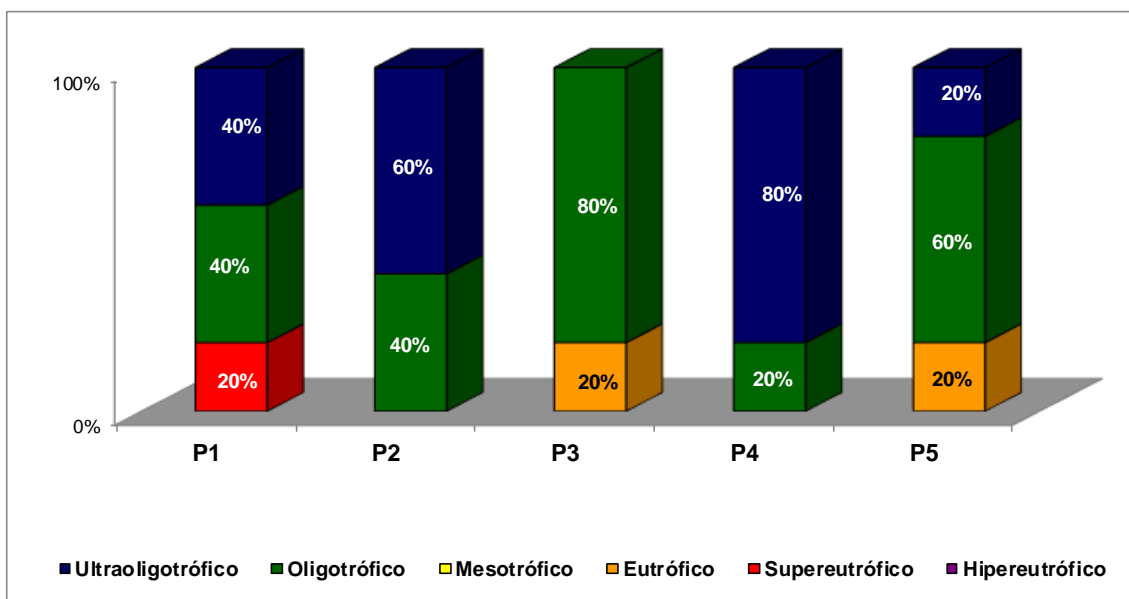
Figura 30 – Frequência de IET no período de janeiro a maio de 2018

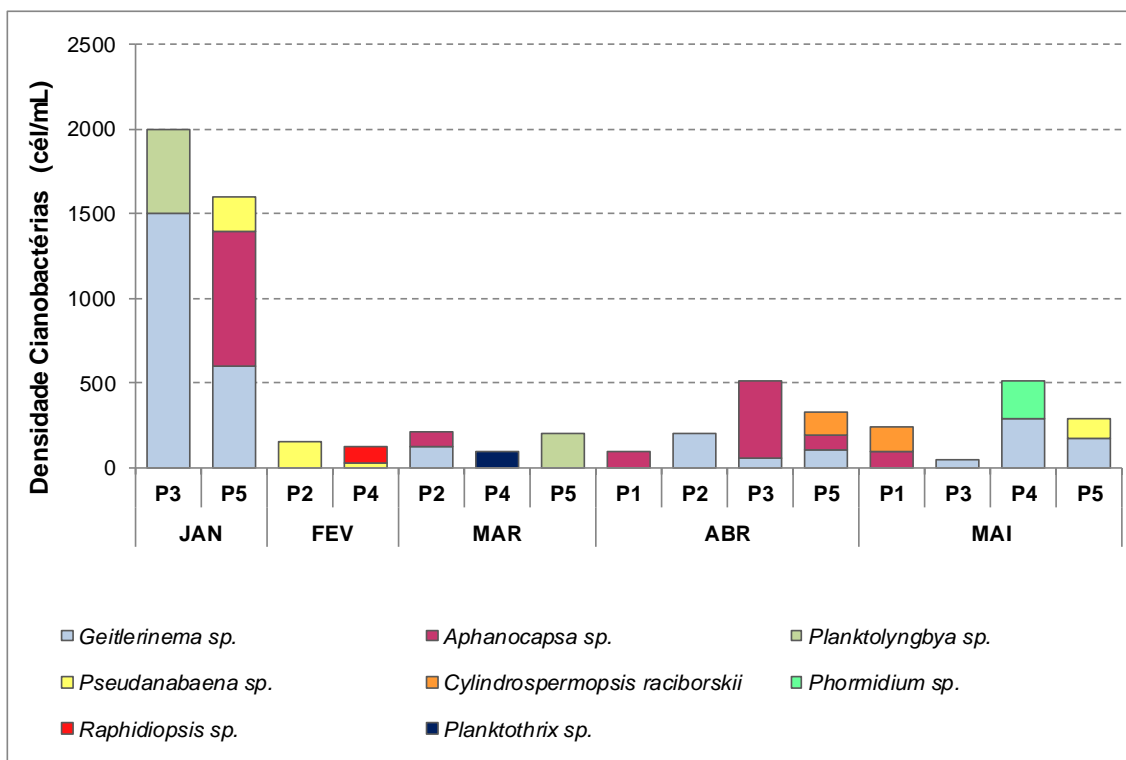
*Obs: Nos demais pontos de monitoramento não foram observadas espécies de cianobactérias.

Figura 32 –Densidade de cianobactérias no período de janeiro a maio de 2018
