# DIAGNÓSTICO AMBIENTAL E PLANO DE AÇÕES PARA A BACIA DO RIBEIRÃO JEQUITIBA

Produto 04: Plano de ação (Proposição de ações técnicas agroecológicas) - RTPA

Contrato de Gestão nº 003/IGAM/2009

Agosto de 2013

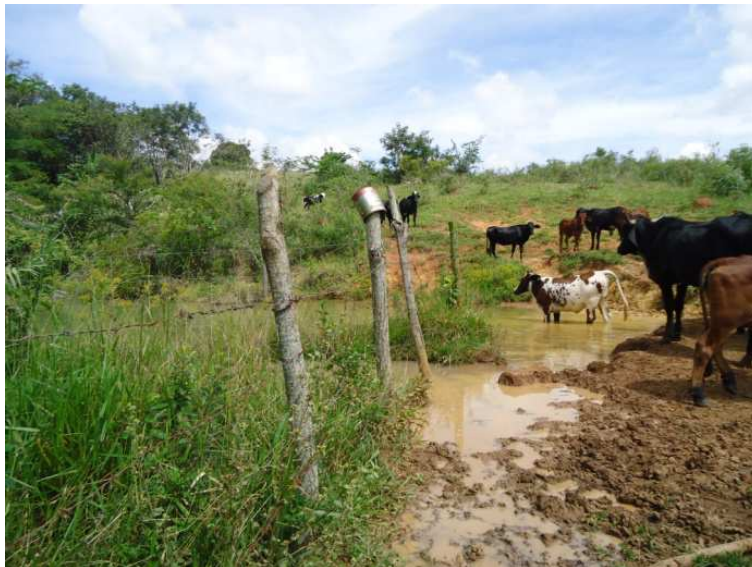
A pecuária extensiva presente permite o pisoteamento do solo nos campos cerrados e nas nascentes (Foto 1).

Foto 1: Pisoteamento de nascente (comunidade rural de Matos)  
Fonte: GERHI (2013)

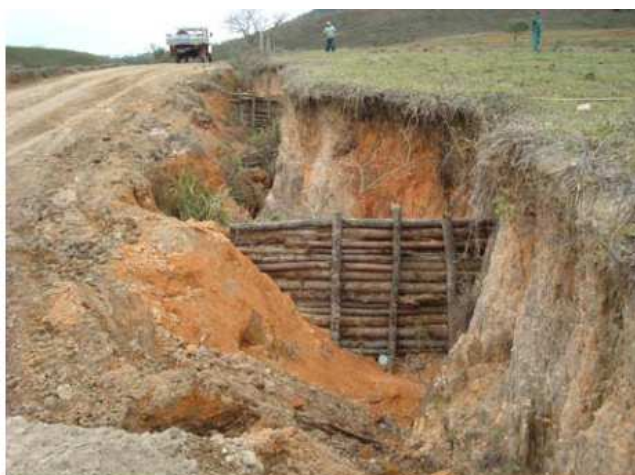
Essas barreiras podem ser paliçadas, que são estruturas lineares, aplicáveis quando se pretende obter a consolidação superficial de taludes com declives suaves. O método construtivo é bastante simples, onde se sobrepõem vários troncos de madeira por trás de fortes estacas verticais previamente cravadas no terreno (Foto 2).

Foto 2: Paliçada de eucalipto  
Fonte: SAAE Itabira (2010)

As paliçadas serão construídas de mourões de 16 a 18 cm de diâmetro de 3,20 de altura.

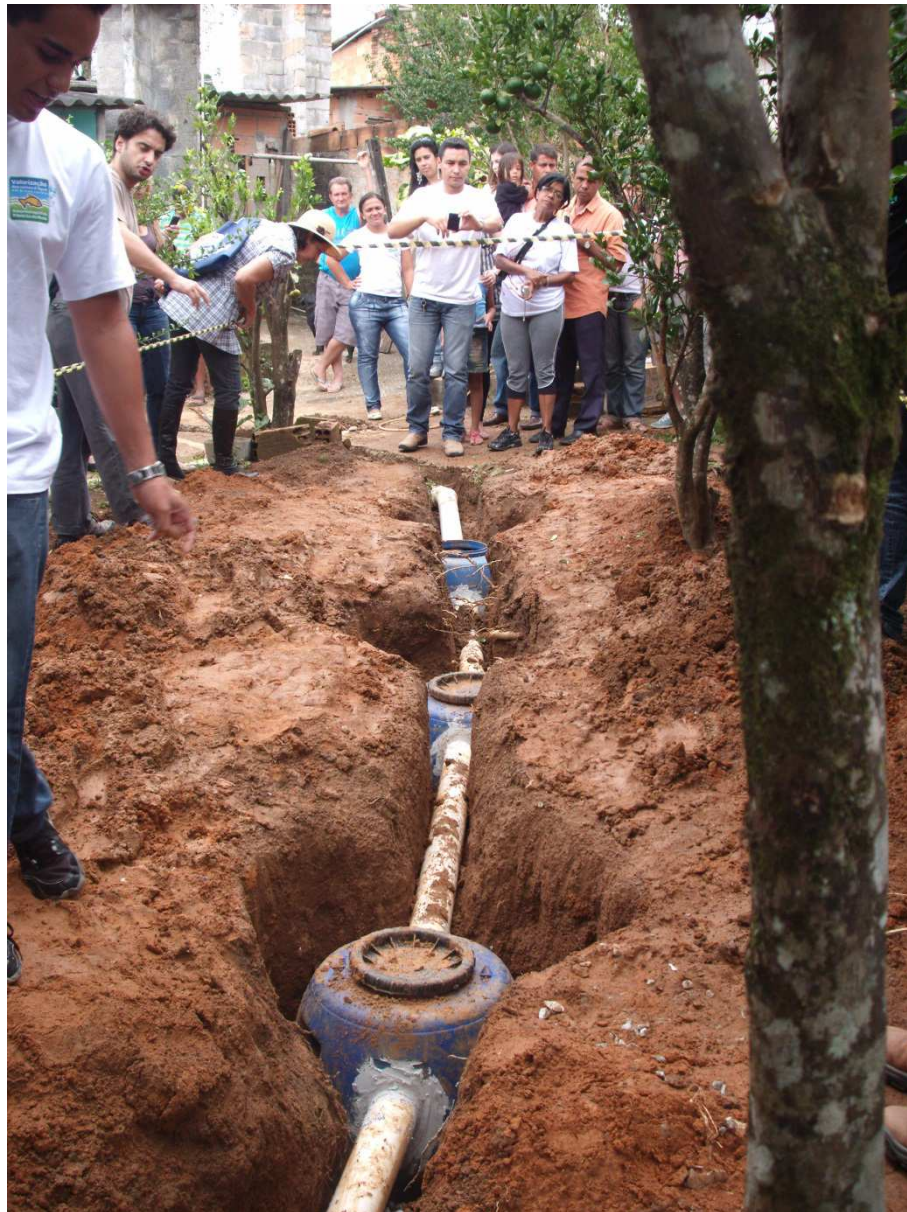
O sistema proposto consiste em um conjunto de 03 tambores plásticos colocados em sequência e interligados por tubos PVC de 100 mm, destinados ao tratamento do esgoto doméstico por meio de processos de sedimentação e digestão anaeróbia. Na foto a seguir, ilustração da implantação desse modelo no Ribeirão da Mata, Bacia do Rio das Velhas, fruto de um projeto contratado pela AGB Peixe Vivo por deliberação do CBH Rio das Velhas (Foto 3).

Foto 3: Fossa séptica econômica instalada na sub bacia do Ribeirão da Mata  
Fonte: GERHI (2012)

Todo o processo de biodigestão é realizado por agentes biológicos, com redução de 80% dos resíduos orgânicos presentes nos efluentes domésticos, desde que não seja utilizado uso excessivo de produtos de limpeza no vaso sanitário. O uso de produtos químicos no vaso sanitário prejudica o processo de digestão anaeróbia, pois mata esses agentes biodigestores (bactérias). Esse esclarecimento deve ser dado ao proprietário rural no ato de instalação da fossa séptica econômica.

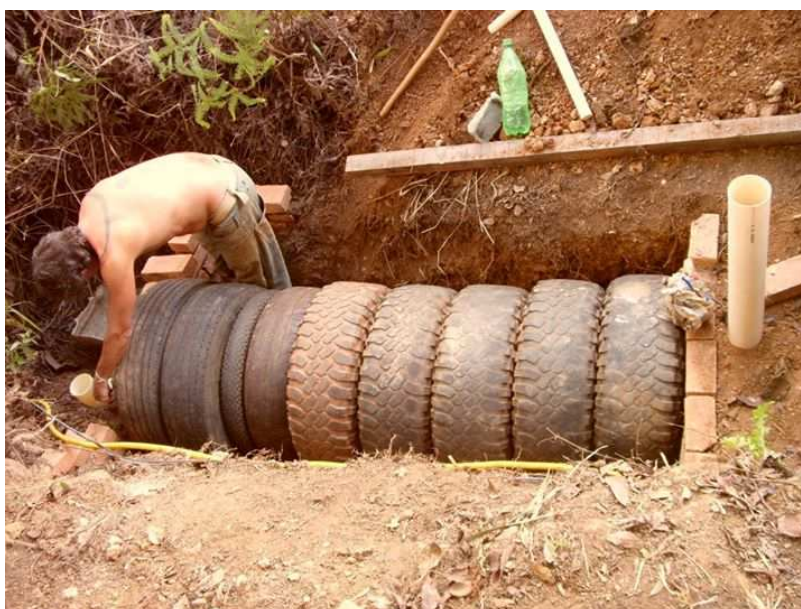
Com o local devidamente cimentado, coloca-se brita, areia e entulhos, formando um túnel com pneus velhos (Figura 2).

Figura 2: Fossa ecológica

Além de ser considerada econômica frente às fossas sépticas comerciais, a fossa ecológica evita a contaminação do lençol freático. O interior da fossa é impermeabilizado com uma fina camada de cimento, evitando que os dejetos entrem em contato com o solo e contaminem o lençol freático.

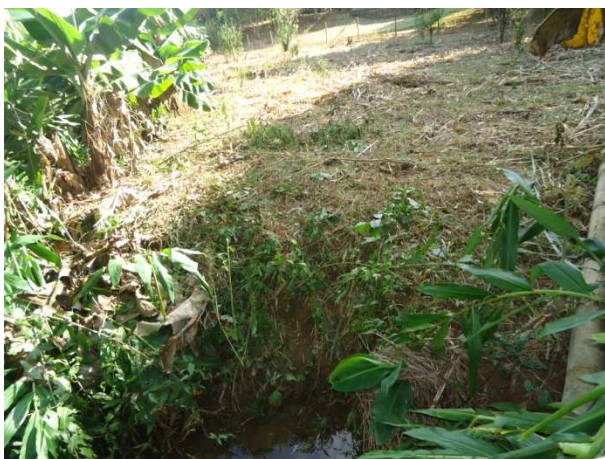
Para reduzir a erosão e lixiviação dos solos preservando a biodiversidade e os recursos hídricos serão reintroduzidos cinco metros de mata nativa na área de proteção permanente (APP), nas margens do Ribeirão Jequitibá (Foto 4 e Foto 5).

Foto 4: Ausência de mata ciliar nas margens do curso d'água que passa pela propriedade

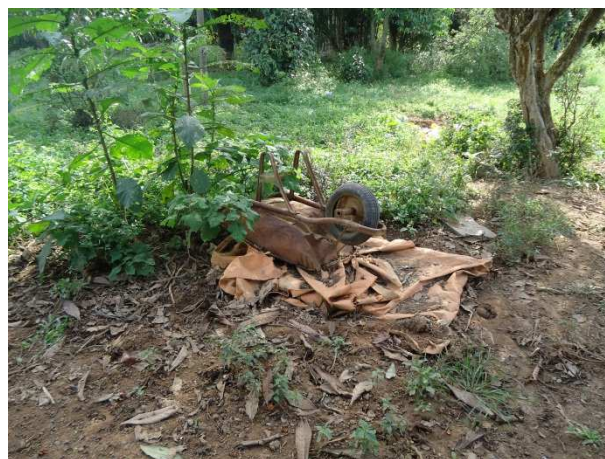
Foto 5: Zona de APP a recuperar com plantio de mata nativa

As espécies introduzidas na zona de APP serão típicas do cerrado, frutíferas e folhagens para o aproveitamento da fauna, criação e habitantes. Jambolão, goiabeira, pitanga, amora, mexerica do mato, gabioba, pequi, cagaita, camaçã, araçá, dentre outras, são exemplos de categorias frutíferas do cerrado.

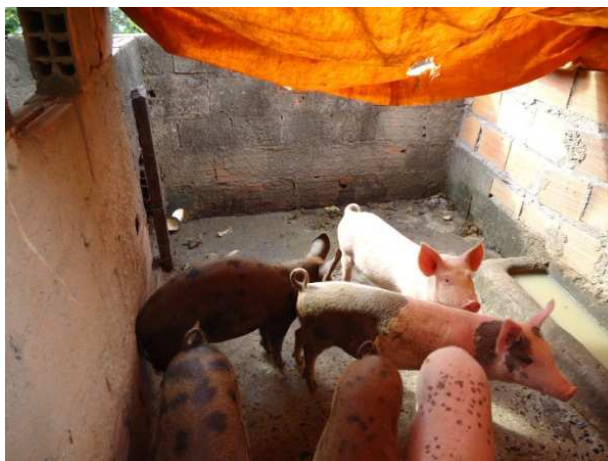
A suinocultura na propriedade é classificada agressora do ambiente e representa um grande desafio no desenvolvimento de práticas sustentáveis que não comprometam o solo e a água (Foto 6).

Foto 6: Criação de suínos na propriedade Rogério  
Fonte: GERHI (2013)

Para minimizar a degradação será construído um biodigestor, também conhecido com esterqueira, e o efluente tratado poderá ser utilizado na adubação de algumas espécies.

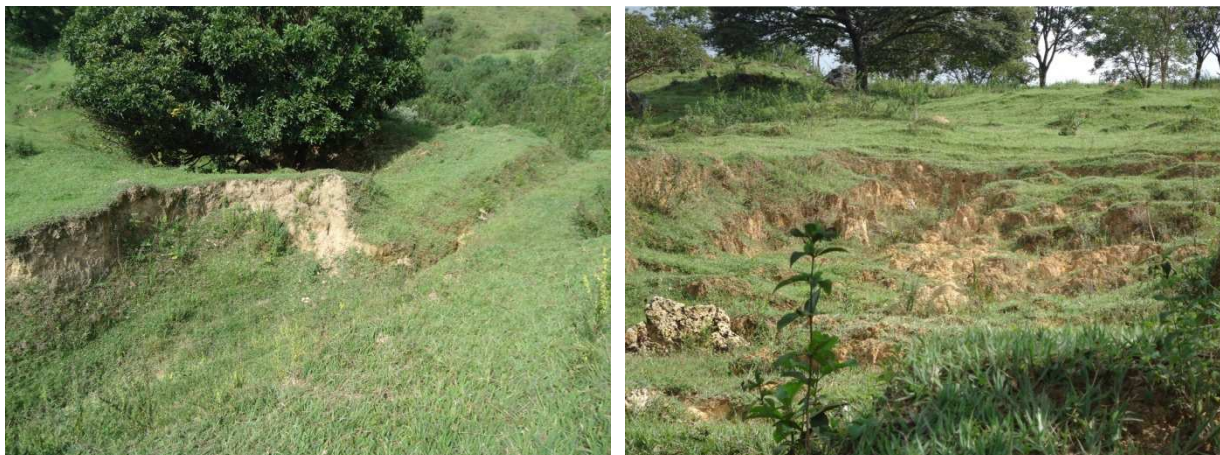
Na porção exposta da propriedade (Fotos 7), oriunda da retirada de terra para construção de uma barragem a qual não comportou a pressão da água e fora destruída, foi proposta a revegetação com leguminosas e árvores frutíferas típicas do cerrado. Além de permitir a recuperação gradativa da área os frutos introduzidos poderão servir de alimento para o gado.

Fotos 7: Erosão a recuperar na propriedade de Maria Moura  
Fonte: GERHI (2013)

Para reduzir a degradação e promover a preservação da biodiversidade e dos recursos hídricos serão reintroduzidos cinco metros de mata nativa em área de proteção permanente (APP), com espécies típicas do cerrado.

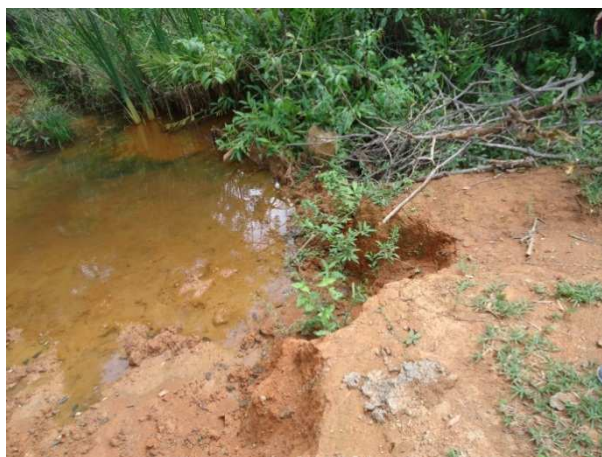
A nascente encontrada na propriedade deverá ser cercada de maneira que proteja a bacia hidrográfica do Alto Jequitibá. O cercamento impedirá o acesso de criações evitando o pisoteamento e destruição da área (Fotos 8). Além disso, a área da nascente deverá ser revegetada através do plantio de espécies nativas típicas do cerrado.

Fotos 8: Nascente a cercar na propriedade do Geraldo  
Fonte: GERHI (2013)

Para evitar a contaminação e pisoteamento do gado nas APPS será construído um bebedouro para gado.

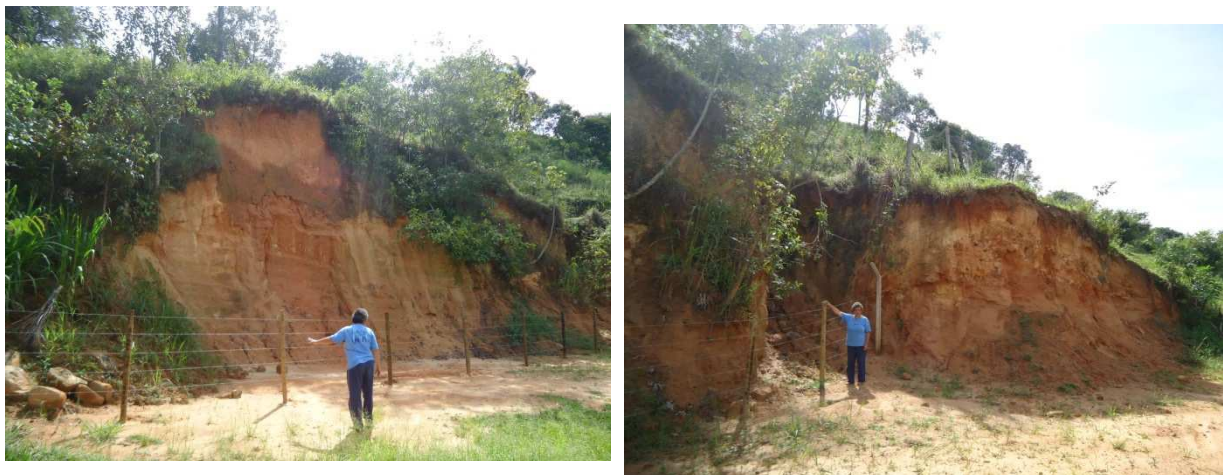
O fluxo da água pluvial intensifica a erosão presente na entrada da propriedade (Fotos 9).

Fotos 9: Erosão a recuperar na propriedade de Maria Sônia  
Fonte: GERHI (2013)

Para a proteção imediata do solo exposto as mantas vegetais serão aplicadas na superfície contribuindo para a estabilização do solo. A revegetação do solo exposto com o grampeamento de plantas mantas se dará após a regularização do terreno promovida por máquinas sem ravinamentos.

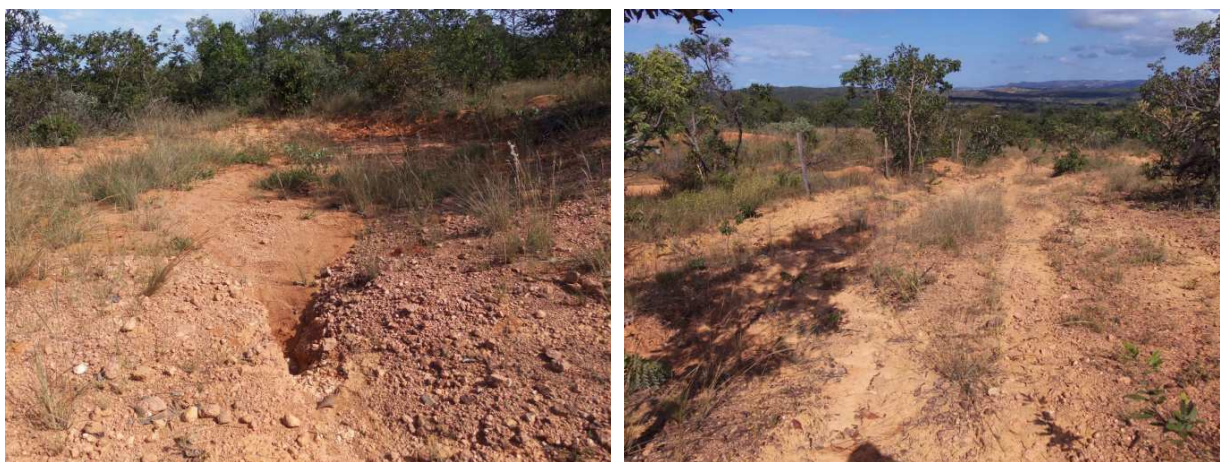
As práticas extensivas exercidas de maneira inadequada nas áreas estudadas promoveram uma maior exposição do solo. Boa parte da superfície sofre com a erosão laminar ocasionada pelo escoamento difuso da água que remove as camadas superiores do solo (Fotos 10).

Fotos 10: Erosão a recuperar na propriedade do João  
Fonte: GERHI (2013)

Nas áreas localizadas a uma distância de 5 metros do curso d'água, será necessária a implantação de Áreas de Proteção Permanentes (APP) com espécies heterogêneas.

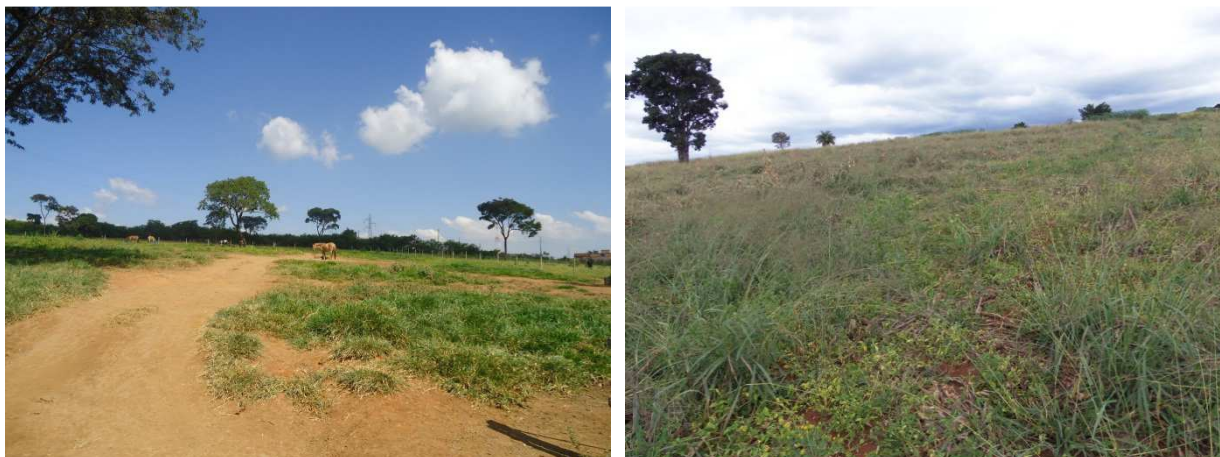
A retirada da cobertura vegetal original para práticas agropecuárias promoveu exposição parcial do solo e boa parte da superfície sofre com a erosão laminar ocasionada pelo escoamento difuso da água que remove as camadas superiores do solo (Fotos 11).

Fotos 11: Erosão a recuperar na propriedade do Fábio  
Fonte: GERHI (2013)

Para a recuperação ambiental da área, a proposta é a construção de 02 (duas) barraginhas, no início dos pontos de erosão, para captação dos sedimentos oriundos dos processos erosivos e transportados pela rede de drenagem pluvial.

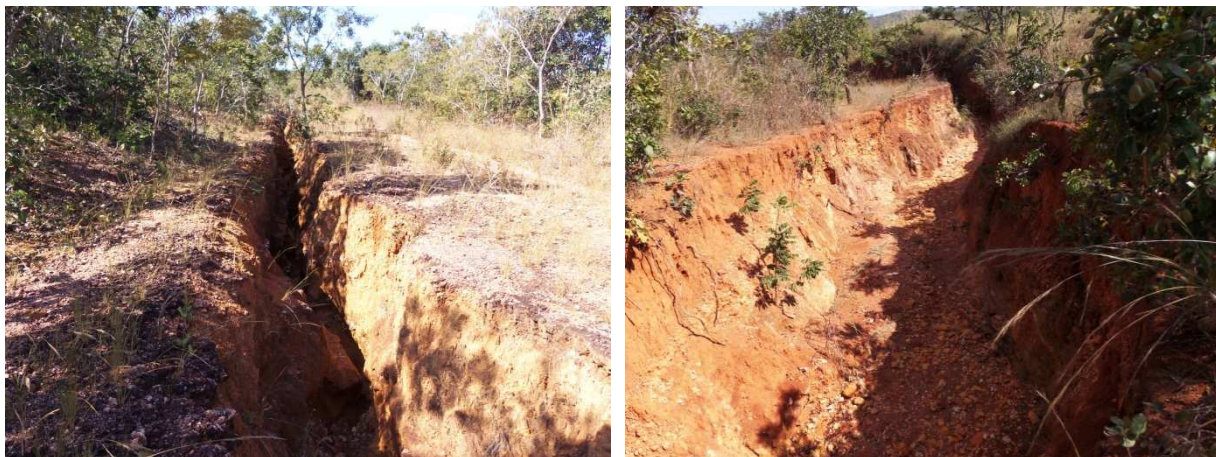
Na tentativa de impedir o avanço da erosão ocasionada pelo escoamento pluviométrico oriundo da estrada à montante serão construídas 02 (duas) barraginhas no início da erosão Estas ajudarão na recuperação ambiental da área através de contenção dos sedimentos dos processos erosivos e redução da velocidade da percolação pluvial (Fotos 12).

Fotos 12: Erosão a recuperar no Assentamento Resistência  
Fonte: GERHI (2013)

Também serão construídas palhiçadas a cada 50 metros de distância, em um total de 06 (seis) unidades, dentro da erosão.

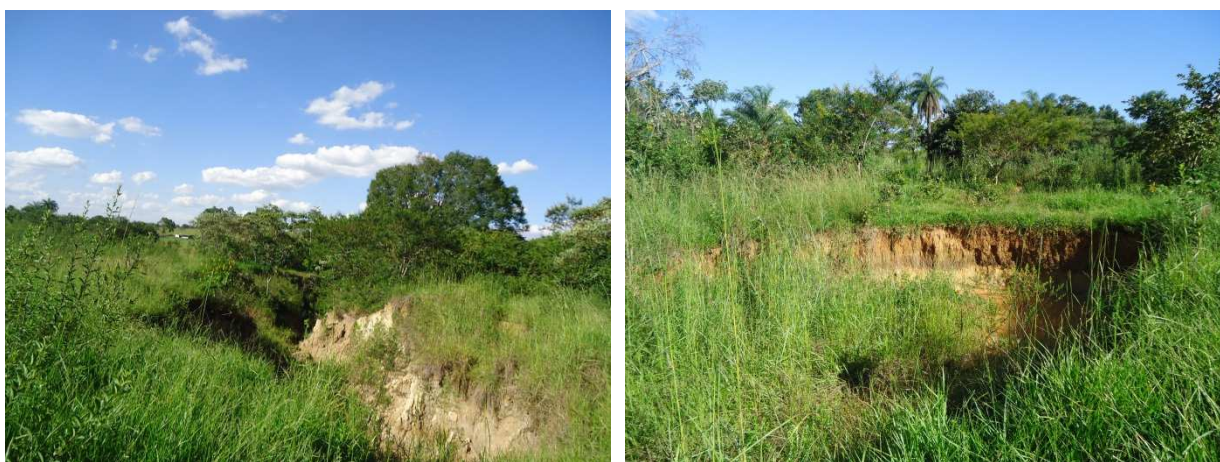
As áreas do proprietário apresentam elevado potencial erosivo (Fotos 13). Para evitar o assoreamento do córrego pertencente a sub bacia do Ribeirão Paiol serão instalados 5 metros de mata nativa nas Áreas de Proteção Permanentes.

Fotos 13: Erosão a recuperar na propriedade do Ferdinando  
Fonte: GERHI (2013)

A lavagem dos estabelecimentos de animais, presentes na propriedade, deverá estar integrada ao sistema de tratamento de efluentes para evitar a contaminação da água. Para minimizar a degradação será construído um biodigestor próximo ao local de criação de suínos na propriedade.
