**PROJETO DE CONSTRUÇÃO DE BARRAGINHAS  
NA BACIA HIDROGRÁFICA DO RIO BICUDO, NOS  
MUNICÍPIOS DE CORINTO E MORRO DA GRAÇA,  
MINAS GERAIS.**

## **RELATÓRIO DE EXECUÇÃO DE SERVIÇOS “AS BUILT”**

**ATO CONVOCATÓRIO Nº 006/2014  
CONTRATO DE GESTÃO Nº 02/IGAM/2012  
CONTRATO Nº 002/2015  
SETEMBRO/2015**

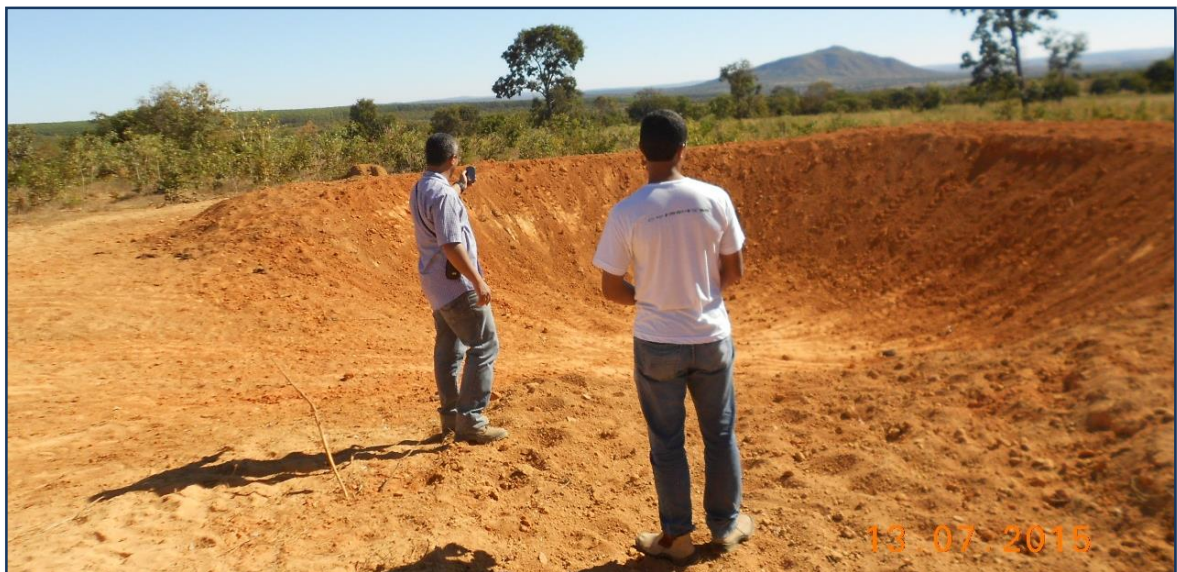
Foram realizadas visitas in loco durante o andamento das obras para reconhecimento e validação dos serviços executados.

**Figura 3: Fiscalização das barraginhas;**

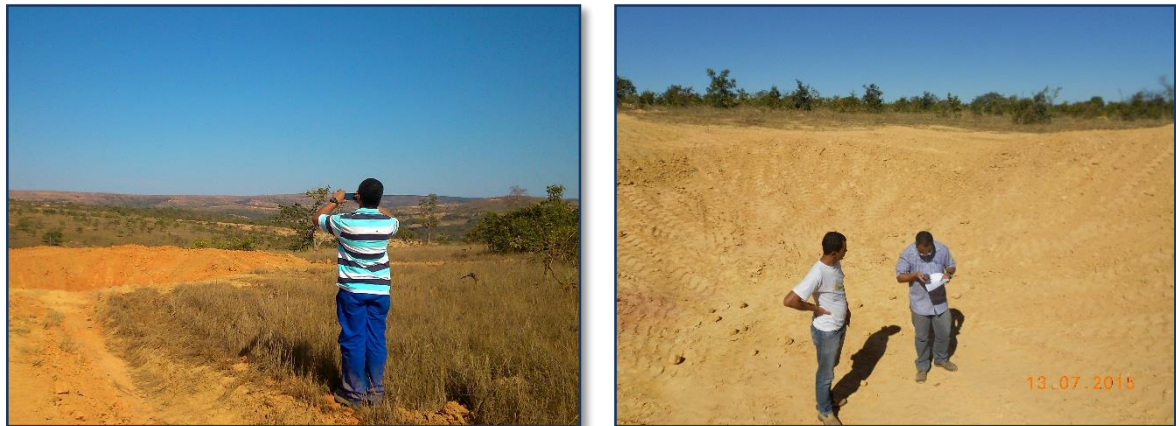
**Figura 4: Fiscalização das estradas barraginhas;**

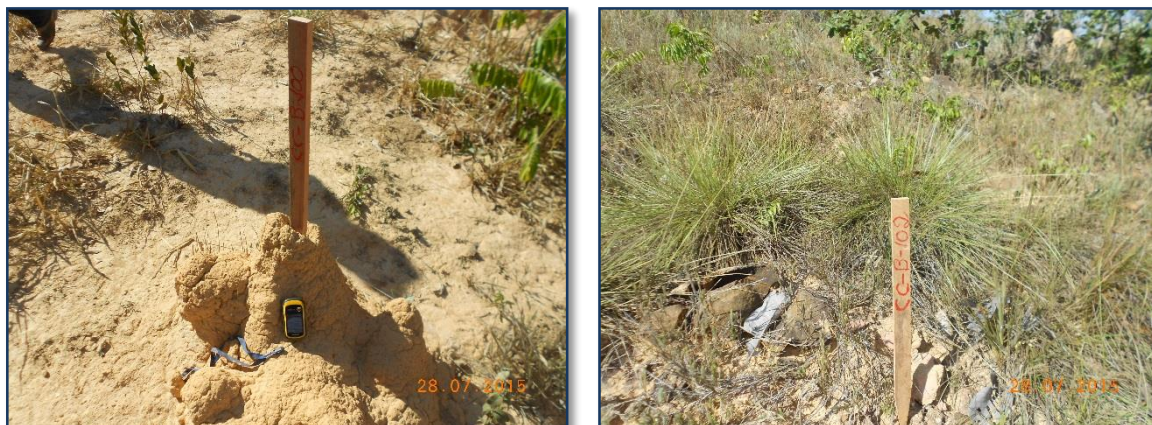
- Identificação das áreas – Foi feito a identificação das áreas e estradas onde fosse possível e viável a construção das lombadas e barraginhas.
- Locação e estaqueamento – Com a utilização do GPS e Trex 30 Garmim e estacas de madeira, foi feito o levantamento topográfico e estaqueamento das barraginhas, considerando a distância de 100 metros entre estacas e/ou as características físicas da região.
- Processamento dos dados – Após o levantamento e estaqueamento em campo, com a utilização dos softwares Map. Source, ArcGIS 10.1 foi gerado a

Figura 5: Levantamento topográfico das barraginhas;

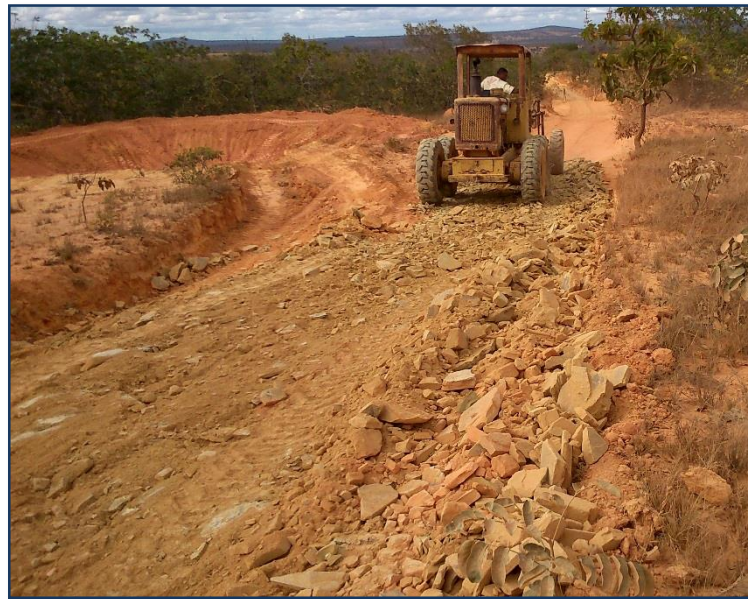
A execução do serviço de adequação das estradas (patrolamento), foi realizada com a utilização de uma máquina motoniveladora, além do patrolamento também foi realizado o cascalhamento das lombadas.

**Figura 6: Cascalhamento das estradas;**

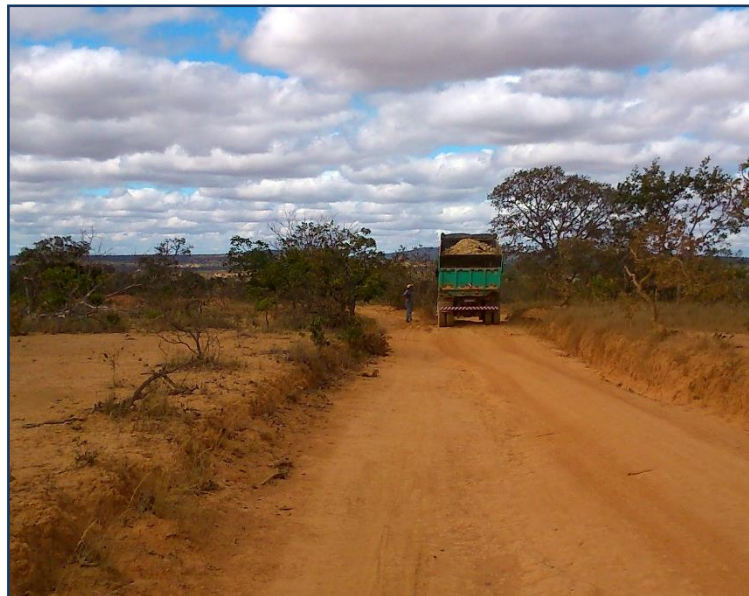
O patrolamento foi executado nas estradas que alimentam as comunidades do Capivara e do Santana, município de Corinto-MG.

**Figura 7: Estradas patroladas;**

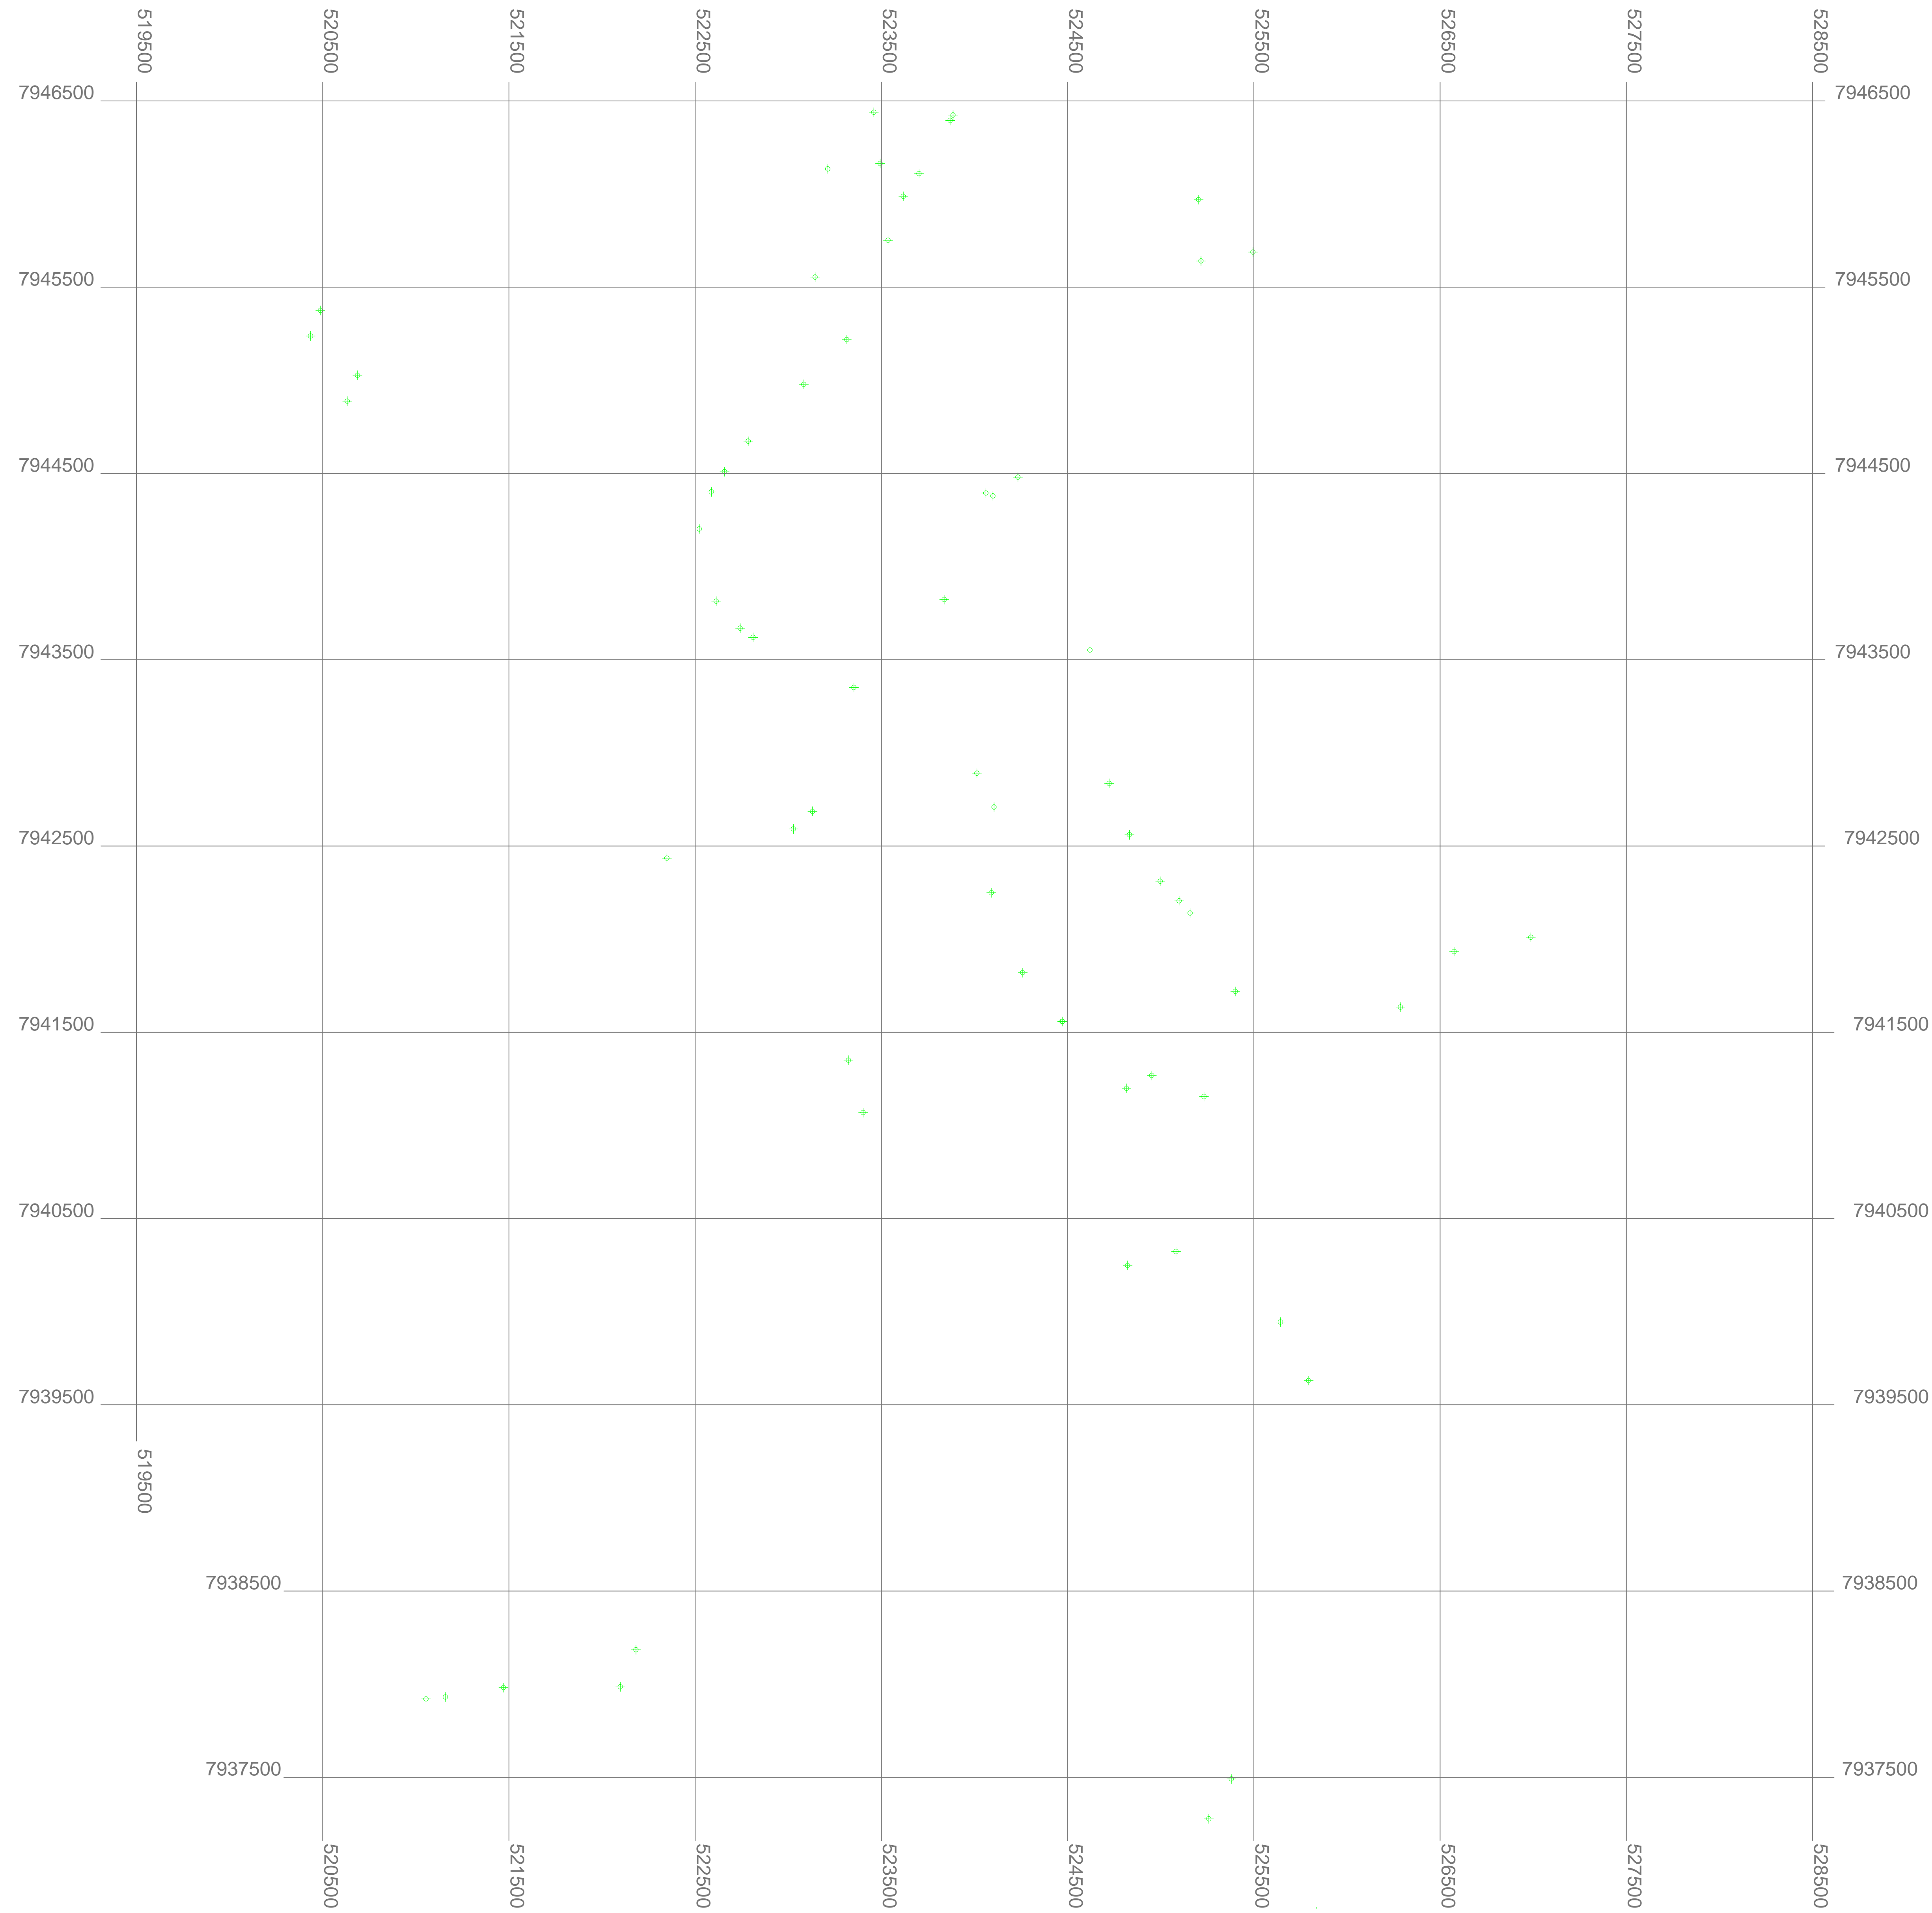
| | Bacia de contenção (barraginhas) |
