RECOMPOSIÇÃO DE MATAS CILIARES DEGRADADAS E MANUTENÇÃO FLORESTAL NA BACIA DO RIO TAQUARAÇU

RELATÓRIO DE CAMPO - Nº. 06 DE 20

CONTRATO DE GESTÃO Nº 002/IGAM/2012

Junho/2014

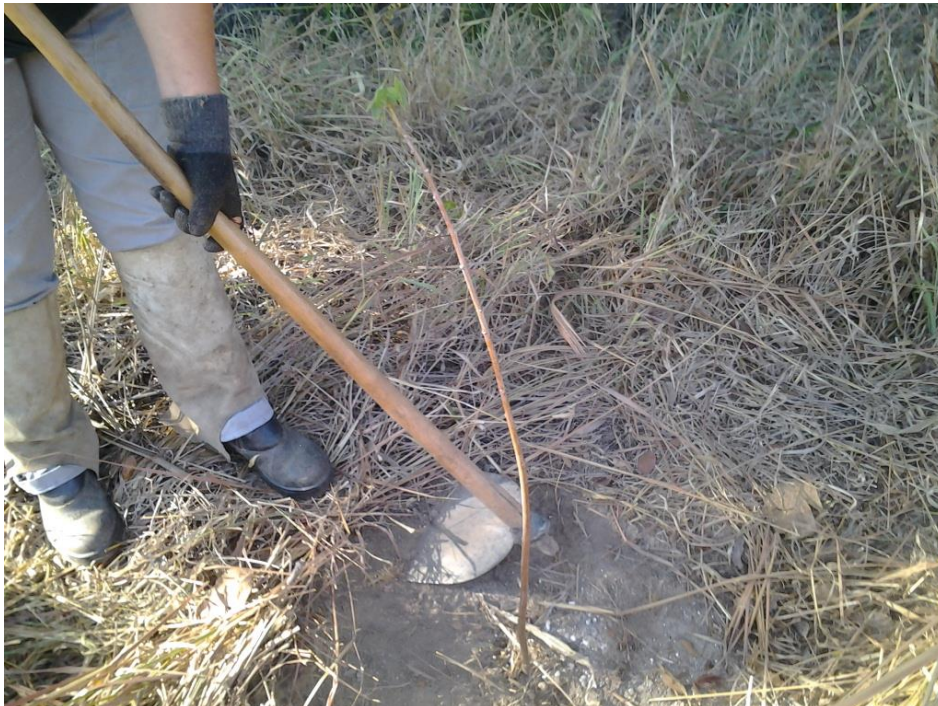
Todas as mudas plantadas a mais de 30 dias passaram por um novo coroamento para evitar a mato competição e possibilitar a realização da adubação de cobertura. Esse trabalho está sendo realizado manualmente com auxílio de enxadas, limpando-se uma área de 80 cm de raio ao redor das mudas plantadas.

Foto 1: Coroamento de muda na Bacia do Rio Preto.

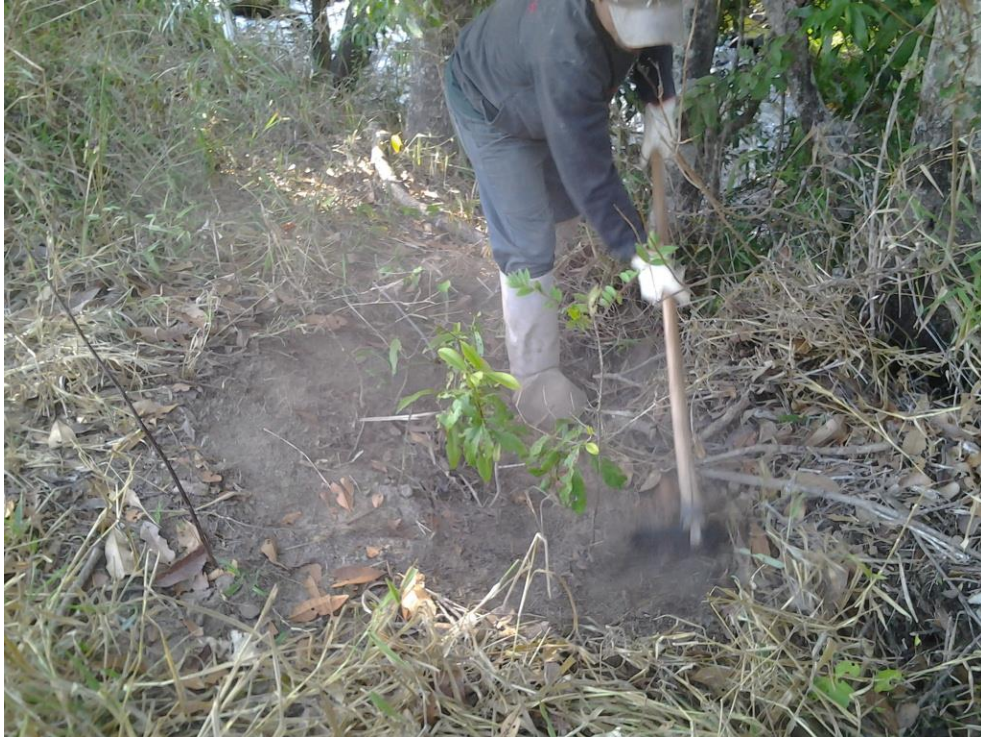
Foto 2: Coroamento de muda na Bacia do Ribeirão Ribeiro Bonito.

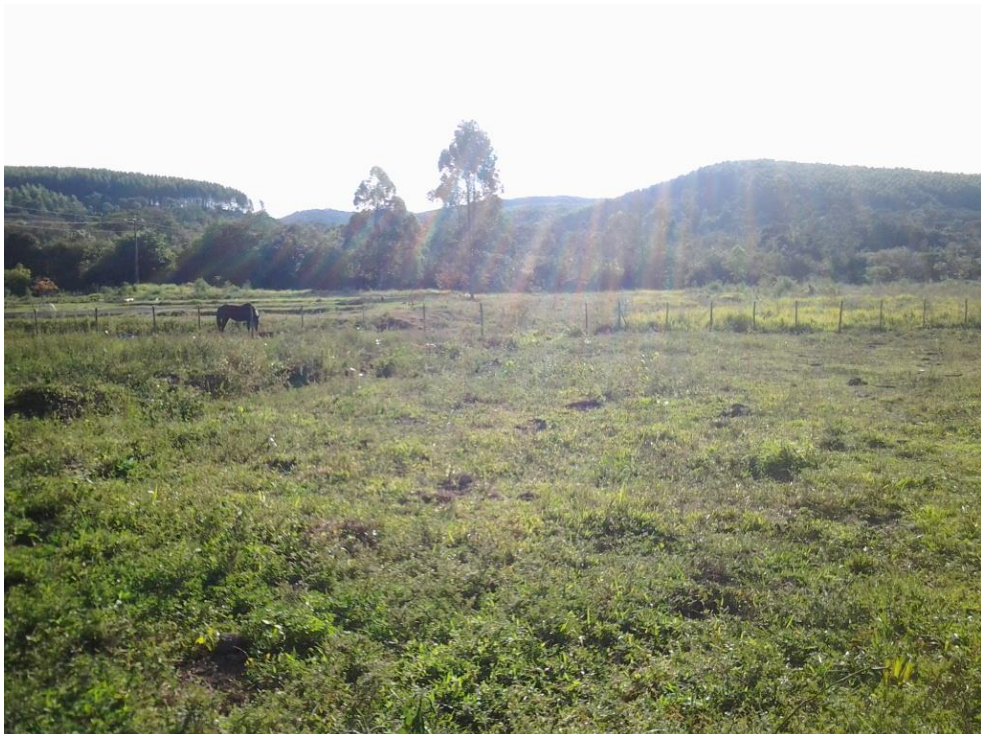
Foto 3: Vista geral de área de mata ciliar com mudas coroadas às margens do Rio Preto.

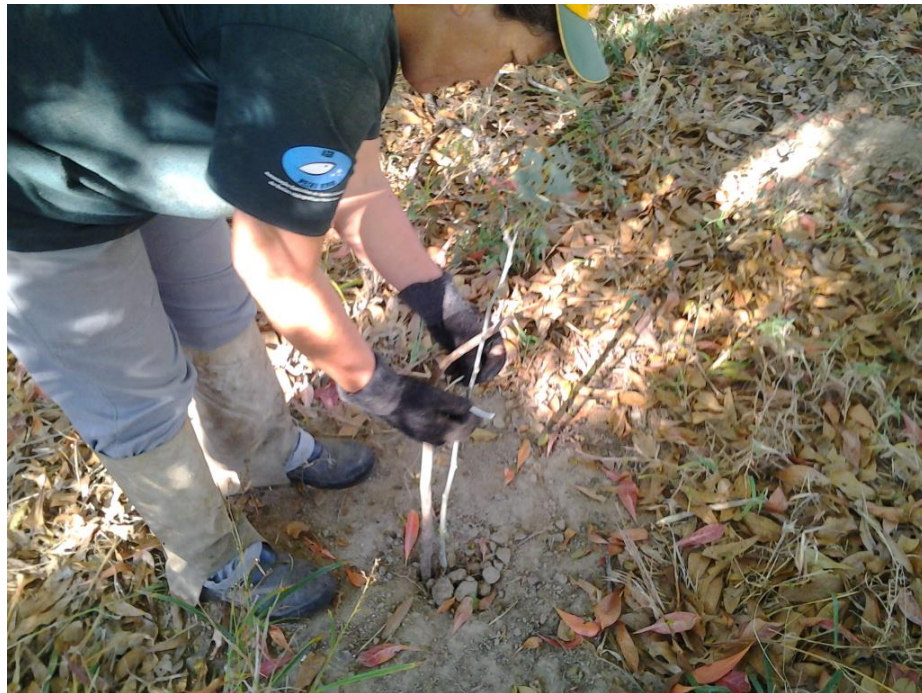
Como nos plantios foram utilizadas mudas muito altas (até 1,70 m de altura), muitas dessas plantas acabam por tombar no início do seu desenvolvimento. Para evitar esse problema, foi realizado o tutoramento das plantas que se apresentavam tombadas. Para isso foram utilizadas estacas de bambu com cerca de 1,0 a 1,5 m de altura.

Esse trabalho foi realizado cravando-se a estaca de bambu ao lado da planta e amarrando a mesma ao tutor com o auxílio de um fitilho amarrado em “oito” para evitar o estrangulamento da muda junto à estaca.

Foto 4: Muda tutorada.

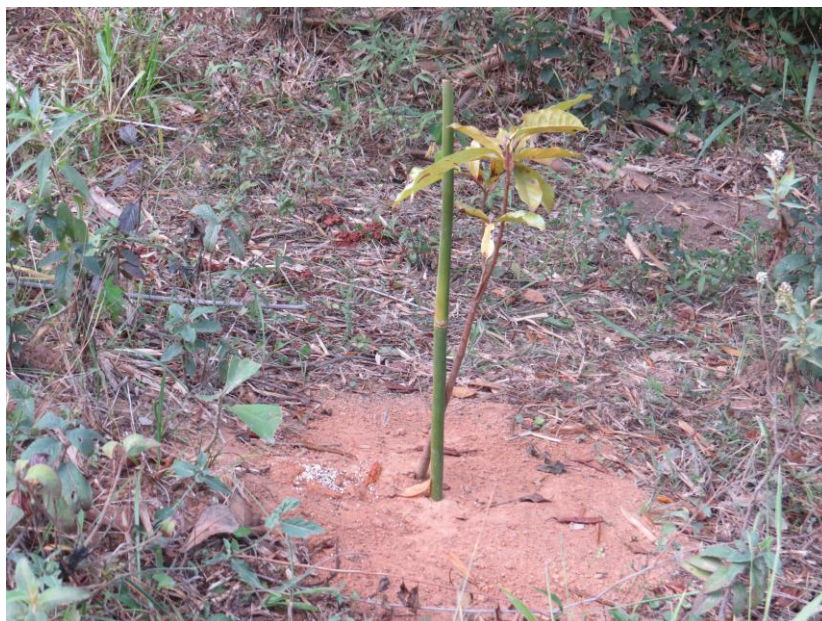
Foto 5: Muda tutorada e coroadá.

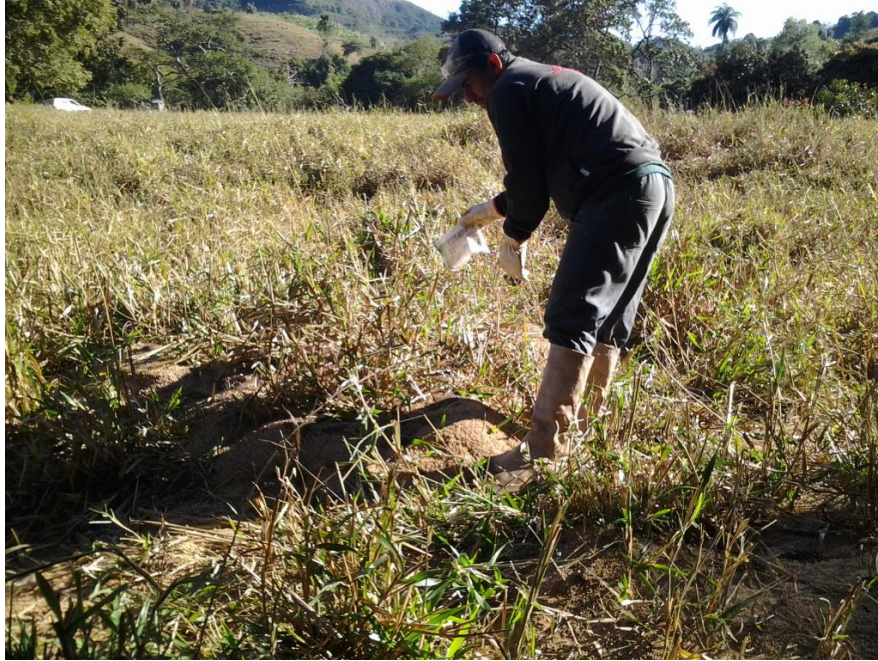
Em todas as propriedades trabalhadas são realizadas vistorias periódicas para o controle das formigas cortadeiras. Como já havia sido realizado um controle inicial, anterior ao plantio, os problemas com as formigas não tem sido relevantes.

Foto 6: Funcionário da GOS Florestal inspecionando a área de plantio para localizar o ninho (formigueiro) das formigas cortadeiras.

O controle é realizado com auxílio de isca formicida granulada à base de sulfuramida (produto comercial Mirex) distribuída ao longo dos carreiros e olheiros ativos.

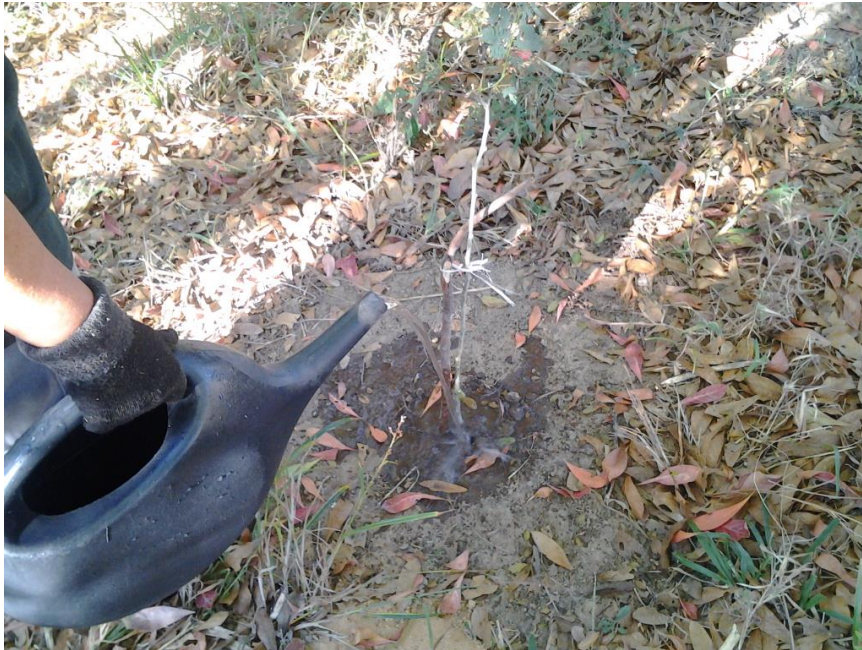
Para garantir o pegamento das mudas a irrigação continua a ser realizada de forma localizada (na cova) logo após o plantio sendo repetida sempre que há necessidade. A mesma é realizada com auxílio de regadores, baldes e uma bomba de irrigação movida à gasolina para bombear a água dos locais próximos ao plantio.

Foto 8: Irrigação de mudas na Bacia do Rio Preto em Nova União.

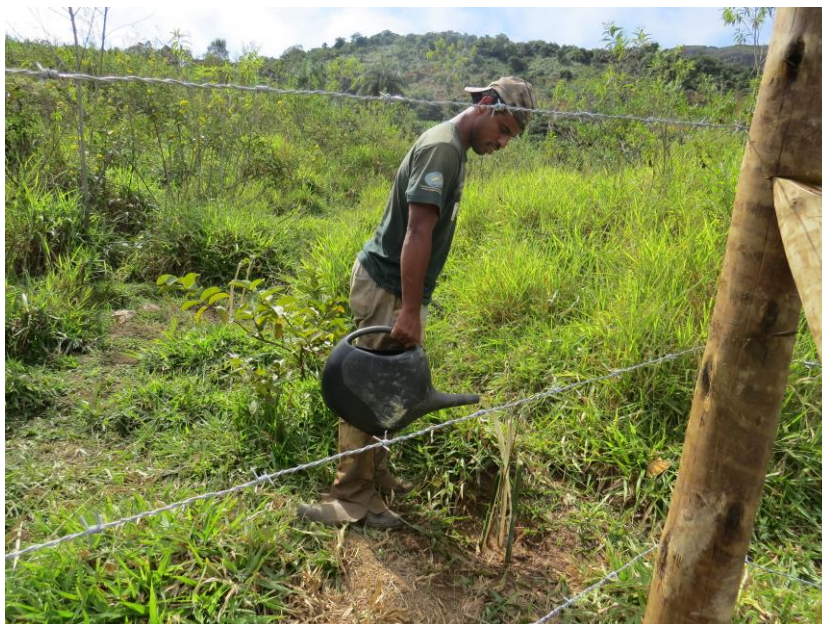
Foto 9: Irrigação de mudas na Bacia do Rio Preto em Nova União.

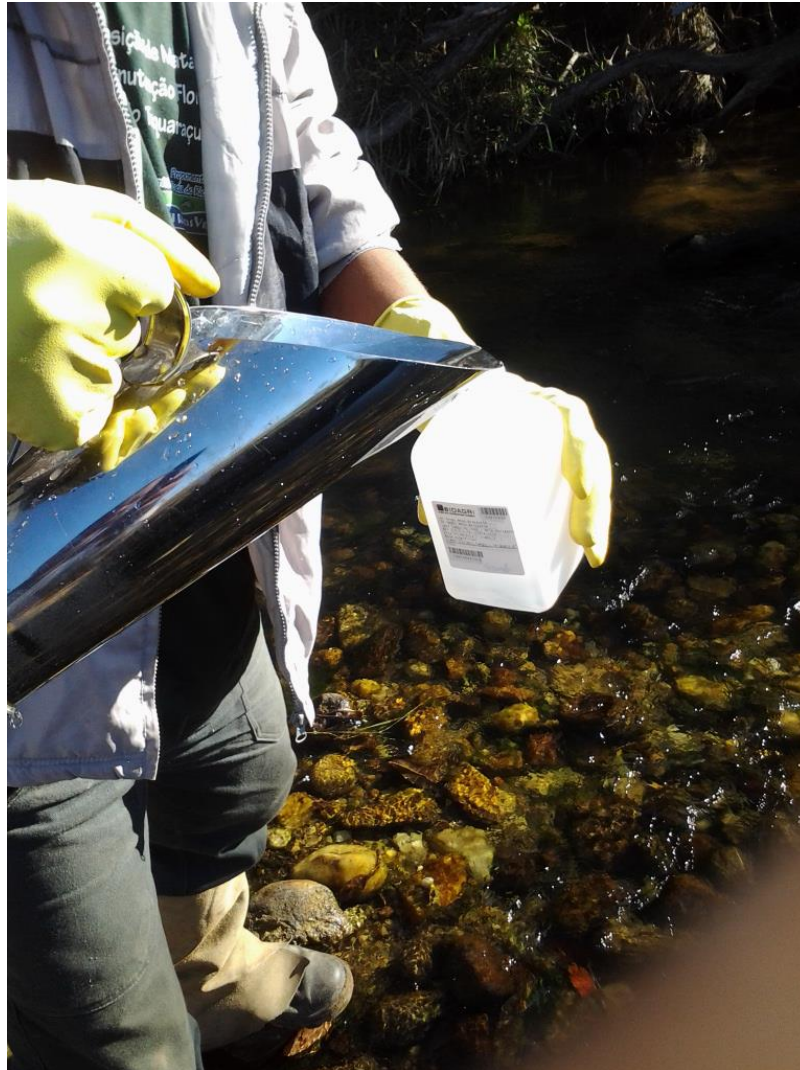
Mensalmente são coletadas amostras de água para análises físico químicas nas Bacias Hidrográficas dos Rios Preto, Ribeiro Bonito e Córrego Furado.

As análises de pH e oxigênio dissolvido são realizadas no momento de coleta da água pelos técnicos da GOS Florestal, através de instrumentos de medição apropriados.

Foto 10: Coleta de água para análise.
