RECOMPOSIÇÃO DE MATAS CILIARES DEGRADADAS E MANUTENÇÃO FLORESTAL NA BACIA DO RIO TAQUARAÇU

RELATÓRIO DE CAMPO - Nº. 08 DE 20

CONTRATO DE GESTÃO Nº 002/IGAM/2012

Agosto/2014

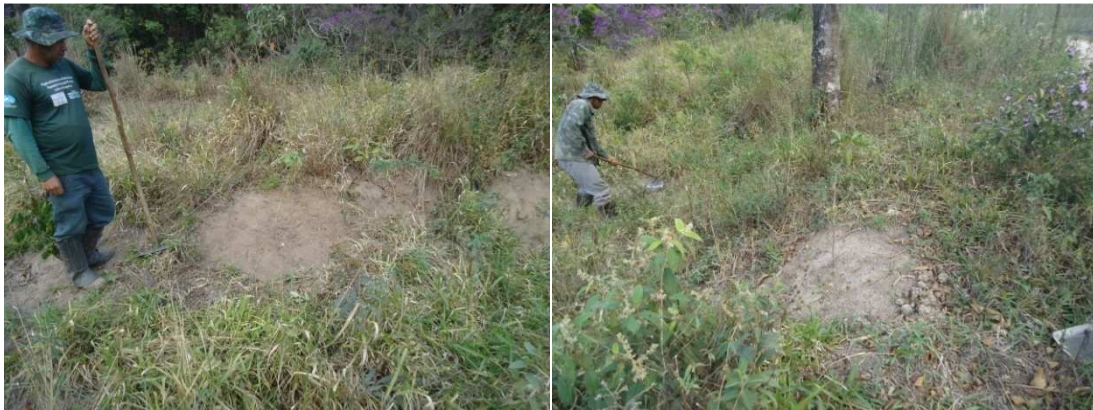
Todas as mudas plantadas a mais de 30 dias passaram por um novo coroamento para evitar a mato competição e possibilitar a realização da adubação de cobertura. Esse trabalho está sendo realizado manualmente com auxílio de enxadas, limpando-se uma área de 80 cm ao redor das mudas plantadas.

Figura 2: Coroamento de mudas.

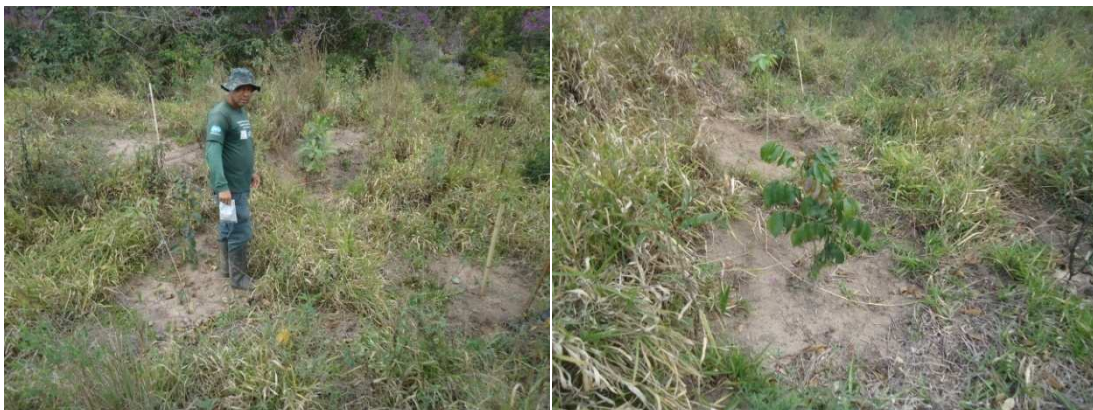
Figura 3: Mudas coroadas.

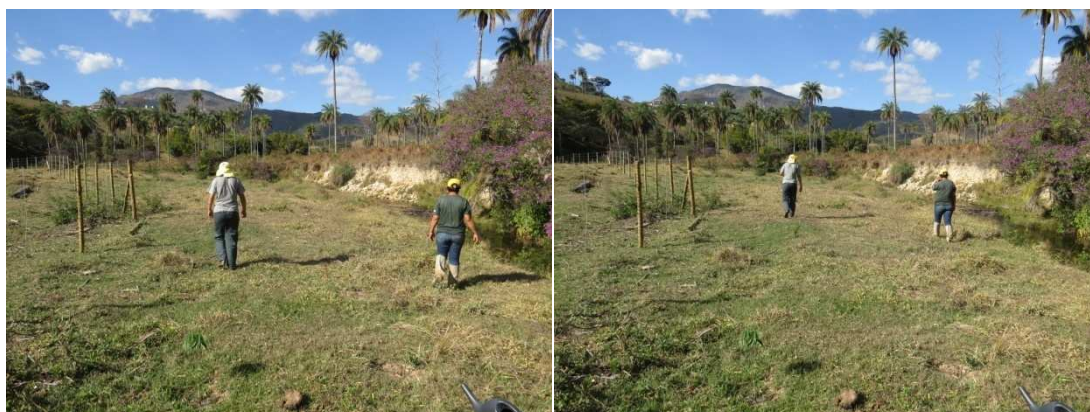
O controle é realizado com auxílio de isca formicida granulada à base de sulfuramida (produto comercial Mirex) distribuída ao longo dos carreiros e olheiros ativos.

Figura 4: Funcionárias da GOS Florestal inspecionando a área de plantio para localizar o ninho (formigueiro) das formigas cortadeiras.

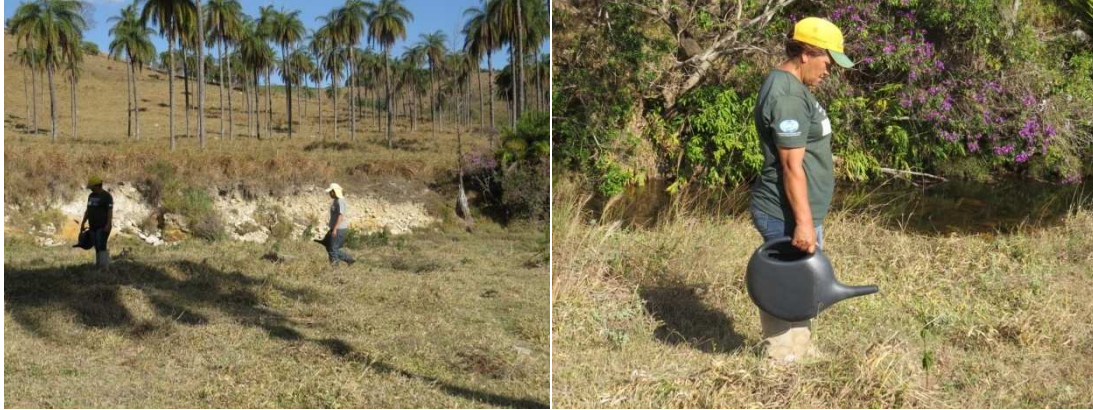
Para garantir o pegamento das mudas a irrigação continua a ser realizada de forma localizada (na cova) sendo repetida sempre que há necessidade. A mesma é realizada com auxílio de regadores, baldes e uma

bomba de irrigação movida à gasolina para bombear a água dos locais próximos ao plantio.

Figura 5: Irrigação de mudas.

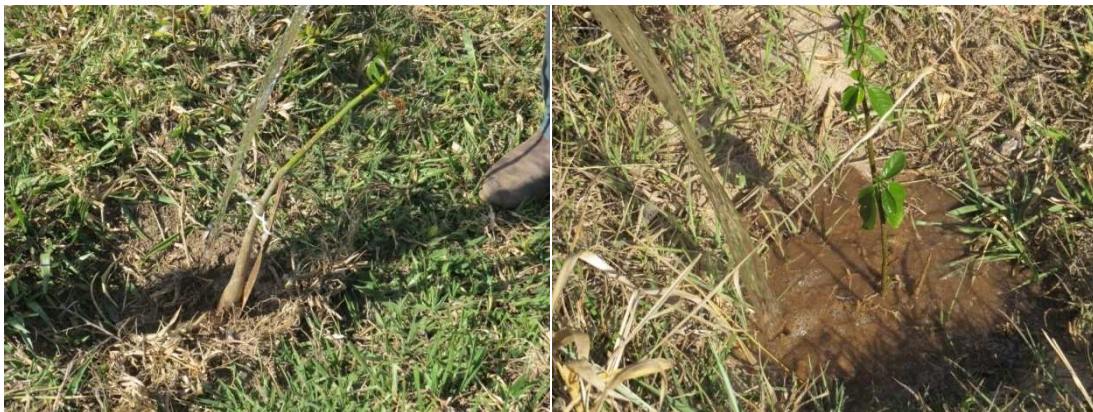
Figura 6: Mudas irrigadas.

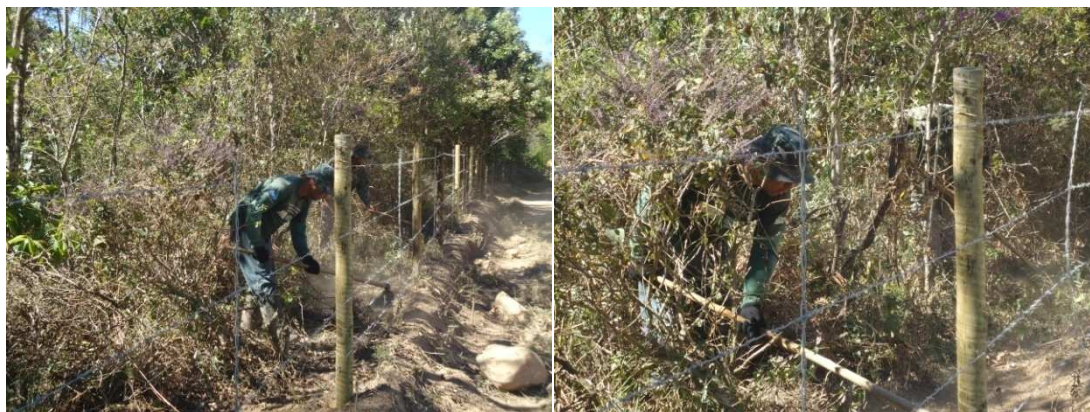
A construção dos aceiros, iniciada em julho, continuou no mês de agosto. Construídos com auxílio de enxadas, cada aceiro apresentou cerca de 1,0 m de largura de cada lado da cerca e o material proveniente do corte da vegetação foi retirado e lançado nas áreas de plantio. Em locais com muita matéria seca (capim seco) a largura do aceiro varia de 4 a 5 m.

Figura 7: Construção de aceiros.

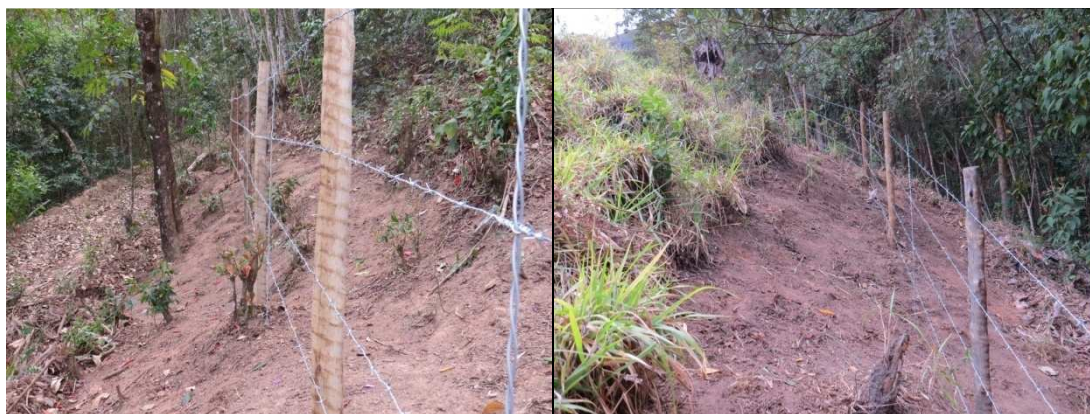
Figura 8: Aceiros construídos.

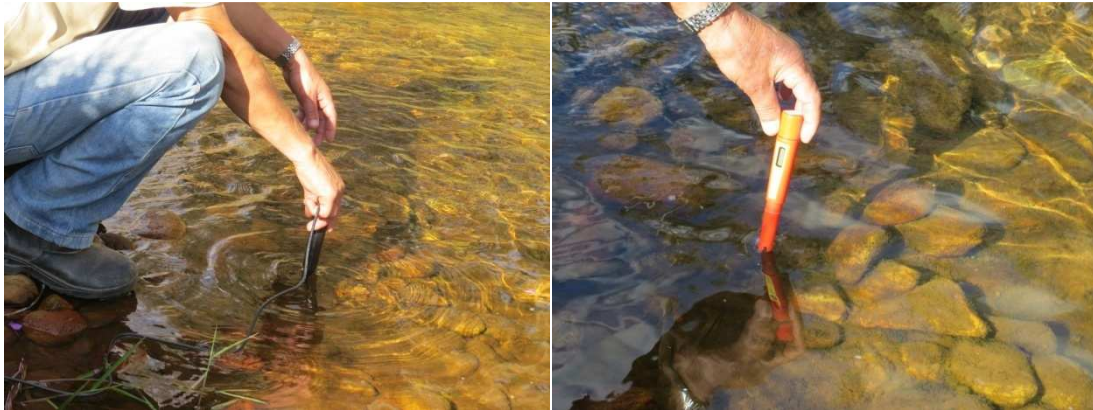
As análises de pH e oxigênio dissolvido são realizadas no momento de coleta da água pelos técnicos da GOS Florestal, através de instrumentos de medição apropriados.

Figura 9: Coleta de dados de pH e oxigênio dissolvido.
