RECOMPOSIÇÃO DE MATAS CILIARES DEGRADADAS E MANUTENÇÃO FLORESTAL NA BACIA DO RIO TAQUARAÇU

RELATÓRIO DE CAMPO - Nº. 12 DE 20

CONTRATO DE GESTÃO Nº 002/IGAM/2012

Dezembro/2014

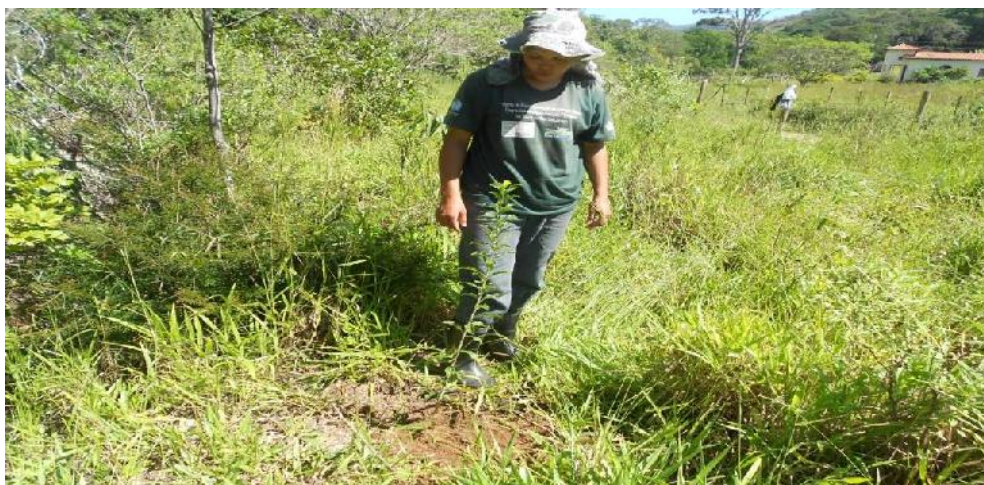
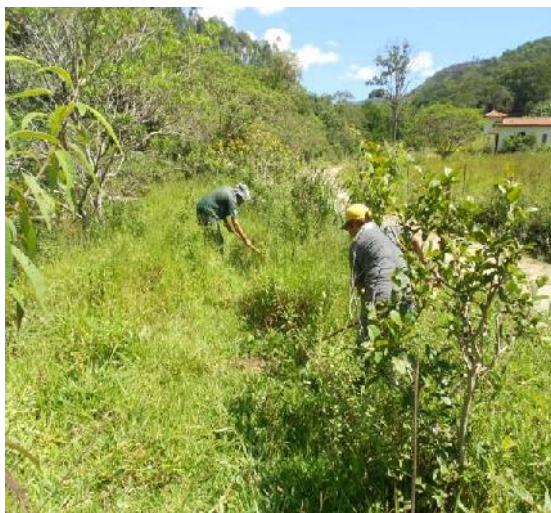
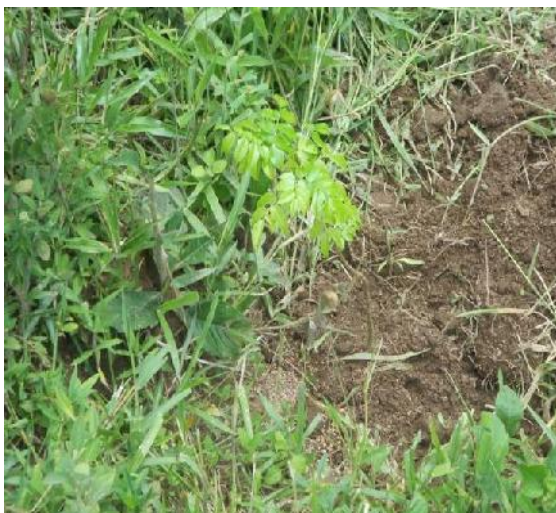
Figura 2: Coroamento de mudas.
Fonte: Arquivo fotográfico GOS Florestal.

Todas as mudas plantadas passam por coroamentos periódicos para evitar a mato competição e possibilitar a realização da adubação de cobertura. Esse trabalho esta sendo realizado manualmente com auxílio de enxadas, limpando-se uma área de 80 cm ao redor das mudas plantadas.

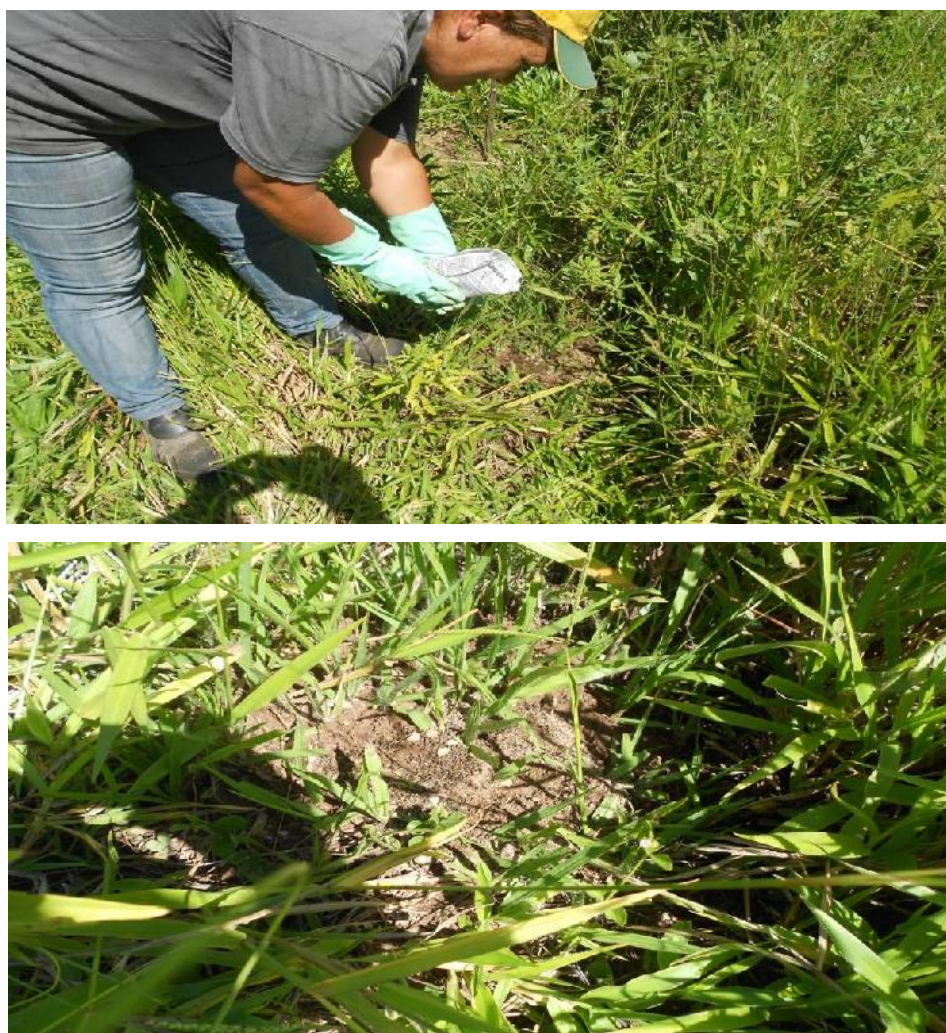
Figura 3: Controle de formigas cortadeiras.

Em todas as propriedades trabalhadas são realizadas vistorias periódicas para o controle das formigas cortadeiras. Como já havia sido realizado um controle inicial, anterior ao plantio, os problemas com as formigas não tem sido relevantes.

O controle é realizado com auxílio de isca formicida granulada à base de sulfuramida (produto comercial Mirex) distribuída ao longo dos carreiros e olheiros ativos.

O controle abrange as áreas de plantio e seu entorno, para evitar que formigas de áreas vizinhas venham a atacar as mudas plantadas.

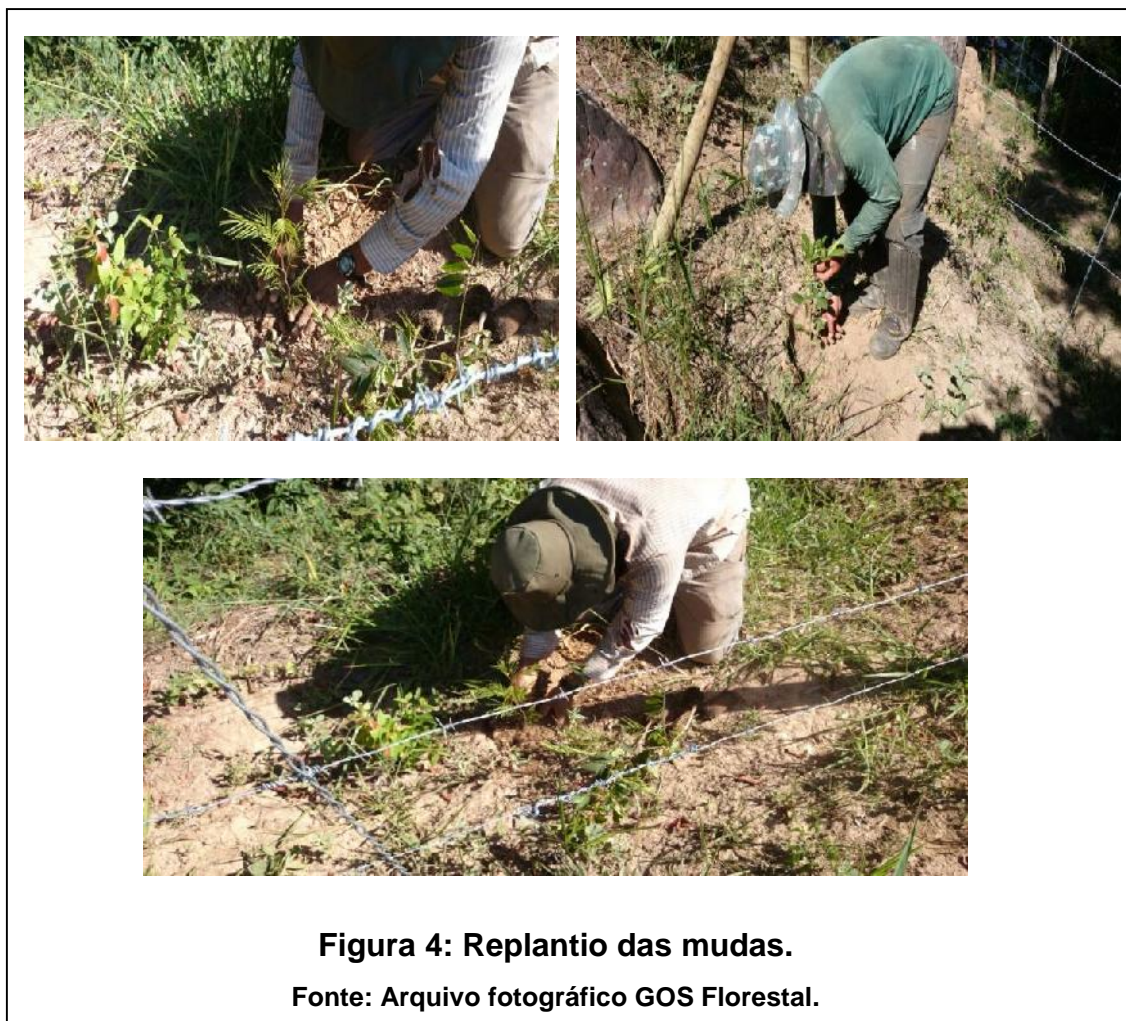
Devido ao grande período de seca, muitas mudas não resistiram e por isso precisaram ser replantadas. O índice pluviométrico no ano de 2014 na região foi muito baixo. Segundo dados da CPRM da Estação José de Melo, no município de Nova União, o índice pluviométrico de 2014 ficou em torno de 771,50 mm, praticamente a metade do esperado na região para todo o ano. (Anexo relatórios mensais).

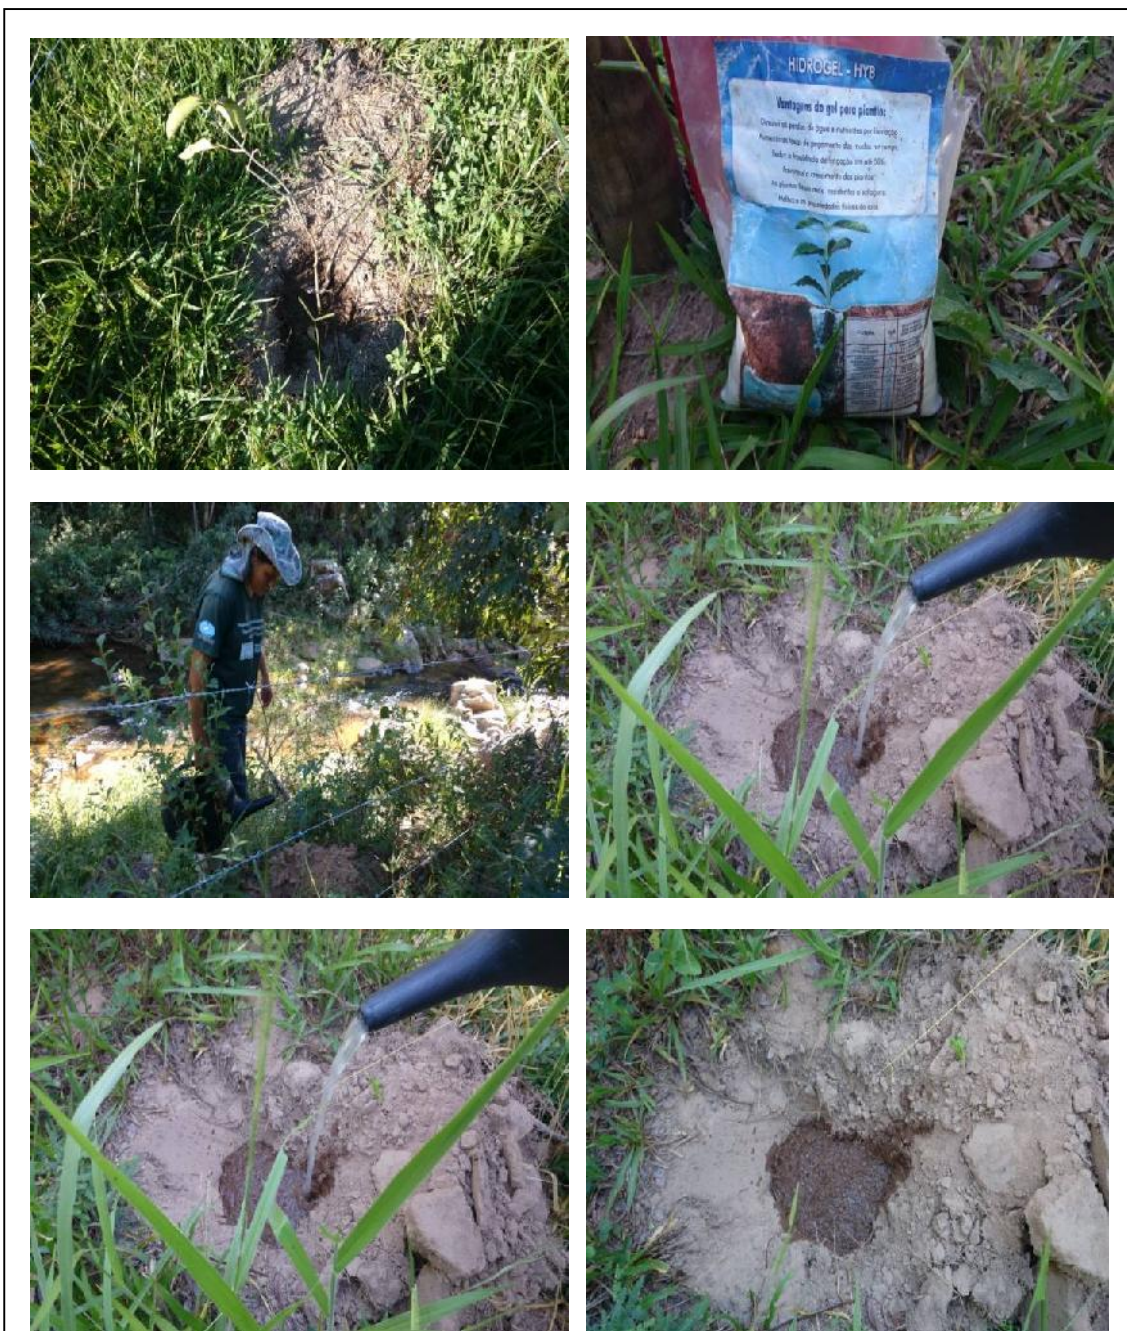
Figura 5: Irrigação e aplicação de gel nas mudas replantadas.

O índice pluviométrico durante o mês de dezembro de 2014, foi de 135,4mm, porém no período de 16 a 31 de dezembro a precipitação ficou em 16,5mm. Por isso foi necessário a irrigação das mudas para garantir o pegamento. Optamos também em usar o hidrogel afim de garantir que as mudas permaneçam por mais tempo úmidas.

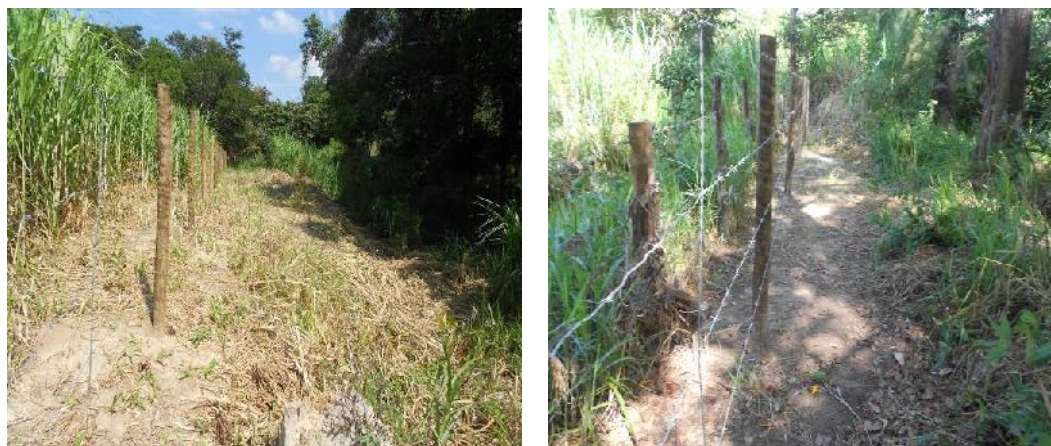
Figura 6: Construção de aceiros
Fonte: Arquivo fotográfico GOS Florestal.

A construção dos aceiros, iniciada em julho, continuou até o mês de outubro de 2014. Com a chegada do período chuvoso essas atividades foram suspensas e serão somente no início do período seco de 2015 (maio/junho).

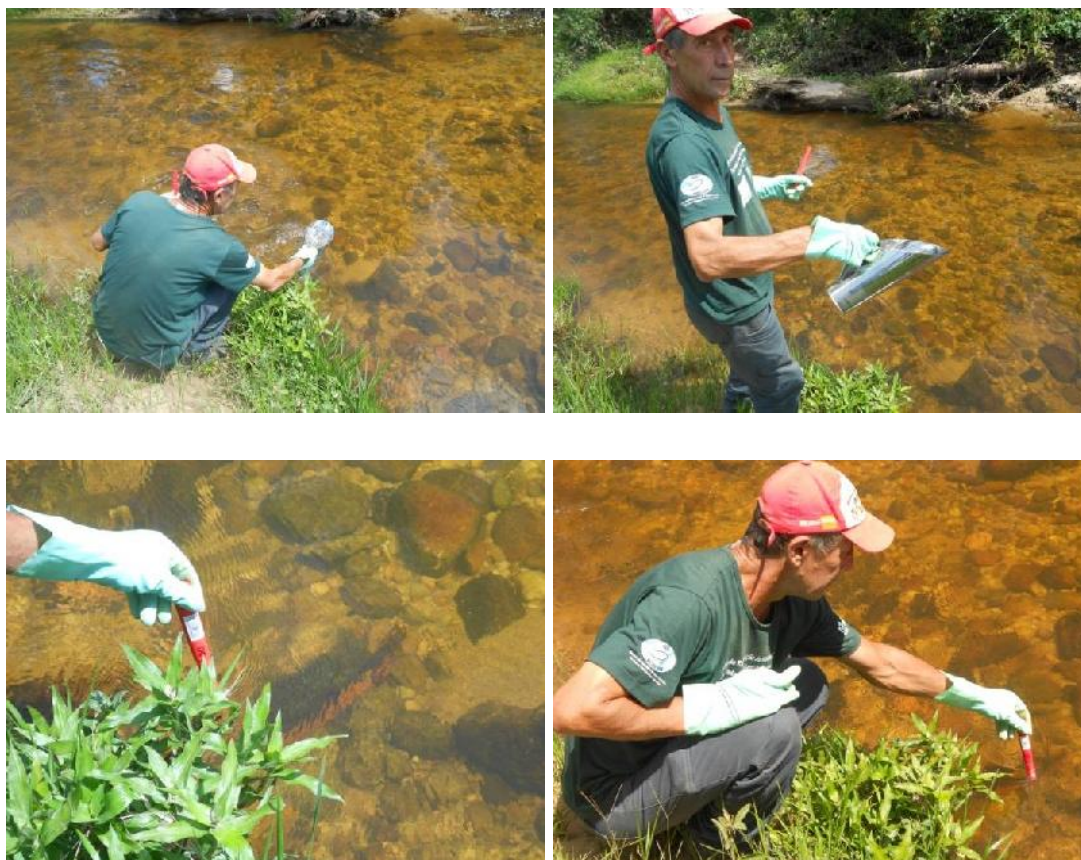
Figura 7: Coleta de amostras de água para análise em laboratório.
Fonte: Arquivo fotográfico GOS Florestal.

Mensalmente são coletadas amostras de água para análises físico químicas nas Bacias Hidrográficas dos Rios Preto, Ribeiro Bonito e Córrego Furado.

As análises de pH e oxigênio dissolvido são realizadas no momento de coleta da água pelos técnicos da GOS Florestal, através de instrumentos de medição apropriados.

As amostras coletadas são encaminhadas para análise no laboratório da Bioagri em Belo Horizonte.

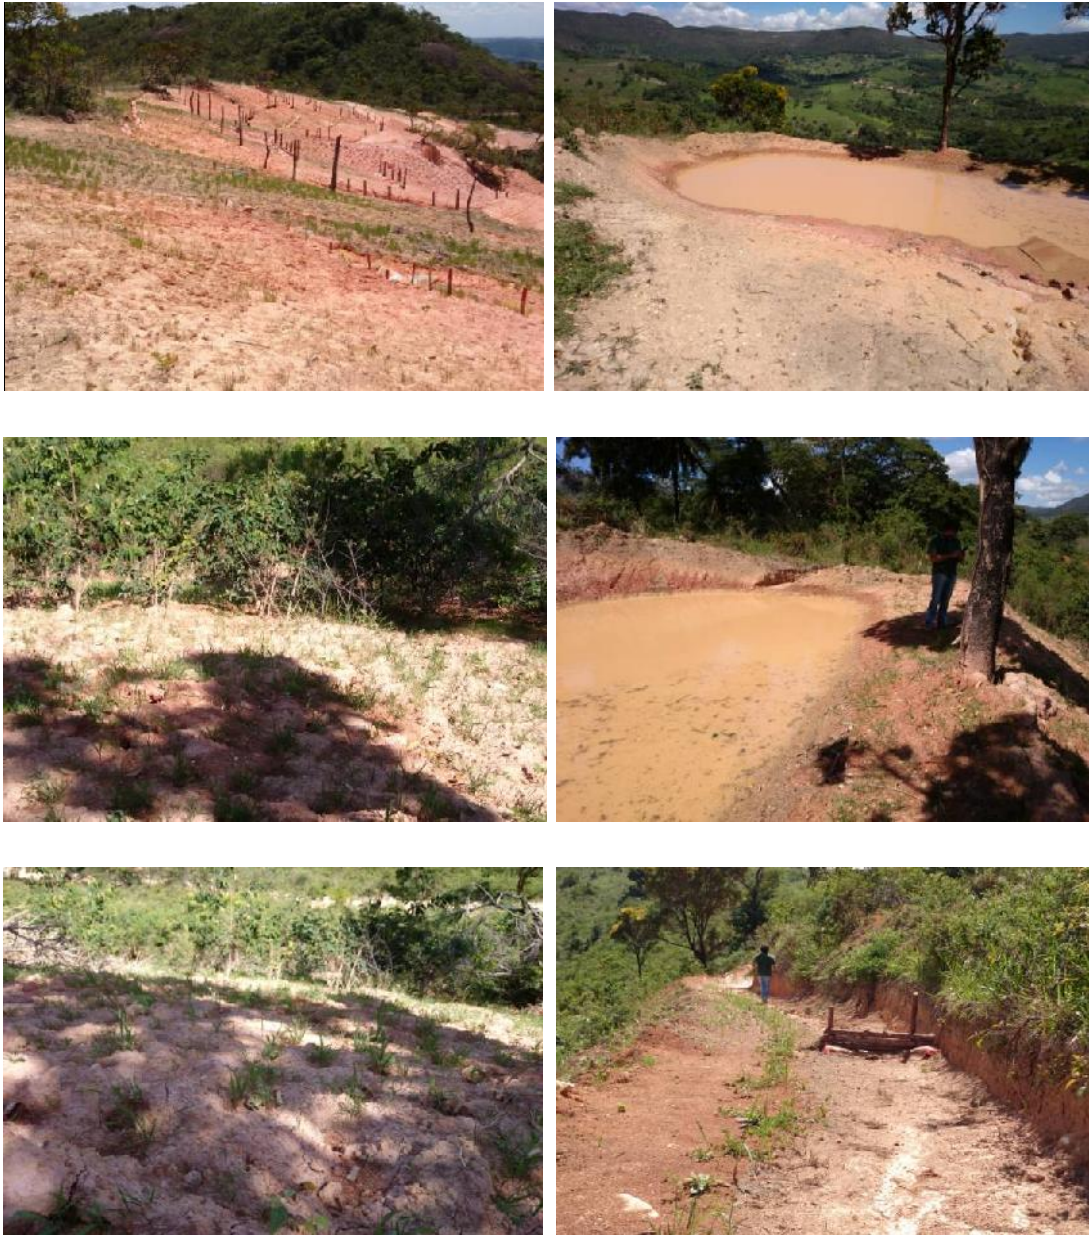
Figura 8: Estabilização e recuperação de voçorocas

A execução dos trabalhos de estabilização e recuperação ambiental das voçorocas iniciou no mês de outubro, com barraginhas e curvas de níveis a montante das voçorocas para diminuir a quantidade e velocidade das águas superficiais que escoam até essas erosões. Na sequência foram instaladas paliçadas de madeira e biorretentores de sedimentos seguidos de adubação e plantio de gramíneas e leguminosas nas áreas de voçoroca visando a aceleração do processo de estabilização e reabilitação ambiental.

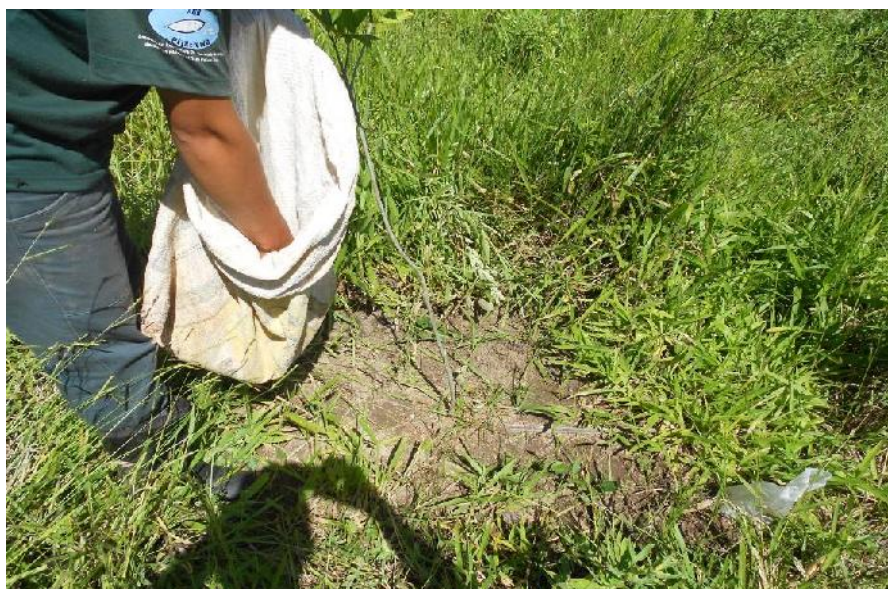
Figura 9: Adubação de arranque

Com o início do período chuvoso, as adubações de arranque foram iniciadas no mês de novembro de 2014. Estão sendo aplicados 100 g/cova de NPK 06-30-06 depositados em duas covetas laterais distantes cerca de 15 cm da muda.
