## **RECOMPOSIÇÃO DE MATAS CILIARES DEGRADADAS E MANUTENÇÃO FLORESTAL NA BACIA DO RIO TAQUARAÇU**

**RELATÓRIO DE CAMPO - Nº. 13 DE 20**

**CONTRATO DE GESTÃO Nº 002/IGAM/2012**

**Janeiro/2015**

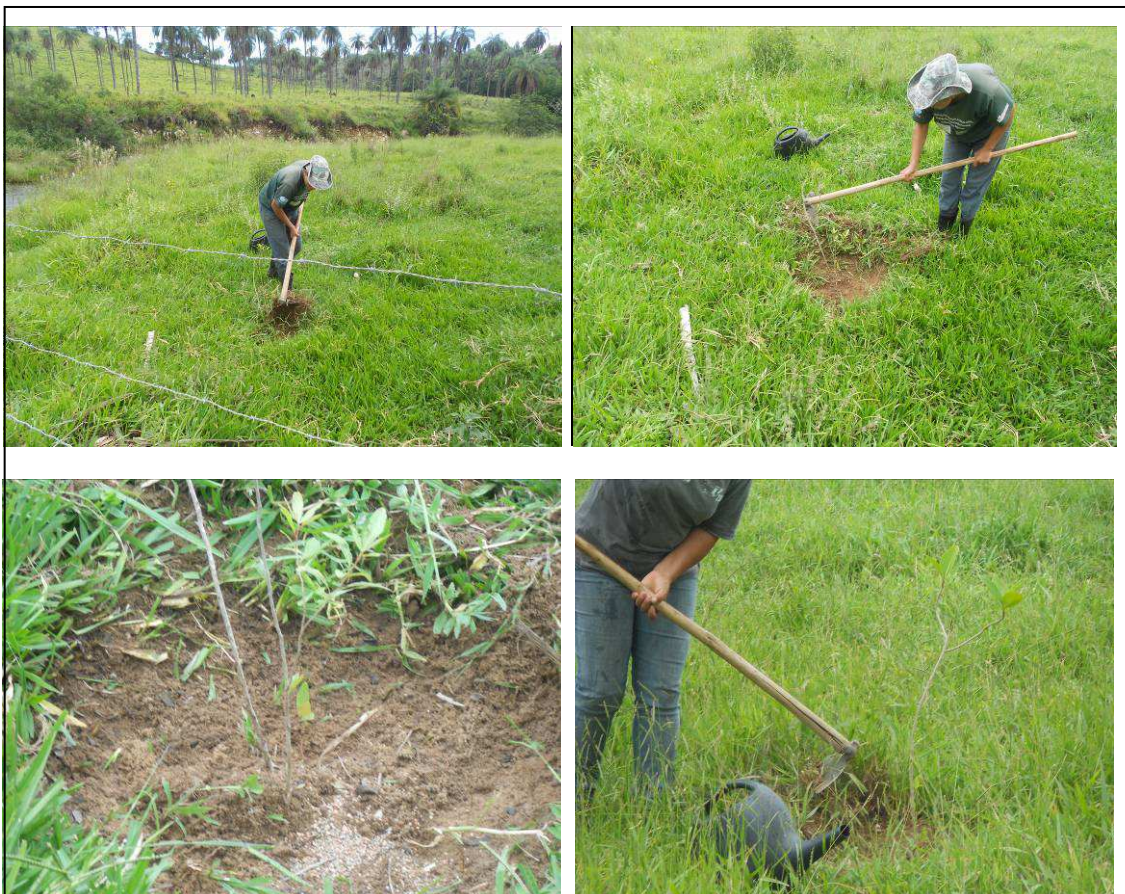
Todas as mudas plantadas passam por coroamentos periódicos para evitar a mato competição e possibilitar a realização da adubação de cobertura. Esse trabalho esta sendo realizado manualmente com auxílio de enxadas, limpando-se uma área de 80 cm ao redor das mudas plantadas.

**Figura 2: Coroamento de mudas.**  
Fonte: Arquivo fotográfico GOS Florestal.

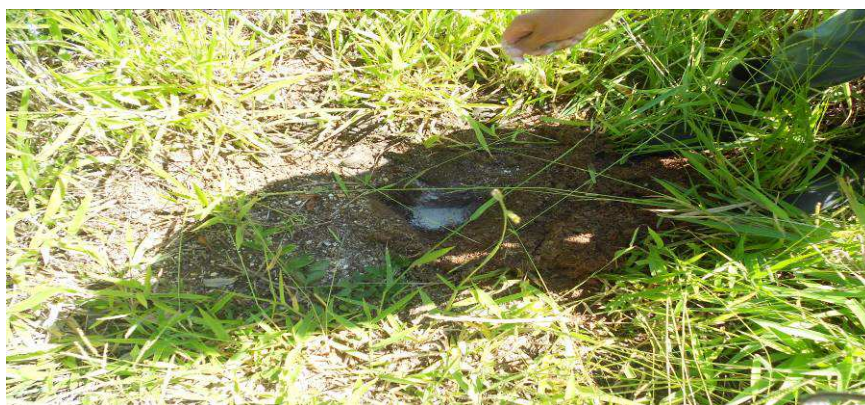
O controle é realizado com auxílio de isca formicida granulada à base de sulfuramida (produto comercial Mirex) distribuída ao longo dos carreiros e olheiros ativos. Nos períodos de chuva, nos locais com muita incidência de formigas, esta sendo utilizado também formicida em pó.

O controle abrange as áreas de plantio e seu entorno, para evitar que formigas de áreas vizinhas venham a atacar as mudas plantadas.

**Figura 3: Controle de formigas cortadeiras.**

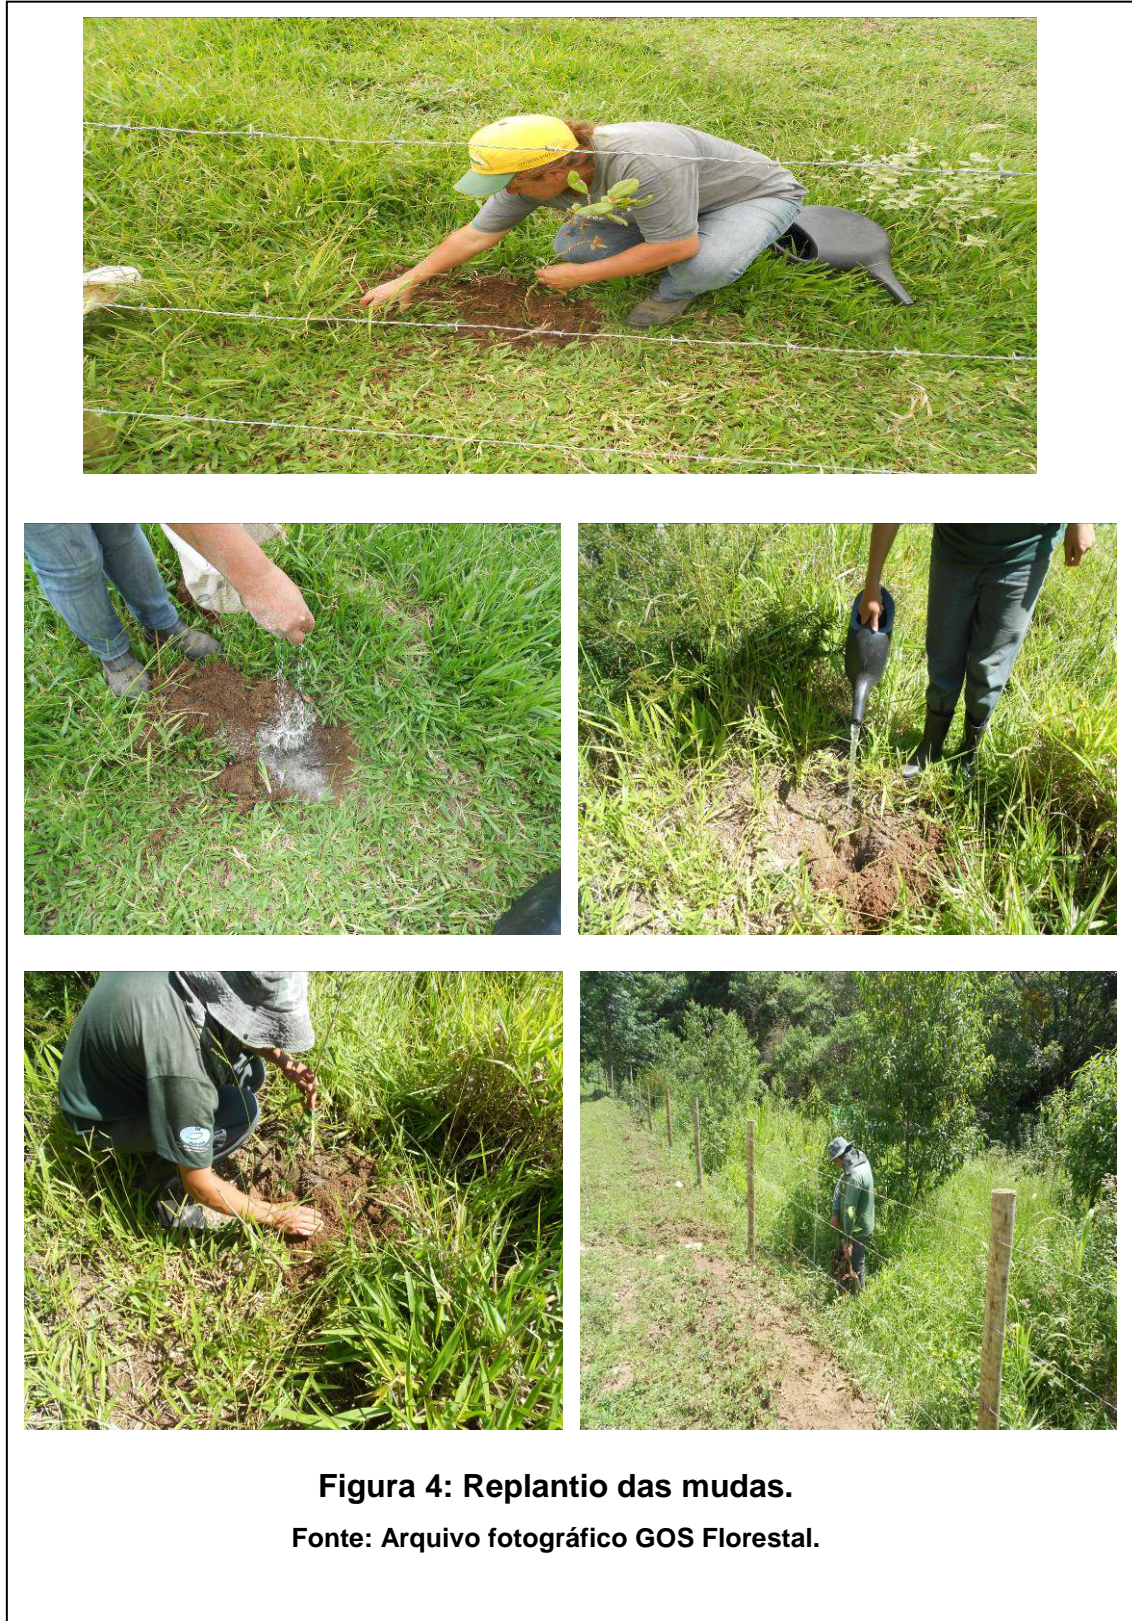
Com a falta de chuvas no ano de 2014, muitas mudas precisaram serem replantadas e este trabalho estendeu-se até o mês de janeiro de 2015.

**Figura 4: Replântio das mudas.**

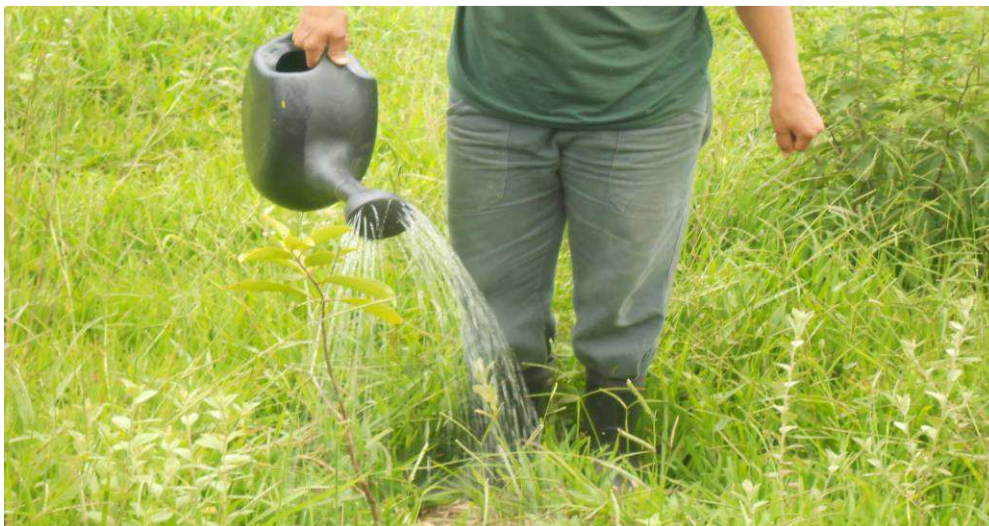
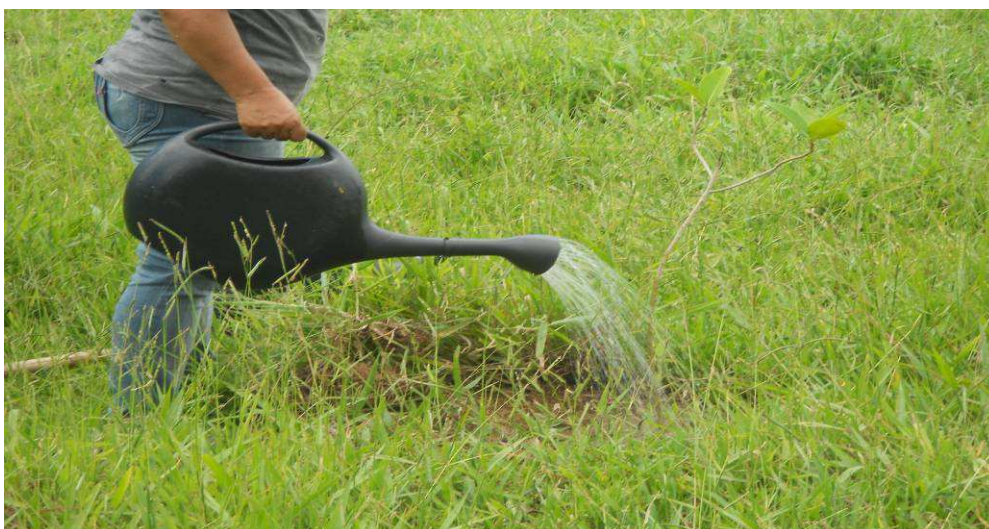
O índice pluviométrico durante o mês de janeiro de 2015 não foi suficiente para garantir o pegamento das mudas replantadas, portanto, houve necessidade de irrigação das mesmas.

**Figura 5: irrigação das mudas.**

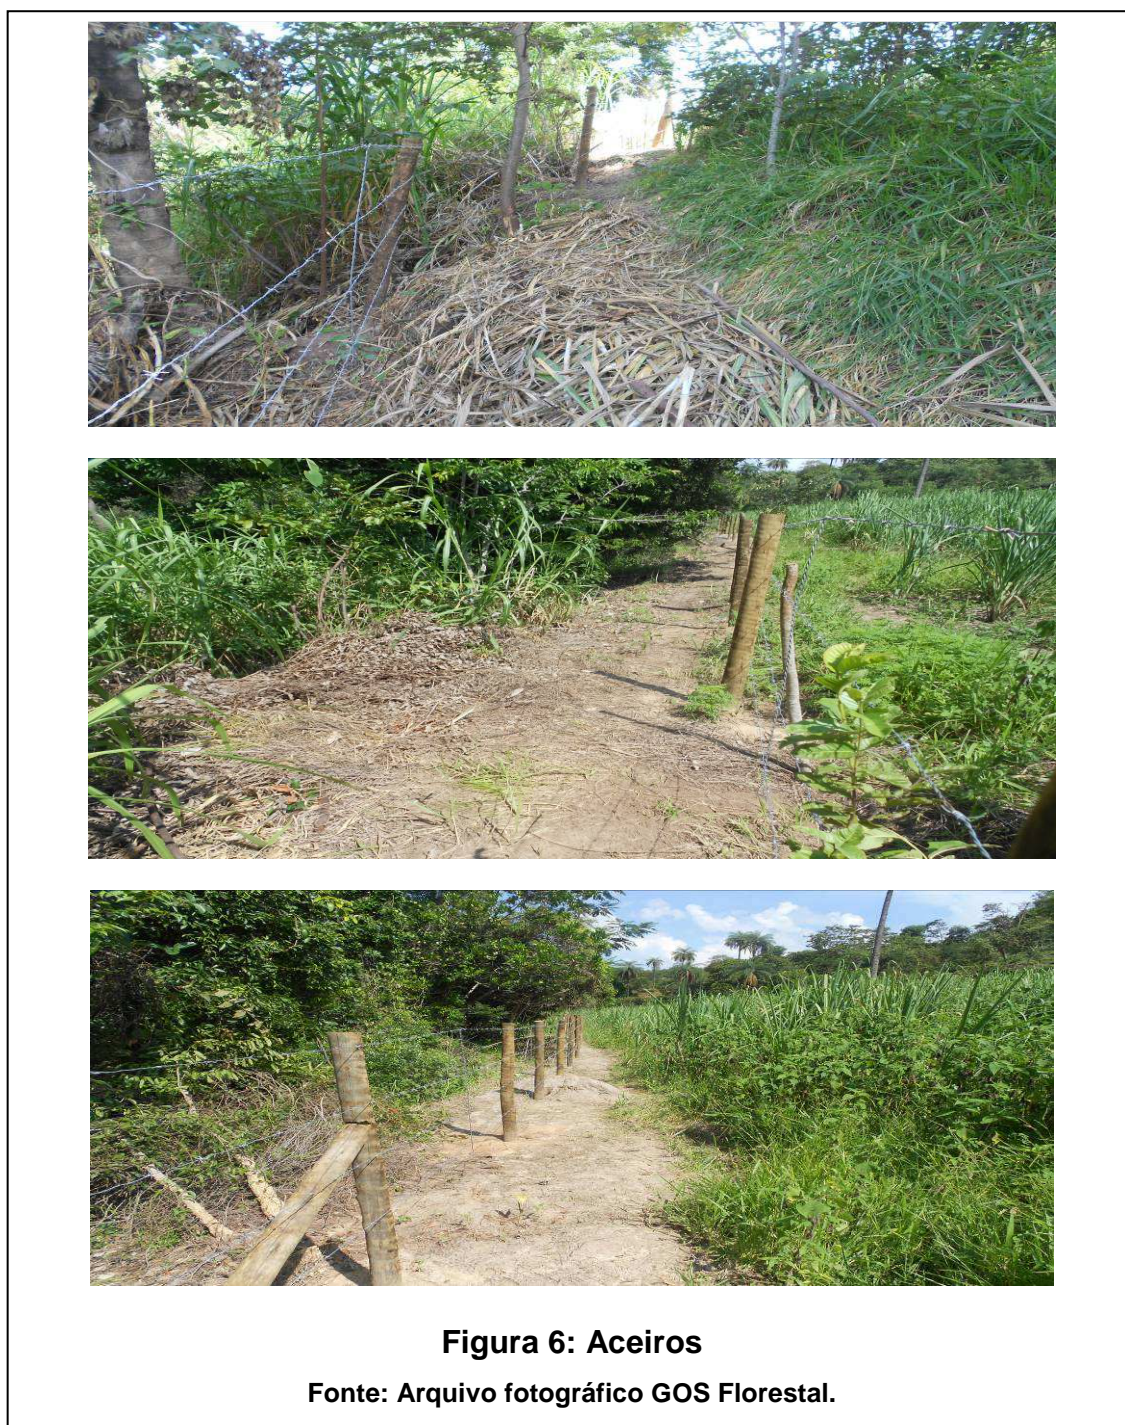
A construção dos aceiros, iniciada em julho, continuou até o mês de outubro de 2014. Com a chegada do período chuvoso essas atividades foram suspensas sendo retomadas no início do período seco de 2015 (maio/junho). Em algumas áreas onde estão sendo construídas as cercas, e o mato encontra-se alto, o aceiro tem sido realizado concomitante à construção das cercas, como é o caso da propriedade da Sra. Luzia em Taquaraçu.

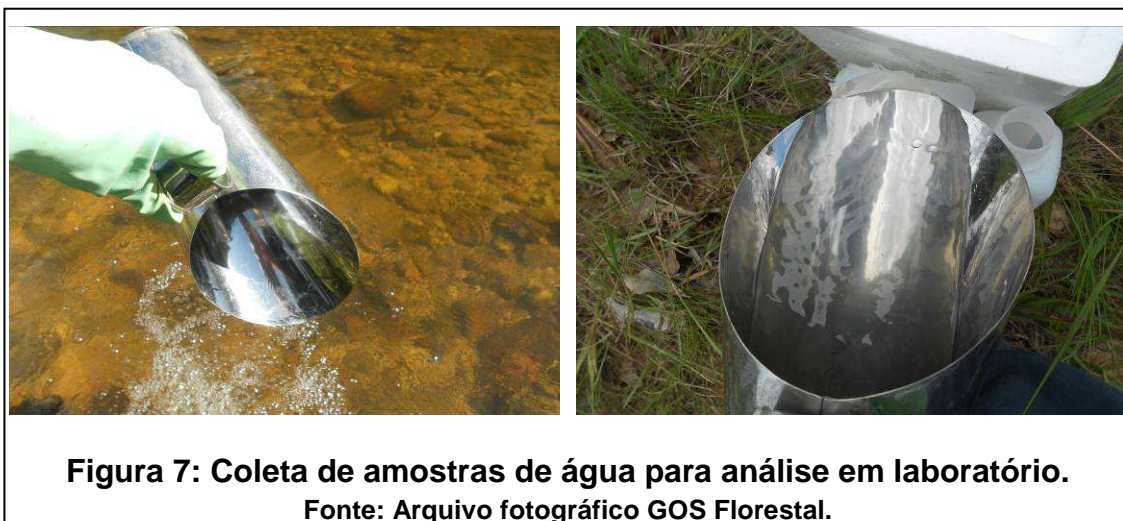
Mensalmente são coletadas amostras de água para análises físico químicas nas Bacias Hidrográficas dos Rios Preto, Ribeiro Bonito e Córrego Furado.

As análises de pH e oxigênio dissolvido são realizadas no momento de coleta da água pelos técnicos da GOS Florestal, através de instrumentos de medição apropriados.

As amostras coletadas são encaminhadas para análise no laboratório da Bioagri em Belo Horizonte.

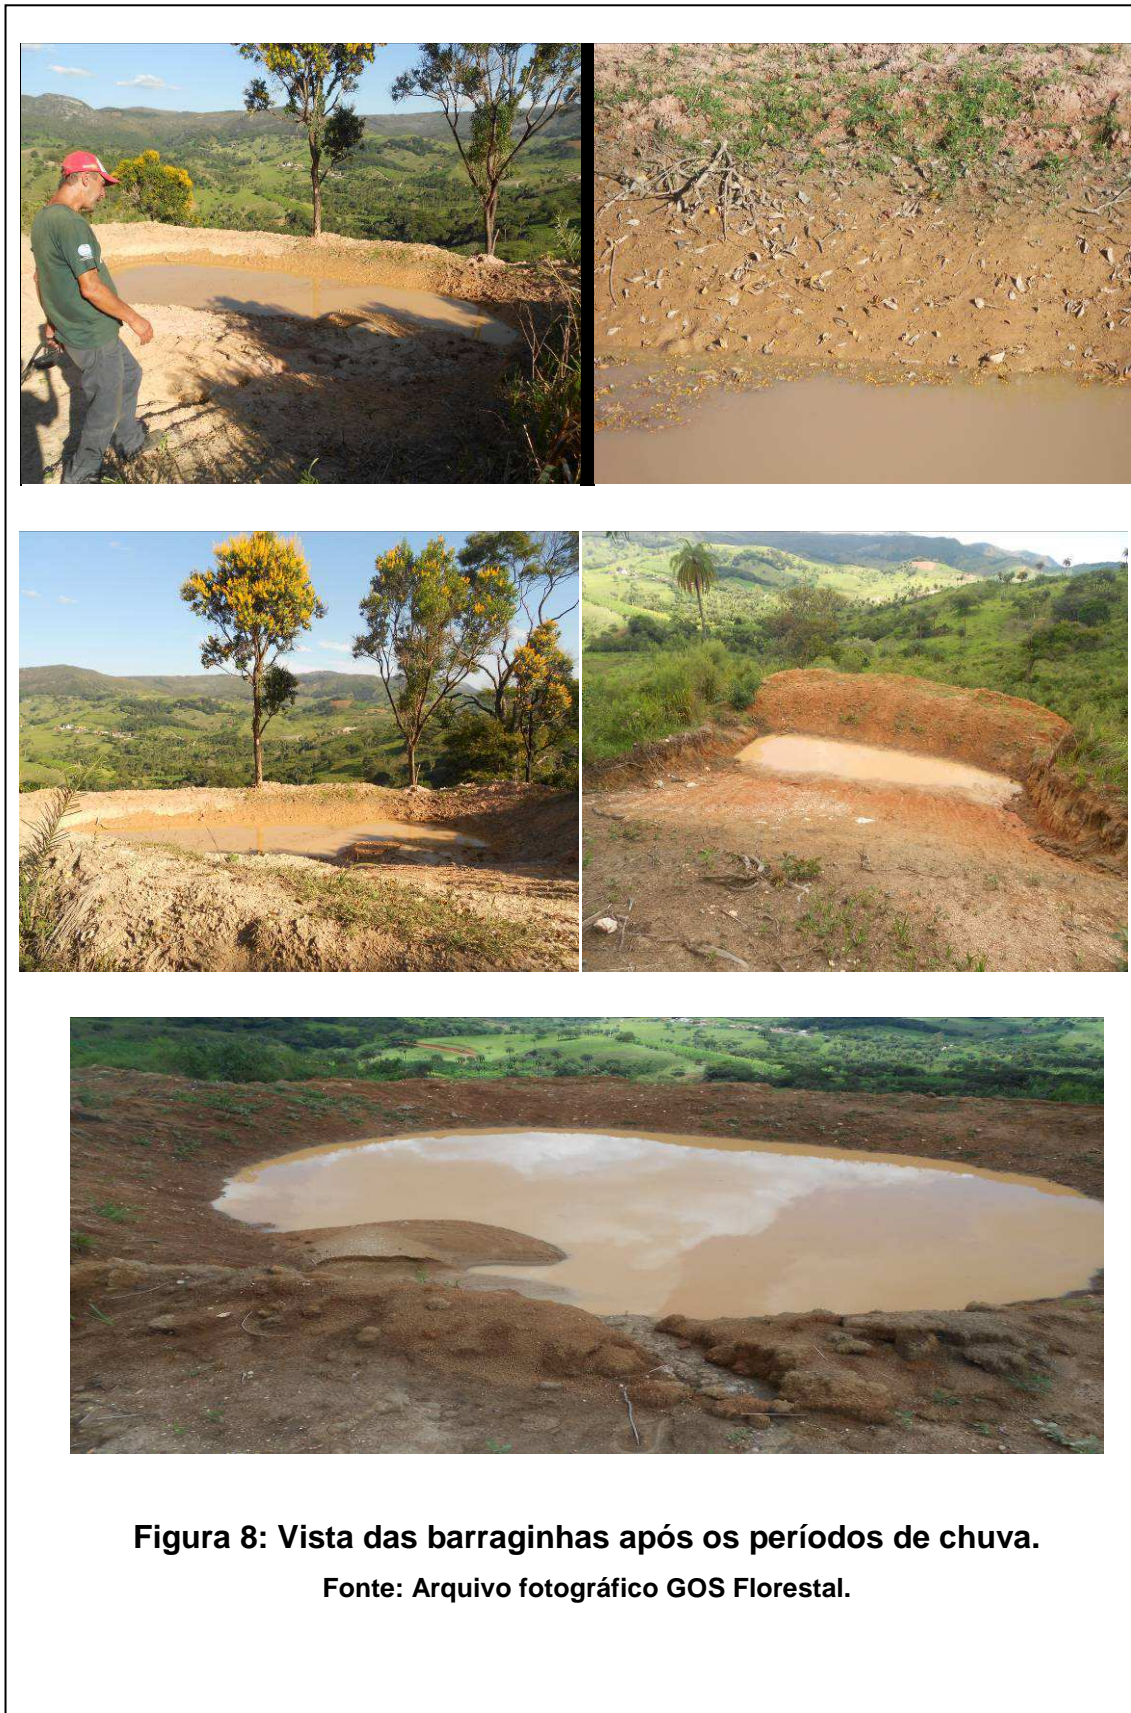
A execução dos trabalhos de estabilização e recuperação ambiental das voçorocas iniciou no mês de outubro, com barraginhas e curvas de níveis a montante das voçorocas para diminuir a quantidade e velocidade das águas superficiais que escoam até essas erosões. Na sequência foram instaladas paliçadas de madeira e biorretentores de sedimentos seguidos de adubação e plantio de gramíneas e leguminosas nas áreas de voçoroca em processo de recuperação visando a aceleração do processo de estabilização e reabilitação ambiental. A eficiência das barraginhas pode ser comprovada como vemos nas imagens abaixo, pois até o momento mesmo após fortes chuvas, as mesmas

continuam em perfeito estado e com grandes volumes de água armazenada, garantindo sua infiltração no solo e diminuindo os processos erosivos

**Figura 8: Vista das barraginhas após os períodos de chuva.**

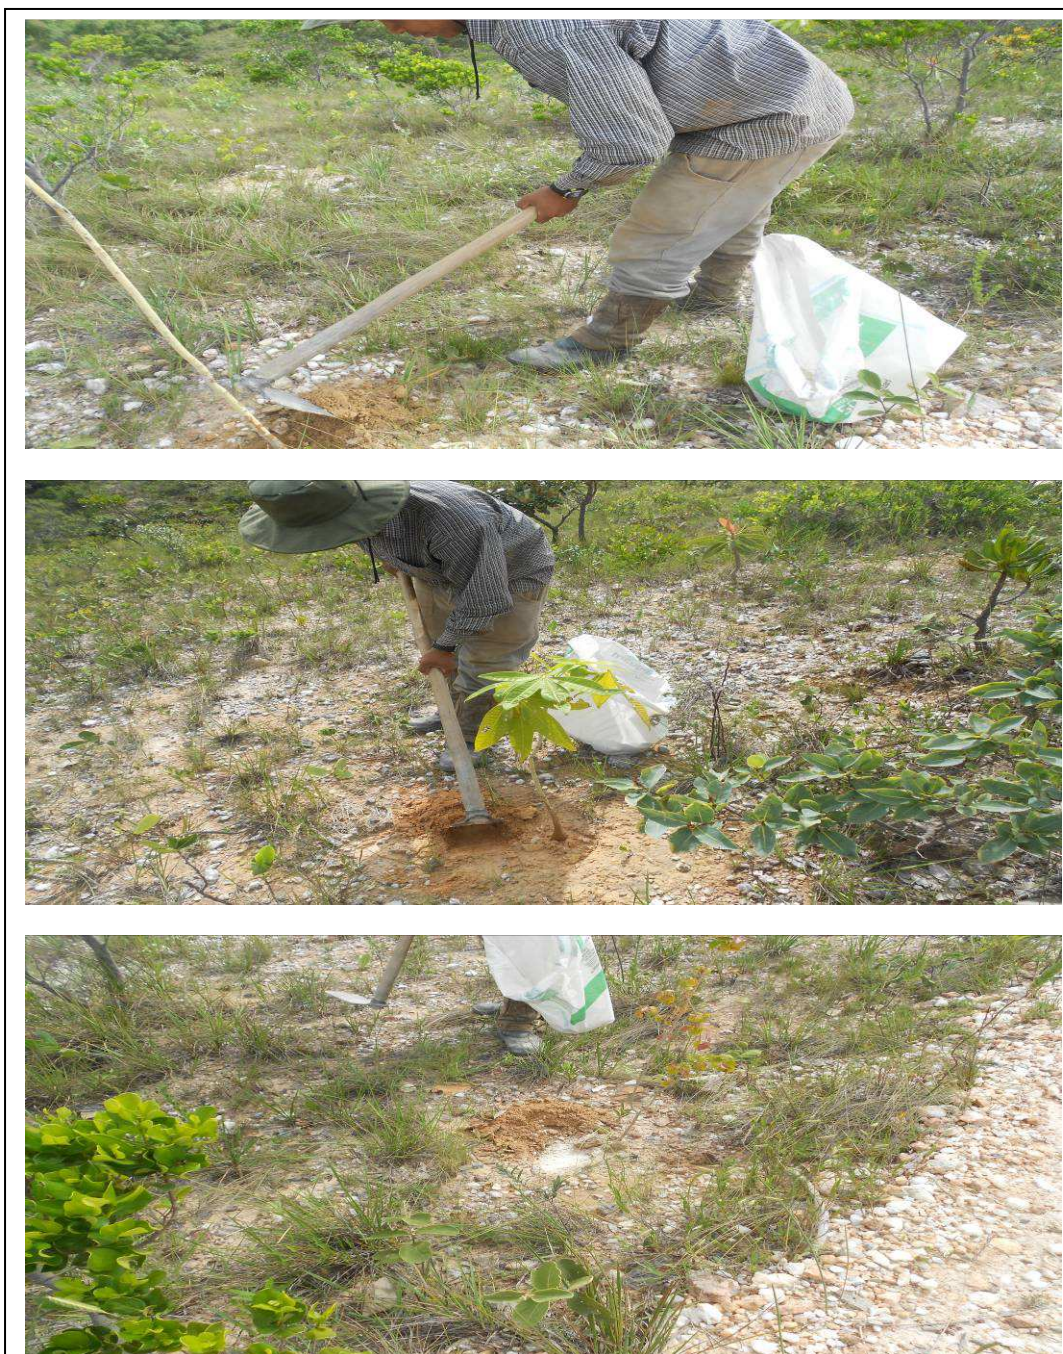
Com o início do período chuvoso, as adubações de arranque foram iniciadas no mês de novembro de 2014. Estão sendo aplicados 100 g/cova de NPK 06-30-06 depositados em duas covetas laterais distantes cerca de 15 cm da muda.

**Figura 9: Adubação de arranque**
