## RECOMPOSIÇÃO DE MATAS CILIARES DEGRADADAS E MANUTENÇÃO FLORESTAL NA BACIA DO RIO TAQUARAÇU

RELATÓRIO DE CAMPO - Nº. 15 DE 20

CONTRATO DE GESTÃO Nº 002/IGAM/2012

Março/2015

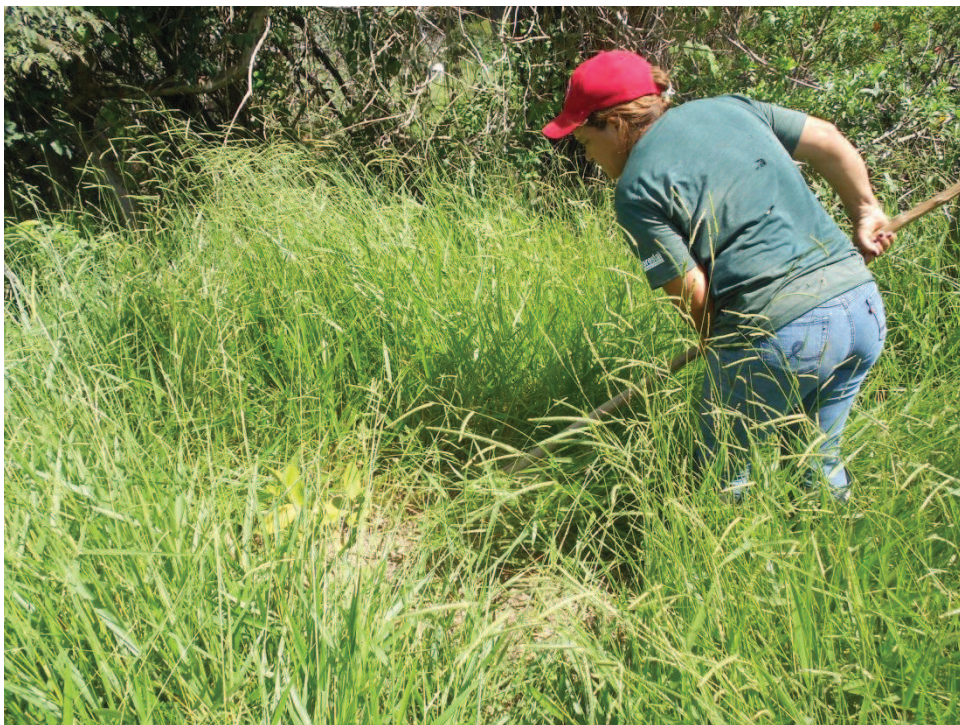
Todas as mudas plantadas passam por coroamentos periódicos para evitar a mato competição e possibilitar a realização da adubação de cobertura. Esse trabalho está sendo realizado manualmente com auxílio de enxadas, limpando-se uma área de 80 cm ao redor das mudas plantadas.

**Figura 2: Coroamento de mudas na propriedade do Sr. Luiz Careca.**

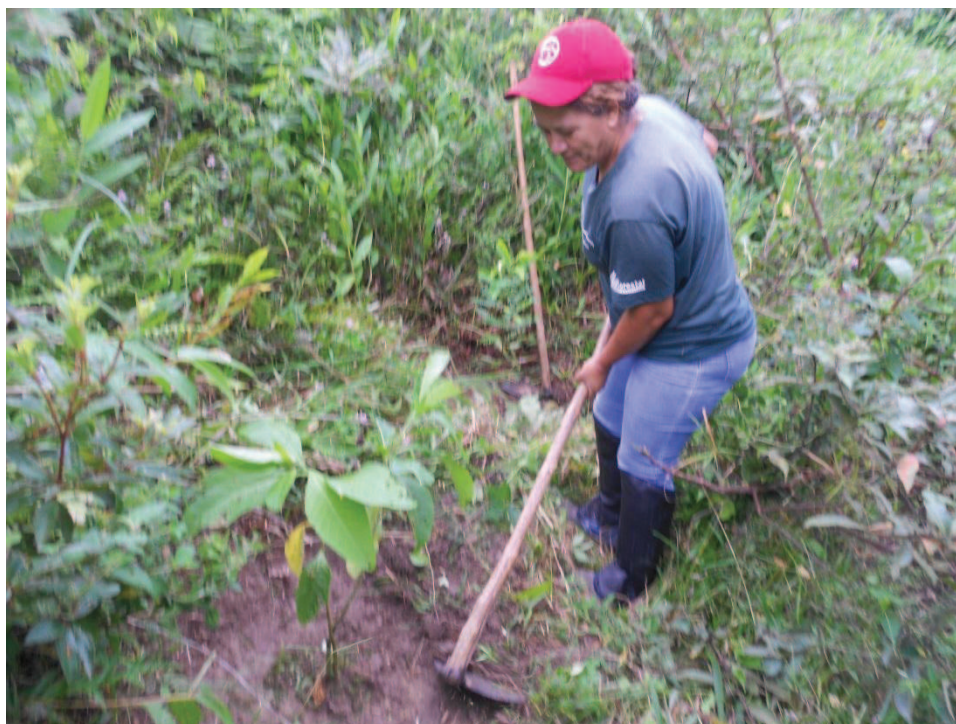
**Figura 3: Coroamento de mudas na propriedade do Sr. Geraldo.**

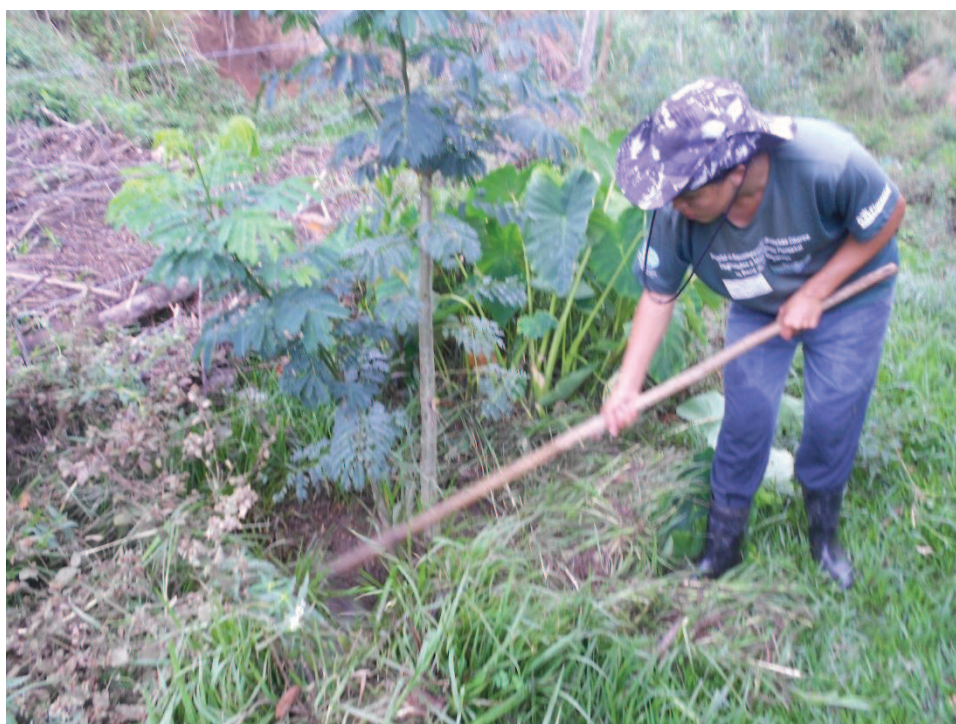
**Figura 4: Coroamento de mudas na propriedade do Sr. Luiz Careca.**

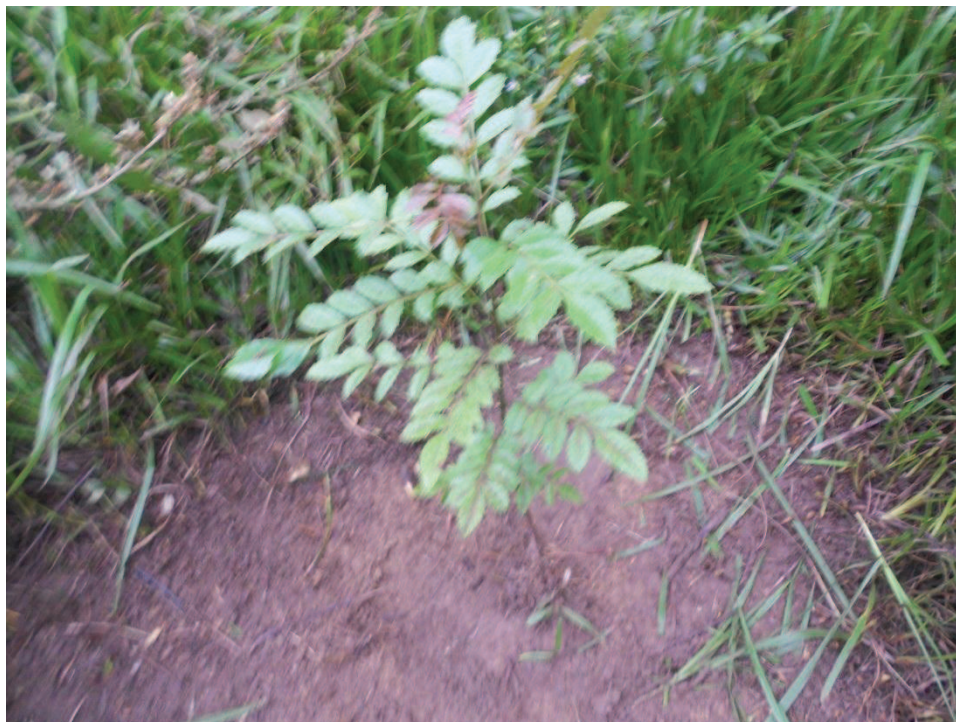
**Figura 5: Coroamento de mudas na propriedade da Sra. Maria Pessoa.**

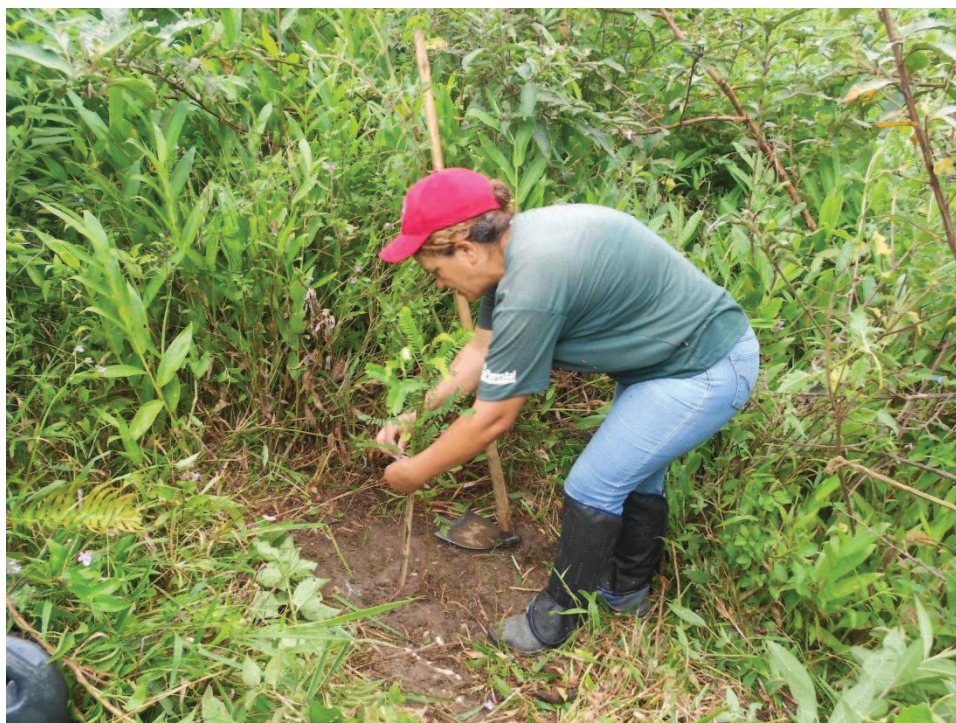
**Figura 6: Coroamento de mudas na propriedade da Sr. Geraldo.**

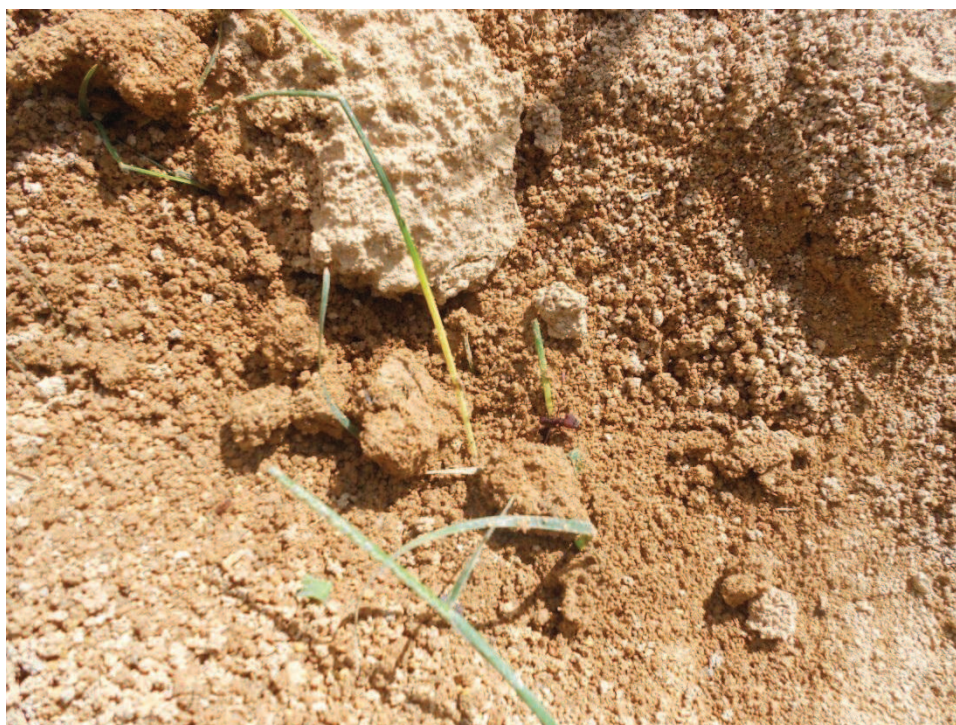
O controle é realizado com auxílio de isca formicida granulada à base de sulfuramida (produto comercial Mirex) distribuída ao longo dos carreiros e olheiros ativos. Nos períodos de chuva, nos locais com muita incidência de formigas, esta sendo utilizado também formicida em pó.

**Figura 7: Controle de formigas na propriedade do Sr. Marcelo Marcelino.**

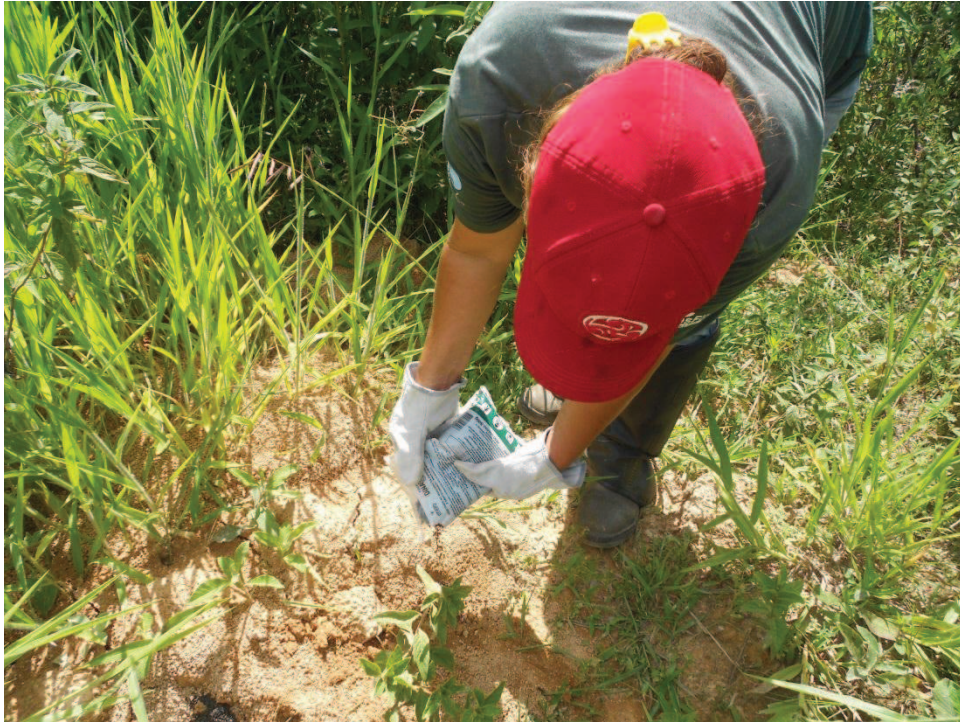
**Figura 8: Controle de formigas na propriedade do Sr. Juarez.**

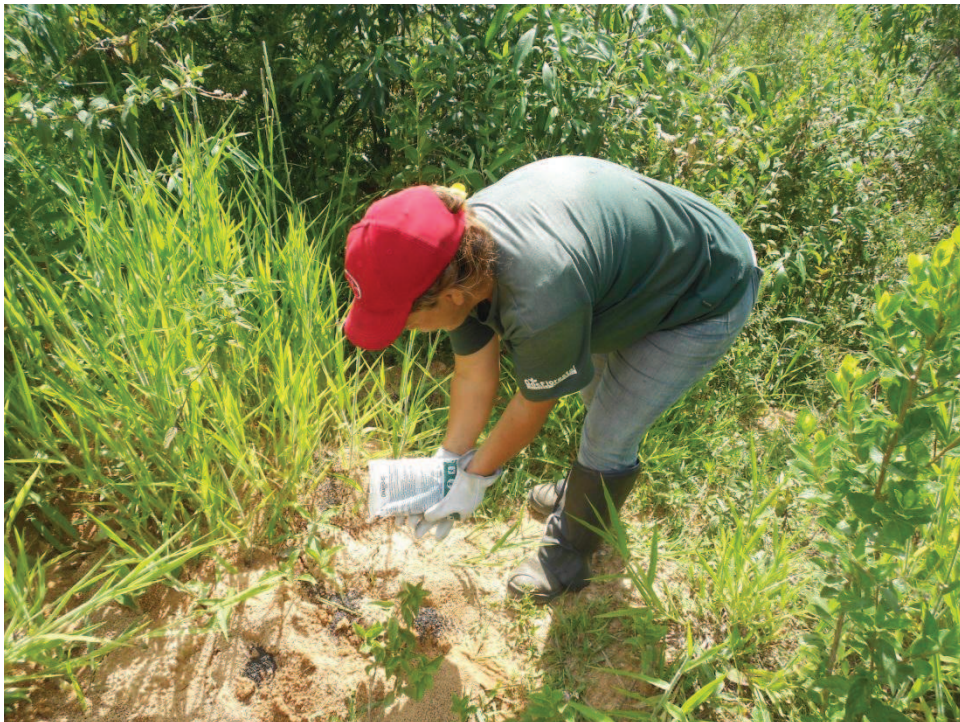
**Figura 9: Controle de formigas na propriedade do Sr. Juarez.**

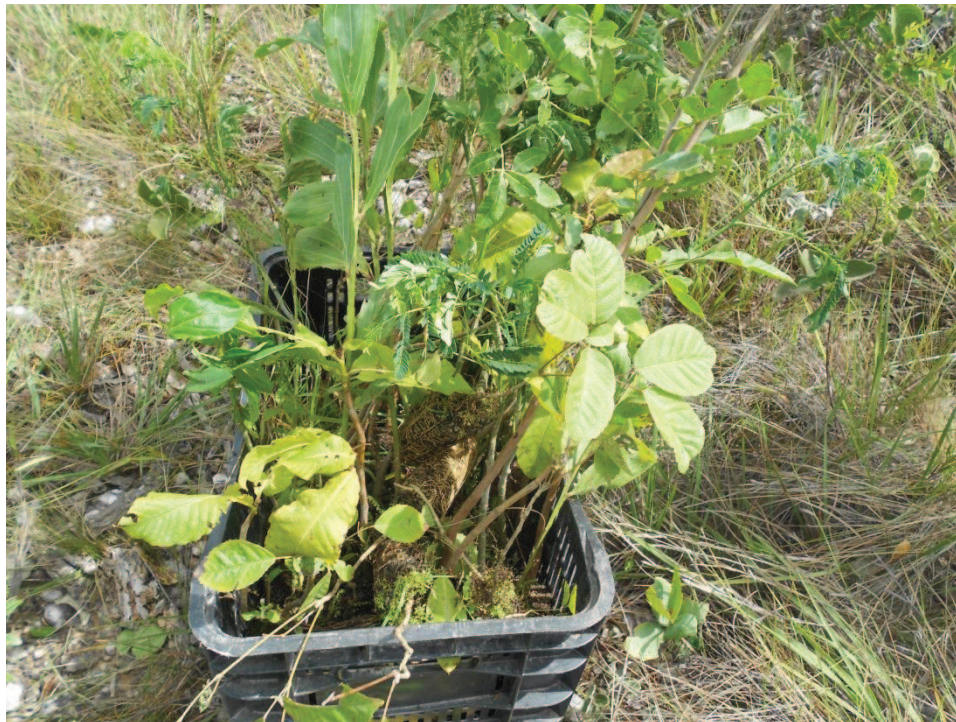
Com a falta de chuvas no ano de 2014, muitas mudas precisaram ser replantadas e este trabalho estendeu-se até o mês de março de 2015.

**Figura 10: Replântio das mudas na propriedade da Sra. Luzia.**

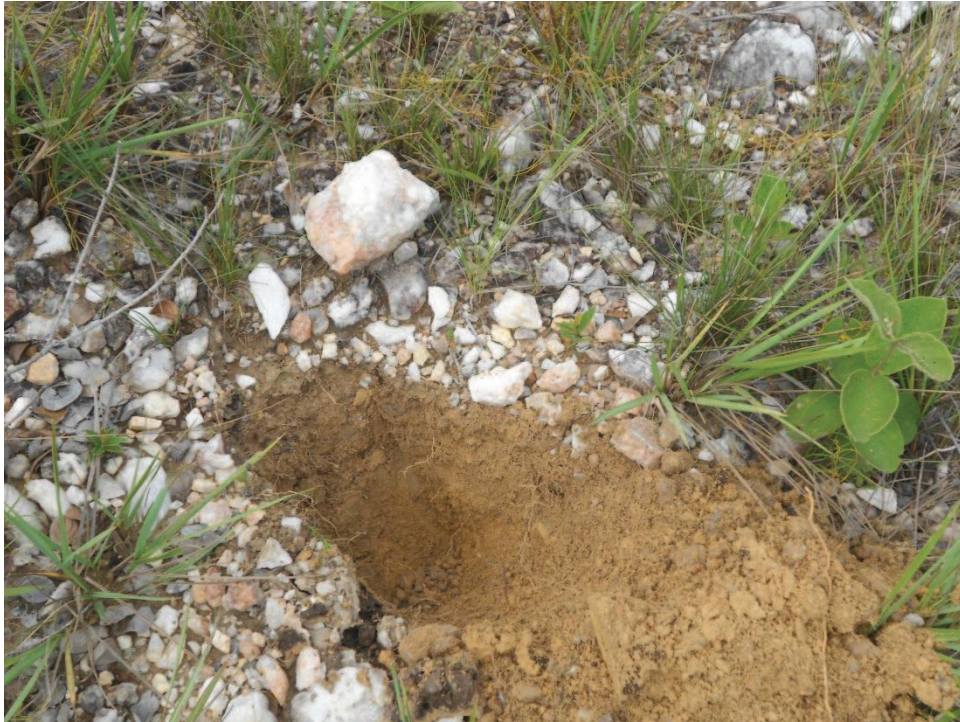
**Figura 11: Replântio das mudas na propriedade da Sra. Luzia.**

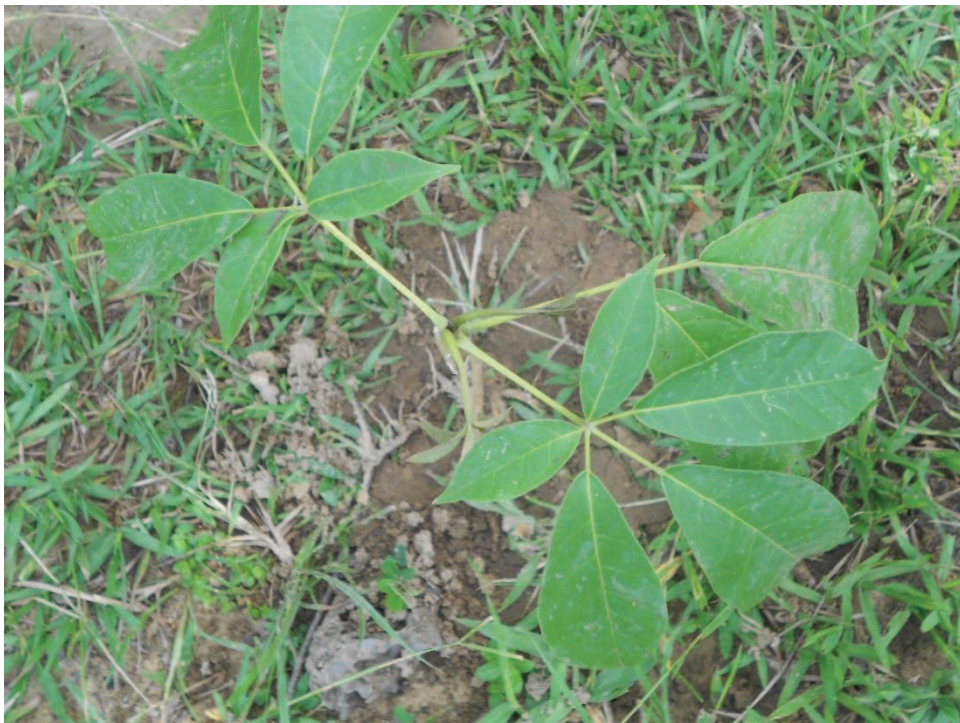
**Figura 12: Replântio das mudas na propriedade do Sra. Luzia.**

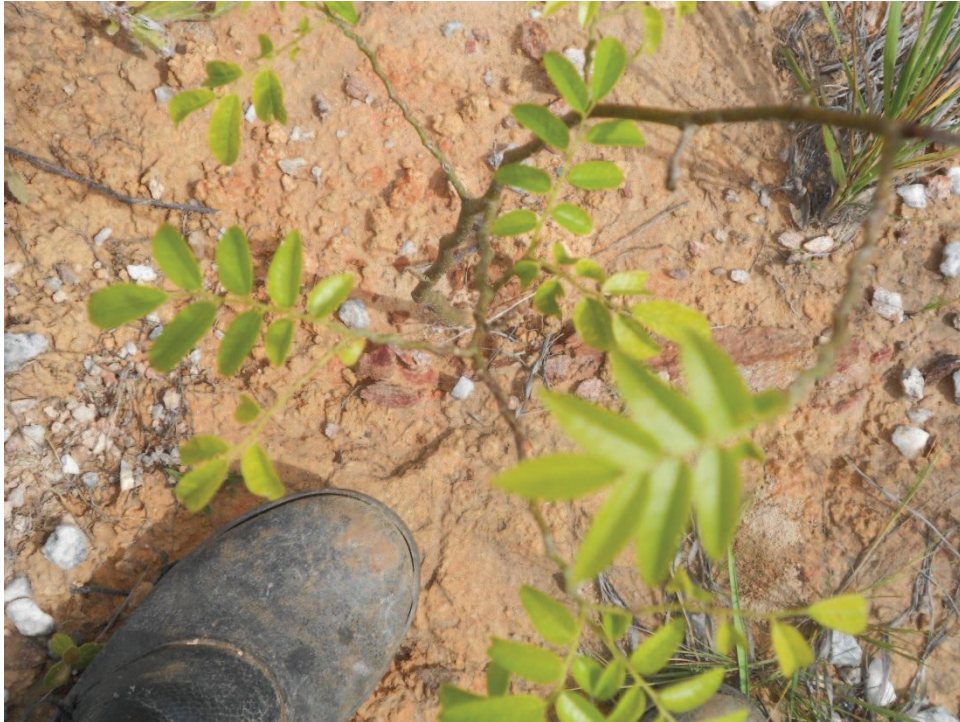
**Figura 13: Replanteio das mudas na propriedade da Sra. Luzia.**

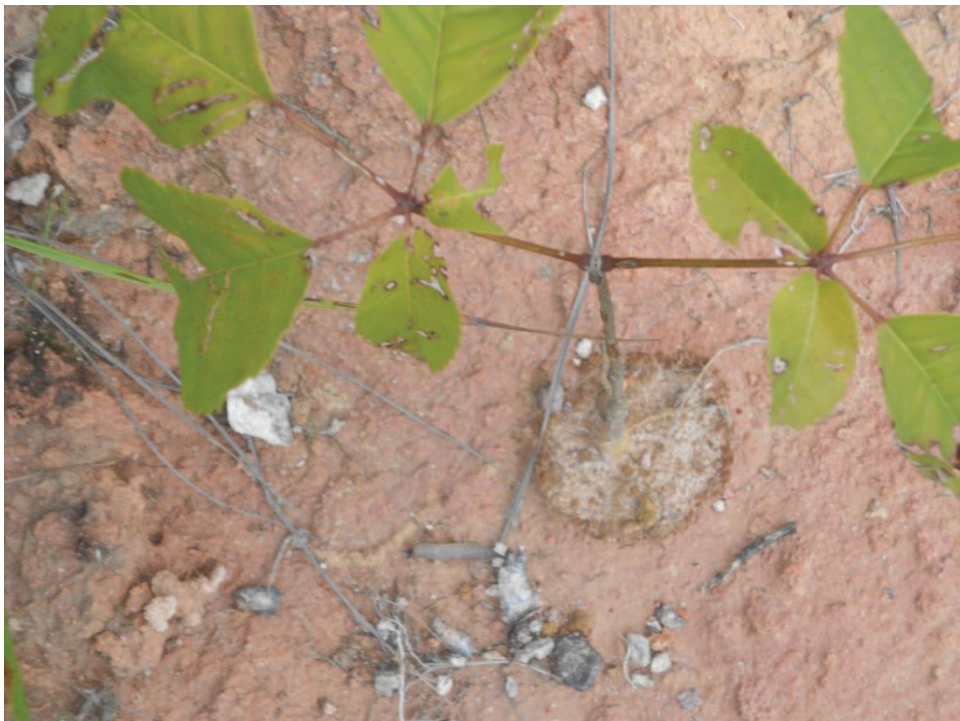
**Figura 14: Replanteio das mudas na propriedade da Sra. Luzia.**

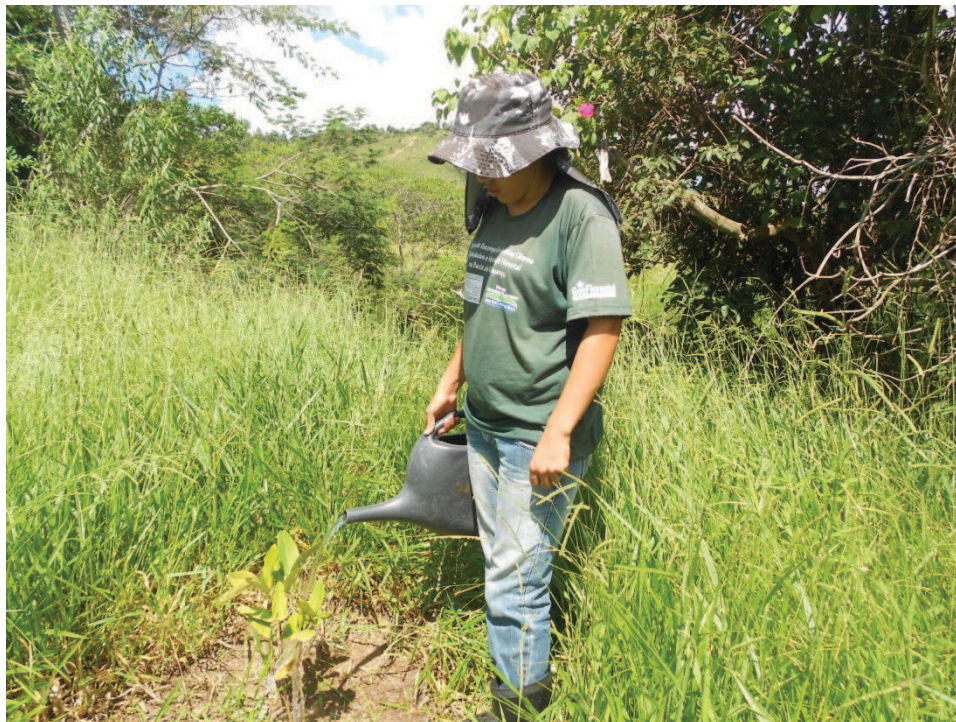
O índice pluviométrico durante o mês de março de 2015 foi favorável, mais não o suficiente para garantir o pegamento das mudas replantadas, portanto, optamos em continuar irrigando as mudas.

**Figura 15: Irrigação das mudas na propriedade da Sra. Maria Pessoa.**

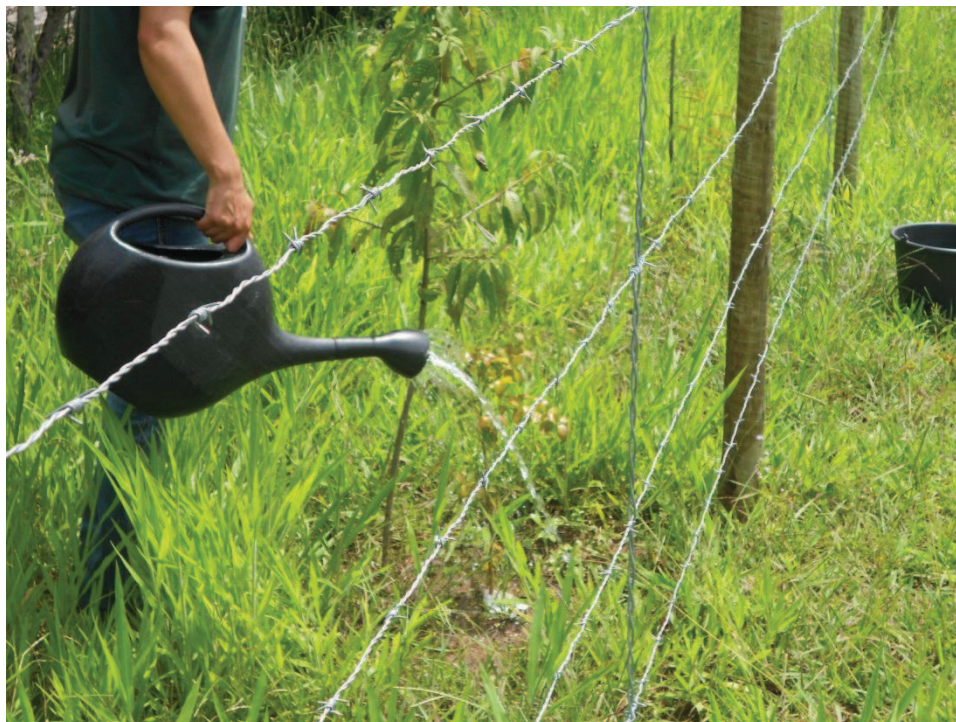
**Figura 16: Irrigação das mudas na propriedade do Sr. Afonso.**  
Fonte: Arquivo fotográfico GOS Florestal.

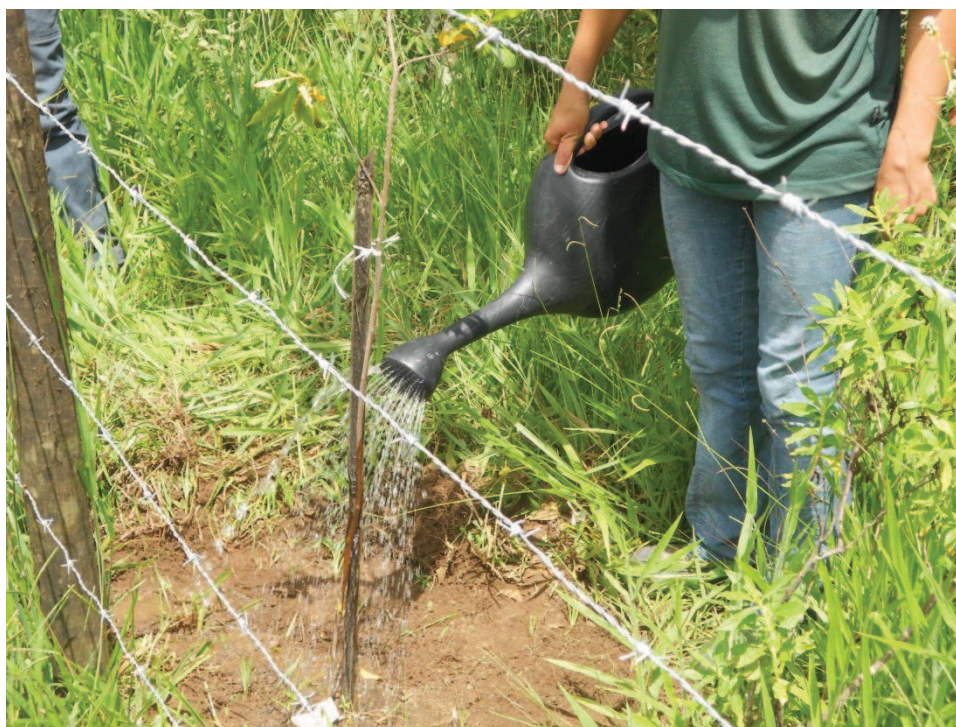
**Figura 17: Irrigação das mudas na propriedade do Sr. Afonso.**  
Fonte: Arquivo fotográfico GOS Florestal.

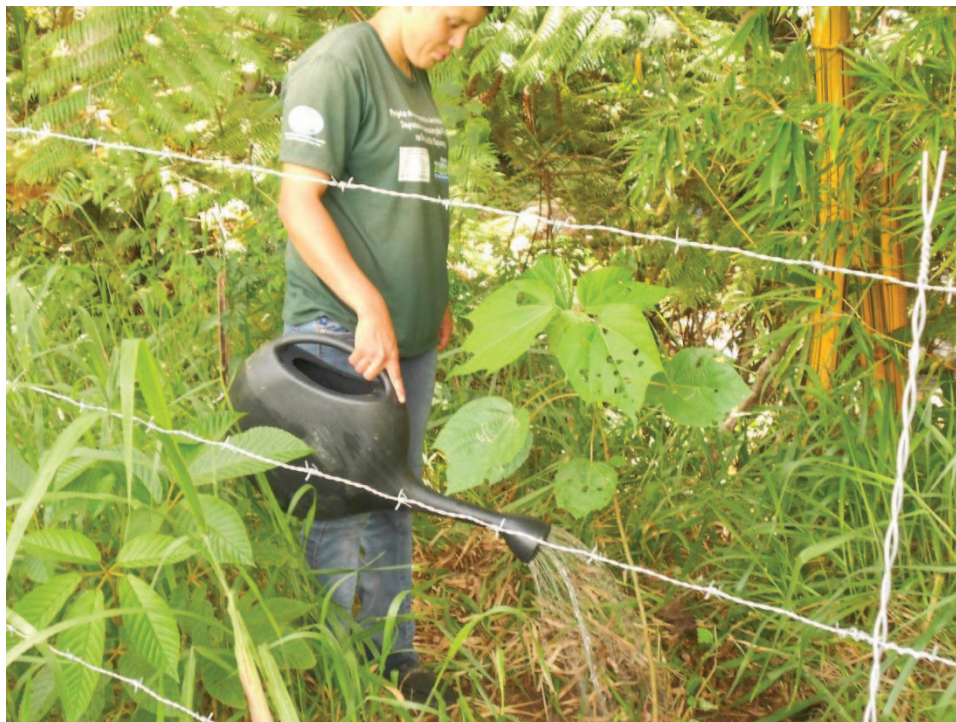
**Figura 18: Irrigação das mudas na propriedade do Sr. Sival.**

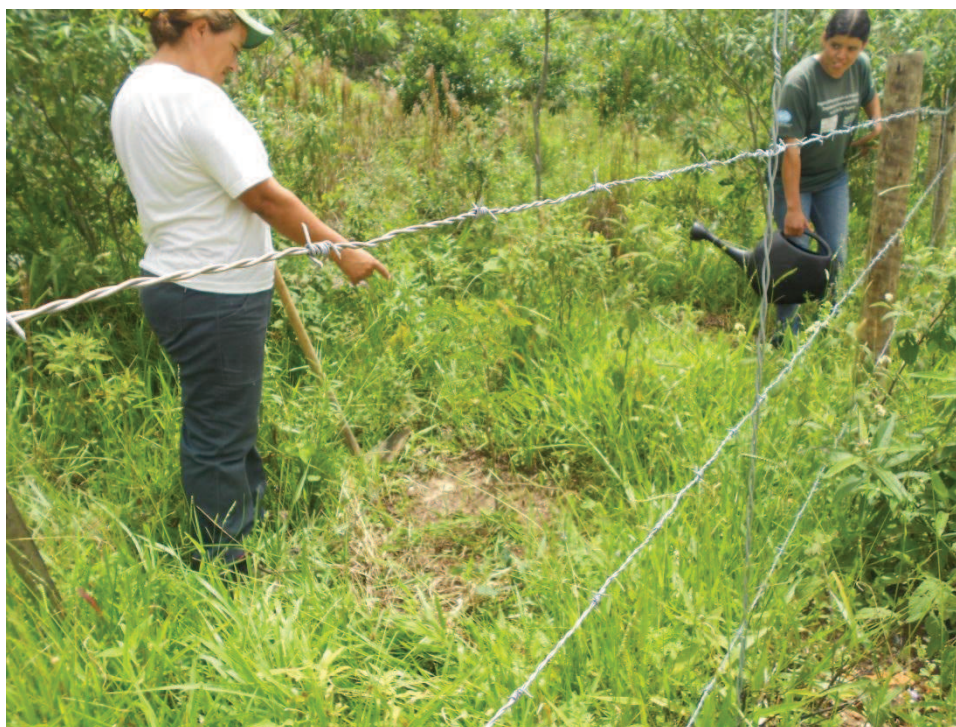
**Figura 19: Irrigação das mudas na propriedade do Sr. Afonso.**

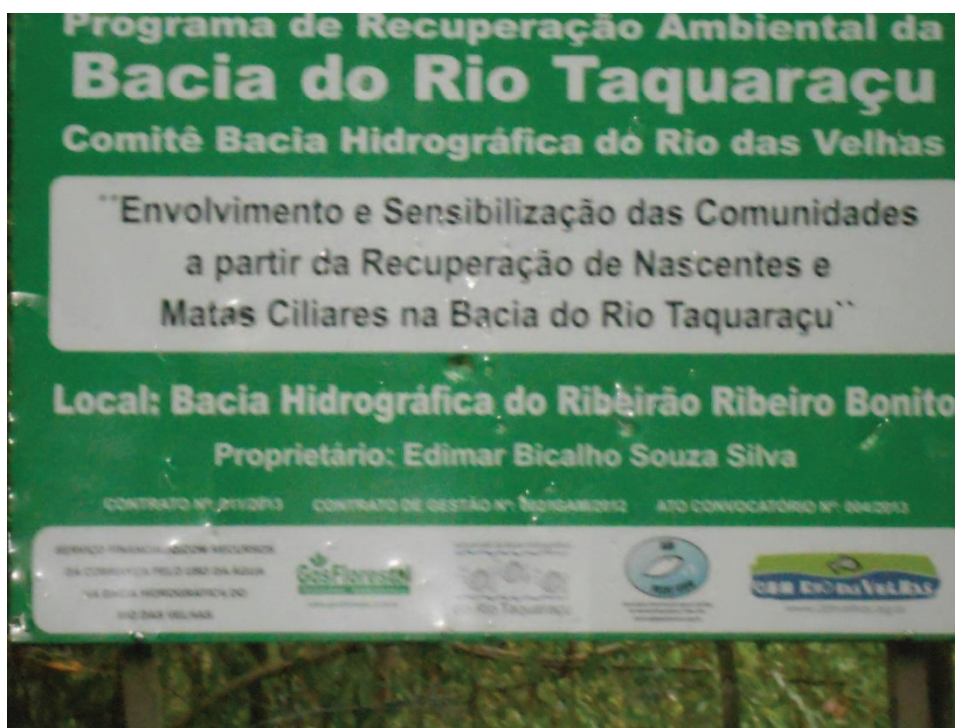
Em algumas áreas onde estão sendo construídas as cercas, e o mato encontra-se alto, o aceiro tem sido realizado concomitante à construção das cercas. No mês de março foi realizado o cercamento nas propriedades do Sr. Edimar e da Sra. Virginia.

Figura 20: Construção de cerca na propriedade do Sr. Edmar.

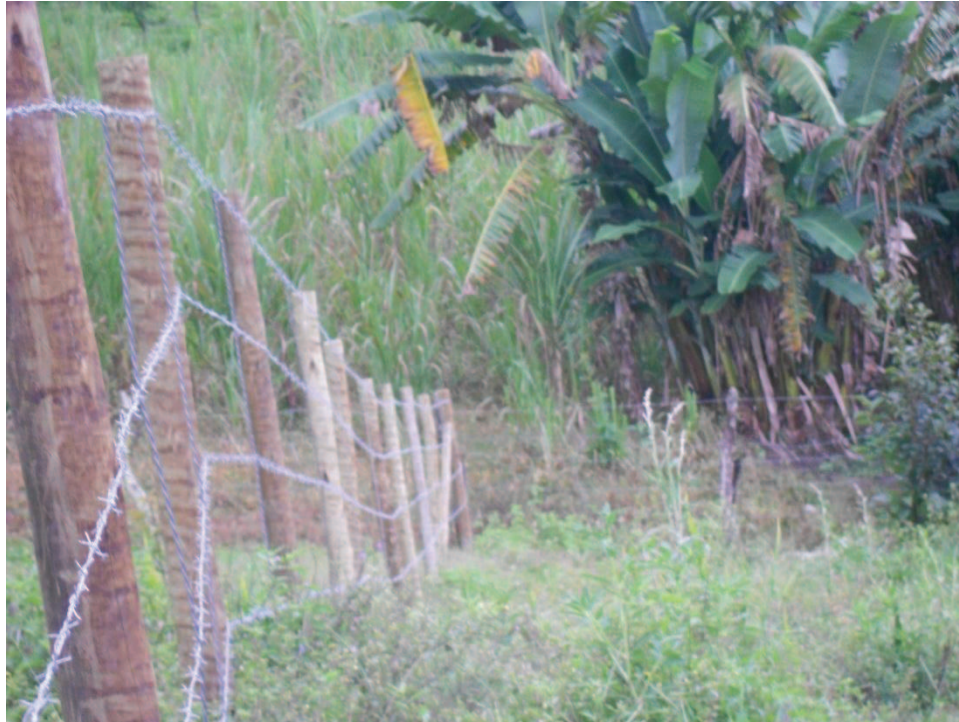
**Figura 21: Construção de cerca na propriedade do Sr. Edmar.**

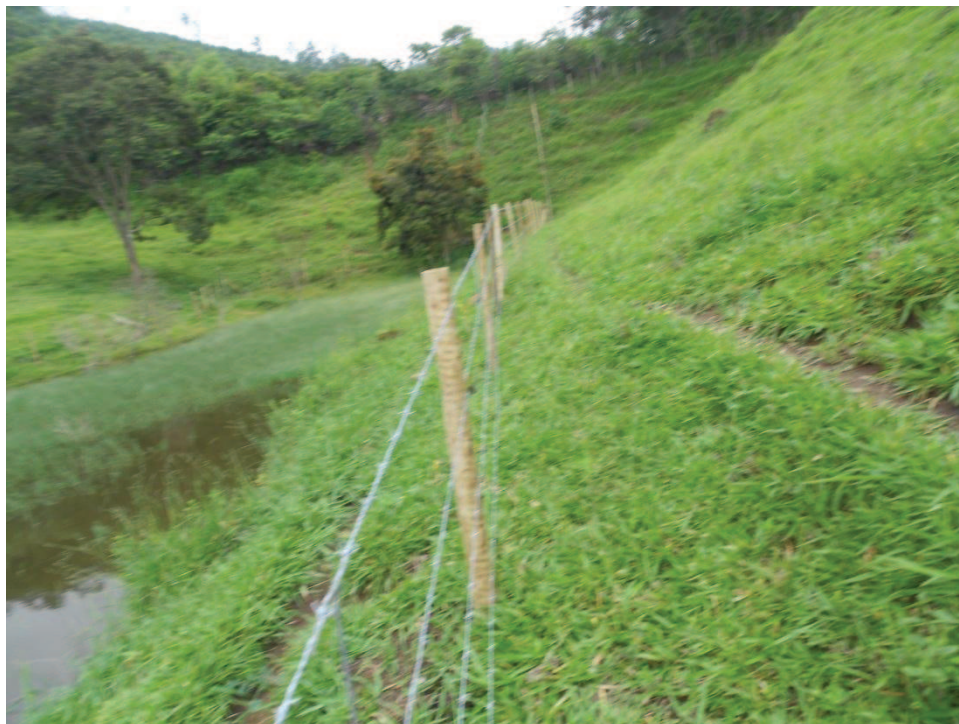
**Figura 22: Construção de cerca na propriedade do Sr. Edmar.**

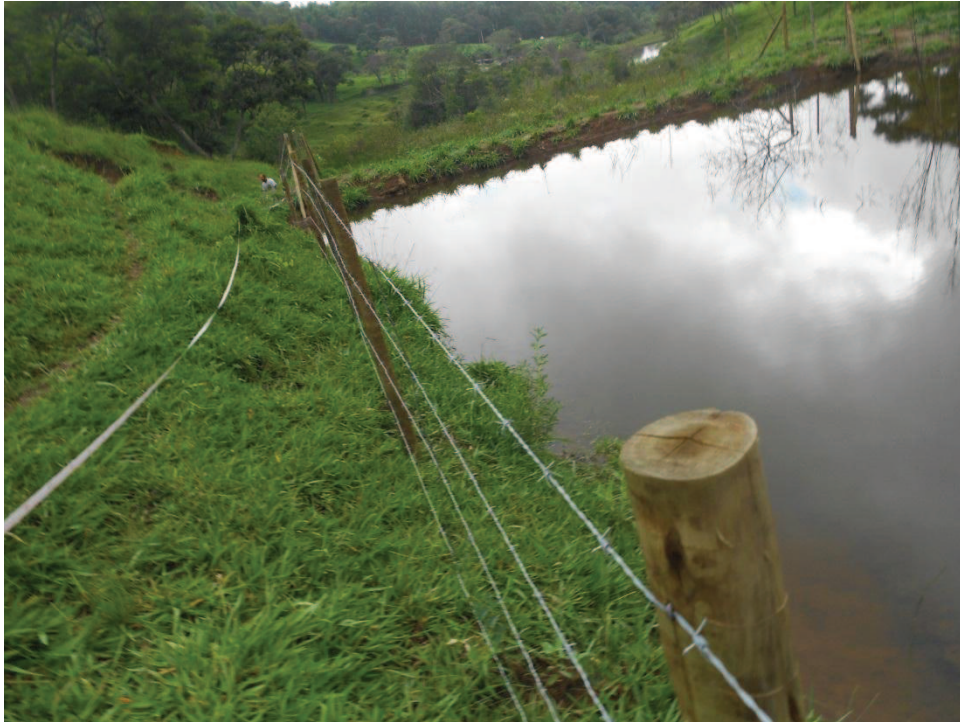
**Figura 23: Construção de cerca na propriedade do Sr. Edmar.**

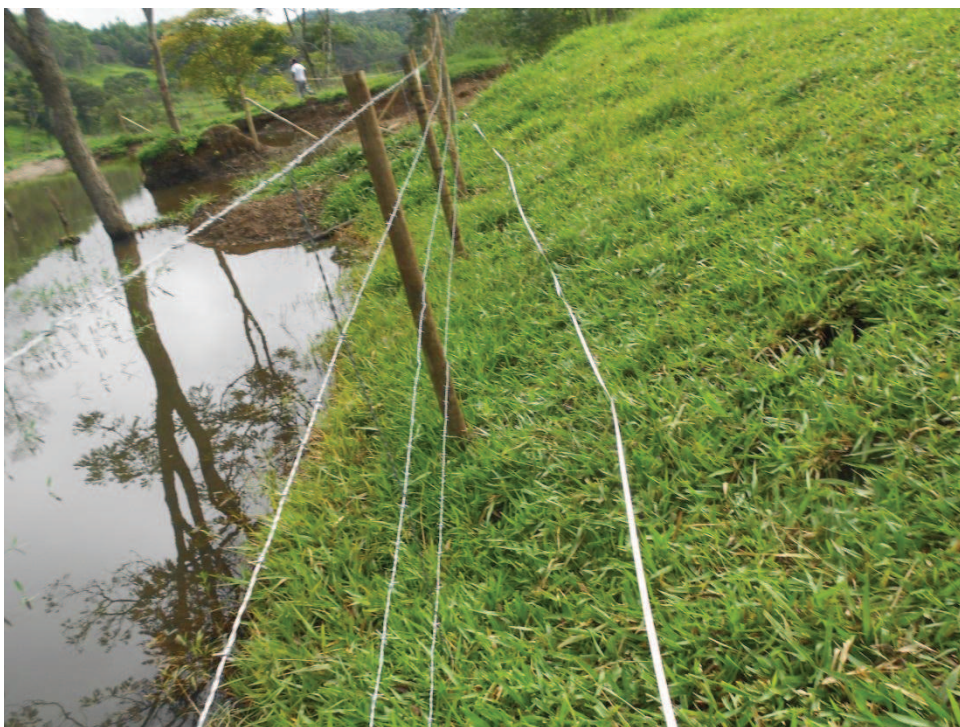
**Figura 24: Construção de cerca na propriedade do Sr. Edmar.**

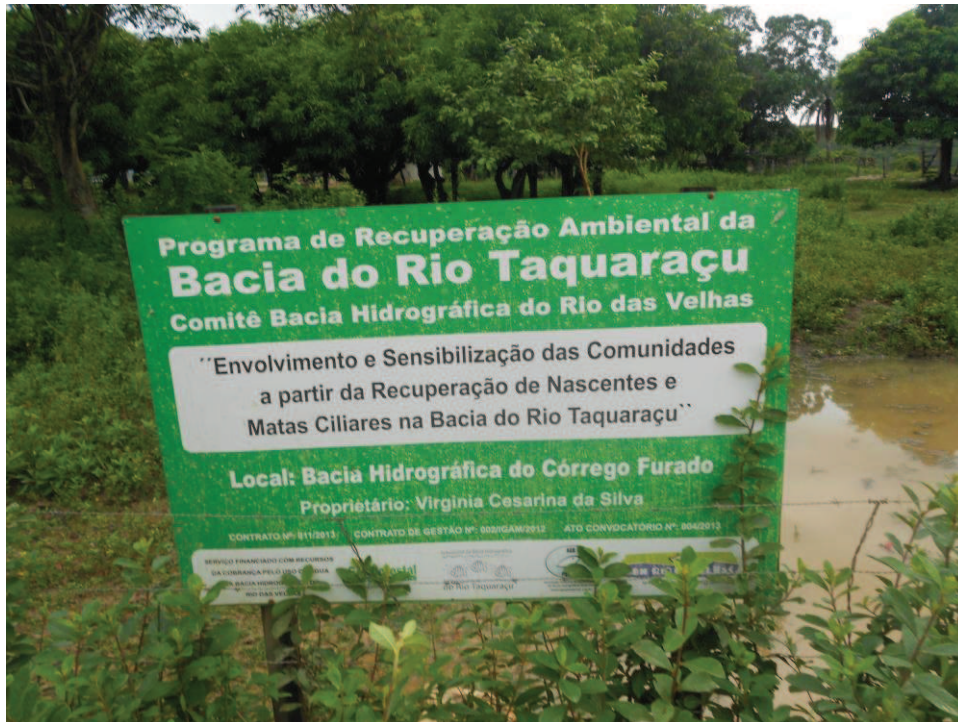
**Figura 25: Construção de cerca na propriedade da Sra. Virginia**  
Fonte: Arquivo fotográfico GOS Florestal.

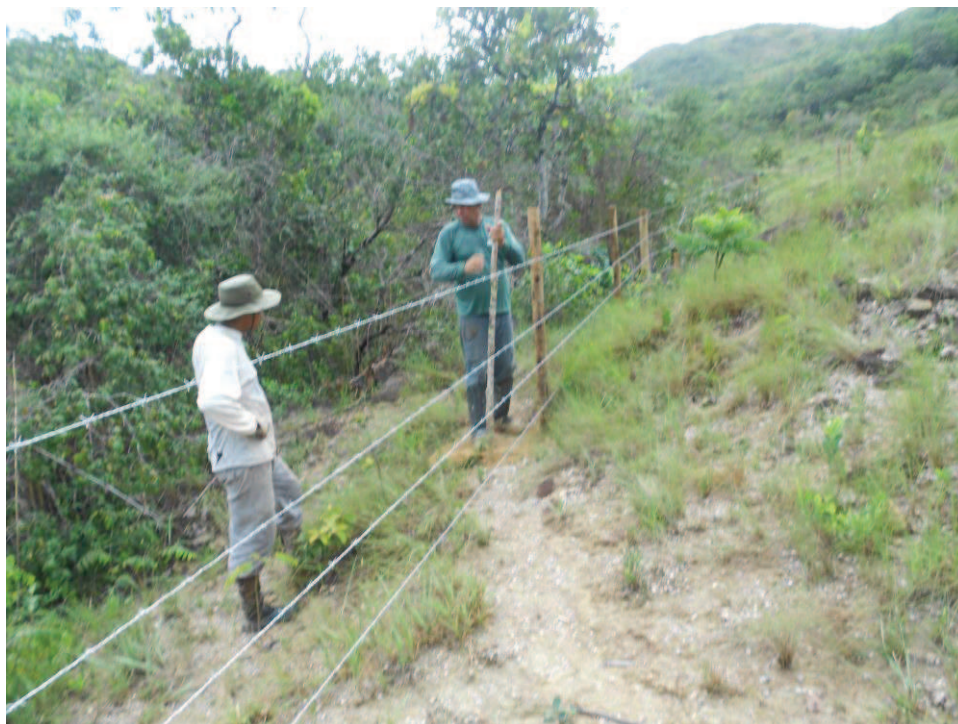
**Figura 26: Construção de cerca na propriedade da Sra. Virginia**  
Fonte: Arquivo fotográfico GOS Florestal.

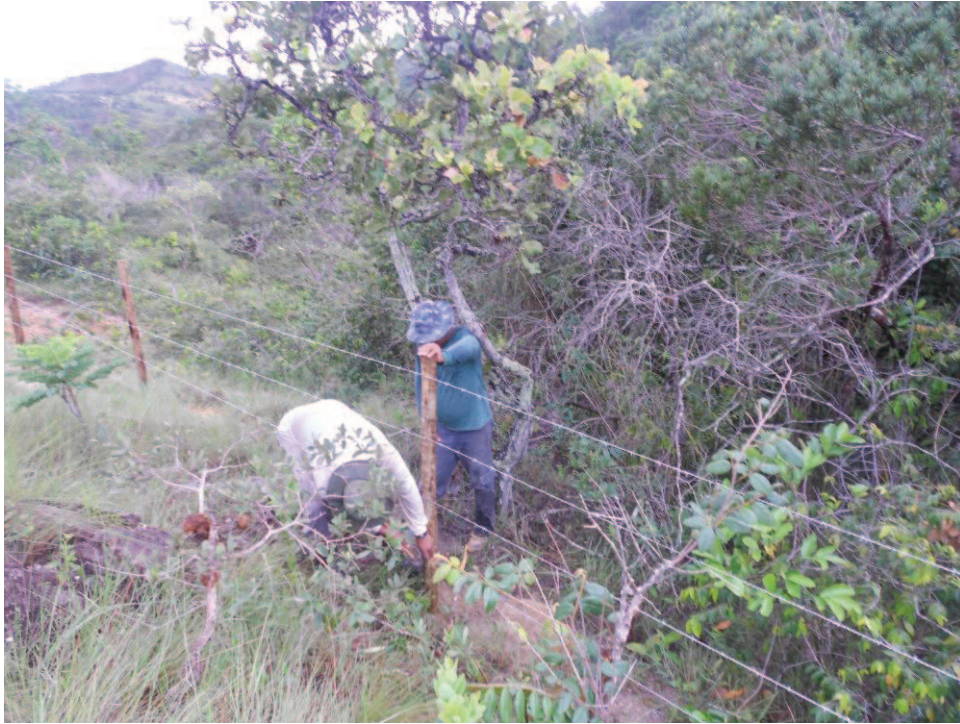
**Figura 27: Construção de cerca na propriedade da Sra. Virginia**

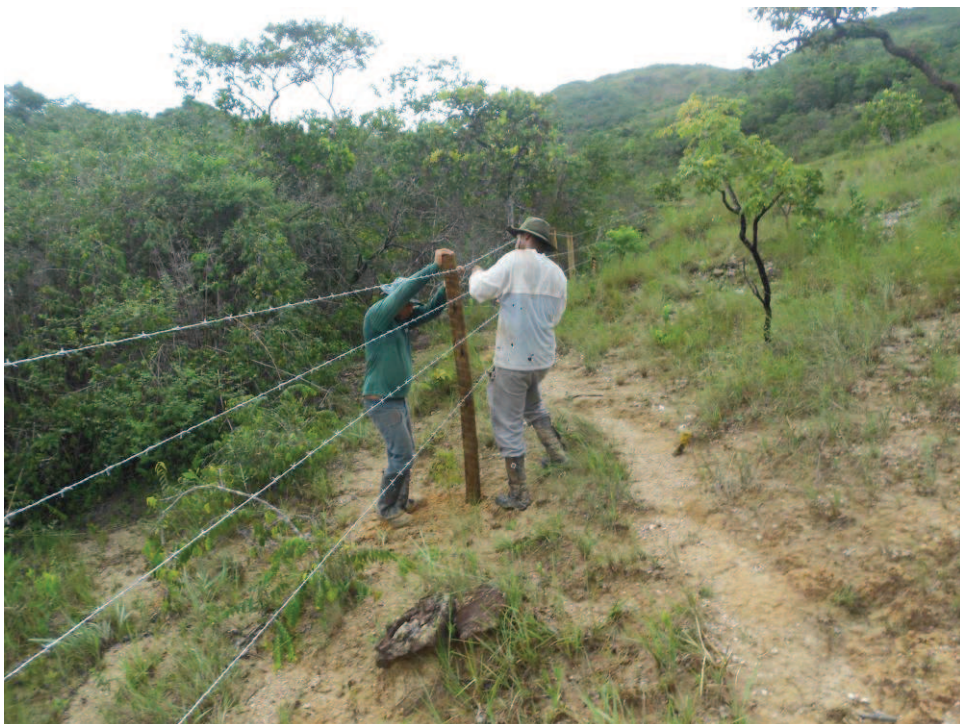
**Figura 28: Construção de cerca na propriedade da Sra. Virginia**

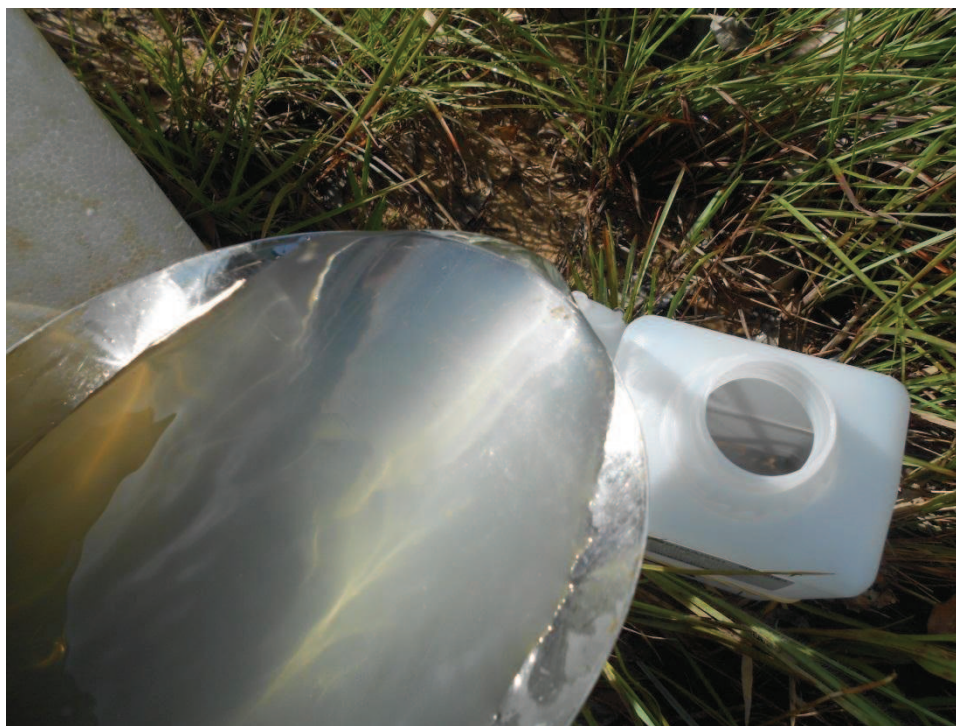
As análises de pH e oxigênio dissolvido são realizadas no momento de coleta da água pelos técnicos da GOS Florestal, através de instrumentos de medição apropriados.

**Figura 29: Coleta de amostras de água no Córrego Furado para análise.**

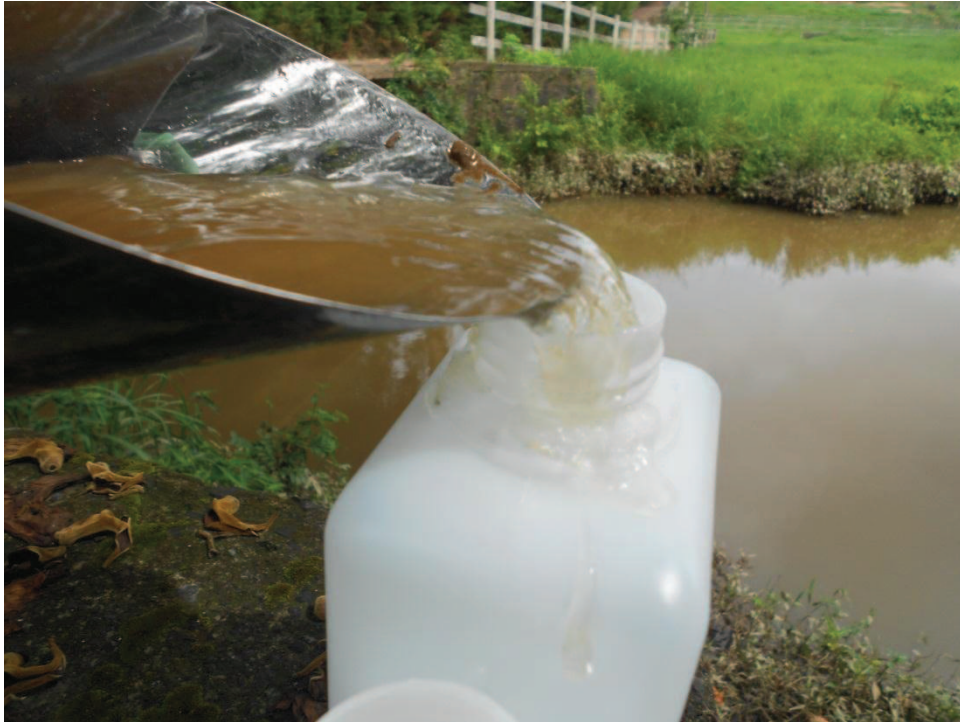
**Figura 30: Coleta de amostras de água no Ribeirão Rio Bonito para análise.**

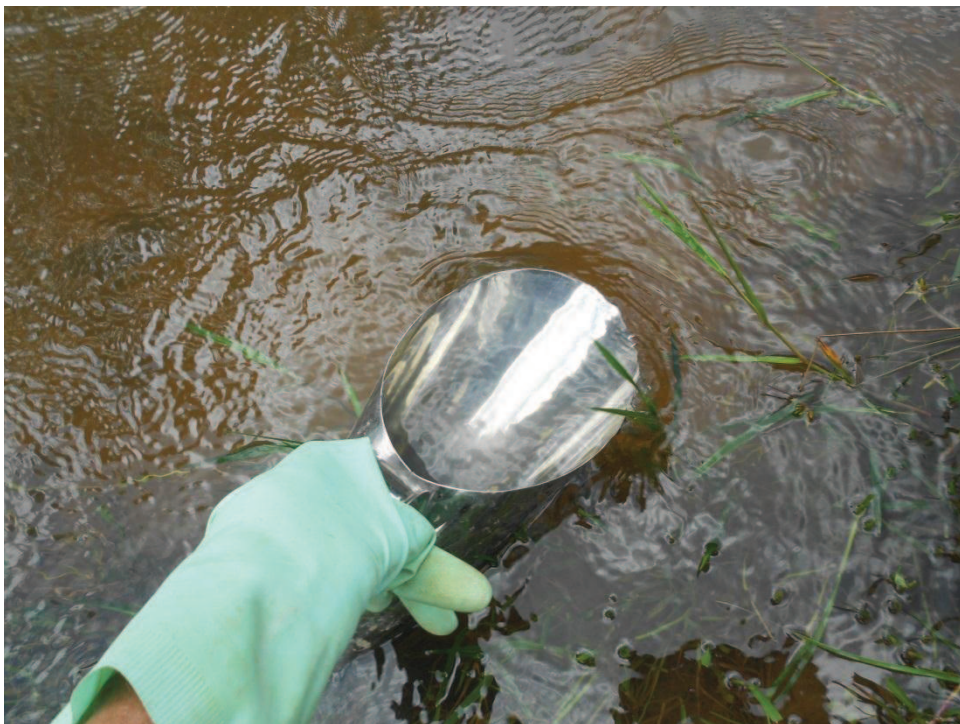
**Figura 31: Coleta de amostras de água no Rio Preto para análise.**

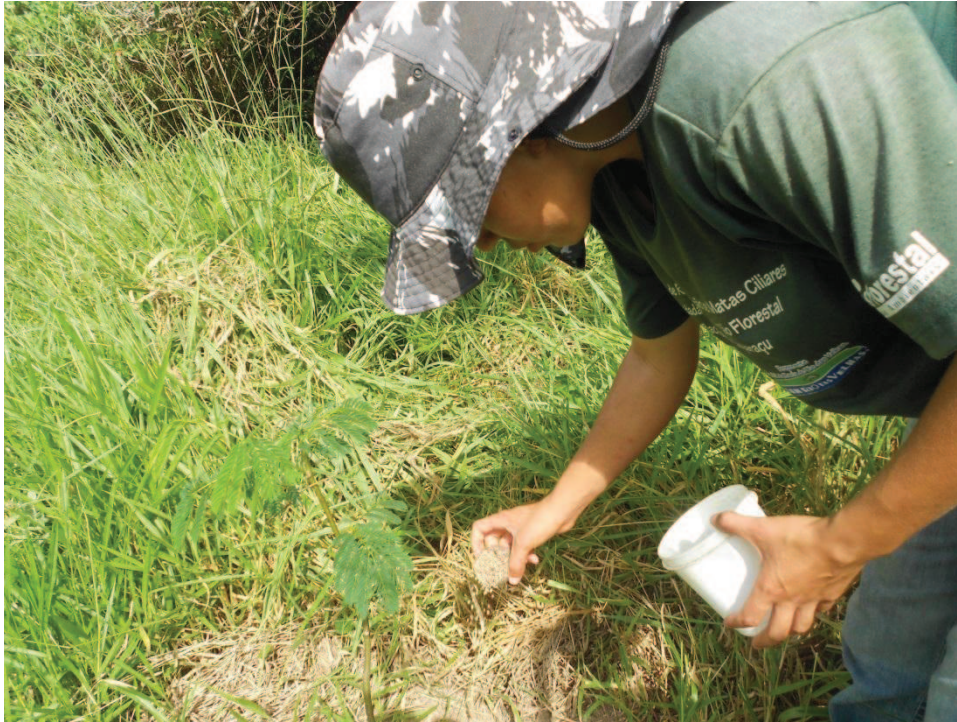
No mês de março as adubações de arranque continuaram. Estão sendo aplicados 100 g/cova de NPK 06-30-06 depositados em duas covetas laterais distantes cerca de 15 cm da muda.

**Figura 32: Adubação de arranque na propriedade do Sr. Sebastião.**

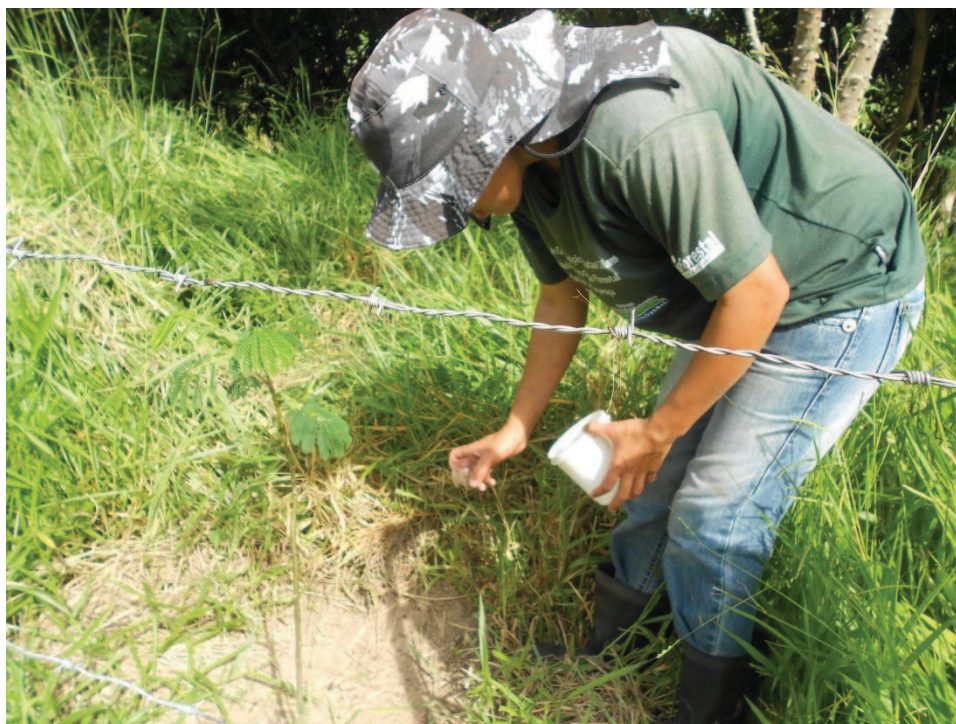
**Figura 33: Adubação de arranque na propriedade do Sr. Sebastião.**
