## RECOMPOSIÇÃO DE MATAS CILIARES DEGRADADAS E MANUTENÇÃO FLORESTAL NA BACIA DO RIO TAQUARAÇU

RELATÓRIO DE CAMPO - Nº. 15 DE 20

CONTRATO DE GESTÃO Nº 002/IGAM/2012

Março/2015

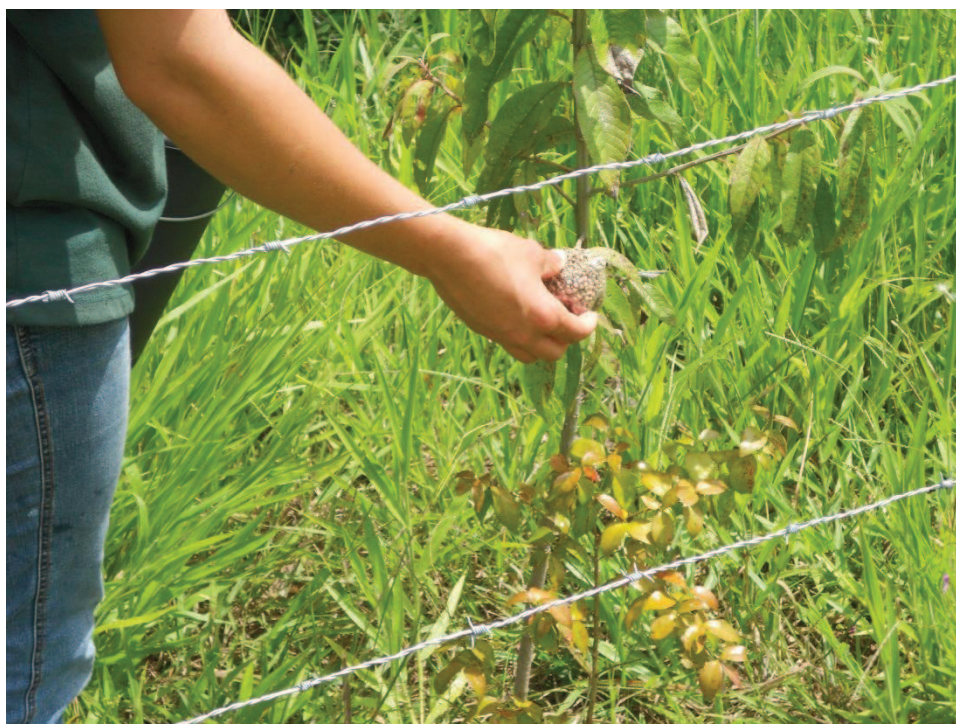
**Figura 34: Adubação de arranque na propriedade do Sr. Afonso.**

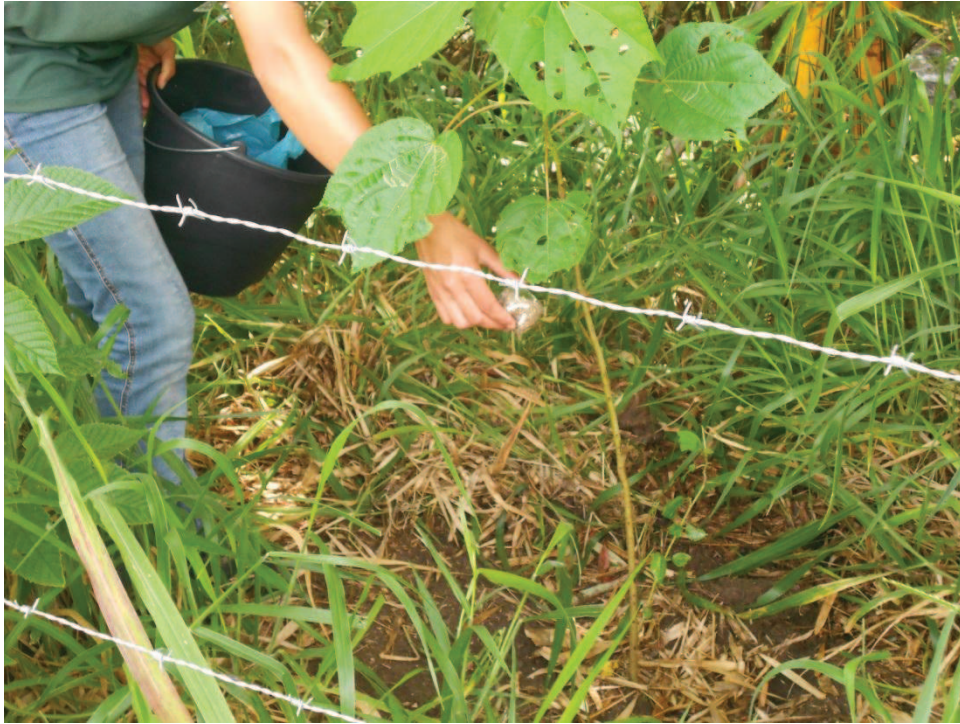
**Figura 35: Adubação de arranque na propriedade do Sr. Sival.**
