## **RECOMPOSIÇÃO DE MATAS CILIARES DEGRADADAS E MANUTENÇÃO FLORESTAL NA BACIA DO RIO TAQUARAÇU**

**RELATÓRIO DE CAMPO - Nº. 02 DE 20**

**CONTRATO DE GESTÃO Nº 002/IGAM/2012**

**Fevereiro/2014**

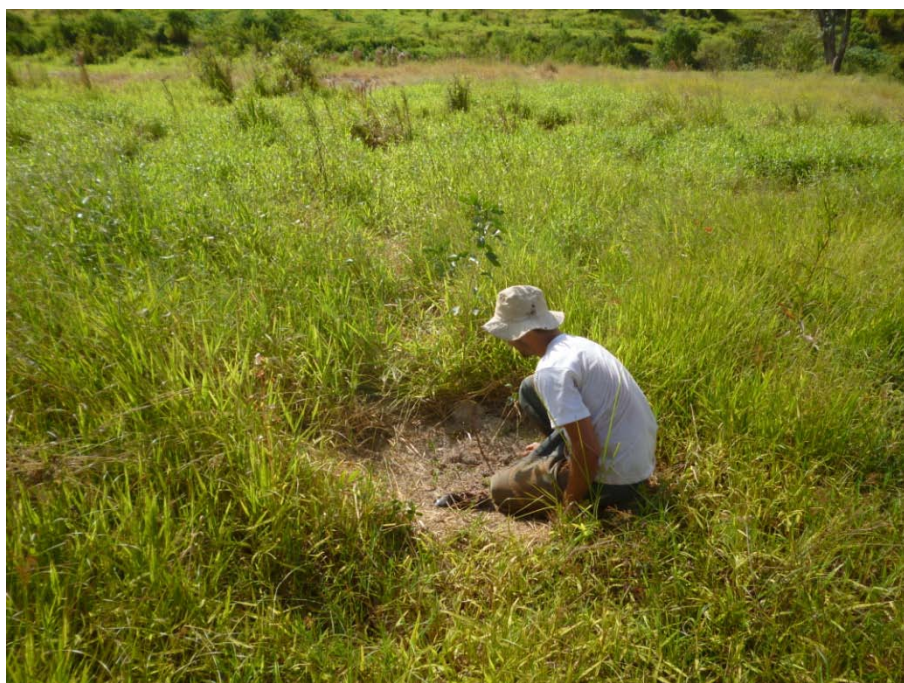
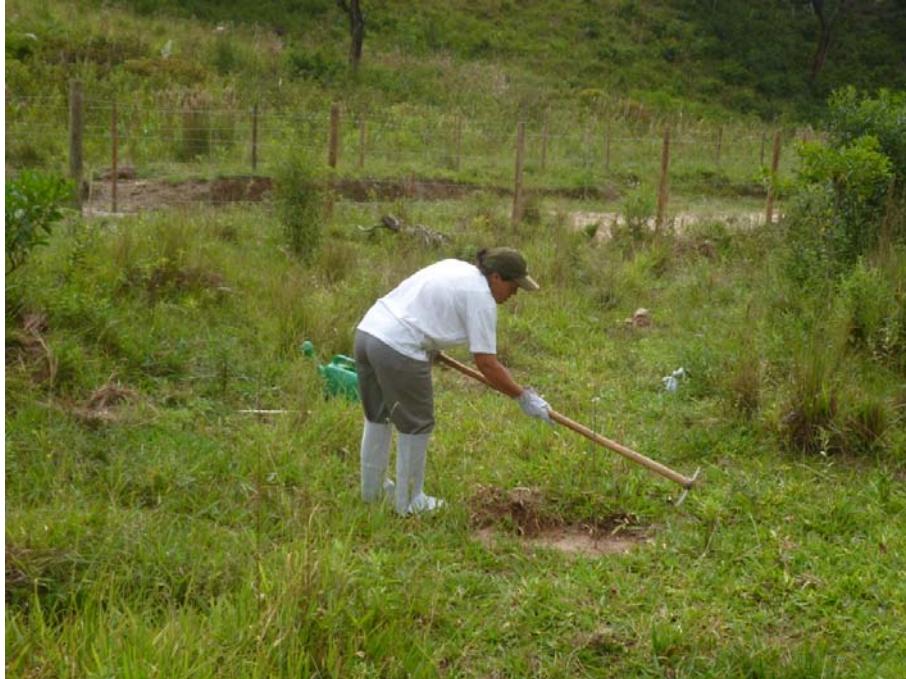
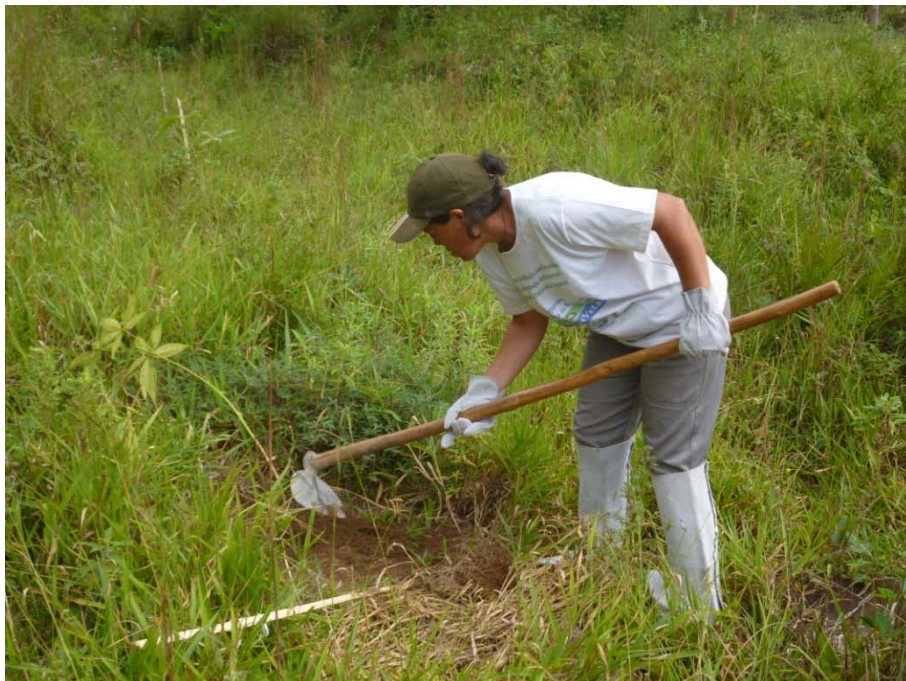
**Foto 1: Coroamento de muda no momento do plantio. Bacia do Córrego Furado.**

**Foto 2: Coroamento de muda na Bacia do Rio Preto.  
Fonte: GOS Florestal.**

**Foto 3: Coroamento de muda na Bacia do Rio Preto.  
Fonte: GOS Florestal.**

Todas a mudas plantadas passaram por um novo coroamento para evitar a mato competição e possibilitar a realização da adubação de cobertura. Esse trabalho esta sendo realizado manualmente com auxílio de enxadas, limpando-se uma área de 80 cm de raio ao redor das mudas plantadas.

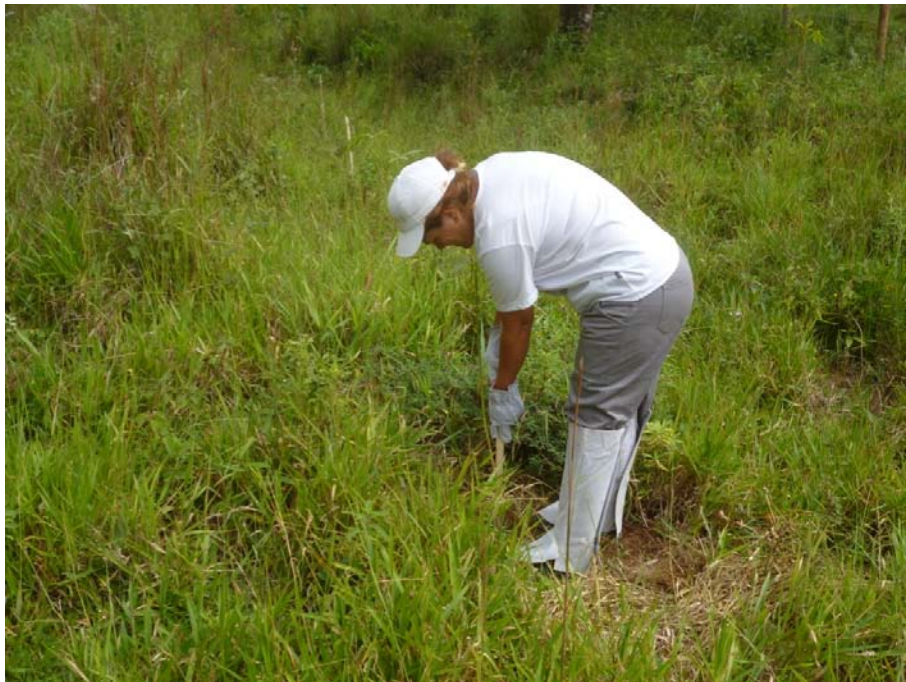
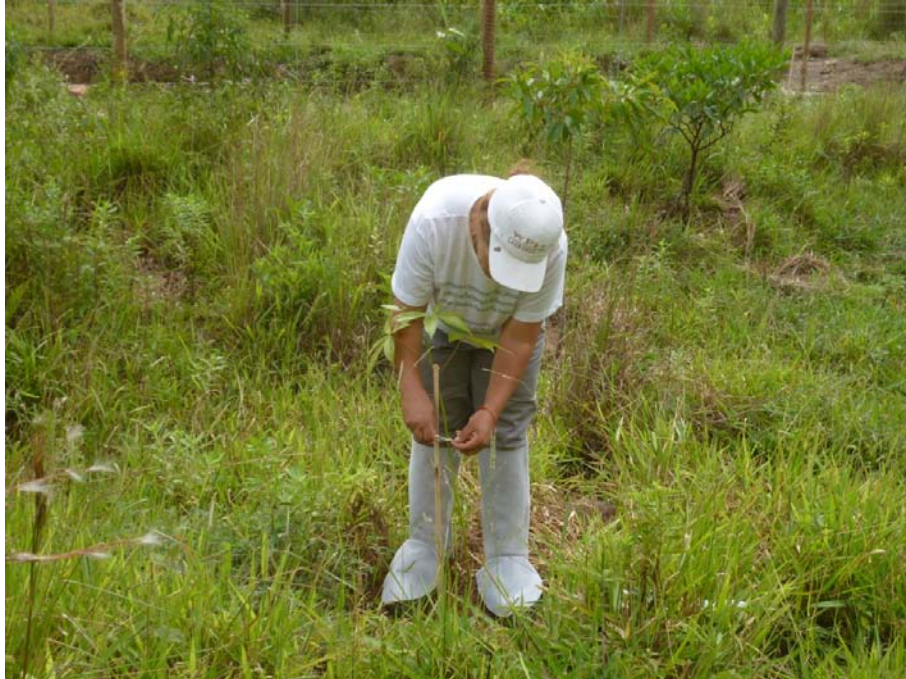
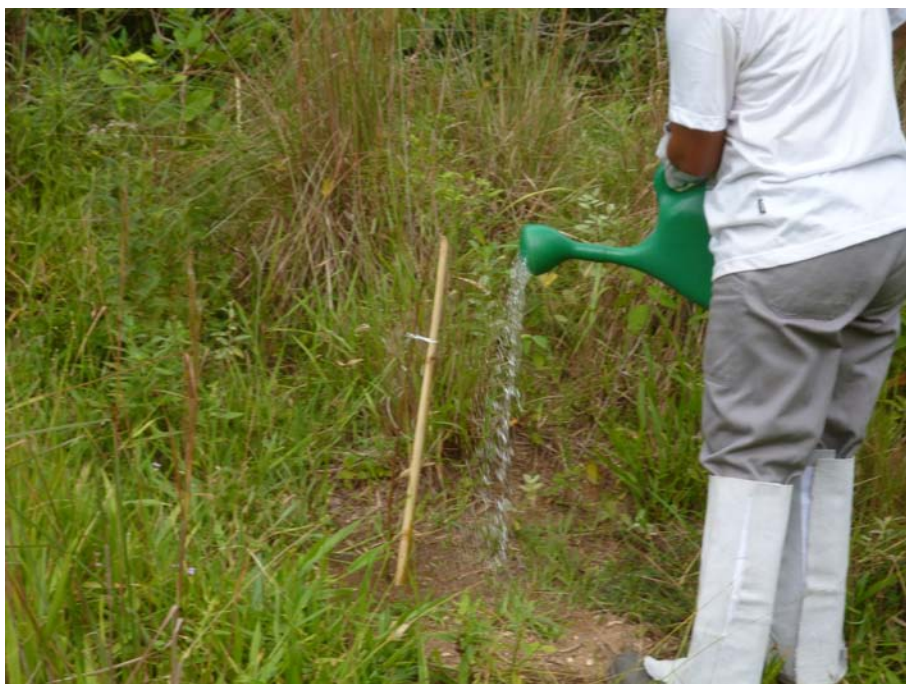
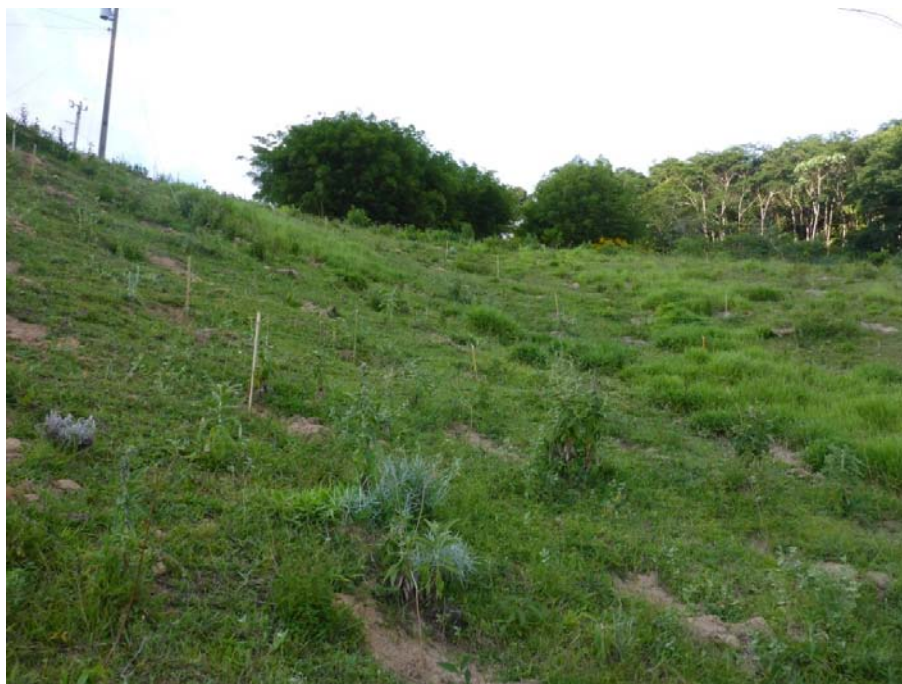
**Foto 4: Funcionária da GOS Florestal fazendo o tutoramento de uma muda.**

**Foto 5: Funcionária da GOS Florestal fazendo o tutoramento de uma muda.**  
**Fonte: GOS Florestal.**

**Foto 6: Muda tutorada.**  
**Fonte: GOS Florestal.**

**Foto 7: Vista geral de uma área com mudas tutoradas.**

Como nos plantios foram utilizadas mudas muito altas (até 1,70 m de altura), muitas dessas plantas acabam por tombar no início do seu desenvolvimento. Para evitar esse problema, foi realizado o tutoramento das plantas que se apresentavam tombadas. Para isso foram utilizadas estacas de bambu com cerca de 1,0 a 1,5 m de altura.

Esse trabalho foi realizado cravando-se a estaca de bambu ao lado da planta e amarrando a mesma ao tutor com o auxílio de um fitilho amarrado em “oito” para evitar o estrangulamento da muda junto à estaca.

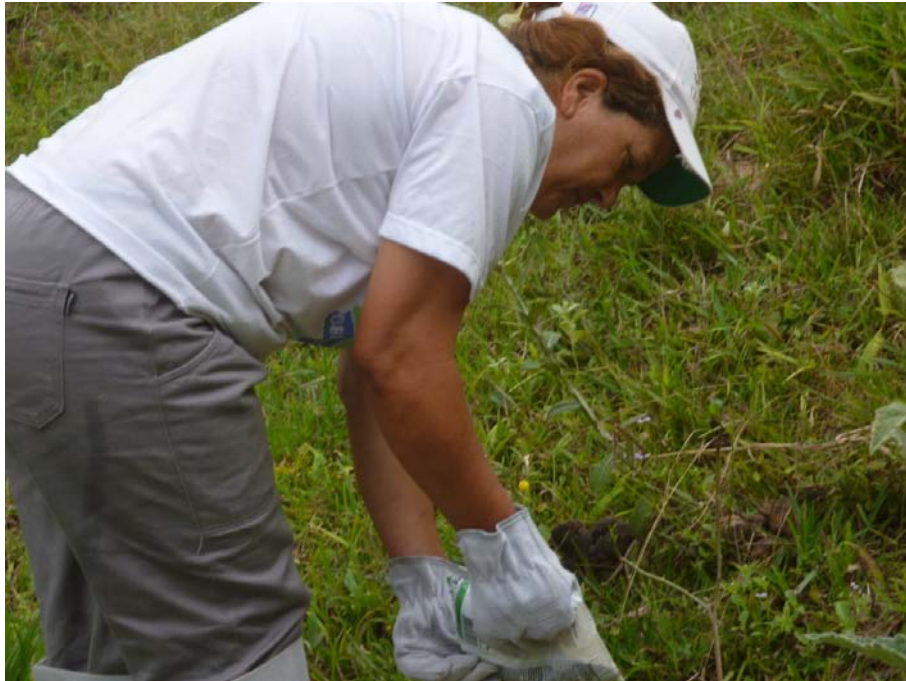
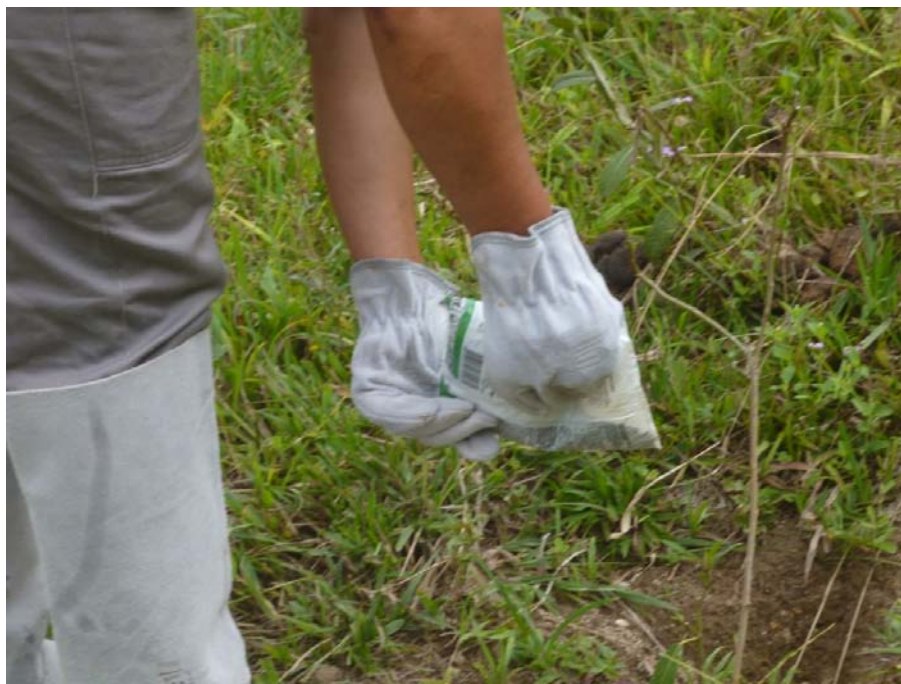
**Foto 8: Funcionária da GOS Florestal utilizando isca formicida para o controle de formigas cortadeiras.**

**Foto 9: Funcionária da GOS Florestal vistoriando áreas de plantio para o controle de formigas cortadeiras.**

**Foto 10: Isca formicida sendo colocada ao lado de um olheiro ativo para o controle de formigas cortadeiras.**

O controle foi realizado com auxílio de isca formicida granulada à base de sulfuramida (produto comercial Mirex) distribuída ao longo dos carreiros e olheiros ativos.

O controle abrangeu as áreas de plantio e seu entorno, para evitar que formigas de áreas vizinhas pudessem vir a atacar as mudas plantadas.

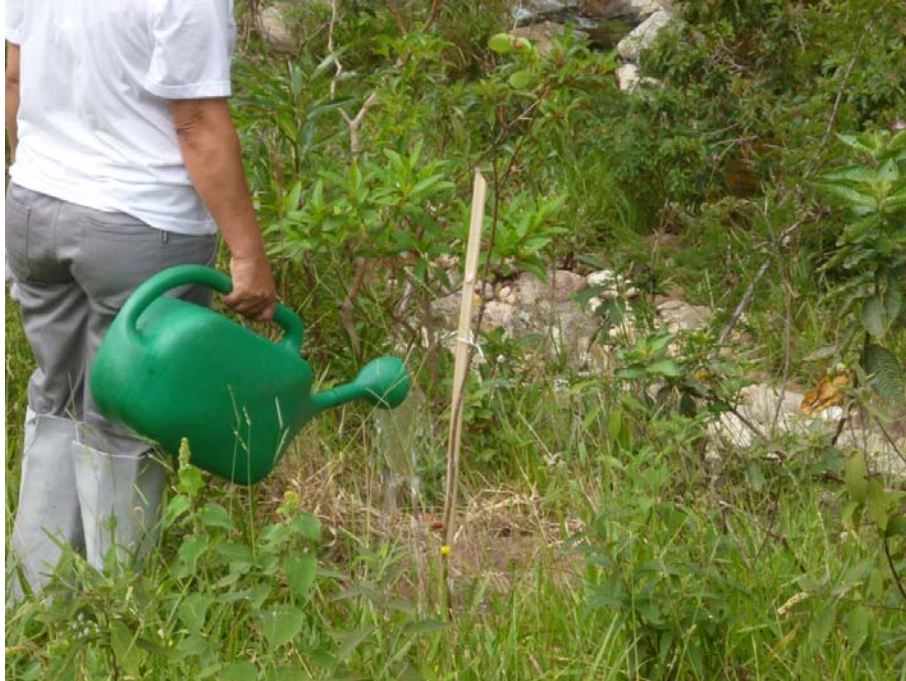
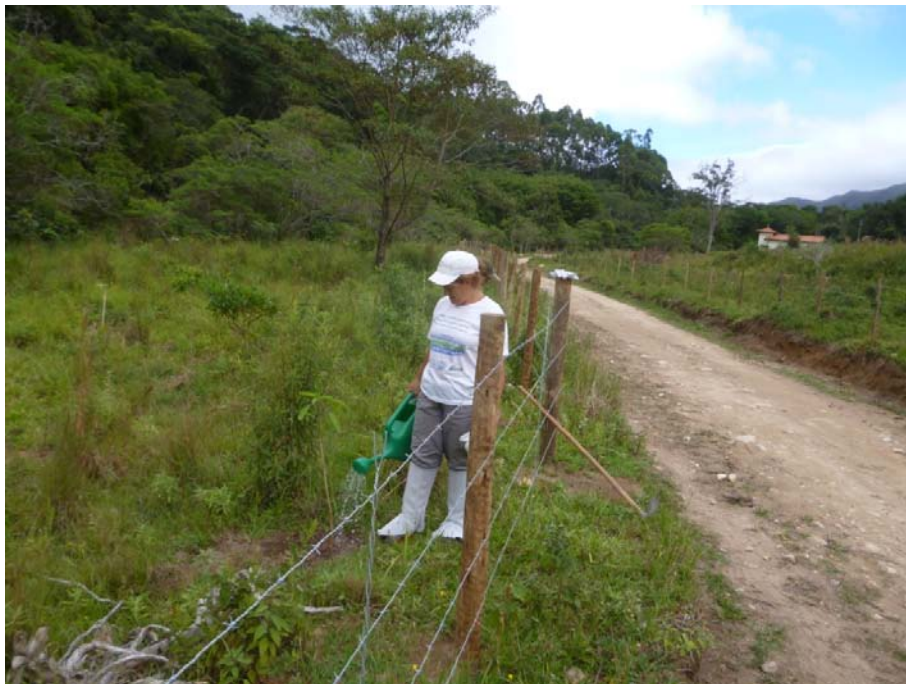
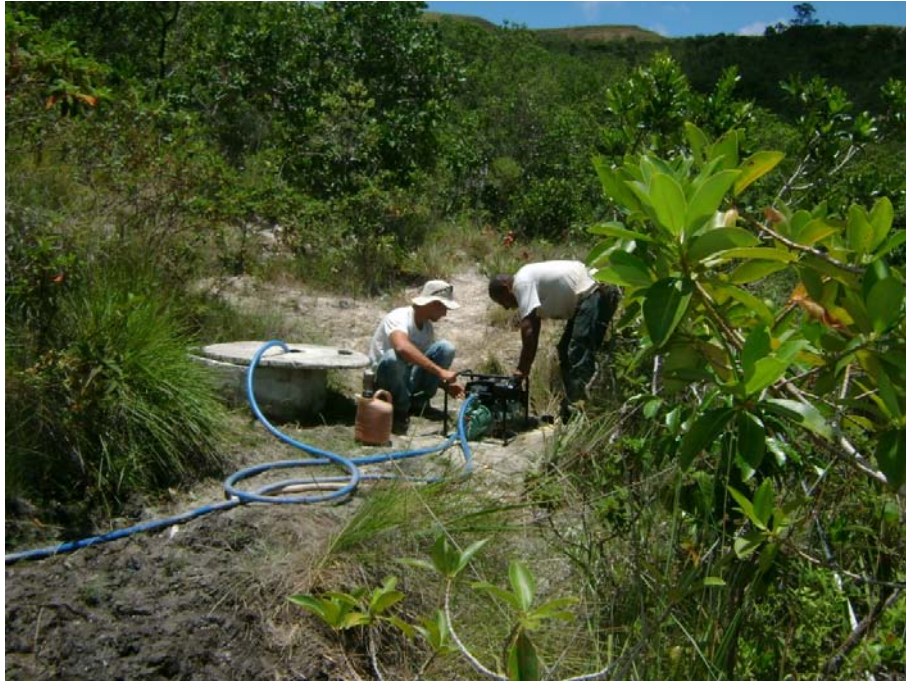
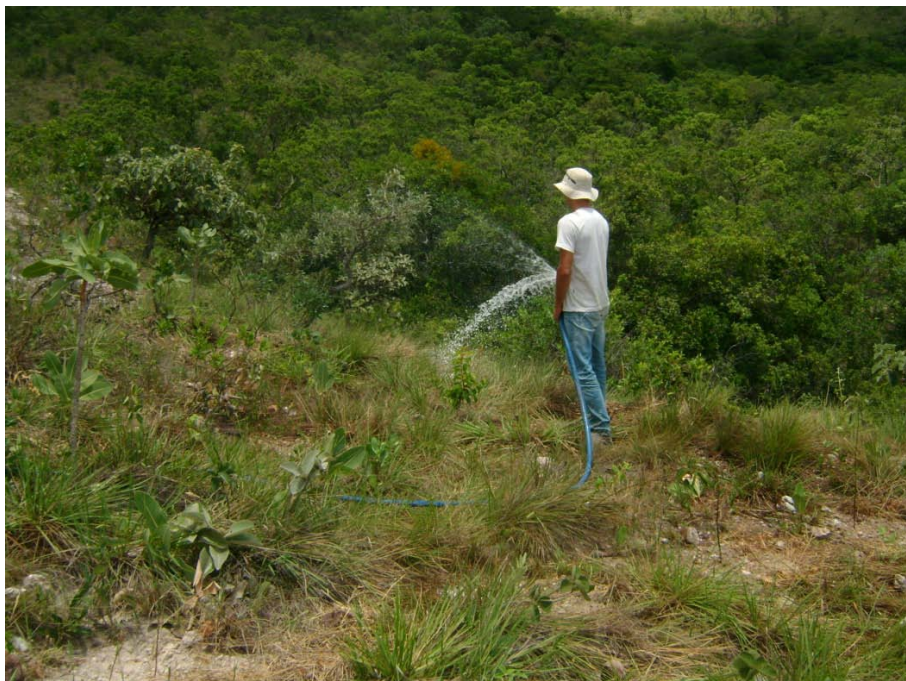
**Foto 11: Irrigação de mudas na Bacia do Rio Preto em Nova União.  
Fonte: GOS Florestal.**

**Foto 12: Irrigação de mudas na Bacia do Rio Preto em Nova União.  
Fonte: GOS Florestal.**

**Foto 13: Irrigação de mudas na Bacia do Ribeirão Ribeiro Bonito em Taquaraçu de Minas.**

**Foto 14: Irrigação de mudas na Bacia do Ribeirão Ribeiro Bonito em Taquaraçu de Minas.**

Continua sendo necessário realizar uma irrigação localizada nas mudas plantadas. O calor e a falta de chuvas, atípicos para esta época do ano, obrigaram os técnicos da GOS Florestal a lançar mão de irrigação nas mudas plantadas devido ao risco de ocorrer grandes perdas nos plantios devido à forte estiagem dos meses de janeiro e fevereiro de 2014. Em anexo pode-se verificar o volume das chuvas que caíram na região nos últimos meses, através das informações fornecidas pelo Escritório Local da Emater de Nova União.

Como a maioria das áreas de plantio não permitem o acesso de máquinas e equipamentos, a irrigação foi realizada manualmente, com auxílio de regadores, baldes e uma bomba de irrigação movida à gasolina para bombear a água dos locais próximos ao plantio.

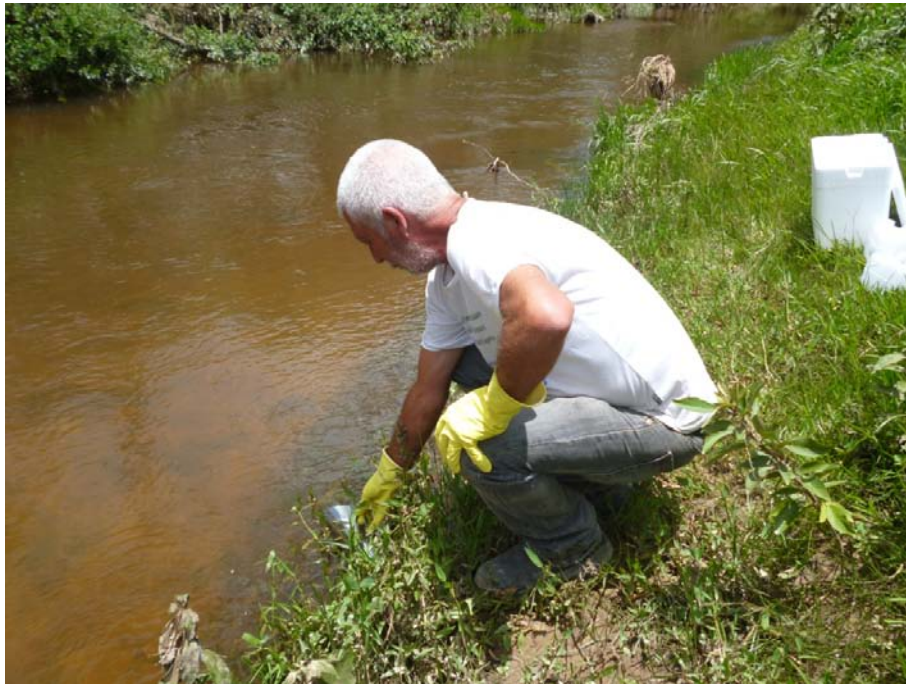
**Foto 15: Funcionário da GOS Florestal coletando amostra de água para análise.**

Mensalmente são coletadas amostras de água para análises físico químicas nas Bacias Hidrográficas do Rio Preto, Ribeiro Bonito e Córrego Furado.

As análises de PH e Condutividade elétrica são realizadas no momento de coleta da água pelos técnicos da GOS Florestal, através de instrumentos de medição apropriados.

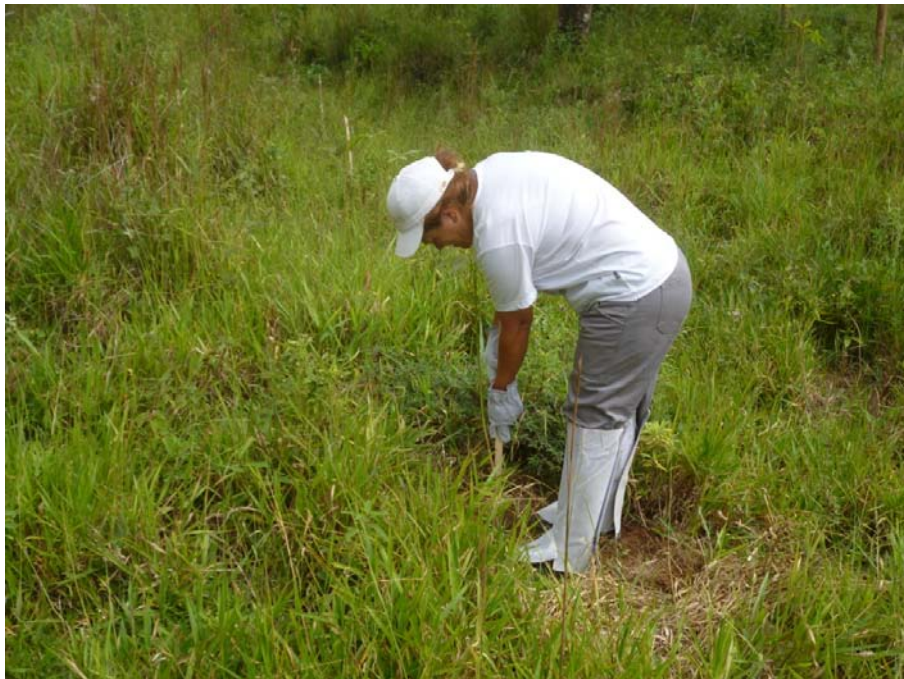
**Foto 16: Funcionária da GOS Florestal realizando o tutoramento de uma muda.**

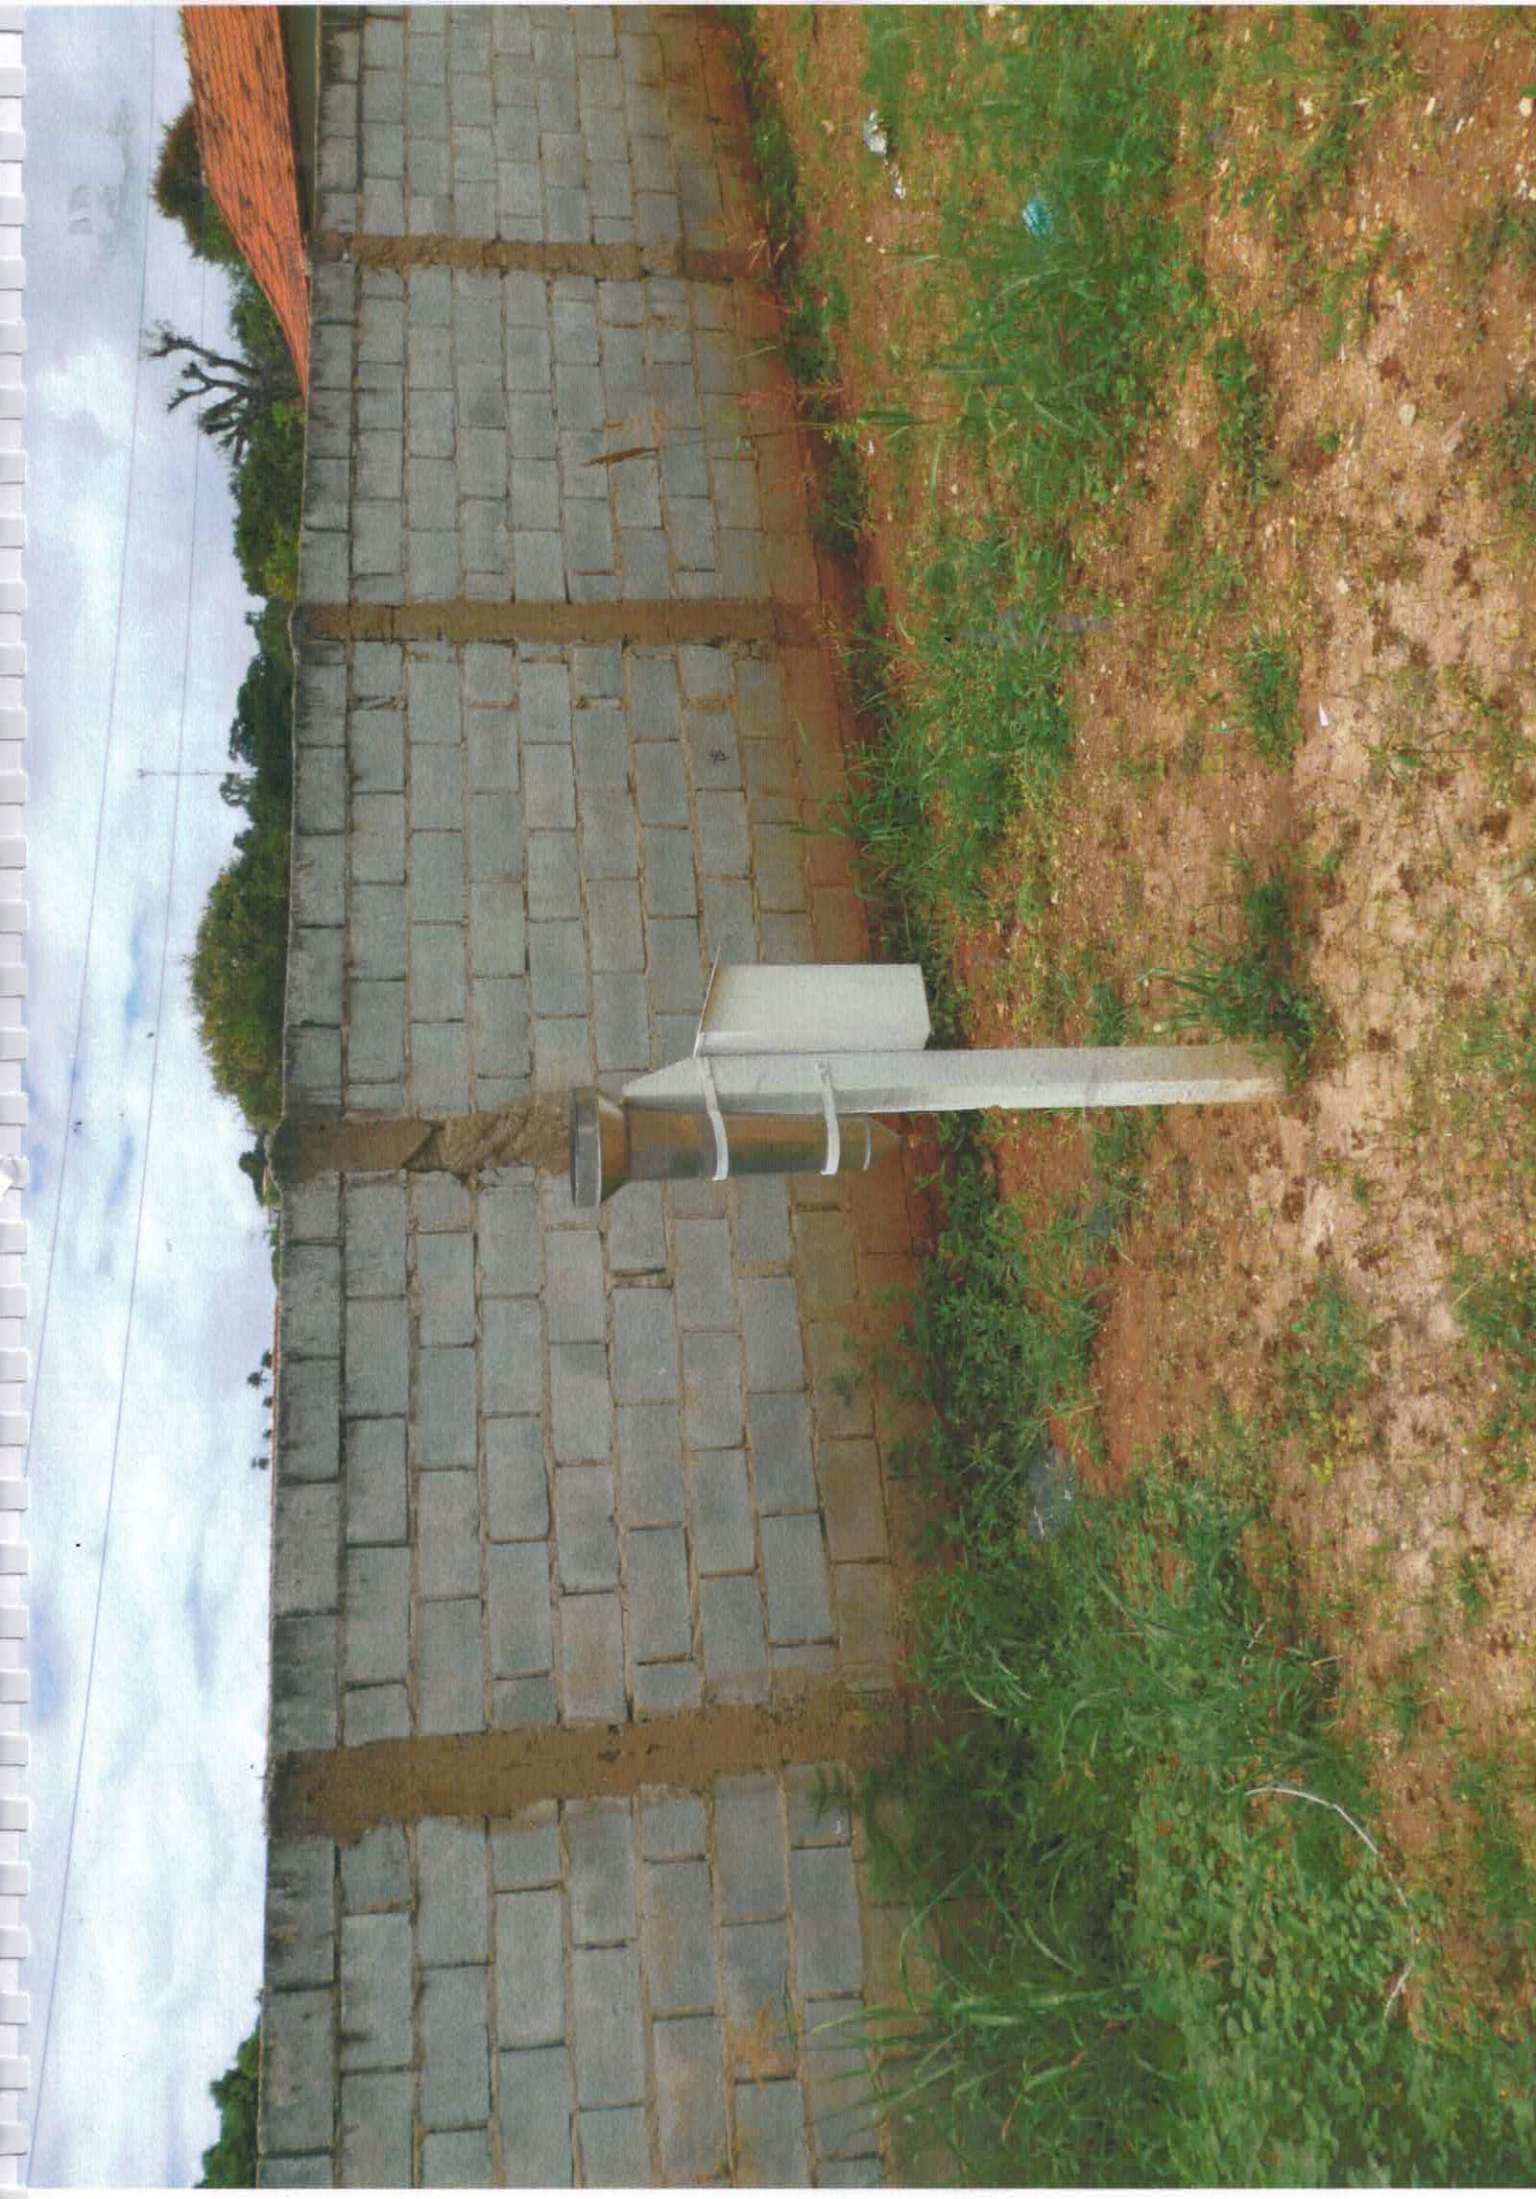
CPRM		ALTURAS DIÁRIAS DE CHUVA (mm)			
SUREG	MÊS/ANO	CÓDIGO	ROTA		
	30/11/14	0194302407			
ESTAÇÃO	SUB-BACIA	MUNICÍPIO			
pr. de Melo	S. Francisco	Nova União			
DIA	7 HORAS	CORREÇÃO	ANOTAÇÕES		
01	0.0		Pagamento referente ao levantamento de 3 tabelas. Arquivo nº 12314		
02	0.0				
03	0.0				
04	0.0				
05	0.0				
06	0.0				
07	0.0				
08	0.0				
09	0.0				
10	0.0				
11	0.0				
12	0.0				
13	0.0				
14	0.0				
15	0.0				
16	0.0				
17	0.0				
18	10.0				
19	20.3				
20	0.0				
21	0.0				
22	0.0				
23	0.0				
24	0.0				
25	0.0				
26	0.0				
27	0.0				
28	0.0				
29	0.0				
30	0.0				
31	0.0

Os meses de janeiro e fevereiro de 2014, ao contrário de dezembro, apresentaram índices pluviométricos baixíssimos se comparado à média histórica da região. Isso dificultou o coveamento do solo e obrigou a GOS Florestal a lançar mão de irrigação das mudas para evitar grandes perdas nas áreas de plantio.
