RECOMPOSIÇÃO DE MATAS CILIARES DEGRADADAS E MANUTENÇÃO FLORESTAL NA BACIA DO RIO TAQUARAÇU

RELATÓRIO DE CAMPO - Nº. 03 DE 20

CONTRATO DE GESTÃO Nº 002/IGAM/2012

Março/2014

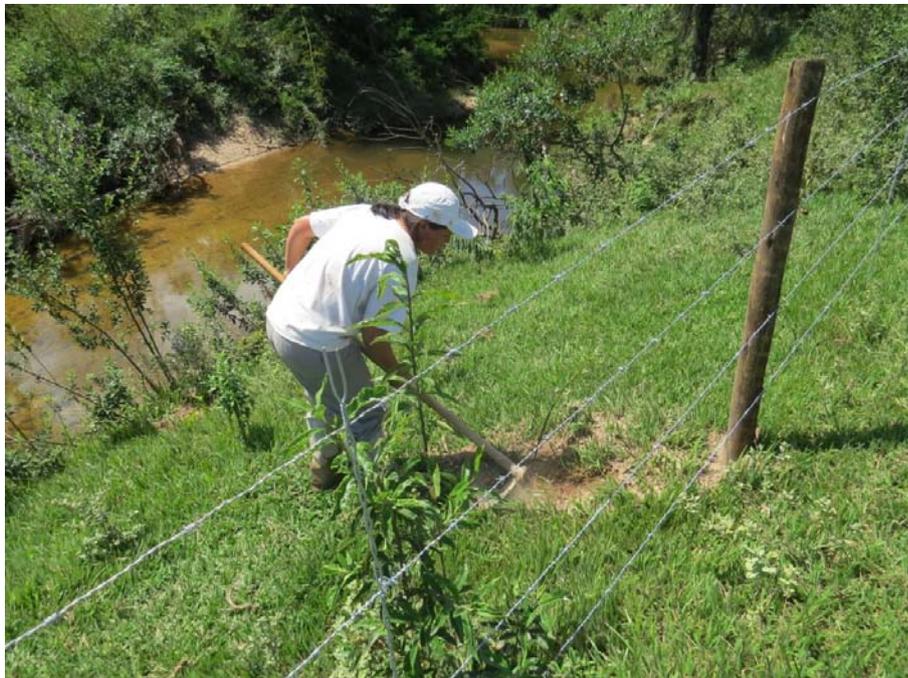
Foto 1: Coroamento de muda na Bacia do Rio Preto.

Todas a mudas plantadas a mais de 30 dias passaram por um novo coroamento para evitar a competição e possibilitar a realização da adubação de cobertura. Esse trabalho está sendo realizado manualmente com auxílio de enxadas, limpando-se uma área de 80 cm de raio ao redor das mudas plantadas.

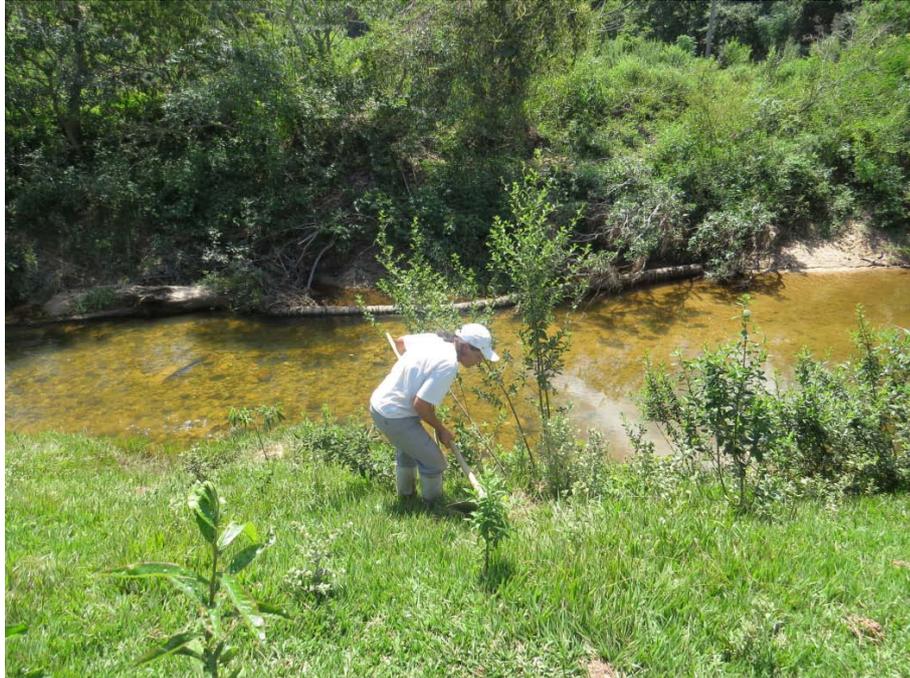
**Foto 2: Coroamento de muda na Bacia do Rio Preto.
Fonte: Arquivo fotográfico GOS Florestal.**

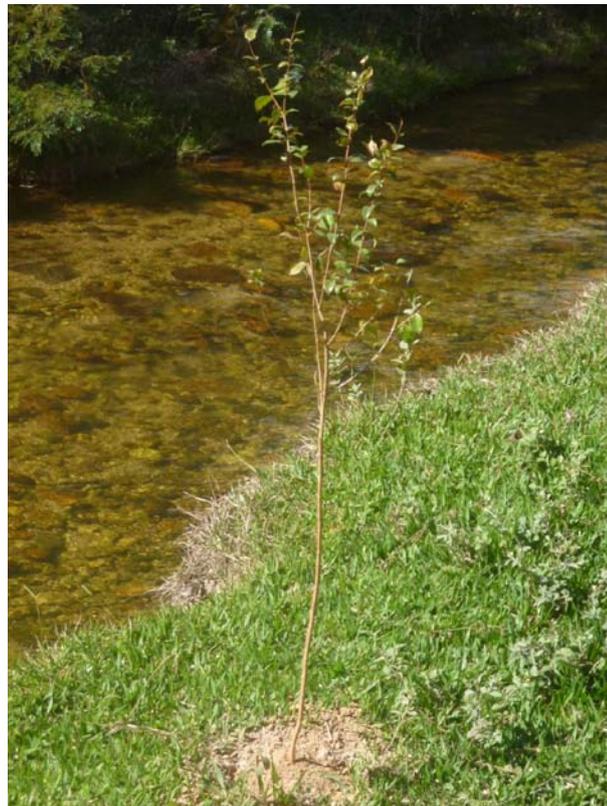
**Foto 3: Muda coroada às margens do Rio Preto.
Fonte: Arquivo fotográfico GOS Florestal.**

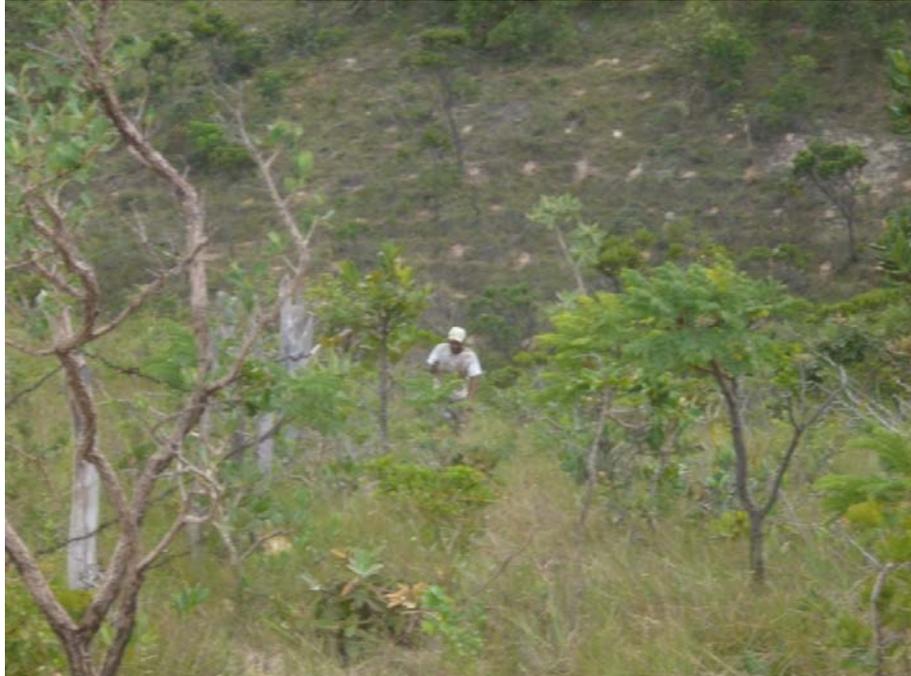
Foto 4: Vista geral de área coroadada (ao fundo) na bacia do Córrego Furado.

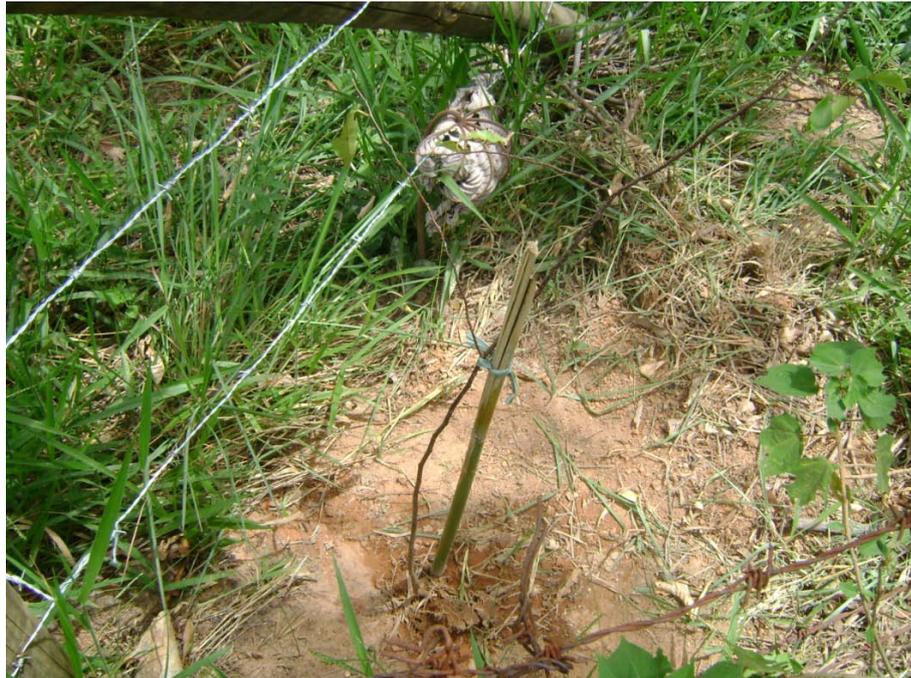
Foto 5: Muda tutorada e coroadada.
Fonte: Arquivo fotográfico GOS Florestal.

Como nos plantios foram utilizadas mudas muito altas (até 1,70 m de altura), muitas dessas plantas acabam por tombar no início do seu desenvolvimento. Para evitar esse problema, foi realizado o tutoramento das plantas que se apresentavam tombadas. Para isso foram utilizadas estacas de bambu com cerca de 1,0 a 1,5 m de altura.

Esse trabalho foi realizado cravando-se a estaca de bambu ao lado da planta e amarrando a mesma ao tutor com o auxílio de um fitilho amarrado em “oito” para evitar o estrangulamento da muda junto à estaca.

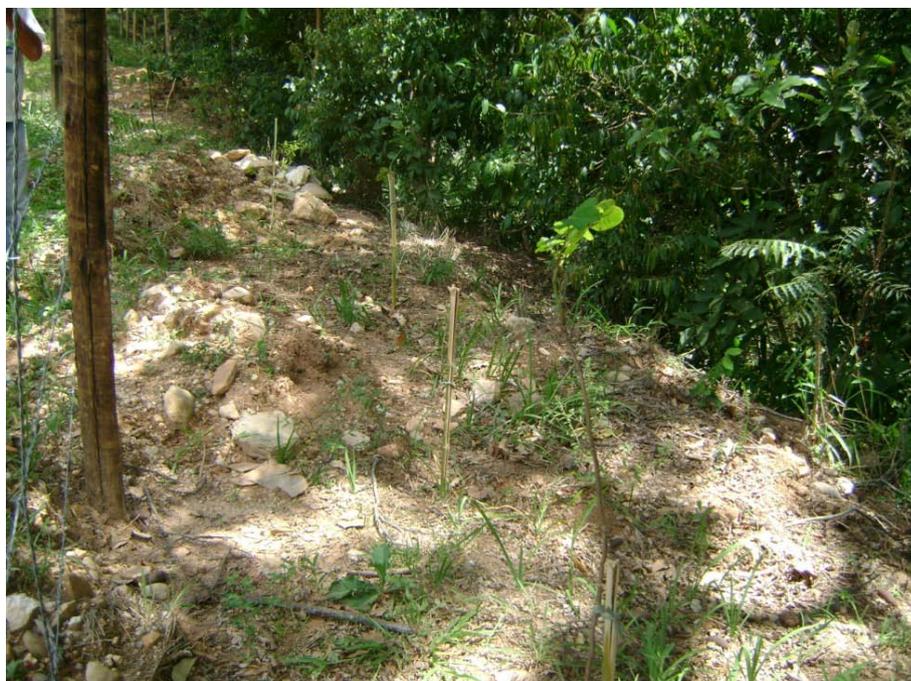
Foto 6: Mudas tutoradas.
Fonte: Arquivo fotográfico GOS Florestal.

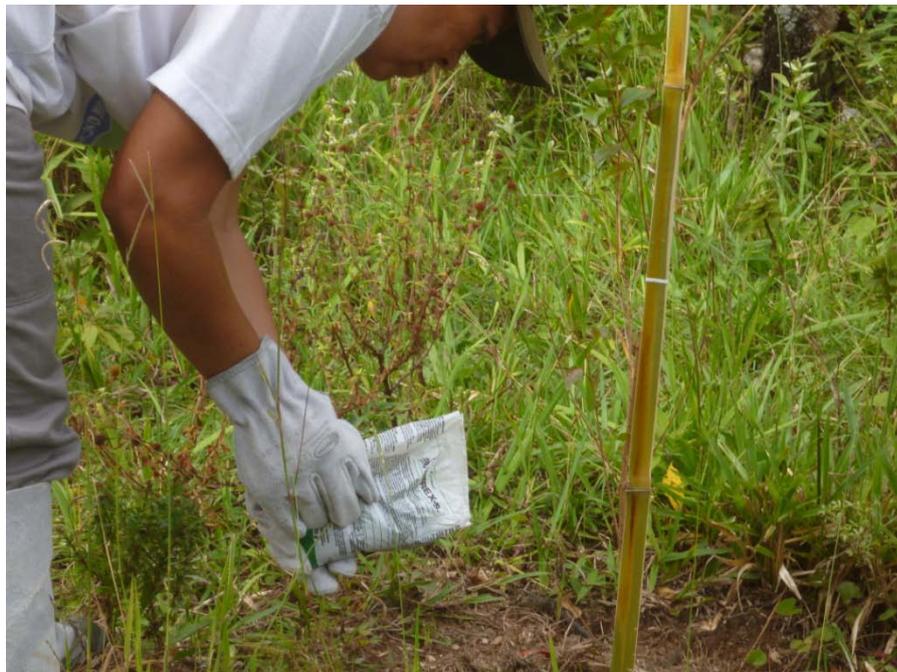
Foto 7: Funcionária da GOS Florestal utilizando isca formicida para o controle de formigas cortadeiras.

O controle foi realizado com auxílio de isca formicida granulada à base de sulfuramida (produto comercial Mirex) distribuída ao longo dos carreiros e olheiros ativos.

O controle abrangeu as áreas de plantio e seu entorno, para evitar que formigas de áreas vizinhas pudessem vir a atacar as mudas plantadas.

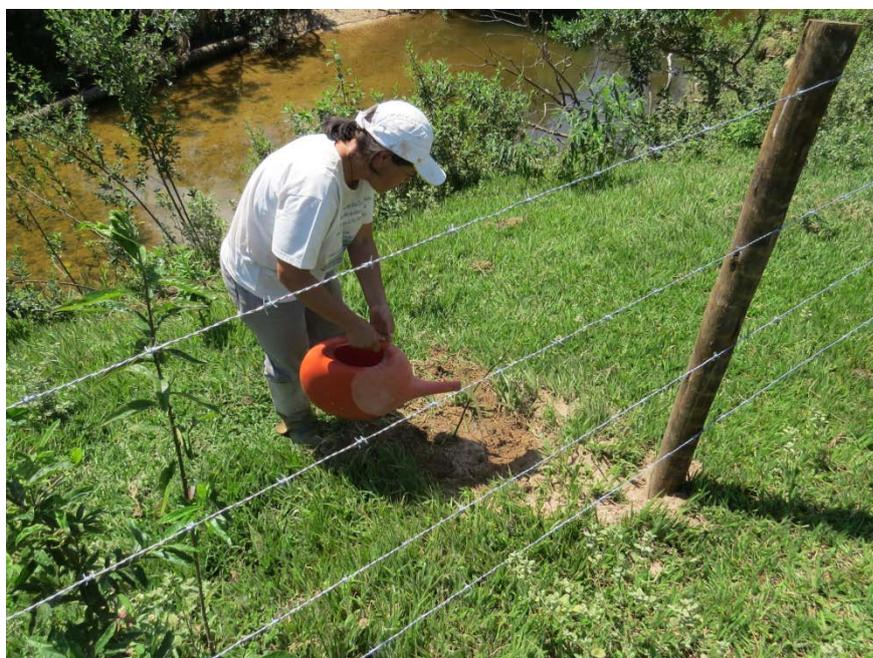
Foto 8: Irrigação de mudas na Bacia do Rio Preto em Nova União.

A irrigação é realizada de forma localizada (na cova), com auxílio de regadores, baldes e uma bomba de irrigação movida à gasolina para bombear a água dos locais próximos ao plantio.

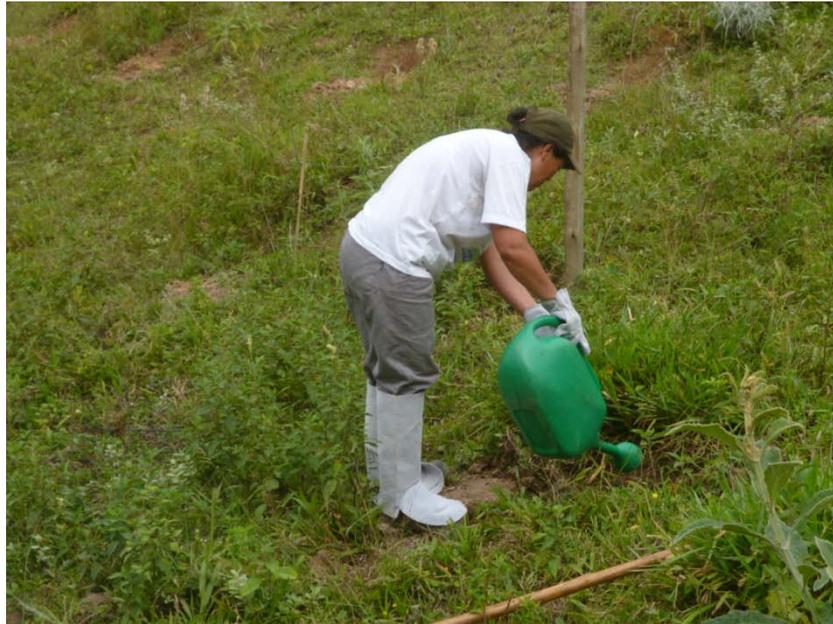
Foto 9: Irrigação de mudas na Bacia do Rio Preto em Nova União.

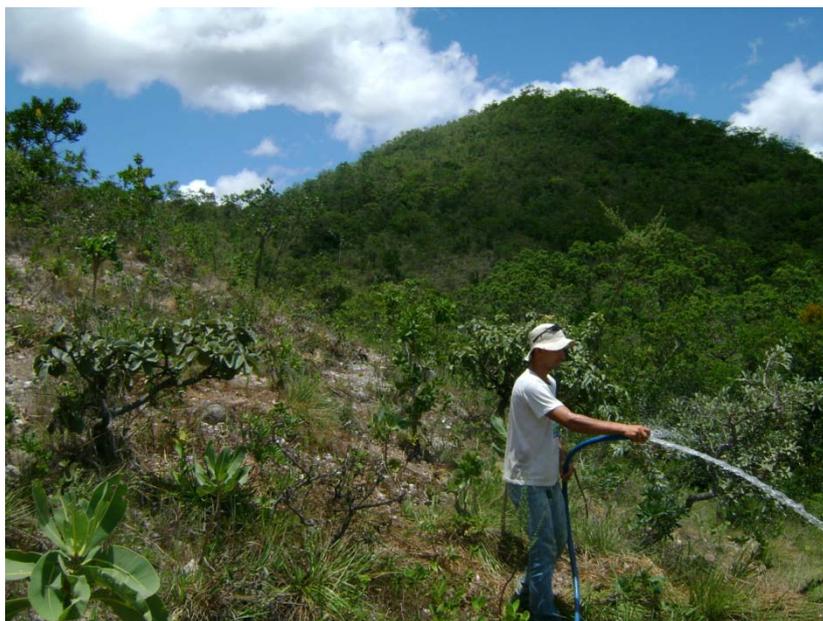
Foto 10: Irrigação de mudas na Bacia do Córrego Furado em Taquaraçu de Minas.

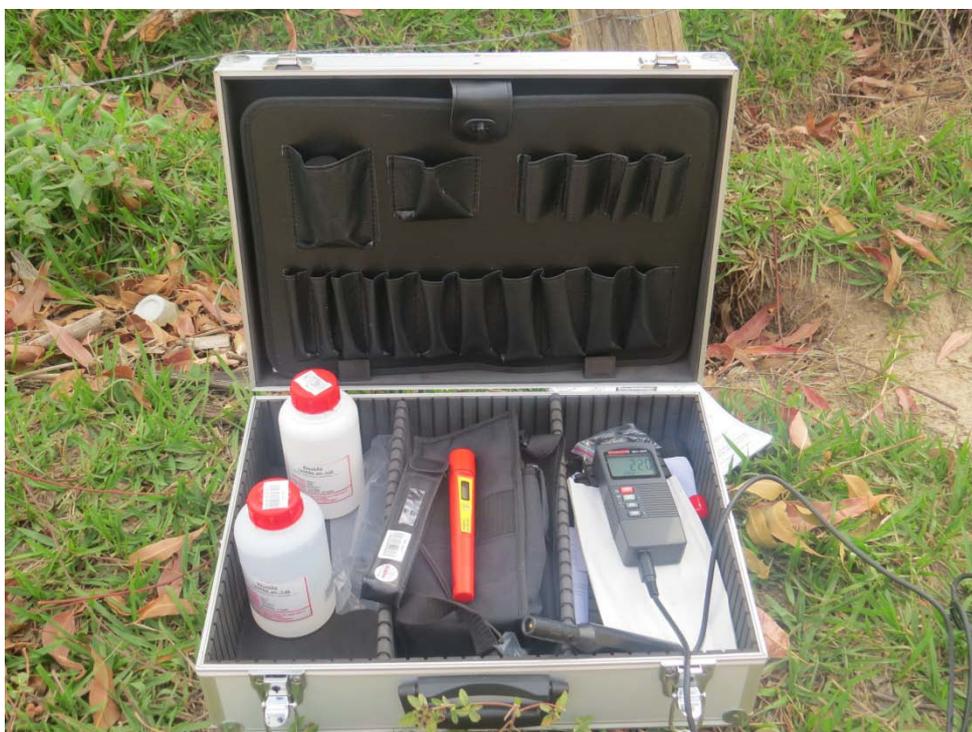
Foto 11: Equipamentos utilizados para análises de pH e Oxigênio dissolvido que são realizadas em campo pelos técnicos da GOS Florestal.

As análises de pH e oxigênio dissolvido são realizadas no momento de coleta da água pelos técnicos da GOS Florestal, através de instrumentos de medição apropriados.

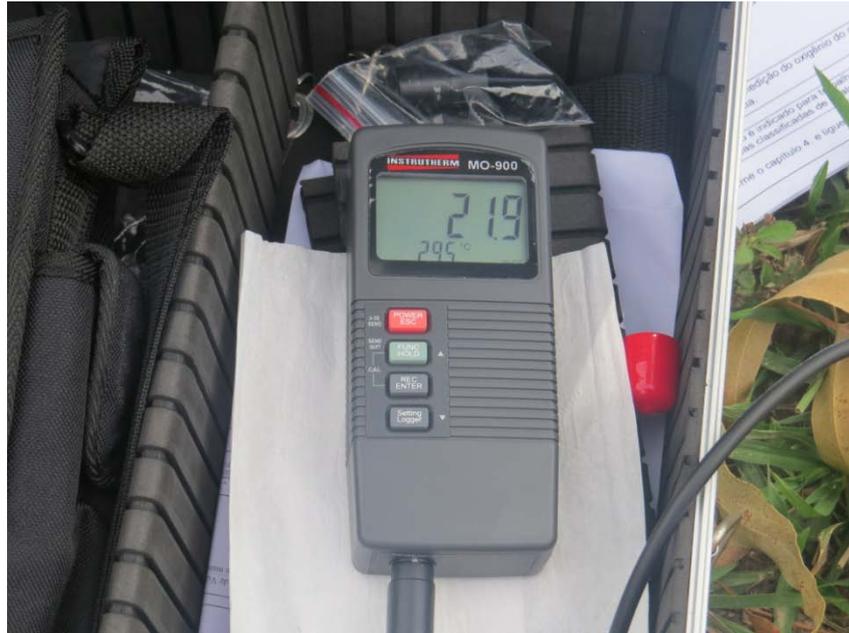
Foto 12: Equipamento utilizado para análise de Oxigênio dissolvido que é realizada em campo pelos técnicos da GOS Florestal.
