NÚMERO DE CONTRATO: 004/ 2018

PRODUTO 2

DIAGNÓSTICO HIDROAMBIENTAL DE NASCENTES, FOCOS EROSIVOS E ÁREAS DEGRADADAS NA ÁREA DE INFLUÊNCIA HÍDRICA DA ESTAÇÃO ECOLÓGICA DE FECHOS, NOVA LIMA, MINAS GERAIS

Outubro/2018

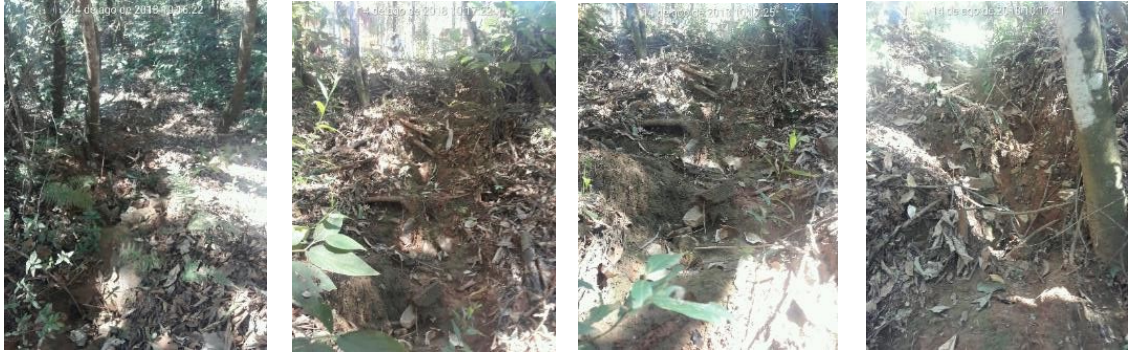
| FICHA INDIVIDUAL - CADASTRAMENTO E CARACTERIZAÇÃO DE FOCOS EROSIVOS/ÁREAS DEGRADADAS MICROBACIA DO CÓRREGO TAMANDUÁ | | |
|---|---|---|
| | Código: | EROT04/ADET04 |

| FICHA INDIVIDUAL - CADASTRAMENTO E CARACTERIZAÇÃO DE FOCOS EROSIVOS/ÁREAS DEGRADADAS MICROBACIA DO CÓRREGO TAMANDUÁ | | |
|---|---|---|
| <p>Tal feição constitui-se como um trecho de drenagem em estágio de evolução para uma erosão em sulco, apresenta-se ligeira e com cerca de 30 cm de profundidade superficial, localizando-se abaixo do nível de uma rua. O solo dessa região apresenta-se com moderada susceptibilidade, seu entorno apresenta baixa declividade e cobertura vegetal de porte arbóreo. Tal feição não possui em seu percurso nenhum ponto de contato com o nível freático e por consequência nenhum ponto de exfiltração de águas subsuperficiais.</p> <p>Tal feição encontra-se em estágio inicial, tendo sua gênese associada à desagregação e ao transporte das partículas do solo pela ação das forças hidráulicas provocadas pelo escoamento superficial da drenagem oriunda da rua.</p> | | |

| FICHA INDIVIDUAL - CADASTRAMENTO E CARACTERIZAÇÃO DE FOCOS EROSIVOS/ÁREAS DEGRADADAS MICROBACIA DO CÓRREGO TAMANDUÁ | | |
|---|---|---|
| <p>Propõe-se a implantação de infraestruturas de microdrenagem para controlar o desenvolvimento de tal feição erosiva, tal como a alocação de meios fios e sarjetas, bem como uma escada hidráulica ou outra infraestrutura de drenagem para dissipação das águas nesse ambiente.</p> | | |

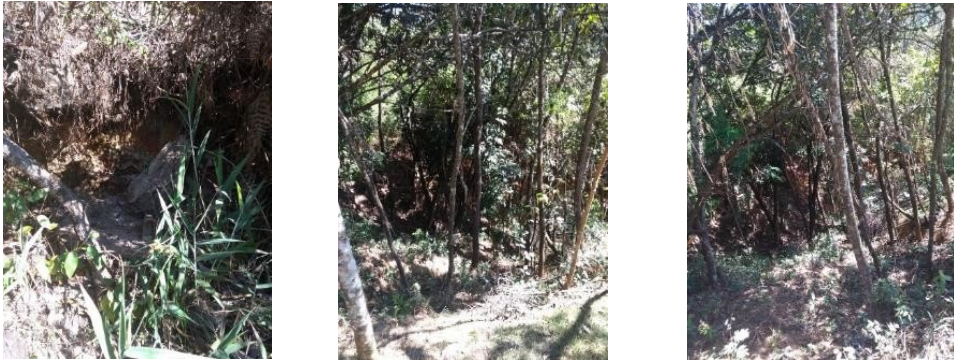
| FICHA INDIVIDUAL - CADASTRAMENTO E CARACTERIZAÇÃO DE FOCOS EROSIVOS/ÁREAS DEGRADADAS MICROBACIA DO CÓRREGO TAMANDUÁ | | |
|---|---|---|
| | Código: | EROT06/ADET06 |

| FICHA INDIVIDUAL - CADASTRAMENTO E CARACTERIZAÇÃO DE FOCOS EROSIVOS/ÁREAS DEGRADADAS MICROBACIA DO CÓRREGO TAMANDUÁ | | |
|---|---|---|
| <p>Essa feição enquadra-se como uma erosão em sulco, com profundidade em torno de 60 cm. Localiza-se do lado esquerdo da rua Manuel Bandeira, em uma área de baixa declividade e com cobertura vegetal de porte arbustivo. Tal sulco é oriundo do mal dimensionamento da rede de drenagem, observado pelo direcionamento a uma manilha de toda a carga da microbacia localizada a jusante desse ponto. Nesse sentido, o fluxo que se apresentava difuso pela vertente passou a se comportar como concentrado após a saída da manilha. Essa concentração proporcionou um acúmulo de energia nessa área, resultando, assim, em uma maior taxa de retirada de sedimentos e aprofundamento do canal engendrado nessa área. Não foram observados nessa feição pontos de exfiltração ou influência de habitações.</p> | | |

| FICHA INDIVIDUAL - CADASTRAMENTO E CARACTERIZAÇÃO DE FOCOS EROSIVOS/ÁREAS DEGRADADAS MICROBACIA DO CÓRREGO TAMANDUÁ | | |
|---|---|---|
| <p>Esse feição apresenta um processo de degradação atual e local, podendo ser reversível com atividades humanas de conservação do solo e de melhorias na drenagem local. Nesse sentido, recomenda-se a implantação de infraestruturas de microdrenagem na rua Manuel de Barros, bem como uma escada hidráulica ou outra infraestrutura capaz de minimizar a energia acumulada pelas águas pluviais e dissipar essa de forma bem distribuída pela vertente. A curto prazo, recomenda-se a colocação de rochas mais resistentes ao intemperismo e em tamanhos adequados no canal gerado, a fim de quebrar a velocidade e intensidade das águas nessa área, impedindo, assim, a aceleração dos processos erosivos e desenvolvimento dessa feição para uma ravina ou voçoroca.</p> | | |

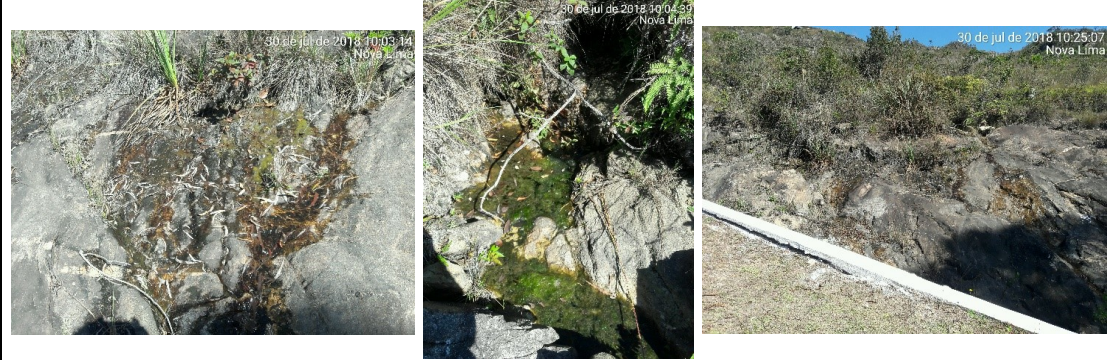
| FICHA INDIVIDUAL - CADASTRAMENTO E CARACTERIZAÇÃO DE NASCENTES MICROBACIA DO CÓRREGO MARUMBÉ | | |
|---|---|---|
| <p>Nascente natural, perene, múltipla, com afloramento em rocha. A vegetação do entorno é bem preservada, com espécies nativas da região. A vazão da nascente é 0,025 L/s. Não havia lixo ao redor nem materiais flutuantes. Não apresenta sinais de uso por animais nem por humanos. Não apresenta espumas, óleos ou esgoto apesar de ser de fácil acesso e localizada em área urbana.</p> <p>As águas dessa nascente são encaminhadas para uma galeria de drenagem pluvial que, segundo funcionário do condomínio, direciona-se para o Córrego Penteado, pois sem esse direcionamento seria escoada pelas ruas do local.</p> <p>O loteamento onde se encontra essa nascente não possui edificação no momento, entretanto esse encontra-se à venda e possivelmente haverá moradores próximos a ela.</p> <p>Obs: A vazão foi medida no ponto de encontro de todos focos de surgência. Ocorrem quatro surgências a montante e um canal de escoamento superficial seco, porém, apresenta indicativo de escoamento molhado. Ocorre sob um lajeado de quartzito.</p> | | |

| FICHA INDIVIDUAL - CADASTRAMENTO E CARACTERIZAÇÃO DE NASCENTES MICROBACIA DO CÓRREGO MARUMBÉ | | |
|---|---|---|
| <p>Propõe-se o cercamento dessa nascente e a sensibilização do futuro morador para que sejam mantidas as condições ambientais do entorno e não haja nenhuma intervenção na área da nascente que possa interferir em seu fluxo normal para o curso d'água.</p> | | |

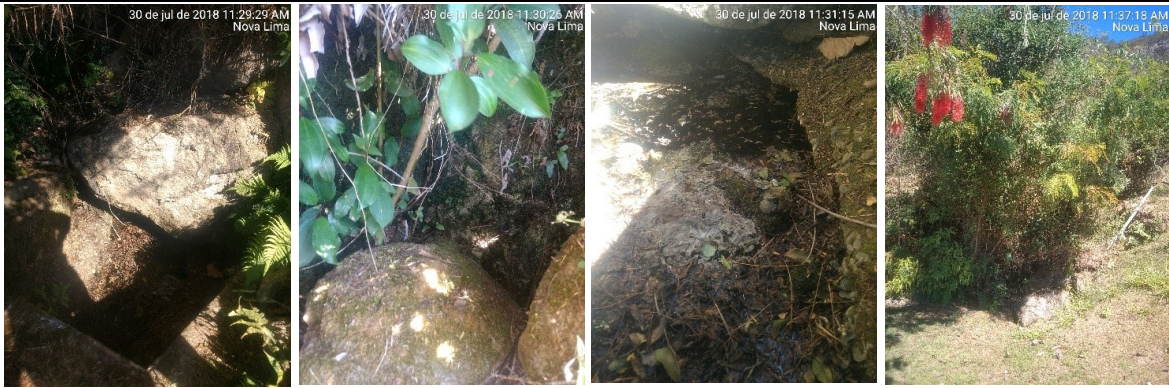
| FICHA INDIVIDUAL - CADASTRAMENTO E CARACTERIZAÇÃO DE NASCENTES MICROBACIA DO CÓRREGO MARUMBÉ | | |
|---|---|---|
| <p>Nascente natural, intermitente, pontual, no início de um terreno vago no condomínio Quintas do Morro. Na área dessa nascente encontra-se uma vegetação preservada herbácea.</p> <p>No período chuvoso, quando essa nascente se manifesta, sua água é encaminhada para uma galeria de drenagem pluvial que, segundo funcionário do condomínio, direciona-se para o Córrego Penteado, pois sem esse direcionamento, seria escoada pelas ruas do local.</p> <p>Não havia lixo ao redor nem materiais flutuantes. Não apresenta sinais de uso por animais.</p> | | |

| FICHA INDIVIDUAL - CADASTRAMENTO E CARACTERIZAÇÃO DE NASCENTES MICROBACIA DO CÓRREGO MARUMBÉ | | |
|---|---|---|
| <p>Propõe-se a sensibilização do futuro proprietário do terreno para que sejam mantidas as condições ambientais do entorno da nascente, para que a mesma continue sem interferências e siga seu fluxo normal para o curso d'água.</p> | | |

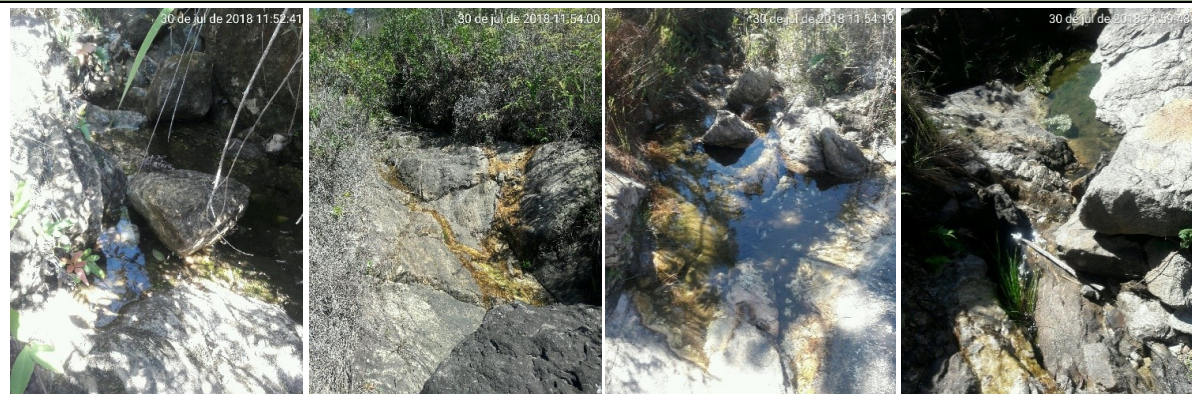
| FICHA INDIVIDUAL - CADASTRAMENTO E CARACTERIZAÇÃO DE NASCENTES MICROBACIA DO CÓRREGO MARUMBÉ | |
|---|---|
| | Código da nascente: NASM03 |

| FICHA INDIVIDUAL - CADASTRAMENTO E CARACTERIZAÇÃO DE NASCENTES MICROBACIA DO CÓRREGO MARUMBÉ | |
|---|---|
| <p>Nascente natural, pontual e perene em um lote à venda no condomínio Quintas do Morro. A água é cristalina, sem odor e presença de materiais flutuantes. A água dessa nascente é encaminhada para uma galeria de drenagem pluvial que, segundo funcionário do condomínio, direciona-se para o Córrego Penteado, pois sem esse direcionamento, seria escoada pelas ruas do local. Sua vazão é de 0,083 L/s. A vegetação da área dessa nascente é preservada e não foi identificada a presença de animais na região. O acesso ao ponto de surgência é difícil, ficando esse em uma área com declividade média e com presença de rochas escorregadias em alguns pontos.</p> | |

| FICHA INDIVIDUAL - CADASTRAMENTO E CARACTERIZAÇÃO DE NASCENTES MICROBACIA DO CÓRREGO MARUMBÉ | |
|---|---|
| <p>Atualmente a nascente encontra-se em um lote vago, sem habitações. Portanto propõe-se que essa seja cercada e que o condomínio mantenha sua preservação, conservando sua condição atual. Entretanto, no caso de futuramente o lote ser vendido, é necessário que seu proprietário se disponha a preservar a área, sem a inserção de drenos e represamento, permitindo, assim, que a nascente siga seu curso até o córrego do Penteado.</p> | |

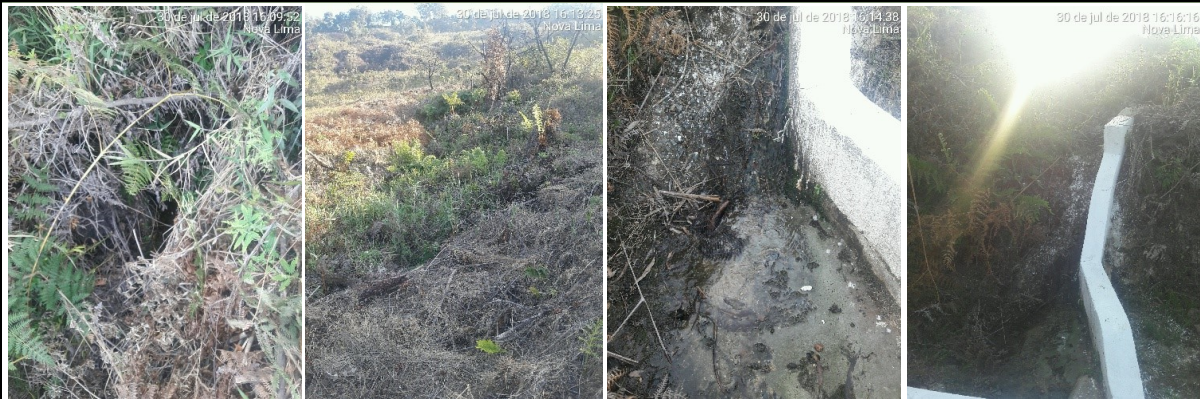
| FICHA INDIVIDUAL - CADASTRAMENTO E CARACTERIZAÇÃO DE NASCENTES MICROBACIA DO CÓRREGO MARUMBÉ | |
|---|---|
| <p>Nascente natural, perene e localizada em loteamento vago no condomínio Quintas do Morro. Trata-se de uma nascente difusa, em cuja área de exfiltração forma-se um brejo, que vai se afunilando conforme vai seguindo o curso. Possui aspecto limpo e sem cheiro. A água dessa nascente é encaminhada para uma galeria de drenagem pluvial que, segundo funcionário do condomínio, direciona-se para o Córrego Penteado, pois sem esse direcionamento, seria escoada pelas ruas do local. Sua vazão é de 0,14 L/s. O entorno dessa nascente encontra-se preservado, com proteção e com acesso, sem a presença de lixo ao redor nem materiais flutuantes. A declividade da área dessa surgência é baixa.</p> | |

| FICHA INDIVIDUAL - CADASTRAMENTO E CARACTERIZAÇÃO DE NASCENTES MICROBACIA DO CÓRREGO MARUMBÉ | |
|---|---|
| <p>Propõe-se que essa seja cercada e que o condomínio mantenha sua preservação, conservando sua condição atual. Entretanto, no caso de futuramente o lote ser vendido, é necessário que seu proprietário se disponha a preservar a área, sem a inserção de drenos e represamento, permitindo, assim, que a nascente siga seu curso até o córrego do Penteado.</p> | |

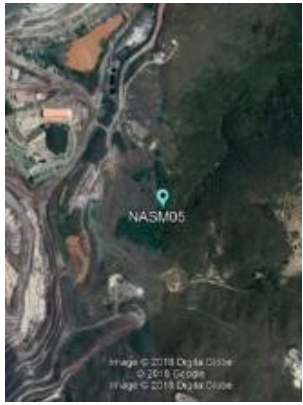
| FICHA INDIVIDUAL - CADASTRAMENTO E CARACTERIZAÇÃO DE NASCENTES MICROBACIA DO CÓRREGO MARUMBÉ | |
|---|---|
| | Código da nascente: NASM05 |

| FICHA INDIVIDUAL - CADASTRAMENTO E CARACTERIZAÇÃO DE NASCENTES MICROBACIA DO CÓRREGO MARUMBÉ | |
|---|---|
| | Localização: Mina Tamanduá - Rua Sem Nome, 362 - Vale do Sol, Nova Lima |
