Relatório final do cadastramento e caracterização de nascentes, focos erosivos e áreas degradadas nas microbacias dos córregos Fechos, Tamanduá e Marumbé

DIAGNÓSTICO HIDROAMBIENTAL DE NASCENTES, FOCOS EROSIVOS E ÁREAS DEGRADADAS NA ÁREA DE INFLUÊNCIA HÍDRICA DA ESTAÇÃO ECOLÓGICA DE FECHOS, NOVA LIMA, MINAS GERAIS

**DIAGNÓSTICO HIDROAMBIENTAL DE NASCENTES, FOCOS EROSIVOS
E ÁREAS DEGRADADAS NA ÁREA DE INFLUÊNCIA HÍDRICA DA
ESTAÇÃO ECOLÓGICA DE FECHOS, NOVA LIMA, MINAS GERAIS**

**PRODUTO 3 – RELATÓRIO FINAL DO CADASTRAMENTO E
CARACTERIZAÇÃO DE NASCENTES, FOCOS EROSIVOS E ÁREAS
DEGRADADAS NAS MICROBACIAS DOS CÓRREGOS FECHOS,
TAMANDUÁ E MARUMBÉ**

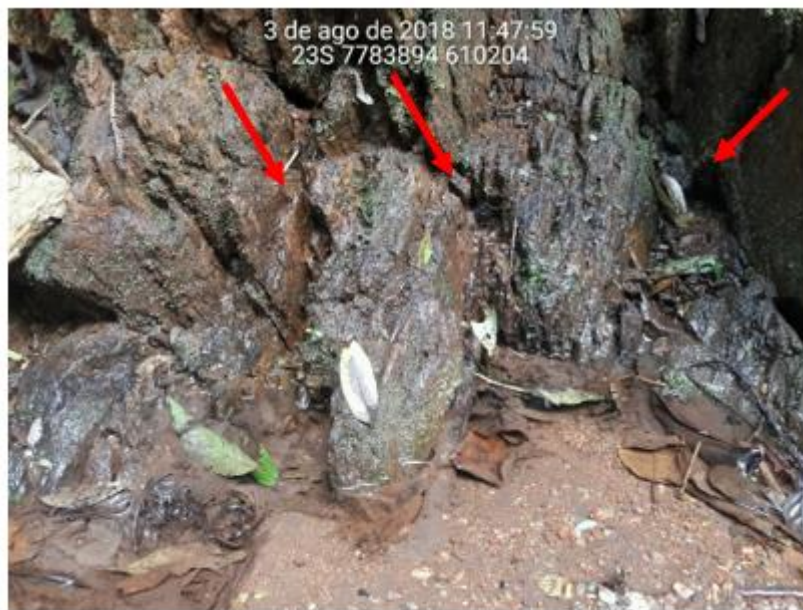
Figura 6-8 – Nascente de temporalidade perene, forma múltipla e de geomorfologia afloramento – NASF01

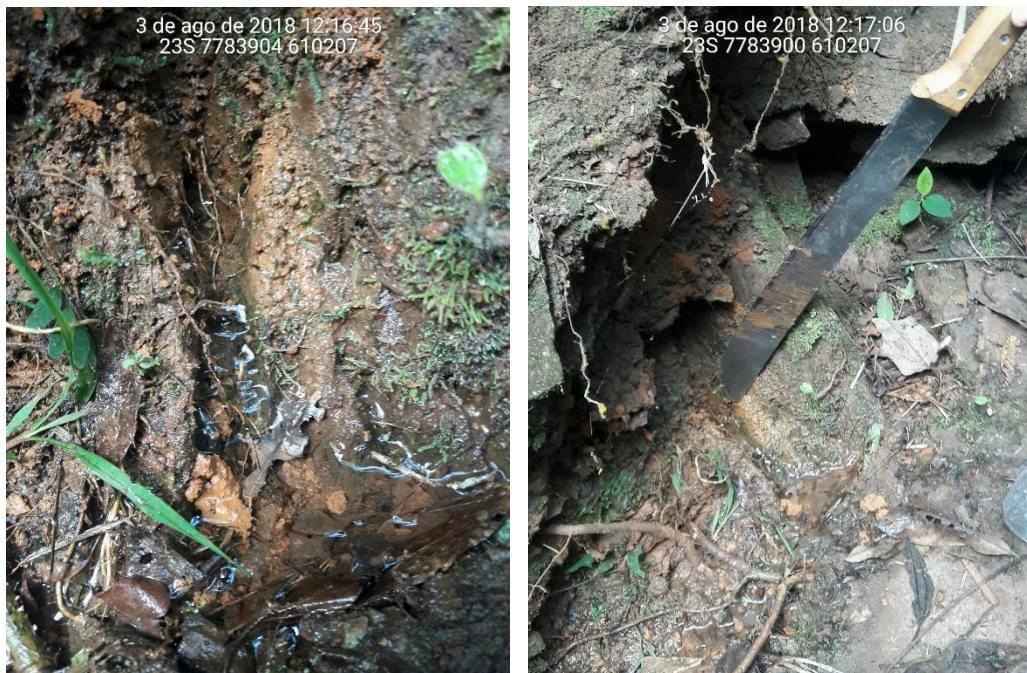
Figura 6-9 – Nascente de temporalidade perene, forma pontual e de geomorfologia canal – NASF03

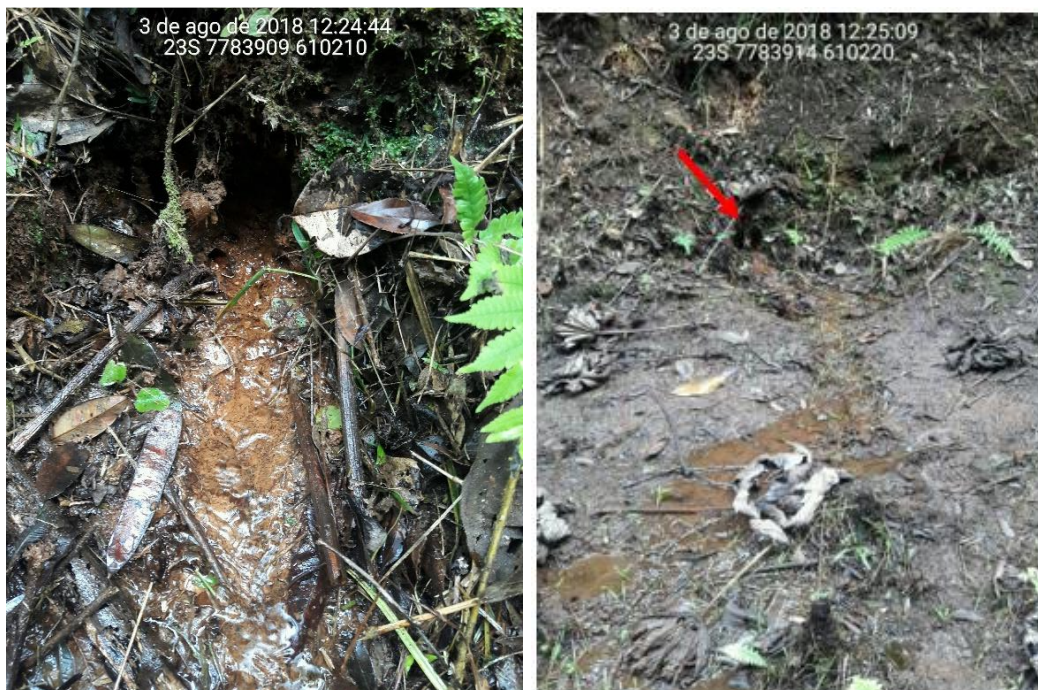
Figura 6-10 – Nascente de temporalidade perene, forma pontual e geomorfologia duto – NASF05

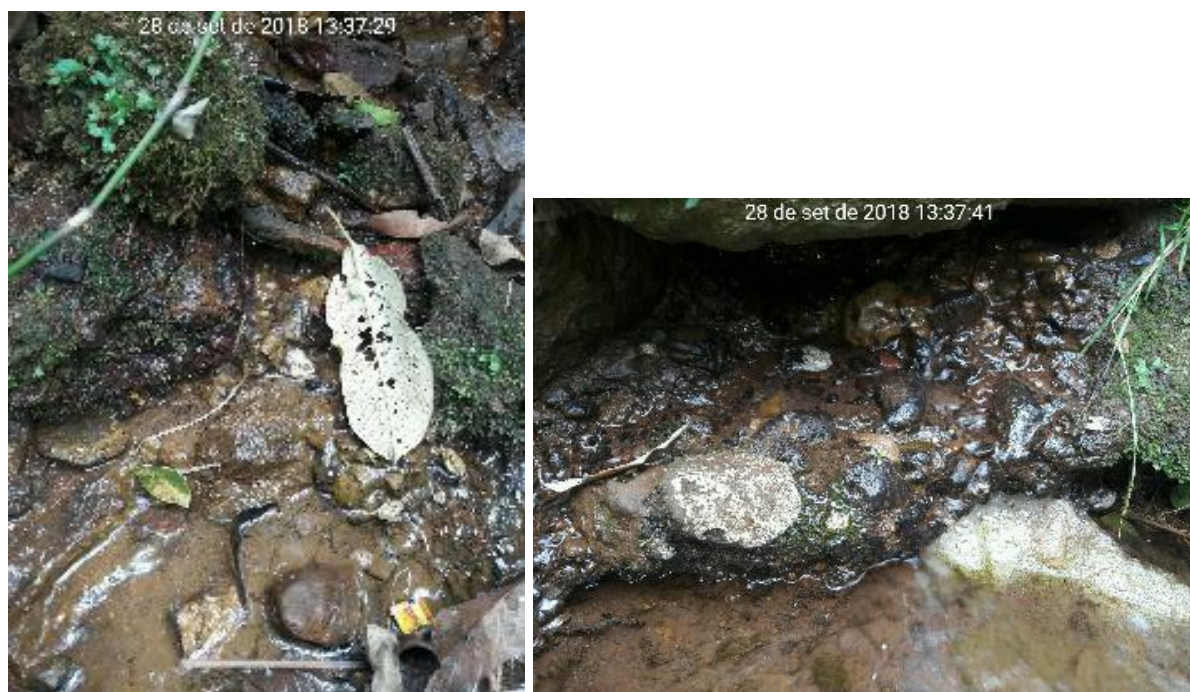
Figura 6-11 – Nascente de temporalidade perene, forma múltipla e geomorfologia duto, afloramento e cavidade – NASF25

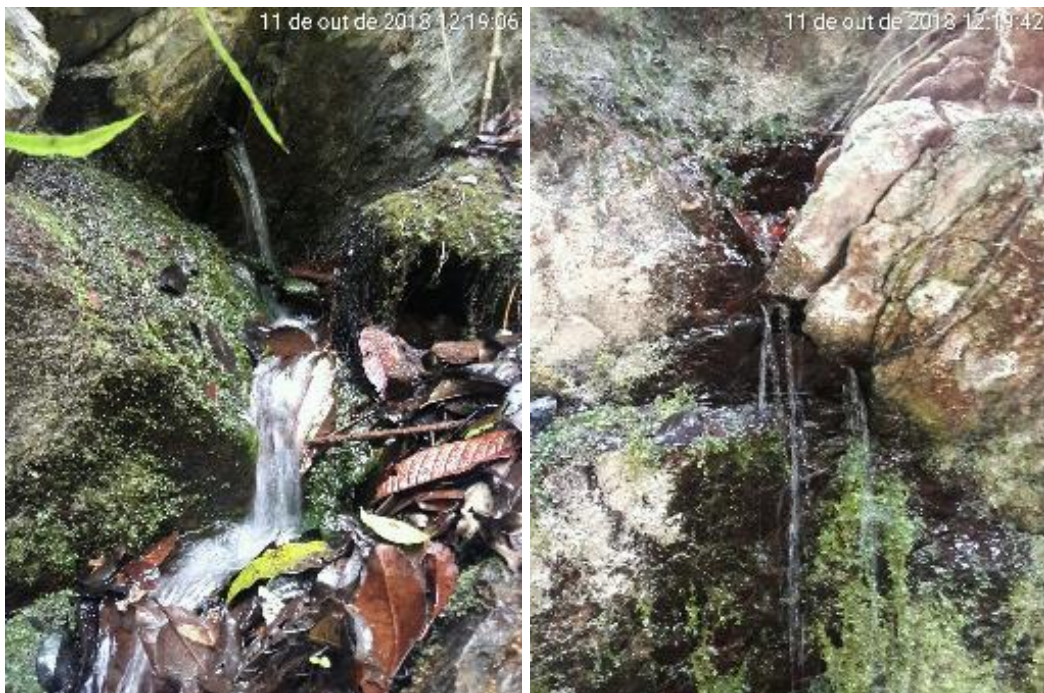
Figura 6-12 – Nascente de temporalidade perene, forma múltipla e geomorfologia afloramento – NASF48

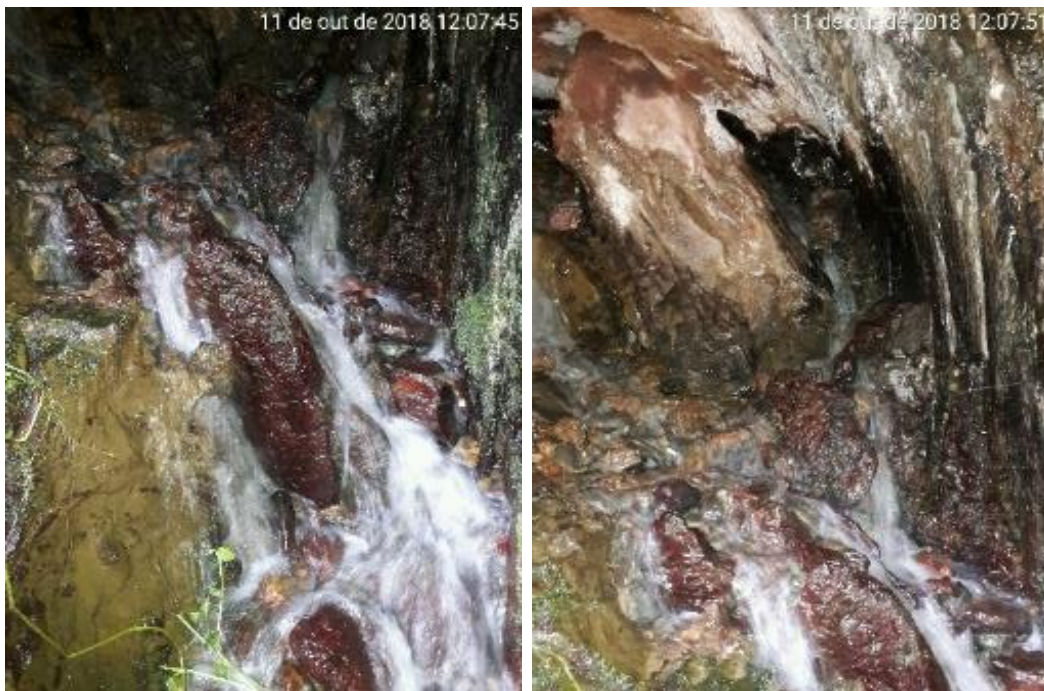
Figura 6-13 – Nascente de temporalidade perene, forma múltipla e geomorfologia afloramento – NASF56

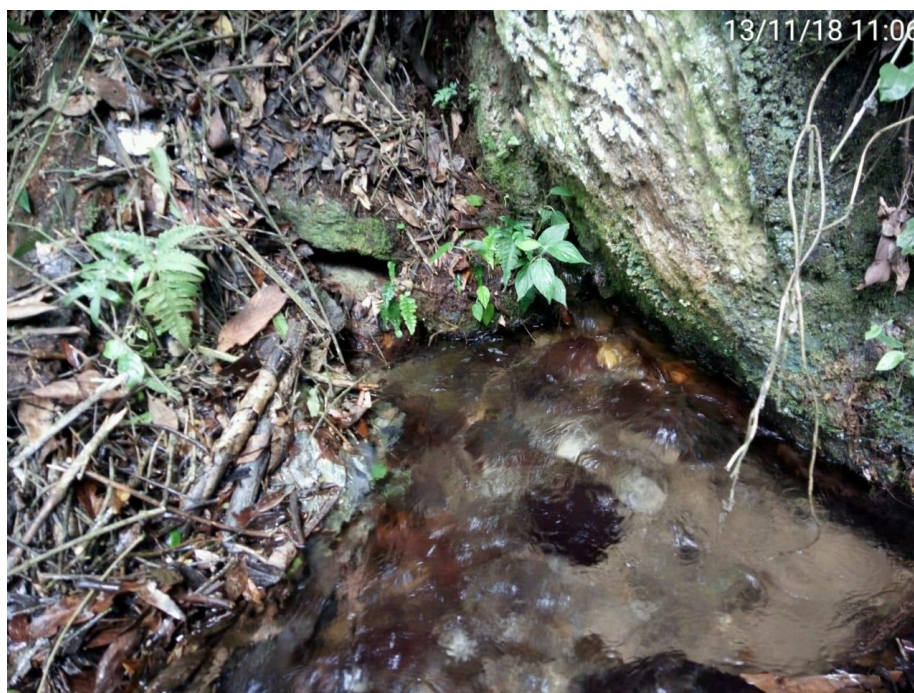
Figura 6-14 – Nascente de temporalidade perene, forma múltipla e geomorfologia concavidade – NASF99

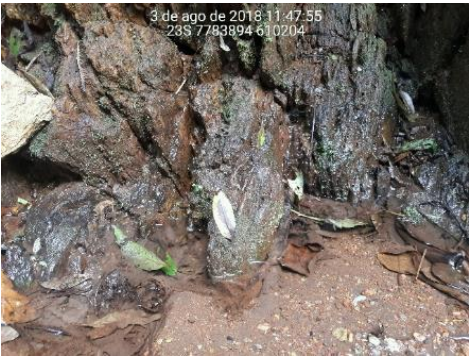
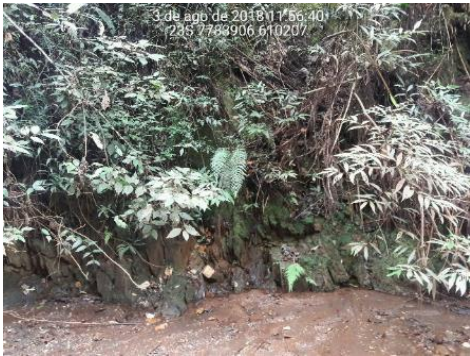
Fotos

Microbacia:	Córrego Fechos
	Propriedade:	Pública
	Responsável:	Prefeitura Municipal de Nova Lima
	Unidade de Conservação:	APA SUL RMBH
	Altitude:	1.007 m
	Coordenadas geográficas (UTM):	23 K 610204 O - 7783894
	Nascente confirmada:	Sim
Descrição das características da nascente e condições do entorno		
<p>Nascente natural, perene, localizada em área com fácil acesso, próxima ao bar do Marcinho, sendo que adjacente a esta surgência há outros pontos de exfiltração (NASF02 a NASF05). Sua forma é múltipla, sendo identificados 3 (três) pontos de exfiltração bem próximos uns dos outros, que se encontram e seguem para o Ribeirão Macacos. Esta nascente apresenta aspecto limpo, não possuindo odor desagradável nem lixo no local. Apesar da presença humana em locais próximos, a vegetação encontra-se preservada. A vazão dessa nascente é 0,68 L/s.</p>

Ações para proteção, conservação e recuperação		
<p>O distrito de São Sebastião das Águas Claras é conhecido por sua beleza natural, o que despertou o interesse de empreendedores, que construíram pousadas e bares, atraindo um grande número de pessoas para a região semanalmente. Como o acesso a essa nascente é fácil e foram evidenciados sinais da presença de pessoas na área, propõe-se o cercamento da mesma (que abrange também as nascentes NASF02 a NASF05), além de ações de educação ambiental, a fim de sensibilizar a população local e a população flutuante sobre a importância das nascentes e de sua preservação.</p>

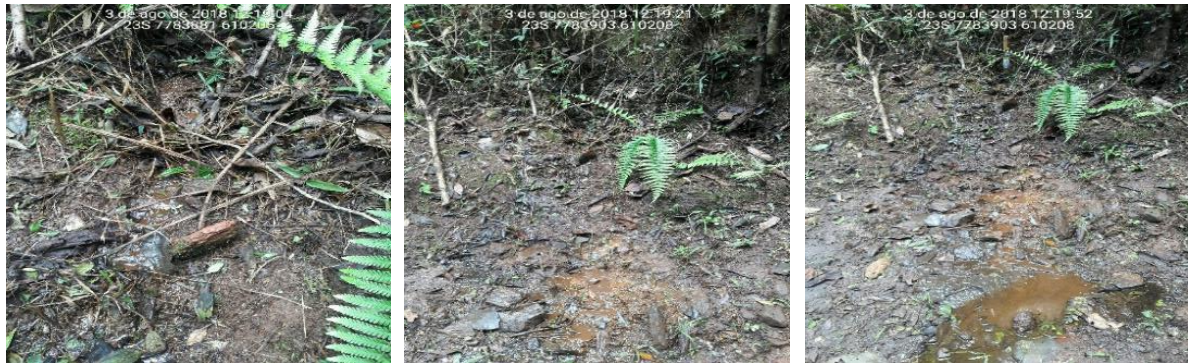
Fotos

Localização:	Macacos - Próximo ao bar do Marcinho (Alameda Seu João - Parque do Engenho, Nova Lima - MG, 34009-100)
	Sub-bacia:	Ribeirão Macacos
	Microbacia:	Córrego Fechos
	Propriedade:	Pública
	Responsável:	Prefeitura Municipal de Nova Lima
	Unidade de Conservação:	APA SUL RMBH
	Altitude:	1.006 m
	Coordenadas geográficas (UTM):	23 K 610208 O - 7783903 S
	Nascente confirmada:	Sim
	Descrição das características da nascente e condições do entorno	
<p>Nascente natural localizada próxima a outros pontos de exfiltração (NASF01, NASF03, NASF04 e NASF05), próxima ao bar do Marcinho e a outros estabelecimentos em Macacos. A nascente é intermitente e pontual. O acesso à área é fácil. Ao redor imediato do ponto de exfiltração não foram observados lixo, materiais flutuantes, espumas, óleos ou esgoto. Contudo, cabe ressaltar que foi evidenciada a presença de pessoas em locais próximos, em razão da presença de lixo no trajeto até a nascente.</p> <p>Obs: Não foi possível medir a vazão da nascente, pois as características geomorfológicas da mesma não permitiram a aplicação da metodologia.</p>

Ações para proteção, conservação e recuperação		
<p>Como apresentado para a NASF01, propõe-se o cercamento da área que abrange as nascentes NASF01 A NASF05, juntamente com ações de educação ambiental, a fim de sensibilizar a população local e a população flutuante sobre a importância das nascentes e de sua preservação. Também recomenda-se a manutenção das condições ambientais atuais da área da nascente.</p>

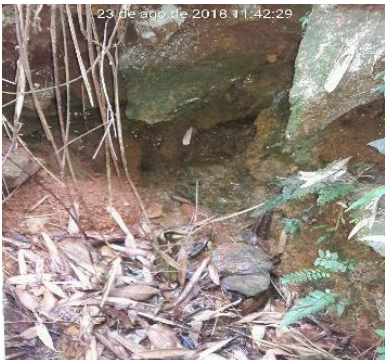
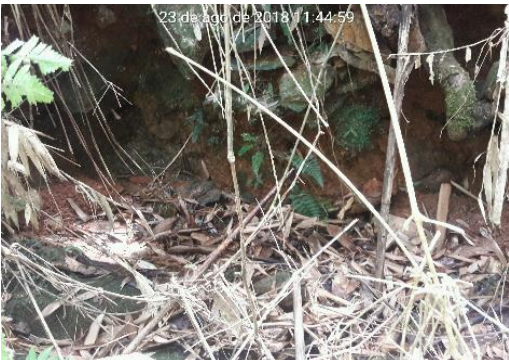
Tabela 6-7 – Ficha individual e ficha de campo – NASF07

Microbacia: Córrego Fechos
	Propriedade: Pública
	Responsável: Prefeitura Municipal de Nova Lima
	Unidade de Conservação: APA Sul RMBH
	Altitude: 922 m
	Coordenadas geográficas (UTM): 23 K 609973 O - 7783487 S
	Nascente confirmada: Sim
Descrição das características da nascente e condições do entorno	
<p>Nascente protegida, de difícil acesso, sendo possível acessar apenas pelo leito do córrego. A vegetação da área encontra-se preservada, com predomínio de espécies arbustivas. Essa nascente é natural, perene, múltipla, com uma exfiltração de geomorfologia duto e duas exfiltrações de geomorfologia concavidade. A nascente possui aspecto limpo e de cor transparente. A vazão da nascente não pôde ser medida devido a quantidade de material no solo, sendo difícil observar o curso da água.</p>

Ações para proteção, conservação e recuperação	
<p>Para que essa nascente continue preservada é necessário manter sua condição natural, sem a presença de atividades antrópicas.</p>

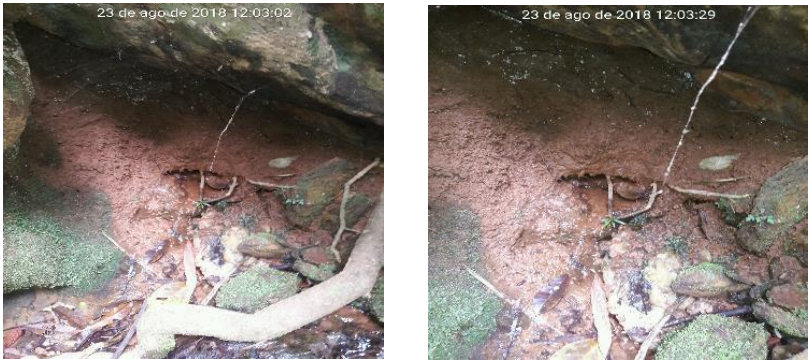
Data de cadastro:	23/08/2018
	Código da nascente:	NASF08
	Localização:	Próximo à Alameda do Engenho
	Sub-bacia:	Ribeirão Macacos

Microbacia:	Córrego Fechos
	Propriedade:	Pública
	Responsável:	Prefeitura Municipal de Nova Lima
	Unidade de Conservação:	APA Sul RMBH
	Altitude:	914 m
	Coordenadas geográficas (UTM):	23 K 610073 O - 7783499 S
	Nascente confirmada:	Sim
Descrição das características da nascente e condições do entorno		
<p>Nascente protegida, de difícil acesso, sendo possível acessar apenas pelo leito do córrego. A vegetação da área encontra-se preservada, com predomínio de espécies arbóreas. Essa nascente é natural, perene, pontual, com exfiltração de geomorfologia duto. A nascente possui aspecto limpo e de cor transparente. A vazão da nascente não pôde ser medida devido a quantidade de material no solo, sendo difícil observar o curso da água.</p>

Ações para proteção, conservação e recuperação		
<p>Para que essa nascente continue preservada é necessário manter sua condição natural, sem a presença de atividades antrópicas.</p>

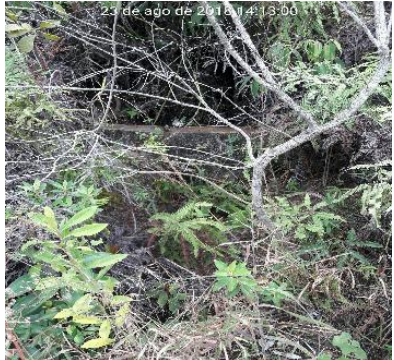
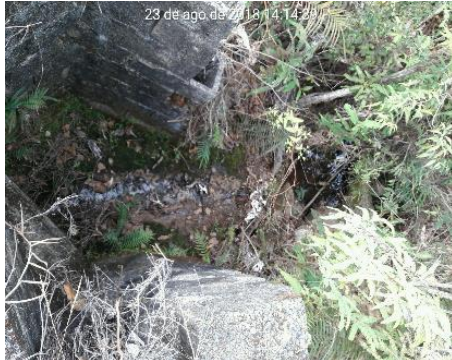
Localização: Próximo à Alameda do Engenho
	Sub-bacia: Ribeirão Macacos
	Microbacia: Córrego Fechos
	Propriedade: Particular
	Responsável: Condomínio Parque do Engenho
	Unidade de Conservação: APA Sul RMBH
	Altitude: 1121 m
	Coordenadas geográficas (UTM): 23 K 610073 O - 7783499 S
	Nascente confirmada: Sim
	Descrição das características da nascente e condições do entorno
<p>Nascente drenada e represada, de temporalidade intermitente, localizada dentro do condomínio Parque do Engenho. Essa nascente tem fluxo de água durante cerca de 6 meses no ano. Nesse período é captado água para abastecer reservatórios para, posteriormente, tratar e distribuir para os moradores do condomínio. Segundo representante do local, a COPASA não atende o condomínio com abastecimento de água e tratamento de efluente. Ela possui um pequeno barramento na surgência e foi construída uma manilha para direcionar seu fluxo por debaixo do asfalto. A água é captada após a passagem por essa manilha. A forma dessa nascente é pontual e encontra-se em uma área com presença de vegetação herbácea, bem protegida. No momento da visita, os técnicos da Projeta identificaram um fluxo muito pequeno de água, que era transparente e não possuía odor desagradável. Não havia presença de uso por animais domésticos.</p>

Ações para proteção, conservação e recuperação	
<p>Caso o condomínio não possua outorga para essa captação, esse deverá regularizar a situação junto ao Instituto Mineiro de Gestão das Águas (IGAM), cumprimento das condicionantes da outorga e manter atualizada a licença (renovação). Além da outorga propõe a sensibilização dos moradores locais sobre a importância de se manter preservada essa nascente.</p>

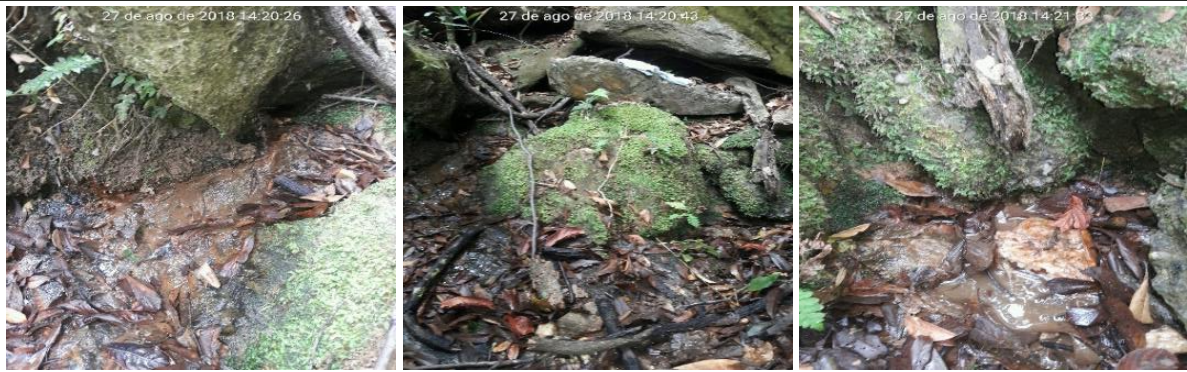
Microbacia:	Córrego Fechos
	Propriedade:	Particular
	Responsável:	Condomínio Parque do Engenho
	Unidade de Conservação:	APA Sul RMBH
	Altitude:	1.090 m
	Coordenadas geográficas (UTM):	23 K 0609612 O - 7783544 S
	Nascente confirmada:	Sim
Descrição das características da nascente e condições do entorno		
<p>Nascente confirmada. Nascente natural, perene e múltipla, localizada dentro do condomínio Parque do Engenho, a menos de 50 metros de moradias. A vazão medida no ponto de exfiltração foi de 0,0027 L/s. A água dessa nascente era transparente e não possuía odor desagradável, nem a presença de lixo, óleo ou espumas.</p>		
Fotos

<p>Como a nascente apresenta fluxo de água insignificante, sugere-se a implantação de cercamento para proteção da nascente. Propõe-se também manter a condição natural dessa nascente, além de sensibilizar os moradores do condomínio sobre a importância da sua conservação e preservação.</p>

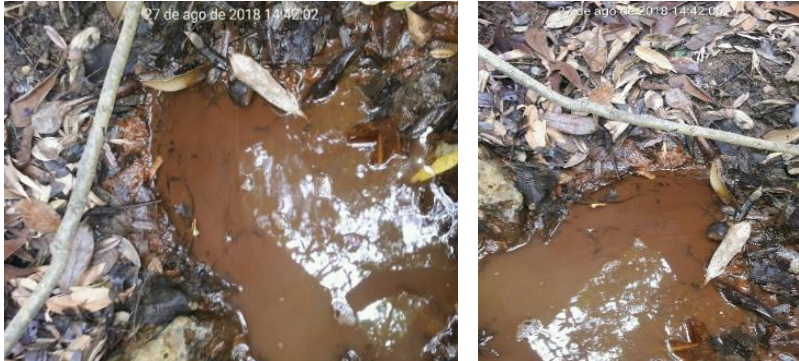
Localização:	Próximo à Alameda do Engenho
	Sub-bacia:	Ribeirão Macacos
	Microbacia:	Córrego Fechos
	Propriedade:	Privada
	Responsável:	Condomínio Parque do Engenho
	Unidade de Conservação:	APA Sul RMBH
	Altitude:	1.099 m
	Coordenadas geográficas (UTM):	23 K 0609607 O - 7783538 S
	Nascente confirmada:	Sim
Descrição das características da nascente e condições do entorno		
<p>Nascente natural, pontual e perene, de geomorfologia olhos d'água, localizada dentro do condomínio Parque do Engenho, a menos de 50 metros de moradias. Essa nascente fica próxima às nascente NASF10, NASF11 e NASF12. Não foi possível medir a vazão, pois o fluxo era muito pequeno, considerado insignificante. A água dessa nascente era clara e e não possuía odor desagradável, nem a presença de lixo, óleo ou espumas.</p>

Ações para proteção, conservação e recuperação		
<p>Como a nascente apresenta fluxo de água insignificante, sugere-se a implantação de cercamento para proteção da nascente. Propõe-se também manter a condição natural dessa nascente, além de sensibilizar os moradores do condomínio sobre a importância da sua conservação e preservação.</p>

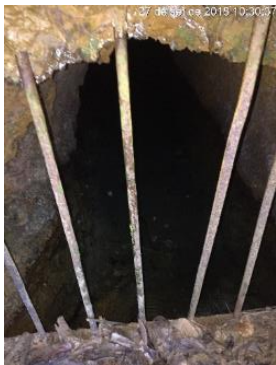
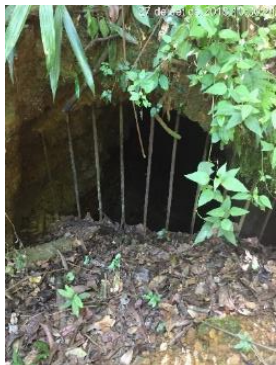
Microbacia:	Córrego Fechos
	Propriedade:	Pública
	Responsável:	COPASA/EEF
	Unidade de Conservação:	ESEC - Estação Ecológica Estadual de Fechos
	Altitude:	1.163 m
	Coordenadas geográficas (UTM):	23 K 0608268 O - 7780112 S
	Nascente confirmada:	Sim
Descrição das características da nascente e condições do entorno		
<p>Nascente drenada e perene, não sendo possível detectar sua forma e sua geomorfologia, já que a mesma encontra-se localizada no interior de uma rocha. Encontra-se protegida, mas possui fácil acesso e é utilizada para a manutenção do corpo hídrico. A água do canal de drenagem apresenta aspecto limpo, cor transparente, sem cheiro, sem lixo, sem espumas, sem óleos, sem materiais flutuantes e sem esgoto. A vegetação ao redor da nascente se encontra preservada, já que a mesma se apresenta em uma unidade de conservação. Não foi possível medir a vazão, pois a metodologia aplicada não pôde ser utilizada devido ao pequeno desnível encontrado na nascente.</p>

</div>		
Ações para proteção, conservação e recuperação		
<p>Propõe a conservação das características naturais da nascente, sem interferência antrópica, permitindo assim que essa siga ao curso d'água, contribuindo assim com sua manutenção.</p>

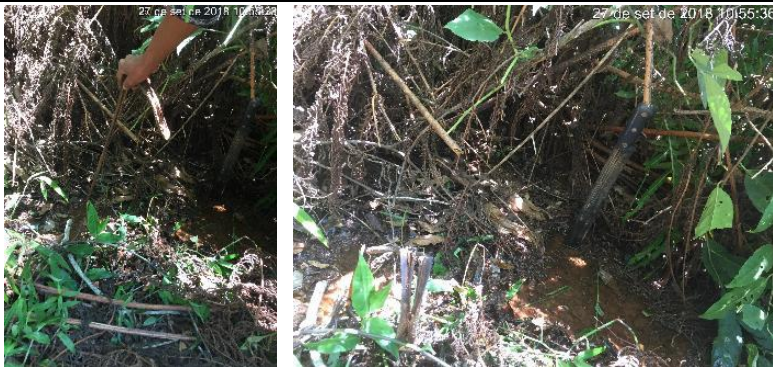
Microbacia:	Córrego Fechos
	Propriedade:	Pública
	Responsável:	COPASA/EEF
	Unidade de Conservação:	ESEC - Estação Ecológica Estadual de Fechos
	Altitude:	1.163 m
	Coordenadas geográficas (UTM):	23 K 0608251 O - 7780115 S
	Nascente confirmada:	Sim
	Descrição das características da nascente e condições do entorno	
<p>Nascente natural, perene, múltipla e de geomorfologia duto. Tal nascente se encontra protegida, porém seu acesso é fácil e rápido. A nascente possui aspecto limpo, água transparente, não possui a presença de lixo, materiais flutuantes, espumas, óleos e esgoto. A vegetação ao redor da nascente se encontra preservada, já que a mesma se apresenta em uma unidade de conservação. Sua vazão de 0,085 L/s é utilizada para a manutenção do corpo hídrico, não sendo detectado o uso de animais e humanos.</p>

Ações para proteção, conservação e recuperação		
<p>Propõe a conservação das características naturais da nascente, sem interferência antrópica, permitindo assim que essa siga ao curso d'água, contribuindo assim com sua manutenção.</p>

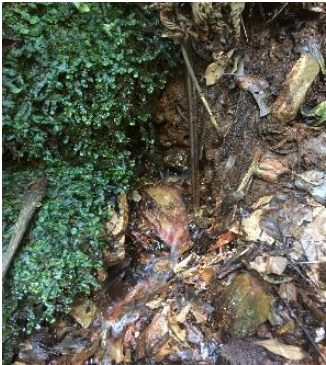
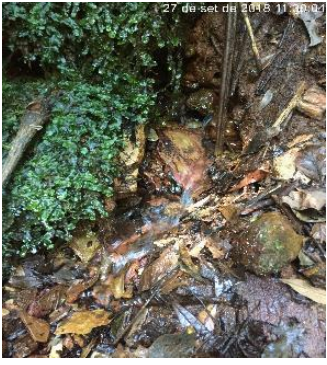
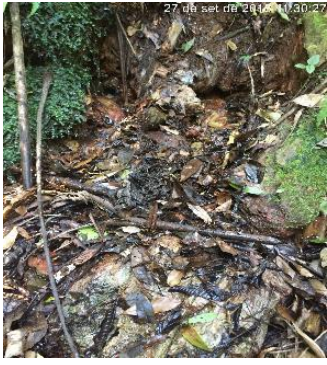
Microbacia:	Córrego Fechos
	Propriedade:	Pública
	Responsável:	COPASA/EEF
	Unidade de Conservação:	ESEC - Estação Ecológica Estadual de Fechos
	Altitude:	1.156 m
	Coordenadas geográficas (UTM):	23 K 0608241 O - 7780127 S
	Nascente confirmada:	Sim
Descrição das características da nascente e condições do entorno		
<p>Nascente natural, perene e múltipla de geomorfologia afloramento. Tal nascente se encontra protegida, porém seu acesso é fácil e rápido. A nascente possui aspecto limpo, água transparente, não possui a presença de lixo, materiais flutuantes, espumas, óleos e esgoto. A vegetação ao redor da nascente se encontra preservada, já que a mesma se apresenta em uma unidade de conservação. Sua vazão é grande e exfiltra em diversos pontos, não sendo possível realizar sua medição devido à metodologia e aos equipamentos utilizados. A nascente é importante para a manutenção do corpo hídrico principal, não sendo detectado o uso de animais e humanos.</p>

Ações para proteção, conservação e recuperação		
<p>Propõe a conservação das características naturais da nascente, sem interferência antrópica, permitindo assim que essa siga ao curso d'água, contribuindo assim com sua manutenção.</p>

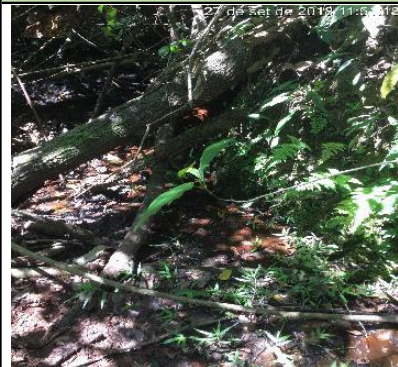
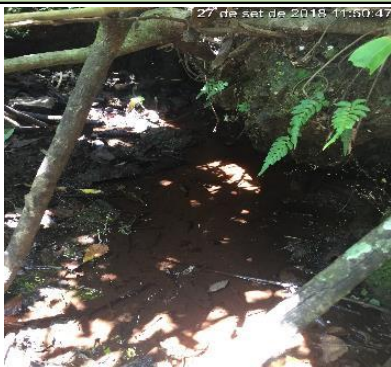
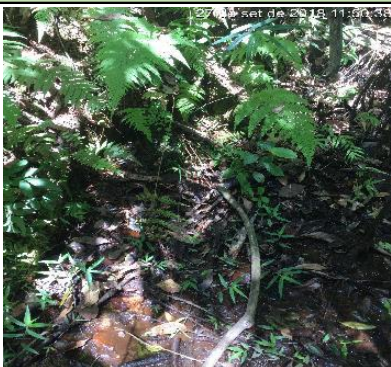
Microbacia:	Córrego Fechos
	Propriedade:	Pública
	Responsável:	COPASA/EEF
	Unidade de Conservação:	ESEC - Estação Ecológica Estadual de Fechos
	Altitude:	1.178 m
	Coordenadas geográficas (UTM):	23 K 0608302 O - 7780177 S
	Nascente confirmada:	Sim
Descrição das características da nascente e condições do entorno		
<p>Nascente natural, perene e múltipla de geomorfologia afloramento. Tal nascente se encontra protegida, porém seu acesso é fácil e rápido. A nascente possui aspecto limpo, água transparente, não possui a presença de lixo, materiais flutuantes, espumas, óleos e esgoto. A vegetação ao redor da nascente se encontra preservada, já que a mesma se apresenta em uma unidade de conservação. Não foi possível determinar sua vazão, já que as características geomorfológicas da região impediram a aplicação da metodologia utilizada. Nascente utilizada para a manutenção do corpo hídrico, não sendo detectado o uso de animais e humanos.</p>

Ações para proteção, conservação e recuperação		
<p>Propõe a conservação das características naturais da nascente, sem interferência antrópica, permitindo assim que essa siga ao curso d'água, contribuindo assim com sua manutenção.</p>

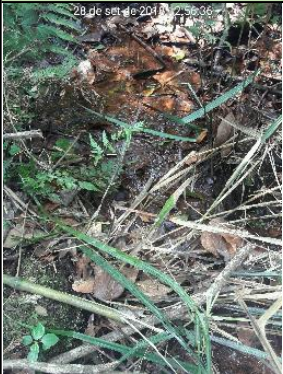
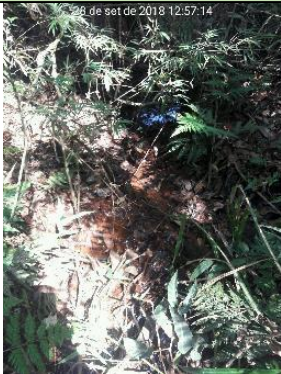
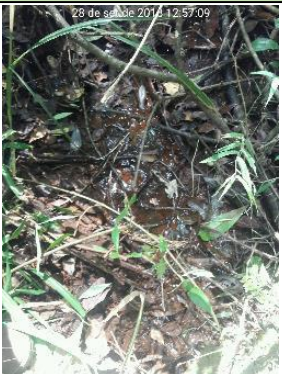
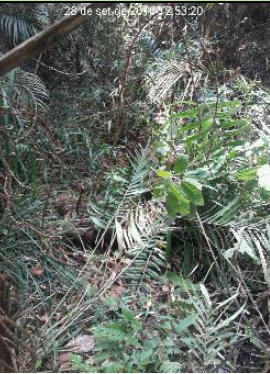
Microbacia:	Córrego Fechos	
	Propriedade:	Pública	
	Responsável:	COPASA/IEF	
	Unidade de Conservação:	ESEC - Estação Ecológica Estadual de Fechos	
	Altitude:	1.194 m	
	Coordenadas geográficas (UTM):	23 K 0607274 O - 7779453 S	
	Nascente confirmada:	Sim	
Descrição das características da nascente e condições do entorno			
<p>Nascente perene e difusa, sem acesso e com vegetação do entorno preservada, com predominância de espécies arbóreas. Essa nascente encontra-se no seu estado natural, sendo responsável pela manutenção do curso d'água. Sua coloração é transparente e não foram detectados odor, espumas, lixo e materiais flutuantes em sua área. Destaca-se que essa nascente deságua em um curso d'água que recebe esgoto oriundo do bairro Jardim Canadá.</p>

Ações para proteção, conservação e recuperação			
<p>Propõe a conservação das características naturais da nascente, sem interferência antrópica, permitindo assim que essa siga ao curso d'água, contribuindo assim com sua manutenção.</p>

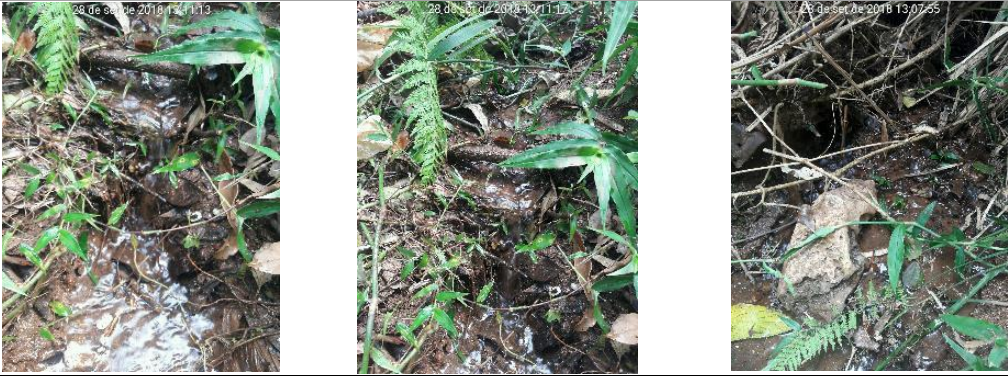
Microbacia:	Córrego Fechos
	Propriedade:	Pública
	Responsável:	COPASA/IEF
	Unidade de Conservação:	ESEC - Estação Ecológica Estadual de Fechos
	Altitude:	1.191 m
	Coordenadas geográficas (UTM):	23 K 0607191 O - 7779405 S
	Nascente confirmada:	Não
	Descrição das características da nascente e condições do entorno	
<p>Essa nascente é natural, perene e não foi confirmada devido ao acesso até ela, que estava com grande presença de <i>Hypolytrum schraderianum</i>, conhecido como capim navalha de macaco. Nesse sentido foi caracterizado seu entorno, onde havia predomínio de espécies arbóreas, mas com presença de espécies arbustivas e herbáceas. No entorno havia a presença de lixo, mas não resultante de intervenções na nascente, e sim devido à presença de alterações antrópicas do curso d'água que a recebe, que absorve lixo oriundos do bairro Jardim Canadá. Sua água é transparente e apresenta uma vazão de 0,18 L/s.</p>

Ações para proteção, conservação e recuperação		
<p>Propõe a conservação das características naturais da nascente, sem interferência antrópica, permitindo assim que essa siga ao curso d'água, contribuindo assim com sua manutenção.</p>

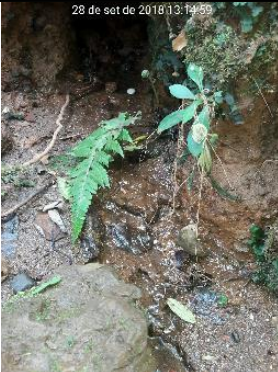
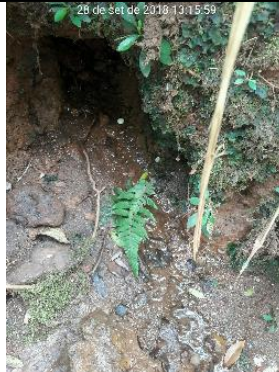
Microbacia:	Córrego Fechos
	Propriedade:	Pública
	Responsável:	COPASA/IEF
	Unidade de Conservação:	ESEC - Estação Ecológica Estadual de Fechos
	Altitude:	1.243 m
	Coordenadas geográficas (UTM):	23 K 0607188 O - 7779403 S
	Nascente confirmada:	Sim
Descrição das características da nascente e condições do entorno		
<p>Nascente natural com geomorfologia duto, perene e pontual, seu aspecto é limpo e água transparente. Não apresenta uma vazão considerável, mas contribui com manutenção do curso d'água que a recebe, nascendo bem próxima de onde deságua. A vegetação do entorno é preservada, com presença de espécies arbóreas e arbustivas, não sendo detectada a presença de humanos e animais na área. O acesso a essa nascente é difícil, sendo possível pelo curso d'água, seguindo seu leito, ou abrindo picada na mata, que é fechada. Ao redor da nascente é possível encontrar lixo proveniente do curso d'água que recebe poluição do bairro Jardim Canadá. Não foi possível medir sua vazão devido ao baixo fluxo de água.</p>

Ações para proteção, conservação e recuperação		
<p>Propõe a conservação das características naturais da nascente, sem interferência antrópica, permitindo assim que essa siga ao curso d'água, contribuindo assim com sua manutenção.</p>

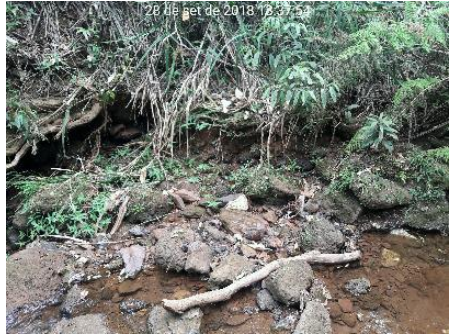
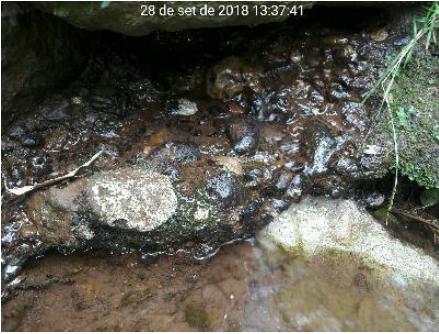
Microbacia:	Córrego Fechos
	Propriedade:	Pública
	Responsável:	COPASA/IEF
	Unidade de Conservação:	ESEC - Estação Ecológica Estadual de Fechos
	Altitude:	1.208 m
	Coordenadas geográficas (UTM):	23 K 0606986 O - 7779485 S
	Nascente confirmada:	Sim
	Descrição das características da nascente e condições do entorno	
<p>Nascente natural, múltipla e perene com aspecto é limpo e água transparente, com exfiltrações de diferentes geomorlogias, sendo identificados duto, afloramento e cavidade, estando bem próximas de onde deságua. A vegetação do entorno é preservada com presença de espécies arbóreas. Não foi detectada a presença de humanos e animais na área. O acesso a essas nascentes é difícil, sendo possível pelo curso d'água, seguindo seu leito, ou abrindo picada na mata fechada. Ao redor das nascentes é possível encontrar lixo oriundo do curso d'água que recebe poluição do bairro Jardim Canadá. Não foi possível medir sua vazão.</p>

Ações para proteção, conservação e recuperação		
<p>Propõe a conservação das características naturais da nascente, sem interferência antrópica, permitindo assim que essa siga ao curso d'água, contribuindo assim com sua manutenção.</p>

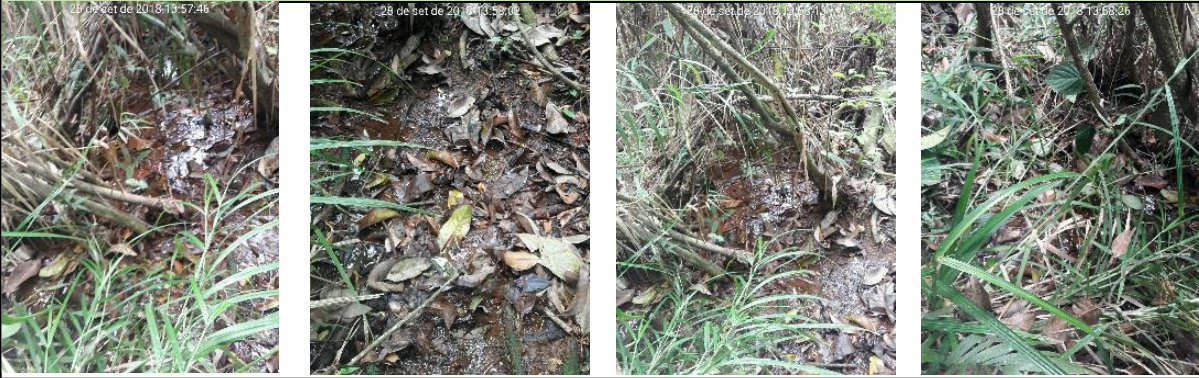
Microbacia:	Córrego Fechos
	Propriedade:	Pública
	Responsável:	COPASA/IEF
	Unidade de Conservação:	ESEC - Estação Ecológica Estadual de Fechos
	Altitude:	1.290 m
	Coordenadas geográficas (UTM):	23 K 0606912 O - 7779432 S
	Nascente confirmada:	Sim
Descrição das características da nascente e condições do entorno		
<p>Nascente natural e difusa, com característica de brejo, apresentando acesso extremamente difícil. A exfiltração é perene e encontra-se em seu leito natural, apresentando uma vazão de 0,67 L/s. Há predomínio de vegetação arbórea, mas com presença de espécies arbustivas. Não foram detectadas presença de lixo, materiais flutuantes, esgoto, odor e a presenças de humanos e animais na área dessa nascente, a qual contribui para a manutenção do curso d'água.</p>

Ações para proteção, conservação e recuperação		
<p>Propõe a conservação das características naturais da nascente, sem interferência antrópica, permitindo assim que essa siga ao curso d'água, contribuindo assim com sua manutenção.</p>

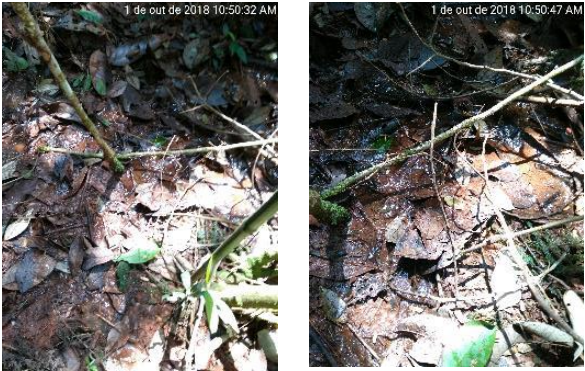
Microbacia:	Córrego Fechos
	Propriedade:	Pública
	Responsável:	COPASA/IEF
	Unidade de Conservação:	ESEC - Estação Ecológica Estadual de Fechos
	Altitude:	1.210 m
	Coordenadas geográficas (UTM):	23 K 0606386 O - 7780180 S
	Nascente confirmada:	Sim
	Descrição das características da nascente e condições do entorno	
<p>Nascente natural de caráter perene e de forma difusa. Apresenta-se limpa, sem lixo, com cor transparente, sem odores ou materiais flutuantes. Sua ocorrência pode ser classificada como de geomorfologia olhos d'água e não apresenta indicativos de usos por humanos ou animais. Nascente do lado esquerdo do curso d'água, constituindo-se de uma pequena área de brejo, onde a água exfiltrou sem apresentar um ponto específico. O acesso à nascente é considerado difícil.</p>

Ações para proteção, conservação e recuperação		
<p>Como ações para proteção, conservação e recuperação da nascente, sugere-se a adoção de práticas de educação ambiental no Bairro Jardim Canadá, com vistas a reduzir a quantidade de resíduos descartados de forma irregular e carreados para a Estação Ecológica de Fechos. Também sugere-se a retirada periódica de resíduos sólidos das sarjetas da rodovia BR-040.</p>

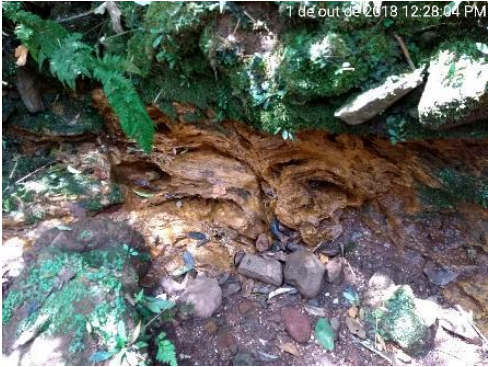
Microbacia:	Córrego Fechos
	Propriedade:	Pública
	Responsável:	COPASA/EEF
	Unidade de Conservação:	ESEC - Estação Ecológica Estadual de Fechos
	Altitude:	1.167 m
	Coordenadas geográficas (UTM):	23 K 0606907 O - 7779659 S
	Nascente confirmada:	Sim
Descrição das características da nascente e condições do entorno		
<p>Nascente natural de caráter perene, com múltiplos pontos de exfiltração. Apresenta-se limpa, com cor transparente, sem odores ou materiais flutuantes. Apresenta lixo ao seu redor. Sua ocorrência pode ser classificada como de geomorfologia afloramento e não apresenta indicativos de usos por humanos ou animais.</p>		
Fotos

<p>Propõe a conservação das características naturais da nascente, sem interferência antrópica, permitindo assim que essa siga ao curso d'água, contribuindo assim com sua manutenção. Sugere-se também a adoção de práticas de educação ambiental no Bairro Jardim Canadá, com vistas a reduzir a quantidade de resíduos descartados de forma irregular na Estação Ecológica de Fechos.</p>

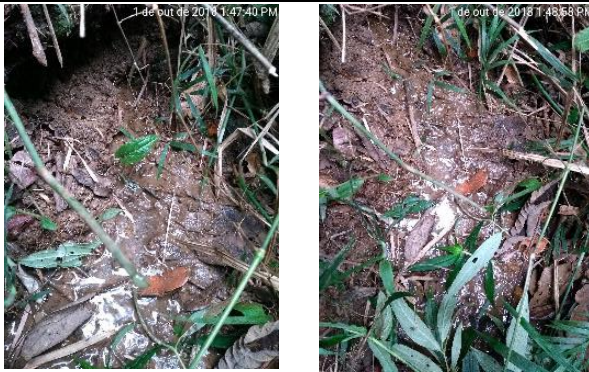
Localização:	Estação Ecológica de Fechos
	Sub-bacia:	Ribeirão Macacos
	Microbacia:	Córrego Fechos
	Propriedade:	Pública
	Responsável:	COPASA/IEF
	Unidade de Conservação:	ESEC - Estação Ecológica Estadual de Fechos
	Altitude:	1.172 m
	Coordenadas geográficas (UTM):	23 K 0606893 O - 7779496 S
Nascente confirmada:	Sim	
Descrição das características da nascente e condições do entorno		
<p>Nascente natural, perene e pontual, de geomorfologia duto. Tal nascente se encontra protegida e não há acesso. A nascente possui aspecto limpo, água transparente, não possui a presença de lixo, materiais flutuantes, espumas, óleos e esgoto. A vegetação ao redor da nascente se encontra preservada e vegetação arbórea, já que a mesma se apresenta em uma unidade de conservação. Sua vazão de 0,061 L/s é utilizada para a manutenção do corpo hídrico, não sendo detectado o uso de animais e humanos.</p>

Ações para proteção, conservação e recuperação		
<p>Propõe a conservação das características naturais da nascente, sem interferência antrópica, permitindo assim que essa siga ao curso d'água, contribuindo assim com sua manutenção. Sugere-se também a adoção de práticas de educação ambiental no Bairro Jardim Canadá, com vistas a reduzir a quantidade de resíduos descartados de forma irregular na Estação Ecológica de Fechos.</p>

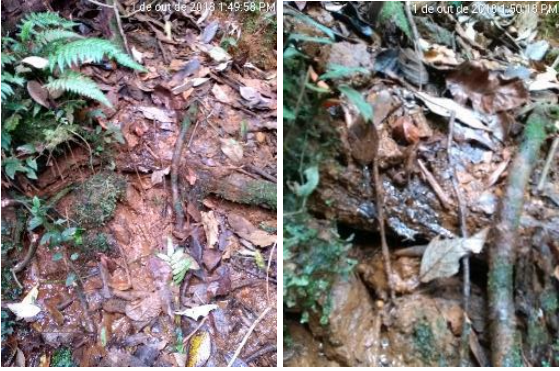
Microbacia:	Córrego Fechos
	Propriedade:	Pública
	Responsável:	COPASA/EEF
	Unidade de Conservação:	ESEC - Estação Ecológica Estadual de Fechos
	Altitude:	1.265 m
	Coordenadas geográficas (UTM):	23 K 0606899 O - 7779507 S
	Nascente confirmada:	Sim
Descrição das características da nascente e condições do entorno		
<p>Nascente natural e perene, de múltiplas exfiltrações, de geomorfologia afloramento. Tal nascente se encontra protegida e não há acesso. A nascente possui aspecto limpo, água transparente, não possui a presença de lixo, materiais flutuantes, espumas, óleos e esgoto. A vegetação ao redor da nascente se encontra preservada e vegetação arbórea, já que a mesma se apresenta em uma unidade de conservação. Não foi possível medir a vazão devido ao baixo fluxo da nascente.</p>

Ações para proteção, conservação e recuperação		
<p>Propõe a conservação das características naturais da nascente, sem interferência antrópica, permitindo assim que essa siga ao curso d'água, contribuindo assim com sua manutenção. Sugere-se também a adoção de práticas de educação ambiental no Bairro Jardim Canadá, com vistas a reduzir a quantidade de resíduos descartados de forma irregular na Estação Ecológica de Fechos.</p>

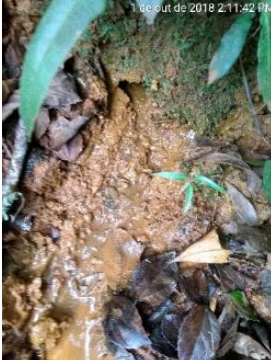
Localização:	Estação Ecológica de Fechos
	Sub-bacia:	Ribeirão Macacos
	Microbacia:	Córrego Fechos
	Propriedade:	Pública
	Responsável:	COPASA/IEF
	Unidade de Conservação:	ESEC - Estação Ecológica Estadual de Fechos
	Altitude:	1.263 m
	Coordenadas geográficas (UTM):	23 K 0606921 O - 7779511 S
	Nascente confirmada:	Sim
	Descrição das características da nascente e condições do entorno	
<p>Nascente natural, perene e pontual, de uso para manutenção do corpo hídrico e de geomorfologia duto. Tal nascente se encontra protegida e o acesso à mesma é considerado difícil. A nascente possui aspecto limpo, água transparente, não possui a presença de lixo, materiais flutuantes, espumas, óleos e esgoto. A vegetação ao redor da nascente se encontra preservada e vegetação arbórea, já que a mesma se apresenta em uma unidade de conservação. Não foi possível medir a vazão devido ao baixo fluxo da nascente.</p>

Ações para proteção, conservação e recuperação		
<p>Propõe a conservação das características naturais da nascente, sem interferência antrópica, permitindo assim que essa siga ao curso d'água, contribuindo assim com sua manutenção. Sugere-se também a adoção de práticas de educação ambiental no Bairro Jardim Canadá, com vistas a reduzir a quantidade de resíduos descartados de forma irregular na Estação Ecológica de Fechos.</p>

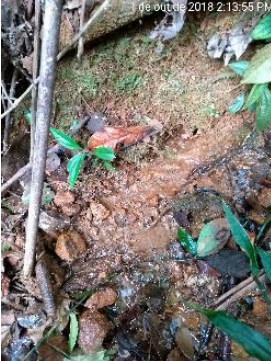
Data de cadastro:	01/10/2018
	Código da nascente:	NASF39
 	Localização:	Estação Ecológica de Fechos
	Sub-bacia:	Ribeirão Macacos
	Microbacia:	Córrego Fechos
	Propriedade:	Pública
	Responsável:	COPASA/IEF
	Unidade de Conservação:	ESEC - Estação Ecológica Estadual de Fechos
	Altitude:	1.263 m
	Coordenadas geográficas (UTM):	23 K 0606932 O - 7779503 S
	Nascente confirmada:	Sim
	Descrição das características da nascente e condições do entorno	
<p>Nascente natural, perene e pontual, de geomorfologia duto. Tal nascente se encontra protegida e o acesso à mesma é considerado difícil. A nascente possui aspecto limpo, água transparente, não possui a presença de lixo, materiais flutuantes, espumas, óleos e esgoto. A vegetação ao redor da nascente é arbórea e se encontra preservada, já que a mesma se apresenta em uma unidade de conservação. Não foi possível medir a vazão devido ao baixo fluxo da nascente.</p>

Ações para proteção, conservação e recuperação		
<p>Propõe a conservação das características naturais da nascente, sem interferência antrópica, permitindo assim que essa siga ao curso d'água, contribuindo assim com sua manutenção. Sugere-se também a adoção de práticas de educação ambiental no Bairro Jardim Canadá, com vistas a reduzir a quantidade de resíduos descartados de forma irregular na Estação Ecológica de Fechos.</p>

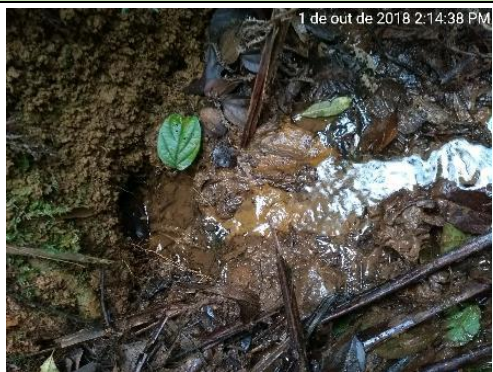
Data de cadastro:	01/10/2018
	Código da nascente:	NASF40
 	Localização:	Estação Ecológica de Fechos
	Sub-bacia:	Ribeirão Macacos
	Microbacia:	Córrego Fechos
	Propriedade:	Pública
	Responsável:	COPASA/IEF
	Unidade de Conservação:	ESEC - Estação Ecológica Estadual de Fechos
	Altitude:	1.263 m
	Coordenadas geográficas (UTM):	23 K 0606922 O - 7779506 S
	Nascente confirmada:	Sim
	Descrição das características da nascente e condições do entorno	
<p>Nascente natural, perene e pontual, de uso para manutenção do corpo hídrico e de geomorfologia duto. Tal nascente se encontra protegida e o acesso à mesma é considerado difícil. A nascente possui aspecto limpo, água transparente, não possui a presença de lixo, materiais flutuantes, espumas, óleos e esgoto. A vegetação ao redor da nascente é arbórea e se encontra preservada, já que a mesma se apresenta em uma unidade de conservação. Não foi possível medir a vazão devido ao baixo fluxo da nascente.</p>

Ações para proteção, conservação e recuperação		
<p>Propõe a conservação das características naturais da nascente, sem interferência antrópica, permitindo assim que essa siga ao curso d'água, contribuindo assim com sua manutenção. Sugere-se também a adoção de práticas de educação ambiental no Bairro Jardim Canadá, com vistas a reduzir a quantidade de resíduos descartados de forma irregular na Estação Ecológica de Fechos.</p>

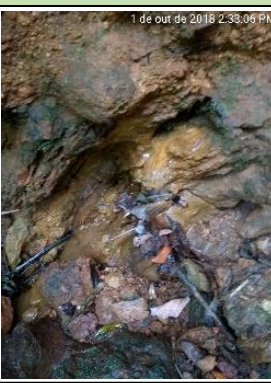
Localização:	Estação Ecológica de Fechos
	Sub-bacia:	Ribeirão Macacos
	Microbacia:	Córrego Fechos
	Propriedade:	Pública
	Responsável:	COPASA/IEF
	Unidade de Conservação:	ESEC - Estação Ecológica Estadual de Fechos
	Altitude:	1.281 m
	Coordenadas geográficas (UTM):	23 K 0606974 O - 7779510 S
	Nascente confirmada:	Sim
	Descrição das características da nascente e condições do entorno	
<p>Nascente natural, perene e pontual, de uso para manutenção do corpo hídrico e de geomorfologia duto. Tal nascente se encontra protegida e o acesso à mesma é considerado difícil. A nascente possui aspecto limpo, água transparente, não possui a presença de lixo, materiais flutuantes, espumas, óleos e esgoto. A vegetação ao redor da nascente é arbórea e se encontra preservada, já que a mesma apresenta-se em uma unidade de conservação. Sua vazão de 0,157 L/s é utilizada para a manutenção do corpo hídrico, não sendo detectado o uso de animais e humanos.</p>

Ações para proteção, conservação e recuperação		
<p>Propõe a conservação das características naturais da nascente, sem interferência antrópica, permitindo assim que essa siga ao curso d'água, contribuindo assim com sua manutenção. Sugere-se também a adoção de práticas de educação ambiental no Bairro Jardim Canadá, com vistas a reduzir a quantidade de resíduos descartados de forma irregular na Estação Ecológica de Fechos.</p>

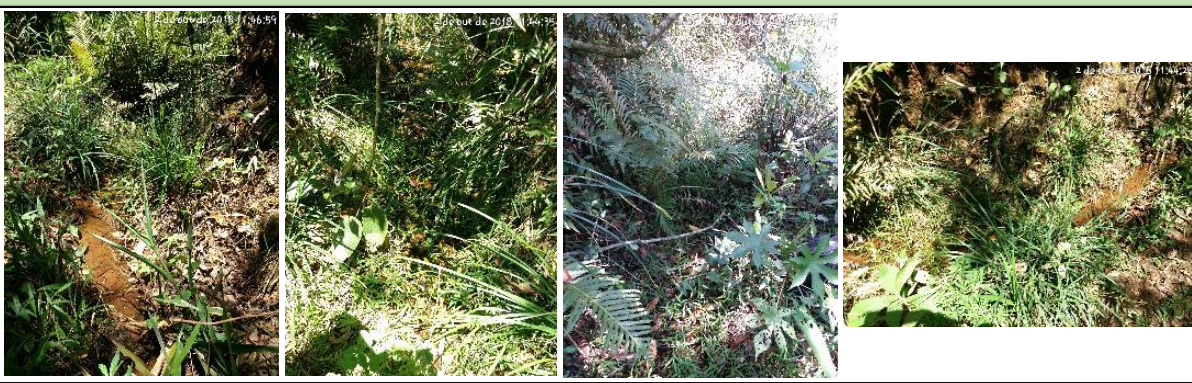
Microbacia:	Córrego Fechos
	Propriedade:	Particular
	Responsável:	Condomínio Pasárgada
	Unidade de Conservação:	APE Estadual Sub-bacia Hidrografica do Córrego dos Fechos
	Altitude:	976 m
	Coordenadas geográficas (UTM):	23 K 0609782 O - 7780909 S
	Nascente confirmada:	Sim
Descrição das características da nascente e condições do entorno		
<p>Nascente natural e difusa, com característica de brejo, com acesso fácil a partir de uma trilha. A exfiltração é perene e não foi possível identificar a geomorfologia da nascente. Há predomínio de vegetação arbórea, mas com presença de espécies arbustivas. Não foram detectadas presença de lixo, materiais flutuantes, esgoto, óleo e uso por animais na área dessa nascente. Apresenta marcas de uso por humanos devido à presença da trilha ao lado do brejo.</p>

Ações para proteção, conservação e recuperação		
<p>Propõe a conservação das características naturais da nascente, permitindo assim que essa siga ao curso d'água, contribuindo assim com sua manutenção. Como a nascente se encontra próximo à uma trilha, que leva a uma cachoeira, é necessário que essa nascente seja cercada e identificada no local, para que os visitantes mantenham as suas condições naturais.</p>

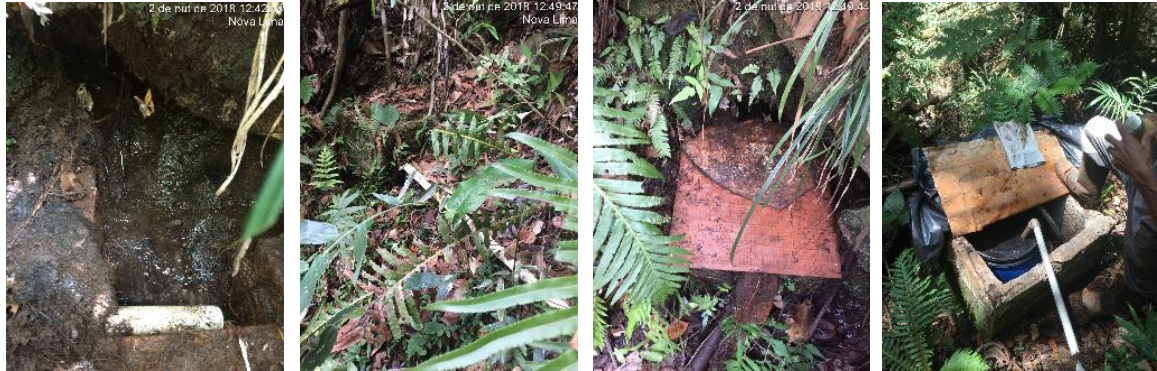
Microbacia:	Córrego Fechos
	Propriedade:	Particular
	Responsável:	Condomínio Pasárgada
	Unidade de Conservação:	APE Estadual Sub-bacia Hidrografica do Córrego dos Fechos
	Altitude:	1.049 m
	Coordenadas geográficas (UTM):	23 K 0609716 O - 7780836 S
	Nascente confirmada:	Sim
Descrição das características da nascente e condições do entorno		
<p>Nascente múltipla em área sem acesso e vegetação densa com espécies arbóreas. A nascente apresenta duas exfiltrações em afloramento, que são drenadas por uma tubulação até uma caixa d'água, que leva a água por outra tubulação a jusante para consumo humano. A exfiltração é perene, com água limpa, sem cheiro e transparente. A vazão medida foi de 0,20 L/s. Não foram detectadas presença de lixo, materiais flutuantes, esgoto, óleo e uso por animais na área dessa nascente, entretanto há a presença de uso por humanos devido às tubulações e caixa d'água.</p>

Ações para proteção, conservação e recuperação		
<p>Caso essa captação não possua outorga, o responsável deverá regularizar a situação junto ao Instituto Mineiro de Gestão das Águas (IGAM), além de cumprir as condicionantes da outorga e manter atualizada a licença (renovação). Propõe-se também que o morador realize a análise da qualidade da água para identificar possíveis contaminações. Propõe-se a sensibilização dos moradores locais sobre a importância de se manter preservada essa nascente.</p>

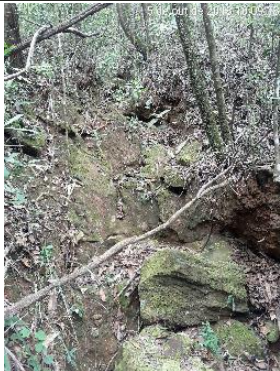
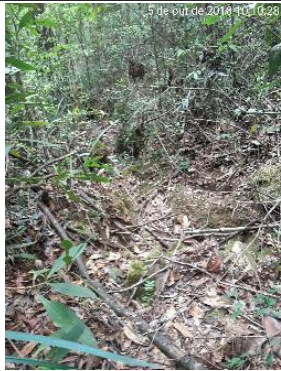
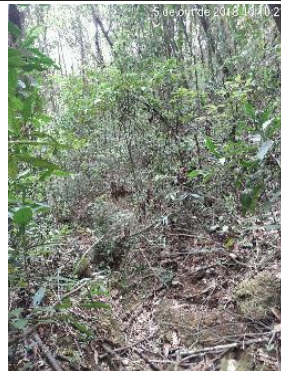
Tabela 6-45 – Ficha individual e ficha de campo – NASF45

Microbacia:	Córrego Fechos
	Propriedade:	Pública
	Responsável:	COPASA/IEF
	Unidade de Conservação:	ESEC - Estação Ecológica Estadual de Fechos
	Altitude:	1.097 m
	Coordenadas geográficas (UTM):	23K 0608738 O - 7780045 S
	Nascente confirmada:	Não
Descrição das características da nascente e condições do entorno		
Nascente não confirmada na Estação Ecológica de Fechos, de temporalidade intermitente e natural. Não foi possível identificar sua forma, aspecto, cor da água e seu tipo. Apresenta indícios de migração sazonal. Não foram detectadas presença de lixo, materiais flutuantes, esgoto, óleo, espumas, nem uso por animais ou por humanos.		
Fotos

Mesmo que a nascente não seja confirmada e de temporalidade intermitente, propõe-se a conservação das características naturais da nascente, pela mesma ser encontrada dentro da Estação Ecológica de Fechos, unidade de conservação de proteção integral.
