Relatório final do cadastramento e caracterização de nascentes, focos erosivos e áreas degradadas nas microbacias dos córregos Fechos, Tamanduá e Marumbé

DIAGNÓSTICO HIDROAMBIENTAL DE NASCENTES, FOCOS EROSIVOS E ÁREAS DEGRADADAS NA ÁREA DE INFLUÊNCIA HÍDRICA DA ESTAÇÃO ECOLÓGICA DE FECHOS, NOVA LIMA, MINAS GERAIS

**DIAGNÓSTICO HIDROAMBIENTAL DE NASCENTES, FOCOS EROSIVOS
E ÁREAS DEGRADADAS NA ÁREA DE INFLUÊNCIA HÍDRICA DA
ESTAÇÃO ECOLÓGICA DE FECHOS, NOVA LIMA, MINAS GERAIS**

**PRODUTO 3 – RELATÓRIO FINAL DO CADASTRAMENTO E
CARACTERIZAÇÃO DE NASCENTES, FOCOS EROSIVOS E ÁREAS
DEGRADADAS NAS MICROBACIAS DOS CÓRREGOS FECHOS,
TAMANDUÁ E MARUMBÉ**

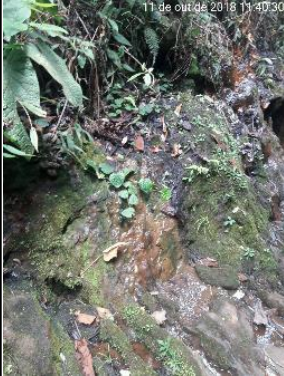
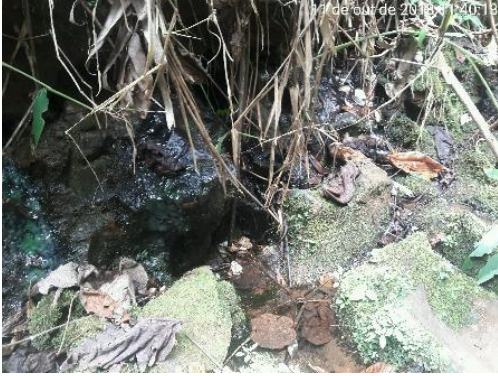
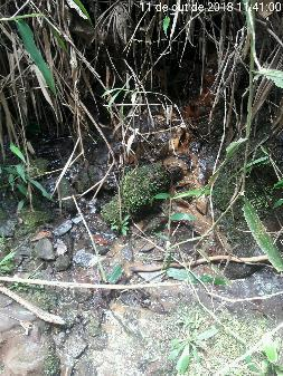
Microbacia:	Córrego Fechos
	Propriedade:	Pública
	Responsável:	COPASA/IEF
	Unidade de Conservação:	ESEC - Estação Ecológica Estadual de Fechos
	Altitude:	1008 m
	Coordenadas geográficas (UTM):	23 K 0608793 O - 7780649 S
	Nascente confirmada:	Sim
	Descrição das características da nascente e condições do entorno	
Nascentes naturais, múltiplas, perene e geomorfologia do tipo afloramento. As exfiltrações possuem água limpa, sem cheiro e transparente. Não foram detectadas presença de lixo, materiais flutuantes, esgoto, odor e de animais na área dessa nascente. A declividade do terreno é baixa e o solo do entorno é acinzentado.		
Fotos

Essa nascente encontra-se dentro da Estação Ecológica de Fechos, unidade de conservação de proteção integral, portanto a recomendação é que seja mantida sua condição natural.

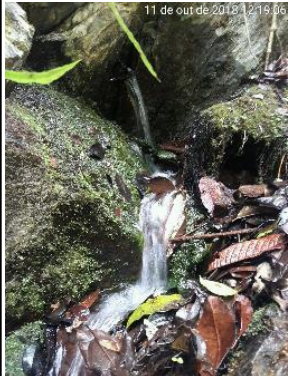
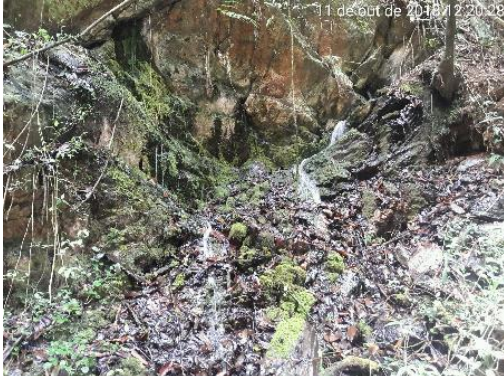
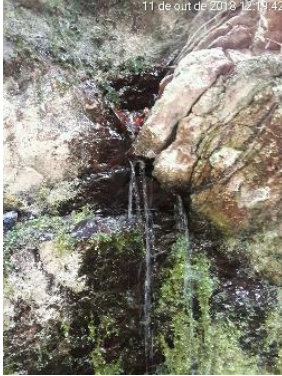
Tabela 6-48 – Ficha individual e ficha de campo – NASF48

Microbacia:	Córrego Fechos	
	Propriedade:	Pública	
	Responsável:	COPASA/IEF	
	Unidade de Conservação:	ESEC - Estação Ecológica Estadual de Fechos	
	Altitude:	1035 m	
	Coordenadas geográficas (UTM):	23 K 0608842 O - 7780685 S	
	Nascente confirmada:	Sim	
	Descrição das características da nascente e condições do entorno		
	<p>Nascentes naturais, múltiplas, perene e geomorfologia do tipo afloramento. As exfiltrações possuem água limpa, sem cheiro e transparente. Não foram detectadas presença de lixo, materiais flutuantes, esgoto, odor e de animais na área dessa nascente. A declividade do terreno é alta e o solo do entorno é acinzentado. A vazão dessa nascente é de 0,71 L/s, sendo essa a média de dois pontos de exfiltrações. Os outros pontos não foi possível realizar a medição, devido as condições do relevo, que impossibilitaram a utilização da técnica adotada.</p>

Ações para proteção, conservação e recuperação			
<p>Essa nascente encontra-se dentro da Estação Ecológica de Fechos, unidade de conservação de proteção integral, portanto a recomendação é que seja mantida sua condição natural.</p>

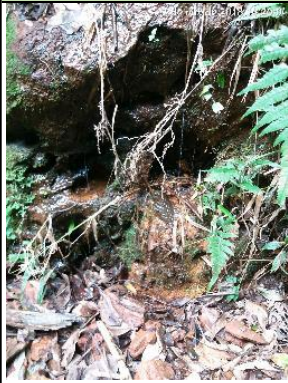
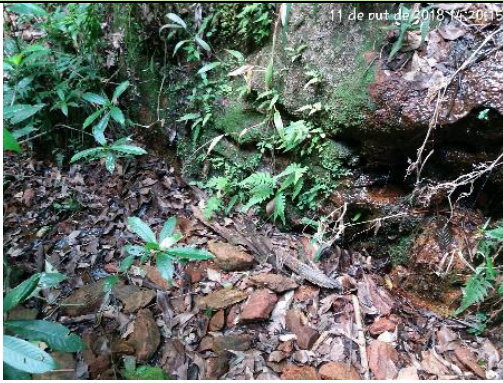
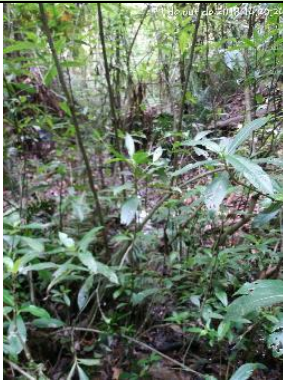
Microbacia:	Córrego Fechos
	Propriedade:	Pública
	Responsável:	COPASA/IEF
	Unidade de Conservação:	Estação Ecológica Estadual de Fechos
	Altitude:	1051 m
	Coordenadas geográficas (UTM):	23 K 0608889 O - 7780551 S
	Nascente confirmada:	Sim
	Descrição das características da nascente e condições do entorno	
<p>Nascentes naturais, múltiplas e perene. São duas exfiltrações, uma com geomorfologia afloramento e uma com geomorfologia indefinida, ambas possuem água limpa, sem cheiro e transparente. Não foram detectadas presença de lixo, materiais flutuantes, esgoto, odor e de animais na área dessa nascente. A declividade do terreno é média e o solo do entorno é avermelhada com granulometria argilosa.</p>

Ações para proteção, conservação e recuperação		
<p>Essa nascente encontra-se dentro da Estação Ecológica de Fechos, unidade de conservação de proteção integral, portanto a recomendação é que seja mantida sua condição natural.</p>

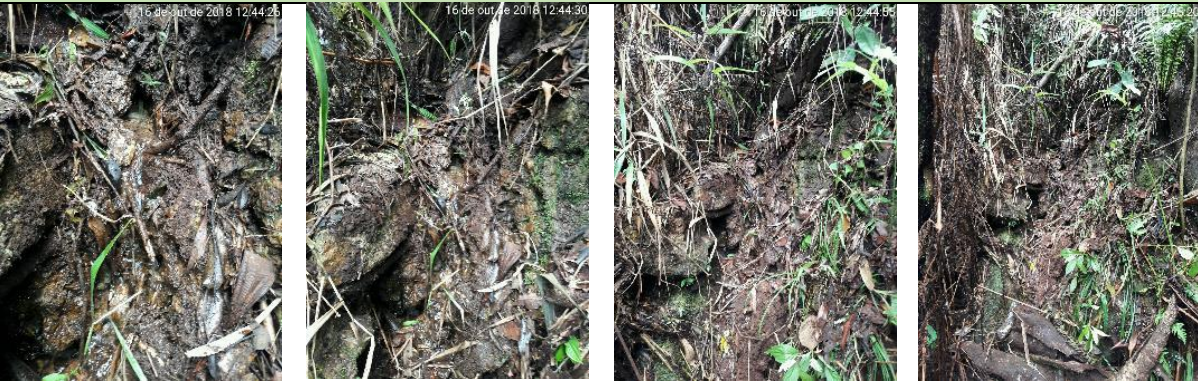
Microbacia:	Córrego Fechos
	Propriedade:	Pública
	Responsável:	COPASA/IEF
	Unidade de Conservação:	Estação Ecológica Estadual de Fechos
	Altitude:	1019 m
	Coordenadas geográficas (UTM):	23 K 0609369 O - 7780701 S
	Nascente confirmada:	Sim
Descrição das características da nascente e condições do entorno		
<p>Nascente natural, pontual e perene com geomorfologia duto. A nascente está localizada em uma área com vegetação preservada com predomínio de espécies arbóreas. A água da nascente tinha aspecto limpa, sem cheiro e transparente. Não foram detectadas presença de lixo, materiais flutuantes, esgoto, odor e de animais na área dessa nascente. A declividade do terreno é média e o solo do entorno é acinzentado com granulometria cascalhenta. Não foi possível medir a vazão dessa nascente pelo baixo fluxo de água.</p>

Ações para proteção, conservação e recuperação		
<p>Essa nascente encontra-se dentro da Estação Ecológica de Fechos, unidade de conservação de proteção integral, portanto a recomendação é que seja mantida sua condição natural.</p>

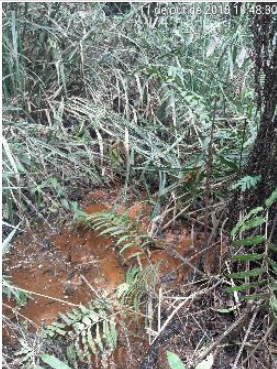
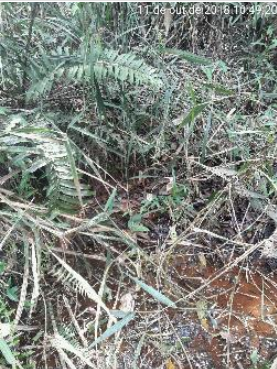
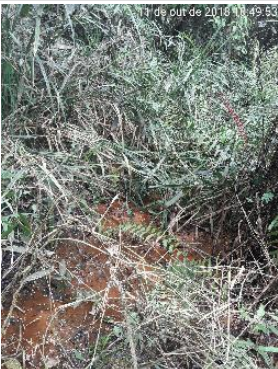
Tabela 6-53 – Ficha individual e ficha de campo – NASF53

Microbacia:	Córrego Fechos
	Propriedade:	Pública
	Responsável:	COPASA/IEF
	Unidade de Conservação:	Estação Ecológica Estadual de Fechos
	Altitude:	1016 m
	Coordenadas geográficas (UTM):	23 K 0608600 O - 7780708 S
	Nascente confirmada:	Sim
Descrição das características da nascente e condições do entorno		
<p>Nascentes natural, perene e difusa, com geomorfologia indefinida. A nascente está localizada em uma área com vegetação preservada com predomínio de espécies arbóreas e arbustiva. A água da nascente tinha aspecto limpa, sem cheiro e transparente. Não foram detectadas presença de lixo, materiais flutuantes, esgoto, odor e de animais na área dessa nascente. A declividade do terreno é baixa com solo avermelhado com granulometria argilosa. Não foi possível medir a vazão dessa nascente pelo baixo fluxo de água. A água da nascente é utilizada para a manutenção do corpo hídrico.</p>

Ações para proteção, conservação e recuperação		
<p>Essa nascente encontra-se dentro da Estação Ecológica de Fechos, unidade de conservação de proteção integral, portanto a recomendação é que seja mantida sua condição natural.</p>

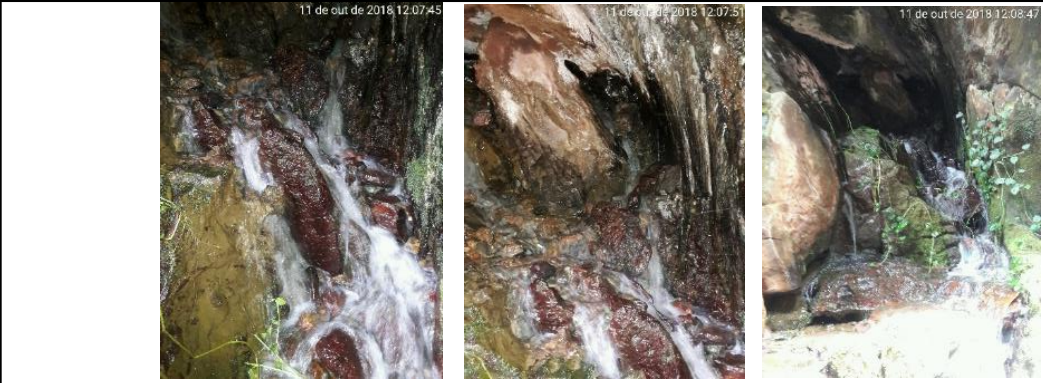
Microbacia:	Córrego Fechos
	Propriedade:	Pública
	Responsável:	COPASA/IEF
	Unidade de Conservação:	Estação Ecológica Estadual de Fechos
	Altitude:	1014 m
	Coordenadas geográficas (UTM):	23 K 0608837 O - 7780674 S
	Nascente confirmada:	Sim
Descrição das características da nascente e condições do entorno		
<p>Nascente natural e perene encontrada na Estação Ecológica de Fechos, de forma múltipla, com exfiltrações de geomorfologia do tipo afloramento. A nascente está localizada em uma área com vegetação preservada com predomínio de espécies arbóreas. A água da nascente tinha aspecto limpa, sem cheiro e transparente. Não foram detectadas presença de materiais flutuantes, esgoto, odor e de animais na área dessa nascente. Entretanto, havia resíduos sólidos no entorno da nascente. A granulometria do solo em afloramento rochoso e a de cor indeterminada. Não foi possível medir a vazão da nascente devido ao método utilizado para medir a vazão, o qual é insuficiente para medir o grande fluxo de água.</p>

Ações para proteção, conservação e recuperação		
<p>Essa nascente encontra-se dentro da Estação Ecológica de Fechos, unidade de conservação de proteção integral, portanto a recomendação é que seja mantida sua condição natural.</p>

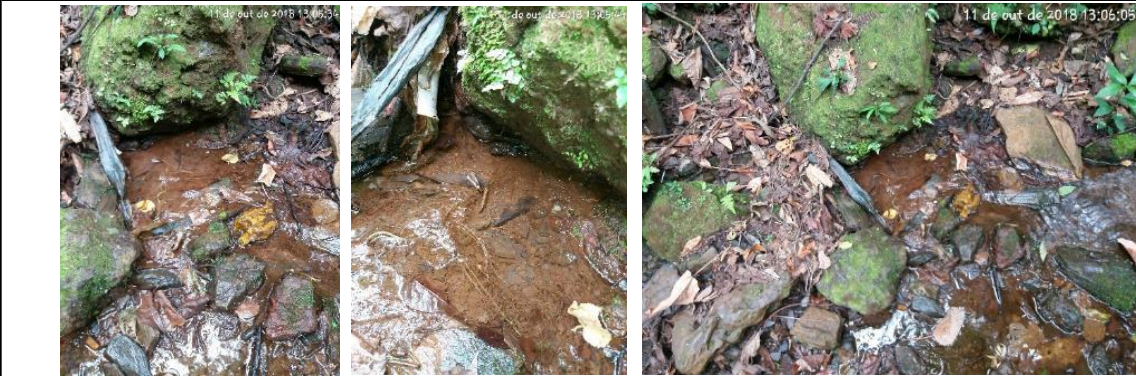
Microbacia:	Córrego Fechos
	Propriedade:	Pública
	Responsável:	COPASA/IEF
	Unidade de Conservação:	Estação Ecológica Estadual de Fechos
	Altitude:	995 m
	Coordenadas geográficas (UTM):	23 K 0608850 O - 77806854 S
	Nascente confirmada:	Sim
Descrição das características da nascente e condições do entorno		
<p>Nascente natural e perene, de forma múltipla, com exfiltrações de geomorfologia do tipo duto. A nascente está localizada em uma área com vegetação preservada com predomínio de espécies arbóreas. A água da nascente tinha aspecto limpa, sem cheiro e transparente. Não foram detectadas presença de materiais flutuantes, esgoto, odor e de animais na área dessa nascente. Entretanto, havia resíduos sólidos no entorno da nascente. A granulometria do solo é argilosa e a de cor acinzentada. Não foi possível medir a vazão da nascente devido ao baixo fluxo de água.</p>

Ações para proteção, conservação e recuperação		
<p>Essa nascente encontra-se dentro da Estação Ecológica de Fechos, unidade de conservação de proteção integral, portanto a recomendação é que seja mantida sua condição natural.</p>

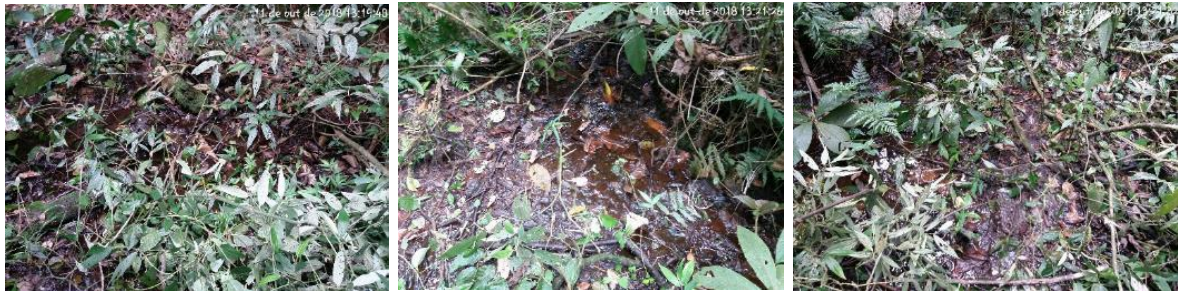
Microbacia:	Córrego Fechos
	Propriedade:	Pública
	Responsável:	COPASA/IEF
	Unidade de Conservação:	Estação Ecológica Estadual de Fechos
	Altitude:	993 m
	Coordenadas geográficas (UTM):	23 K 0609125 O - 7780882 S
	Nascente confirmada:	Sim
Descrição das características da nascente e condições do entorno		
<p>Nascente natural e perene, encontrada na Estação Ecológica de Fechos, de forma difusa, com exfiltrações de geomorfologia de tipo indefinido. A nascente está localizada em uma área com vegetação preservada com predomínio de espécies arbustiva, a água da nascente tinha aspecto limpa, sem cheiro e transparente. Não foram detectadas presença de lixo, materiais flutuantes, esgoto, odor e de animais na área dessa nascente. A granulometria do solo é argilosa e a de cor acinzentada. Não foi possível medir a vazão da nascente devido à forma da nascente, com característica de brejo.</p>

Ações para proteção, conservação e recuperação		
<p>Essa nascente encontra-se dentro da Estação Ecológica de Fechos, unidade de conservação de proteção integral, portanto a recomendação é que seja mantida sua condição natural.</p>

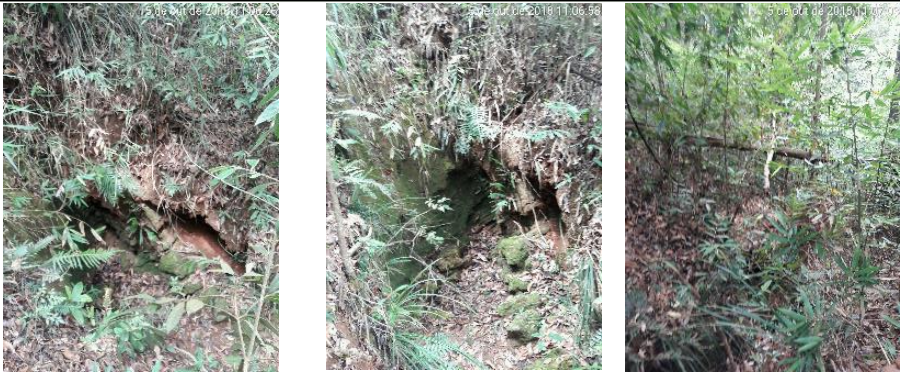
Tabela 6-60 – Ficha individual e ficha de campo – NASF60

Data de cadastro:	05/10/2018
	Código da nascente:	NASF60
	Localização:	Estação Ecológica de Fechos
	Sub-bacia:	Ribeirão Macacos
	Microbacia:	Córrego Fechos
	Propriedade:	Pública
	Responsável:	COPASA/IEF
	Unidade de Conservação:	ESEC - Estação Ecológica Estadual de Fechos
	Altitude:	1.124 m
	Coordenadas geográficas (UTM):	23K 0608669 O - 7779975 S
Nascente confirmada:	Não	
Descrição das características da nascente e condições do entorno		
<p>Nascente não confirmada na Estação Ecológica de Fechos, de temporalidade intermitente e natural. Não foi possível identificar sua forma, aspecto, cor da água e seu tipo. Apresenta indícios de migração sazonal. Não foram detectadas presença de lixo, materiais flutuantes, esgoto, óleo, espumas, nem uso por animais ou por humanos.</p>		
Fotos

<p>Mesmo que a nascente não seja confirmada e de temporalidade intermitente, propõe-se a conservação das características naturais da nascente, pela mesma ser encontrada dentro da Estação Ecológica de Fechos, unidade de conservação de proteção integral.</p>

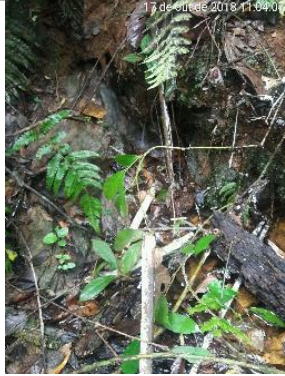
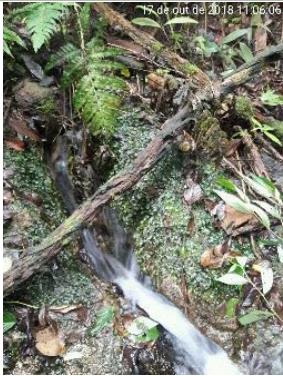
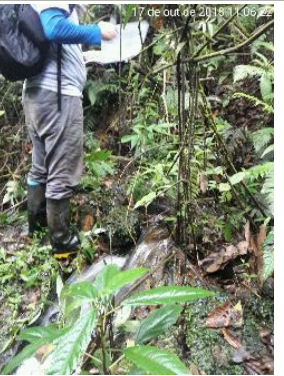
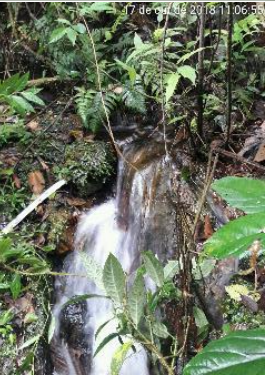
Tabela 6-61 – Ficha individual e ficha de campo – NASF61

Microbacia:	Córrego Fechos	
	Propriedade:	Pública	
	Responsável:	COPASA/IEF	
	Unidade de Conservação:	ESEC - Estação Ecológica Estadual de Fechos	
	Altitude:	1.130 m	
	Coordenadas geográficas (UTM):	23K 0607575 O - 7779449 S	
	Nascente confirmada:	Sim	
Descrição das características da nascente e condições do entorno			
<p>Nascente natural, na Estação Ecológica de Fechos, de temporalidade perene e forma múltipla, foram verificadas uma exfiltração de geomorfologia duto e outras exfiltrações indefinidas. As exfiltrações são limpas, cuja água é transparente e sem cheiro. A nascente se encontra em vegetação arbórea de grande porte e solo argiloso. Não foram detectadas presença de lixo, materiais flutuantes, esgoto, óleo, espumas, nem uso por animais ou por humanos. Foi realizado a medição da vazão dessa nascente junto com suas contrinuições oriundas das nascentes NASF62, NASF63 e NASF99 com o aparelho flowtracker, pela empresa Vale S.A. juntamente com a presença da equipe da Projeta Engenharia, e o somatório obtido foi de 113,0 L/s.</p>

Ações para proteção, conservação e recuperação			
<p>Essa nascente encontra-se dentro da Estação Ecológica de Fechos, unidade de conservação de proteção integral, portanto a recomendação é que seja mantida sua condição natural.</p>

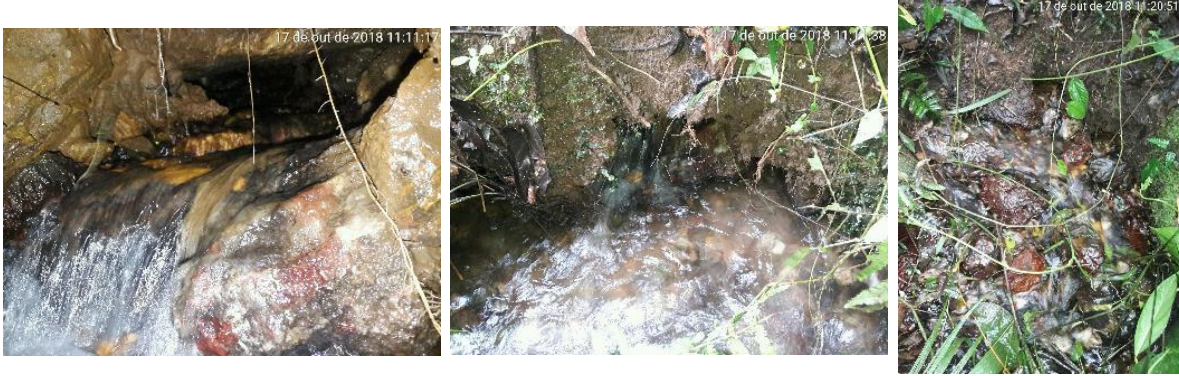
Microbacia:	Córrego Fechos
	Propriedade:	Pública
	Responsável:	COPASA/IEF
	Unidade de Conservação:	ESEC - Estação Ecológica Estadual de Fechos
	Altitude:	1.131 m
	Coordenadas geográficas (UTM):	23K 0607582 O - 7779422 S
	Nascente confirmada:	Sim
Descrição das características da nascente e condições do entorno		
<p>Nascente natural na Estação Ecológica de Fechos, de temporalidade perene e forma múltipla, foram verificadas uma exfiltração de geomorfologia duto e outras exfiltrações indefinidas. As exfiltrações são limpas, cuja água é transparente e sem cheiro. A nascente se encontra em vegetação arbórea de grande porte, com espécies arbustivas e solo argiloso. Não foram detectadas presença de lixo, materiais flutuantes, esgoto, óleo, espumas, nem uso por animais ou por humanos. Foi realizado a medição da vazão dessa nascente junto com suas contrinuições oriundas das nascentes NASF61, NASF63 E NASF99 com o aparelho flowtracker, pela empresa Vale S.A. juntamente com a presença da equipe da Projeta Engenharia, e o somatorio obtido foi de 113,0 L/s.</p>

Ações para proteção, conservação e recuperação		
<p>Essa nascente encontra-se dentro da Estação Ecológica de Fechos, unidade de conservação de proteção integral, portanto a recomendação é que seja mantida sua condição natural.</p>

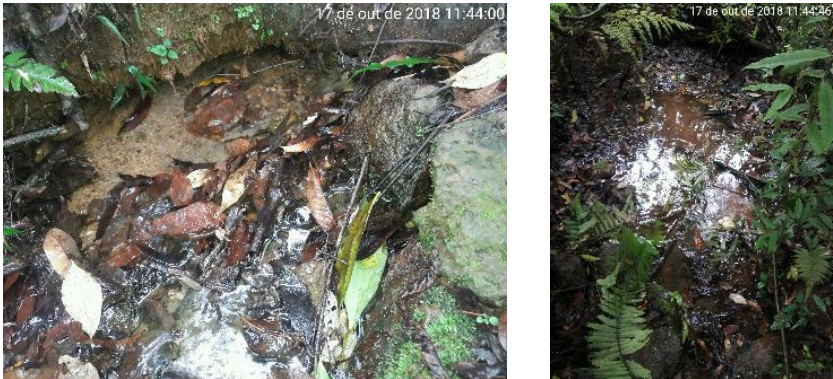
Data de cadastro:	17/10/2018
	Código da nascente:	NASF63

Localização:	Estação Ecológica de Fechos
	Sub-bacia:	Ribeirão Macacos
	Microbacia:	Córrego Fechos
	Propriedade:	Pública
	Responsável:	COPASA/IEF
	Unidade de Conservação:	ESEC - Estação Ecológica Estadual de Fechos
	Altitude:	1.136 m
	Coordenadas geográficas (UTM):	23K 0607578 O - 7779400 S
	Nascente confirmada:	Sim
	<p align="center">Descrição das características da nascente e condições do entorno</p> <p>Nascente na Estação Ecológica de Fechos, acessada a partir do bairro Vale do Sol. Nascente de temporalidade perene e natural. De forma pontual, foi verificada a exfiltração de geomorfologia duto. As exfiltrações são limpas, cuja água é transparente e sem cheiro. A nascente se encontra em vegetação arbórea de grande porte e solo argiloso. Não foram detectadas presença de lixo, materiais flutuantes, esgoto, óleo, espumas, nem uso por animais ou por humanos. Foi realizado a medição da vazão dessa nascente junto com suas contrinuições oriundas das nascentes NASF61, NASF62 e NASF99 com o aparelho flowtracker, pela empresa Vale S.A. juntamente com a presença da equipe da Projeta Engenharia, e o somatório obtido foi de 113,0 L/s.</p>

<p align="center">Ações para proteção, conservação e recuperação</p> <p>Essa nascente encontra-se dentro da Estação Ecológica de Fechos, unidade de conservação de proteção integral, portanto a recomendação é que seja mantida sua condição natural.</p>

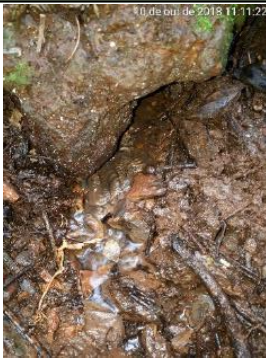
Tabela 6-65 – Ficha individual e ficha de campo – NASF65

Microbacia:	Córrego Fechos
	Propriedade:	Pública
	Responsável:	COPASA/IEF
	Unidade de Conservação:	ESEC - Estação Ecológica Estadual de Fechos
	Altitude:	1.169 m
	Coordenadas geográficas (UTM):	23K 608512 O - 7780836 S
	Nascente confirmada:	Sim
<p align="center">Descrição das características da nascente e condições do entorno</p> <p>Nascente localizada na Estação Ecológica de Fechos e, assim como a NASF64, também situa-se a montante de um barramento de captação. O acesso a essa área se dá a partir da entrada atrás da ETE do bairro Jardim Canadá. Tal feição apresenta temporalidade perene e natural, de forma difusa, não sendo possível definir a geomorfologia da exfiltração. A nascente apresenta vazão de 0,2 L/s. A região ao redor apresenta vegetação de porte arbóreo e solo argiloso. Sua ocorrência se dá a montante de um talude, onde forma-se uma pequena queda d'água. Não foram detectadas presença de lixo, materiais flutuantes, esgoto, óleo, espumas, nem uso por animais ou por humanos.</p>

<p align="center">Ações para proteção, conservação e recuperação</p> <p>Essa nascente encontra-se dentro da Estação Ecológica de Fechos, unidade de conservação de proteção integral, portanto a recomendação é que seja mantida sua condição natural.</p>

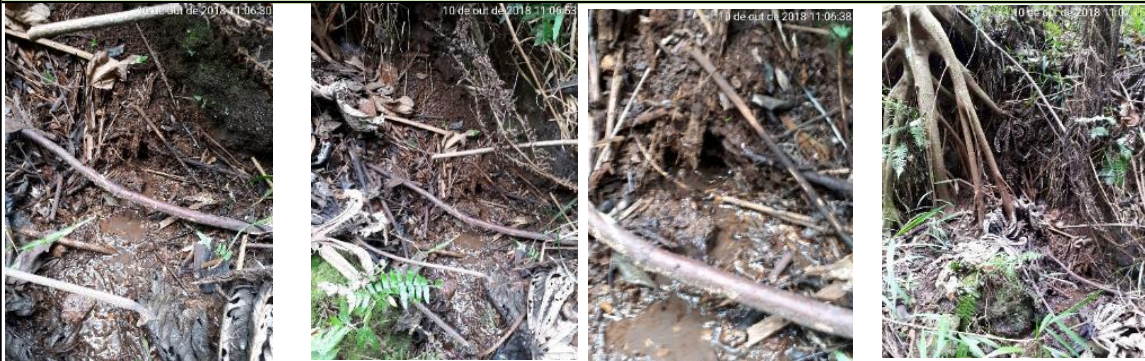
Tabela 6-66 – Ficha individual e ficha de campo – NASF66

Microbacia: Córrego Fechos
	Propriedade: Pública
	Responsável: COPASA/IEF
	Unidade de Conservação: ESEC - Estação Ecológica Estadual de Fechos
	Altitude: 1.109m
	Coordenadas geográficas (UTM): 23K 0608408 O - 7780938 S
	Nascente confirmada: Sim
Descrição das características da nascente e condições do entorno	
<p>A nascente, localizada na Estação Ecológica de Fechos, situa-se a montante de um barramento de captação e a cerca de 2 metros do leito do córrego principal. O acesso a essa área se dá a partir da entrada atrás da ETE do bairro Jardim Canadá. Tal feição apresenta temporalidade perene e natural, apresentando forma múltipla com quatro pontos de exfiltração em afloramento, apresenta vazão total de 0,25 L/s. A região ao redor apresenta vegetação de porte arbóreo e solo argiloso. Não foram detectadas presença de lixo, materiais flutuantes, esgoto, óleo, espumas, nem uso por animais ou por humanos.</p>

Ações para proteção, conservação e recuperação	
<p>Essa nascente encontra-se dentro da Estação Ecológica de Fechos, unidade de conservação de proteção integral, portanto a recomendação é que seja mantida sua condição natural.</p>

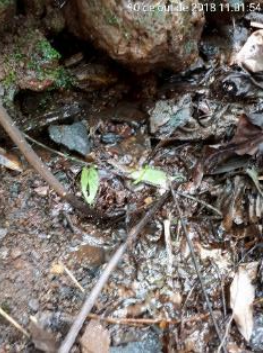
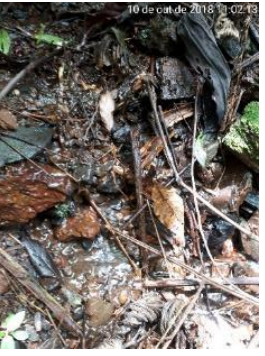
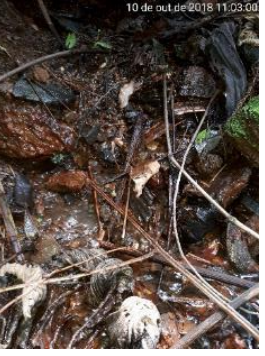
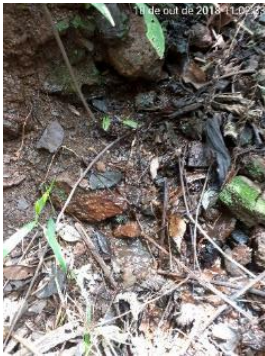
Tabela 6-67 – Ficha individual e ficha de campo – NASF67

Microbacia:	Córrego Fechos	
	Propriedade:	Pública	
	Responsável:	COPASA/IEF	
	Unidade de Conservação:	ESEC - Estação Ecológica Estadual de Fechos	
	Altitude:	1.189m	
	Coordenadas geográficas (UTM):	23K 0608397 O - 7780921 S	
	Nascente confirmada:	Sim	
Descrição das características da nascente e condições do entorno			
<p>A nascente, localizada na Estação Ecológica de Fechos, situa-se a montante de um curso d'água que forma um barramento de captação. O acesso a essa área se dá a partir da entrada atrás da ETE do bairro Jardim Canadá. Tal feição apresenta temporalidade perene e natural, de forma múltipla com dois pontos de exfiltração. A vazão total é de 0,1 L/s. A região ao redor apresenta vegetação de porte arbóreo e solo argiloso. Não foram detectadas presença de lixo, materiais flutuantes, esgoto, óleo, espumas, nem uso por animais ou por humanos.</p>

Ações para proteção, conservação e recuperação			
<p>Essa nascente encontra-se dentro da Estação Ecológica de Fechos, unidade de conservação de proteção integral, portanto a recomendação é que seja mantida sua condição natural.</p>

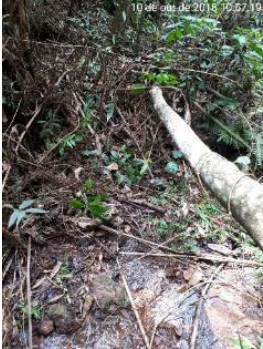
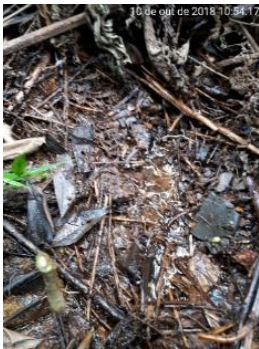
Tabela 6-68 – Ficha individual e ficha de campo – NASF68

Microbacia:	Córrego Fechos	
	Propriedade:	Pública	
	Responsável:	COPASA/IEF	
	Unidade de Conservação:	ESEC - Estação Ecológica Estadual de Fechos	
	Altitude:	1.197m	
	Coordenadas geográficas (UTM):	23K 0608352 O - 7780937 S	
	Nascente confirmada:	Sim	
Descrição das características da nascente e condições do entorno			
<p>A nascente, localizada na Estação Ecológica de Fechos, situa-se a montante de um curso d'água que forma um barramento de captação. O acesso a essa área se dá a partir de uma estrada atrás do MixGarden e da ETE do bairro Jardim Canadá. Tal feição, que apresenta temporalidade perene, natural e de forma pontual, aflora sob alguns blocos de rochas ferríferas, em uma ambiente cascalhento. Apresenta vazão total de 0,14 L/s. A região ao redor apresenta vegetação de porte arbóreo e solo argiloso. Não foram detectadas presença de lixo, materiais flutuantes, esgoto, óleo, espumas, nem uso por animais ou por humanos.</p>

Ações para proteção, conservação e recuperação			
<p>Essa nascente encontra-se dentro da Estação Ecológica de Fechos, unidade de conservação de proteção integral, portanto a recomendação é que seja mantida sua condição natural.</p>

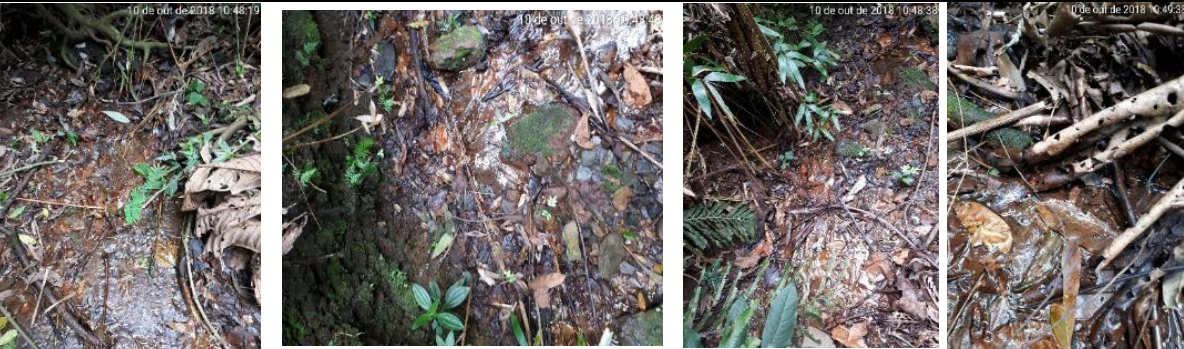
Microbacia:	Córrego Fechos
	Propriedade:	Pública
	Responsável:	COPASA/IEF
	Unidade de Conservação:	ESEC - Estação Ecológica Estadual de Fechos
	Altitude:	1203m
	Coordenadas geográficas (UTM):	23K 0608332 O - 7780932 S
	Nascente confirmada:	Sim
Descrição das características da nascente e condições do entorno		
<p>Nascente está localizada na Estação Ecológica de Fechos. O acesso a essa área se dá a partir de uma estrada atrás do MixGarden e da ETE do bairro Jardim Canadá, e posteriormente, no trecho a montante de um barramento. Tal feição, que apresenta temporalidade perene, natural e forma pontual, exfiltra na forma de duto sob um pacote de cascalhos provenientes de rochas ferríferas e associados com um solo argiloso. Apresenta vazão de 0,13 L/s. A região ao redor apresenta vegetação de porte arbóreo, não sendo detectadas presença de lixo, materiais flutuantes, esgoto, óleo, espumas, nem uso por animais ou por humanos.</p>

Ações para proteção, conservação e recuperação		
<p>Essa nascente encontra-se dentro da Estação Ecológica de Fechos, unidade de conservação de proteção integral, portanto a recomendação é que seja mantida sua condição natural.</p>

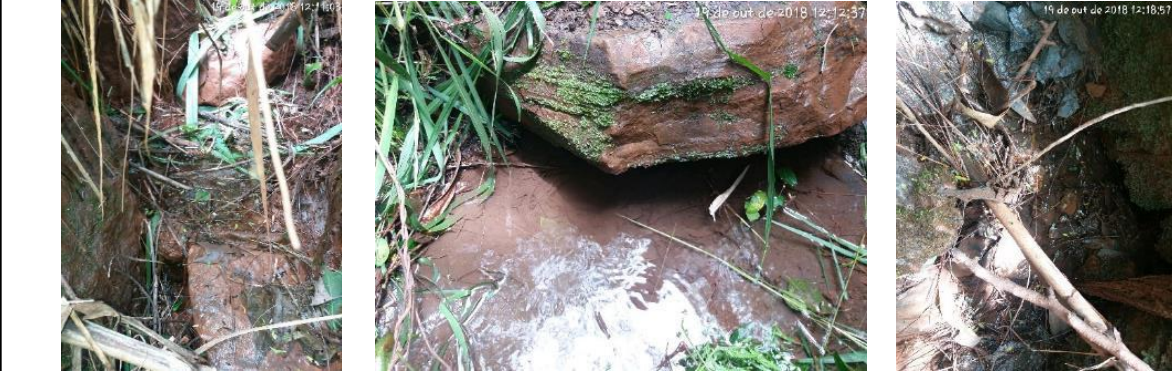
Tabela 6-72 – Ficha individual e ficha de campo – NASF72

Microbacia:	Córrego Fechos
	Propriedade:	Particular
	Responsável:	VALE S.A.
	Unidade de Conservação:	APA SUL RMBH
	Altitude:	1.090 m
	Coordenadas geográficas (UTM):	23K 0608919 O - 7784129 S
	Nascente confirmada:	Sim
Descrição das características da nascente e condições do entorno		
<p>Nascente encontrada em área de mineração da VALE S.A., em região de afloramento rochoso e vegetação arbustiva. Nascente de temporalidade perene e natural. De forma múltipla, foram verificadas duas exfiltrações de geomorfologia afloramento. A vazão medida do fluxo de água foi de 0,69 L/s. As exfiltrações são limpas, cuja água é transparente e sem cheiro. A nascente contribui para a vazão do córrego Macacos. Não foram detectadas presença de lixo, materiais flutuantes, esgoto, óleo, espumas, nem uso por animais ou por humanos.</p>

Ações para proteção, conservação e recuperação		
<p>Como a NASF72 se encontra em área de mineração da Vale e está próximo à estrada de acesso a São Sebastião das Águas Claras, na região turística de Macacos, propõe-se o cercamento da área que abrange a nascente, juntamente com ações de educação ambiental a fim de sensibilizar a população local e flutuante sobre a importância das nascentes e de sua preservação. Também se recomenda a manutenção das condições ambientais atuais da nascente.</p>

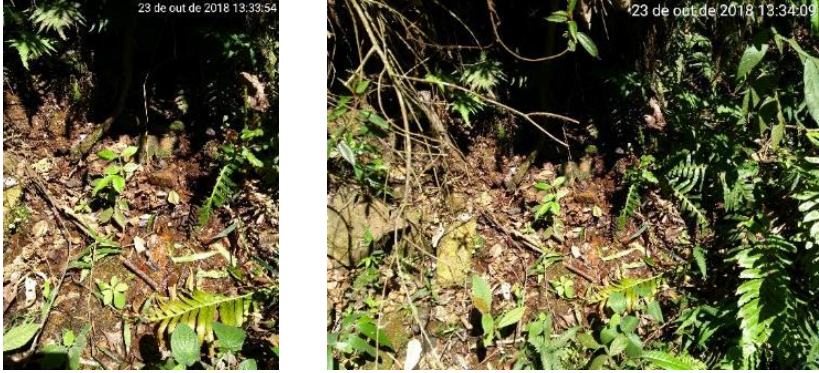
Tabela 6-74 – Ficha individual e ficha de campo – NASF74

Microbacia:	Córrego Fechos
	Propriedade:	Pública
	Responsável:	COPASA/IEF
	Unidade de Conservação:	ESEC - Estação Ecológica Estadual de Fechos
	Altitude:	1.185 m
	Coordenadas geográficas (UTM):	23K 0608181 O - 7779793 S
	Nascente confirmada:	Sim
Descrição das características da nascente e condições do entorno		
<p>Nascente de temporalidade perene, natural e múltiplas, com exfiltrações de geomorfologia afloramento. Não foi possível medir a vazão pelo baixo fluxo de água. As exfiltrações são limpas, cuja água é transparente e sem cheiro. A nascente se encontra em vegetação arbórea de grande porte, com espécies arbustivas e solo argiloso. Não foram detectadas presença de lixo, materiais flutuantes, esgoto, óleo, espumas, nem uso por animais ou por humanos. A nascente se encontra na Estação Ecológica de Fechos.</p>

Ações para proteção, conservação e recuperação		
<p>Essa nascente encontra-se dentro da Estação Ecológica de Fechos, unidade de conservação de proteção integral, portanto a recomendação é que seja mantida sua condição natural.</p>

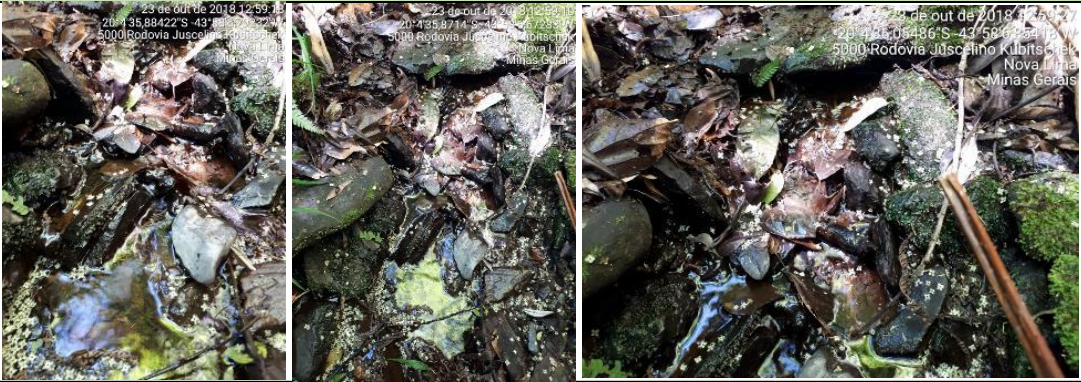
Data de cadastro:	23/10/2018
	Código da nascente:	NASF78
	Localização:	Estação Ecológica de Fechos
	Sub-bacia:	Ribeirão Macacos

Microbacia:	Córrego Fechos
	Propriedade:	Pública
	Responsável:	COPASA/IEF
	Unidade de Conservação:	ESEC - Estação Ecológica Estadual de Fechos
	Altitude:	1.212 m
	Coordenadas geográficas (UTM):	23K 0607846 O - 7779703 S
	Nascente confirmada:	Sim
Descrição das características da nascente e condições do entorno		
<p>A nascente se encontra na Estação Ecológica de Fechos, de temporalidade perene, natural e pontual, apresentando geomorfologia do tipo afloramento. A exfiltração é limpa, cuja água é transparente e sem cheiro. A nascente se encontra em vegetação arbórea-arbustiva de grande porte e solo argiloso. Apresenta vazão de 0,068 L/s. Não foram detectadas presença de lixo, materiais flutuantes, esgoto, óleo, espumas, nem uso por animais ou por humanos.</p>

Ações para proteção, conservação e recuperação		
<p>Essa nascente encontra-se dentro da Estação Ecológica de Fechos, unidade de conservação de proteção integral, portanto a recomendação é que seja mantida sua condição natural.</p>

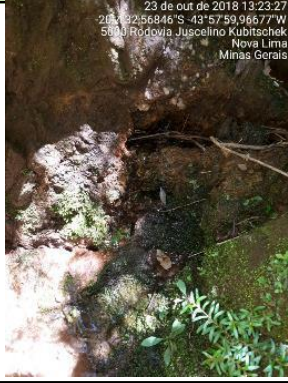
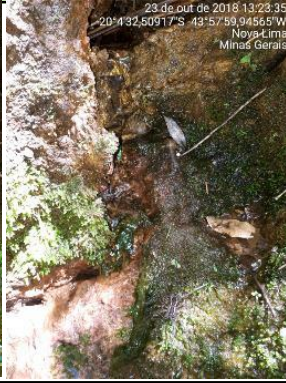
Microbacia:	Córrego Fechos
	Propriedade:	Pública
	Responsável:	COPASA/IEF
	Unidade de Conservação:	ESEC - Estação Ecológica Estadual de Fechos
	Altitude:	1.209 m
	Coordenadas geográficas (UTM):	23K 0608045 O - 7779805 S
	Nascente confirmada:	Sim
Descrição das características da nascente e condições do entorno		
<p>A nascente se encontra na Estação Ecológica de Fechos, de temporalidade perene, natural e pontual, apresentando geomorfologia do tipo afloramento. A exfiltração é limpa, cuja água é transparente e sem cheiro. A nascente se encontra em vegetação arbórea-arbustiva de grande porte e solo cascalhento. Não foi possível medir a vazão pelo baixo fluxo de água. Não foram detectadas presença de lixo, materiais flutuantes, esgoto, óleo, espumas, nem uso por animais ou por humanos.</p>

Ações para proteção, conservação e recuperação		
<p>Essa nascente encontra-se dentro da Estação Ecológica de Fechos, unidade de conservação de proteção integral, portanto a recomendação é que seja mantida sua condição natural.</p>

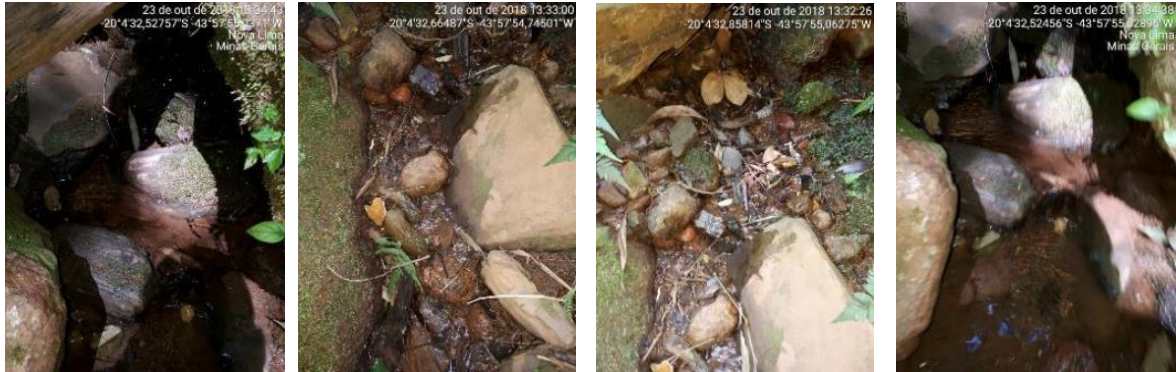
Microbacia:	Córrego Fechos
	Propriedade:	Pública
	Responsável:	COPASA/IEF
	Unidade de Conservação:	ESEC - Estação Ecológica Estadual de Fechos
	Altitude:	1.201 m
	Coordenadas geográficas (UTM):	23K 0608187 O - 7779804 S
	Nascente confirmada:	Sim
Descrição das características da nascente e condições do entorno		
<p>A nascente se encontra na Estação Ecológica de Fechos, de temporalidade perene, natural e múltipla, apresentando geomorfologia do tipo afloramento. A exfiltração é limpa, cuja água é transparente e sem cheiro. A nascente se encontra em vegetação arbórea de grande porte e solo argiloso. Não foi possível medir a vazão pelo baixo fluxo de água. Não foram detectadas presença de lixo, materiais flutuantes, esgoto, óleo, espumas, nem uso por animais ou por humanos.</p>

Ações para proteção, conservação e recuperação		
<p>Essa nascente encontra-se dentro da Estação Ecológica de Fechos, unidade de conservação de proteção integral, portanto a recomendação é que seja mantida sua condição natural.</p>

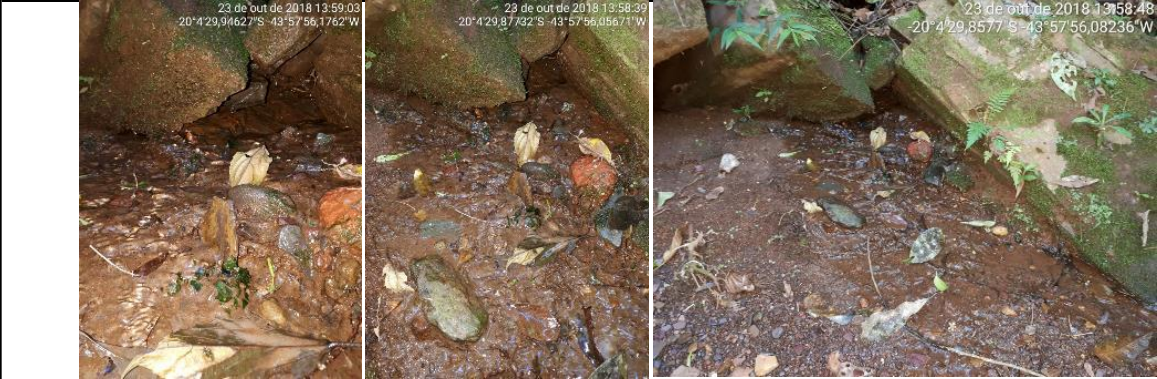
Tabela 6-82 – Ficha individual e ficha de campo – NASF82

Localização:	Estação Ecológica de Fechos
	Sub-bacia:	Ribeirão Macacos
	Microbacia:	Córrego Fechos
	Propriedade:	Pública
	Responsável:	COPASA/IEF
	Unidade de Conservação:	ESEC - Estação Ecológica Estadual de Fechos
	Altitude:	1.193 m
	Coordenadas geográficas (UTM):	23K 0608156 O - 7779885 S
Nascente confirmada:	Sim	
Descrição das características da nascente e condições do entorno		
<p>A nascente se encontra na Estação Ecológica de Fechos, de temporalidade perene, natural e pontual, apresentando geomorfologia do tipo duto. A exfiltração é limpa, cuja água é transparente e sem cheiro. A nascente se encontra em vegetação arbórea-arbustiva de grande porte e solo arenoso-cascalhento. Não foi possível medir a vazão pelo baixo fluxo de água. Não foram detectadas presença de materiais flutuantes, esgoto, óleo, espumas, nem uso por animais ou por humanos. Pouca presença de lixo.</p>

Ações para proteção, conservação e recuperação		
<p>Essa nascente encontra-se dentro da Estação Ecológica de Fechos, unidade de conservação de proteção integral, portanto a recomendação é que seja mantida sua condição natural.</p>

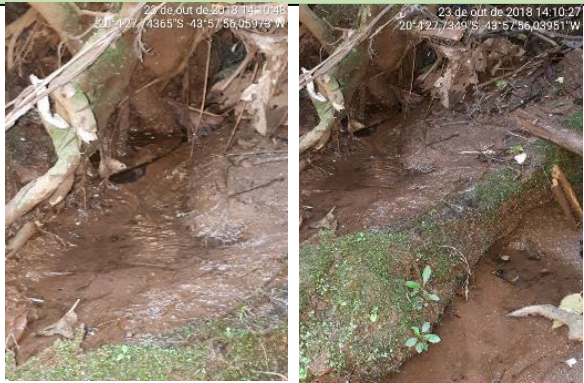
Data de cadastro:	23/10/2018
	Código da nascente:	NASF83

Localização:	Estação Ecológica de Fechos
	Sub-bacia:	Ribeirão Macacos
	Microbacia:	Córrego Fechos
	Propriedade:	Pública
	Responsável:	COPASA/IEF
	Unidade de Conservação:	ESEC - Estação Ecológica Estadual de Fechos
	Altitude:	1.193 m
	Coordenadas geográficas (UTM):	23K 0608156 O - 7779885 S
Nascente confirmada:	Sim	
Descrição das características da nascente e condições do entorno		
<p>A nascente se encontra na Estação Ecológica de Fechos, de temporalidade perene, natural e pontual, apresentando geomorfologia do tipo duto. A exfiltração é limpa, cuja água é transparente e sem cheiro. A nascente se encontra em vegetação arbórea-arbustiva de grande porte e solo arenoso-cascalhento. Não foi possível medir a vazão pelo baixo fluxo de água. Não foram detectadas presença de materiais flutuantes, esgoto, óleo, espumas, nem uso por animais ou por humanos. Pouca presença de lixo.</p>

Ações para proteção, conservação e recuperação		
<p>Essa nascente encontra-se dentro da Estação Ecológica de Fechos, unidade de conservação de proteção integral, portanto a recomendação é que seja mantida sua condição natural.</p>

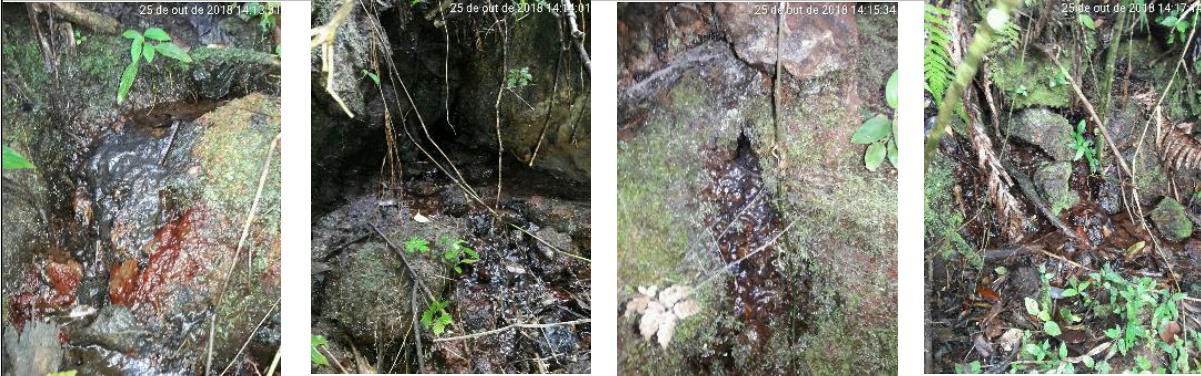
Microbacia:	Córrego Fechos
	Propriedade:	Pública
	Responsável:	Não identificado
	Unidade de Conservação:	APA Sul RMBH
	Altitude:	1.172 m
	Coordenadas geográficas (UTM):	23K 609252 O - 7782393 S
	Nascente confirmada:	Sim
Descrição das características da nascente e condições do entorno		
<p>Nascente múltipla, natural e perene com 5 pontos de exfiltração, sendo identificadas exfiltrações de geomorfologia duto e afloramento. O acesso a área é extremamente difícil, sendo possível apenas com abertura de picada. Não há trilha de acesso a essas exfiltrações. A vegetação está preservada, com predomínio de espécies arbustivas. A coloração do solo do entorno é acinzentada com granulometria argilosa. Não há presença de esgotos, lixos, material flutuante e odor na área das nascentes.</p>

Ações para proteção, conservação e recuperação		
<p>Essas exfiltrações estão próximas a uma mineração da empresa Vale S.A, acredita-se que a empresa tenha conhecimento das mesmas, visto que há um ponto de monitoramento do curso d'água onde essa deságua. A recomendação é que seja mantida sua condição natural e que a empresa Vale realize monitoramentos frequentes, para identificar se o rebaixamento do lençol, devido as atividades de mineração, não estão influenciando na vazão das nascentes.</p>

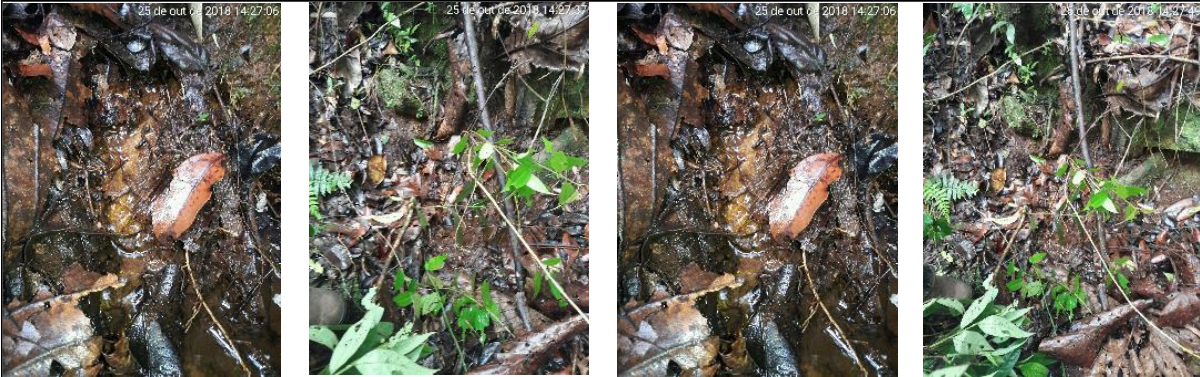
Data de cadastro:	25/10/2018
	Código da nascente:	NASF87

Localização:	Acesso pela estrada Parque do Engenho
	Sub-bacia:	Ribeirão Macacos
	Microbacia:	Córrego Fechos
	Propriedade:	Pública
	Responsável:	Não identificado
	Unidade de Conservação:	APA Sul RMBH
	Altitude:	1.138 m
	Coordenadas geográficas (UTM):	23K 609371 O - 7782406 S
	Nascente confirmada:	Sim
Descrição das características da nascente e condições do entorno		
<p>Nascente pontual, natural e perene com geomorfologia duto, cuja exfiltração está a cerca de 1 metro do curso d'água. O acesso a área é extremamente difícil, sendo possível apenas com abertura de picada. Não há trilha de acesso a essa exfiltração. A vegetação está preservada, com predomínio de espécies arbustivas. A coloração do solo do entorno é acinzentada com granulometria argilosa. Não há presença de esgotos, lixos, material flutuante e odor na área da nascente. Não foi possível medir sua vazão.</p>

Ações para proteção, conservação e recuperação		
<p>Essa exfiltração deságua no curso d'água das exfiltrações NASF86, e por estar próxima a uma mineração da empresa Vale S.A a recomendação é que seja mantida sua condição natural e que seja realizado o monitoramento da vazão, conforme já destacado na ficha individual NASF86.</p>

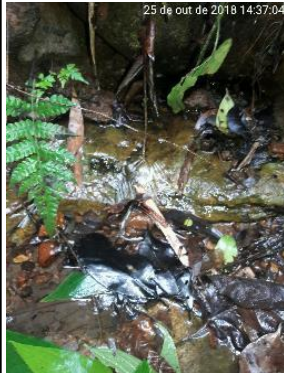
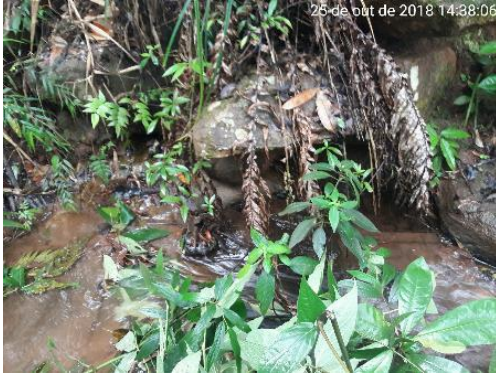
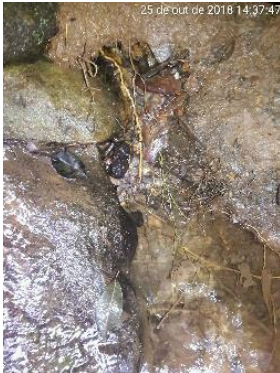
Tabela 6-88 – Ficha individual e ficha de campo – NASF88

Microbacia:	Córrego Fechos
	Propriedade:	Pública
	Responsável:	Não identificado
	Unidade de Conservação:	APA Sul RMBH
	Altitude:	1.114 m
	Coordenadas geográficas (UTM):	23K 609487 S - 7782462 O
	Nascente confirmada:	Sim
Descrição das características da nascente e condições do entorno		
<p>Nascente múltipla, natural e perene com geomorfologia duto, cujas exfiltrações deságuam direto no curso d'água. O acesso a área é fácil, pois estão localizadas próximo a um ponto de monitoramento da empresa Vale. A vegetação está preservada, com predomínio de espécies arbustivas. A coloração do solo do entorno é acinzentada com granulometria argilosa. Não há presença de esgotos, lixos, material flutuante e odor na área da nascente. Não foi possível medir sua vazão.</p>

Ações para proteção, conservação e recuperação		
<p>Essas exfiltrações deságuam no curso d'água onde há um ponto de monitoramento da empresa Vale, e por estar próxima a uma mineração da empresa a recomendação é que seja mantida sua condição natural e que seja realizado o monitoramento da vazão.</p>

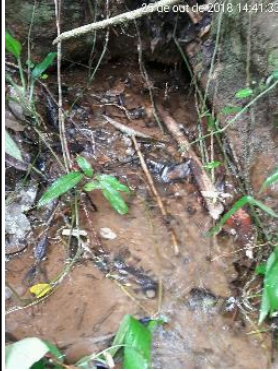
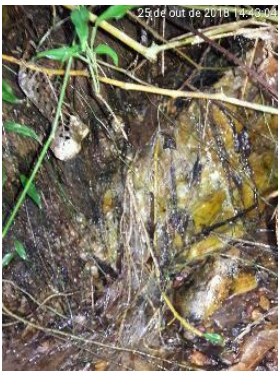
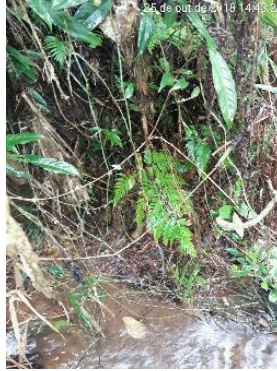
Microbacia:	Córrego Fechos
	Propriedade:	Pública
	Responsável:	Não identificado
	Unidade de Conservação:	APA Sul RMBH
	Altitude:	1.114 m
	Coordenadas geográficas (UTM):	23K 609487 O - 7782456 S
	Nascente confirmada:	Sim
Descrição das características da nascente e condições do entorno		
<p>Nascente múltipla, natural e perene com geomorfologias do tipo duto, cujas exfiltrações deságuam no curso d'água. O acesso a área é fácil, pois ficam próximas a um ponto de monitoramento da empresa Vale. A vegetação está preservada, com predomínio de espécies arbustivas. A coloração do solo do entorno é avermelhada com granulometria arenosa. Não há presença de esgotos, lixos, material flutuante e odor na área das nascentes. Não foi possível medir sua vazão.</p>

Ações para proteção, conservação e recuperação		
<p>Essas exfiltrações ficam a jusante do ponto de monitoramento da empresa Vale e por estar próxima a uma mineração da empresa a recomendação é que seja mantida sua condição natural e que seja realizado o monitoramento da vazão.</p>

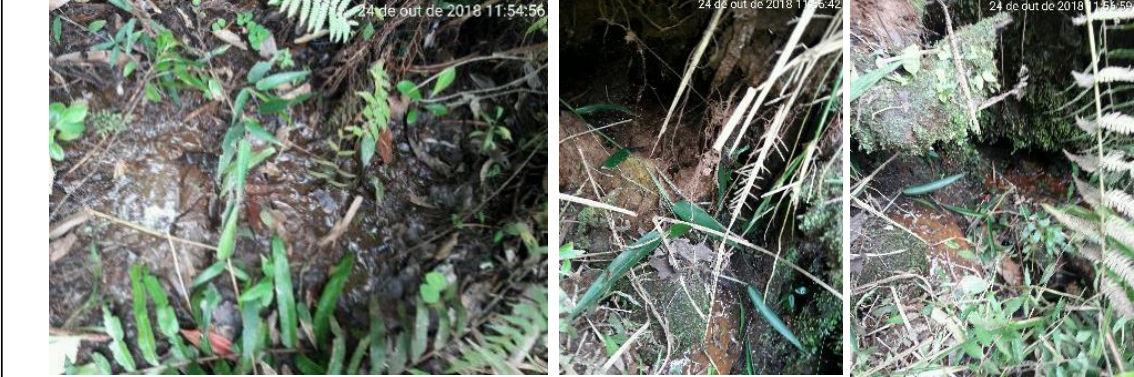
Tabela 6-91 – Ficha individual e ficha de campo – NASF91

Microbacia:	Córrego Fechos
	Propriedade:	Pública
	Responsável:	COPASA/IEF
	Unidade de Conservação:	ESEC - Estação Ecológica Estadual de Fechos
	Altitude:	1.290 m
	Coordenadas geográficas (UTM):	23K 0607481 O - 7780064 S
	Nascente confirmada:	Sim
Descrição das características da nascente e condições do entorno		
<p>A nascente se encontra na Estação Ecológica de Fechos, de temporalidade perene, natural e difusa, apresentando geomorfologia do tipo indefinida. A exfiltração é limpa, cuja água é transparente e sem cheiro. A nascente se encontra em vegetação arbórea de grande porte e solo arenoso. Não foi possível medir sua vazão devido ao seu baixo fluxo de água. Não foram detectadas presença de materiais flutuantes, lixo, esgoto, óleo, espumas, nem uso por animais ou por humanos.</p>

Ações para proteção, conservação e recuperação		
<p>Essa nascente encontra-se dentro da Estação Ecológica de Fechos, unidade de conservação de proteção integral, portanto a recomendação é que seja mantida sua condição natural.</p>

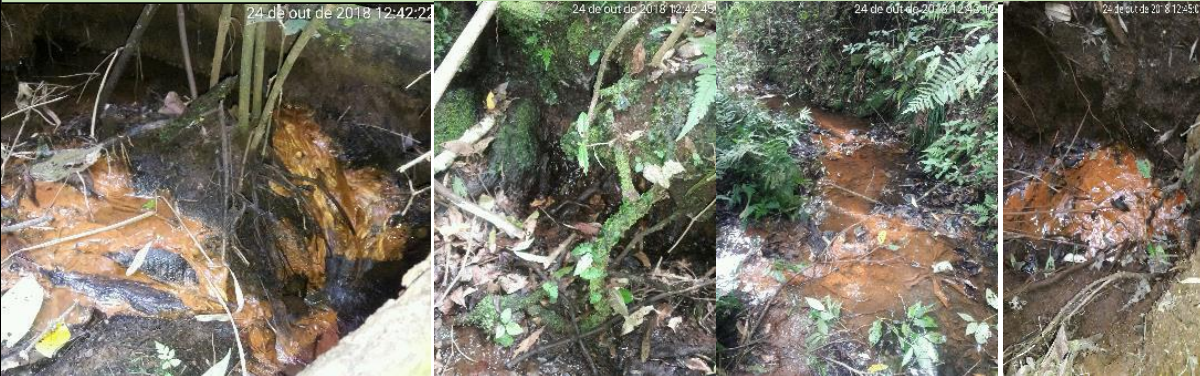
Tabela 6-92 – Ficha individual e ficha de campo – NASF92

Microbacia:	Córrego Fechos
	Propriedade:	Pública
	Responsável:	COPASA/IEF
	Unidade de Conservação:	ESEC - Estação Ecológica Estadual de Fechos
	Altitude:	1.302 m
	Coordenadas geográficas (UTM):	23K 0607312 O - 7780065 S
	Nascente confirmada:	Sim
Descrição das características da nascente e condições do entorno		
<p>A nascente se encontra na Estação Ecológica de Fechos, de temporalidade perene, natural e múltipla, apresentando geomorfologia do tipo duto. A exfiltração é limpa, cuja água é transparente e sem cheiro. A nascente se encontra em vegetação arbórea de grande porte e solo arenoso. Não foi possível medir a vazão. Não foram detectadas presença de materiais flutuantes, lixo, esgoto, óleo, espumas, nem uso por animais ou por humanos.</p>

Ações para proteção, conservação e recuperação		
<p>Essa nascente encontra-se dentro da Estação Ecológica de Fechos, unidade de conservação de proteção integral, portanto a recomendação é que seja mantida sua condição natural.</p>

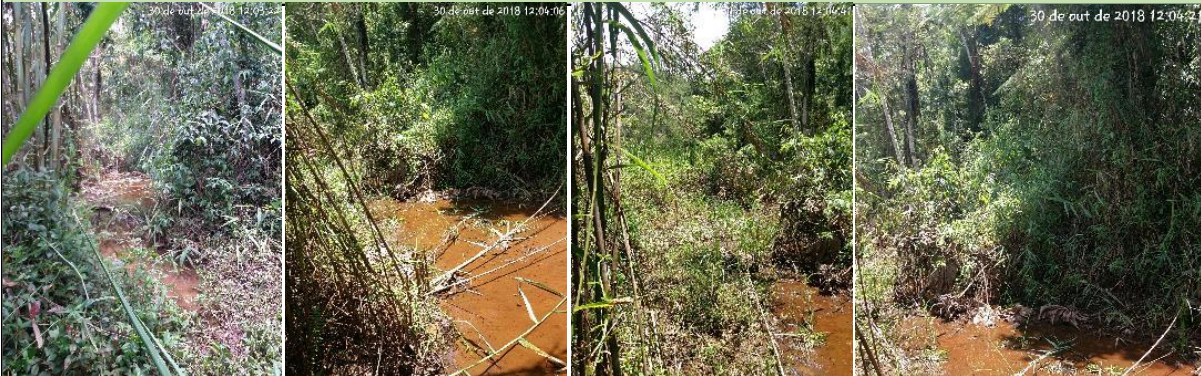
Tabela 6-96 – Ficha individual e ficha de campo – NASF96

Microbacia:	Córrego Fechos
	Propriedade:	Privada
	Responsável:	VALE S.A
	Unidade de Conservação:	APA Sul RMBH
	Altitude:	975 m
	Coordenadas geográficas (UTM):	23K 611230 O - 7784117 S
	Nascente confirmada:	Sim
Descrição das características da nascente e condições do entorno		
<p>A nascente se encontra em propriedade particular (VALE S.A), de temporalidade perene, natural e difusa, apresenta geomorfologia do tipo indefinida. A exfiltração é limpa, cuja água é transparente e sem cheiro. A nascente se encontra em vegetação arbustiva-arbórea e solo argiloso. Não foi possível realizar a medição de vazão. Não foram detectados presença de materiais flutuantes, lixo, esgoto, óleo, espumas e uso por humanos. Área alagada (brejo), que se encontra com um reservatório do Córrego Macacos.</p>

Ações para proteção, conservação e recuperação		
<p>Essa nascente encontra-se dentro de uma área florestada em propriedade privada, sem acesso devido ao grande brejo, portanto a recomendação é que seja mantida sua condição natural.</p>
