Relatório final do cadastramento e caracterização de nascentes, focos erosivos e áreas degradadas nas microbacias dos córregos Fechos, Tamanduá e Marumbé

DIAGNÓSTICO HIDROAMBIENTAL DE NASCENTES, FOCOS EROSIVOS E ÁREAS DEGRADADAS NA ÁREA DE INFLUÊNCIA HÍDRICA DA ESTAÇÃO ECOLÓGICA DE FECHOS, NOVA LIMA, MINAS GERAIS

**DIAGNÓSTICO HIDROAMBIENTAL DE NASCENTES, FOCOS EROSIVOS
E ÁREAS DEGRADADAS NA ÁREA DE INFLUÊNCIA HÍDRICA DA
ESTAÇÃO ECOLÓGICA DE FECHOS, NOVA LIMA, MINAS GERAIS**

**PRODUTO 3 – RELATÓRIO FINAL DO CADASTRAMENTO E
CARACTERIZAÇÃO DE NASCENTES, FOCOS EROSIVOS E ÁREAS
DEGRADADAS NAS MICROBACIAS DOS CÓRREGOS FECHOS,
TAMANDUÁ E MARUMBÉ**

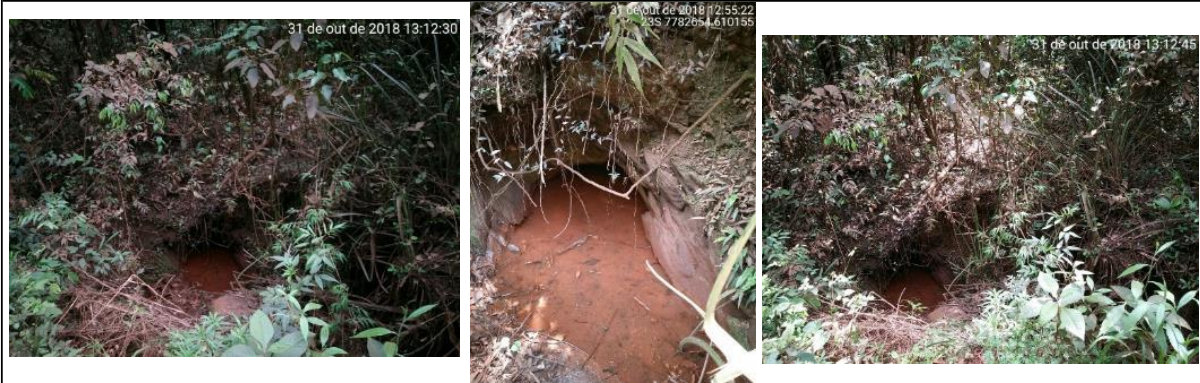
Tabela 6-97 – Ficha individual e ficha de campo – NASF97

Microbacia:	Córrego Fechos
	Propriedade:	Privada
	Responsável:	Não identificado - Condomínio Parque do Engenho
	Unidade de Conservação:	APE Sub-bacia Hidrografica do Córrego dos Fechos
	Altitude:	989 m
	Coordenadas geográficas (UTM):	23K 610156 O - 7782657 S
	Nascente confirmada:	Sim
Descrição das características da nascente e condições do entorno		
<p>A nascente se encontra próximo à estrada sem pavimentação, que liga a região do condomínio Parque do Engenho ao distrito de São Sebastião das Águas Claras. A nascente é natural de temporalidade perene e difusa, apresentando geomorfologia do tipo indefinida. A nascente encontra-se muito próximo à estrada, com pouca vegetação ao entorno e com acesso fácil. A exfiltração é limpa, cuja água é transparente e sem cheiro. A nascente se encontra em vegetação arbustiva-arbórea, com solo argiloso e avermelhado. Sua vazão média é de 0,0047 L/s. Não foram detectados presença de materiais flutuantes, lixo, esgoto, espumas e uso por humanos. Foi possível verificar marcas de animais. A montante da nascente verifica-se a existência de uma manilha para drenagem pluvial da estrada, com sinais de assoreamento da nascente.</p>

Ações para proteção, conservação e recuperação		
<p>Essa nascente encontra-se próximo à Estrada Fazenda do Engenho, dessa forma propõe-se o cercamento e identificação da área que abrange a nascente para sua proteção. Além disso, a recomendação é que seja mantida sua condição natural da nascente, porém, com intervenções no entorno, como a melhoria do sistema de drenagem pluvial da estrada, para não ocorrer processos intensificados de assoreamento e degradação na nascente.</p>

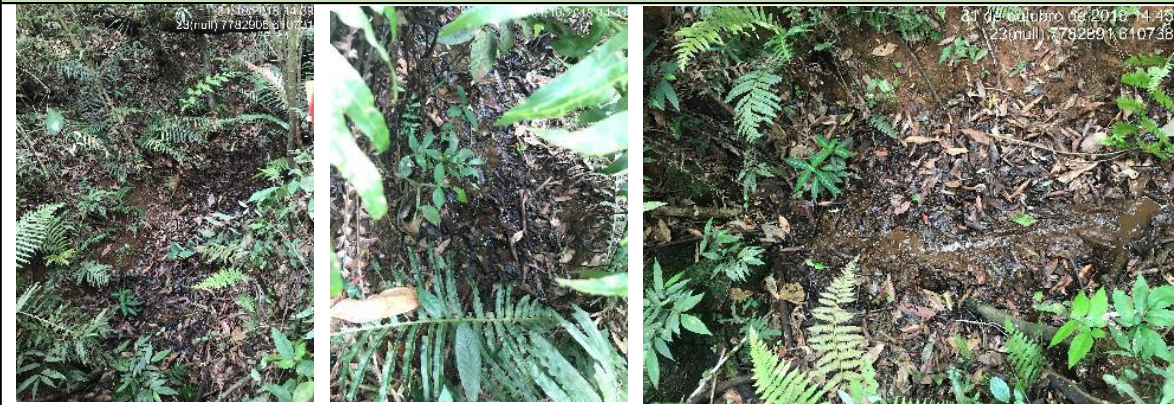
Tabela 6-98 – Ficha individual e ficha de campo – NASF98

Microbacia:	Córrego Fechos
	Propriedade:	Privada
	Responsável:	Não identificado - Condomínio Parque do Engenho
	Unidade de Conservação:	APA Sul RMBH
	Altitude:	1009 m
	Coordenadas geográficas (UTM):	23K 0610738 O - 7782885 S
	Nascente confirmada:	Sim
<p align="center">Descrição das características da nascente e condições do entorno</p> <p>A nascente se encontra dentro do condomínio Parque do Engenho. Trata-se de uma intermitente, que se encontrava com o fluxo muito baixo no dia da visita técnica, não sendo possível medir sua vazão. A montante do atual ponto de exfiltração, existe uma barragem feitas com sacos de areias, porém, a estrutura encontra-se seca/sem funcionamento. Foi possível constatar a migração do ponto de exfiltração. A nascente é natural e múltipla, apresentando geomorfologia do tipo afloramento e duto. A exfiltração é limpa, cuja água é transparente e sem cheiro. A nascente se encontra em vegetação arbustiva-arbórea, com solo arenoso e avermelhado. Não foram detectados presença de materiais flutuantes, lixo, esgoto, óleo, espumas e animais.</p>

<p align="center">Ações para proteção, conservação e recuperação</p> <p>Essa nascente encontra-se dentro de uma área florestada em propriedade privada, portanto propõe-se o cercamento da área que abrange a nascente, juntamente com ações de educação ambiental a fim de sensibilizar os moradores sobre a importância das nascentes e de sua preservação. Também se recomenda a manutenção das condições ambientais atuais da nascente.</p>

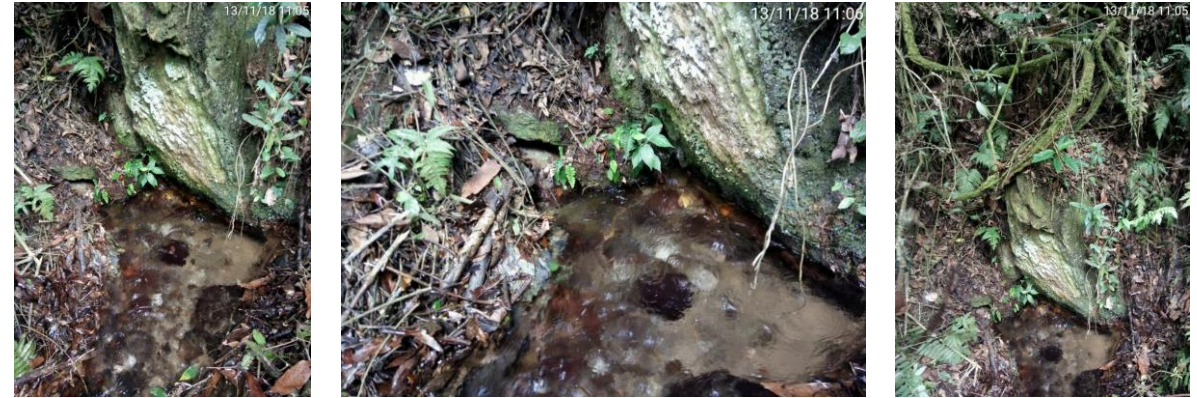
Tabela 6-99 – Ficha individual e ficha de campo – NASF99

Microbacia:	Córrego Fechos
	Propriedade:	Pública
	Responsável:	COPASA/IEF
	Unidade de Conservação:	Estação Ecológica de Fechos
	Altitude:	1.235 m
	Coordenadas geográficas (UTM):	23K 0607595O - 7779488S
	Nascente confirmada:	Sim
Descrição das características da nascente e condições do entorno		
<p>Nascente cárstica na Estação Ecológica de Fechos. Nascente confirmada de temporalidade perene e forma múltipla. Encontra-se em condições naturais, apresenta aspecto limpo, transparente e sem cheiro. A vegetação arbórea localizada ao redor da mesma se encontra preservada. O solo no local é acinzentado e possui granulometria de bloco (afloramento rochoso) não apresentando focos erosivos. Não foram detectados na nascente o uso por animais, o uso por humanos, lixo ao redor, materiais flutuantes, espumas, óleo e esgoto. A nascente localiza-se a mais de 100 metros de equipamentos urbanos, sendo utilizada para a manutenção do corpo hídrico e para o consumo humano, a partir da captação pela COPASA para abastecimento de água. Foi realizado a medição da vazão dessa nascente, juntamente com suas contribuições oriundas das nascentes NASF61, NASF62 e NASF63, com o aparelho flowtracker, pela empresa Vale S.A. com a presença da equipe da Projeta Engenharia, sendo a vazão obtida de 113,0 L/s.</p>

Ações para proteção, conservação e recuperação		
<p>Manter as condições naturais da nascente e realizar periodicamente o monitoramento da vazão e da qualidade da água desta, visto sua complexidade e importância para a captação de água do abastecimento público da COPASA.</p>

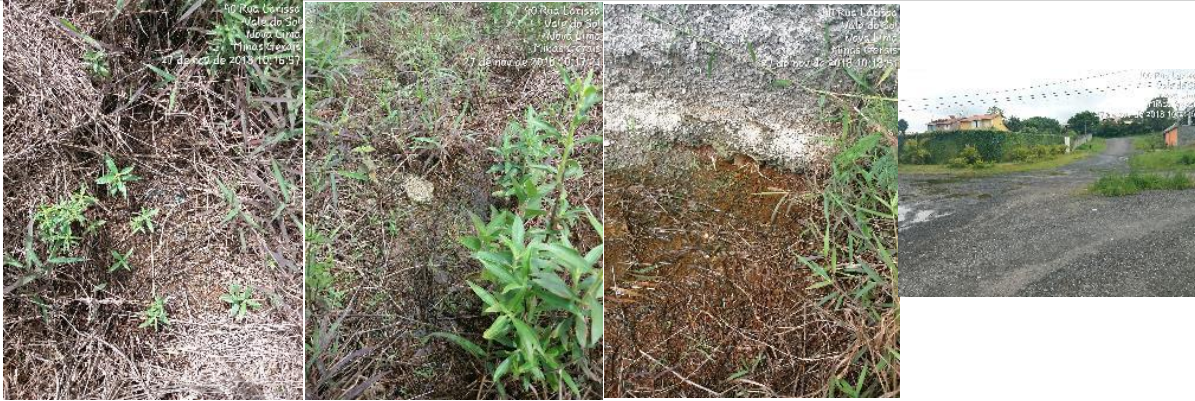
Tabela 6-103 – Ficha individual e ficha de campo – NASF103

Data de cadastro:	27/11/2018
	Código da nascente:	NASF103
	Localização:	Lote na rua Ganimedes - Vale do Sol, Nova Lima/MG
	Sub-bacia:	Ribeirão Macacos
	Microbacia:	Córrego Fechos
	Propriedade:	Particular
	Responsável:	Não identificado
	Unidade de Conservação:	APA Sul RMBH
	Altitude:	1.326 m
	Coordenadas geográficas (UTM):	23K 0607806 O - 7778645 S
Nascente confirmada:	Sim	
Descrição das características da nascente e condições do entorno		
<p>Essa nascente foi indicada pela Junia e Camila, do sub-comitê Águas da Moeda, e visitada em setembro, quando não havia fluxo de água no local. Em novembro, foi verificado grande fluxo de água exfiltrado da nascente, confirmando a sua intermitência. Nascente encontrada em lote vago no bairro Vale do Sol, em área urbana, dentro de propriedade privada, possuindo fácil acesso. A nascente é escoada por tubulação por dentro de uma casa construída ao lado e é lançada em outro lote vago, onde há um grande brejo, sendo escoada para o cruzamento das ruas Larissa e Ganimedes. Dessa forma, foi feita a mudança do curso d'água da nascente para escoamento na rua. A nascente é natural e possui forma difusa com geomorfologia olho d'água. A exfiltração é limpa, cuja água é transparente e sem cheiro. A nascente se encontra em vegetação herbácea com baixa degradação, com solo argiloso e acinzentado. Não foram detectados presença de materiais flutuantes, lixo, esgoto, óleo ou espumas, e uso por humanos e animais. Não foi possível medir a vazão da nascente pelo baixo fluxo de água.</p>

Ações para proteção, conservação e recuperação		
<p>Sugere-se que seja feito um estudo sobre a qualidade das águas subterrâneas e que sejam mapeados todos os pontos de exfiltração do bairro Vale do Sol. As moradias possuem fossas rudimentares, que causam contaminação do solo e águas subterrâneas. É necessário que seja feito o mapeamento das nascentes para embasar um projeto para a implantação de canais pluviais, drenagem urbana e pavimentação do bairro e, posteriormente, a execução da obra.</p>

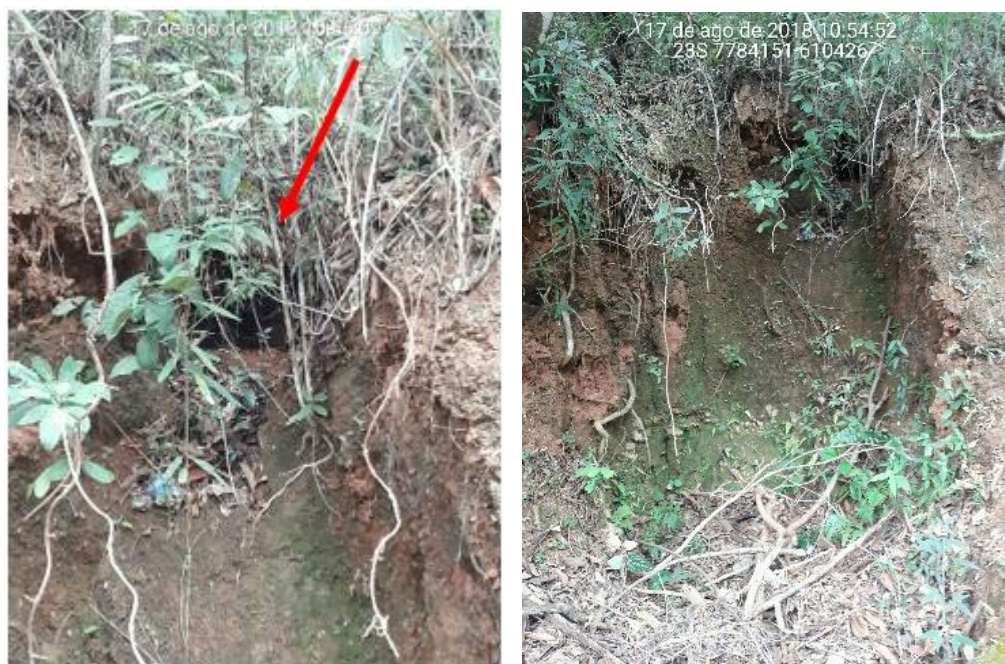
Figura 6-18 – Erosão linear em Macacos com destaque ao ponto de escoamento pluvial – EROF01/ADEF01

FICHA INDIVIDUAL - CADASTRAMENTO E CARACTERIZAÇÃO DE FOCOS EROSIVOS/ÁREAS DEGRADADAS MICROBACIA DO CÓRREGO FECHOS		
 	Data de cadastro:	17/08/2018
	Código:	EROF01/ADEF01
	Localização:	Alameda Seu João - Parque do Engenho, Nova Lima - MG
	Sub-bacia:	Ribeirão Macacos
	Microbacia:	Córrego Fechos
	Propriedade:	Pública
	Responsável:	Prefeitura Municipal de Nova Lima
	Unidade de Conservação:	APA Sul RMBH
	Altitude:	1.056 m
	Coordenadas geográficas (UTM)	23K 0610426 O - 7784151 S
Descrição das características do foco erosivo/área degradada e condições do entorno		
<p>Esse foco erosivo foi identificado ao longo da estrada de acesso ao Distrito de São Sebastião das Águas Claras, em um talude ao lado direito da via. Apresenta erosão ligeira, de profundidade superficial, seu solo apresenta alta susceptibilidade, e a área ao entorno declividade moderada.</p> <p>Por ser um foco erosivo, caracterizado por desmoronamento vertical de parte do talude, não há contato com o nível freático, inexistindo, portanto, pontos de exfiltrações em sua extensão. Nessa área não há influência de áreas habitadas, sendo sua ocorrência ligada a incidência direta da água da chuva sob o solo, provocando a instabilidade dos taludes.</p>

FICHA DE CAMPO - CADASTRAMENTO E CARACTERIZAÇÃO DE FOCOS EROSIVOS/ÁREAS DEGRADADAS				
EROF01/ADEF01				
Responsável/Proprietário da área:	Prefeitura Municipal de Nova Lima			
Telefone para contato:	(31) 3541-4377	Email:	Não informado	
Data da avaliação:	17/08/2018			
Localização (Endereço ou referência do local):	Alameda Seu João - Parque do Engenho, Nova Lima - MG			
Coordenada geográfica (UTM):	23K 0610426 O - 7784151 S			
Sub-bacia:	Ribeirão Macacos	Microbacia:	Córrego Fechos	
CLASSIFICAÇÃO DO FOCO EROSIVO QUANTO AOS IMPACTOS MACROSCÓPICOS				
Somatório - Focos Erosivos:	20	Classe: B	Estado da erosão:	Moderado
CLASSIFICAÇÃO DA ÁREA DEGRADADA QUANTO AOS IMPACTOS MACROSCÓPICOS				
Somatório - Áreas degradadas:	7	Classe: C	Grau de degradação:	Alta degradação
CARACTERIZAÇÃO DO FOCO EROSIVO				
Tipo de erosão	Linear	Condição	Ligeira	Profundidade Superficial
Grau de susceptibilidade do solo	Alto	Infraestrutura de drenagem	Ausente

Cobertura vegetal	Rasteira	Declividade da área	Moderada	
Influência de áreas habitadas	Ausente	Ponto de exfiltração na erosão	Sem ponto	
CARACTERIZAÇÃO DA ÁREA DEGRADADA				
Tipo de Degradação	Reversível com atividades humanas de conservação e recuperação			
Temporalidade	Atual	Abrangência Local	Incidência	Direta

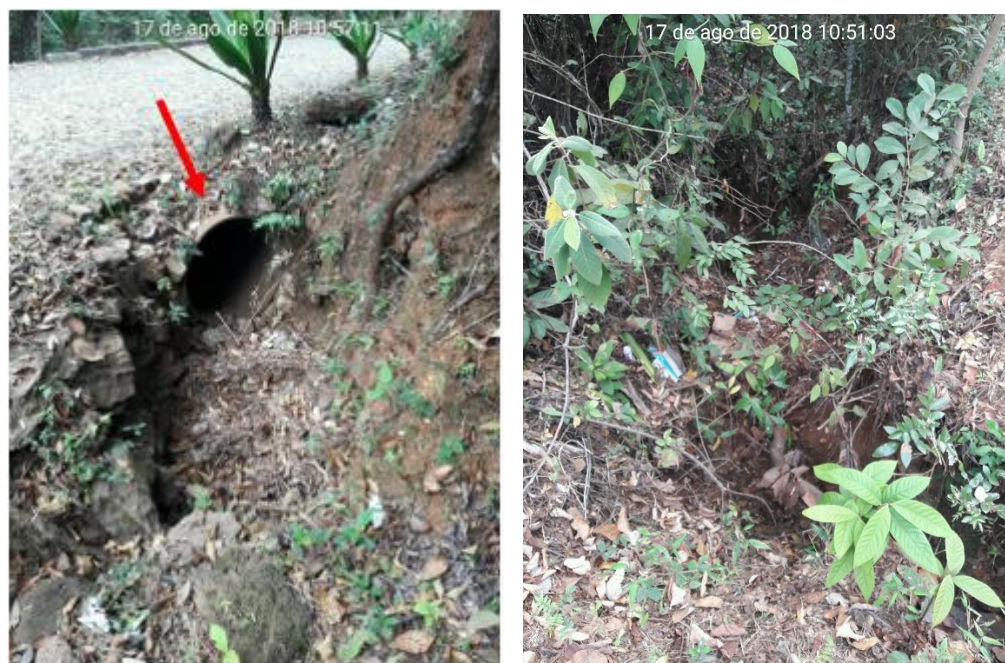
Figura 6-19 – Erosão linear em Macacos, com destaque para a manilha de drenagem de água pluvial – EROF02/ADEF02

FICHA INDIVIDUAL - CADASTRAMENTO E CARACTERIZAÇÃO DE FOCOS EROSIVOS/ÁREAS DEGRADADAS MICROBACIA DO CÓRREGO FECHOS		
 	Data de cadastro:	17/08/2018
	Código:	EROF02/ADEF02
	Localização:	Alameda Seu João - Parque do Engenho, Nova Lima - MG
	Sub-bacia:	Ribeirão Macacos
	Microbacia:	Córrego Fechos
	Propriedade:	Pública
	Responsável:	Prefeitura Municipal de Nova Lima
	Unidade de Conservação:	APA Sul RMBH
	Altitude:	1.056 m
	Coordenadas geográficas (UTM)	23K 610452 O - 7784167 S 23K 610457 O - 7784174 S
Descrição das características do foco erosivo/área degradada e condições do entorno		
<p>Essa feição enquadra-se como um sulco, com profundidade em torno de 3 metros. Localiza-se do lado esquerdo na rua que dá acesso ao bar do Marcinho, em uma área de declividade moderada e com cobertura vegetal de porte arbóreo/arbustivo. Tal sulco é oriunda do mal dimensionamento da rede de drenagem, uma vez que foi direcionada à uma manilha toda carga da microbacia localizada a jusante desse ponto. Nesse sentido, o fluxo que se apresentava difuso pela vertente passou a se comportar como concentrado após a saída da manilha. Essa concentração proporcionou um acúmulo de energia nessa área, resultando, assim, em uma maior taxa de retirada de sedimentos e aprofundamento do canal engendrado nessa área.</p> <p>O grau de susceptibilidade do solo apresenta-se moderado, entretanto susceptível a desagregação pela intensificação dos fluxos superficiais. Tal feição não possui ponto de exfiltração, não alcançando portanto o nível freático. A geogênese dessa feição data-se de períodos recentes, sendo resultado da incidência direta da precipitação sobre o solo e do mal direcionamento da drenagem.</p>

FICHA DE CAMPO - CADASTRAMENTO E CARACTERIZAÇÃO DE FOCOS EROSIVOS/ÁREAS DEGRADADAS					
EROF02/ADEF02					
Responsável/Proprietário da área:	Prefeitura Municipal de Nova Lima				
Telefone para contato:	(31) 3541-4377	Email:	Não informado		
Data da avaliação:	17/08/2018				
Localização (Endereço ou referência do local):	Alameda Seu João - Parque do Engenho, Nova Lima - MG				
Coordenada geográfica (UTM):	23K 610452 O - 7784167 S				
Sub-bacia:	Ribeirão Macacos	Microbacia:	Córrego Fechos		
CLASSIFICAÇÃO DO FOCO EROSIVO QUANTO AOS IMPACTOS MACROSCÓPICOS					
Somatório - Focos Erosivos:	19	Classe: B	Estado da erosão:	Moderado	
CLASSIFICAÇÃO DA ÁREA DEGRADADA QUANTO AOS IMPACTOS MACROSCÓPICOS					
Somatório - Áreas degradadas:	8	Classe: C	Grau de degradação:	Alta degradação	
CARACTERIZAÇÃO DO FOCO EROSIVO					
Tipo de erosão	Linear	Condição	Moderada	Profundidade	Moderada
Grau de susceptibilidade do solo	Moderado		Infraestrutura de drenagem	Mal dimensionada

Cobertura vegetal	Arbórea/Arbustiva		Declividade da área	Moderada	
Influência de áreas habitadas	Ausente		Ponto de exfiltração na erosão	Sem ponto	
CARACTERIZAÇÃO DA ÁREA DEGRADADA					
Tipo de Degradação	Reversível com atividades humanas de conservação e recuperação				
Temporalidade	Atual	Abrangência	Local	Incidência	Indireta

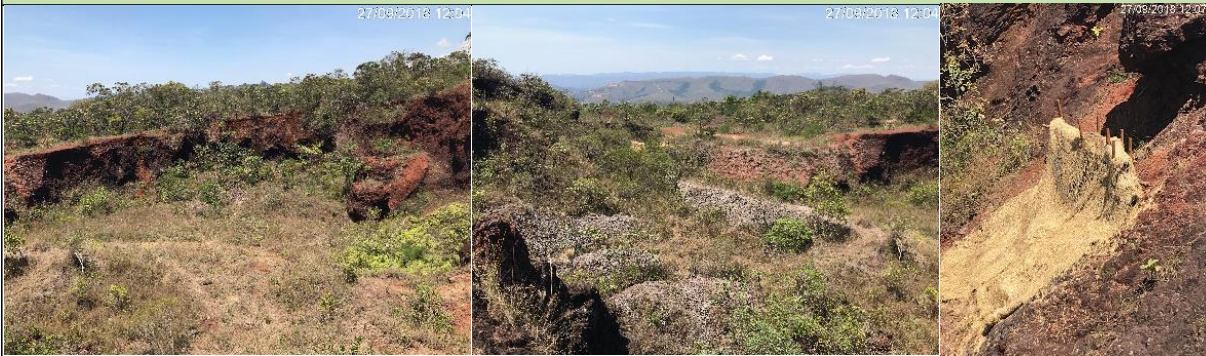
FICHA INDIVIDUAL - CADASTRAMENTO E CARACTERIZAÇÃO DE FOCOS EROSIVOS/ÁREAS DEGRADADAS MICROBACIA DO CÓRREGO FECHOS		
 	Data de cadastro:	27/09/2018
	Código:	EROF05/ADEF06
	Localização:	Área particular nos limites com a Estação Ecológica de Fechos
	Sub-bacia:	Ribeirão Macacos
	Microbacia:	Córrego Fechos
	Propriedade:	Particular
	Responsável:	Não identificado
	Unidade de Conservação:	Estação Ecológica Estadual de Fechos
	Altitude:	1.310 m
Coordenadas geográficas (UTM)	23K 609040 O - 7780109 S	
Descrição das características do foco erosivo/área degradada e condições do entorno		
<p>Tal foco erosivo apresenta extensão de aproximadamente 200 metros e profundidade de 10 metros. Localiza-se numa área particular nos limites com a Estação Ecológica de Fechos, em uma área de declividade moderada e com cobertura vegetal de porte arbustiva/arbórea. O grau de susceptibilidade do solo apresenta-se moderado, susceptível a desagregação do solo pela intensificação dos fluxos superficiais. Não foram observados pontos de exfiltração na área. A gênese dessa feição data-se de períodos passados, infere-se que tenha surgido em função da interferência antrópica no solo da área, sendo acentuada pela incidência direta da precipitação sob a superfície. Ressalta-se que a área apresenta indícios de recuperação natural, entretanto esse processo pode ser otimizado e acelerado com técnicas de recuperação de áreas degradadas.</p>

Ações para recuperação		
<p>Propõe-se que sejam realizadas ações associadas a melhoria das condições de drenagem do local, incluindo a implantação de infraestruturas de microdrenagem e contenção de sedimentos (como as paliçadas, estruturas já implantadas no início e no final da área). Recomenda-se ainda o fechamento dessa área para o trânsito de motos e outros veículos que apresentam potencial de danos a estabilidade do solo.</p>

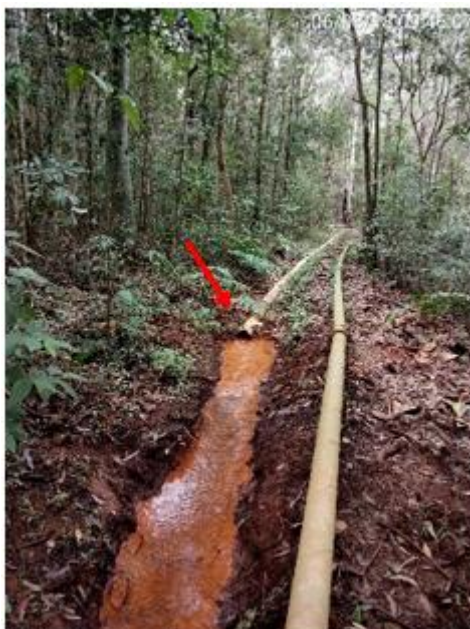
Figura 6-28 – Nascente drenada, de temporalidade perene, com destaque para o dreno – NAST01
Fonte: Projeta Engenharia (2018)

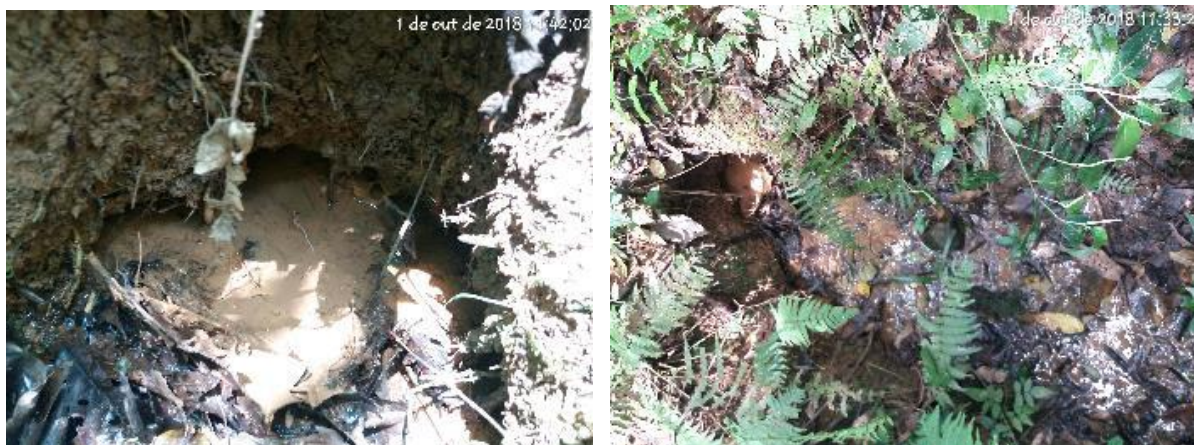
Figura 6-29 – Área da nascente de temporalidade perene, de geomorfologia duto – NAST19

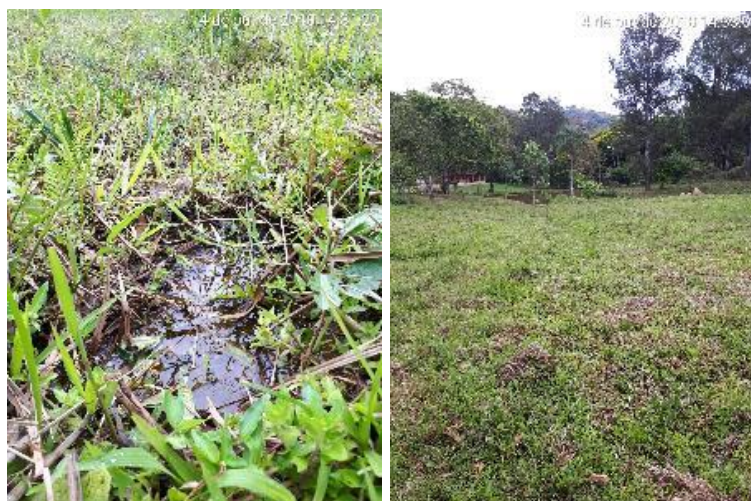
Figura 6-30 – Nascente difusa, em local que apresenta silvicultura e pisoteamento de animais – NAST24

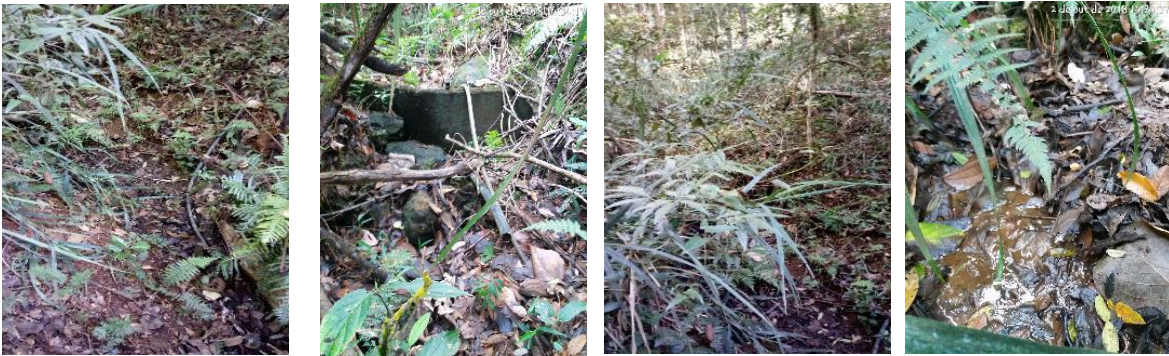
Microbacia:	Córrego Tamanduá
	Propriedade:	Particular
	Responsável:	Condomínio Pasárgada
	Unidade de Conservação:	APA SUL RMBH
	Altitude:	953 m
	Coordenadas geográficas (UTM):	23 K 06110319 O - 7781089 S
Nascente confirmada:	Sim	
Descrição das características da nascente e condições do entorno		
<p>Nascente, perene, pontual e drenada, próxima aos loteamentos do condomínio apresentando fácil acesso. Vazão de 0,045 L/s. Havia canalizações para captação da água da nascente para consumo humano. Não havia na área presença de lixo, materiais flutuantes, espuma, esgoto e óleo, o aspecto da água é limpo com cor transparente e sem cheiro. Área com vegetação de grande porte e arbustos.</p>

Ações para proteção, conservação e recuperação		
<p>Caso o condomínio não possua outorga para essa captação, esse deverá regularizar a situação junto ao Instituto Mineiro de Gestão das Águas (IGAM), cumprimento das condicionantes da outorga e manter atualizada a licença (renovação). Além da outorga propõe a sensibilização dos moradores locais sobre a importância de se manter preservada essa nascente.</p>

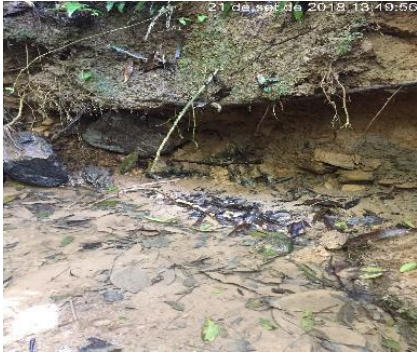
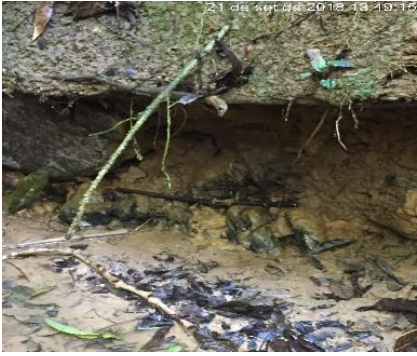
Microbacia:	Córrego Tamanduá
	Propriedade:	Particular
	Responsável:	Não Identificado
	Unidade de Conservação:	APA SUL RMBH
	Altitude:	965 m
	Coordenadas geográficas (UTM):	23 K 0613078 O - 7782136 S
	Nascente confirmada:	Sim
Descrição das características da nascente e condições do entorno		
<p>Nascente natural, intermitente e difusa, apresentando fácil acesso. Possui em seu redor uma vegetação preservada com vegetação arbórea e arbustiva e está localizada em solo argiloso acinzentado. A nascente não apresenta lixo ao redor, cheiro, espuma, óleos, materiais flutuantes ou esgoto, possuindo uma água com aspecto limpa e transparente. Nascente de geomorfologia afloramento utilizada para manutenção do corpo hídrico, não sendo detectado o uso por animais e nem por humanos.</p> <p>Não foi possível medir a vazão já que as características geomorfológicas da região não eram favoráveis, não havendo desnível suficiente para aplicar a metodologia utilizada para este fim.</p>

</div>		
Ações para proteção, conservação e recuperação		
<p>Como ação para proteção, propõe-se que sejam mantidas as condições naturais da nascente, mantendo a mata preservada, sem abertura de trilhas e mantendo o entorno dessa, livre de contaminação.</p>

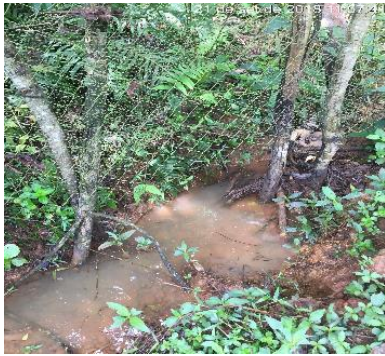
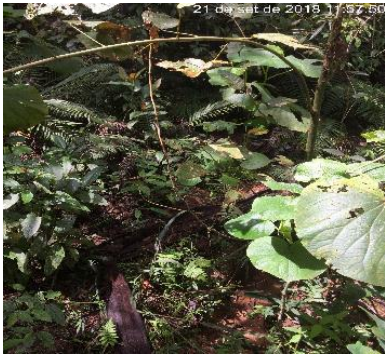
Microbacia:	Córrego Tamanduá
	Propriedade:	Particular
	Responsável:	Vanderlei
	Unidade de Conservação:	APA SUL RMBH
	Altitude:	963 m
	Coordenadas geográficas (UTM):	23 K 0612782 O - 7781781 S
Nascente confirmada:	Sim	
Descrição das características da nascente e condições do entorno		
<p>Nascente intermitente, apresentando fácil acesso. Possui em seu redor uma vegetação preservada com vegetação arbórea e arbustiva e está localizada em solo argiloso avermelhado com declividade baixa (menor que 30%). A nascente não apresenta lixo ao redor, cheiro, óleos ou esgoto, porém foram identificados poucos materiais flutuantes e espuma, ocasionando uma água com aspecto poluída, mas de cor clara. Nascente natural antropizada, de geomorfologia indefinida e utilizada para manutenção do corpo hídrico, sendo detectado o uso por animais e por humanos. Não foi possível medir a vazão já que a nascente se encontra na divisa de uma propriedade particular, o que impediu o acesso ao local, já que a equipe de campo não possuía acesso.</p>

Ações para proteção, conservação e recuperação		
<p>Como ação para proteção, propõe-se que sejam mantidas as condições naturais da nascente, cercando-a e mantendo-a a uma distância de segurança de equipamentos urbanos e outras fontes poluidoras. Propõe-se também um projeto de educação ambiental nas residências que estão localizadas ao redor da nascente de forma a conscientizar a população em relação a importância de se manter as nascentes preservadas.</p>

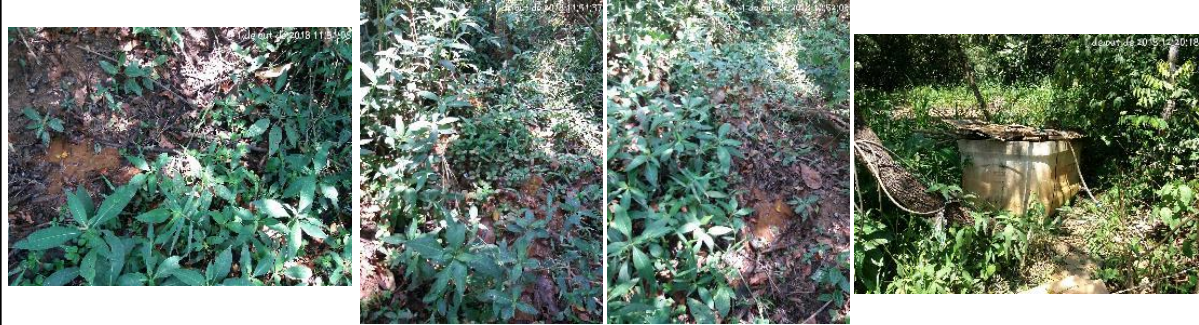
Microbacia: Córrego Tamanduá
	Propriedade: Particular
	Responsável: Não identificado
	Unidade de Conservação: APA SUL RMBH
	Altitude: 868 m
	Coordenadas geográficas (UTM): 23 K 0612775 O - 7781863 S
	Nascente confirmada: Sim
Descrição das características da nascente e condições do entorno	
<p>Não há acesso à nascente, pois pelo local que os técnicos passaram não há trilhas e a mata é densa. Entretanto, pode haver outro acesso não identificado, devido à presença de marcas de equinos. Nascente de cabeceira, perene, difusa, natural, de geomorfologia indefinida. Não foi possível medir a vazão, devido ao baixo fluxo de água no ponto de exfiltração. Não havia na área presença de lixo, materiais flutuantes, espuma, esgoto e óleo, o aspecto da água é limpo, com cor transparente e sem cheiro. Entretanto, há marcas de equinos próximas à nascente. Predominância na área da nascente de espécies arbustivas, com presença de espécies arbóreas e herbáceas.</p> <p>As nascentes NAST19 e NAST20 se encontram a jusante dos seus pontos de exfiltração formando um córrego, que é drenado até uma caixa d'água, a aproximadamente 400 m da nascente NAST19, para utilização por moradores locais.</p>

Ações para proteção, conservação e recuperação	
<p>Caso os moradores não possuam outorga para essa captação, esses deverão regularizar a situação junto ao Instituto Mineiro de Gestão das Águas (IGAM), com o cumprimento das condicionantes da outorga e manter atualizada a licença (renovação). Além da outorga propõe a sensibilização dos moradores locais sobre a importância de se manter preservada essa nascente. Sugere-se, também, que seja evitado o transporte de animais domésticos pelos moradores locais até à área das nascentes, para que não haja interferências no local de exfiltração.</p>

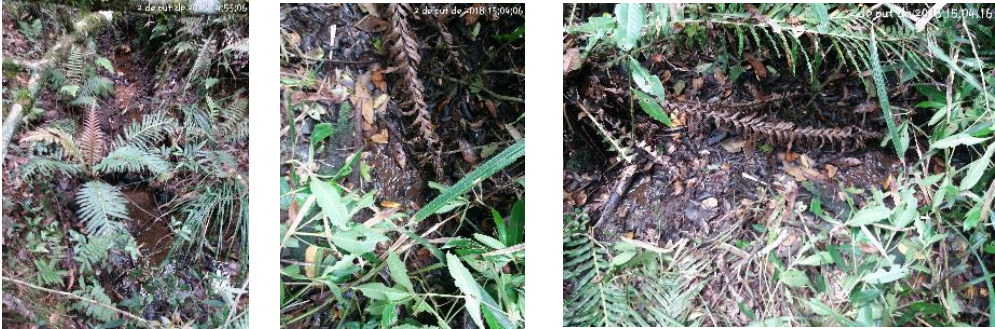
Microbacia:	Córrego Tamanduá
	Propriedade:	Particular
	Responsável:	Condomínio Pasárgada
	Unidade de Conservação:	APE Estadual Sub-bacia Hidrografica do Córrego dos Fechos
	Altitude:	1.027 m
	Coordenadas geográficas (UTM):	23 K 0610424 O - 7781083 S
	Nascente confirmada:	Sim
Descrição das características da nascente e condições do entorno		
<p>Essa nascente se encontra com o córrego da nascente NAST04, a pouco mais de 100 m desta. Nascente perene, difusa, natural, de geomorfologia indefinida, com característica de brejo. Não foi possível medir a vazão, devido ao baixo fluxo de água no ponto de exfiltração. Não havia na área presença de lixo, materiais flutuantes, espuma, esgoto e óleo, o aspecto da água é limpo, com cor clara e sem cheiro. Predominância na área da nascente de espécies arbórea, com presença de espécies arbustivas. Não há acesso à nascente.</p> <p>A jusante desse ponto, a aproximadamente 50 m, a captação da água do córrego é feita por meio de tubulação e em caixa d'água para utilização pelo condomínio.</p>

Ações para proteção, conservação e recuperação		
<p>Caso o condomínio não possua outorga para essa captação, esse deverá regularizar a situação junto ao Instituto Mineiro de Gestão das Águas (IGAM), cumprimento das condicionantes da outorga e manter atualizada a licença (renovação). Além da outorga propõe a sensibilização dos moradores locais sobre a importância de se manter preservada essa nascente.</p>

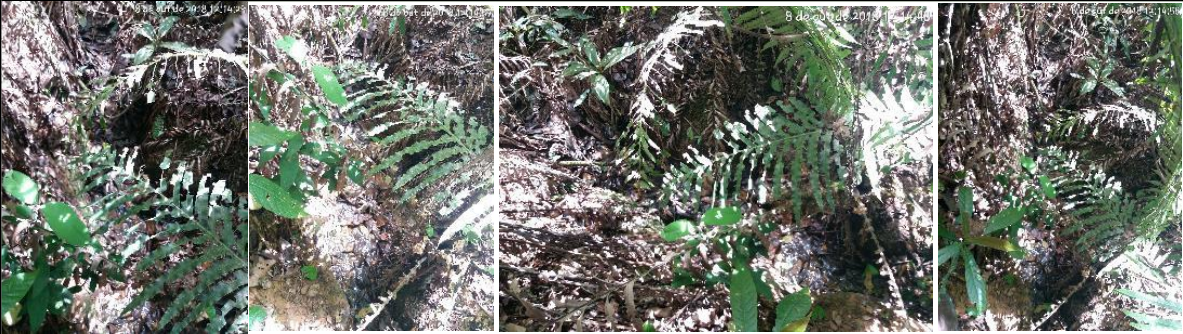
FICHA INDIVIDUAL - CADASTRAMENTO E CARACTERIZAÇÃO DE NASCENTES MICROBACIA DO CÓRREGO TAMANDUÁ		
	Data de cadastro:	08/10/2018
	Código da nascente:	NAST25
	Localização:	Acesso a partir da Estrada Fazenda do Engenho
	Sub-bacia:	Ribeirão Macacos
 	Microbacia:	Córrego Tamanduá
	Propriedade:	Particular
	Responsável:	Não identificado
	Unidade de Conservação:	APA SUL RMBH
	Altitude:	872 m
	Coordenadas geográficas (UTM):	23 K 611391 O - 7782044 S
	Nascente confirmada:	Sim
Descrição das características da nascente e condições do entorno		
<p>Nascente natural localizada em propriedade privada, com proteção ao entorno. De característica perene e apresentando forma difusa, tal nascente apresenta aspecto limpo e água transparente, sem odor e sem materiais flutuantes, não apresenta lixo ao redor. Utilizada para a manutenção do corpo hídrico, tal nascente de geomorfologia indefinida, possui indícios de migração sazonal. A vegetação ao redor é arbustiva-arbórea e preservada. Foram detectadas marcas de uso por animais. Nascente não apresenta espumas, óleos ou esgoto. Solo argiloso acinzentado com baixo grau de impermeabilização. Não foi possível medir a vazão devido ao baixo fluxo de água.</p>

Ações para proteção, conservação e recuperação		
<p>Propõe-se o cercamento da nascente de forma a preservá-la do pisoteamento de animais.</p>

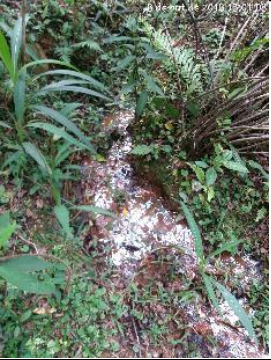
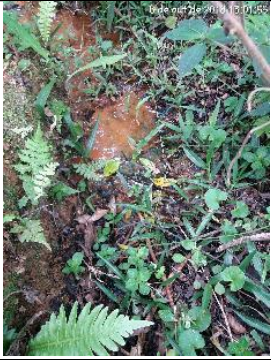
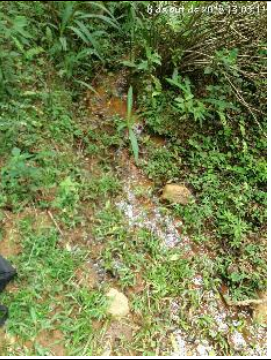
Microbacia:	Córrego Tamanduá
	Propriedade:	Particular
	Responsável:	Não identificado
	Unidade de Conservação:	APA SUL RMBH
	Altitude:	830 m
	Coordenadas geográficas (UTM):	23 K 611991 O - 7782038 S
	Nascente confirmada:	Sim
Descrição das características da nascente e condições do entorno		
<p>Nascente natural localizada em propriedade privada, sem proteção ao entorno. De característica perene e apresentando forma pontual, tal nascente apresenta aspecto limpo e água transparente, sem odor e sem materiais flutuantes, não apresenta lixo ao redor. Utilizada para a manutenção do corpo hídrico, tal nascente de geomorfologia olho d'água, não possui indício de migração sazonal. A vegetação ao redor é herbácea e preservada. Foram detectadas marcas de uso por animais. Nascente não apresenta espumas, óleos ou esgoto. Solo argiloso acinzentado com baixo grau de impermeabilização. Não foi possível medir a vazão devido ao baixo fluxo de água.</p>

Ações para proteção, conservação e recuperação		
<p>Propõe-se o cercamento da nascente de forma a preservá-la do pisoteamento de animais.</p>

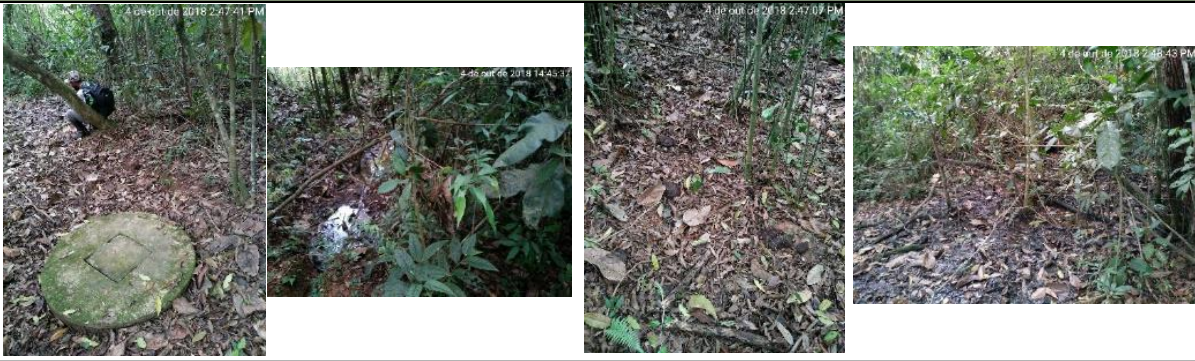
Microbacia:	Córrego Tamanduá
	Propriedade:	Particular
	Responsável:	Não identificado
	Unidade de Conservação:	APA SUL RMBH
	Altitude:	976 m
	Coordenadas geográficas (UTM):	23 K 612527 O - 7781209 S
	Nascente confirmada:	Sim
	Descrição das características da nascente e condições do entorno	
<p>Nascente natural localizada em propriedade privada. De característica perene e apresentando forma difusa, tal nascente apresenta aspecto limpo e água de cor clara e sem odor. Utilizada para a manutenção do corpo hídrico, dessedentação animal e consumo humano, a nascente é de geomorfologia olho d'água e não possui indícios de migração sazonal. A vegetação ao redor é arbórea e arbustiva, apresentando baixa degradação. Foram detectadas a presença de uso por animais e por humanos, a partir de barramento para o gado beber água e de cisterna para consumo humano, além de haver fezes de animais bovinos ao redor. Nascente não apresenta esgoto ou lixo. Entretanto, foi verificada a presença de materiais flutuantes, espumas e óleo. A vazão medida foi de 0,04 L/s.</p>

Ações para proteção, conservação e recuperação		
<p>Caso os moradores não possuam outorga para essa captação, esses deverá regularizar a situação junto ao Instituto Mineiro de Gestão das Águas (IGAM), cumprimento das condicionantes da outorga e manter atualizada a licença (renovação). Além da outorga propõe a sensibilização dos moradores locais sobre a importância de se manter preservada essa nascente. Além disso, sugere-se o cercamento da nascente de forma a preservá-la do uso por animais e para evitar a sua contaminação.</p>

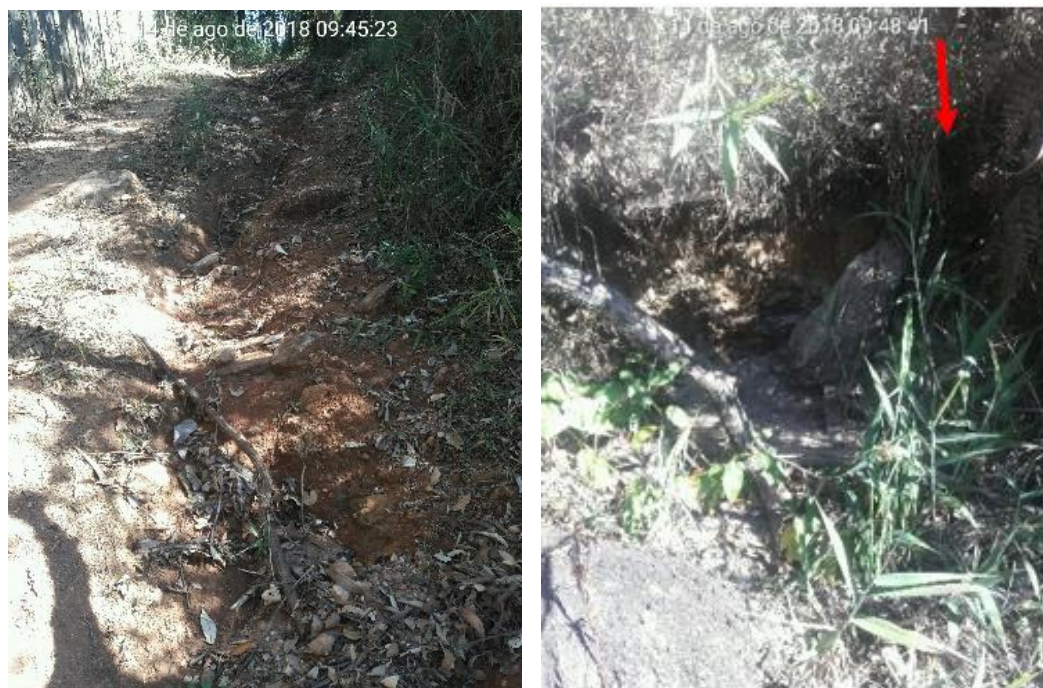
Figura 6-34 – Erosão linear no condomínio Pasárgada, com destaque para o ponto onde escoa uma nascente intermitente – EROT01/ADET01

FICHA INDIVIDUAL - CADASTRAMENTO E CARACTERIZAÇÃO DE FOCOS EROSIVOS/ÁREAS DEGRADADAS MICROBACIA DO CÓRREGO TAMANDUÁ		
 	Data de cadastro:	14/08/2018
	Código:	EROT01/ADET01
	Localização:	Condomínio Pasárgada - Av. Manoel Bandeira, 1830 - Passárgada, Nova Lima
	Sub-bacia:	Ribeirão Macacos
	Microbacia:	Córrego Tamanduá
	Propriedade:	Particular
	Responsável:	Condomínio Pasárgada
	Unidade de Conservação:	APA SUL RMBH
	Altitude:	1.113 m
	Coordenadas geográficas (UTM)	23 K 0609768 O - 7780527 S
<p align="center">Descrição das características do foco erosivo/área degradada e condições do entorno</p> <p>Tal feição erosiva apresenta-se em forma linear, prolongada e com baixa profundidade, não apresentando ramificações e tendo seu fluxo concentrado em um único canal. Esse tipo de erosão se apresenta na forma de sulcos, gerados pela concentração do escoamento superficial no limite do calçamento de uma rua, que atualmente encontra-se desativada. Ressalta-se que não há infraestruturas de microdrenagem na área, o que direciona o escoamento de forma desordenada. O grau de susceptibilidade do solo apresenta-se baixo, entretanto susceptível a desagregação do solo pela intensificação dos fluxos superficiais. Em função de sua baixa profundidade, tal feição não possui ponto de exfiltação, não alcançando, portanto, o nível freático. A área ao entorno da estrada apresenta-se com vegetação rasteira e com declividade moderada, embora a jusante da estrada tenha uma rampa com uma quebra de declive abrupta. A geogênese dessa feição data-se de períodos recentes, sendo resultado da incidência direta da precipitação sobre o solo. Embora sua ocorrência seja local, tal feição inicia-se nos limites do terreno do condomínio Pasárgada com a área de domínio da mineradora Vale.</p>

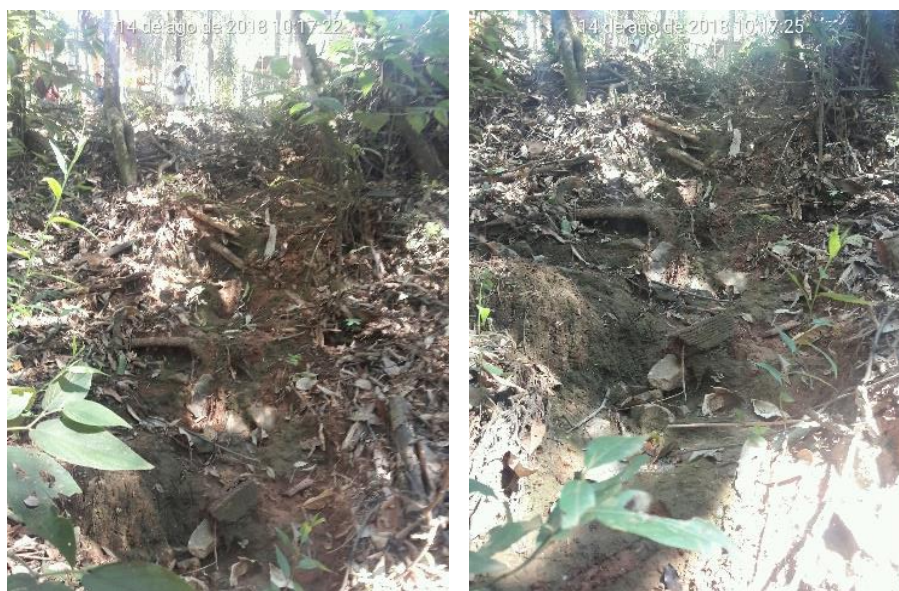
Figura 6-35 – Erosão linear no condomínio Pasárgada – EROT04/ADET04

FICHA INDIVIDUAL - CADASTRAMENTO E CARACTERIZAÇÃO DE FOCOS EROSIVOS/ÁREAS DEGRADADAS MICROBACIA DO CÓRREGO TAMANDUÁ		
 	Data de cadastro:	14/08/2018
	Código:	EROT04/ADET04
	Localização:	Condomínio Pasárgada - Av. Manoel Bandeira, 1830 - Passárgada, Nova Lima
	Sub-bacia:	Ribeirão Macacos
	Microbacia:	Córrego Tamanduá
	Propriedade:	Particular
	Responsável:	Condomínio Pasárgada
	Unidade de Conservação:	APA SUL RMBH
	Altitude:	1.054 m
	Coordenadas geográficas (UTM)	23 K 0610359 O - 7780880 S
Descrição das características do foco erosivo/área degradada e condições do entorno		
<p>Tal feição constitui-se como um trecho de drenagem em estágio de evolução para uma erosão em sulco, apresenta-se ligeira e com cerca de 30 cm de profundidade superficial, localizando-se abaixo do nível de uma rua. O solo dessa região apresenta-se com baixa susceptibilidade, seu entorno apresenta baixa declividade e cobertura vegetal de porte arbóreo. Tal feição não possui em seu percurso nenhum ponto de contato com o nível freático e por consequência nenhum ponto de exfiltração de águas subsuperficiais.</p> <p>Tal feição encontra-se em estágio inicial, tendo sua gênese associada à desagregação e ao transporte das partículas do solo pela ação das forças hidráulicas provocadas pelo escoamento superficial da drenagem oriunda da rua.</p>

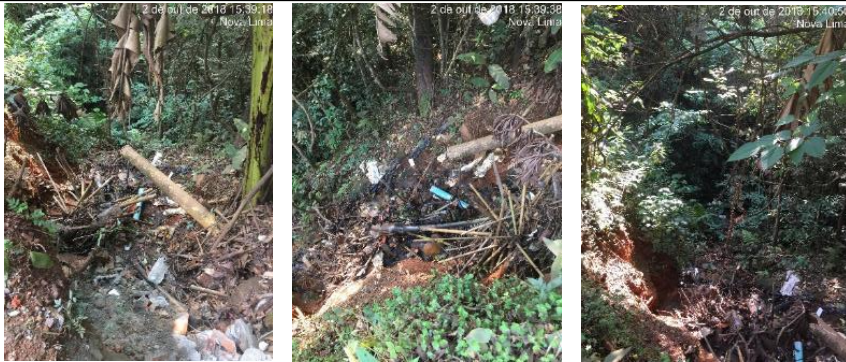
Data de cadastro:	02/10/2018
	Código:	ADET07
	Localização:	Rua São Luiz - São Sebastiao das Águas Claras, Nova Lima/MG
	Sub-bacia:	Ribeirão Macacos
	Microbacia:	Córrego Tamanduá
	Propriedade:	Pública
	Responsável:	Prefeitura de Nova Lima
	Unidade de Conservação:	APA SUL RMBH
	Altitude:	925 m
	Coordenadas geográficas (UTM)	23 K 0613200 O - 7782897 S
Descrição das características do foco erosivo/área degradada e condições do entorno		
<p>Essa área degradada se encontra na rua São Luiz, em Macacos, próxima a algumas residências. Nessa área foi possível observar a presença de tubulação para drenagem pluvial ou lançamento de esgoto de servidão em direção ao Ribeirão dos Macacos. No momento da visita à área, não havia lançamentos pela tubulação. Também foi observado a presença de resíduos de construção civil, materiais plásticos e restos de poda. A degradação afeta diretamente a vegetação e o curso d'água próximo à área. A degradação é caracterizada como atual e de abrangência regional, já que os resíduos lançados no córrego podem contaminar os corpos d'água a jusante.</p>

Ações para recuperação		
<p>Propõe-se que sejam realizadas ações relacionadas à limpeza do local, retirando os resíduos urbanos acumulados. Sugere-se a instalação de placa informativa proibindo o descarte incorreto desses resíduos no local. É necessário que a Prefeitura de Nova Lima faça a fiscalização dos lançamentos clandestinos de água pluvial e de esgoto sanitário em área irregular. Além disso, devem ser feitas ações de conscientização nas residências que se encontraram localizadas próximas à área degradada.</p>

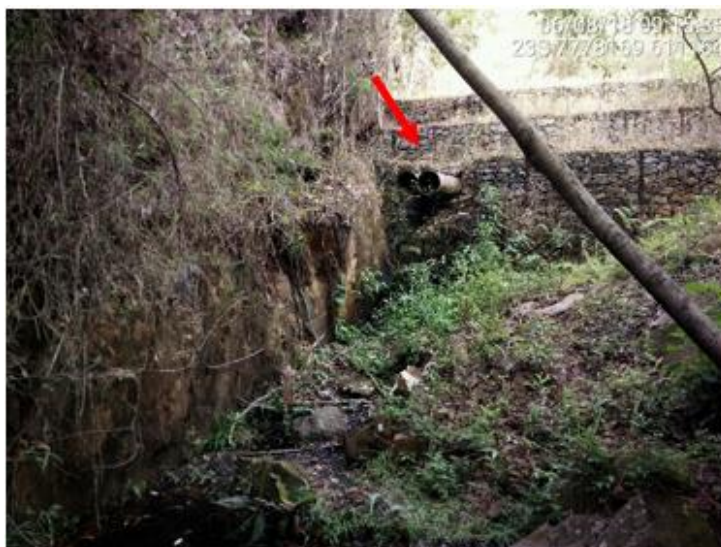
Figura 6-41 – Nascente drenada, de temporalidade perene, com destaque para o dreno – NASM05

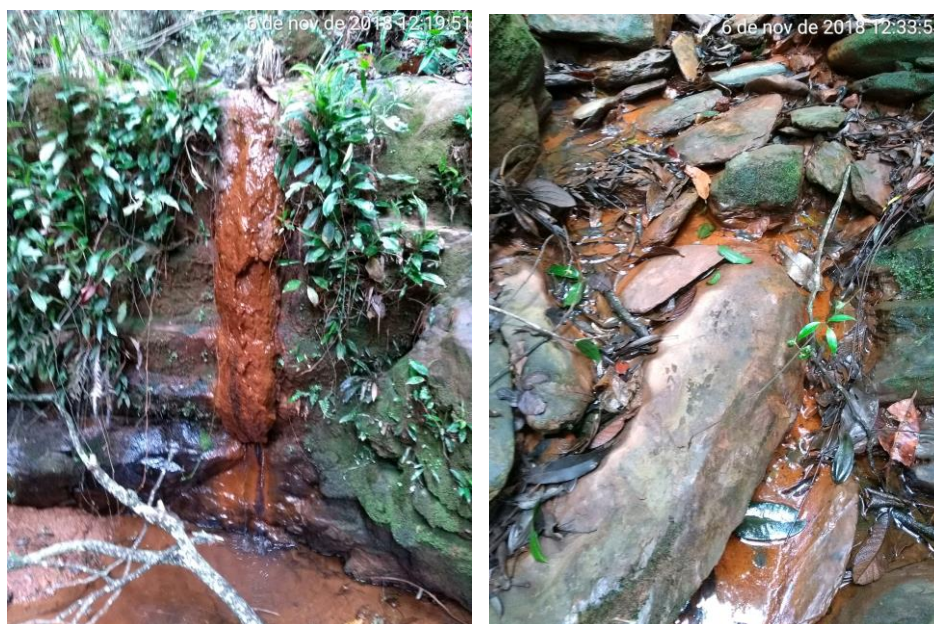
Figura 6-43 – Nascente de temporalidade perene, forma pontual e com vazão de 0,06 L/s – NASM13

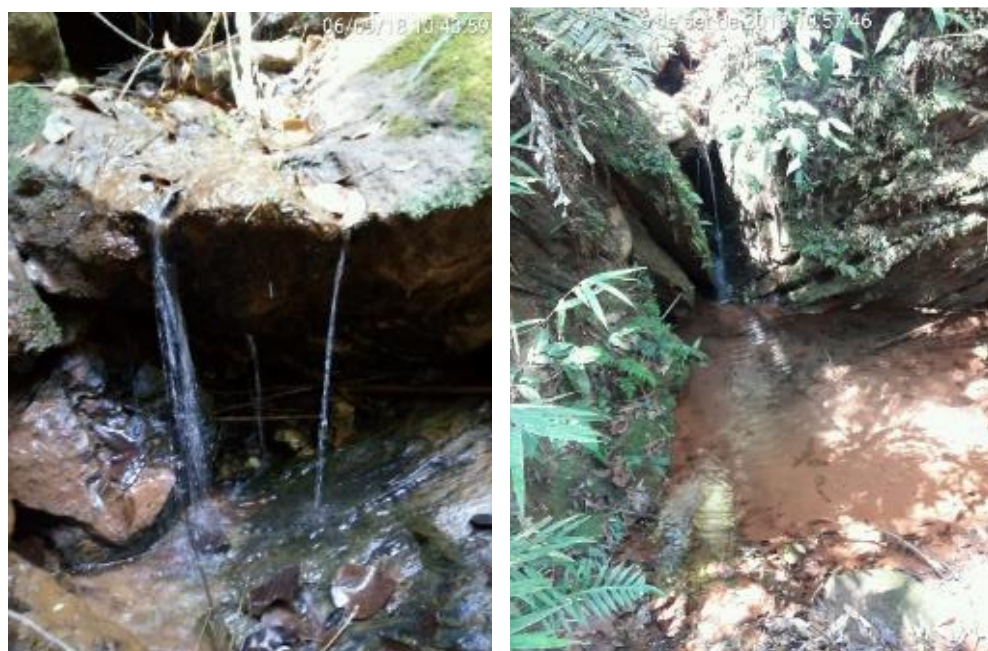
Figura 6-44 – Nascente de temporalidade perene, forma múltipla e geomorfologia afloramento com destaque para os pontos de surgência da água – NASM31

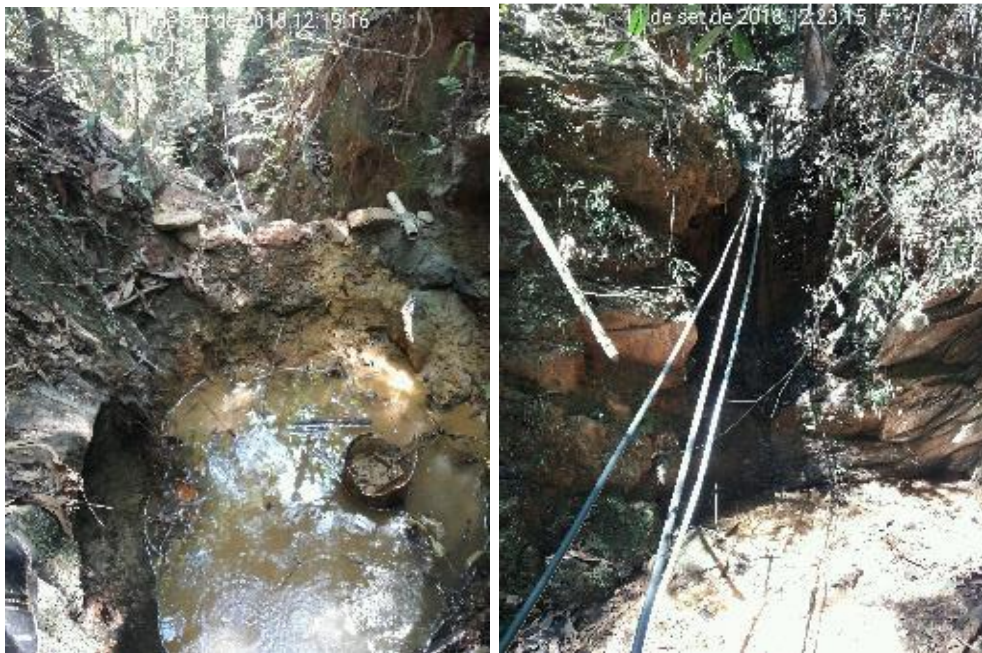
Figura 6-45 – Nascente represada/drenada, sendo utilizada para consumo humano, de temporalidade perene e forma pontual – NASM64

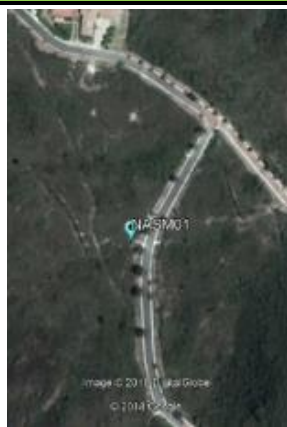
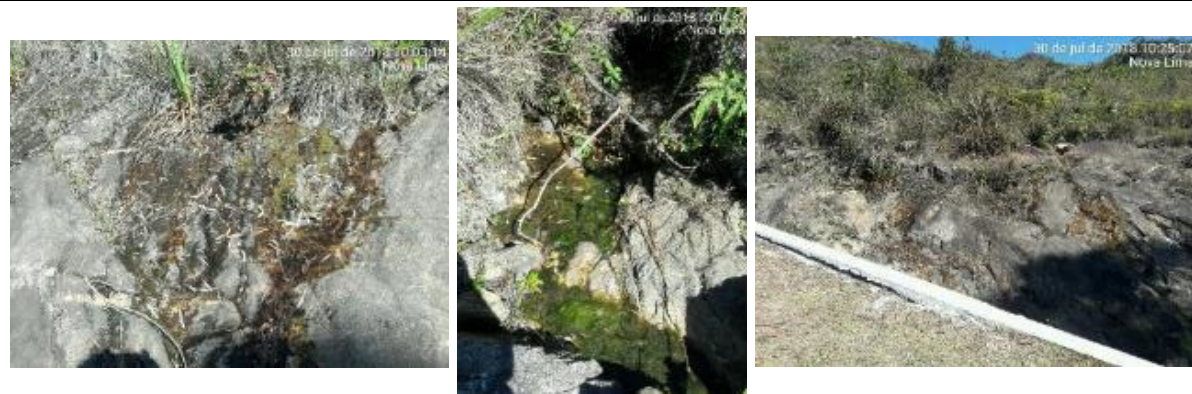
Tabela 6-156 – Ficha individual e ficha de campo – NASM01

Microbacia:	Córrego Marumbé
	Propriedade:	Particular
	Responsável:	Condomínio Quintas do Morro
	Unidade de Conservação:	APA SUL RMBH
	Altitude:	1.267 m
	Coordenadas geográficas (UTM):	23 K 0611920 O - 7777250 S
	Nascente confirmada:	Sim
Descrição das características da nascente e condições do entorno		
<p>Nascente perene, múltipla, natural com afloramento em rocha. A vegetação do entorno é bem preservada, com espécies nativas da região. A Vazão da nascente é 0,025 L/s. Não havia lixo ao redor nem materiais flutuantes. Não apresenta sinais de uso por animais nem por humanos. Não apresenta espumas, óleos ou esgoto apesar de ser de fácil acesso e localizada em área urbana. As águas dessa nascente são encaminhadas para uma galeria de drenagem pluvial que, segundo funcionário do condomínio, direciona-se para o Córrego Penteado, pois sem esse direcionamento seria escoada pelas ruas do local.</p> <p>O loteamento onde se encontra essa nascente não possui edificação no momento, entretanto esse encontra-se à venda e possivelmente haverá moradores próximos a ela.</p> <p>Obs.: A vazão foi medida no ponto de encontro de todos focos de surgência. Ocorrem quatro surgências a montante e um canal de escoamento superficial seco, porém, apresenta indicativo de escoamento molhado. Ocorre sob um lajeado de quartzito.</p>

Ações para proteção, conservação e recuperação		
<p>Propõem-se o cercamento dessa nascente e a sensibilização do futuro morador para que sejam mantidas as condições ambientais do entorno e que não haja nenhuma intervenção na área da nascente que possa interferir em seu fluxo normal para o curso d'água.</p>

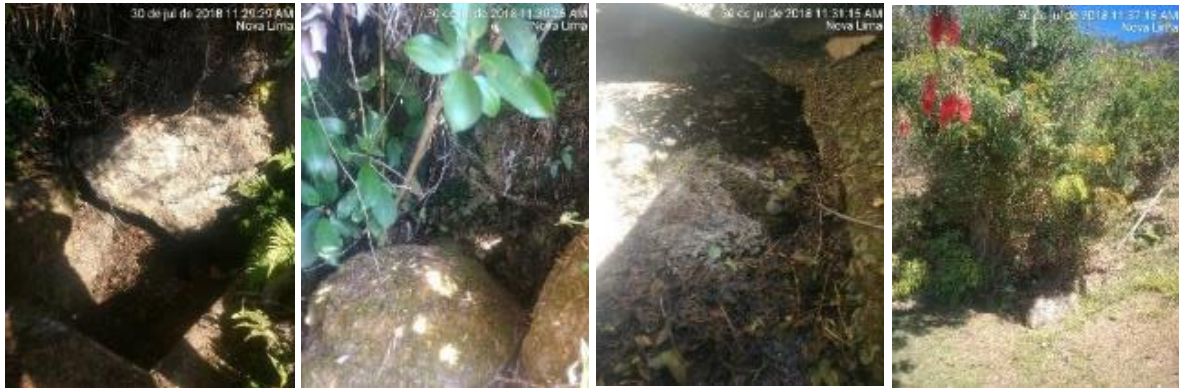
Data de cadastro:	30/07/2018
	Código da nascente:	NASM02
	Localização:	Condomínio Quintas do Morro - Próximo à via Caraça Road
	Sub-bacia:	Ribeirão Macacos
	Microbacia:	Córrego Marumbé
	Propriedade:	Particular
	Responsável:	Condomínio Quintas do Morro
	Unidade de Conservação:	APA SUL RMBH
	Altitude:	1.224 m
	Coordenadas geográficas (UTM):	23 K 0612202 O - 7777067 S
Nascente confirmada:	Sim	
Descrição das características da nascente e condições do entorno		
<p>Nascente intermitente pontual, em condição natural, localizada no início de um terreno vago no condomínio Quintas do Morro. Na área dessa nascente encontra-se uma vegetação preservada herbácea. No período chuvoso, quando essa nascente se manifesta, sua água é encaminhada para uma galeria de drenagem pluvial que, segundo funcionário do condomínio, se direciona para o Córrego Penteado, pois sem esse direcionamento, seria escoada pelas ruas do local. Uso da água para harmonia paisagística. Não havia lixo ao redor nem materiais flutuantes. Não apresenta sinais de uso por animais.</p>

Ações para proteção, conservação e recuperação		
<p>Propõe-se a sensibilização do futuro proprietário do terreno para que sejam mantidas as condições ambientais do entorno da nascente, para que a mesma continue sem interferências e siga seu fluxo normal para o curso d'água.</p>
