Relatório final do cadastramento e caracterização de nascentes, focos erosivos e áreas degradadas nas microbacias dos córregos Fechos, Tamanduá e Marumbé

DIAGNÓSTICO HIDROAMBIENTAL DE NASCENTES, FOCOS EROSIVOS E ÁREAS DEGRADADAS NA ÁREA DE INFLUÊNCIA HÍDRICA DA ESTAÇÃO ECOLÓGICA DE FECHOS, NOVA LIMA, MINAS GERAIS

**DIAGNÓSTICO HIDROAMBIENTAL DE NASCENTES, FOCOS EROSIVOS
E ÁREAS DEGRADADAS NA ÁREA DE INFLUÊNCIA HÍDRICA DA
ESTAÇÃO ECOLÓGICA DE FECHOS, NOVA LIMA, MINAS GERAIS**

**PRODUTO 3 – RELATÓRIO FINAL DO CADASTRAMENTO E
CARACTERIZAÇÃO DE NASCENTES, FOCOS EROSIVOS E ÁREAS
DEGRADADAS NAS MICROBACIAS DOS CÓRREGOS FECHOS,
TAMANDUÁ E MARUMBÉ**

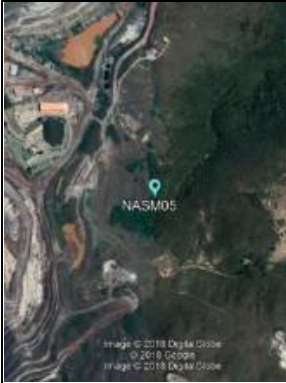
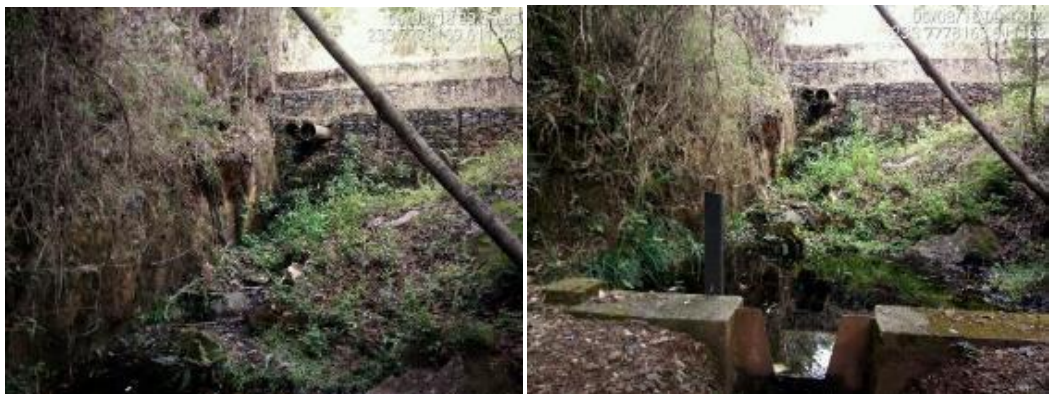
Microbacia:	Córrego Marumbé
	Propriedade:	Particular
	Responsável:	VALE S.A.
	Unidade de Conservação:	APA SUL RMBH
	Altitude:	1.160 m
	Coordenadas geográficas (UTM):	23 K 611159 O - 7778178 S
	Nascente confirmada:	Sim
	Descrição das características da nascente e condições do entorno	
<p>Essa nascente foi drenada pela empresa Vale S.A, pois seu ponto de exfiltração encontra-se embaixo da pilha de minério. A vazão dessa nascente é pequena e não foi possível medi-la. O entorno é preservado com extrato vegetacional arbóreo. Não há indícios de uso por humanos, entretanto, foram identificadas fezes de animais, sendo, provavelmente, de cavalo.</p> <p>O acesso a essa nascente é fácil, mas mesmo não sendo dentro da área minerada, trata-se de um terreno particular que pertence à mineradora. Portanto, para chegar até lá, deve-se solicitar autorização da empresa. Não havia lixo ao redor nem materiais flutuantes.</p>

Ações para proteção, conservação e recuperação		
<p>O monitoramento dessa nascente é uma condicionante do órgão ambiental para a licença de operação da mineradora. Portanto, propõe-se que os monitoramentos sejam mantidos e caso não haja monitoramento de qualidade da água previsto nesse monitoramento, que esse passe a ser realizado, visto que a água dessa nascente é direcionada para o curso d'água, e a jusante pode ser utilizada para consumo humano.</p>

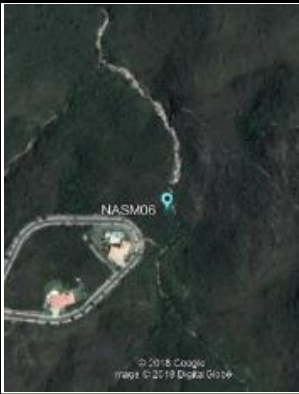
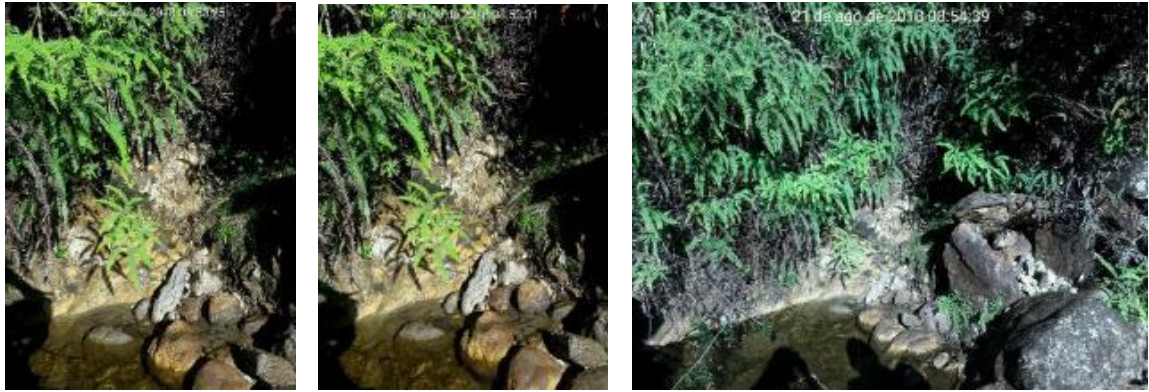
Tabela 6-161 – Ficha individual e ficha de campo – NASM06

Microbacia: Córrego Marumbé
	Propriedade: Particular
	Responsável: Condomínio Quintas do Morro
	Unidade de Conservação: APA SUL RMBH
	Altitude: 1.157 m
	Coordenadas geográficas (UTM): 23 K 0613040 O - 7776520 S
	Nascente confirmada: Sim
Descrição das características da nascente e condições do entorno	
<p>Essas surgências se dão de forma múltipla, condição natural e com afloramento na rocha, são perenes, ocorrendo o ano todo. A vegetação do entorno é bem preservada, bem características do cerrado. A vazão não pode ser calculada pela surgência em afloramento rochoso. Não havia lixo ao redor nem materiais flutuantes. Não apresenta sinais de uso por animais nem por humanos. Não apresenta espumas, óleos ou esgoto. Localiza-se em condomínio e fácil de ser acessada (Trilha do Córrego Penteado). A água dessa nascente é transparente e não apresenta cheiro.</p>

Ações para proteção, conservação e recuperação	
<p>Propõe-se que essa nascente seja cercada e que o condomínio mantenha sua preservação, conservando sua condição atual, entretanto no caso de futuramente o loteamento for vendido é necessário que seu proprietário se disponha em preservar a área, sem a inserção de drenos, represamento, permitindo assim que a nascente siga seu curso até o córrego do Penteado.</p>

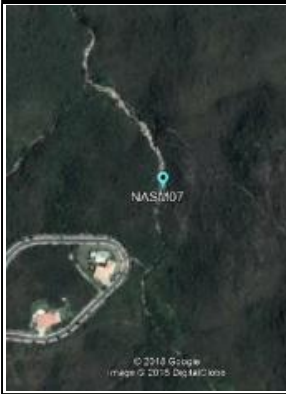
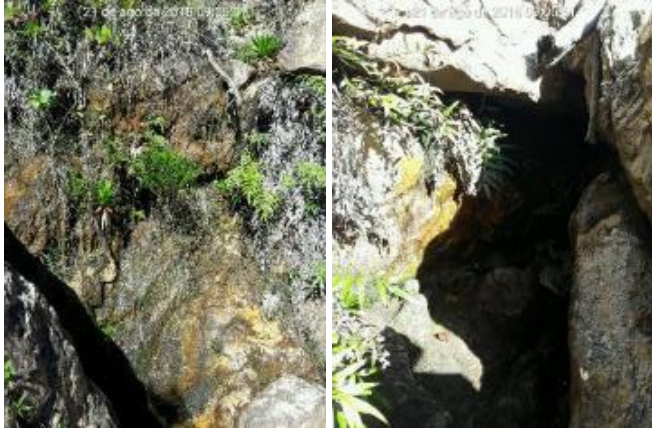
Tabela 6-162 – Ficha individual e ficha de campo – NASM07

Microbacia:	Córrego Marumbé
	Propriedade:	Particular
	Responsável:	Condomínio Quintas do Morro
	Unidade de Conservação:	APA SUL RMBH
	Altitude:	1.145 m
	Coordenadas geográficas (UTM):	23 K 0613054 O - 7776572 S
	Nascente confirmada:	Sim
Descrição das características da nascente e condições do entorno		
<p>Essas surgências se dão de forma múltipla, condição natural e com afloramento na rocha, são perenes, ocorrendo o ano todo. A vegetação do entorno é bem preservada, bem características do cerrado. A vazão não pode ser calculada pela surgência em afloramento rochoso. Não havia lixo ao redor nem materiais flutuantes. Não apresenta sinais de uso por animais nem por humanos. Não apresenta espumas, óleos ou esgoto. Localiza-se em condomínio e fácil de ser acessada (Trilha do Córrego Penteado). A água dessa nascente é transparente e não apresenta cheiro.</p>

Ações para proteção, conservação e recuperação		
<p>Propõe-se que essa nascente seja cercada e para o momento, que o condomínio mantenha sua preservação, conservando sua condição atual, entretanto no caso de futuramente o loteamento for vendido é necessário que seu proprietário se disponha em preservar a área, sem a inserção de drenos, represamento, permitindo assim que a nascente siga seu curso até o córrego do Penteado.</p>

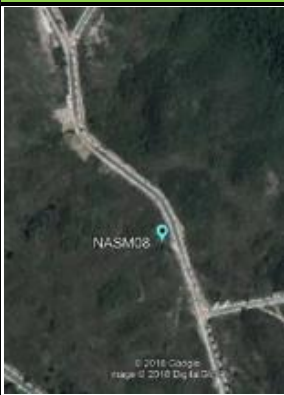
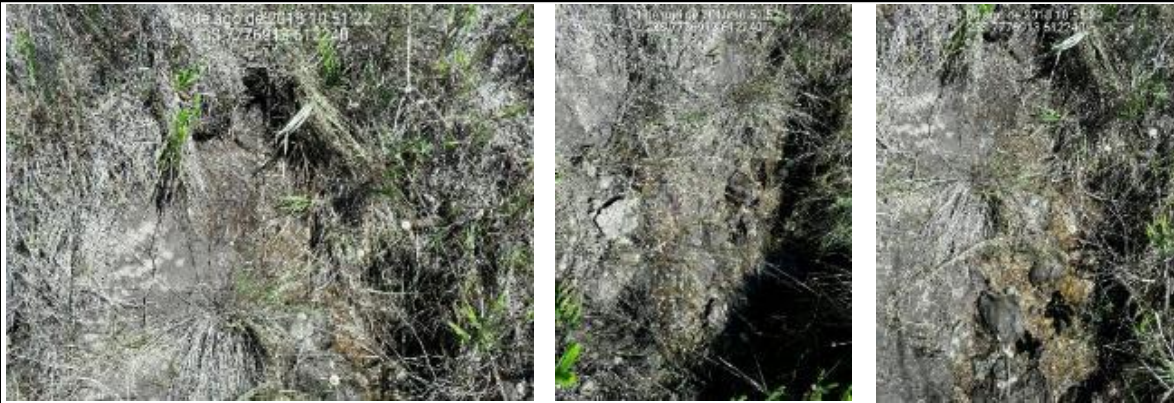
Tabela 6-163 – Ficha individual e ficha de campo – NASM08

Microbacia:	Córrego Marumbé
	Propriedade:	Particular
	Responsável:	Condomínio Quintas do Morro
	Unidade de Conservação:	APA SUL RMBH
	Altitude:	1.220 m
	Coordenadas geográficas (UTM):	23 K 0612307 O - 7776927 S
	Nascente confirmada:	Não
Descrição das características da nascente e condições do entorno		
<p>Geomorfologia e forma de nascente não identificadas. Foi verificada a presença de água a jusante do curso d'água. Nascente perene, em condição natural. Na via de acesso do condomínio, o curso d'água é canalizado em uma manilha de drenagem. A vegetação do entorno é arbustiva, densa e bem preservada, bem características do cerrado. A vazão não pode ser calculada. Não havia lixo ao redor nem materiais flutuantes. Não apresenta sinais de uso por animais nem por humanos. Não apresenta espumas, óleos ou esgoto. Localiza-se em área de difícil acesso. A água dessa nascentes é transparente e não apresenta cheiro.</p> <p>Obs: Como não foi possível chegar ao ponto de exfiltração a caracterização foi realizada em ponto a jusante do curso d'água.</p>

Ações para proteção, conservação e recuperação		
<p>Propõem-se que essa nascente seja cercada e que o condomínio mantenha sua preservação, conservando sua condição atual, entretanto no caso de futuramente o loteamento for vendido é necessário que seu proprietário se disponha em preservar a área, sem a inserção de drenos, represamento, permitindo assim que a nascente siga seu curso.</p>

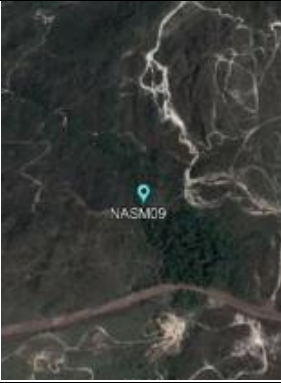
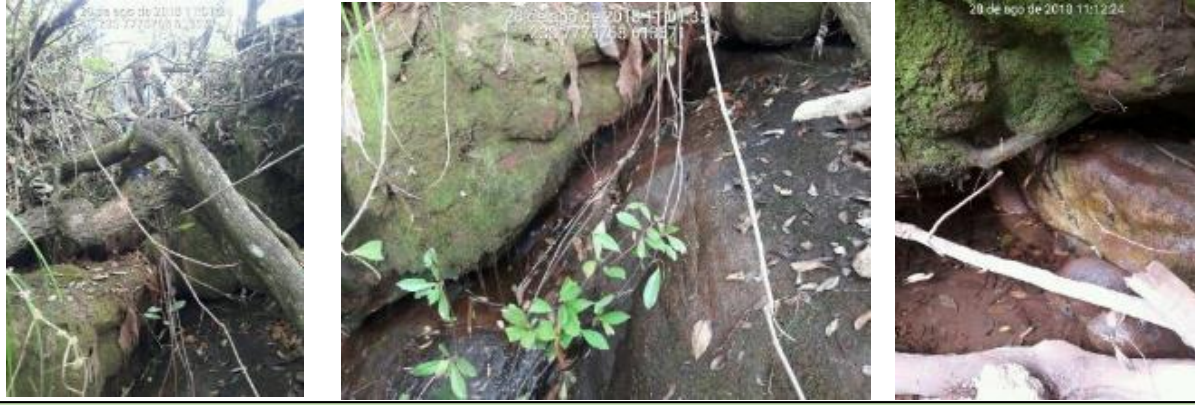
Tabela 6-164 – Ficha individual e ficha de campo – NASM09

Microbacia:	Córrego Marumbé
	Propriedade:	Pública
	Responsável:	Prefeitura Municipal de Nova Lima
	Unidade de Conservação:	APA SUL RMBH
	Altitude:	1.361 m
	Coordenadas geográficas (UTM):	23 K 0613573 O - 7775771 S
	Nascente confirmada:	Sim
Descrição das características da nascente e condições do entorno		
<p>Nascente de forma difusa, temporalidade perene, natural e de geomorfologia afloramento na rocha. De aspecto limpo, a exfiltração possui a água transparente, sem cheiro, não apresenta lixo ao redor, nem materiais flutuantes, espumas, óleo ou esgoto. Não apresenta indícios de uso por animais ou humanos. A nascente se encontra em vegetação arbórea, preservada, em área florestada. Não foi possível medir a vazão pelo baixo volume de água na exfiltração.</p>

Ações para proteção, conservação e recuperação		
<p>Propõe a conservação das características naturais da nascente, sem interferência antrópica, permitindo assim que essa siga ao curso d'água, contribuindo assim com sua manutenção.</p>

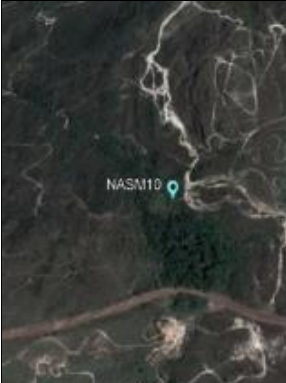
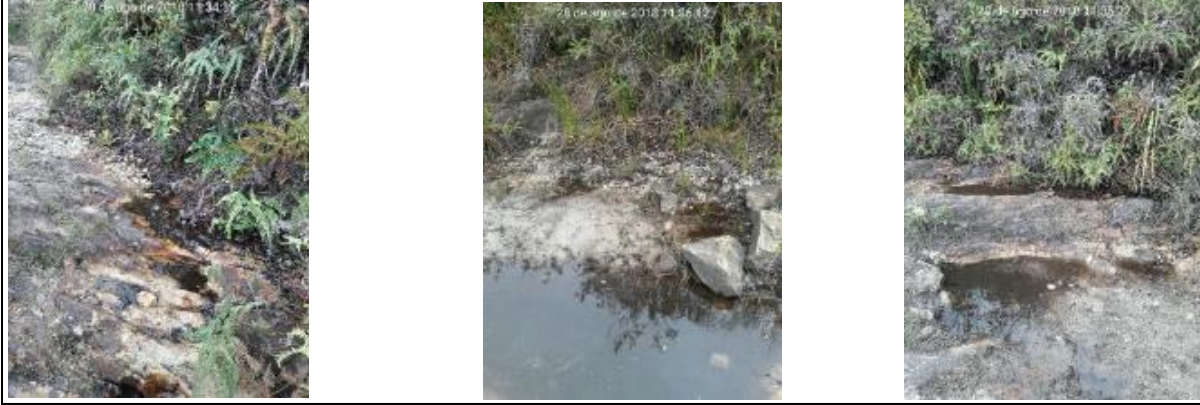
Tabela 6-165 – Ficha individual e ficha de campo – NASM10

Microbacia:	Córrego Marumbé
	Propriedade:	Pública
	Responsável:	Prefeitura Municipal de Nova Lima
	Unidade de Conservação:	APA SUL RMBH
	Altitude:	1.372m
	Coordenadas geográficas (UTM):	23 K 0613608 O - 7775783 S
	Nascente confirmada:	Sim
Descrição das características da nascente e condições do entorno		
<p>Nascente perene, limpa, difusa, de condição natural, responsável pela manutenção do corpo hídrico. Essa nascente fica próxima a mina Capitão do Mato da empresa Vale S.A. Não foi possível medir a vazão devido ao baixo fluxo de água. Não foi identificado a presença de lixo, odor, esgoto e materiais flutuantes, seu aspecto é limpo e sua cor é transparente sendo essa de gênese não antropogênica. Não foram identificados usos na nascente por humanos e animais domésticos, a vegetação predominante do entorno é arbustiva e a característica do solo é cascalhenta.</p>

Ações para proteção, conservação e recuperação		
<p>Mesmo estando longe de áreas habitadas, essa nascente fica próxima a trilhas de motoqueiros. Portanto, para que sua condição seja mantida, propõe-se o seu cercamento, de forma que os trilheiros não consigam passar por ela futuramente, trazendo riscos a essa exfiltração. Outra ação a ser executada é a sensibilização dessas pessoas sobre a importância da nascente e de sua preservação.</p>

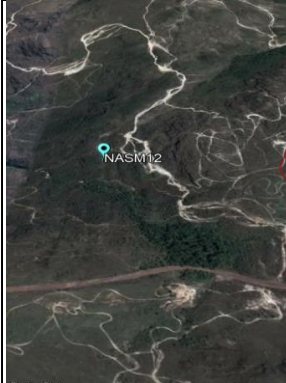
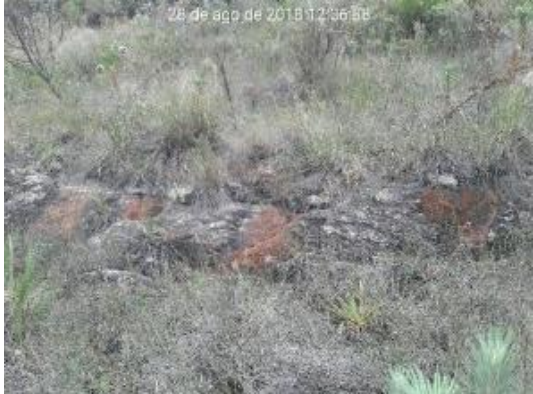
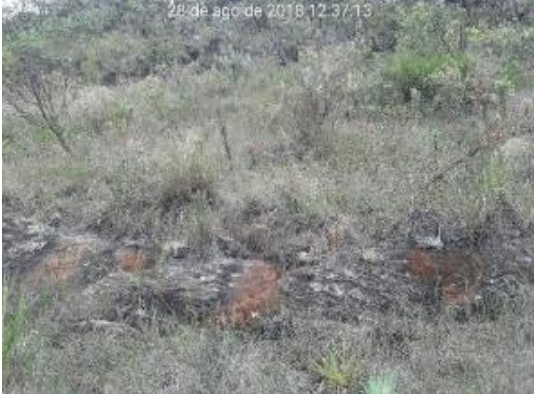
Tabela 6-167 – Ficha individual e ficha de campo – NASM12

Microbacia:	Córrego Marumbé
	Propriedade:	Pública
	Responsável:	Prefeitura Municipal de Nova Lima
	Unidade de Conservação:	APA SUL RMBH
	Altitude:	1.339m
	Coordenadas geográficas (UTM):	23 K 0613519 O - 7775950 S
	Nascente confirmada:	Sim
<p align="center">Descrição das características da nascente e condições do entorno</p> <p>Nascente múltipla e intermitente, condição natural e com a evidência de quatro pontos de exfiltração. Essas estão localizadas próxima a Mina Capitão do Mato da empresa Vale S.A. A geomorfologia das exfiltrações é afloramento rochoso. A vegetação predominante na área da nascente é herbácea e a granulometria do solo é cascalhenta. Outros aspectos não puderam ser definidos pois no momento da visita não estava exfiltrando água.</p>

<p>28 de ago de 2018 12:37:13</p> </div> </div>		
<p align="center">Ações para proteção, conservação e recuperação</p> <p>Como a área da nascente encontra-se preservada, sugere-se como ação, a manutenção de sua condição natural e também a sensibilização dos motoqueiros que circulam pela região, informando que na área não há apenas nascentes perenes, havendo a presença de nascentes intermitentes também. Portanto, é de extrema importância conversar com essas pessoas sobre a importância da nascente e de sua preservação.</p>

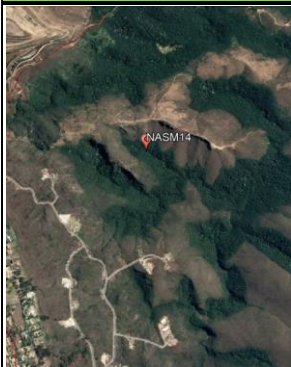
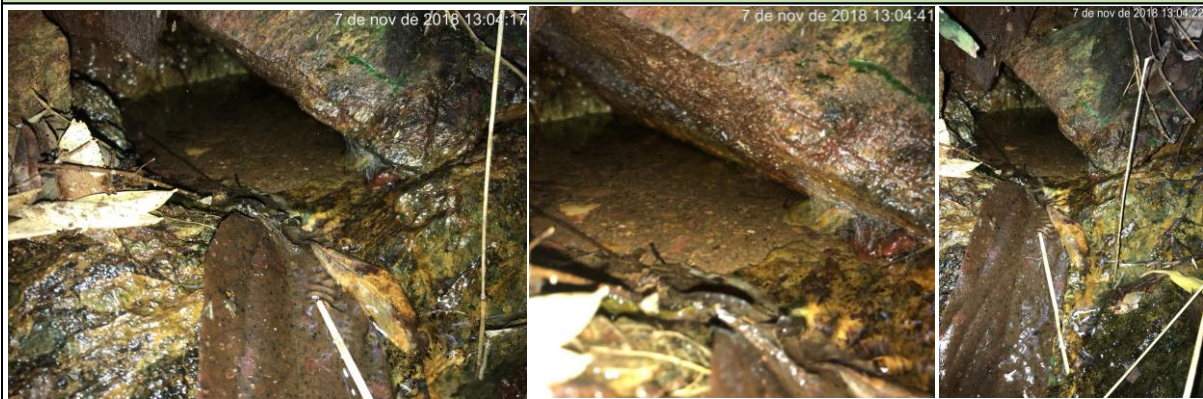
Data de cadastro:	08/11/2018
	Código da nascente:	NASM14
	Localização:	Nascente atrás de uma casa rural, entre o condomínio Quintas do Morro e área da Vale
	Sub-bacia:	Ribeirão Macacos

Microbacia:	Córrego Marumbé
	Propriedade:	Privada
	Responsável:	Família Balestere
	Unidade de Conservação:	APA SUL RMBH
	Altitude:	968 m
	Coordenadas geográficas (UTM):	23 K 612149 O - 7778222 S
	Nascente confirmada:	Sim
Descrição das características da nascente e condições do entorno		
<p>Nascente perene e pontual, com exfiltração de geomorfologia do tipo duto. A nascente é de condição natural, para manutenção do corpo hídrico. O acesso a essa nascente é difícil, com terreno declivoso e vegetação de grande porte. A vegetação da área da nascente é preservada, com predomínio de espécies arbóreas. Não foi evidenciada a presença de lixo, espumas, óleos, esgoto e materiais flutuantes na área. A vazão medida foi de 0,04 L/s. Nascente ocorre a jusante de um afloramento rochoso, apresentando várias quedas d'água a jusante, as quais formam alguns poços. Pressupõe-se que durante o trajeto ocorra contribuições pelo contato do córrego com o nível freático, já que a vazão da nascente não condiz com a do córrego.</p>

Ações para proteção, conservação e recuperação		
<p>Conservação do solo da estrada ou trilha no topo de morro, a qual em eventos de precipitação carrega sedimentos para as outras áreas da vertente. Outra recomendação é que em caso futuro o proprietário necessite da utilização dessa água, que esse solicite autorização do órgão ambiental cumprindo todas as condicionantes e/ou recomendações solicitadas.</p>

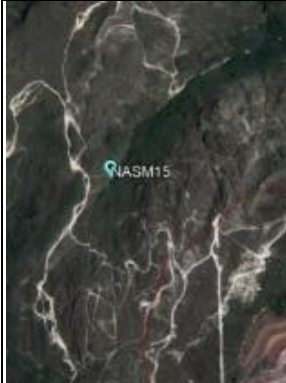
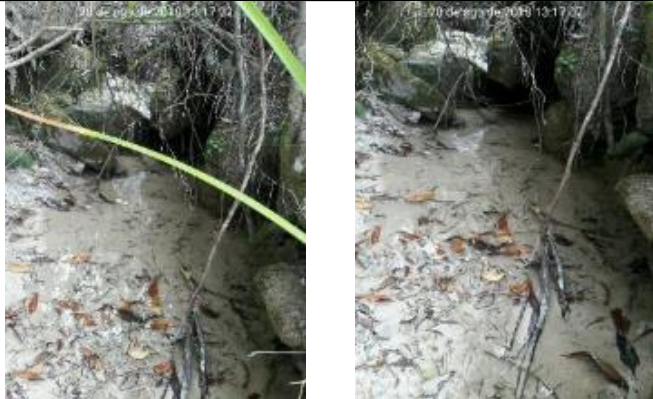
Data de cadastro:	28/08/2018
	Código da nascente:	NASM15
	Localização:	Próximo à Mina Capitão do Mato - Vale S.A.
	Sub-bacia:	Ribeirão Macacos

Microbacia:	Córrego Marumbé
	Propriedade:	Pública
	Responsável:	Prefeitura Municipal de Nova Lima
	Unidade de Conservação:	APA SUL RMBH
	Altitude:	1.312m
	Coordenadas geográficas (UTM):	23 K 0613690 O - 7776262 S
	Nascente confirmada:	Sim
Descrição das características da nascente e condições do entorno		
<p>Nascente perene, pontual, de condição natural, responsável pela manutenção do corpo hídrico. Essa nascente fica próxima a mina Capitão do Mato, da empresa Vale S.A. Não foi identificado a presença de lixo, odor, esgoto e materiais flutuantes, seu aspecto é limpo e sua cor é clara. Não foi possível medir a vazão devido ao baixo fluxo de água. Não foram identificados usos na nascente por humanos e animais domésticos, a vegetação predominante do entorno é arbustiva e a característica do solo é argilosa.</p>

Ações para proteção, conservação e recuperação		
<p>Propõe a conservação das características naturais da nascente, sem interferência antrópica, permitindo assim que essa siga ao curso d'água, contribuindo com sua manutenção.</p>

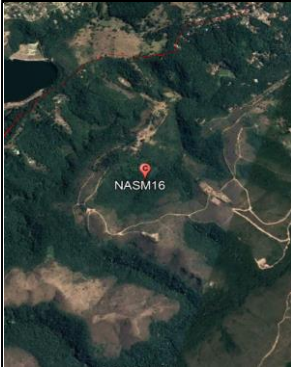
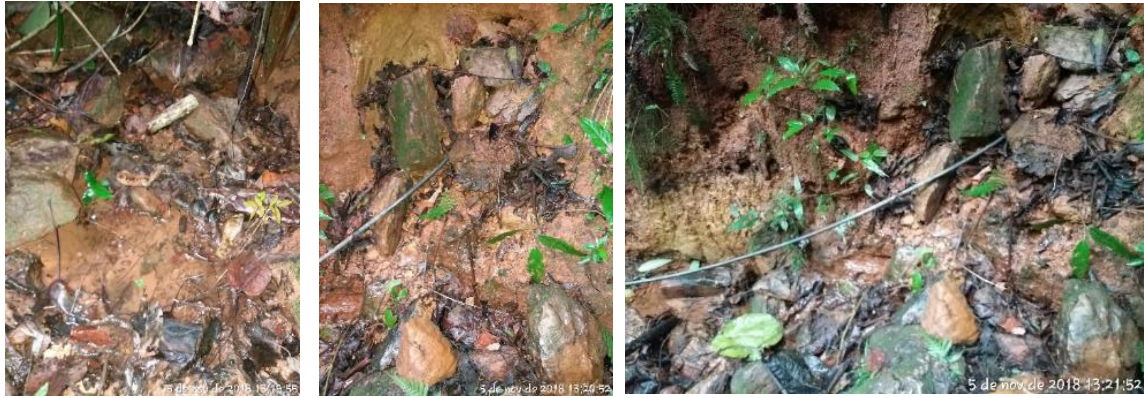
Tabela 6-171 – Ficha individual e ficha de campo – NASM16

Microbacia:	Córrego Marumbé
	Propriedade:	Privada
	Responsável:	Leonardo Tolentino
	Unidade de Conservação:	APA SUL RMBH
	Altitude:	909 m
	Coordenadas geográficas (UTM):	23 K 612894 O - 7780118 S
	Nascente confirmada:	Sim
	Descrição das características da nascente e condições do entorno	
<p>Nascente perene e múltiplas, com duas exfiltrações de geomorfologia indefinida. Uma das nascentes é de condição natural, para manutenção do corpo hídrico, e a outra é de condição drenada para consumo humano, a qual é ligada a uma mangueira para transporte da água. O acesso a essa nascente é difícil, com terreno declivoso e vegetação de pequeno a médio porte. A vegetação da área da nascente é preservada, com predomínio de espécies arbóreas. Não foi evidenciada a presença de lixo, espumas, óleos, esgoto e materiais flutuantes na área. A vazão medida foi de 0,10 L/s.</p>

Ações para proteção, conservação e recuperação		
<p>Caso o morador que utiliza a água dessa nascente não possua licença de uso insignificante, esse deverá regularizar a situação junto ao Instituto Mineiro de Gestão das Águas (IGAM), além de cumprir as condicionantes da licença e manter atualizada (renovação). Propõe-se também que o morador realize a análise da qualidade da água para identificar possíveis contaminações. Outra ação recomendada é a sensibilização do proprietário da importância da nascente para a manutenção do sistema hídrico, além do seu consumo consciente.</p>

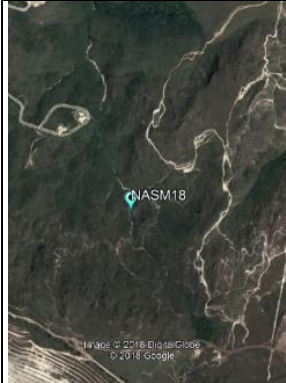
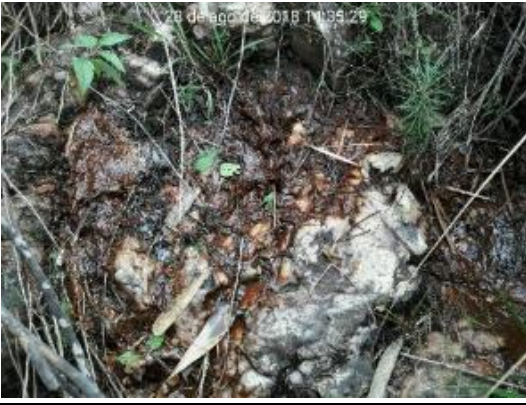
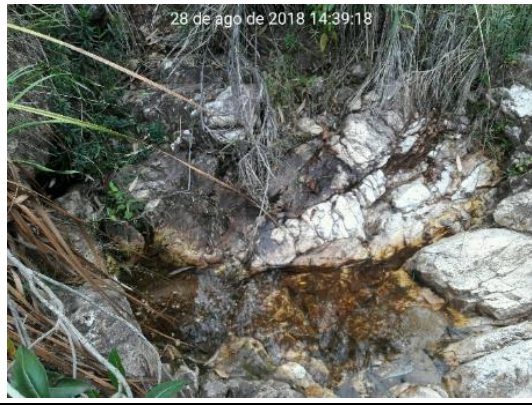
Tabela 6-173 – Ficha individual e ficha de campo – NASM18

Microbacia:	Córrego Marumbé
	Propriedade:	Pública
	Responsável:	Prefeitura Municipal de Nova Lima
	Unidade de Conservação:	APA SUL RMBH
	Altitude:	1.205m
	Coordenadas geográficas (UTM):	23 K 0613249 O - 7776131 S
	Nascente confirmada:	Sim
Descrição das características da nascente e condições do entorno		
<p>Nascente perene, difusa, de condição natural, responsável pela manutenção do corpo hídrico e de geomorfologia afloramento. Essa nascente fica próxima a mina Capitão do Mato, da empresa Vale S.A. Não foi possível medir a vazão devido ao baixo fluxo de água. Não foi identificado a presença de lixo, odor, esgoto e materiais flutuantes, seu aspecto é limpo e sua cor é transparente. Não foram identificados usos na nascente por humanos e animais domésticos, a vegetação predominante do entorno é arbustiva e a característica do solo é cascalhenta.</p>

Ações para proteção, conservação e recuperação		
<p>Como a área da nascente encontra-se preservada, sugere-se como ação a manutenção de sua condição natural e também a sensibilização dos motoqueiros que circulam pela região, informando que na área não há apenas nascentes perenes, havendo a presença de nascentes intermitentes também. Portanto, é de extrema importância conversar com essas pessoas sobre a importância da nascente e de sua preservação.</p>

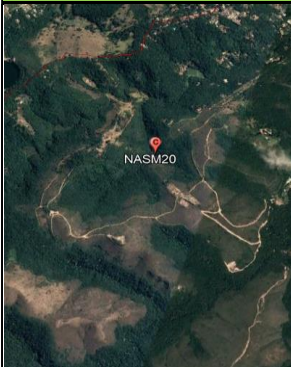
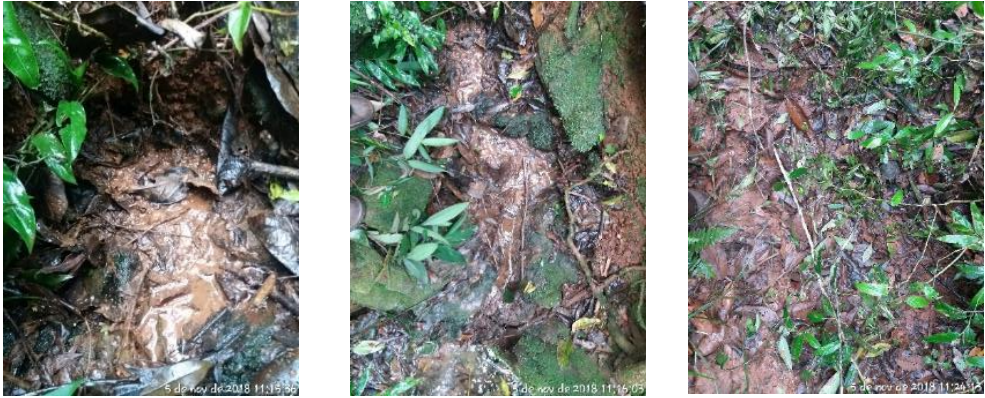
Data de cadastro:	05/11/2018
	Código da nascente:	NASM20
	Localização:	Acesso a partir da Estrada do Retiro, Macacos, Nova Lima. Próximo à casa de José Norton.
	Sub-bacia:	Ribeirão Macacos

Microbacia:	Córrego Marumbé
	Propriedade:	Privada
	Responsável:	Leonardo Tolentino
	Unidade de Conservação:	APA SUL RMBH
	Altitude:	853 m
	Coordenadas geográficas (UTM):	23 K 613090 O - 7780419 S
	Nascente confirmada:	Sim
Descrição das características da nascente e condições do entorno		
<p>Nascente perene e pontual, de condição natural com geomorfologia indefinida. O acesso a essa nascente é difícil, com terreno declivoso e vegetação de médio porte. Encontra-se a, aproximadamente, 190 metros da NASM90. A vegetação da área da nascente é preservada, com predomínio de espécies arbóreas. Não foi evidenciada a presença de espumas, óleos, esgoto e materiais flutuantes na área. Entretanto, foi observada a presença de lixo no entorno da nascente. Pode ser observado também que, a pouco metros da exfiltração, a vazão era pouca, havendo a descontinuidade do curso d'água. Não foi possível medir a vazão pelo baixo fluxo de água.</p>

Ações para proteção, conservação e recuperação		
<p>Essa nascente encontra-se preservada, portanto é necessário que sua condição natural seja mantida, sem modificação antrópica. Outra recomendação é que em caso futuro o proprietário necessite da utilização dessa água, que esse solicite autorização do órgão ambiental cumprindo todas as condicionantes e/ou recomendações solicitadas.</p>

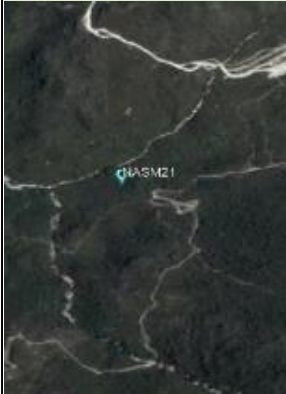
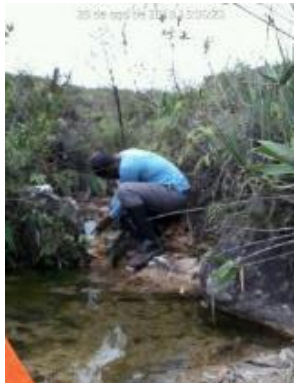
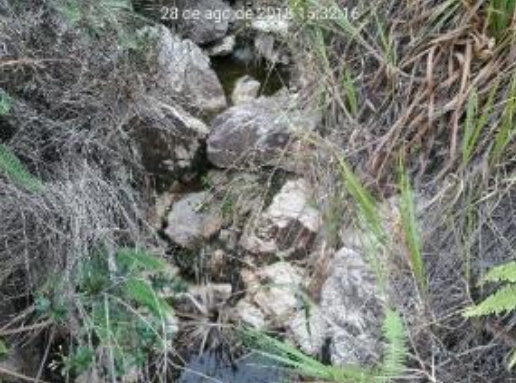
Data de cadastro:	28/08/2018
	Código da nascente:	NASM21
	Localização:	Próximo à Mina Capitão do Mato - Vale S.A.
	Sub-bacia:	Ribeirão Macacos

Microbacia:	Córrego Marumbé
	Propriedade:	Pública
	Responsável:	Prefeitura Municipal de Nova Lima
	Unidade de Conservação:	APA SUL RMBH
	Altitude:	1.187m
	Coordenadas geográficas (UTM):	23 K 0613299 O - 7776208 S
	Nascente confirmada:	Sim
Descrição das características da nascente e condições do entorno		
<p>Nascente perene, de forma pontual, de condição natural, responsável pela manutenção do corpo hídrico e de geomorfologia indefinida. Essa nascente fica próxima a mina Capitão do Mato, da empresa Vale S. A. Não foi identificado a presença de lixo, odor, esgoto e materiais flutuantes, seu aspecto é limpo e sua cor é transparente. Não foram identificados usos na nascente por humanos e animais domésticos, a vegetação predominante do entorno é herbácea e a característica do solo é bloco, em afloramento rochoso.</p>

Ações para proteção, conservação e recuperação		
<p>Propõe a conservação das características naturais da nascente, sem interferência antrópica, permitindo assim que essa siga ao curso d'água, contribuindo com sua manutenção.</p>

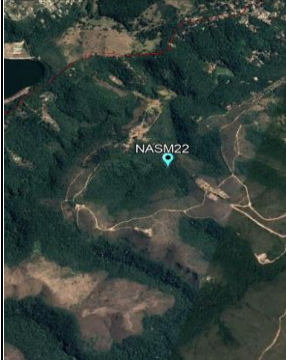
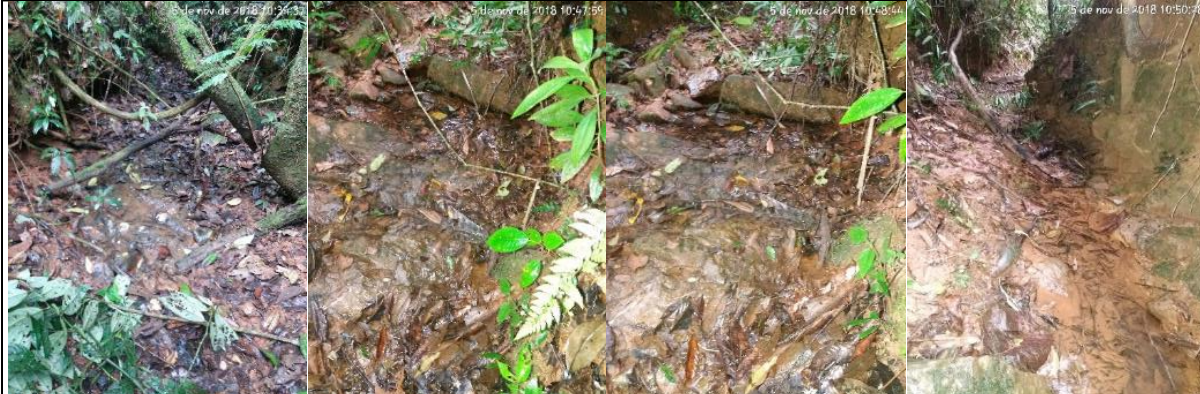
Tabela 6-177 – Ficha individual e ficha de campo – NASM22

Microbacia:	Córrego Marumbé
	Propriedade:	Privada
	Responsável:	Leonardo Tolentino
	Unidade de Conservação:	APA SUL RMBH
	Altitude:	967 m
	Coordenadas geográficas (UTM):	23 K 613048 O - 7780237 S
	Nascente confirmada:	Sim
	Descrição das características da nascente e condições do entorno	
<p>Nascente perene e múltipla, de condição natural e com duas exfiltrações de geomorfologia indefinida. O acesso a essa nascente é difícil, com terreno declivoso e vegetação de médio porte. Havia a captação de água da nascente pelo morador José Norton, porém atualmente não existe mais, pois a vazão do curso d'água está baixa. Ao longo do curso d'água foram encontrados equipamentos que eram utilizados para captação, como tubos e uma roda d'água. A vegetação da área da nascente é preservada, com predomínio de espécies arbóreas. Não foi evidenciada a presença de lixo, espumas, óleos, esgoto e materiais flutuantes na área. A vazão medida foi de 0,041 L/s.</p>

Ações para proteção, conservação e recuperação		
<p>A nascente não é mais utilizada para captação de água para consumo humano, portanto é necessário que sua condição natural seja mantida, sem modificação antrópica. Além disso, os equipamentos descartados para captação de água devem ser retirados do curso do rio, para que não haja contaminação a partir dos materiais. Outra recomendação é que em caso futuro o proprietário necessite da utilização dessa água, que esse solicite autorização do órgão ambiental cumprindo todas as condicionantes e/ou recomendações solicitadas.</p>

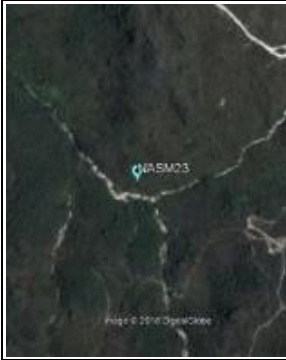
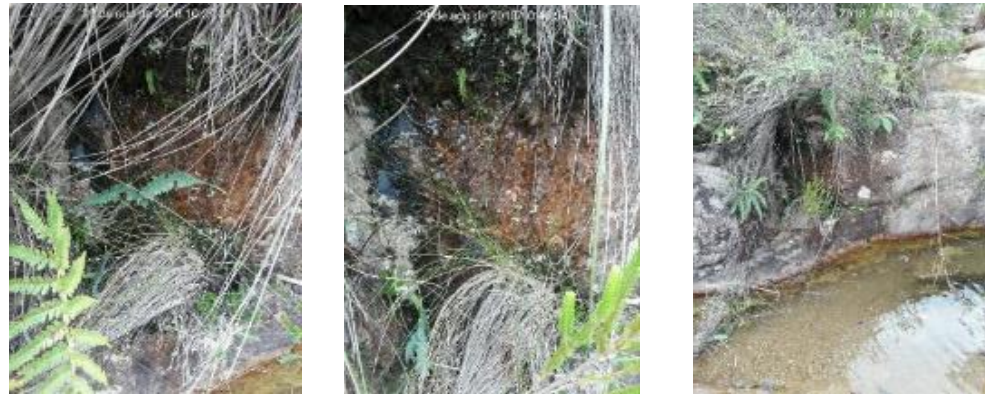
Data de cadastro:	29/08/2018
	Código da nascente:	NASM23
	Localização:	Condomínio Quintas do Morro - Lote: Q-11/L-2 - Morro do Chapéu - Nova Lima
	Sub-bacia:	Ribeirão Macacos

Microbacia:	Córrego Marumbé
	Propriedade:	Particular
	Responsável:	Condomínio Quintas do Morro
	Unidade de Conservação:	APA SUL RMBH
	Altitude:	1.095 m
	Coordenadas geográficas (UTM):	23 K 0613218 O - 7776237 S
	Nascente confirmada:	Sim
Descrição das características da nascente e condições do entorno		
<p>Essa surgência se dá de forma pontual por concavidade, de condição natural, ocorrendo o ano todo (perene). A vegetação do entorno é bem preservada, classificada como herbácea. A vazão não pode ser calculada devido ao tipo de surgência. A água dessa nascente é clara e não apresenta cheiro. Não havia lixo ao redor nem materiais flutuantes. Não apresenta sinais de uso por animais nem por humanos. Não apresenta espumas, óleos ou esgoto. Localiza-se em condomínio e o acesso é difícil.</p>

Ações para proteção, conservação e recuperação		
<p>Propõe-se que o condomínio mantenha a preservação dessa nascente, conservando sua condição atual. Entretanto, no caso de futuramente o loteamento for vendido, é necessário que seu proprietário se disponha em preservar a área, por meio de cercamento, sem a inserção de drenos, represamento, permitindo assim que a nascente siga seu curso até o córrego do Penteadado.</p>

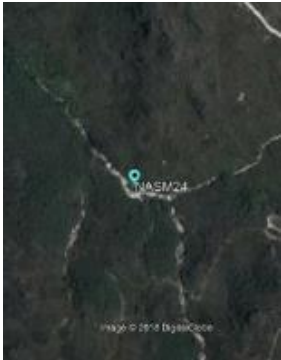
Tabela 6-179 – Ficha individual e ficha de campo – NASM24

Microbacia:	Córrego Marumbé
	Propriedade:	Particular
	Responsável:	Condomínio Quintas do Morro
	Unidade de Conservação:	APA SUL RMBH
	Altitude:	1.091 m
	Coordenadas geográficas (UTM):	23 K 0613201 O - 7776230 S
	Nascente confirmada:	Sim
Descrição das características da nascente e condições do entorno		
<p>Essa surgência se dá de forma pontual, de geomorfologia duto, de condição natural e ocorrendo o ano todo (perene). A vegetação do entorno é bem preservada, classificada como herbácea. A vazão não pode ser calculada devido ao tipo de surgência. A água dessa nascente é clara e não apresenta cheiro. Não havia lixo ao redor nem materiais flutuantes. Não apresenta sinais de uso por animais nem por humanos. Não apresenta espumas, óleos ou esgoto. Localiza-se em condomínio e o acesso é difícil.</p>

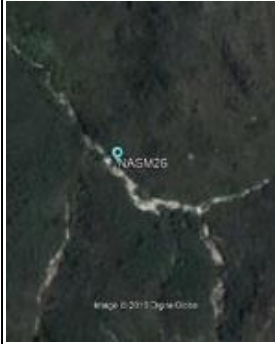
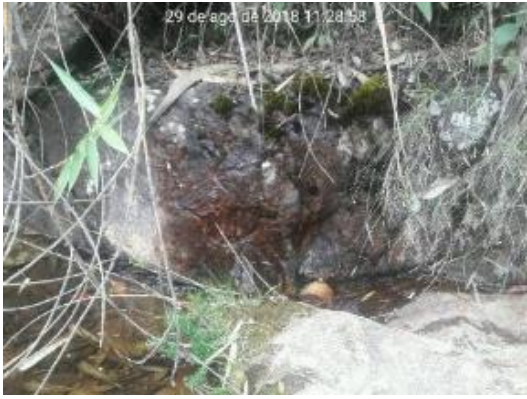
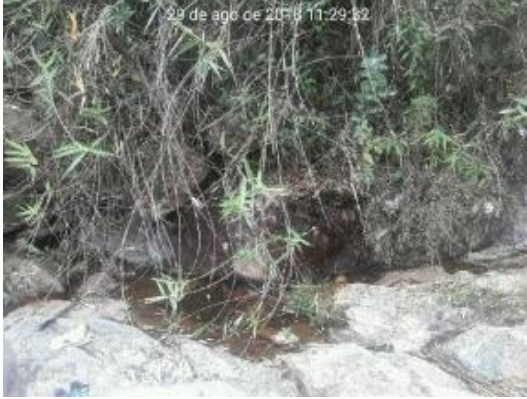
Tabela 6-181 – Ficha individual e ficha de campo – NASM26

Microbacia:	Córrego Marumbé
	Propriedade:	Particular
	Responsável:	Condomínio Quintas do Morro
	Unidade de Conservação:	APA SUL RMBH
	Altitude:	1.085 m
	Coordenadas geográficas (UTM):	23 K 0613183 O - 7776250 S
	Nascente confirmada:	Sim
Descrição das características da nascente e condições do entorno		
<p>Essa surgência se dá de forma difusa e condição natural. A nascente apresenta fluxo de água muito baixo, com possibilidade de ser intermitente, considerando que choveu há alguns dias anteriormente ao dia da visita a campo. Porém, por haver fluxo, mesmo que baixo, a nascente foi considerada perene. A classificação do tipo de nascente não pode ser definida. A vegetação do entorno é bem preservada, classificada como herbácea. A vazão não pode ser calculada devido ao tipo de surgência. A água dessa nascente é clara e não apresenta cheiro. Não havia lixo ao redor nem materiais flutuantes. Não apresenta sinais de uso por humanos nem por animais. Não apresenta espumas, óleos ou esgoto. Localiza-se em condomínio e o acesso é difícil.</p>

Ações para proteção, conservação e recuperação		
<p>Propõe-se que o condomínio mantenha a preservação dessa nascente, conservando sua condição atual. Entretanto, no caso de futuramente o loteamento for vendido, é necessário que seu proprietário se disponha em preservar a área, por meio de cercamento, sem a inserção de drenos, represamento, permitindo assim que a nascente siga seu curso até o córrego do Penteadão.</p>

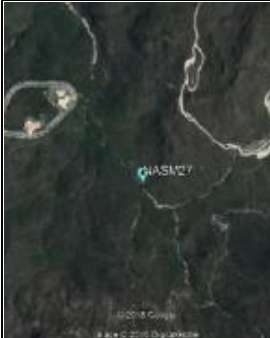
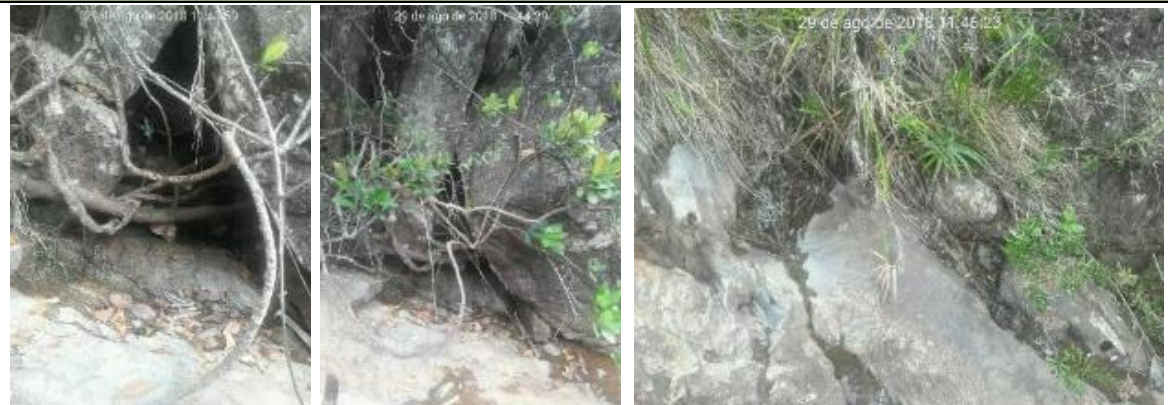
Tabela 6-182 – Ficha individual e ficha de campo – NASM27

Microbacia:	Córrego Marumbé
	Propriedade:	Particular
	Responsável:	Condomínio Quintas do Morro
	Unidade de Conservação:	APA SUL RMBH
	Altitude:	1.081 m
	Coordenadas geográficas (UTM):	23 K 0613163 O - 7776272 S
	Nascente confirmada:	Sim
Descrição das características da nascente e condições do entorno		
<p>Essa surgência se dá de forma múltipla, com condição natural, por afloramento rochoso, com temporalidade perene, e uso para manutenção do corpo hídrico. A vegetação do entorno é bem preservada, classificada como herbácea. A vazão não pode ser calculada devido ao tipo de surgência. A água dessa nascente é transparente e não apresenta cheiro. Não havia lixo ao redor nem materiais flutuantes. Não apresenta sinais de uso por humanos nem por animais. Não apresenta espumas, óleos ou esgoto. Localiza-se em condomínio e o acesso é difícil.</p>

Ações para proteção, conservação e recuperação		
<p>Propõe-se que o condomínio mantenha a preservação dessa nascente, conservando sua condição atual. Entretanto, no caso de futuramente o loteamento for vendido, é necessário que seu proprietário se disponha em preservar a área, por meio de cercamento, sem a inserção de drenos, represamento, permitindo assim que a nascente siga seu curso até o córrego do Penteadado.</p>

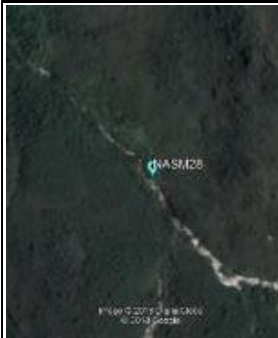
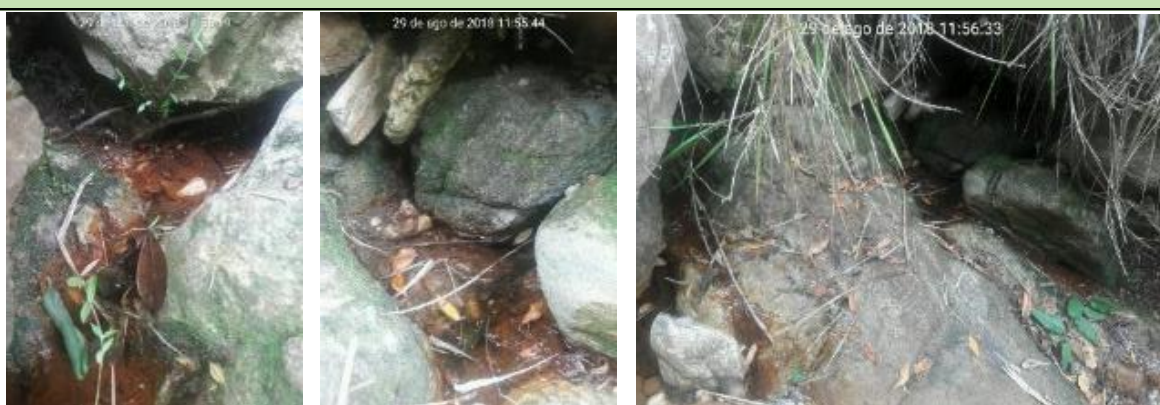
Tabela 6-183 – Ficha individual e ficha de campo – NASM28

Microbacia:	Córrego Marumbé
	Propriedade:	Particular
	Responsável:	Condomínio Quintas do Morro
	Unidade de Conservação:	APA SUL RMBH
	Altitude:	1.077 m
	Coordenadas geográficas (UTM):	23 K 0613148 O - 7776296 S
	Nascente confirmada:	Sim
Descrição das características da nascente e condições do entorno		
<p>Essa surgência se dá de forma múltipla, em condição natural, cujo uso é para manutenção do corpo hídrico. A classificação do tipo de nascente não pode ser definida. A vegetação do entorno é bem preservada, classificada como herbácea. A vazão não pode ser calculada devido ao tipo de surgência. A água dessa nascente é transparente e não apresenta cheiro. Não havia lixo ao redor nem materiais flutuantes. Não apresenta sinais de uso por humanos nem por animais. Não apresenta espumas, óleos ou esgoto. Localiza-se em condomínio e o acesso é difícil.</p>

Ações para proteção, conservação e recuperação		
<p>Propõe-se que o condomínio mantenha a preservação dessa nascente, conservando sua condição atual. Entretanto, no caso de futuramente o loteamento for vendido, é necessário que seu proprietário se disponha em preservar a área, por meio de cercamento, sem a inserção de drenos, represamento, permitindo assim que a nascente siga seu curso até o córrego do Penteadão.</p>

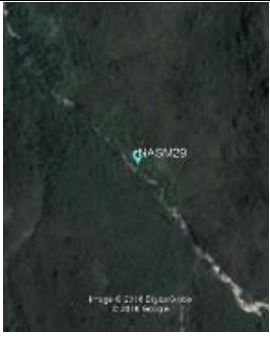
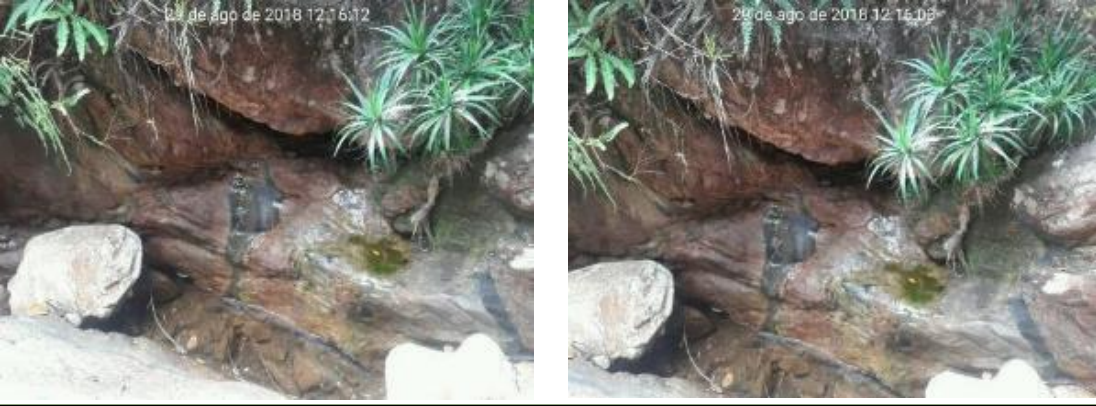
Tabela 6-184 – Ficha individual e ficha de campo – NASM29

Microbacia:	Córrego Marumbé
	Propriedade:	Particular
	Responsável:	Condomínio Quintas do Morro
	Unidade de Conservação:	APA SUL RMBH
	Altitude:	1.072 m
	Coordenadas geográficas (UTM):	23 K 0613122 O - 7776324 S
	Nascente confirmada:	Sim
Descrição das características da nascente e condições do entorno		
<p>Essa surgência se dá de forma múltipla, em condição natural, cujo uso é para manutenção do corpo hídrico. A classificação do tipo de nascente não pode ser definida. A vegetação do entorno é bem preservada, classificada como herbácea. A vazão é de 0,0074 L/s. A água dessa nascente é transparente e não apresenta cheiro. Não havia lixo ao redor nem materiais flutuantes. Não apresenta sinais de uso por humanos nem por animais. Não apresenta espumas, óleos ou esgoto. Localiza-se em condomínio e o acesso é difícil.</p>

Ações para proteção, conservação e recuperação		
<p>Propõe-se que o condomínio mantenha a preservação dessa nascente, conservando sua condição atual. Entretanto, no caso de futuramente o loteamento for vendido, é necessário que seu proprietário se disponha em preservar a área, por meio de cercamento, sem a inserção de drenos, represamento, permitindo assim que a nascente siga seu curso até o córrego do Penteadado.</p>

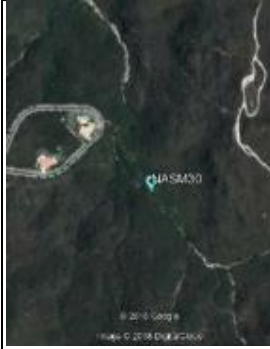
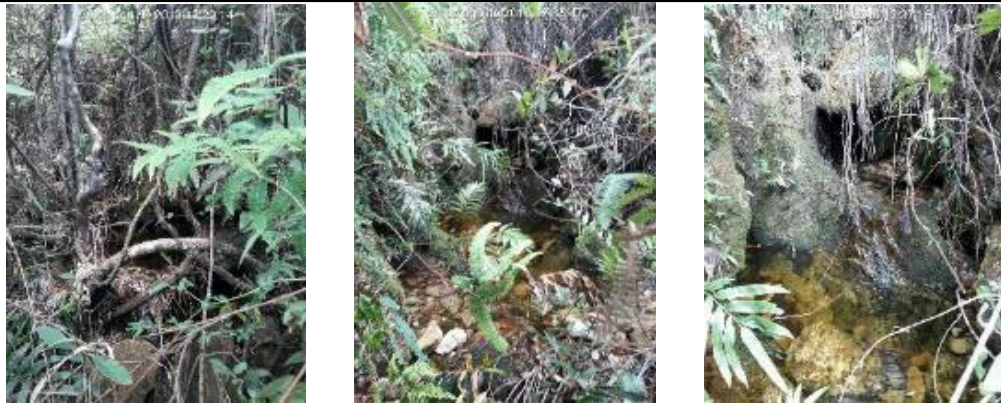
Tabela 6-185 – Ficha individual e ficha de campo – NASM30

Microbacia:	Córrego Marumbé
	Propriedade:	Particular
	Responsável:	Condomínio Quintas do Morro
	Unidade de Conservação:	APA SUL RMBH
	Altitude:	1.073 m
	Coordenadas geográficas (UTM):	23 K 0613096 O - 7776353 S
	Nascente confirmada:	Não
	Descrição das características da nascente e condições do entorno	
<p>Nascente não confirmada. A forma dessa surgência não pode ser definida, devido ao acesso ser extremamente difícil. Uso da água para manutenção do corpo hídrico em condição natural. A classificação do tipo de nascente não pode ser definida. A vegetação do entorno é bem preservada, bastante densa, classificada como arbórea. A vazão é de 0,13 L/s. A vazão foi medida a jusante do ponto de exfiltração, pois não foi possível chegar até o mesmo. A água dessa nascente é transparente e não apresenta cheiro. Não havia lixo ao redor nem materiais flutuantes. Não apresenta sinais de uso por humanos nem por animais. Não apresenta espumas, óleos ou esgoto. Localiza-se em condomínio e não há acesso à nascente.</p>

Ações para proteção, conservação e recuperação		
<p>Propõe-se que o condomínio mantenha a preservação dessa nascente, conservando sua condição atual. Entretanto, no caso de futuramente o loteamento for vendido, é necessário que seu proprietário se disponha em preservar a área, por meio de cercamento, sem a inserção de drenos, represamento, permitindo assim que a nascente siga seu curso até o córrego do Penteadão.</p>

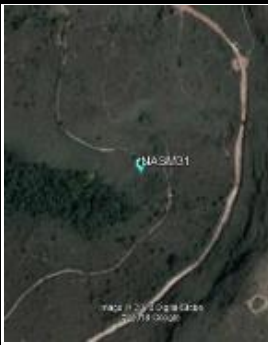
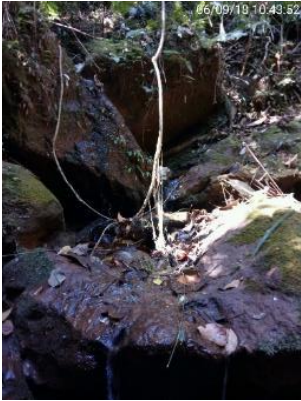
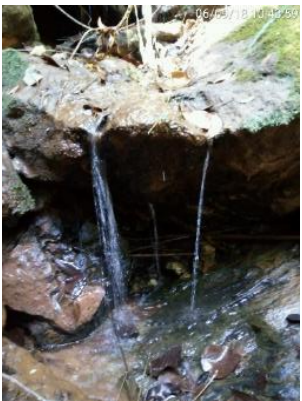
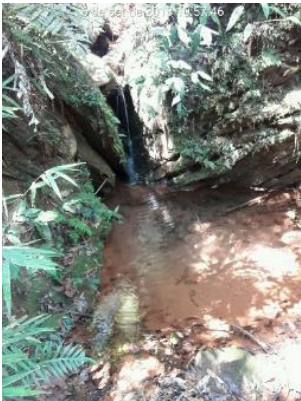
Tabela 6-186 – Ficha individual e ficha de campo – NASM31

Microbacia:	Córrego Marumbé
	Propriedade:	Particular
	Responsável:	Sebastião
	Unidade de Conservação:	APA SUL RMBH
	Altitude:	975 m
	Coordenadas geográficas (UTM):	23 K 0615355 O - 7780990 S
	Nascente confirmada:	Sim
Descrição das características da nascente e condições do entorno		
<p>Nascentes múltiplas, perene, de condição natural, cujas exfiltrações são de geomorfologia do tipo afloramento. O aspecto das exfiltrações é limpo e a água é transparente. A vegetação predominante do entorno é arbórea e encontra-se preservada. Não foram observadas a presença de lixo, espumas, óleos e materiais flutuantes na área. O acesso é difícil e a declividade do terreno é alta, próximo as nascentes tem trilhas de motoqueiros. A vazão dessas exfiltrações é de 0,67 l/s.</p>

Ações para proteção, conservação e recuperação		
<p>Essas são exfiltrações de cabeceira, distantes de ocupações urbanas, apesar de estar em terreno particular. Existem trilhas de motoqueiros próximos a nascente, entretanto devido a declividade do terreno, não é possível entrar na área com moto, apenas a pé. Portanto por esse motivo e levando em consideração as condições atuais da nascente, que se encontra preservada, a recomendação é que essas sejam mantidas e em caso futuro o proprietário necessite da utilização dessa água, que esse solicite autorização do órgão ambiental cumprindo todas as condicionantes e/ou recomendações solicitadas.</p>

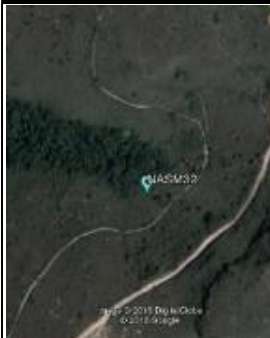
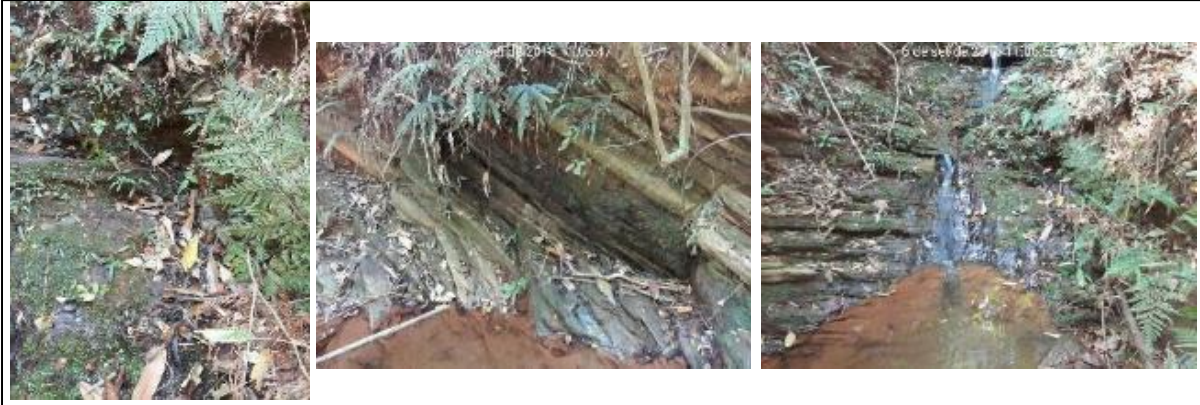
Tabela 6-187 – Ficha individual e ficha de campo – NASM32

Microbacia:	Córrego Marumbé
	Propriedade:	Particular
	Responsável:	Sebastião
	Unidade de Conservação:	APA SUL RMBH
	Altitude:	961 m
	Coordenadas geográficas (UTM):	23 K 0615329 O - 7780931 S
	Nascente confirmada:	Sim
Descrição das características da nascente e condições do entorno		
<p>Nascentes múltiplas, perene, de condição natural, cujas exfiltrações são de geomorfologia afloramento. O aspecto das exfiltrações é limpo e a água é transparente. A vegetação predominante do entorno é arbórea e encontra-se preservada. Não foram observadas as presenças de lixo, espumas, óleos e materiais flutuantes na área. O acesso é difícil e a declividade do terreno é alta, próximo as nascentes tem trilhas de motoqueiros. Não foi possível medir a vazão das exfiltrações.</p>

Ações para proteção, conservação e recuperação		
<p>Essas são exfiltrações de cabeceira, distantes de ocupações urbanas, apesar de estar em terreno particular. Existem trilhas de motoqueiros próximos a nascente, entretanto devido a declividade do terreno, não é possível entrar na área com moto, apenas a pé. Portanto por esse motivo e levando em consideração as condições atuais da nascente, que se encontra preservada, a recomendação é que essas sejam mantidas e em caso futuro o proprietário necessite da utilização dessa água, que esse solicite autorização do órgão ambiental cumprindo todas as condicionantes e/ou recomendações solicitadas.</p>

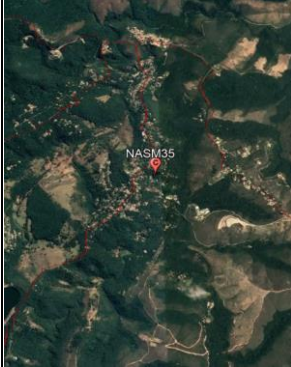
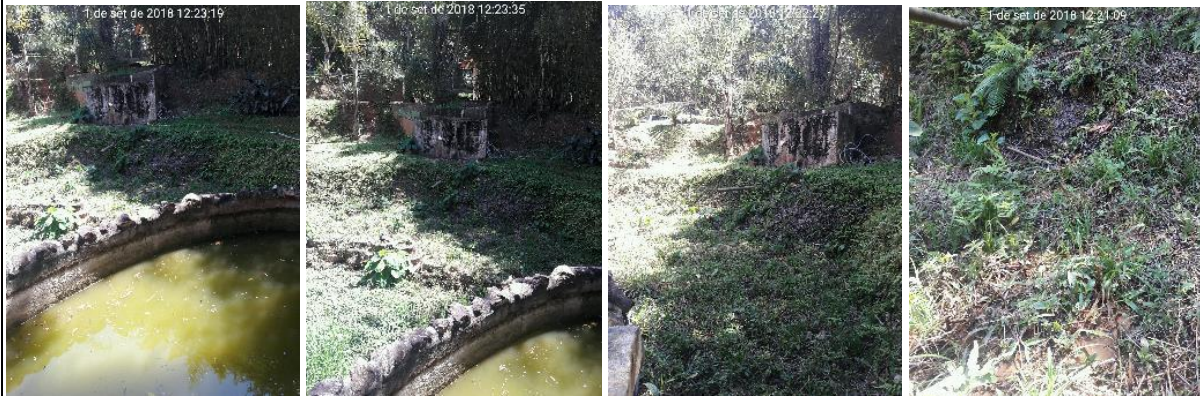
Tabela 6-190 – Ficha individual e ficha de campo – NASM35

Microbacia:	Córrego Marumbé
	Propriedade:	Privada
	Responsável:	José Geraldo
	Unidade de Conservação:	APA SUL RMBH
	Altitude:	936 m
	Coordenadas geográficas (UTM):	23 K 613471 O - 7782021 S
	Nascente confirmada:	Sim
Descrição das características da nascente e condições do entorno		
<p>Nascente perene com forma e geomorfologia indefinidas. Essa nascente exfiltrava cerca de 100 metros do ponto onde está sendo drenada, entretanto segundo moradores, tem alguns anos que não nasce mais nesse local. A água dessa nascente é jogada em um lago artificial, onde há presença de peixes. A vegetação predominante do local é herbácea, com forte presença de gramíneas. Não foi evidenciada a presença de lixo, espumas, esgoto e materiais flutuantes na área. Não foi possível medir sua vazão.</p>

Ações para proteção, conservação e recuperação		
<p>Caso o morador que utiliza a água dessa nascente não possua licença de uso insignificante, esse deverá regularizar a situação junto ao Instituto Mineiro de Gestão das Águas (IGAM), além de cumprir as condicionantes da licença e manter atualizada (renovação).</p>
