Relatório final do cadastramento e caracterização de nascentes, focos erosivos e áreas degradadas nas microbacias dos córregos Fechos, Tamanduá e Marumbé

DIAGNÓSTICO HIDROAMBIENTAL DE NASCENTES, FOCOS EROSIVOS E ÁREAS DEGRADADAS NA ÁREA DE INFLUÊNCIA HÍDRICA DA ESTAÇÃO ECOLÓGICA DE FECHOS, NOVA LIMA, MINAS GERAIS

**DIAGNÓSTICO HIDROAMBIENTAL DE NASCENTES, FOCOS EROSIVOS
E ÁREAS DEGRADADAS NA ÁREA DE INFLUÊNCIA HÍDRICA DA
ESTAÇÃO ECOLÓGICA DE FECHOS, NOVA LIMA, MINAS GERAIS**

**PRODUTO 3 – RELATÓRIO FINAL DO CADASTRAMENTO E
CARACTERIZAÇÃO DE NASCENTES, FOCOS EROSIVOS E ÁREAS
DEGRADADAS NAS MICROBACIAS DOS CÓRREGOS FECHOS,
TAMANDUÁ E MARUMBÉ**

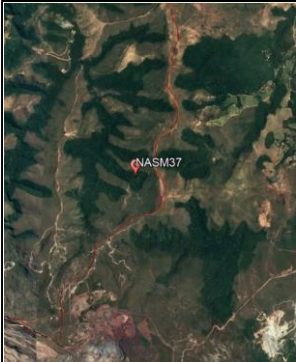
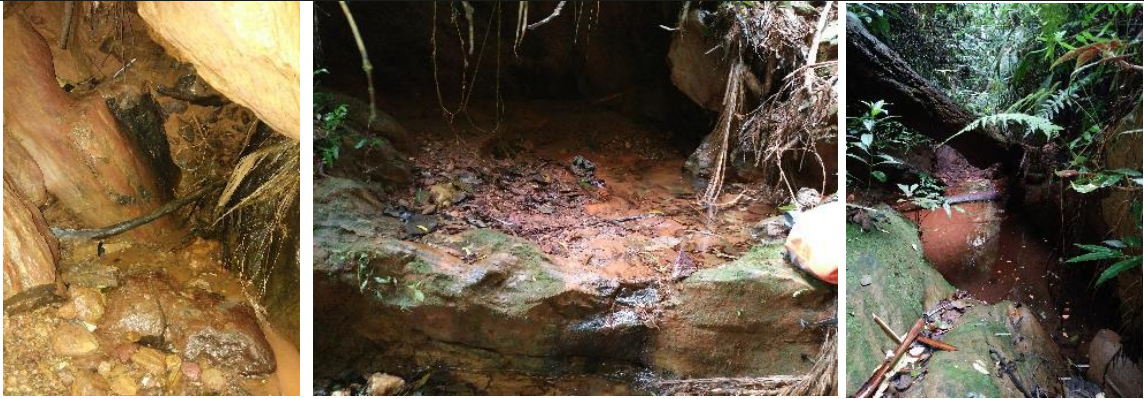
Tabela 6-192 – Ficha individual e ficha de campo – NASM37

Microbacia:	Córrego Marumbé
	Propriedade:	Privada
	Responsável:	Sebastião Dias
	Unidade de Conservação:	APA SUL RMBH
	Altitude:	1.131 m
	Coordenadas geográficas (UTM):	23 K 615020 O - 7777907 S
	Nascente confirmada:	Sim
Descrição das características da nascente e condições do entorno		
<p>Nascente perene e múltipla, de condição natural com vários pontos de exfiltrações de água com geomorfologia do tipo duto. O acesso a essa nascente é difícil, porém foi possível caminhar pelo curso d'água, e alguns trechos a passagem foi pela mata densa. A vegetação da área da nascente é preservada, com predomínio de espécies arbóreas. Não foi detectado presença de humanos na área e a trilha mais próxima está a cerca de 350 metros do local, sendo essa utilizada por motoqueiros. Foi possível medir a vazão da exfiltração (0,025 L/s).</p>

Ações para proteção, conservação e recuperação		
<p>Essa nascente encontra-se preservada, portanto é necessário que sua condição natural seja mantida, sem modificação antrópica. Outra recomendação é que em caso futuro o proprietário necessite da utilização dessa água, que esse solicite autorização do órgão ambiental cumprindo todas as condicionantes e/ou recomendações solicitadas.</p>

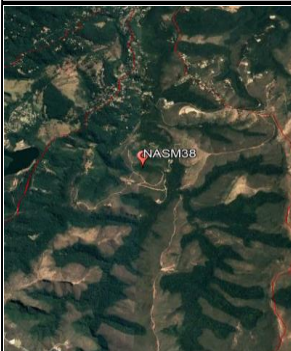
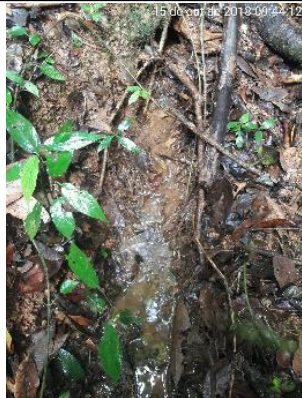
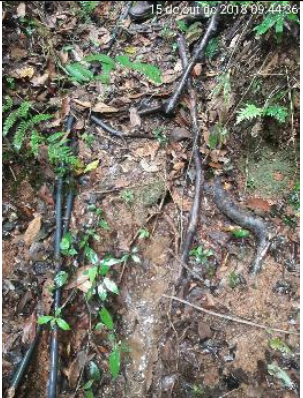
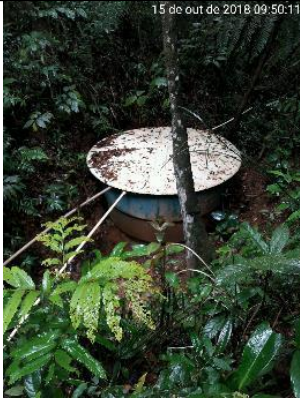
Microbacia:	Córrego Marumbé
	Propriedade:	Privada
	Responsável:	Oswaldo Dantes
	Unidade de Conservação:	APA SUL RMBH
	Altitude:	1016 metros
	Coordenadas geográficas (UTM):	23 K 613565 O - 7780394 S
	Nascente confirmada:	Sim
Descrição das características da nascente e condições do entorno		
<p>Nascente localizada em terreno particular, perene e pontual. Na área dessa exfiltração, ocorre um representamento natural e apresenta drenos que direcionam a água para um reservatório. Sua água é transparente e, apesar de sofrer com antropização, a vegetação do seu entorno encontra-se preservada com predomínio de espécies arbóreas e arbustivas. Além disso, não havia fontes de poluição, como óleos, espumas, esgotos e lixo. A coloração do solo do entorno varia entre amarelada e avermelhada. A montante da nascente há um poço artesiano e, segundo morador local, isso fez com que a vazão dessa fosse reduzida. Não foi possível identificar a geomorfologia da nascente.</p>

Ações para proteção, conservação e recuperação		
<p>Necessário que o responsável pela utilização da água da nascente solicite autorização do órgão ambiental e cumpra todas as condicionantes da licença concedida, ou as recomendações pela utilização de uso significativo se for o caso. Outra ação recomendada é a sensibilização do proprietário da importância da nascente para a manutenção do sistema hídrico, além do seu consumo consciente.</p>

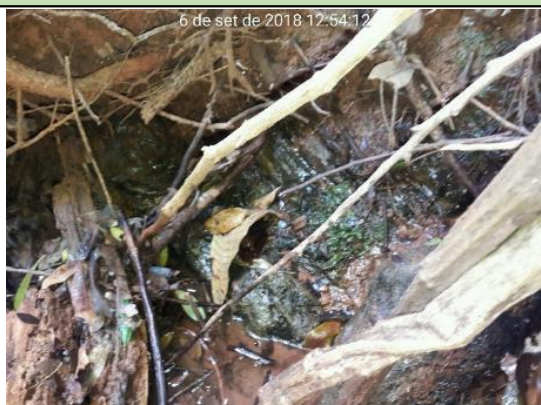
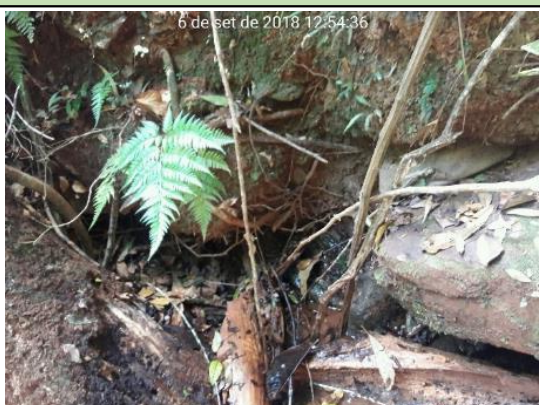
Microbacia:	Córrego Marumbé
	Propriedade:	Particular
	Responsável:	Sebastião
	Unidade de Conservação:	APA SUL RMBH
	Altitude:	1.030 m
	Coordenadas geográficas (UTM):	23 K 0615076 O - 7781005 S
	Nascente confirmada:	Sim
Descrição das características da nascente e condições do entorno		
<p>Nascente perene e difusa, de condição natural e coloração transparente. Não foi possível definir sua geomorfologia. Não foi detectado lixo, materiais flutuantes, espumas e materiais flutuantes na área da exfiltração. O acesso a essa nascente é extremamente difícil, sendo possível apenas pelo leito do rio ou abrindo picada na mata densa, um outro dificultador é a declividade do terreno que é alta. A vegetação predominante do seu entorno é arbórea e encontra-se bem preservada. Não foi possível medir a vazão dessa nascente.</p>

Ações para proteção, conservação e recuperação		
<p>Essa exfiltração encontra-se distante de ocupações urbanas, apesar de estar em terreno particular. Existem trilhas de motoqueiros, mas a uma distância de aproximadamente 250 metros da nascente, devido a declividade do terreno, não é possível entrar na área com moto, apenas a pé. Portanto por esse motivo e levando em consideração as condições atuais da nascente, que se encontra preservada, a recomendação é que essas sejam mantidas e em caso futuro o proprietário necessite da utilização dessa água, que esse solicite autorização do órgão ambiental cumprindo todas as condicionantes e/ou recomendações solicitadas.</p>

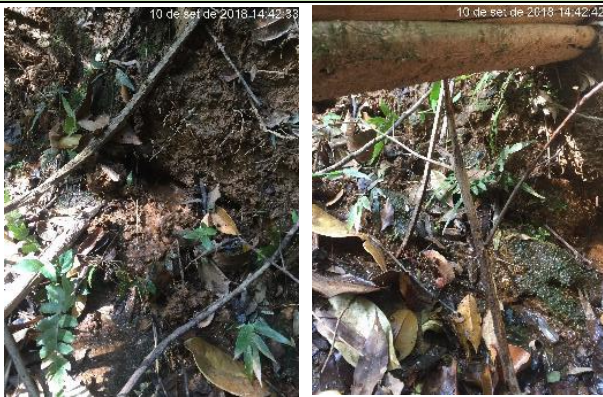
Tabela 6-197 – Ficha individual e ficha de campo – NASM42

Microbacia:	Córrego Marumbé
	Propriedade:	Particular
	Responsável:	Sebastião
	Unidade de Conservação:	APA SUL RMBH
	Altitude:	1.044 m
	Coordenadas geográficas (UTM):	23 K 0614812 O - 7780866 S
	Nascente confirmada:	Sim
	Descrição das características da nascente e condições do entorno	
<p>Nascente perene, de condição natural e com proteção. O local não possui acesso e está a mais de 100 metros de equipamentos urbanos. Apresenta aspecto limpo, cor da água transparente e sem cheiro. Com forma difusa e do tipo duto. Esta nascente é utilizada para a manutenção do corpo hídrico, porém não foi possível medir sua vazão devido a metodologia aplicada para este fim. A vegetação ao redor da nascente é do tipo arbórea e se encontra preservada. No que diz respeito ao terreno que se encontra a nascente, o mesmo possui média declividade e é composto por afloramento rochoso e por solo argiloso. Não foram detectados lixo ao redor, uso por animais, uso por humanos, espumas, óleo, esgoto ou materiais flutuantes na nascente.</p>

Ações para proteção, conservação e recuperação		
<p>Nascente distante de ocupações urbanas, apesar de estar em terreno particular. Existem trilhas ao redor da nascente, porém, devido a declividade do terreno, não é possível entrar na área com moto, apenas a pé. Portanto por esse motivo e levando em consideração as condições atuais da nascente, que se encontra preservada, a recomendação é que essas sejam mantidas e em caso futuro o proprietário necessite da utilização dessa água, que esse solicite autorização do órgão ambiental cumprindo todas as condicionantes e/ou recomendações solicitadas.</p>

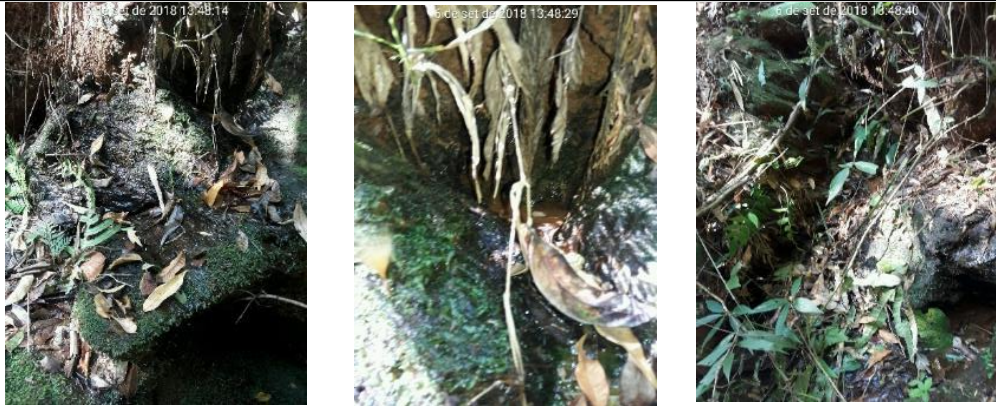
Microbacia:	Córrego Marumbé
	Propriedade:	Particular
	Responsável:	Sebastião
	Unidade de Conservação:	APA SUL RMBH
	Altitude:	1.047 m
	Coordenadas geográficas (UTM):	23 K 0615041 O - 7781048 S
	Nascente confirmada:	Sim
Descrição das características da nascente e condições do entorno		
<p>Nascentes múltiplas, perene, de condição natural, uma exfiltração tem geomorfologia afloramento rochoso e a outra com geomorfologia indefinida. O aspecto das exfiltrações é limpo e a água é transparente. A vegetação predominante do entorno é arbórea e encontra-se preservada. Não foram observadas as presenças de lixo, espumas, óleos e materiais flutuantes na área. O acesso é difícil e a declividade do terreno é alta, próximo as nascentes tem trilhas de motoqueiros. A vazão das exfiltrações é de 0,022 l/s.</p>

Ações para proteção, conservação e recuperação		
<p>Essa exfiltração encontra-se distante de ocupações urbanas, apesar de estar em terreno particular. Existem trilhas de motoqueiros, mas a uma distância de aproximadamente 235 metros da nascente, devido a declividade do terreno, não é possível entrar na área com moto, apenas a pé. Portanto, por esse motivo e levando em consideração as condições atuais da nascente, que se encontra preservada, a recomendação é que essas sejam mantidas e em caso futuro o proprietário necessite da utilização dessa água, que esse solicite autorização do órgão ambiental cumprindo todas as condicionantes e/ou recomendações solicitadas.</p>

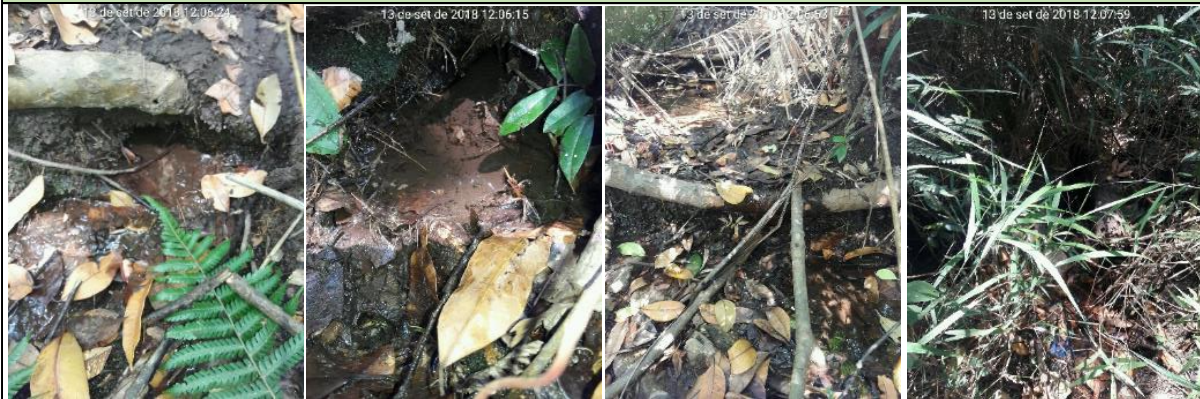
Tabela 6-201 – Ficha individual e ficha de campo – NASM46

Microbacia:	Córrego Marumbé
	Propriedade:	Pública
	Responsável:	Prefeitura Municipal de Nova Lima
	Unidade de Conservação:	APA SUL RMBH
	Altitude:	1.108 m
	Coordenadas geográficas (UTM):	23 K 0614066 O - 7776663 S
	Nascente confirmada:	Sim
Descrição das características da nascente e condições do entorno		
<p>Nascente perene, em condição natural e com proteção. O local não possui um acesso e está a mais de 100 metros de equipamentos urbanos. Apresenta aspecto limpo, cor da água transparente e sem cheiro. Com forma difusa e do tipo duto esta nascente é utilizada para a manutenção do corpo hídrico, porém não foi possível medir sua vazão devido a metodologia aplicada para este fim. A vegetação ao redor da nascente é do tipo arbórea e se encontra preservada. No que diz respeito ao terreno que se encontra a nascente, o mesmo possui alta declividade e é composto por solo argiloso. Não foram detectados lixo ao redor, uso por animais, uso por humanos, espumas, óleo, esgoto ou materiais flutuantes na nascente.</p>

Ações para proteção, conservação e recuperação		
<p>Nascente distante de ocupações urbanas. Existem trilhas ao redor da nascente, porém, devido a declividade do terreno, não é possível entrar na área com moto, apenas a pé. Portanto por esse motivo e levando em consideração as condições atuais da nascente, que se encontra preservada, a recomendação é que essas sejam mantidas e em caso futuro o proprietário necessite da utilização dessa água, que esse solicite autorização do órgão ambiental cumprindo todas as condicionantes e/ou recomendações solicitadas.</p>

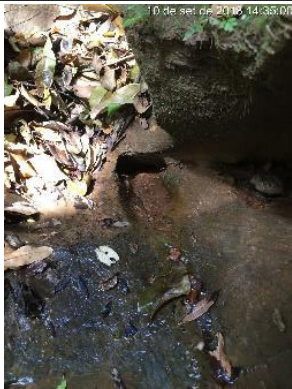
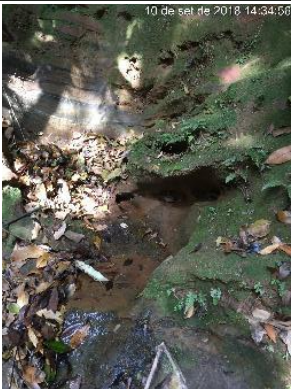
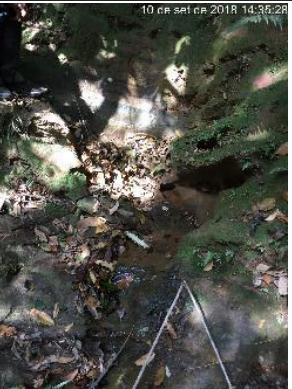
Microbacia:	Córrego Marumbé
	Propriedade:	Particular
	Responsável:	Sebastião
	Unidade de Conservação:	APA SUL RMBH
	Altitude:	1.040 m
	Coordenadas geográficas (UTM):	23 K 0614821 O - 7780861 S
	Nascente confirmada:	Sim
Descrição das características da nascente e condições do entorno		
<p>Nascente perene, em condição natural e com proteção. O local não possui acesso e se encontra a mais de 100 metros de equipamentos urbanos. Apresenta aspecto limpo, cor da água transparente e sem cheiro. Com forma pontual e do tipo afloramento, esta nascente é utilizada para a manutenção do corpo hídrico, e apresenta uma vazão média de 0,024L/s. A vegetação ao redor da nascente é do tipo arbórea e se encontra preservada. No que diz respeito ao terreno que se encontra a nascente, o mesmo possui média declividade e é composto por afloramento rochoso e por solo argiloso. Não foram detectados lixo ao redor, uso por animais, uso por humanos, espumas, óleo, esgoto ou materiais flutuantes na nascente.</p>

Ações para proteção, conservação e recuperação		
<p>Nascente distante de ocupações urbanas, apesar de estar em terreno particular. Existem trilhas de motoqueiros a uma distância de aproximadamente 40 metros da nascente, porém devido a declividade do terreno, não é possível entrar na área com moto, apenas a pé. Portanto, por esse motivo e levando em consideração as condições atuais da nascente, que se encontra preservada, a recomendação é que essas sejam mantidas e em caso futuro o proprietário necessite da utilização dessa água, que esse solicite autorização do órgão ambiental cumprindo todas as condicionantes e/ou recomendações solicitadas.</p>

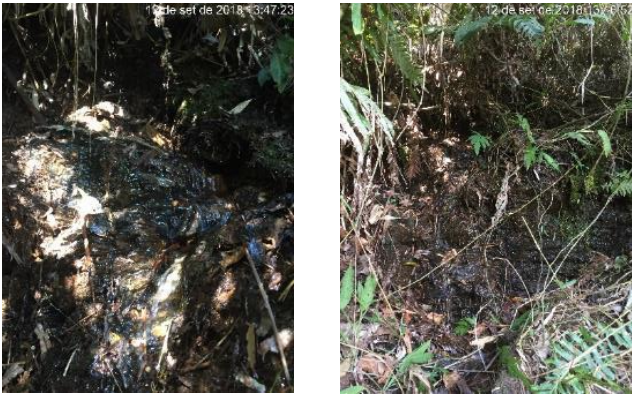
Tabela 6-204 – Ficha individual e ficha de campo – NASM49

Microbacia:	Córrego Marumbé
	Propriedade:	Pública
	Responsável:	Prefeitura Municipal de Nova Lima
	Unidade de Conservação:	APA SUL RMBH
	Altitude:	1.150 m
	Coordenadas geográficas (UTM):	23 K 0615411 O - 7779844 S
	Nascente confirmada:	Sim
Descrição das características da nascente e condições do entorno		
<p>Nascente perene, em condição natural e com proteção. O local não possui acesso e está a mais de 100 metros de equipamentos urbanos. Apresenta aspecto limpo, cor da água transparente e sem cheiro. Com forma múltipla e do tipo afloramento, esta nascente é utilizada para a manutenção do corpo hídrico, apresentando uma vazão média de 0,11L/s. A vegetação ao redor da nascente é do tipo arbórea e se encontra preservada. No que diz respeito ao terreno que se encontra a nascente, o mesmo possui alta declividade e é composto por solo argiloso e por afloramento rochoso. Não foram detectados lixo ao redor, uso por animais, uso por humanos, espumas, óleo, esgoto ou materiais flutuantes na nascente.</p>

Ações para proteção, conservação e recuperação		
<p>Nascente distante de ocupações urbanas. Existem trilhas ao redor da nascente, porém, devido a declividade do terreno, não é possível entrar na área com moto, apenas a pé. Portanto por esse motivo e levando em consideração as condições atuais da nascente, que se encontra preservada, a recomendação é que essas sejam mantidas e em caso futuro o proprietário necessite da utilização dessa água, que esse solicite autorização do órgão ambiental cumprindo todas as condicionantes e/ou recomendações solicitadas.</p>

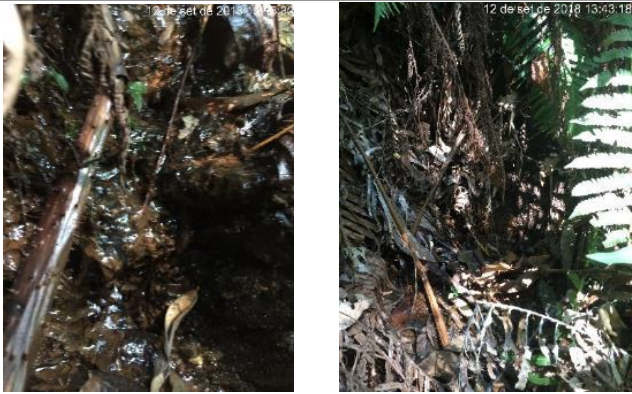
Tabela 6-206 – Ficha individual e ficha de campo – NASM51

Microbacia:	Córrego Marumbé
	Propriedade:	Pública
	Responsável:	Prefeitura Municipal de Nova Lima
	Unidade de Conservação:	APA SUL RMBH
	Altitude:	1.149 m
	Coordenadas geográficas (UTM):	23 K 0615414 O - 7779841 S
	Nascente confirmada:	Sim
Descrição das características da nascente e condições do entorno		
<p>Nascente perene, em condição natural e com proteção. O local não possui acesso e está a mais de 100 metros de equipamentos urbanos. Apresenta aspecto limpo, cor da água transparente e sem cheiro. Com forma múltipla e do tipo afloramento esta nascente é utilizada para a manutenção do corpo hídrico, porém não foi possível medir sua vazão devido a metodologia aplicada para este fim. A vegetação ao redor da nascente é do tipo arbórea e se encontra preservada. No que diz respeito ao terreno que se encontra a nascente, o mesmo possui alta declividade e é composto por solo argiloso e por afloramento rochoso. Não foram detectados lixo ao redor, uso por animais, uso por humanos, espumas, óleo, esgoto ou materiais flutuantes na nascente.</p>

Ações para proteção, conservação e recuperação		
<p>Nascente distante de ocupações urbanas. Existem trilhas ao redor da nascente, porém, devido a declividade do terreno, não é possível entrar na área com moto, apenas a pé. Portanto por esse motivo e levando em consideração as condições atuais da nascente, que se encontra preservada, a recomendação é que essas sejam mantidas e em caso futuro o proprietário necessite da utilização dessa água, que esse solicite autorização do órgão ambiental cumprindo todas as condicionantes e/ou recomendações solicitadas.</p>

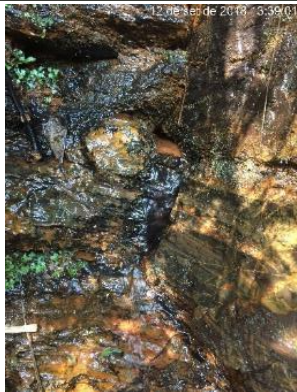
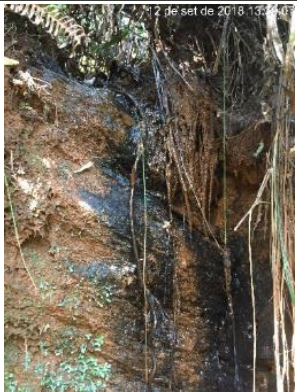
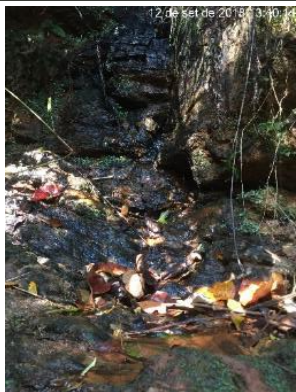
Tabela 6-207 – Ficha individual e ficha de campo – NASM52

Microbacia:	Córrego Marumbé
	Propriedade:	Pública
	Responsável:	Prefeitura Municipal de Nova Lima
	Unidade de Conservação:	APA SUL RMBH
	Altitude:	1.149 m
	Coordenadas geográficas (UTM):	23 K 0615417 O - 7779844 S
	Nascente confirmada:	Sim
	Descrição das características da nascente e condições do entorno	
<p>Nascente perene, em condição natural e com proteção. O local não possui acesso e está a mais de 100 metros de equipamentos urbanos. Apresenta aspecto limpo, cor da água transparente e sem cheiro. Com forma múltipla e do tipo afloramento esta nascente é utilizada para a manutenção do corpo hídrico, porém não foi possível medir sua vazão devido a metodologia aplicada para este fim. A vegetação ao redor da nascente é do tipo arbórea e se encontra preservada. No que diz respeito ao terreno que se encontra a nascente, o mesmo possui alta declividade e é composto por solo argiloso e por afloramento rochoso. Não foram detectados lixo ao redor, uso por animais, uso por humanos, espumas, óleo, esgoto ou materiais flutuantes na nascente.</p>

Ações para proteção, conservação e recuperação		
<p>Nascente distante de ocupações urbanas. Existem trilhas ao redor da nascente, porém, devido a declividade do terreno, não é possível entrar na área com moto, apenas a pé. Portanto por esse motivo e levando em consideração as condições atuais da nascente, que se encontra preservada, a recomendação é que essas sejam mantidas e em caso futuro o proprietário necessite da utilização dessa água, que esse solicite autorização do órgão ambiental cumprindo todas as condicionantes e/ou recomendações solicitadas.</p>

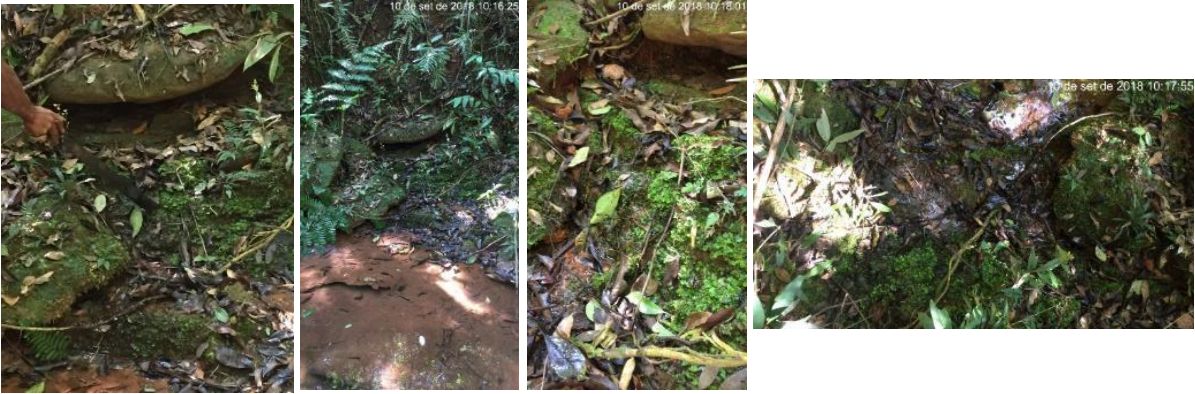
Tabela 6-211 – Ficha individual e ficha de campo – NASM56

Microbacia:	Córrego Marumbé
	Propriedade:	Particular
	Responsável:	Sebastião
	Unidade de Conservação:	APA SUL RMBH
	Altitude:	966 m
	Coordenadas geográficas (UTM):	23 K 0614545 O - 7781155 S
	Nascente confirmada:	Sim
<p align="center">Descrição das características da nascente e condições do entorno</p> <p>Nascente perene, em condição natural e com proteção. O local não possui acesso e está a mais de 100 metros de equipamentos urbanos. Apresenta aspecto limpo, cor da água transparente e sem cheiro. Com forma múltipla e do tipo afloramento, esta nascente é utilizada para a manutenção do corpo hídrico e apresenta uma vazão média de 0,65 L/s. A vegetação ao redor da nascente é do tipo arbórea e se encontra preservada. No que diz respeito ao terreno que se encontra a nascente, o mesmo possui baixa declividade e é composto por solo argiloso. Não foram detectados lixo ao redor, uso por animais, uso por humanos, espumas, óleo, esgoto ou materiais flutuantes na nascente.</p>

<p align="center">Ações para proteção, conservação e recuperação</p> <p>Nascente distante de ocupações urbanas, apesar de estar em terreno particular. Existem trilhas de motoqueiros a uma distância de aproximadamente 60 metros da nascente que se encontra em terreno com baixa declividade. Portanto, por esse motivo e levando em consideração as condições atuais da nascente, que se encontra preservada, a recomendação é que seja realizado o cercamento de forma a manter estas condições naturais e em caso futuro o proprietário necessite da utilização dessa água, que esse solicite autorização do órgão ambiental cumprindo todas as condicionantes e/ou recomendações solicitadas.</p>

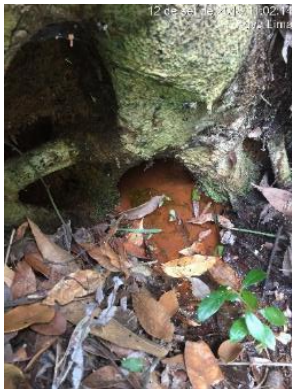
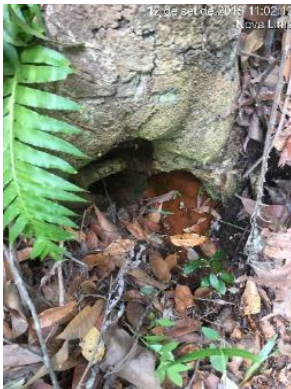
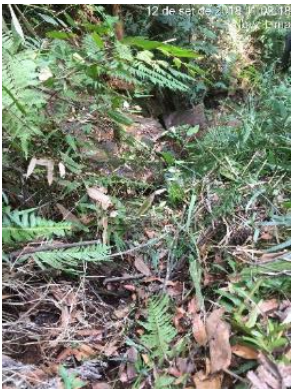
Microbacia:	Córrego Marumbé
	Propriedade:	Particular
	Responsável:	Sebastião
	Unidade de Conservação:	APA SUL RMBH
	Altitude:	1.150 m
	Coordenadas geográficas (UTM):	23 K 0615513 O - 7780311 S
	Nascente confirmada:	Sim
Descrição das características da nascente e condições do entorno		
<p>Nascente perene, em condição natural e com proteção. O local é de fácil acesso, porém está a mais de 100 metros de equipamentos urbanos. Apresenta aspecto limpo, cor da água transparente e sem cheiro. Com forma múltipla e do tipo canal esta nascente é utilizada para a manutenção do corpo hídrico, porém não foi possível medir sua vazão devido a metodologia aplicada para este fim. A vegetação ao redor da nascente é do tipo arbustiva e se encontra preservada. No que diz respeito ao terreno que se encontra a nascente, o mesmo possui alta declividade e é composto por solo argiloso. Não foram detectados lixo ao redor, uso por animais, uso por humanos, espumas, óleo, esgoto ou materiais flutuantes na nascente.</p>

Ações para proteção, conservação e recuperação		
<p>Nascente distante de ocupações urbanas, apesar de estar em terreno particular. Existem trilhas ao redor da nascente, porém, devido a declividade do terreno, não é possível entrar na área com moto, apenas a pé. Portanto por esse motivo e levando em consideração as condições atuais da nascente, que se encontra preservada, a recomendação é que essas sejam mantidas e em caso futuro o proprietário necessite da utilização dessa água, que esse solicite autorização do órgão ambiental cumprindo todas as condicionantes e/ou recomendações solicitadas.</p>

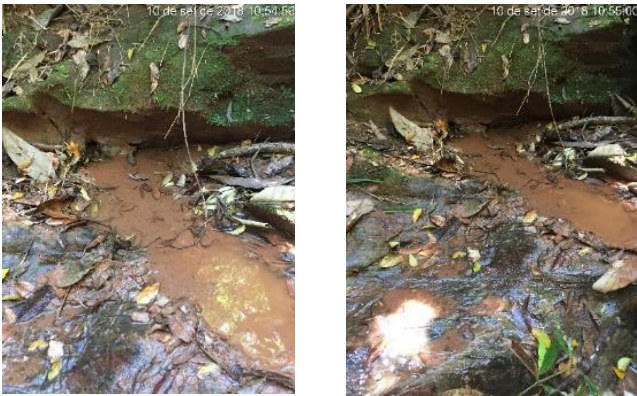
FICHA INDIVIDUAL - CADASTRAMENTO E CARACTERIZAÇÃO DE NASCENTES MICROBACIA DO CÓRREGO MARUMBÉ		
 	Data de cadastro:	10/09/2018
	Código da nascente:	NASM58
	Localização:	Próximo à Estrada p/ Fazenda dos Mendes
	Sub-bacia:	Ribeirão Macacos
 	Microbacia:	Córrego Marumbé
	Propriedade:	Particular
	Responsável:	Sebastião
	Unidade de Conservação:	APA SUL RMBH
	Altitude:	969 m
	Coordenadas geográficas (UTM):	23 K 0614635 O - 7781129 S
	Nascente confirmada:	Sim
Descrição das características da nascente e condições do entorno		
<p>Nascente perene, em condição natural e com proteção. O local não possui acesso e está a mais de 100 metros de equipamentos urbanos. Apresenta aspecto limpo, cor da água transparente e sem cheiro. Com forma pontual e do tipo duto, esta nascente é utilizada para a manutenção do corpo hídrico, e apresenta uma vazão média de 0,018L/s. A vegetação ao redor da nascente é do tipo arbustiva e se encontra preservada. No que diz respeito ao terreno que se encontra a nascente, o mesmo possui média declividade e é composto por solo argiloso. Não foram detectados lixo ao redor, uso por animais, uso por humanos, espumas, óleo, esgoto ou materiais flutuantes na nascente.</p>

Ações para proteção, conservação e recuperação		
<p>Nascente distante de ocupações urbanas, apesar de estar em terreno particular. Existem trilhas de motoqueiros a uma distância de aproximadamente 100 metros da nascente, porém devido a declividade do terreno, não é possível entrar na área com moto, apenas a pé. Portanto, por esse motivo e levando em consideração as condições atuais da nascente, que se encontra preservada, a recomendação é que essas sejam mantidas e em caso futuro o proprietário necessite da utilização dessa água, que esse solicite autorização do órgão ambiental cumprindo todas as condicionantes e/ou recomendações solicitadas.</p>

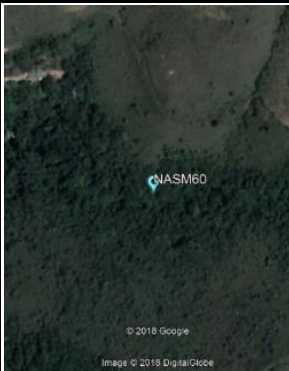
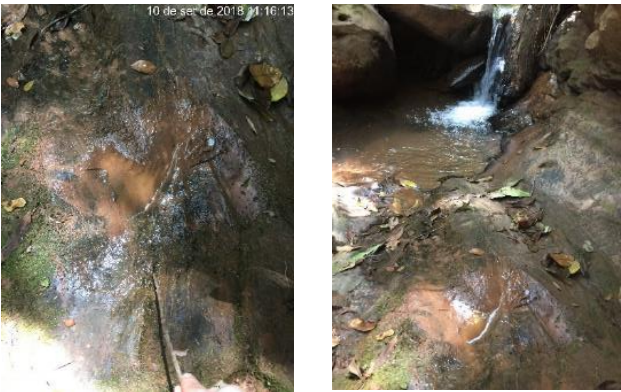
Data de cadastro:	10/09/2018
	Código da nascente:	NASM60
	Localização:	Próximo à Estrada p/ Fazenda dos Mendes
	Sub-bacia:	Ribeirão Macacos

Microbacia:	Córrego Marumbé
	Propriedade:	Particular
	Responsável:	Sebastião
	Unidade de Conservação:	APA SUL RMBH
	Altitude:	992 m
	Coordenadas geográficas (UTM):	23 K 0614697 O - 7781142 S
	Nascente confirmada:	Sim
Descrição das características da nascente e condições do entorno		
<p>Nascente perene, em condição natural e com proteção. O local não possui acesso e está a mais de 100 metros de equipamentos urbanos. Apresenta aspecto limpo, cor da água transparente e sem cheiro. Com forma pontual e do tipo afloramento, esta nascente é utilizada para a manutenção do corpo hídrico, porém não foi possível medir sua vazão devido a metodologia aplicada para este fim. A vegetação ao redor da nascente é do tipo arbórea e se encontra preservada. No que diz respeito ao terreno que se encontra a nascente, o mesmo possui baixa declividade e é composto por afloramento rochoso. Não foram detectados lixo ao redor, uso por animais, uso por humanos, espumas, óleo, esgoto ou materiais flutuantes na nascente.</p>

Ações para proteção, conservação e recuperação		
<p>Nascente distante de ocupações urbanas, apesar de estar em terreno particular. Existem trilhas de motoqueiros a uma distância de aproximadamente 110 metros da nascente que se encontra em terreno com baixa declividade. Portanto, por esse motivo e levando em consideração as condições atuais da nascente, que se encontra preservada, a recomendação é que seja realizado o cercamento de forma a manter estas condições naturais e em caso futuro o proprietário necessite da utilização dessa água, que esse solicite autorização do órgão ambiental cumprindo todas as condicionantes e/ou recomendações solicitadas.</p>

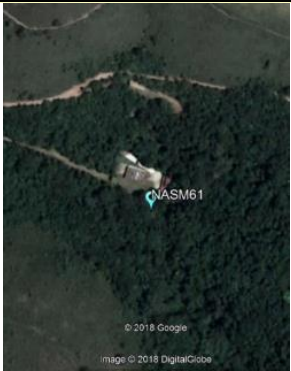
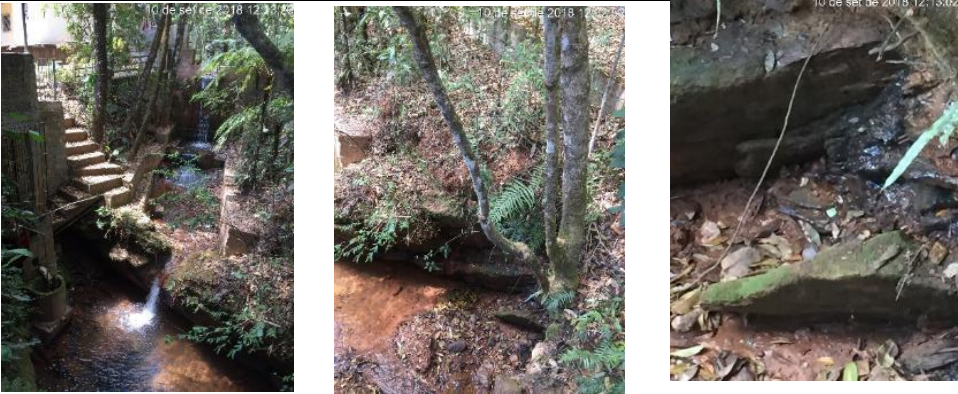
Tabela 6-216 – Ficha individual e ficha de campo – NASM61

Microbacia:	Córrego Marumbé
	Propriedade:	Particular
	Responsável:	Sebastião
	Unidade de Conservação:	APA SUL RMBH
	Altitude:	976 m
	Coordenadas geográficas (UTM):	23 K 0614429 O - 7781127 S
	Nascente confirmada:	Sim
Descrição das características da nascente e condições do entorno		
<p>Nascente perene, em condição natural antropizada e com proteção. O local é de fácil acesso e está a menos de 50 metros de equipamentos urbanos. Apresenta aspecto limpo, cor da água transparente e sem cheiro. Nascente múltipla do tipo afloramento, utilizada para o uso doméstico e para a manutenção do corpo hídrico, porém não foi possível medir sua vazão devido a metodologia aplicada para este fim. A vegetação ao redor da nascente é do tipo arbustiva e se encontra preservada. No que diz respeito ao terreno que se encontra a nascente, o mesmo possui baixa declividade e possui solo argiloso. Não foram detectados lixo ao redor, uso por animais, espumas, óleo, esgoto ou materiais flutuantes na nascente.</p>

Ações para proteção, conservação e recuperação		
<p>Nascente próxima a ocupações urbanas, desta forma propõe-se, a regularização da captação para uso doméstico junto aos órgãos competentes, ações de conscientização da população, o cercamento da nascente de forma a impedir o contato direto de agentes poluidores e a manutenção das condições naturais na qual a nascente está inserida.</p>

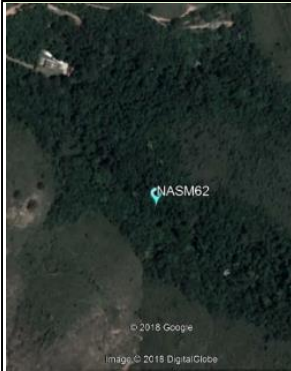
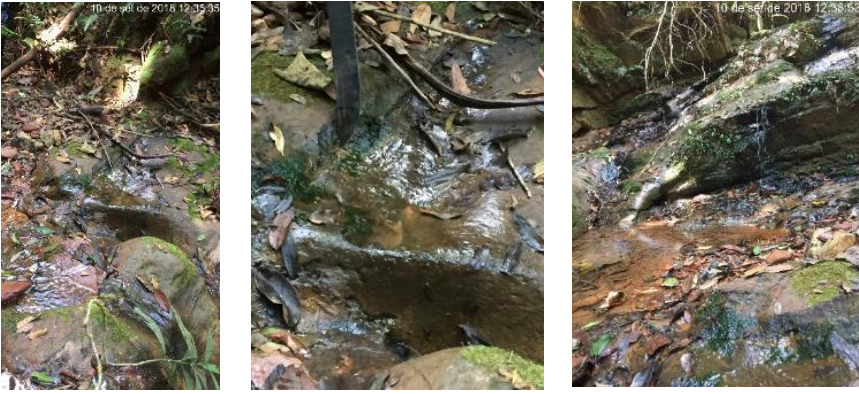
Tabela 6-217 – Ficha individual e ficha de campo – NASM62

Microbacia:	Córrego Marumbé
	Propriedade:	Particular
	Responsável:	Sebastião
	Unidade de Conservação:	APA SUL RMBH
	Altitude:	988 m
	Coordenadas geográficas (UTM):	23 K 0614555 O - 7781003 S
	Nascente confirmada:	Sim
Descrição das características da nascente e condições do entorno		
<p>Nascente perene, em condição natural e com proteção. O local não possui acesso e está a mais de 100 metros de equipamentos urbanos. Apresenta aspecto limpo, cor da água transparente e sem cheiro. Com forma múltipla e do tipo afloramento, esta nascente é utilizada para a manutenção do corpo hídrico, porém não foi possível medir sua vazão devido a metodologia aplicada para este fim. A vegetação ao redor da nascente é do tipo arbórea e se encontra preservada. No que diz respeito ao terreno que se encontra a nascente, o mesmo possui baixa declividade e é composto por afloramento rochoso. Não foram detectados lixo ao redor, uso por animais, uso por humanos, espumas, óleo, esgoto ou materiais flutuantes na nascente.</p>

Ações para proteção, conservação e recuperação		
<p>Nascente distante de ocupações urbanas, apesar de estar em terreno particular. Existem trilhas de motoqueiros a uma distância de aproximadamente 205 metros da nascente que se encontra em terreno com baixa declividade. Portanto, por esse motivo e levando em consideração as condições atuais da nascente, que encontra-se preservada, a recomendação é que seja realizado o cercamento de forma a manter estas condições naturais e em caso futuro o proprietário necessite da utilização dessa água, que esse solicite autorização do órgão ambiental cumprindo todas as condicionantes e/ou recomendações solicitadas.</p>

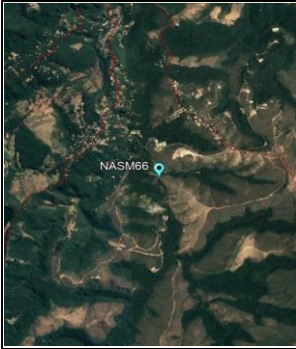
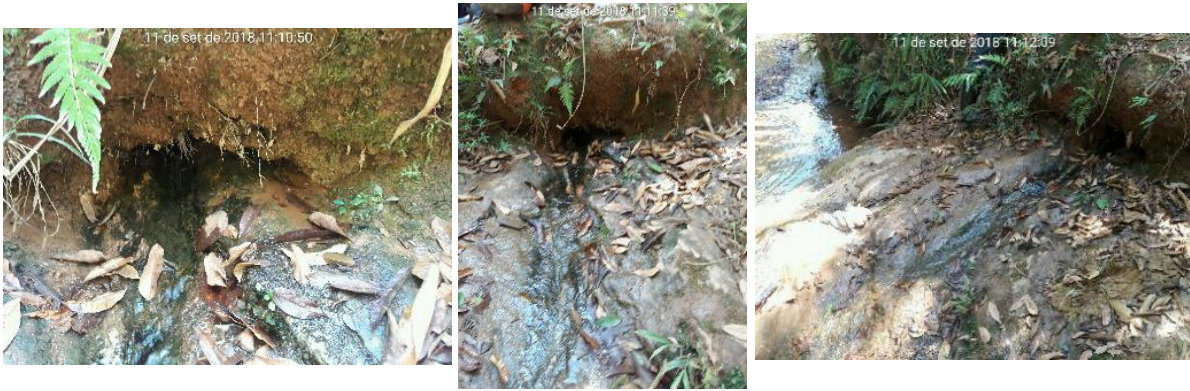
Tabela 6-221 – Ficha individual e ficha de campo – NASM66

Microbacia:	Córrego Marumbé
	Propriedade:	Pública
	Responsável:	Prefeitura Municipal de Nova Lima
	Unidade de Conservação:	APA SUL RMBH
	Altitude:	941 m
	Coordenadas geográficas (UTM):	23 K 0613911 O - 7781063 S
	Nascente confirmada:	Sim
Descrição das características da nascente e condições do entorno		
<p>Nascente perene, em condição natural e com proteção. O local não possui acess, e esá a mais de 100 metros de equipamentos urbanos. Apresenta aspecto limpo, cor da água transparente e sem cheiro. Com forma difusa e do tipo indefinido esta nascente é utilizada para a manutenção do corpo hídrico, e apresenta uma vazão média de 0,11 L/s. A vegetação ao redor da nascente é do tipo arbustiva e se encontra preservada. No que diz respeito ao terreno que se encontra a nascente, o mesmo possui baixa declividade e é composto por solo arenoso. Não foram detectados lixo ao redor, uso por animais, espumas, óleo, esgoto ou materiais flutuantes na nascente. Porém foram detectadas marcas de utilização da nascente por humanos.</p>

Ações para proteção, conservação e recuperação		
<p>Nascente distante de ocupações urbanas. Existem trilhas de motoqueiros a uma distância de aproximadamente 45 metros da nascente que se encontra em terreno com baixa declividade. Portanto, por esse motivo e levando em consideração as condições atuais da nascente, a recomendação é que seja realizado o cercamento de forma a manter estas condições naturais e em caso futuro o proprietário necessite da utilização dessa água, que esse solicite autorização do órgão ambiental cumprindo todas as condicionantes e/ou recomendações solicitadas.</p>

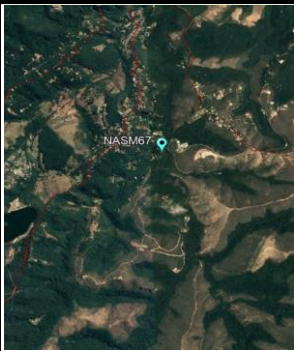
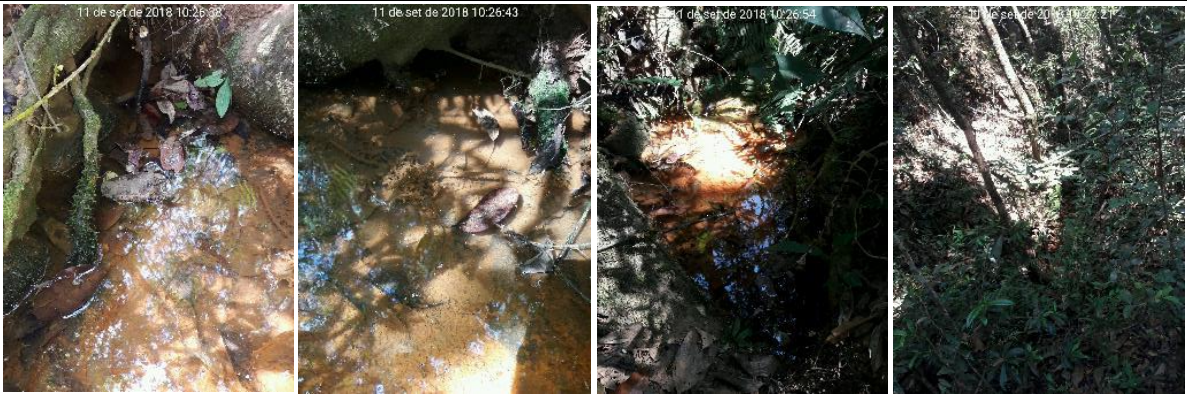
Data de cadastro:	11/09/2018
	Código da nascente:	NASM67
	Localização:	Acesso a partir da Rua da Gota Fria
	Sub-bacia:	Ribeirão Macacos

Microbacia:	Córrego Marumbé
	Propriedade:	Particular
	Responsável:	Não informado
	Unidade de Conservação:	APA SUL RMBH
	Altitude:	821 m
	Coordenadas geográficas (UTM):	23 K 0613680 O - 7781449 S
	Nascente confirmada:	Sim
Descrição das características da nascente e condições do entorno		
<p>Nascente perene, em condição natural e com proteção. O local de fácil acesso e está entre 50 e 100 metros de equipamentos urbanos. Apresenta aspecto limpo, cor da água transparente e sem cheiro. Com forma pontual e do tipo indefinido esta nascente é utilizada para a manutenção do corpo hídrico, porém não foi possível medir sua vazão devido a metodologia aplicada para este fim. A vegetação ao redor da nascente é do tipo arbórea e se encontra preservada. No que diz respeito ao terreno que se encontra a nascente, o mesmo possui baixa declividade e é composto por solo argiloso. Não foram detectados lixo ao redor, uso por animais, uso por humanos, espumas, óleo, esgoto ou materiais flutuantes na nascente.</p>

Ações para proteção, conservação e recuperação		
<p>Nascente localizada em área particular próxima a residências, desta forma propõe-se o cercamento dela de forma a resultar na conservação das características naturais da nascente. Em caso futuro o proprietário necessite da utilização dessa água, que esse solicite autorização do órgão ambiental cumprindo todas as condicionantes e/ou recomendações solicitadas.</p>

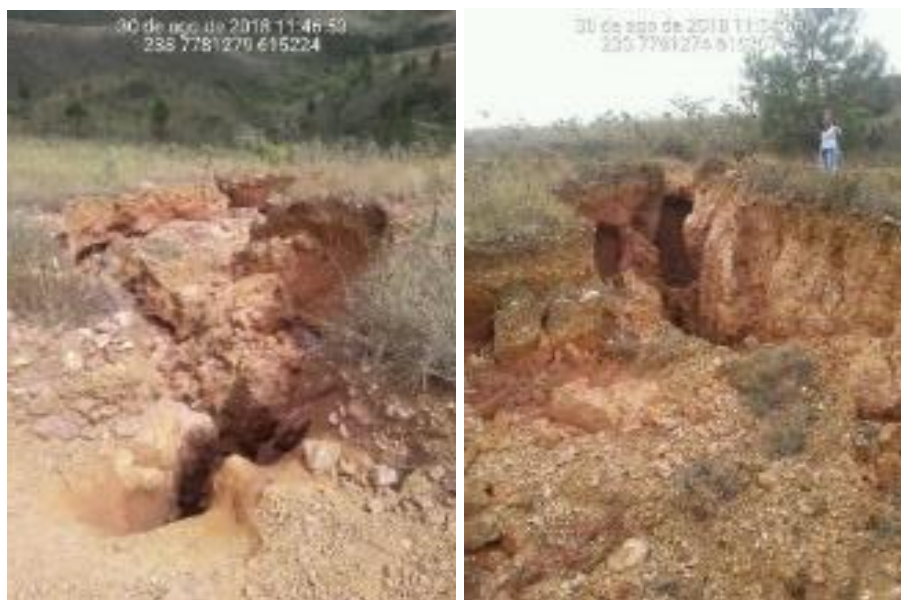
Figura 6-50 – Erosão cuja gênese está relacionada com a atividade de trilhas de motocross em propriedade privada – EROM04/ADEM04
Fonte: Projeta Engenharia (2018)

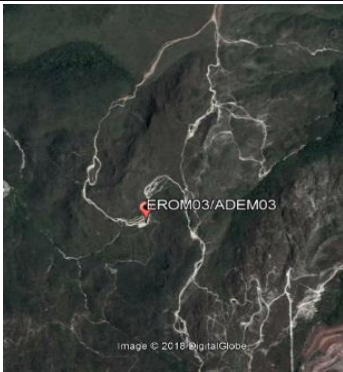
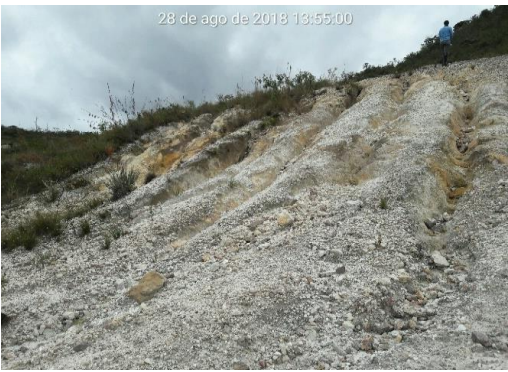
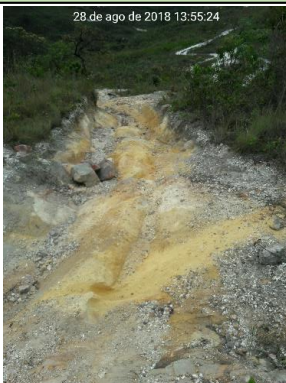
Tabela 6-226 – Ficha individual e ficha de campo – EROM03/ADEM03

Data de cadastro:	28/08/2018
	Código:	EROM03/ADEM03
	Localização:	Próximo à Mina Capitão da Mato
	Sub-bacia:	Ribeirão Macacos
	Microbacia:	Córrego Marumbé
	Propriedade:	Pública
	Responsável:	Prefeitura Municipal de Nova Lima
	Unidade de Conservação:	APA SUL RMBH
	Altitude:	1377 m
	Coordenadas geográfica (UTM)	23 K 0613455 O - 7776353 S
Descrição das características do foco erosivo/área degradada e condições do entorno		
<p>Tal área degradada/foco erosivo apresenta profundidade moderada, solo exposto e com alto grau de susceptibilidade à erosão, declividade alta e ausência de cobertura vegetal. Não foi constatado a presença de pontos de exfiltração e não há influência de áreas habitadas. Não há estrutura de drenagem no local. Deve ser observado que sua gênese está relacionada com a atividade de trilhas de motocross na área. A área degradada é atual, de abrangência local e reversível com atividades humanas de conservação e recuperação.</p>

Ações para recuperação		
<p>Como ação recomenda-se o cercamento e monitoramento da área, além da utilização de paliçadas e preenchimento da área com blocos e rochas da região, para garantir a estabilidade do solo da área e a recomposição ambiental local. Sugere-se nesse âmbito a criação de áreas de preservação ambiental.</p>

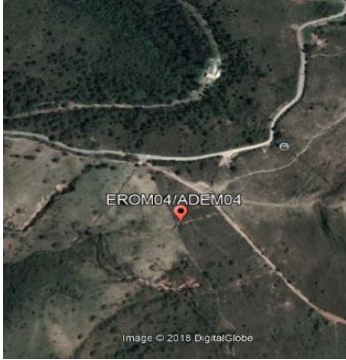
Tabela 6-227 – Ficha individual e ficha de campo – EROM04/ADEM04

Data de cadastro:	30/08/2018
	Código:	EROM04/ADEM04
	Localização:	Macacos - Próximo à Estrada p/ Fazenda dos Mendes
	Sub-bacia:	Ribeirão Macacos
	Microbacia:	Córrego Marumbé
	Propriedade:	Particular
	Responsável:	Sebastião
	Unidade de Conservação:	APA SUL RMBH
	Altitude:	1.034 m
	Coordenadas geográfica (UTM)	23 K 0615222 O - 7781274 S
Descrição das características do foco erosivo/área degradada e condições do entorno		
<p>A área degradada/foco erosivo está localizada em área de propriedade privada, apresentando uma condição severa, de profundidade moderada, e com alto grau de susceptibilidade à erosão, declividade acentuada e cobertura vegetal rasteira. Não foi constatado a presença de pontos de exfiltração nem de áreas habitadas ao redor. Não há estrutura de drenagem no local. Ressalta-se que sua gênese está relacionada com a atividade de trilhas de motocross na área. A área degradada é atual, de abrangência local e reversível com atividades humanas de conservação e recuperação.</p>

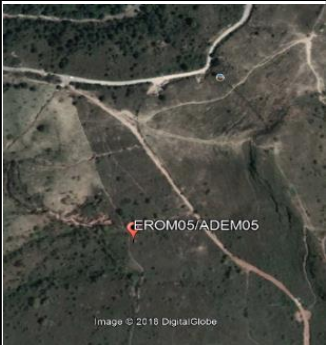
Tabela 6-228 – Ficha individual e ficha de campo – EROM05/ADEM05

Data de cadastro:	30/08/2018
	Código:	EROM05/ADEM05
	Localização:	Macacos - Próximo à Estrada p/ Fazenda dos Mendes
	Sub-bacia:	Ribeirão Macacos
	Microbacia:	Córrego Marumbé
	Propriedade:	Particular
	Responsável:	Sebastião
	Unidade de Conservação:	APA SUL RMBH
	Altitude:	1.136 m
	Coordenadas geográfica (UTM)	23 K 0615267 O - 7781175 S
Descrição das características do foco erosivo/área degradada e condições do entorno		
<p>A área degradada/foco erosivo está localizada em área de propriedade privada, bem próximo à EROM04/ADEM04. Apresenta uma condição severa, de grande profundidade, com alto grau de susceptibilidade à erosão, declividade acentuada e cobertura vegetal arbórea e arbustiva. Não foi constatado a presença de áreas habitadas ao redor. Não há estrutura de drenagem no local. Ressalta-se que sua gênese está relacionada com a atividade de trilhas de motocross na área. A área degradada é atual, de abrangência local e reversível com atividades humanas de conservação e recuperação.</p>

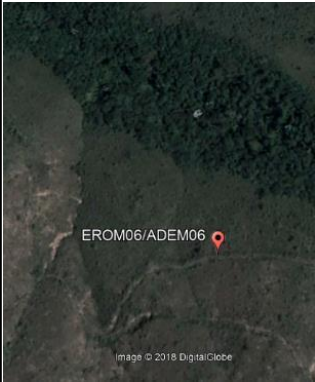
Tabela 6-229 – Ficha individual e ficha de campo – EROM06/ADEM06

Data de cadastro:	10/09/2018
	Código:	EROM06/ADEM06
	Localização:	Macacos - Próximo à Estrada p/ Fazenda dos Mendes
	Sub-bacia:	Ribeirão Macacos
	Microbacia:	Córrego Marumbé
	Propriedade:	Particular
	Responsável:	Sebastião
	Unidade de Conservação:	APA SUL RMBH
	Altitude:	842 m
	Coordenadas geográfica (UTM)	23 K 0614668 O - 7780815 S
Descrição das características do foco erosivo/área degradada e condições do entorno		
<p>Tal feição erosiva apresenta-se como um sulco, estando localizado em uma vertente próximo a estrada que dá acesso ao Tapete Branco, um pouco abaixo de um treiller abandonado. Foi observado que a área já apresenta algumas infraestruturas de drenagem, entretanto, segundo relatos de moradores locais o canal continua a se aprofundar, constatou-se em campo que o canal já alcançou a rocha matriz, uma vez que o solo da área se apresenta incipiente.</p>

FICHA DE CAMPO - CADASTRAMENTO E CARACTERIZAÇÃO DE FOCOS EROSIVOS/ÁREAS DEGRADADAS					
EROM06/ADEM06					
Responsável/Proprietário da área:	Sebastião				
Telefone para contato:	Não informado	Email:	Não informado		
Data da avaliação:	10/09/2018				
Localização (Endereço ou referência do local):	Macacos - Próximo à Estrada p/ Fazenda dos Mendes				
Coordenada geográfica (UTM):	23 K 0614668 O - 7780815 S				
Sub-bacia:	Ribeirão Macacos	Microbacia:	Córrego Marumbé		
CLASSIFICAÇÃO DO FOCO EROSIVO QUANTO AOS IMPACTOS MACROSCÓPICOS					
Somatório - Focos Erosivos:	21	Classe: B	Estado da erosão:	Moderado	
CLASSIFICAÇÃO DA ÁREA DEGRADADA QUANTO AOS IMPACTOS MACROSCÓPICOS					
Somatório - Áreas degradadas:	7	Classe: C	Grau de degradação:	Alta degradação	
CARACTERIZAÇÃO DO FOCO EROSIVO					
Tipo de erosão	Linear	Condição	Ligeira	Profundidade	Superficial
Grau de susceptibilidade do solo	Moderado		Infraestrutura de drenagem	Bem dimensionada

Cobertura vegetal	Arbórea/Arbustiva		Declividade da área	Moderada	
Influência de áreas habitadas	Ausente		Ponto de exfiltração na erosão	Sem ponto	
CARACTERIZAÇÃO DA ÁREA DEGRADADA					
Tipo de Degradação	Reversível com atividades humanas de conservação e recuperação				
Temporalidade	Atual	Abrangência	Local	Incidência	Direta

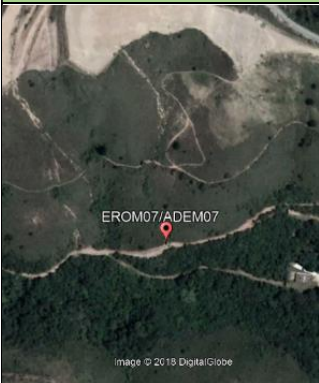
Tabela 6-230 – Ficha individual e ficha de campo – EROM07/ADEM07

Data de cadastro:	10/09/2018
	Código:	EROM07/ADEM07
	Localização:	Acesso a partir da Rua 6 de Outubro
	Sub-bacia:	Ribeirão Macacos
	Microbacia:	Córrego Marumbé
	Propriedade:	Pública
	Responsável:	Prefeitura Municipal de Nova Lima
	Unidade de Conservação:	APA SUL RMBH
	Altitude:	983 m
	Coordenadas geográfica (UTM)	23 K 0614276 O - 7781194 S
Descrição das características do foco erosivo/área degradada e condições do entorno		
<p>Tal sulco encontra-se a jusante de uma área denominada platô. Segundo relatos de moradores, essa área passou por algumas obras de terraplanagem, infere-se que essas modificações tenham mudado o sistema de drenagem natural da vertente, proporcionando a alta concentração do fluxo de água pluviais na feição erosiva cadastrada. Como medida paliativa foram instaladas algumas infraestruturas de drenagem no local, principalmente nas proximidades da estrada que corta tal sulco. No entanto o mal dimensionamento dessas estruturas, bem como sua insuficiência para direcionar e dissipar os fluxos, não sanaram o problema, acabando por proporcionar a autodeterioração destas pela ação das águas.</p>

FICHA DE CAMPO - CADASTRAMENTO E CARACTERIZAÇÃO DE FOCOS EROSIVOS/ÁREAS DEGRADADAS					
EROM07/ADEM07					
Responsável/Proprietário da área:	Prefeitura Municipal de Nova Lima				
Telefone para contato:	Não informado	Email:	Não informado		
Data da avaliação:	10/09/2018				
Localização (Endereço ou referência do local):	Macacos - Acesso a partir da Rua 6 de Outubro				
Coordenada geográfica (UTM):	23 K 0614276 O - 7781194 S				
Sub-bacia:	Ribeirão Macacos	Microbacia:	Córrego Marumbé		
CLASSIFICAÇÃO DO FOCO EROSIVO QUANTO AOS IMPACTOS MACROSCÓPICOS					
Somatório - Focos Erosivos:	15	Classe: C	Estado da erosão:	Intenso	
CLASSIFICAÇÃO DA ÁREA DEGRADADA QUANTO AOS IMPACTOS MACROSCÓPICOS					
Somatório - Áreas degradadas:	7	Classe: C	Grau de degradação:	Alta degradação	
CARACTERIZAÇÃO DO FOCO EROSIVO					
Tipo de erosão	Linear	Condição	Moderada	Profundidade	Superficial
Grau de susceptibilidade do solo	Alto		Infraestrutura de drenagem	Ausente (Mal dimensionada)

Cobertura vegetal	Ausente		Declividade da área	Moderada	
Influência de áreas habitadas	Presente		Ponto de exfiltração na erosão	Sem ponto	
CARACTERIZAÇÃO DA ÁREA DEGRADADA					
Tipo de Degradação	Reversível com atividades humanas de conservação e recuperação				
Temporalidade	Atual	Abrangência	Local	Incidência	Direta

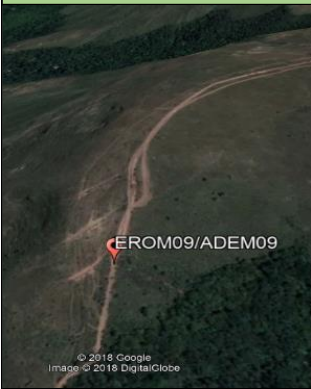
Tabela 6-232 – Ficha individual e ficha de campo – EROM09/ADEM09

Data de cadastro:	21/09/2018
	Código:	EROM09/ADEM09
	Localização:	Macacos - Próximo à Estrada p/ Fazenda dos Mendes
	Sub-bacia:	Ribeirão Macacos
	Microbacia:	Córrego Marumbé
	Propriedade:	Privada
	Responsável:	Sebastião
	Unidade de Conservação:	APA SUL RMBH
	Altitude:	1.271 m
	Coordenadas geográficas (UTM)	23 K 615358 O - 7778320 S
Descrição das características do foco erosivo/área degradada e condições do entorno		
<p>Tal área degradada/foco erosivo está localizada em área de propriedade privada, apresentando profundidade moderada, solo exposto e portanto com moderado grau de susceptibilidade a erosão, declividade acentuada e ausência de cobertura vegetal. Não foi constatado a presença de pontos de exfiltração. Não há estrutura de drenagem no local. Ressalta-se que sua gênese está relacionada com a atividade de trilhas de motocross na área.</p>

FICHA DE CAMPO - CADASTRAMENTO E CARACTERIZAÇÃO DE FOCOS EROSIVOS/ÁREAS DEGRADADAS				
EROM09/ADEM09				
Responsável/Proprietário da área:	Sebastião Dias			
Telefone para contato:	Não informado	Email:	Não informado	
Data da avaliação:	21/09/2018			
Localização (Endereço ou referência do local):	Macacos - Próximo à Estrada p/ Fazenda dos Mendes			
Coordenada geográfica (UTM):	23 K 615358 O - 7778320 S			
Sub-bacia:	Ribeirão Macacos	Microbacia:	Córrego Marumbé	
CLASSIFICAÇÃO DO FOCO EROSIVO QUANTO AOS IMPACTOS MACROSCÓPICOS				
Somatório - Focos Erosivos:	20	Classe: B	Estado da erosão:	Moderado
CLASSIFICAÇÃO DA ÁREA DEGRADADA QUANTO AOS IMPACTOS MACROSCÓPICOS				
Somatório - Áreas degradadas:	7	Classe: C	Grau de degradação:	Alta degradação
CARACTERIZAÇÃO DO FOCO EROSIVO				
Tipo de erosão	Linear	Condição	Ligeira	Profundidade Superficial
Grau de susceptibilidade do solo	Moderado	Infraestrutura de drenagem	Ausente

Cobertura vegetal	Arbórea/arbustiva	Declividade da área	Alta	
Influência de áreas habitadas	Ausente	Ponto de exfiltração na erosão	Sem ponto	
CARACTERIZAÇÃO DA ÁREA DEGRADADA				
Tipo de Degradação	Reversível com atividades humanas de conservação e recuperação			
Temporalidade	Atual	Abrangência	Local	Incidência Direta

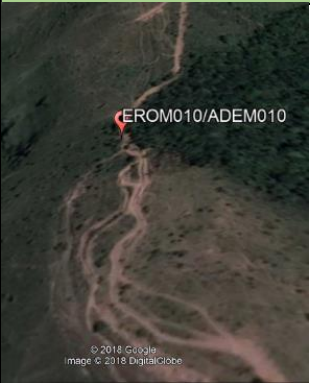
Tabela 6-233 – Ficha individual e ficha de campo – EROM10/ADEM10

Data de cadastro:	21/09/2018
	Código:	EROM10/ADEM10
	Localização:	Macacos - Próximo à Estrada p/ Fazenda dos Mendes
	Sub-bacia:	Ribeirão Macacos
	Microbacia:	Córrego Marumbé
	Propriedade:	Privada
	Responsável:	Sebastião
	Unidade de Conservação:	APA SUL RMBH
	Altitude:	1.248 m
	Coordenadas geográficas (UTM)	23 K 0615327 O - 7778175 S
<p align="center">Descrição das características do foco erosivo/área degradada e condições do entorno</p> <p>Tal área degradada/foco erosivo está localizada em área de propriedade privada, apresentando profundidade moderada, solo exposto e, portanto, com moderado grau de susceptibilidade a erosão, declividade acentuada e ausência de cobertura vegetal. Não foi constatado a presença de pontos de exfiltração. Não há estrutura de drenagem no local. Ressalta-se que sua gênese está relacionada com a atividade de trilhas de motocross na área.</p>

FICHA DE CAMPO - CADASTRAMENTO E CARACTERIZAÇÃO DE FOCOS EROSIVOS/ÁREAS DEGRADADAS					
EROM10/ADEM10					
Responsável/Proprietário da área:	Sebastião Dias				
Telefone para contato:	Não informado	Email:	Não informado		
Data da avaliação:	21/09/2018				
Localização (Endereço ou referência do local):	Macacos - Próximo à Estrada p/ Fazenda dos Mendes				
Coordenada geográfica (UTM):	23 K 0615327 O - 7778175 S				
Sub-bacia:	Ribeirão Macacos	Microbacia:	Córrego Marumbé		
CLASSIFICAÇÃO DO FOCO EROSIVO QUANTO AOS IMPACTOS MACROSCÓPICOS					
Somatório - Focos Erosivos:	20	Classe: B	Estado da erosão:	Moderado	
CLASSIFICAÇÃO DA ÁREA DEGRADADA QUANTO AOS IMPACTOS MACROSCÓPICOS					
Somatório - Áreas degradadas:	7	Classe: C	Grau de degradação:	Alta degradação	
CARACTERIZAÇÃO DO FOCO EROSIVO					
Tipo de erosão	Linear	Condição	Moderada	Profundidade	Superficial
Grau de susceptibilidade do solo	Moderado		Infraestrutura de drenagem	Ausente

Cobertura vegetal	Arbórea/arbustiva		Declividade da área	Alta	
Influência de áreas habitadas	Ausente		Ponto de exfiltração na erosão	Sem ponto	
CARACTERIZAÇÃO DA ÁREA DEGRADADA					
Tipo de Degradação	Reversível com atividades humanas de conservação e recuperação				
Temporalidade	Atual	Abrangência	Local	Incidência	Direta
