Relatório final do cadastramento e caracterização de nascentes, focos erosivos e áreas degradadas nas microbacias dos córregos Fechos, Tamanduá e Marumbé

DIAGNÓSTICO HIDROAMBIENTAL DE NASCENTES, FOCOS EROSIVOS E ÁREAS DEGRADADAS NA ÁREA DE INFLUÊNCIA HÍDRICA DA ESTAÇÃO ECOLÓGICA DE FECHOS, NOVA LIMA, MINAS GERAIS

**DIAGNÓSTICO HIDROAMBIENTAL DE NASCENTES, FOCOS EROSIVOS
E ÁREAS DEGRADADAS NA ÁREA DE INFLUÊNCIA HÍDRICA DA
ESTAÇÃO ECOLÓGICA DE FECHOS, NOVA LIMA, MINAS GERAIS**

**PRODUTO 3 – RELATÓRIO FINAL DO CADASTRAMENTO E
CARACTERIZAÇÃO DE NASCENTES, FOCOS EROSIVOS E ÁREAS
DEGRADADAS NAS MICROBACIAS DOS CÓRREGOS FECHOS,
TAMANDUÁ E MARUMBÉ**

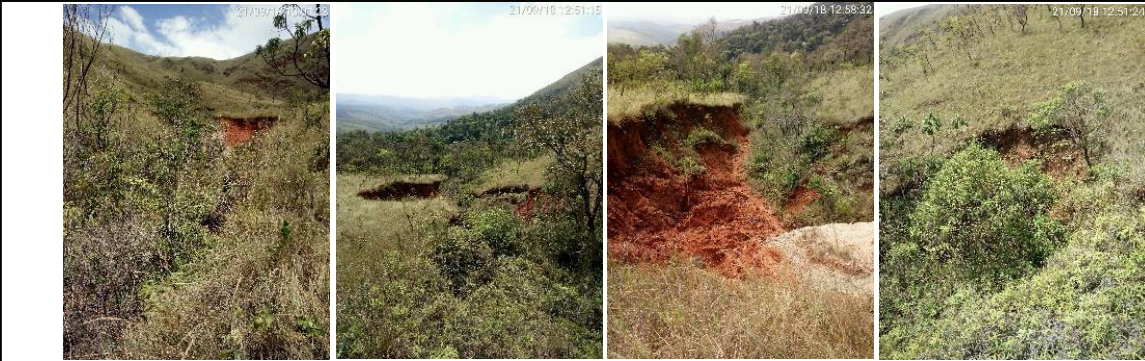
FICHA INDIVIDUAL - CADASTRAMENTO E CARACTERIZAÇÃO DE FOCOS EROSIVOS/ÁREAS DEGRADADAS MICROBACIA DO CÓRREGO MARUMBÉ		
 	Data de cadastro:	21/09/2018
	Código:	EROM11/ADEM11
	Localização:	Macacos - Próximo à Estrada p/ Fazenda dos Mendes
	Sub-bacia:	Ribeirão Macacos
	Microbacia:	Córrego Marumbé
	Propriedade:	Privada
	Responsável:	Sebastião
	Unidade de Conservação:	APA SUL RMBH
	Altitude:	1.185 m
	Coordenadas geográfica (UTM)	23 K 0615069 O - 777584 S
Descrição das características do foco erosivo/área degradada e condições do entorno		
<p>Tal área degradada/foco erosivo está localizada em área de propriedade privada, apresentando profundidade acentuada, solo exposto e, portanto, com moderado grau de susceptibilidade a erosão, declividade acentuada e cobertura vegetal representada por espécies arbóreas/arbustivas. Não foi constatado a presença de pontos de exfiltração. Não há estrutura de drenagem no local. Ressalta-se que sua gênese está relacionada com a atividade de trilhas de motocross na área. Nascente (NASM86) há 315 metros desse local. A feição erosiva existente há muitos anos, segundo informações locais, sem evidências de ampliação</p>

FICHA DE CAMPO - CADASTRAMENTO E CARACTERIZAÇÃO DE FOCOS EROSIVOS/ÁREAS DEGRADADAS					
EROM11/ADEM11					
Responsável/Proprietário da área:	Sebastião Dias				
Telefone para contato:	Não informado	Email:	Não informado		
Data da avaliação:	21/09/2018				
Localização (Endereço ou referência do local):	Macacos - Próximo à Estrada p/ Fazenda dos Mendes				
Coordenada geográfica (UTM):	23 K 0615069 O - 7777584 S				
Sub-bacia:	Ribeirão Macacos	Microbacia:	Córrego Marumbé		
CLASSIFICAÇÃO DO FOCO EROSIVO QUANTO AOS IMPACTOS MACROSCÓPICOS					
Somatório - Focos Erosivos:	17	Classe: C	Estado da erosão:	Intenso	
CLASSIFICAÇÃO DA ÁREA DEGRADADA QUANTO AOS IMPACTOS MACROSCÓPICOS					
Somatório - Áreas degradadas:	7	Classe: C	Grau de degradação:	Alta degradação	
CARACTERIZAÇÃO DO FOCO EROSIVO					
Tipo de erosão	Linear	Condição	Severa	Profundidade	Profunda
Grau de susceptibilidade do solo	Alto		Infraestrutura de drenagem	Ausente

Cobertura vegetal	Arbórea/arbustiva		Declividade da área	Alta	
Influência de áreas habitadas	Ausente		Ponto de exfiltração na erosão	Sem ponto	
CARACTERIZAÇÃO DA ÁREA DEGRADADA					
Tipo de Degradação	Reversível com atividades humanas de conservação e recuperação				
Temporalidade	Atual	Abrangência	Local	Incidência	Direta

Ações para recuperação		
<p>Como ação recomenda-se o cercamento e monitoramento da área, além da utilização de paliçadas e preenchimento da área com blocos e rochas da região, para garantir a estabilidade do solo, e a recomposição ambiental local. Sugere-se nesse âmbito a criação de áreas de preservação ambiental.</p>

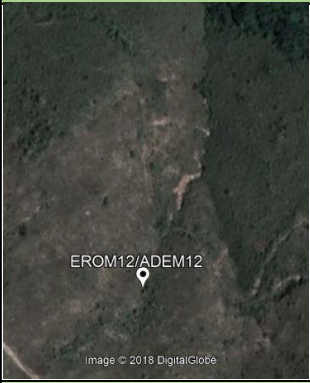
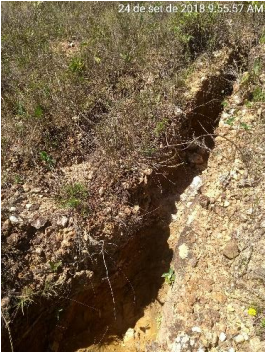
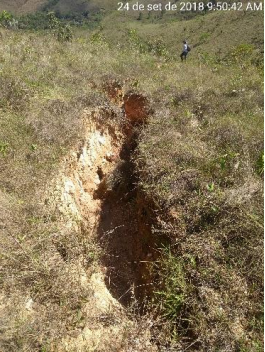
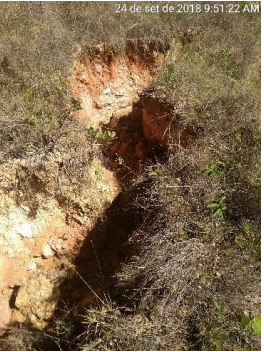
Tabela 6-235 – Ficha individual e ficha de campo – EROM12/ADEM12

<p>EROM12/ADEM12</p> <p>Image © 2018 DigitalGlobe</p>	Data de cadastro:	24/09/2018
	Código:	EROM12/ADEM12
	Localização:	Macacos-Próximo à Estrada (Trilha) de acesso ao tapete branco
	Sub-bacia:	Ribeirão Macacos
	Microbacia:	Córrego Marumbé
	Propriedade:	Privada
	Responsável:	Sebastião
	Unidade de Conservação:	APA SUL RMBH
	Altitude:	1.029 m
	Coordenadas geográfica (UTM)	23 K 0614534 O - 7780786 S
Descrição das características do foco erosivo/área degradada e condições do entorno		
<p>A área degradada/foco erosivo descrito está localizada nas vizinhanças de uma estrada desativa, em virtude de feições erosivas, sendo mais utilizada atualmente como trilha de motocross. Segundo relatos de moradores da região, sua área de ocorrência se dá em uma propriedade privada. Sua morfologia é típica de feições em sulco, entretanto observa-se em alguns trechos sua evolução para uma ravina. De forma geral, apresenta profundidade acentuada e solo exposto, em seus taludes laterais percebe-se moderado grau de susceptibilidade a erosão, declividade acentuada. Não foi constatado a presença de pontos de exfiltração na voçoroca, estando sua gênese relacionada com as atividades motocross na área, bem como a ausência de infraestruturas de drenagem.</p>

FICHA DE CAMPO - CADASTRAMENTO E CARACTERIZAÇÃO DE FOCOS EROSIVOS/ÁREAS DEGRADADAS					
EROM12/ADEM12					
Responsável/Proprietário da área:	Sebastião Dias				
Telefone para contato:	Não informado	Email:	Não informado		
Data da avaliação:	24/09/2018				
Localização (Endereço ou referência do local):	Macacos-Próximo à Estrada (Trilha) de acesso ao tapete branco				
Coordenada geográfica (UTM):	23 K 0614534 O - 7780786 S				
Sub-bacia:	Ribeirão Macacos	Microbacia:	Córrego Marumbé		
CLASSIFICAÇÃO DO FOCO EROSIVO QUANTO AOS IMPACTOS MACROSCÓPICOS					
Somatório - Focos Erosivos:	18	Classe: C	Estado da erosão:	Intenso	
CLASSIFICAÇÃO DA ÁREA DEGRADADA QUANTO AOS IMPACTOS MACROSCÓPICOS					
Somatório - Áreas degradadas:	7	Classe: C	Grau de degradação:	Alta degradação	
CARACTERIZAÇÃO DO FOCO EROSIVO					
Tipo de erosão	Linear	Condição	Severa	Profundidade	Moderada
Grau de susceptibilidade do solo	Alto		Infraestrutura de drenagem	Ausente

Cobertura vegetal	Arbórea/arbustiva		Declividade da área	Alta	
Influência de áreas habitadas	Ausente		Ponto de exfiltração na erosão	Sem ponto	
CARACTERIZAÇÃO DA ÁREA DEGRADADA					
Tipo de Degradação	Reversível com atividades humanas de conservação e recuperação				
Temporalidade	Atual	Abrangência	Local	Incidência	Direta

Ações para recuperação		
<p>Como ação recomenda-se o cercamento e monitoramento da área, além da utilização de paliçadas ou sacos de areia, para garantir a estabilidade do solo da área e a recomposição ambiental local, recomenda-se ainda a utilização de dissipadores de fluxo a montante da feição caracterizada, a fim de diminuir o fluxo sobre o local. Sugere-se nesse âmbito a criação de áreas de preservação ambiental na citada bacia hidrográfica.</p>

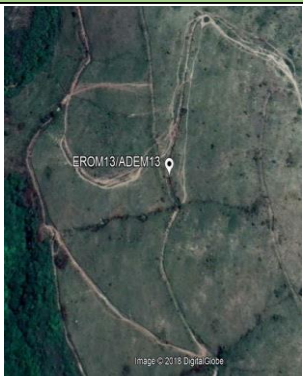
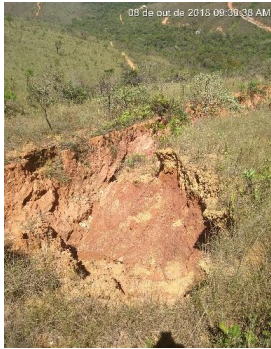
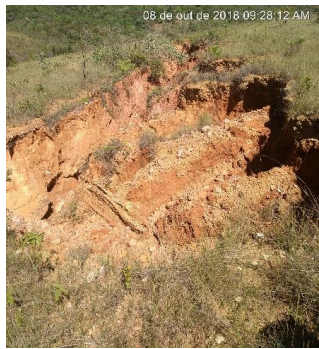
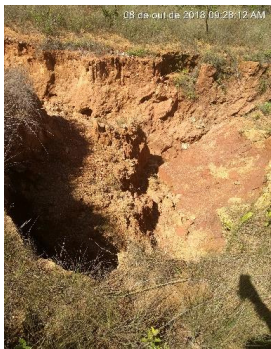
Tabela 6-236 – Ficha individual e ficha de campo – EROM13/ADEM13

Data de cadastro:	08/10/2018
	Código:	EROM13/ADEM13
	Localização:	Macacos-Próximo à Estrada (Trilha) de acesso ao tapete branco
	Sub-bacia:	Ribeirão Macacos
	Microbacia:	Córrego Marumbé
	Propriedade:	Privada
	Responsável:	Sebastião
	Unidade de Conservação:	APA SUL RMBH
	Altitude:	994 m
	Coordenadas geográfica (UTM)	23 K 0614153 O - 7780749 S
<p align="center">Descrição das características do foco erosivo/área degradada e condições do entorno</p> <p>Tal área degradada/foco erosivo descrito está localizado sob uma trilha de motocross e uma estrada desativada, que possivelmente dava acesso a uma propriedade localizada no fundo do vale do córrego Marumbé. Tal voçoroca apresentando profundidade acentuada, com cerca de 15 metros de profundidade e 180 de comprimento. Embora a área ao entorno seja bastante pedregosa, observa-se a ausência de seixos, blocos ou outros fragmentos de rochas em canal, denotando uma forte energia do fluxo de água no talvegue. Em seus taludes laterais percebe-se moderado grau de susceptibilidade a erosão, assim como uma declividade acentuada na região. Não foi constatado a presença de pontos de exfiltração na voçoroca, estando sua gênese relacionada com as atividades motocross e possíveis impactos da antiga estrada na área, bem como a ausência de infraestruturas de drenagem.</p>

FICHA DE CAMPO - CADASTRAMENTO E CARACTERIZAÇÃO DE FOCOS EROSIVOS/ÁREAS DEGRADADAS					
EROM13/ADEM13					
Responsável/Proprietário da área:	Sebastião Dias				
Telefone para contato:	Não informado	Email:	Não informado		
Data da avaliação:	08/10/2018				
Localização (Endereço ou referência do local):	Macacos-Próximo à Estrada (Trilha) de acesso ao Tapete Branco				
Coordenada geográfica (UTM):	23 K 0614153 O - 7780749 S				
Sub-bacia:	Ribeirão Macacos	Microbacia:	Córrego Marumbé		
CLASSIFICAÇÃO DO FOCO EROSIVO QUANTO AOS IMPACTOS MACROSCÓPICOS					
Somatório - Focos Erosivos:	17	Classe: C	Estado da erosão:	Intenso	
CLASSIFICAÇÃO DA ÁREA DEGRADADA QUANTO AOS IMPACTOS MACROSCÓPICOS					
Somatório - Áreas degradadas:	7	Classe: C	Grau de degradação:	Alta degradação	
CARACTERIZAÇÃO DO FOCO EROSIVO					
Tipo de erosão	Linear	Condição	Severa	Profundidade	Profunda
Grau de susceptibilidade do solo	Alto		Infraestrutura de drenagem	Ausente

Cobertura vegetal	Arbórea/arbustiva		Declividade da área	Alta	
Influência de áreas habitadas	Ausente		Ponto de exfiltração na erosão	Sem ponto	
CARACTERIZAÇÃO DA ÁREA DEGRADADA					
Tipo de Degradação	Reversível com atividades humanas de conservação e recuperação				
Temporalidade	Atual	Abrangência	Local	Incidência	Direta

<p align="center">Ações para recuperação</p> <p>Como ação recomenda-se o cercamento e monitoramento da região, além da utilização de paliçadas ou sacos de areia, para garantir a estabilidade do solo da área e a recomposição ambiental local, recomenda-se ainda a utilização de dissipadores de fluxo a montante da feição caracterizada, a fim de diminuir o fluxo sobre o local e a retirada de sedimentos. Sugere-se nesse âmbito a criação de áreas de preservação ambiental na citada bacia hidrográfica.</p>

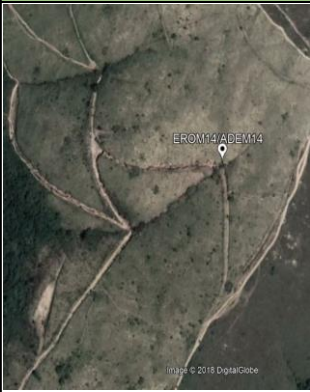
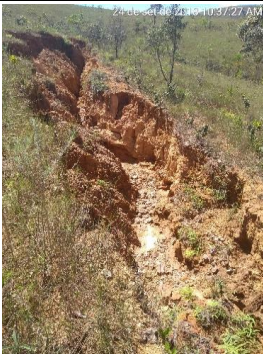
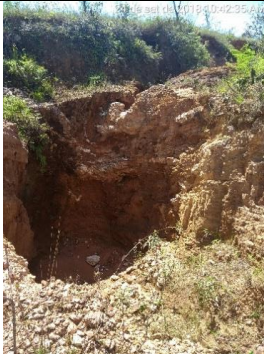
Tabela 6-237 – Ficha individual e ficha de campo – EROM14/ADEM14

Data de cadastro:	24/09/2018
	Código:	EROM14/ADEM14
	Localização:	Macacos-Próximo à Estrada (Trilha) de acesso ao tapete branco
	Sub-bacia:	Ribeirão Macacos
	Microbacia:	Córrego Marumbé
	Propriedade:	Privada
	Responsável:	Sebastião
	Unidade de Conservação:	APA SUL RMBH
	Altitude:	1031 m
	Coordenadas geográfica (UTM)	23 K 0614380 O - 7780533 S
Descrição das características do foco erosivo/área degradada e condições do entorno		
<p>Tal área degradada/foco erosivo está localizado a jusante de uma trilha de motocross, seu trecho corta uma estrada desativa, que possivelmente dava acesso a uma propriedade localizada no fundo do vale do córrego Marumbé. Tal feição erosiva pode ser classificada como uma voçoroca. Embora apresenta profundidade acentuada, com cerca de 13 metros de profundidade e 480 metros de comprimento, não foi constatado a presença de pontos de exfiltração na voçoroca. Infere-se que a gênese dessa voçoroca tenha se dado em virtude de um aprofundamento de um canal natural de escoamento superficial, intensificado por uma maior concentração de fluxo a montante, decorrente das alterações provocadas pelas trilhas de motocross. Já o trecho a jusante da estrada desativada, foi observado uma influência de alterações provocadas por sua construção ou operação, uma vez que a feição erosiva se concentra nos limites laterais da antiga via, que funcionou como uma sarjeta, direcionando o fluxo e provocando o aprofundamento do canal.</p>

FICHA DE CAMPO - CADASTRAMENTO E CARACTERIZAÇÃO DE FOCOS EROSIVOS/ÁREAS DEGRADADAS					
EROM14/ADEM14					
Responsável/Proprietário da área:	Sebastião Dias				
Telefone para contato:	Não informado	Email:	Não informado		
Data da avaliação:	24/09/2018				
Localização (Endereço ou referência do local):	Macacos-Próximo à Estrada (Trilha) de acesso ao Tapete Branco				
Coordenada geográfica (UTM):	23 K 0614380 O - 7780533 S				
Sub-bacia:	Ribeirão Macacos	Microbacia:	Córrego Marumbé		
CLASSIFICAÇÃO DO FOCO EROSIVO QUANTO AOS IMPACTOS MACROSCÓPICOS					
Somatório - Focos Erosivos:	17	Classe: C	Estado da erosão:	Intenso	
CLASSIFICAÇÃO DA ÁREA DEGRADADA QUANTO AOS IMPACTOS MACROSCÓPICOS					
Somatório - Áreas degradadas:	10	Classe: C	Grau de degradação:	Alta degradação	
CARACTERIZAÇÃO DO FOCO EROSIVO					
Tipo de erosão	Linear	Condição	Severa	Profundidade	Profunda
Grau de susceptibilidade do solo	Alto		Infraestrutura de drenagem	Ausente

Cobertura vegetal	Arbórea/arbustiva		Declividade da área	Alta	
Influência de áreas habitadas	Ausente		Ponto de exfiltração na erosão	Sem ponto	
CARACTERIZAÇÃO DA ÁREA DEGRADADA					
Tipo de Degradação	Reversível com atividades humanas de conservação e recuperação				
Temporalidade	Atual	Abrangência	Local	Incidência	Direta

</div>		
Ações para recuperação		
<p>Como ação recomenda-se o cercamento e monitoramento da região, além da utilização de paliçadas ou sacos de areia, para garantir a estabilidade do solo da área e a recomposição ambiental local, recomenda-se ainda a utilização de dissipadores de fluxo a montante da feição caracterizada, e no entroncamento com antiga estrada, a fim de diminuir o fluxo sobre o local e a retirada de sedimentos. Sugere-se nesse âmbito a criação de áreas de preservação ambiental na citada bacia hidrográfica.</p>

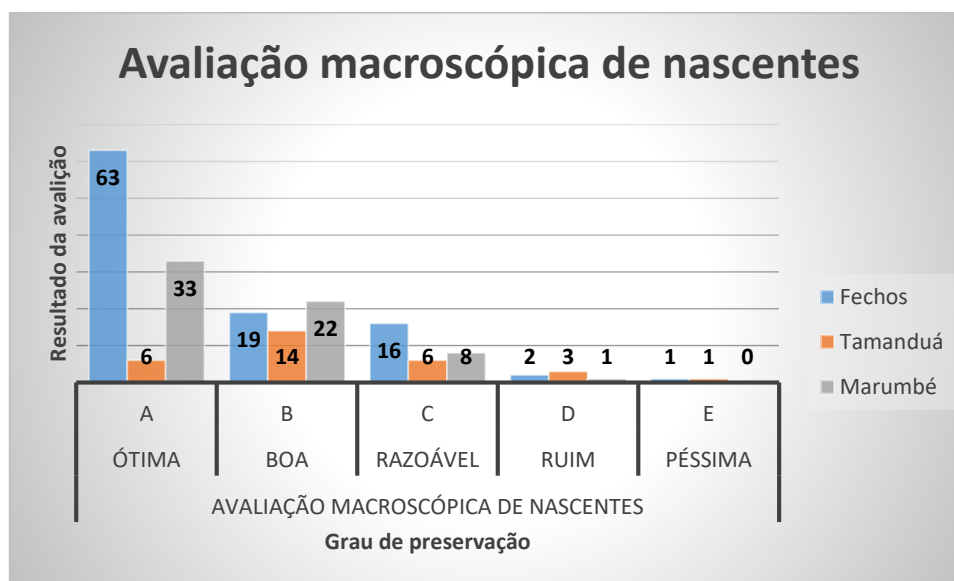
Figura 6-52 – Avaliação macroscópica de nascentes nas microbacias dos córregos Fechos, Tamanduá e Marumbé

Ressalta-se que a avaliação macroscópica não foi realizada nas nascentes NASF45, NASF60, NASM11, NASM12, NASM17 e NASM41 por se tratarem de nascentes intermitentes e estarem secas no momento da visita, não foi possível analisar alguns aspectos essenciais e também a NASF101 que apesar de perene se trata de uma exfiltração drenada confinada e por esse motivo não foi possível verificar todos os seus aspectos.

Comparando-se as três microbacias, as dos córregos Fechos e Marumbé são as que apresentam maior grau de proteção dentre as nascentes cadastradas, enquanto a do córrego Tamanduá é a que apresenta o menor grau de proteção, estando nela 4 (quatro) das 8 (oito) nascentes com grau de proteção ruim ou péssimo.

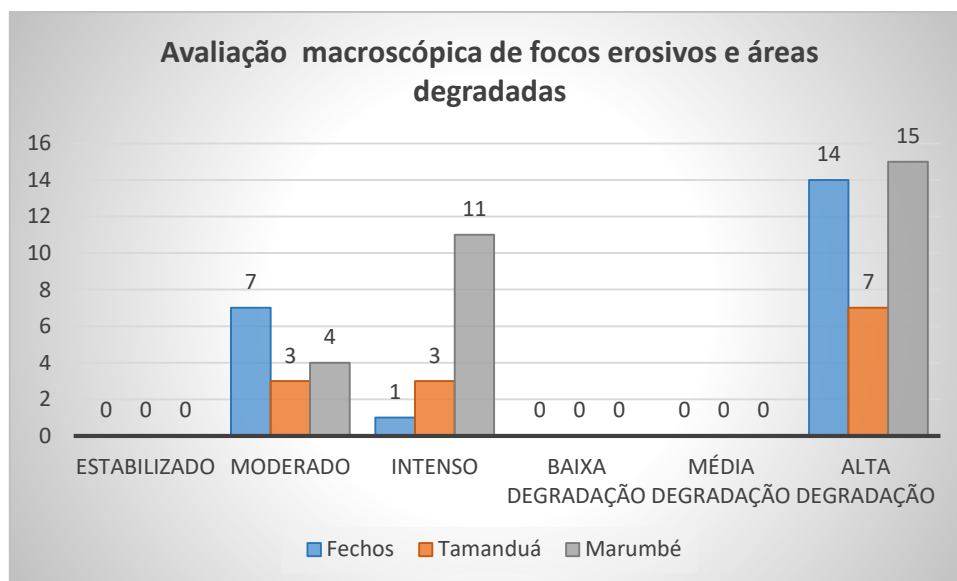
Figura 6-53 – Avaliação macroscópica de focos erosivos e áreas degradadas nas microbacias dos córregos Fechos, Tamanduá e Marumbé

Conforme observa-se na Figura 6-53, a microbacia do Marumbé é a que apresenta maior número de focos erosivos em estado intenso de erosão e também o maior número de áreas com alto grau de degradação. Na microbacia do córrego Fechos quase a totalidade dos focos erosivos se encontram em estado de erosão moderado e todas as áreas degradadas são de alto grau de degradação. Já na microbacia do córrego Tamanduá todas as áreas degradadas foram classificadas como alto grau de degradação, enquanto os focos erosivos foram classificados como moderado (três pontos cadastrados) a intenso (três pontos cadastrados).

Nesse sentido, os pontos classificados como de alta degradação e de estado de erosão intenso terão atenção especial quando da proposição das ações a ser feita no Produto 4, visando a recuperação das microbacias.
