“Projeto de Valorização dos Cursos D’água em Áreas Rurais da Bacia Hidrográfica do Ribeirão da Mata”

Produto 5 – Diagnóstico das Áreas Cadastradas, conforme especificado no Termo de Referência.

Setembro/2012

DIAGNÓSTICO AMBIENTAL DAS ÁREAS DEGRADADAS E NASCENTES - RELATÓRIO FINAL DE CADASTRAMENTO

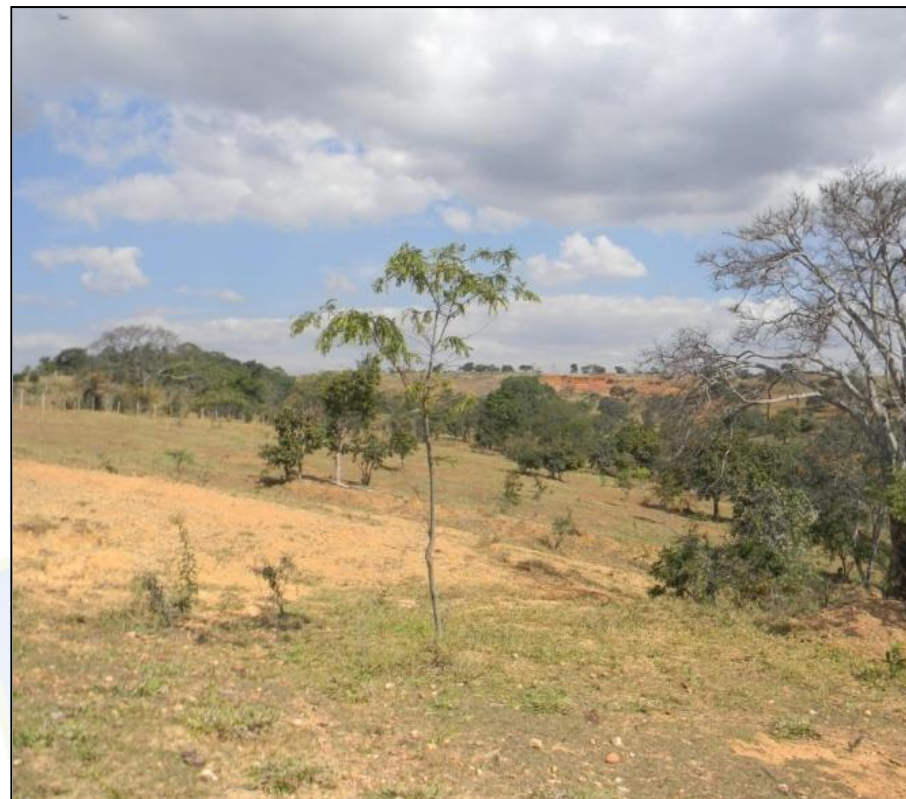
Figura 2: Vista panorâmica da área de entorno da nascente CES-01, tendo ao fundo processos erosivos atuantes, ao centro erosão superficial e no conjunto formação vegetal dispersa e conservada para um provável sombreamento de gado.

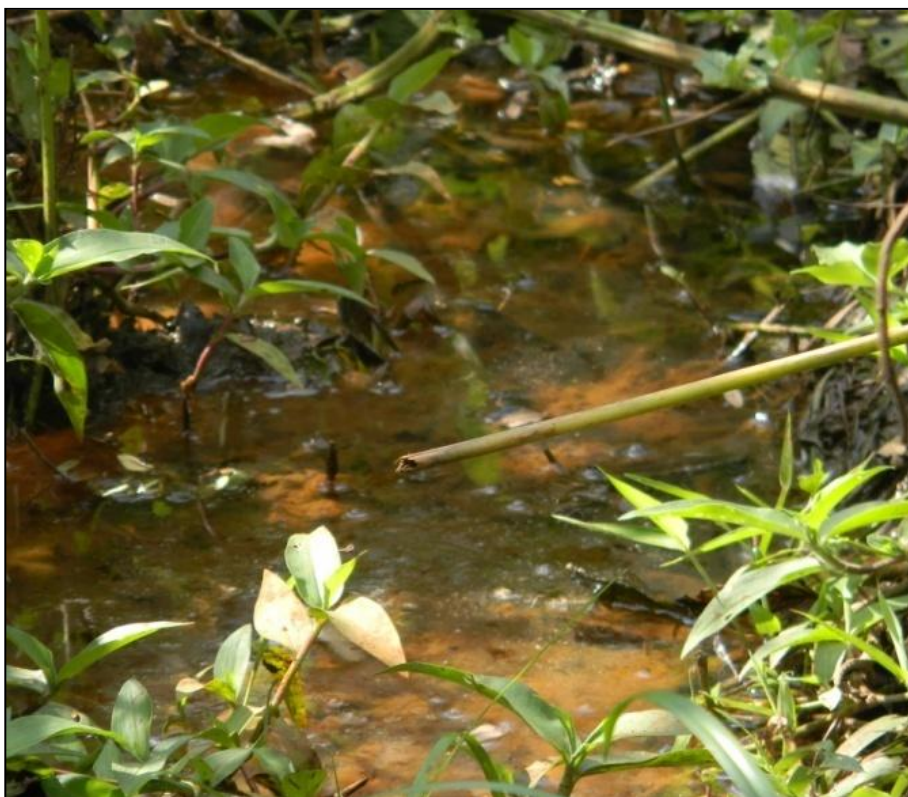
<ul style="list-style-type: none"> Nascente em brejo, altamente degradada pelo acesso a bovinos. Mata ciliar inexistente. Região de entorno em alta declividade, com vegetação de pasto sujo com aglomerados.

Figura 3: Início do afloramento hídrico, classificada como nascente CES-01, podendo ser verificada presença de considerável volume de água, cercada por vegetação herbácea característica de áreas alagadiças.

A nascente do Córrego Estiva encontra-se com um alto fator de degradação, ocasionado pela antropização da área de preservação permanente.

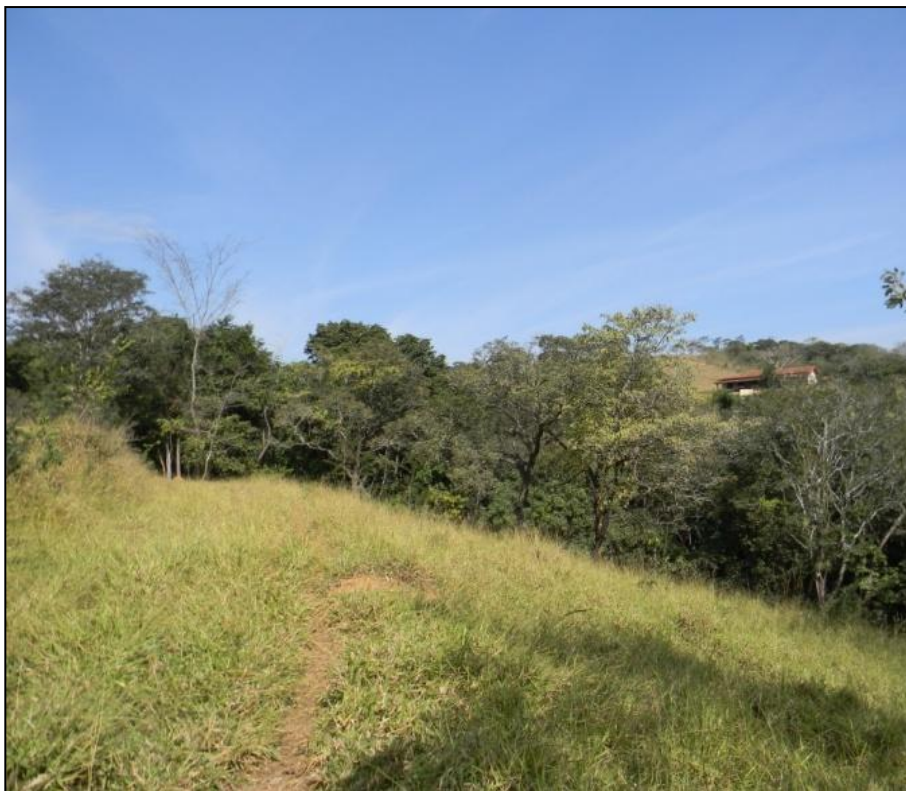
Figura 1: Vista Panorâmica da área da nascente CTA-01, percebendo ao fundo uma residência, ao centro uma vegetação preservada e em primeiro plano uma área de plantio de forrageiras.

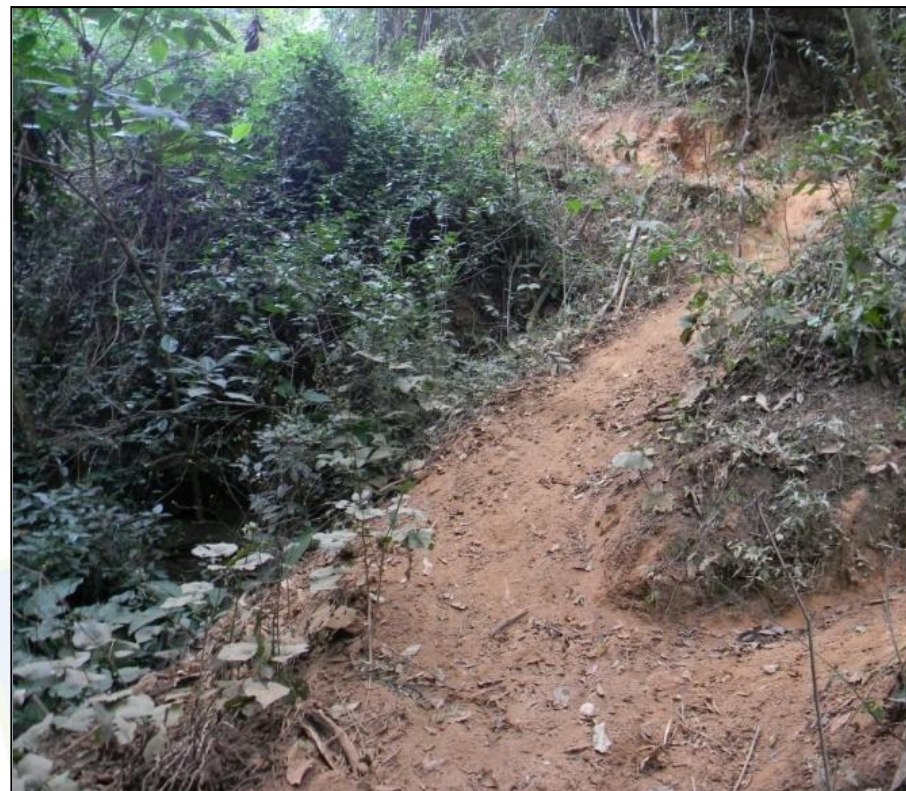
Figura 2: Vista Panorâmica da área da nascente CTA-01, tendo ao lado uma área de acesso de pessoas e provavelmente gado, estando à esquerda a área propriamente da nascente do curso.

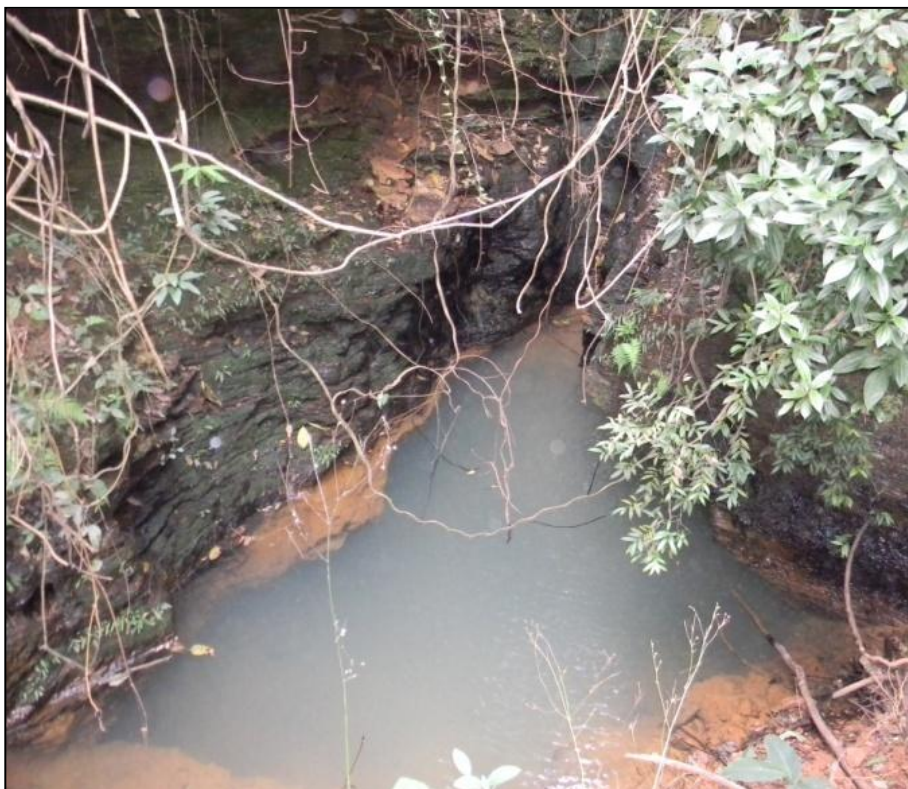
Figura 3: Início do afloramento hídrico, nascente CTA-01, onde se percebe constituir-se de um pequeno poço em substrato rochoso, cercado, localmente, de vegetação herbácea. Este pode ser um bebedouro construído pelo proprietário da área.

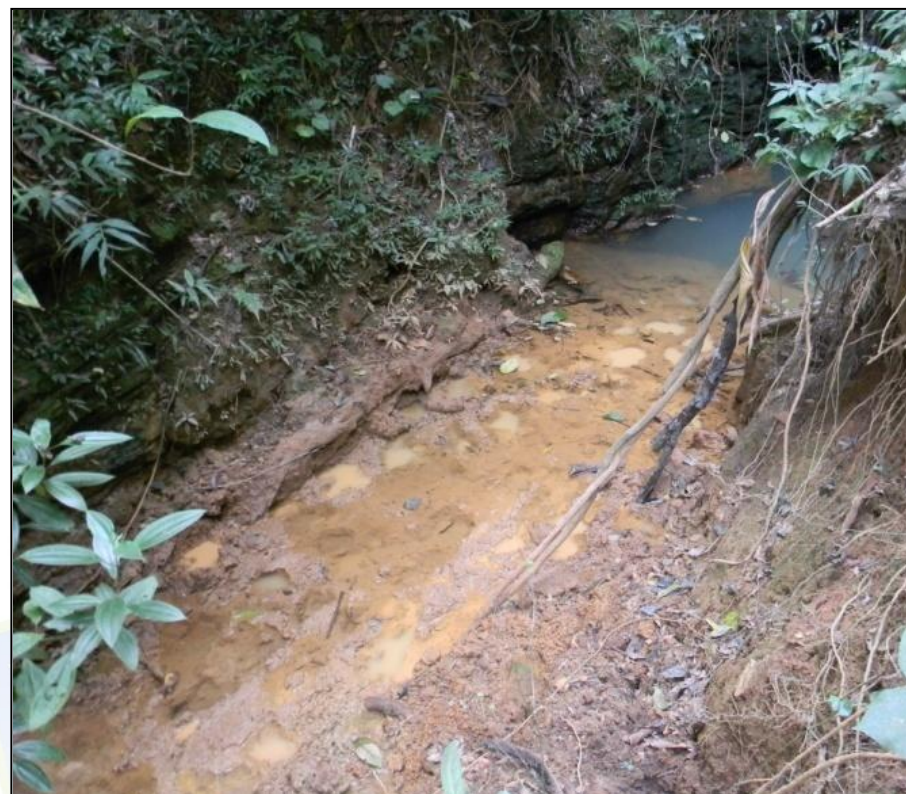
Figura 4: Vista do olho d'água da nascente CTA-01, tendo ao fundo um poço que deve ter sido construído pelo proprietário e em primeiro plano o canal de escoamento. Pode-se perceber a vegetação herbácea no entorno e também a sua preservação característica.

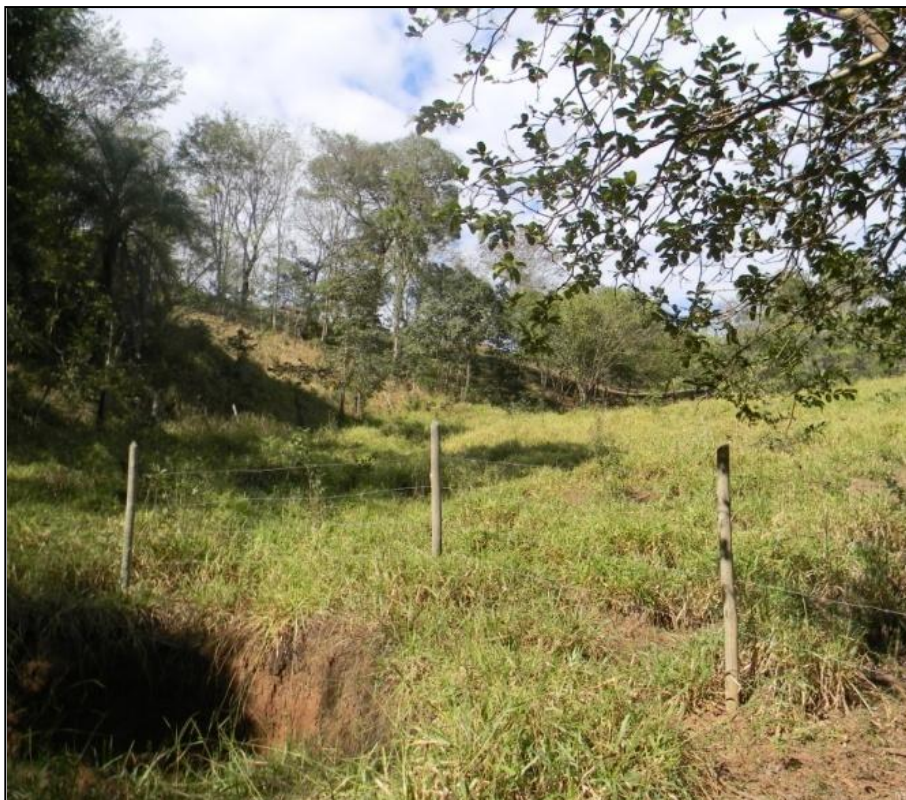
Figura 1: Área de pasto limpo no entorno da nascente CTA-02, percebendo em seu entorno uma vegetação espaçada, porém preservada, que certamente serve de sombreamento ao gado. Também se verifica ao centro da imagem uma cerca protegendo a nascente de eventuais incursões do gado.

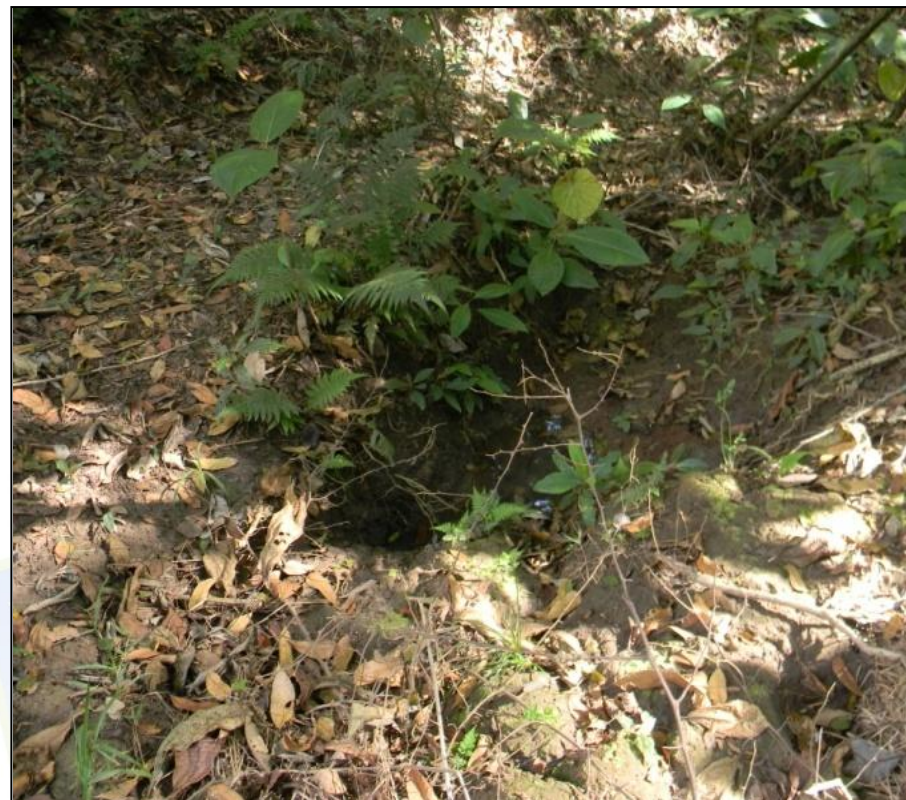
Figura 2: Vista do afloramento pontual da nascente CTA-02 ao centro, verificando tratar-se de uma área bem pequena, de pouco volume e que em período de estiagem pode quase que desaparecer. A recuperação da nascente parece ser de fundamental importância com adoção de técnicas de plantio e conservação dos solos.

Na sua porção de montante, a nascente conta com dificuldades de infiltração das águas pluviais, fato que acaba por acarretar em uma menor disponibilidade hídrica.

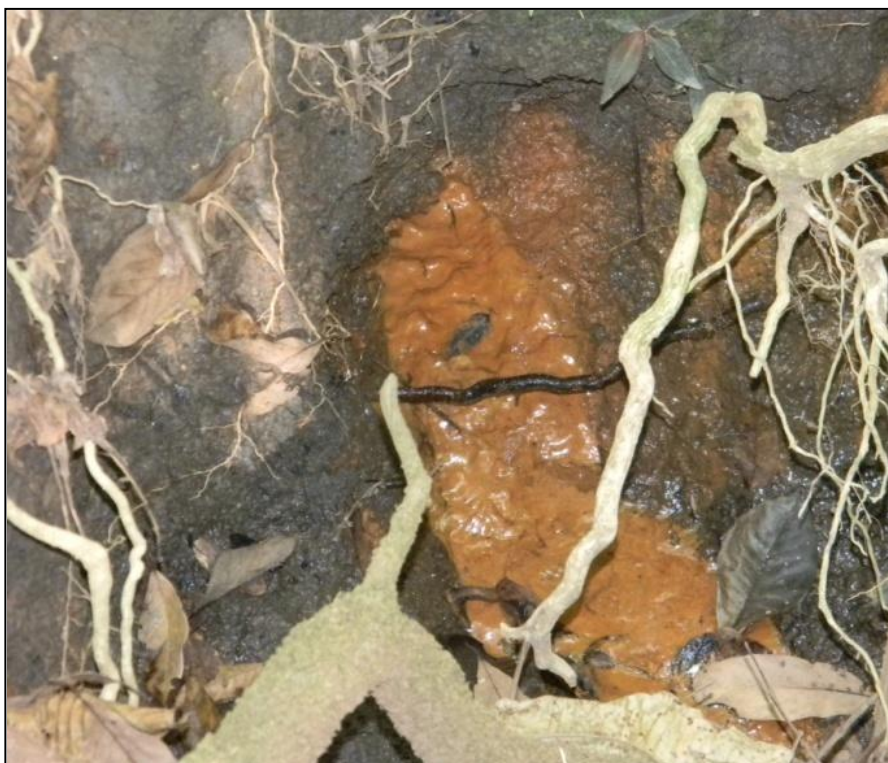
Figura 3: Afloramento hídrico em meio rochoso, nascente CTA-02, onde pode perceber a percolação de sedimentos que a água traz do substrato de solo, passando pela rocha. Observam-se ainda vários enraizamentos de plantas que buscam suas necessidades neste singelo volume de recursos hídricos.

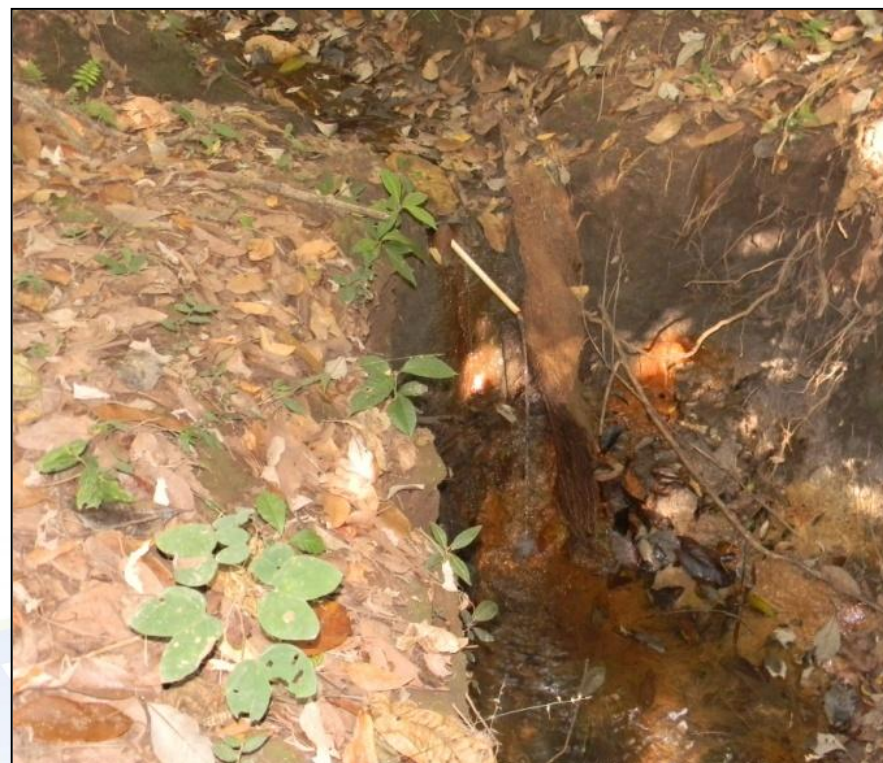
Figura 4: Vista do olho d'água da nascente CTA-02, onde se verifica que toda a vazão de água é acumulada em uma pequena área. Com ações de recuperação desta nascente, poderá se obter em futuro próximo um aumento considerável do volume de água.

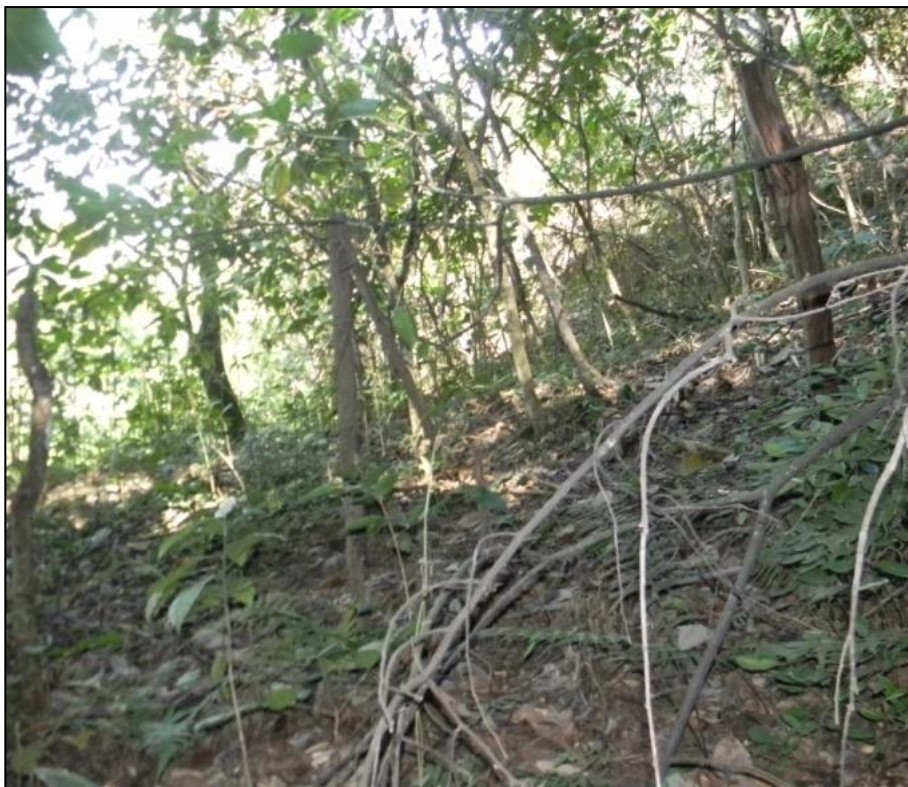
Figura 1: Área de mata ciliar no entorno da nascente CTA-03, onde se verifica tratar de local relativamente preservado com a conservação da vegetação arbórea e herbácea.

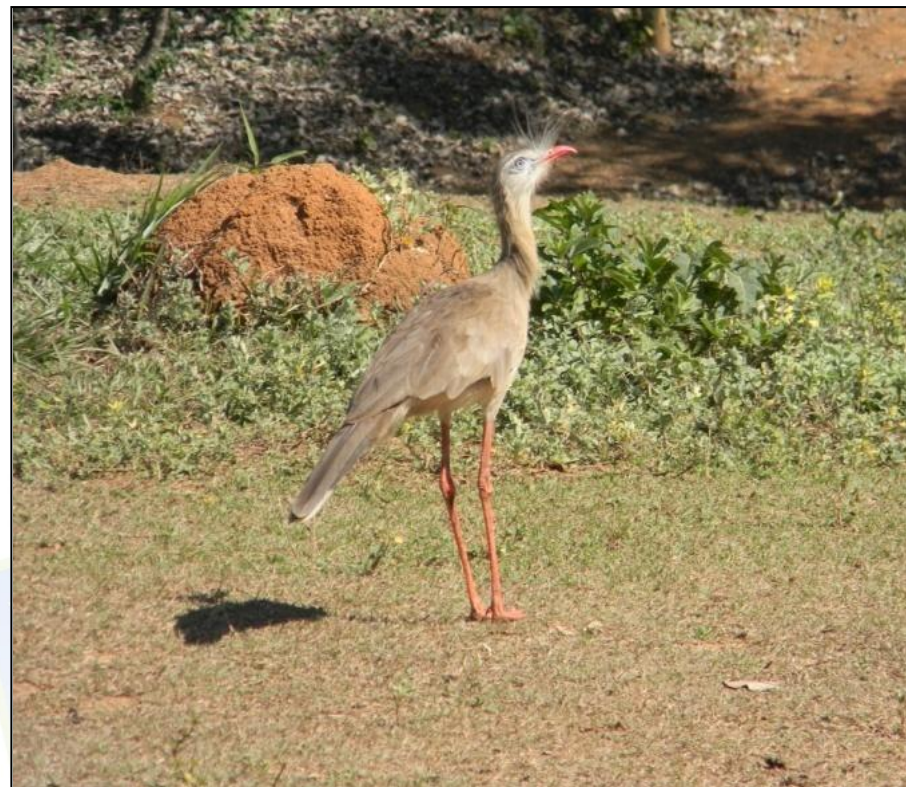
Figura 2: A presença de animais nativos regionais no entorno da nascente CTA-03 corresponde a um excelente indicativo de qualidade da área, parecendo estarem estes bem acostumados a presença humana. A estes fatos, leva-se a crer que o manancial vem sendo utilizado para manutenção da fauna nativa local.

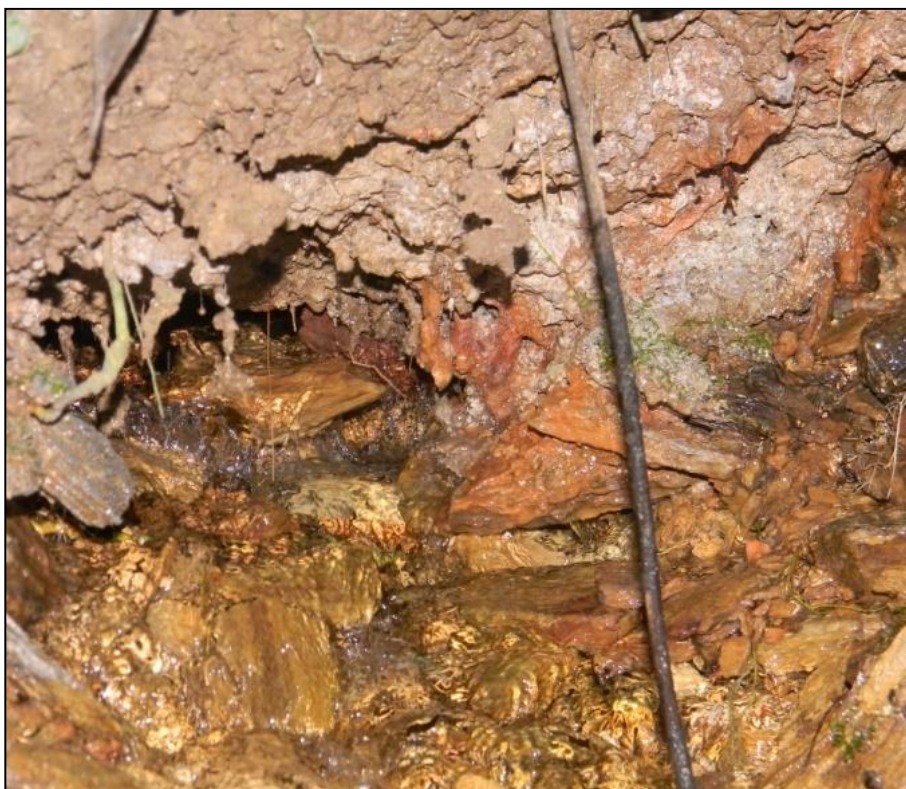
Figura 3: Afloramento hídrico em meio rochoso nascente CTA-03, onde pode ser observado que mesmo nascendo de um substrato pedológico, as águas são bem claras e transparentes, mesmo com a presença de raízes.

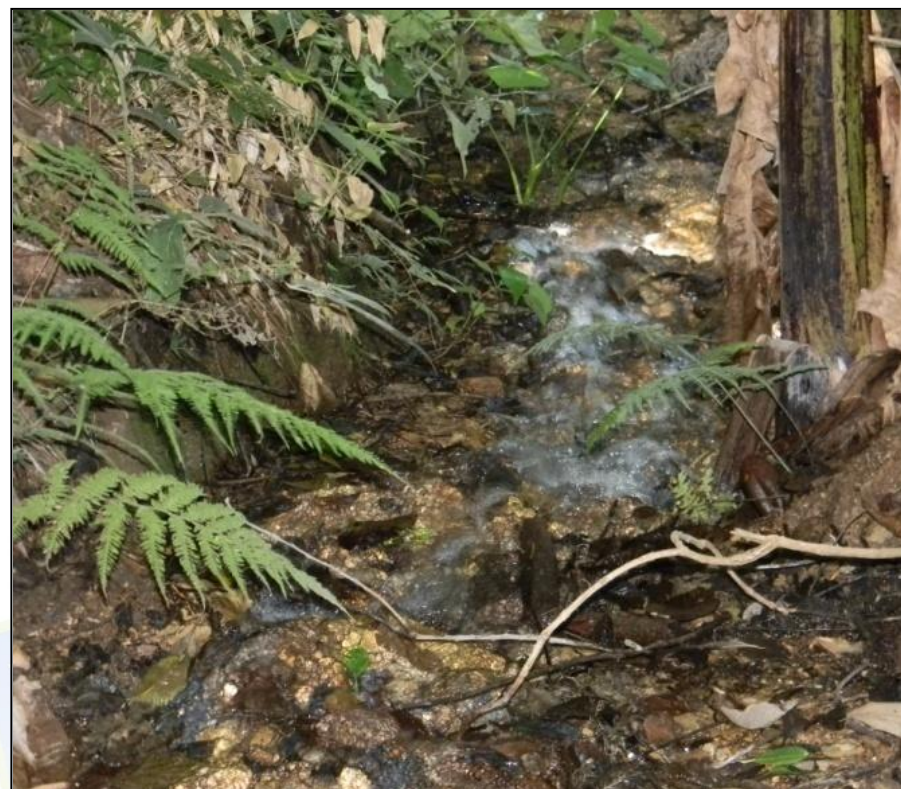
Figura 4: Vista do afloramento hídrico da nascente CTA-03, onde pela observação do fluxo, conclui-se tratar de um manancial de maiores volumes hídricos, percebendo ainda a presença de epífitas (samambaias) ao entorno.

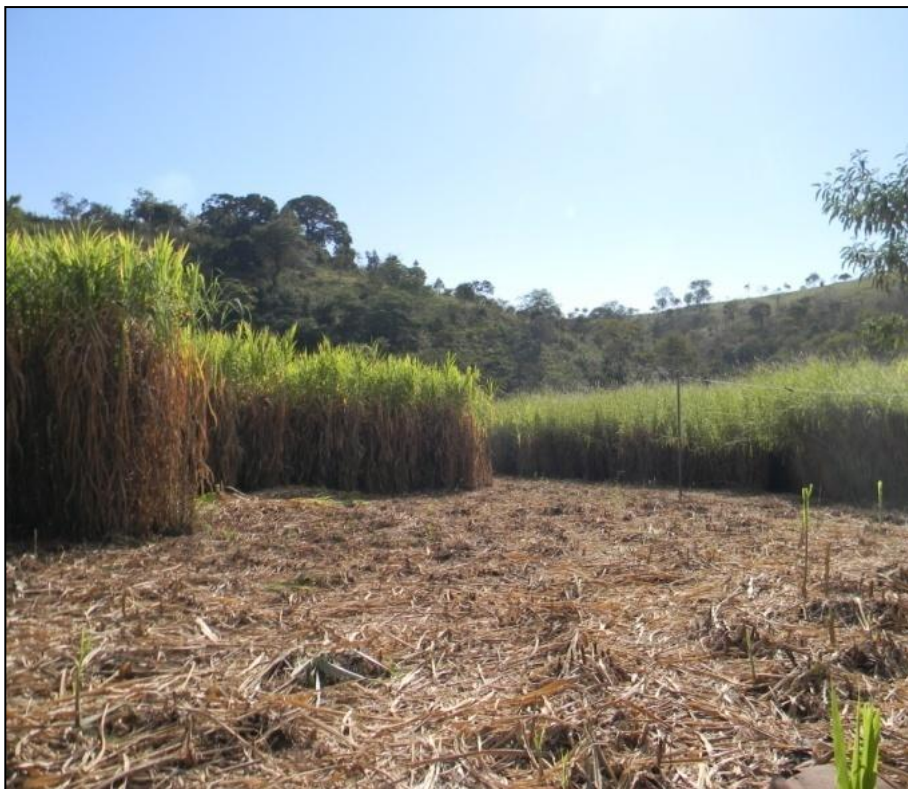
Figura 1: Área de cultivo nas imediações da nascente CTA-04, onde pode ser verificado, pelo plantio, tratar-se de local de criação de consideráveis cabeças de gado. Ao fundo percebe-se áreas mais íngremes onde se localizam algumas das nascentes regionais.

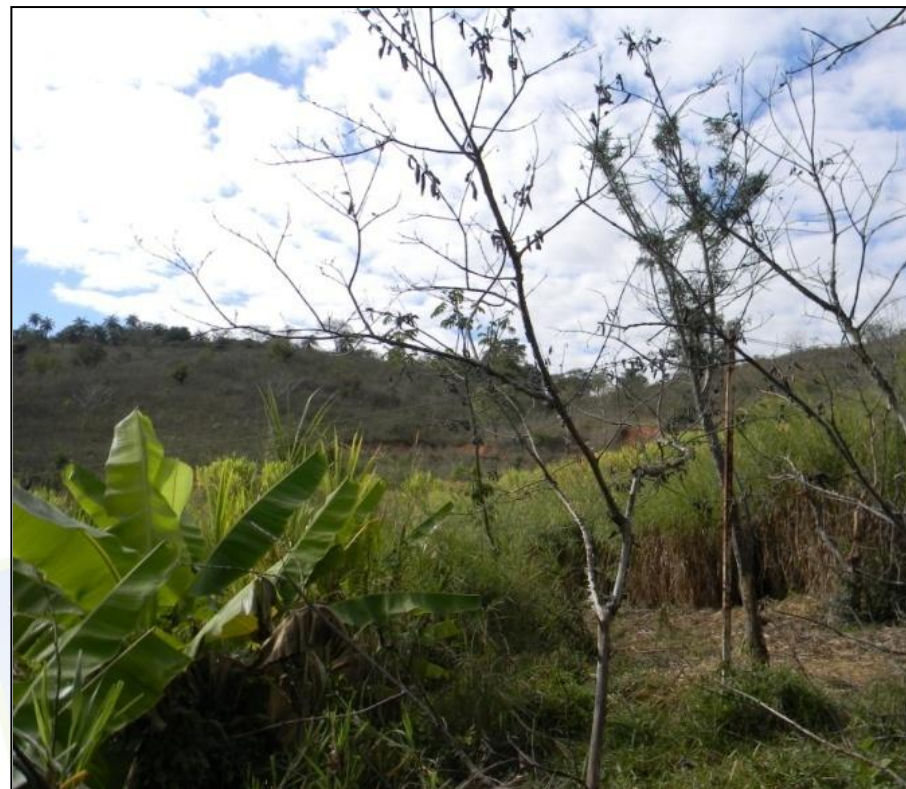
Figura 2: Vista da área de cultivo no entorno da nascente CTA-04 (área antropizada), onde estão alguns dos mananciais catalogados e passíveis de adequação quanto à conservação.

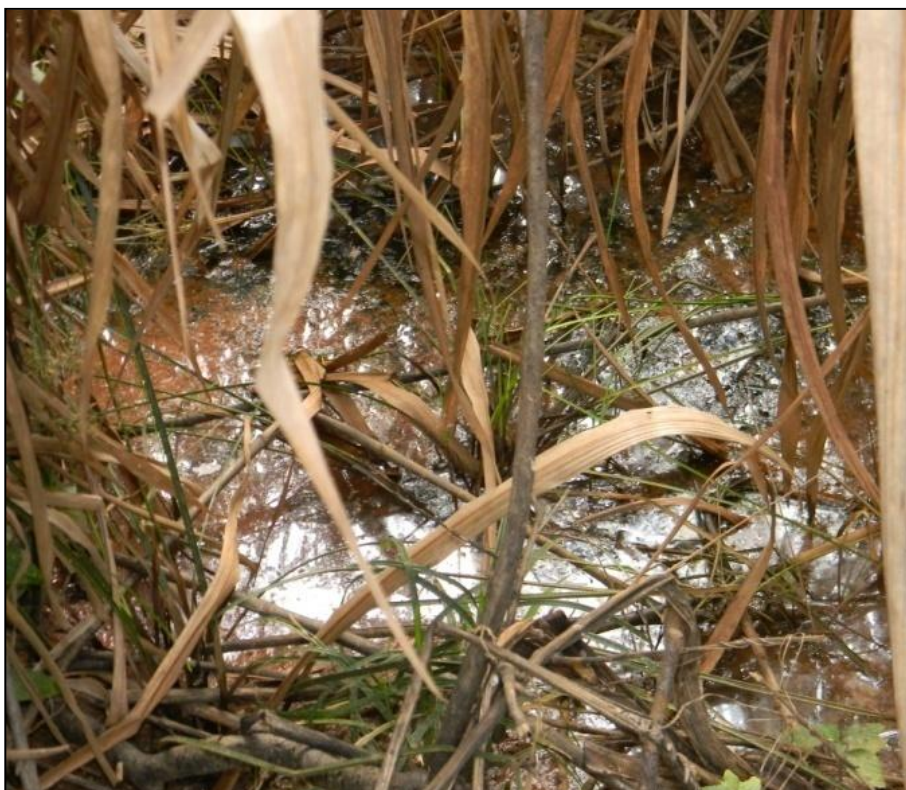
Figura 3: Afloramento hídrico da nascente CTA-04, onde se percebe tratar de área pantanosa, com elevado grau de antropização. Uma das primeiras atividades a ser desenvolvida deverá ser um processo de educação ambiental e convencimento da conservação deste manancial.

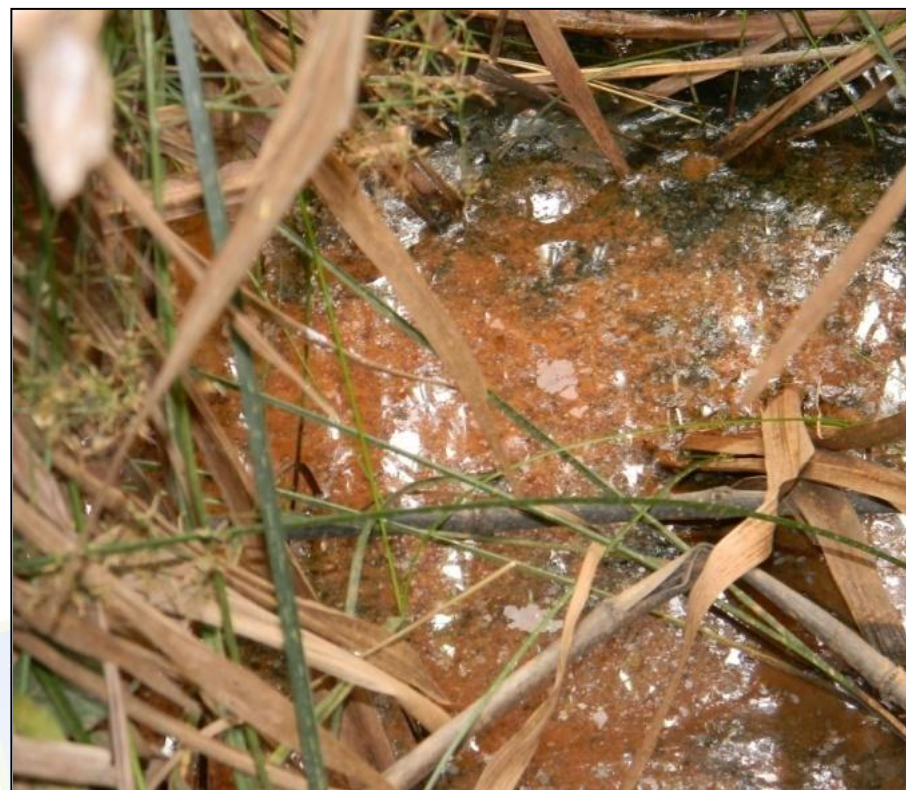
Figura 4: Vista do Olho D'água da nascente CTA-04, podendo verificar que as atividades desenvolvidas em seu entorno são altamente impactantes para o respectivo manancial.

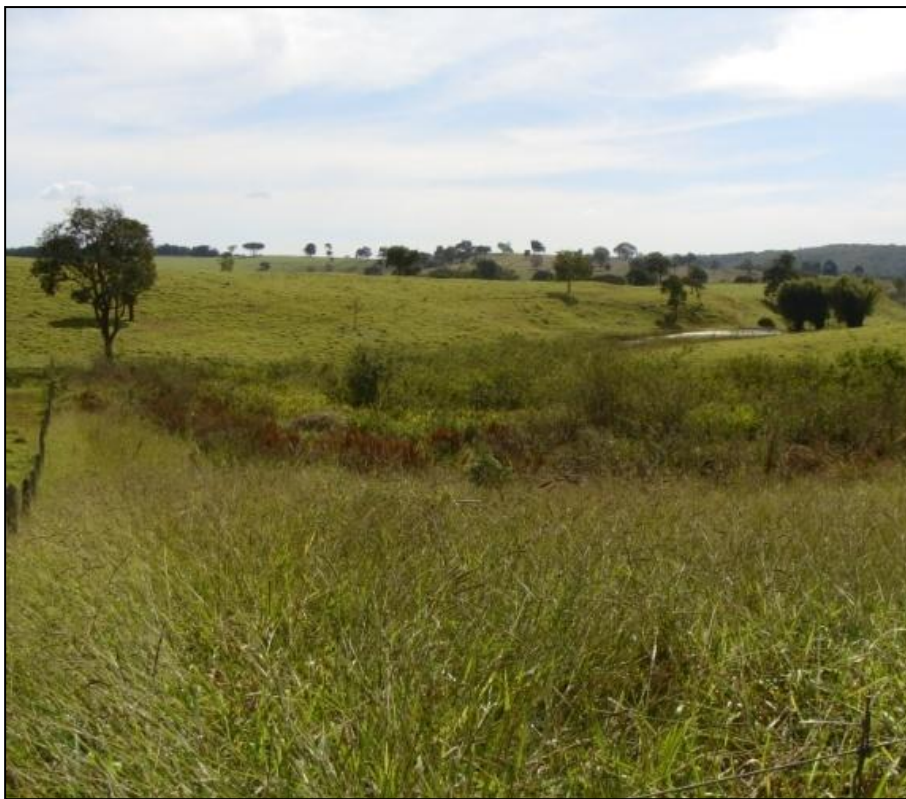
Figura 1: Vista panorâmica da área da nascente CBR-01. Nascente inserida em área de pasto limpo e pasto sujo com relictuais arbóreos, com presença de terrenos destinados à agricultura e pecuária.

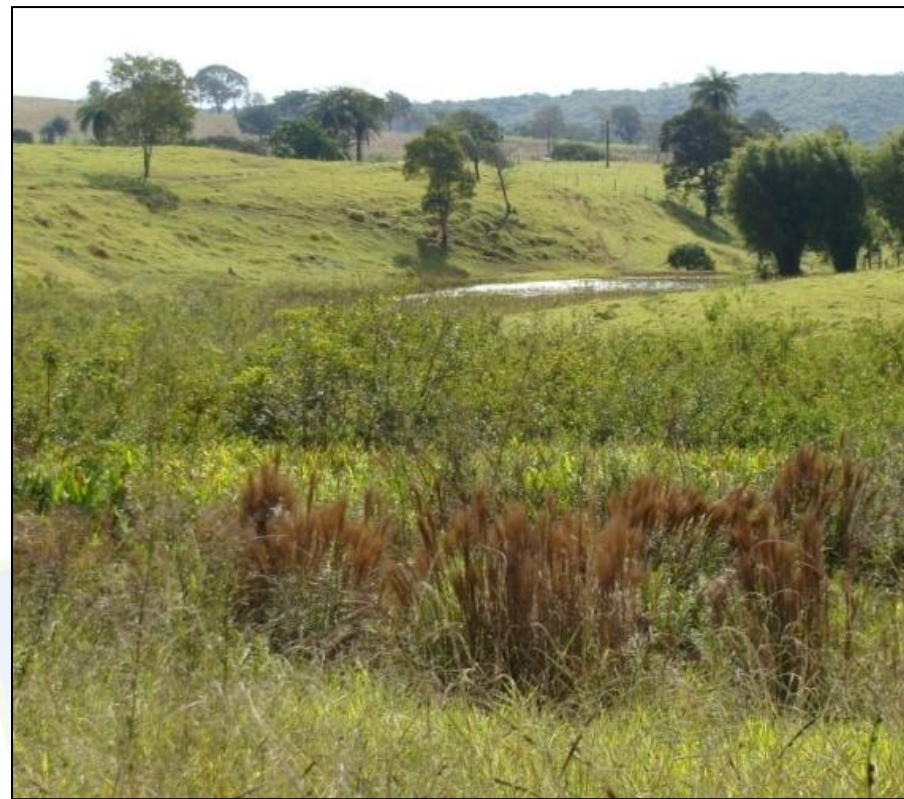
Figura 2: Vegetação característica de áreas alagadas no entorno da nascente CBR-01, através da presença de espécies invasoras como capim braquiária e capim rabo-de-burro.

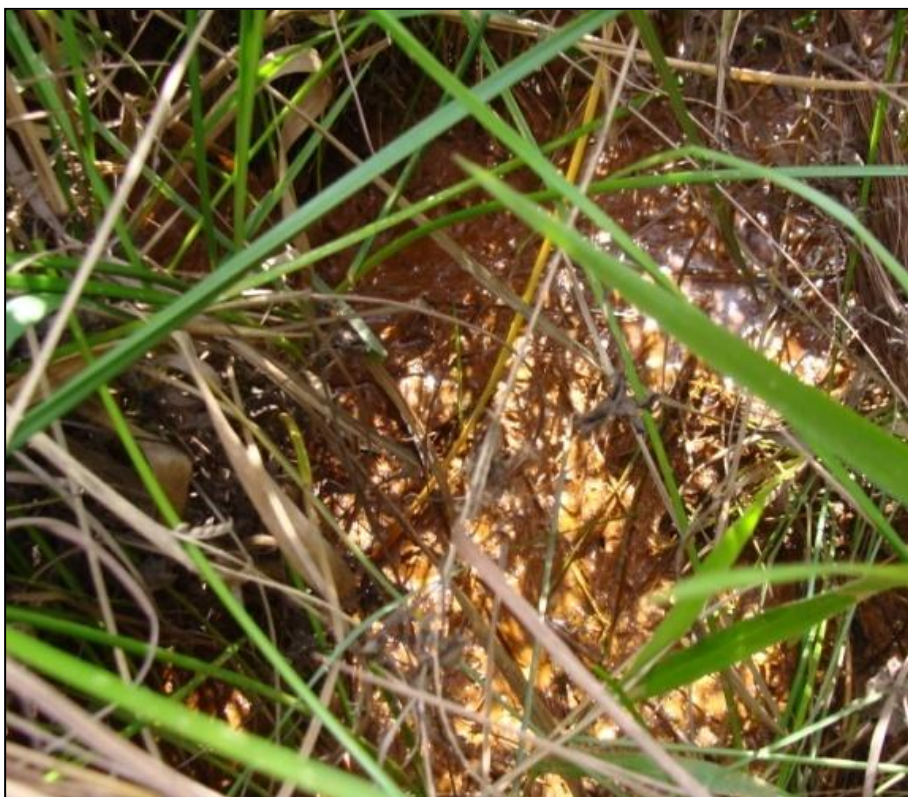
Figura 3: Início do afloramento hídrico – nascente CBR-01. Detalhe para intensa presença de capim braquiária no local da surgência hídrica, espécie facilmente encontrada em locais antropizados.

Através dos mapeamentos, detectou-se que, a área está em estágio intermediário de degradação ambiental, ocasionado pela entrada de animais na área de preservação permanente.

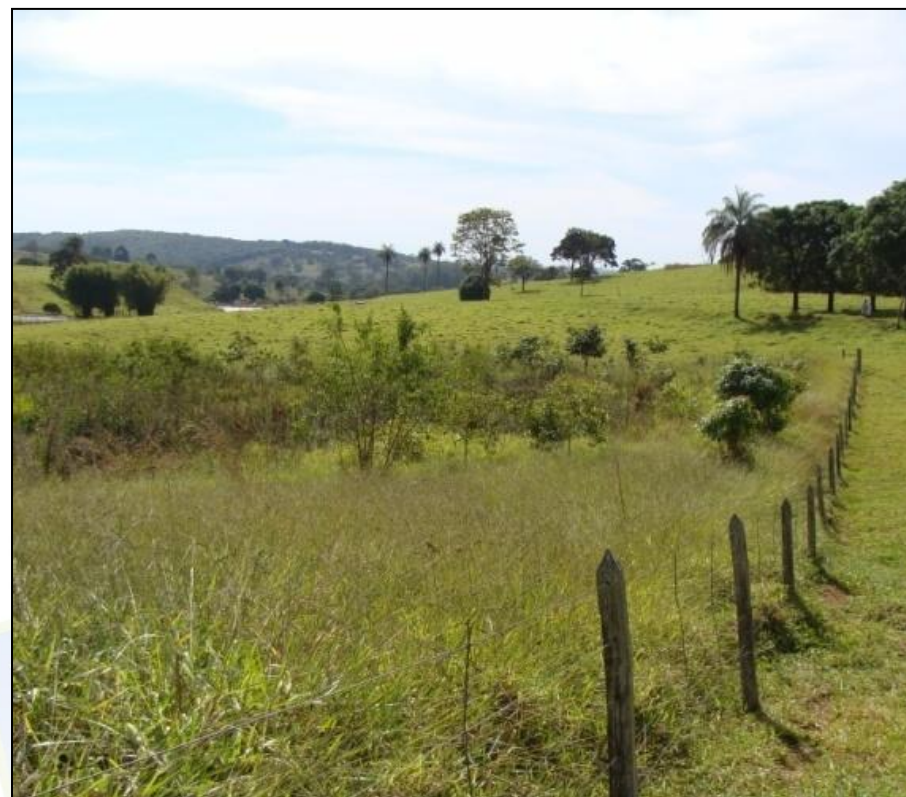
Figura 4: Vista do entorno da nascente CBR-01, com acesso cercado para bovinos. Vegetação mista de pasto limpo e pasto sujo com relictuais arbóreos ao lado esquerdo da imagem.

- ✓ Entrada de gado na nascente, ocasionando pisoteio e compactação do solo. A eliminação desse fator de degradação será decisiva para a recuperação da área, visto que, com o pisoteio, ocorre a supressão de plântulas com germinação inicial e o carreamento de sedimentos para a jusante da área.
- ✓ Como dito anteriormente, a nascente encontra-se com ausência de cobertura vegetal nativa e introdução de espécies exóticas.

- ✓ Para o plantio florestal das áreas degradadas, serão necessárias 1.500 (hum mil e quinhentas) mudas nativas, que serão dispostas em linha, com espaçamento de 3,0 X 2,0 metros, onde intercala-se espécies nativas pioneiras e de sucessão inicial. Verifica-se que o plantio direto de espécies nativas pioneiras e de sucessão inicial, que serão escolhidas e referenciadas em levantamentos locais, subsidiarão a restauração ecológica na área.

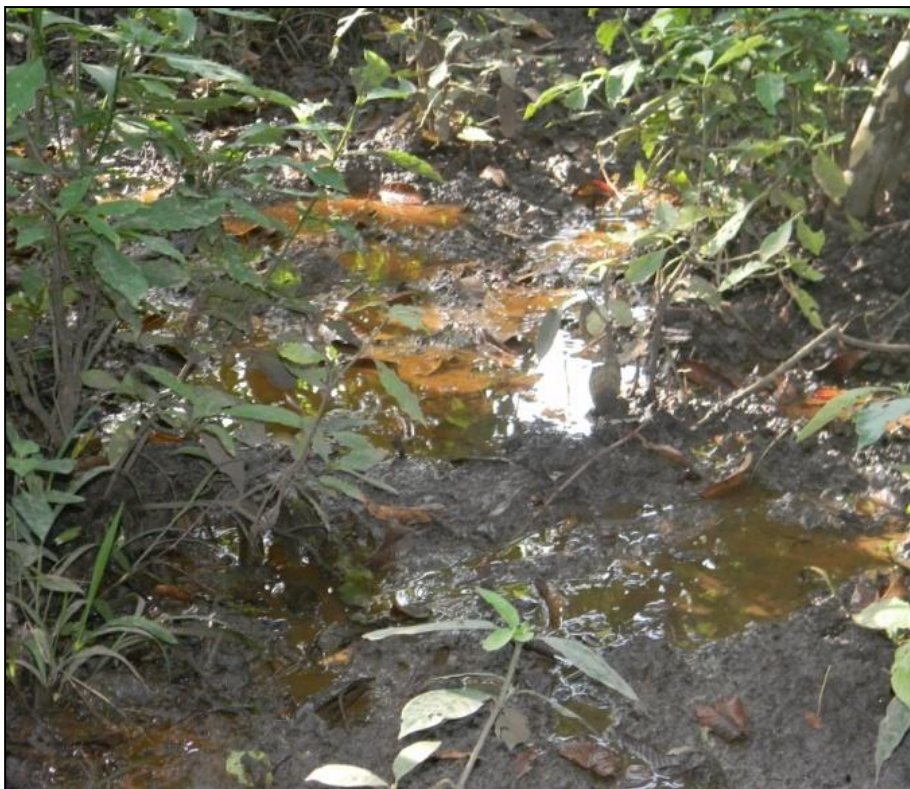
Figura 1: Afloramento hídrico da nascente CBR-02, onde se verifica tratar de um solo encharcado, com vegetação herbácea em sua área de entorno.

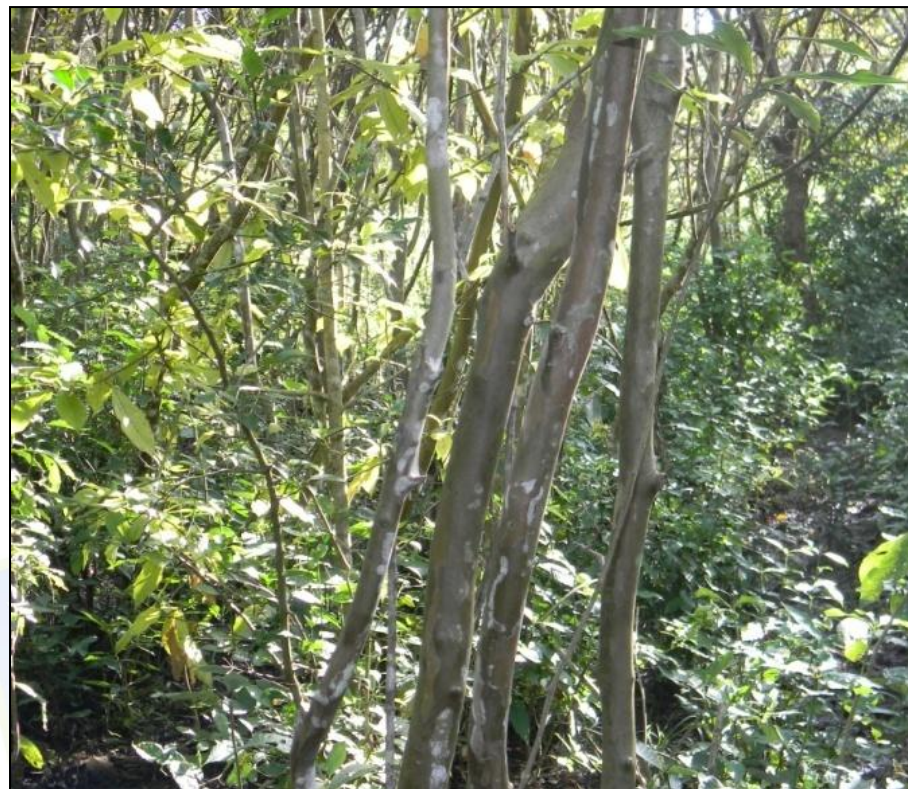
Figura 2: Vista da área da nascente CBR-02, onde observa-se a vegetação densa e preservada do manancial.

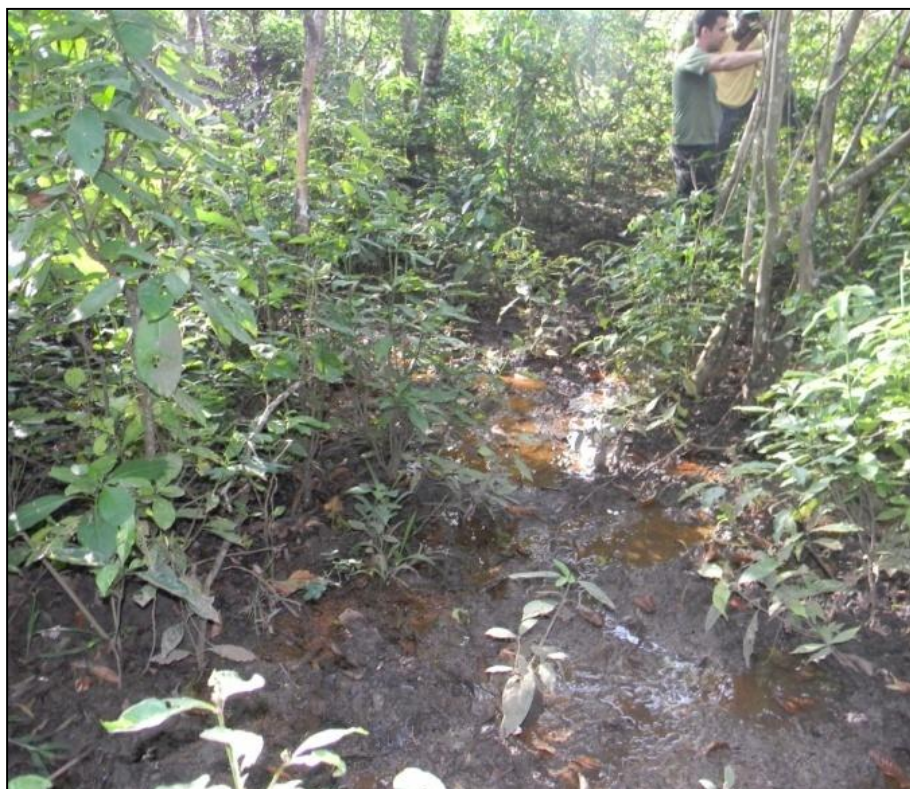
Figura 3: Tomada de outro ângulo da nascente CBR-02, onde pode ser constatado a presença de vários afloramentos hídricos em função das dimensões da mesma.

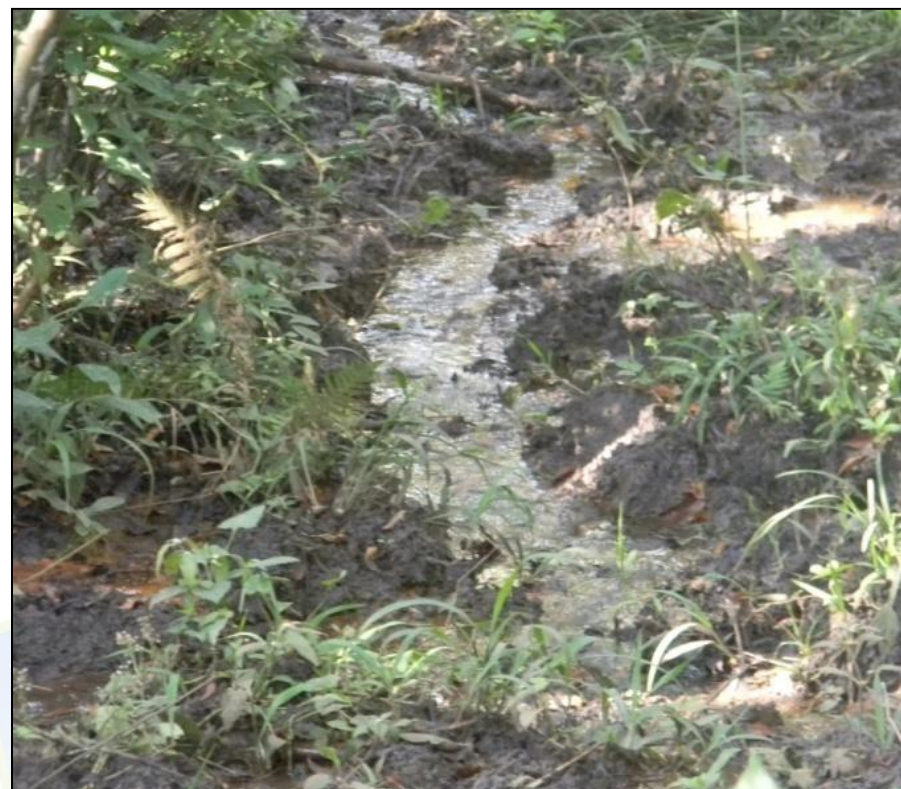
Figura 4: Vista do conjunto formador da nascente CBR-02, onde se percebe o grande volume hídrico que escoar por canais preferenciais do terreno.

- ✓ Como atividade antrópica na nascente, foi verificada a presença de gado que compromete muito o manancial, isto devido a ação que o rebanho promove no pisoteio e compactação do solo.
- ✓ A eliminação desse fator de degradação será decisivo para a recuperação da área, visto que, com o pisoteio, ocorre a supressão de plântulas com germinação inicial e o carreamento de sedimentos à jusante da área.

- ✓ Cercamento do entorno do manancial, conforme previsto pelo Código Florestal em vigor, de 50 (cinquenta) circulares ao ponto do afloramento hídrico;
- ✓ Este cercamento deverá ser feito para contenção da entrada de animais, com mourões espaçados a cada 3 (três) metros, sendo utilizados 4 (quatro) fios de arame farpado galvanizado e balancinhos que irão intercalar-se com os mourões;
- ✓ Para a recuperação da nascente serão necessários 314 (trezentos e quatorze) metros de cercas ao total, permitindo uma segurança contra eventuais danos causados por animais;
- ✓ Para o plantio florestal das áreas degradadas, serão necessárias 702 (setecentos e duas) mudas nativas, que serão agrupadas, em forma de núcleos ou ilhas de diversidade;
- ✓ Estas mudas deverão ser alocadas em campo, juntamente com as transposições de solo e serrapilheiras, que serão coletados em fragmentos próximos.

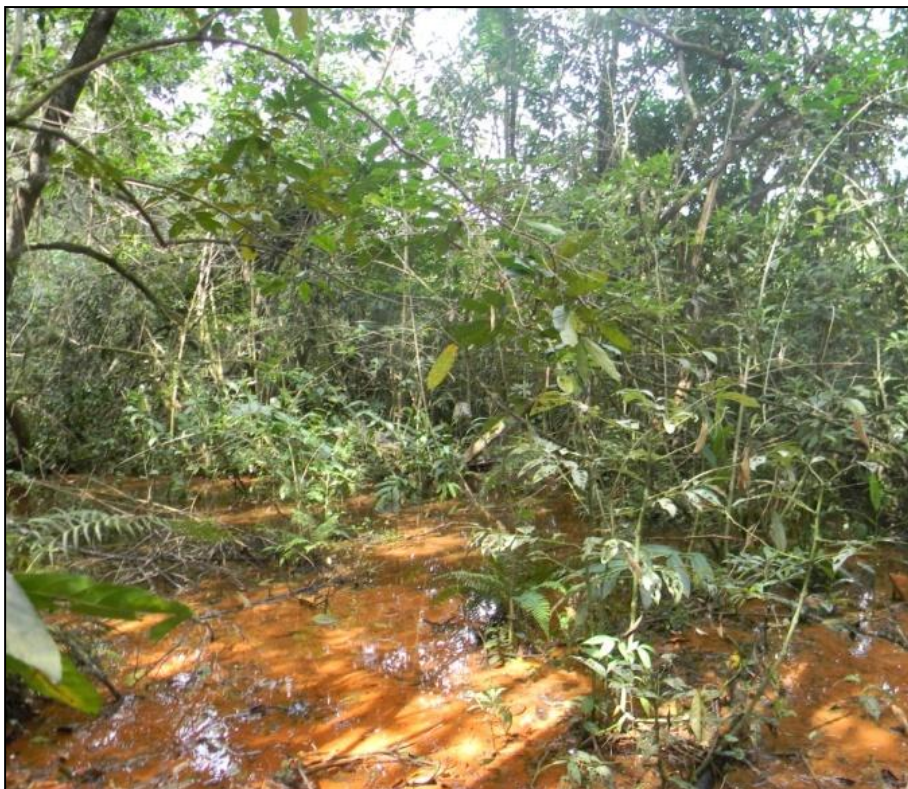
Figura 1. Área da nascente CBR-03, onde é verificada o entorno da mesma, constatando tratar-se de local ainda bem preservado e aparentemente com vários afloramentos hídricos.

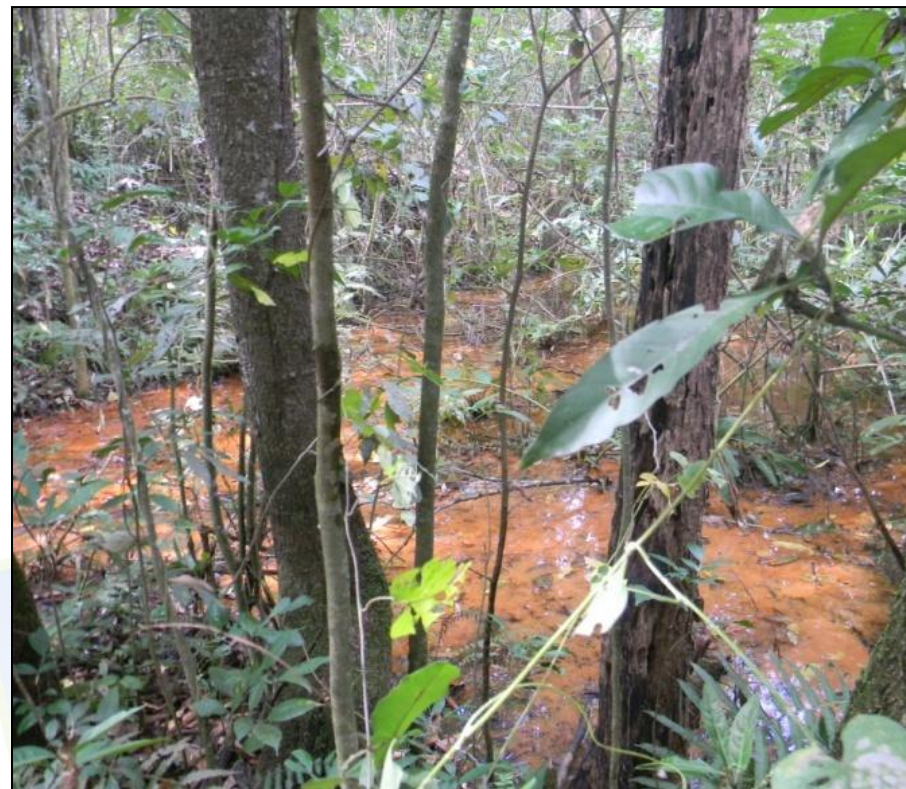
Figura 2: Tomada da vegetação em torno da nascente CBR-03, onde se percebe indivíduos arbóreos de porte médio, envolvidos por uma vegetação herbácea representativa e grande volume de água.
