“Projeto de Valorização dos Cursos D’água em Áreas Rurais da Bacia Hidrográfica do Ribeirão da Mata”

Produto 5 – Diagnóstico das Áreas Cadastradas, conforme especificado no Termo de Referência.

Setembro/2012

DIAGNÓSTICO AMBIENTAL DAS ÁREAS DEGRADADAS E NASCENTES - RELATÓRIO FINAL DE CADASTRAMENTO

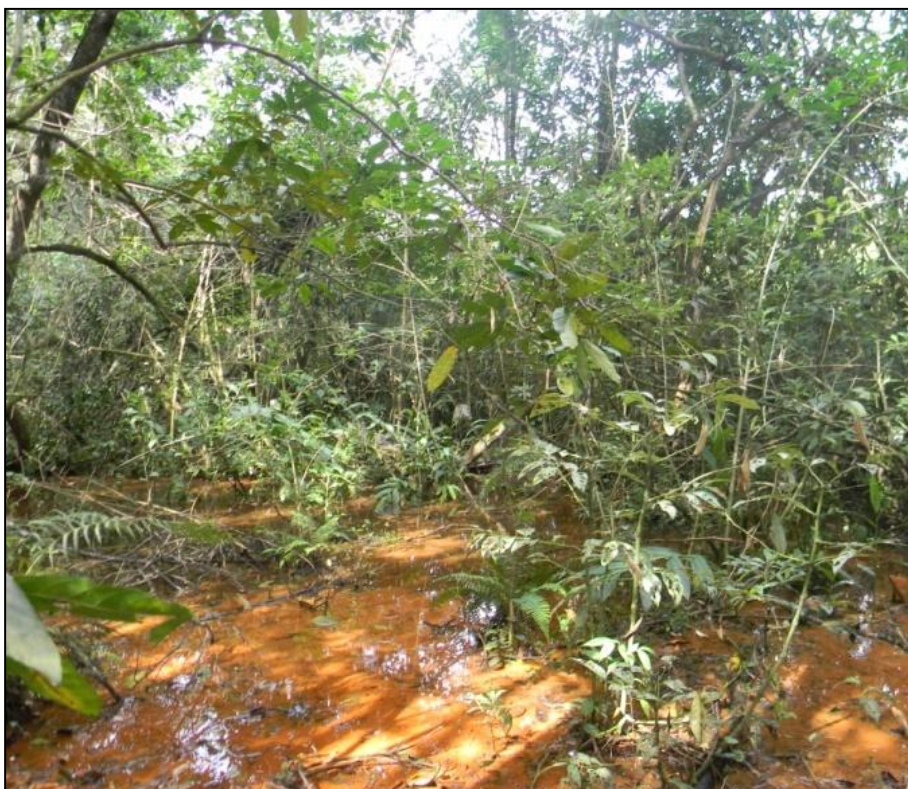
Figura 3: Tomada de outro ângulo do afloramento hídrico nascente CBR-03, onde pode ser constatado o volume hídrico representativo.

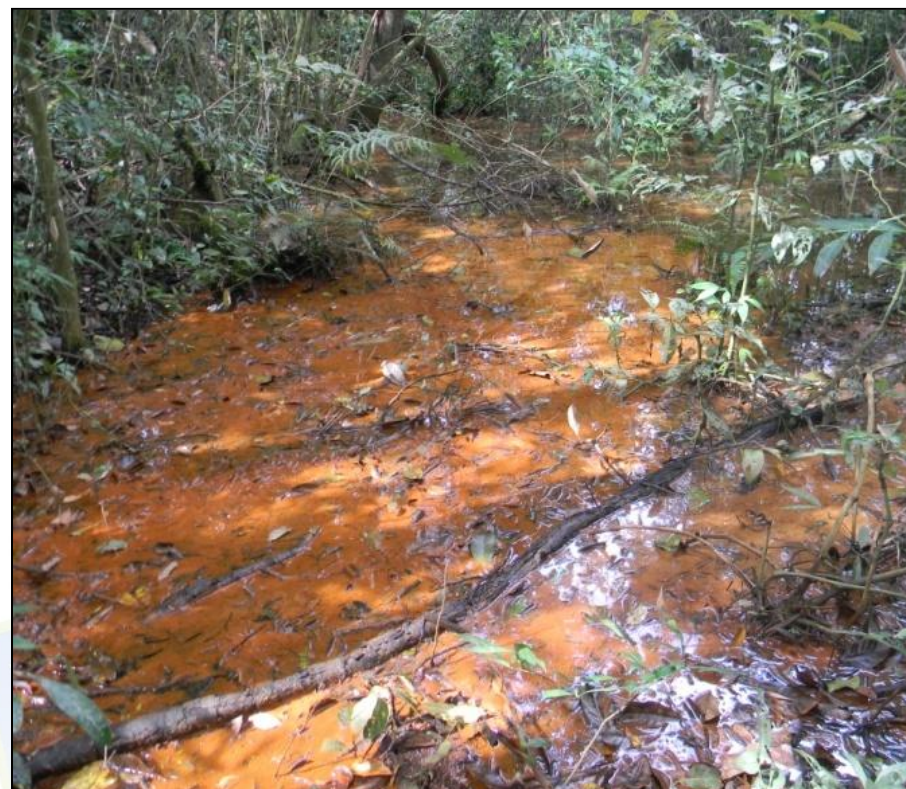
Figura 4: Conforme verificado, o manancial CBR-03 trata-se de conjunto abastecedor com várias nascentes, o que leva a concluir ser uma área com grande potencial de recarga e sistema de distribuição difusa de águas.

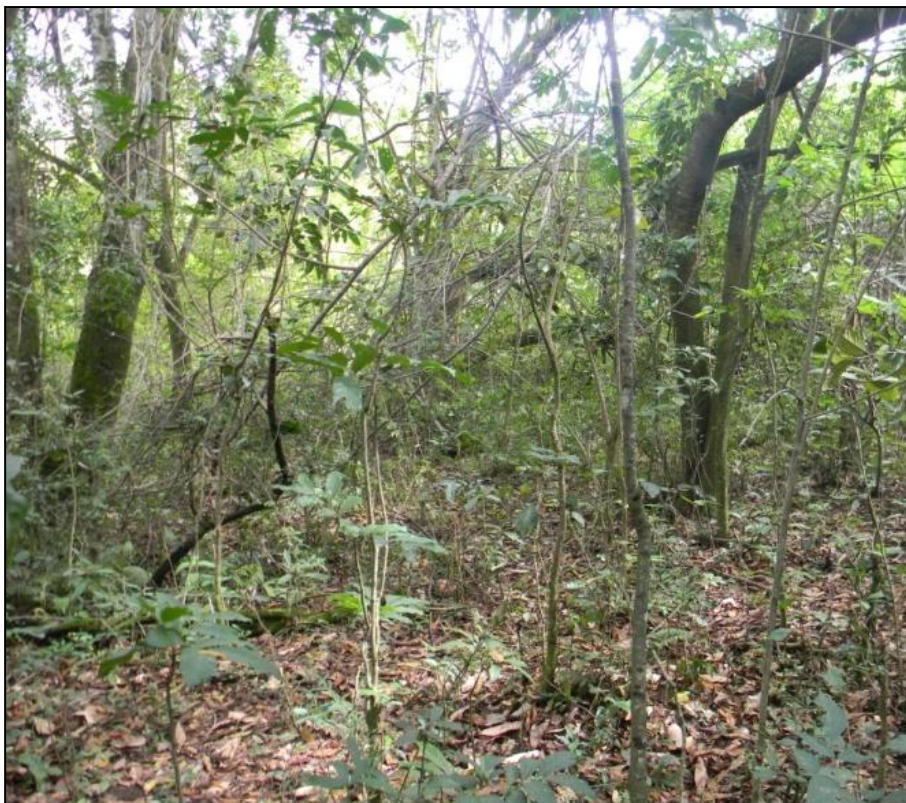
Figura 1: Área de mata ciliar no entorno da nascente CBR-04, podendo ser verificada tratar-se de local preservado em face ao porte da vegetação.

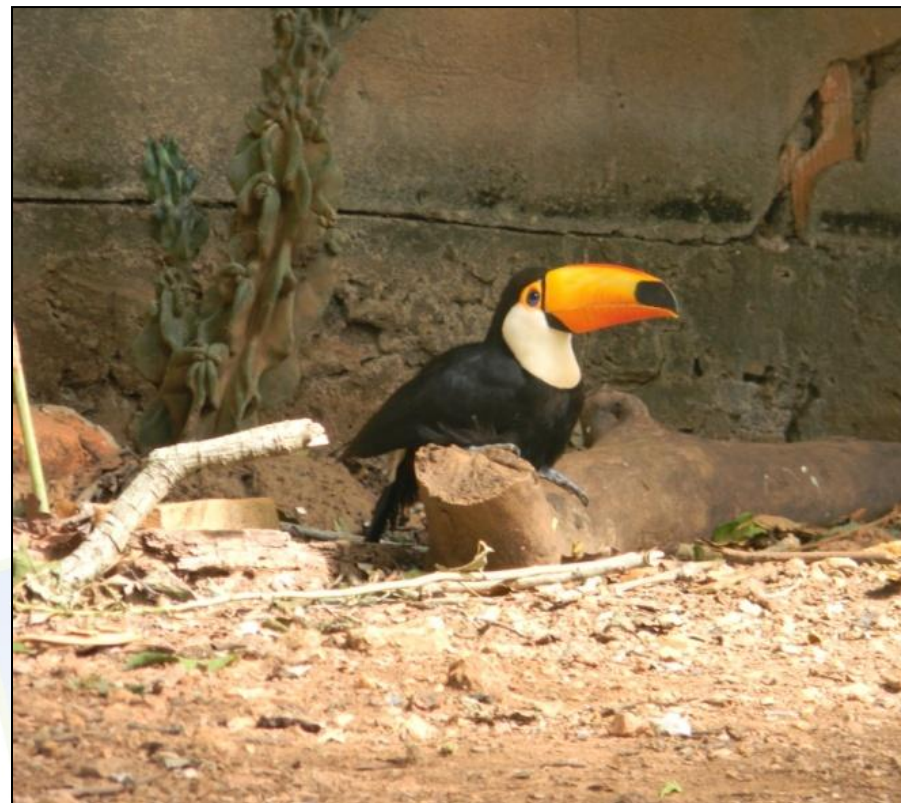
Figura 2: A presença de animais nativos no entorno da nascente CBR-04, faz crer que trata-se de uma área preservada, onde os próprios animais fazem uso da mesma para suas necessidades de sobrevivência.

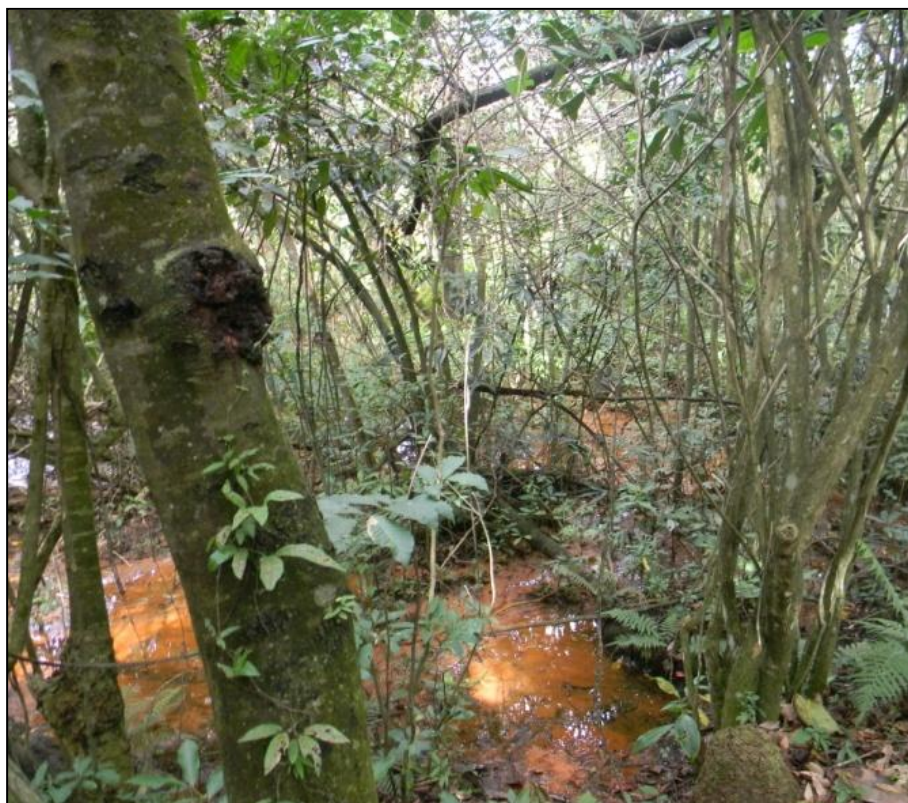
Figura 3: Tomada fotográfica parcial do afloramento hídrico nascente CBR-04, onde verifica-se tratar-se de manancial bem protegido em função do porte da vegetação circundante.

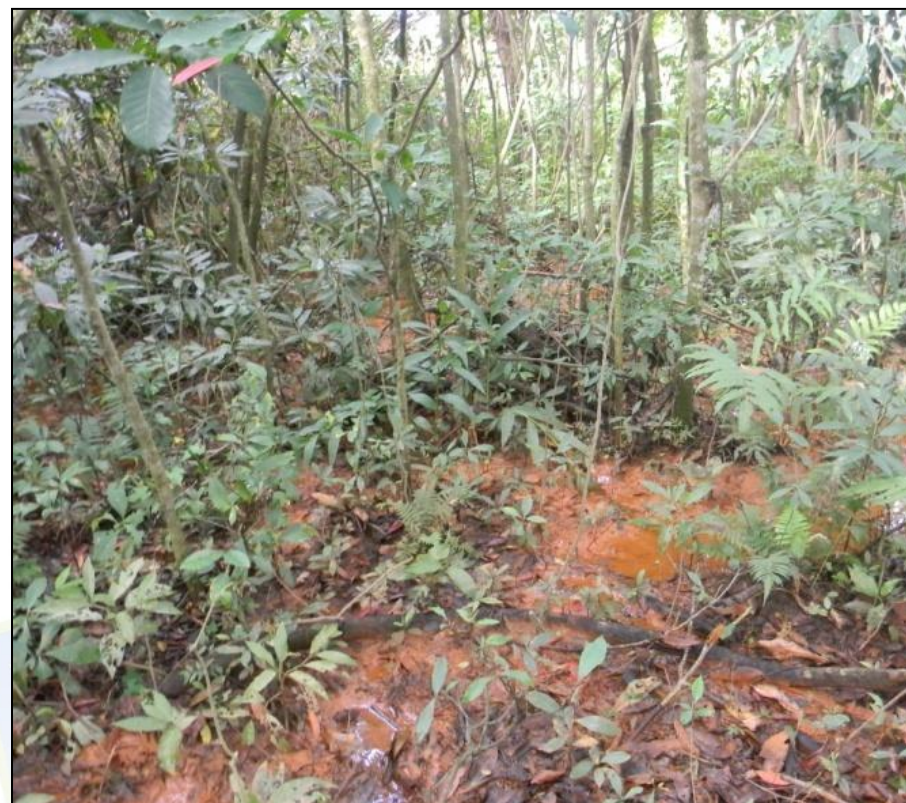
Figura 4: Como se trata de área com grande potencial de preservação, observa-se ser uma área de proporções consideráveis, vários pontos de afloramento hídrico e vegetação arbustiva e herbácea, predominantemente no conjunto CBR-04.

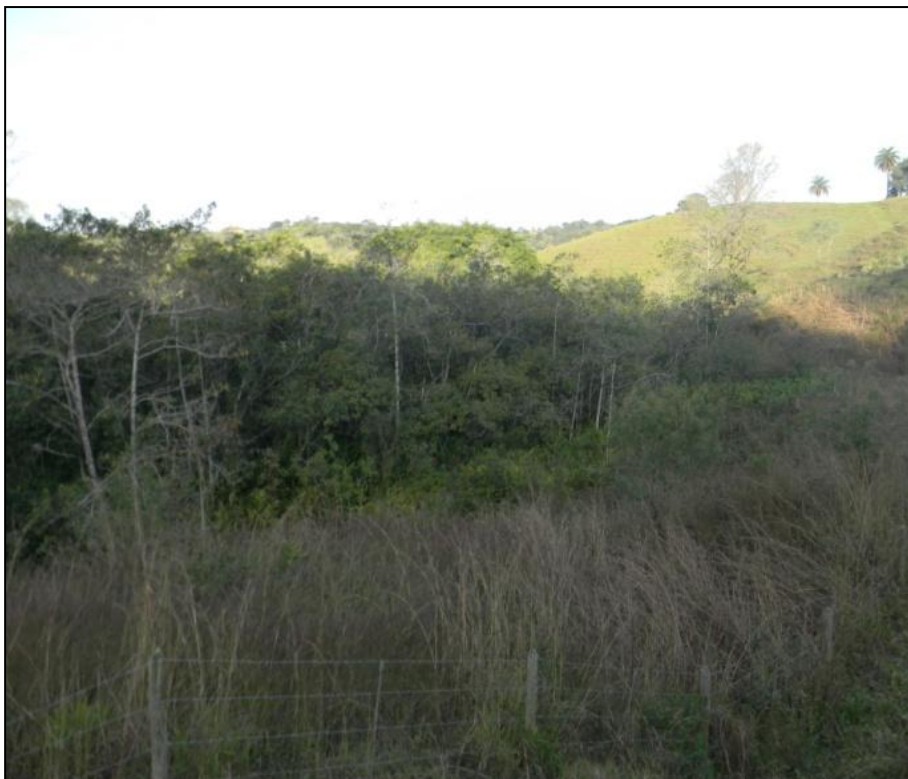
Figura 1: Vista da área de entorno da nascente CBR-05, onde pode ser verificado tratar-se de local bem preservado em face da vegetação que se apresenta no entorno no manancial.

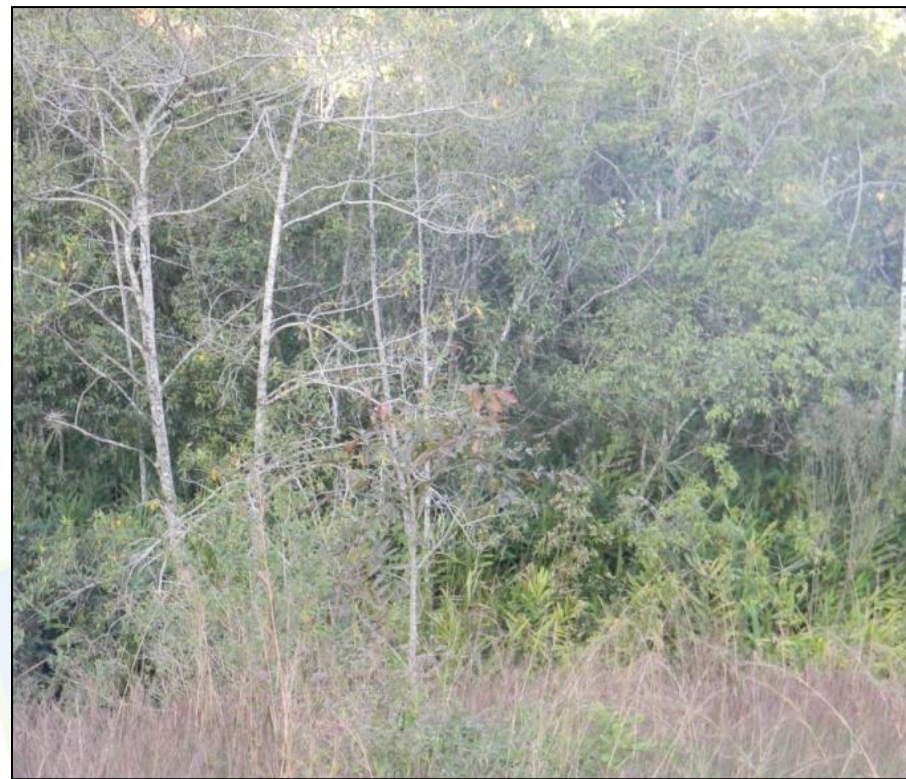
Figura 2: Tomada em detalhe da mata no entorno da nascente CBR-05, verificando o adensamento da vegetação arbórea/arbustiva na porção central e de herbáceas nas áreas marginais.

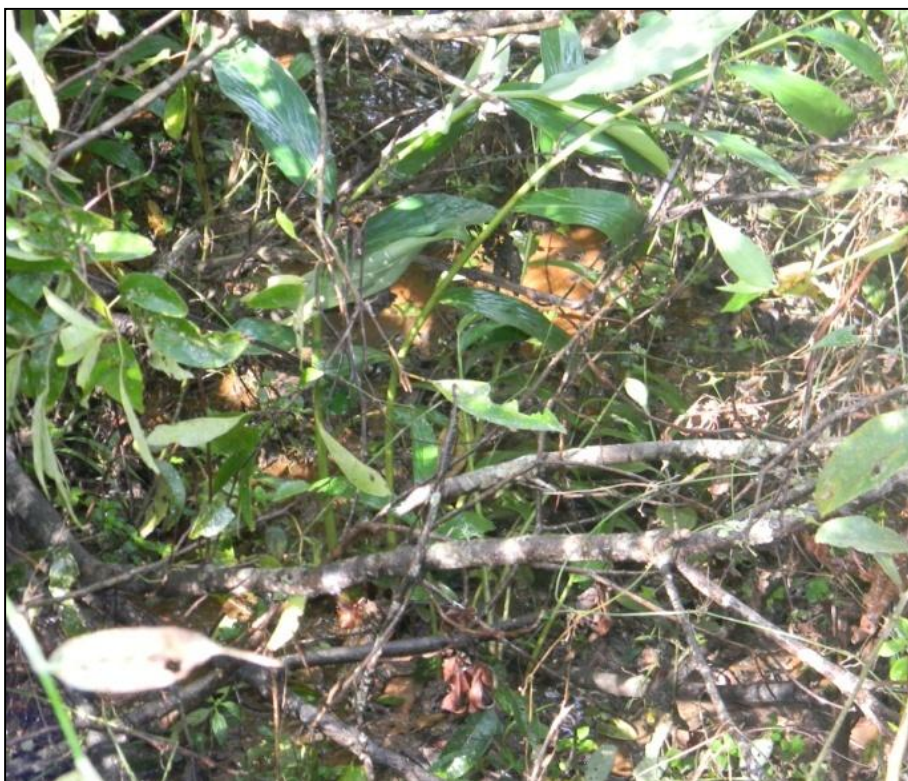
Figura 3: Detalhe do afloramento hídrico da nascente CBR-05, onde se verifica a preservação do manancial pelo próprio adensamento da vegetação local.

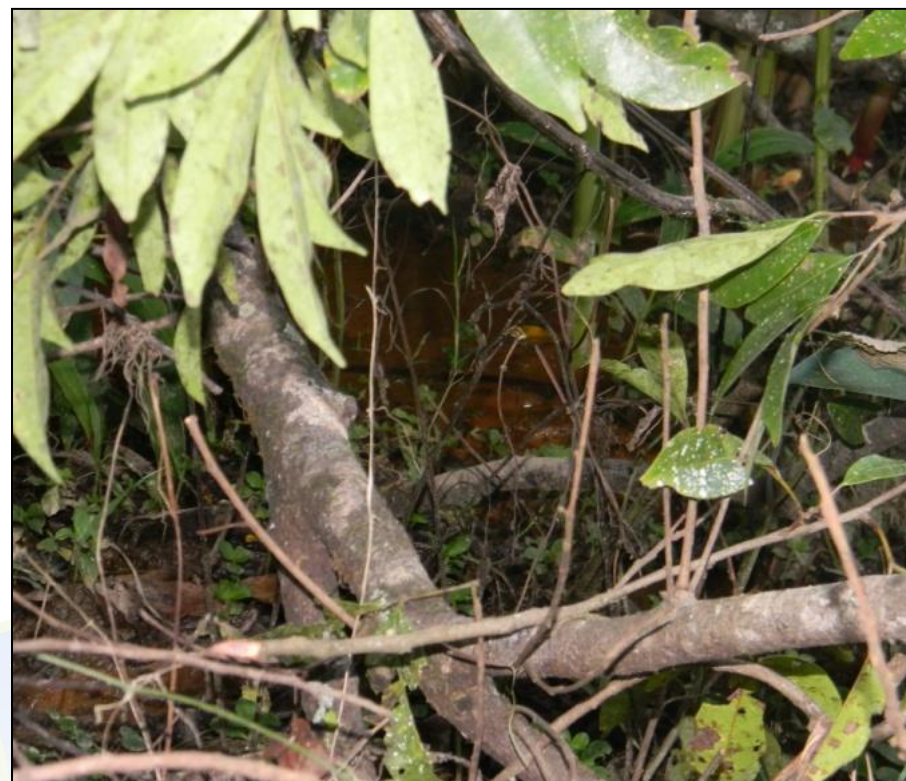
Figura 4: Vista em outro ângulo da nascente CBR-05, onde os indivíduos vegetais se apresentam bem fixados ao solo pelo porte de seus galhos e adensamento.

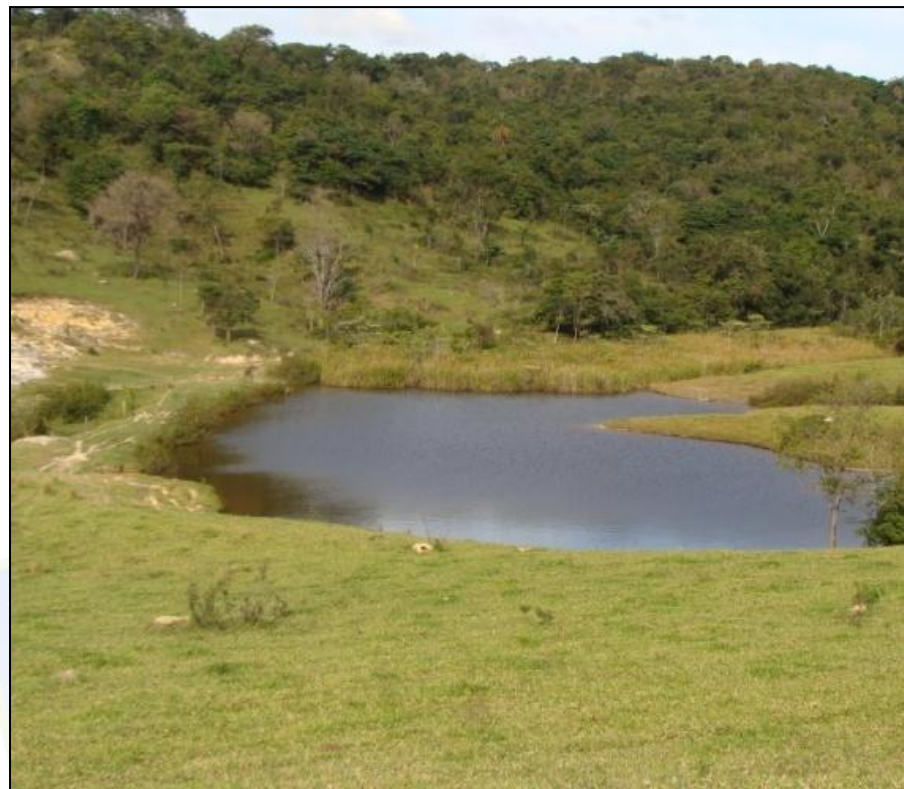
Figura 2: Em outro ângulo, pode ser verificada a presença de mata no entorno da nascente CBR-06, vegetação esta que se apresenta em excelente estado de conservação.

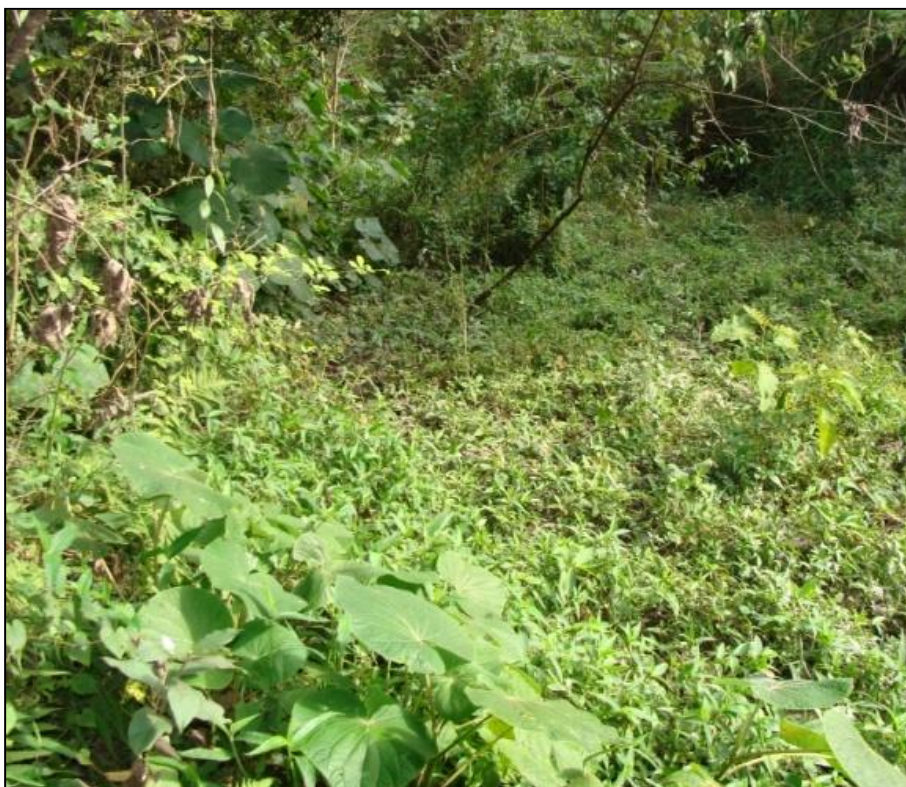
Figura 3: Detalhe do interior da nascente CBR-06, onde pode ser verificada a presença de vegetação própria de áreas alagadiças, circundada por vegetação de porte arbustivo.

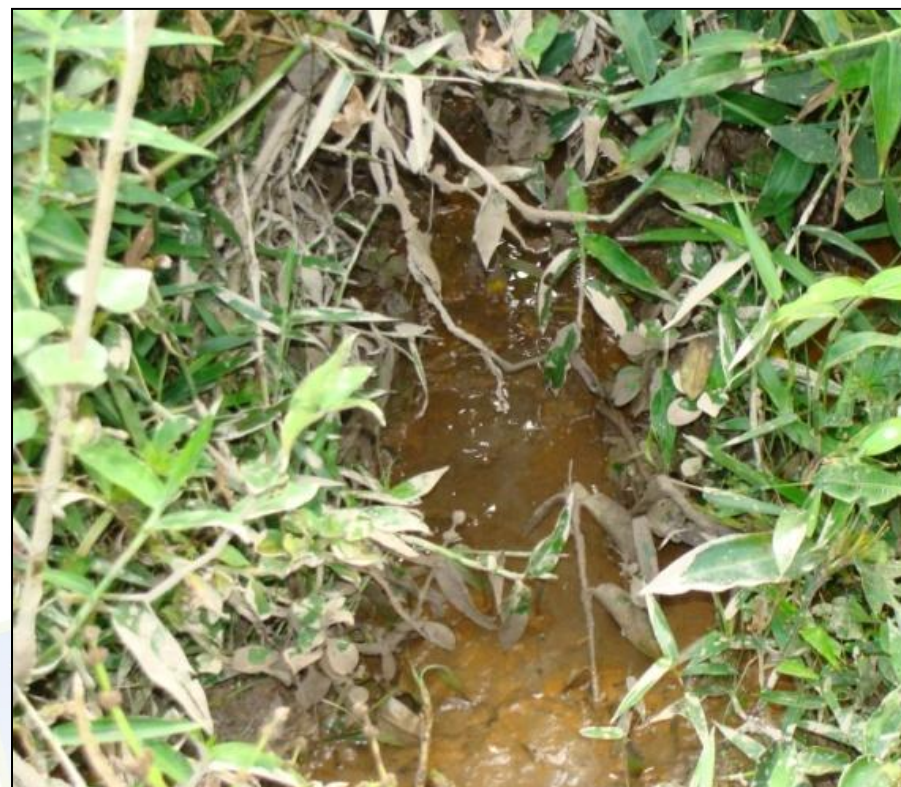
Figura 4: Tomada da área central da nascente CBR-06, onde constata-se o volume hídrico do afloramento que irá abastecer e manter o pequeno lago situado à jusante.

- ✓ Pisoteio e compactação do solo. A mitigação desse fator de degradação poderá ser realizada com o cercamento da nascente.
- ✓ Ausência de cobertura vegetal nativa.
- ✓ Introdução de espécies exóticas invasoras.

- ✓ Esta cerca deverá ser confeccionada em 4 (quatro) fios de arame farpado galvanizado e balancinhos que irão intercala-se com os mourões.
- ✓ Para a recuperação da nascente serão necessários 314 (trezentos e quatorze) metros de cerca.
- ✓ O plantio e recuperação florestal das áreas degradadas demandarão a utilização de 702 (setecentos e duas) mudas nativas, que deverão ser agrupadas, em forma de núcleos ou ilhas de diversidade.
- ✓ As mudas deverão ser alocadas em campo, juntamente com as transposições de solo e serrapilheiras, que serão coletados em fragmentos próximos.

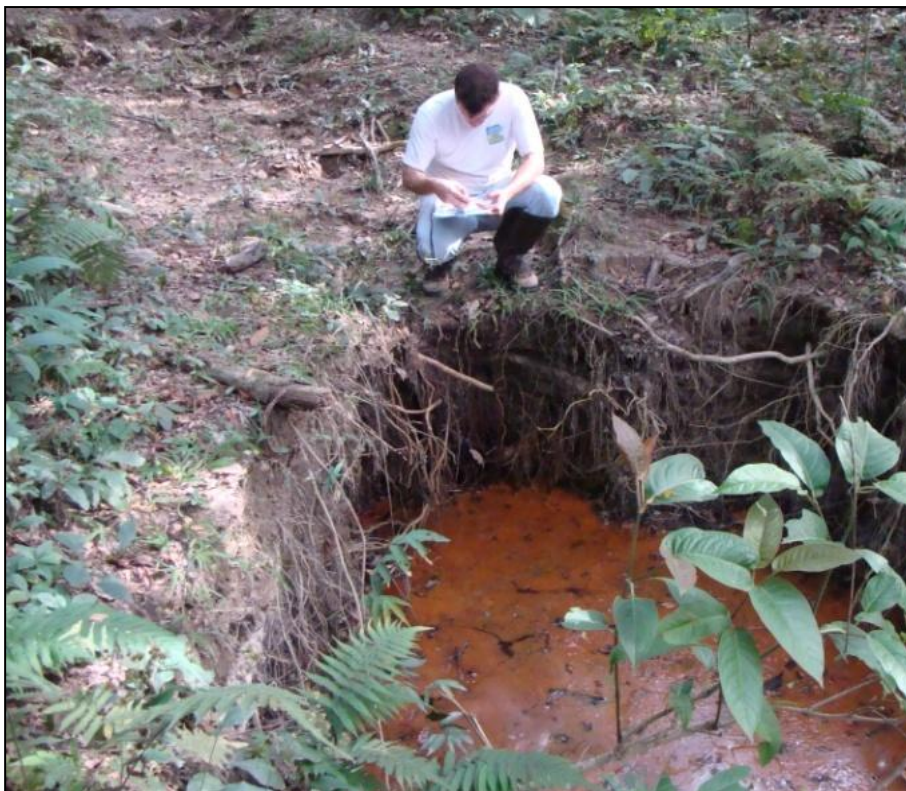
Figura 1: Vista da área da nascente CBR-07, onde pode ser verificada a surgência das águas em forma de um poço, tendo em seu entorno próximo vegetação predominantemente herbácea.

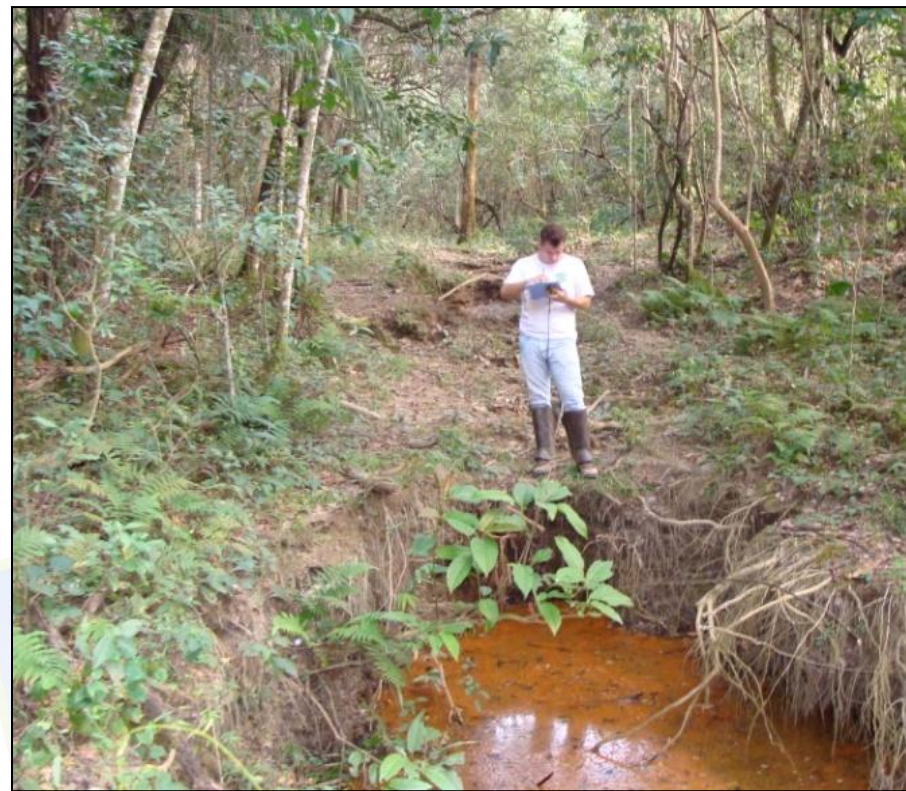
Figura 2: Vista geral da área da nascente CBR-07, sendo verificada a vegetação de entorno, tratando-se de mata bem conservada com espécies arbustivas de médio porte.

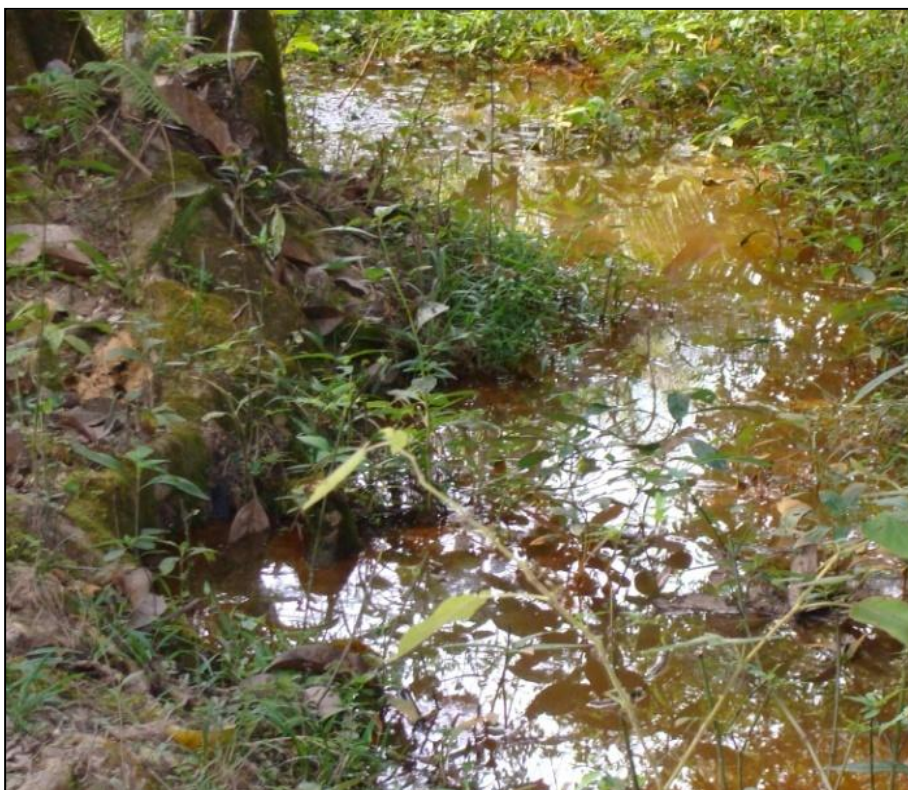
Figura 3: Vista em detalhe do interior da nascente CBR-07, onde, pelo período de estiagem, pode ser constatado tratar-se de espelho de água considerável.

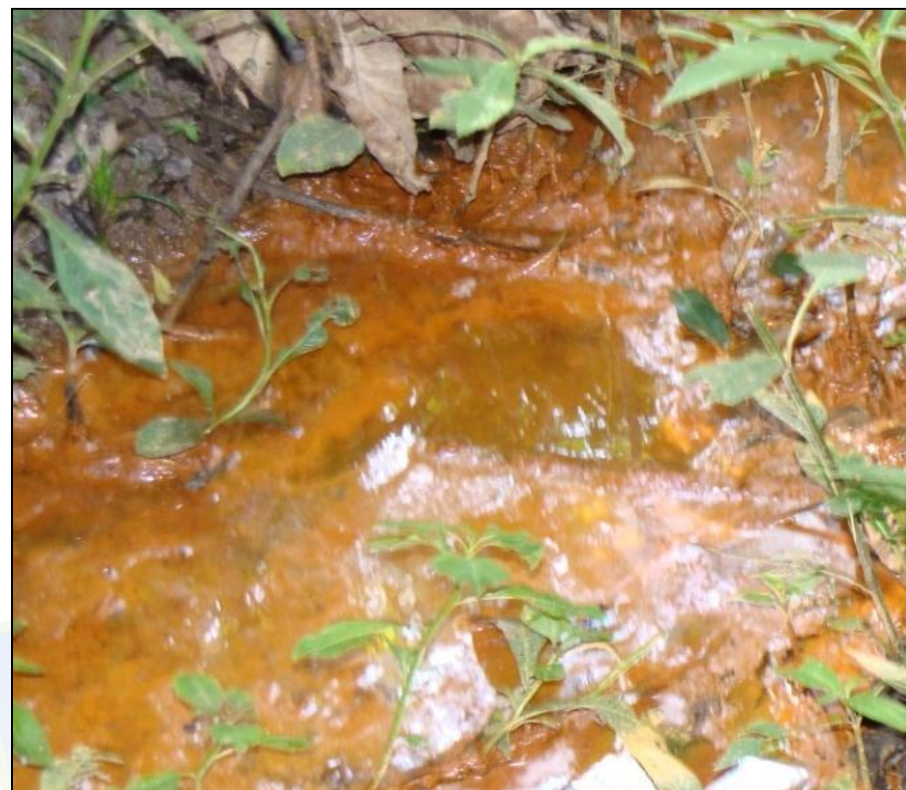
Figura 4: Vista, ao centro da fotografia, de um dos olhos d'água da nascente CBR-07, local de onde brota o recurso hídrico.

- ✓ Pisoteio e compactação do solo. A eliminação desse fator de degradação será decisiva para a recuperação da área, visto que ocorre a supressão de plântulas com germinação inicial, através do pisoteio do animal e o carreamento de sedimentos a jusante da área.

- ✓ Para a recuperação da nascente serão necessários 314 (trezentos e quatorze) metros de cerca.
- ✓ Para o plantio florestal das áreas degradadas, serão necessárias 702 (setecentos e duas) mudas nativas, que serão agrupadas, em forma de núcleos ou ilhas de diversidade.
- ✓ As mudas deverão ser alocadas em campo, juntamente com as transposições de solo e serrapilheiras, que serão coletados em fragmentos próximos.

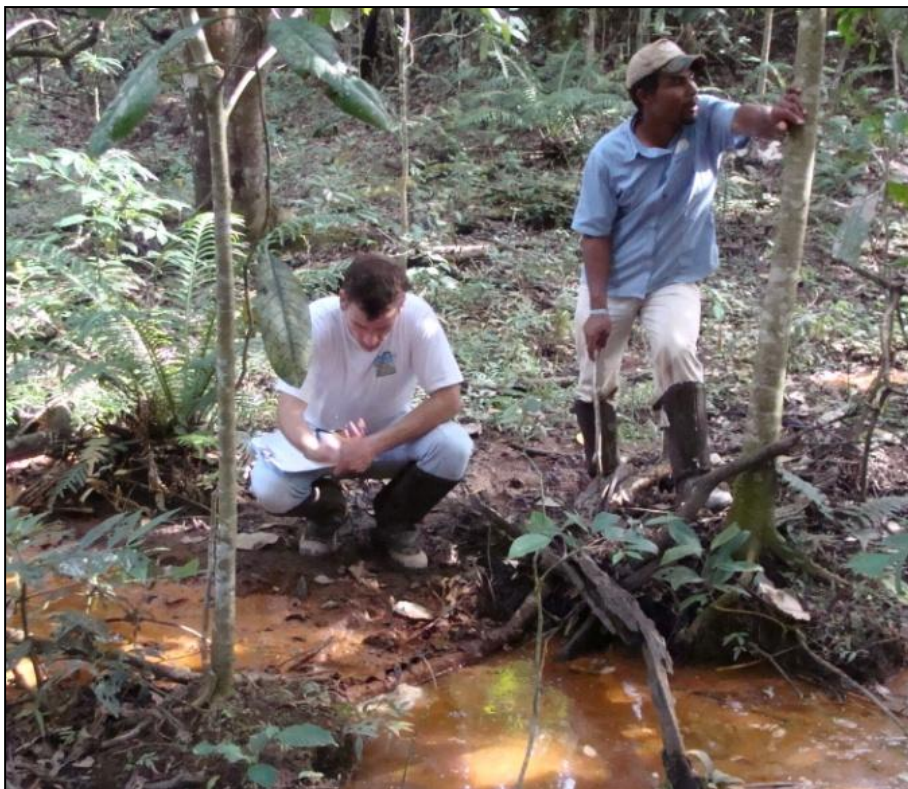
Figura 1: Área da nascente CBR-08, onde pode ser verificado o grande volume de água e a vegetação arbustiva em seu entorno.

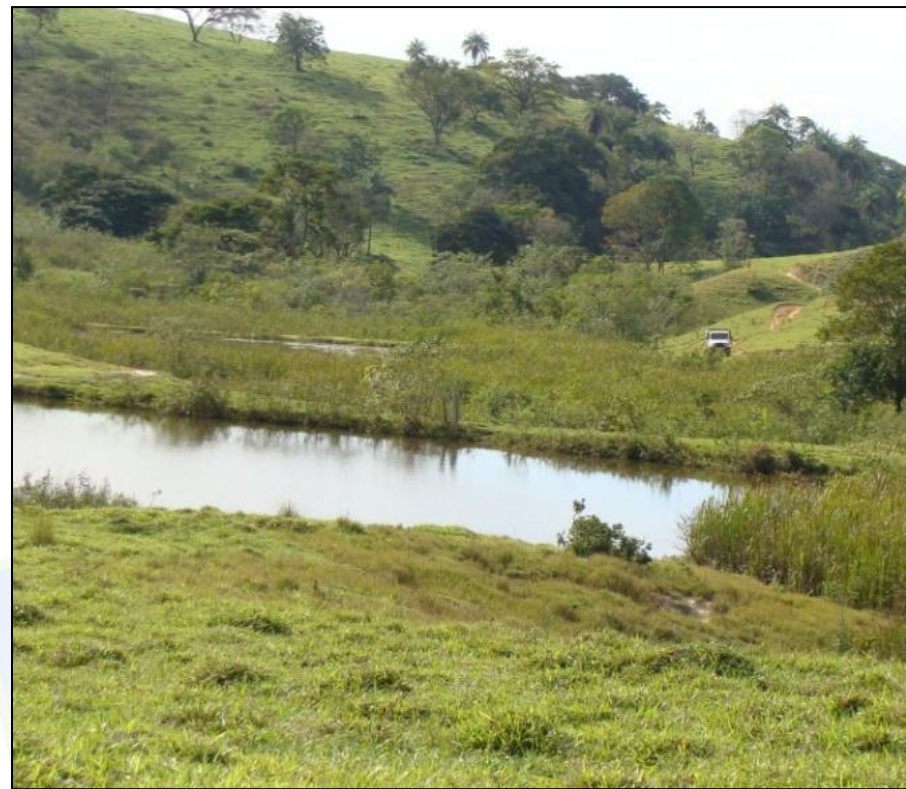
Figura 2: Detalhe no entorno da nascente CBR-08, onde há a formação de um pequeno lago em área de médio estágio de preservação.

- ✓ Para a recomposição da nascente deverão ser necessários a utilização de 702 mudas a serem alocadas em áreas já degradadas, distribuídas em forma de núcleos ou ilhas de diversidade.
- ✓ As mudas deverão ser alocadas em campo juntamente com as transposições de solo e serrapilheiras, que serão coletados em fragmentos próximos.
- ✓ Verifica-se como necessidade primordial para o estabelecimento das relações ecológicas e das mudas em campo, o acompanhamento bimestral das áreas, onde serão fornecidos dados que poderão subsidiar outros projetos e publicações.

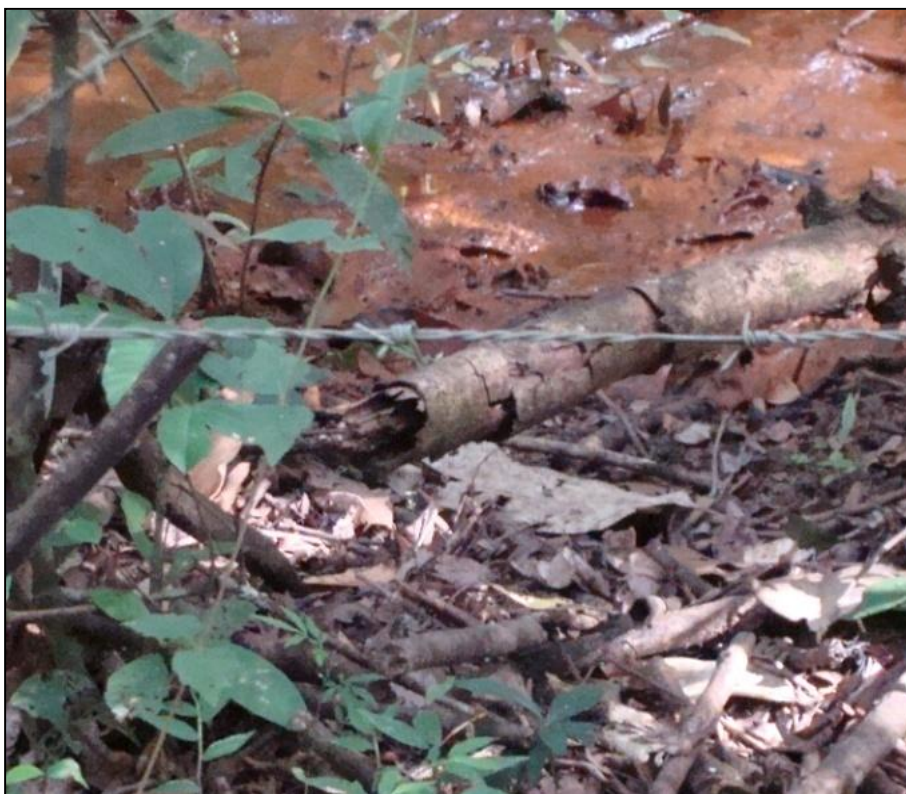
Figura 3: Detalhe da cerca ao redor da nascente CBR-08, onde é verificado tratar-se de área de brejo.

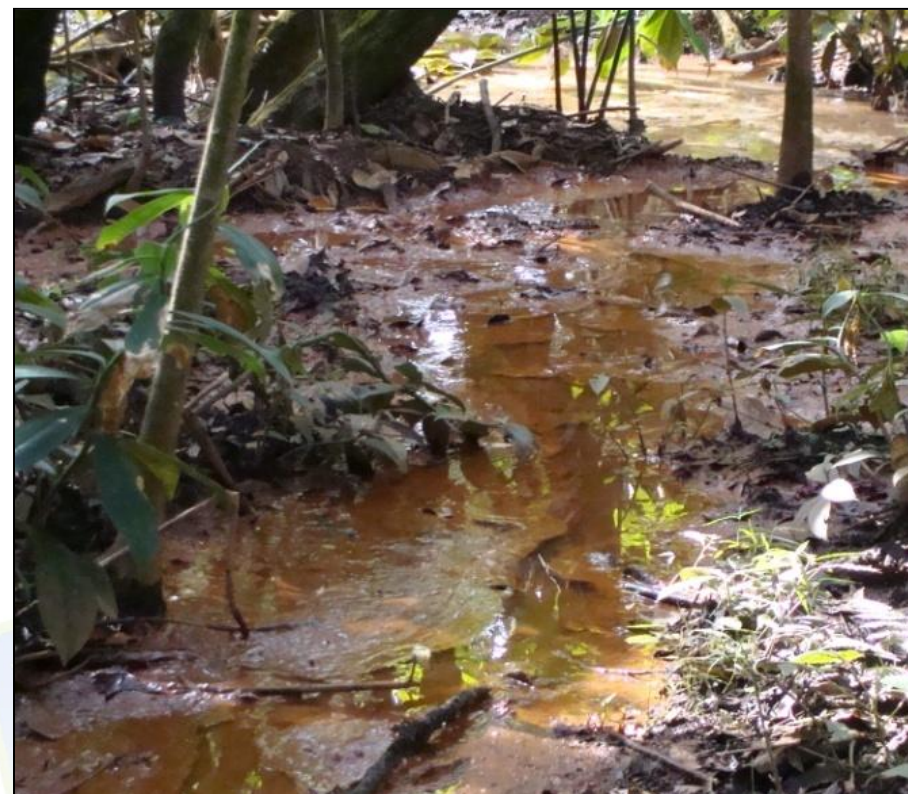
Figura 4: Surgência de água da nascente CBR-08, tendo em seu entorno vegetação herbácea e arbustiva.

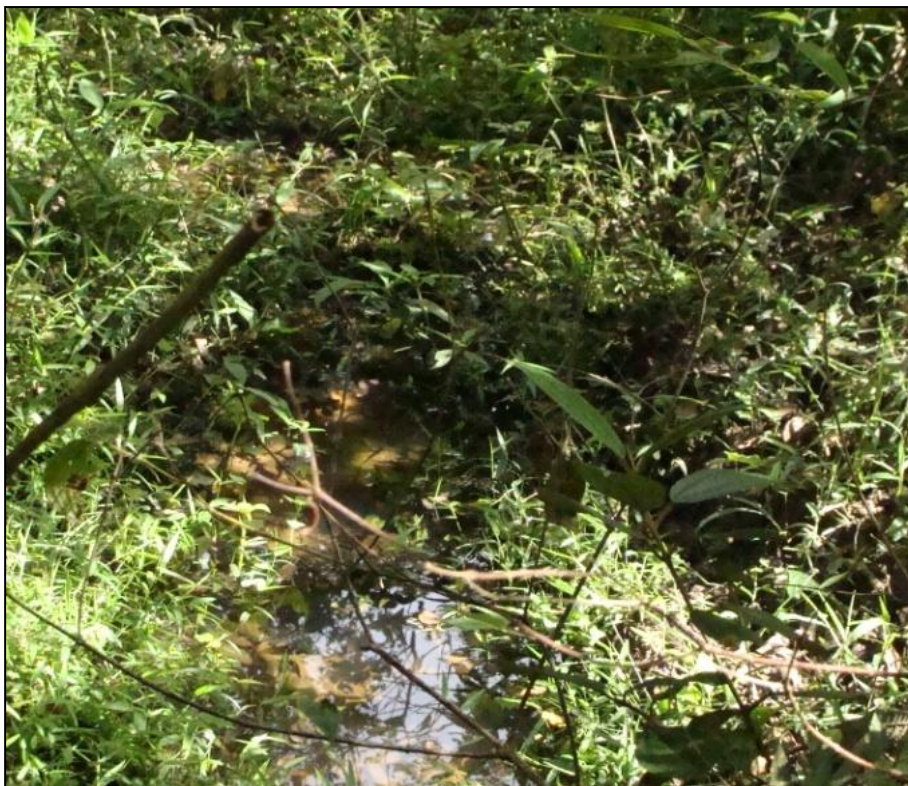
Figura 1: Área da nascente CBR-09, observando no entorno da surgência hídrica a presença predominantemente de vegetação herbácea.

- ✓ Para a recomposição/recuperação da nascente será necessária a construção de 314 m de cerca.
- ✓ Para o plantio florestal das áreas degradadas, deverão ser plantadas aproximadamente 702 mudas nativas que serão agrupadas, em forma de núcleos ou ilhas de diversidade.
- ✓ As mudas deverão ser alocadas em campo juntamente com as transposições de solo e serrapilheiras, que serão coletados em fragmentos próximos.
- ✓ Verifica-se necessidade primordial para o estabelecimento das relações ecológicas e das mudas em campo, o acompanhamento bimestral das áreas, onde serão coletados dados que poderão subsidiar outros projetos e publicações.

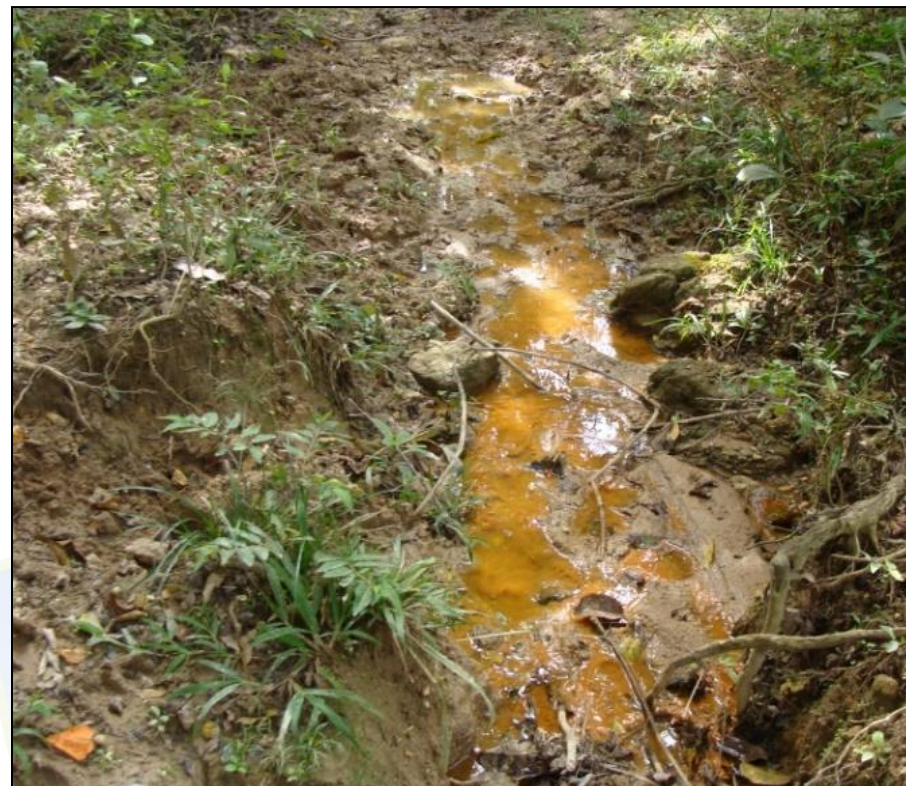
Figura 2: Outro ponto de surgência da nascente CBR-09, onde pode ser verificado o pisoteio de gado e a deposição de sedimentos arenosos.

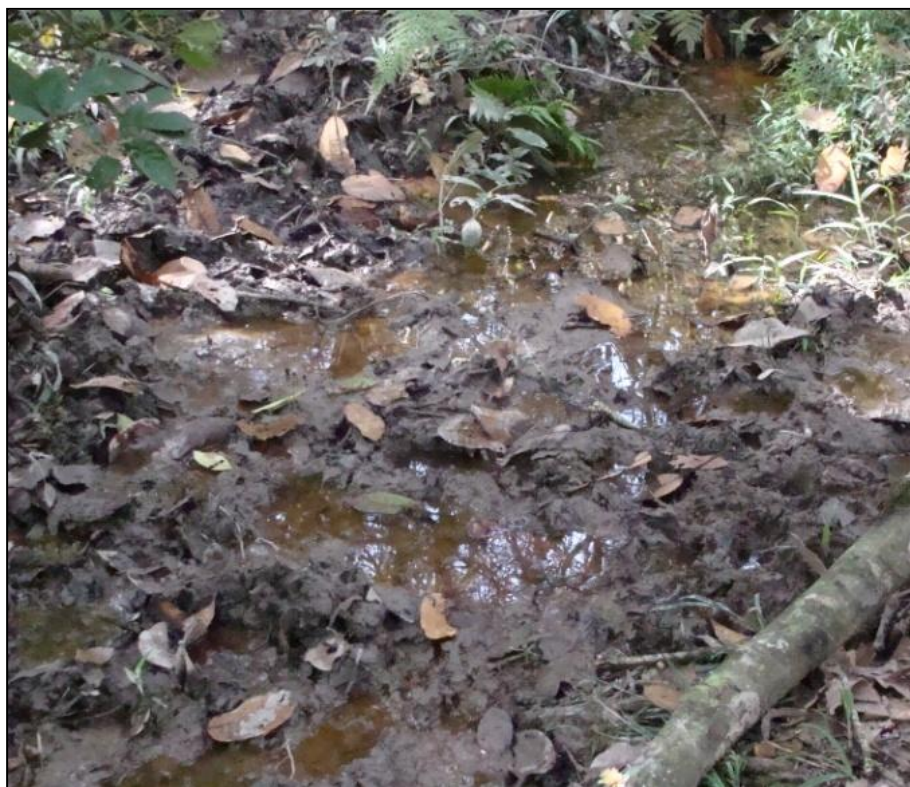
Figura 3: Detalhe da área evidenciando presença de bovinos no entorno da nascente CBR-09.

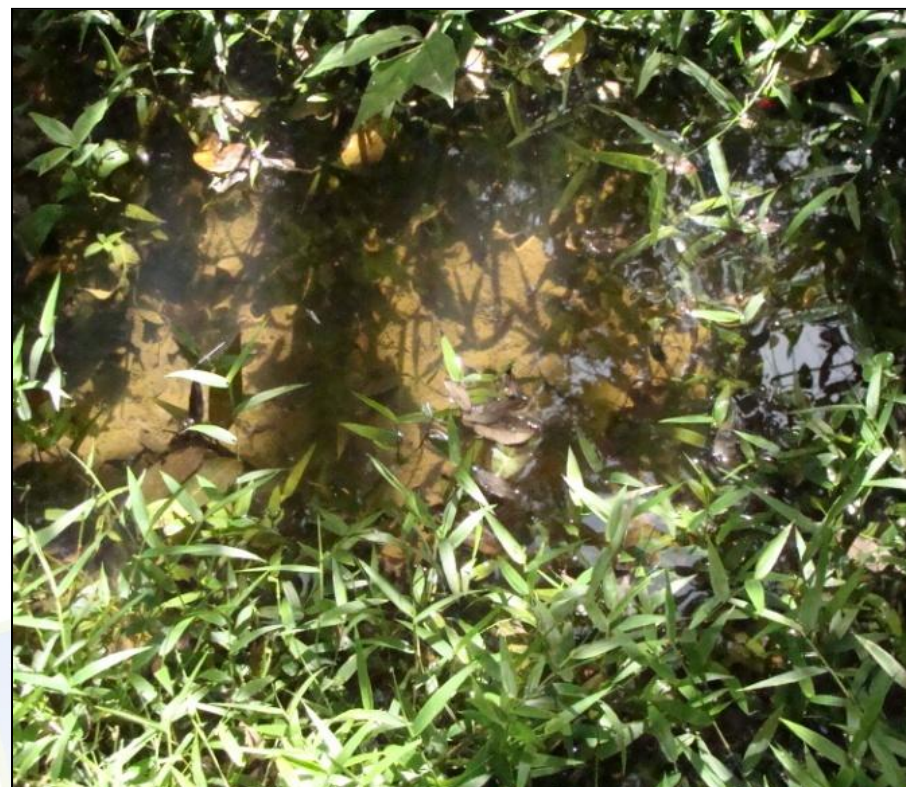
Figura 4: Outro pondo do conjunto de surgências de água da nascente CBR-09.

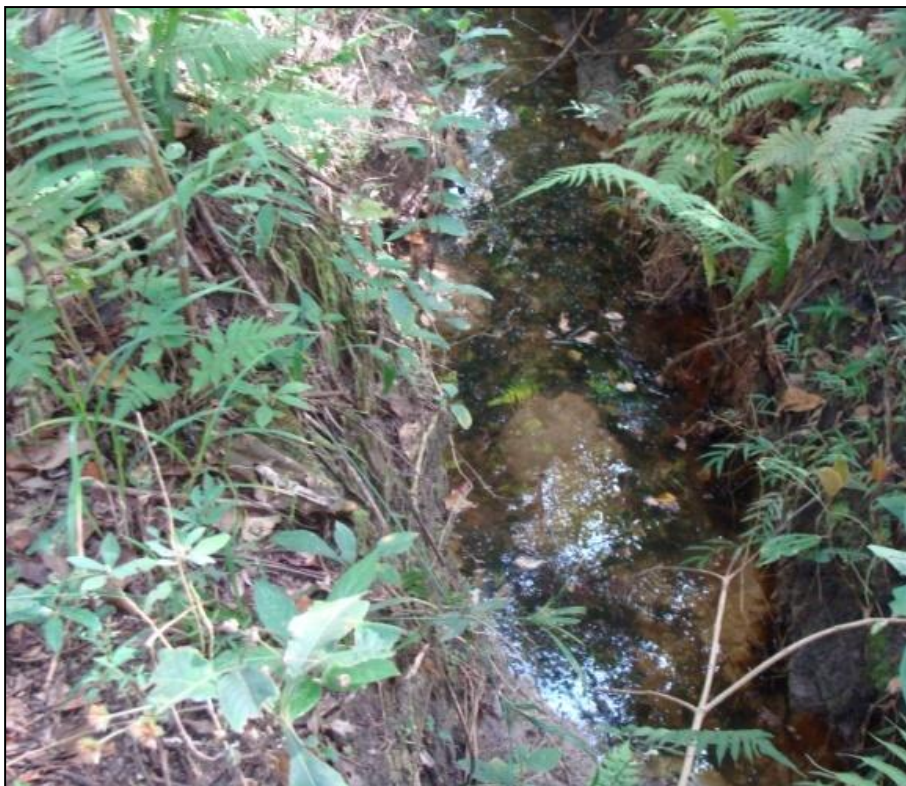
Figura 1: Área da nascente CBR-10, podendo ser percebido tratar-se de ponto isolado com vegetação herbácea no entorno.

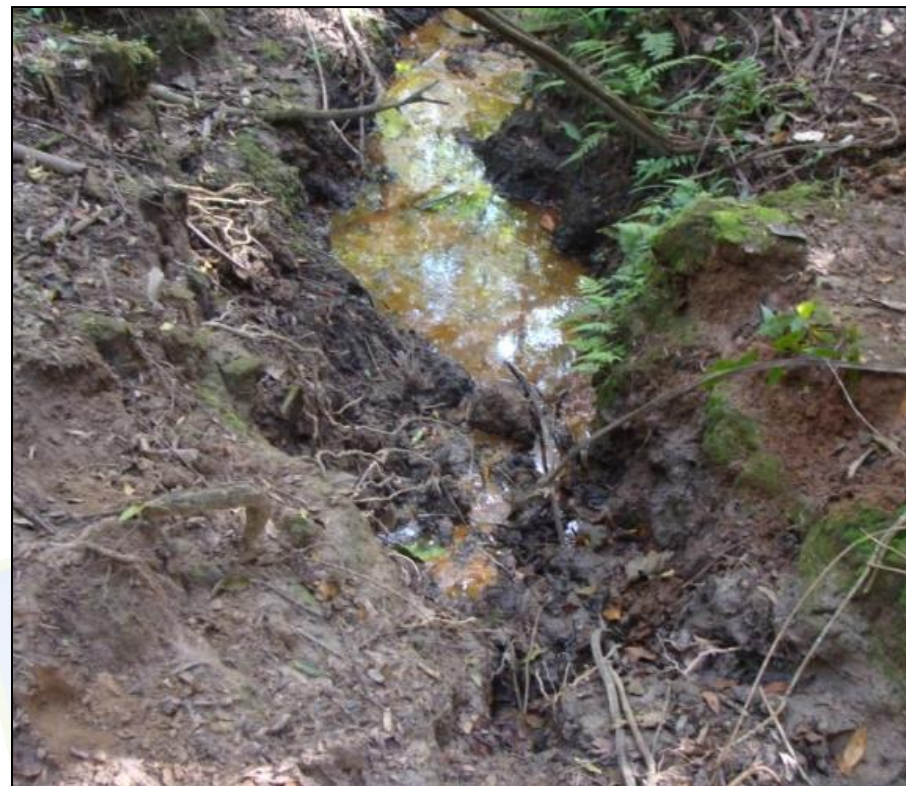
Figura 2: Outro ponto de surgência da nascente CBR-10, onde verifica-se tratar de um solo argiloso e bem compactado.

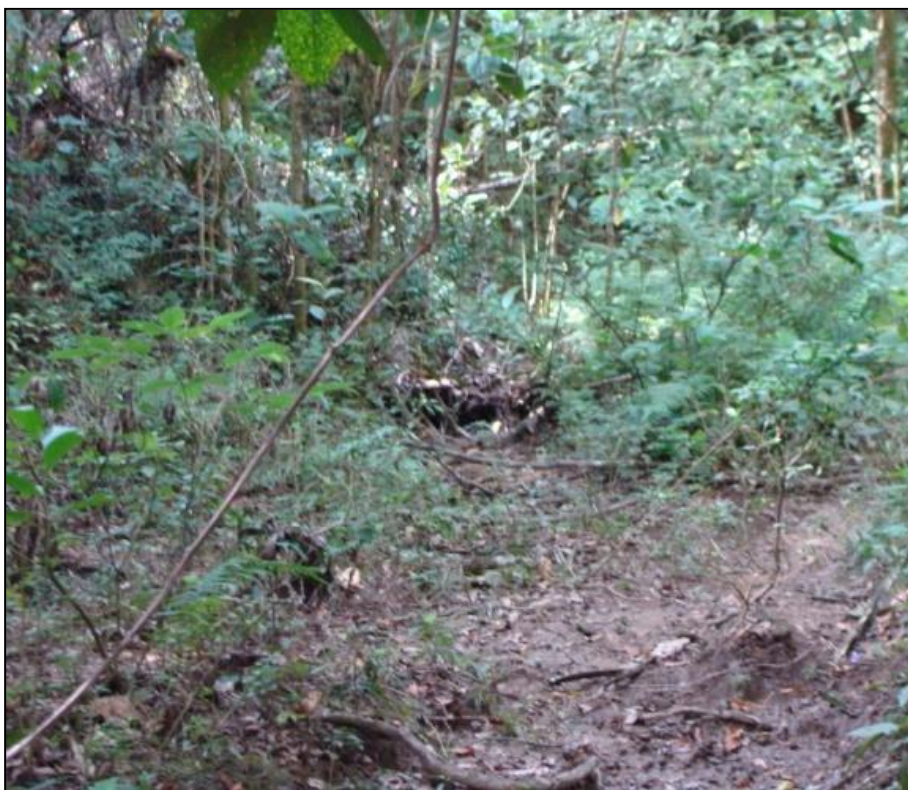
Figura 3: Detalhe da vegetação ao redor da nascente CBR-10, onde fica caracterizada a preservação parcial, onde a vegetação arbustiva se apresenta com características de árvores de pequeno porte.

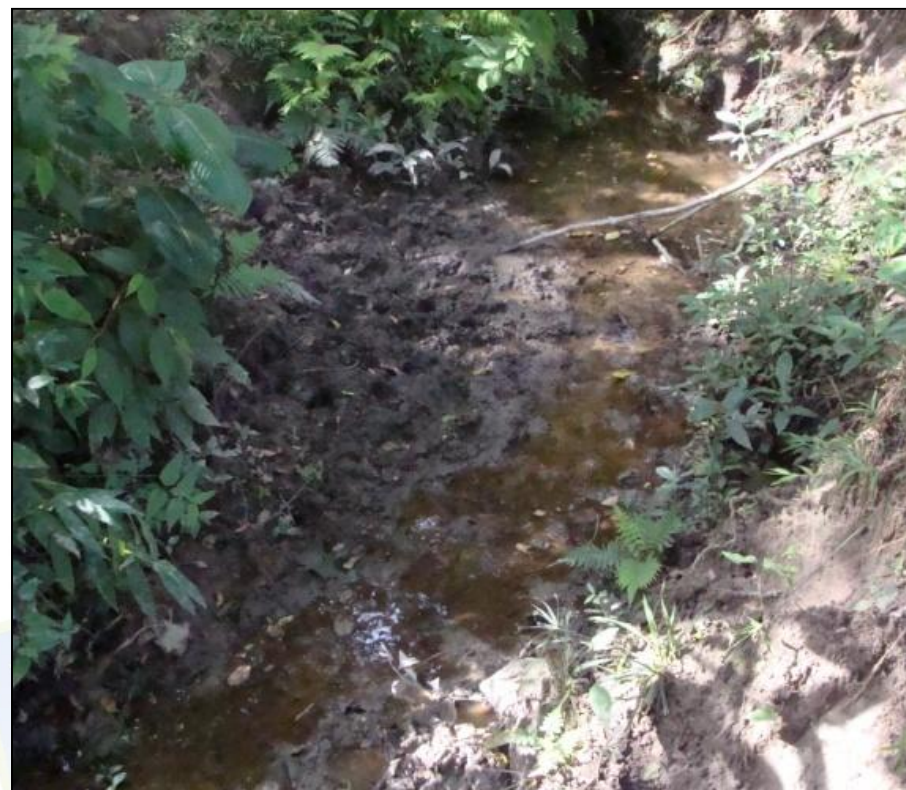
Figura 4: Foto evidenciado o pisoteio de animais no entorno da nascente CBR-10, situação que agrava em muito a adoção de medidas de recuperação se não houver o cerceamento de animais a este manancial.
