“Projeto de Valorização dos Cursos D’água em Áreas Rurais da Bacia Hidrográfica do Ribeirão da Mata”

Produto 5 – Diagnóstico das Áreas Cadastradas, conforme especificado no Termo de Referência.

Setembro/2012

DIAGNÓSTICO AMBIENTAL DAS ÁREAS DEGRADADAS E NASCENTES - RELATÓRIO FINAL DE CADASTRAMENTO

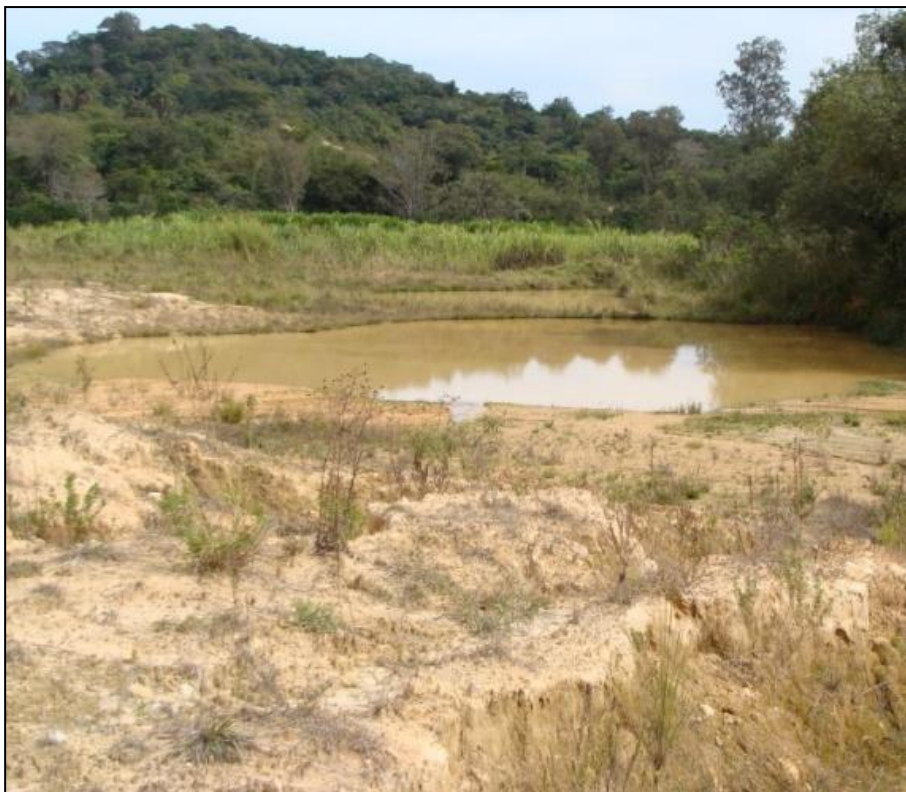
Figura 1: Área da nascente CBR-11, localizada em área bem antropizada. Pela aparência do local, foi construído um sistema de barramento, porém não houve qualquer preocupação com a recomposição do entorno.

Ocorre o afloramento da água de forma pontual e em área degradada com formação de processos erosivos responsáveis pelo grande carreamento de sedimentos para jusante da nascente.

- ✓ Para o plantio florestal das áreas degradadas, serão necessárias o plantio de 2.000 mudas nativas que serão disposta em linha, com espaçamento de 2,0 X 2,0 metros, intercaladas com espécies pioneiras, uma vez que o plantio direto de espécies nativas pioneiras e de crescimento rápido, com raízes profundas , será decisivo ao processo de estabilização das encostas e contenção do crescimento desordenado da erosão.

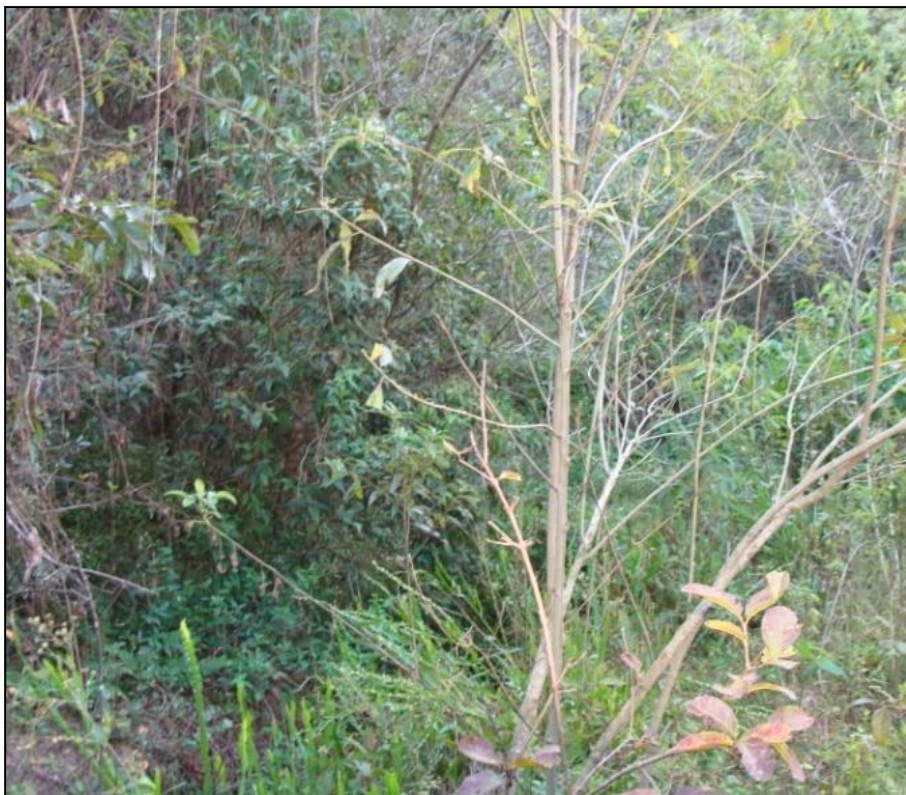
Figura 1: Área da nascente CBR-12, onde pode ser verificado tratar-se de local com vegetação de pequeno porte arbustivo, porém preservado.

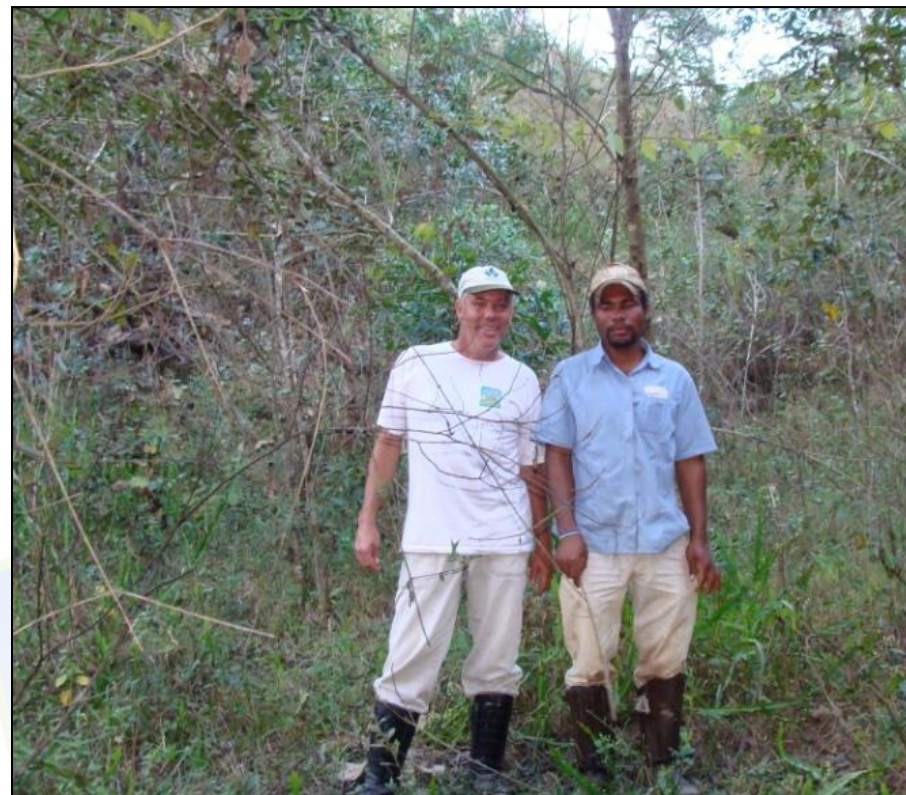
Figura 2: Outro ângulo da nascente, tendo ao fundo uma mata relativamente preservada, esta inserida na área da nascente CBR-12.

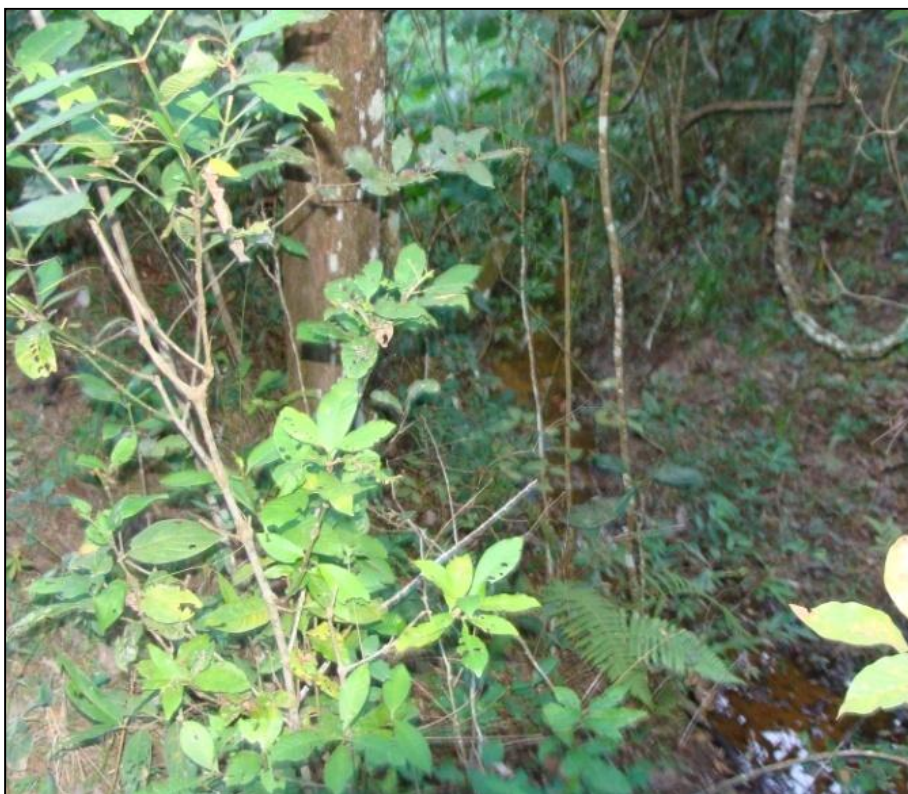
Figura 3: Tomada da área no interior da nascente CBR-12, onde é possível perceber o tipo de vegetação de entorno, predominando espécies arbustivas e herbáceas.

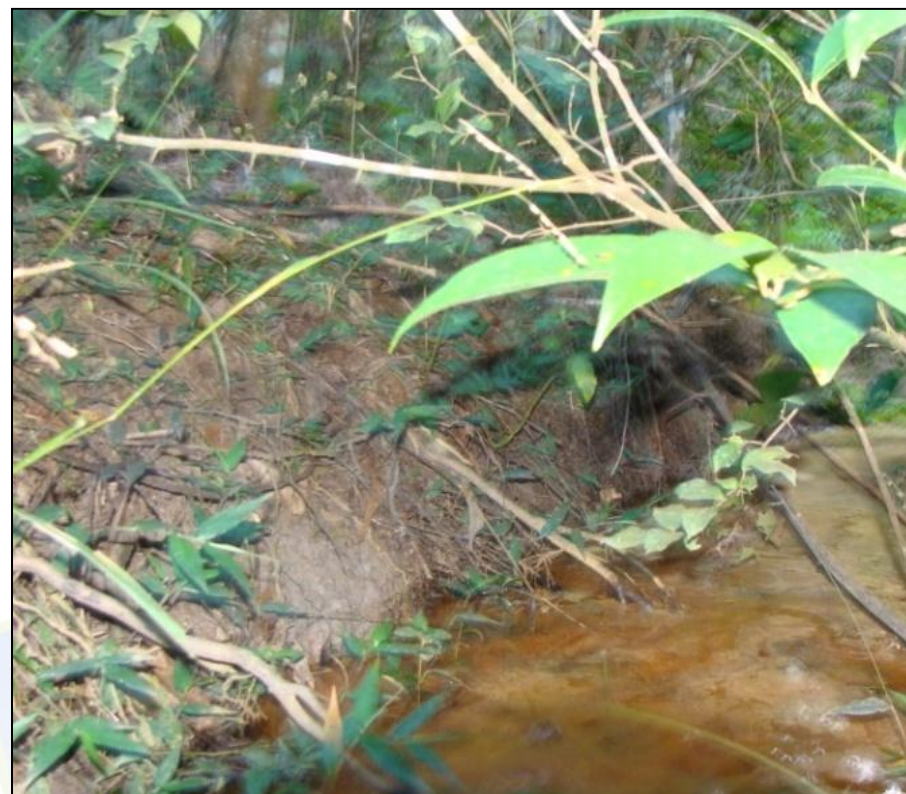
Figura 4: Área de surgência da nascente CBR-12, onde a presença de uma vegetação mínima garante um relativo volume de água.

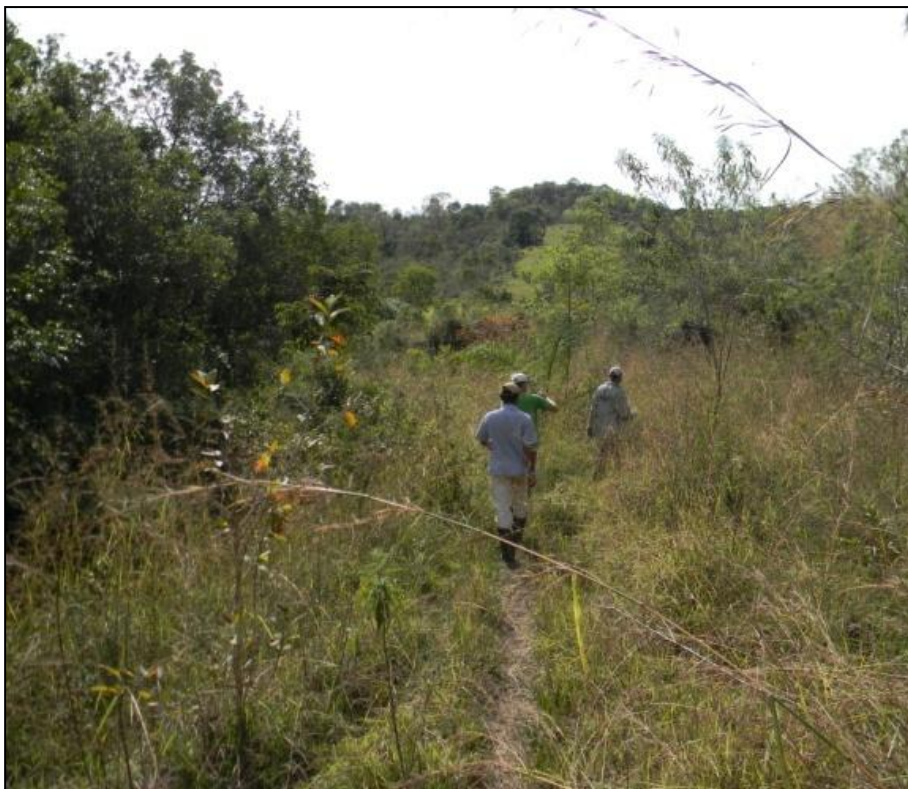
Figura 1: Área de acesso a nascente CBR-13, onde verifica-se tratar de local mediantemente antropizado, com vegetação arbustiva e herbácea.

- ✓ Cercamento do entorno da nascente, conforme previsto pelo Código Florestal em vigor, de 50 metros para todos os lados do surgimento da nascente.
- ✓ Por se tratar do cercamento para contenção da entrada de animais, a cerca deverá ser confeccionada com mourões espaçados com 3 metros uns dos outros.
- ✓ A cerca deverá ser construída com 4 (quatro) fios de arame farpado galvanizado e balancinhos que irão intercala-se com os mourões.
- ✓ Para a recuperação da nascente será necessária a implantação de aproximadamente 314 m de cerca.
- ✓ Para o plantio florestal das áreas degradadas, serão necessárias 702 mudas nativas, agrupadas em forma de núcleos ou ilhas de diversidade. As mudas

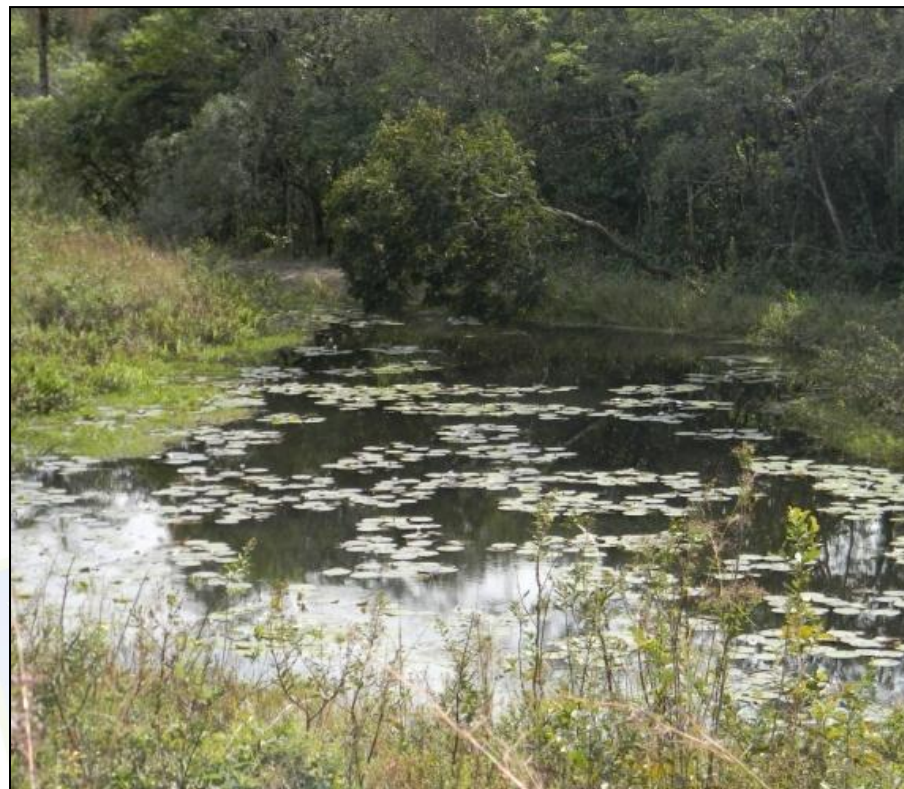
Figura 2: Detalhe da área de acumulação de água da nascente CBR-13, podendo ser observado em seu entorno uma vegetação relativamente preservada.

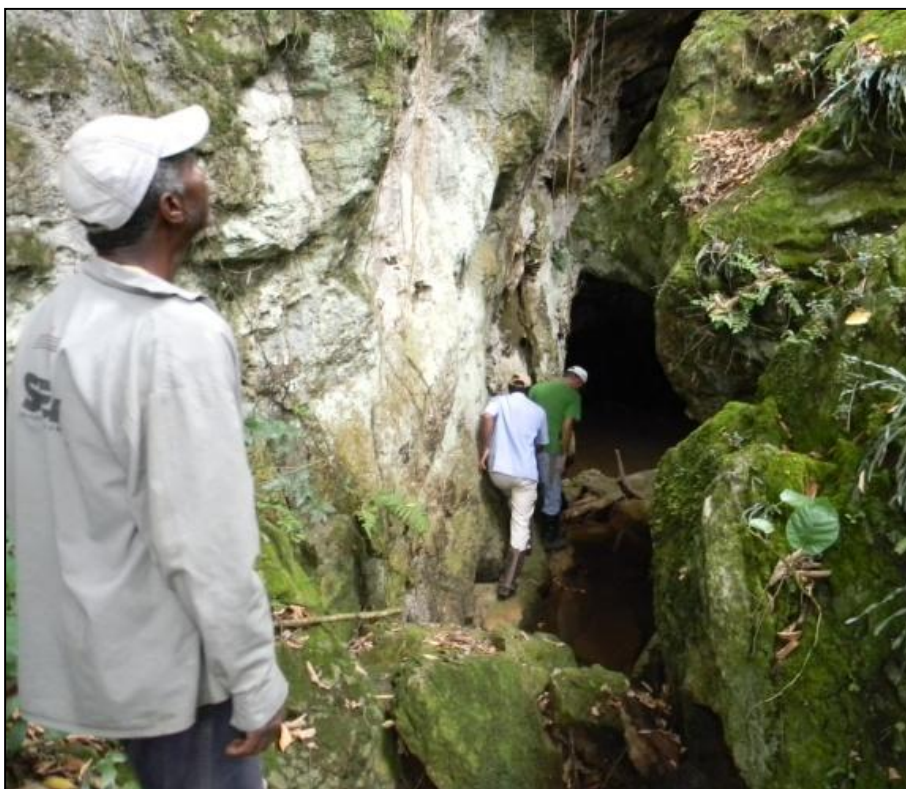
Figura 3: Investigação em área rochosa para se verificar a surgência de água na área da nascente CBR-13.

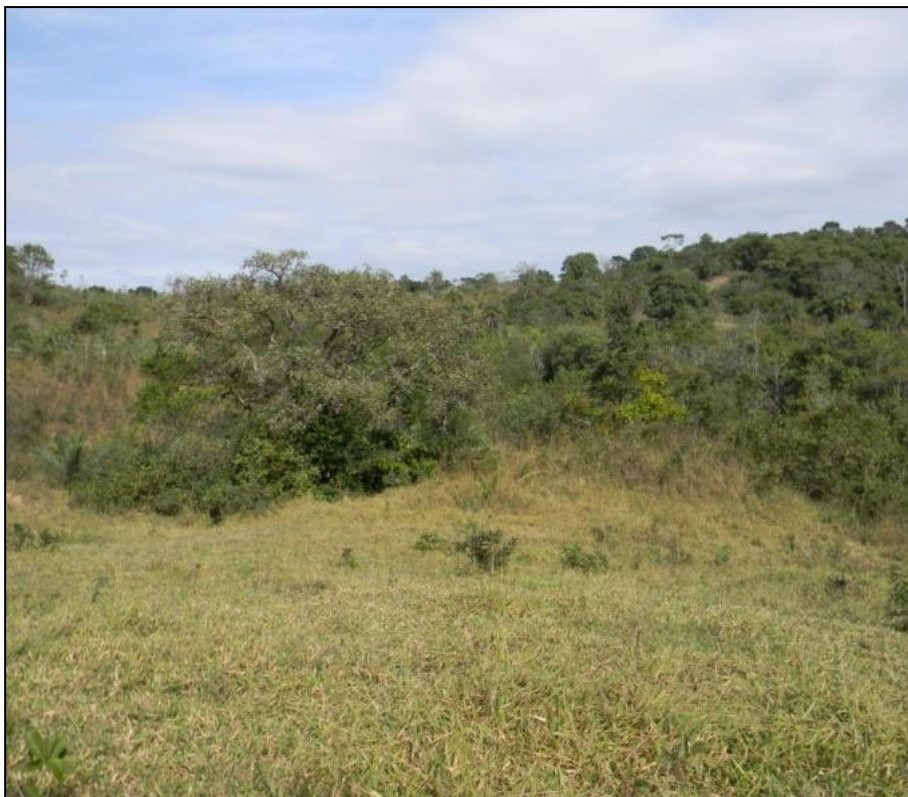
Figura 1: Vista parcial da área de acesso à nascente CBR-14, percebendo tratar-se de local ao fundo onde existe uma vegetação arbórea preservada e, em primeiro plano, área de pastagem.

- ✓ Para o plantio florestal das áreas degradadas, serão necessárias 702 mudas nativas que serão agrupadas, em forma de núcleos ou ilhas de diversidade.
- ✓ As mudas deverão ser alocadas em campo juntamente com as transposições de solo e serrapilheiras, que serão coletados em fragmentos próximos.
- ✓ Será necessária a construção de 540 metros de cerca.
- ✓ Verifica-se necessidade primordial para o estabelecimento das relações ecológicas e das mudas em campo, o acompanhamento bimestral das áreas, onde serão fornecidos dados que poderão subsidiar outros projetos e publicações.

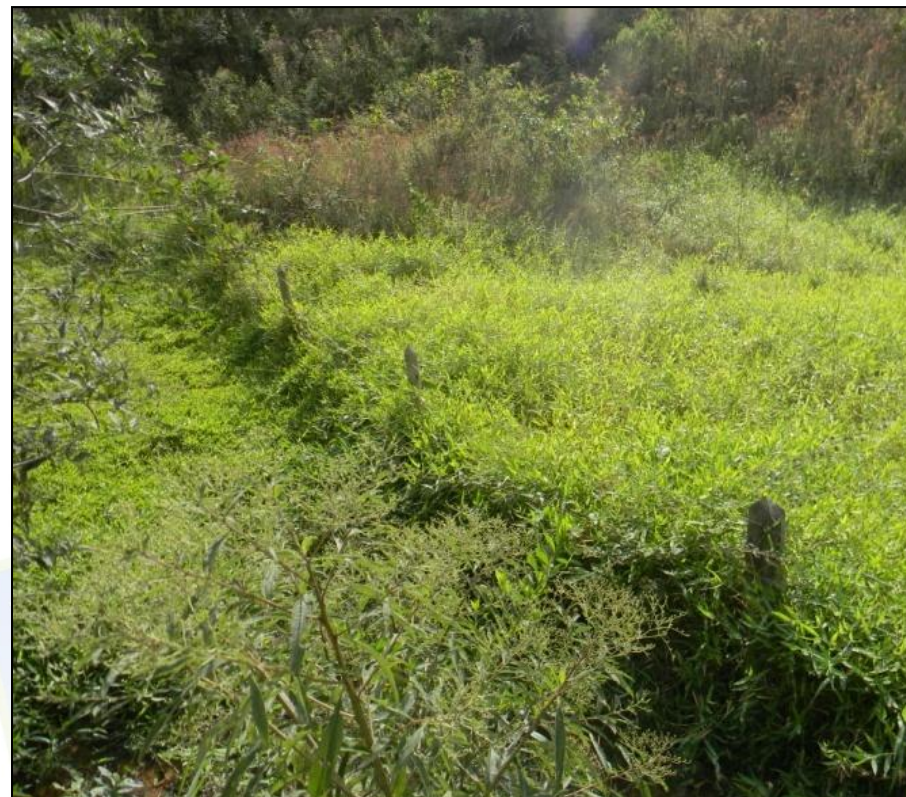
Figura 2: Vista parcial da nascente CBR-14, observando uma cerca de proteção a capineira de gado.

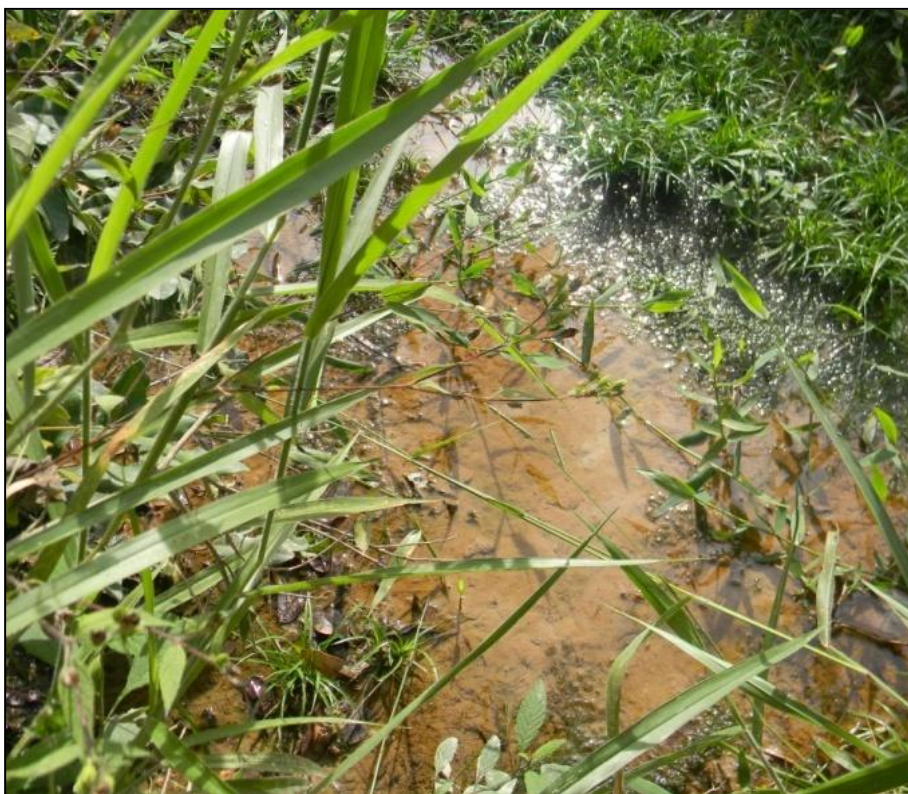
Figura 3: Surgência de água na área da nascente CBR-14.

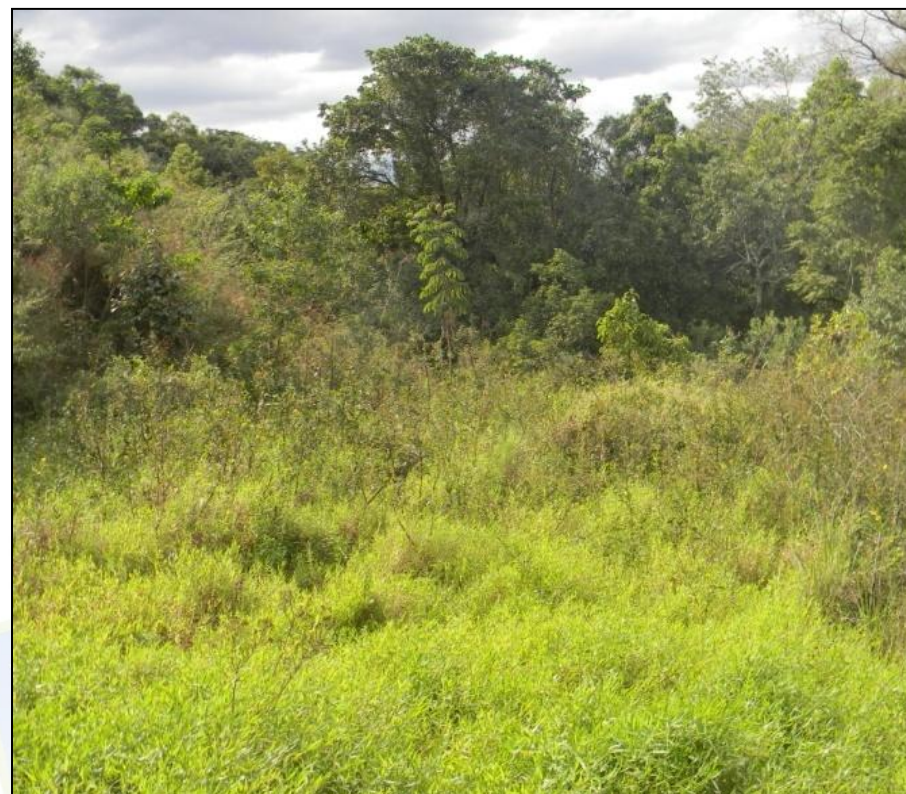
Figura 4: Mata ciliar da nascente CBR-14, tendo em primeiro plano a introdução de uma capineira e ao fundo uma vegetação arbustiva preservada.

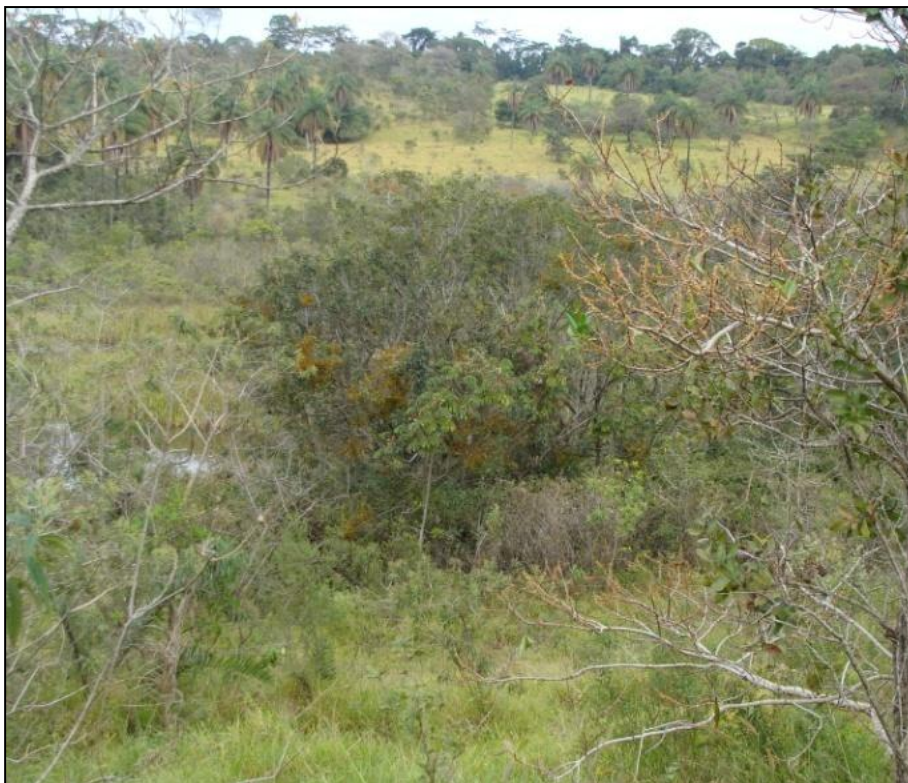
Figura 1: Área de acesso a nascente CBR-15, observando tratar-se de local relativamente plano, vegetação espaçada, distribuída em pastagens.

- ✓ Cercamento do entorno da nascente, conforme previsto pelo Código Florestal em vigor, de 50 metros para todos os lados do surgimento da nascente.
- ✓ Por se tratar do cercamento para contenção da entrada de animais, a cerca deveser confeccionada com mourões espaçados com 3 metros uns dos outros.
- ✓ A cerca deverá ser implantada com 4 (quatro) fios de arame farpado galvanizado e balancinhos que irão intercala-se com os mourões.
- ✓ Para a recuperação da nascente será necessária a confecção de aproximadamente 314 m de cerca.
- ✓ Para o plantio florestal das áreas degradadas, deverão ser necessárias 702 mudas nativas que serão agrupadas, em forma de núcleos ou ilhas de diversidade. As mudas deverão ser alocadas em campo juntamente com as

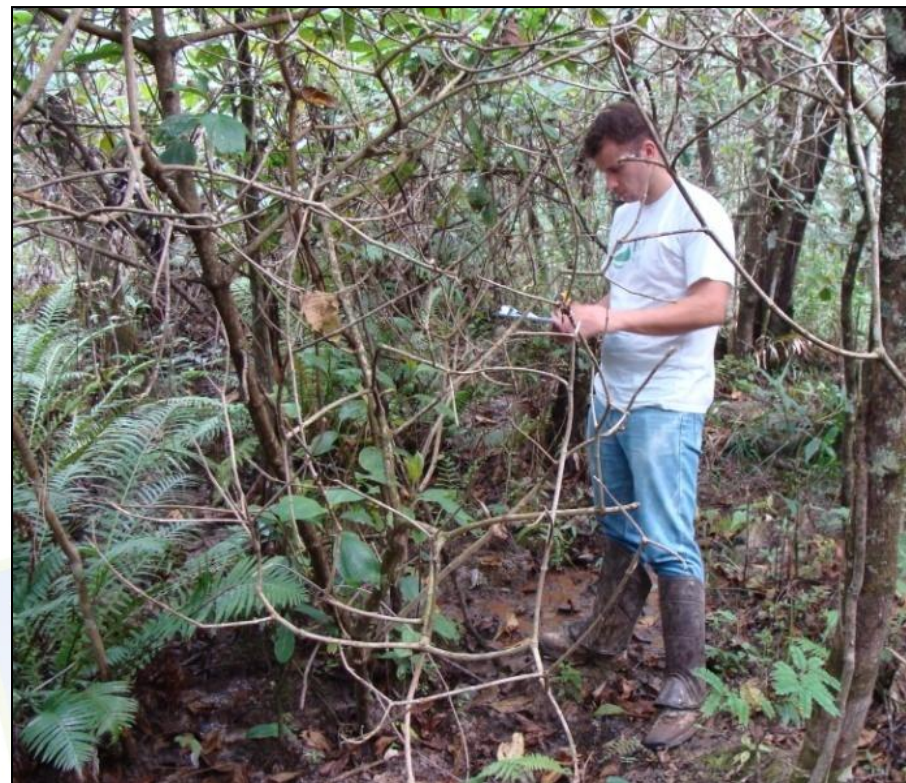
Figura 2: Vista do interior da área da nascente CBR-1, onde pode ser verificado tratar-se de vegetação rala, pequenos arbustos e outras espécies de herbáceas.

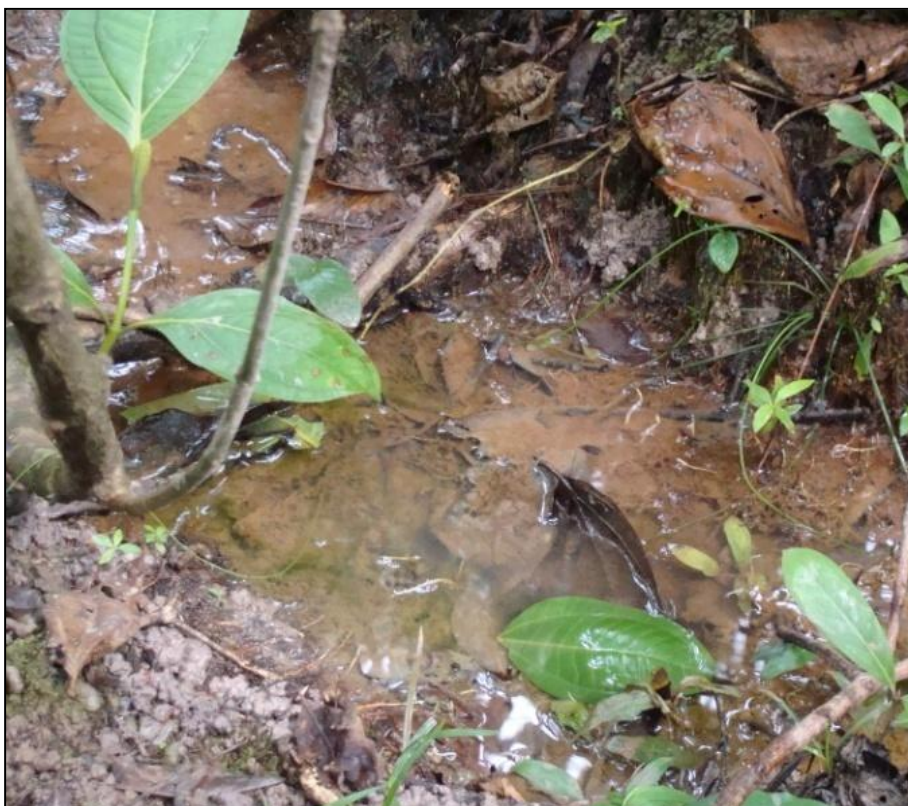
Figura 3: Surgência de água na área da nascente CBR-15.

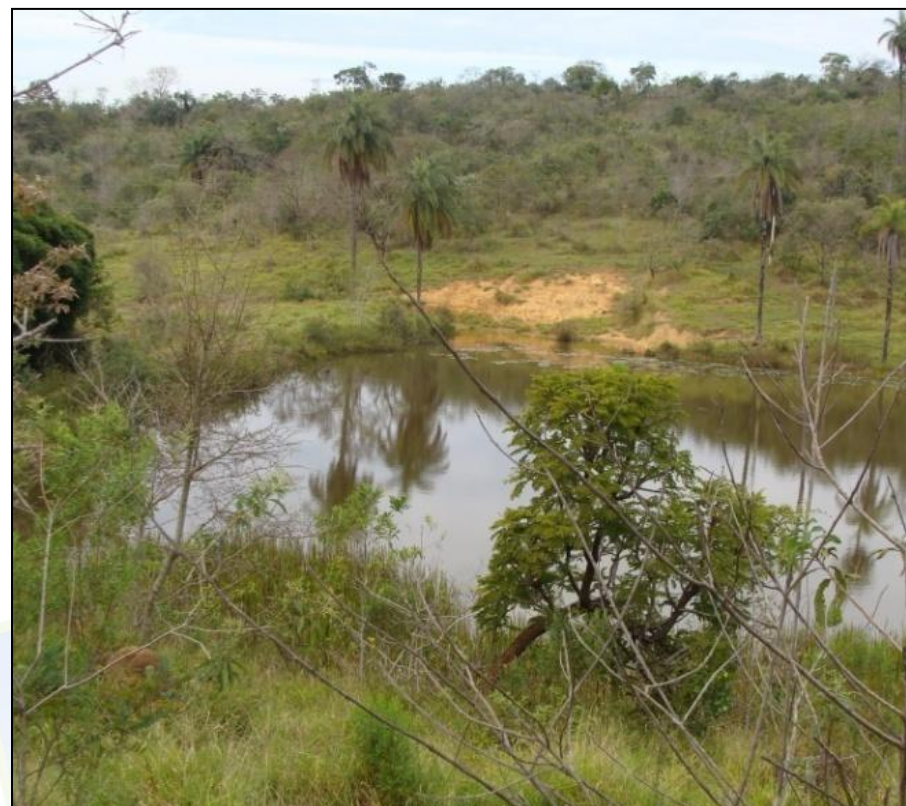
Figura 4: Vegetação com sinais de manejo, provavelmente da ocasião onde passou por ações antrópicas de construção do lago.

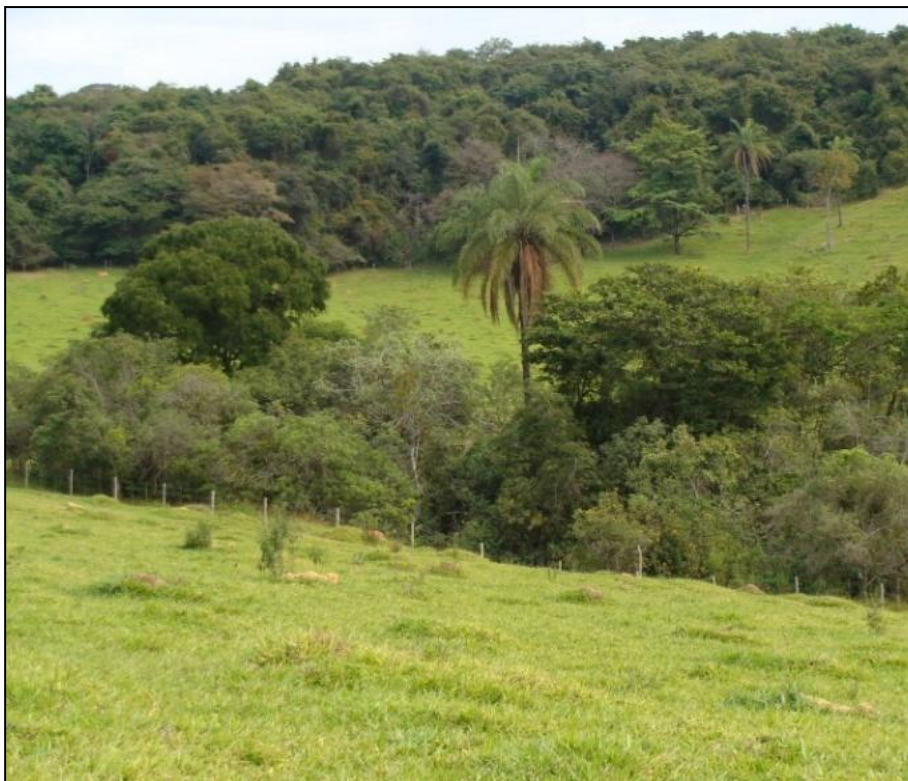
Figura 1: Área de acesso a nascente CBR-16, onde pode ser verificado que trata-se de local onde há sinais de pastagem bem manejada e preservação de matas nativas.

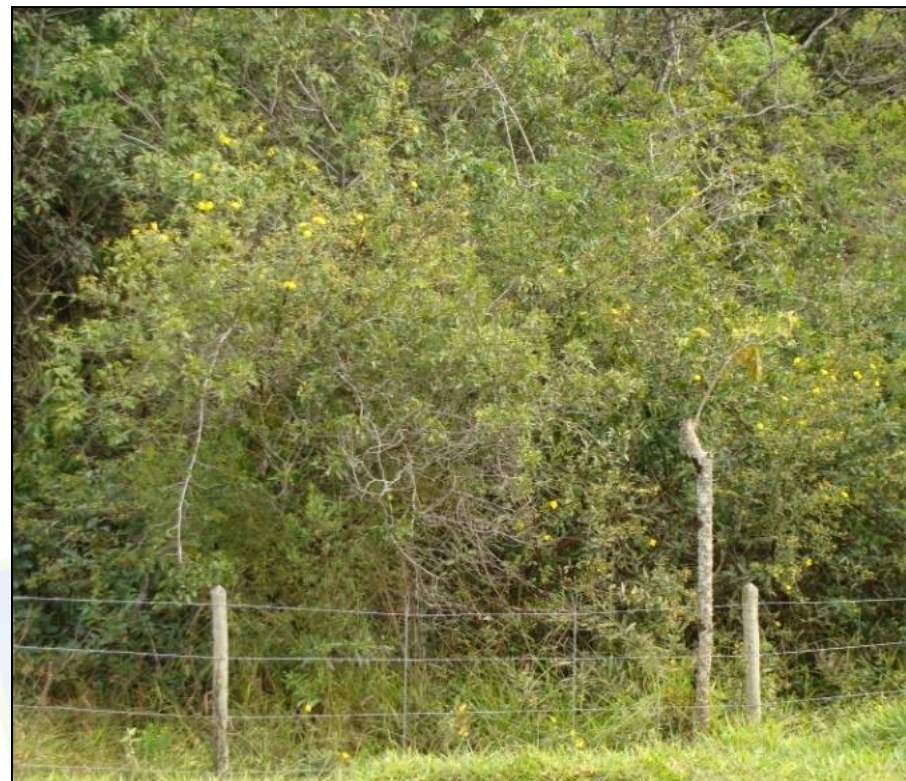
Figura 2: Cerca separando a área da nascente CBR-16, sendo um sinal de atenção e cuidado por parte do proprietário.

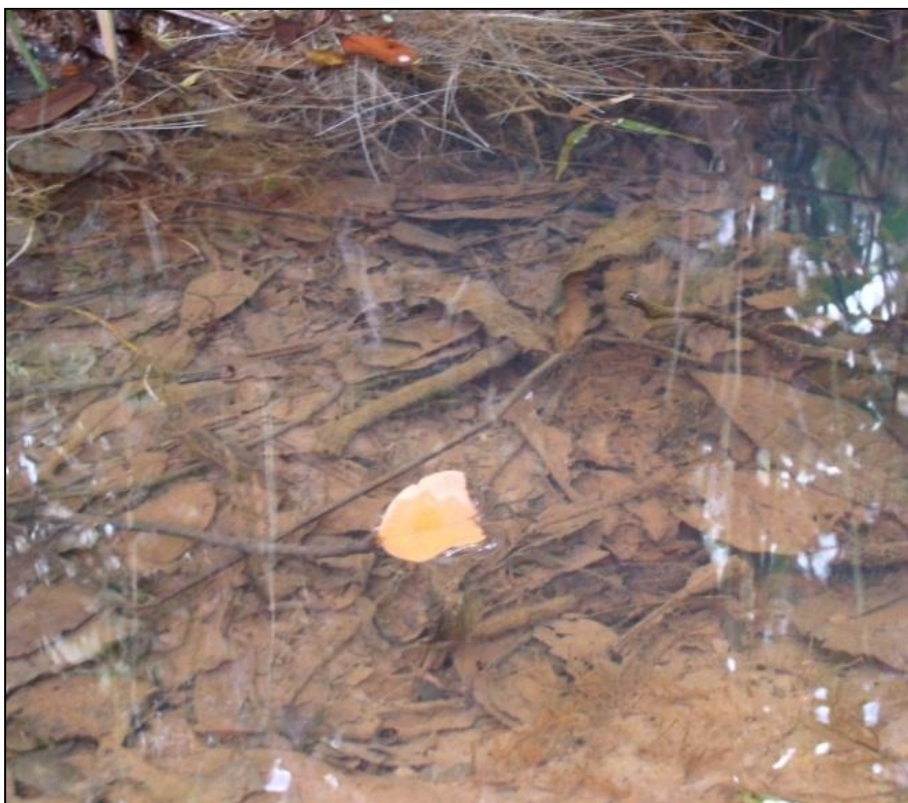
Figura 3: Surgência de água na área da nascente CBR-16, onde as características de transparência refletem que não há utilização do local para dessedentação de animais.

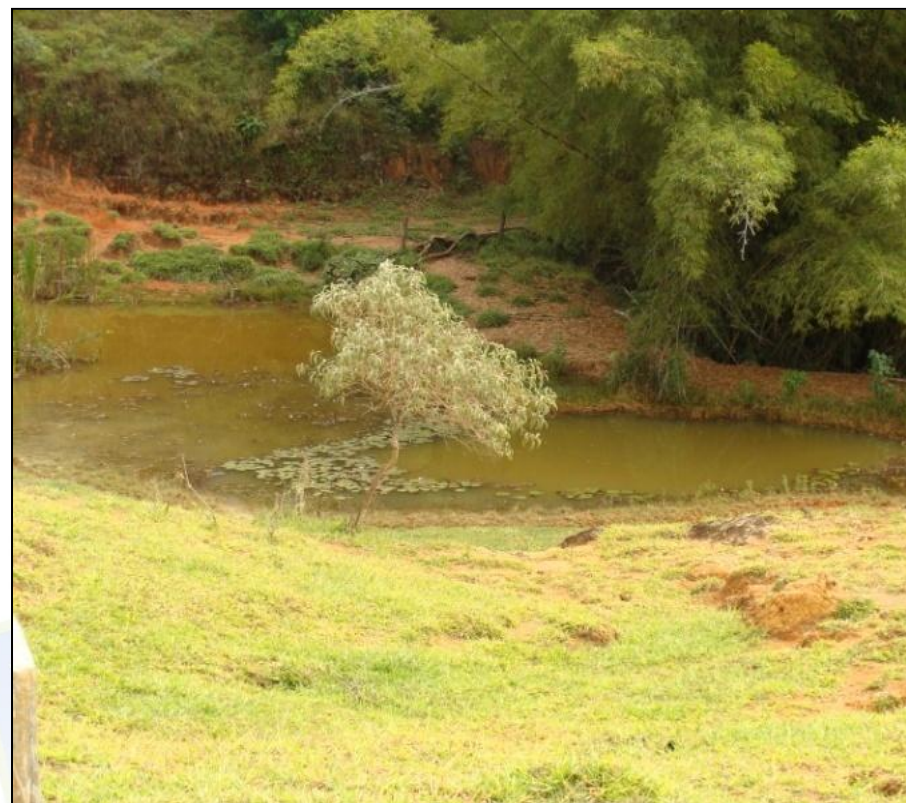
Figura 4: Pastagem do entorno da área de acumulação de água da nascente CBR-16, local externo do manancial, onde se verifica tratar de um bebedouro de gado.

- ✓ Na área da nascente observou-se ausência de sinais de degradação ou atividade antrópica, porém no raio de 50 metros da nascente visualizou-se áreas desprovidas de vegetação nativa e com predominância de capim exótico invasor.

- ✓ A área deverá passar por um processo de recuperação e o plantio florestal dos ambientes degradados, sendo necessário o plantio de aproximadamente 702 mudas nativas.
- ✓ Estas mudas deverão ser agrupadas em forma de núcleos ou ilhas de diversidade, alocadas em campo juntamente com as transposições de solo e serrapilheiras, que serão coletados em fragmentos próximos.
- ✓ Verifica-se necessidade primordial para o estabelecimento das relações ecológicas e das mudas em campo, o acompanhamento bimestral das áreas, onde serão fornecidos dados que poderão subsidiar outros projetos e publicações.

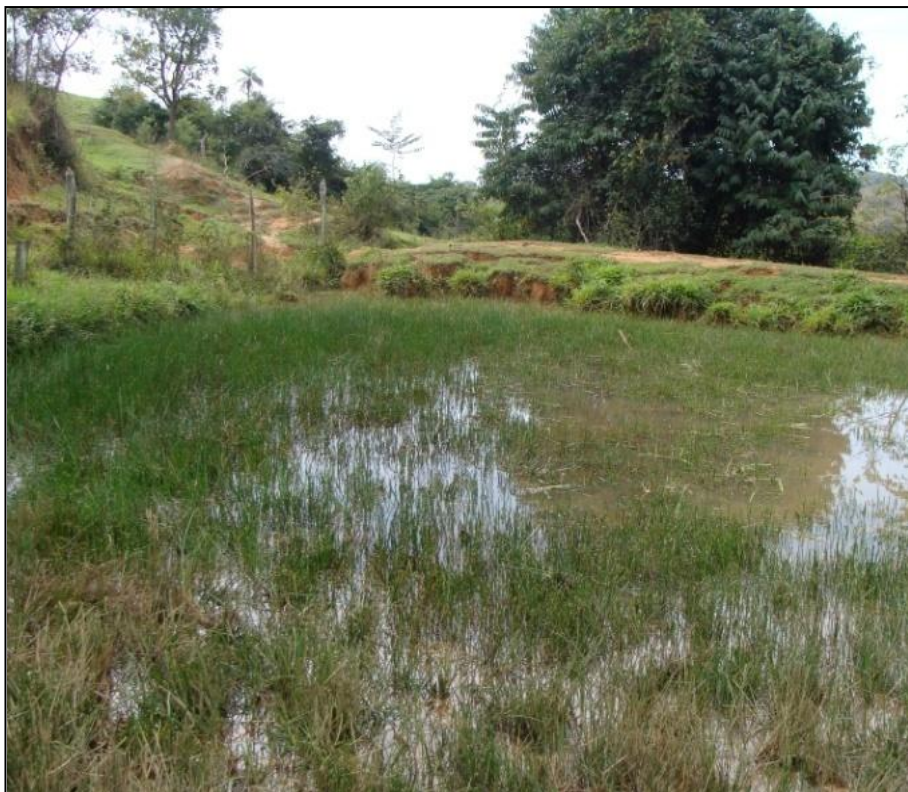
Figura 1: Detalhe da área de acumulação de água da nascente CBR-17, onde são verificados vestígios de ações humanas e pisoteio de gado.

- ✓ Para o plantio e recuperação florestal das áreas degradadas, será necessária a utilização de aproximadamente 700 mudas nativas que serão agrupadas, em forma de núcleos ou ilhas de diversidade. As mudas deverão ser alocadas em campo juntamente com as transposições de solo e serrapilheiras, que serão coletados em fragmentos próximos.
- ✓ Verifica-se necessidade primordial para o estabelecimento das relações ecológicas e das mudas em campo, o acompanhamento bimestral das áreas, onde serão fornecidos dados que poderão subsidiar outros projetos e publicações.

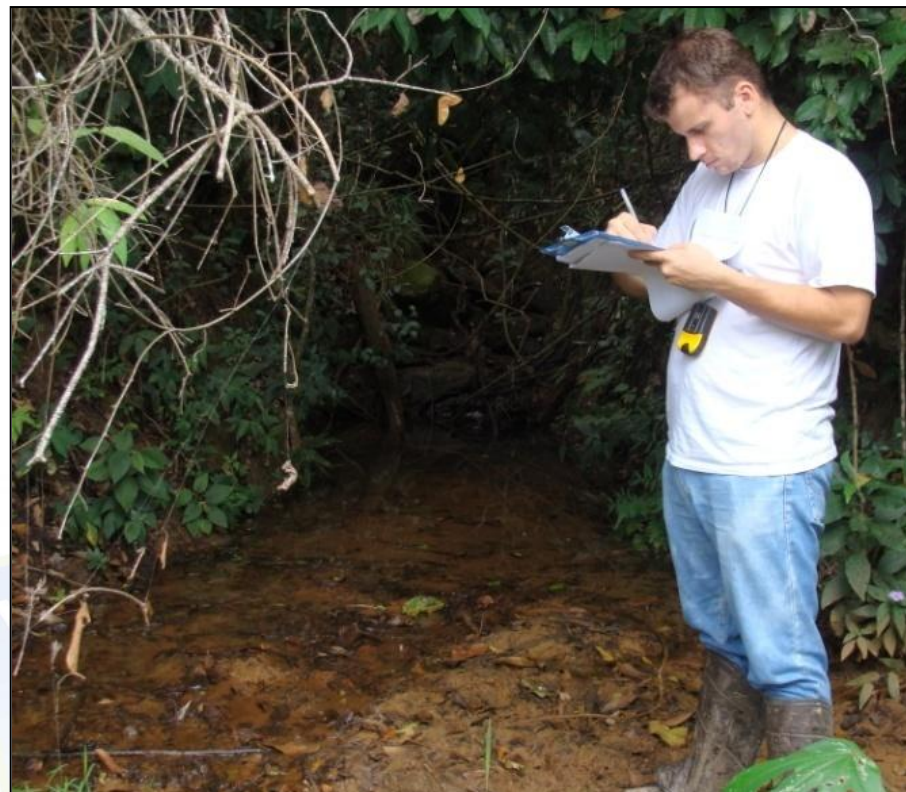
Figura 2: Interior da área de surgência da nascente CBR-17, onde fica perceptível a preservação das áreas mais importantes deste manancial.

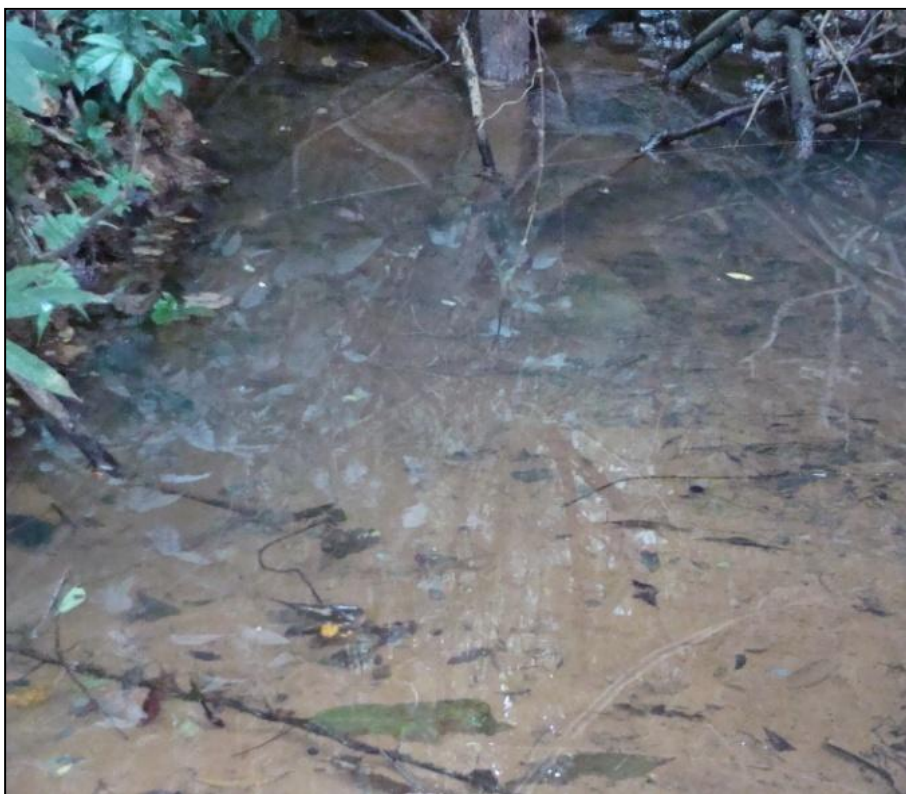
Figura 3: Surgência de água na área da nascente CBR-17, onde nota-se tratar de um manancial com grande recarga hídrica.

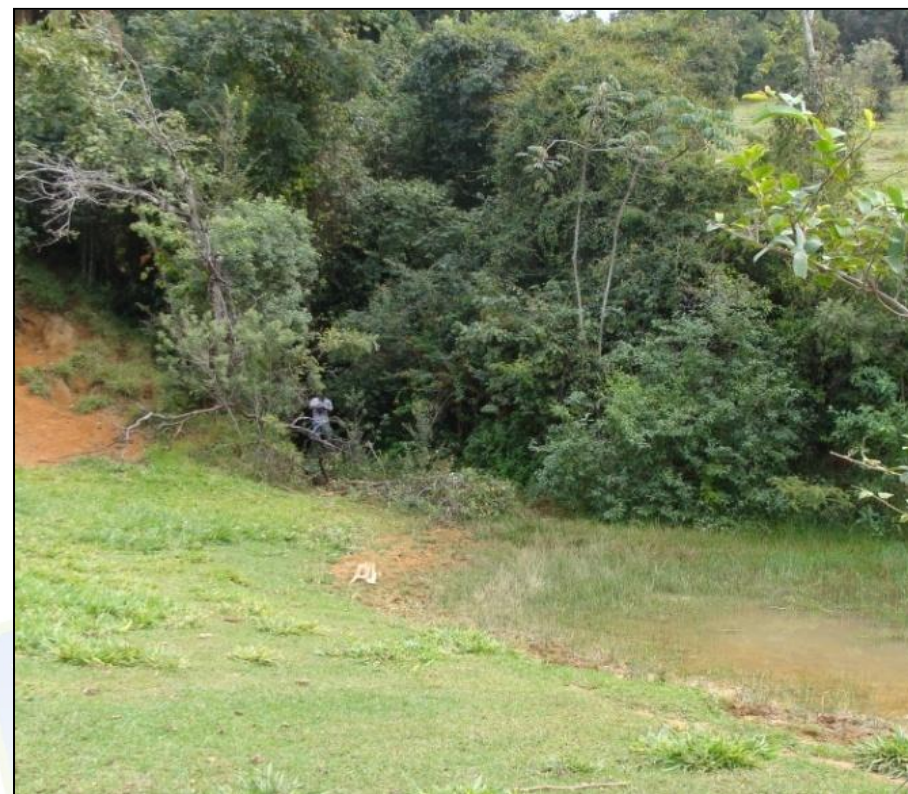
Figura 4: Tomada da vegetação do entorno da área de acumulação de água da nascente CBR-17. Pode ser verificado que se trata de área antropizada, porém preservada.

Na área da nascente observou-se ausência de sinais de degradação ou atividade antrópica, porém, no raio de 50 metros da nascente observa-se áreas desprovidas de vegetação nativa e com predominância de capim exótico invasor.

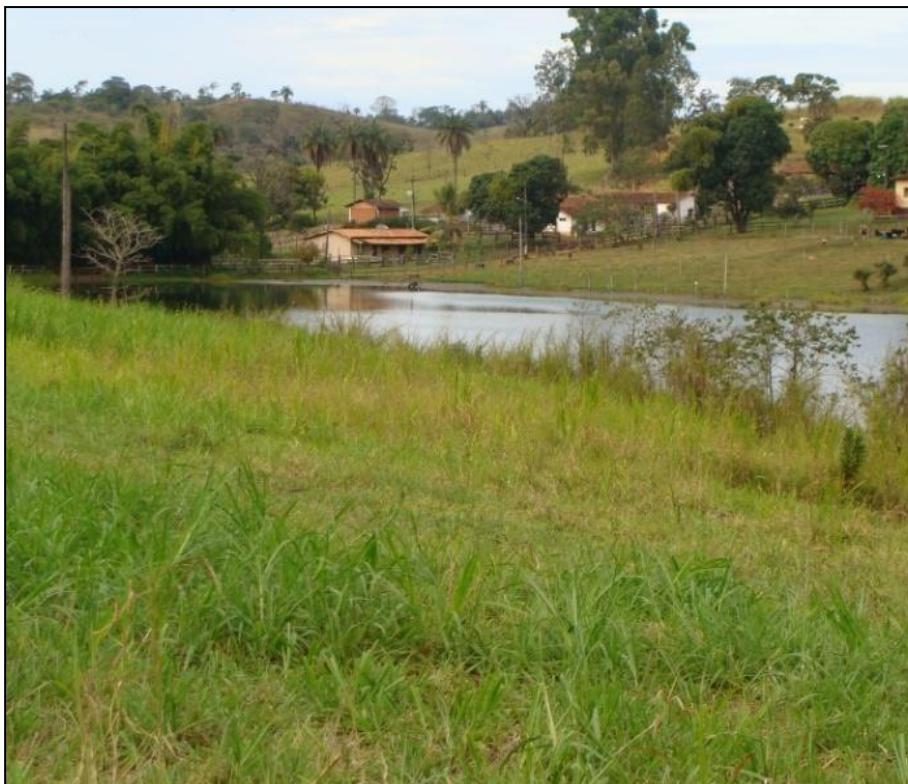
Figura 1: Detalhe da área de acumulação de água da nascente CBR-18, podendo ser verificado ser área com manejo de culturas e lago de acumulação de relativo porte.

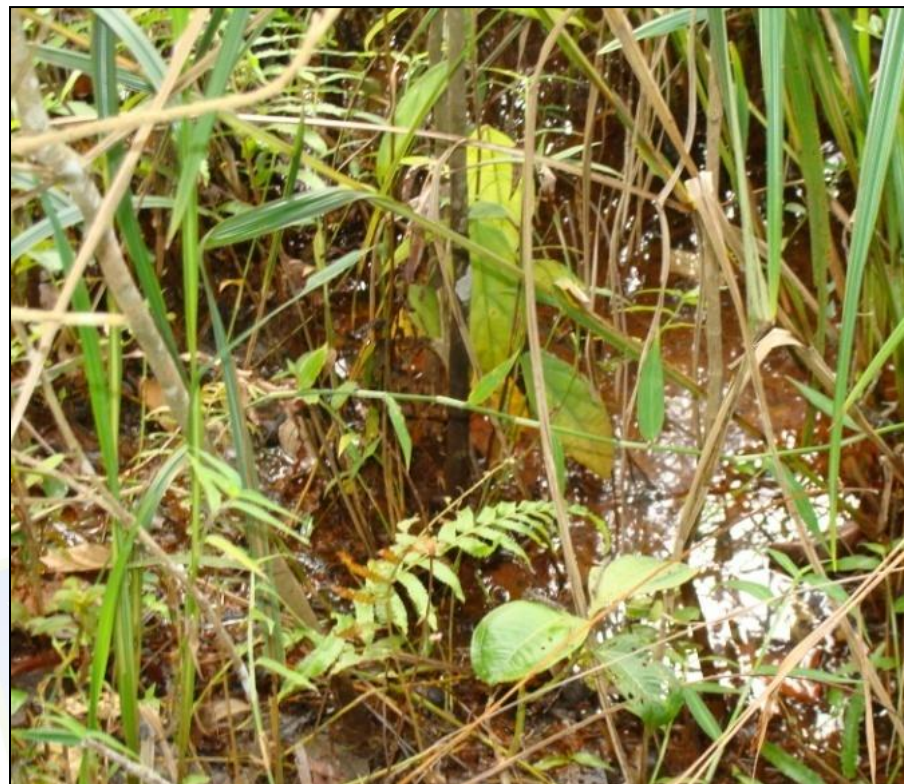
Figura 2: Interior da área de surgência da nascente CBR-18 onde há o predomínio de vegetação herbácea.

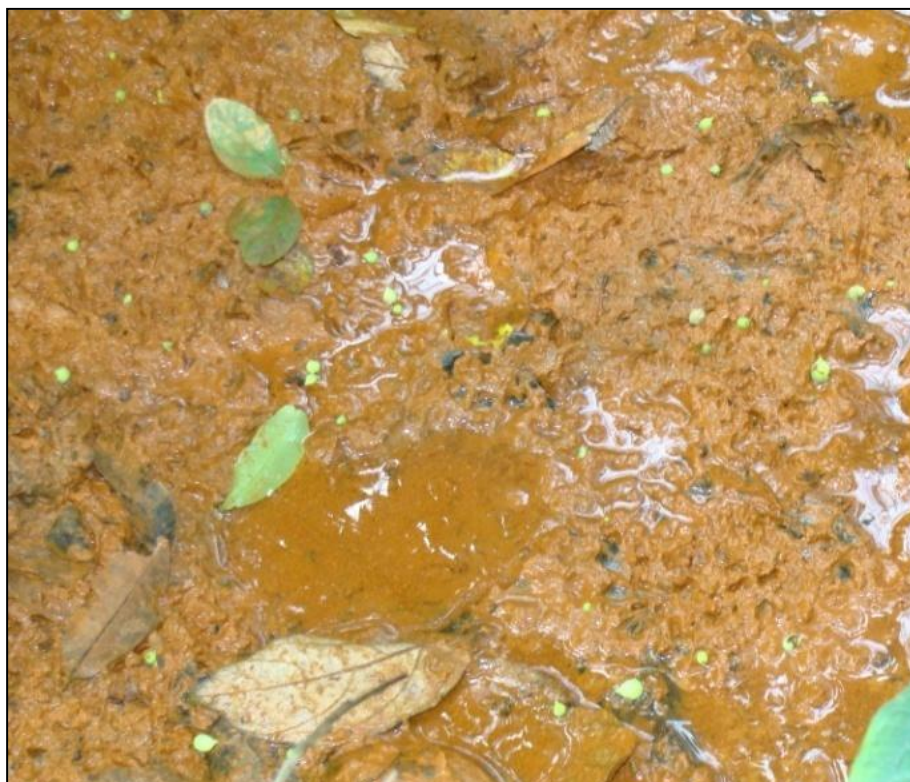
Figura 3: Surgência de água na área da nascente CBR-18, onde o brotamento de águas se verifica ser oriundo de solos arenosos.

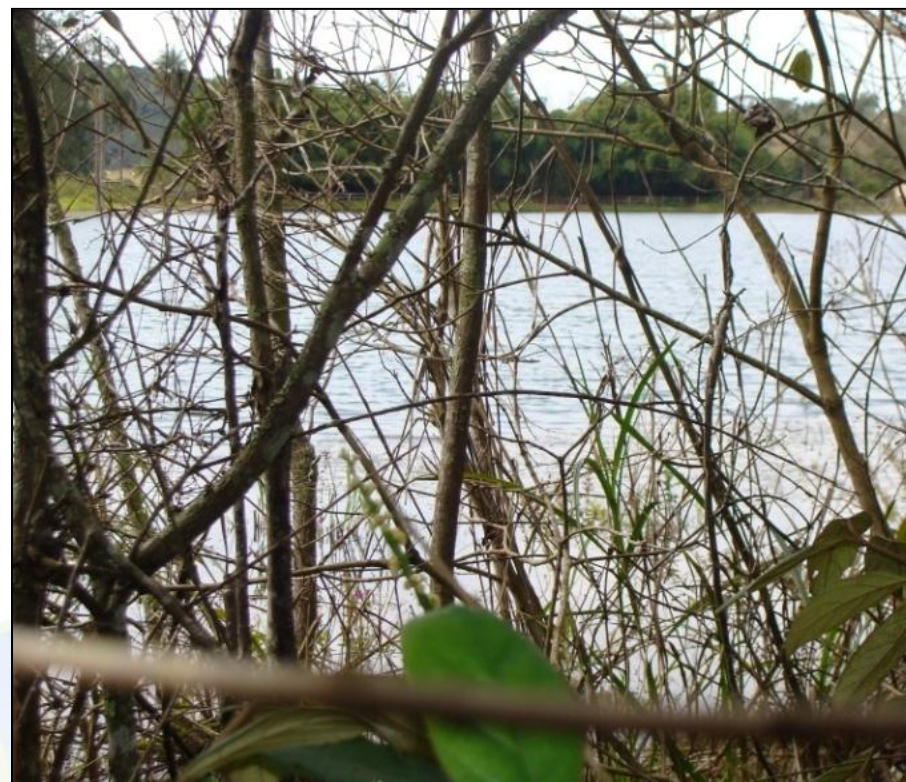
Figura 4: Vista parcial da vegetação do entorno da área de acumulação de água da nascente CBR-18, especificamente na área de acumulação artificial.

- ✓ Na área da nascente observou-se ausência de sinais de degradação ou atividade antrópica. Entretanto, no raio de 50 metros da nascente, observa-se áreas desprovidas de vegetação nativa e com predominância de capim exótico invasor.

- ✓ Para a recuperação florestal das áreas degradadas, será necessário o plantio de aproximadamente 700 mudas nativas que serão agrupadas, em forma de núcleos ou ilhas de diversidade. As mudas deverão ser alocadas em campo juntamente com as transposições de solo e serrapilheiras, que serão coletados em fragmentos próximos.
- ✓ Verifica-se necessidade primordial para o estabelecimento das relações ecológicas e das mudas em campo, o acompanhamento bimestral das áreas, onde serão fornecidos dados que poderão subsidiar outros projetos e publicações.
