“Projeto de Valorização dos Cursos D’água em Áreas Rurais da Bacia Hidrográfica do Ribeirão da Mata”

Produto 5 – Diagnóstico das Áreas Cadastradas, conforme especificado no Termo de Referência.

Setembro/2012

DIAGNÓSTICO AMBIENTAL DAS ÁREAS DEGRADADAS E NASCENTES - RELATÓRIO FINAL DE CADASTRAMENTO

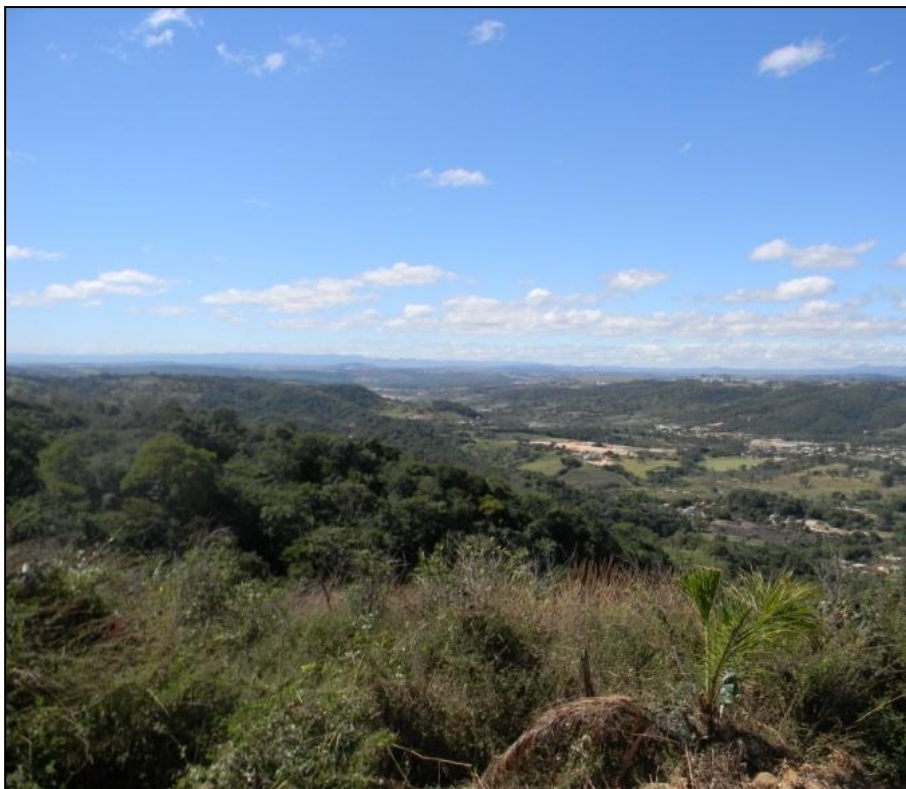
Figura 1: Vista panorâmica da área de abrangência da nascente CCA-01. Detalhe para presença de vegetação arbustiva e rasteira à frente, ao centro aglomerados arbóreos e ao fundo o município de São José da Lapa.

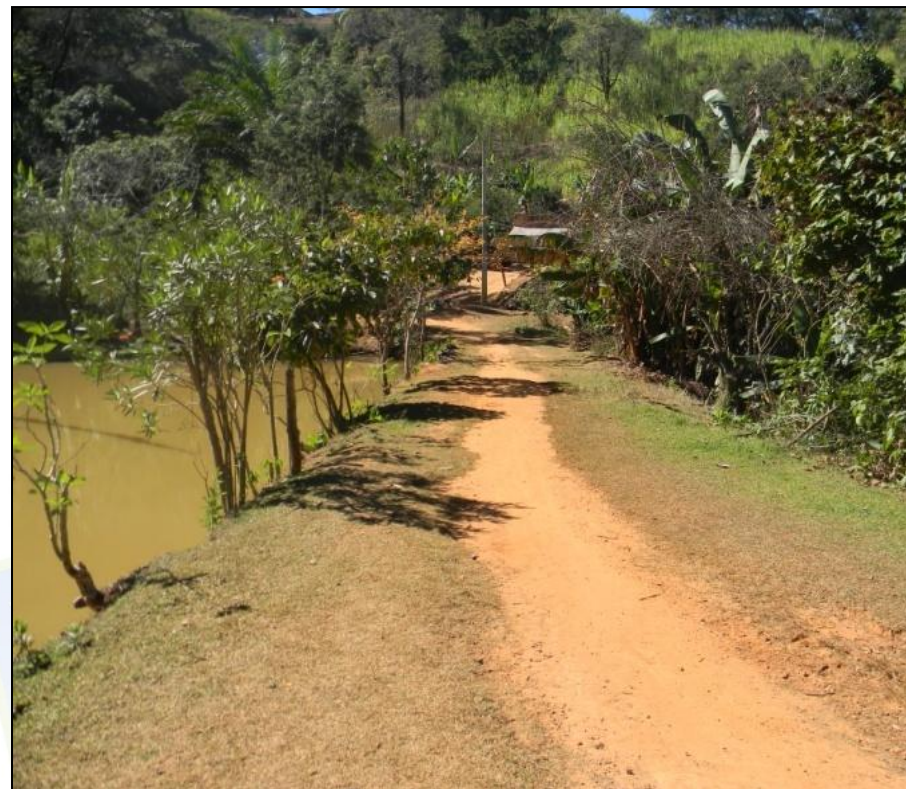
Figura 2: Via de acesso vicinal para nascente CCA-01, localizada no sítio Paraíso. À esquerda, presença de um barramento artificial e ao fundo, sede do sítio.

- ✓ Verificou-se construção de estrada e barramento do curso água, supressão da vegetação nativa e plantio de espécies exóticas.
- ✓ Detectou-se como fator de degradação o excesso de matéria orgânica proveniente das espécies exóticas (bananeiras), o acesso de animais e a ausência de mata ciliar nativa, tanto na nascente quanto na barragem.

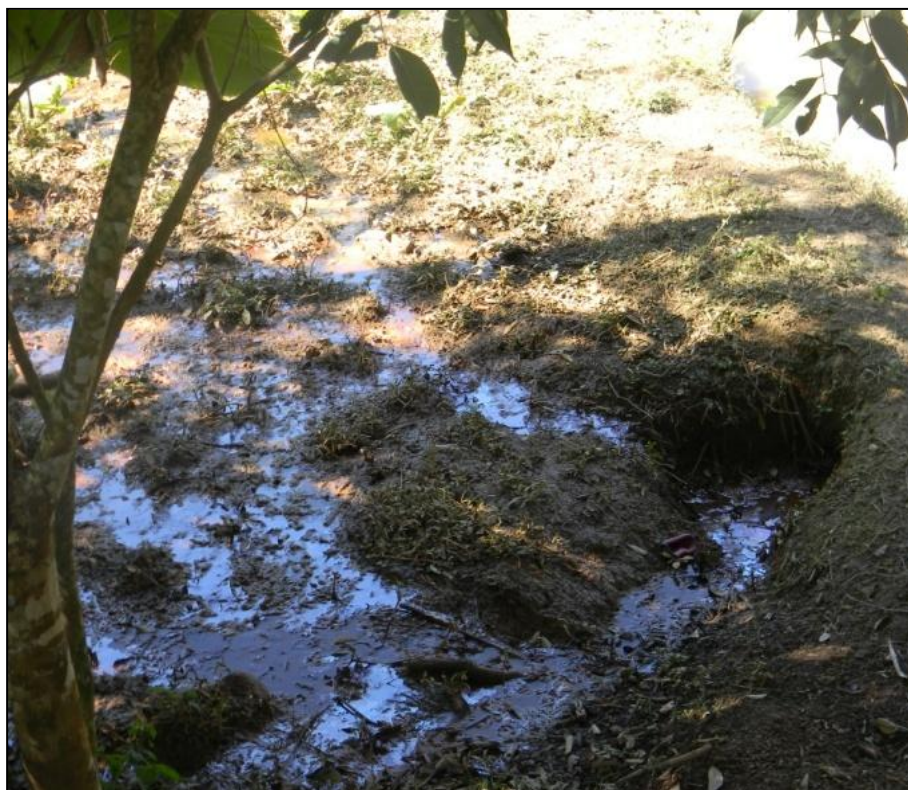
Figura 3: Vista lateral - afloramento pontual em solo hidromórfico na nascente CCA-01. Solo exposto com presença de gramíneas e alguns exemplares arbóreos ao redor do local.

- ✓ Serão necessárias 1500 mudas nativas na área degradada, plantadas através de metodologia de plantio direto e em linha com espaçamento de 3,0 X 2,0 metros, distribuindo e intercalando as mudas com espécies pioneiras e não pioneiras.
- ✓ Verifica-se necessidade primordial para o estabelecimento das relações ecológicas e das mudas em campo, o acompanhamento bimestral das áreas, onde serão fornecidos dados que poderão subsidiar outros projetos e publicações.

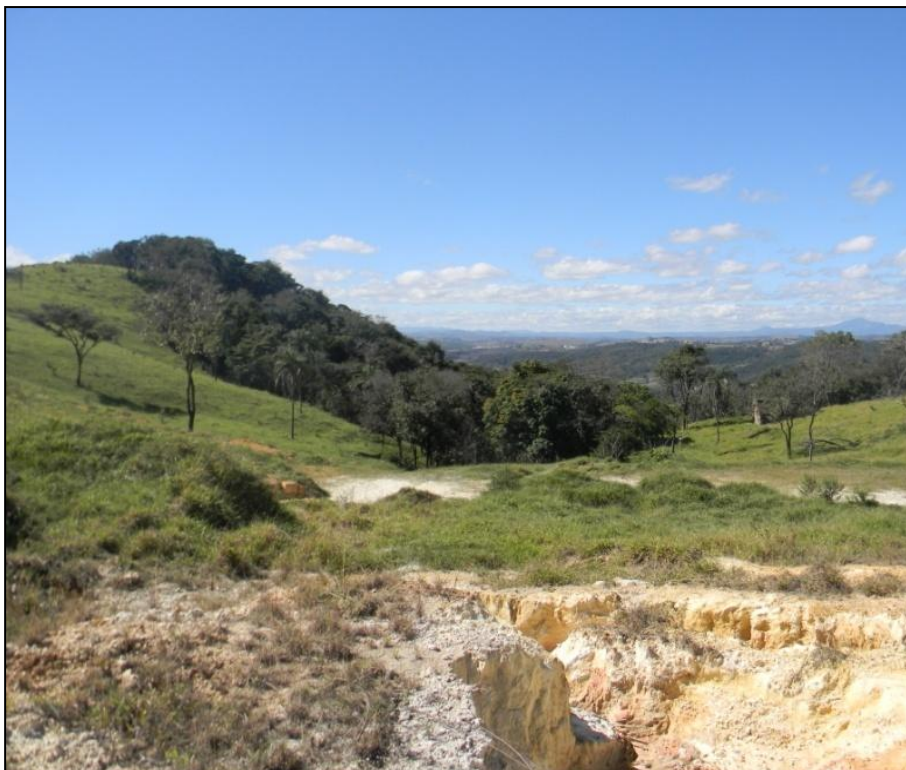
Figura 1: Região de inserção à montante da nascente CCA-02. À frente da imagem, processo erosivo provavelmente ocasionado por manejo de origem antrópica. Ao fundo, detalhe para vegetação de pasto limpo e aglomerado nativo ao centro.

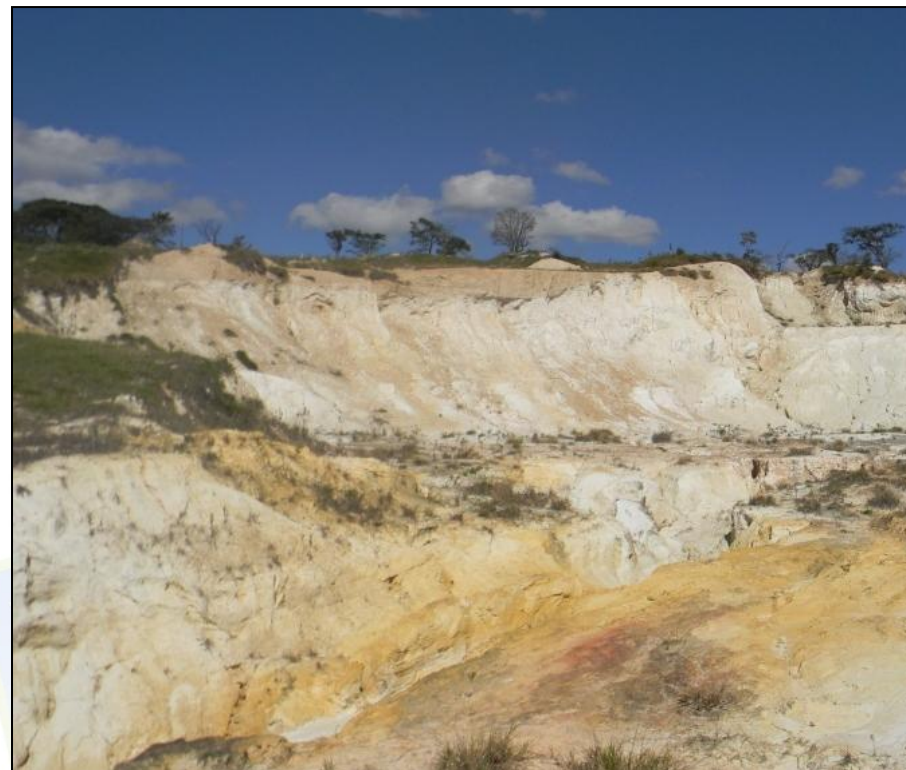
Figura 2: Vista frontal da erosão proveniente da extração de calcita, imediações da nascente CCA-02. Área necessita de manejo adequado para se evitar possíveis impactos negativos ao ecossistema local.

- ✓ Serão necessárias 1500 mudas nativas na área degradada, plantadas através de metodologia de plantio direto e em linha com espaçamento de 3,0 X 2,0 metros, distribuindo e intercalando as mudas com espécies pioneiras e não pioneiras.
- ✓ Verifica-se necessidade primordial para o estabelecimento das relações ecológicas e das mudas em campo, o acompanhamento bimestral das áreas, onde serão fornecidos dados que poderão subsidiar outros projetos e publicações.

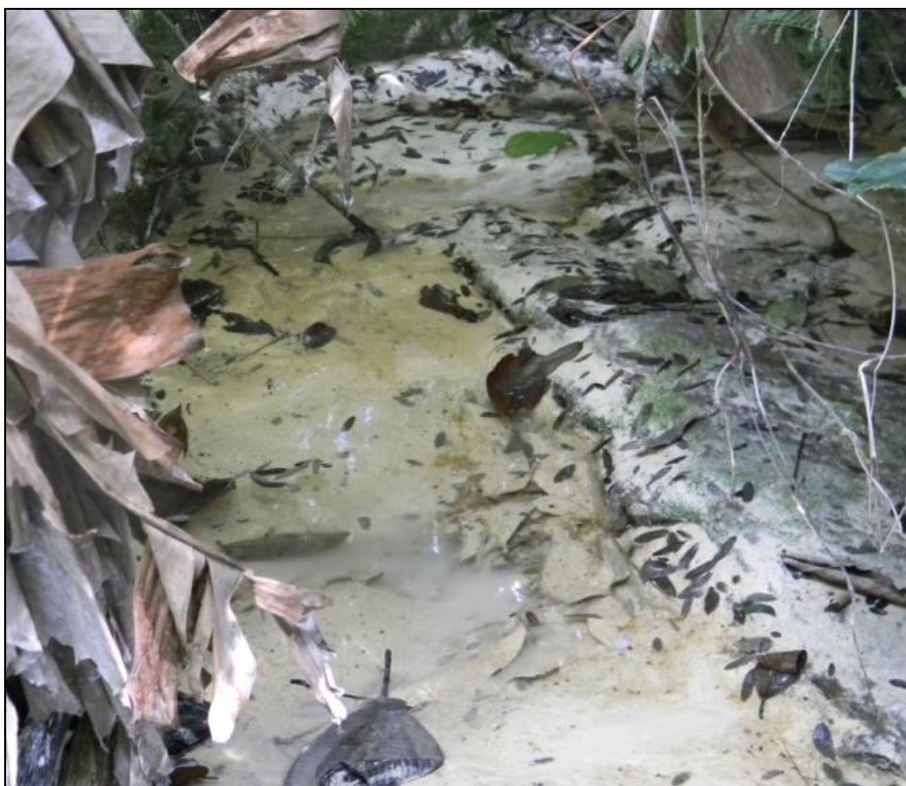
Figura 3: Detalhe do afloramento hídrico da nascente CCA-02. Surgência em meio à solo de característica impermeável (argiloso). À esquerda da imagem, presença de espécies herbáceas (bananeiras).

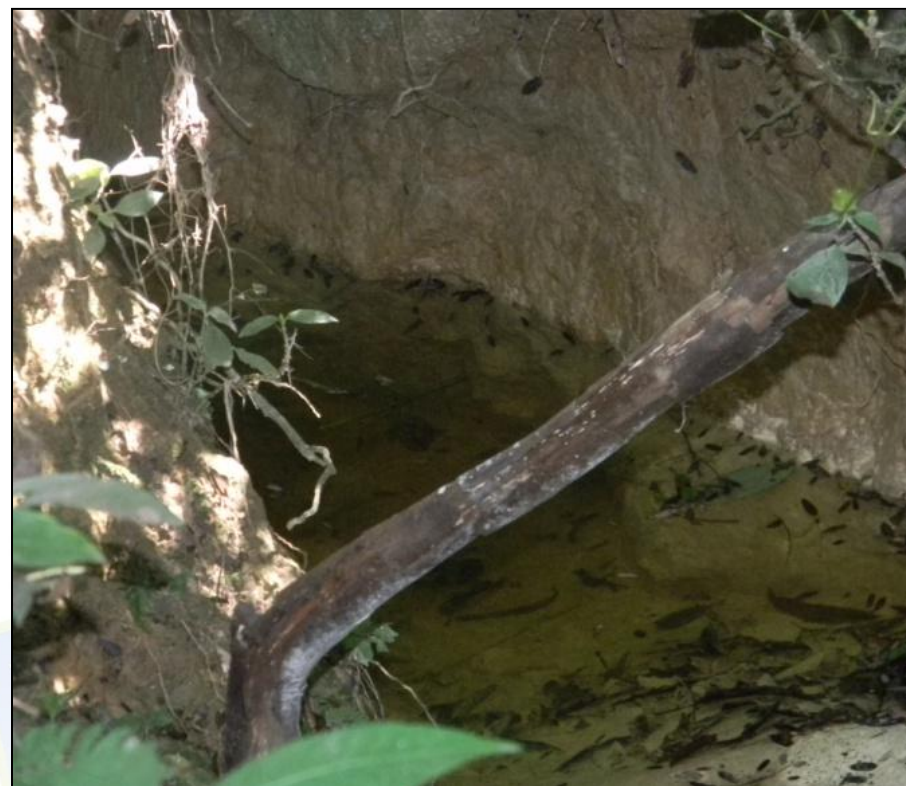
Figura 4: Água de baixa turbidez na nascente CCA-02. Como a nascente encontra-se em meio argiloso (solo de baixa permeabilidade), existe a formação de um pequeno poço no local.

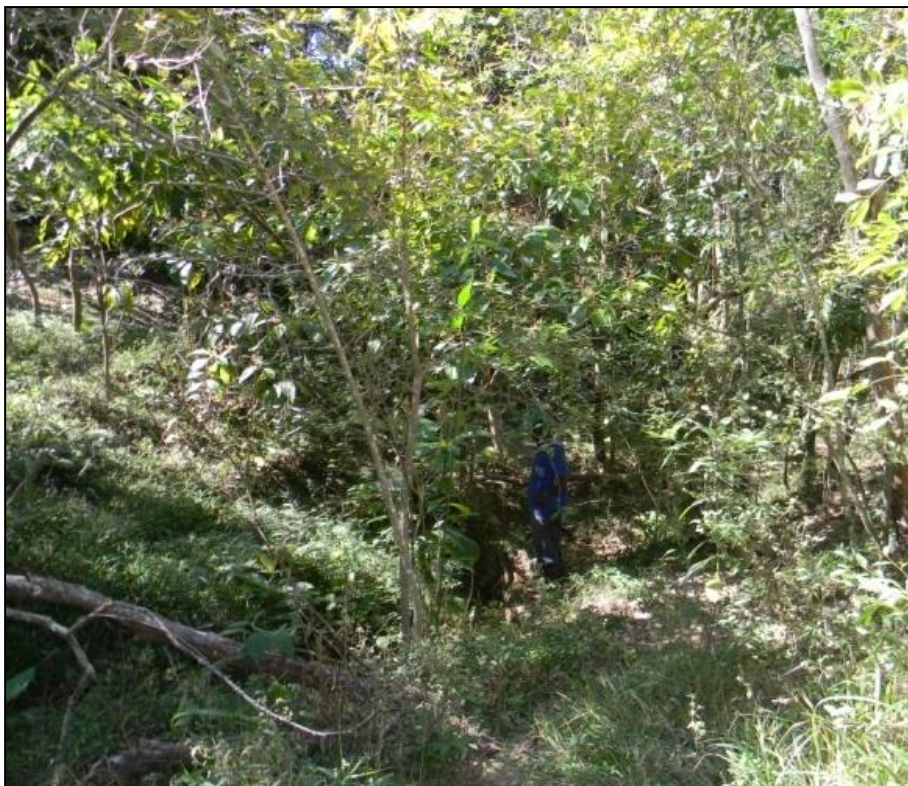
Figura 1: Vegetação secundária no entorno da nascente CCA-03. À frente da imagem nota-se o domínio de espécies rasteiras (gramíneas). Ao fundo, vegetação nativa em estágio regenerativo de médio porte.

- ✓ Cercamento do entorno da nascente, conforme previsto pelo Código Florestal em vigor, de 50 metros para todos os lados do surgimento da nascente.
- ✓ Por se tratar do cercamento para contenção da entrada de animais, a cerca deverá ser confeccionada com mourões espaçados com 3 metros, 4 fios de arame farpado galvanizado e balancinhos que irão intercala-se com os mourões.
- ✓ Para a recuperação da nascente serão necessários 314 metros de cerca.
- ✓ Para o plantio florestal das áreas degradadas, serão necessárias 702 mudas nativas que deverão ser agrupadas em forma de núcleos ou ilhas de

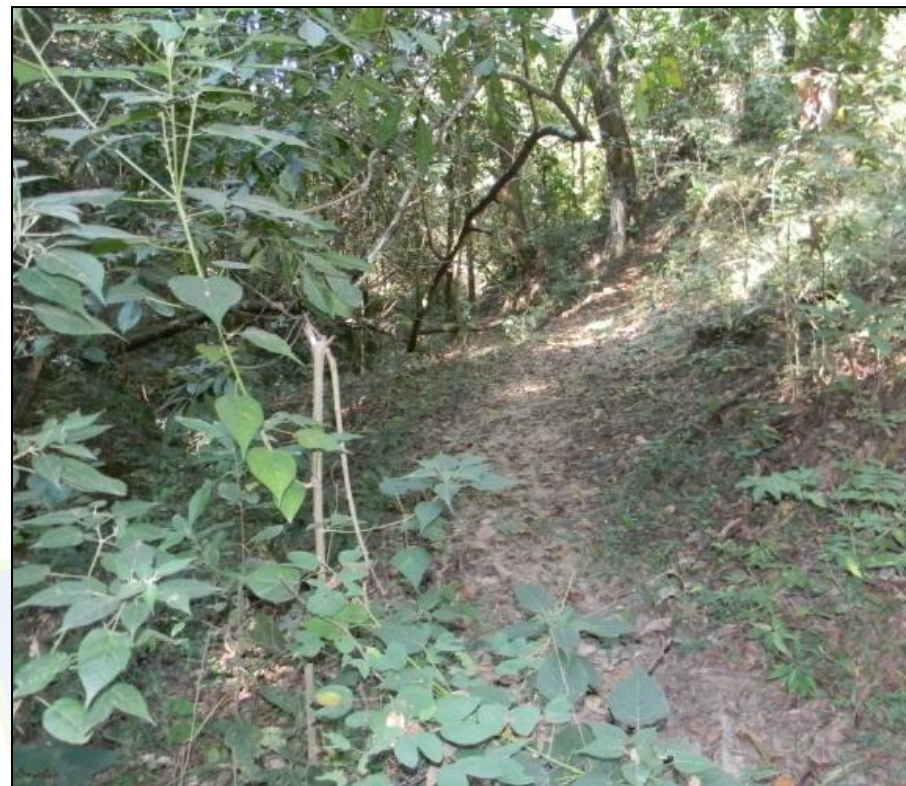
Figura 2: Via de acesso de origem antrópica para nascente CCA-03. Trilha facilita a entrada de animais para dessedentação. Pode contribuir de forma negativa para qualidade hídrica do afloramento.

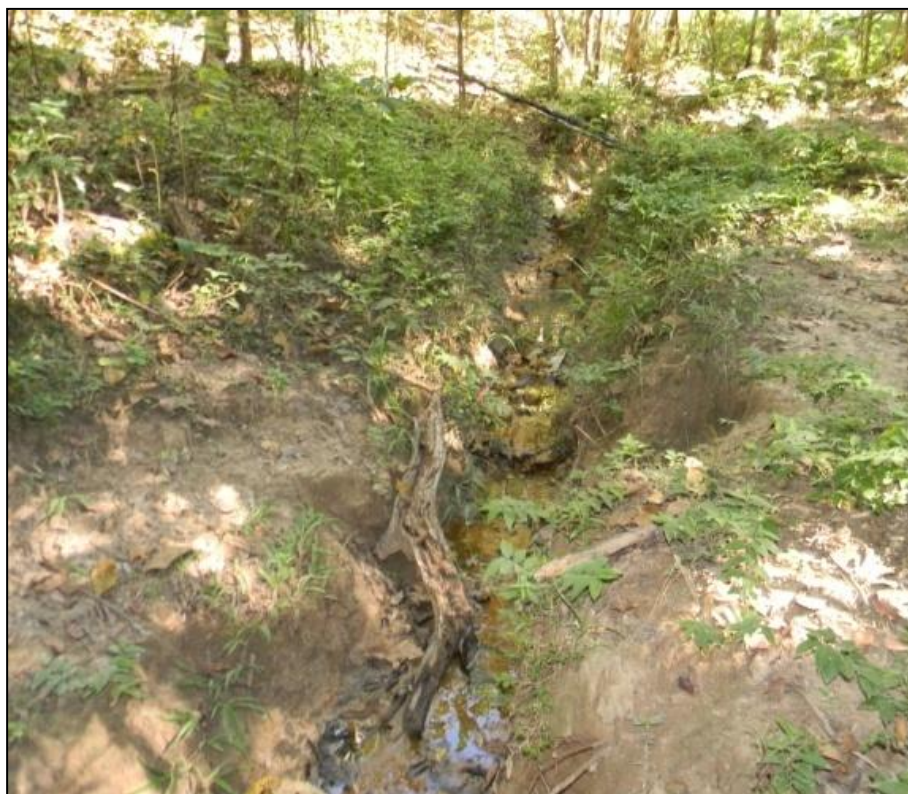
Figura 3: Vista frontal da nascente CCA-03. Afloramento hídrico formando um pequeno curso d'água em meio à solo arenoso. Ao redor do ponto, dominância de vegetação rasteira e ao fundo exemplares arbóreos.

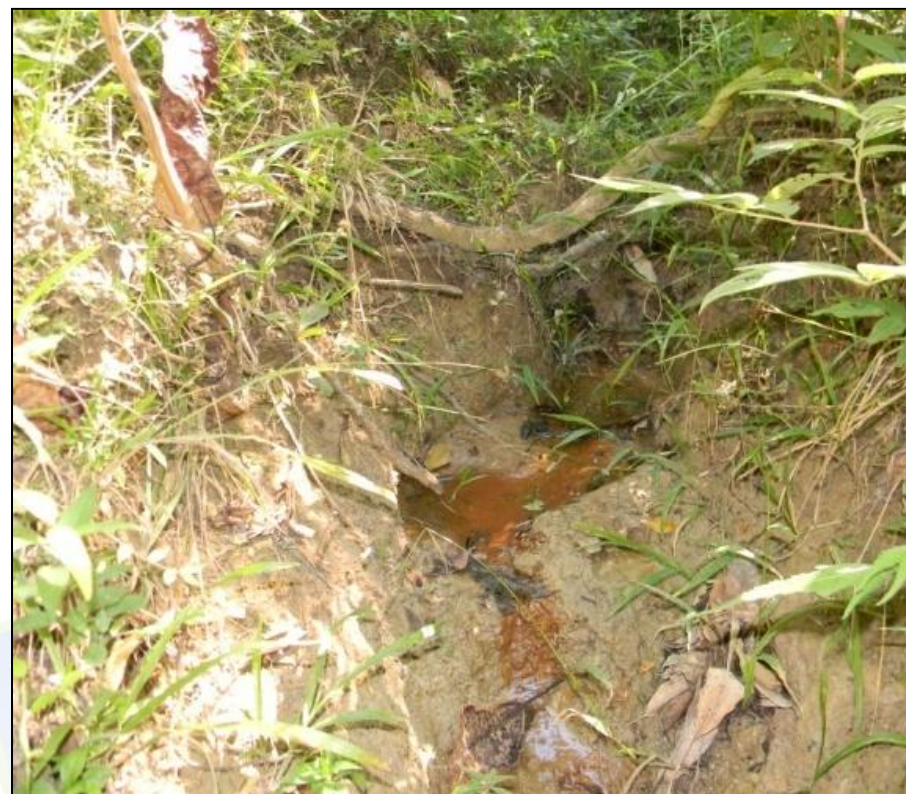
Figura 4: Detalhe do local exato da surgência hídrica CCA-03. Local dominado por vegetação secundária e gramíneas. Água de coloração alaranjada, decorrente do contato com minério de ferro presente no solo.

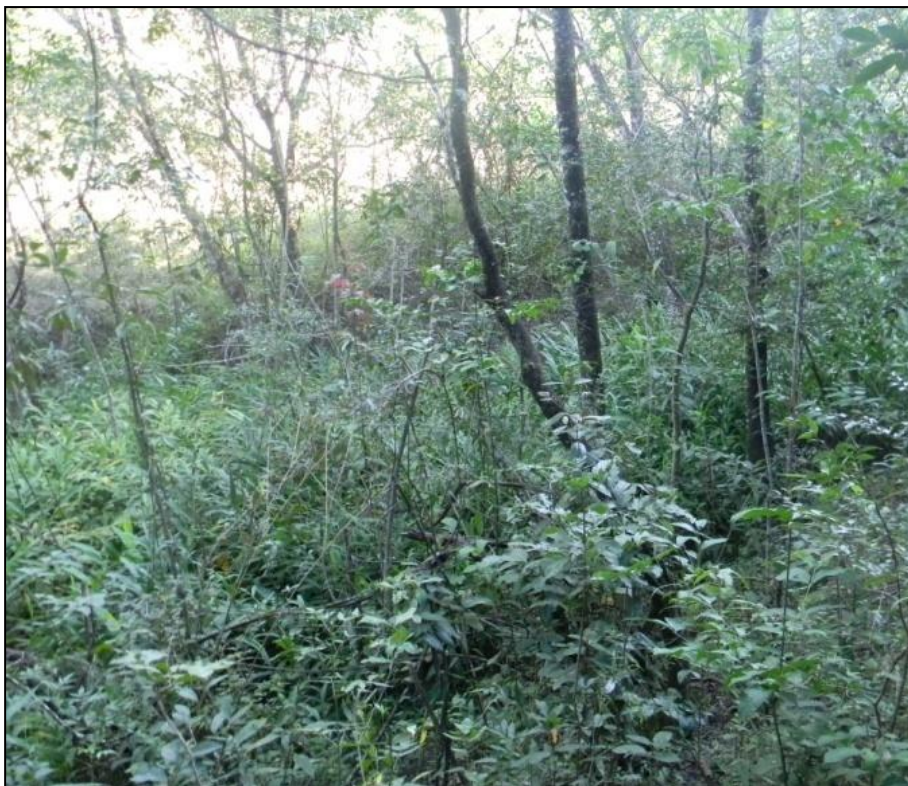
Figura 1: Vegetação nativa em estágio de sucessão secundária, no local da nascente CCA-04. Ao redor, constata-se a presença de vegetação rasteira e alguns exemplares arbóreos de médio e grande porte.

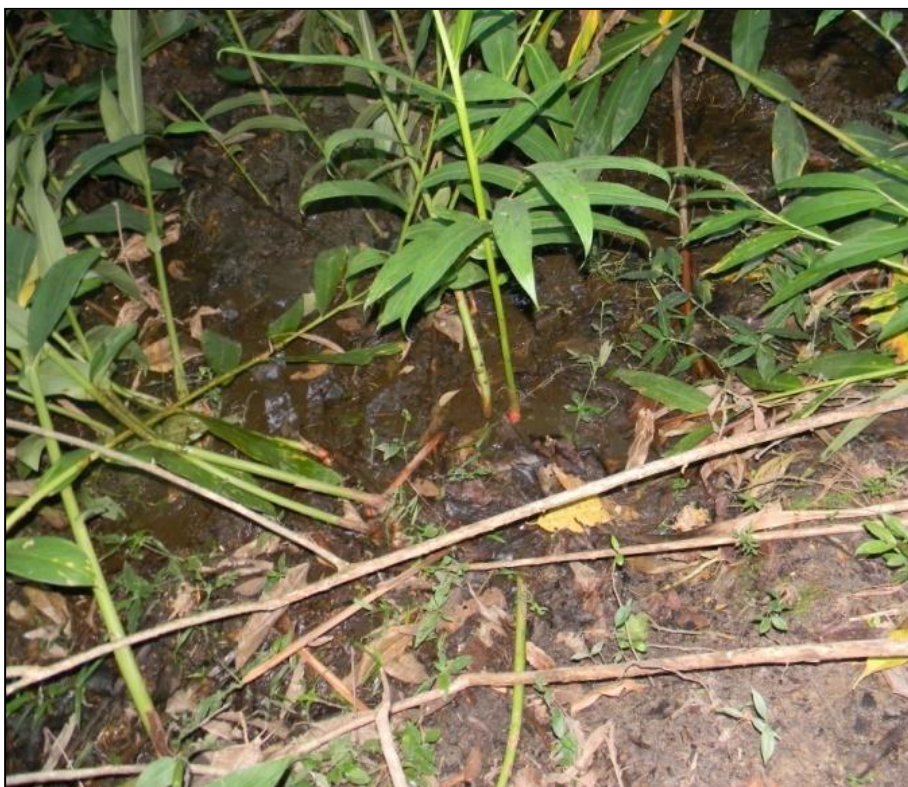
Figura 3: Vista parcial da nascente CCA-04. Afloramento hídrico difuso com de vegetação ciliar.

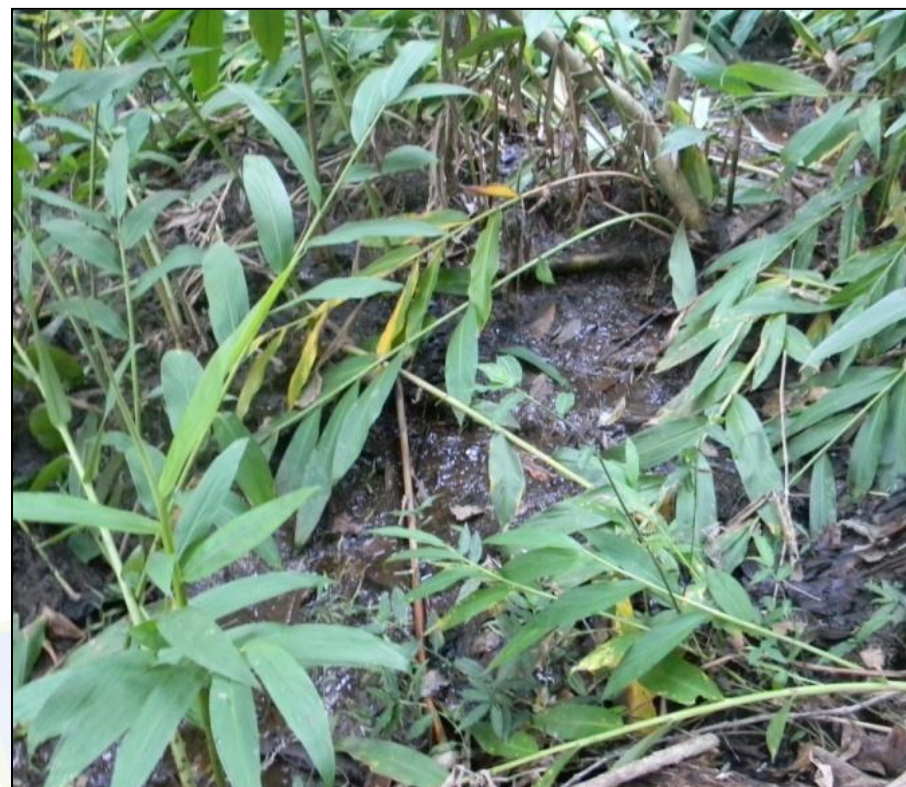
Figura 4: Detalhe da nascente CCA-04. Afloramento em solo arenoso.

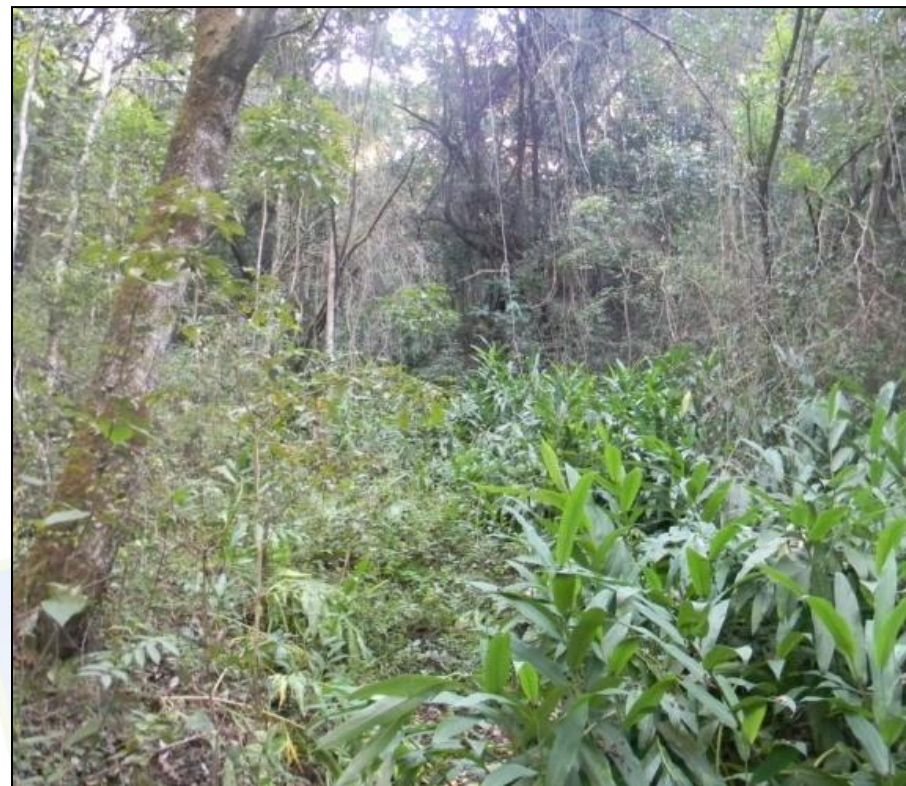
Figura 2: *Visão à jusante da nascente CCA-05. Ausência de serrapilheira das árvores de médio e grande e predominância de vegetação herbácea de pequeno porte.*

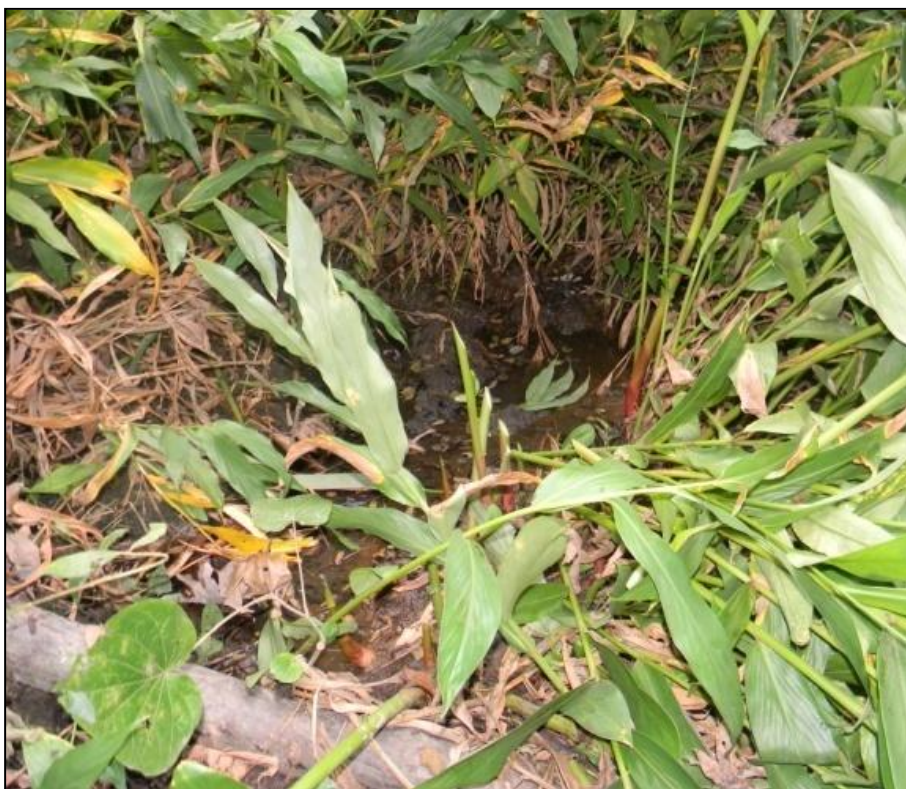
Figura 3: Detalhe do afloramento difuso, nascente CCA-05. Olho d'água inserido em solo altamente hidromórfico, de textura arenosa. Detalhe para visualização de afloramento em região alagadiça.

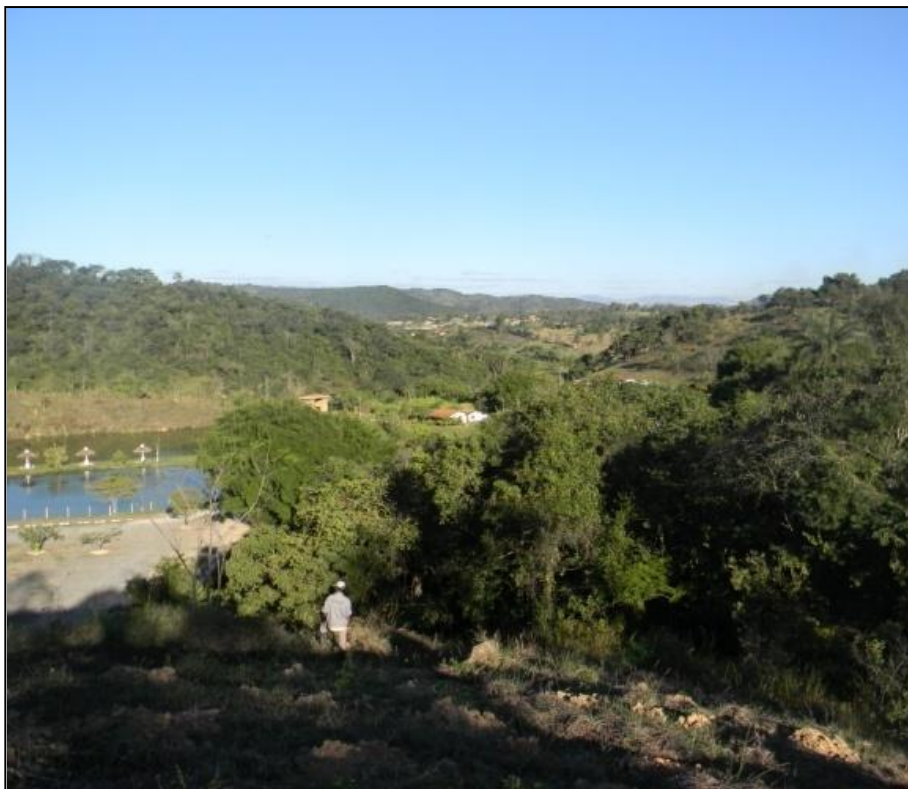
Figura 1: Visão panorâmica da área de inserção da nascente CCA-06. À frente, área de pastagem com processos iniciais de erosões laminares. À direita, remanescente nativo onde encontra-se o afloramento hídrico.

- ✓ Cercamento do entorno da nascente, conforme previsto pelo Código Florestal em vigor, de 50 metros para todos os lados do surgimento da nascente.
- ✓ Por se tratar do cercamento para contenção da entrada de animais, a cerca deverá ser confeccionada com mourões espaçados com 3,0 metros, 4 fios de arame farpado galvanizado e balancinhos que irão intercala-se com os mourões. Para a recuperação da nascente serão necessários 314 metros de cerca.
- ✓ Para o plantio florestal das áreas degradadas, serão necessárias 702 mudas nativas que serão agrupadas, em forma de núcleos ou ilhas de diversidade.
- ✓ As mudas deverão ser alocadas em campo juntamente com as transposições de solo e serrapilheiras, que poderão ser coletados em fragmentos próximos.

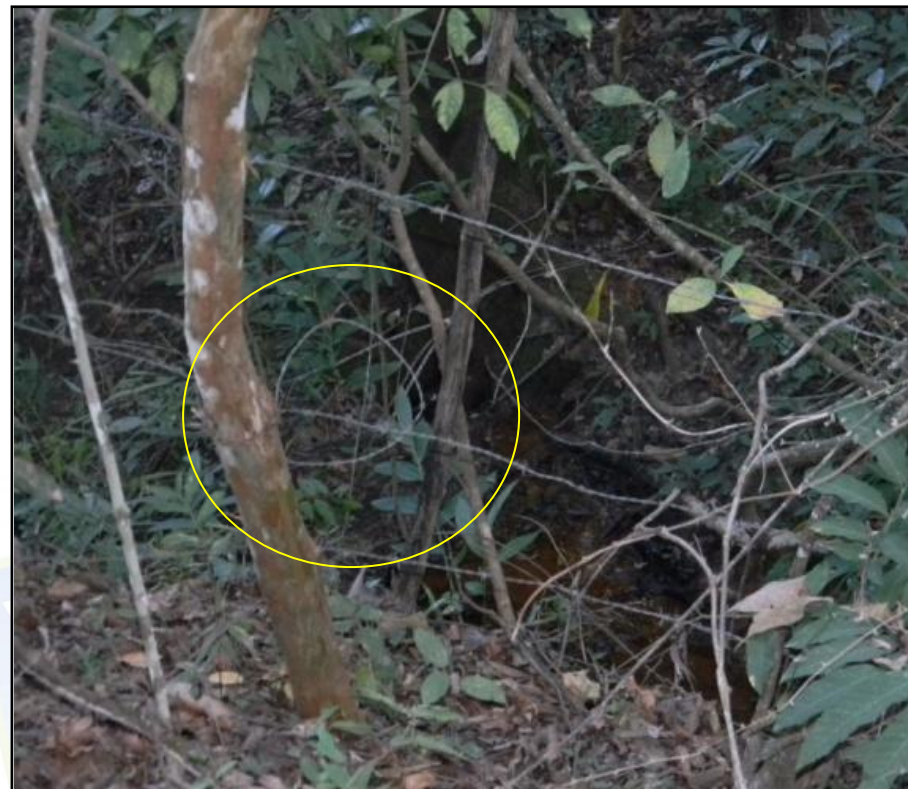
Figura 2: Cercamento parcial nas imediações da nascente CCA-06. Detalhe para o arame arrebitado, fato que pode facilitar a entrada de animais de médio porte para imediações da nascente.

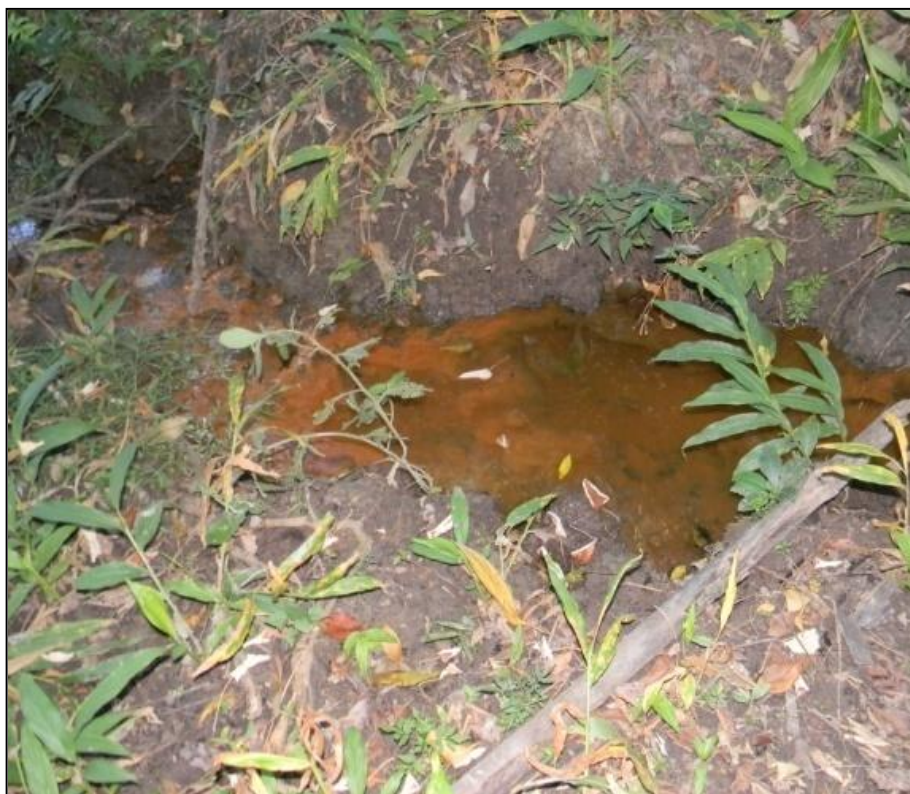
Figura 3: Detalhe para afloramento difuso, nascente CCA-06, em meio ao solo arenoso. Coloração turva da água do local, proveniente da dissolução de metais de minério de ferro presentes no solo.

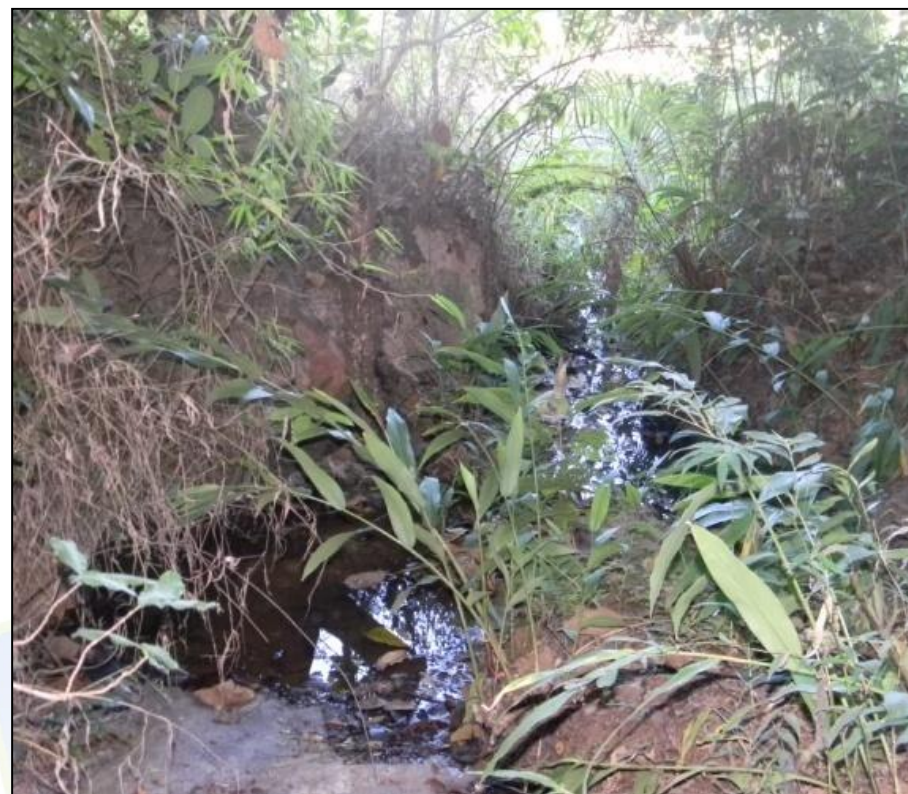
Figura 4: Visão à montante da nascente CCA-06. Exposição natural do solo, uma vez que o solo local possui características hidromórficas. Detalhe para presença de espécies herbáceas e rasteiras no entorno.

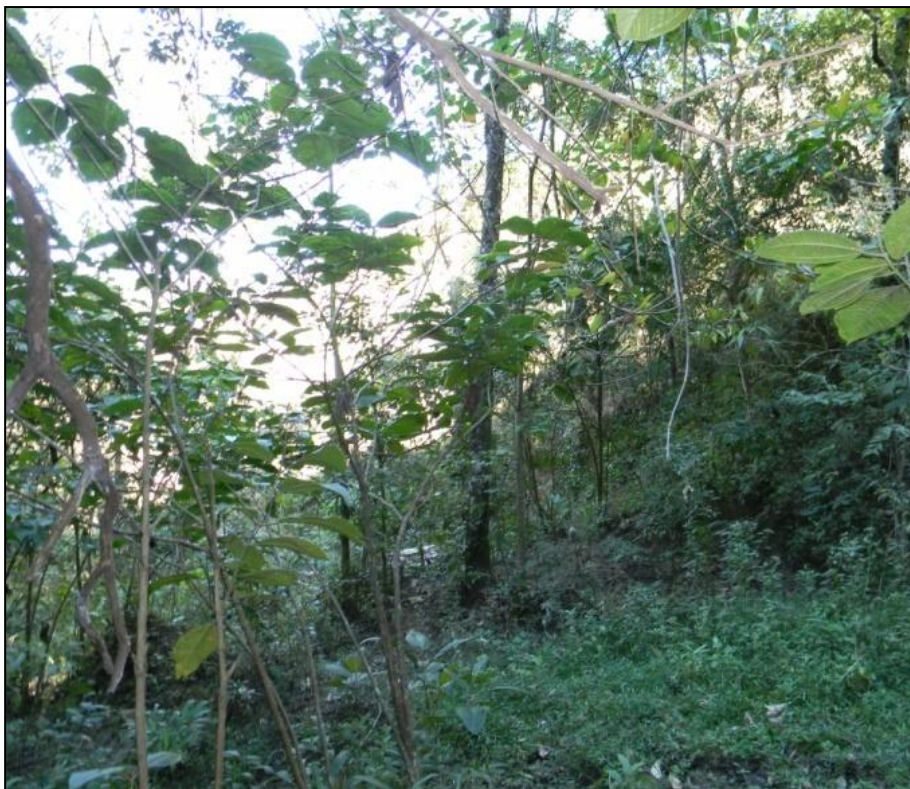
Figura 1: Afloramento arbóreo primário na área de inserção da nascente CCA-07, com exemplares arbóreos de médio porte. Ao nível do solo, dominância de espécies vegetais rasteiras (gramíneas).

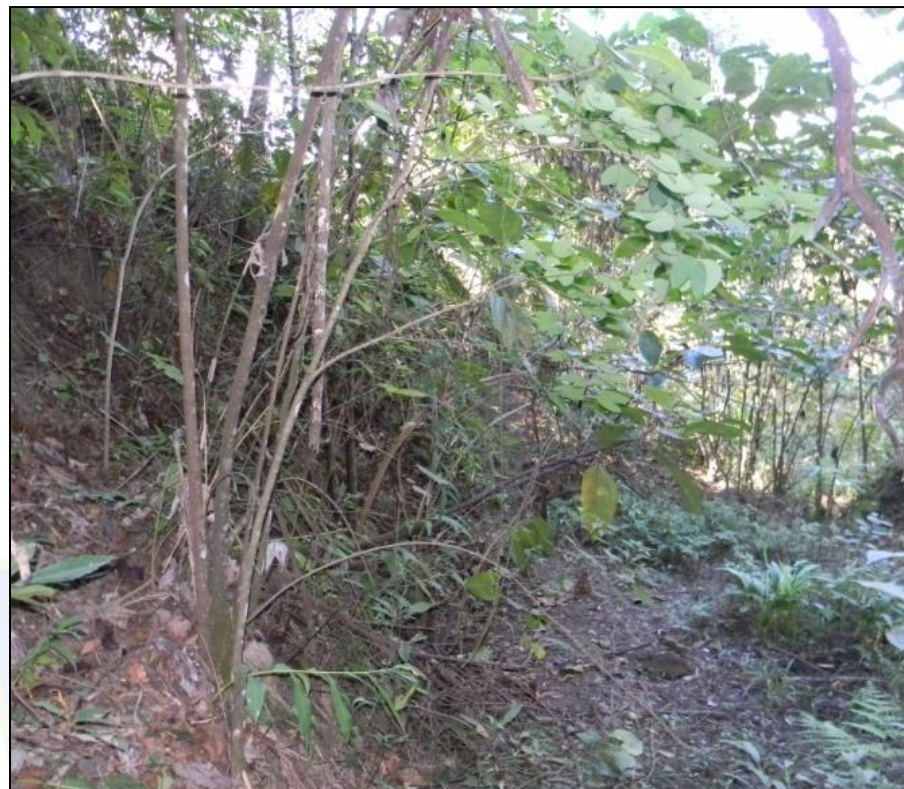
Figura 2: Visão lateral na área da nascente CCA-07. Solo de textura arenosa, em média declividade. No entorno, presença de exemplares arbóreos em estágio de sucessão inicial.

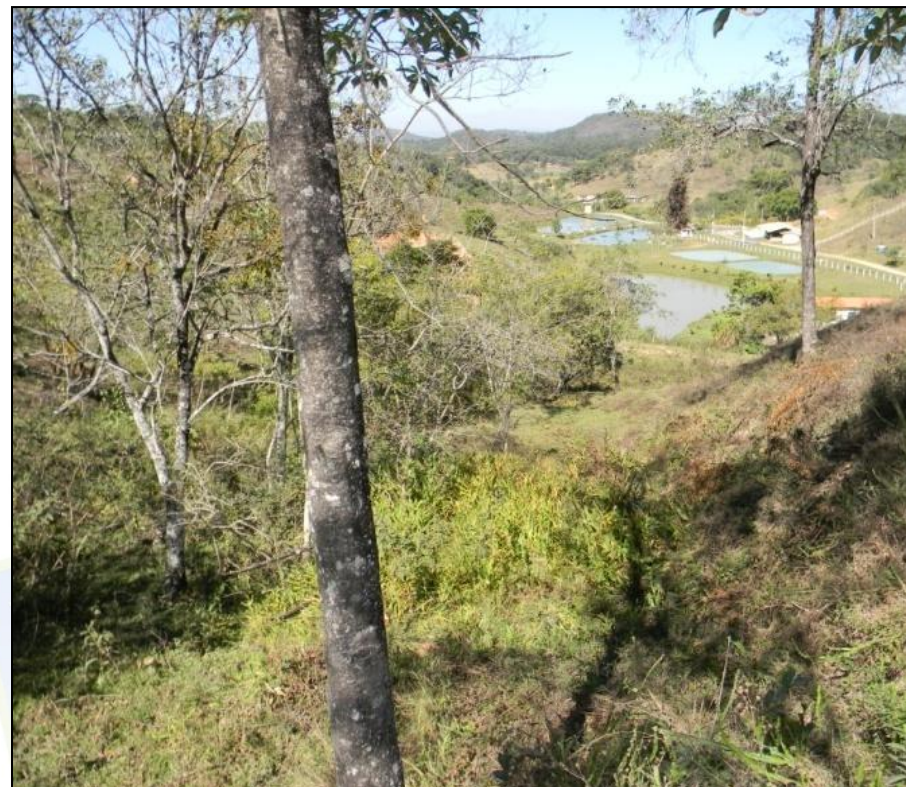
Figura 2: Visão de topo da área de inserção da nascente CCA-08. Ao fundo é possível observar vários barramentos artificiais para fins de recreação (pesque-pague).

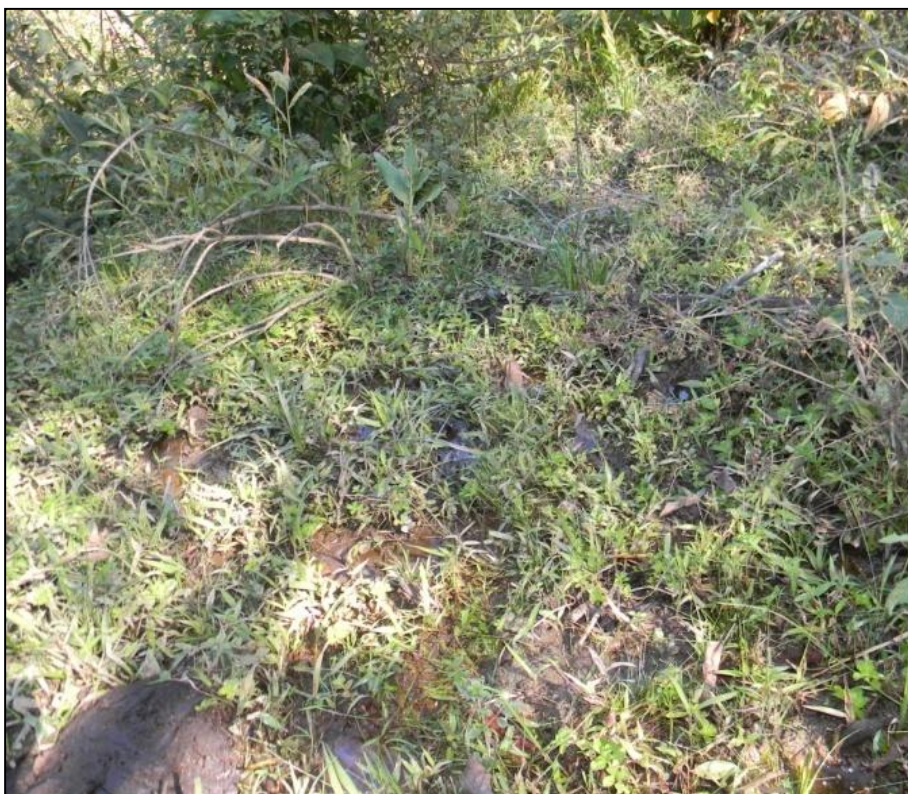
Figura 3: Detalhe para afloramento hídrico no ponto CCA-08. Solo de textura arenosa, altamente alagadiço, com dominância de vegetação rasteira caracterizada por gramíneas.

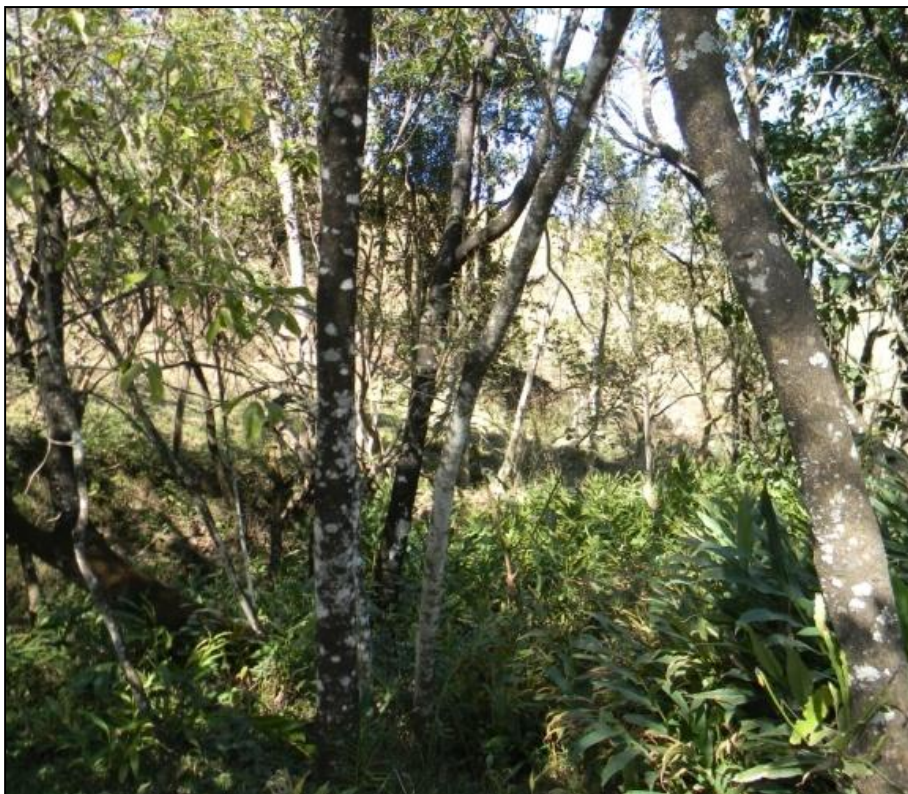
Figura 1: Área de entorno caracterizada por remanescentes arbóreas, nascente CCA-09, com presença de espécies rasteiras dominantes (*Lirio-do-brejo*). Ao fundo, é possível verificar área de pasto sujo.

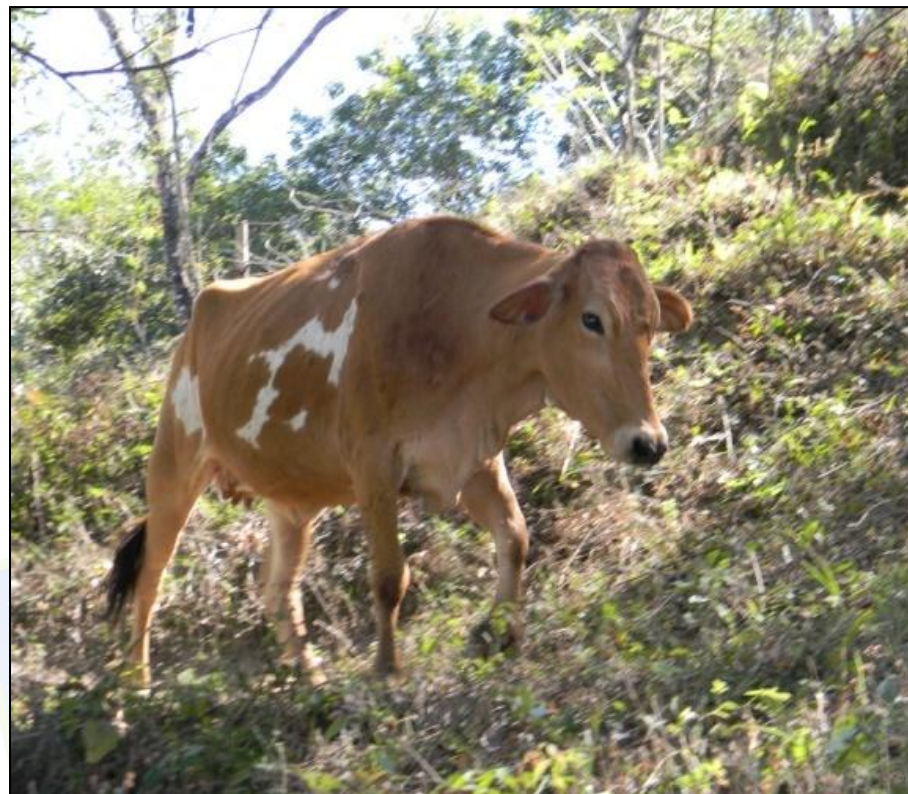
Figura 2: Área de inserção da nascente CCA-09 sem o devido cercamento, permitindo acesso bovino. É necessário um cercamento eficaz para se evitar impactos negativos no ecossistema local.

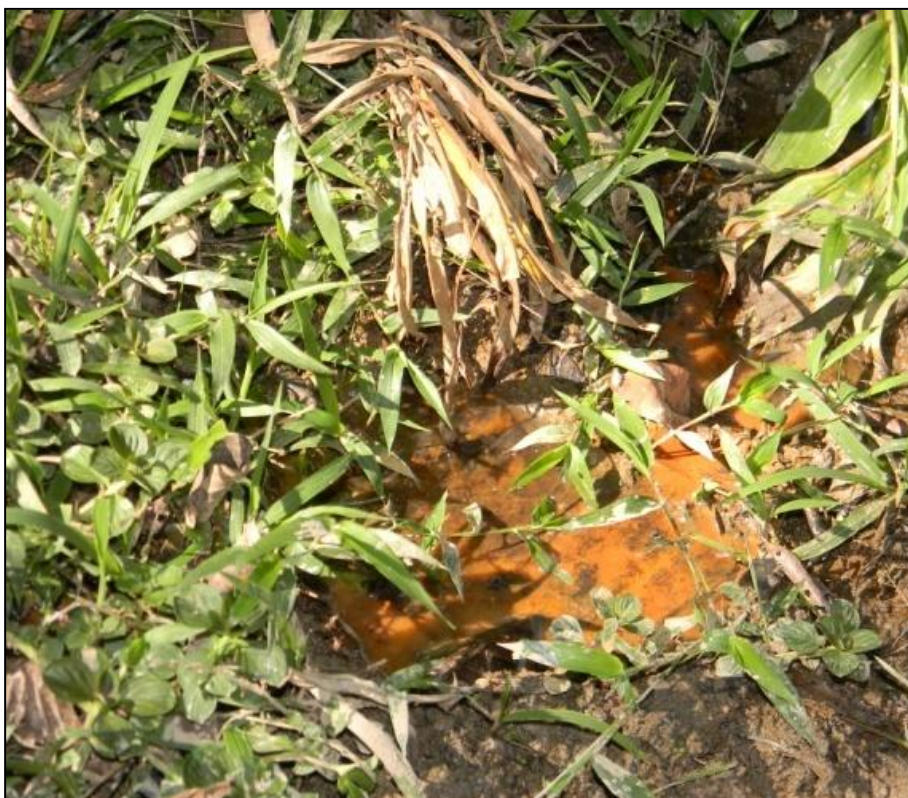
Figura 3: Detalhe para afloramento em solo arenoso no ponto CCA-09. Vegetação de entorno marcado por vegetação rasteira em solo brejoso.

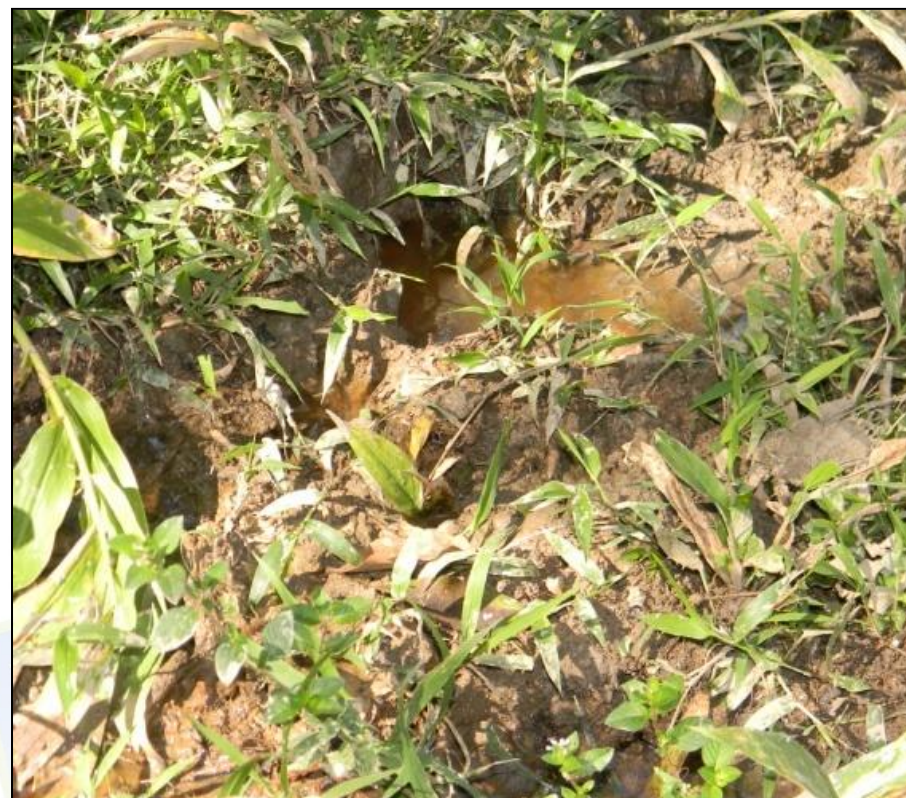
Figura 4: Detalhe para o registro de pisoteio animal na nascente CCA-09. Devido à falta de cercamento, o solo do local vai se compactando, ocasionando em perdas significativas quanto a qualidade ambiental do local.

- ✓ Para o plantio florestal das áreas degradadas, serão necessárias 2000 mudas nativas que serão dispostas em linha, com espaçamento de 2,0 X 2,0 metros, com espécies pioneiras.
