“Projeto de Valorização dos Cursos D’água em Áreas Rurais da Bacia Hidrográfica do Ribeirão da Mata”

Produto 5 – Diagnóstico das Áreas Cadastradas, conforme especificado no Termo de Referência.

Setembro/2012

DIAGNÓSTICO AMBIENTAL DAS ÁREAS DEGRADADAS E NASCENTES - RELATÓRIO FINAL DE CADASTRAMENTO

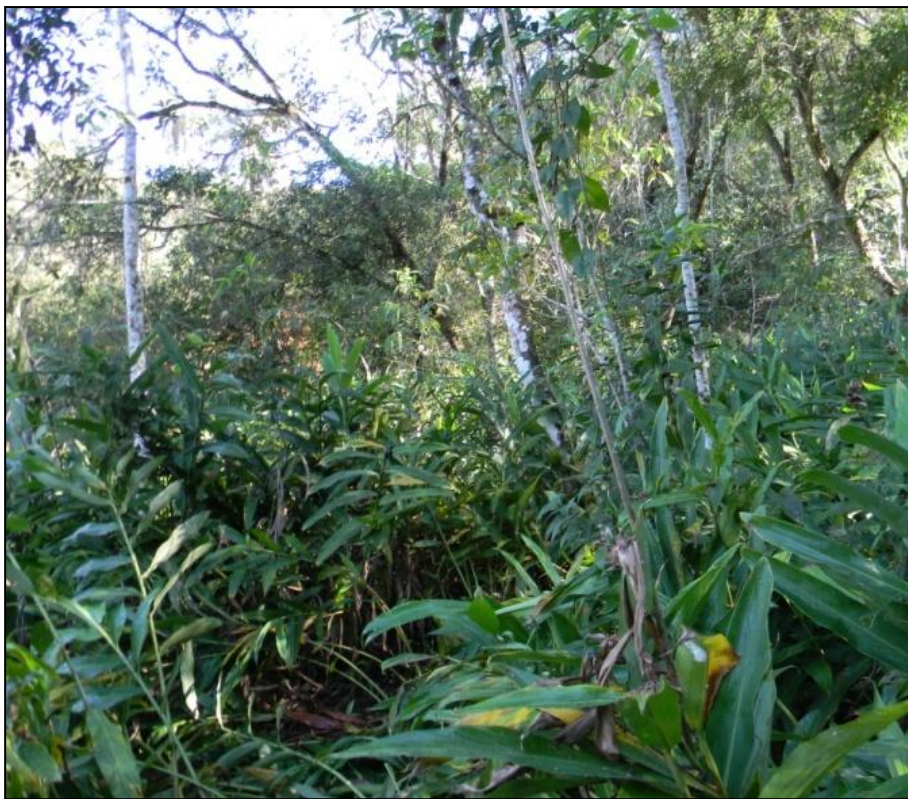
Figura 1: Área de inserção caracterizada por vegetação arbustiva e rasteira, com predominância de espécies típicas de locais alagados (Lírio-do-brejo), ponto CCA-10.

- ✓ Para a recuperação da nascente serão necessários 314 metros de cerca.
- ✓ Construção de duas barragens de contenção de sedimentos, visando a diminuição do carreamento de sedimentos oriundos do foco de erosão a montante da área da nascente.
- ✓ Para o plantio florestal das áreas degradadas, serão necessárias 2.000 mudas nativas que serão dispostas em linha, com espaçamento de 2,0 X 2,0 metros, com espécies pioneiras.
- ✓ Verifica-se que o plantio direto de espécies nativas pioneiras e de crescimento rápido, com raízes profundas. Esse processo será decisivo ao processo de estabilização das encostas e contenção do crescimento desordenado da erosão.
- ✓ Observa-se necessidade primordial para o estabelecimento das relações ecológicas e das mudas em campo, o acompanhamento bimestral das áreas, onde serão fornecidos dados que poderão subsidiar outros projetos e publicações.

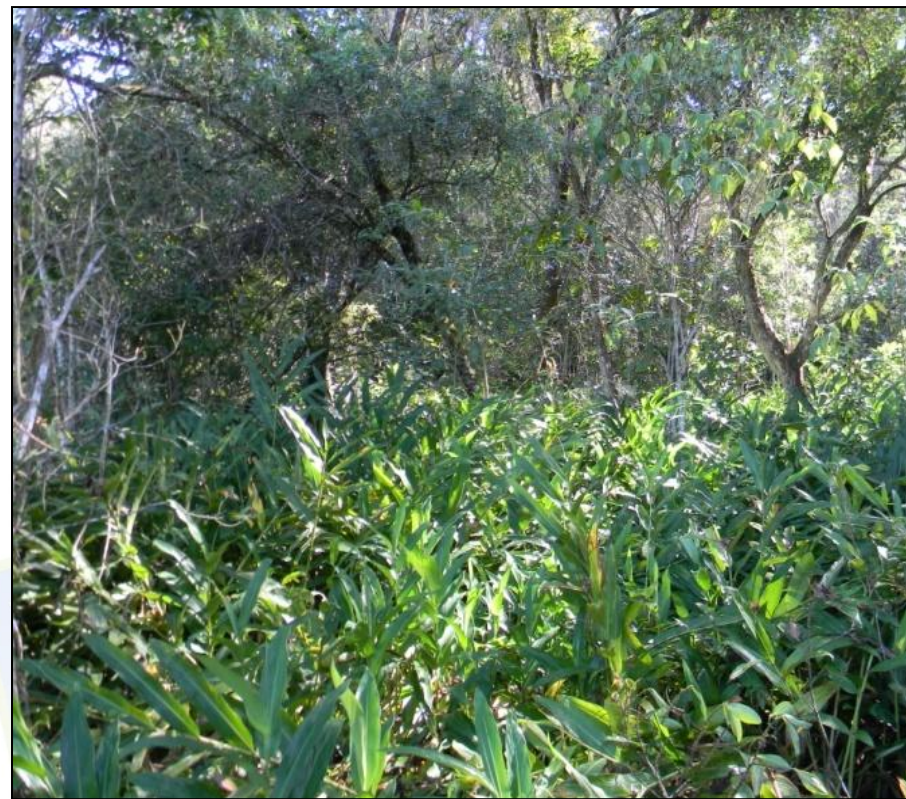
Figura 2: Vegetação rasteira característica de solo hidromórfico na nascente CCA-10 (Lírio-do-brejo). Ao fundo da imagem, observa-se a presença de exemplares arbóreos nativos de grande porte.

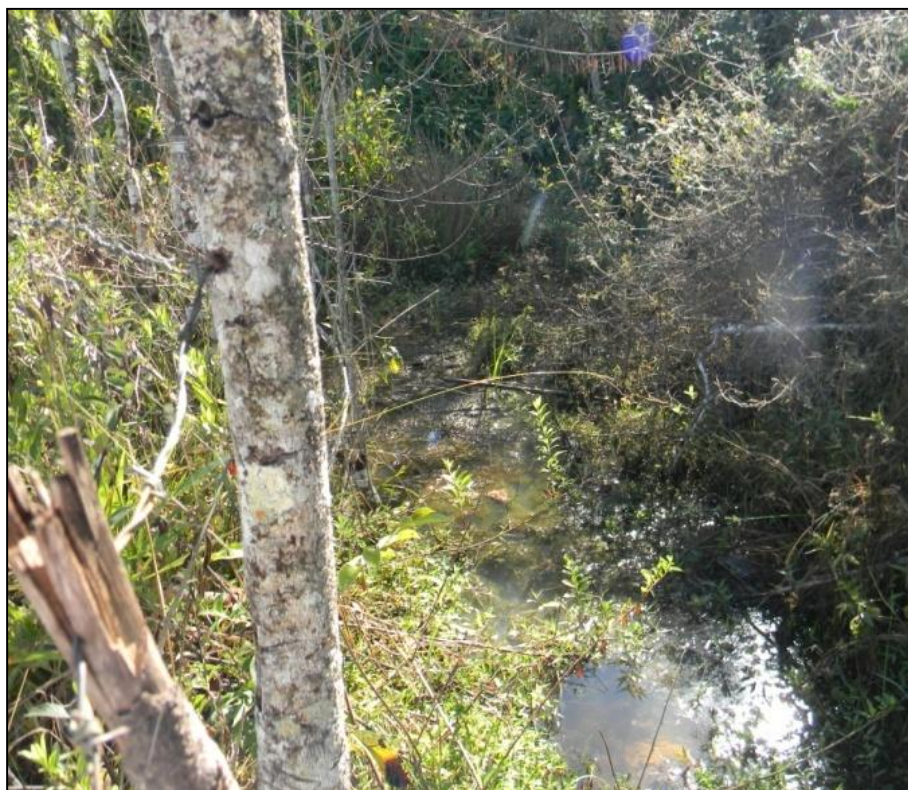
Figura 3: Afloramento hídrico na porção inferior do terreno, CCA-10. Detalhe para formação de grande poço natural, decorrente das características topográficas do local.

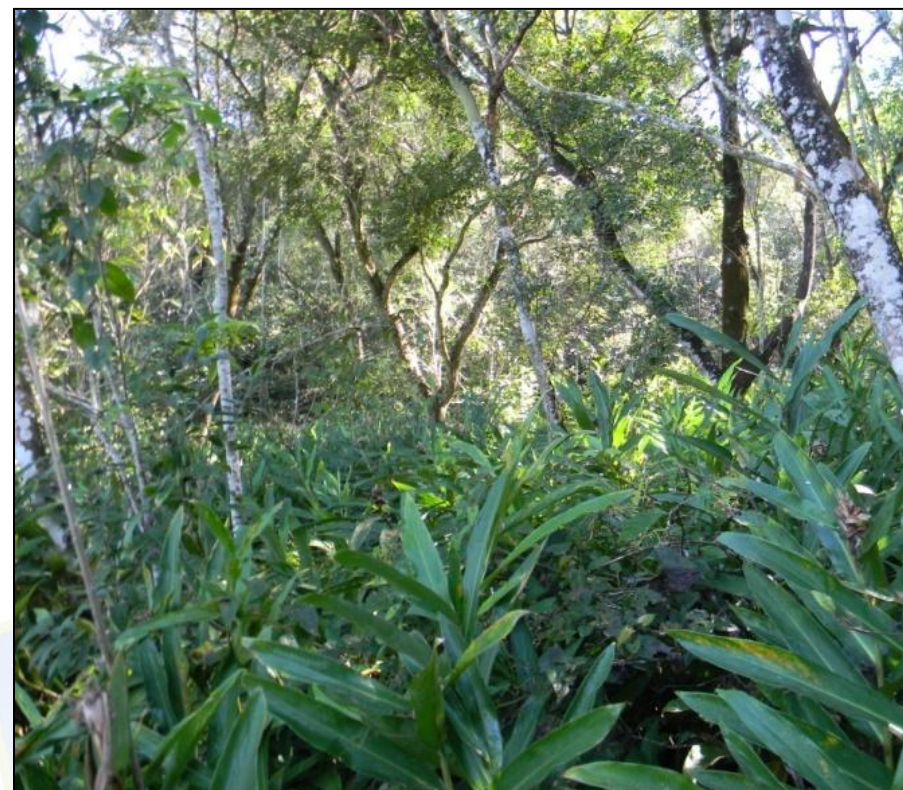
Figura 4: Detalhe para vegetação rasteira no entorno da nascente CCA-10, região de dominância de Lírio-do-brejo na porção superficial do terreno.

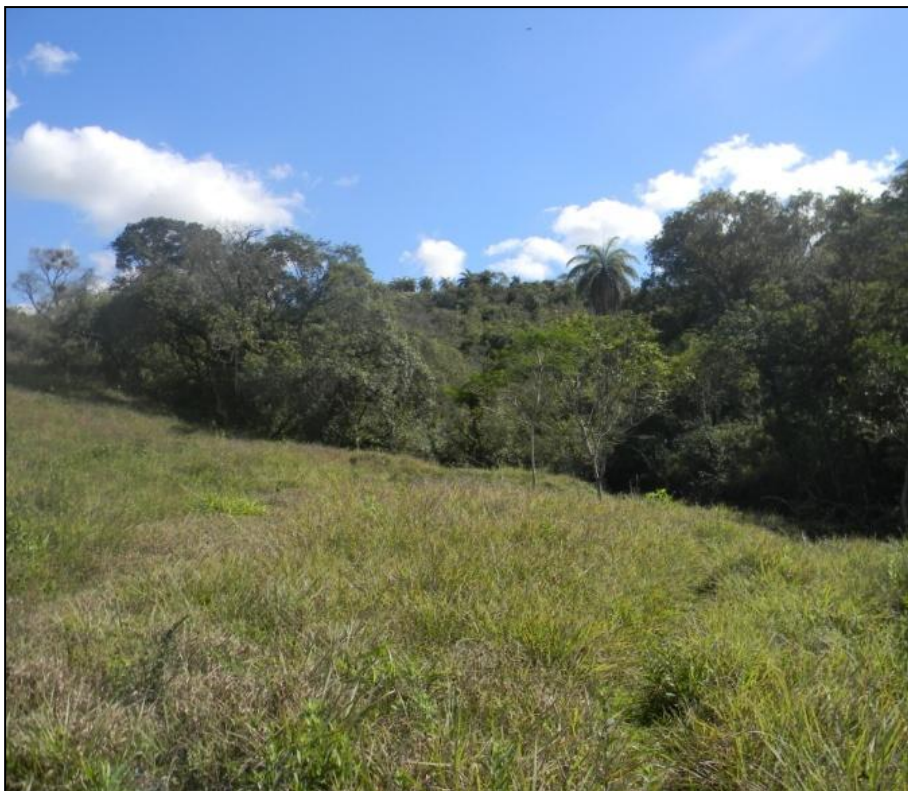
Figura 1: Área de inserção da nascente CCA-11 localizada ao fundo da imagem (remanescente de vegetação nativa). No entorno, observa-se vegetação de pasto limpo em terreno levemente acidentado.

- ✓ Cercamento do entorno da nascente, conforme previsto pelo Código Florestal em vigor, de 50 metros para todos os lados do surgimento da nascente.
- ✓ Por se tratar do cercamento para contenção da entrada de animais, a cerca deverá ser confeccionada com mourões espaçados com 3,0 metros, 4 fios de arame farpado galvanizado e balancinhos que irão intercala-se com os mourões.
- ✓ Para a recuperação da nascente serão necessários 314 metros de cerca.
- ✓ Para o plantio florestal das áreas degradadas, serão necessárias 1.500 mudas nativas que serão disposta em linha, com espaçamento de 3,0 X 2,0 metros, com espécies pioneiras.

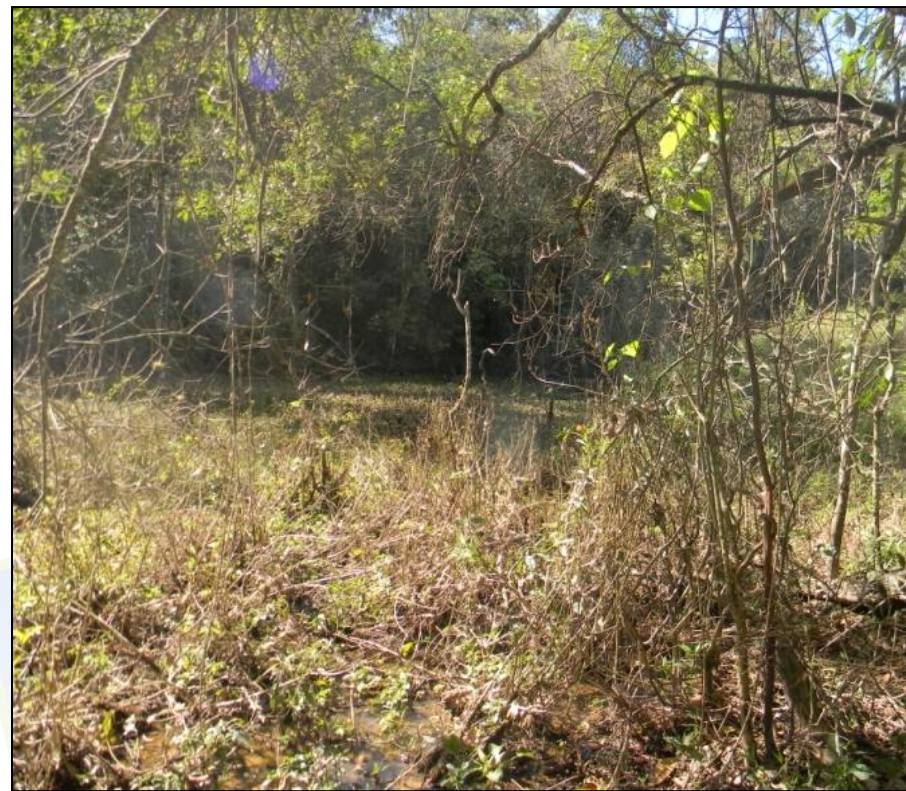
Figura 2: Vegetação rasteira nas imediações da nascente CCA-11, com espécies arbóreas em sucessão inicial de recuperação. Ao fundo, remanescente vegetacional nativo.

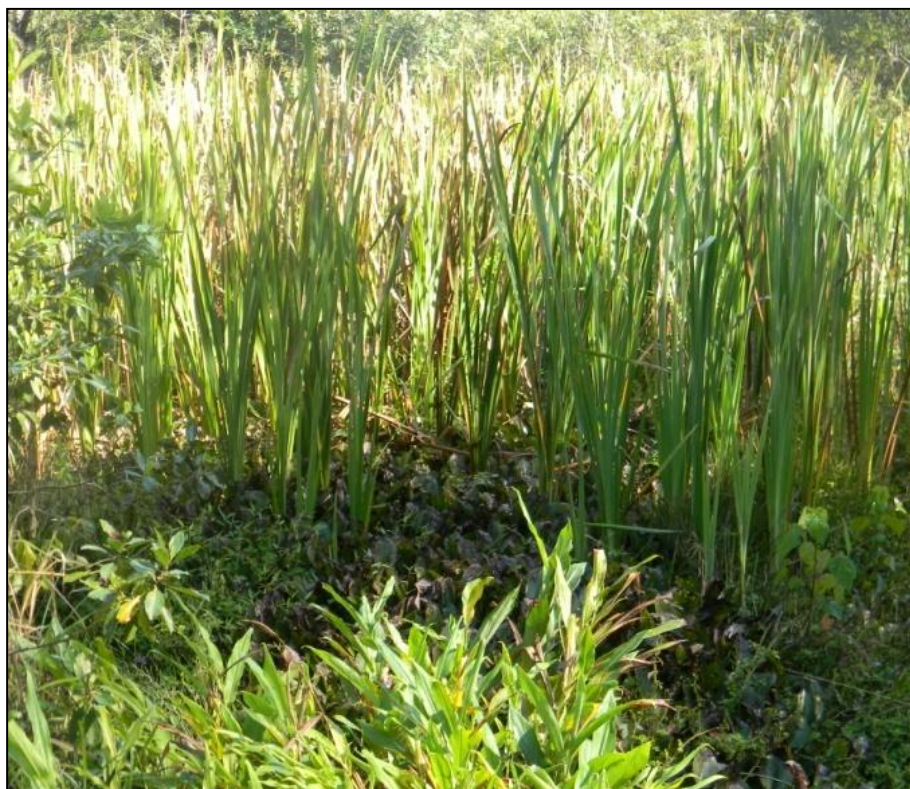
Figura 3: Detalhe para vegetação hidrófita (Taboa), comum em áreas brejosas/alagadas, entorno do ponto CCA-11.

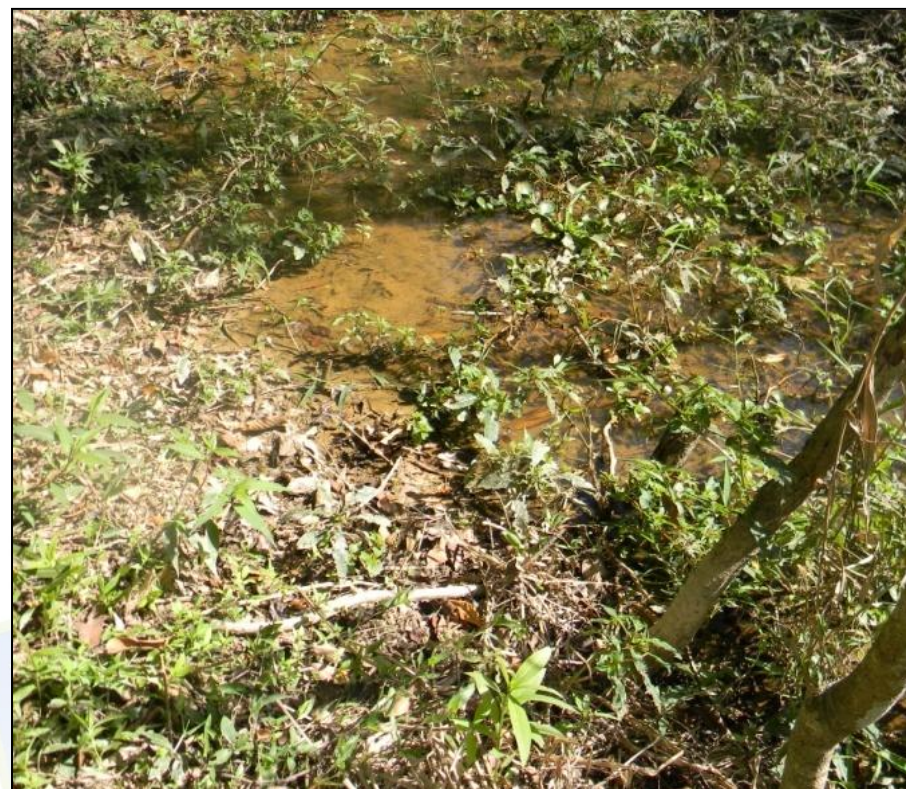
Figura 4: Vegetação rasteira, gramíneas e alguns pequenos arbustos, formam o conjunto vegetacional do entorno da nascente CCA-11.

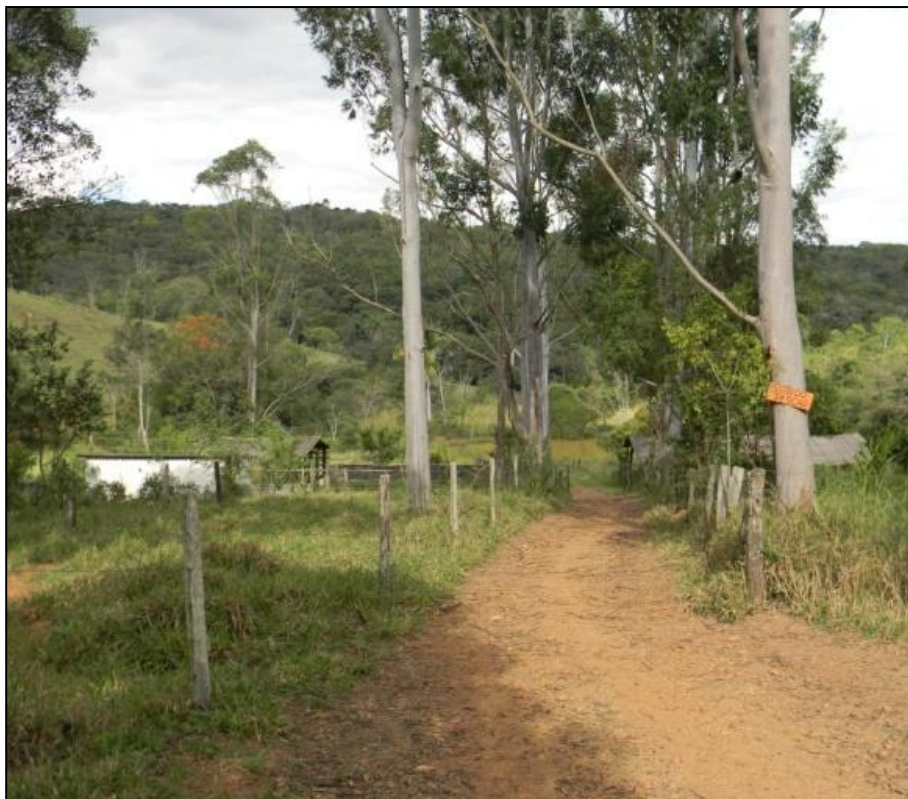
Figura 1: Acesso para nascente CI-01. Vegetação de entorno caracterizada por pastagem, tendo ainda considerável área de matas nativas.

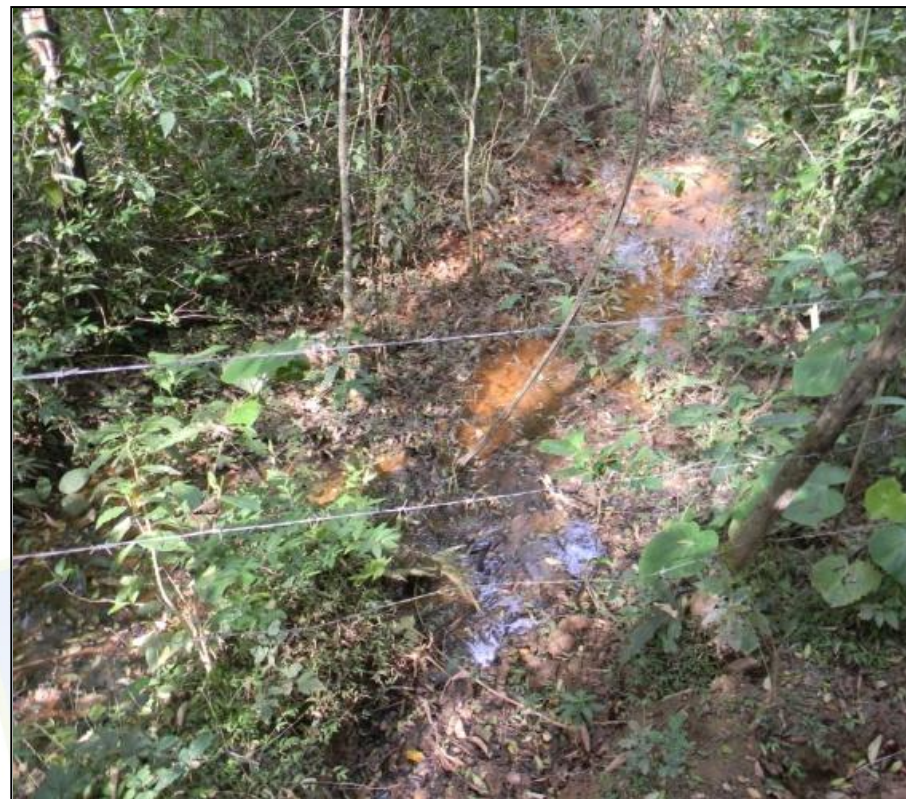
Figura 2: Área da nascente CI-01, onde verifica-se a presença de vegetação no entorno da mesma.

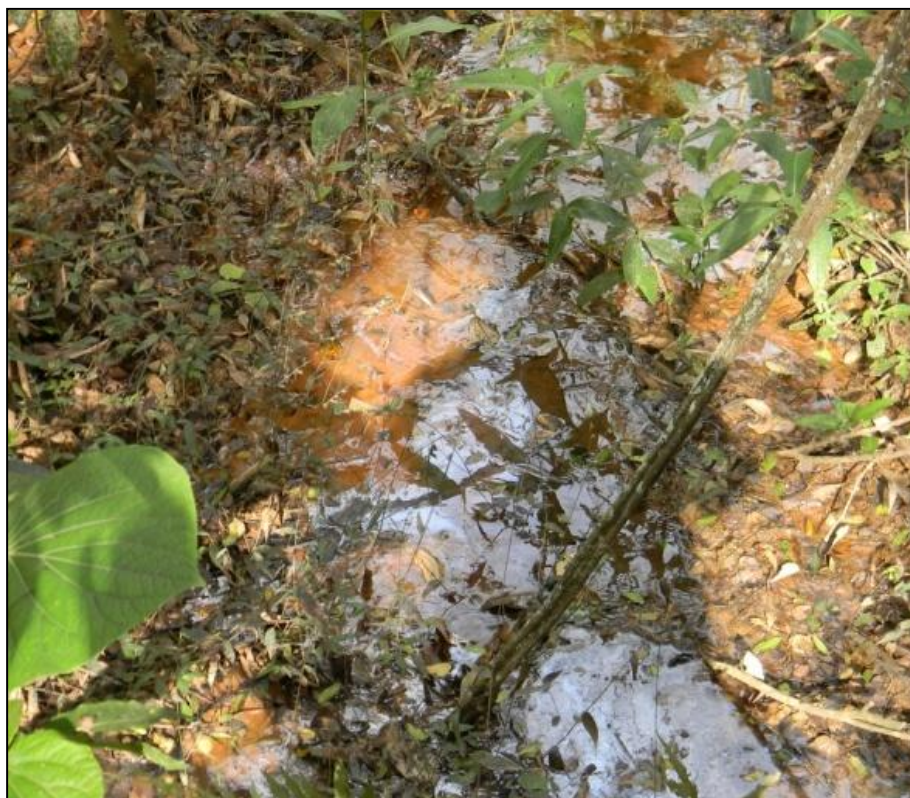
Figura 3: Detalhe para afloramento hídrico da nascente CI-01, quando pode ser verificado ter um solo arenoso na área da mesma.

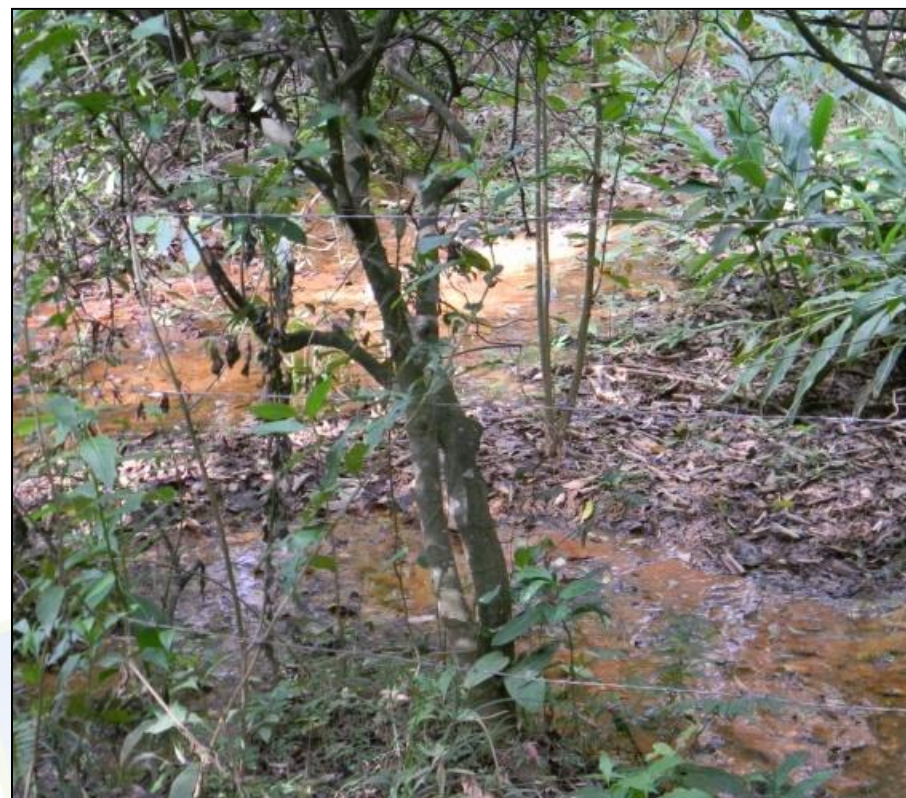
Figura 4: Conjunto das nascentes, sendo vários os afloramentos hídricos que de maneira difusa compõe o ponto CI-01.

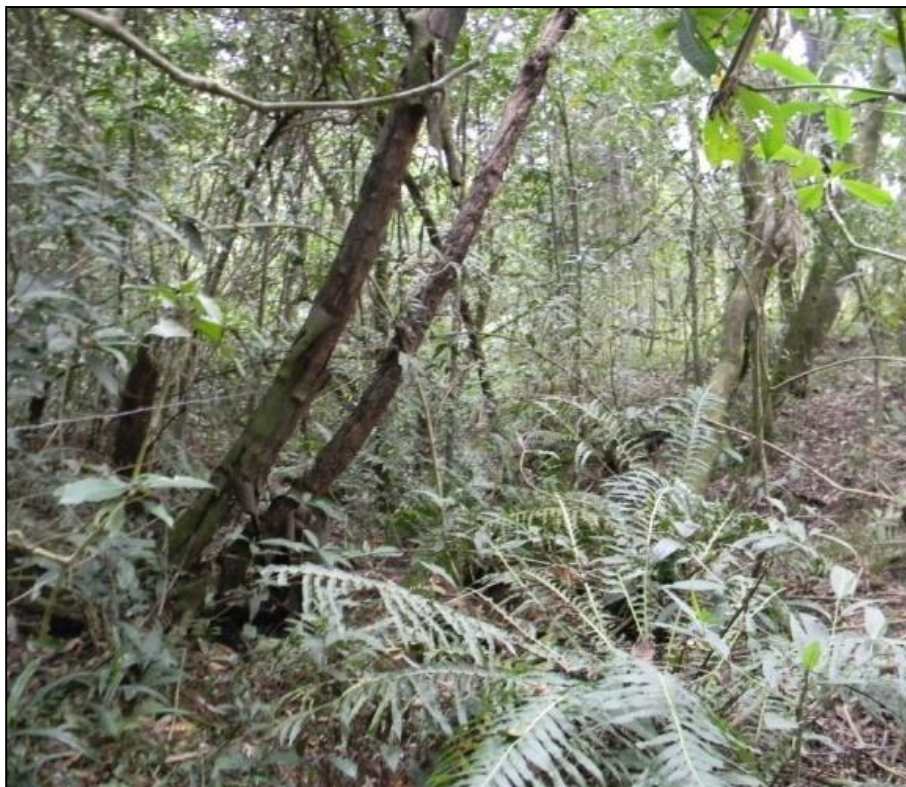
Figura 1: Área de entorno da nascente CI-02. Vegetação de entorno caracterizada por Floresta Estacional Semidecidual.

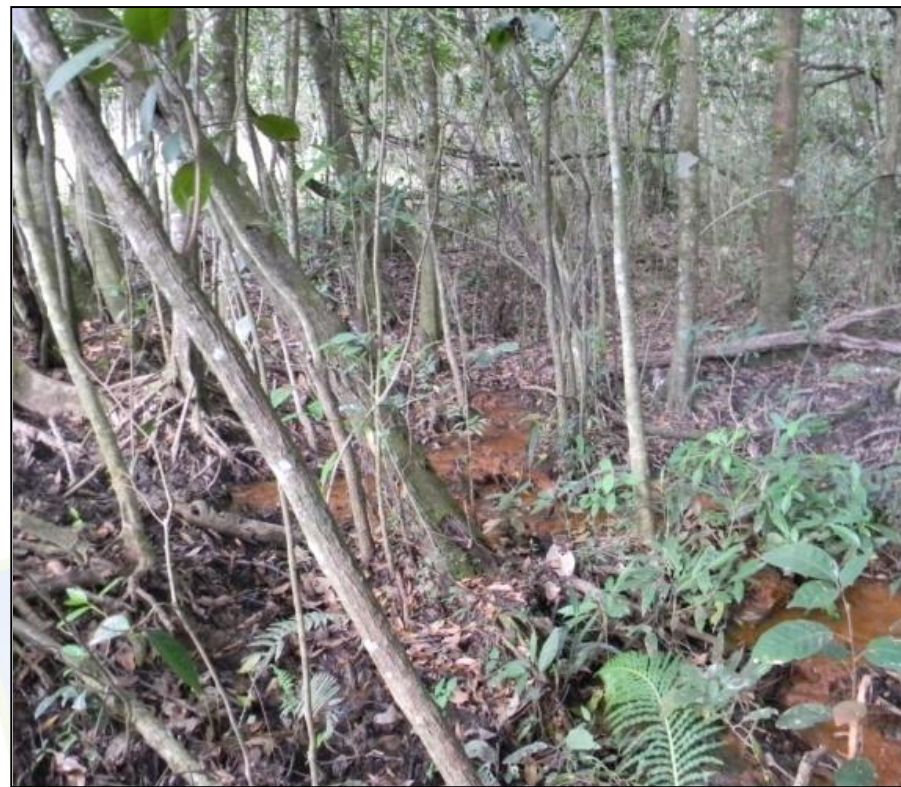
Figura 2: Presença de serrapilheira no local da nascente CI-02. Mata arbustiva e relativamente bem preservada.

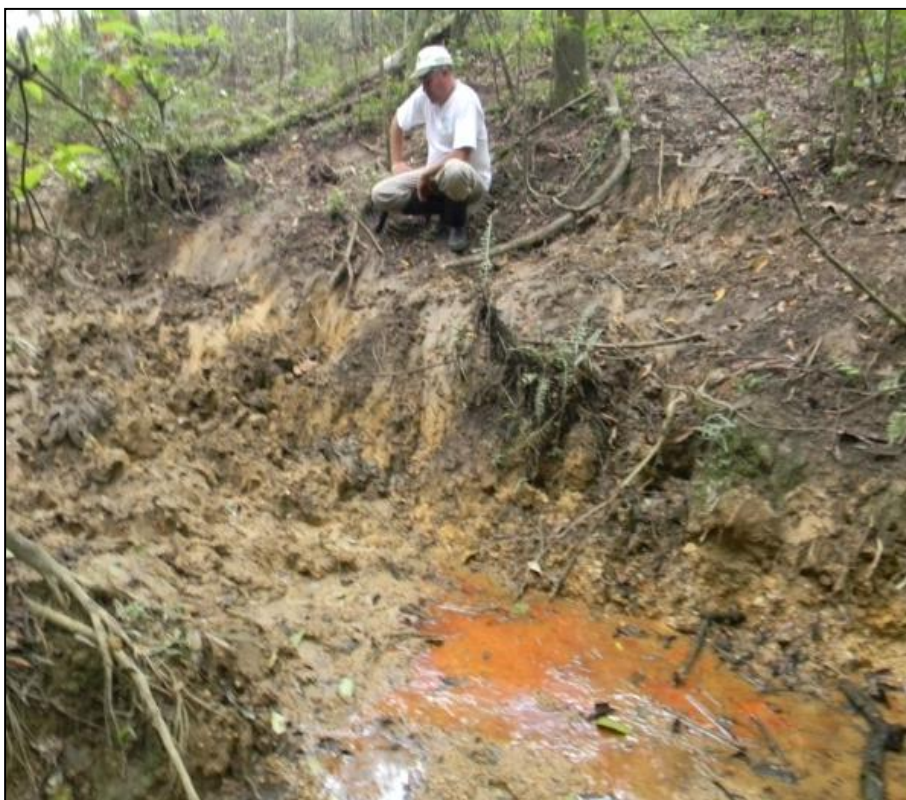
Figura 3: Detalhe para solo areno-argiloso da nascente CI-02, cujo acesso de animais concorre para que o solo sofra de forte pisoteio do gado.

A área encontra-se em estágio intermediário de degradação ambiental ocasionado pela entrada de animais na área de preservação permanente.

- ✓ Implantação de cerca com 4 fios de arame farpado galvanizado e balancinhos que irão intercala-se com os mourões.
- ✓ Para a recuperação da nascente será necessário à confecção de aproximadamente 314 m de cerca.
- ✓ Para o plantio florestal das áreas degradadas, serão necessárias 702 mudas nativas a serem agrupadas, em forma de núcleos ou ilhas de diversidade.
- ✓ As mudas deverão ser alocadas em campo juntamente com as transposições de solo e serrapilherias, material este que deverá ser coletados em fragmentos próximos.
- ✓ Verifica-se necessidade primordial para o estabelecimento das relações ecológicas e das mudas em campo, o acompanhamento bimestral das áreas, onde serão fornecidos dados que poderão subsidiar outros projetos e publicações.

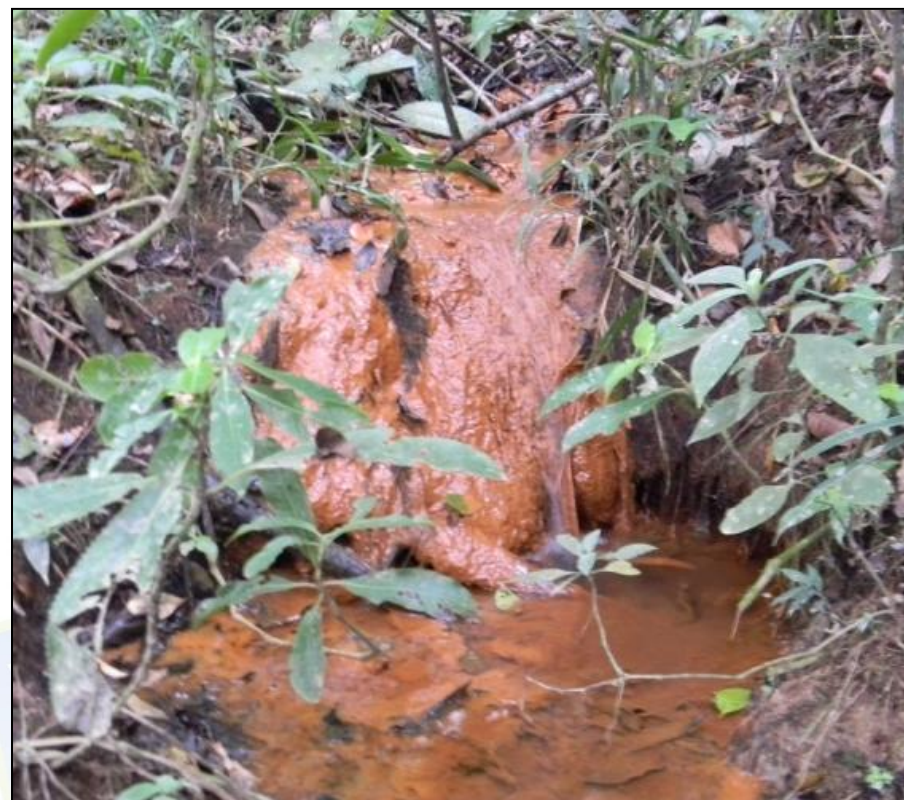
Figura 4: Ponto de afloramento em cascata na nascente CI-02. A tonalidade de marrom demonstra o transporte de sedimentos desta surgência em períodos de maior volume de água.

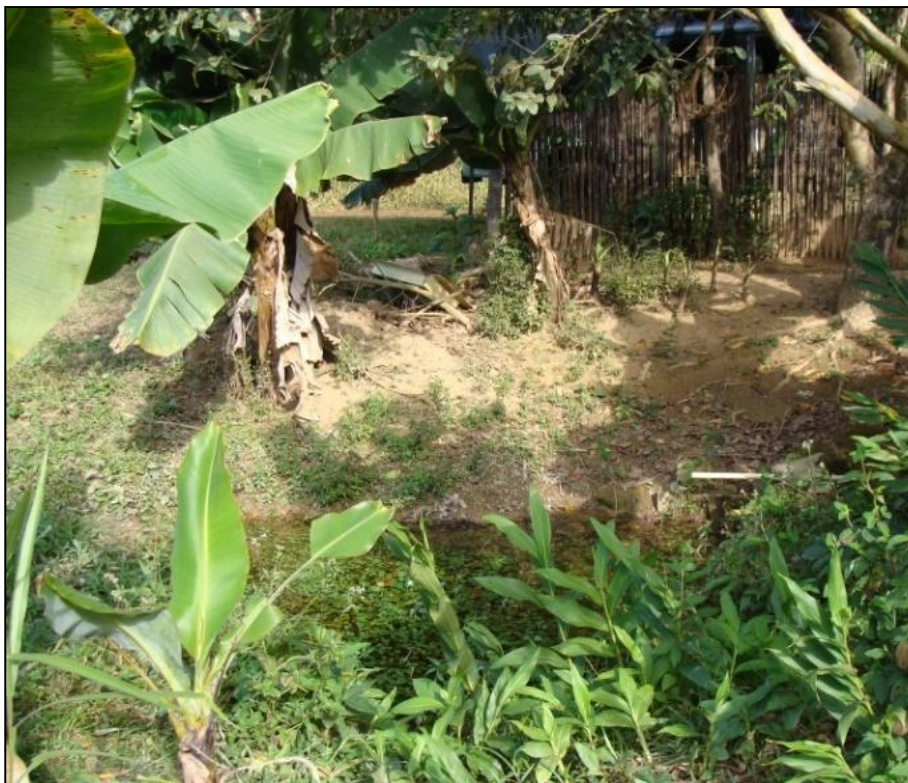
Figura 1: Área de inserção da nascente CI-03, onde se verifica que o afloramento hídrico encontra-se localizado em ambiente residencial e fortemente antropizado.

Através dos mapeamentos realizados verificou-se que a área encontra-se degradada com supressão da vegetação nativa e a introdução de espécies exóticas como banana e capim para a formação de pasto.

- ✓ Cercamento do entorno da nascente, conforme previsto pelo código florestal em vigor, de 50 metros para todos os lados do surgimento da nascente. Por se tratar do cercamento para contenção da entrada de animais, a cerca deverá ser confeccionada com mourões espaçados com 3 metros, 4 fios de arame farpado galvanizado e balancinhos que irão intercala-se com os mourões. Para a recuperação da nascente serão necessários (314 m de cerca).
- ✓ Para o plantio florestal das áreas degradadas, serão necessárias 702 mudas nativas que serão agrupadas, em forma de núcleos ou ilhas de diversidade. As mudas deverão ser alocadas em campo juntamente com as transposições de solo e serrapilherias, que serão coletados em fragmentos próximos.

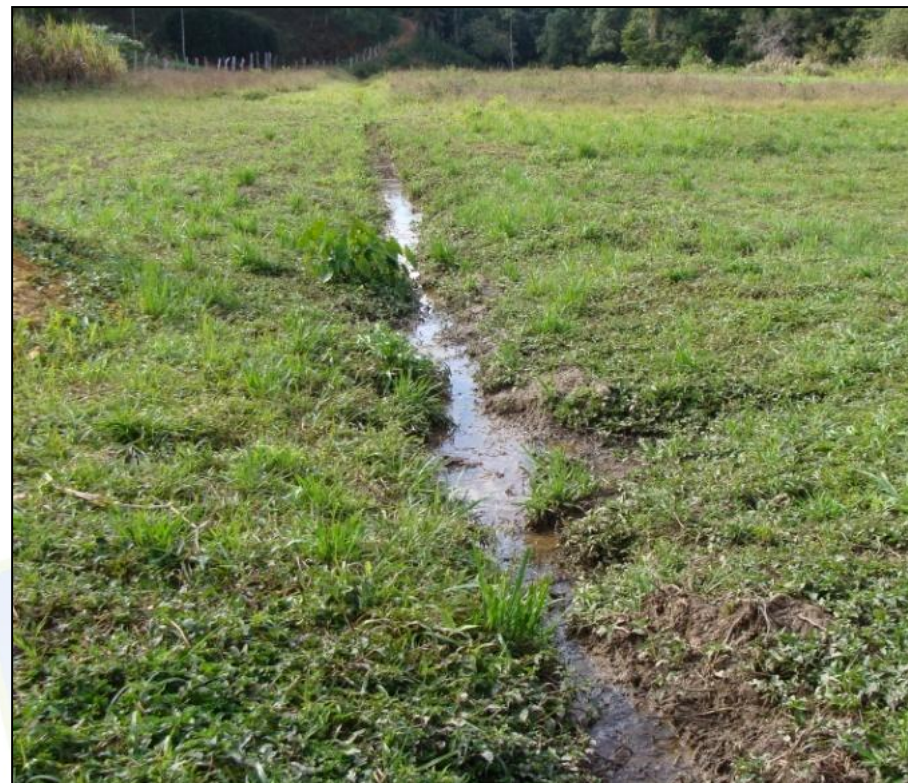
Figura 2: Curso d'água proveniente da nascente CI-03, onde também pode ser verificada a antropização da área, sendo esta destinada a pastagem.

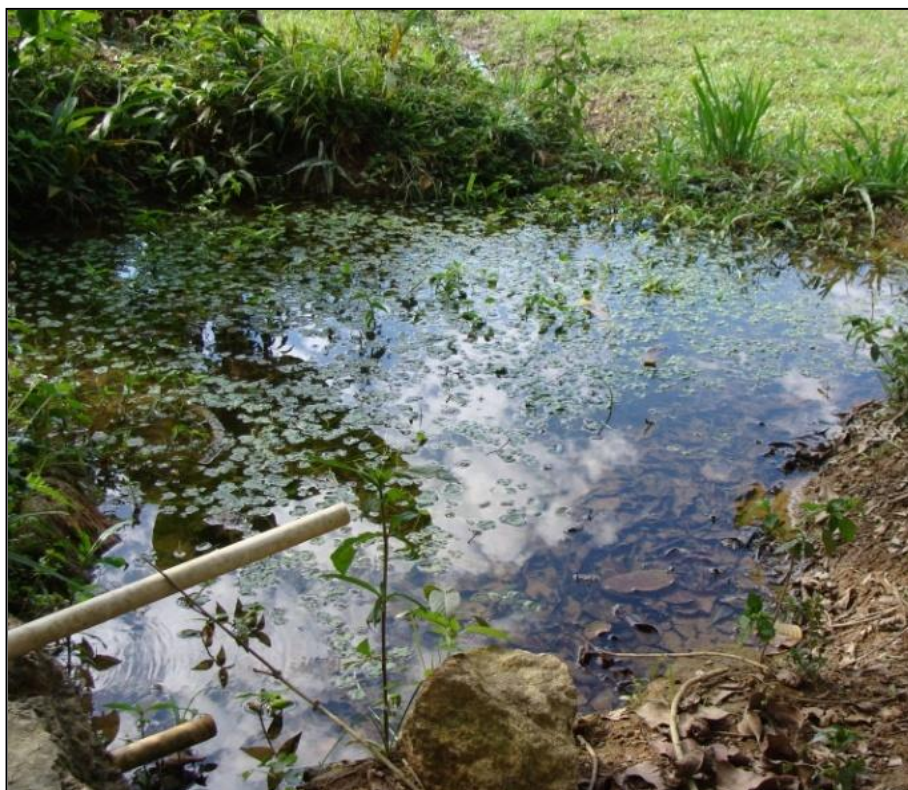
Figura 3: Detalhe para barramento artificial da nascente CI-03. Água utilizada para fins domésticos e dessedentação de animais.

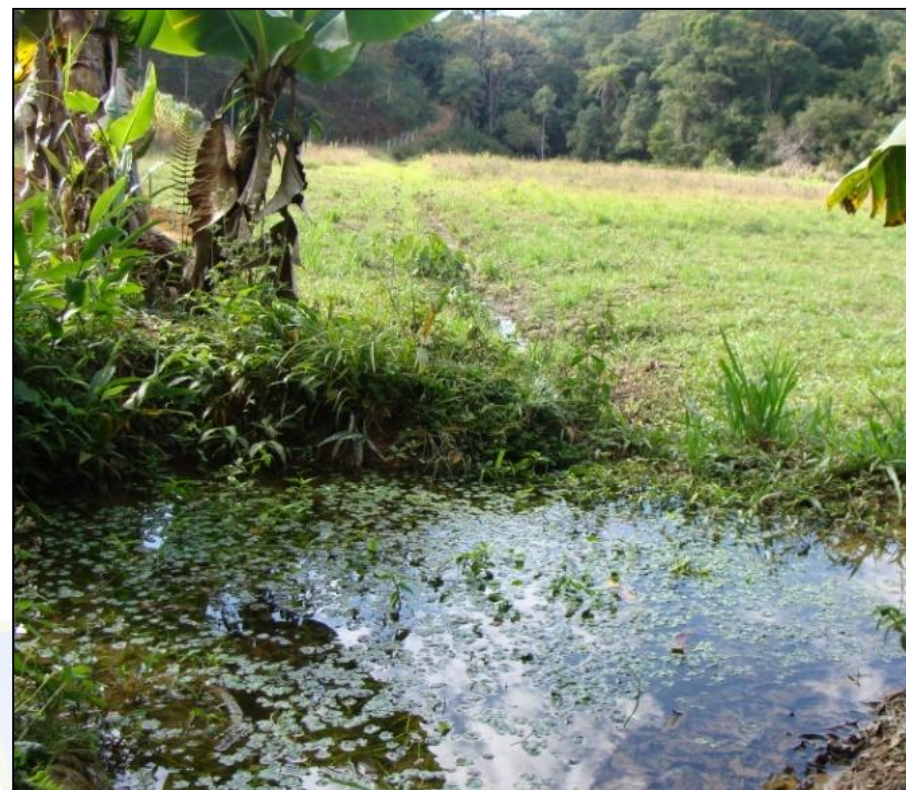
Figura 4: Visão lateral do barramento artificial, nascente CI-03, sendo observado ao centro um canal de escoamento deste pequeno reservatório.

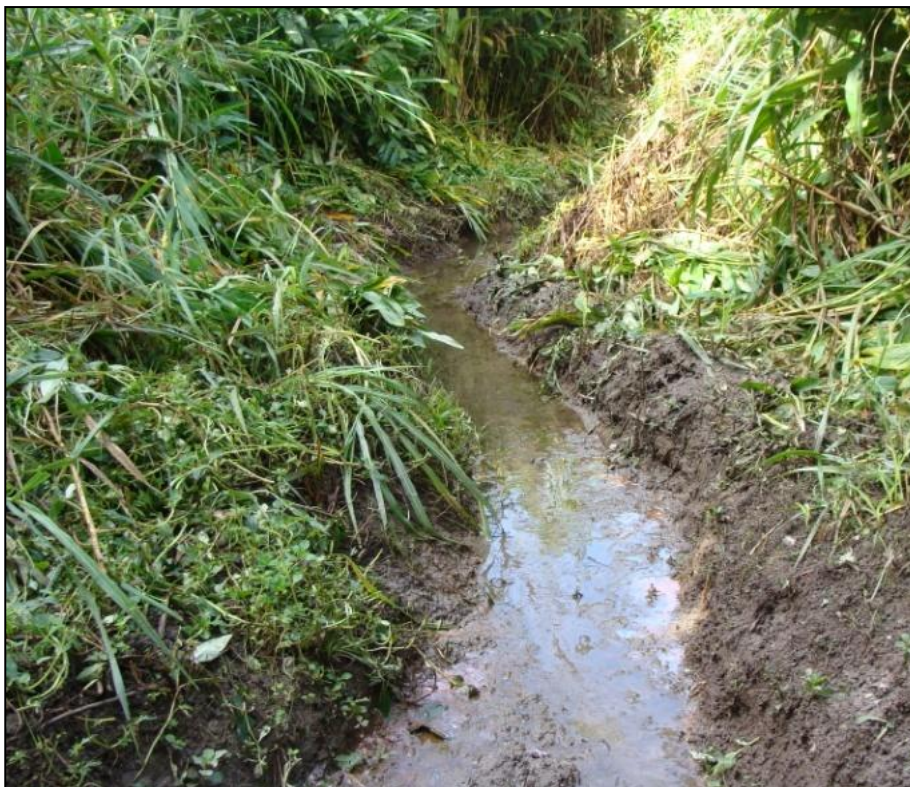
Figura 1: Pequeno curso d'água localizado à jusante e abastecido pela nascente cadastrada como CI-04. Observa-se vegetação ciliar bem antropizada na área de entorno.

Através dos mapeamentos realizados verificou-se que a área encontra-se degradada com supressão da vegetação nativa e introdução de cultura perene.

- ✓ Para o plantio florestal das áreas degradadas, serão necessárias 702 mudas nativas que serão agrupadas, em forma de núcleos ou ilhas de diversidade.
- ✓ As mudas deverão ser alocadas em campo juntamente com as transposições de solo e serrapilherias, que poderão ser coletados em fragmentos próximos.
- ✓ Verifica-se necessidade primordial para o estabelecimento das relações ecológicas e das mudas em campo, o acompanhamento bimestral das áreas, onde serão fornecidos dados que poderão subsidiar outros projetos e publicações.

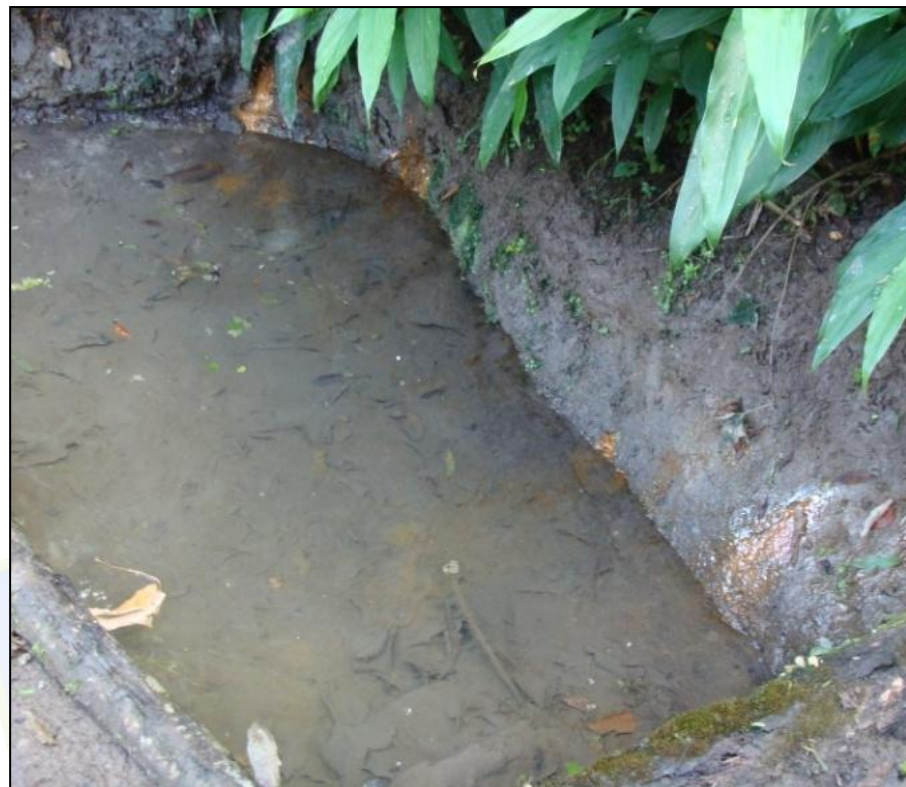
Figura 2: Afloramento hídrico pontual da nascente CI-04 onde pode ser verificada na feição da mesma a intervenção antropica.

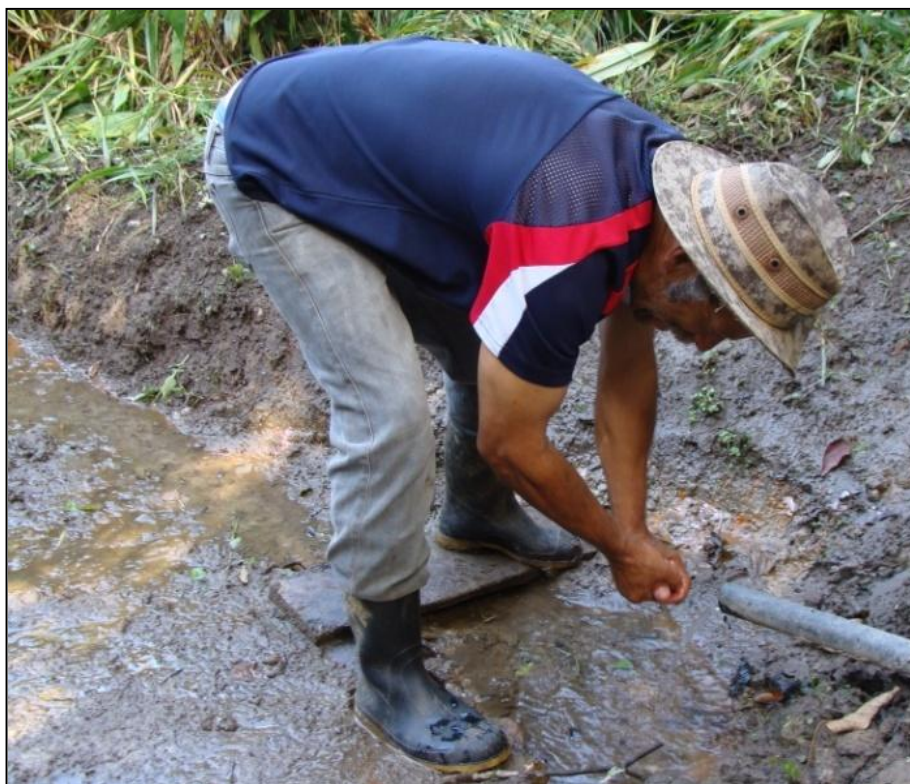
Figura 3: Canalização da nascente CI-04 para fins de uso domésticos, sendo a água captada e drenada por declividade até as áreas residenciais.

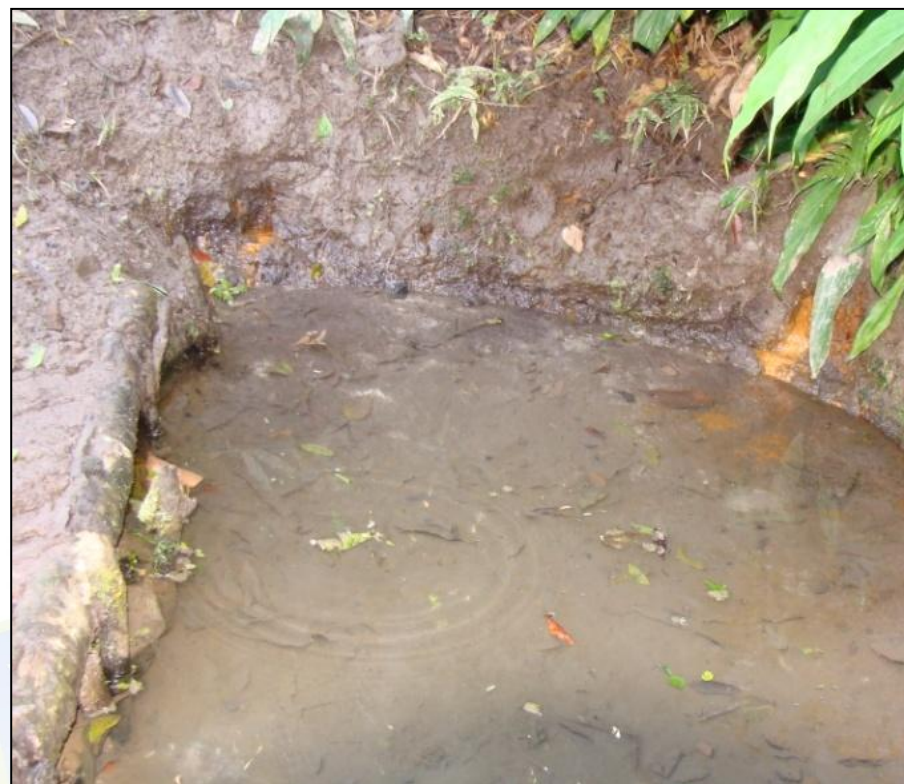
Figura 4: Visão lateral do barramento artificial, nascente CI-04.

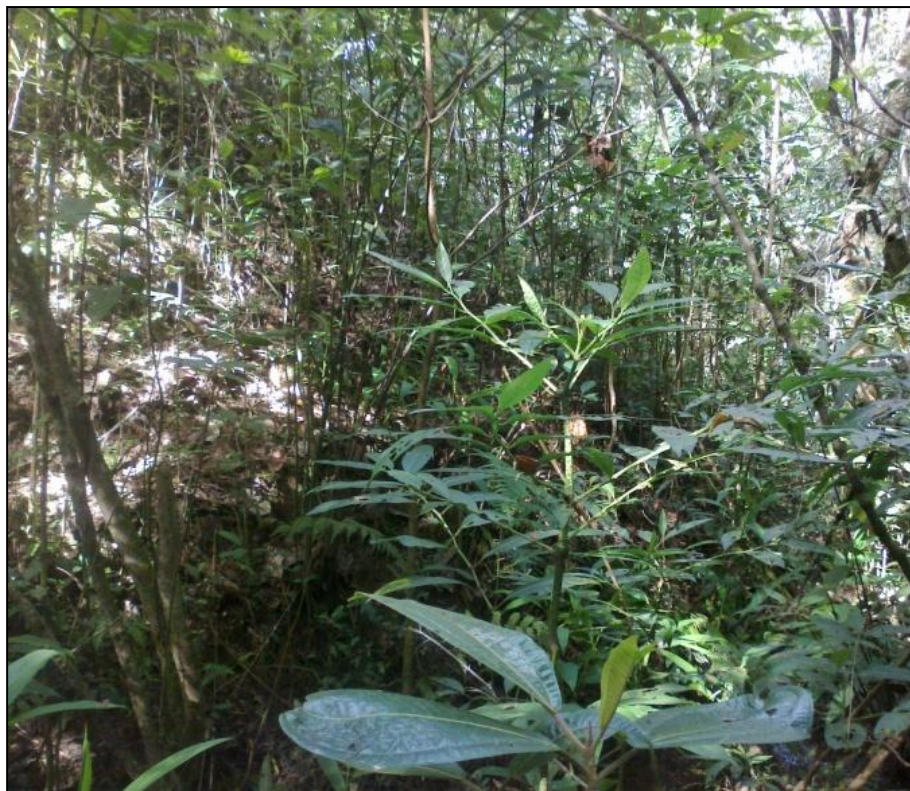
Figura 1: Vegetação nativa no entorno da nascente CI-05, onde pode ser percebida a vegetação predominante de espécies herbáceas e arbóreas de caules bem finos.

Observou-se ausência de fatores de degradação na área da nascente, porém, verifica-se necessidade de adequação da metragem protegida por lei que totalizam 50 metros de raio do olho d'água ou afloramento rochoso.

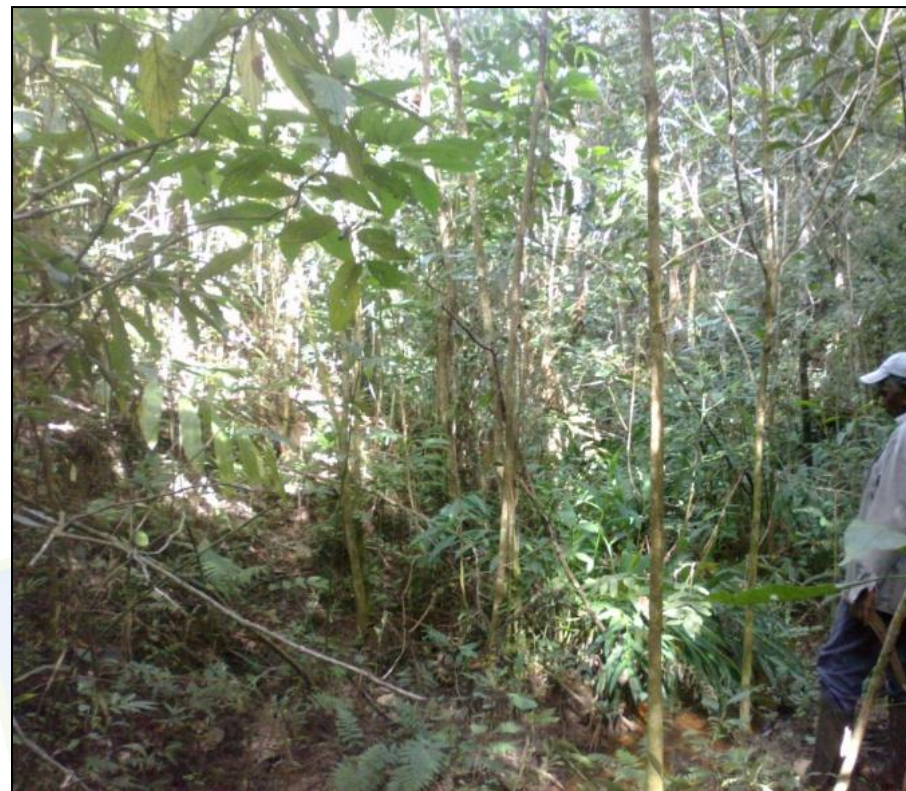
Figura 2: Mata ciliar bem preservada nas imediações da nascente CI-05.

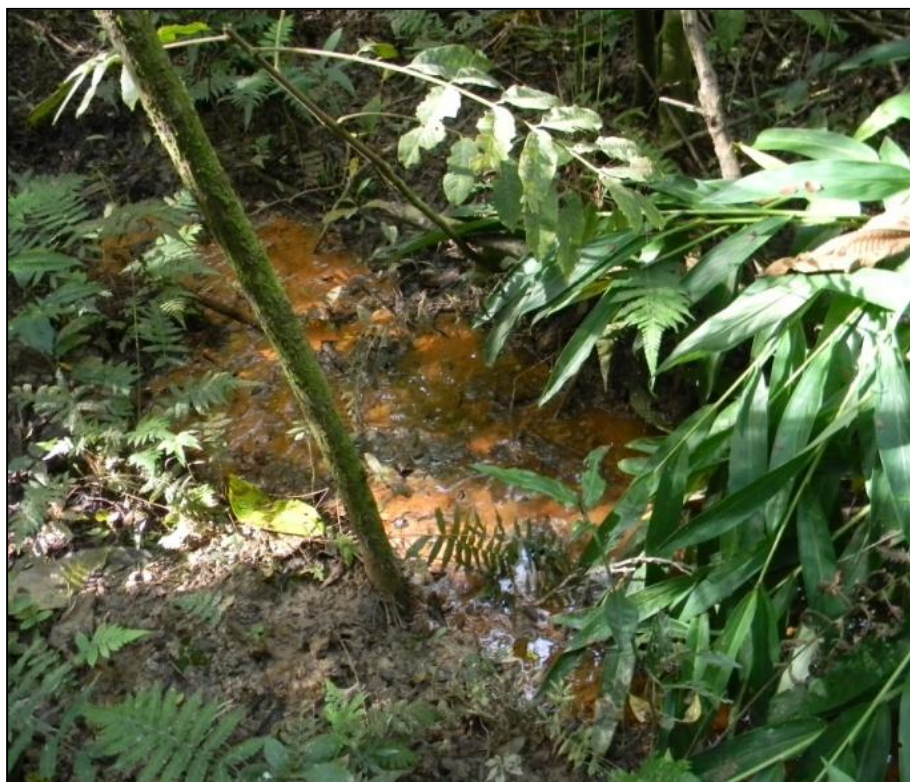
Figura 3: Surgência hídrica difusa em solo arenoso, nascente CI-05. A vegetação e epífitas predominam no ambiente.

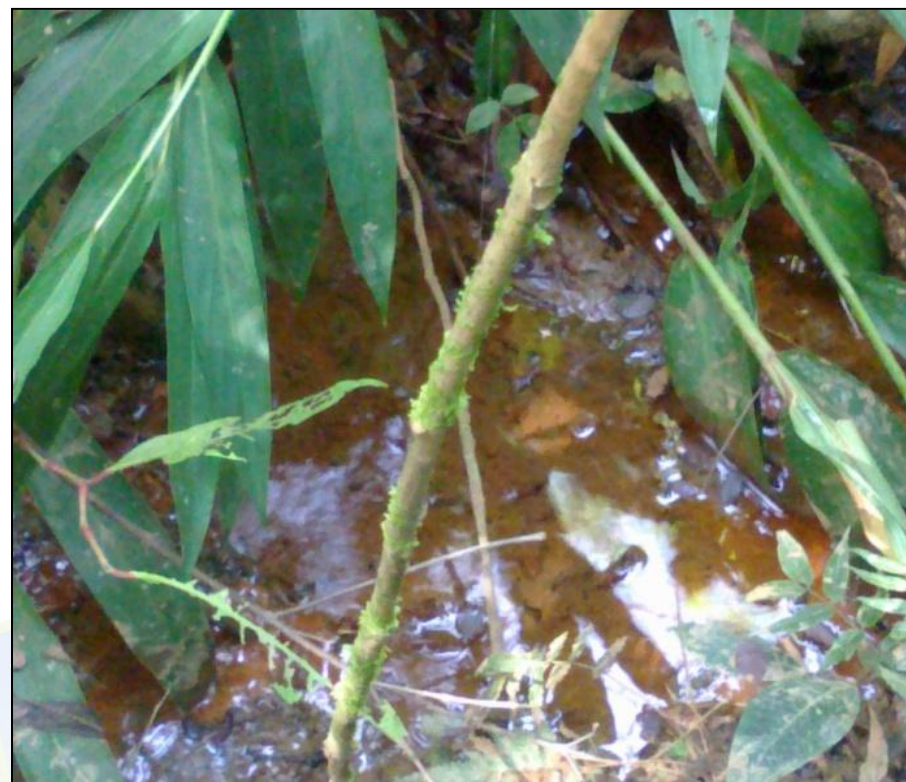
Figura 4: Detalhe do afloramento hídrico, nascente CI-05.

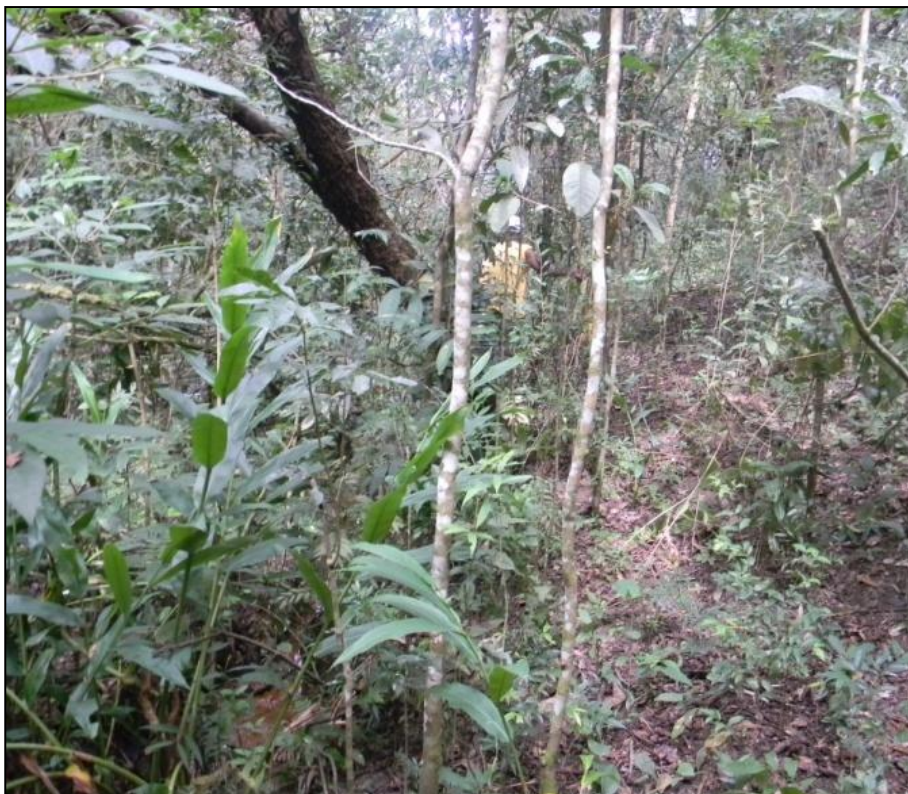
Figura 1: Vegetação nativa da área do entorno da nascente CI-06, caracterizada como Floresta Estacional Semidecidual, predomina neste manancial.
