“Projeto de Valorização dos Cursos D’água em Áreas Rurais da Bacia Hidrográfica do Ribeirão da Mata”

Produto 5 – Diagnóstico das Áreas Cadastradas, conforme especificado no Termo de Referência.

Setembro/2012

DIAGNÓSTICO AMBIENTAL DAS ÁREAS DEGRADADAS E NASCENTES - RELATÓRIO FINAL DE CADASTRAMENTO

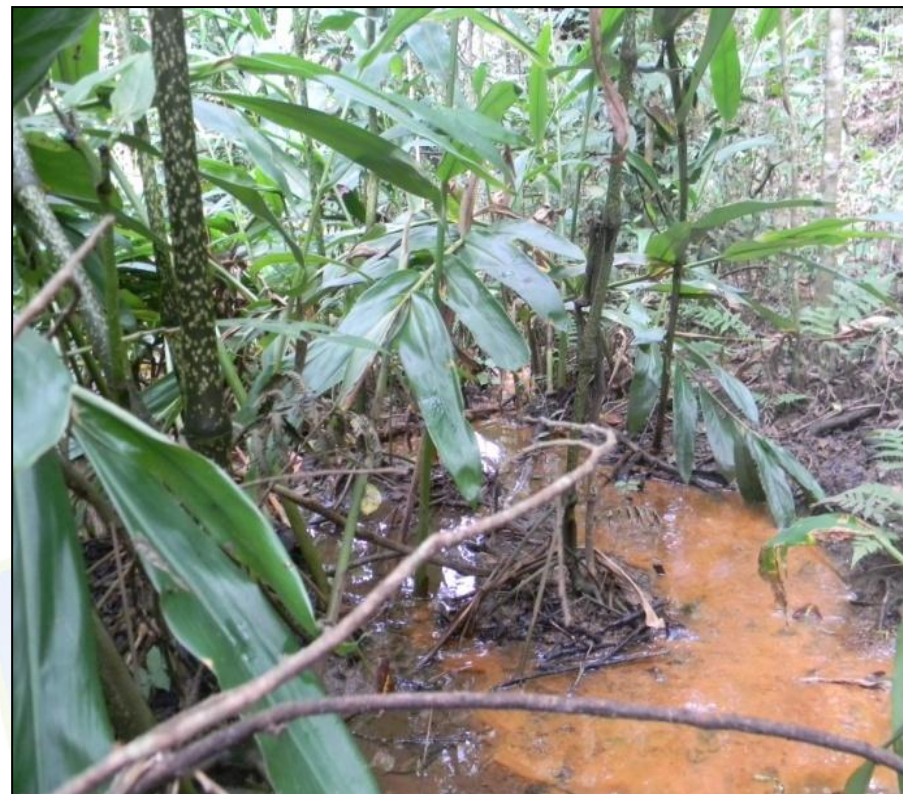
Figura 2: Solo altamente hidromórfico na nascente CI-06, circundado por vegetação de porte médio.

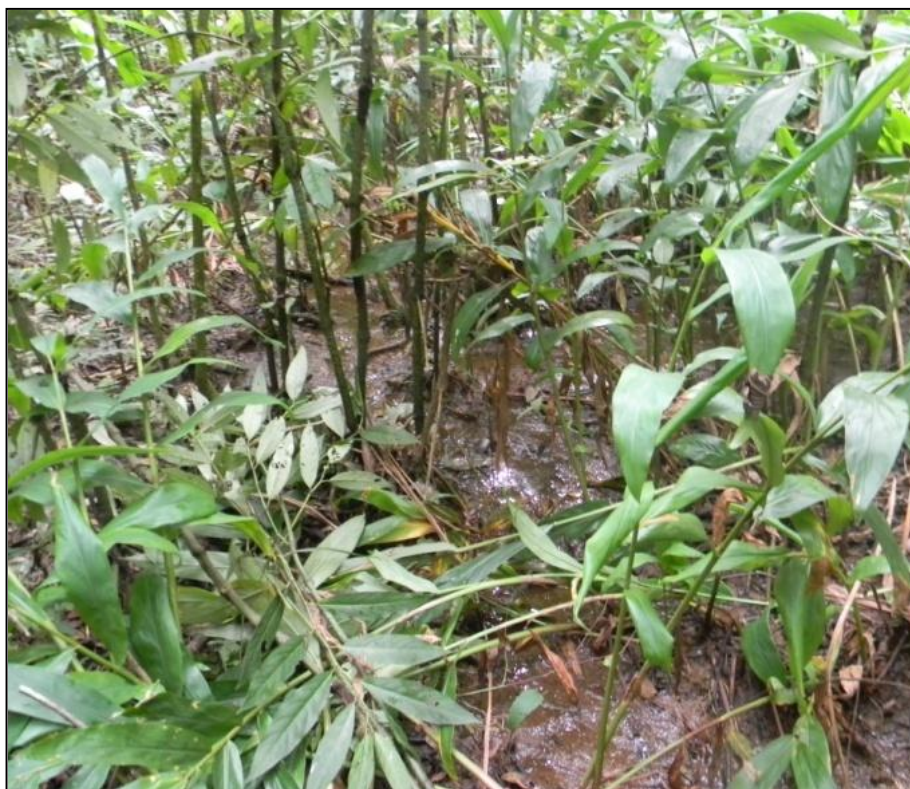
Figura 3: Vegetação rasteira característica de ambientes brejosos, imediações da nascente CI-06.

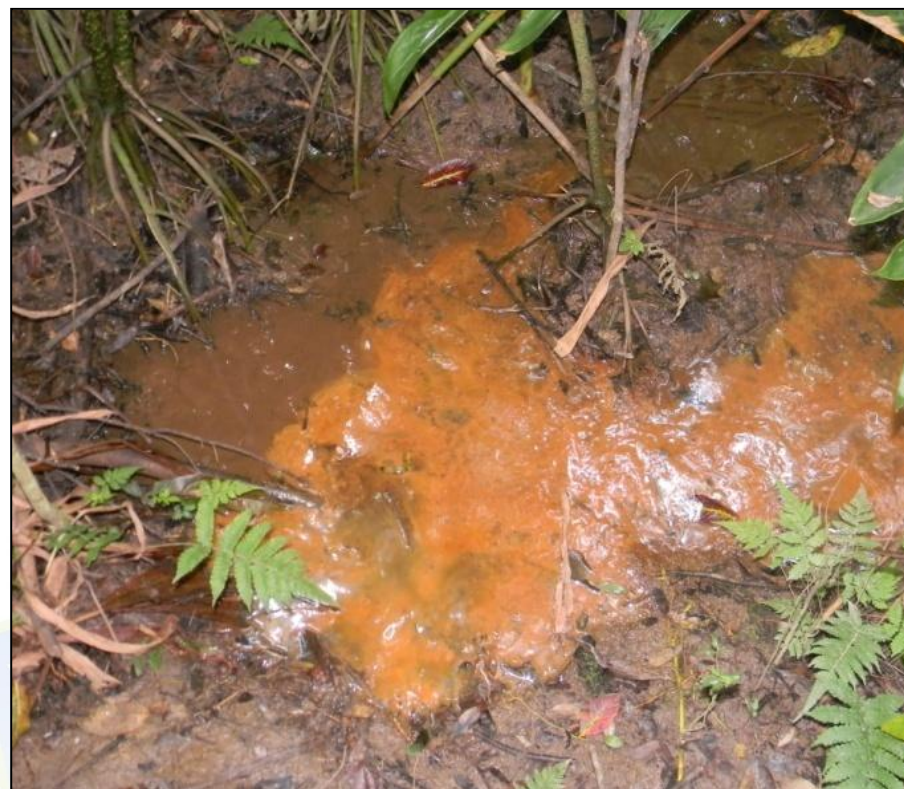
Figura 4: Detalhe do afloramento hídrico, nascente CI-06 onde pode ser verificada as condições de um solo basicamente hidromórfico.

- ✓ Observou-se ausência de fatores de degradação na área da nascente.

- ✓ Por tratar-se de nascente sem antropização e com a área de preservação permanente com remanescente florestal, não serão necessárias metodologias de plantio de mudas visto que as áreas serão providas de grandes quantidades de sementes depositadas através das matrizes já existentes e da avifauna presente.

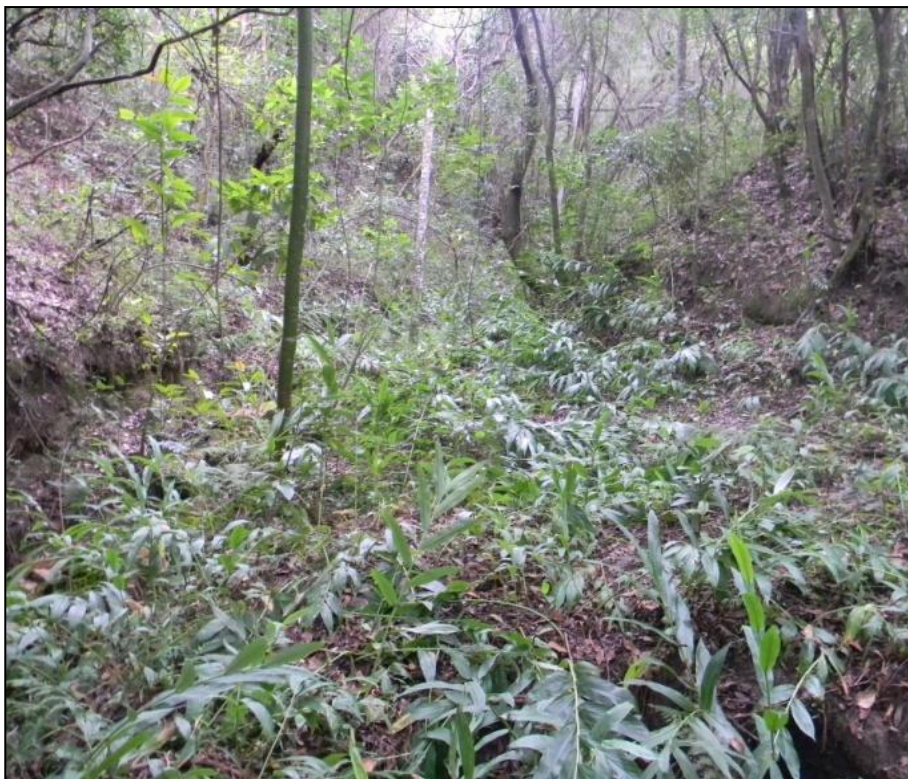
Figura 1: A nascente CI-07 apresenta relativo potencial de preservação de sua vegetação nativa, com áreas de sub-bosques conservados em seu entorno.

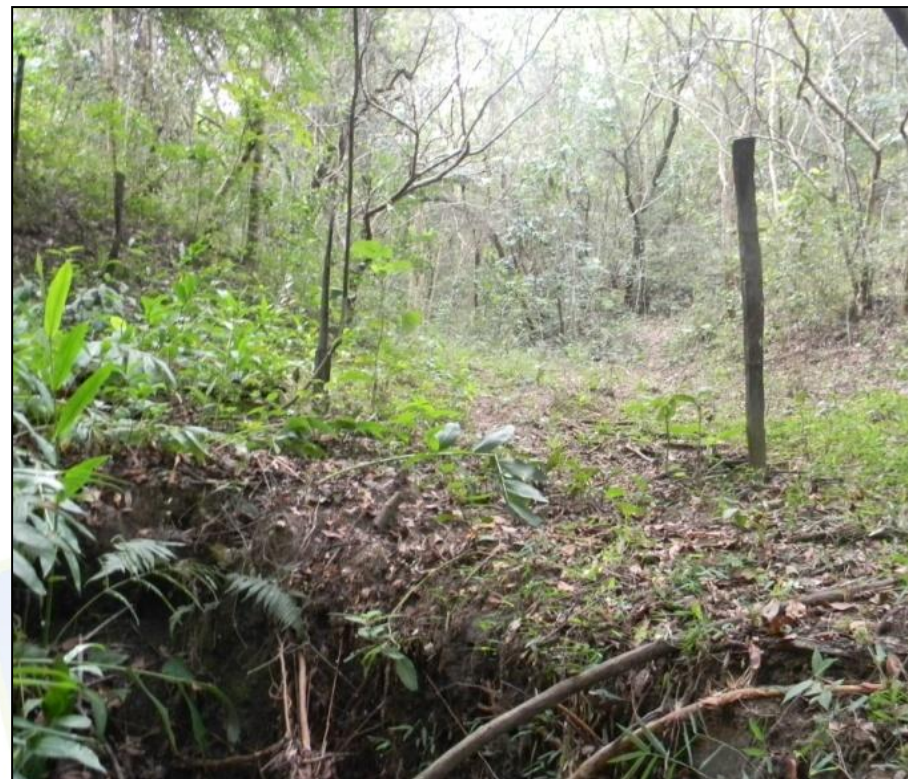
Figura 2: A área de afloramentos hídricos encontra-se parcialmente cercada, preservando o conjunto da entrada de animais no conjunto protegido.

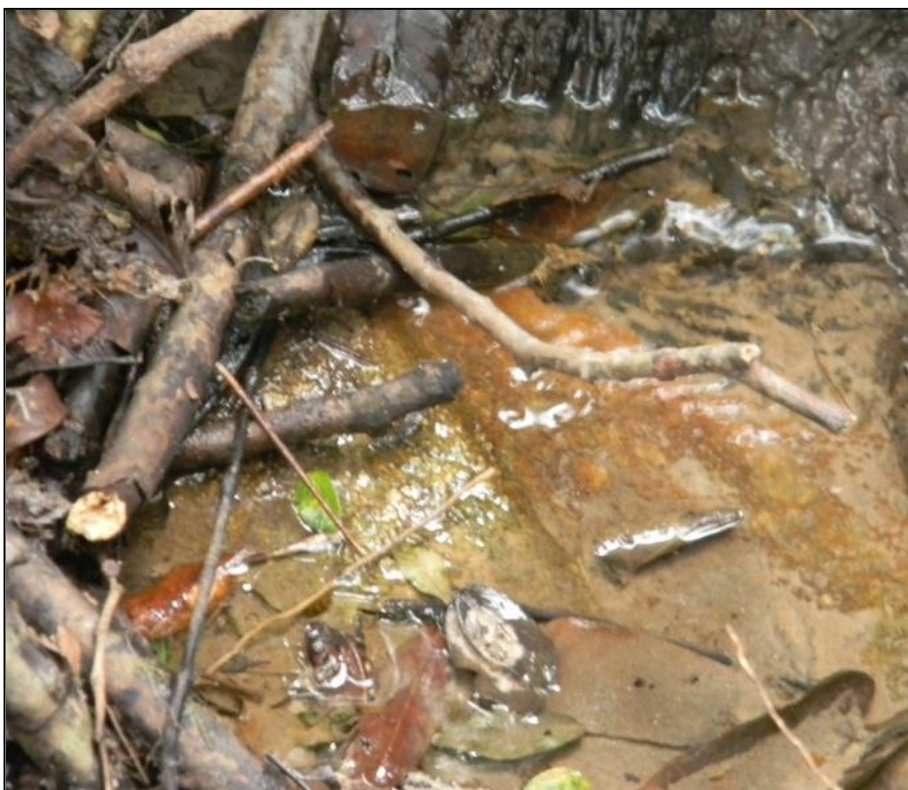
Figura 3: Detalhe do afloramento da nascente CI-07, onde pode verificar que trata-se de água com baixa turbidez em área de boas condições de preservação.

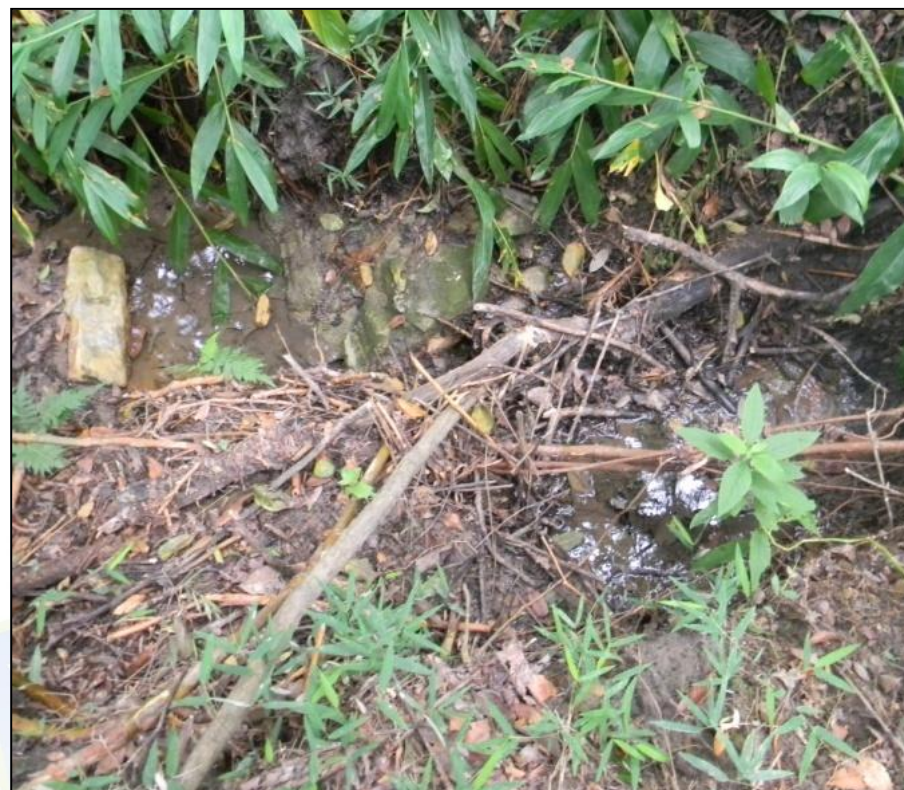
Figura 4: Outro ponto do manancial nascente CI-07, onde é verificado a presença de vegetação rasteira, gramíneas e herbáceas, predominando no local.

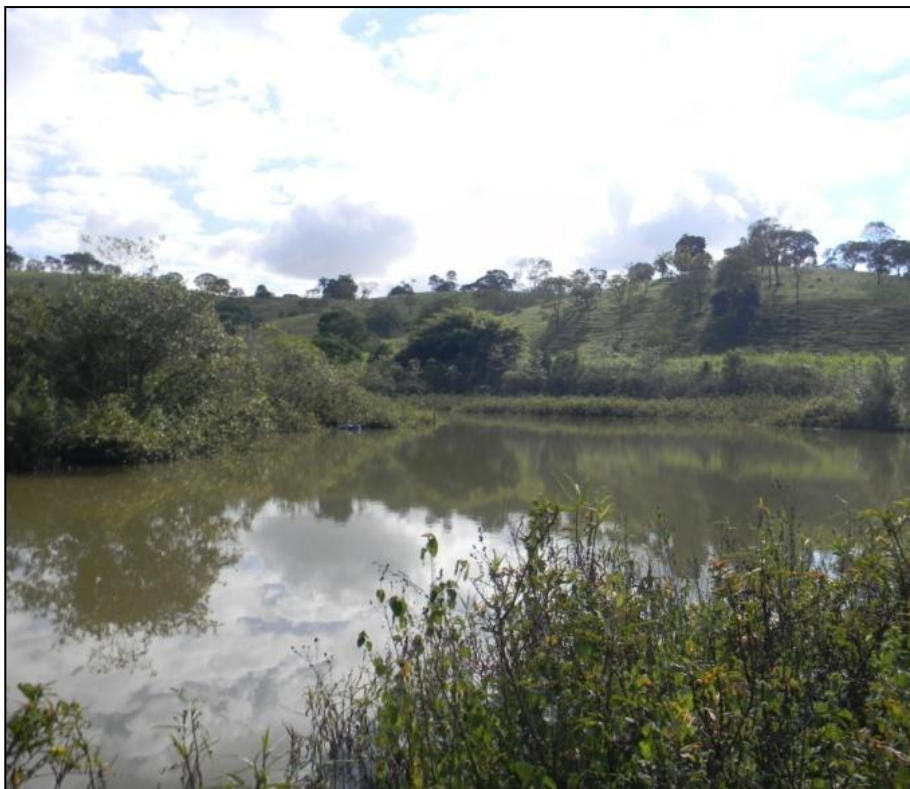
Figura 1: Vista parcial de uma lagoa nas imediações da nascente CI-08, corpo hídrico situado a jusante dos afloramentos. Área parcialmente conservada, com manchas de vegetação nativa no entorno.

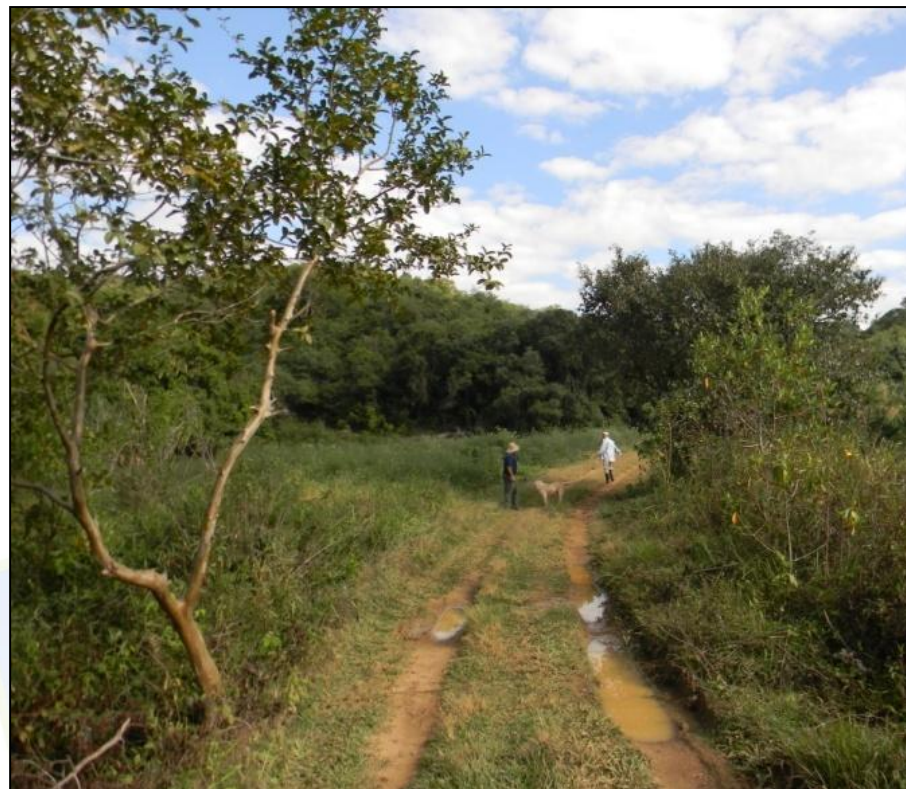
Figura 2: Acesso para propriedade onde está localizada a nascente CI-08, acesso este onde verifica-se uma relativa intervenção humana.

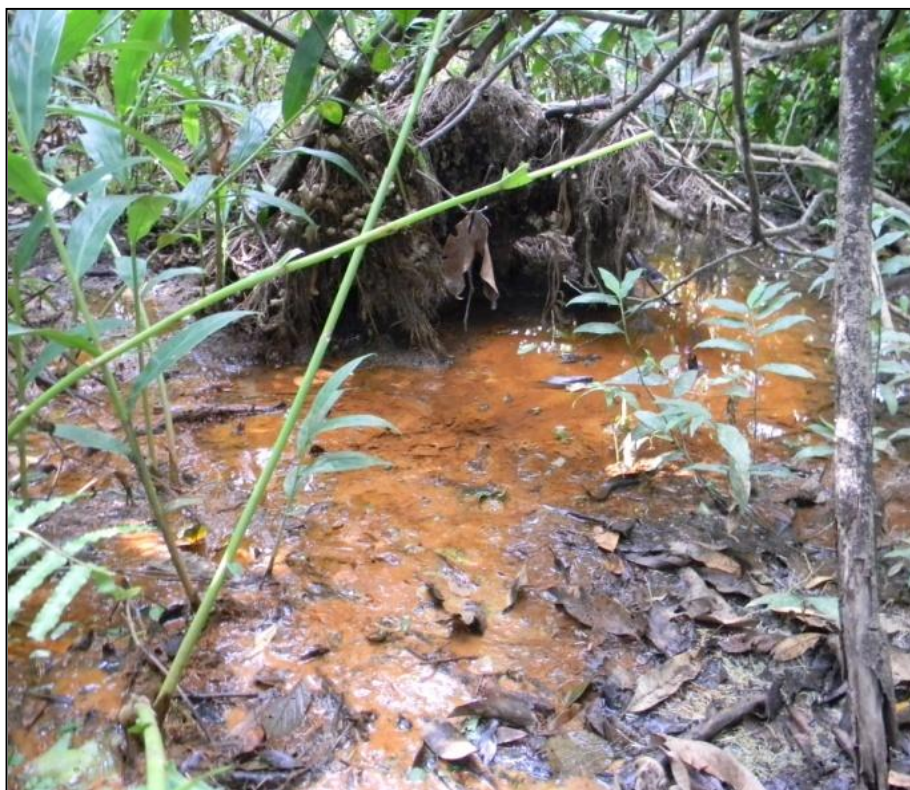
Figura 3: Detalhe do afloramento da nascente CI-08, este com característica de dispersão hidrológica difusa, onde pode ser verificada a dominância de solo hidromórfico com vegetação de entorno basicamente herbácea.

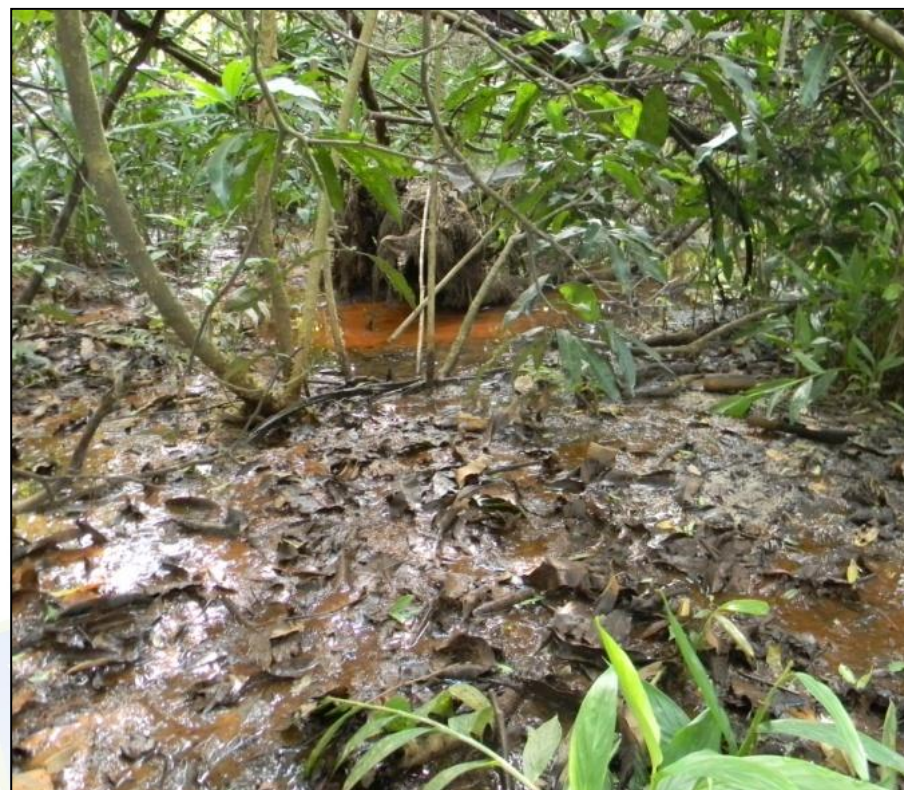
Figura 4: O manancial CI-08 apresenta solo altamente hidromórficos com substrato onde se verifica grande volume de material orgânico em decomposição.

Por tratamos de nascente sem antropização e com a área de preservação permanente com remanescente florestal, não serão necessárias metodologias de recuperação e proposição de intervenções.

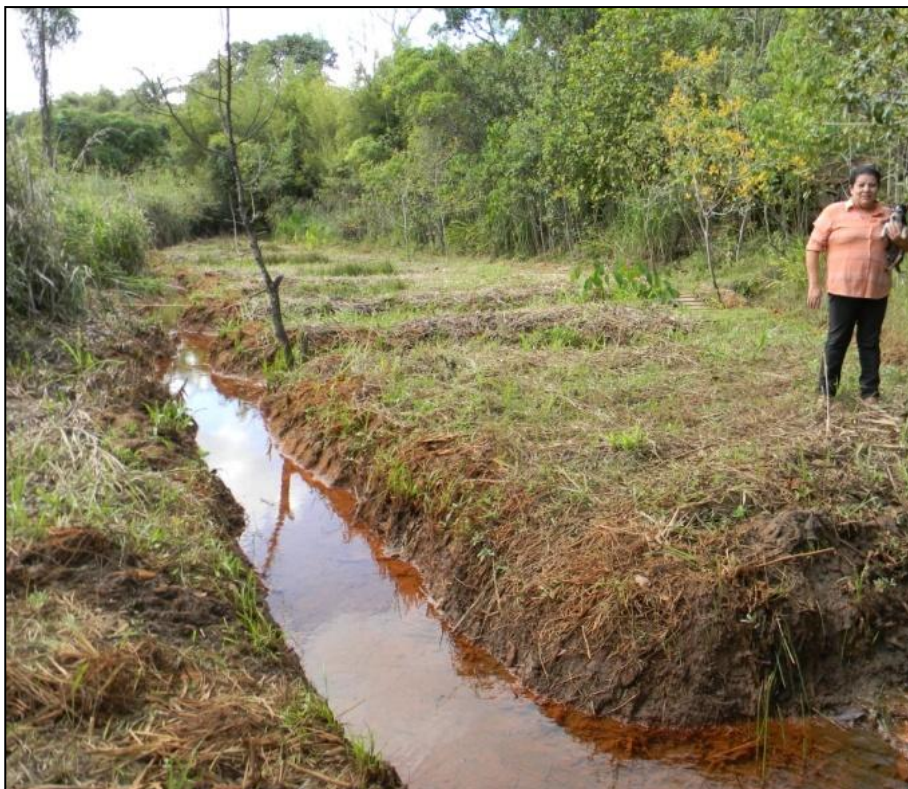
Figura 1: Vista do manancial nascente CI-09, estando o mesmo sob forte influência das ações antrópicas devido a proximidades com uma unidade residencial rural.

- ✓ Cercamento do entorno da nascente, conforme previsto pelo código florestal em vigor, de 50 metros para todos os lados do surgimento da nascente.
- ✓ Por se tratar do cercamento para contenção da entrada de animais, a cerca deveser confeccionada com mourões espaçados com 3 metros uns dos outros.
- ✓ A construção da cerca deverá ser feita com 4 fios de arame farpado galvanizado e balancinhos que irão intercala-se com os mourões.
- ✓ Para a recuperação da nascente serão necessários 314 m de cerca.
- ✓ Serão necessárias 1.500 mudas nativas na área degradada, plantadas através de metodologia de plantio direto e em linha com espaçamento de 3,0 X 2,0

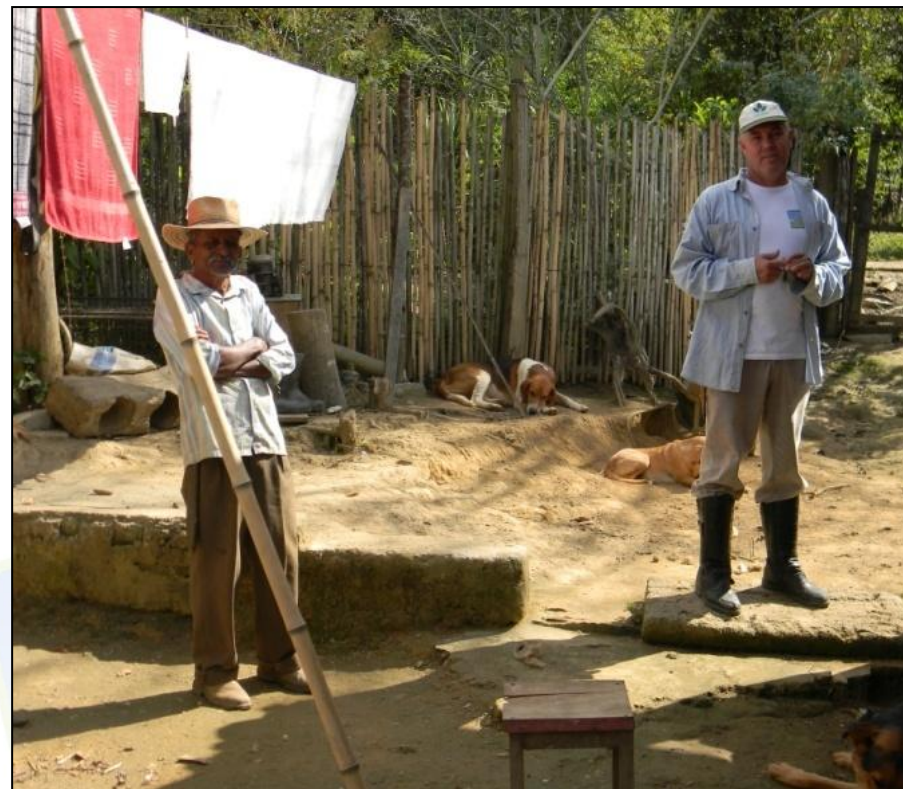
Figura 2: Tomada da unidade residencial rural localizada próxima ao manancial nascente CI-09, onde a retirada parcial da vegetação causa relativa interferência na mesma.

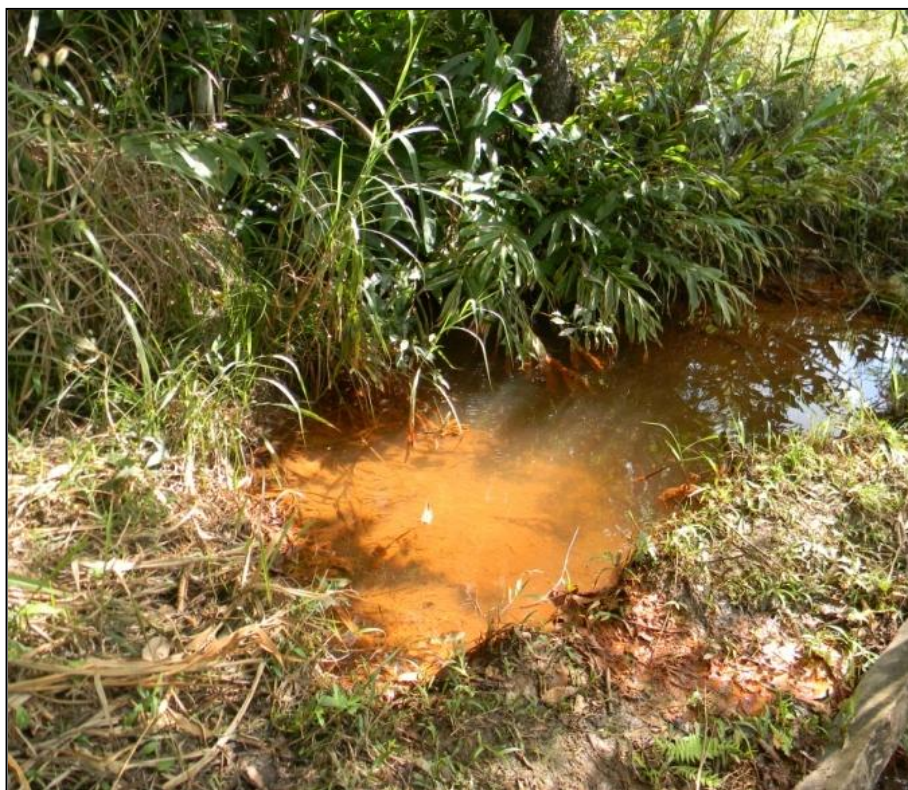
Figura 3: Vista do afloramento da nascente CI-09, manancial difuso, tendo ao entorno a proteção de vegetação quase que exclusivamente herbácea.

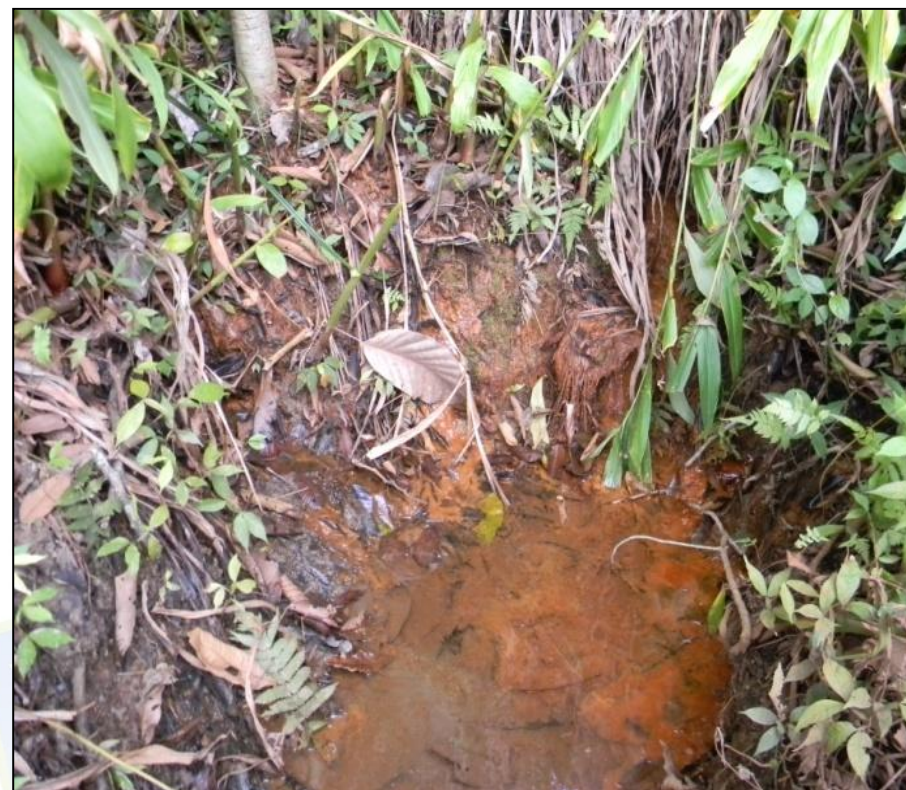
Figura 4: Detalhe do olho d'água da nascente CI-09.

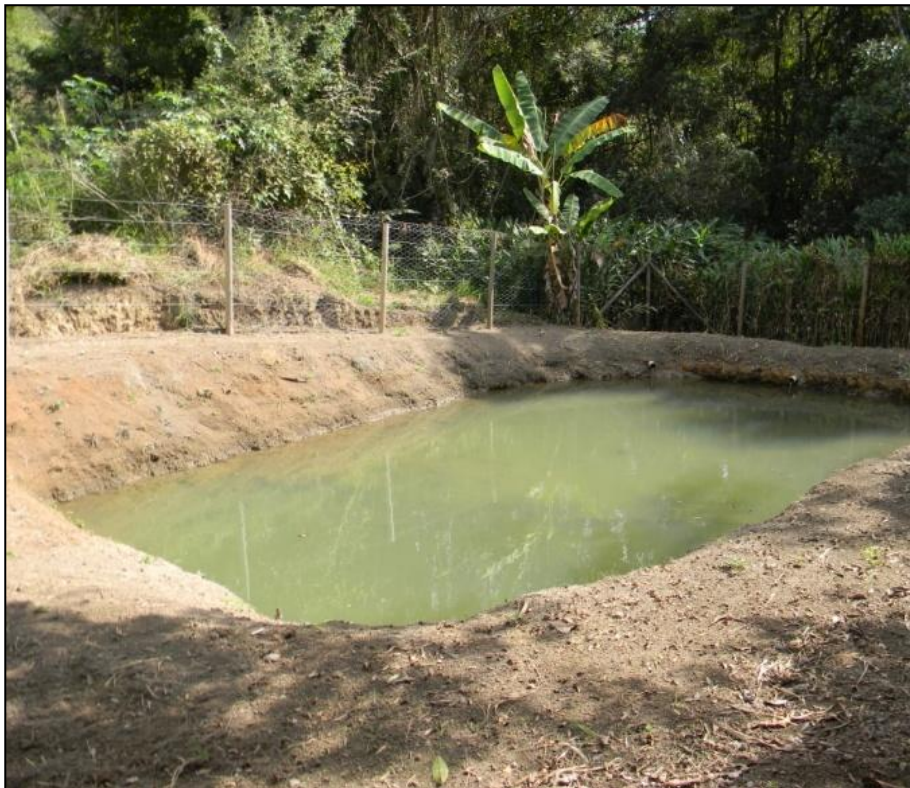
Figura 1: A nascente enquadrada como manancial CI-10, também encontra-se inserido em área residencial rural, sendo o mesmo abastecedor de tanques criatórios de peixes, como verificado acima.

- ✓ Cercamento do entorno da nascente, conforme previsto pelo código florestal em vigor, em raio 50 metros para todos os lados do surgimento da nascente.
- ✓ Por se tratar de cercamento para estabelecimento das relações ecológicas pode-se adotar sistema de cercamento vivo ou com mourões com espaçamento de 5,0 X 5,0 m, com balancinho intercalado de 3,0 em 3,0 metros aos mourões de madeira imunizada e 4 fios de arame liso.
- ✓ Para o plantio florestal das áreas degradadas, serão necessárias 702 mudas nativas que serão agrupadas, em forma de núcleos ou ilhas de diversidade.
- ✓ As mudas deverão ser alocadas em campo juntamente com as transposições de solo e serrapilheiras, podendo estes serem coletados em fragmentos próximos.

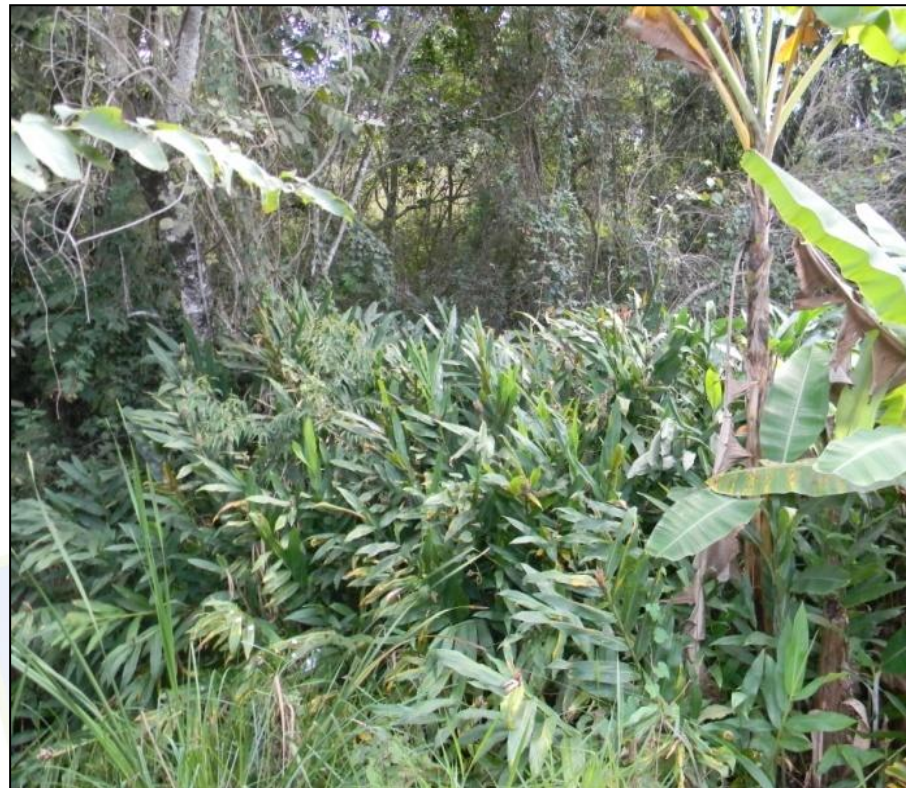
Figura 2: O respectivo manancial CI-10 está envolvido por uma vegetação típica de ambientes brejosos, espécies herbáceas em primeiro plano e finos arbustos ao fundo.

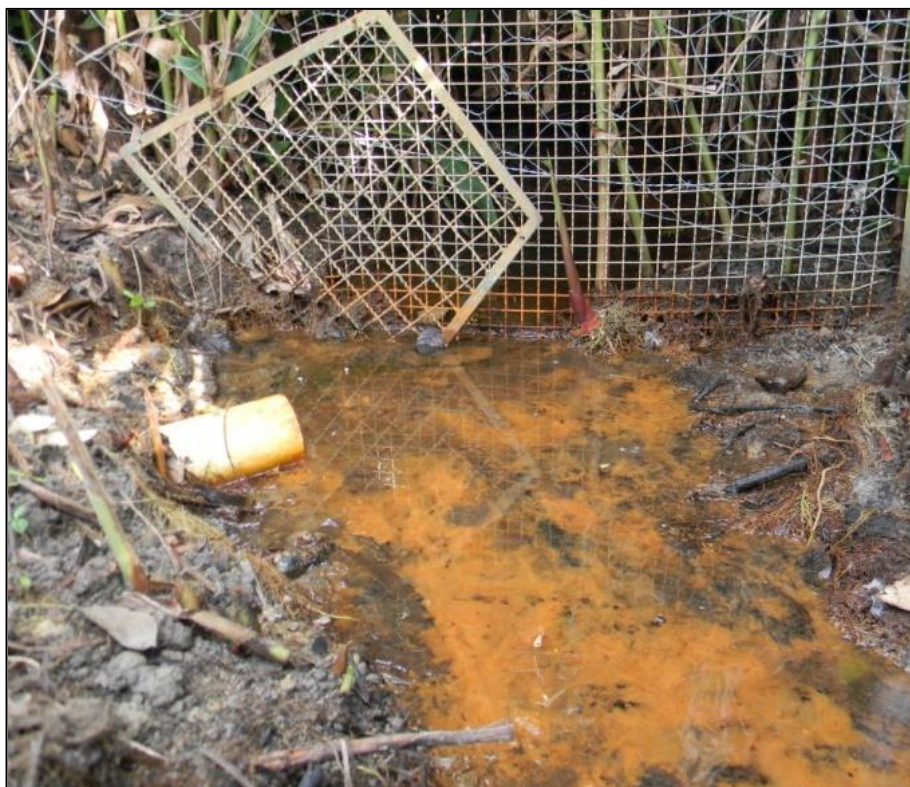
Figura 3: Afloramento da nascente CI-10, tendo em detalhe para tela protetora no local de galhos e folhas que possam interferir na qualidade das águas.

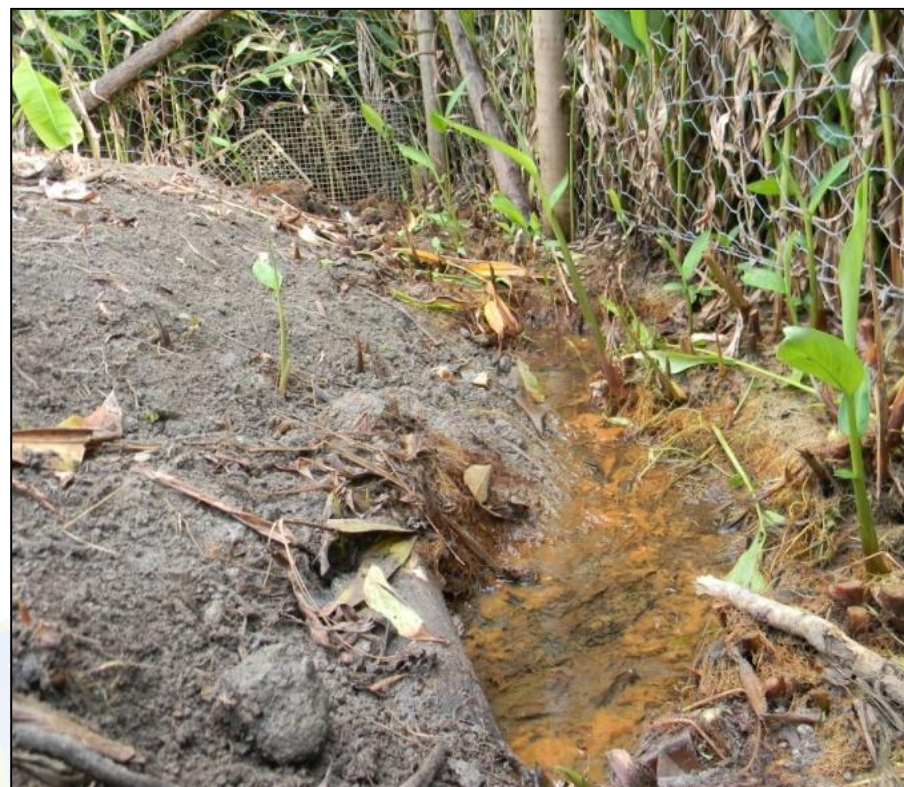
Figura 4: Surgência da nascente CI-10 em solo arenoso com vegetação típica de áreas hidromórficas.

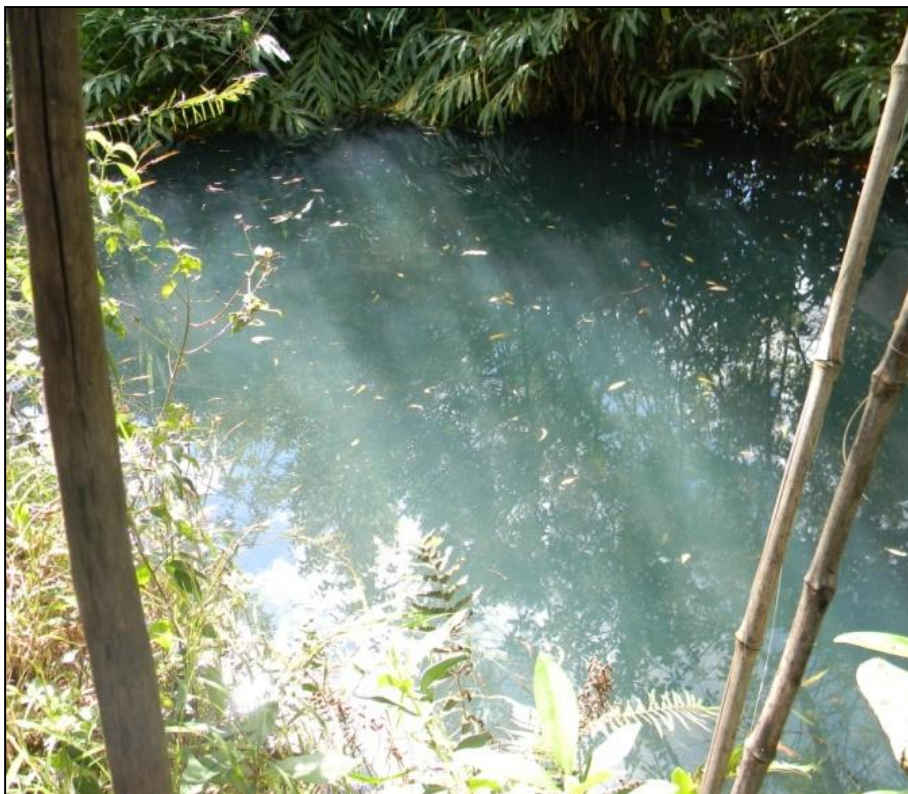
Figura 1: Poço artificial na nascente CI-11 para piscicultura.

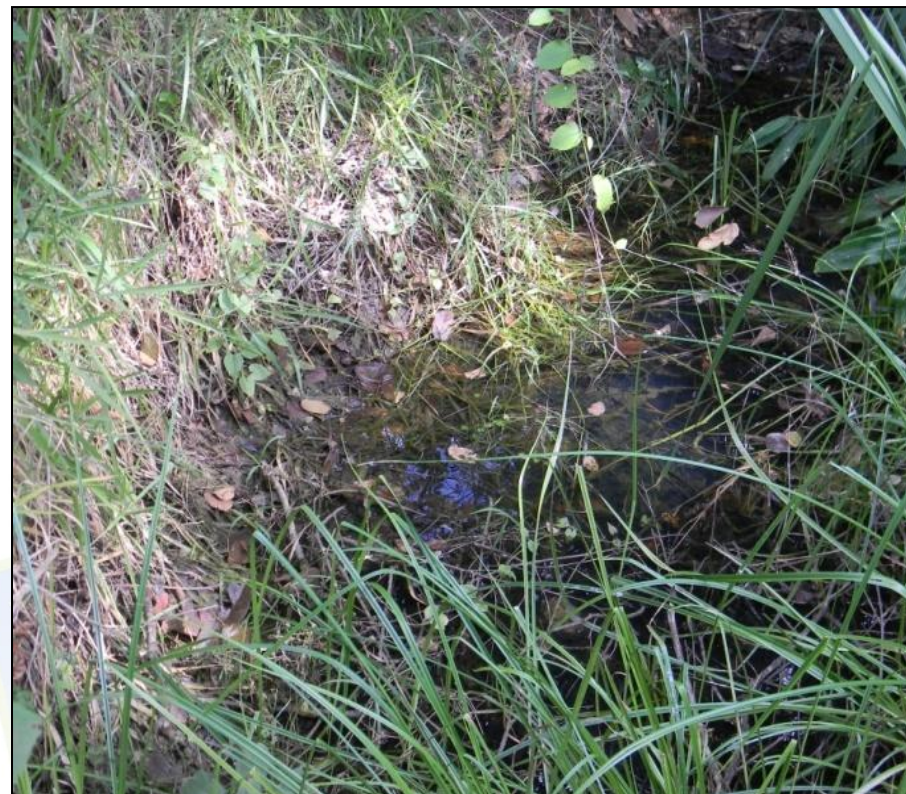
Figura 2: Vegetação rasteira (gramíneas) local do ponto CI-11.

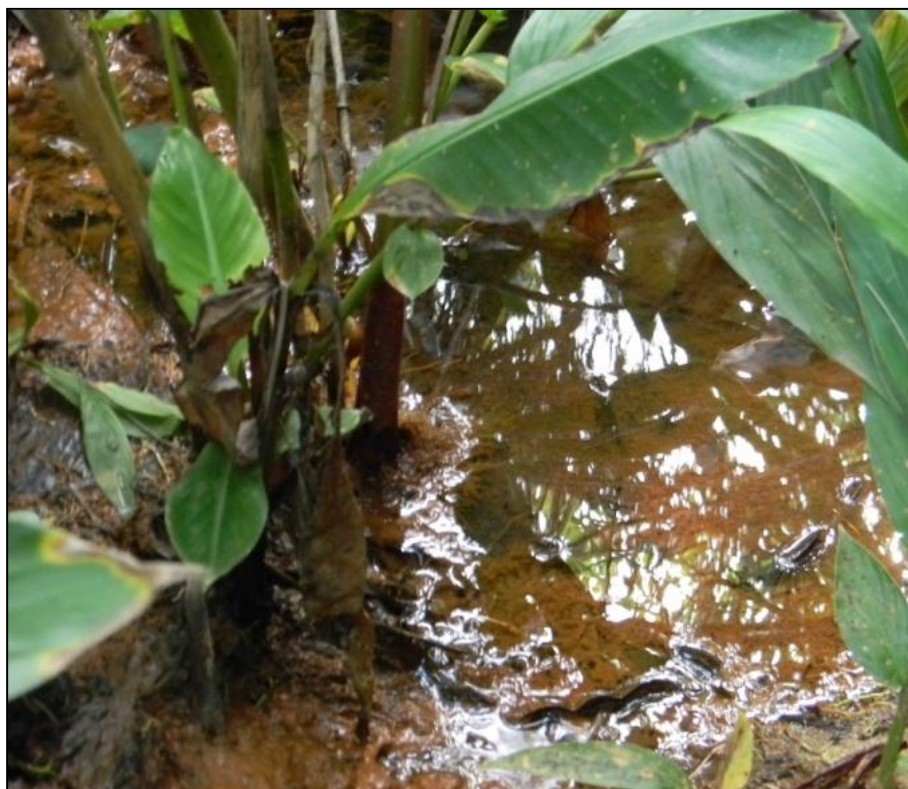
Figura 3: Afloramento difuso da nascente CI-11, apresentando vegetação característica de áreas alagadas.

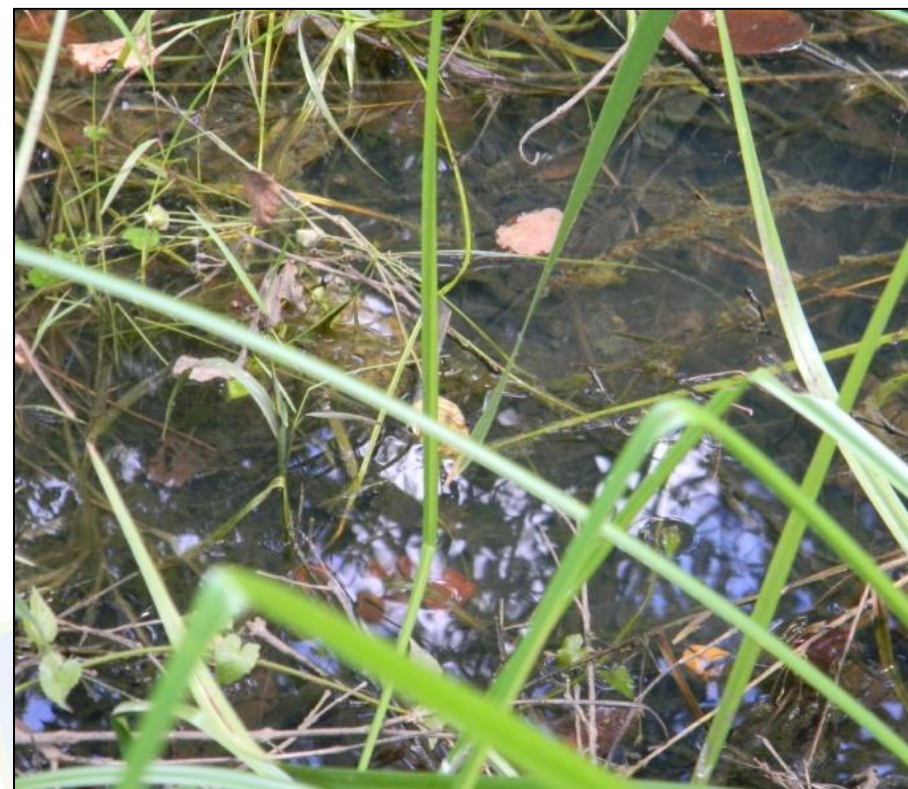
Figura 4: Surgência da nascente CI-11 em ambiente brejoso.

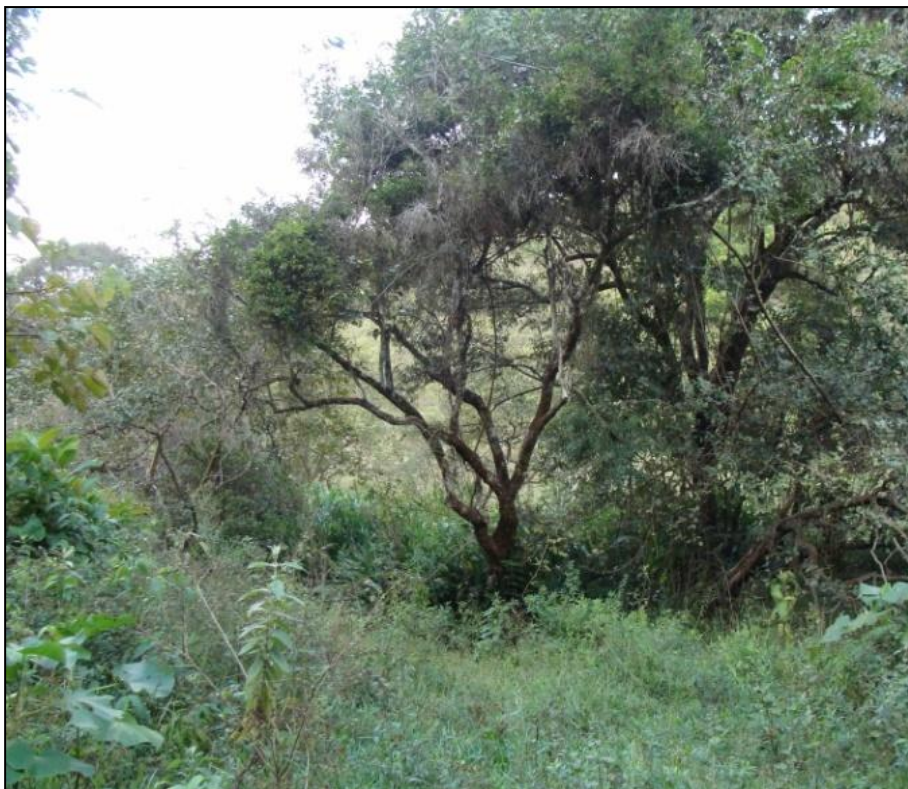
Figura 1: Área do manancial enquadrado como CI-12, verificando seu entorno com vegetação característica de pasto sujo no entorno da nascente.

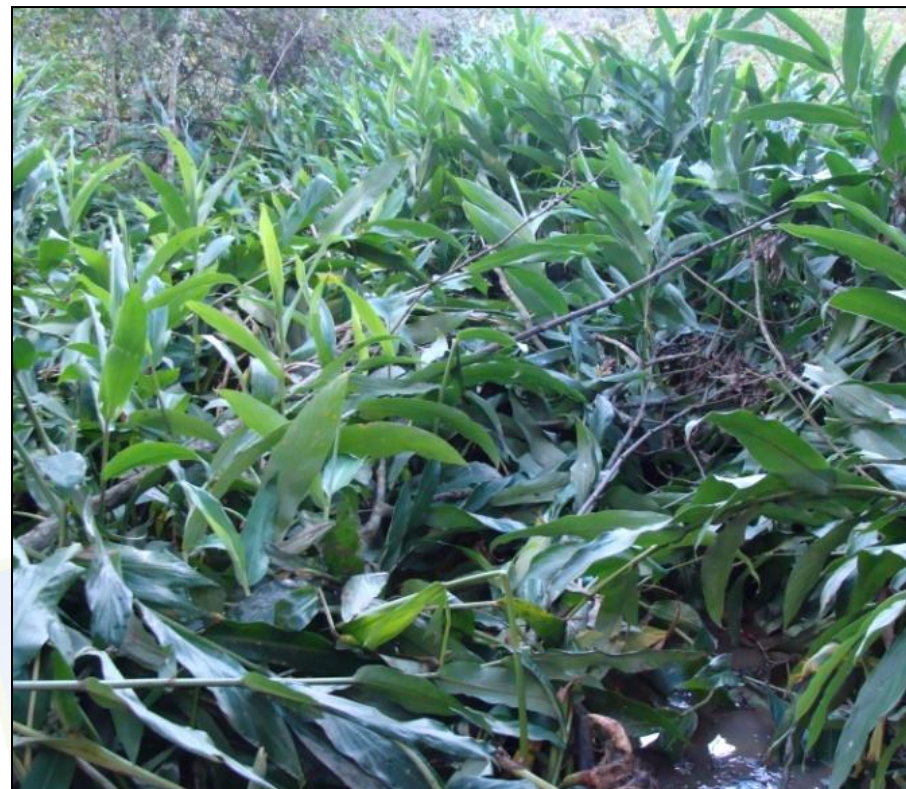
Figura 2: Vegetação rasteira em área brejosa CI-12.

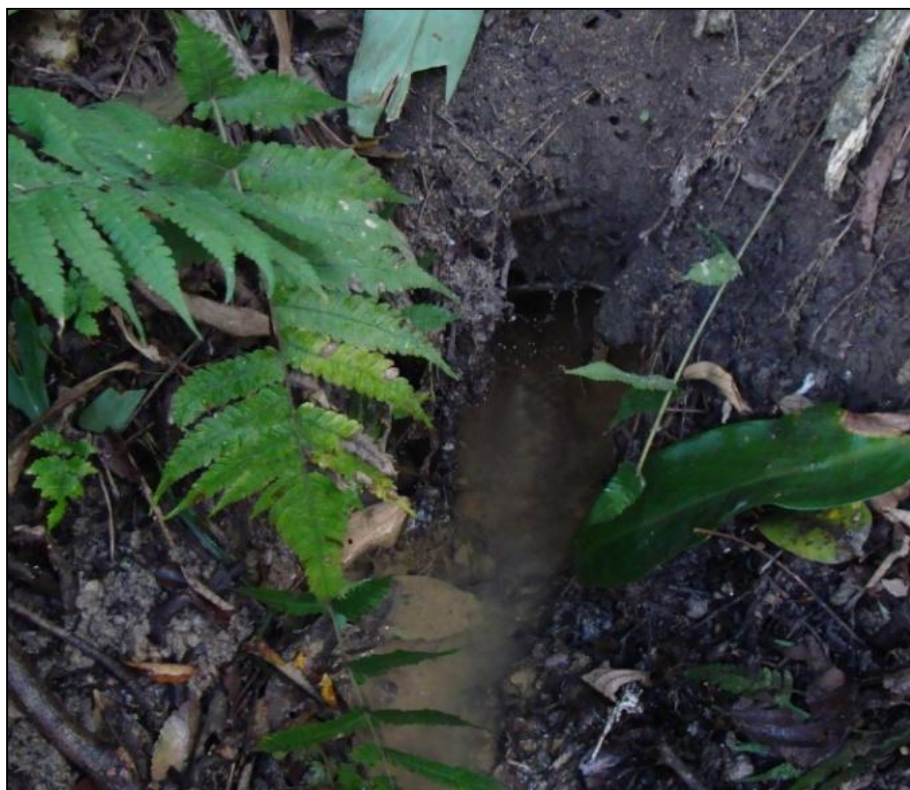
Figura 3: Afloramento pontual da nascente CI-12, com solo hidromórfico característico e vegetação herbácea.

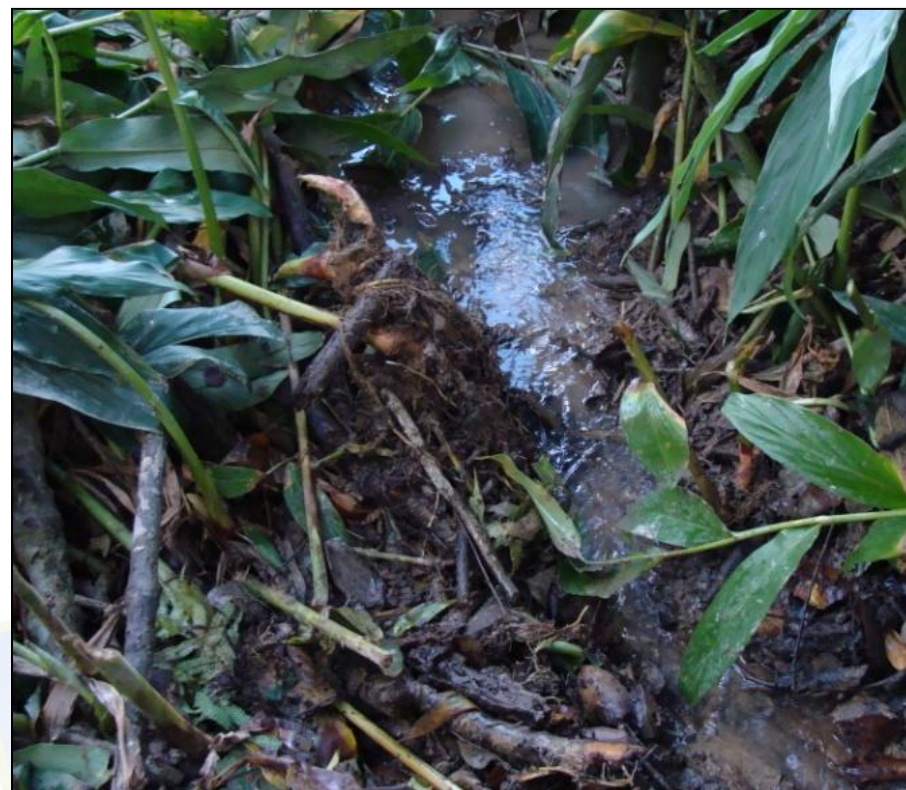
Figura 4: Surgência da nascente CI-12 em solo arenoso, com vegetação herbácea de entorno e vestígios de material orgânico em decomposição pelas condições do ambiente.

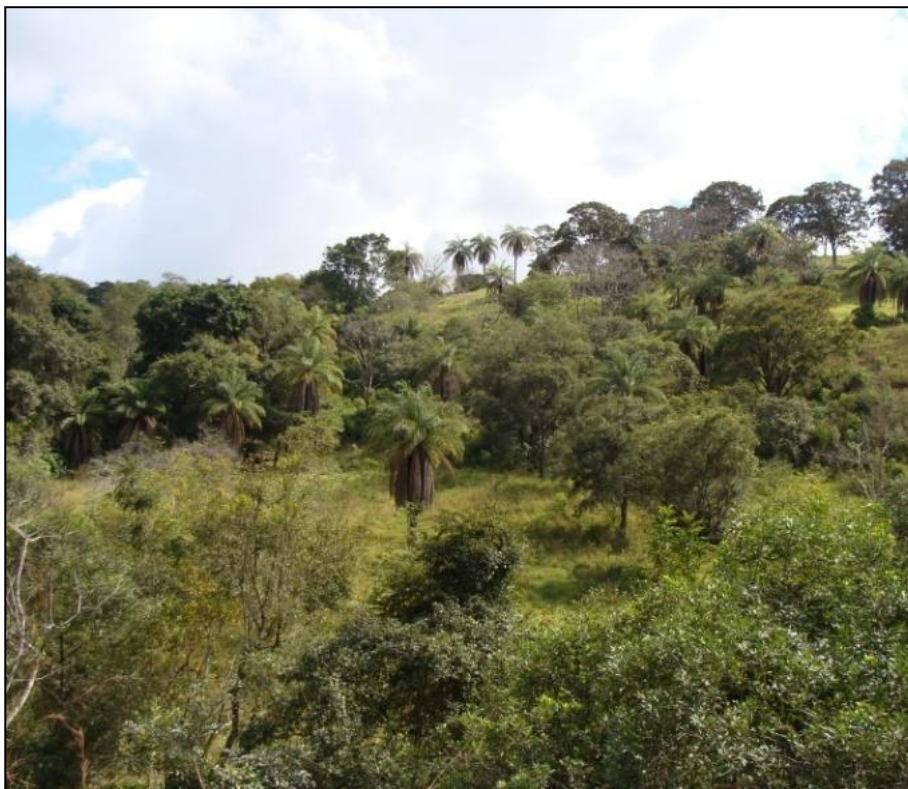
Figura 1: Área de pasto sujo no entorno da nascente CI-13, com vegetação arbustiva dispersa, em área relativamente preservada.

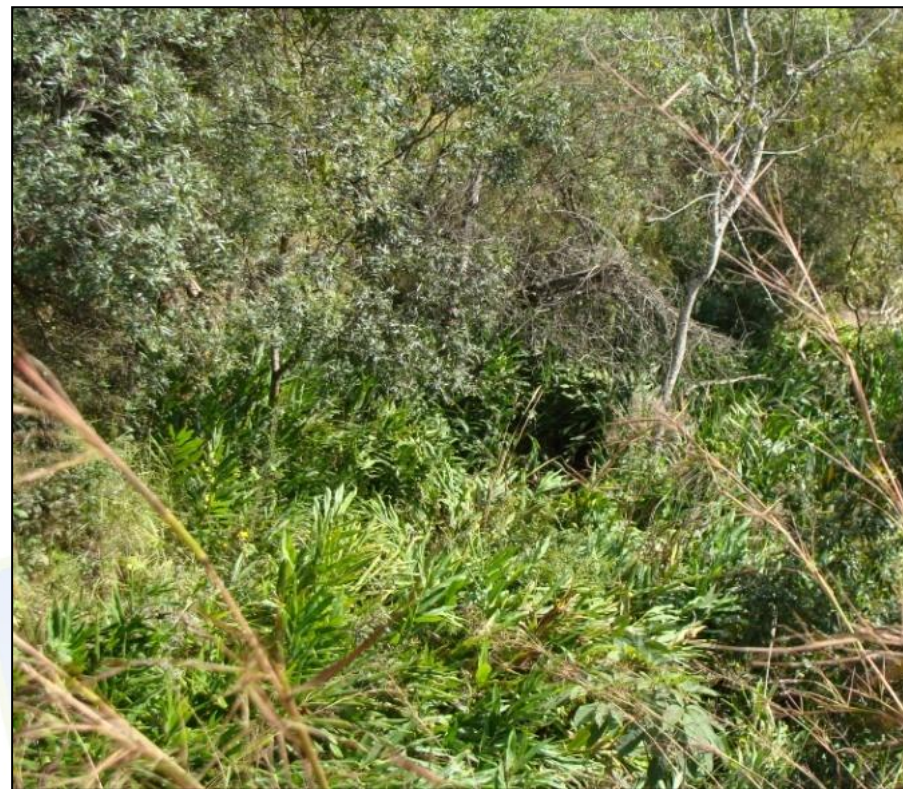
Figura 2: Relevo encaixado no local da nascente CI-13. Afloramento localizado na vegetação rasteira na porção inferior do terreno.

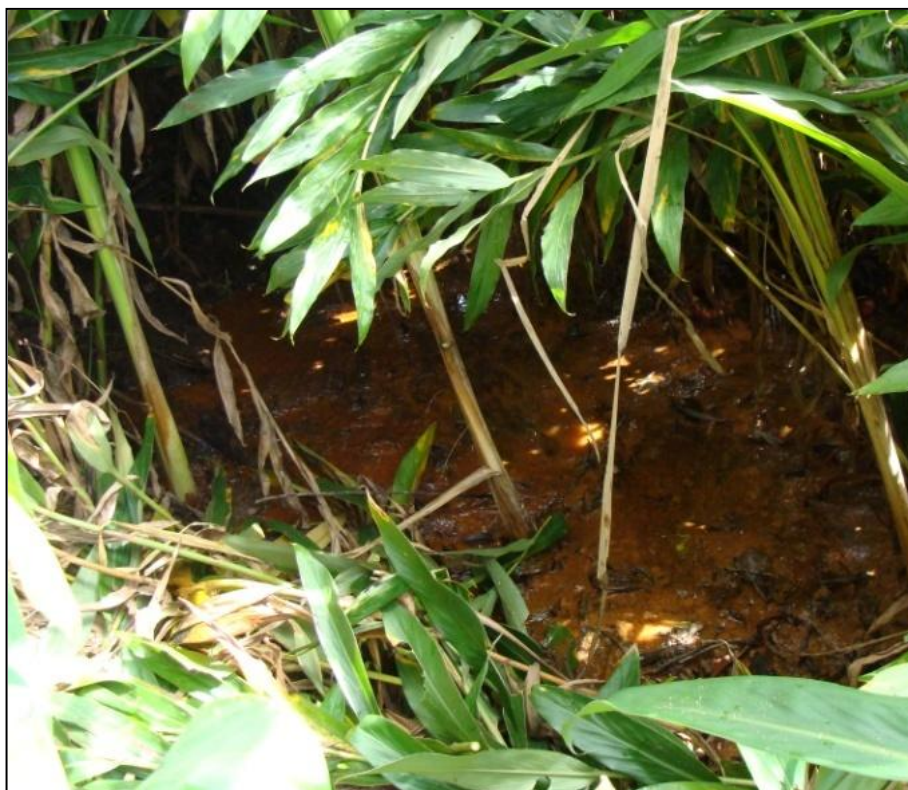
Figura 3: Afloramento difuso da nascente CI-13 com presença de vegetação de brejo.
