“Projeto de Valorização dos Cursos D’água em Áreas Rurais da Bacia Hidrográfica do Ribeirão da Mata”

Produto 5 – Diagnóstico das Áreas Cadastradas, conforme especificado no Termo de Referência.

Setembro/2012

DIAGNÓSTICO AMBIENTAL DAS ÁREAS DEGRADADAS E NASCENTES - RELATÓRIO FINAL DE CADASTRAMENTO

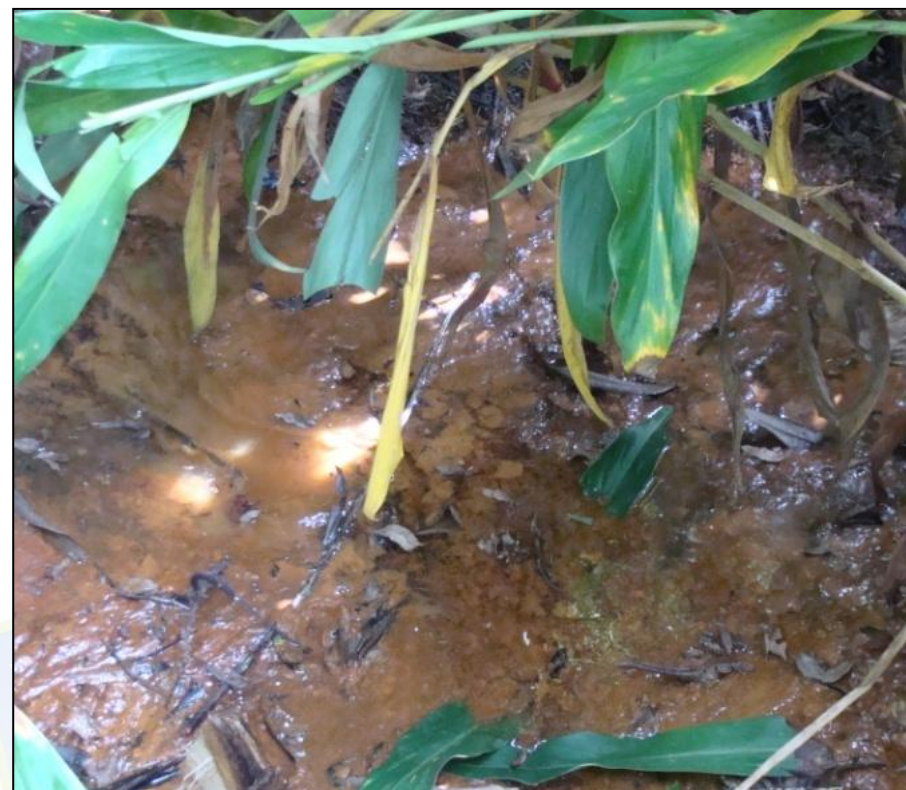
Figura 4: Nascente CI-13 em solo hidromórfico (solo arenoso). Vestígios de vegetação em decomposição.

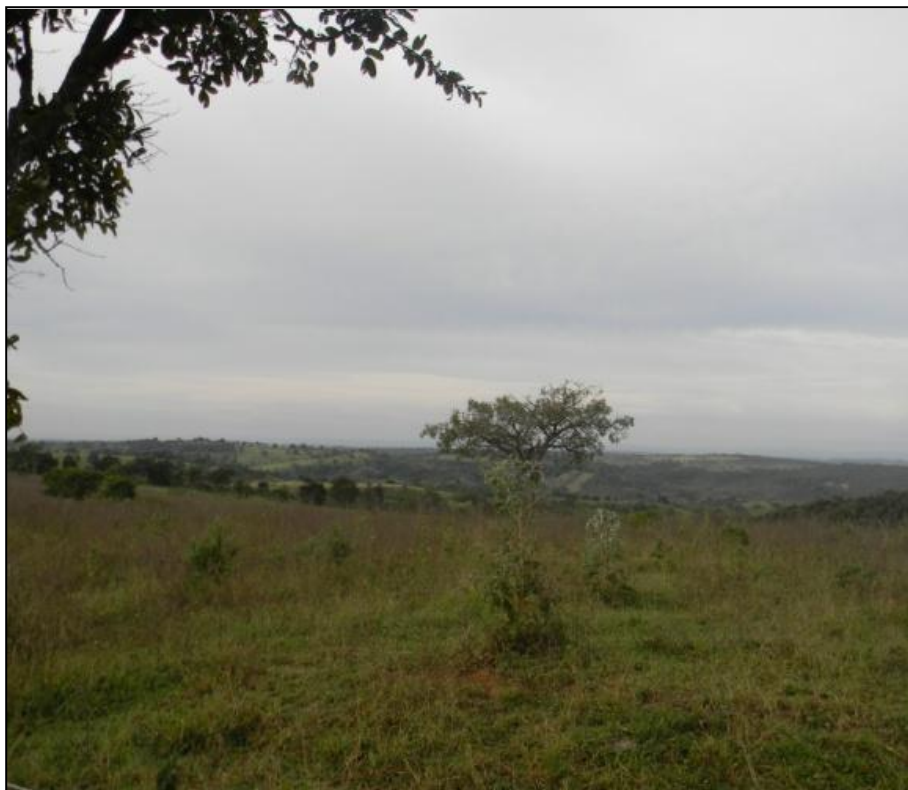
Considerações (Proprietário): Proprietário ausente no dia da visita.							
Descrição da área:							
<ul style="list-style-type: none"> Nascente tipo pontual, localizada em grota seca. Vegetação ciliar muito antropizada, com registros de acesso animal (fezes). Necessita de manejo, como cercamento e recuperação de grande parte da flora ciliar. Área de entorno: pasto limpo

Figura 1: Vista panorâmica do manancial nascente CI-14, classificado como área de pasto limpo no entorno da nascente.

- ✓ Cercamento do entorno da nascente, conforme previsto pelo código florestal em vigor, de 50 metros para todos os lados do surgimento da nascente.
- ✓ Por se tratar de cercamento para estabelecimento das relações ecológicas pode-se adotar sistema de cercamento vivo ou com mourões com espaçamento de 3,0 X 3,0 com balancinho intercalado de 3,0 em 3,0 metros aos mourões de eucalipto e 4 fios de arame liso.
- ✓ Para o plantio florestal das áreas degradadas, serão necessárias 1.500 mudas nativas que serão dispostas em linha, com espaçamento de 3,0 X 2,0 metros, onde intercalam-se espécies nativas pioneiras e de sucessão inicial.

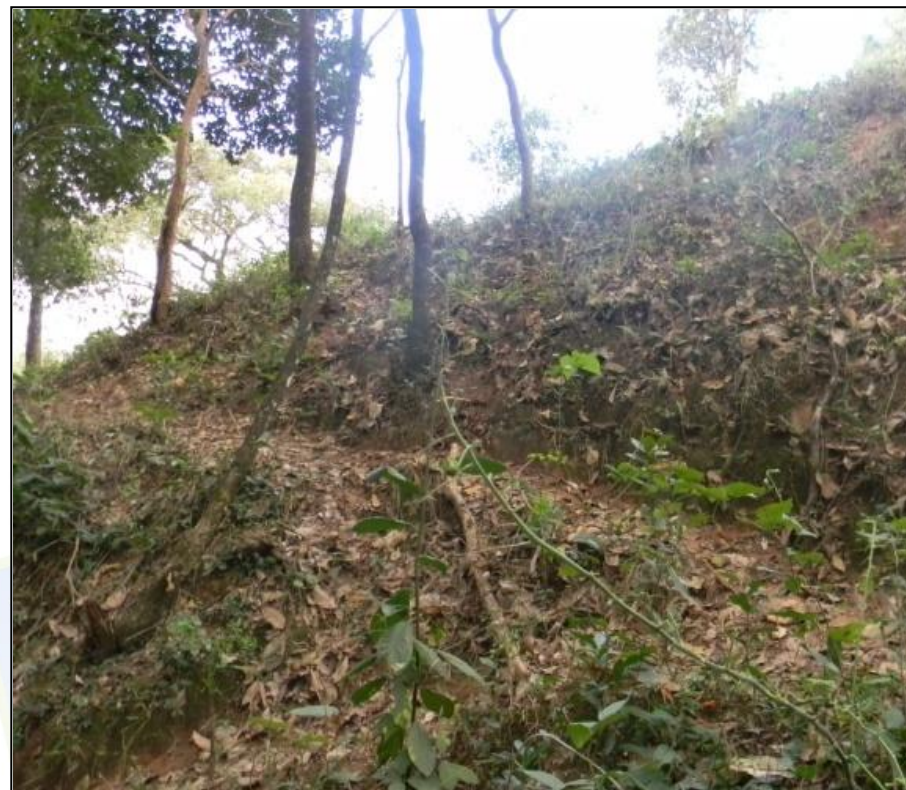
Figura 2: Terreno de alta declividade no local da nascente CI-14. Afloramento localizado na porção inferior da encosta.

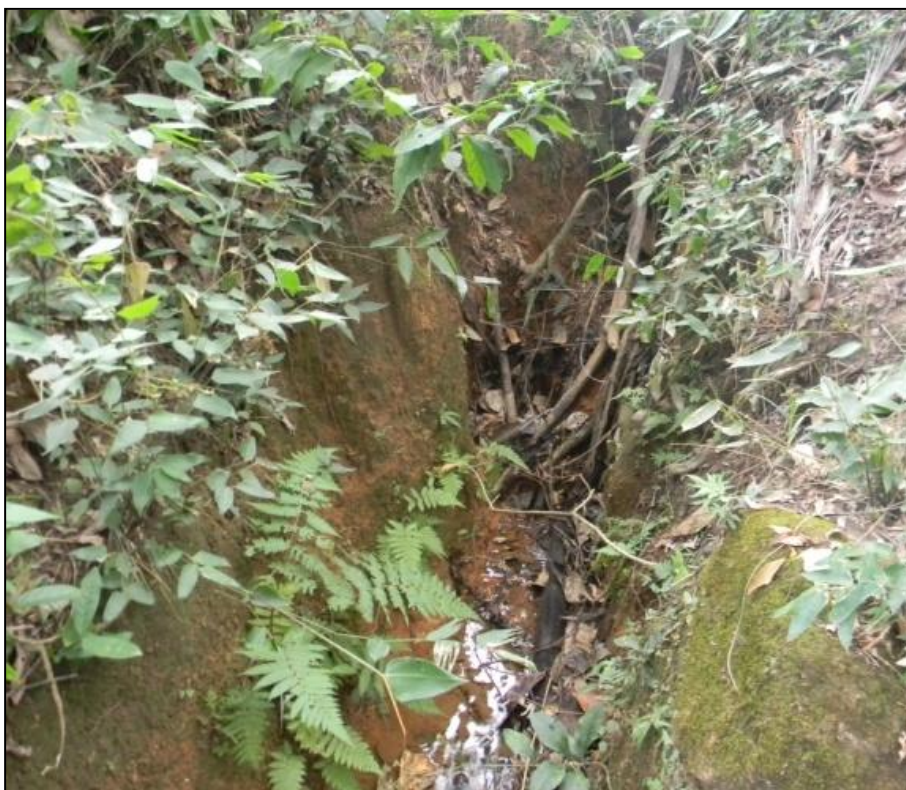
Figura 3: Afloramento pontual da nascente CI-14 em terreno encaixado e produção de reduzido volume de águas.

- ✓ A área de afloramento hídrico está degradada com a presença de espécies exóticas.
- ✓ Supressão da vegetação nativa.
- ✓ Formação de processos erosivos ocasionados pelo pisoteio animal e compactação do solo.

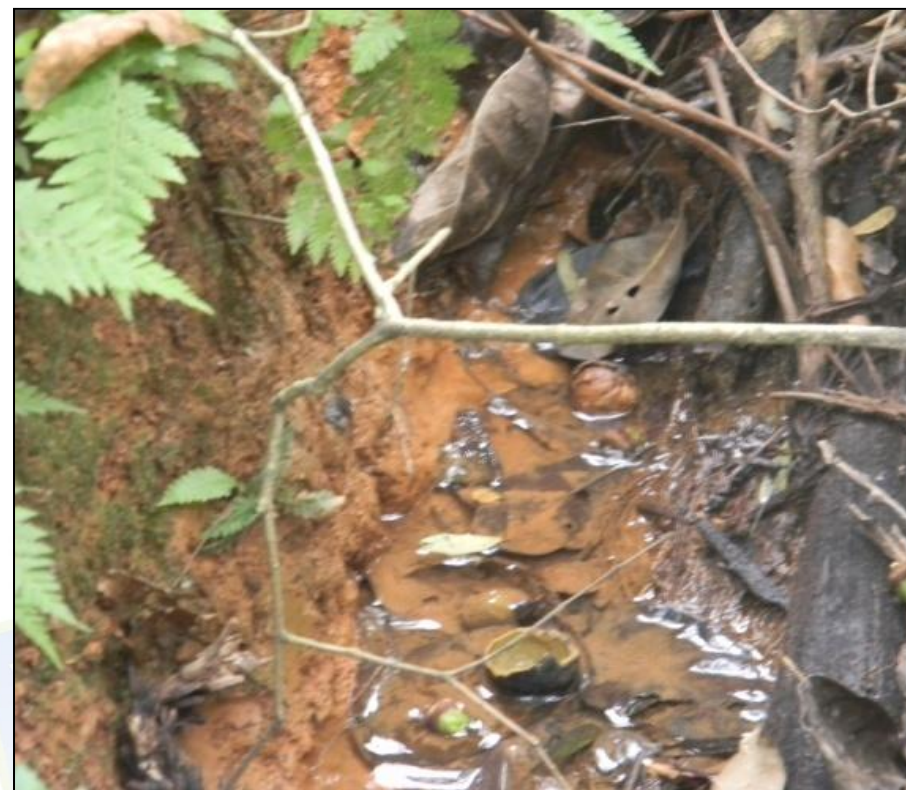
Figura 4: Detalhe da nascente CI-14 (presença de serrapilheira).

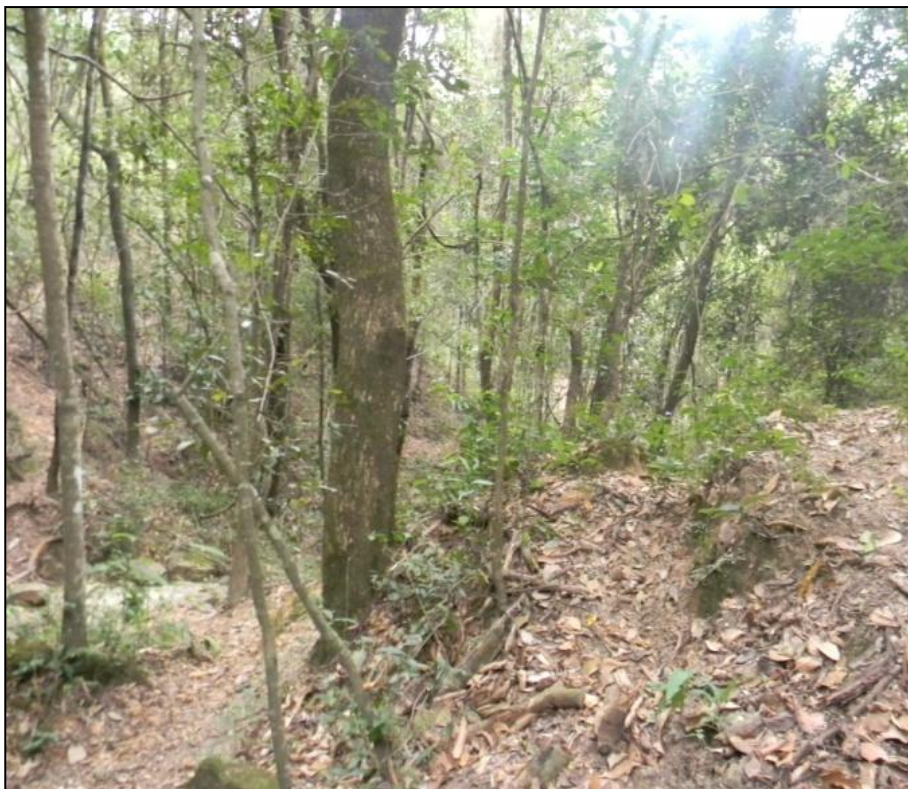
Figura 1: Vista superior - área classificada como Floresta Estacional Semidecidual, esta localizada nas proximidades do manancial nascente CI-15. Vegetação arbustiva, médio porte.

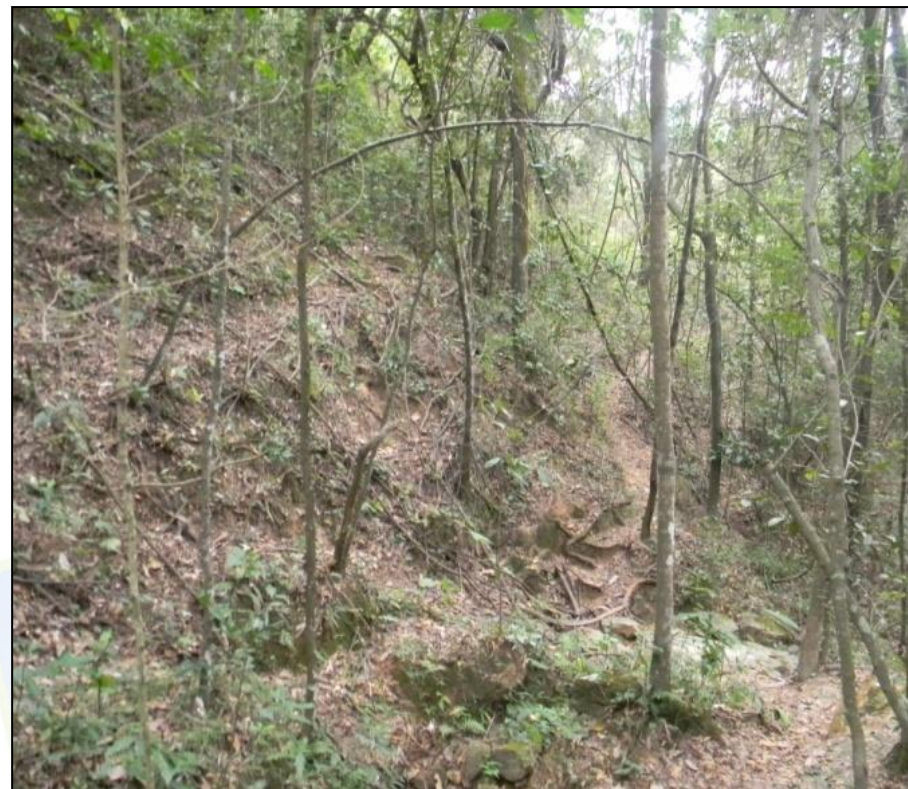
Figura 2: Terreno de alta declividade no local da nascente CI-15, características mencionadas na foto anterior.

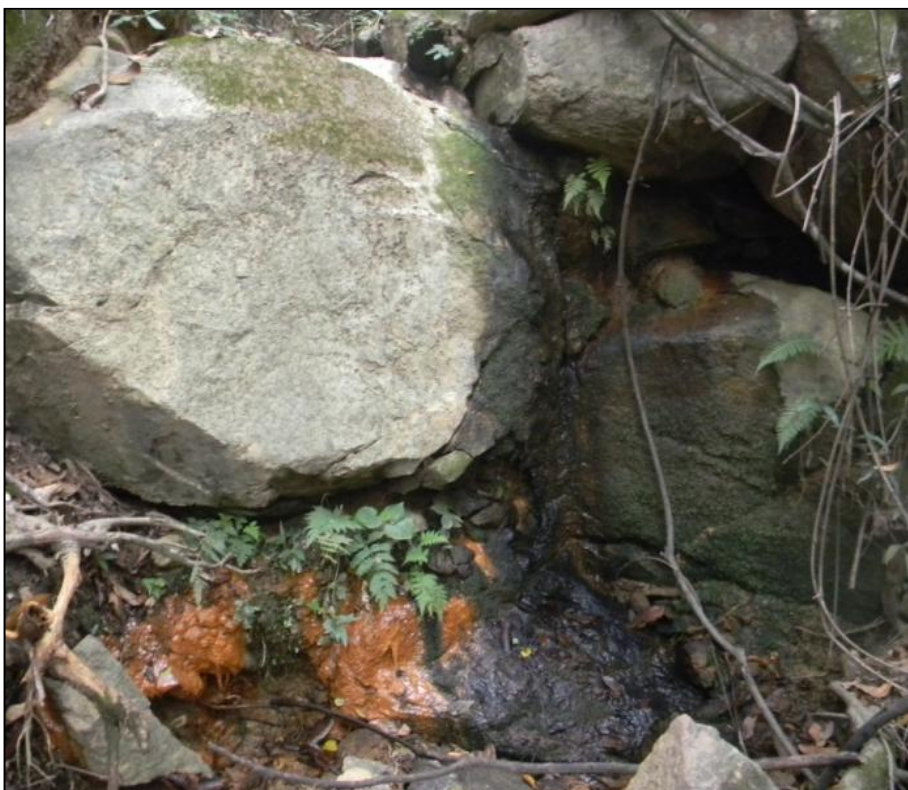
Figura 3: Afloramento pontual da nascente CI-15 entre rochas.

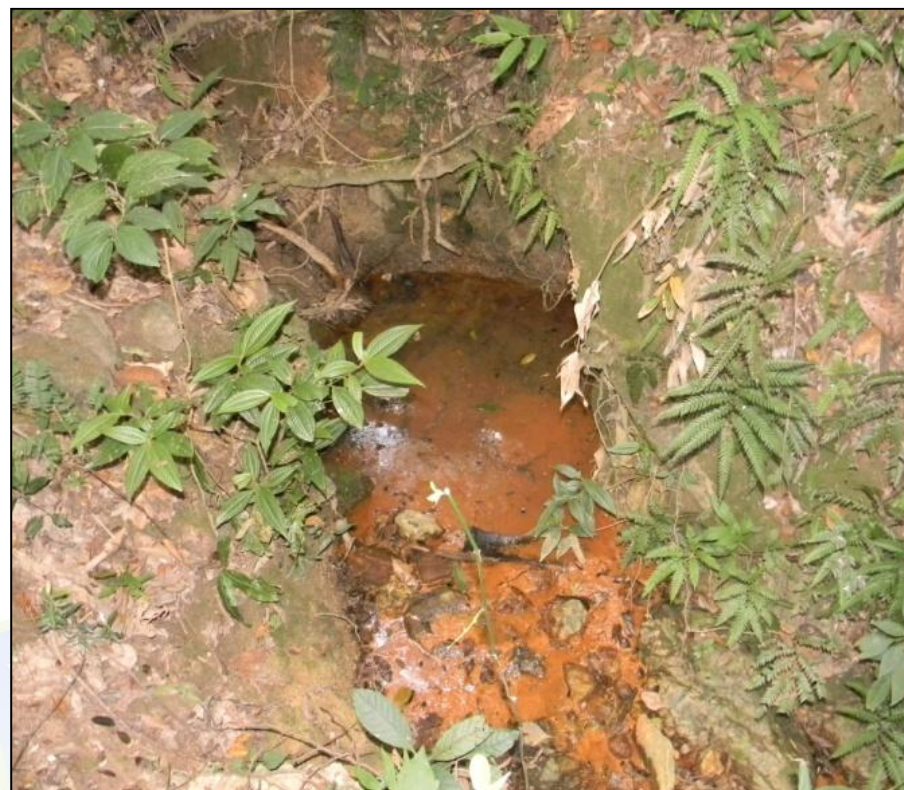
Figura 4: Detalhe do olho d'água da nascente CI-15, vegetação de epífitas em formação na área de entorno.

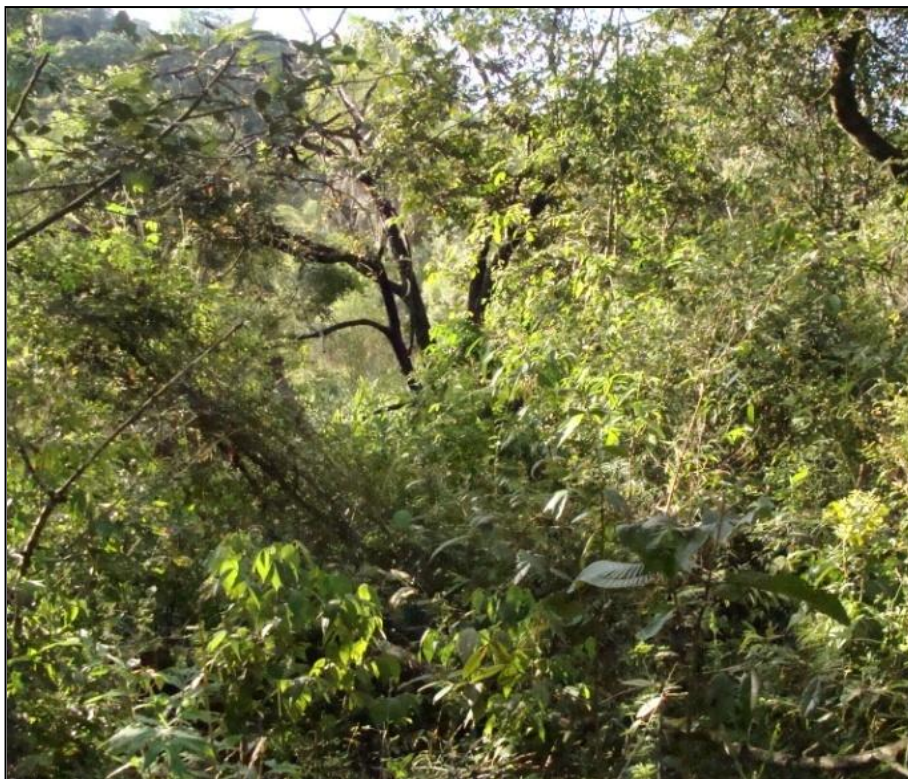
Figura 1: Vista superior de mata secundária, esta localizada no entorno da nascente CI-16.

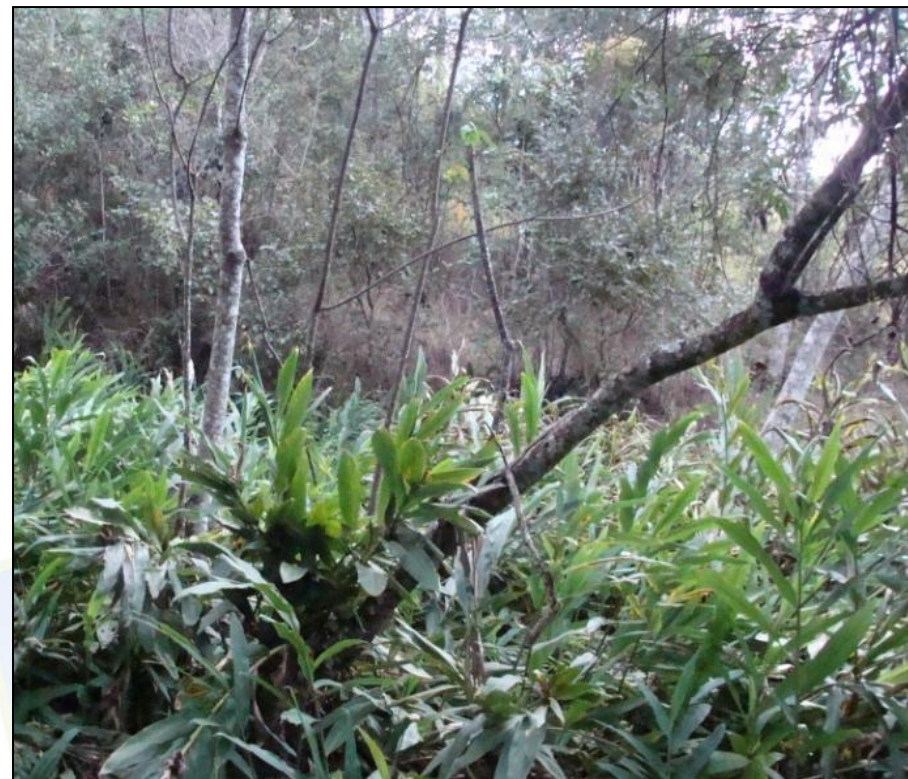
Figura 2: Local da nascente CI-16 inserido em fundo de vale.

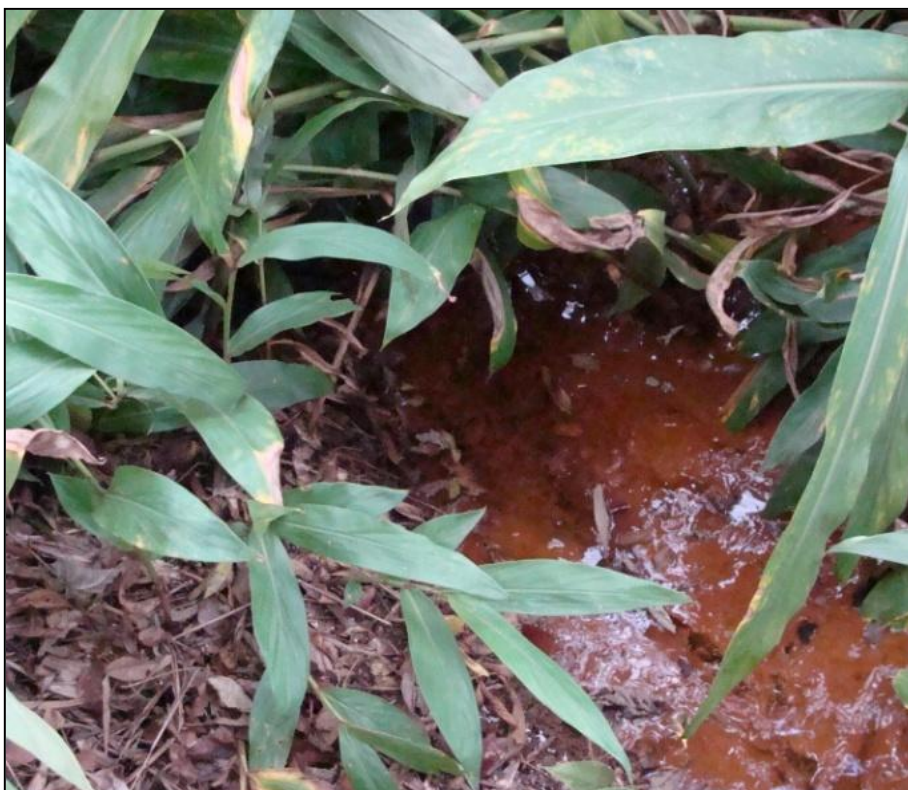
Figura 3: Afloramento da nascente CI-16 em solo hidromórfico, vegetação herbácea característica de áreas alagadas.

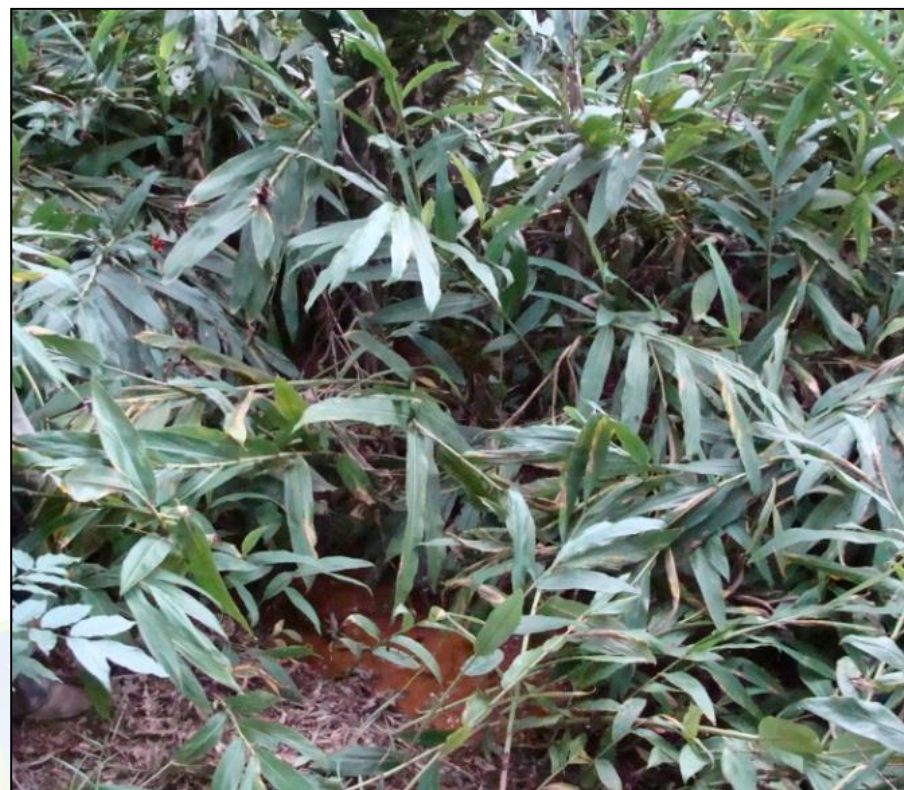
Figura 4: Vegetação de entorno do olho d'água da nascente CI-16.

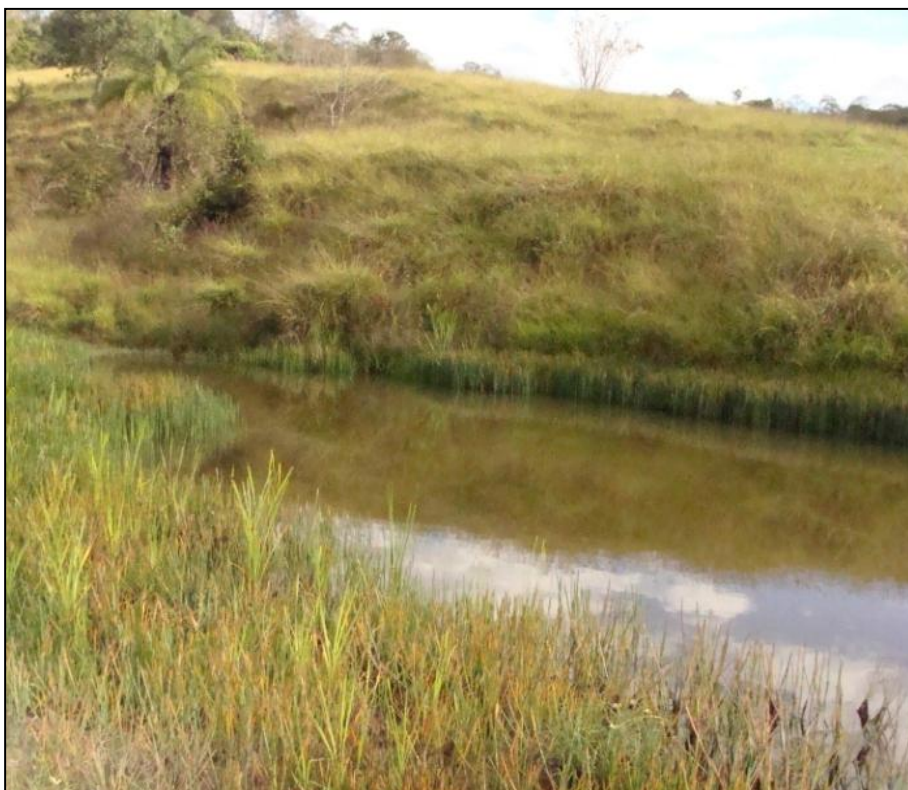
Figura 3: Vista lateral da lagoa artificial, CI-17, onde pode ser verificada a colmatção do lago, ou seja, o processo se inicia com a retenção de sedimentos que concorrem para a fixação de vegetação de áreas alagadas.

A área está em estágio intermediário de degradação ambiental ocasionado pela entrada de animais na área de preservação permanente e o assoreamento da lagoa.

Observou-se taboa dentro da área da lagoa, a presença dessa espécie é um indicativo de degradação ambiental através de assoreamento da nascente.

- ✓ Cercamento do entorno da nascente, conforme previsto pelo código florestal em vigor, de 50 metros para todos os lados do surgimento da nascente.
- ✓ Por se tratar do cercamento para contenção da entrada de animais, a cerca deverá ser confeccionada com mourões espaçados com 3,0 metros, 4 fios de arame farpado galvanizado e balancinhos que irão intercala-se com os mourões.
- ✓ Para a recuperação da nascente serão necessários 314 metros de cerca.
- ✓ Para o plantio florestal das áreas degradadas, serão necessárias 1.500 mudas nativas que serão dispostas em linha, com espaçamento de 3,0 X 2,0 metros, onde intercalam-se espécies nativas pioneiras e de sucessão inicial.

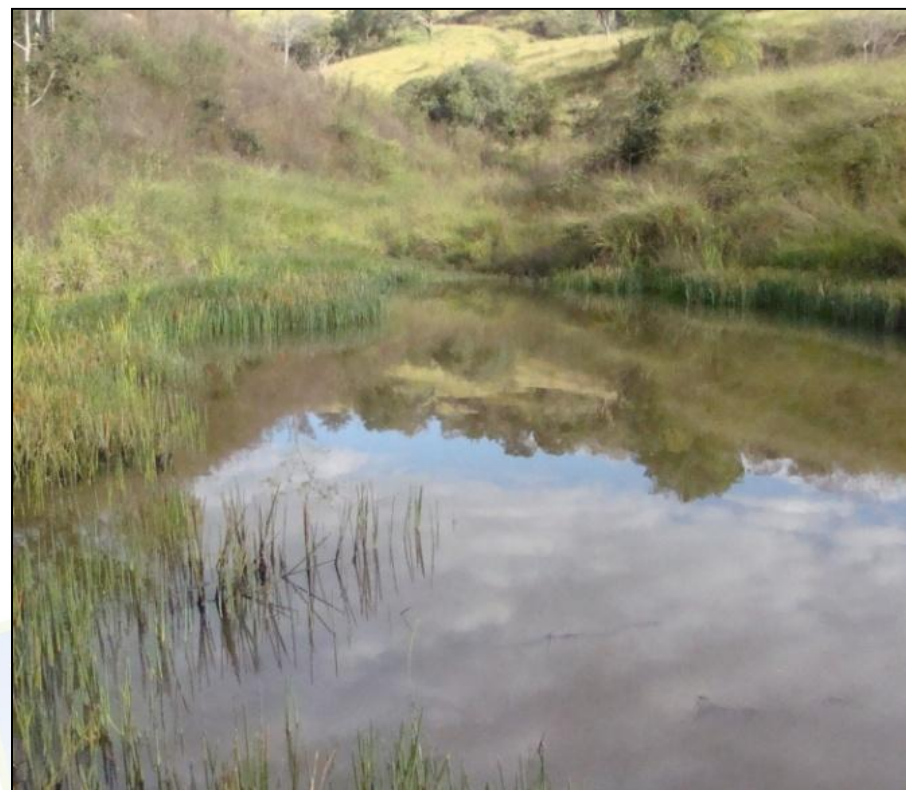
Figura 4: Com o passar do tempo e a continuada deposição de sedimentos, a vegetação vai a cada período hidrológico se fixando mais, até tomar toda área de espelho d'água. A este processo dar-se o nome de colmatção.

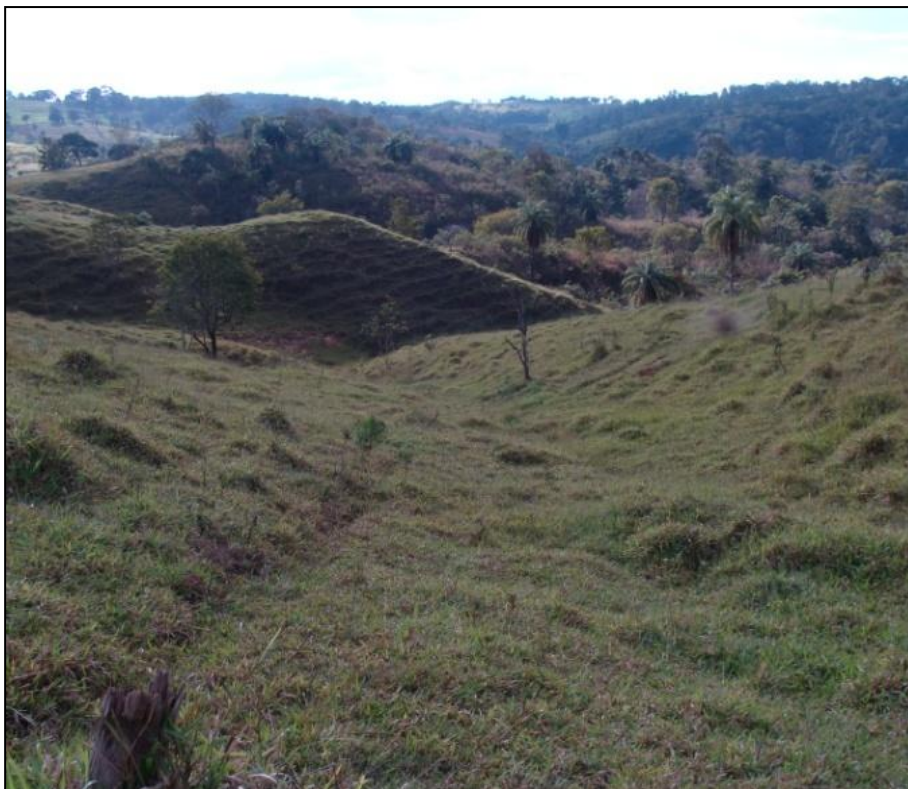
Figura 1: Vista panorâmica da nascente CI-18. Área de entorno caracterizada por pasto limpo, com exemplares dispersos da vegetação nativa original.

A área esta em estágio intermediário de degradação ambiental com ausência de vegetação nativa e introdução de espécie exótica para a produção de pasto.

- ✓ Para o plantio florestal das áreas degradadas, serão necessárias 1.500 mudas nativas que serão dispostas em linha, com espaçamento de 3,0 X 2,0 metros, onde intercalam-se espécies nativas pioneiras e de sucessão inicial.
- ✓ Verifica-se que o plantio direto de espécies nativas pioneiras e de sucessão inicial, que serão escolhidas e referenciadas em levantamentos locais, e subsidiarão a restauração ecológica na área.
- ✓ Verifica-se necessidade primordial para o estabelecimento das relações ecológicas e das mudas em campo, o acompanhamento bimestral das áreas, onde serão fornecidos dados que poderão subsidiar outros projetos e publicações.

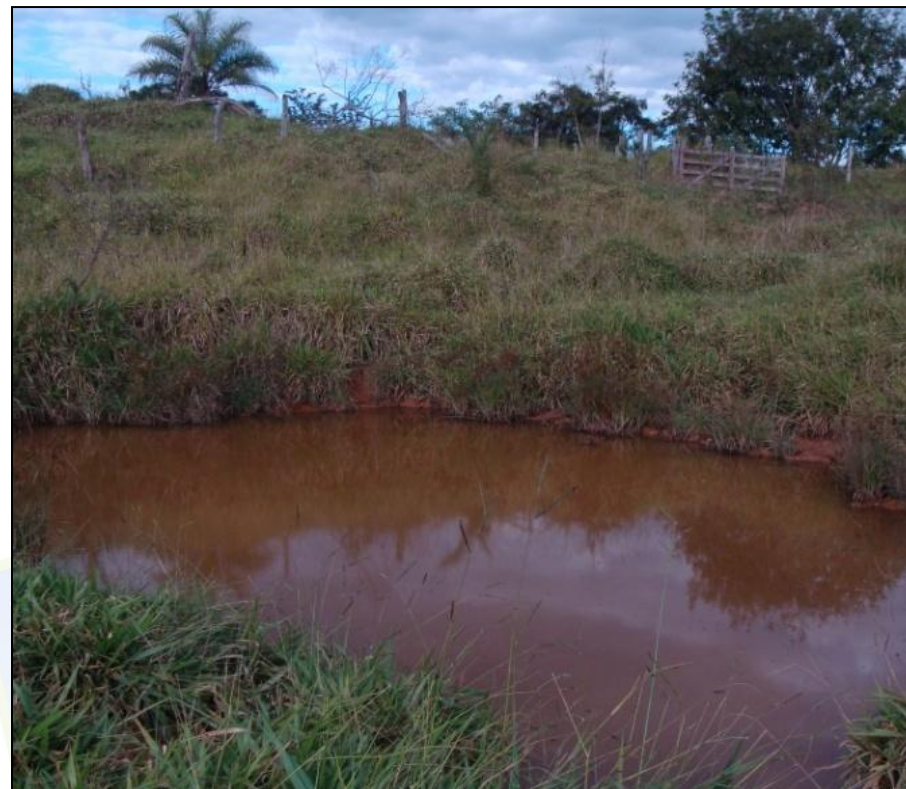
Figura 2: Vista do entorno do manancial enquadrado como nascente CI-18, onde pode ser verificada a introdução de vegetação rasteira do tipo capim para alimentação do gado.

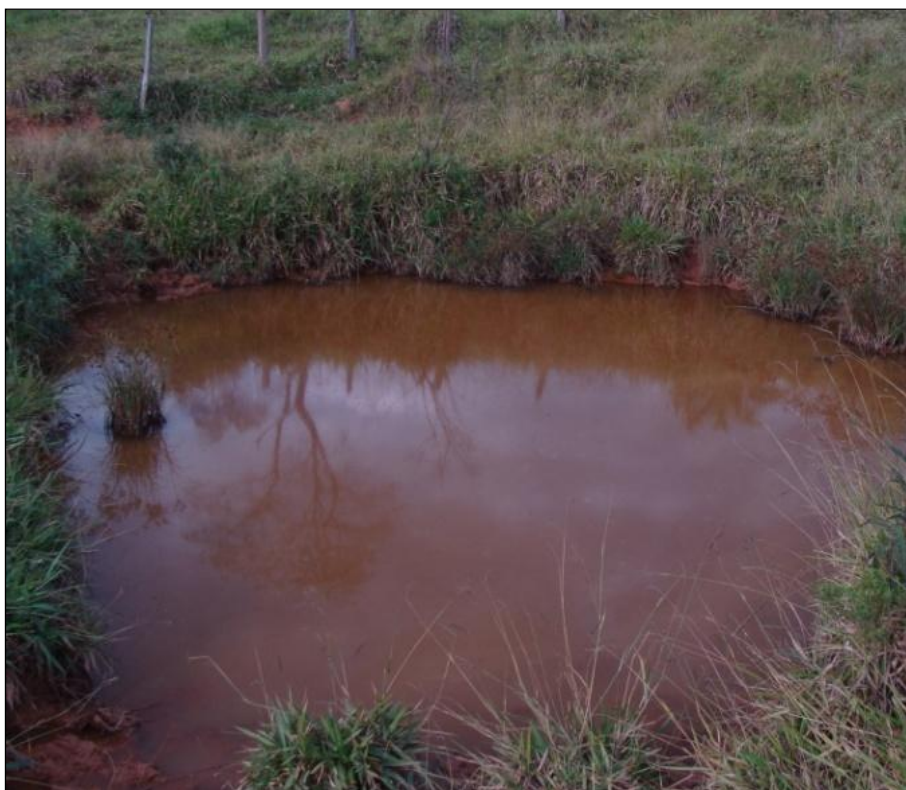
Figura 3: Vista frontal da lagoa artificial, CI-18, aparentemente corpo receptor de considerável carga de sedimentos produzidos nas vertentes de entorno.

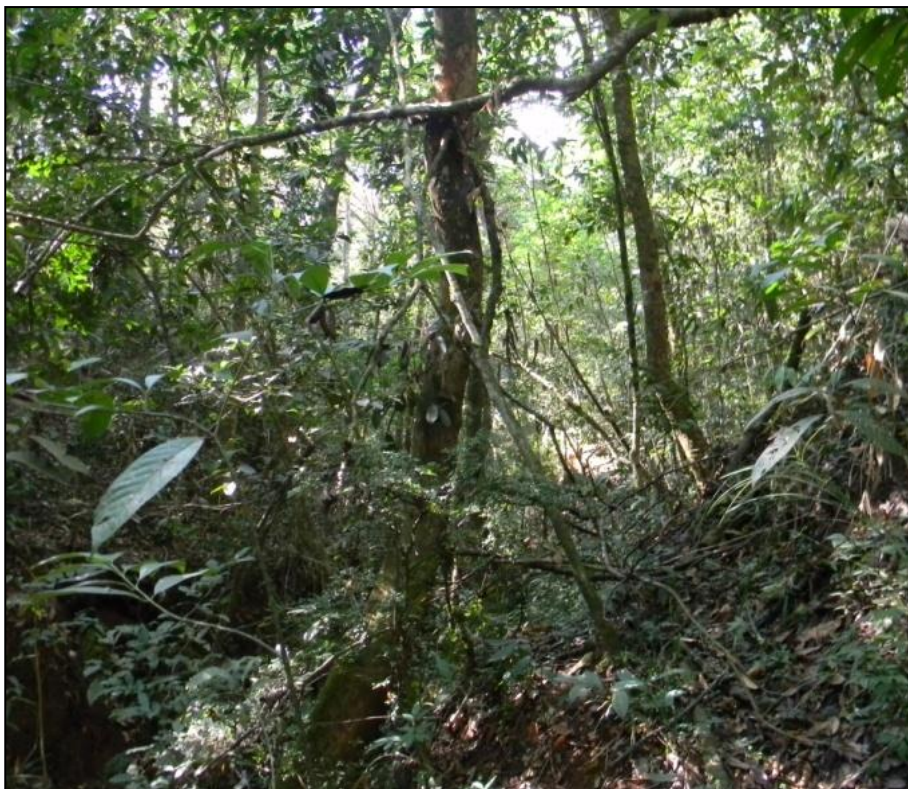
Figura 1: Vegetação do entorno da nascente CJM1. Área com vegetação nativa muito bem preservada, com exemplares arbóreos de grande porte. Ao solo, destaque para concentração de serrapilheira.

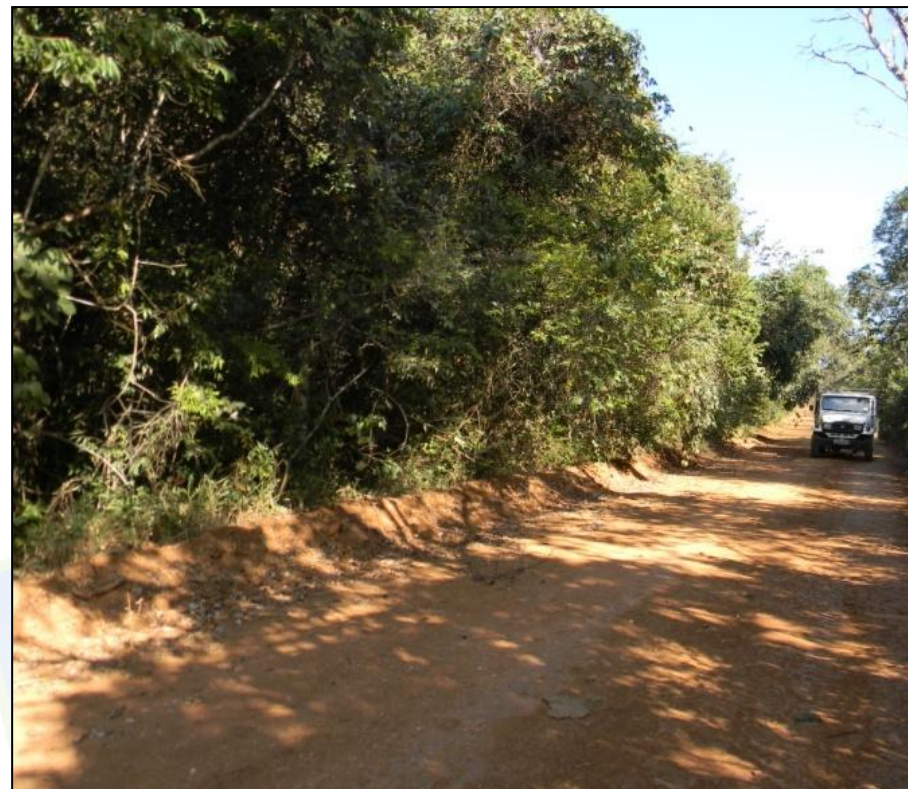
Figura 2: Acesso a área da nascente CJM-01. Ao lado esquerdo, fragmento florestal sem cercamento, porém, bem preservado com espécies nativas de grande porte arbóreo.

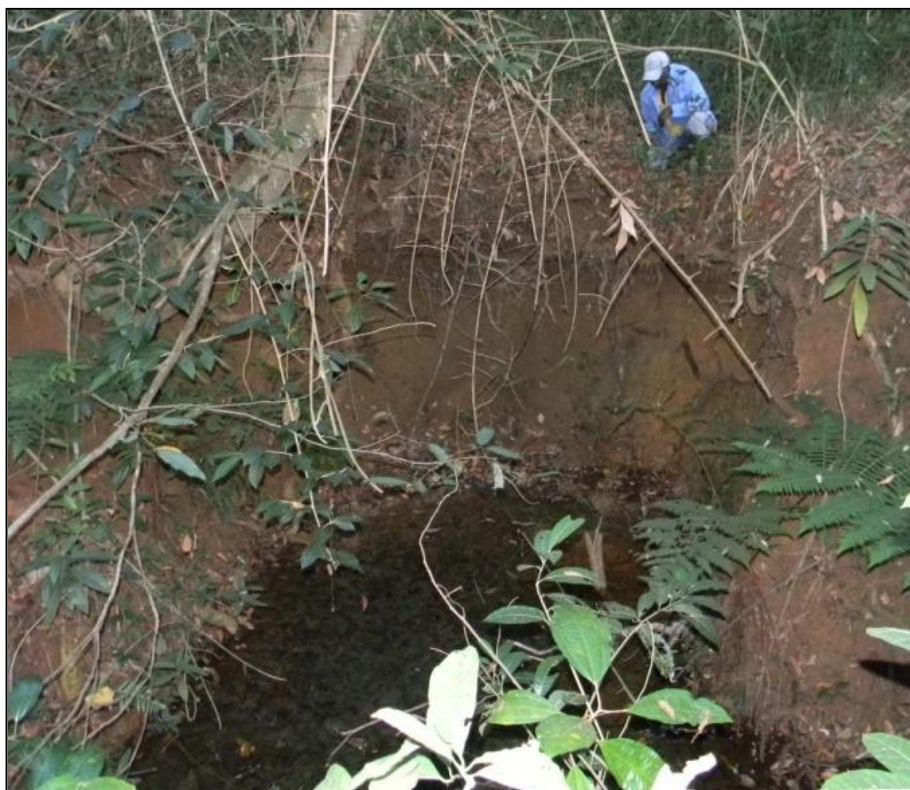
Figura 3: Área de acumulação da nascente CJM1. Detalhe para considerável acumulação hídrica devido à grande importância de recarga hídrica da sub-bacia.

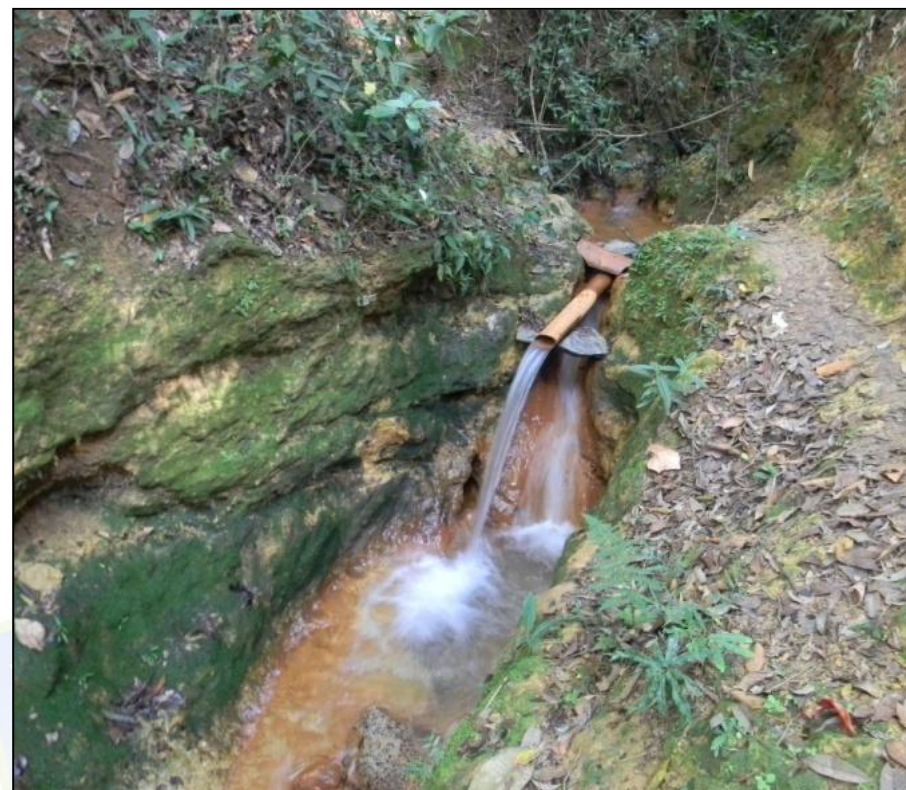
Figura 4: Acumulação por barramento artificial à jusante da nascente CJM-01, inserido em substrato rochoso. Local de grande beleza cênica.

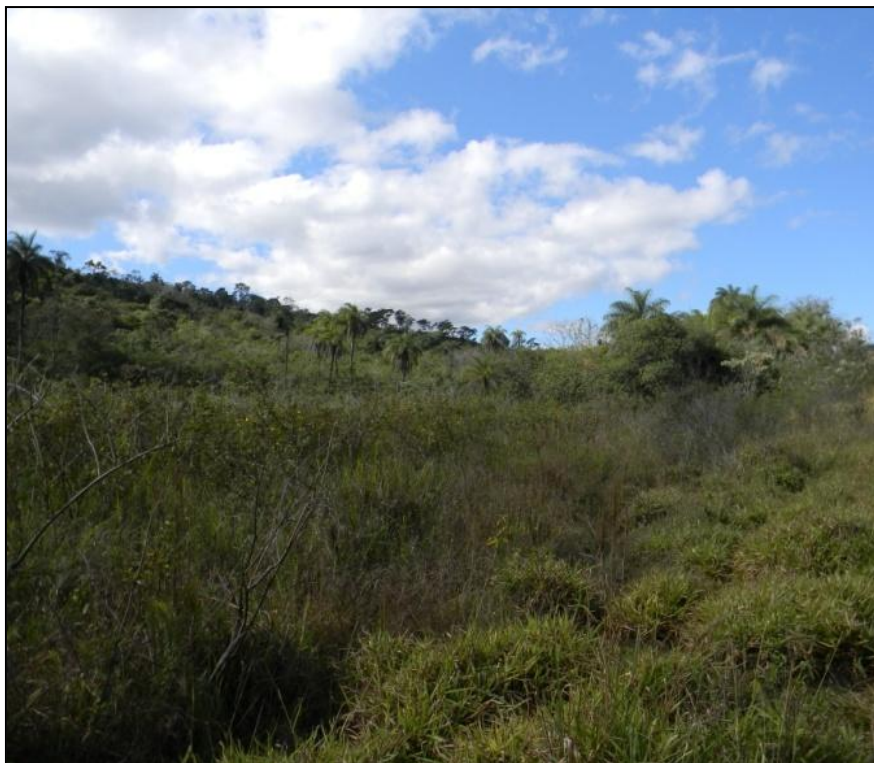
Figura 1: Vegetação das imediações da nascente CJM-02, com presença de vegetação rasteira (gramíneas) e pasto sujo ao fundo. Região de intensa atividade pecuária.

A nascente CJM-02 do córrego José Maria está localizada no município de Lagoa Santa e inserida sub-bacia do Ribeirão da Mata, onde a respectiva área encontra-se em estágio avançado de degradação.

- ✓ A cerca deverá ser construída com 4 fios de arame farpado galvanizado e balancinhos que irão intercala-se com os mourões.
- ✓ Para a recuperação da nascente será necessária a edificação de 314 metros de cerca.
- ✓ Para a recuperação florestal das áreas degradadas, serão necessárias 702 mudas nativas que serão agrupadas, em forma de núcleos ou ilhas de diversidade.
- ✓ As mudas deverão ser alocadas em campo juntamente com as transposições de solo e serrapilheiras, que poderão ser coletados em fragmentos próximos.
- ✓ Verifica-se necessidade primordial para o estabelecimento das relações ecológicas e das mudas em campo, o acompanhamento bimestral das áreas, onde serão fornecidos dados que poderão subsidiar outros projetos e publicações.

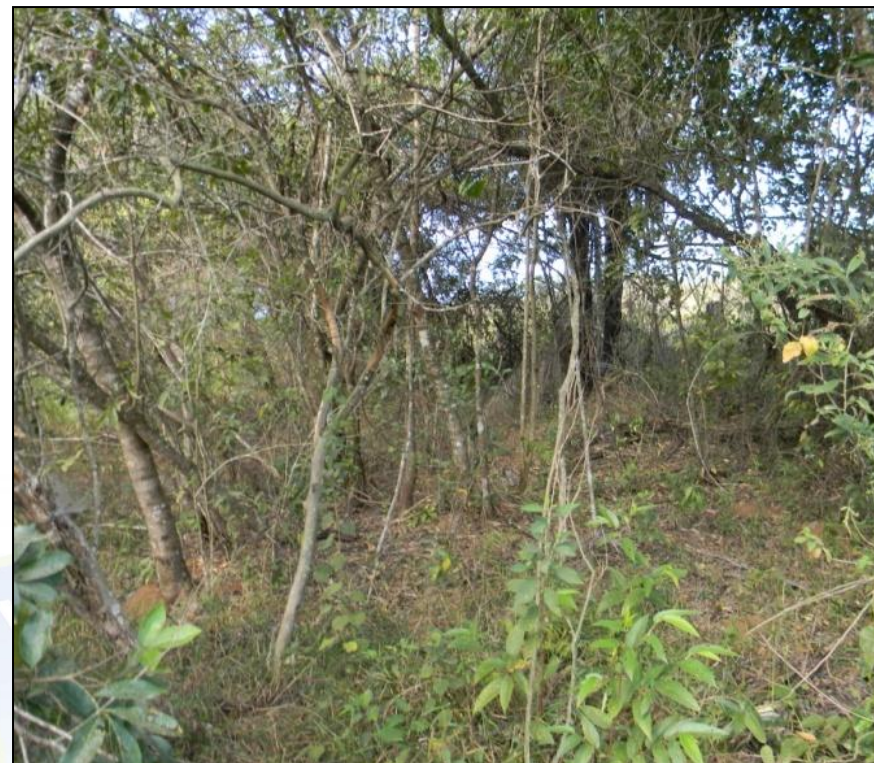
Figura 2: Detalhe da vegetação de entorno da nascente CJM-02. Substrato caracterizado pelo acúmulo de cipós na porção inferior do fragmento florestal.

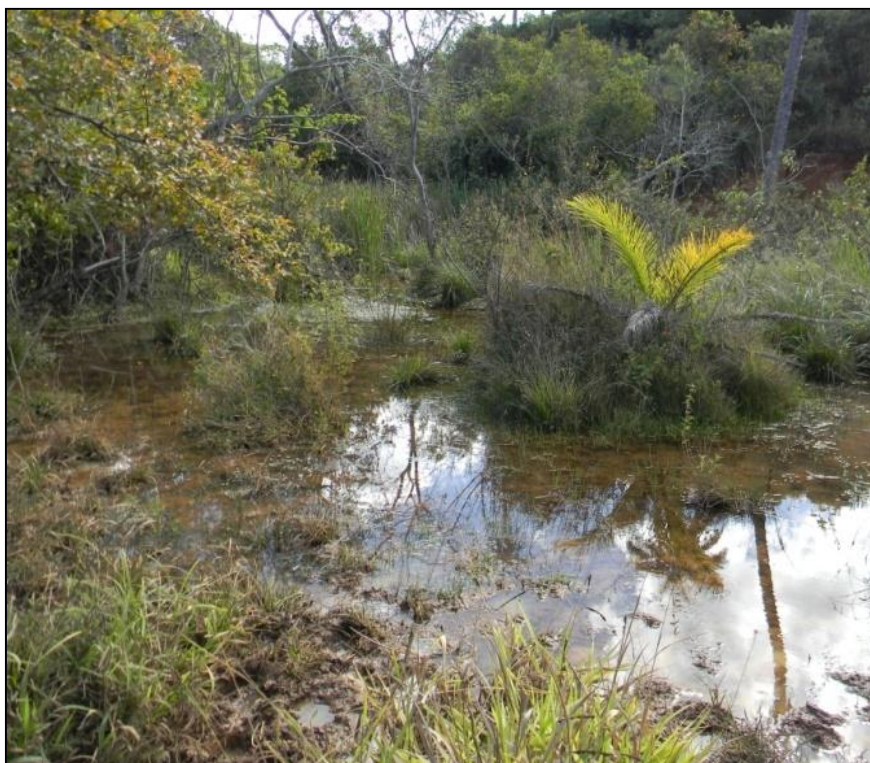
Figura 3: Área da nascente CJM-02. Terreno alagadiço marcado por vegetação arbustiva e rasteira, sem devido cercamento.

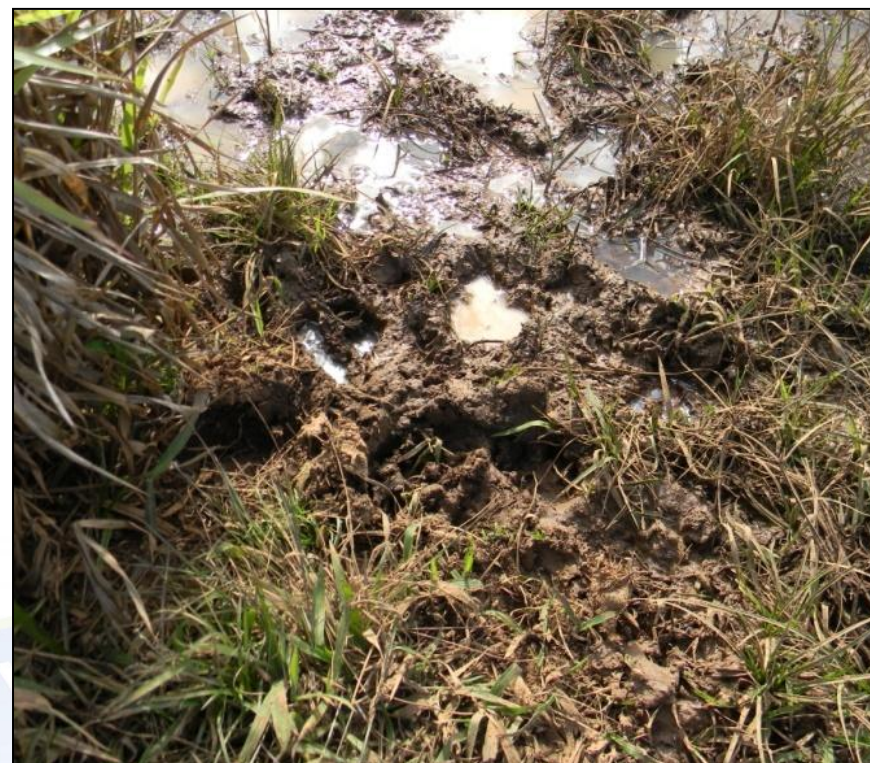
Figura 4: Evidências de pisoteio de animais na área da nascente CJM-02, que utilizam a água para dessedentação. Local necessita de cercamento eficaz para mitigação do problema.

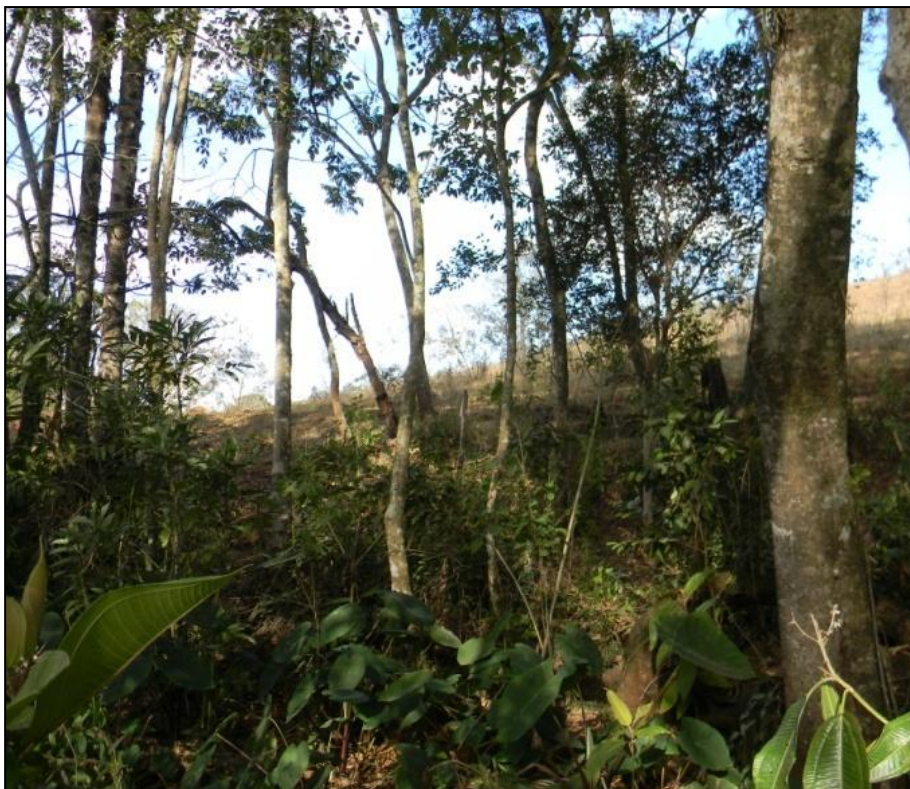
Figura 1: Vegetação de entorno da nascente CJM-03. No local, são identificadas espécies herbáceas de pequeno porte, tipicamente encontrados em locais sombreados.

A nascente CJM-03 do córrego José Maria está localizada no município de Lagoa Santa e inserida sub-bacia do Ribeirão da Mata, área esta que se encontra em estágio avançado de degradação.

- ✓ Para recomposição florestal das áreas degradadas, será necessário o plantio de 702 mudas nativas que devem ser agrupadas, em forma de núcleos ou ilhas de diversidade.

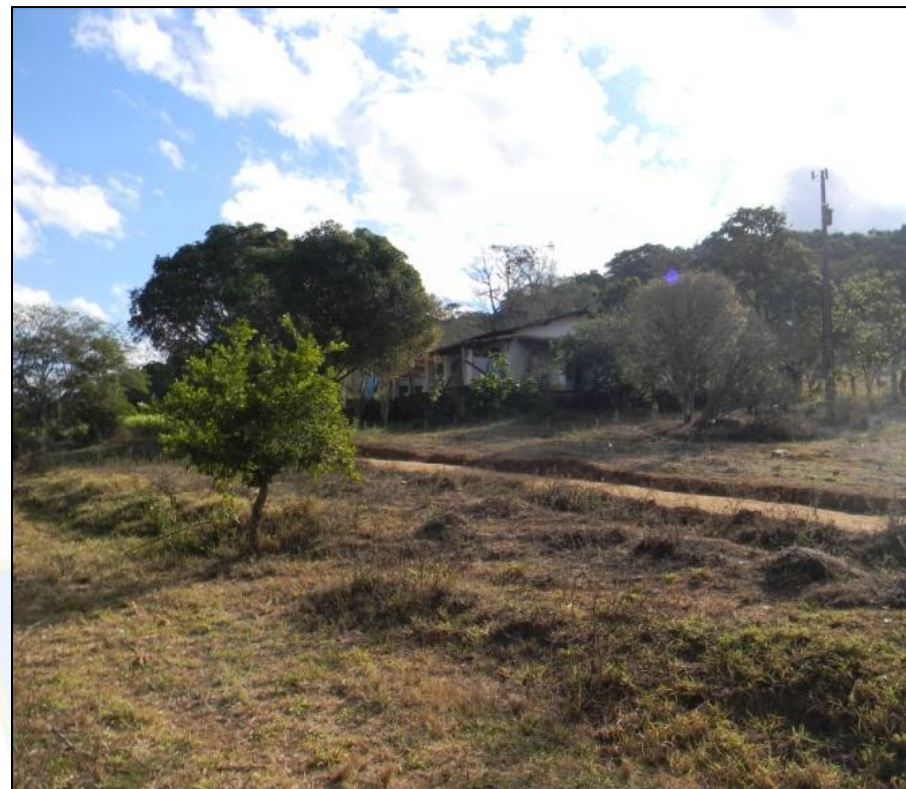
Figura 2: Área de acesso a nascente CJM-03, sede da fazenda Bibocas. Ambiente marcado pela vegetação rasteira (gramíneas) e exemplares arbóreos isolados.

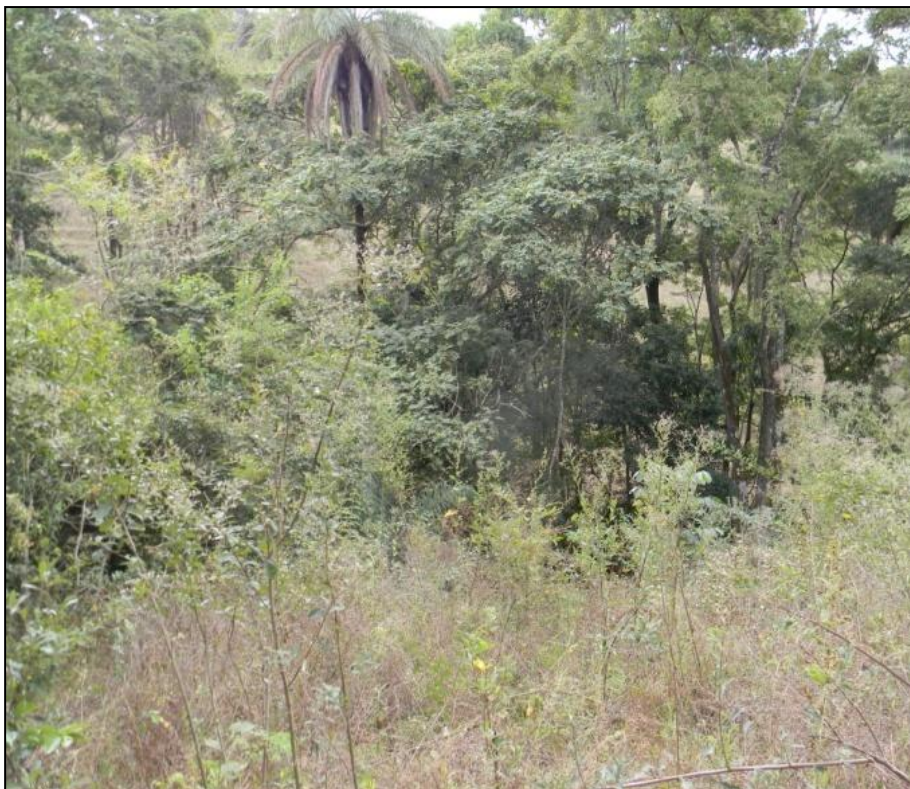
Figura 1: Vegetação de entorno da nascente CJM-04. Remanescente florestal em meio a pasto sujo com espécies arbóreas isoladas.

- ✓ Para a recuperação do plantio florestal das áreas degradadas, serão necessários o plantio de aproximadamente 702 mudas nativas que deverão ser agrupadas em forma de núcleos ou ilhas de diversidade.
- ✓ As mudas deverão ser alocadas em campo juntamente com as transposições de solo e serrapilheiras, que poderão ser coletados em fragmentos próximos.
- ✓ Verifica-se necessidade primordial para o estabelecimento das relações ecológicas e das mudas em campo, o acompanhamento bimestral das áreas, onde serão fornecidos dados que poderão subsidiar outros projetos e publicações.
