“Projeto de Valorização dos Cursos D’água em Áreas Rurais da Bacia Hidrográfica do Ribeirão da Mata”

Produto 5 – Diagnóstico das Áreas Cadastradas, conforme especificado no Termo de Referência.

Setembro/2012

DIAGNÓSTICO AMBIENTAL DAS ÁREAS DEGRADADAS E NASCENTES - RELATÓRIO FINAL DE CADASTRAMENTO

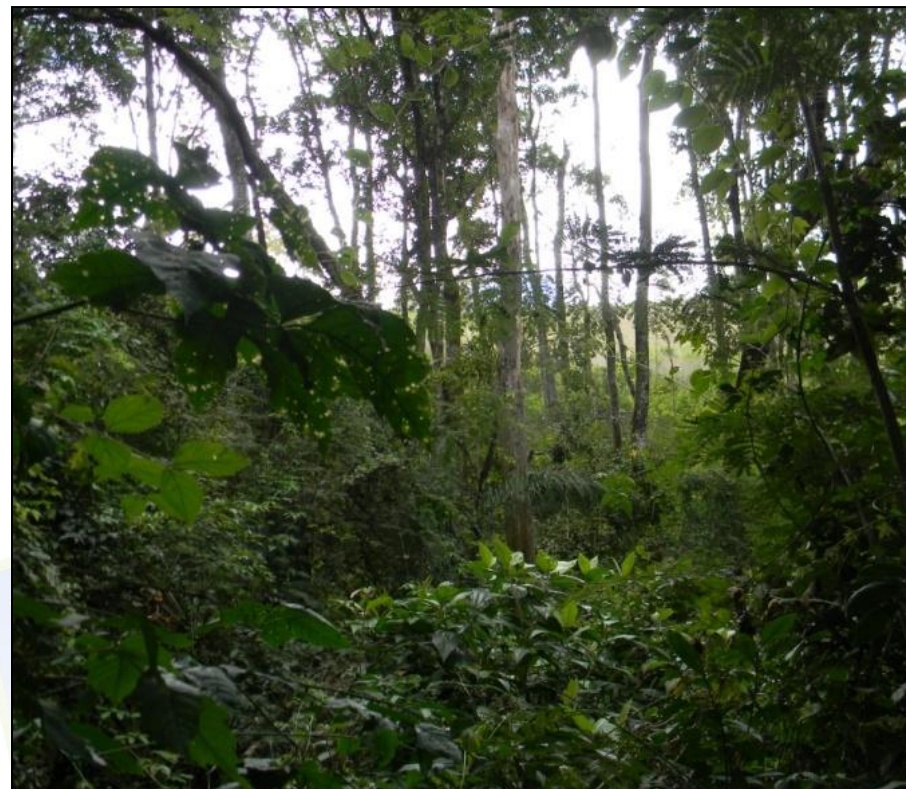
Figura 2: Detalhe da vegetação nativa na área da nascente CJM-04. Exemplares arbóreos de médio e grande porte nas imediações do local. O substrato é caracterizado por plantas herbáceas.

- ✓ Para a recuperação do plantio florestal das áreas degradadas, serão necessários o plantio de aproximadamente 702 mudas nativas que deverão ser agrupadas em forma de núcleos ou ilhas de diversidade.
- ✓ As mudas deverão ser alocadas em campo juntamente com as transposições de solo e serrapilheiras, que poderão ser coletados em fragmentos próximos.
- ✓ Verifica-se necessidade primordial para o estabelecimento das relações ecológicas e das mudas em campo, o acompanhamento bimestral das áreas, onde serão fornecidos dados que poderão subsidiar outros projetos e publicações.

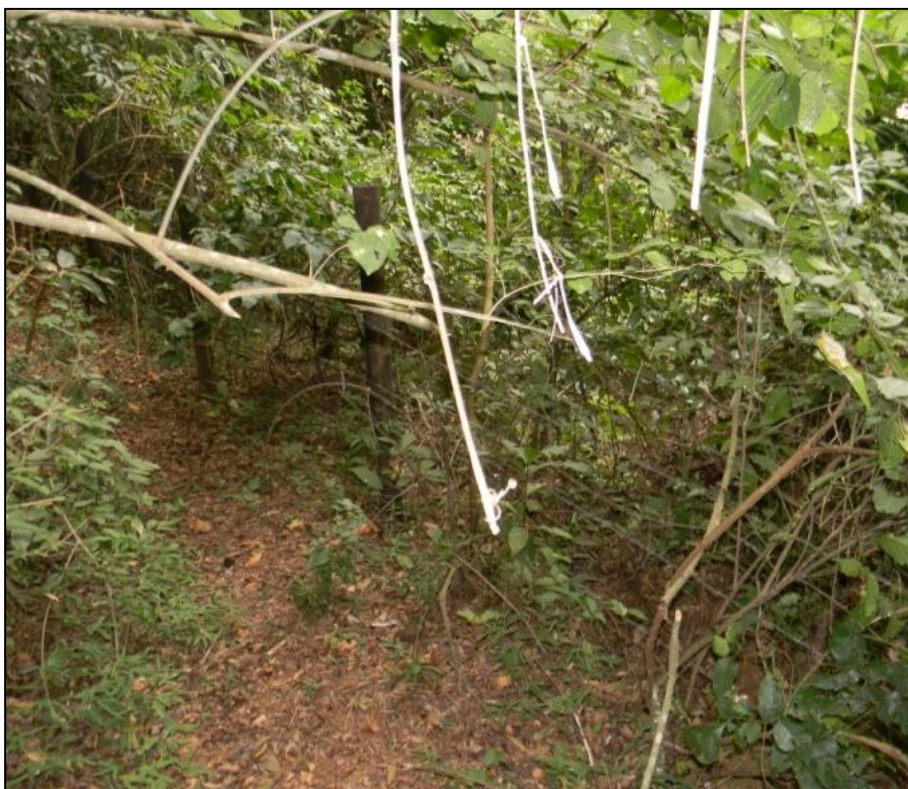
Figura 3: Fotografia evidenciando a cerca em volta de toda a área da nascente CJM-04, sem cortes e/ou anomalias. Local bem preservado.

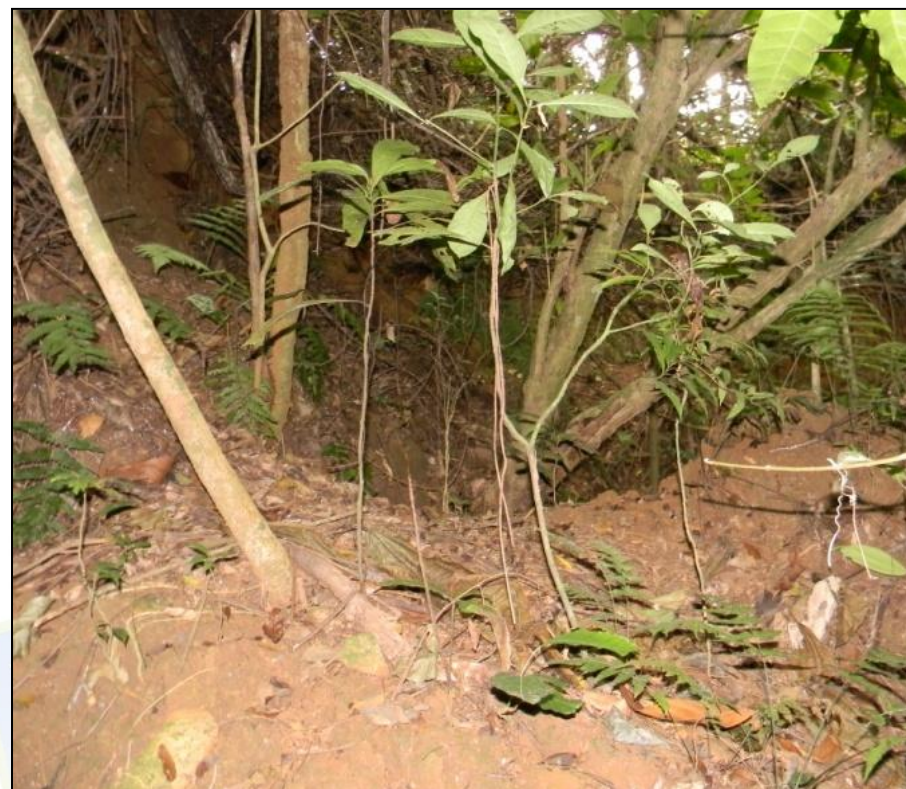
Figura 4: Interior da área da nascente CJM-04. Nascente intermitente e pontual, com vegetação nativa de entorno bem preservada. Local de grande importância ambiental.

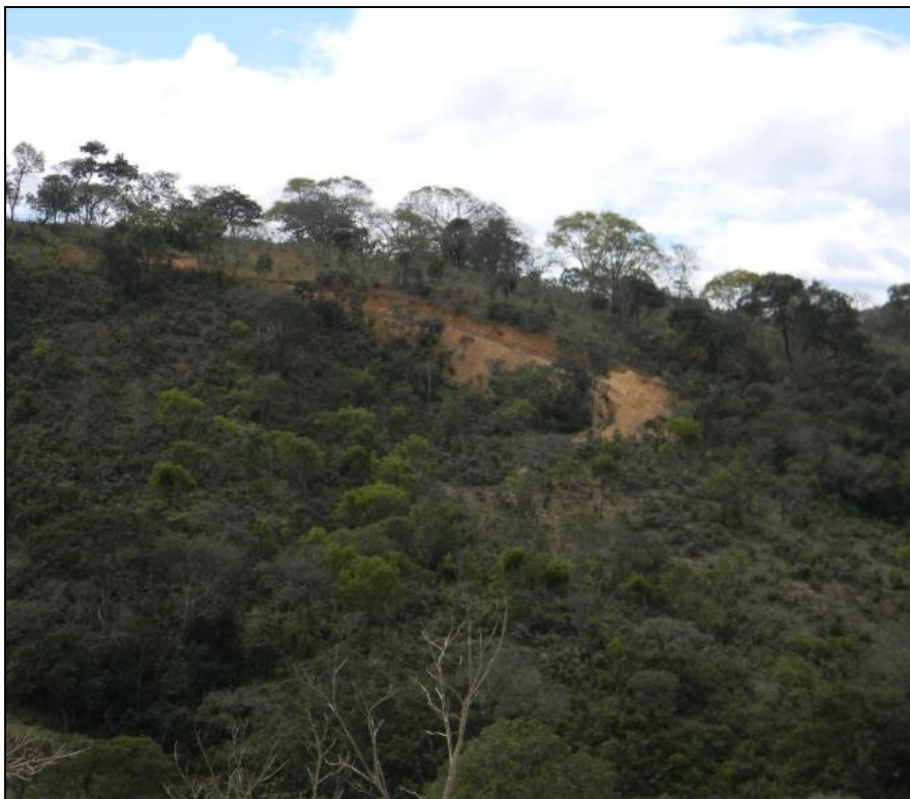
Figura 1: Vegetação de entorno da nascente CJM-05. Vegetação nativa em estágio sucessional intermediário. Ao fundo, detalhe da estrada de acesso para fazenda Cainanas.

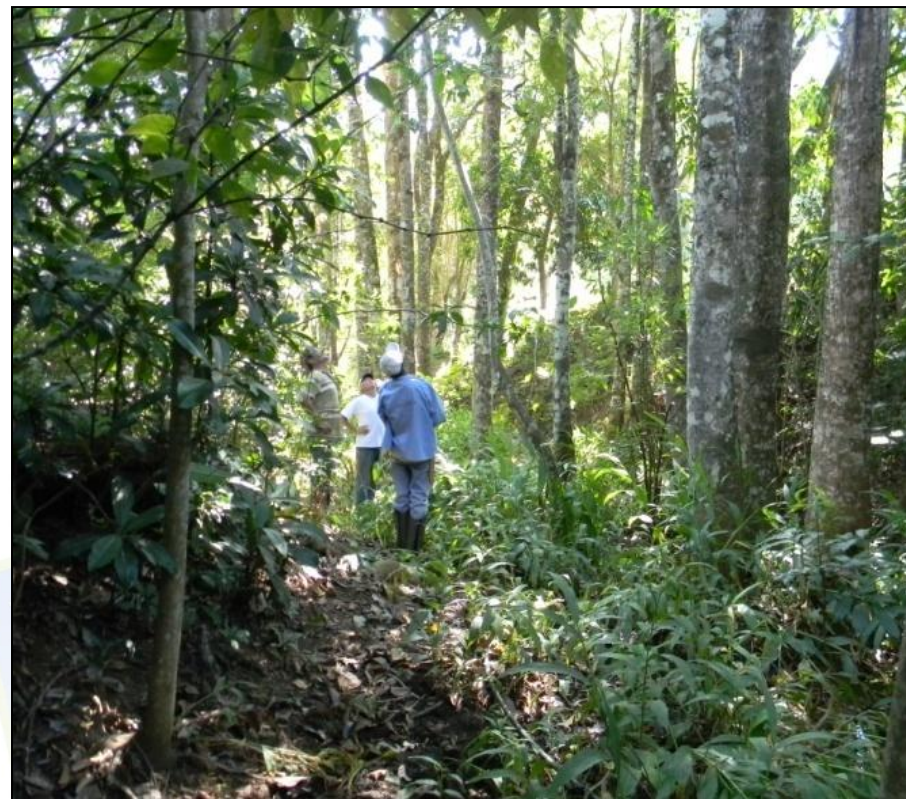
Figura 2: Vegetação nativa na área da nascente CJM-05. Detalhe para vegetação com espécies arbóreas de grande porte no entorno do afloramento.

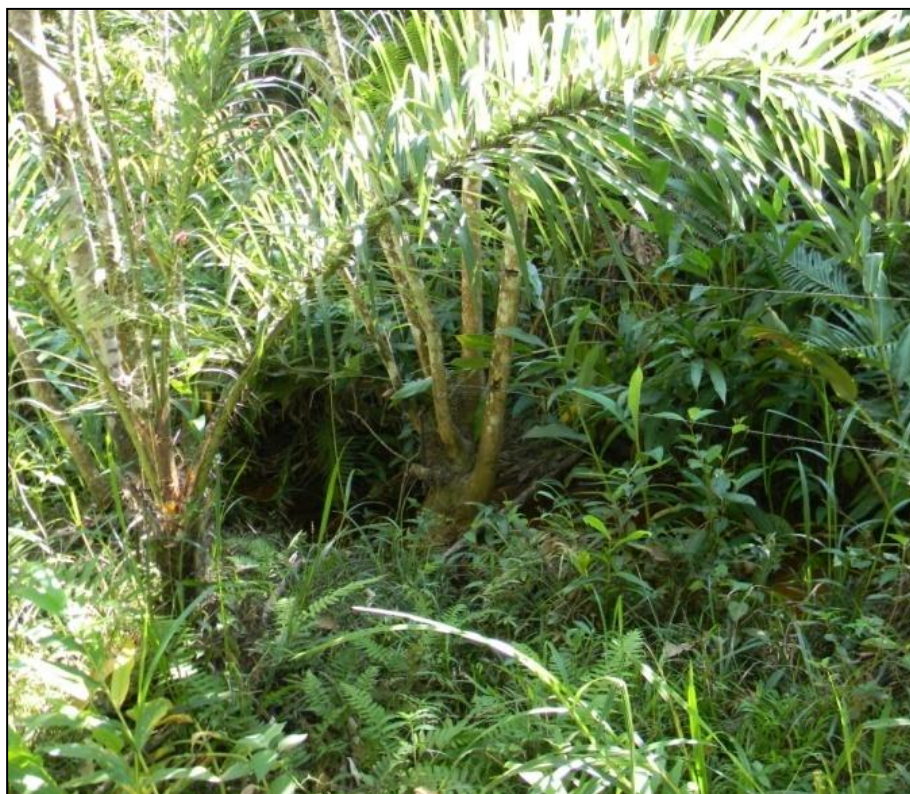
Figura 3: Foto evidenciando a cerca em volta de toda a área da nascente CJM-05. Detalhe também espécies arbustivas e pteridófitas no entorno do afloramento.

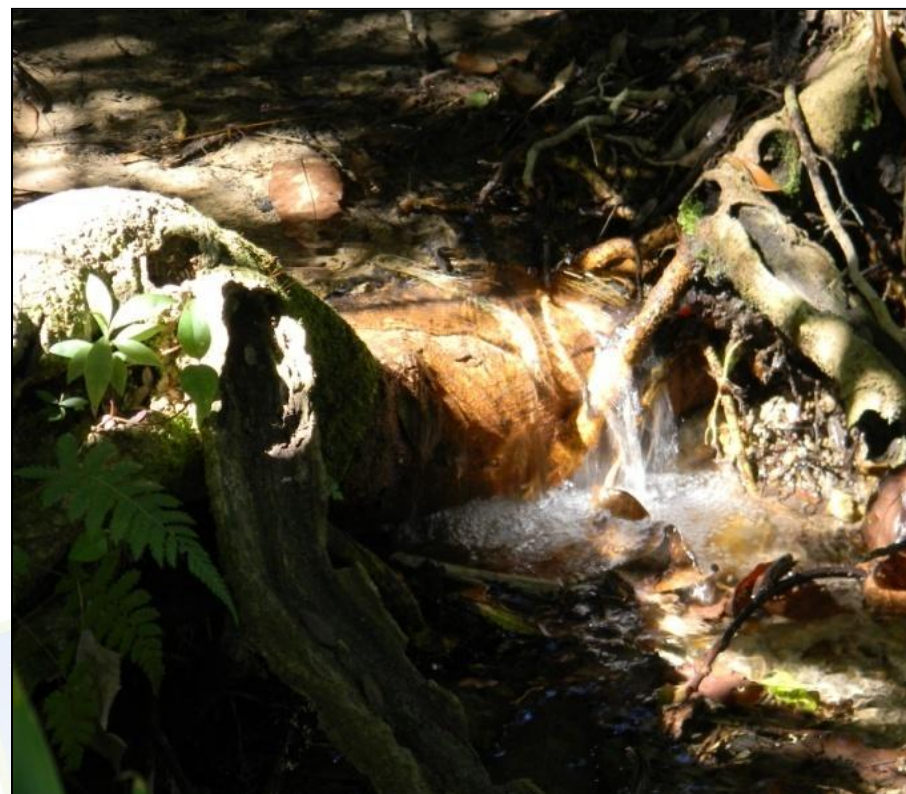
Figura 4: Interior da área da nascente CJM-05. Água de baixa turbidez, cristalina, inserida em substrato de raízes de árvores de grande porte.

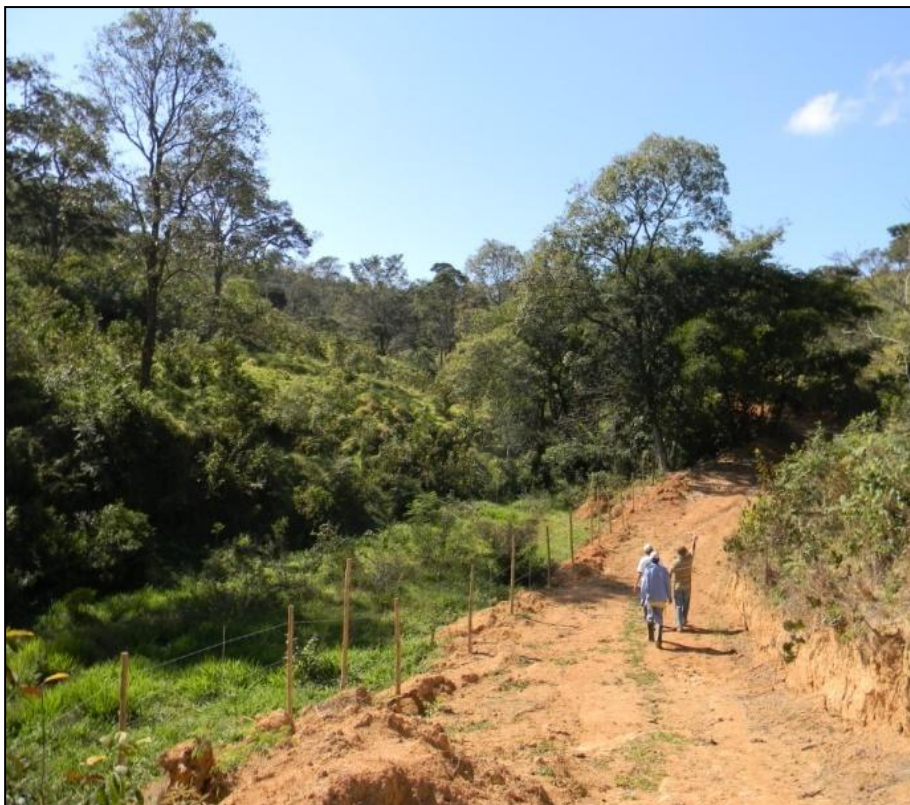
Figura 1: *Técnicos de campo a caminho da nascente CJM-06. Ao lado esquerdo da imagem, vegetação marcada por gramíneas e pasto sujo com exemplares arbóreos isolados.*

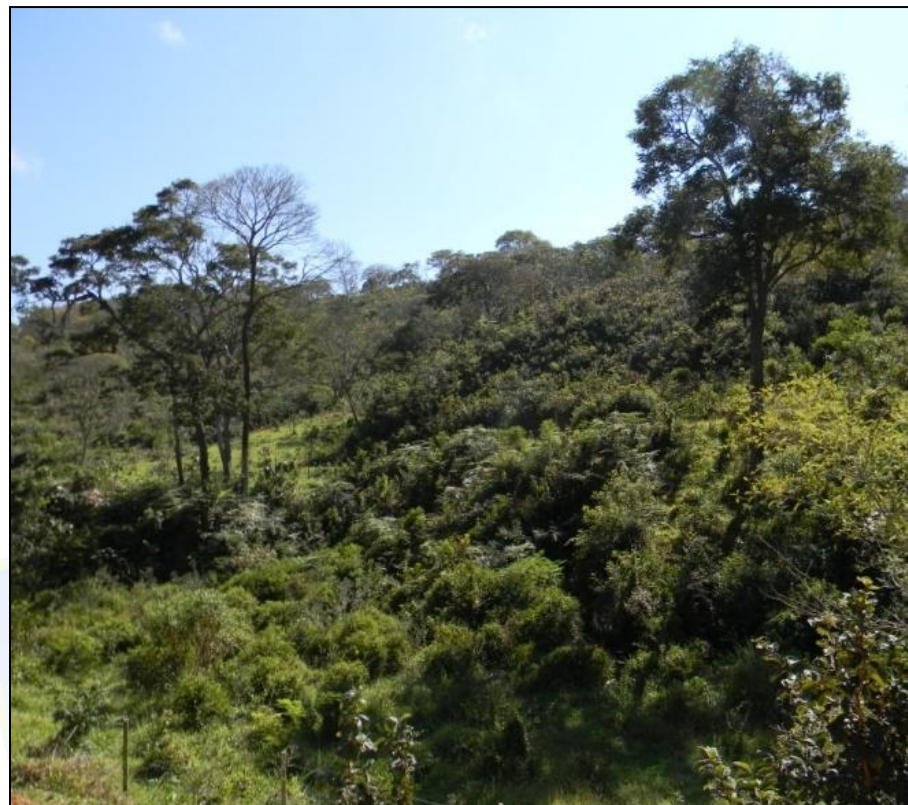
Figura 2: *Detalhe da área de entorno da nascente CJM-06. Vegetação de substrato em estágio inicial de sucessão ecológica, marcada pela presença de exemplares arbóreos isolados.*

- ✓ Para a recuperação florestal das áreas degradadas, será necessário o plantio de 702 mudas nativas que poderão ser agrupadas em forma de núcleos ou ilhas de diversidade.
- ✓ As mudas deverão ser alocadas em campo juntamente com as transposições de solo e serrapilheiras, que poderão ser coletados em fragmentos próximos.
- ✓ Verifica-se necessidade primordial para o estabelecimento das relações ecológicas e das mudas em campo, o acompanhamento bimestral das áreas, quando serão coletados dados que poderão subsidiar outros projetos e publicações.

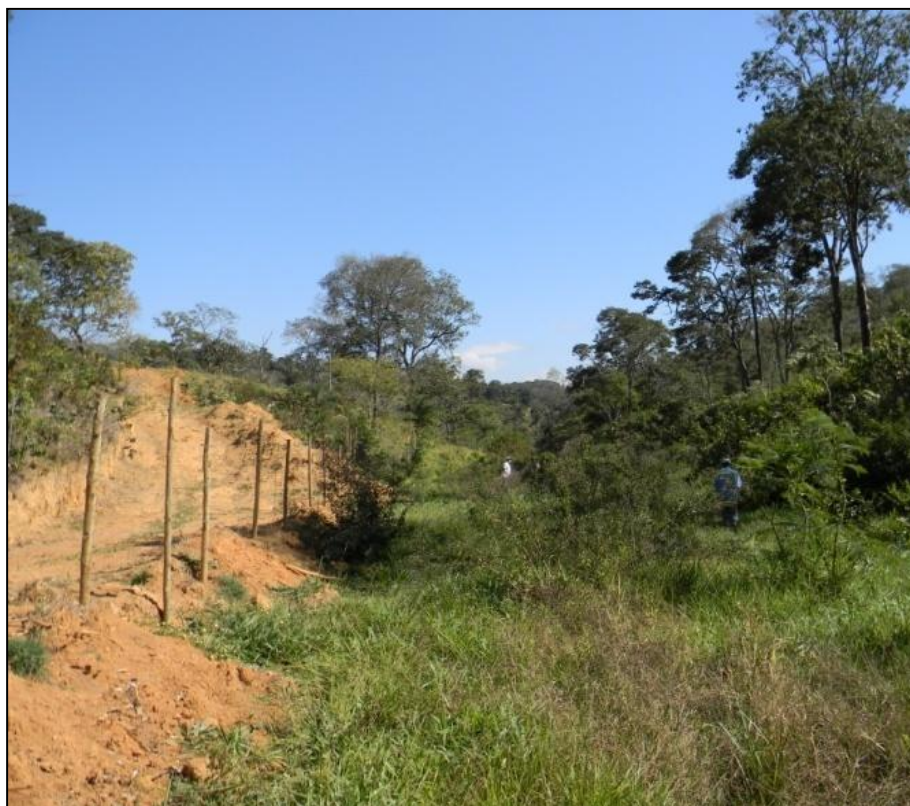
Figura 3: Foto evidenciando a cerca em volta de toda a área da nascente CJM-06. Substrato vegetacional rasteiro, com predomínio de gramíneas.

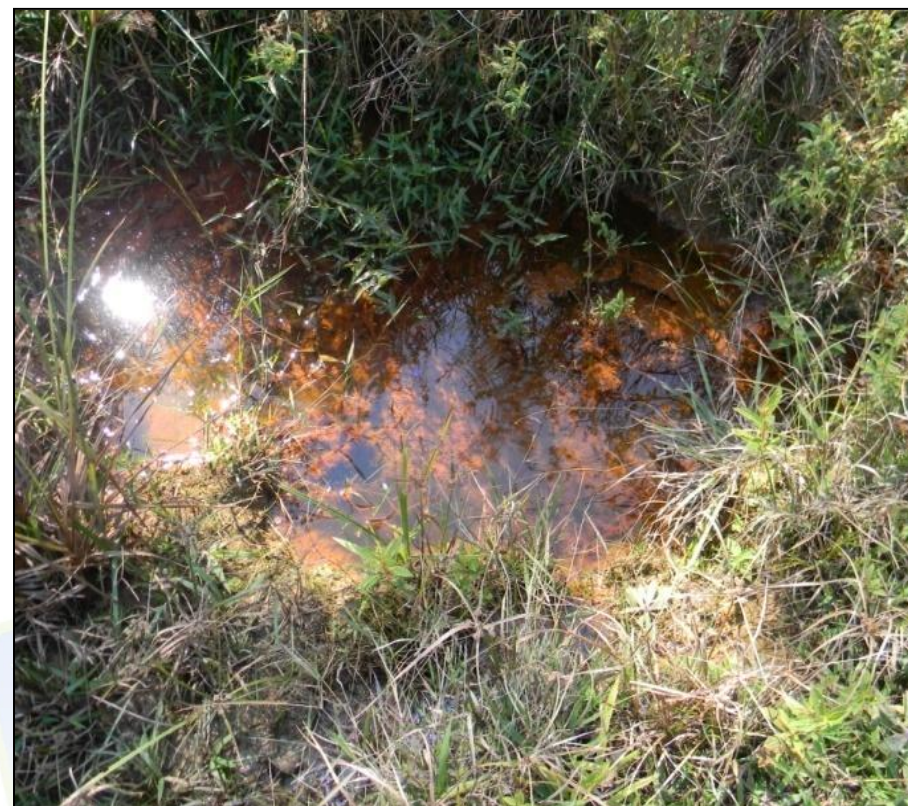
Figura 4: Área de surgência da nascente CJM-06. Antes do cercamento, o bebedouro era utilizado para fins de dessedentação animal.

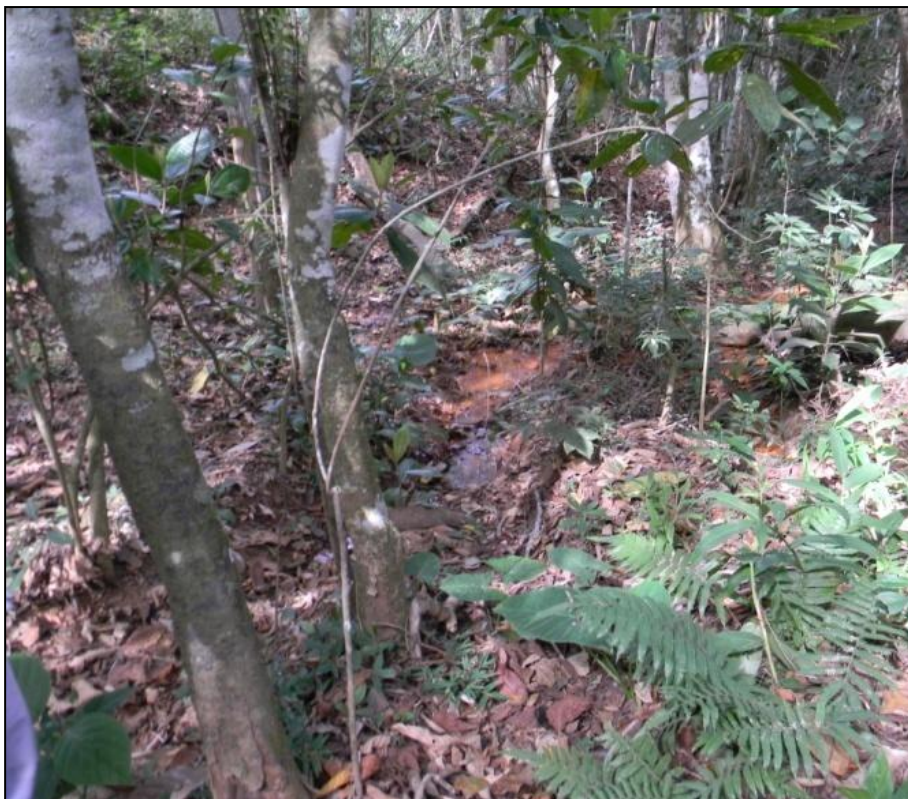
Figura 1: Interior da área de inserção da nascente CJM-07. Local caracterizado por vegetação nativa de médio porte, com grande concentração de serrapilheira como substrato no solo.

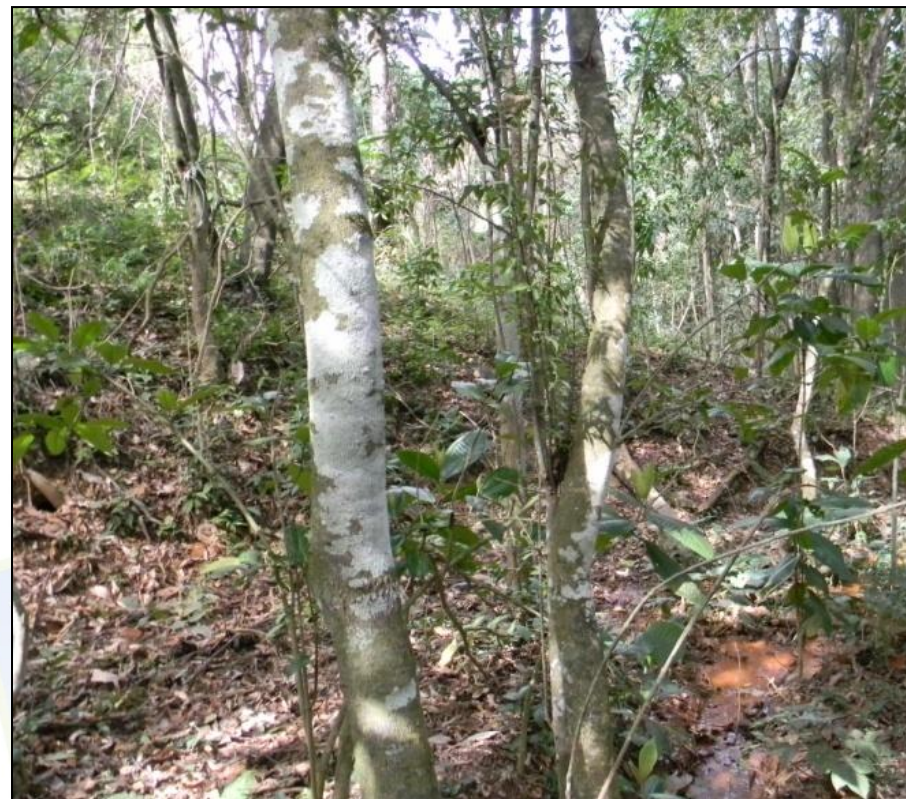
Figura 2: Detalhe da vegetação no interior da área da nascente CJM-07. Mata nativa parcialmente suprimida e sem cercamento, porém, bem preservada.

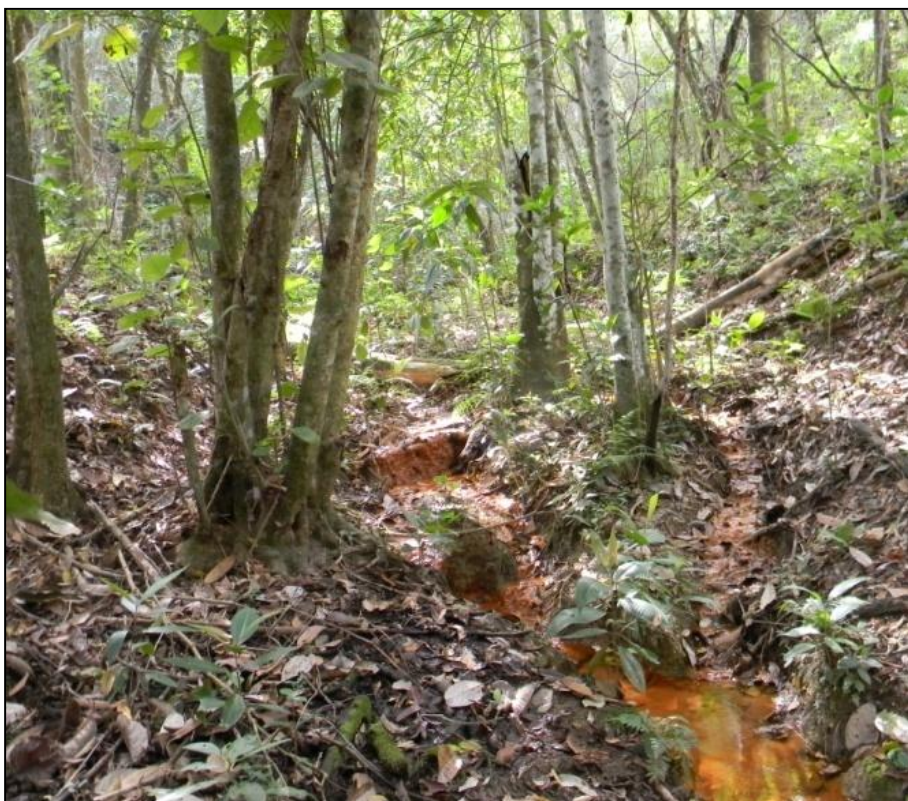
Figura 3: Detalhe para solo com grande concentração serrapilheira, evidenciando que não há acesso a animais na área da nascente CMJ-07.

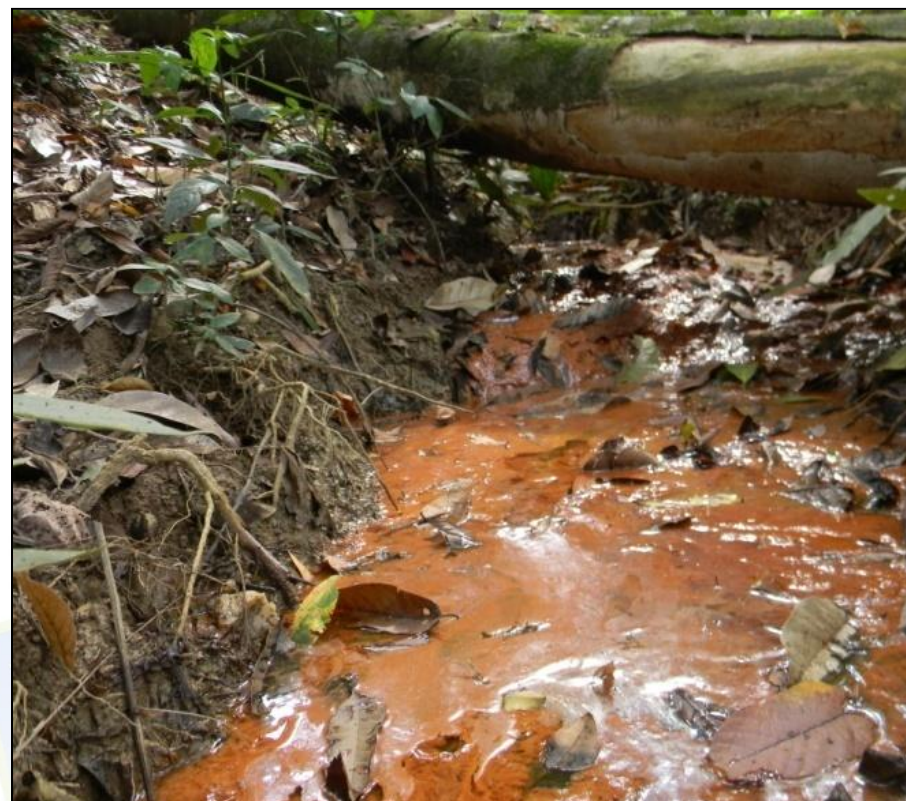
Figura 4: Detalhe para área de surgência da nascente CJM-07. Água com tonalidade alaranjada, que evidencia a presença de minerais de ferro no solo.

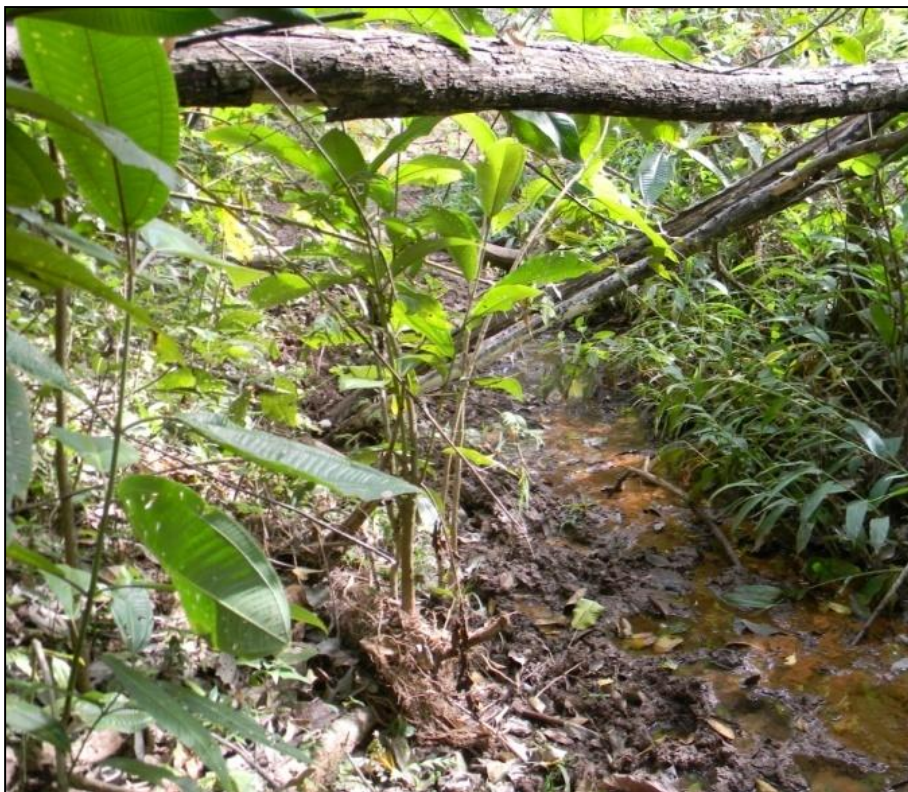
Figura 1: Interior da área da nascente CJM-08. Região com vegetação de entorno bem preservada, marcada por espécies arbustivas de pequeno porte em estágio de sucessão inicial.

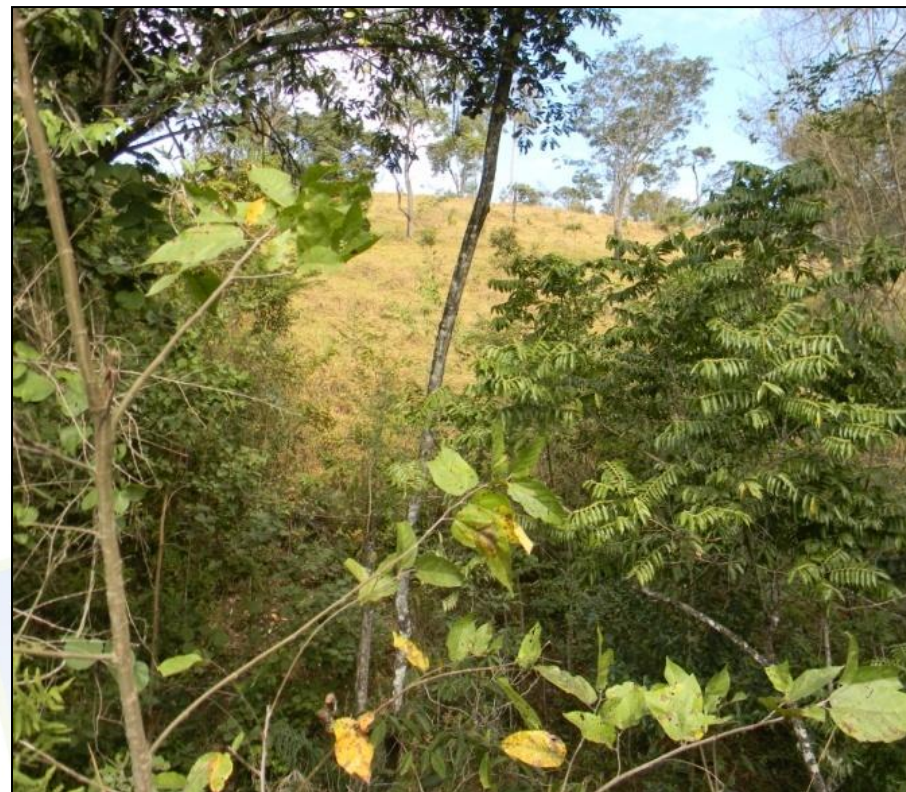
Figura 2: Detalhe da vegetação no entorno da área da nascente CJM-08. Vegetação nativa de entorno preservada, em estágio inicial de sucessão ecológica. Ao fundo, área marcada por pasto sujo.

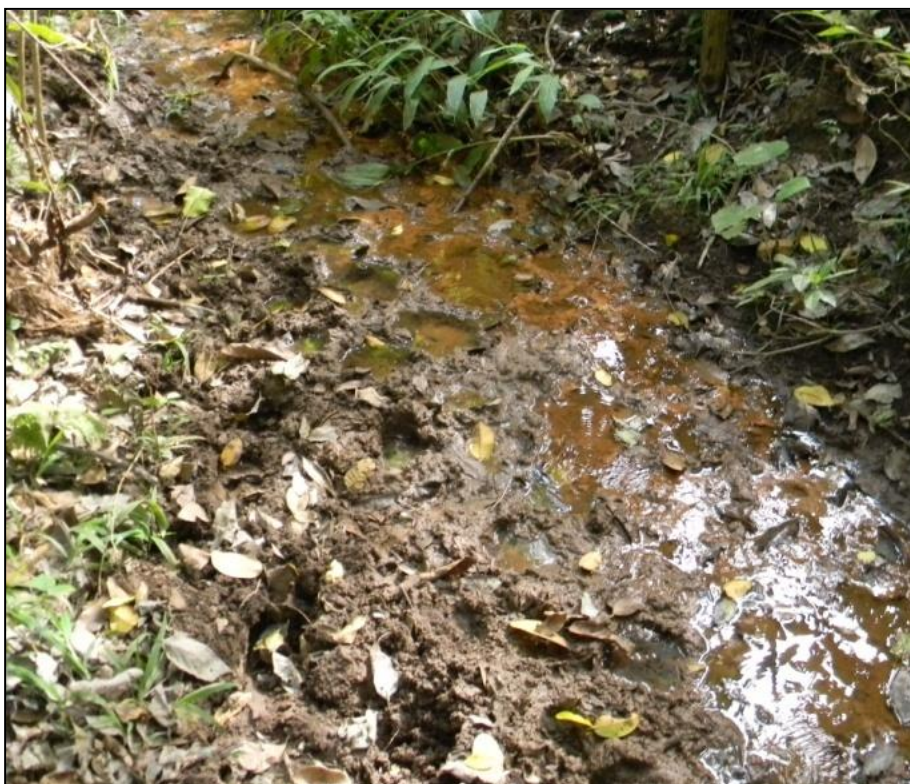
Figura 3: Solo altamente compactado devido ao pisoteamento de origem animal, que evidencia a entrada de bovinos na área da nascente CMJ-08. Nascente necessita de cercamento.

- ✓ Verificou-se que a área de afloramento hídrico esta degradada com a presença de espécies exóticas.
- ✓ Observou-se supressão da vegetação nativa.
- ✓ Foram registrados inúmeros processos erosivos em formação, estes ocasionados pelo pisoteio animal e compactação dos solos.

- ✓ Para a recuperação florestal das áreas degradadas, será necessário o plantio de 1.500 mudas nativas que serão dispostas em linha, com espaçamento de 3,0 X 2,0 metros, onde intercala-se espécies nativas pioneiras e de sucessão inicial.
- ✓ Verifica-se que o plantio direto de espécies nativas pioneiras e de sucessão inicial, que serão escolhidas e referenciadas em levantamentos locais, e subsidiarão a restauração ecológica na área.
- ✓ Destaca-se a necessidade primordial para o estabelecimento das relações ecológicas e das mudas em campo, o acompanhamento bimestral das áreas, onde serão coletados dados que poderão subsidiar outros projetos e publicações.

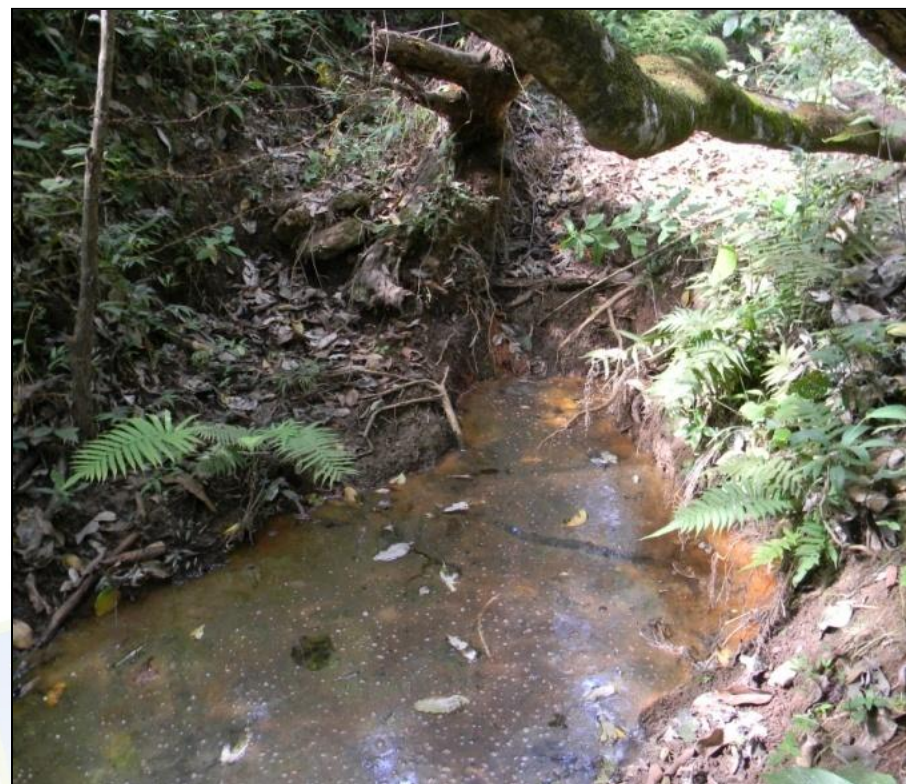
Figura 4: Área de surgência da nascente CJM-08. Detalhe para formação de considerável poço natural, com água levemente turva, devido a presença de matéria orgânica no entorno.

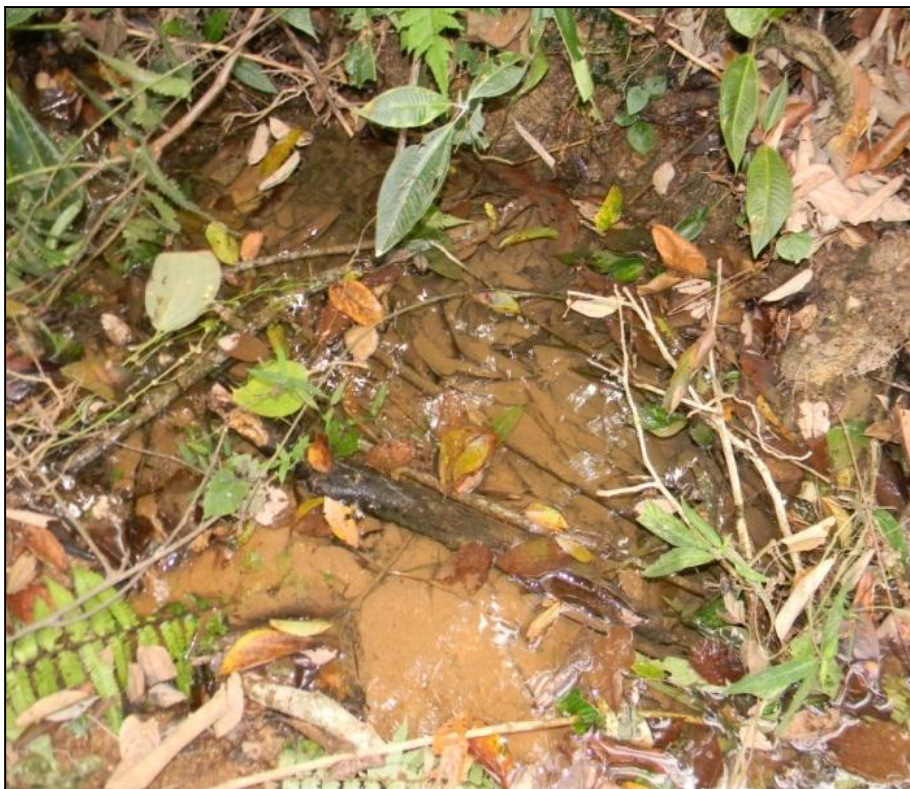
Figura 1: Ponto de surgência da nascente CJM-09, inserida em solo de textura arenosa. Detalhe para presença de serrapilheira no local, que sugere a presença de espécies arbóreas no entorno.

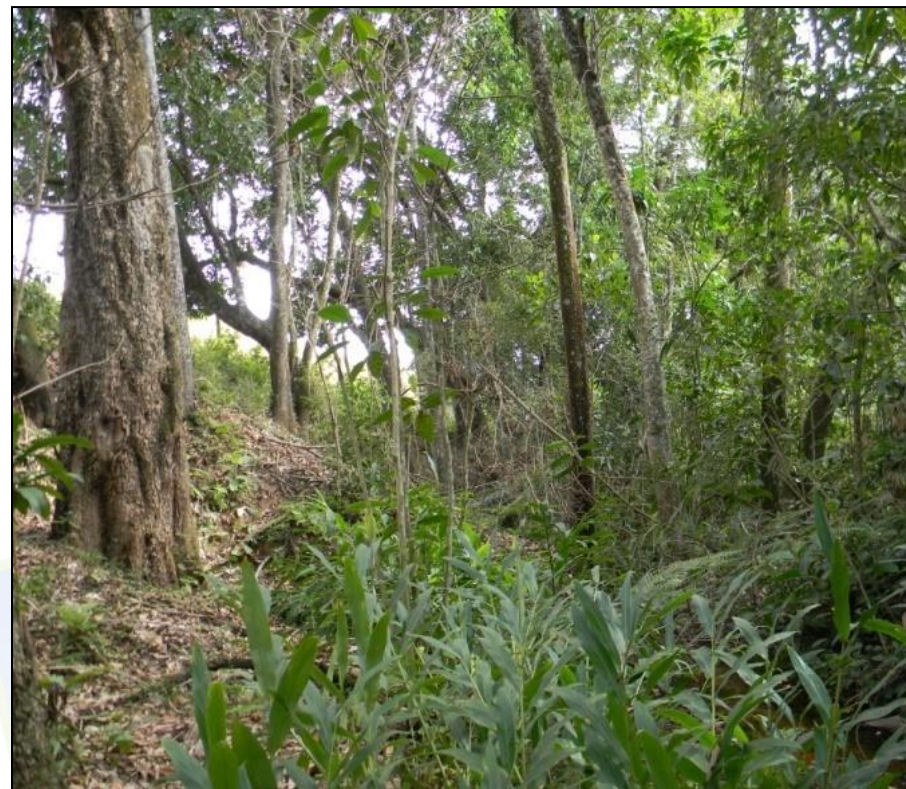
Figura 2: Detalhe da vegetação no entorno da área da nascente CJM-09. Mata nativa com espécies arbóreas de grande porte, bem como substrato marcado por plantas herbáceas não lenhosas.

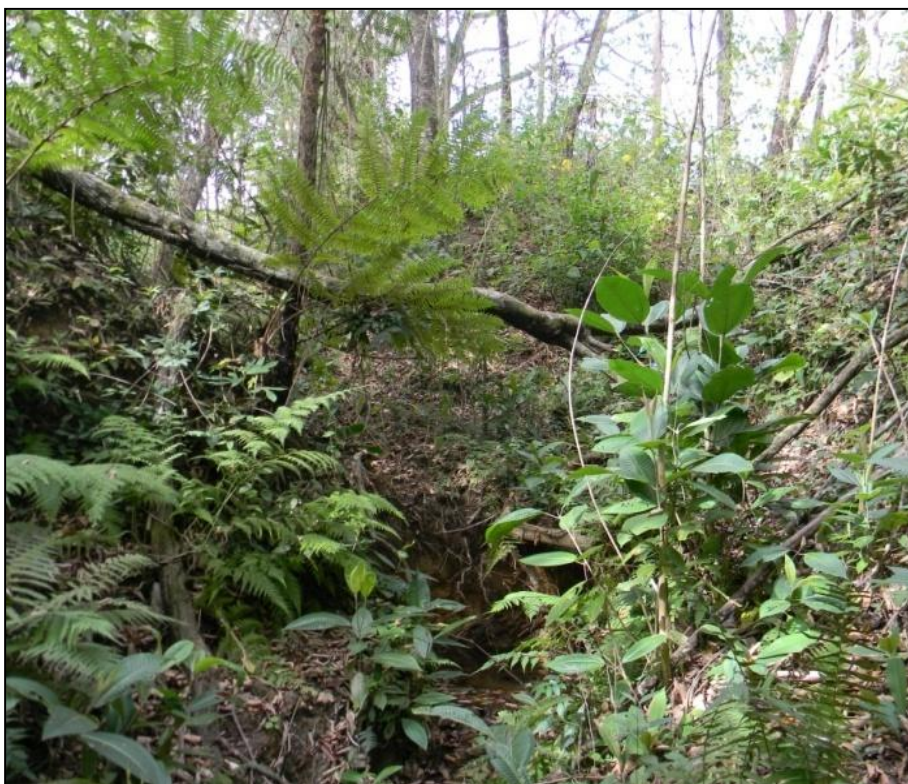
Figura 3: Interior da área da nascente CJM-09. Estágio inicial de formação vegetal no interior da grotá na qual ocorre o afloramento da nascente em questão.

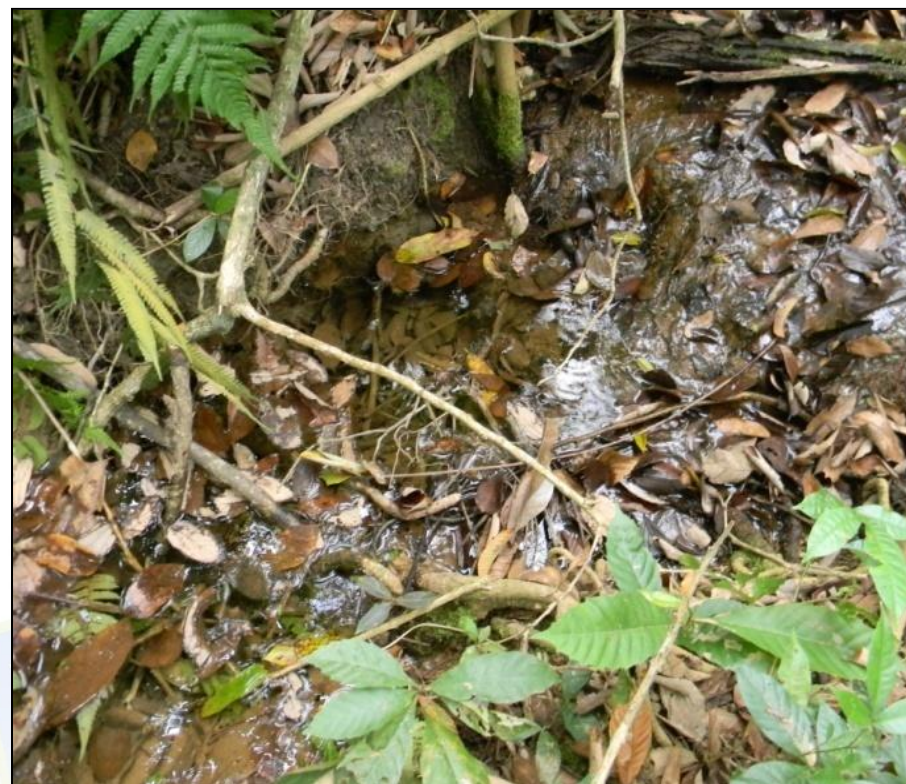
Figura 4: Detalhe para o interior da grotá onde se localiza a nascente CJM-09. Local marcado pela grande concentração de serrapilheira no seu interior.

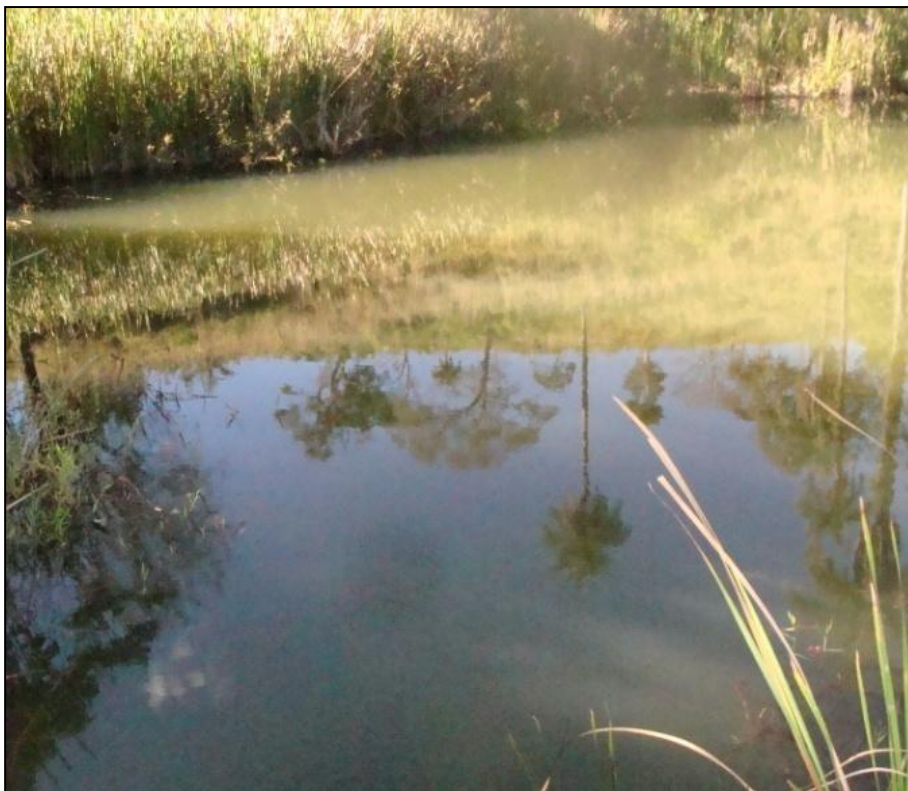
Figura 1: Vista à jusante da área da nascente CMO-01, sendo identificado um barramento artificial. Vegetação de entorno caracterizado por vegetação rasteira (capim).

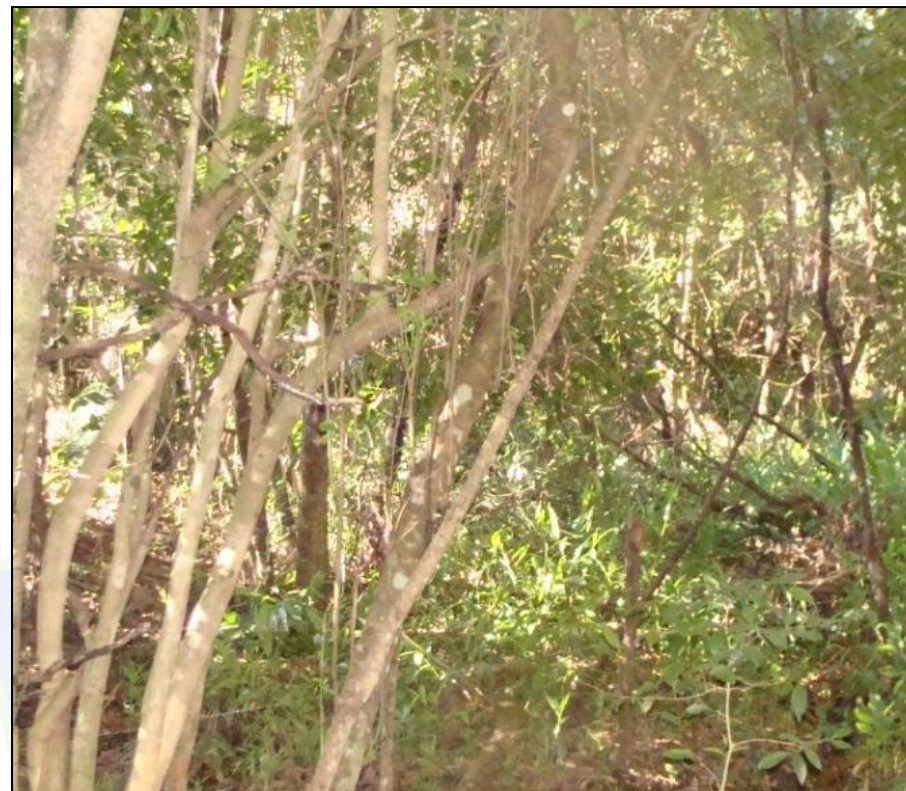
Figura 2: Vegetação da área da nascente CMO-01 em estágio intermediário de sucessão, ainda com baixa conectividade com outros fragmentos florestais.

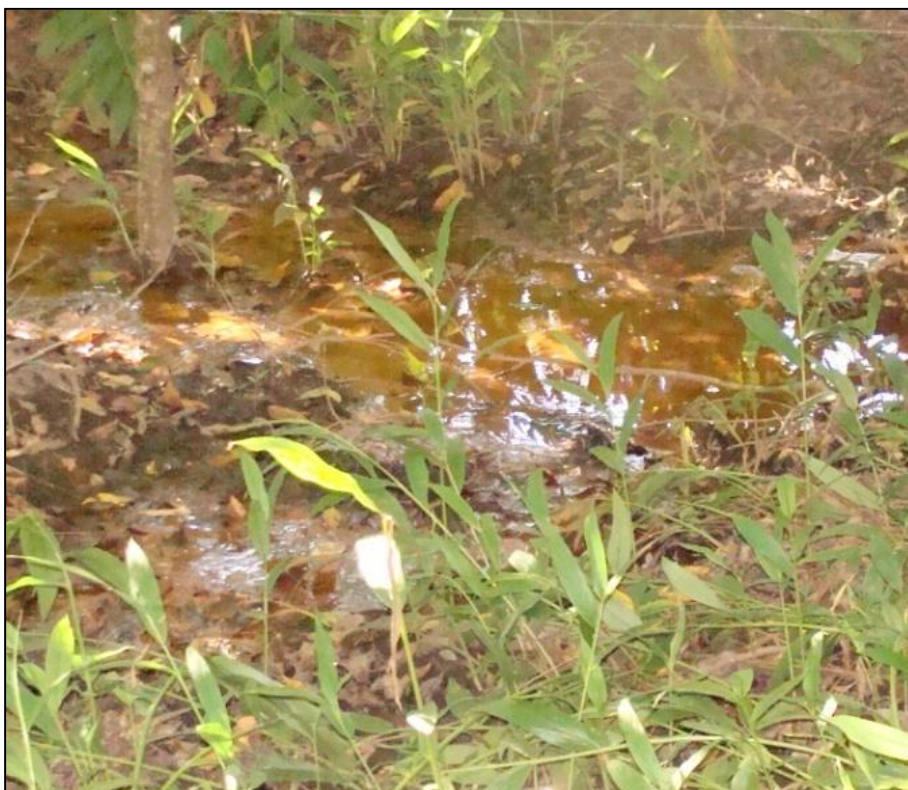
Figura 3: Detalhe para o início do afloramento hídrico da nascente CMO-01. Local não possui cercamento, fato que permite o acesso ao gado para fins de dessedentação.

Detectou-se que a área encontra-se em estágio intermediário de degradação ambiental ocasionado pela entrada de animais na área de preservação permanente.

- ✓ A cerca deverá ser construída com 4 fios de arame farpado galvanizado e balancinhos que irão intercalados aos mourões.
- ✓ Para a recuperação da nascente serão necessários 314 metros de cerca.
- ✓ Para a recuperação florestal das áreas degradadas será necessário o plantio de 702 mudas nativas que deverão ser agrupadas em forma de núcleos ou ilhas de diversidade. As mudas deverão ser alocadas em campo juntamente com as transposições de solo e serrapilheiras, que poderão ser coletados em fragmentos próximos.
- ✓ Verifica-se necessidade primordial para o estabelecimento das relações ecológicas e das mudas em campo, o acompanhamento bimestral das áreas. Este acompanhamento poderá concorrer para o fornecimento de dados que poderão em muito auxiliar e subsidiar outros projetos e publicações.

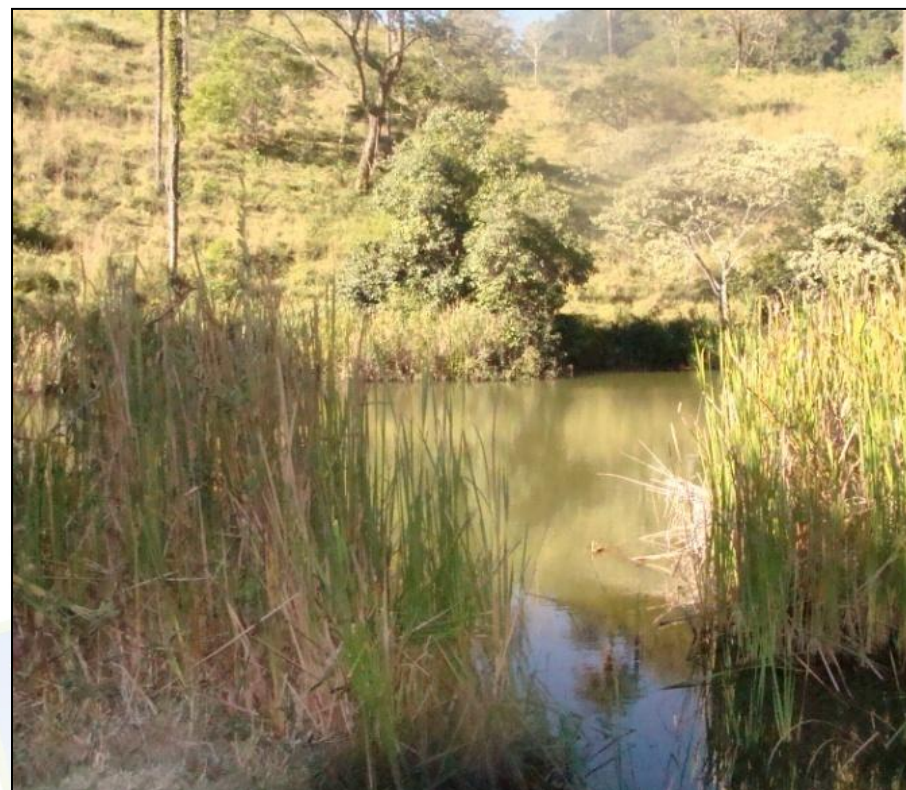
Figura 4: Área de acumulação da nascente CMO-01. Detalhe para planta hidrófita conhecida como Taboa, espécie frequentemente encontrada em áreas assoreadas.

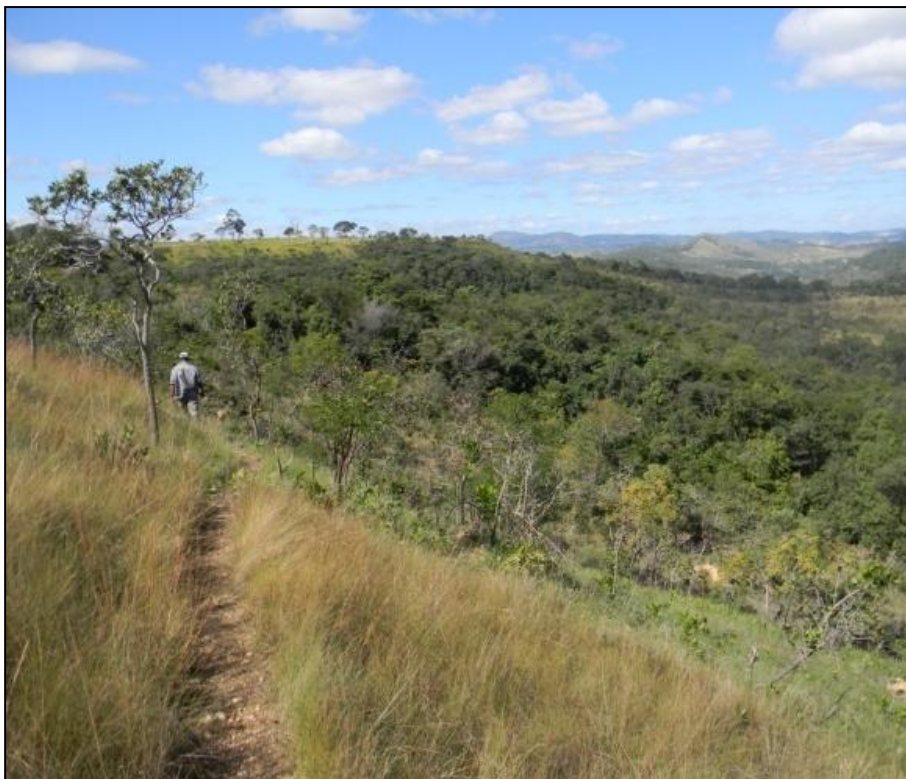
Figura 1: Trilha de acesso à área da nascente CMO-02, marcada por pasto limpo. Ao fundo, grande fragmento florestal nativo com espécies arbóreas de grande porte.

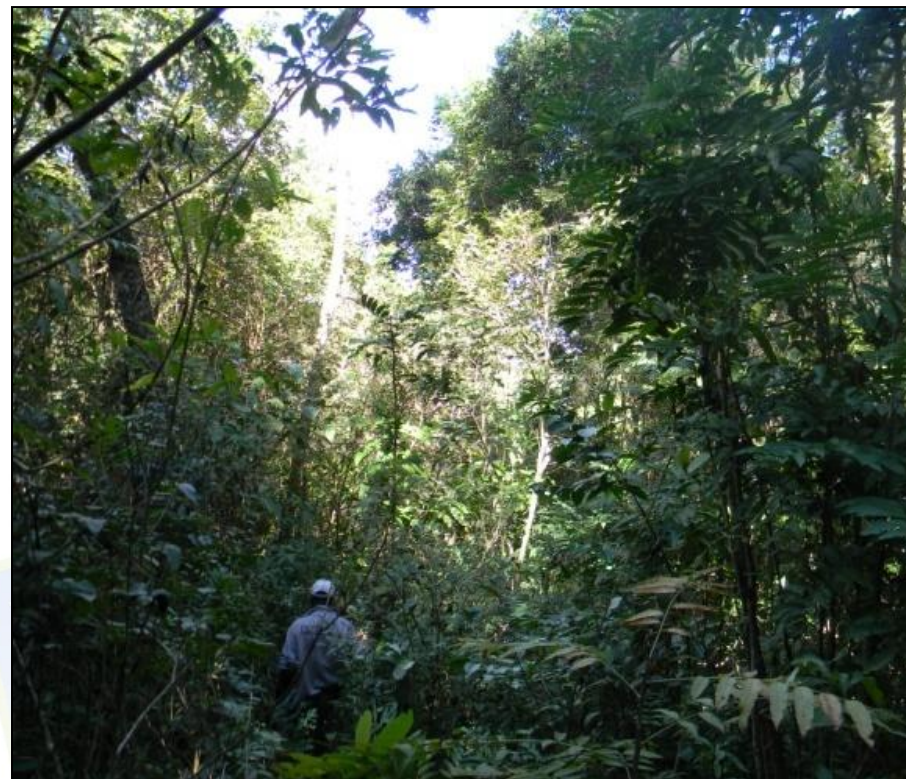
Figura 2: Vegetação da área da nascente CMO-02. Detalhe para vegetação nativa de grande porte e substrato herbáceo nas imediações do local.
