“Projeto de Valorização dos Cursos D’água em Áreas Rurais da Bacia Hidrográfica do Ribeirão da Mata”

Produto 5 – Diagnóstico das Áreas Cadastradas, conforme especificado no Termo de Referência.

Setembro/2012

DIAGNÓSTICO AMBIENTAL DAS ÁREAS DEGRADADAS E NASCENTES - RELATÓRIO FINAL DE CADASTRAMENTO

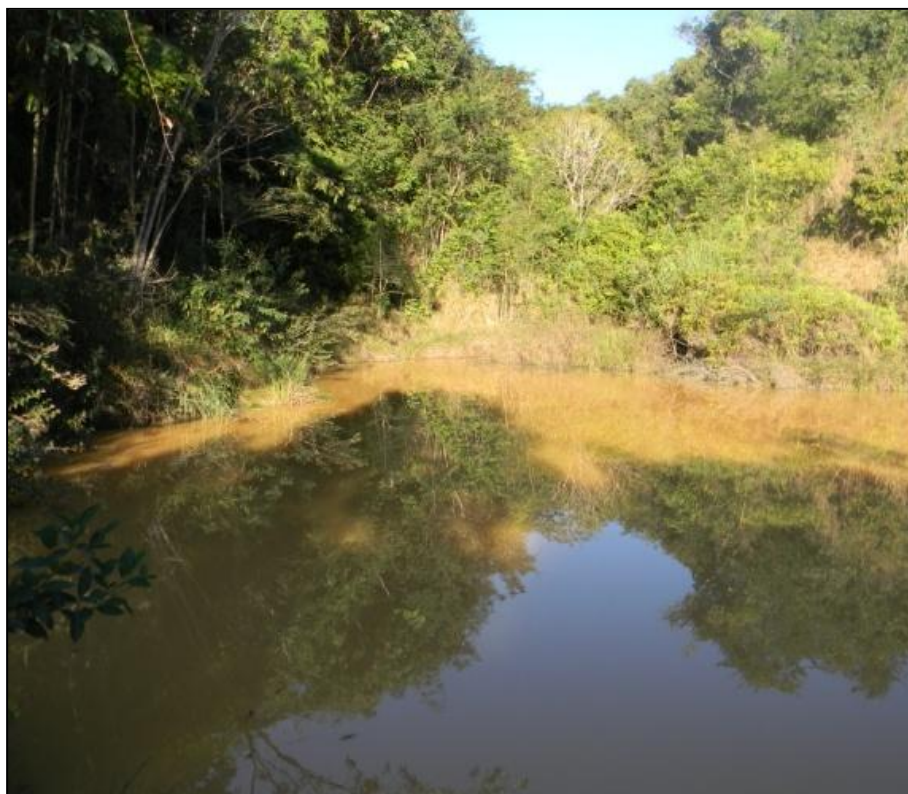
Figura 3: Área da nascente CMO-02. Nascente descaracterizada pela formação de grande barramento artificial, com água bastante assoreada. Ao fundo, fragmentos de vegetação nativa.

Na área de afloramento da água não foram identificados sinais de degradação, porém a jusante da nascente foi identificada represamento da água, ausência de vegetação ciliar, forte compactação e pisoteio das áreas e formação de bueiro de passagem.

- ✓ Para a recuperação florestal das áreas degradadas, será necessário o plantio de 702 mudas nativas que deverão ser agrupadas em forma de núcleos ou ilhas de diversidade. As mudas deverão ser alocadas em campo juntamente com as transposições de solo e serrapilheiras, que poderão ser coletados em fragmentos próximos.
- ✓ Verifica-se necessidade primordial para o estabelecimento das relações ecológicas e das mudas em campo, o acompanhamento bimestral das áreas. Este acompanhamento poderá concorrer para o fornecimento de dados que poderão em muito auxiliar e subsidiar outros projetos e publicações.

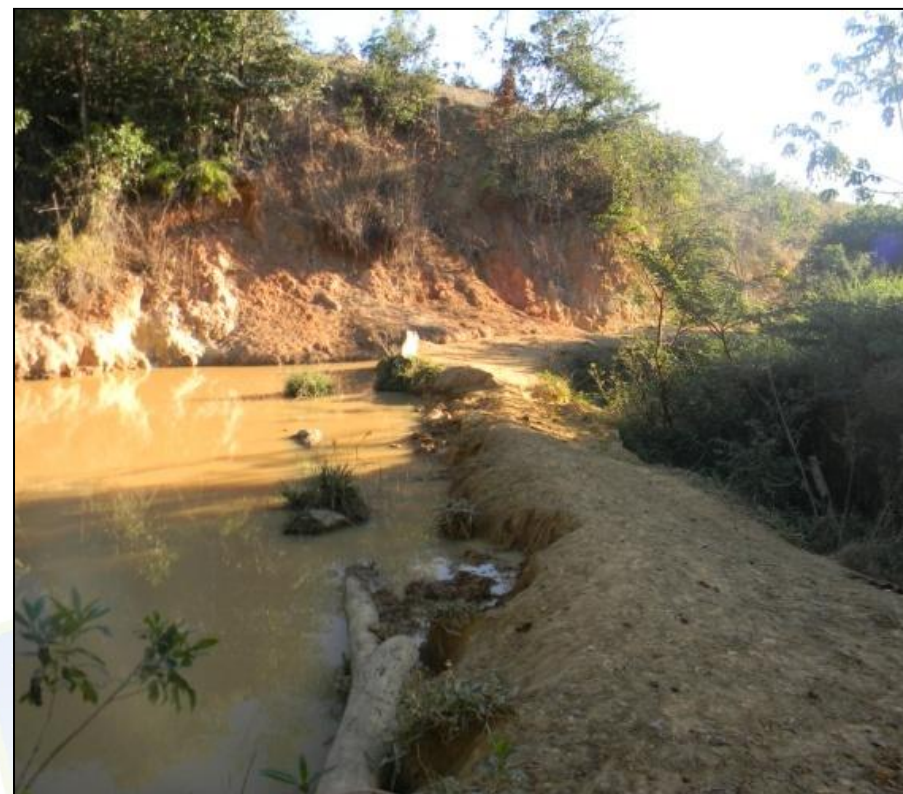
Figura 4: Evidência de área de barranco sem vegetação (erosão superficial na encosta) concorrendo para o assoreamento da nascente CMO-02 e queda de qualidade ambiental da sub-bacia.

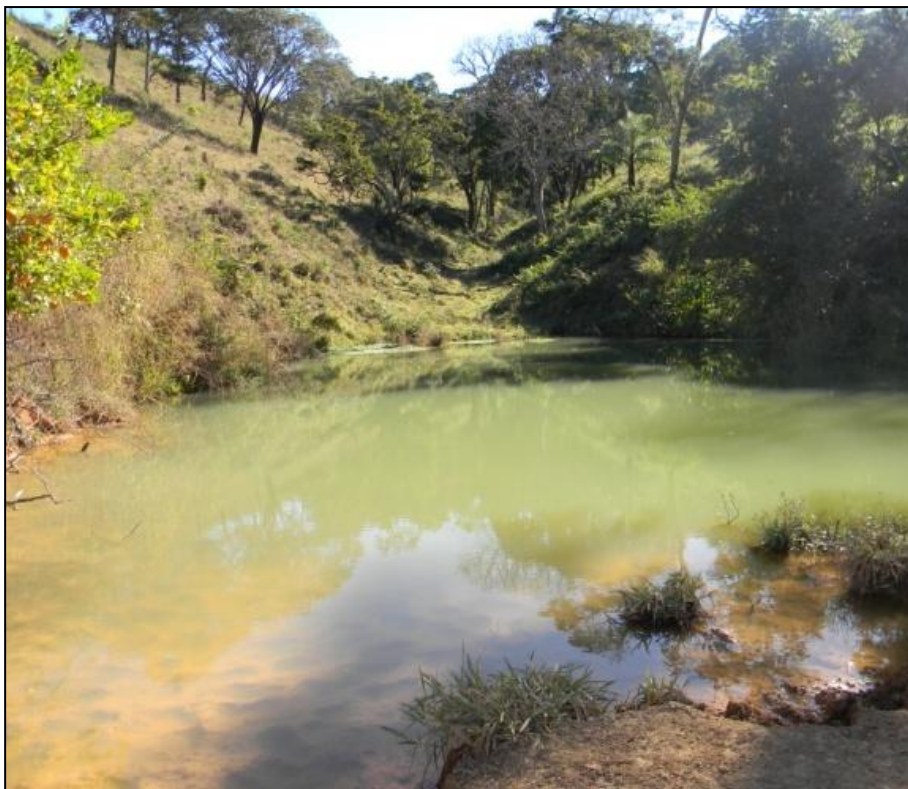
Figura 1. Área de acumulação por barramento artificial, à jusante da nascente CMO-03, com água de coloração verde clara. Detalhe para ausência de vegetação ciliar de entorno.

A nascente CMO-03 do córrego Moinho localiza-se no município de Lagoa Santa estando inserida na sub-bacia do Ribeirão da Mata, onde a área encontra-se em estágio avançado de degradação, verificando relativo processo de supressão da vegetação nativa no entorno da área de surgência. Também foi constatada a introdução de espécies exóticas como gramíneas destinadas à pastagem para animais e bananeiras para subsistência alimentar.

- ✓ Para a recuperação da nascente serão necessários 314 metros de cerca.
- ✓ Para a recuperação florestal das áreas degradadas, será necessário o plantio de 702 mudas nativas que deverão ser agrupadas em forma de núcleos ou ilhas de diversidade. As mudas deverão ser alocadas em campo juntamente com as transposições de solo e serrapilheiras, que poderão ser coletados em fragmentos próximos.
- ✓ Verifica-se necessidade primordial para o estabelecimento das relações ecológicas e das mudas em campo, o acompanhamento bimestral das áreas. Este acompanhamento poderá concorrer para o fornecimento de dados que poderão em muito auxiliar e subsidiar outros projetos e publicações.

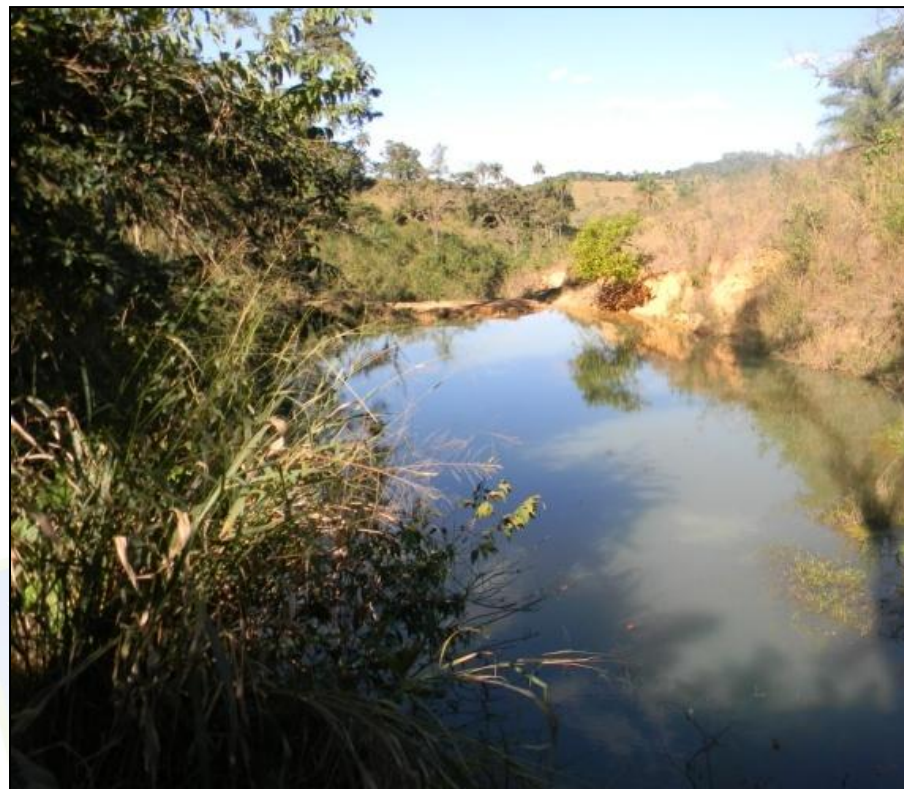
Figura 2: Vista superior do barramento artificial da nascente CMO-03. Ao fundo é identificado erosão superficial em estágio inicial, que pode vir a se intensificar e causar maiores transtornos.

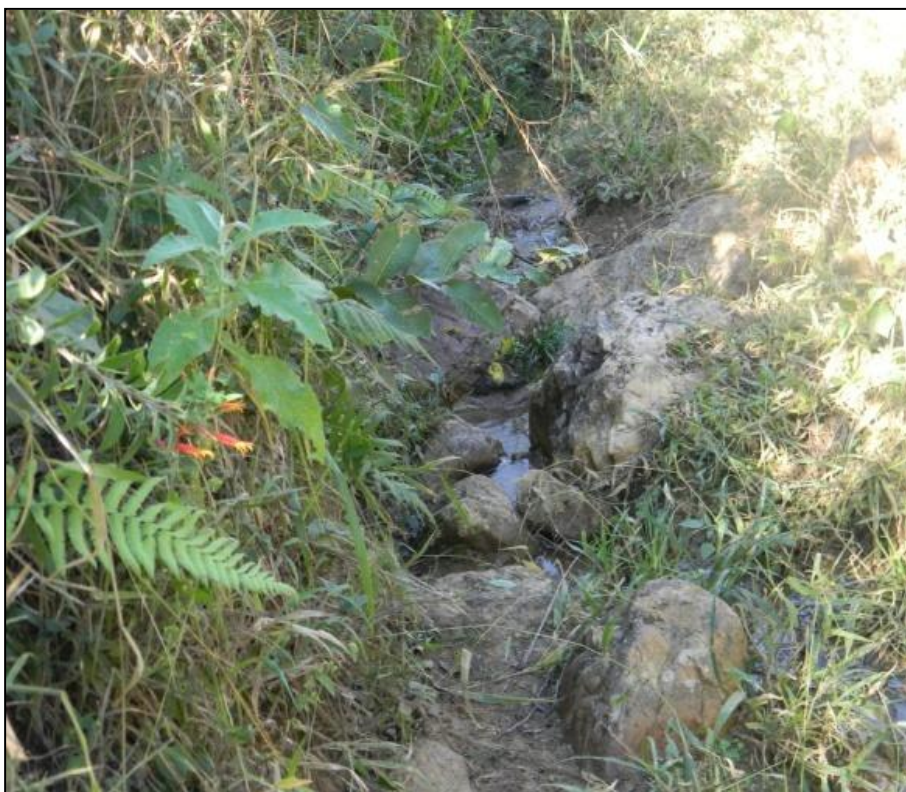
Figura 3: Afloramento hídrico da nascente CMO-03 em substrato rochoso, com vegetação de entorno marcada por formação rasteira mista, bem como por espécies exóticas invasoras.

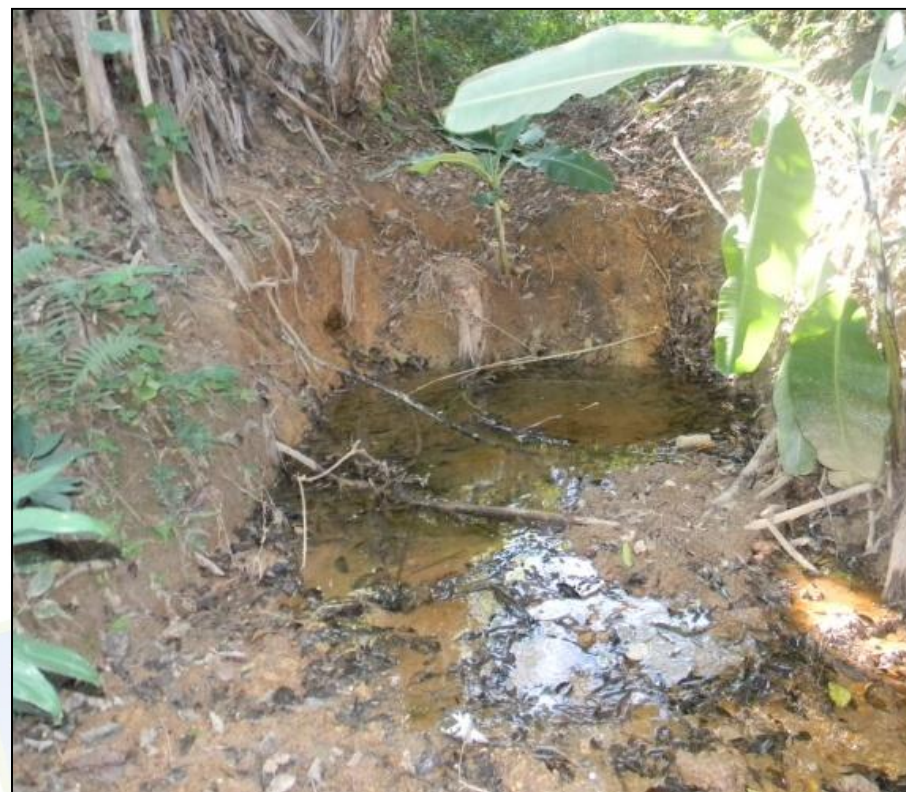
Figura 4: Evidência de tentativa de recuperação da área da nascente CMO-03, que pode ser observado pelo substrato ao fundo. Vegetação de substrato descaracterizado.

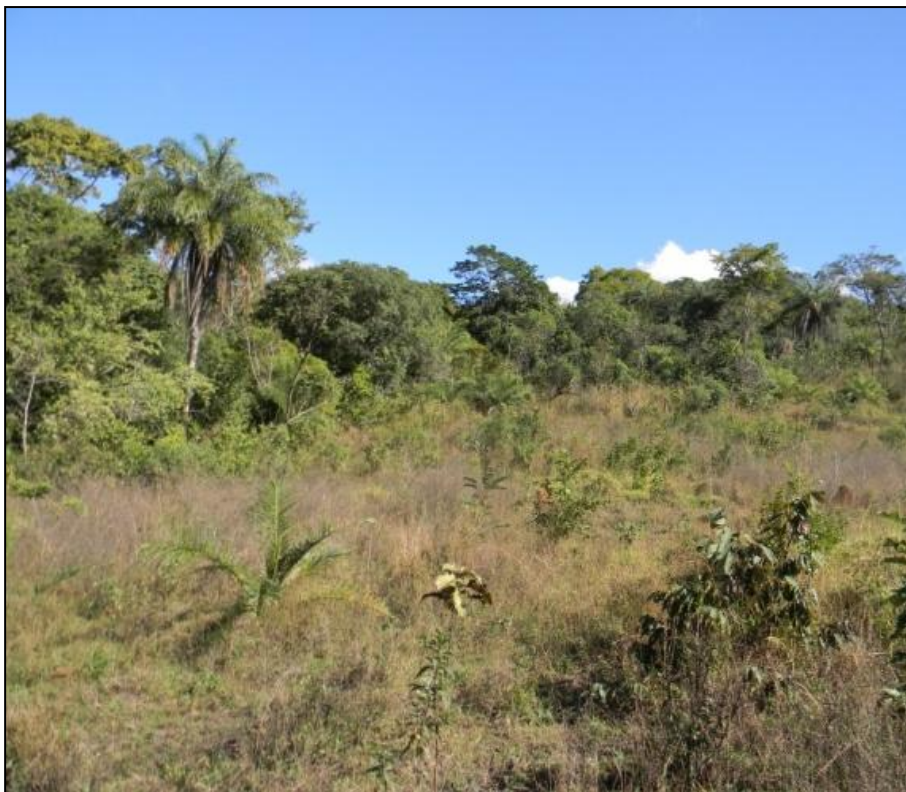
Figura 1: Mata ciliar relativamente preservada no entorno da nascente CMO-04, tendo em primeiro plano, área de pastagem.

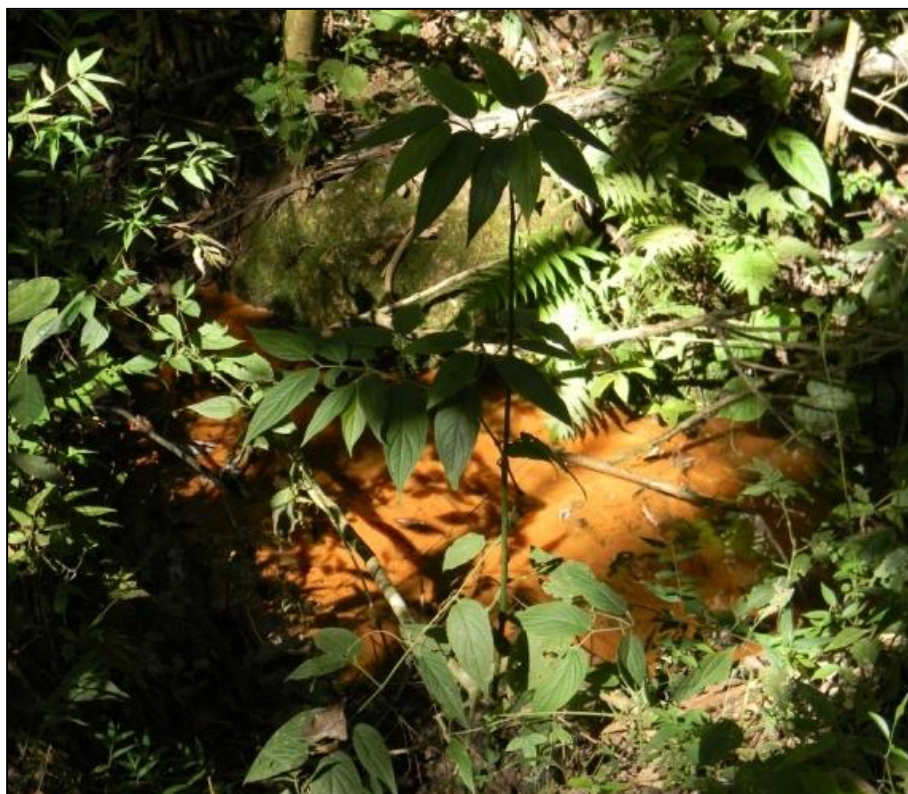
Figura 3: Afloramento hídrico enquadrado como nascente CMO-04, podendo ser verificado tratar-se de local bem preservado.

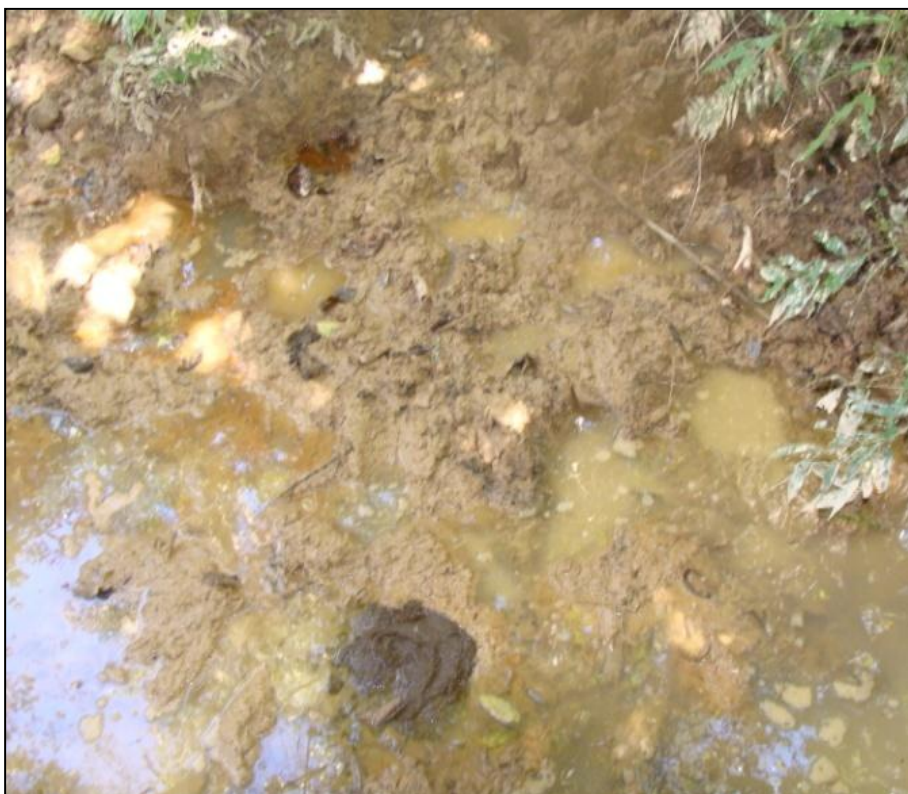
Figura 3: Afloramento hídrico da nascente CMO-05 onde pode ser verificado tratar-se de local pisoteado pelo gado.

A área apresenta-se estágio intermediário de degradação ambiental, ocasionado pela entrada de animais na área de preservação permanente.

- ✓ Para a recuperação florestal das áreas degradadas, será necessário o plantio de 702 mudas nativas que deverão ser agrupadas em forma de núcleos ou ilhas de diversidade. As mudas deverão ser alocadas em campo juntamente com as transposições de solo e serrapilheiras, que poderão ser coletados em fragmentos próximos.

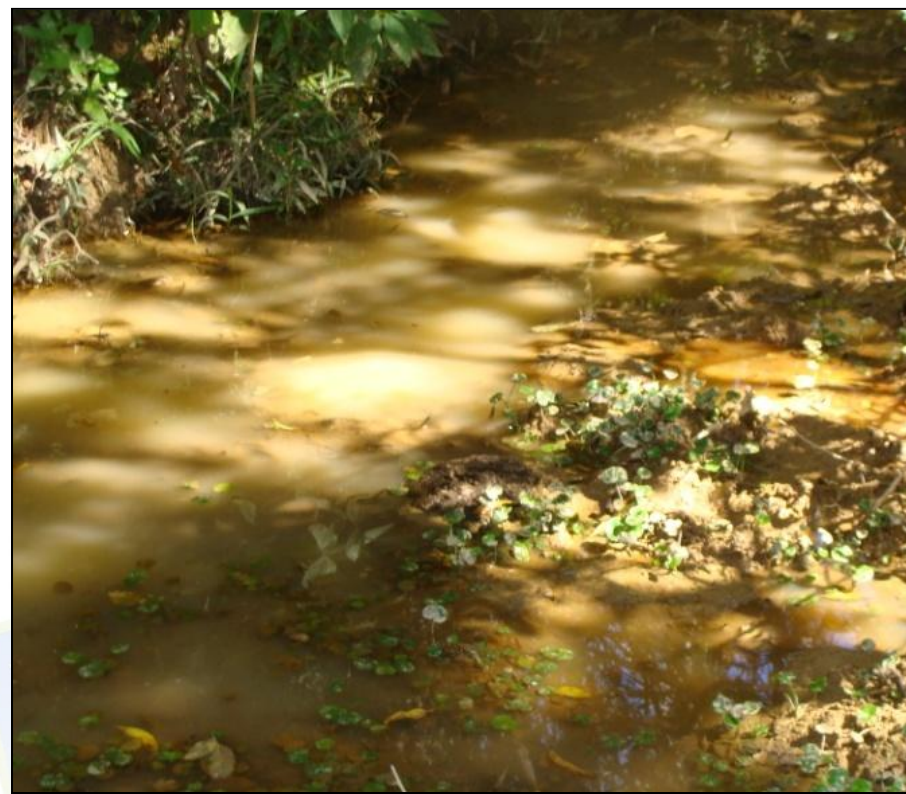
Figura 4: Semelhantemente à fotografia anterior, esta área de acumulação da nascente CMO-05 parece ser muito utilizada pelas criações da propriedade.

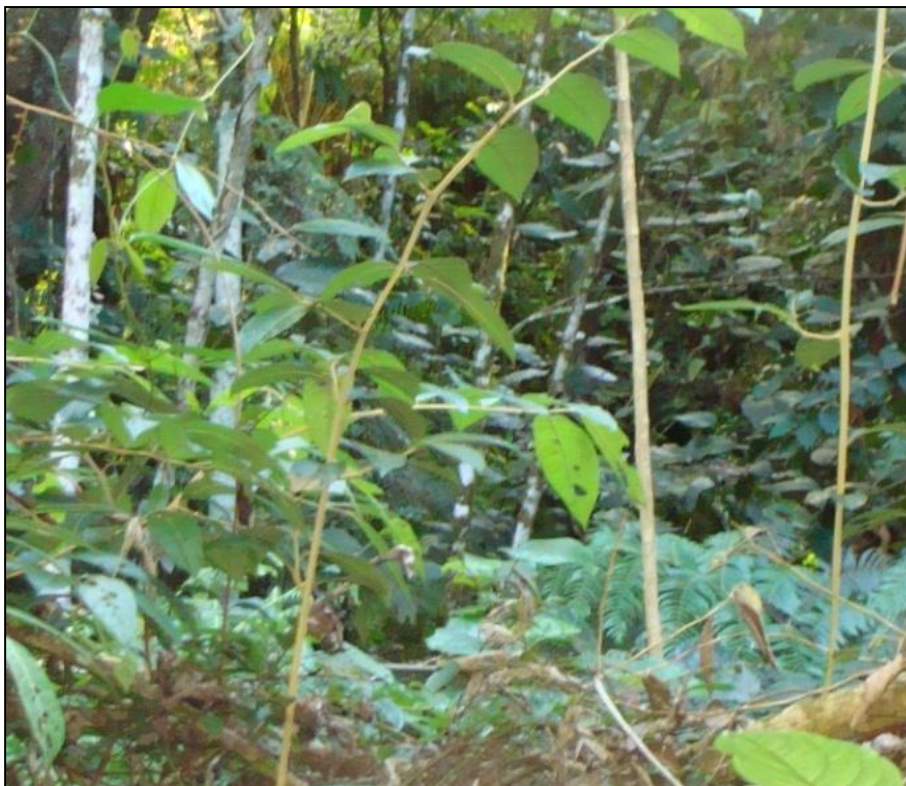
Figura 1: Vegetação ciliar da nascente CMO-06 onde é observada grande presença de vegetação herbácea.

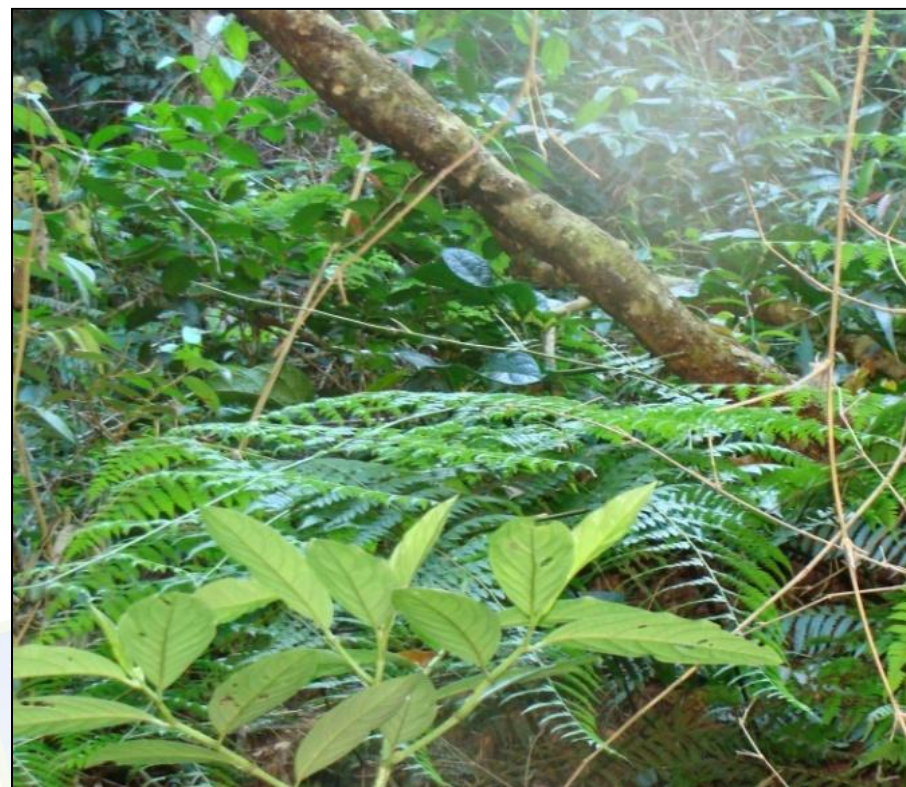
Figura 4: Detalhe da vegetação ciliar da nascente CMO-6 com razoável grau de preservação.

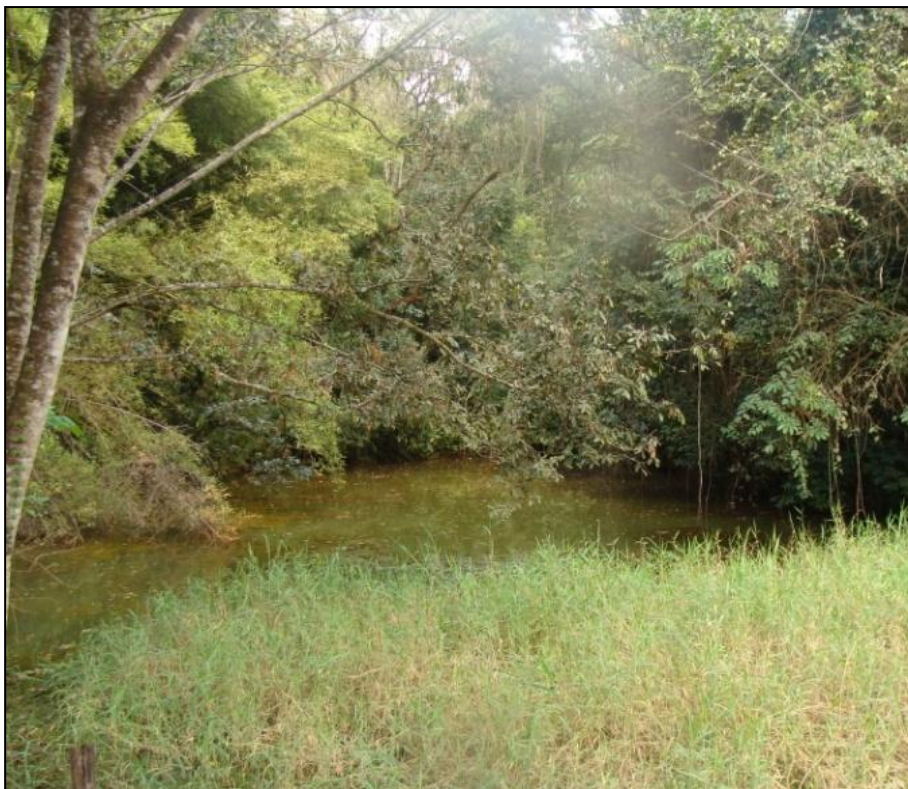
Figura 1: Vista Panorâmica da área da nascente CRE-01, observado-se tratar de local preservado, vegetação nativa em bom estado de conservação. Em primeiro plano pode ser verificado a invasão de vegetação tipo gramínea, provavelmente oriunda de pastos.

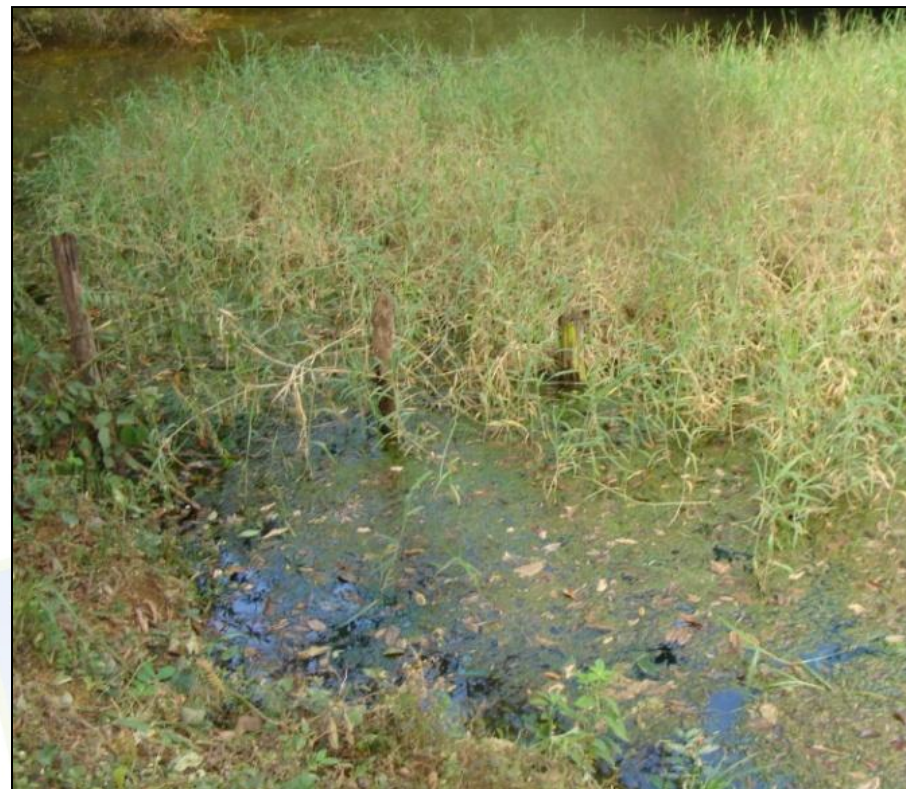
Figura 2: Tomada da nascente CRE-01, onde observa-se cerca de arame dividindo propriedades. A nascente, por ser área comum a 2 proprietários, apresenta-se em condições precárias de conservação.

A área encontra-se em estágio avançado de degradação ambiental, ocasionado pela entrada de animais na área, plantio de gramínea exótica e supressão da vegetação nativa.

- ✓ Cercamento do entorno da nascente, conforme previsto pelo Código Florestal em vigor, em 50 metros de raio no entorno da nascente.
- ✓ Por se tratar de cercamento para estabelecimento das relações ecológicas pode-se adotar sistema de cercamento vivo ou em mourões de madeira imunizada, com espaçamento de 3,0 X 3,0 metros e balancinhos intercalados a cada 3,0 metros e 4 fios de arame liso.
- ✓ Para a recuperação florestal das áreas degradadas, serão necessários o plantio de 1.500 mudas nativas que serão dispostas em linha, com espaçamento

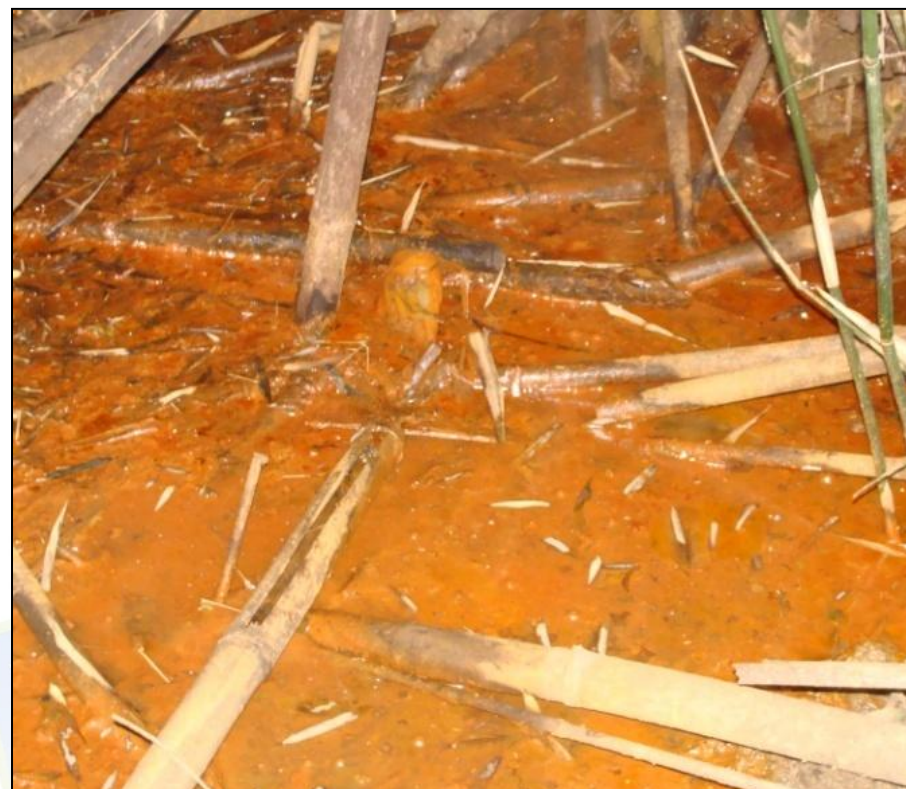
Figura 4: Área de surgência da nascente CRO-01 onde pode verificar os resultados do tipo de solo nas águas produzidas.

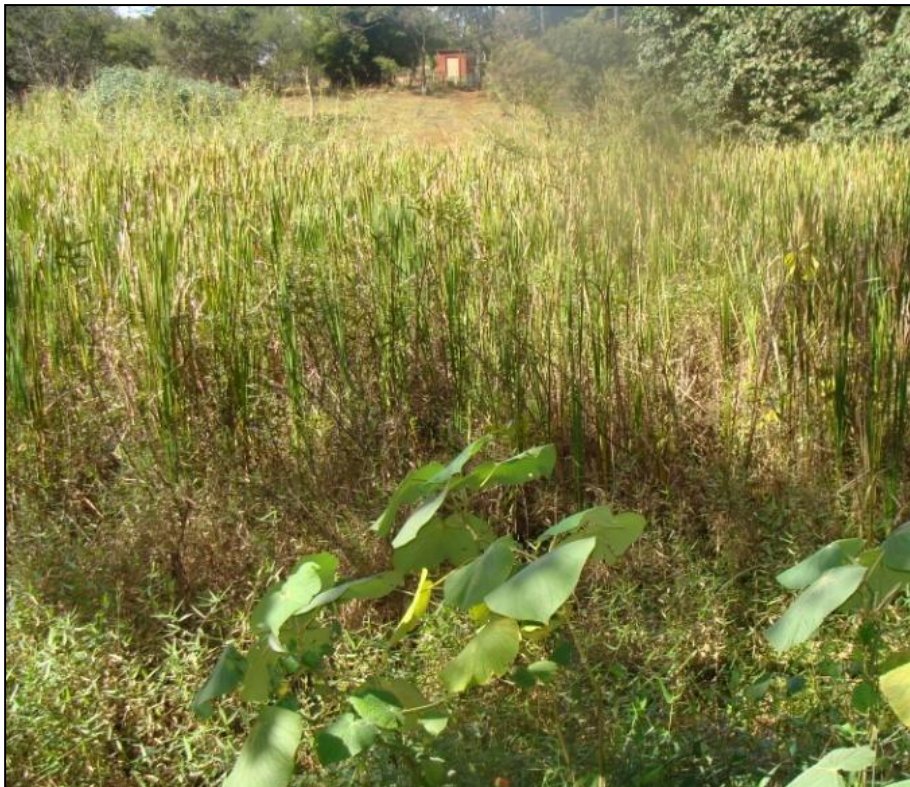
Figura 1: Vegetação típica de área alagada na nascente CRE-02, sendo resultado da colmatação do manancial. Pelas características verificadas, o carreamento e deposição de sedimentos vêm a ser um processo atuante no manancial.

- ✓ Para a recuperação florestal das áreas degradadas, será necessário o plantio de 702 mudas nativas que serão agrupadas, em forma de núcleos ou ilhas de diversidade.
- ✓ As mudas deverão ser alocadas em campo juntamente com as transposições de solo e serrapilheiras, que poderão ser coletados em fragmentos próximos.
- ✓ Verifica-se necessidade primordial para o estabelecimento das relações ecológicas e das mudas em campo, o acompanhamento bimestral das áreas, onde serão fornecidos dados que poderão subsidiar outros projetos e publicações.

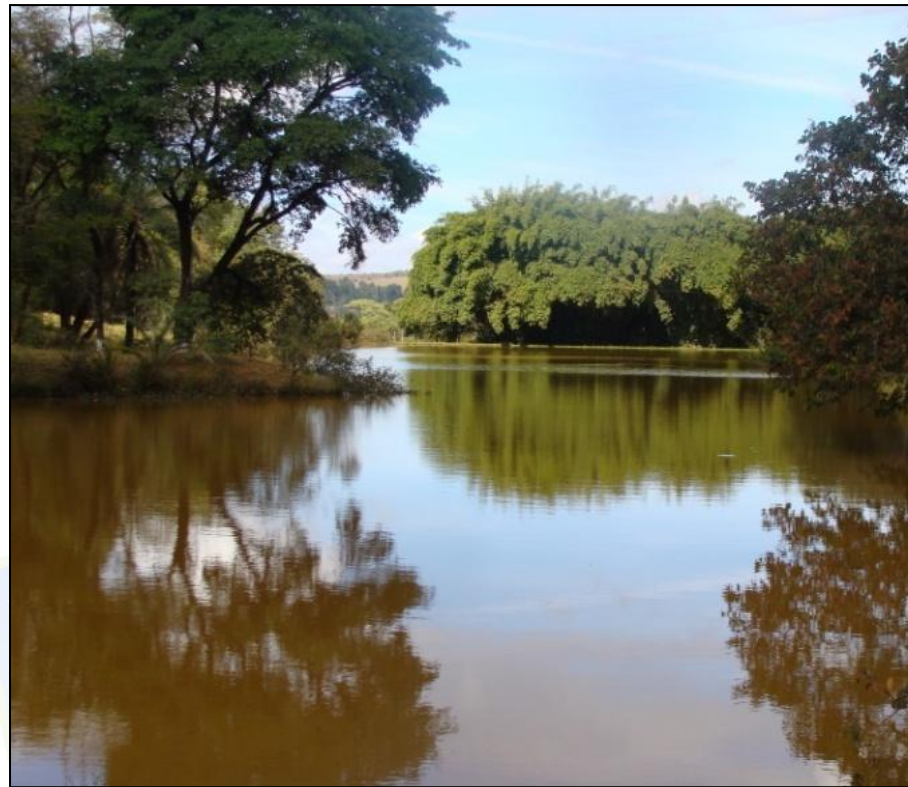
Figura 2: Vista panorâmica da área da nascente CRE-02, onde encontra-se uma lagoa artificial, local relativamente preservado, observando-se a introdução de espécie vegetal exótico, o bambu ao fundo.

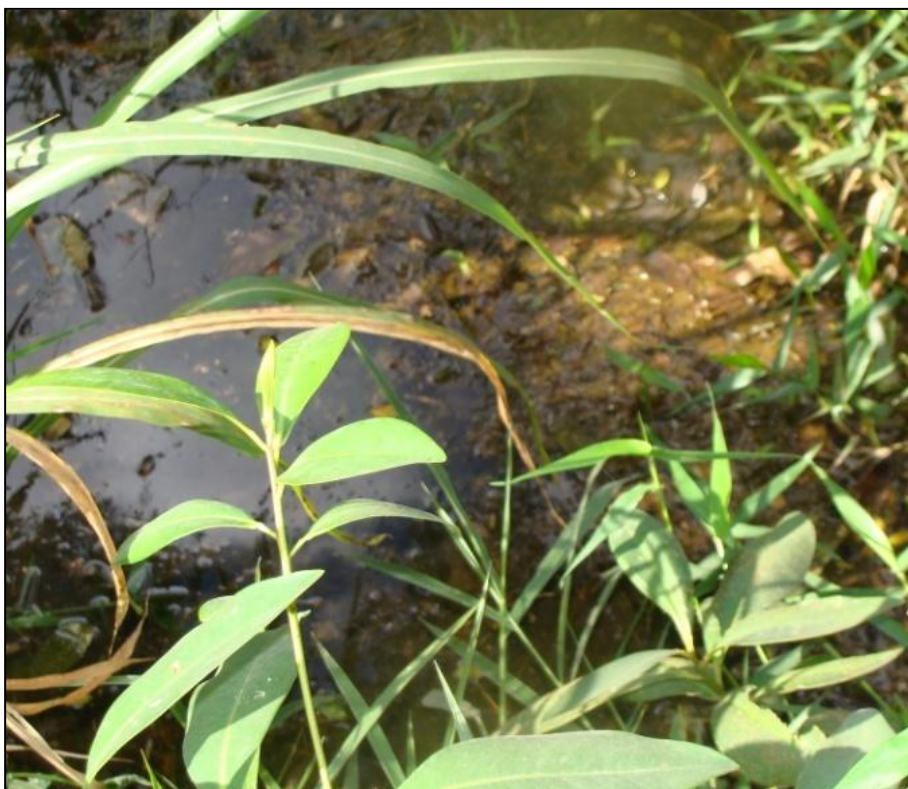
Figura 3: Afloramento hídrico da nascente CRE-02, constatando ser um processo difuso, estando o local com vegetação do tipo herbáceo em seu entorno.

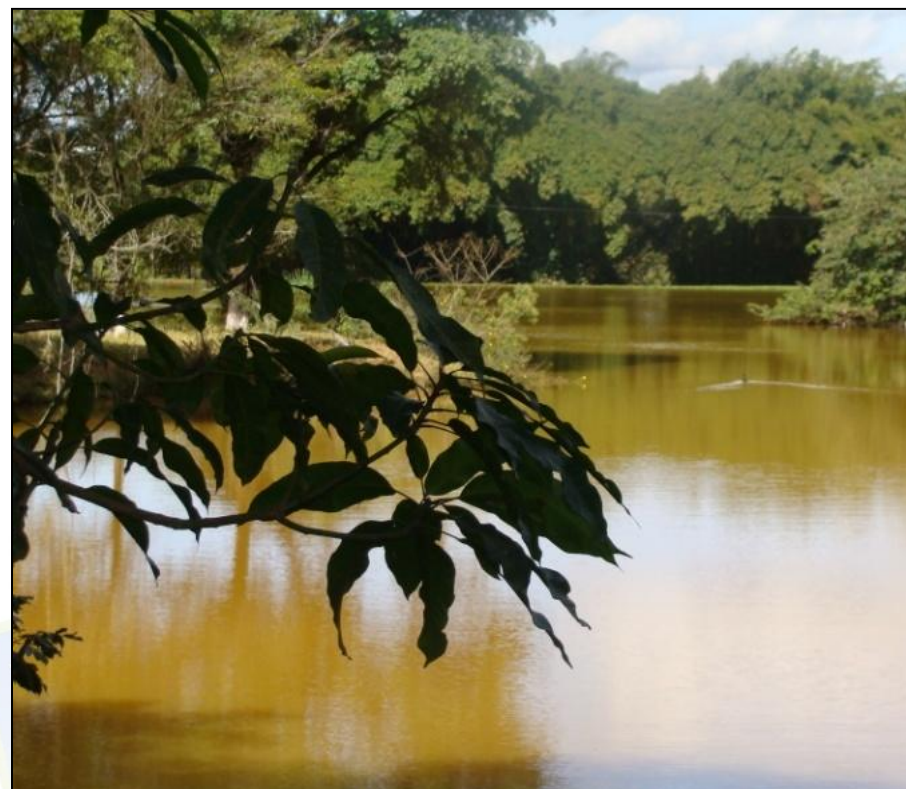
Figura 4: Lagoa de acumulação da nascente CRE-02 vista de outro ângulo, sendo um interessante manancial de águas.

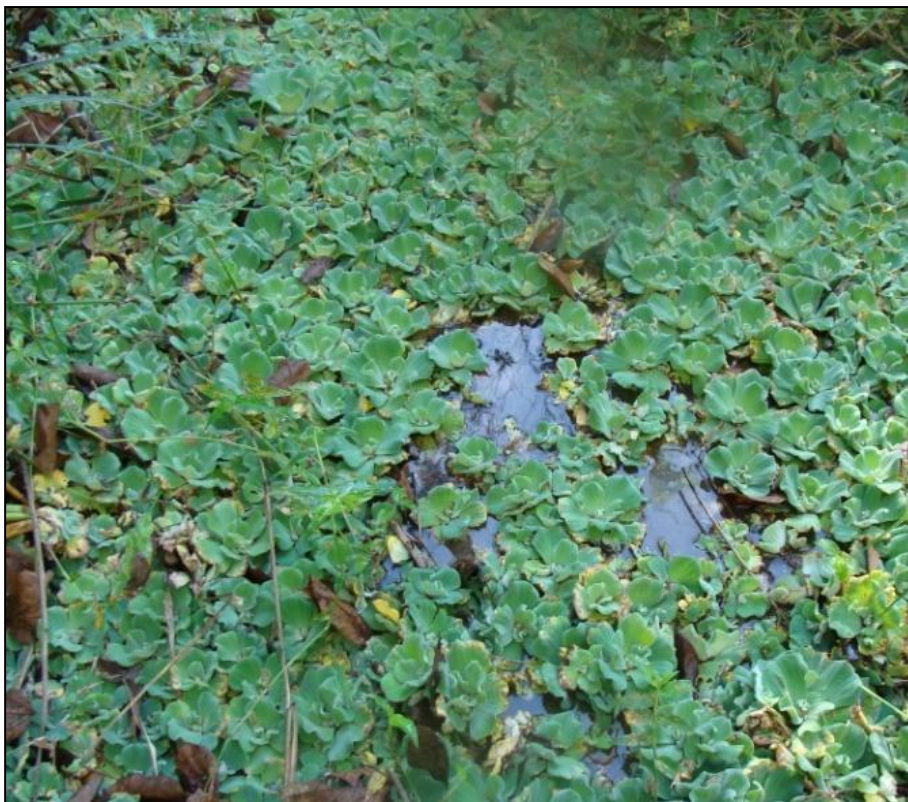
Figura 1. Presença de macrófitas que podem indicar contaminação com matéria orgânica na nascente CRE-03.

- ✓ Para a recuperação florestal das áreas degradadas, será necessário o plantio de 702 mudas nativas que serão agrupadas, em forma de núcleos ou ilhas de diversidade.
- ✓ As mudas deverão ser alocadas em campo juntamente com as transposições de solo e serrapilheiras, que poderão ser coletados em fragmentos próximos.
- ✓ Verifica-se a necessidade primordial para o estabelecimento das relações ecológicas e das mudas em campo, o acompanhamento bimestral das áreas, onde serão fornecidos dados que poderão subsidiar outros projetos e publicações.

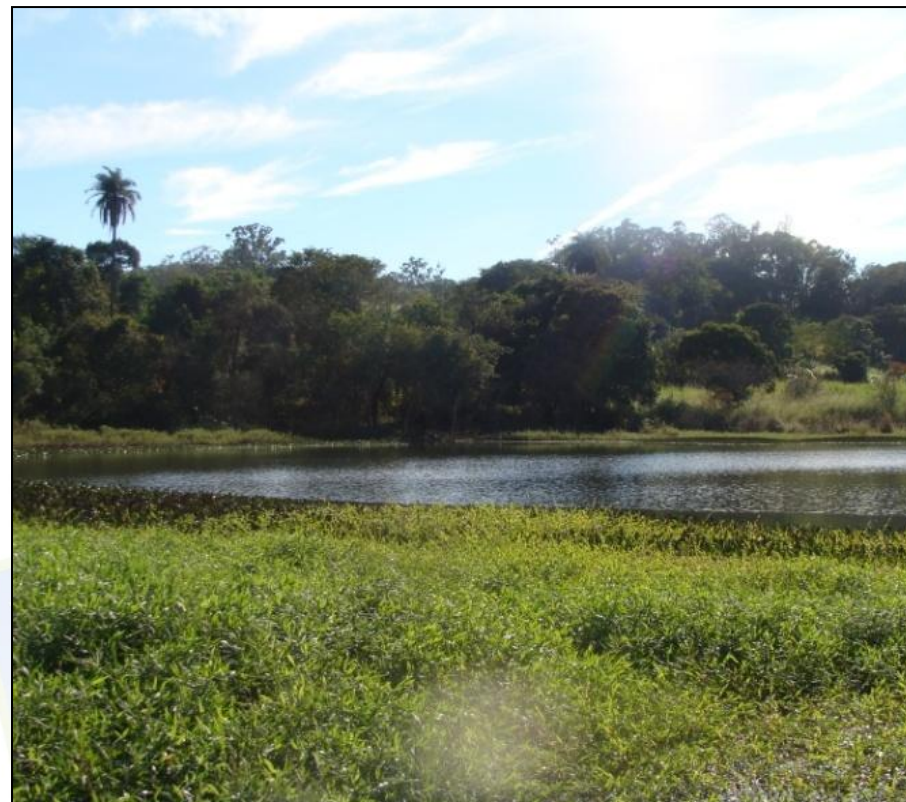
Figura 2: A vegetação da área de entorno da nascente CRE-03 se apresenta com indivíduos arbóreos espaçados, alguns conjuntos de exóticos (bambus) e gramíneas em sua área marginal.

- ✓ Observou-se que a região da represa encontra-se com degradação ambiental e supressão da vegetação nativa protegida por lei. A degradação ocorre através do roçado manual e frequente. Porém a área de afloramento da água esta bem protegida com vegetação de sucessão secundária.

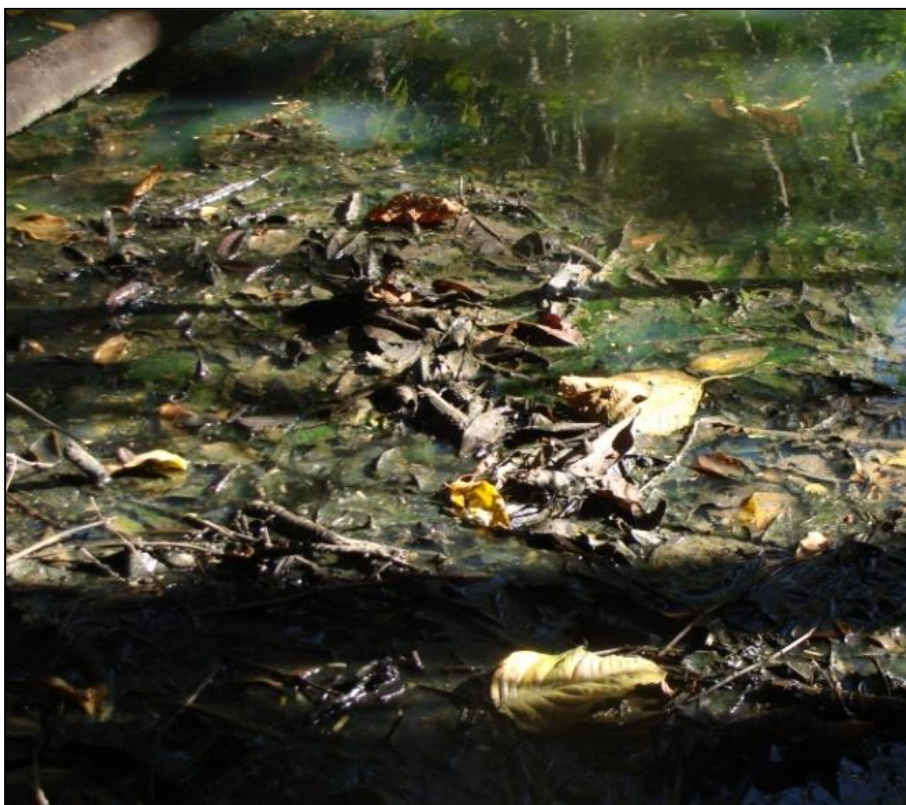
Figura 3: A presença de considerável volume de matéria orgânica na área da nascente CRE-03 contribui para que a qualidade das águas não sejam as melhores.

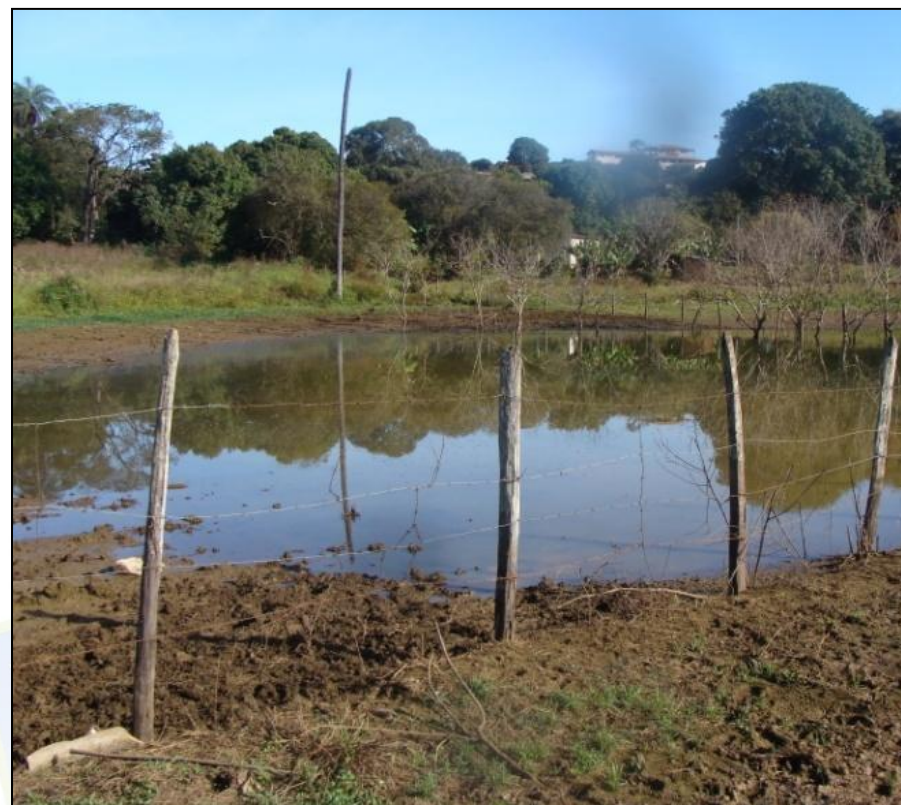
Figura 4: Vista do manancial, tendo no conjunto uma lagoa de acumulação na área da nascente CRE-03.

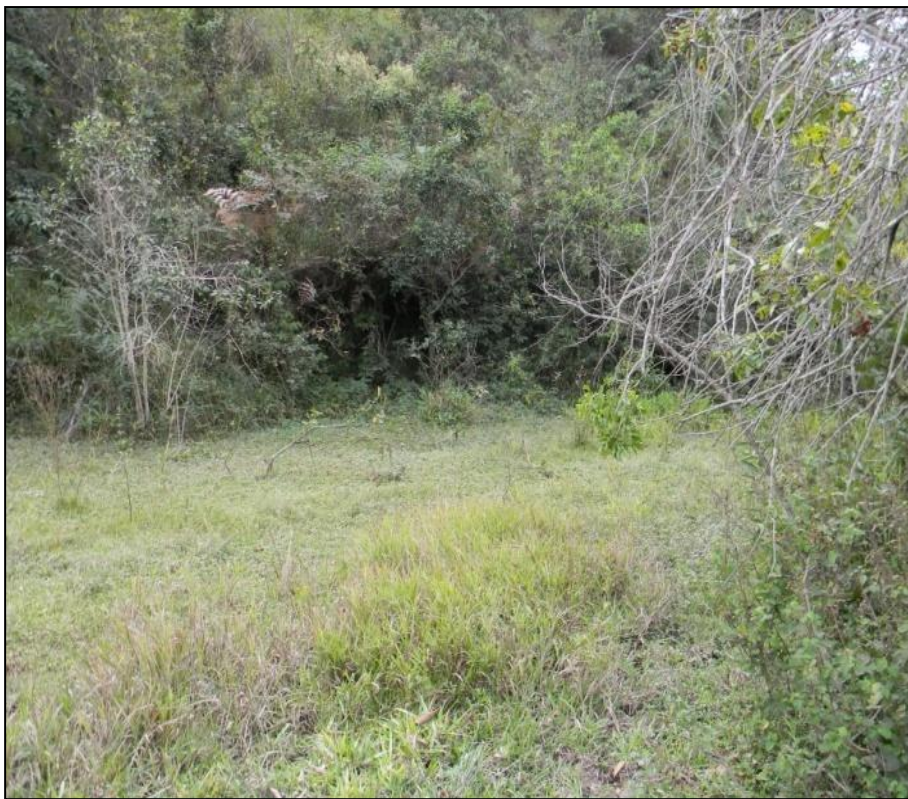
Figura 1: Local da nascente CPI-01, verificando tratar-se de área com relativa conservação e área de pastagem.

- ✓ Deverão ser utilizados na recuperação da área degradada cerca de 1.500 mudas nativas, plantadas através de metodologia de coveamento direto, em linha com espaçamento de 3,0 X 2,0 metros, distribuindo e intercalando as mudas com espécies pioneiras e não pioneiras.
- ✓ Verifica-se necessidade primordial para o estabelecimento das relações ecológicas em campo, o acompanhamento bimestral das áreas, onde serão coletados dados que poderão subsidiar e contribuir em outros projetos de recomposição/recuperação de áreas degradadas.

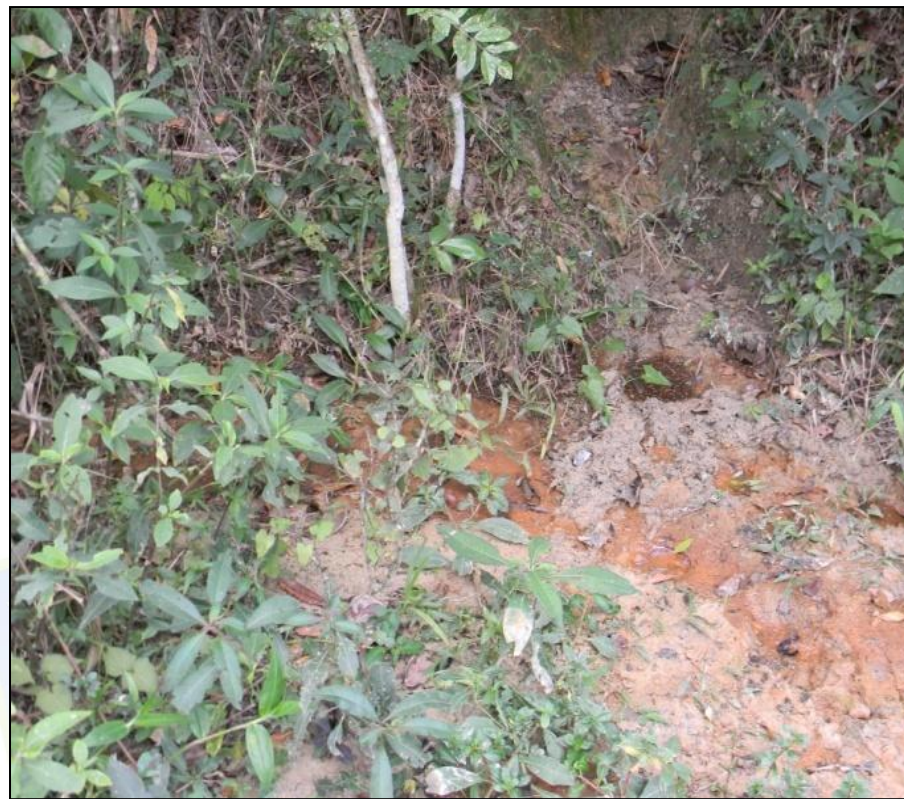
Figura 2: Solo com marcas de pisoteio de gado na nascente CPI-01, situação que cria dificuldades na reabilitação natural da área.

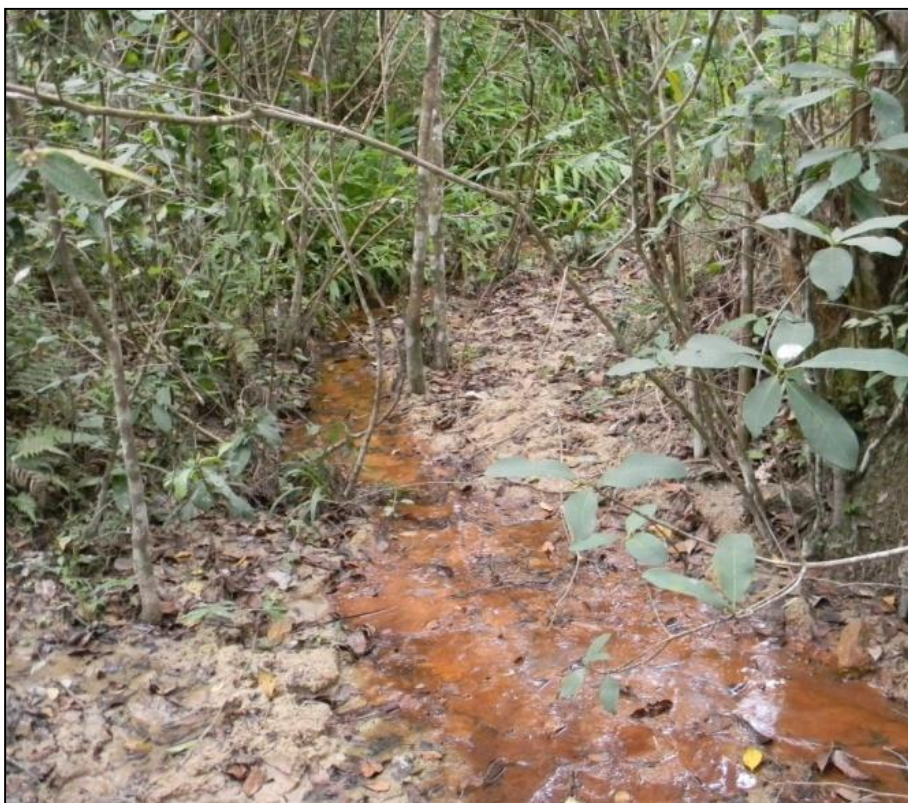
Figura 3: Início do afloramento hídrico enquadrado e denominado por nascente CPI-01, onde se verifica tratar de local preservado, apesar do pisoteio do gado.

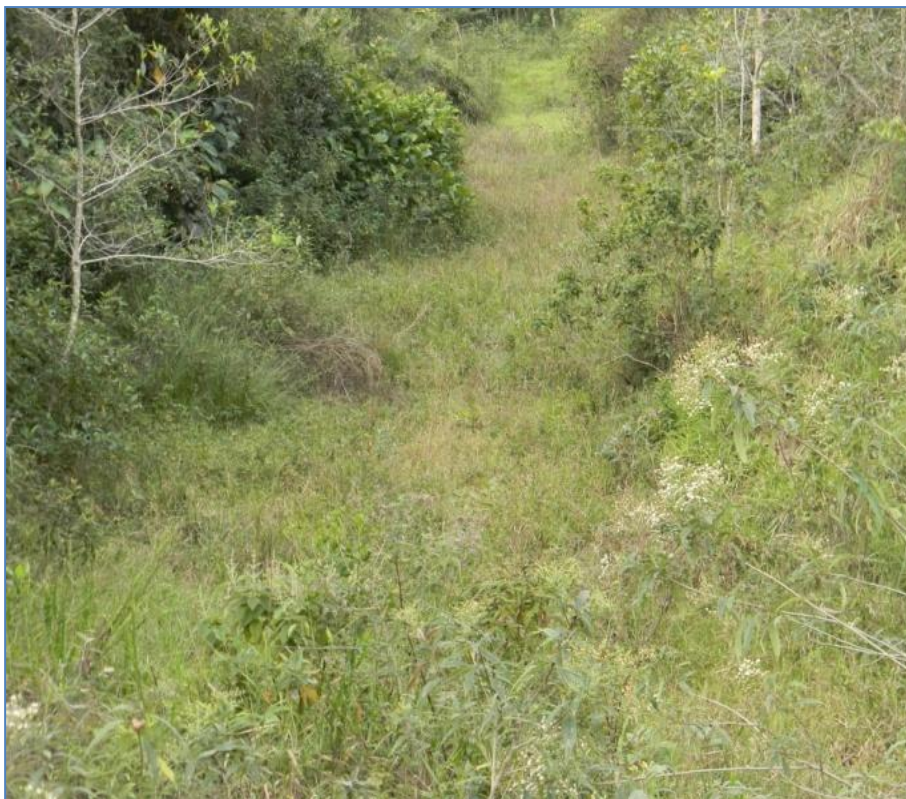
Figura 1: Vegetação pobre próxima a nascente denominada por CPI-02, onde se verifica tratar de área que necessitaria de reabilitação.

- ✓ Cercamento do entorno da nascente, conforme previsto pelo código florestal em vigor, em 50 metros de raio do centro do manancial.
- ✓ Por se tratar da contenção de animais, a cerca deverá ser construída com mourões de madeira imunizada ou resina, espaçados 3 metros uns dos outros.
- ✓ A cerca deverá ser em 4 fios de arame farpado galvanizado e balancinhos intercalados aos mourões.
- ✓ Para a recuperação da nascente será necessário a construção de 314 metros de cerca.
- ✓ Deverão ser utilizados na recuperação da área degradada cerca de 1.500 mudas nativas, plantadas através de metodologia de coveamento direto, em linha com espaçamento de 3,0 X 2,0 metros, distribuindo e intercalando as mudas com espécies pioneiras e não pioneiras.
- ✓ Verifica-se necessidade primordial para o estabelecimento das relações ecológicas em campo, o acompanhamento bimestral das áreas, onde serão
