“Projeto de Valorização dos Cursos D’água em Áreas Rurais da Bacia Hidrográfica do Ribeirão da Mata”

Produto 5 – Diagnóstico das Áreas Cadastradas, conforme especificado no Termo de Referência.

Setembro/2012

DIAGNÓSTICO AMBIENTAL DAS ÁREAS DEGRADADAS E NASCENTES - RELATÓRIO FINAL DE CADASTRAMENTO

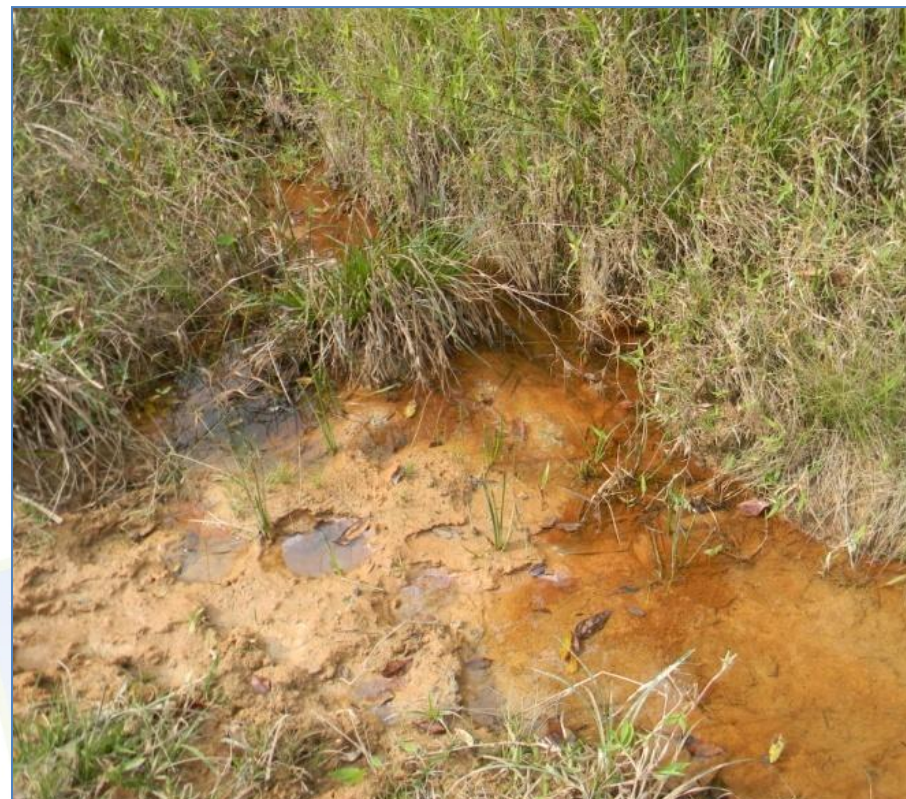
Figura 2: Solo com marcas de pisoteio de gado na nascente CPI-02, situação que torna difícil qualquer ação de recuperação do manancial.

- ✓ Cercamento do entorno da nascente, conforme previsto pelo código florestal em vigor, em 50 metros de raio do centro do manancial.
- ✓ Por se tratar da contenção de animais, a cerca deverá ser construída com mourões de madeira imunizada ou resina, espaçados 3 metros uns dos outros.
- ✓ A cerca deverá ser em 4 fios de arame farpado galvanizado e balancinhos intercalados aos mourões.
- ✓ Para a recuperação da nascente será necessário a construção de 314 metros de cerca.
- ✓ Deverão ser utilizados na recuperação da área degradada cerca de 1.500 mudas nativas, plantadas através de metodologia de coveamento direto, em linha com espaçamento de 3,0 X 2,0 metros, distribuindo e intercalando as mudas com espécies pioneiras e não pioneiras.
- ✓ Verifica-se necessidade primordial para o estabelecimento das relações ecológicas em campo, o acompanhamento bimestral das áreas, onde serão

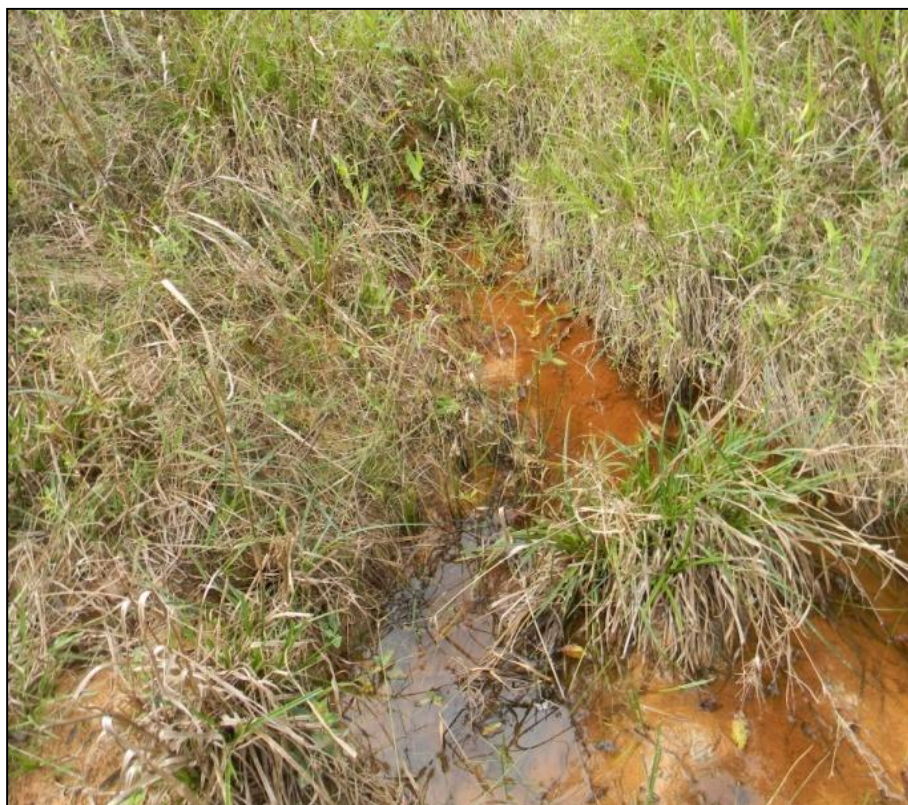
Figura 3: Início do afloramento hídrico enquadrado como nascente CPI-02, verificando que se trata de local onde espécies exóticas forrageiras já domina o manancial.

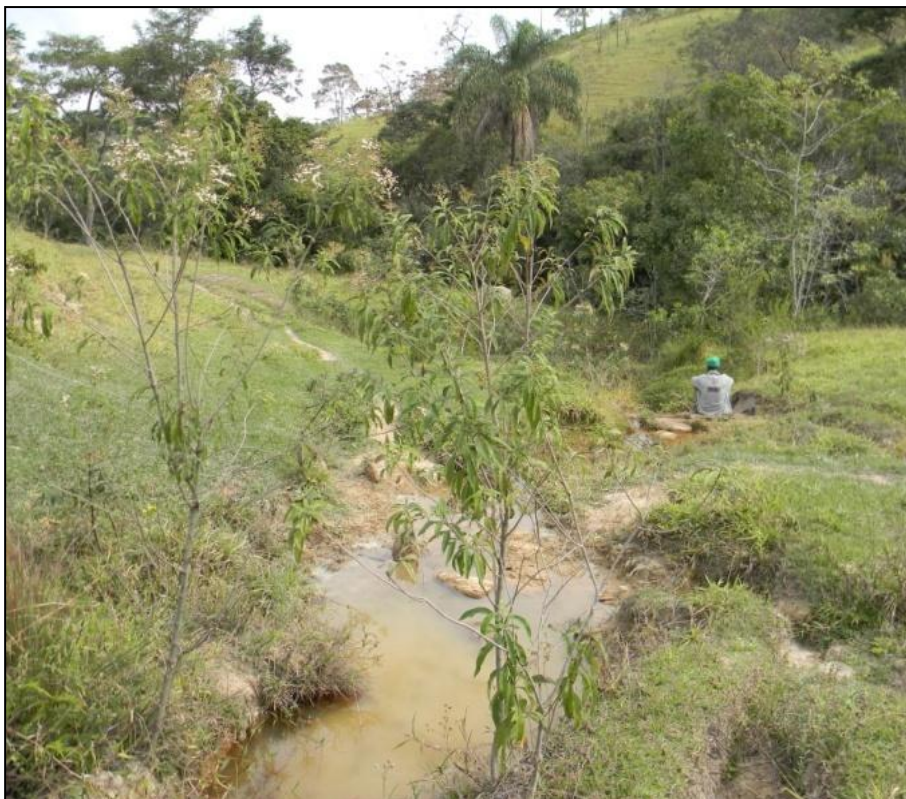
Figura 1: Vista da área da nascente CPI-03, onde pode ser verificada a presença de mata ciliar bastante alterada, espécies arbustivas dispersas e trilhas atestando o pisoteio do gado.

- ✓ Cercamento do entorno da nascente, conforme previsto pelo código florestal em vigor, em 50 metros de raio do centro do manancial.
- ✓ Por se tratar da contenção de animais, a cerca deverá ser construída com mourões de madeira imunizada ou resina, espaçados 3 metros uns dos outros.
- ✓ A cerca deverá ser em 4 fios de arame farpado galvanizado e balancinhos intercalados aos mourões.
- ✓ Para a recuperação da nascente será necessário a construção de 314 metros de cerca.
- ✓ Deverão ser utilizados na recuperação da área degradada cerca de 1.500 mudas nativas, plantadas através de metodologia de coveamento direto, em linha com espaçamento de 3,0 X 2,0 metros, distribuindo e intercalando as mudas com espécies pioneiras e não pioneiras.

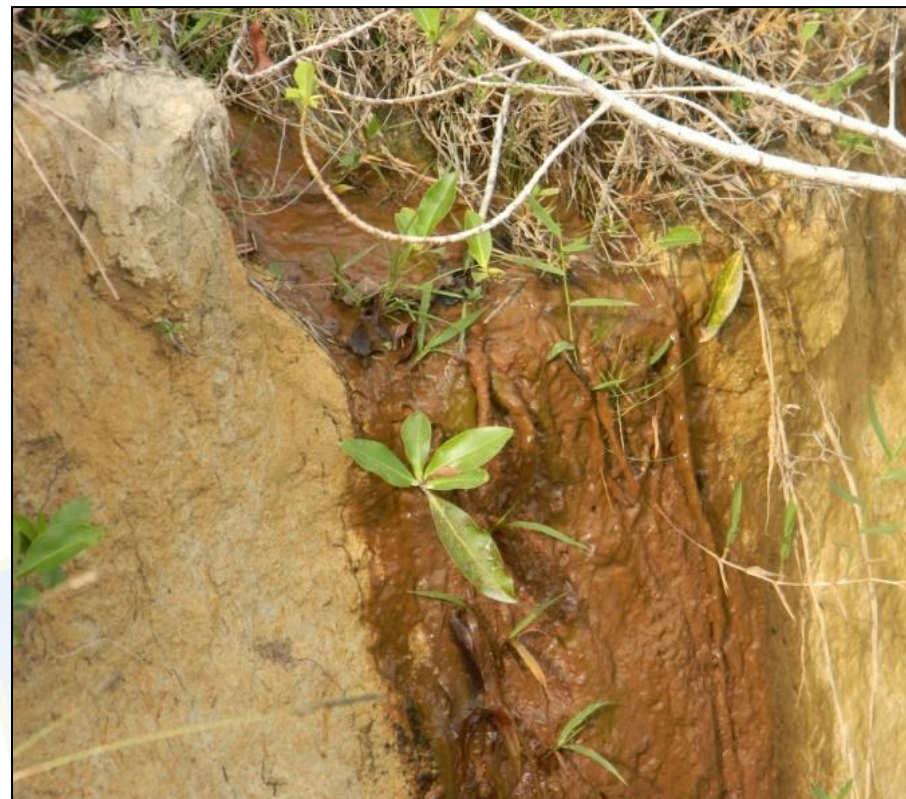
Figura 2: Ponto de surgência da nascente CPI-03 com evidências de transporte de sedimentos.

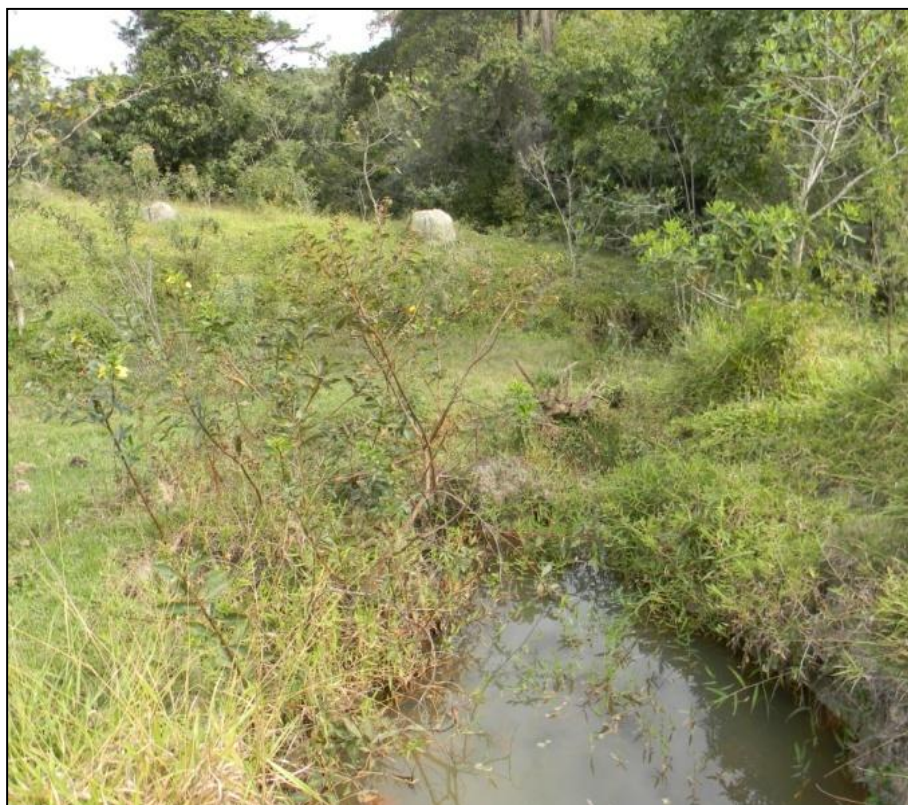
Figura 3: Detalhe da vegetação rala próxima a nascente CPI 03, local onde a vegetação bem espaçada, demonstra a antropização do local.

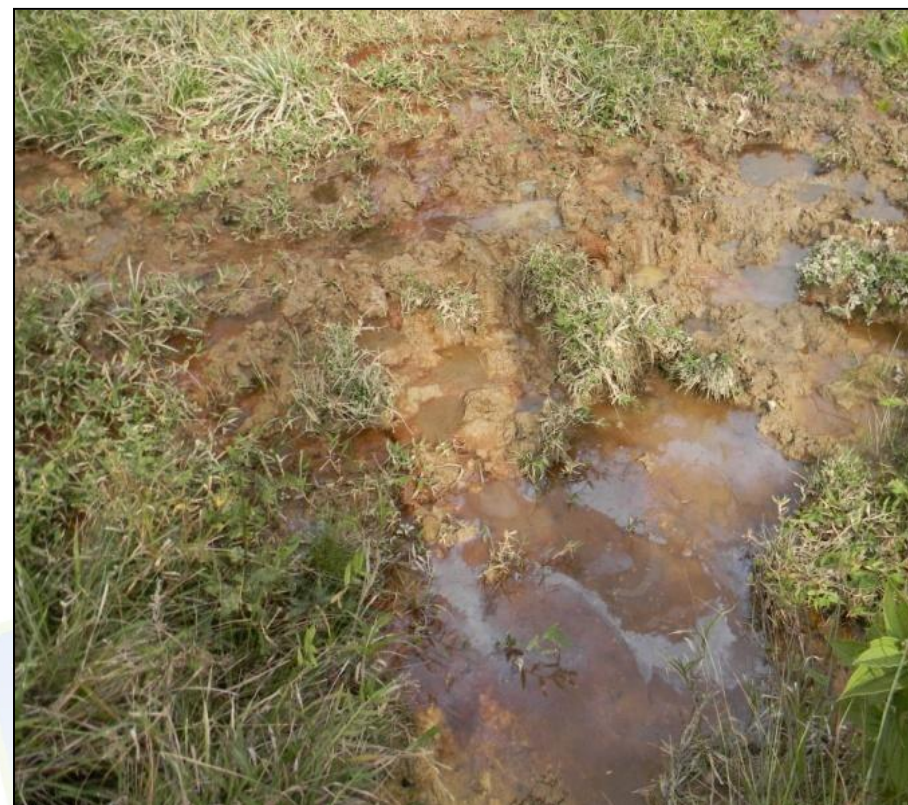
Figura 4: Foto de pisoteio de animais na área da nascente, evidenciando que a mesma não encontra-se protegida das ações do gado da propriedade.

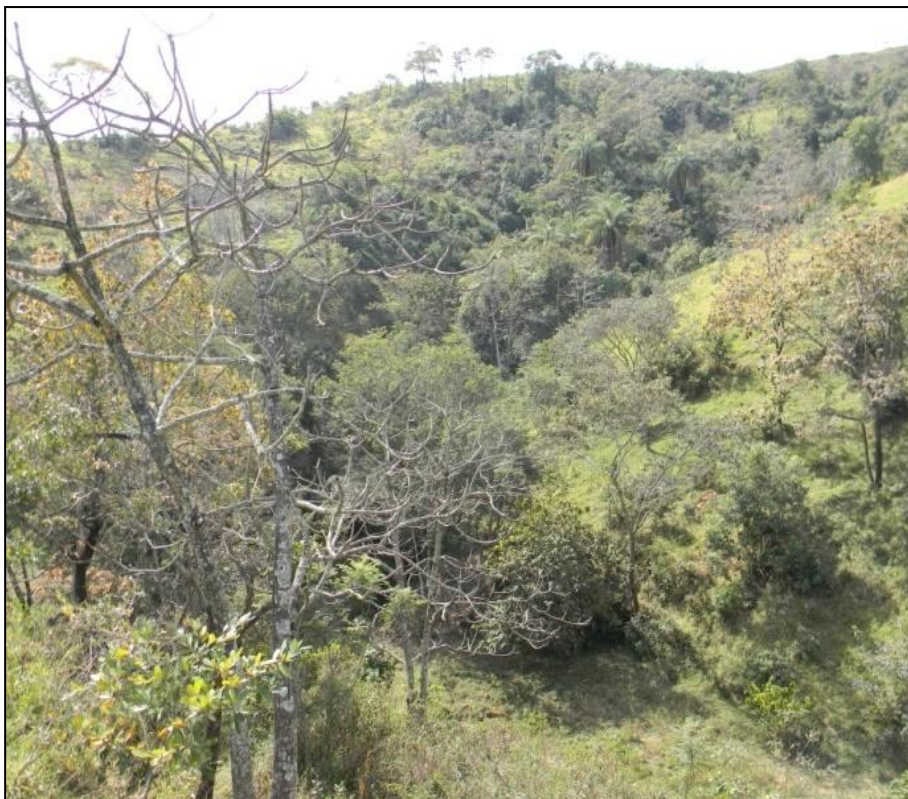
Figura 1: Vista da área da nascente CPI-04, com presença de mata ciliar.

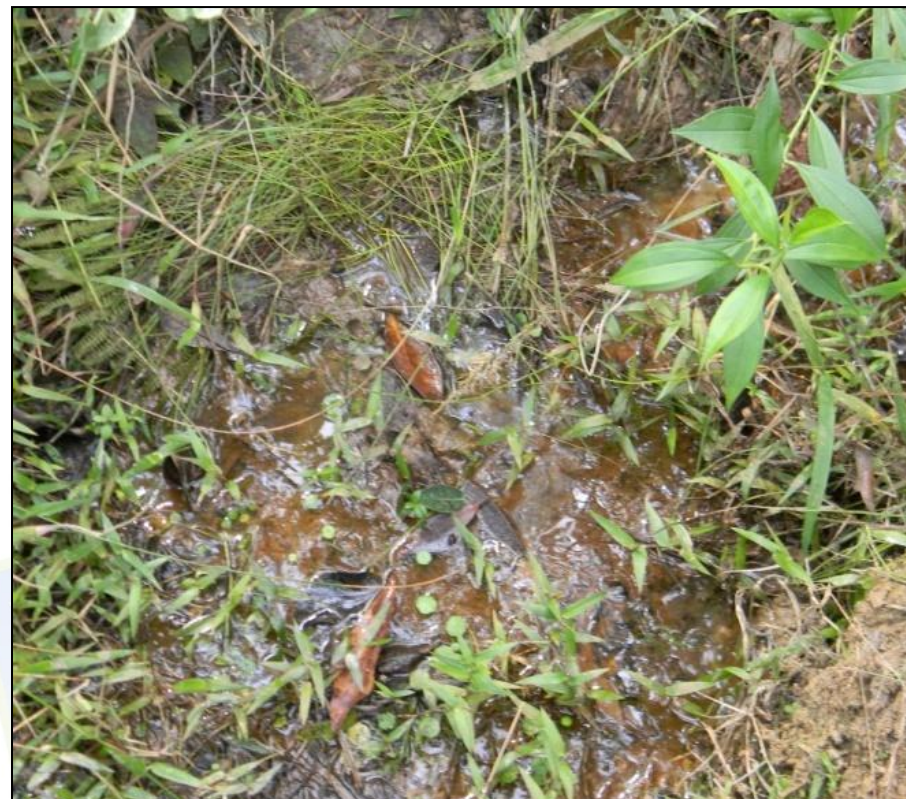
Figura 2: Ponto de surgência da nascente CPI-04, manancial com pouco volume de água, principalmente por se tratar de período de estiagem.

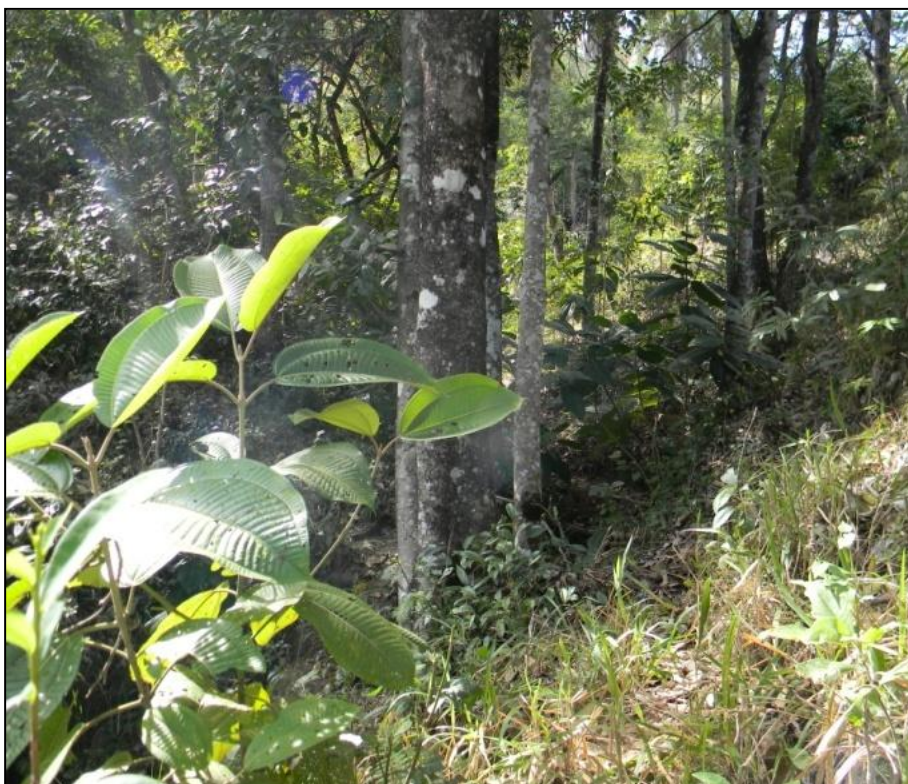
Figura 3: Detalhe da vegetação próxima a nascente CPI-04, onde pode ser verificado se tratar de área mais preservada em função da vegetação arbórea que predomina.

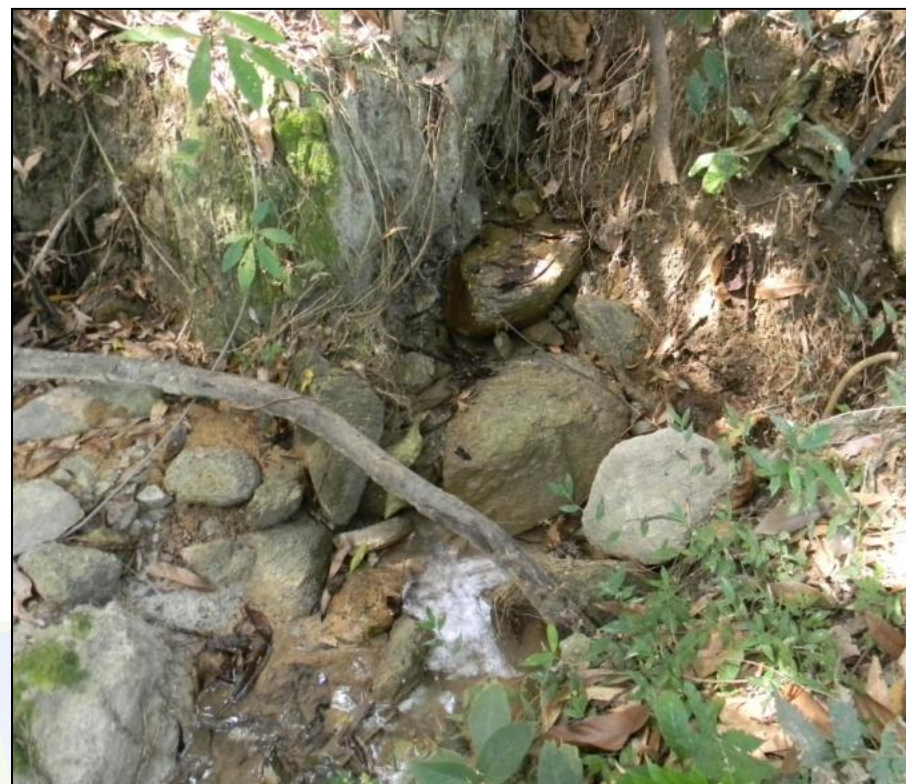
Figura 4: Solo rochoso nas proximidades da área nascente CPI-04, situação que dificulta o transito de gado, o que leva a se ter uma área mais preservada.

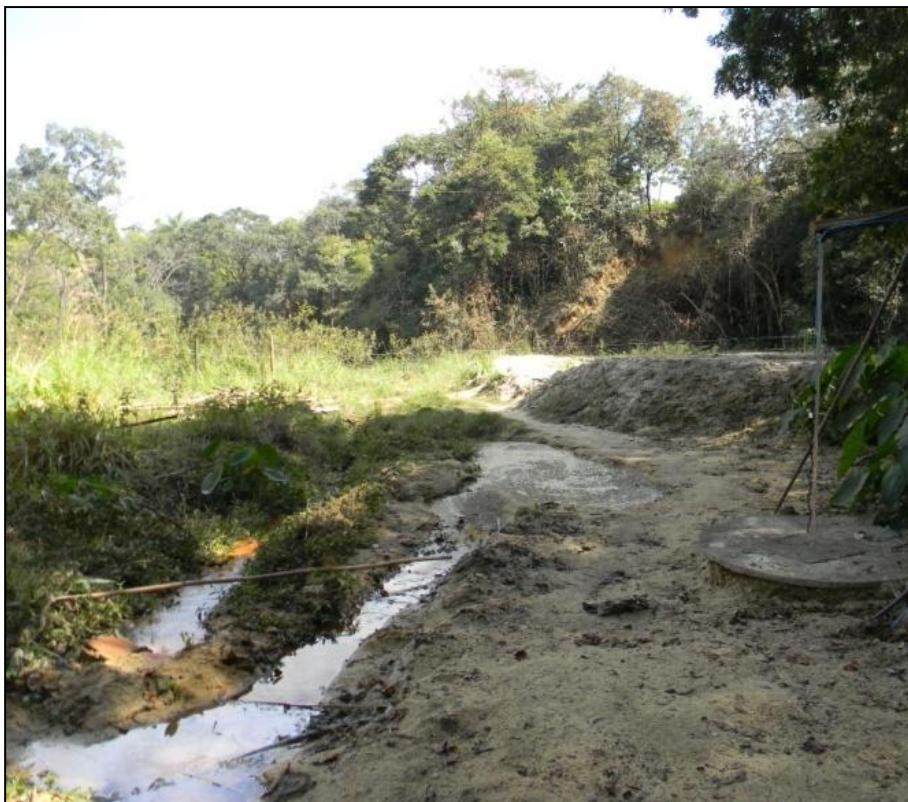
Figura 1: Intervenção antrópica na área da nascente com instalação de uma caixa de captação de água. Local onde se verifica a intensidade dos processos de deposição de sedimentos.

- ✓ Cercamento do entorno da nascente, conforme previsto pelo código florestal em vigor, em 50 metros de raio do centro do manancial.
- ✓ Por se tratar da contenção de animais, a cerca deverá ser construída com mourões de madeira imunizada ou resina, espaçados 3 metros uns dos outros.
- ✓ A cerca deverá ser em 4 fios de arame farpado galvanizado e balancinhos intercalados aos mourões.
- ✓ Para a recuperação da nascente será necessário à construção de 314 metros de cerca.
- ✓ Deverão ser utilizados na recuperação da área degradada cerca de 1.500 mudas nativas, plantadas através de metodologia de coveamento direto, em linha com espaçamento de 3,0 X 2,0 metros, distribuindo e intercalando as mudas com espécies pioneiras e não pioneiras.
- ✓ Verifica-se necessidade primordial para o estabelecimento das relações ecológicas em campo, o acompanhamento bimestral das áreas, onde serão

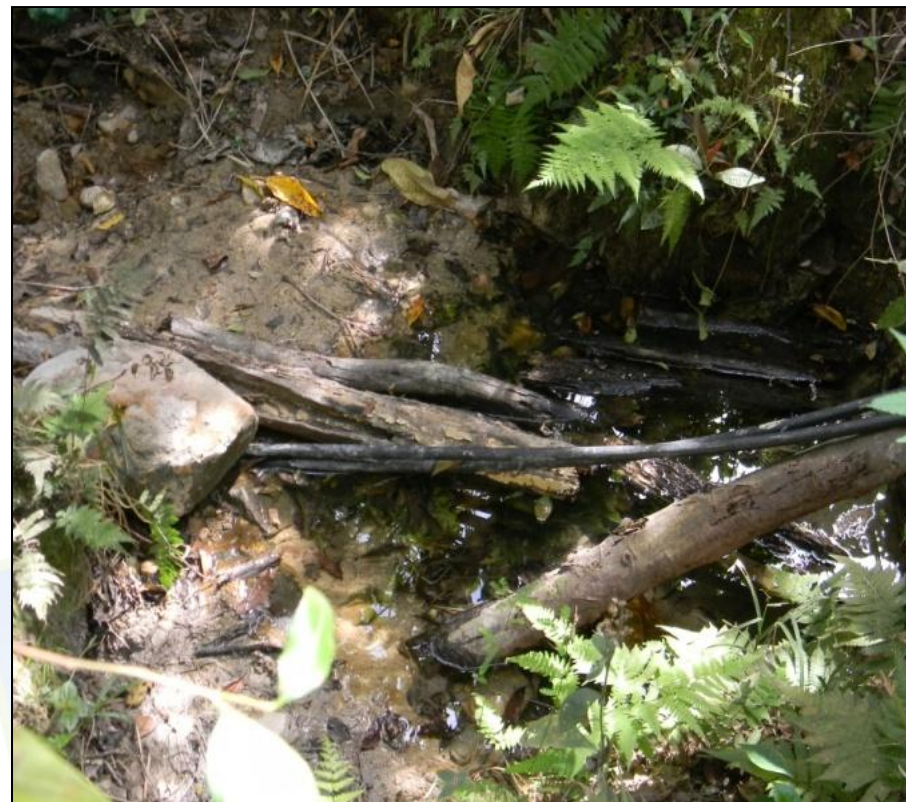
Figura 2: Ponto de surgência da nascente CPI-05, local que também serve de captação, sendo observadas duas mangueiras que levam a água para propriedades rurais.

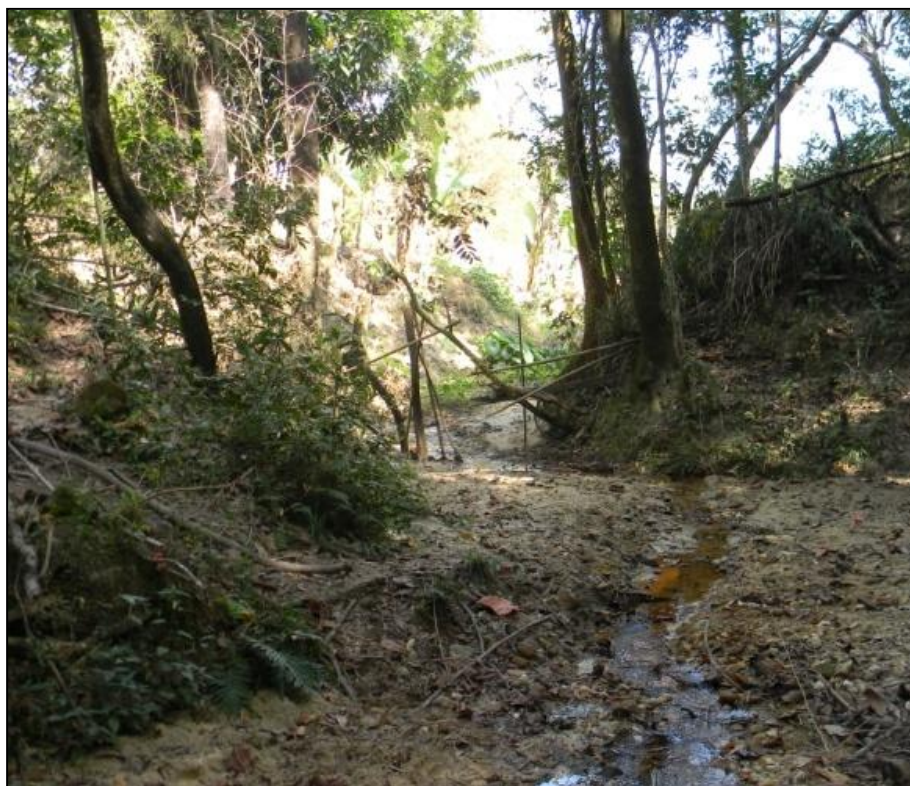
Figura 3: Solo arenoso com muito sedimento próximo nas proximidades da nascente enquadrada como CPI-05. Ao centro verifica-se um cercamento pouco confiável da área.

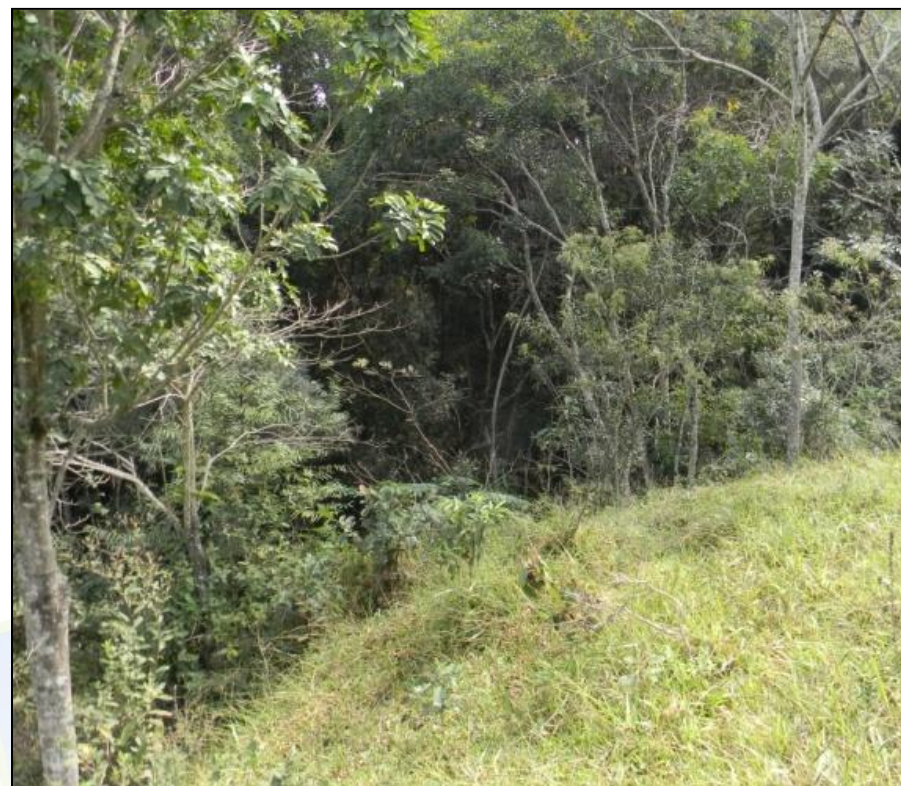
Figura 4: Vegetação de bom porte presente na mata ciliar da nascente enquadrada como CPI-05, verificando em primeiro plano espécie exótica forrageira e vegetação ao fundo em bom estado de conservação.

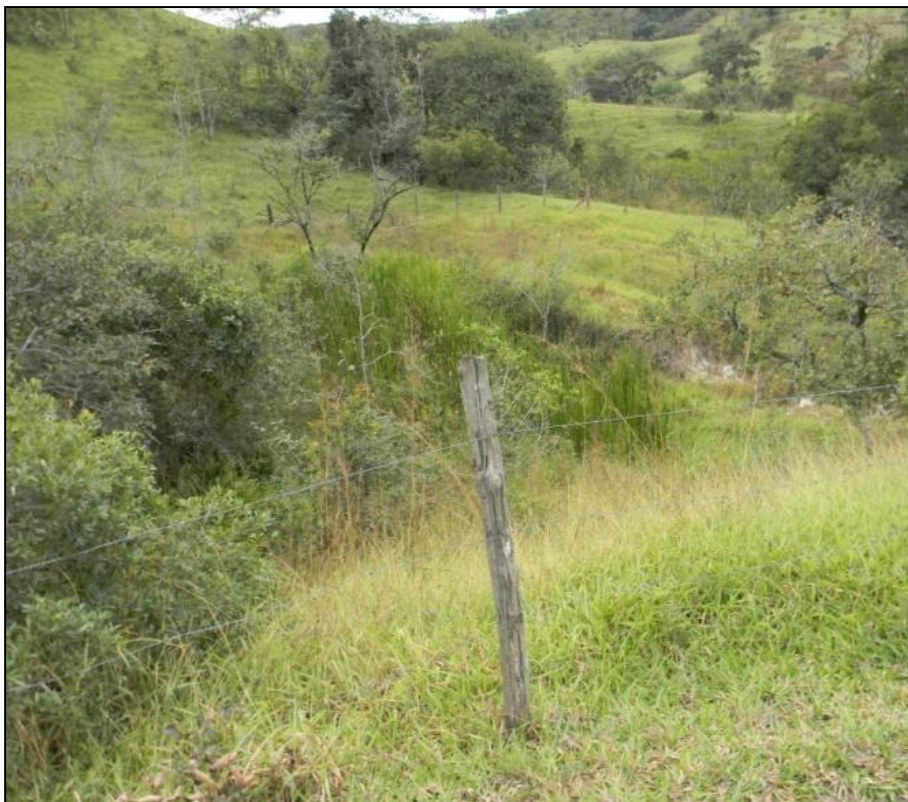
Figura 1: Vista geral da área da nascente CPI-06, onde o predomínio de áreas de pastagens pode ser verificado. Manancial cercado.

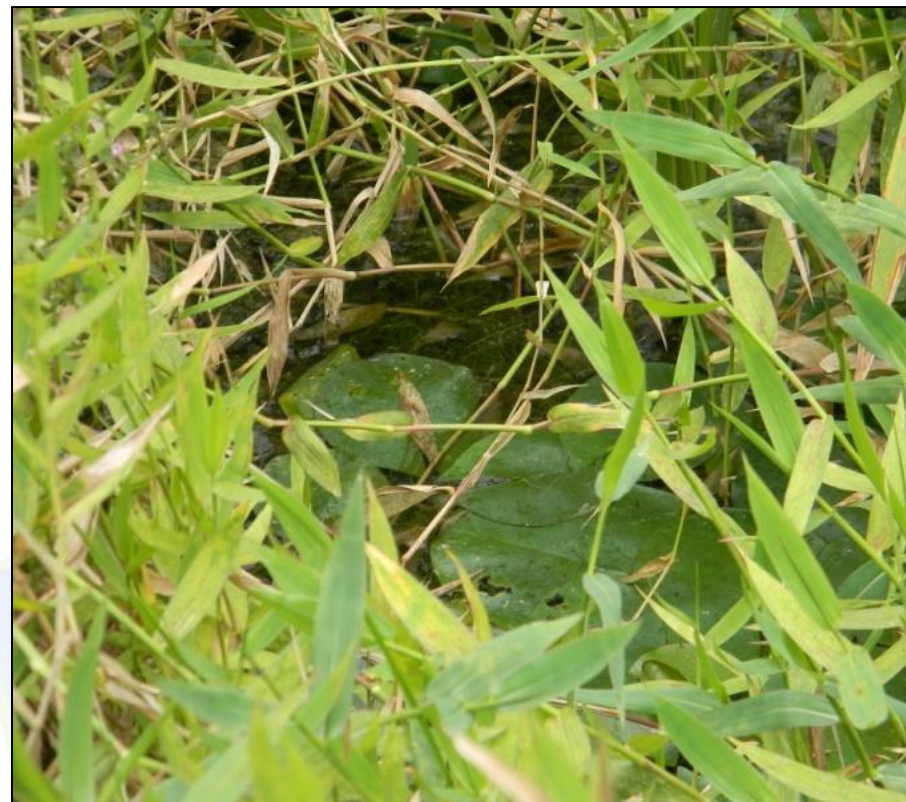
Figura 2: Ponto de surgência da nascente CPI-06, local onde a vegetação herbácea se apresenta como predominante.

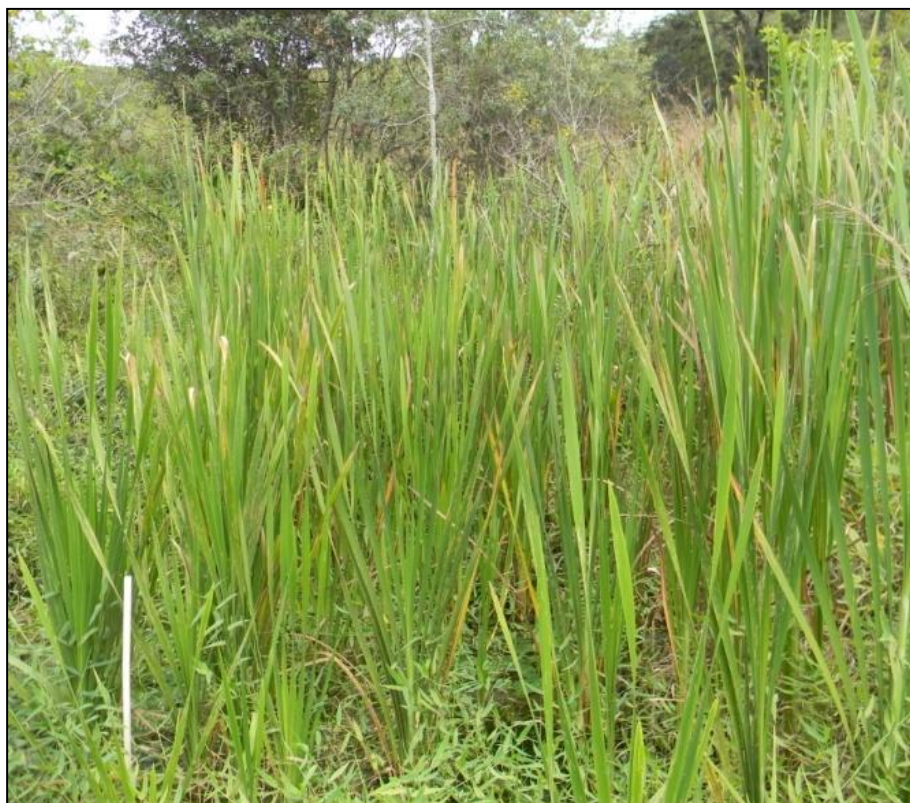
Figura 3: Vegetação típica de área brejosa, variedade de taboa, presente na área da nascente CPI-06.

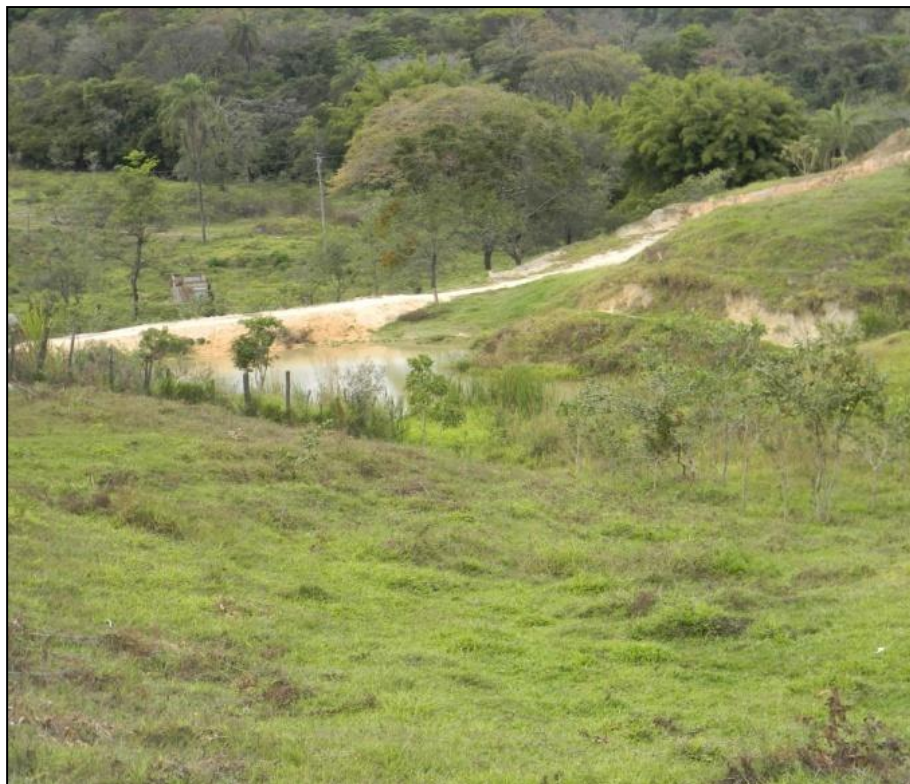
Figura 1: Vista geral da área da nascente enquadrada como CPI-07, observado que não existe mata ciliar no entorno da mesma, porém, a jusante, representativo fragmento florestal.

- ✓ Cercamento do entorno da nascente, conforme previsto pelo código florestal em vigor, em 50 metros de raio do centro do manancial.
- ✓ Por se tratar da contenção de animais, a cerca deverá ser construída com mourões de madeira imunizada ou resina, espaçados 3 metros uns dos outros.
- ✓ A cerca deverá ser em 4 fios de arame farpado galvanizado e balancinhos intercalados aos mourões.
- ✓ Para a recuperação da nascente será necessário à construção de 314 metros de cerca.
- ✓ Deverão ser utilizados na recuperação da área degradada cerca de 1.500 mudas nativas, plantadas através de metodologia de coveamento direto, em linha com espaçamento de 3,0 X 2,0 metros, distribuindo e intercalando as mudas com espécies pioneiras e não pioneiras.

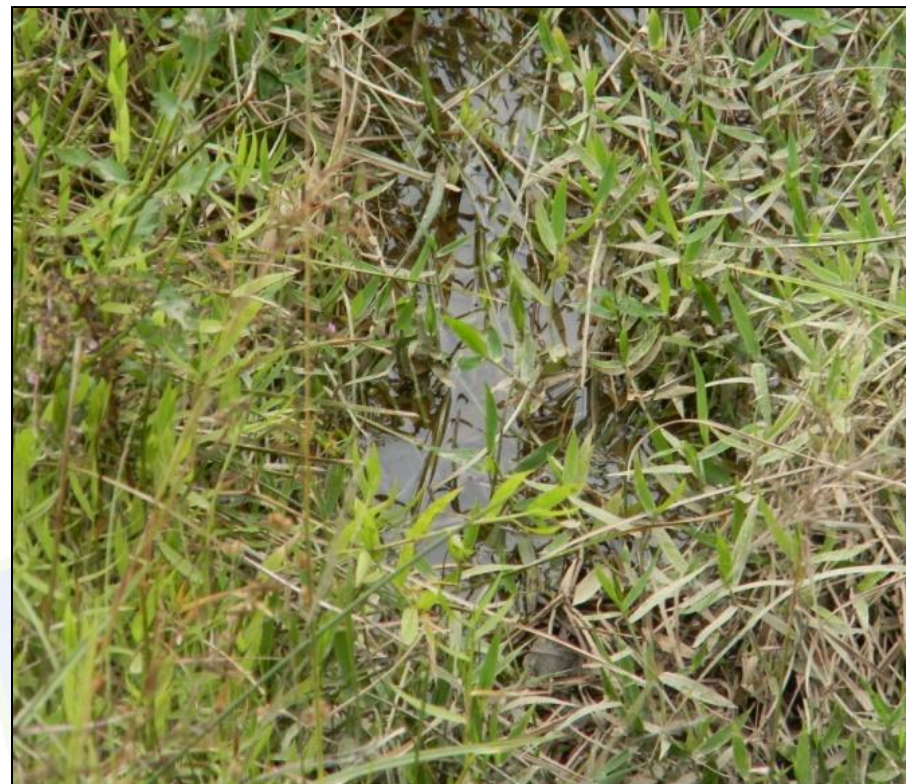
Figura 2: Ponto de surgência da nascente CPI-07 onde se verifica a presença predominantemente de vegetação forrageira.

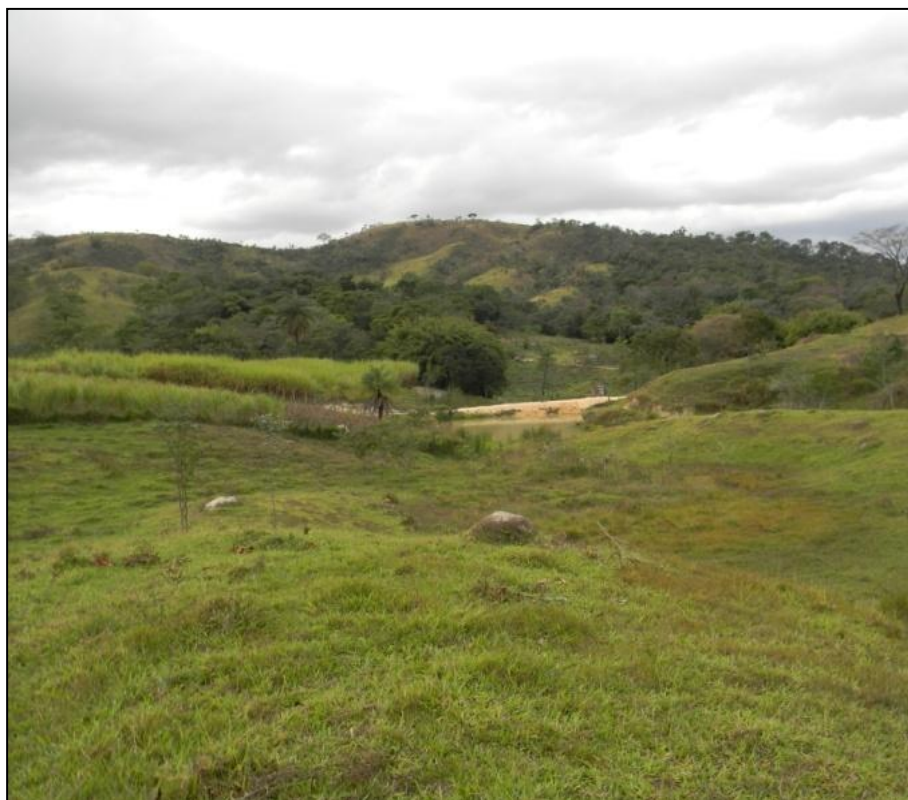
Figura 3: Área de pastagem no entorno da CPI-07 onde pode ser observado se tratar de áreas de pastagem com fragmentos florestais preservados ao fundo.

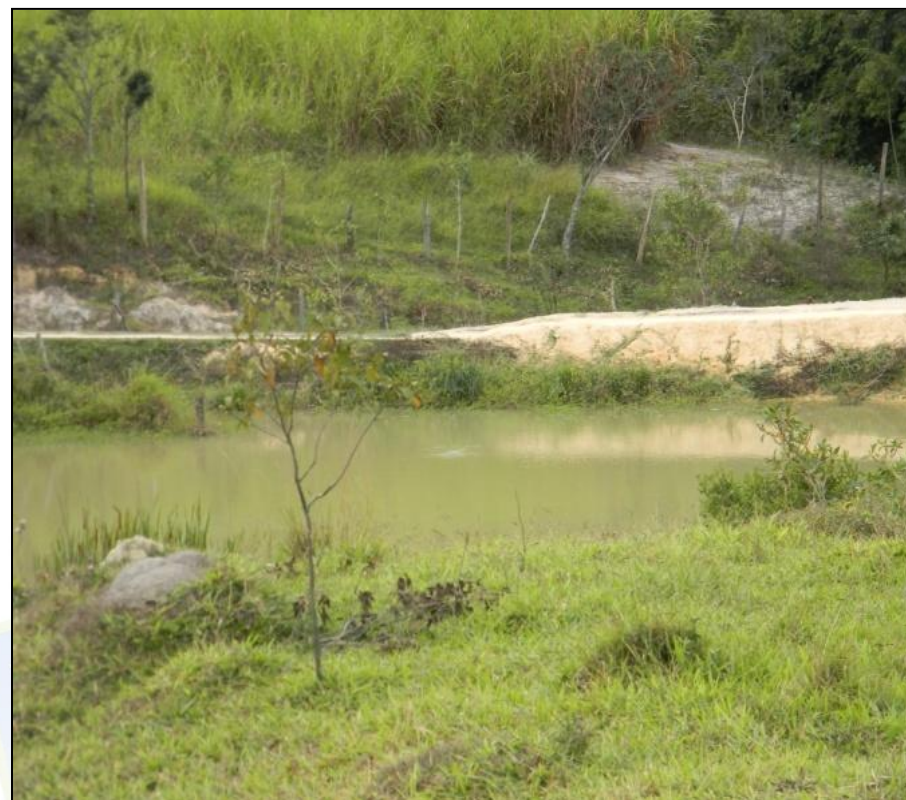
Figura 4: Barragem artificial à jusante da CPI-07, onde podem ser observadas intervenções antrópicas diversas, como plantação de forrageiras ao fundo, cerca com postes de vegetação nativa, construção de barragem e em primeiro plano, área de pastagem.

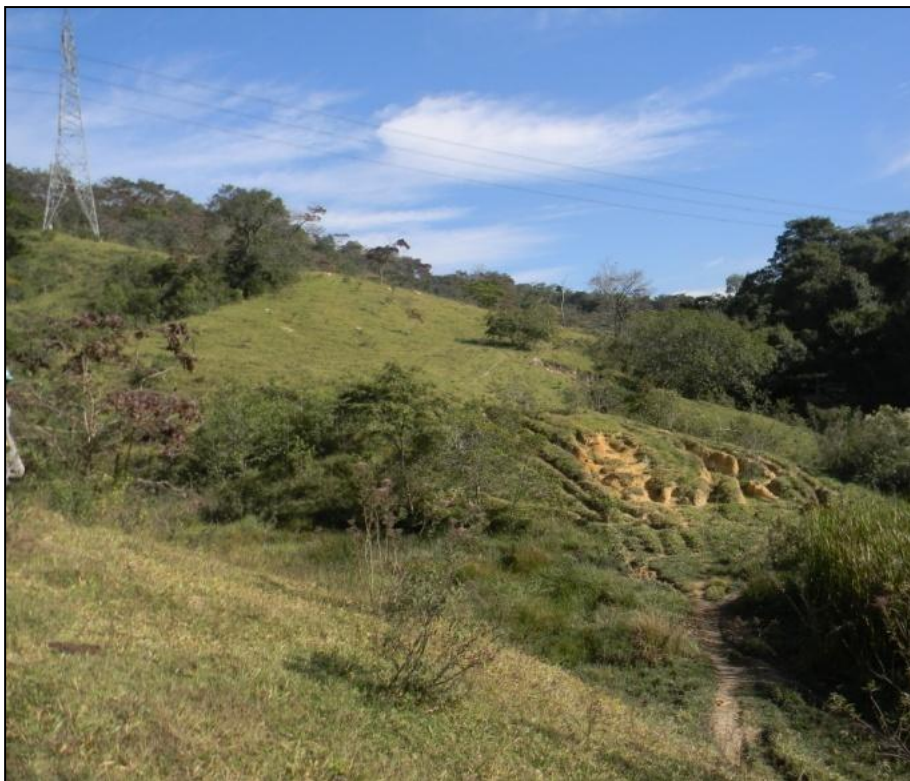
Figura 1: Vista geral da área da nascente CPI-08 onde pode ser observada a presença de linha de transmissão e processo erosivo certamente ligado a construção da mesma.

- ✓ Deverão ser utilizados na recuperação da área degradada cerca de 1.500 mudas nativas, plantadas através de metodologia de coveamento direto, em linha com espaçamento de 3,0 X 2,0 metros, distribuindo e intercalando as mudas com espécies pioneiras e não pioneiras.
- ✓ Verifica-se necessidade primordial para o estabelecimento das relações ecológicas em campo, o acompanhamento bimestral das áreas, onde serão coletados dados que poderão subsidiar e contribuir em outros projetos de recomposição/recuperação de áreas degradadas.

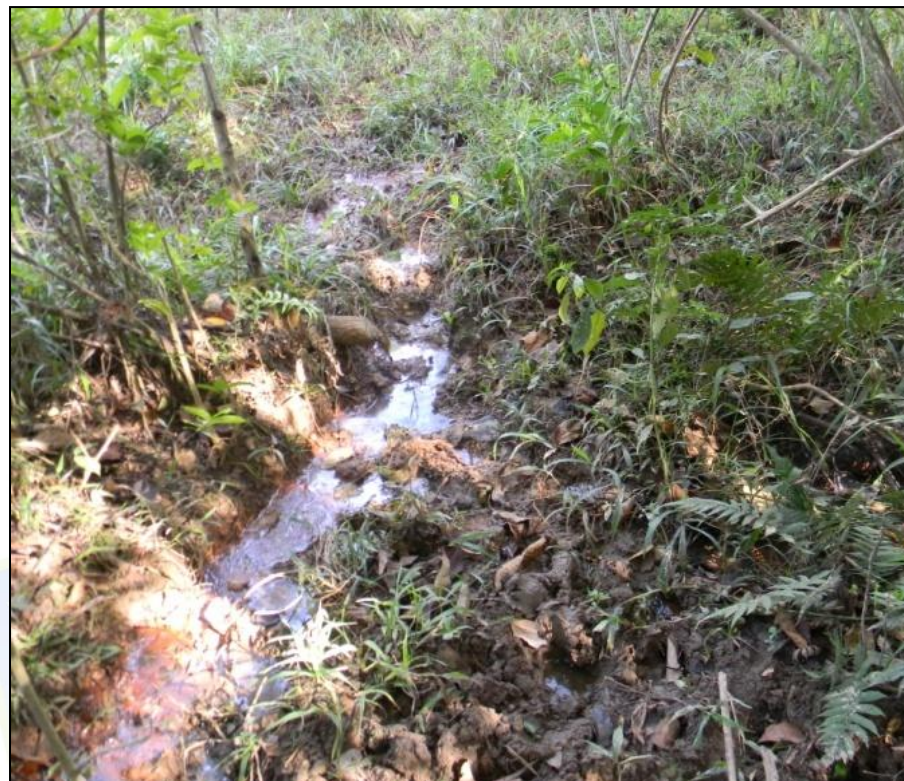
Figura 2: Ponto de surgência da nascente enquadrada como CPI-08, verificando que em seu entorno a área não se encontra devidamente protegida como deveria.

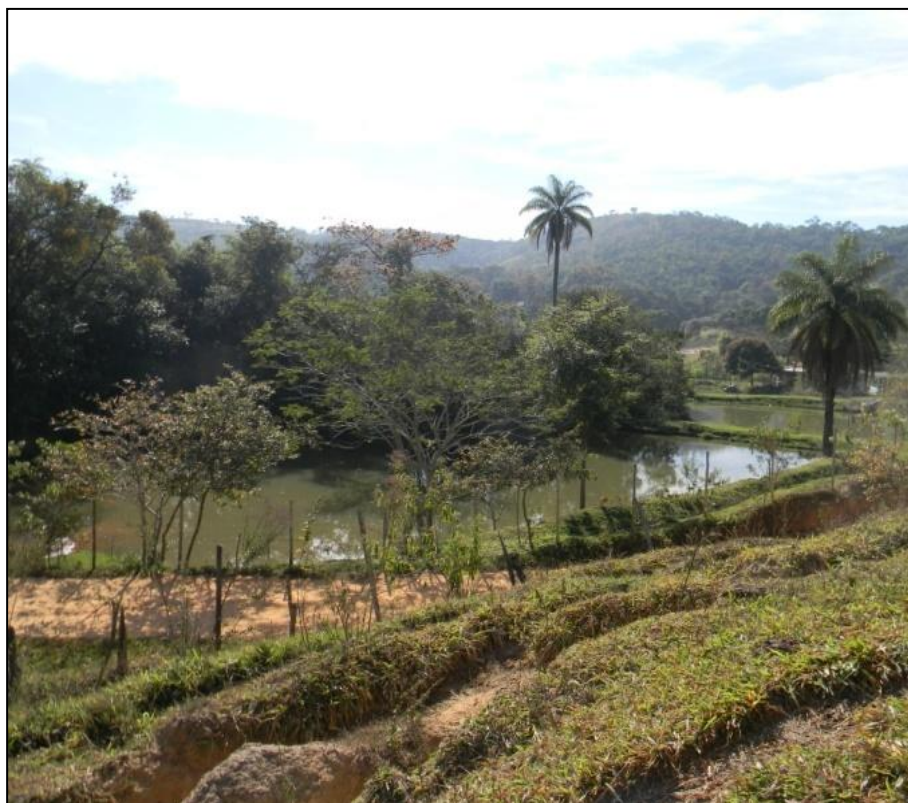
Figura 3: Solo com presença de focos erosivos na área de entrono da nascente CPI-08, processos estes que podem ter ocorrido quando da instalação de uma linha de transmissão, agravados pelo pisoteio do gado.

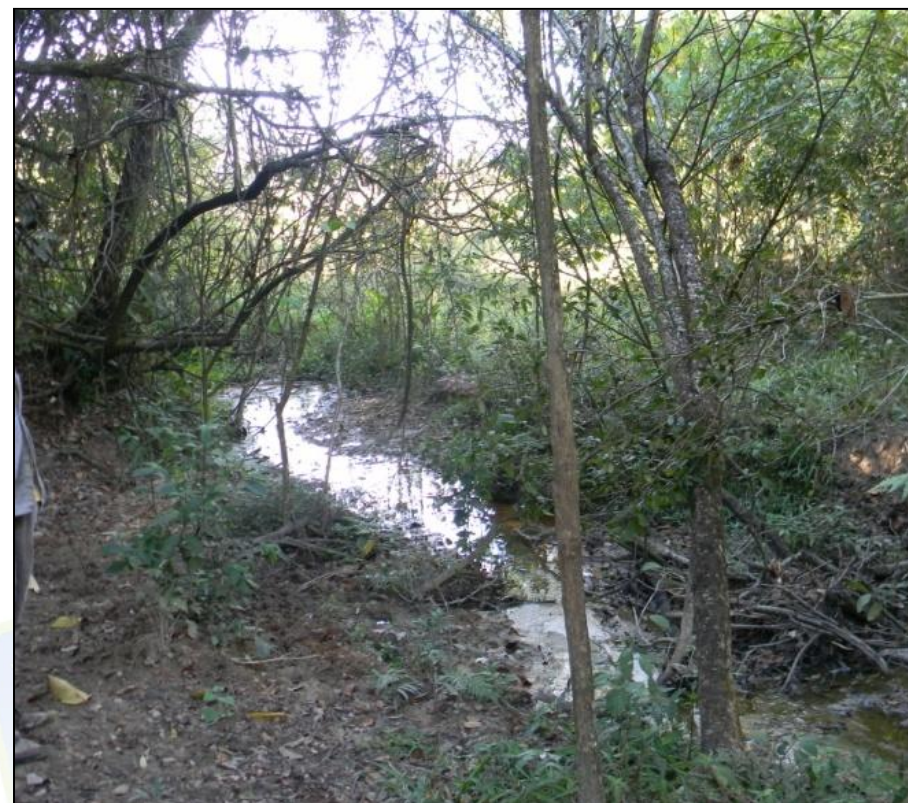
Figura 4: Interior da área da nascente enquadrada com CPI-08, verificando tratar de área pouco vegetada, porém com manancial com relativo volume de água.

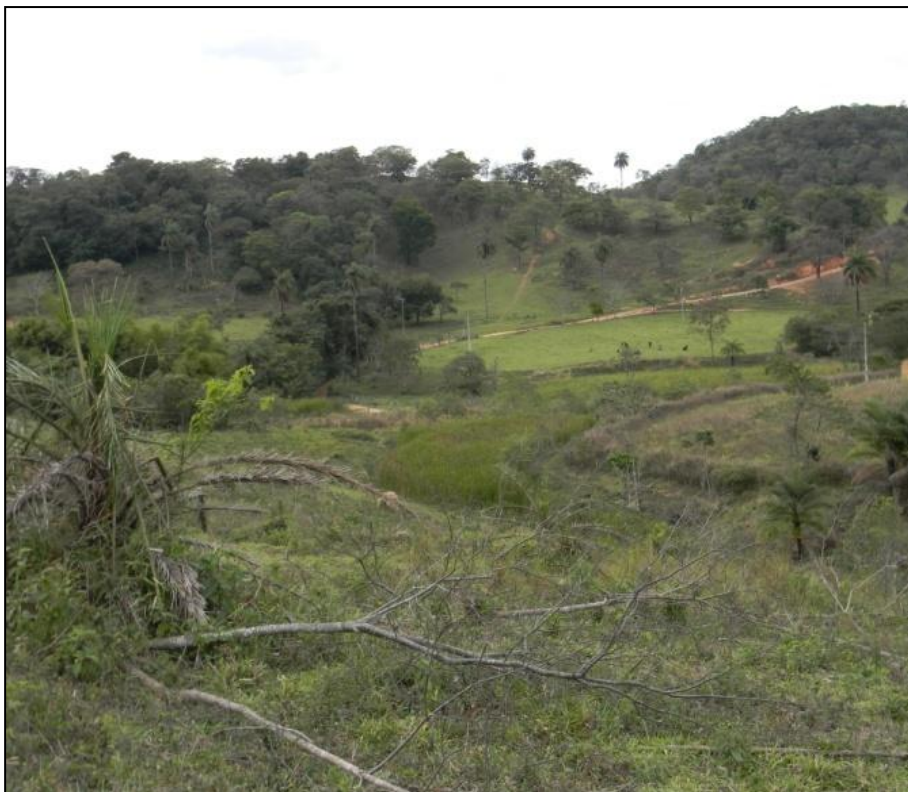
Figura 1: Vista geral da área da nascente CPI-09 observado tratar de área bem atropizada com abertura de estradas, vestígios de solos pisoteados por gado, porém com vegetação preservada nos topos de morro.

- ✓ Cercamento do entorno da nascente, conforme previsto pelo código florestal em vigor, em 50 metros de raio do centro do manancial.
- ✓ Por se tratar da contenção de animais, a cerca deverá ser construída com mourões de madeira imunizada ou resina, espaçados 3 metros uns dos outros.
- ✓ A cerca deverá ser em 4 fios de arame farpado galvanizado e balancinhos intercalados aos mourões.
- ✓ Para a recuperação da nascente será necessário à construção de 314 metros de cerca.
- ✓ Deverão ser utilizados na recuperação da área degradada cerca de 1.500 mudas nativas, plantadas através de metodologia de coveamento direto, em

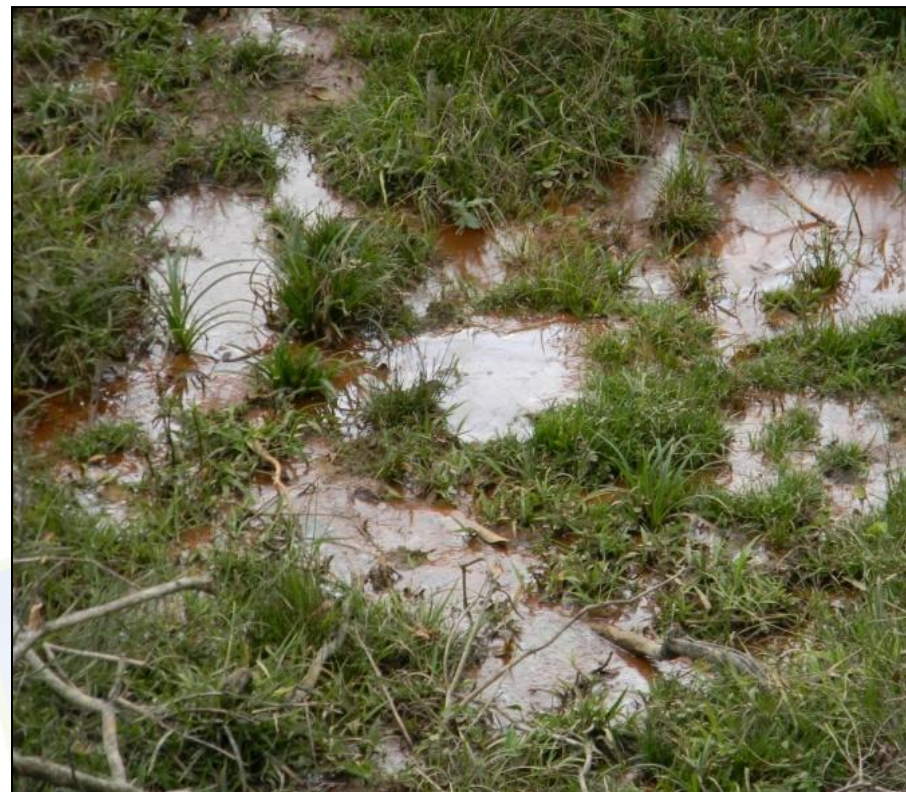
Figura 2: Ponto de surgência da nascente CPI-09, onde pode ser observado tratar de área de brejo com vegetação rasteira.

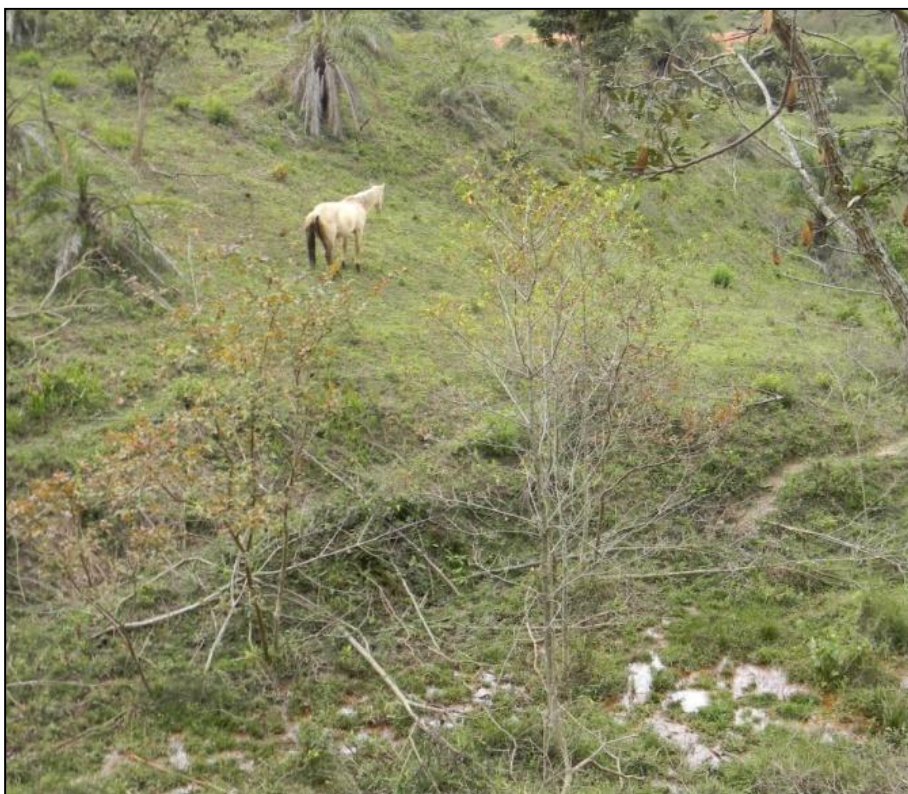
Figura 3: Presença de animais no entorno da área da CPI-09, onde são vários as trilhas de criação e consequente compactação dos solos, bem como a pouca vegetação presente no local.
