“Projeto de Valorização dos Cursos D’água em Áreas Rurais da Bacia Hidrográfica do Ribeirão da Mata”

Produto 5 – Diagnóstico das Áreas Cadastradas, conforme especificado no Termo de Referência.

Setembro/2012

DIAGNÓSTICO AMBIENTAL DAS ÁREAS DEGRADADAS E NASCENTES - RELATÓRIO FINAL DE CADASTRAMENTO

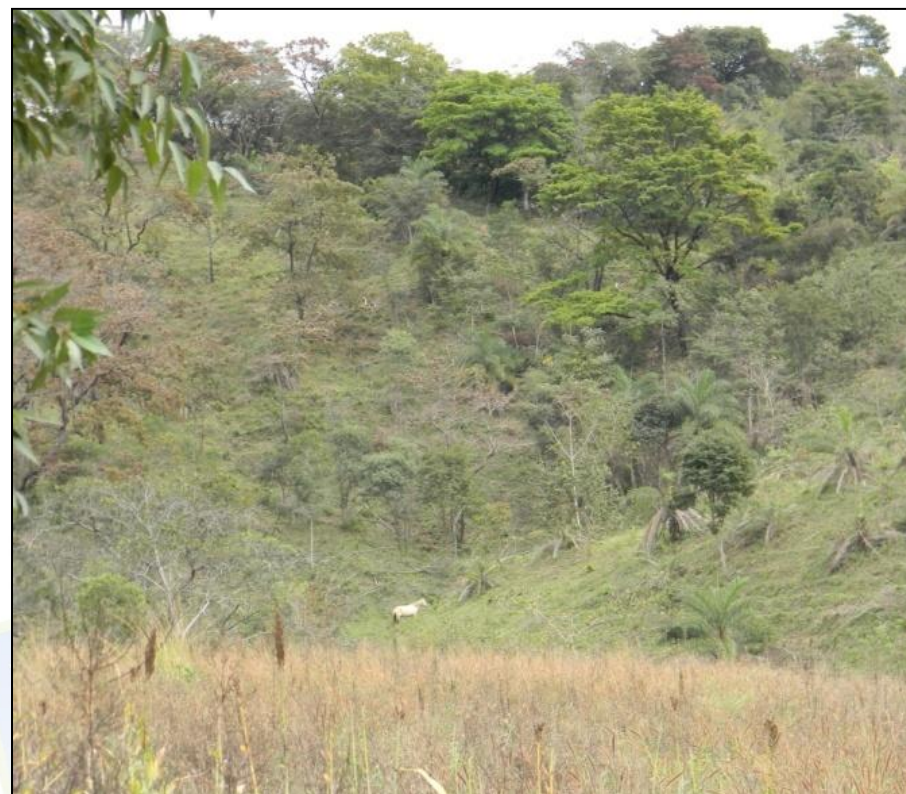
Figura 4: Mata presente longe da área da nascente CPI-09, em topo de morro e vestígios de vegetação de lago abaixo.

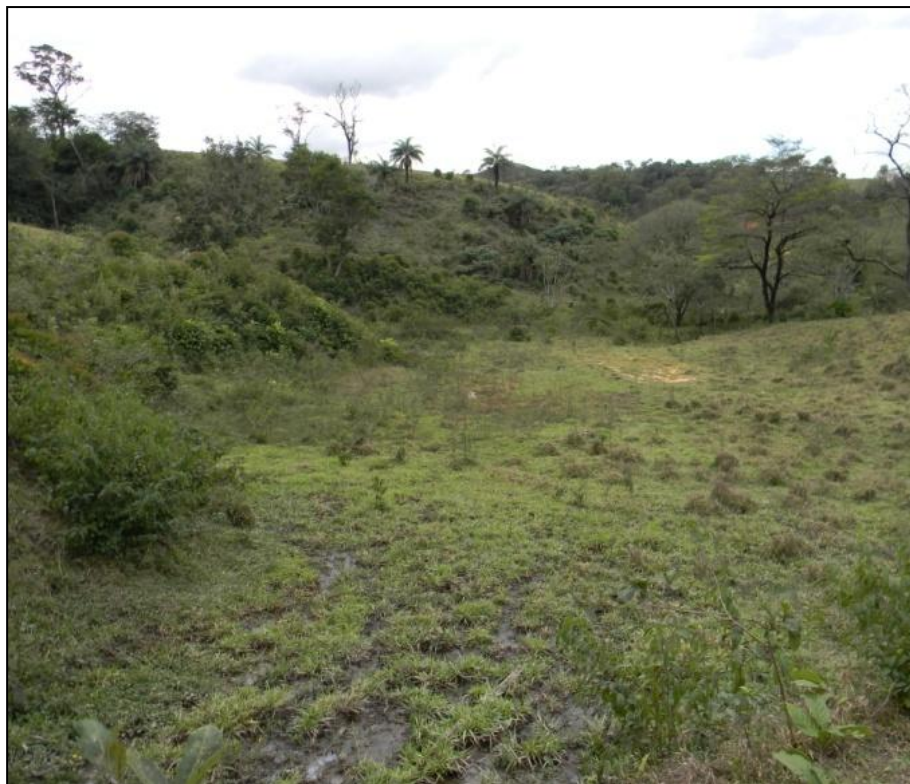
Figura 1: Vista geral da área da nascente CPI-10 observando tratar de local bem antropizado por pisoteio de gado que concorre para o início de diversos tipos de processos erosivos.

- ✓ Cercamento do entorno da nascente, conforme previsto pelo código florestal em vigor, em 50 metros de raio do centro do manancial.
- ✓ Por se tratar da contenção de animais, a cerca deverá ser construída com mourões de madeira imunizada ou resina, espaçados 3 metros uns dos outros.
- ✓ A cerca deverá ser em 4 fios de arame farpado galvanizado e balancinhos intercalados aos mourões.
- ✓ Para a recuperação da nascente será necessário à construção de 314 metros de cerca.
- ✓ Deverão ser utilizados na recuperação da área degradada cerca de 1.500 mudas nativas, plantadas através de metodologia de coveamento direto, em linha com espaçamento de 3,0 X 2,0 metros, distribuindo e intercalando as mudas com espécies pioneiras e não pioneiras.
- ✓ Verifica-se necessidade primordial para o estabelecimento das relações ecológicas em campo, o acompanhamento bimestral das áreas, onde serão

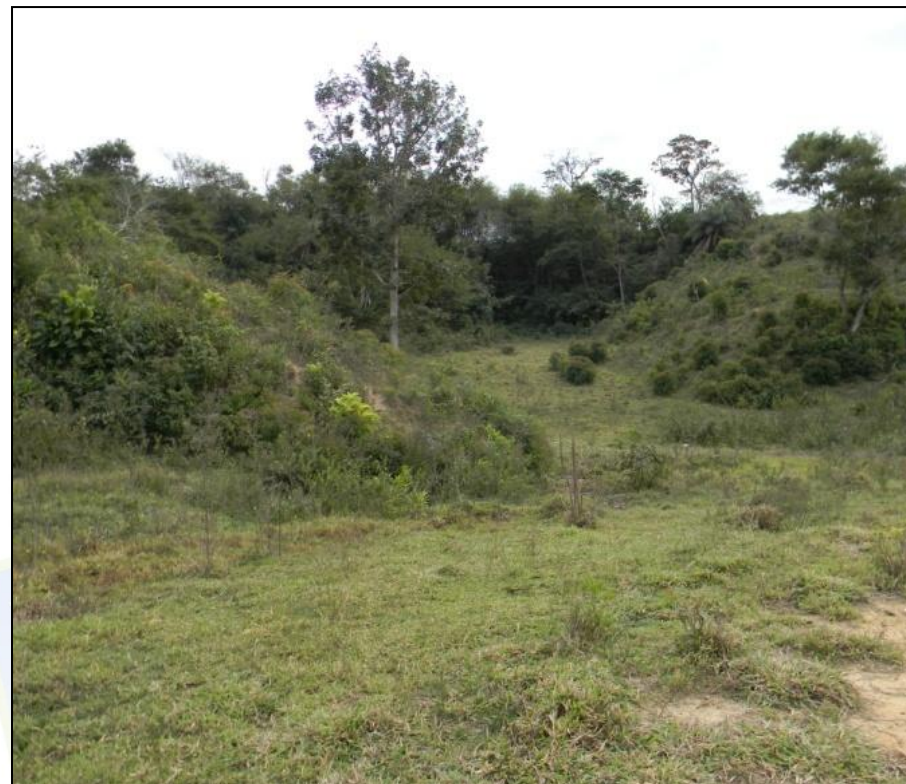
Figura 2: Imagem confirmando a inexistência de cercas e mata ciliar na nascente CPI-10, bem como a forte pressão exercida pela presença de gado na área que deveria estar protegida.

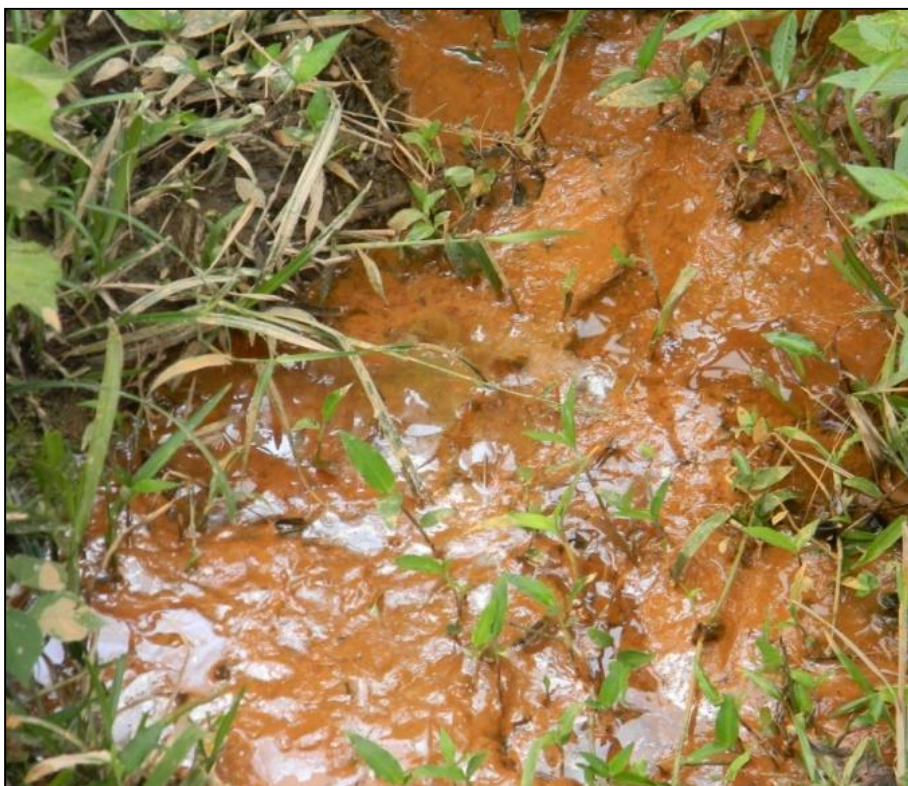
Figura 3: Área de surgência da nascente CPI-10 onde pode ser observado o pouco volume do manancial, o tipo de solo ferruginoso e a baixa densidade de vegetação.

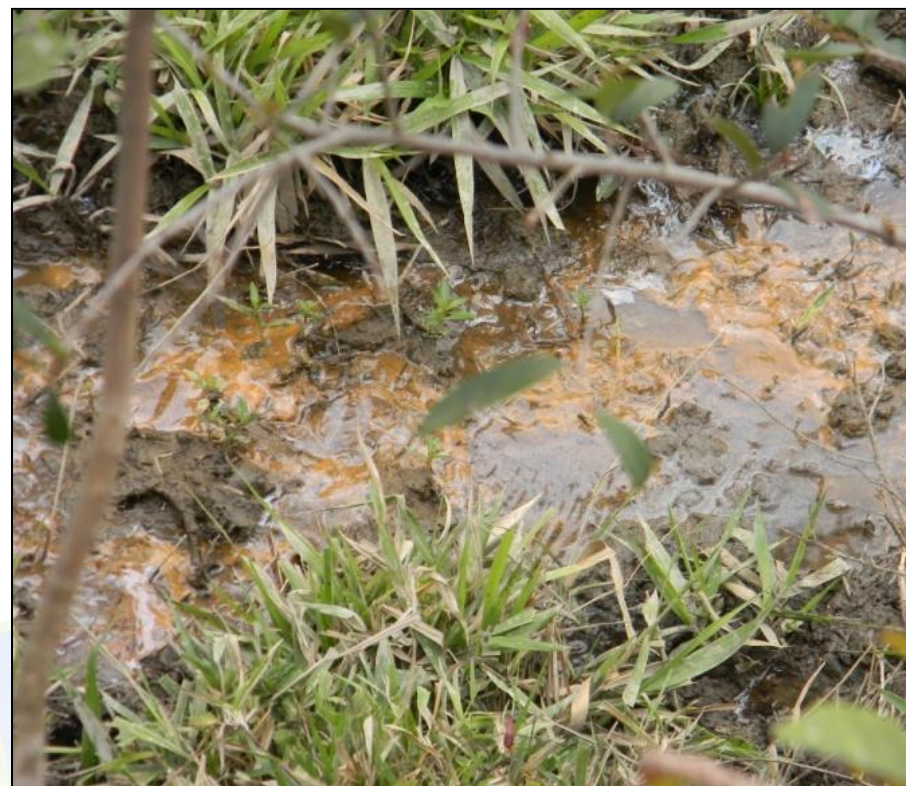
Figura 4: Marcas no solo, confirmando que a área da nascente enquadrada como CPI-10 sofre pisoteio de gado e outras ações de antropização.

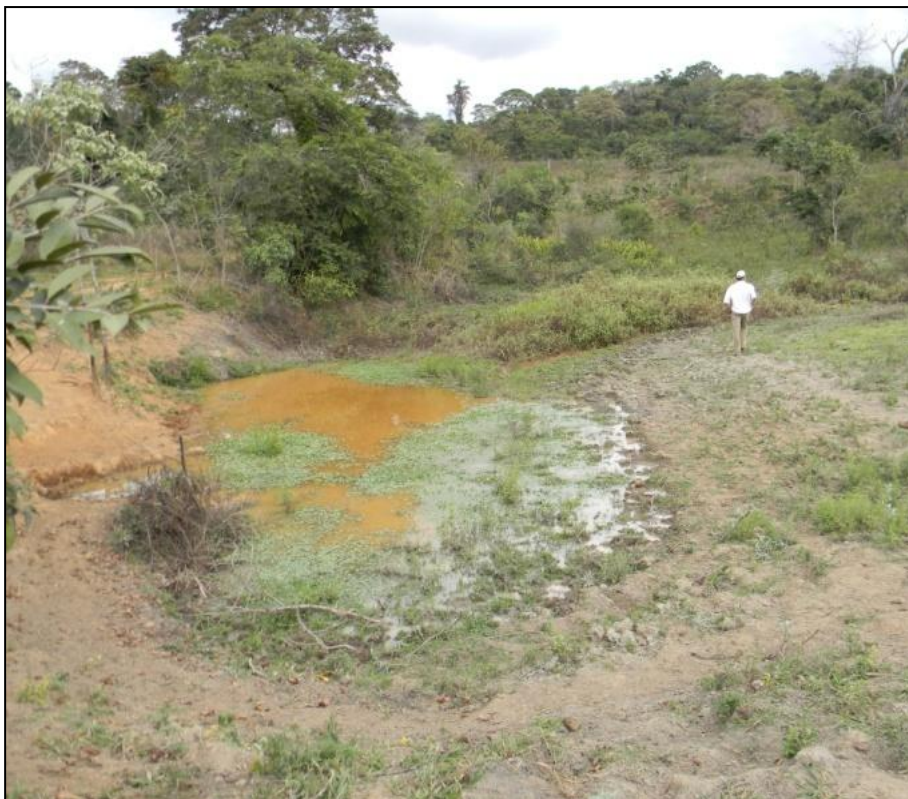
Figura 1: Vista geral da área da nascente enquadrada como CPI-11, podendo observar a baixa densidade de vegetação em seu entorno, como ainda tratar de área de dessedentação de animais pelos vestígios de pisoteio de gado.

- ✓ Cercamento do entorno da nascente, conforme previsto pelo código florestal em vigor, em 50 metros de raio do centro do manancial.
- ✓ Por se tratar da contenção de animais, a cerca deverá ser construída com mourões de madeira imunizada ou resina, espaçados 3 metros uns dos outros.
- ✓ A cerca deverá ser em 4 fios de arame farpado galvanizado e balancinhos intercalados aos mourões.
- ✓ Para a recuperação da nascente será necessário à construção de 314 metros de cerca.
- ✓ Deverão ser utilizados na recuperação da área degradada cerca de 1.500 mudas nativas, plantadas através de metodologia de coveamento direto, em linha com espaçamento de 3,0 X 2,0 metros, distribuindo e intercalando as mudas com espécies pioneiras e não pioneiras.

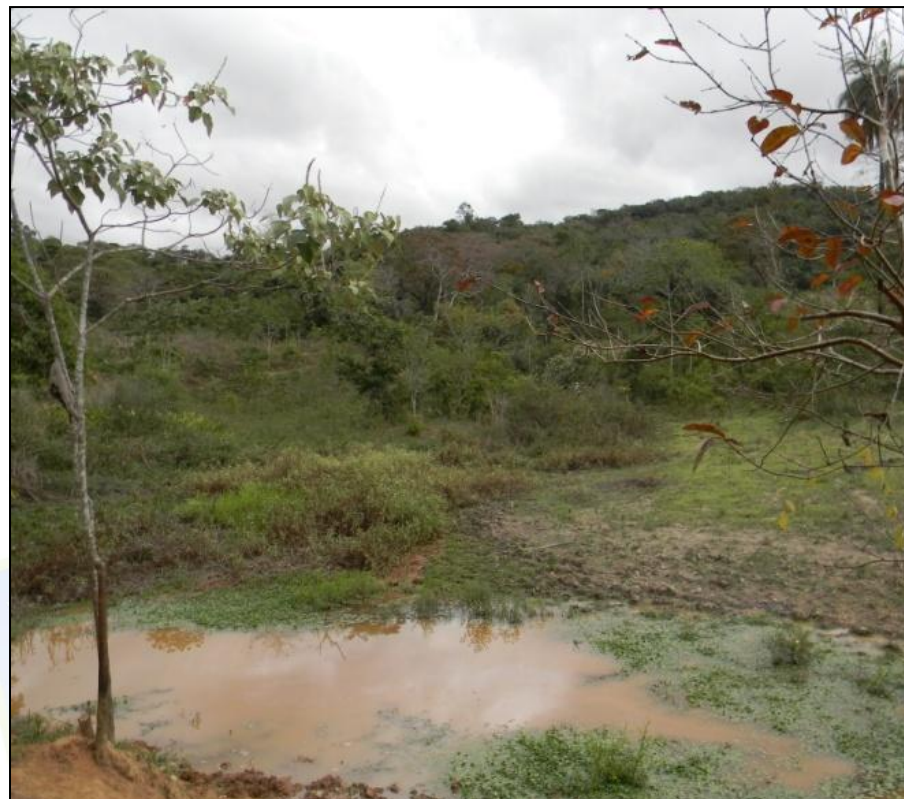
Figura 2: O manancial enquadrado como nascente CPI-11 vem a ser desprovido de cercamento e mata ciliar protetora. Ao fundo e em áreas de topo de morro, observa-se vegetação mais exuberante e preservada.

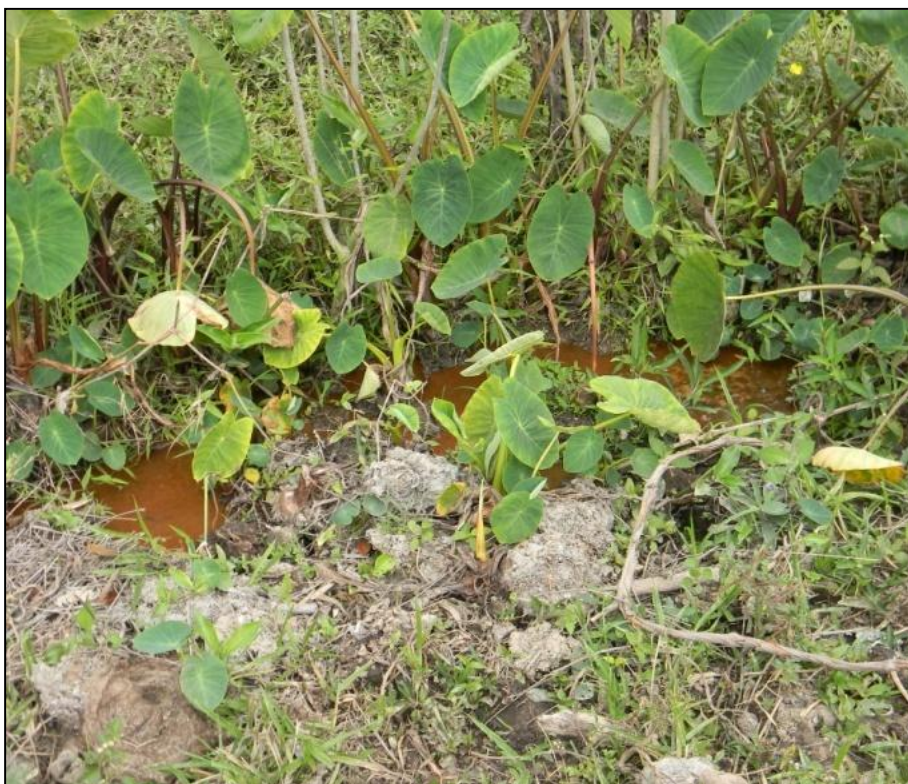
Figura 3: Área de surgência na nascente enquadrada como CPI-11, podendo verificar o baixo volume hídrico e a dominância de uma espécie de vegetação hidrófita, variedade de taboa.

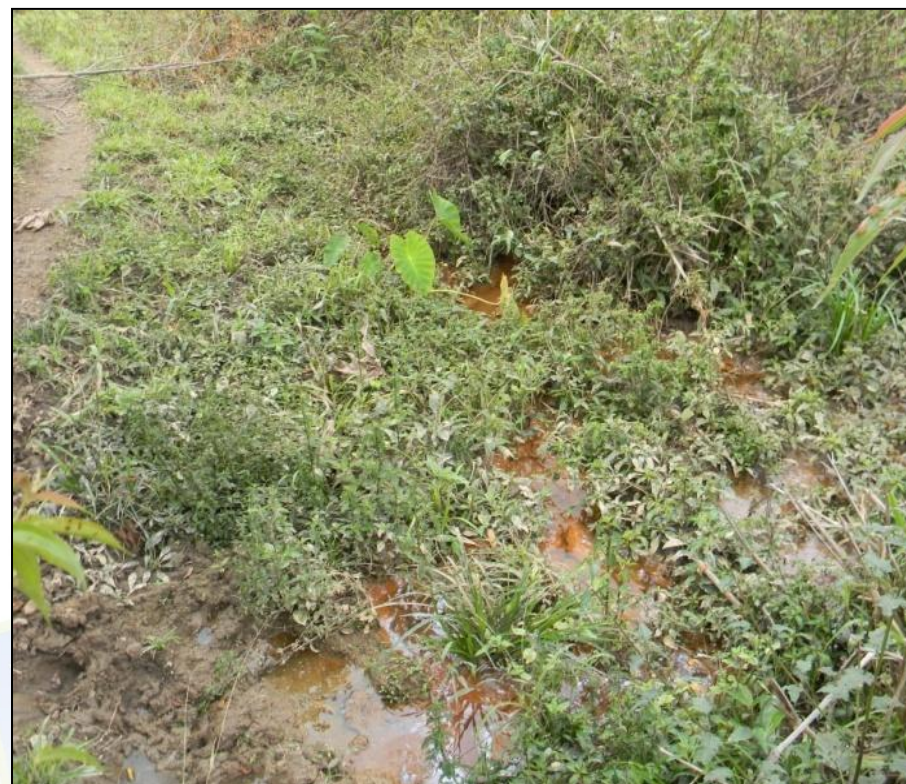
Figura 4: Marcas no solo confirmando que a área da nascente CPI-11 sofre pisoteio e interferência de gado, não tendo este manancial qualquer tipo de proteção visando sua preservação.

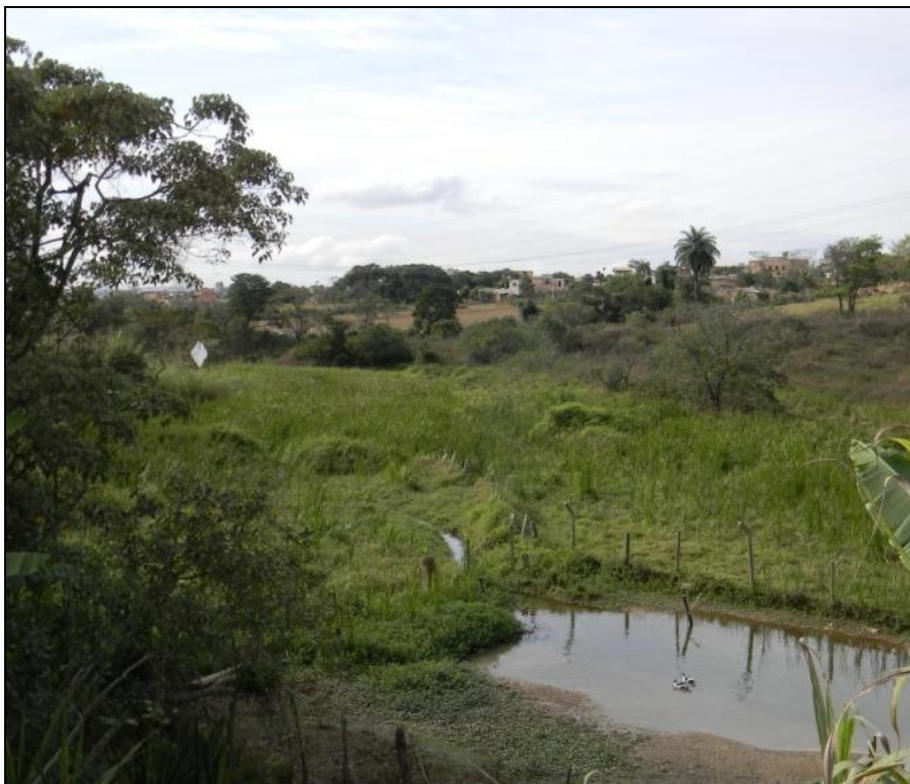
Figura 1: Vista geral da área da nascente CPI-13 onde se observa pela vegetação ser um local bem antropizado, tendo ao fundo um núcleo urbano.

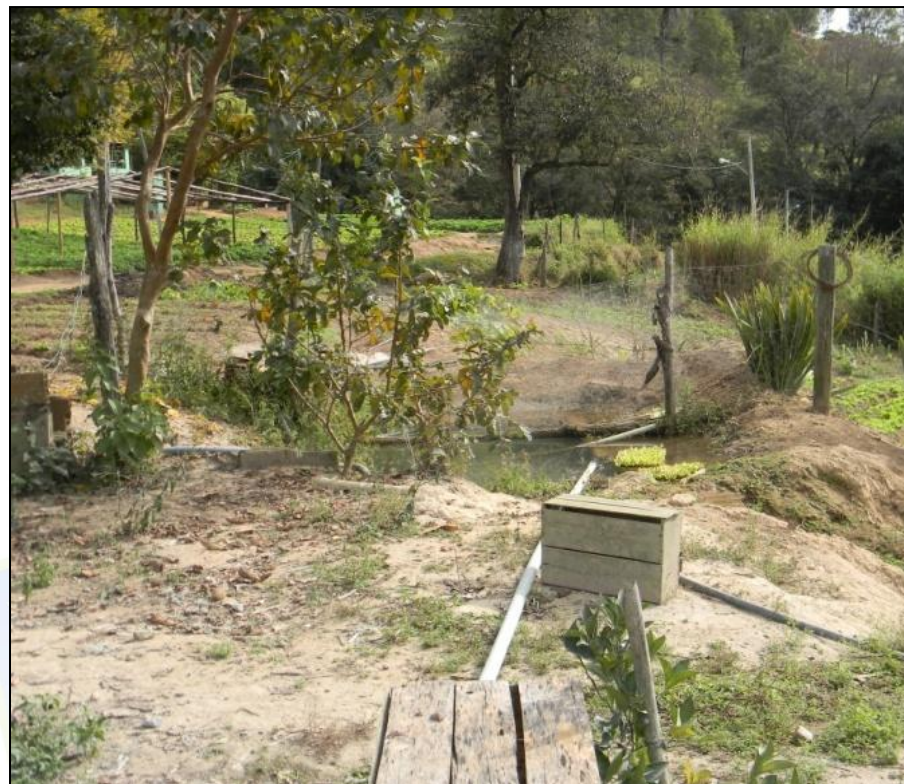
Figura 2: Área da nascente CPI-13, totalmente antropizada, sendo local de captação de água destinada a irrigação de hortas e outras culturas.

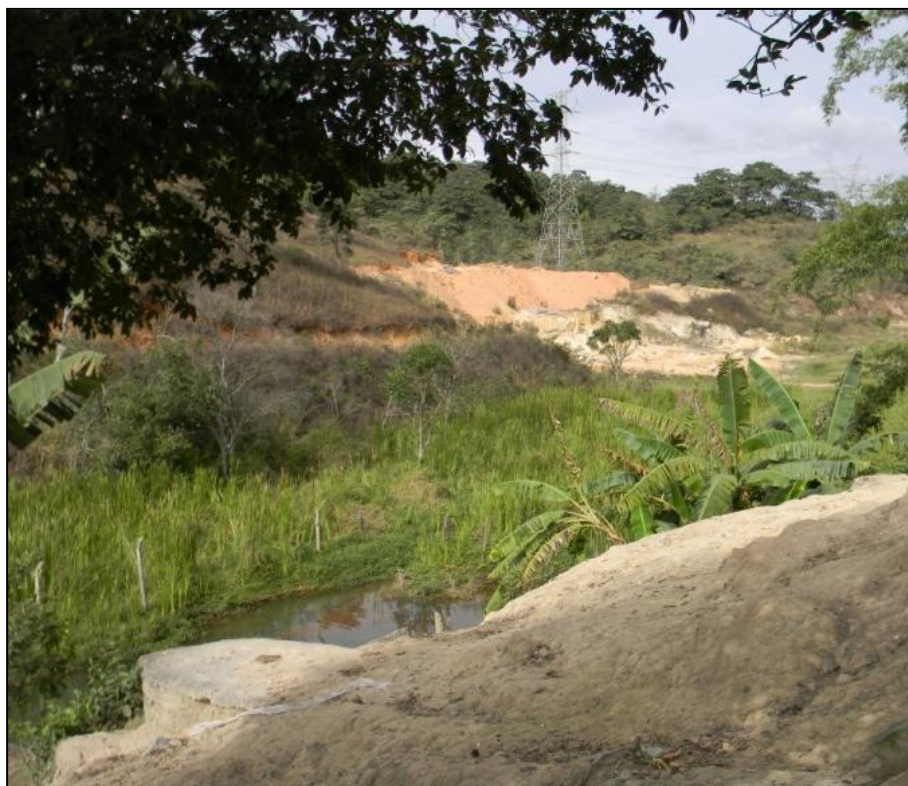
Figura 3: Inexistência de mata ciliar na nascente CPI-13 podendo ser verificado tratar de área com fortes interferências humanas na vegetação e na forma de se ocupar os solos.

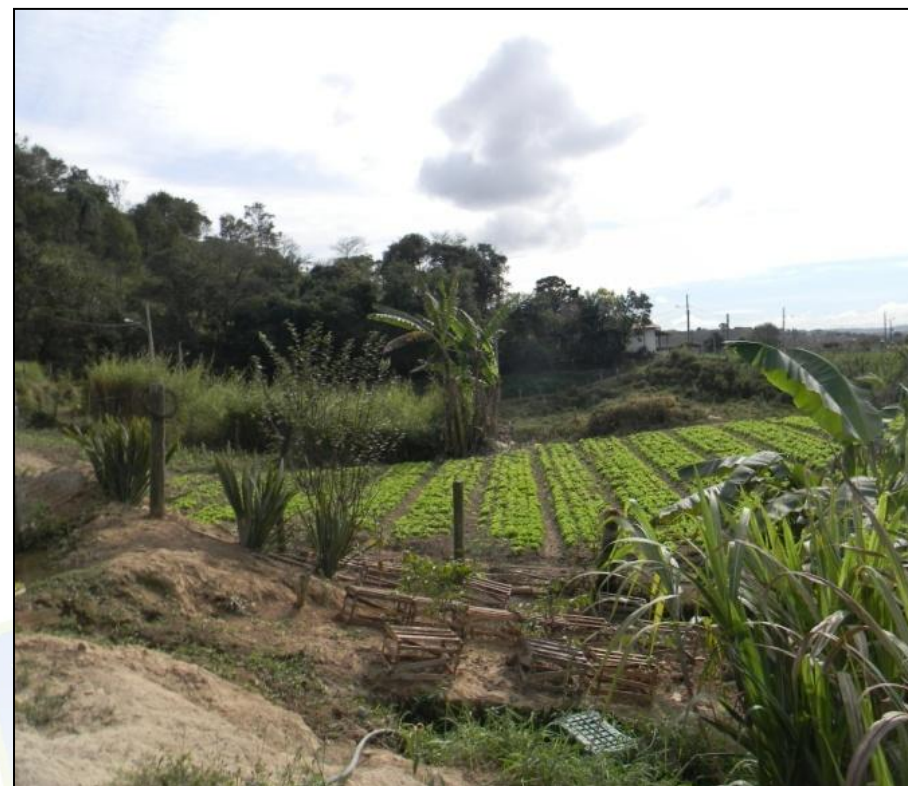
Figura 4: Água utilizada para irrigação de varias horta é proveniente da nascente enquadrada como CPI-13.

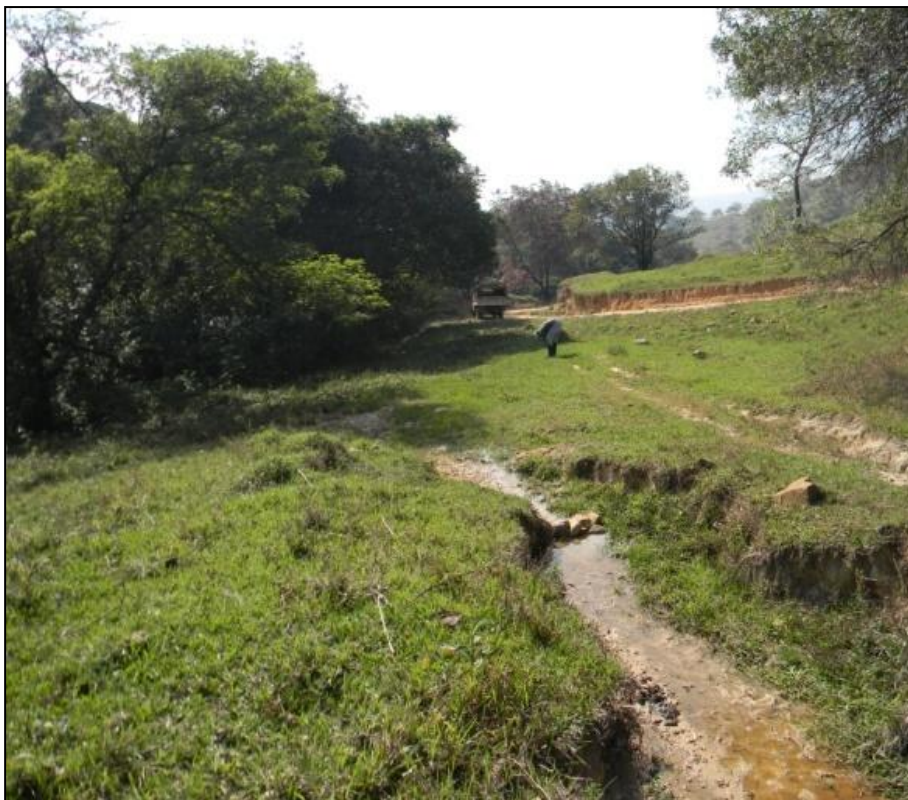
Figura 1: Vista geral da área da nascente CPI-14 onde pode ser verificada a forte pressão antrópica com acessos, pisoteio e vegetação dispersa no entorno do manancial.

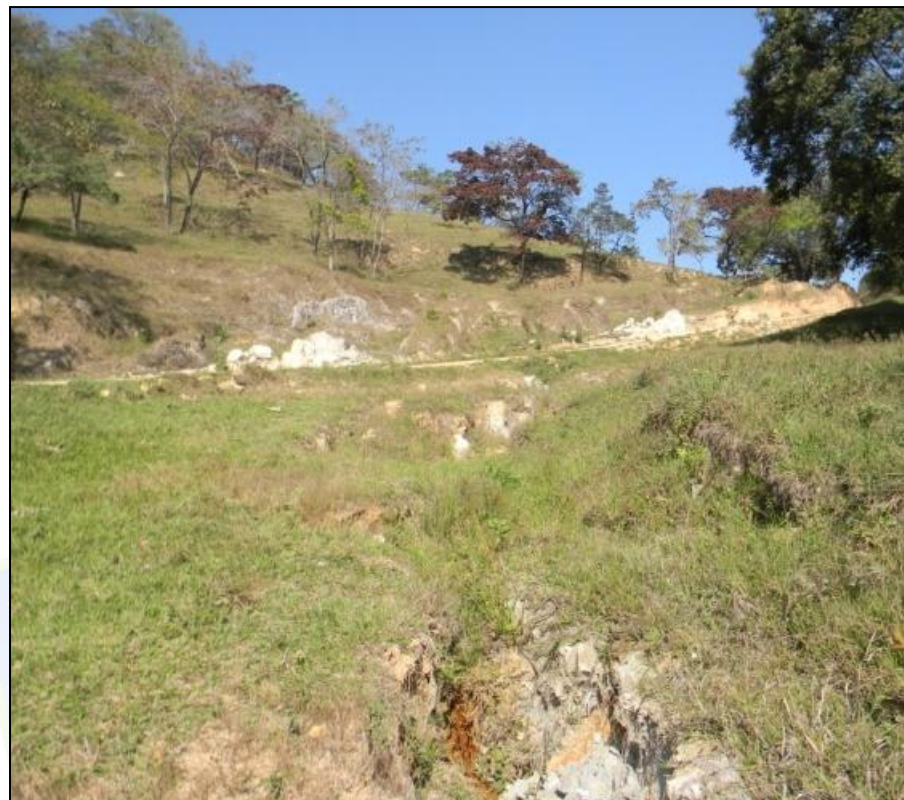
Figura 2: Área da nascente CPI-14, próxima a estrada, sem mata ciliar e cercamento, totalmente antropizada.

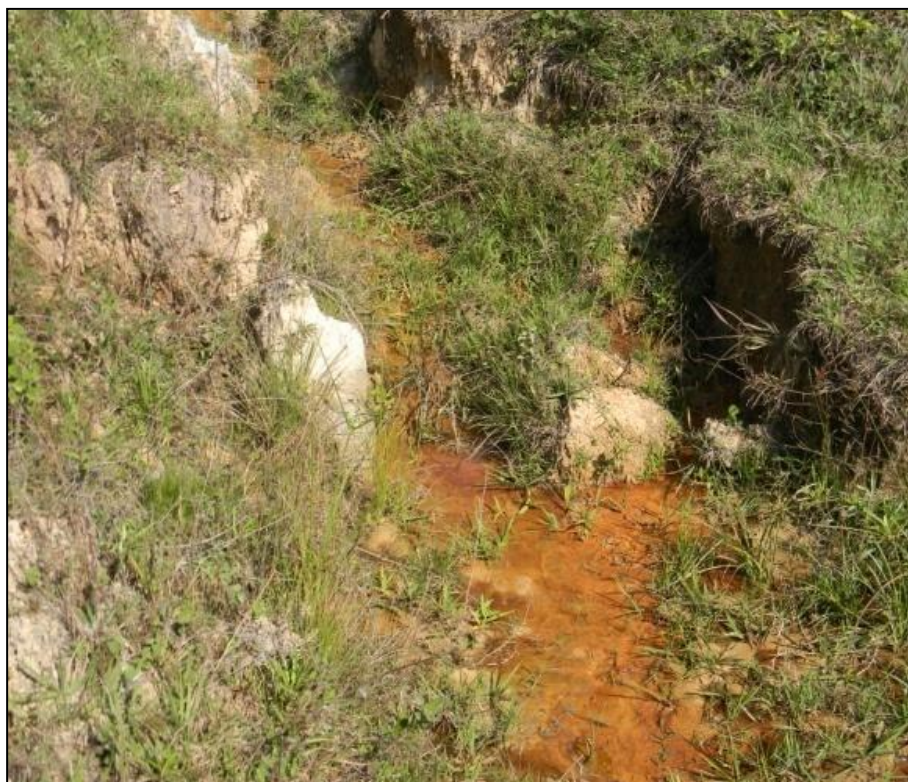
Figura 3: Detalhe da área de surgência da nascente CPI-014 onde a própria visualização demonstra o forte impacto antrópico.

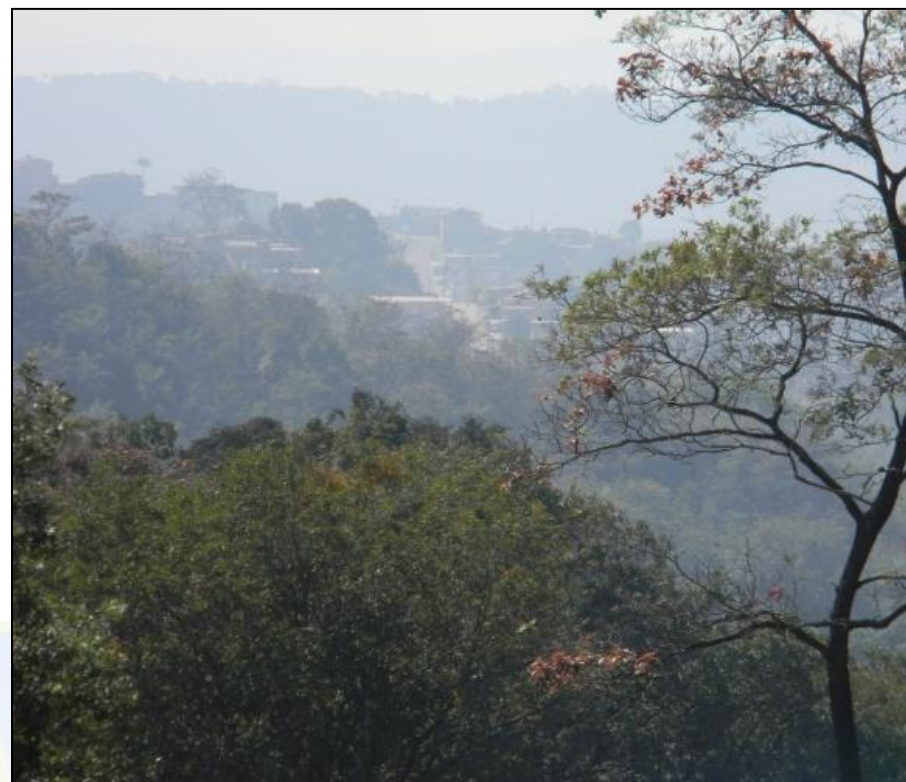
Figura 4: Imagem assinalando a proximidade da área urbana da nascente CPI-014.

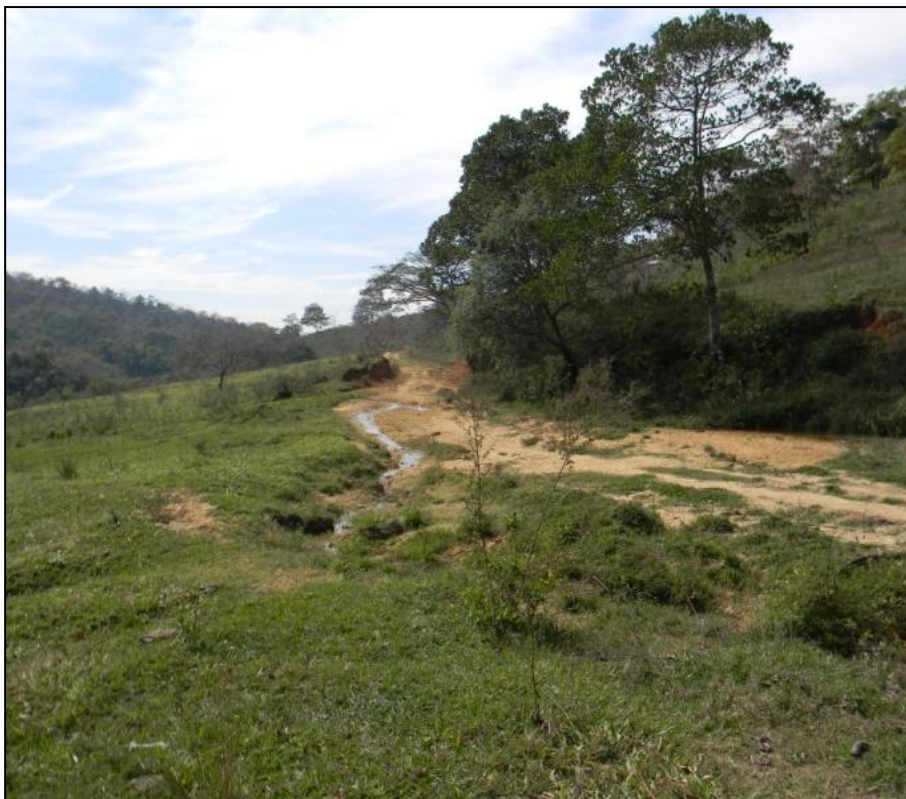
Figura 1: Vista geral da área da nascente CPI-15 onde são visíveis os problemas com processos erosivos e pressão por ações de gado.

- ✓ Deverão ser utilizados na recuperação da área degradada cerca de 1.500 mudas nativas, plantadas através de metodologia de coveamento direto, em linha com espaçamento de 3,0 X 2,0 metros, distribuindo e intercalando as mudas com espécies pioneiras e não pioneiras.

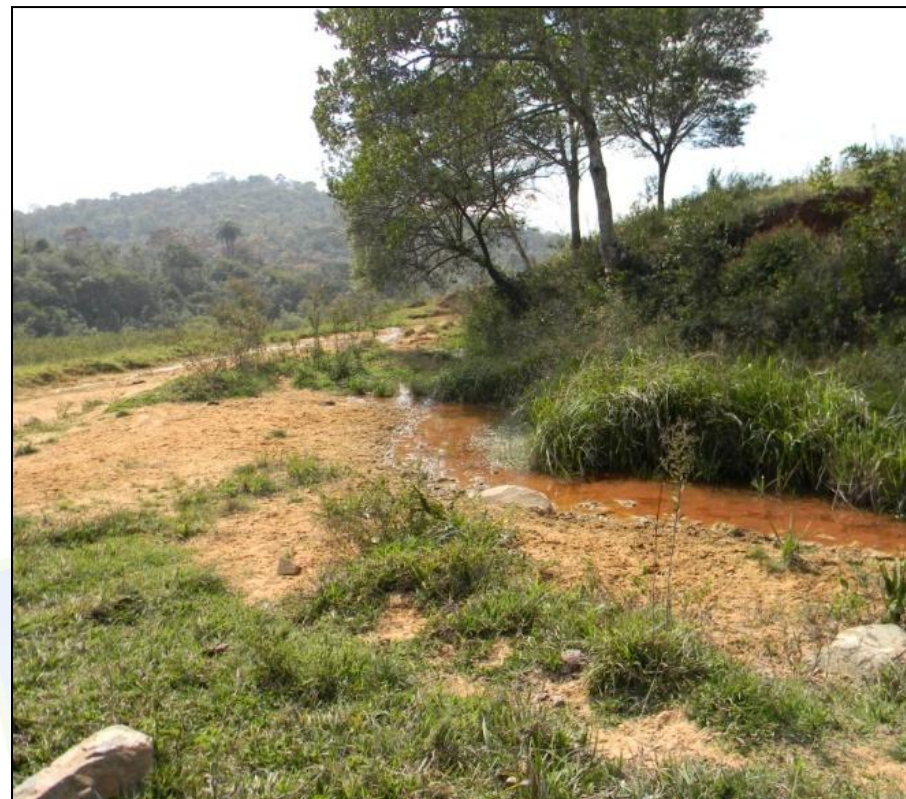
Figura 2: Área da nascente CPI-15, próxima à estrada, encontra-se desprovida de mata ciliar, não estando cercada e protegida das ações de pisoteio do gado.

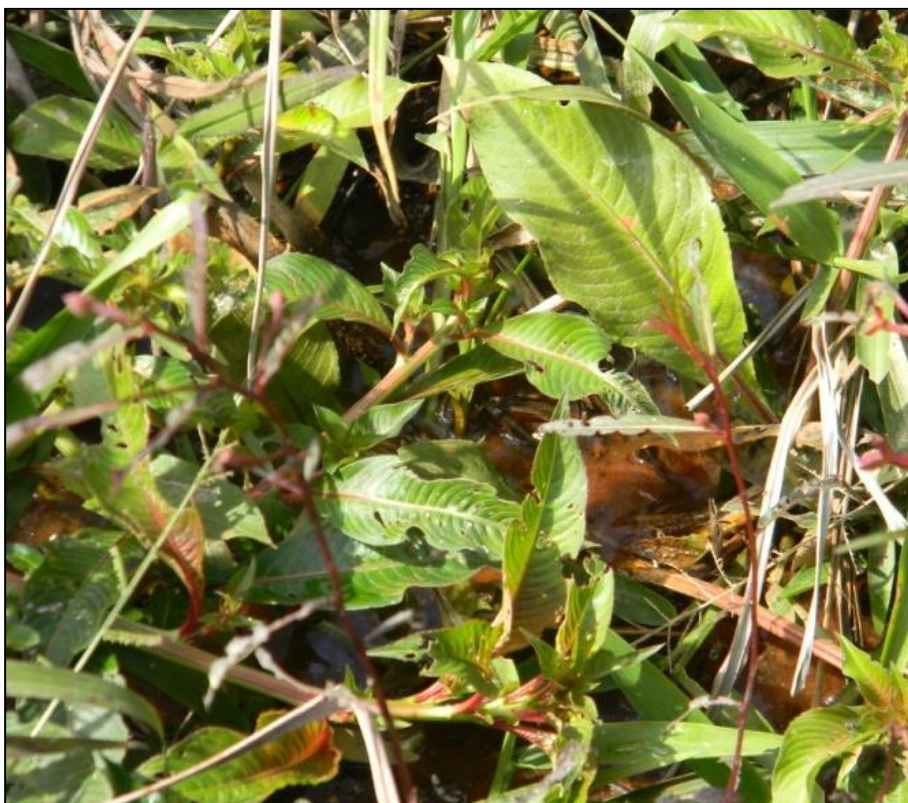
Figura 3: Detalhe da área de surgência da nascente enquadrada como CPI-15 onde pode ser verificada a presença de vegetação herbácea em seu entorno.

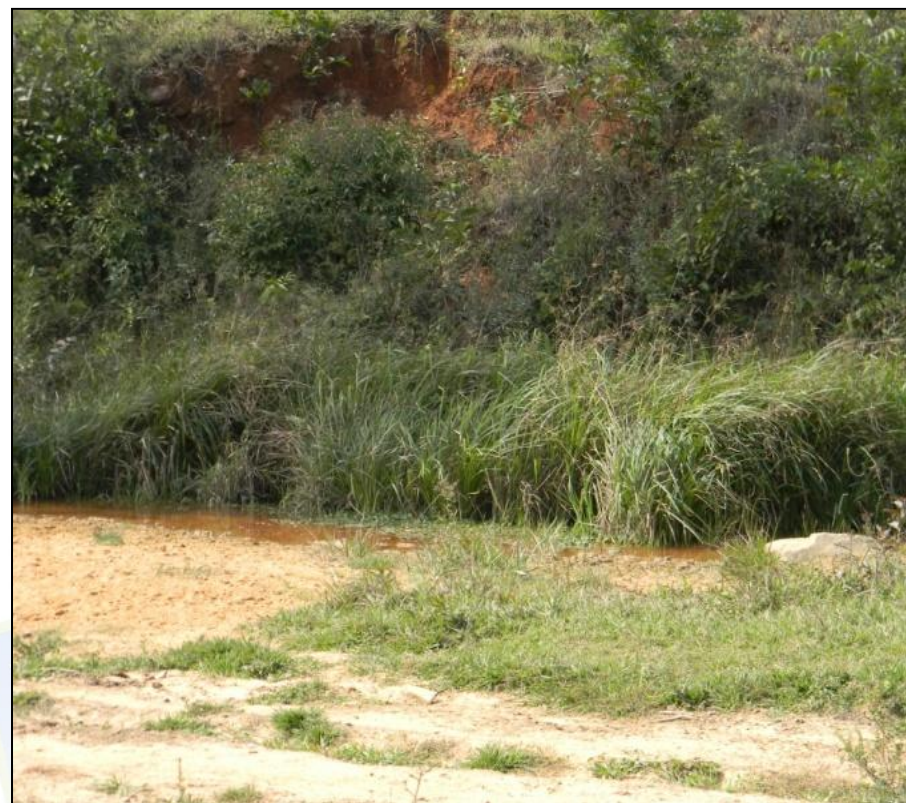
Figura 4: Assoreamento evidente na área da nascente CPI-15 onde os processos erosivos também são verificados.

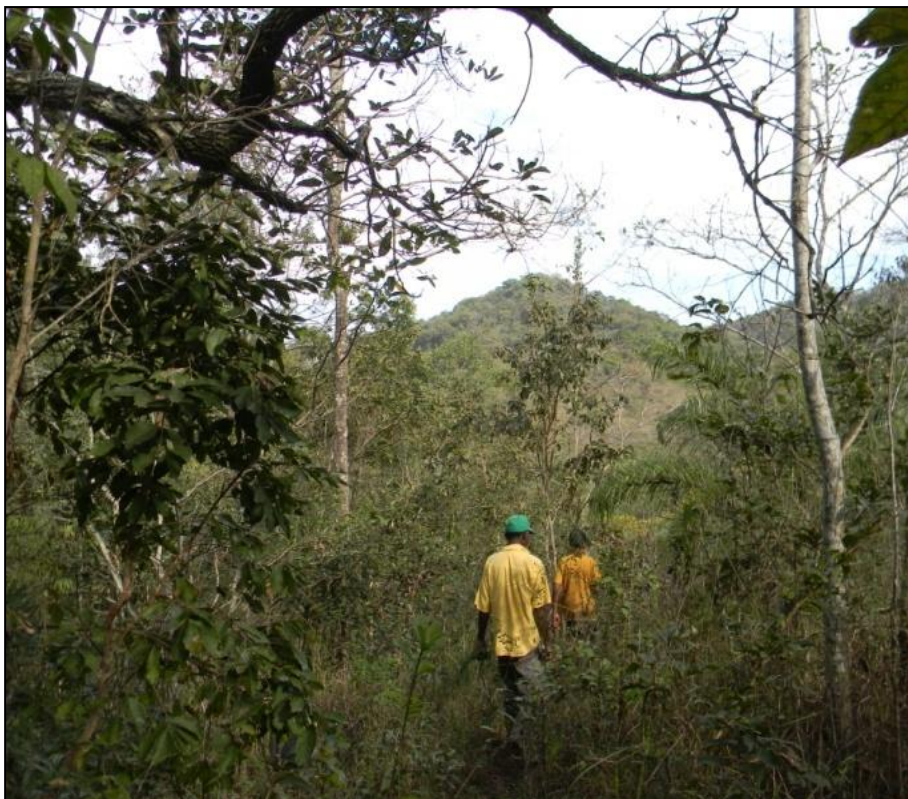
Figura 1: Vegetação rala na área de entorno da nascente CPI-16, podendo ser observado ao fundo, áreas de topo de morro com fragmentos florestais preservados.

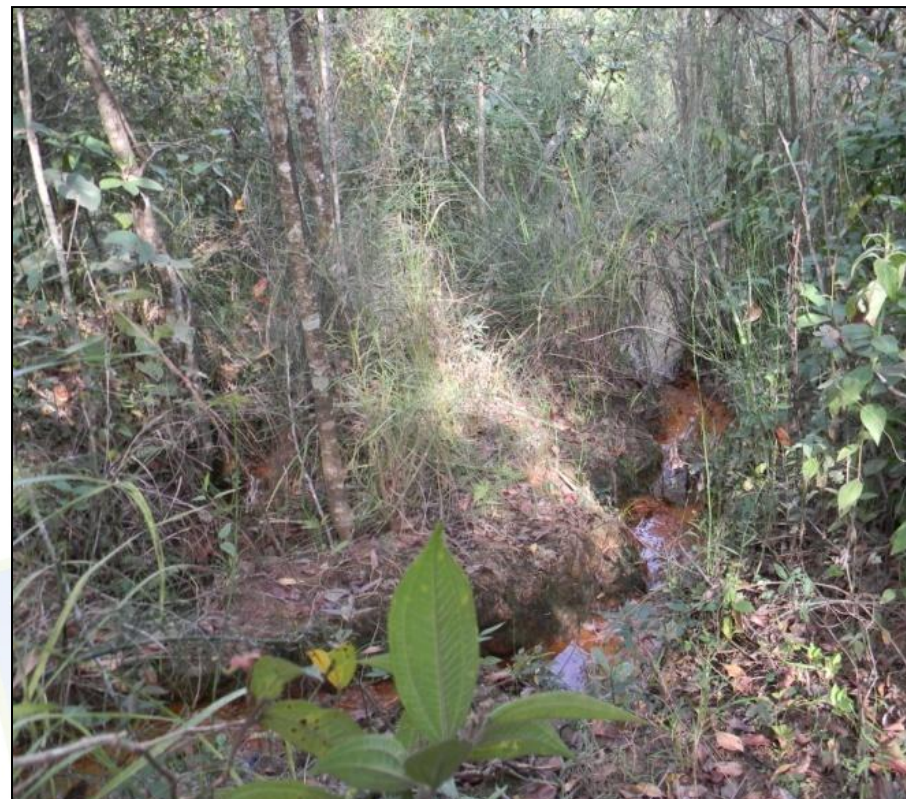
Figura 2: Detalhe da vegetação presente na área de surgência da nascente CPI-16.

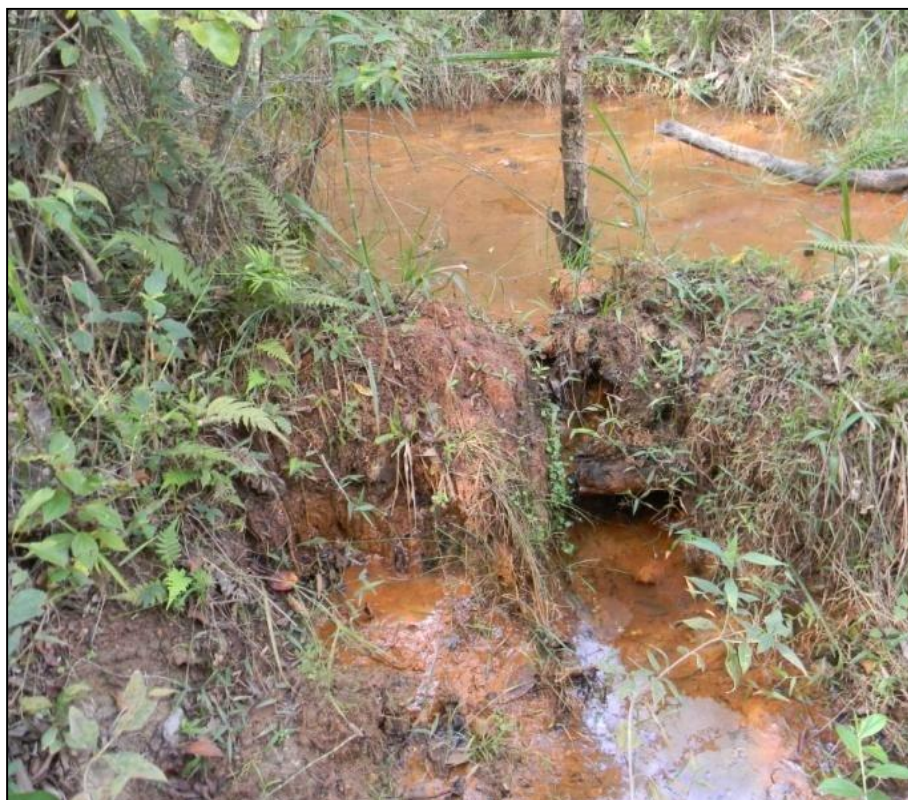
Figura 3: Detalhe da área de surgência da nascente CPI-16, podendo ser verificado considerável volume de águas para um período de estiagem.

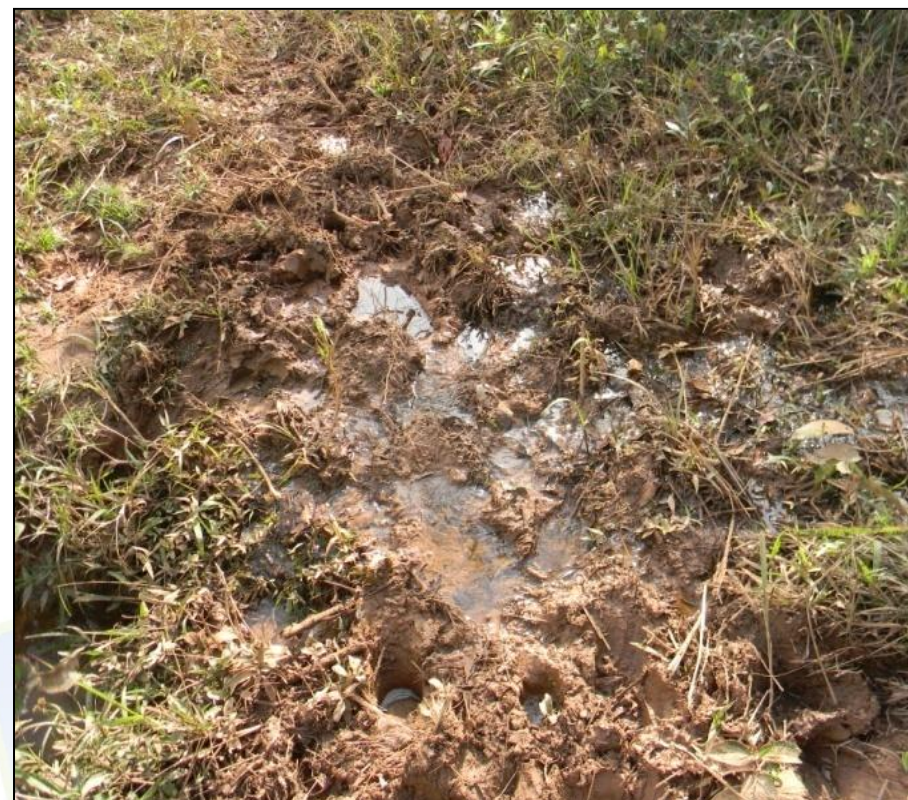
Figura 4: Pisoteio na área da nascente CPI-16 demonstra tratar de área que não se encontra protegida de ações do gado.

- ✓ Deverão ser utilizados na recuperação da área degradada cerca de 1.500 mudas nativas, plantadas através de metodologia de coveamento direto, em linha com espaçamento de 3,0 X 2,0 metros, distribuindo e intercalando as mudas com espécies pioneiras e não pioneiras.

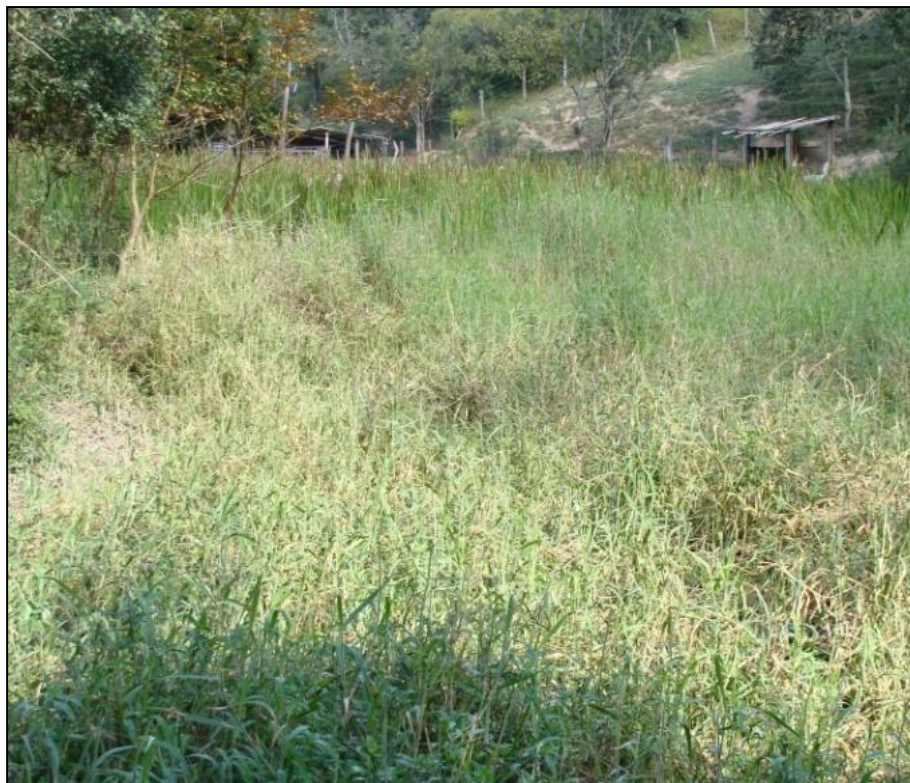
Figura 1: Vista panorâmica da área da nascente CPA-01, inserida em área de vegetação rasteira (braquiária) e ao fundo espécie exótica tipicamente encontrada em áreas alagadas (Taboa).

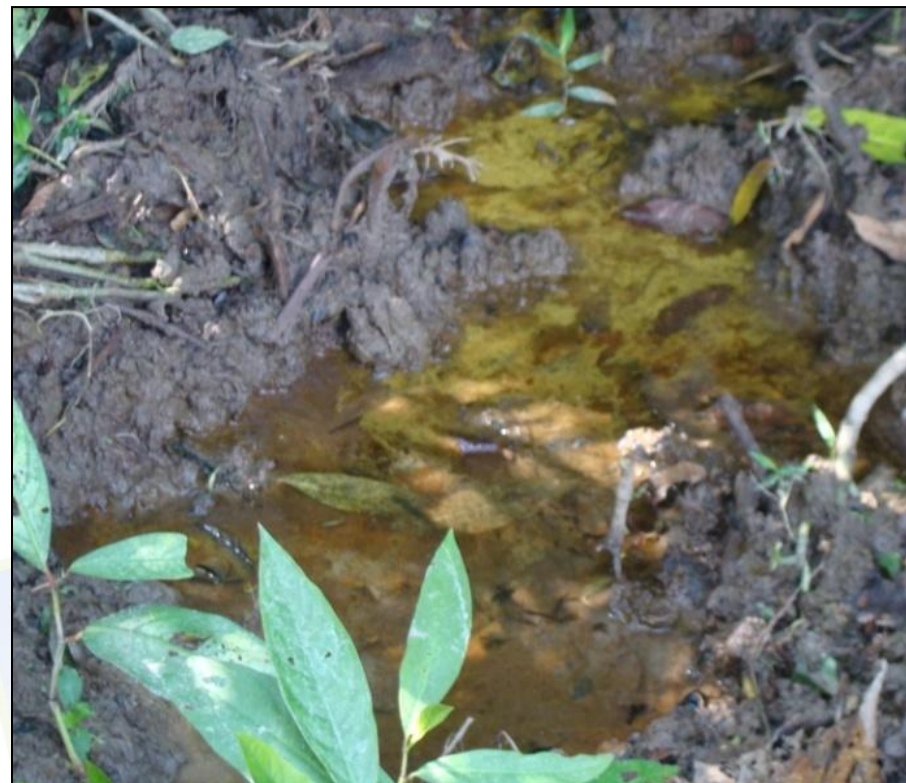
Figura 2: Ponto de surgência da nascente CPA-01, em solo hidromórfico de textura arenosa. Detalhe para coloração amarelada da água, que sugere presença de matéria orgânica no local.

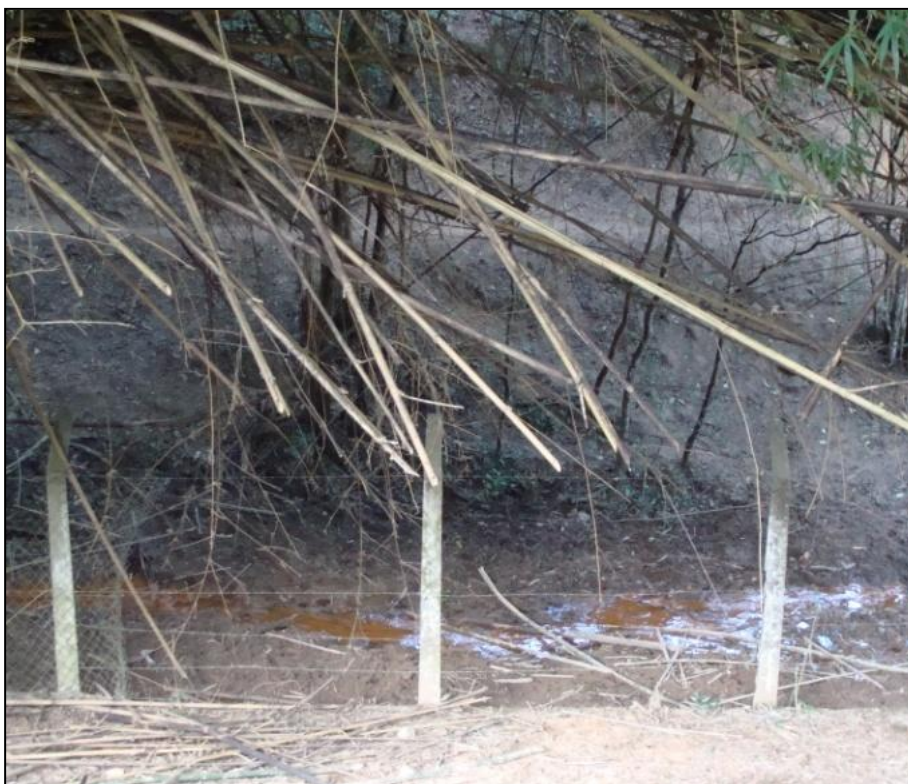
Figura 3: Ausência de mata nativa em alguns trechos do afloramento hídrico, que pode acarretar em grande carregamento de sólidos sedimentáveis (assoreamento dos cursos d'água).

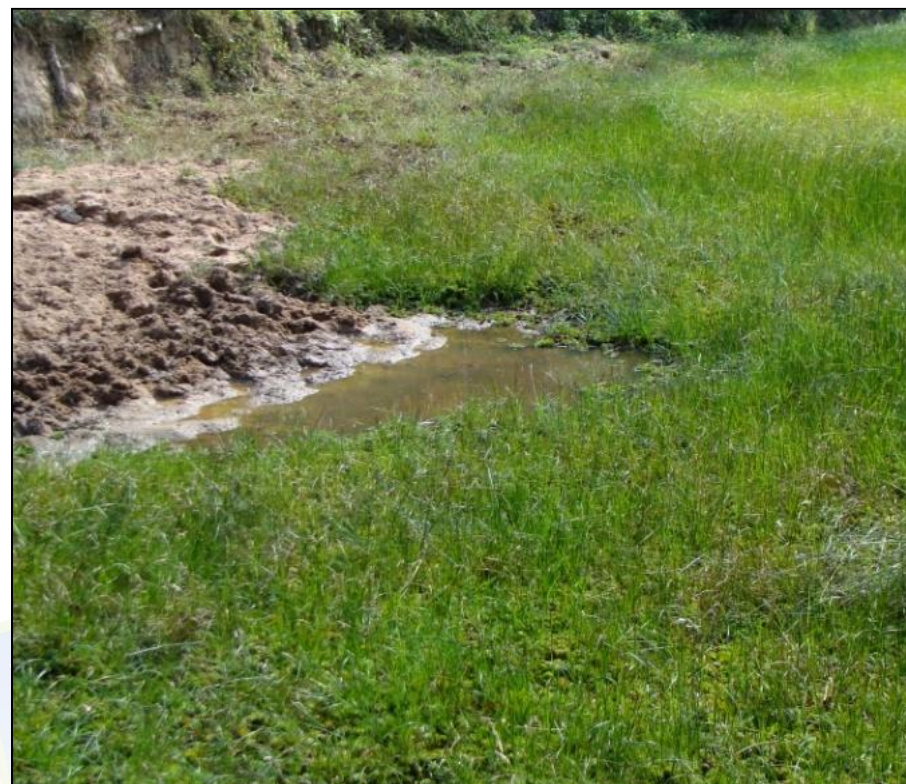
Figura 4: Área de acesso para fins de dessedentação animal na nascente CPA-01. Detalhe para o registro de pisoteio por bovinos ao lado esquerdo da imagem.
