“Projeto de Valorização dos Cursos D’água em Áreas Rurais da Bacia Hidrográfica do Ribeirão da Mata”

Produto 5 – Diagnóstico das Áreas Cadastradas, conforme especificado no Termo de Referência.

Setembro/2012

DIAGNÓSTICO AMBIENTAL DAS ÁREAS DEGRADADAS E NASCENTES - RELATÓRIO FINAL DE CADASTRAMENTO

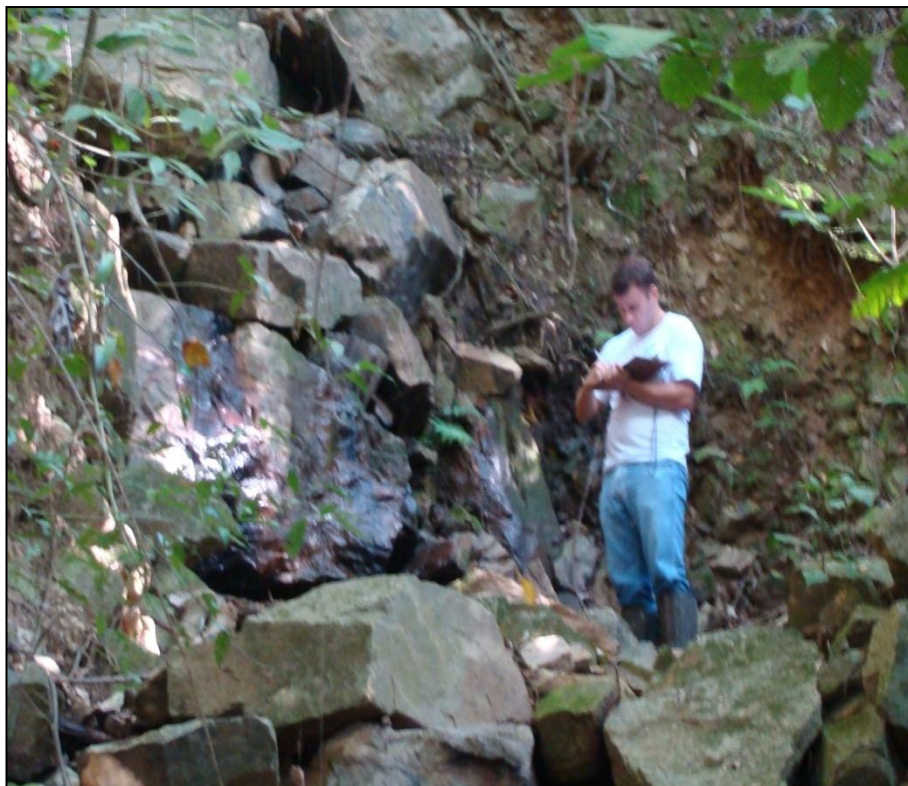
Figura 1: Afloramento hídrico em substrato rochoso por meio de uma gruta – nascente CPA-02. Ambiente de terreno acidentado e de difícil caminhamento.

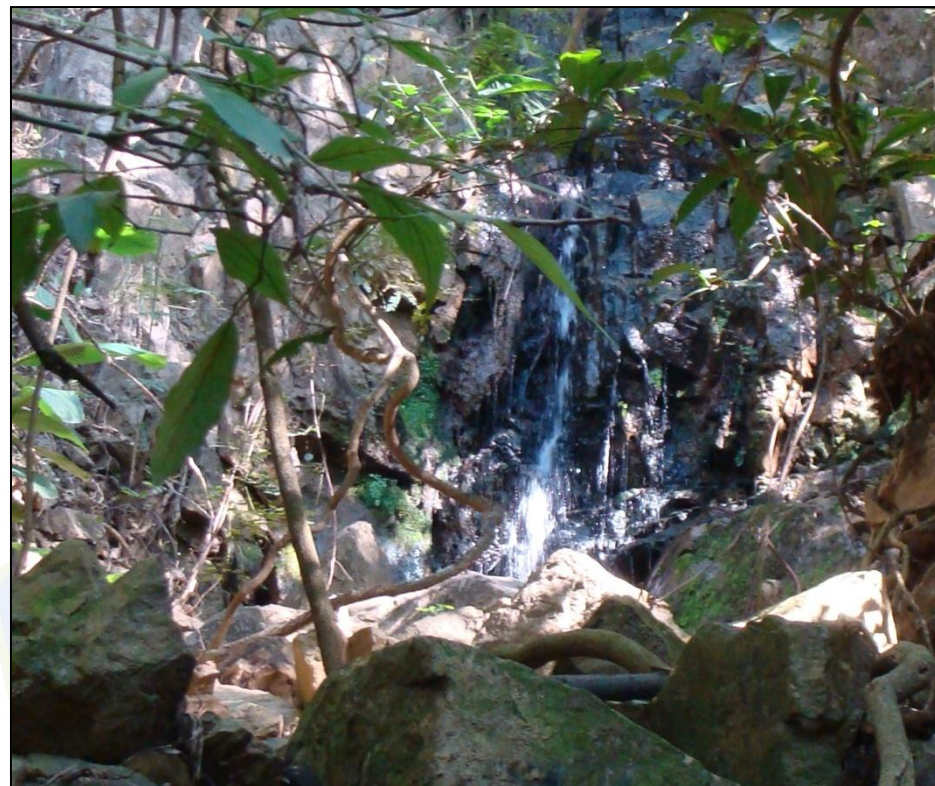
Figura 2: Ponto de surgência da nascente CPA-02. Local sombreado, com formação florestal em estágio sucessional inicial. Detalhe para formação de uma pequena cascata ao fundo.

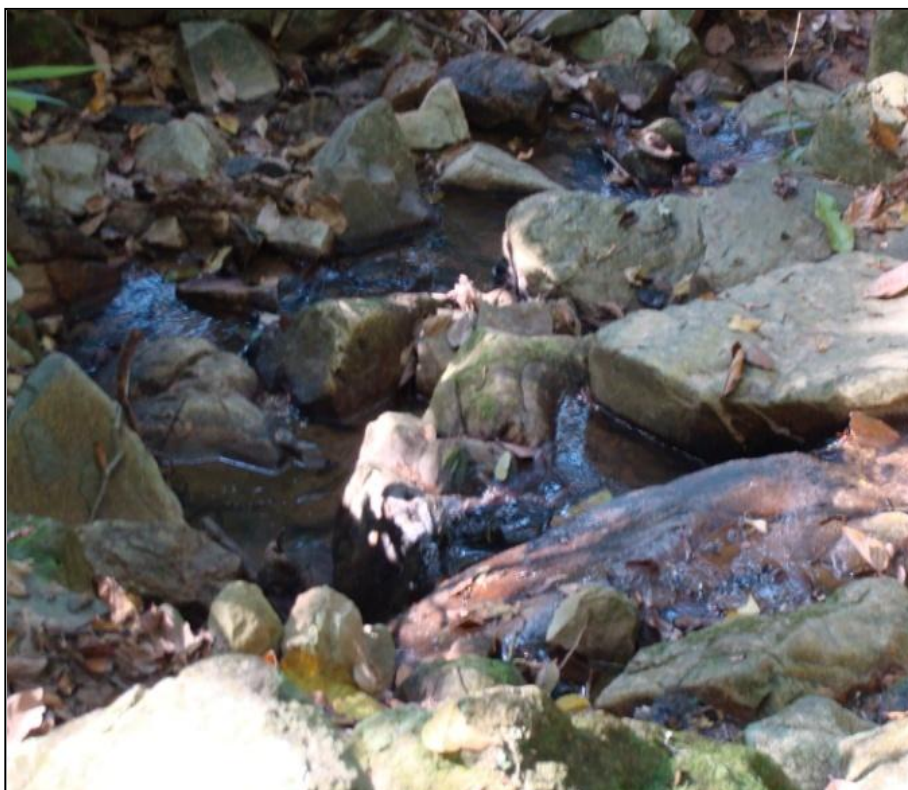
Figura 3: Terreno pedregoso na nascente CPA-02. Não foi identificado vestígios de animais, fato que pode ser explicado pela dificuldade de acesso ao local.

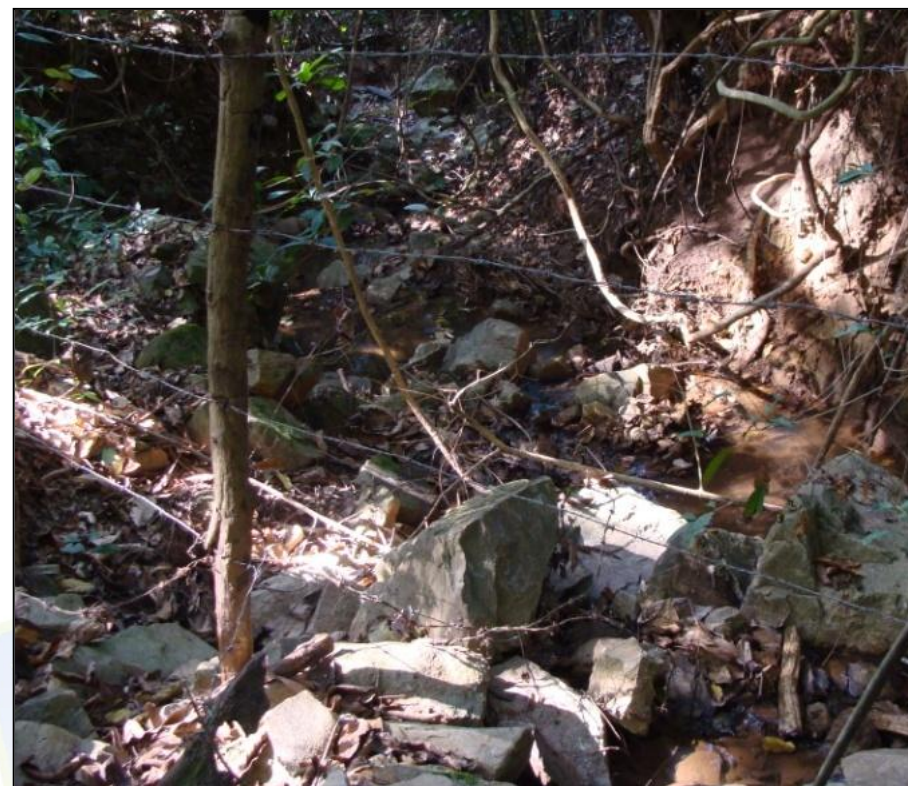
Figura 4: Cerca de proteção parcial por arames farpados na área da nascente CPA-02. Formação rochosa em toda área de inserção do afloramento, com concentração de serrapilheira na porção inferior.

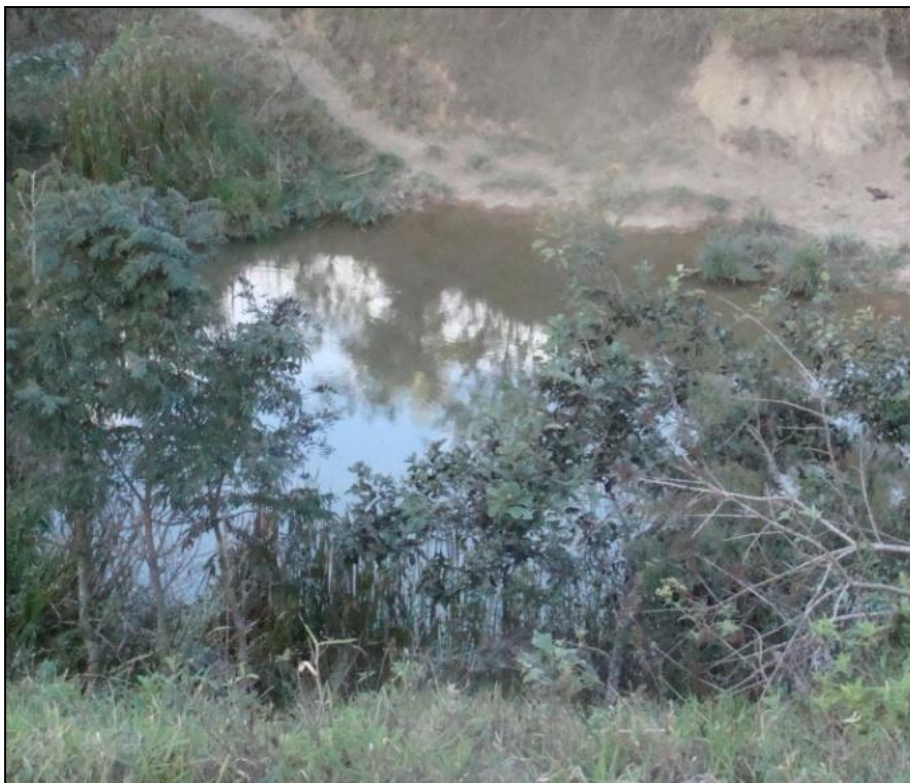
Figura 1: Vista à jusante da nascente CPA-03, por meio de pequeno barramento artificial. Região de entorno bastante antropizada, com vegetação rasteira (gramíneas) e início de erosão superficial ao fundo.

- ✓ Pelas dimensões do manancial será necessária a construção de aproximadamente 314 metros de cerca para proteger o manancial.
- ✓ Efetivar o plantio de 1.500 mudas nativas na área degradada, plantadas através de metodologia de plantio direto e em linha com espaçamento de 3,0 X 2,0 metros, distribuindo e intercalando as mudas com espécies pioneiras e não pioneiras.

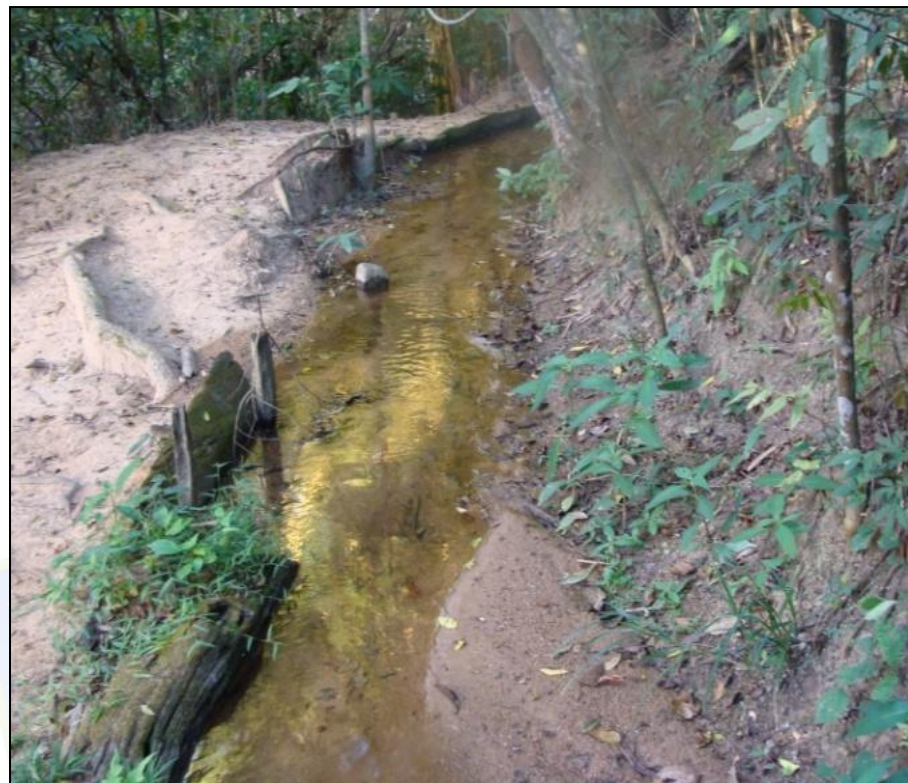
Figura 2: Direcionamento artificial da nascente CPA-03. Detalhe para ausência de vegetação ciliar, bem como pela inserção de troncos e barreiras de modo a escoar a água para local à jusante.

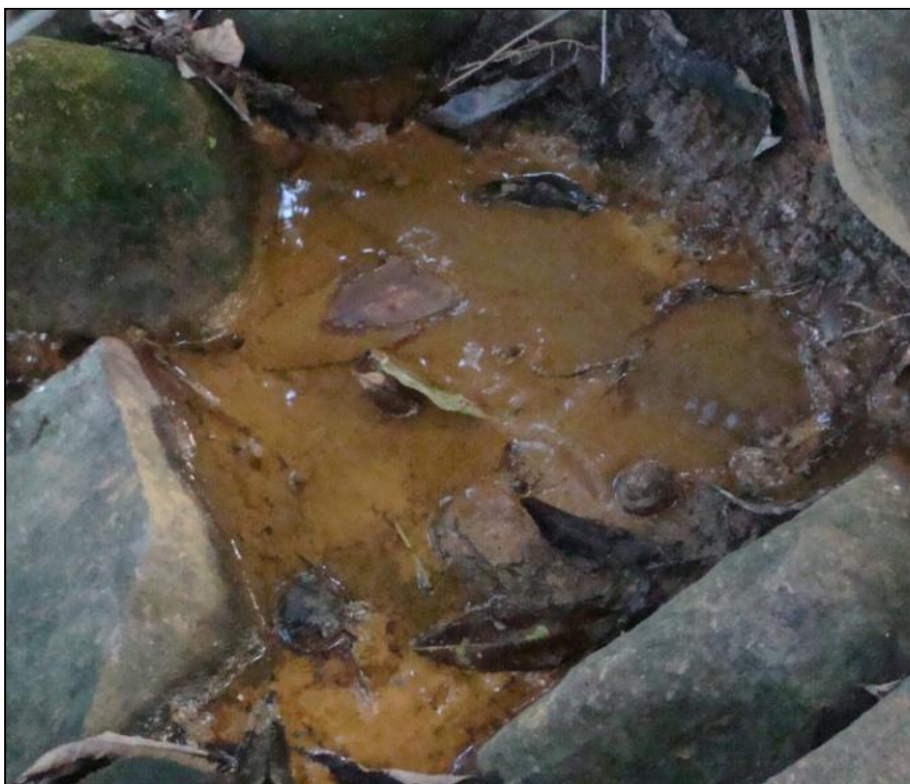
Figura 3: Fotografia de detalhe da surgência da nascente CPA-03. Pequeno olho d'água inserido em solo de textura arenosa com alguns fragmentos rochosos no seu entorno.

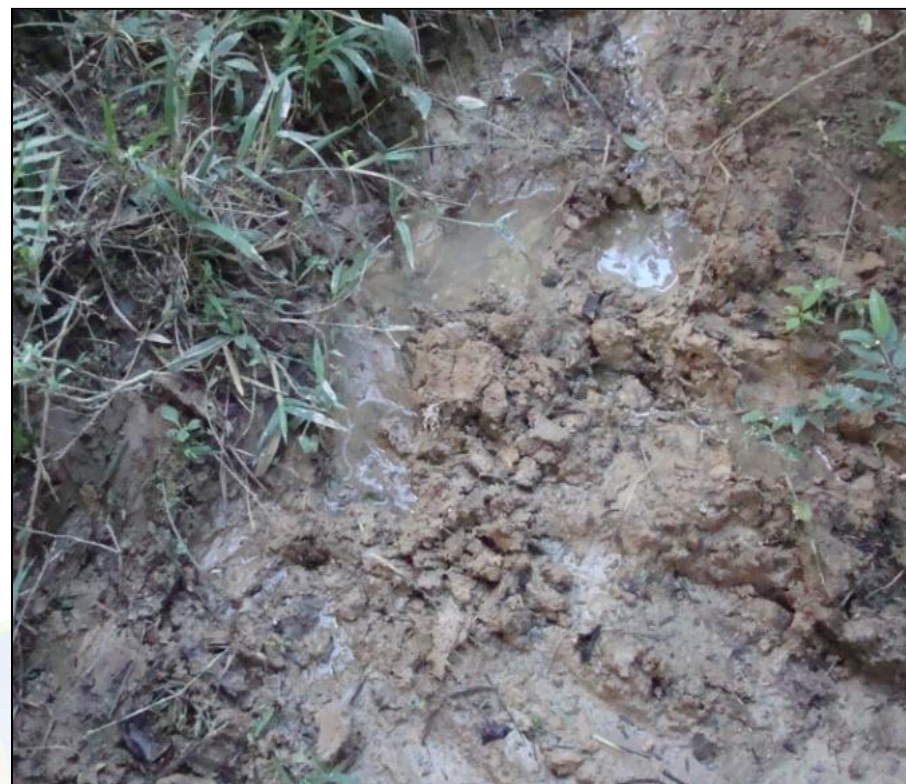
Figura 4: Área da nascente CPA-03, com evidência de acesso de animais através do registro de pisoteio. O solo encontra-se compactado e pode causar problemas à jusante.

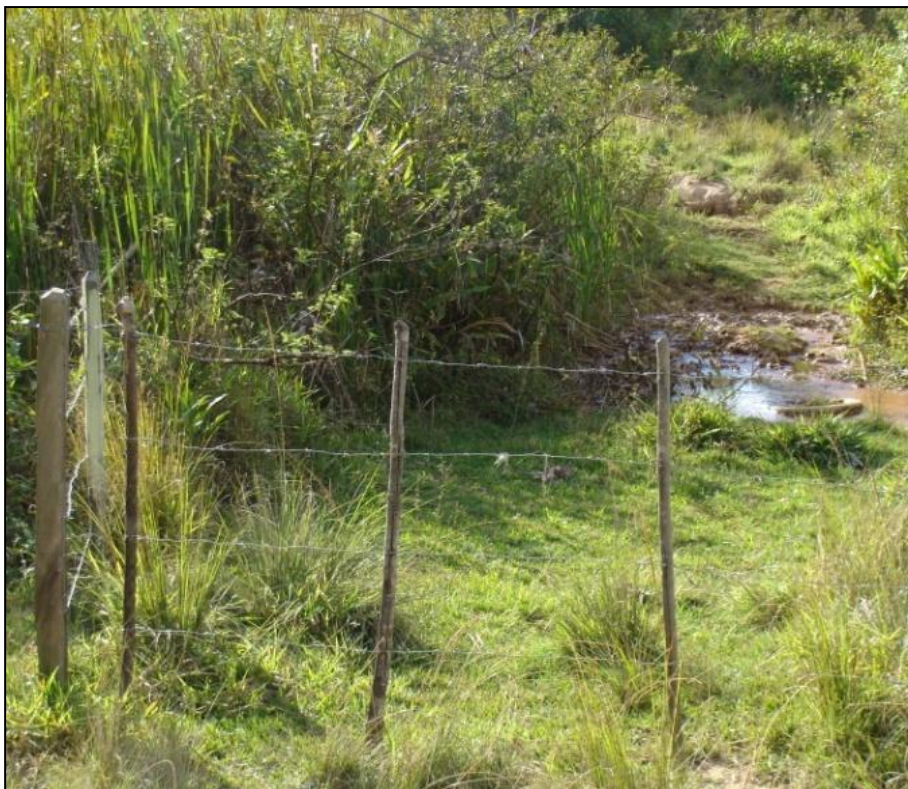
Figura 1: Vista da entrada cercada da área da nascente CPA-04. Ambiente marcado por pasto sujo, com plantas hidrófitas típicas de áreas brejosas (Taboa).

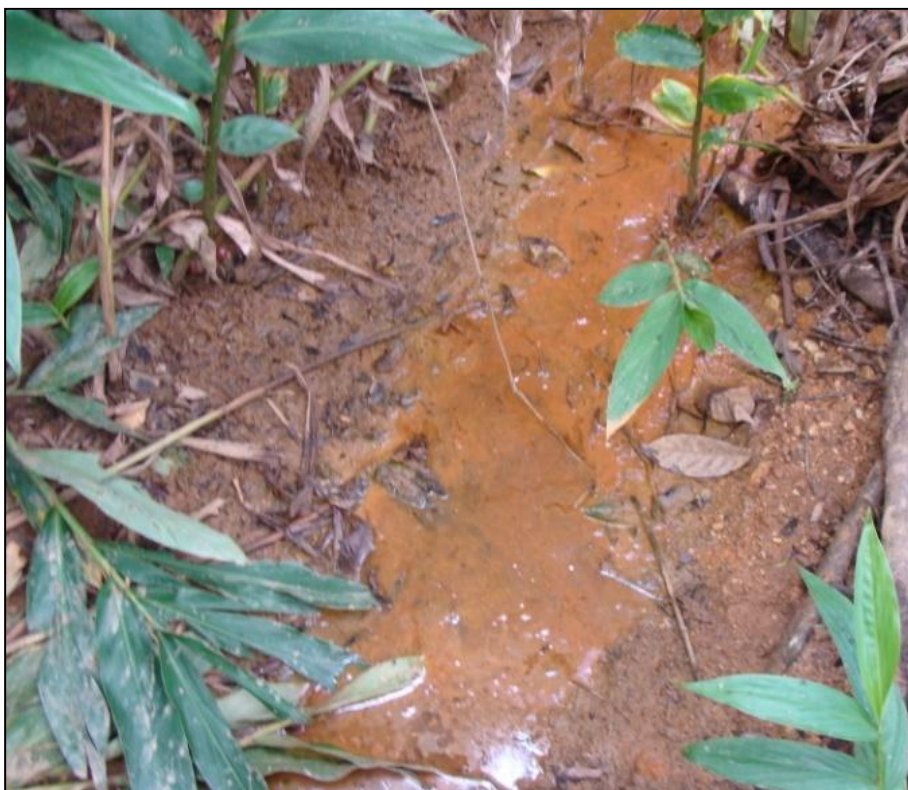
Figura 3: Detalhe de pequeno afloramento hídrico em solo arenoso na nascente CPA-04. Material de substrato marcado por ervas daninhas no entorno.

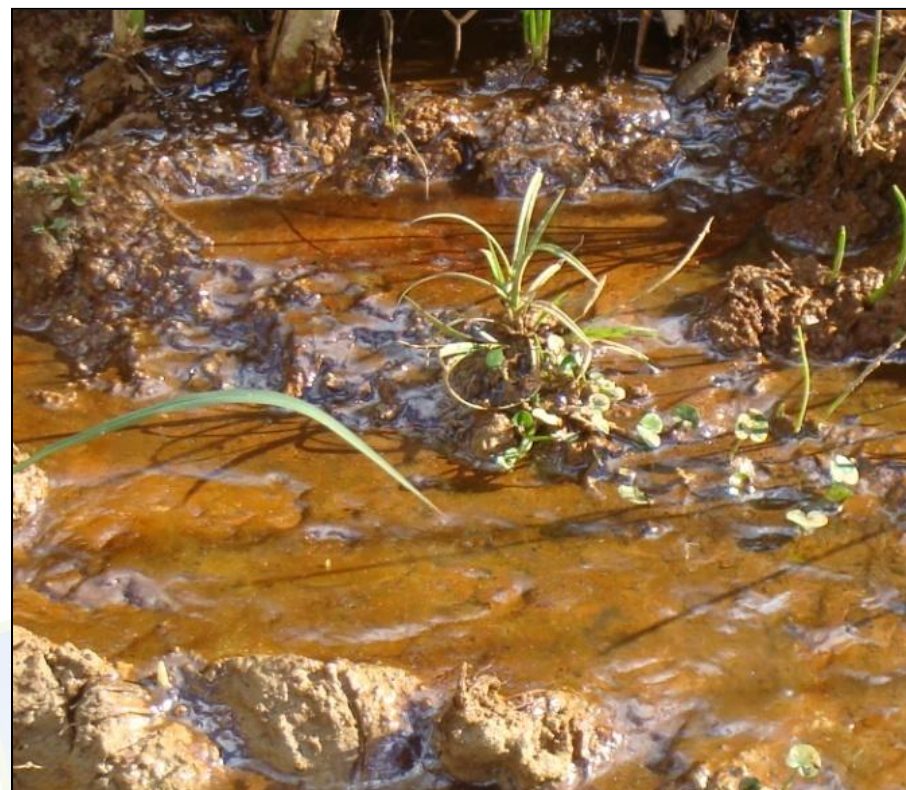
Figura 4: Nascente difusa com vários pontos de afloramento do lençol freático. Solo brejoso, com vestígios de formação vegetal rasteira.

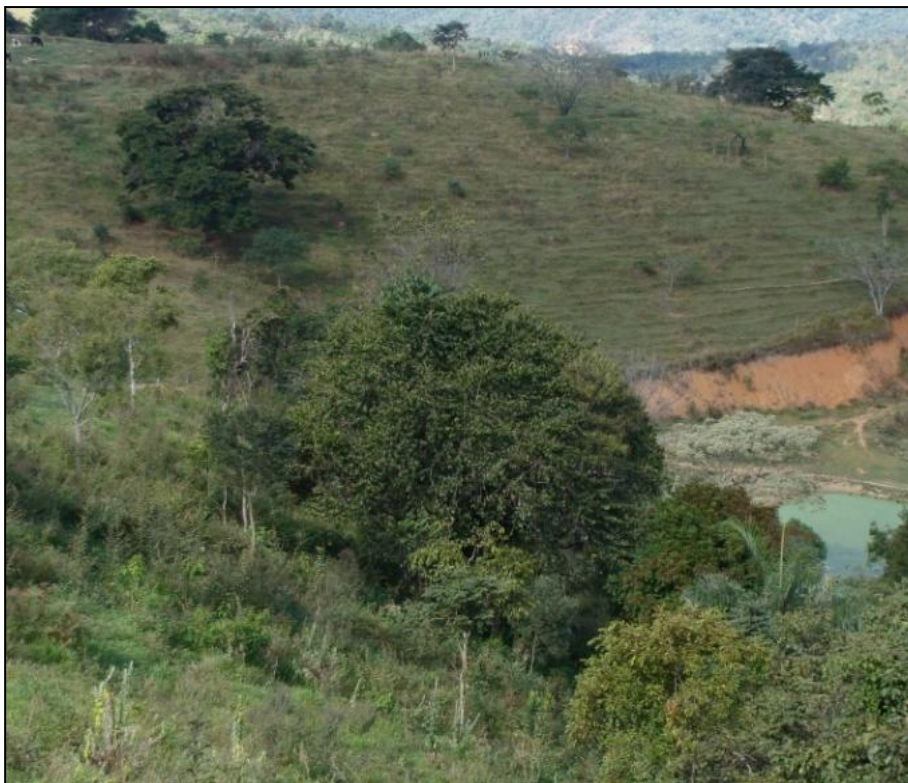
Figura 1: Vista panorâmica da área da nascente CPA-05. Ambiente caracterizado por pasto sujo, com pequeno remanescente florestal ao centro. Ao fundo é possível identificar um barramento artificial, bem como erosão lateral em encosta do entorno.

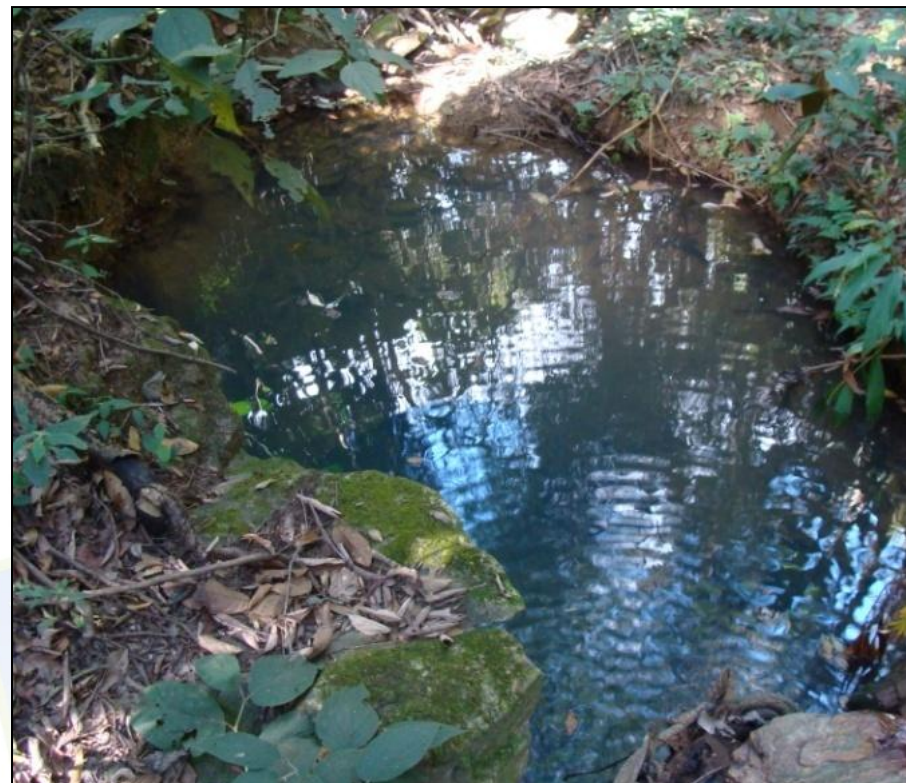
Figura 2: Ponto de afloramento hídrico da nascente CPA-05. Detalhe para formação de pequeno poço natural, que pode servir para dessedentação animal, uma vez que não há cercamento.

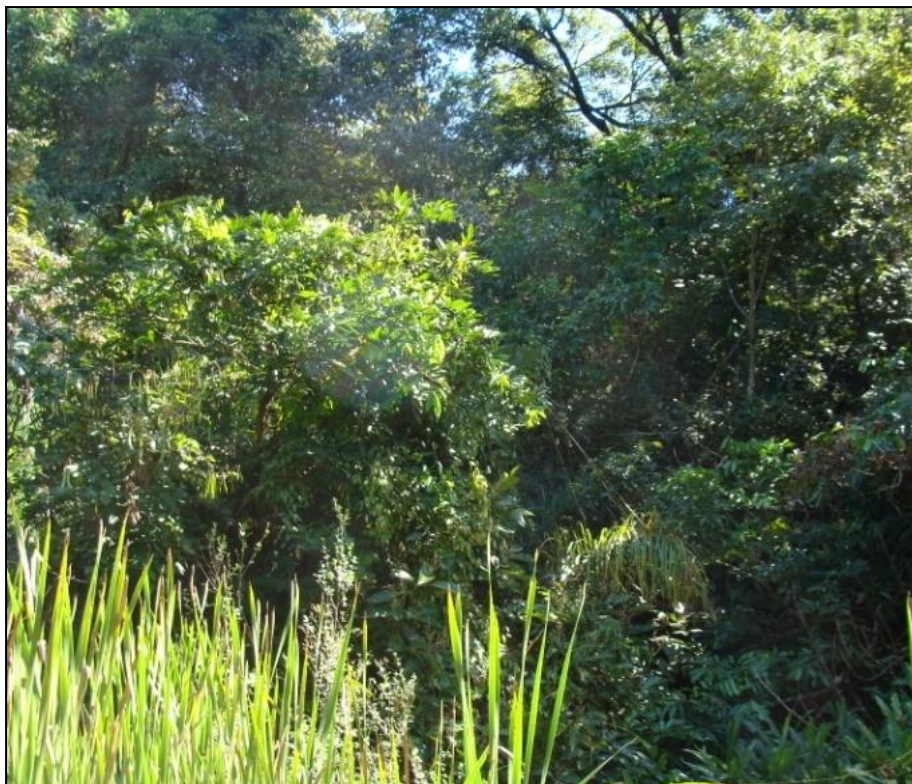
Figura 1: Mata ciliar de bom porte na área da nascente CPA-06.

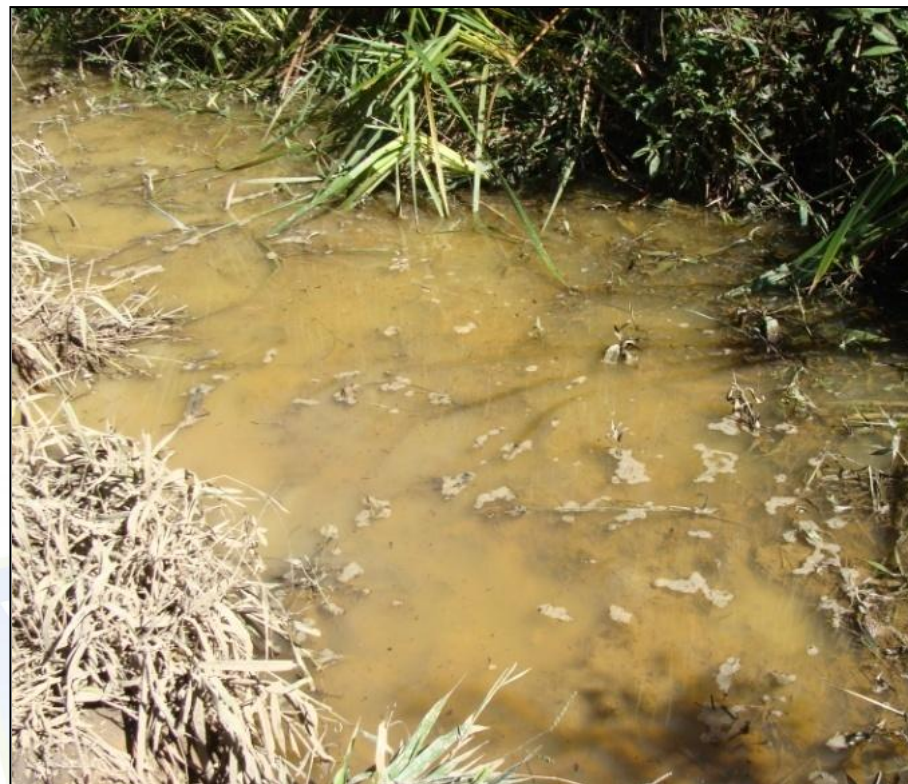
Figura 2: Ponto de acúmulo de água da nascente CPA-06.

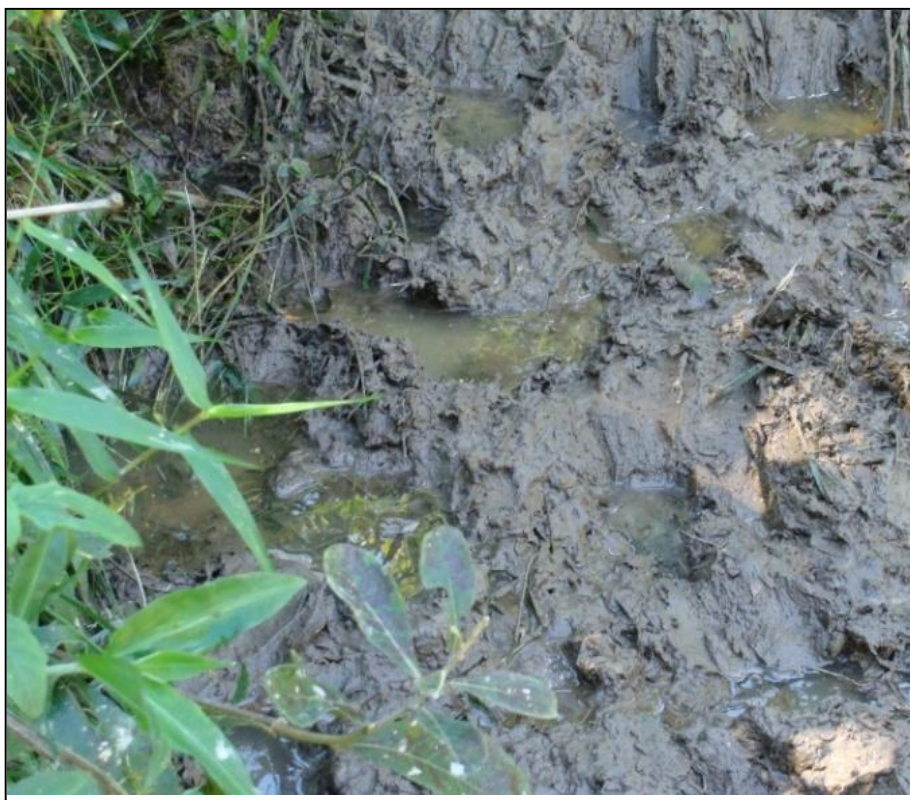
Figura 3: Solo com registros de pisoteio bovino na área da nascente CPA-06. Área necessita de cercamento, uma vez que o afloramento encontra-se visivelmente compactado.

- ✓ Pelas dimensões do manancial será necessária a construção de aproximadamente 314 metros de cerca para proteger o manancial.
- ✓ Efetivar o plantio de 1.500 mudas nativas na área degradada, plantadas através de metodologia de plantio direto e em linha com espaçamento de 3,0 X 2,0 metros, distribuindo e intercalando as mudas com espécies pioneiras e não pioneiras.

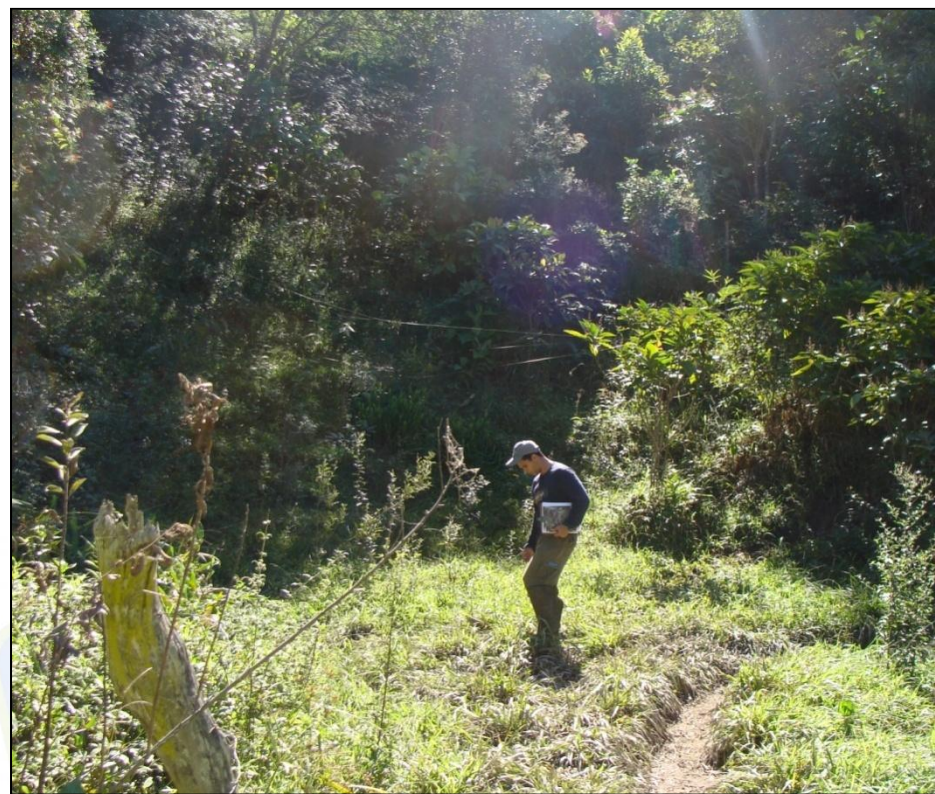
Figura 4: Área de entorno da nascente CPA-06. Vegetação caracterizada por gramíneas e ao fundo pequeno remanescente arbóreo em terreno acidentado.

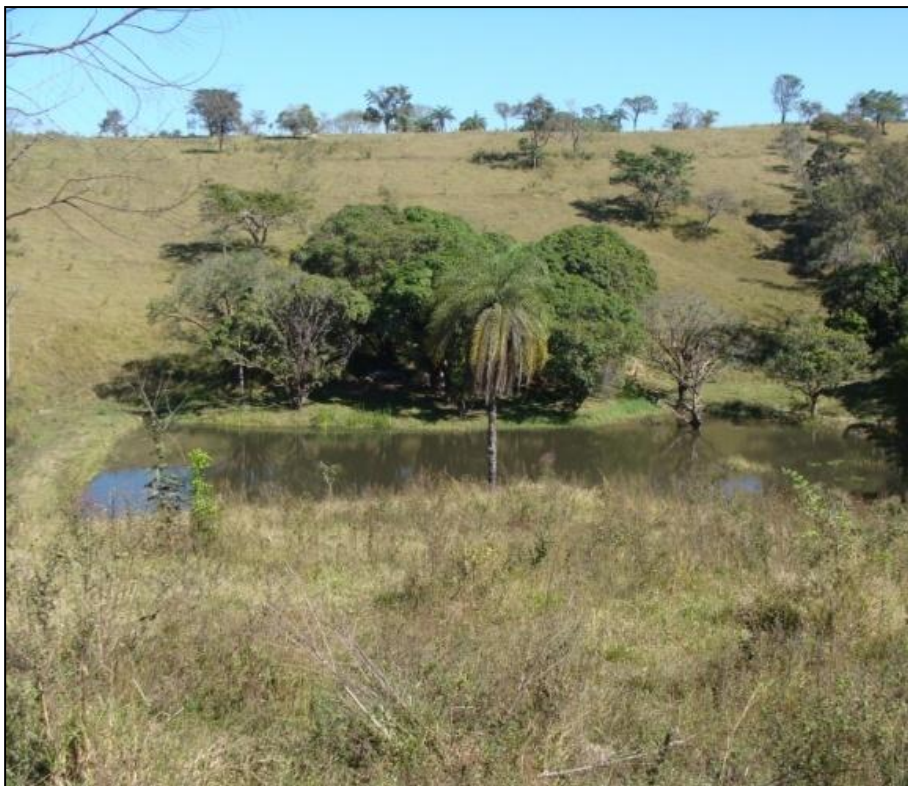
Figura 1: Conformação geral da área da nascente CPA-07. Ao fundo, barramento artificial inserido em área de pasto sujo com remanescentes arbóreos isolados.

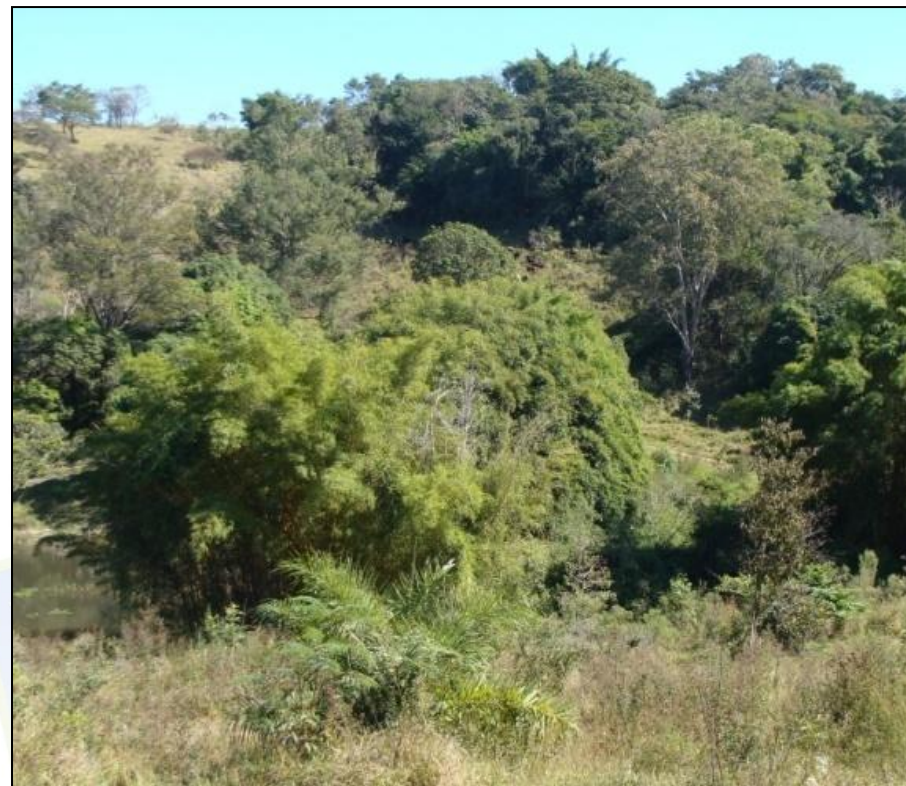
Figura 2: Detalhe para mata ciliar de entorno da nascente CPA-07. Fragmentos arbóreos dispersos em meio a ambiente de pasto sujo.

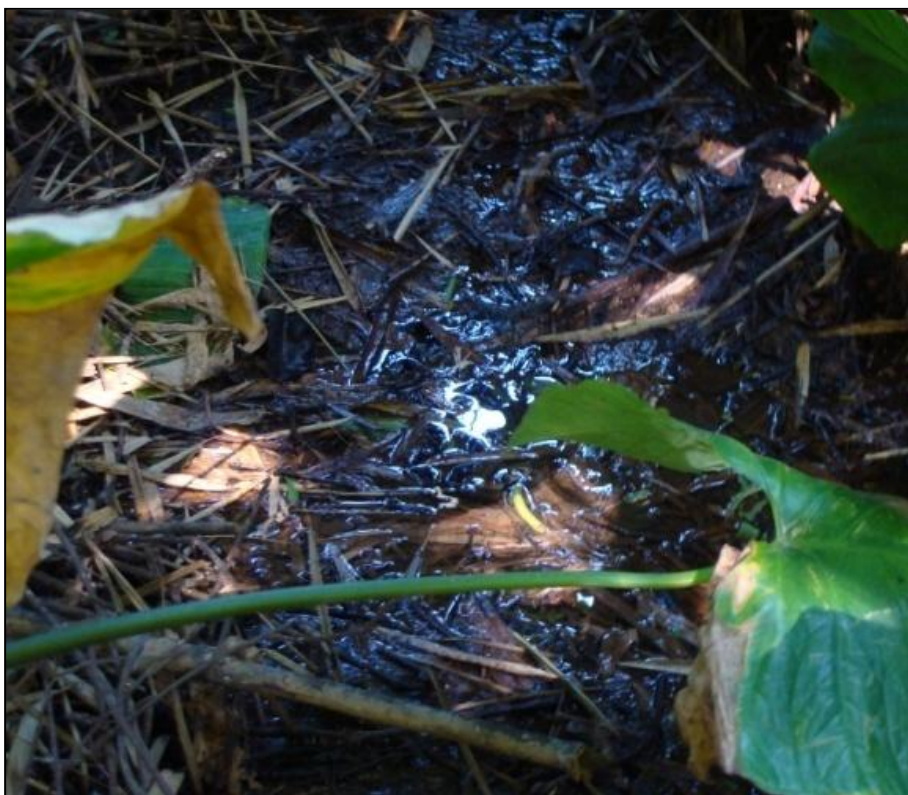
Figura 3: Ponto de surgência da nascente CPA-07 em meio a material orgânico proveniente de vegetação rasteira do entorno.

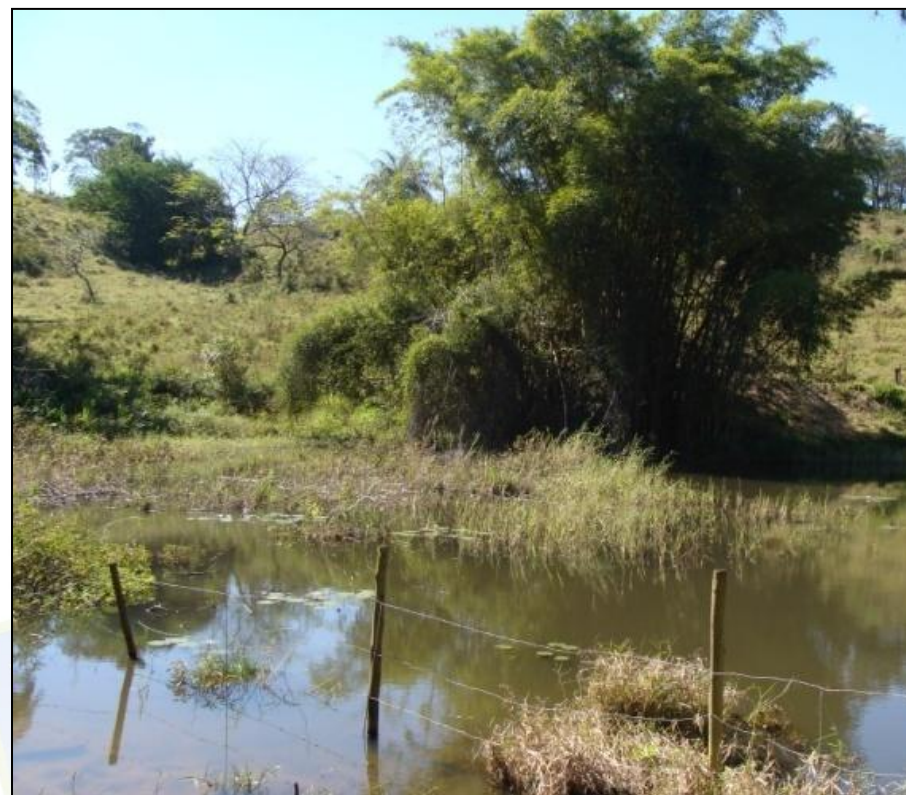
Figura 4: Presença de cerca protegendo a área de nascente. Existe a necessidade de maior abrangência deste cercamento, uma vez que é uma zona muito brejosa.

- ✓ Pelas dimensões do manancial será necessária a construção de aproximadamente 314 metros de cerca para proteger o manancial.
- ✓ Efetivar o plantio de 1.500 mudas nativas na área degradada, plantadas através de metodologia de plantio direto e em linha com espaçamento de 3,0 X 2,0 metros, distribuindo e intercalando as mudas com espécies pioneiras e não pioneiras.

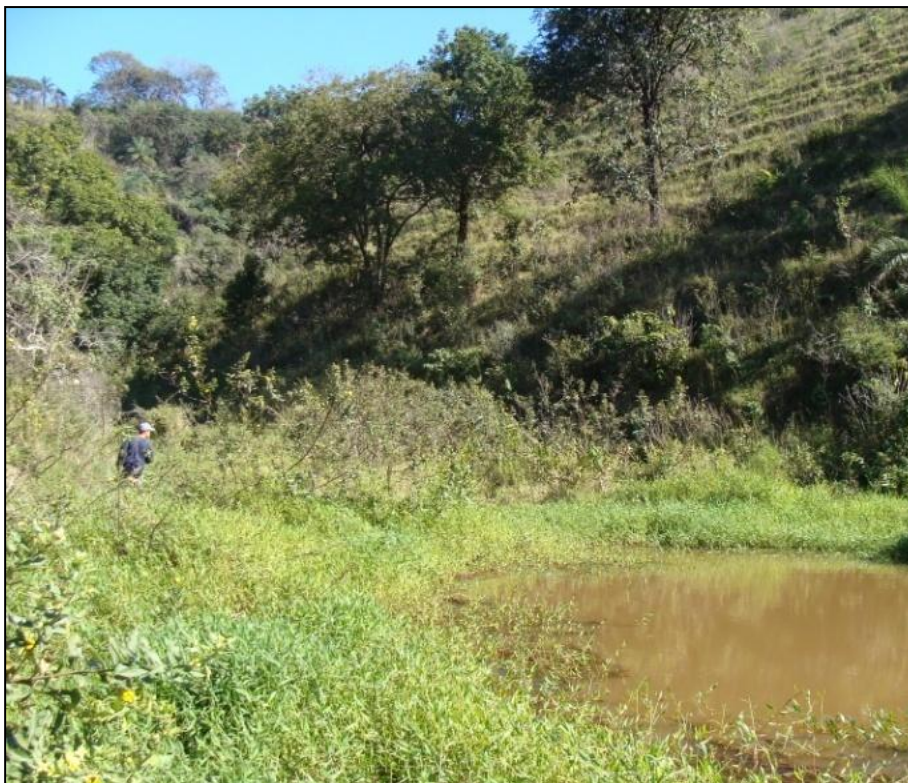
Figura 1: Vista geral da área da nascente CPA-08. Vegetação ciliar descaracterizada inserida em pasto sujo com substrato em gramíneas exóticas invasoras.

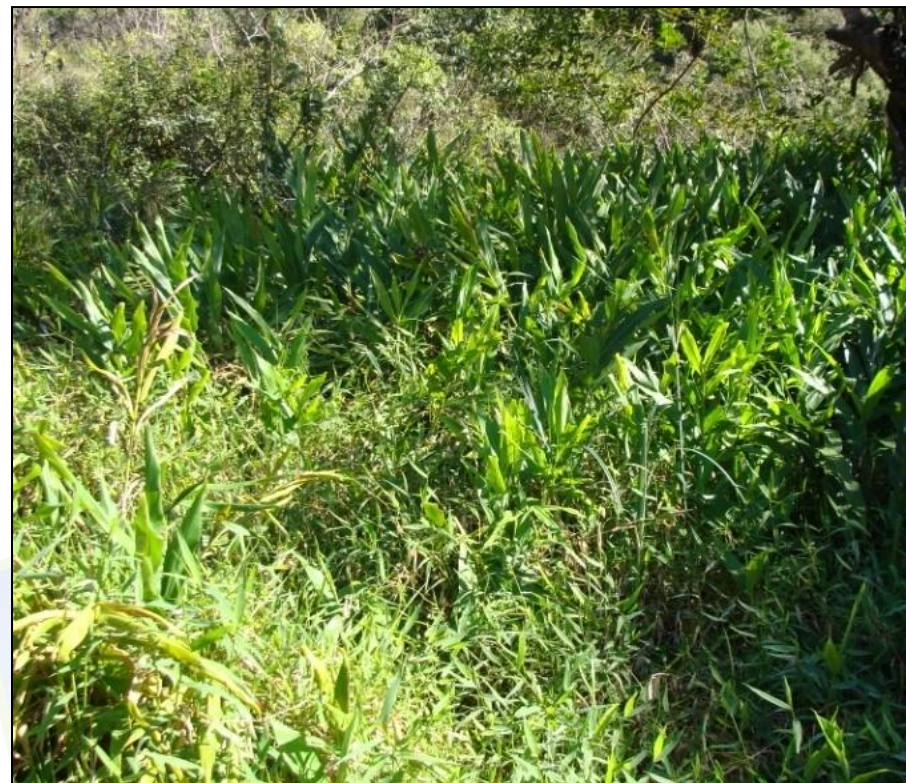
Figura 2: Detalhe da vegetação típica de área alagadas na nascente CPA-08, de formação predominantemente herbácea e vestígios de capim colônio.

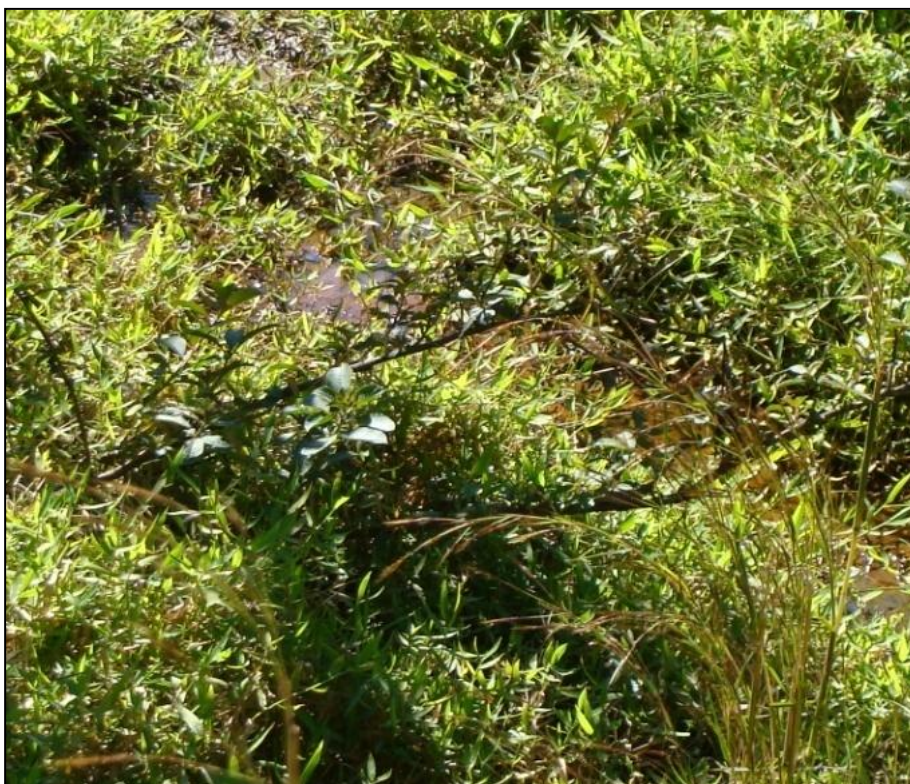
Figura 3: Afloramento de água em meio à vegetação típica de áreas úmidas, nascente CPA-08. Área de entorno necessita de recuperação de sua vegetação nativa para melhoria ambiental.

- ✓ Pelas dimensões do manancial será necessária a construção de aproximadamente 314 metros de cerca para proteger o manancial.
- ✓ Efetivar o plantio de 1.500 mudas nativas na área degradada, plantadas através de metodologia de plantio direto e em linha com espaçamento de 3,0 X 2,0 metros, distribuindo e intercalando as mudas com espécies pioneiras e não pioneiras.

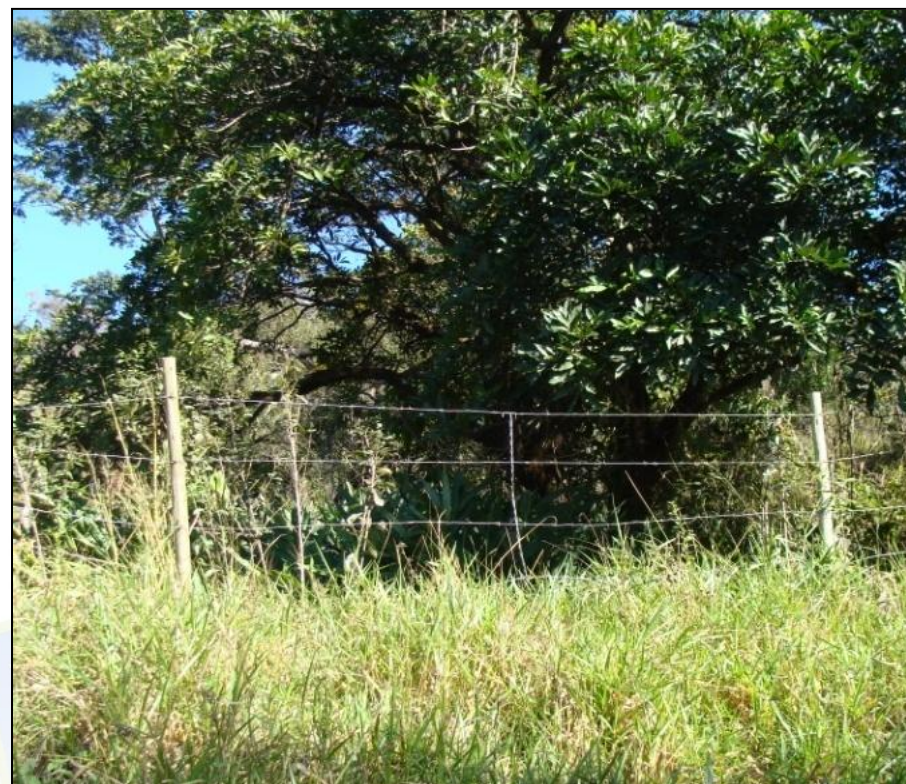
Figura 4: Presença de cerca em bom estado de conservação protegendo a área de nascente. Região encontra-se bem manejada, porém, recuperação ciliar de entorno se faz necessária.

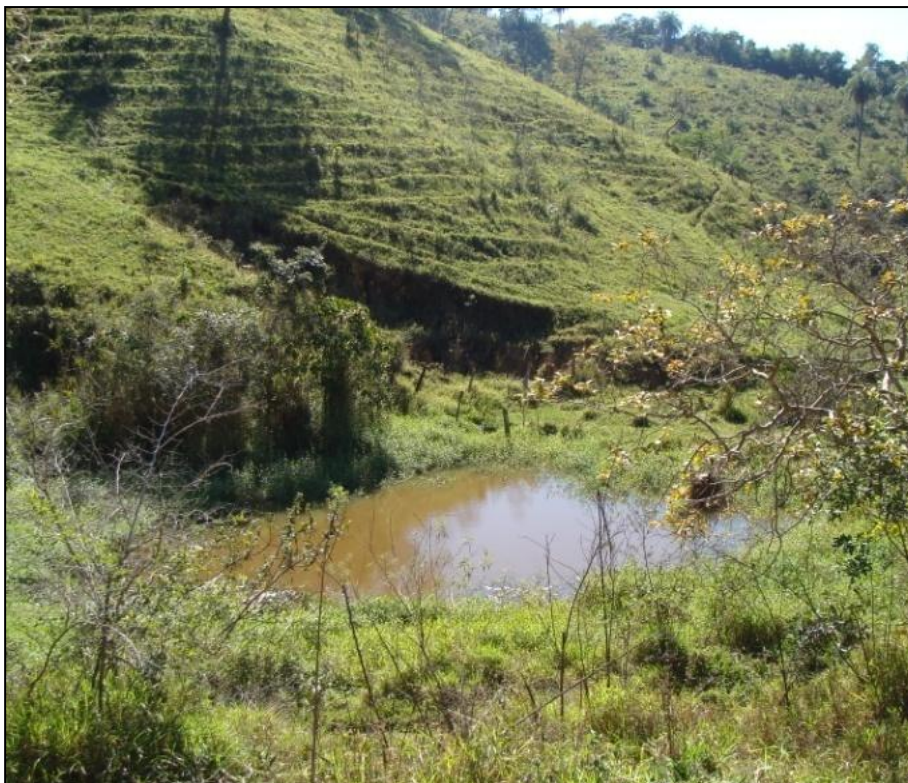
Figura 1: Vista geral da área da nascente CPA-09. Pequeno barramento artificial na porção inferior do terreno, com vegetação de entorno caracterizada por pasto sujo.

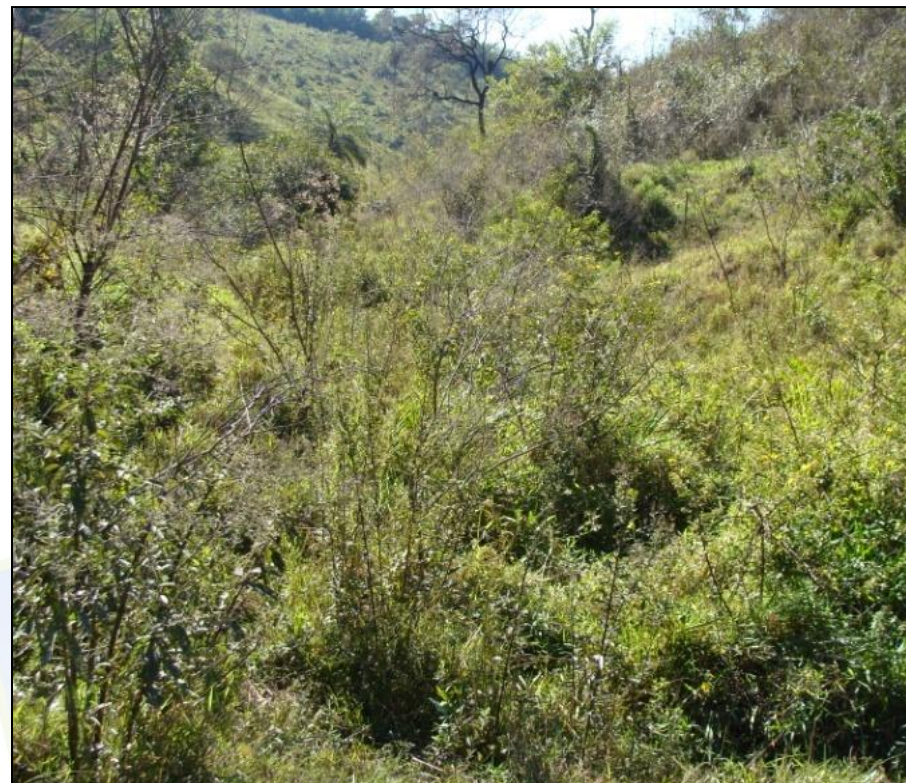
Figura 2: Vegetação típica de pasto sujo, sem presença de mata ciliar expressiva na nascente CPA-09. Presença de espécies arbustivas em estágio inicial de recomposição.

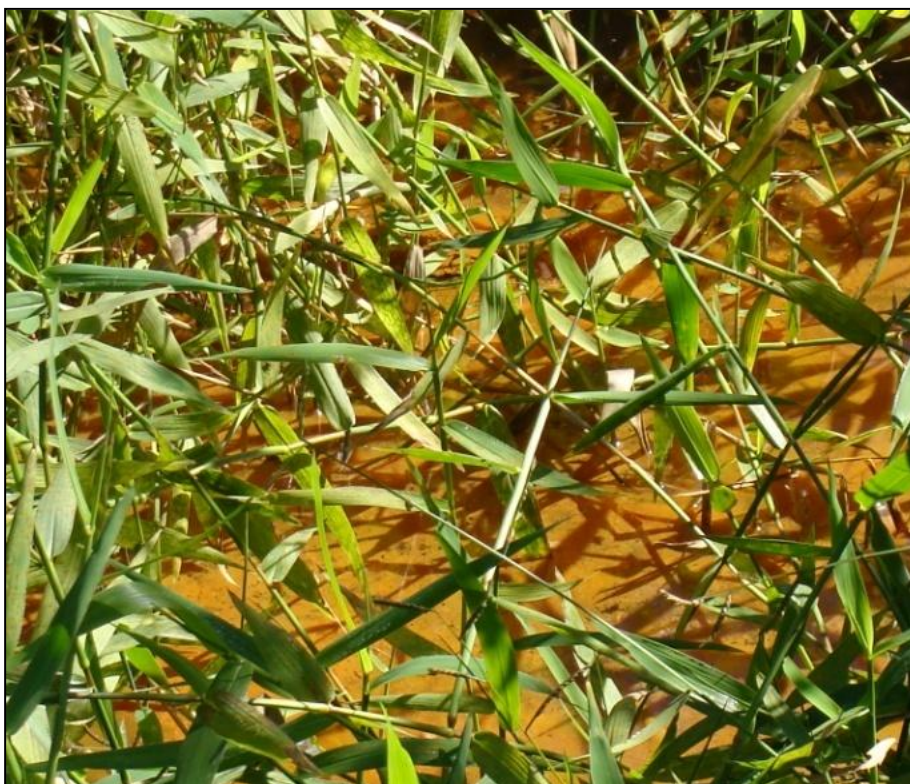
Figura 3: Afloramento de água em meio à vegetação típica de áreas úmidas, nascente CPA-09. Solo brejoso, com água de cor turva envolta por capim exótico invasor.

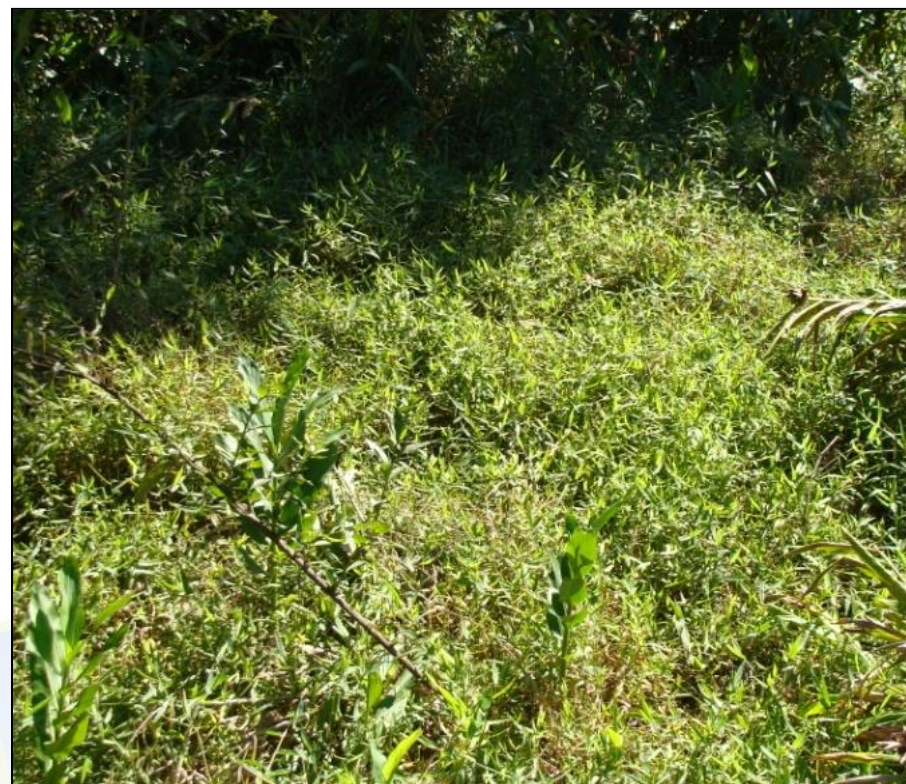
Figura 4: Vegetação típica de área brejosa cobrindo toda a área da nascente. Região necessita de recuperação de suas características ambientais nativas, através de recomposição da vegetação ciliar.
