“Projeto de Valorização dos Cursos D’água em Áreas Rurais da Bacia Hidrográfica do Ribeirão da Mata”

Produto 5 – Diagnóstico das Áreas Cadastradas, conforme especificado no Termo de Referência.

Setembro/2012

DIAGNÓSTICO AMBIENTAL DAS ÁREAS DEGRADADAS E NASCENTES - RELATÓRIO FINAL DE CADASTRAMENTO

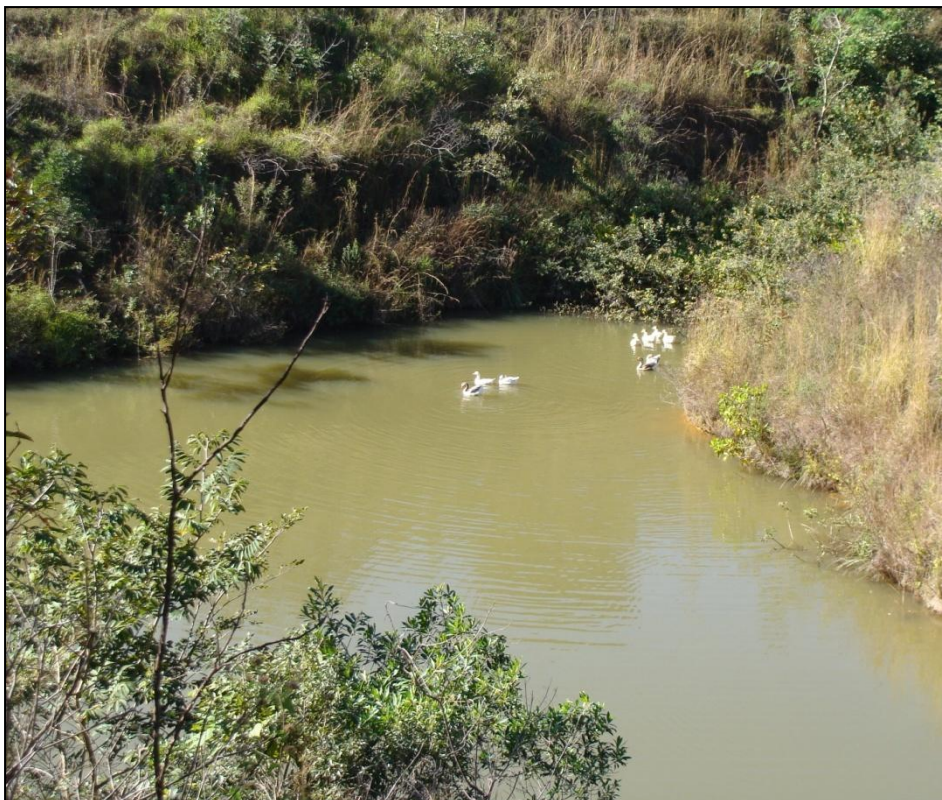
Figura 1: Vista geral da área de acumulação da nascente CPA-10. Ao fundo da imagem, é possível observar criação de aves (patos).

- ✓ Pelas dimensões do manancial será necessária a construção de aproximadamente 314 metros de cerca para proteger o manancial.
- ✓ Efetivar o plantio de 1.500 mudas nativas na área degradada, plantadas através de metodologia de plantio direto e em linha com espaçamento de 3,0 X 2,0 metros, distribuindo e intercalando as mudas com espécies pioneiras e não pioneiras.

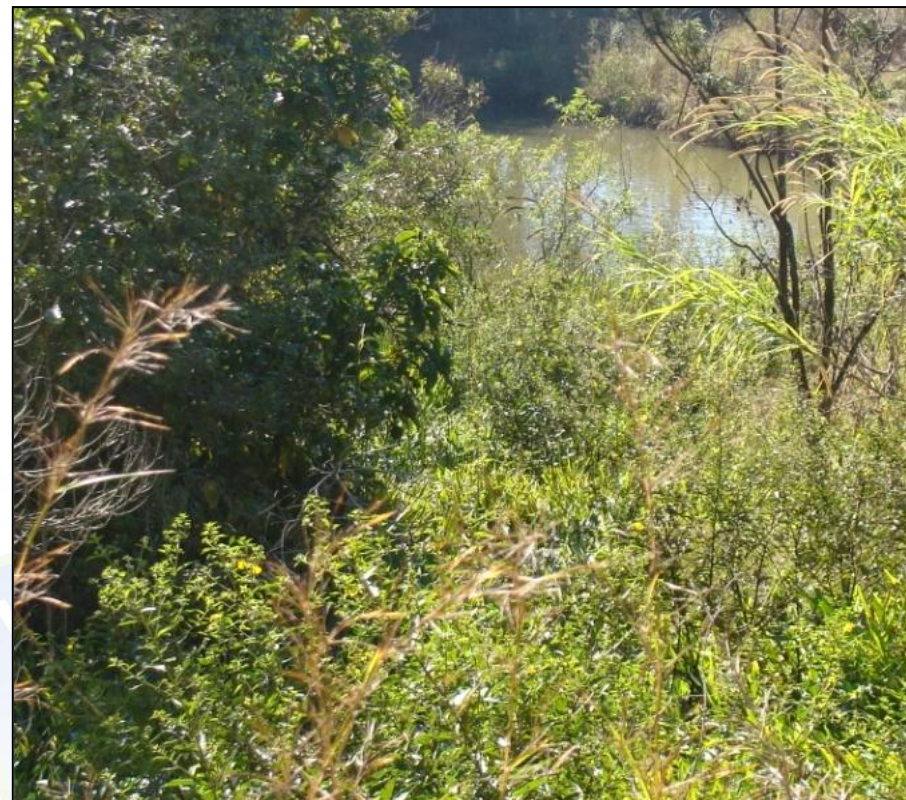
Figura 2: Vegetação típica de pasto sujo, sem presença de mata ciliar expressiva na nascente CPA-10, muitas vezes em estágio inicial de sucessão ecológica.

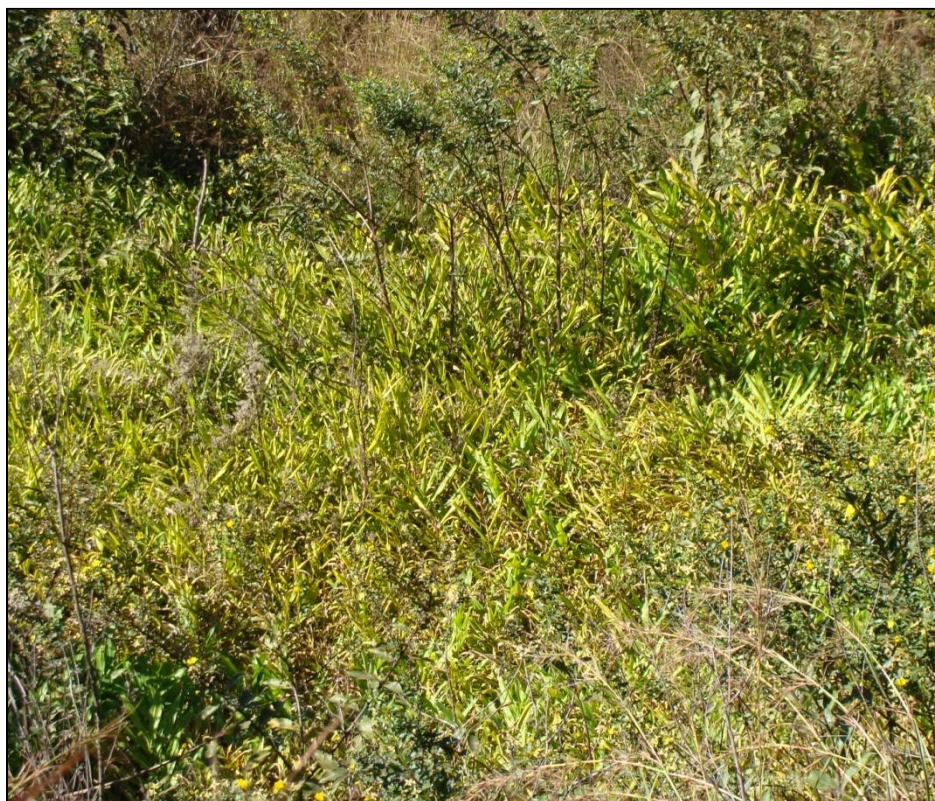
Figura 3: Vegetação típica de área alagada sobre toda a área de surgência de água. Na imagem, é possível verificar plantas exóticas conhecidas como Taboa, cercada por gramíneas.

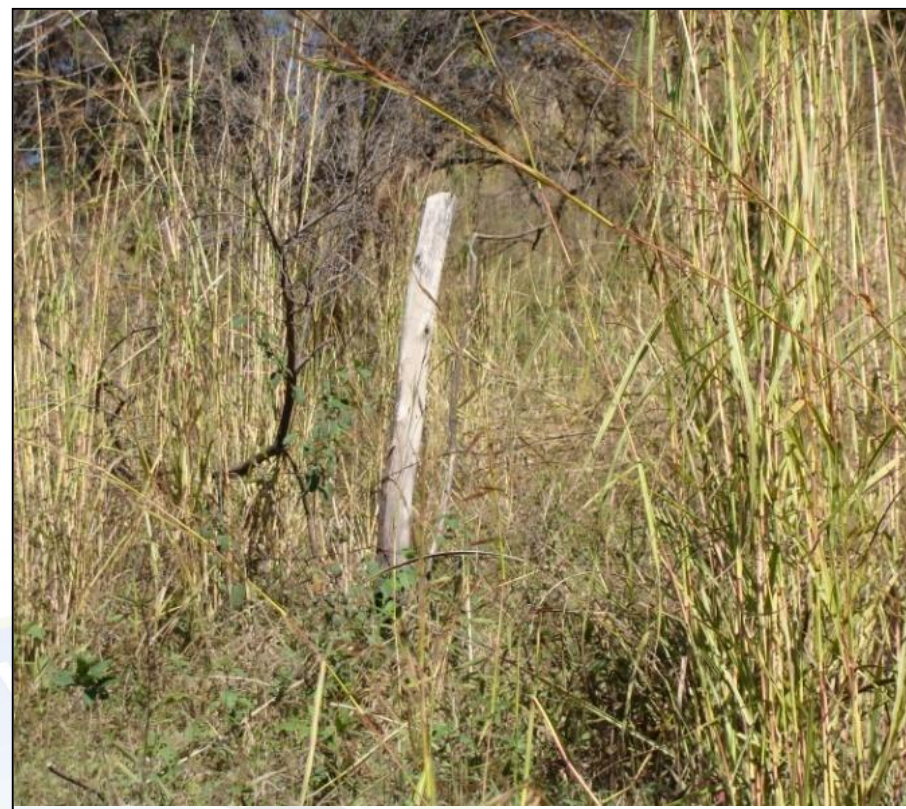
Figura 4: Presença de cerca parcial protegendo a área da nascente. Vegetação ciliar encontra-se descaracterizada, sendo quase em sua totalidade ambiente de pasto sujo.

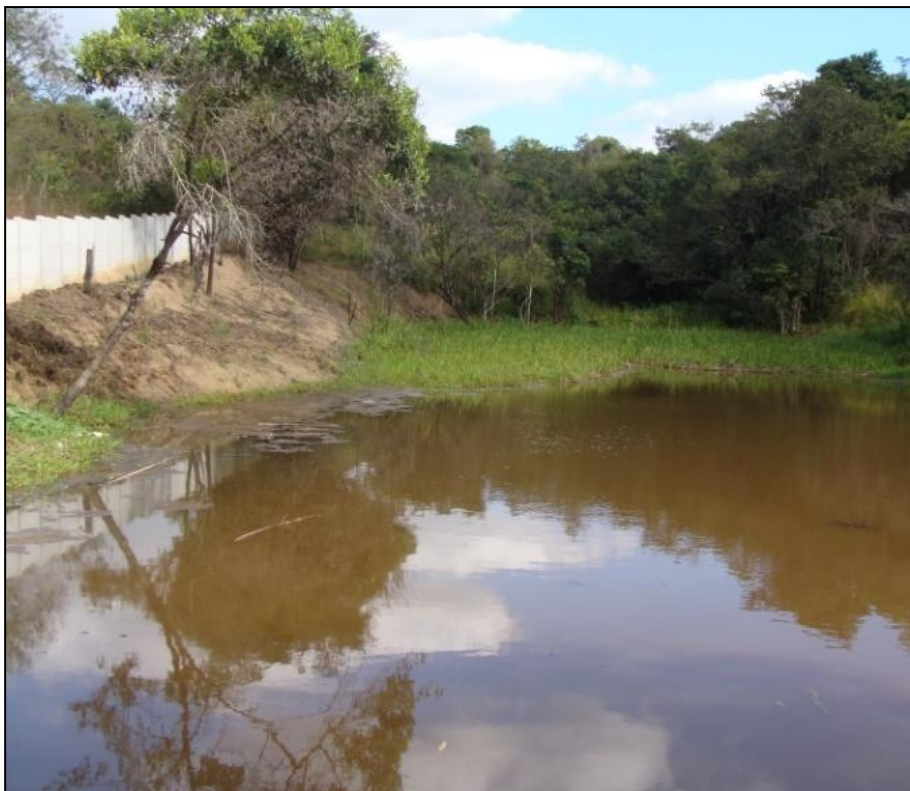
Figura 1: Vista geral da área de acumulação da nascente CPA-11, com mata ciliar parcialmente preservada na área de surgência. Ao fundo, é possível constatar espécies vegetais rasteiras.

A área da nascente se encontra em estágio intermediário de degradação ambiental, ocasionado pela supressão da vegetação nativa. A área encontra-se muito próxima da residência da propriedade, sendo que essa proximidade pode levar à contaminação da nascente por efluentes domésticos e destinação inadequada de resíduos sólidos.

- ✓ Efetivar o plantio de 1.500 mudas nativas na área degradada, plantadas através de metodologia de plantio direto e em linha com espaçamento de 3,0 X 2,0 metros, distribuindo e intercalando as mudas com espécies pioneiras e não pioneiras.
- ✓ As mudas poderão ser alocadas em campo juntamente com as transposições de solo e serrapilheiras, que deverão ser coletados em fragmentos próximos.
- ✓ Verifica-se como necessidade primordial para o estabelecimento das relações ecológicas e das mudas em campo, o acompanhamento bimestral das áreas, onde serão fornecidos dados que poderão subsidiar outros projetos e publicações.

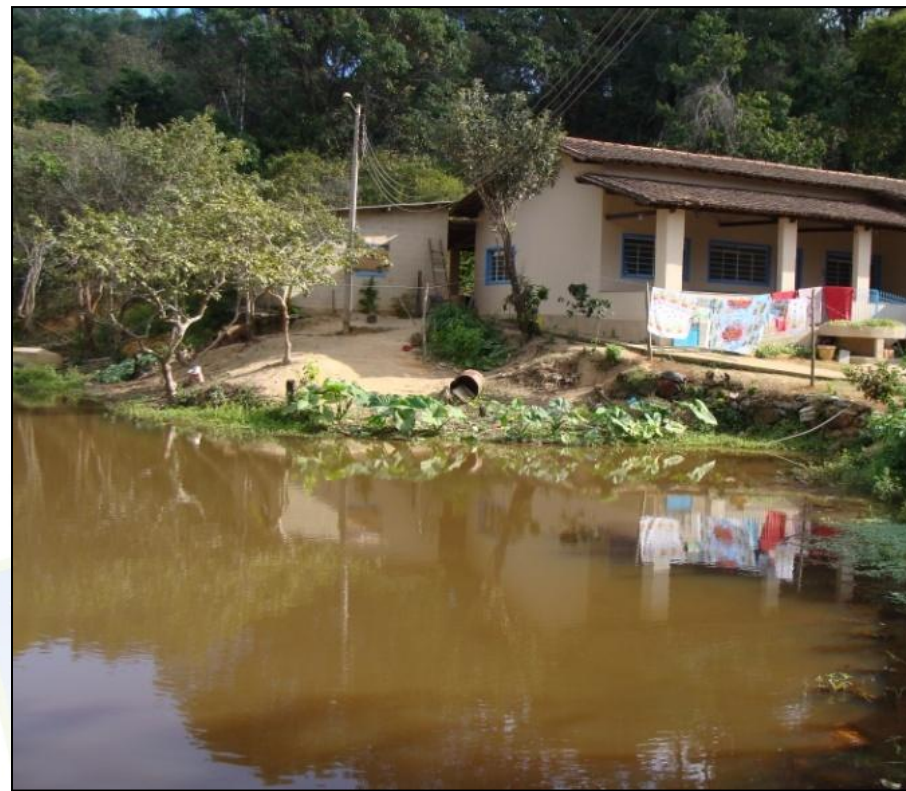
Figura 2: Área de Preservação Permanente ocupada por moradias, sem a devida vegetação ciliar nativa. Local bastante antropizado.

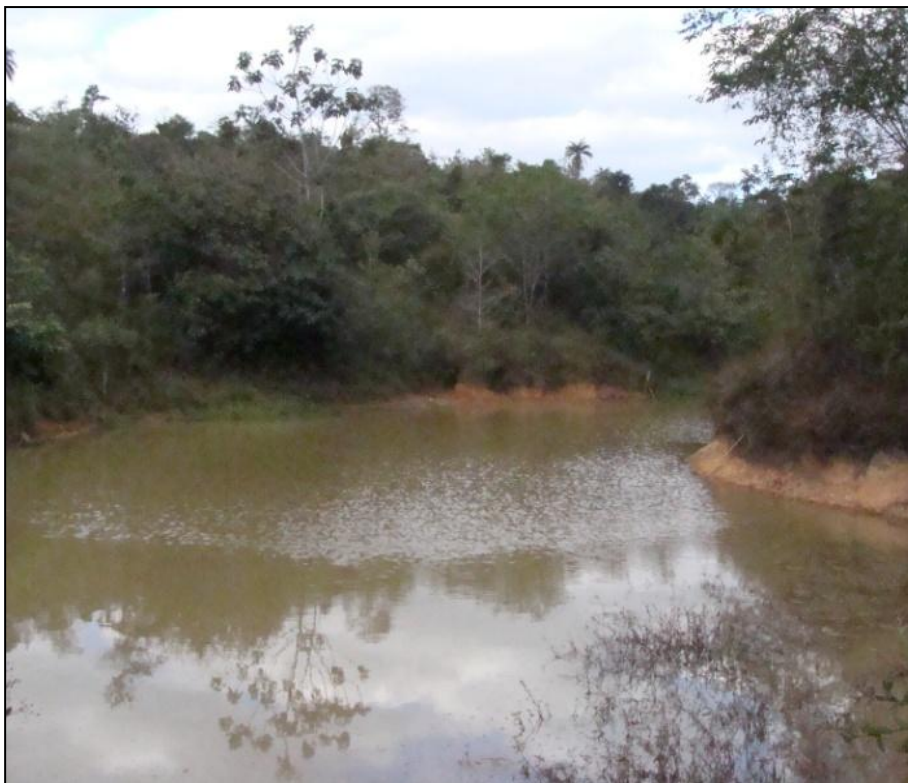
Figura 1: Vista geral da área de acumulação da nascente CPA-12. Nas laterais do barramento artificial é possível verificar pequenas erosões laterais, o que leva ao assoreamento o curso d'água.

O local da nascente se encontra em estágio intermediário de degradação ambiental. Apesar do cercamento apresentado, constatou-se pisoteio de animais de grande porte na área de preservação permanente.

- ✓ Pelas dimensões do manancial será necessária a construção de aproximadamente 314 metros de cerca para proteger o manancial.
- ✓ Efetivar o plantio de 1.500 mudas nativas na área degradada, plantadas através de metodologia de plantio direto e em linha com espaçamento de 3,0 X 2,0 metros, distribuindo e intercalando as mudas com espécies pioneiras e não pioneiras.
- ✓ As mudas poderão ser alocadas em campo juntamente com as transposições de solo e serrapilheiras, que deverão ser coletados em fragmentos próximos.
- ✓ Verifica-se como necessidade primordial para o estabelecimento das relações ecológicas e das mudas em campo, o acompanhamento bimestral das áreas, onde serão fornecidos dados que poderão subsidiar outros projetos e publicações.

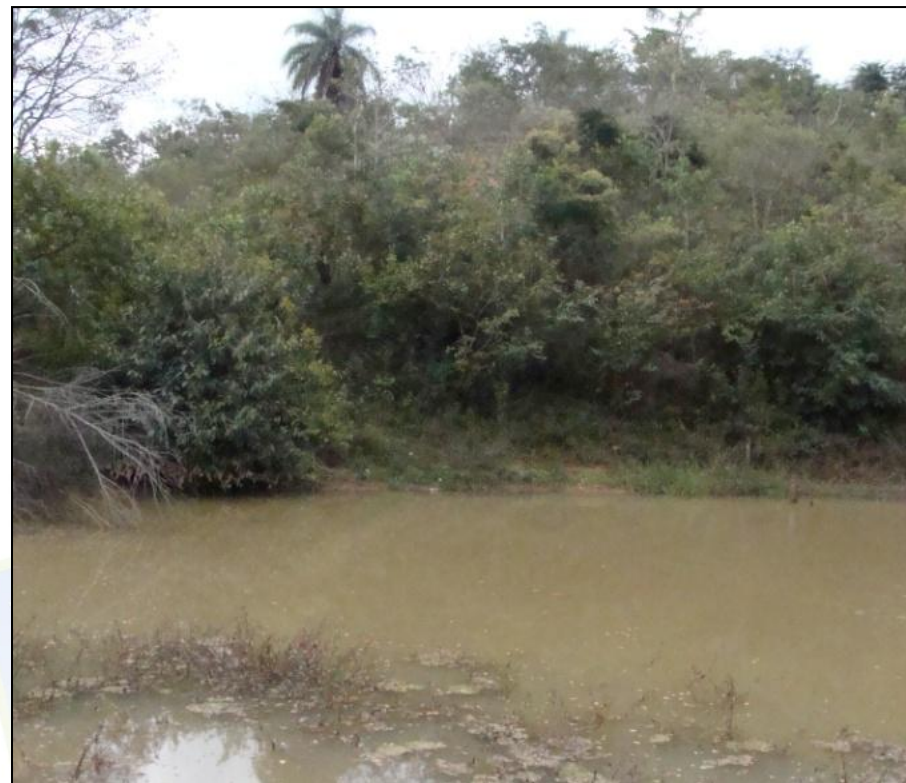
Figura 2: Vegetação típica de pasto sujo no entorno do barramento artificial. A mata ciliar encontra-se em estágio inicial de regeneração na nascente CPA-12.

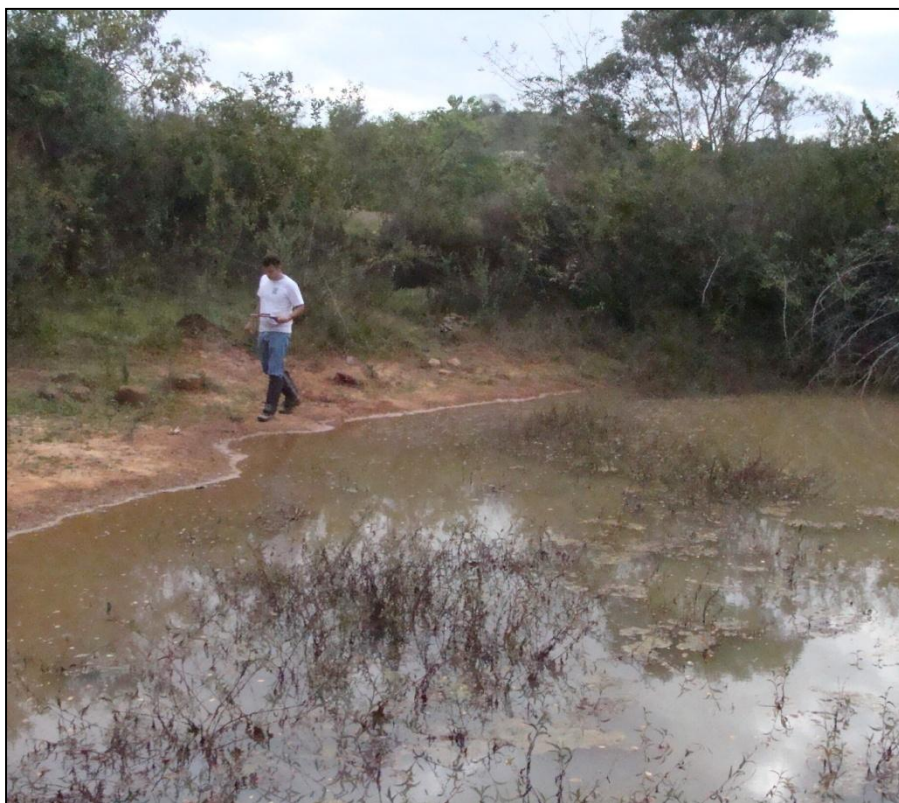
Figura 3: Técnico ambiental percorrendo as áreas próximas a bacia de acumulação. Detalhe para o solo exposto que favorece o assoreamento do ambiente local.

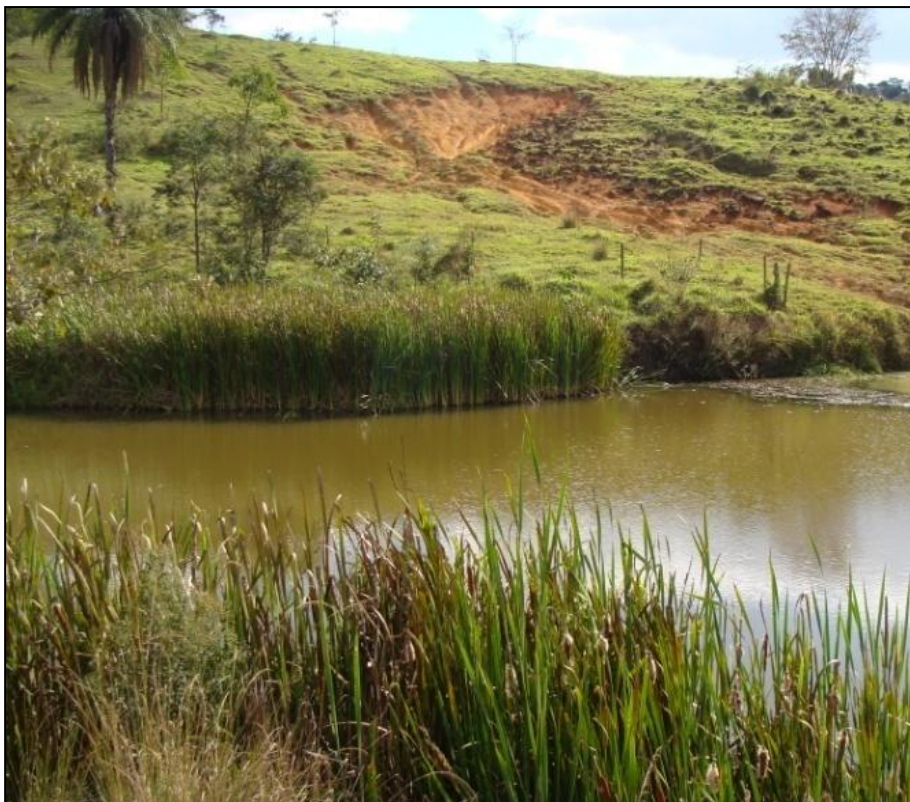
Figura 1: Vista geral da área de acumulação artificial da nascente CPA-13. Água de coloração turva e assoreada, fato que sugere a presença de espécie exótica invasora (Taboa).

A área se encontra em estágio intermediário de degradação ambiental. Apesar do cercamento apresentado, constatou-se pisoteio de animais de grande porte na área de preservação permanente.

- ✓ Pelas dimensões do manancial será necessária a construção de aproximadamente 314 metros de cerca para proteger o manancial.
- ✓ Efetivar o plantio de 1.500 mudas nativas na área degradada, plantadas através de metodologia de plantio direto e em linha com espaçamento de 3,0 X 2,0 metros, distribuindo e intercalando as mudas com espécies pioneiras e não pioneiras.

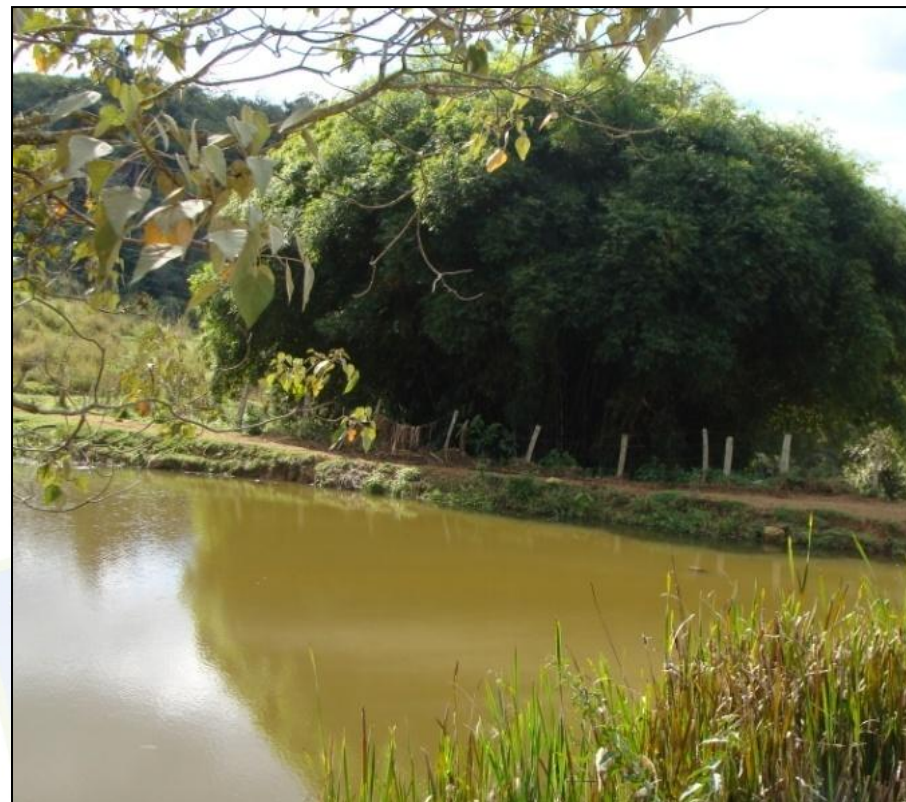
Figura 2: Ausência de vegetação ciliar característica na bacia de acumulação artificial da nascente CPA-13. Ao fundo, observa-se estrada vicinal de acesso a propriedade.

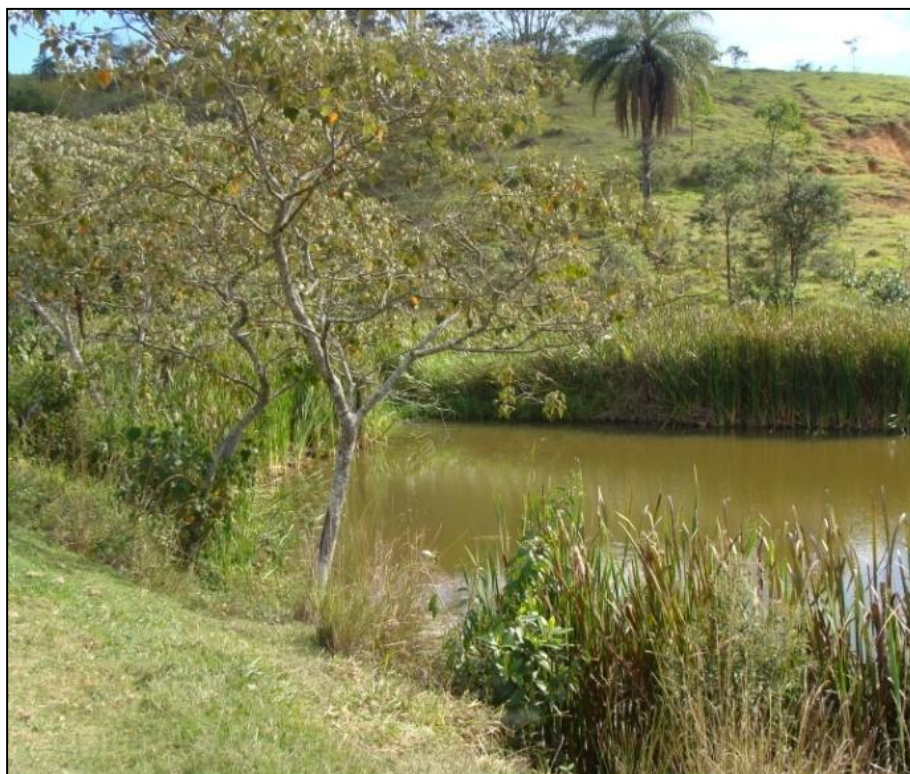
Figura 3: *Vegetação típica de área alagada e início de processos erosivos ao fundo, provavelmente devido ao manejo inadequado de pastagem para criação agropecuária.*

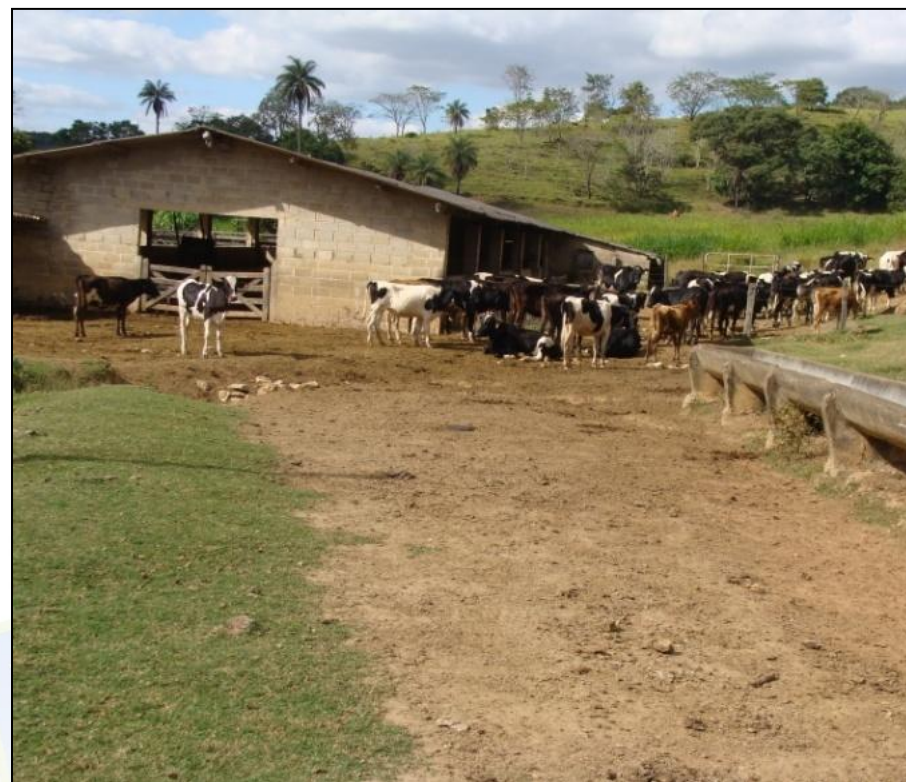
Figura 4: *Bovinos e curral presentes em Área de Preservação Permanente da nascente CPA-13. Região é alvo de grande número de terrenos voltados ao setor pecuário.*

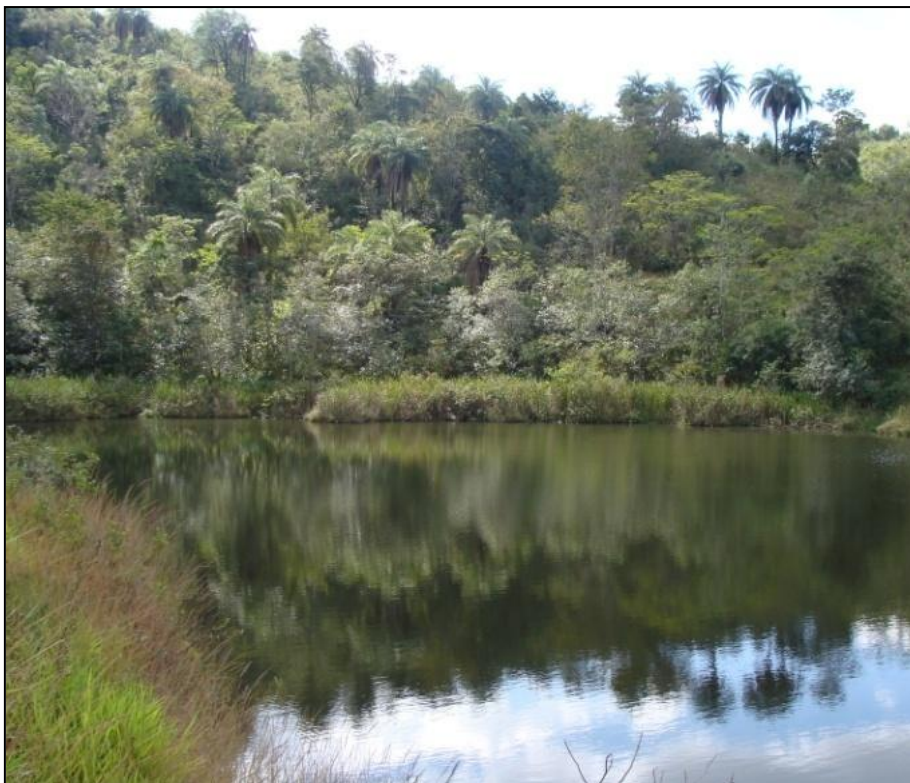
Figura 1: Vista geral da área de acumulação da nascente CPA-14. Ao fundo é possível identificar grande quantidade de espécies da família *Arecaceae* (coqueiros).

A área se encontra em estágio intermediário de degradação ambiental, apresentando entrada de animais de grande porte na área de preservação permanente e ausência de vegetação ciliar.

- ✓ Pelas dimensões do manancial será necessária a construção de aproximadamente 314 metros de cerca para proteger o manancial.
- ✓ Efetivar o plantio de 1.500 mudas nativas na área degradada, plantadas através de metodologia de plantio direto e em linha com espaçamento de 3,0 X 2,0 metros, distribuindo e intercalando as mudas com espécies pioneiras e não pioneiras.
- ✓ As mudas poderão ser alocadas em campo juntamente com as transposições de solo e serrapilheiras, que deverão ser coletados em fragmentos próximos.
- ✓ Verifica-se como necessidade primordial para o estabelecimento das relações ecológicas e das mudas em campo, o acompanhamento bimestral das áreas, onde serão fornecidos dados que poderão subsidiar outros projetos e publicações.

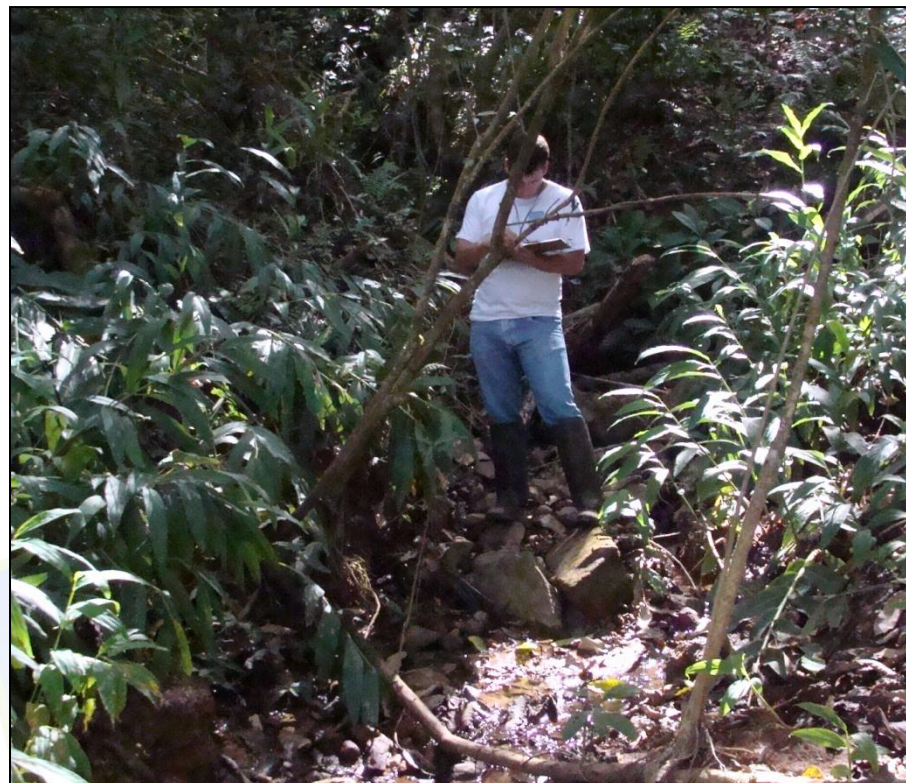
Figura 2: Detalhe da área de surgência da nascente CPA-14. Vegetação de entorno local caracterizada por plantas hidrófitas herbáceas, com alguns exemplares arbustivos semi-lenhosos.

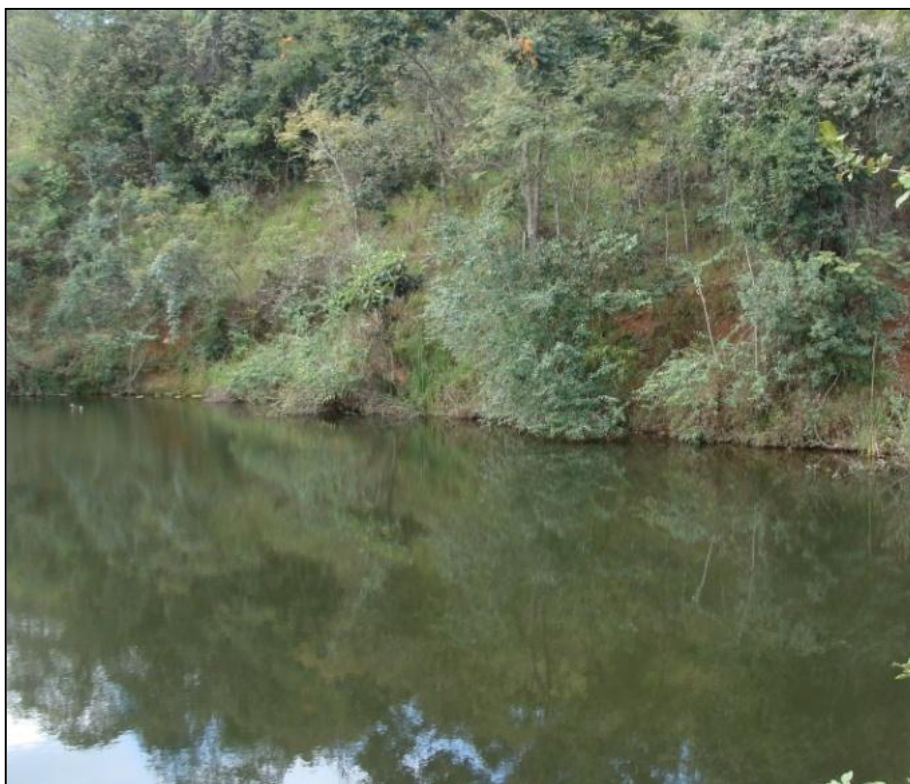
Figura 3: Vegetação da área de entorno típica de ambientes que estão em processo de recuperação ambiental. Detalhe para exemplares arbóreos de médio porte na margem do canal artificial.

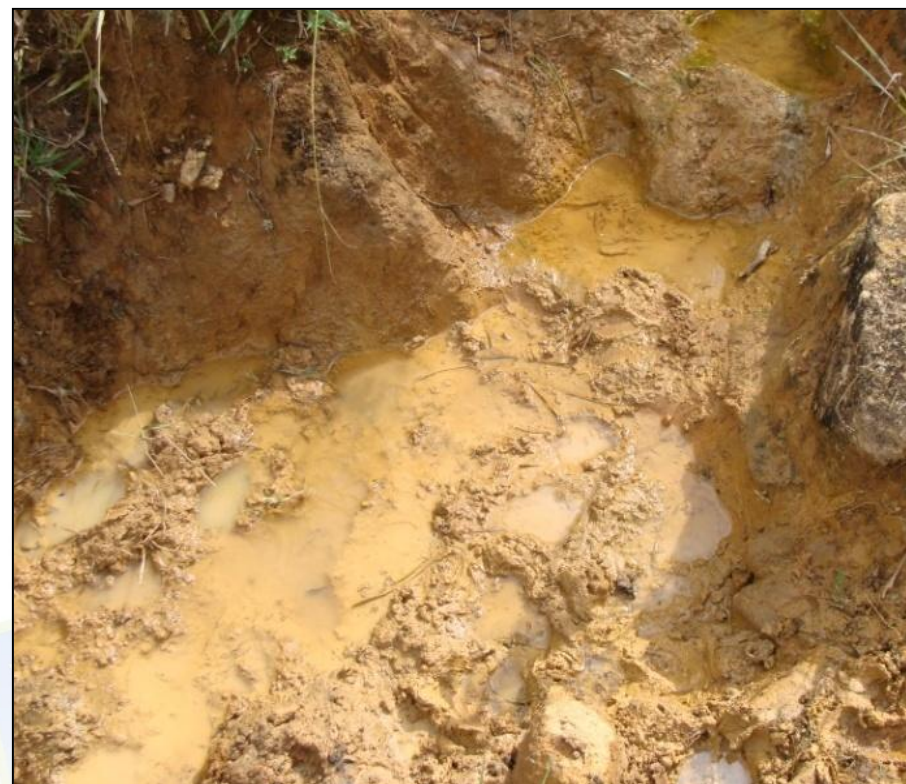
Figura 4: Solo argiloso com evidências de pisoteio por animais de médio e grande porte. Área necessita de cercamento para mitigar os impactos negativos causados pelo acesso livre.

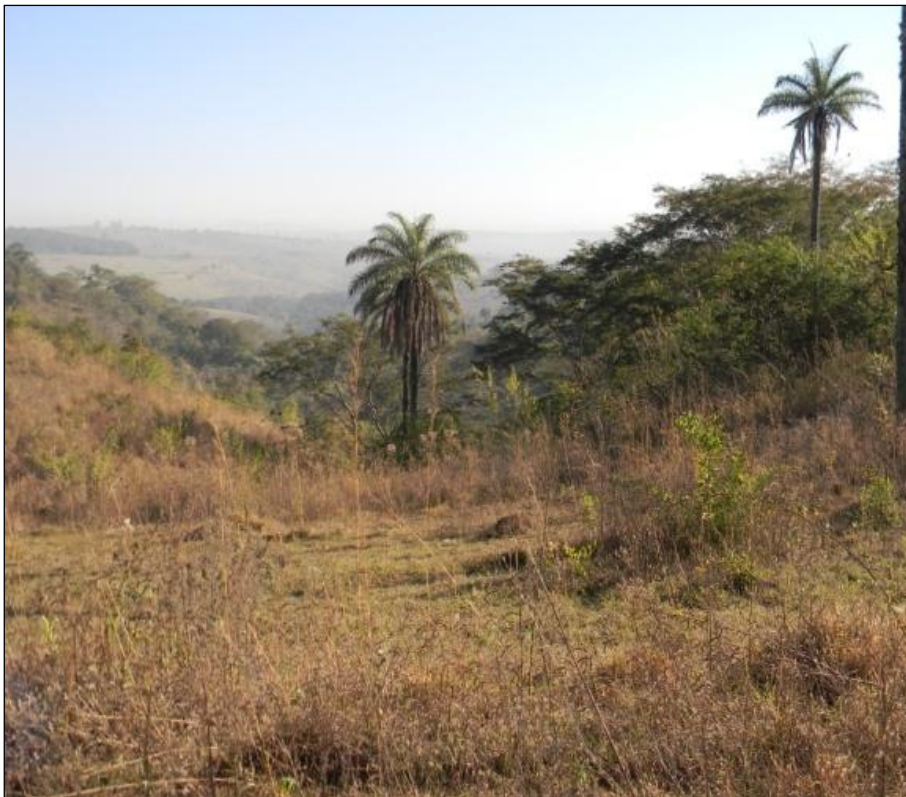
Figura 1: Acesso a área da nascente CS-01 verificando tratar de uma área de pasto sujo em maiores altitudes.

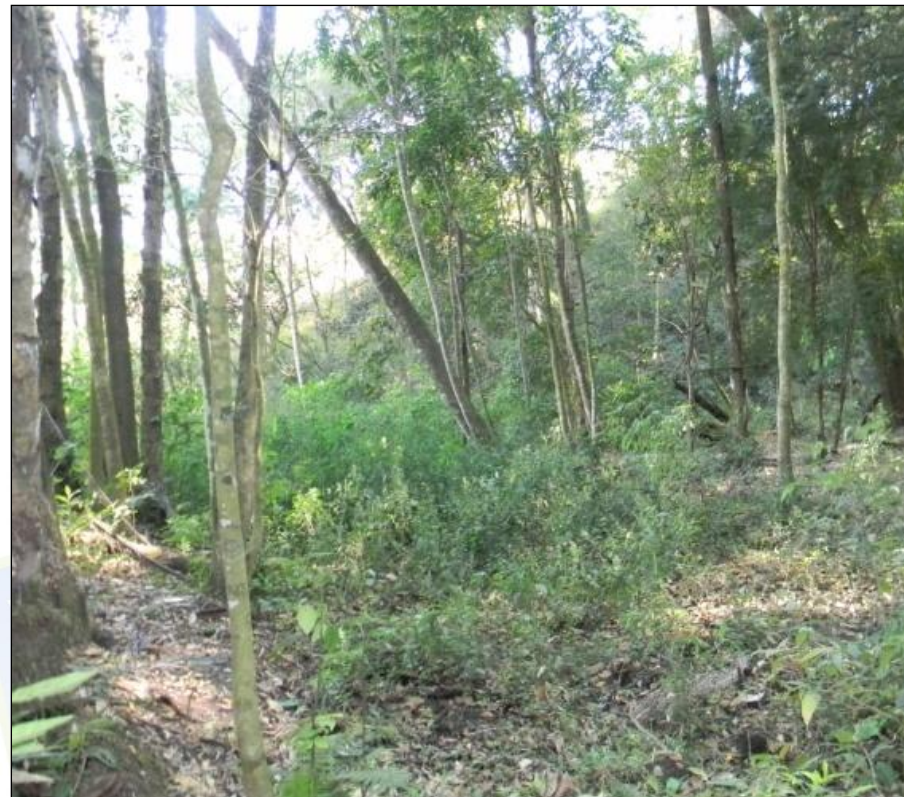
Figura 2: Mata no entorno da nascente CS-01, área com substrato de indivíduos arbóreos de maior porte.

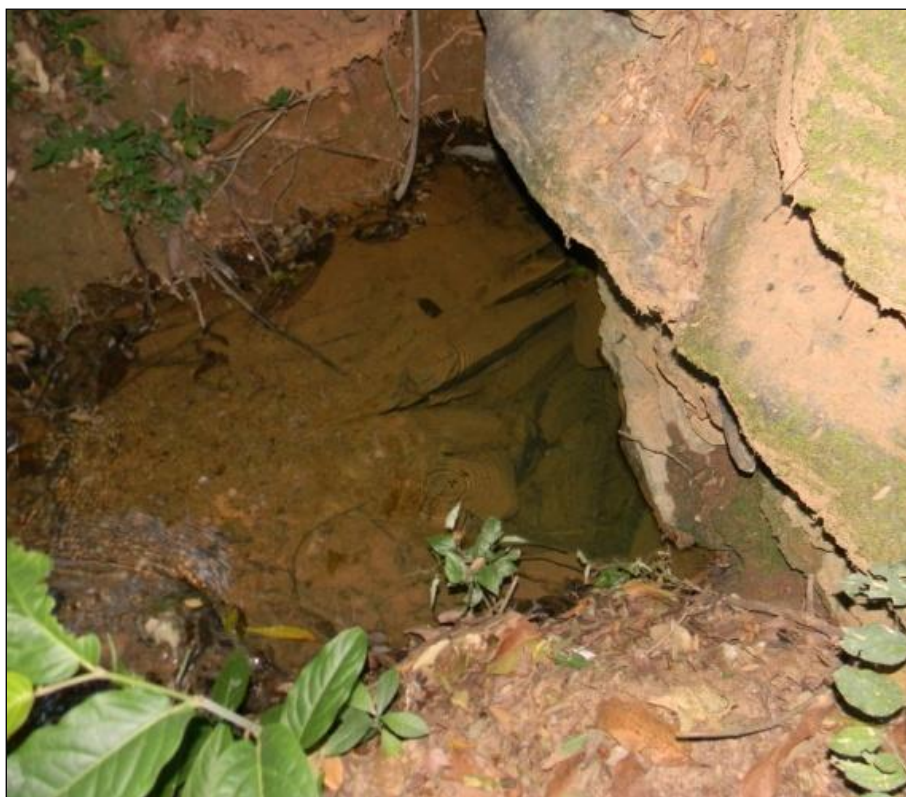
Figura 3: Afloramento hídrico em meio rochoso, nascente CS-01, típico de locais mais elevados.

- ✓ Verificou-se que a área de afloramento hídrico está degradada com a presença de gramíneas e o capim exótico, fato esse que comprova a utilização do entorno da nascente como pastagem.

- ✓ Observou-se necessidade do plantio de espécies nativas a fim de restabelecer as relações ecológicas encontradas na área, visando à diminuição da degradação do ambiente.

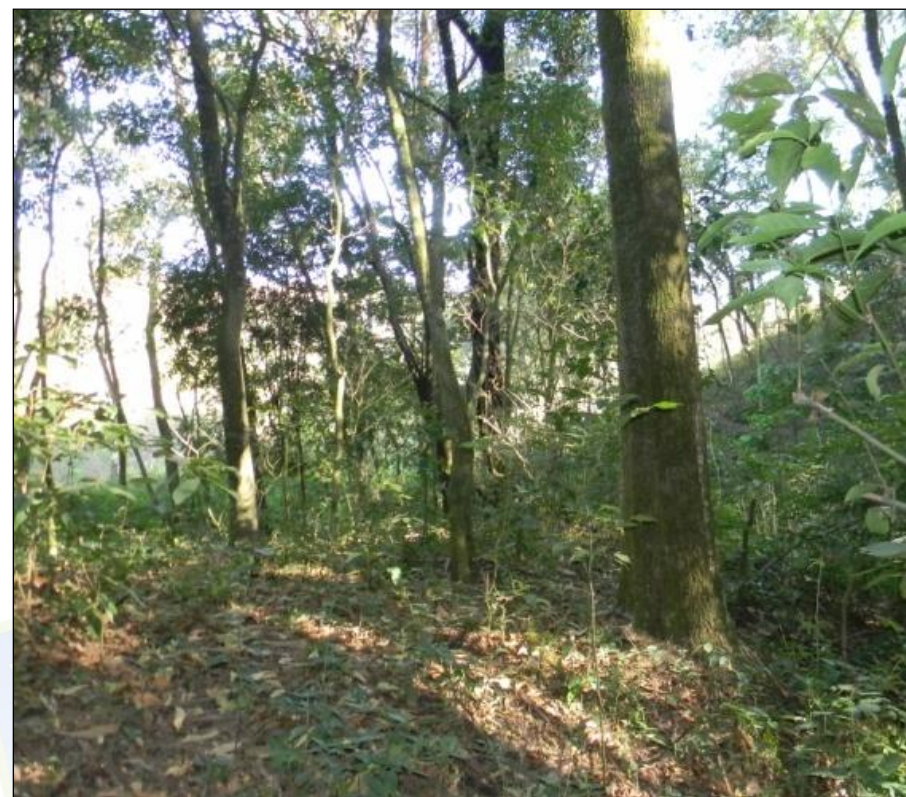
Figura 4: Árvores de grande porte no entorno da nascente comprovando ser uma área relativamente preservada.

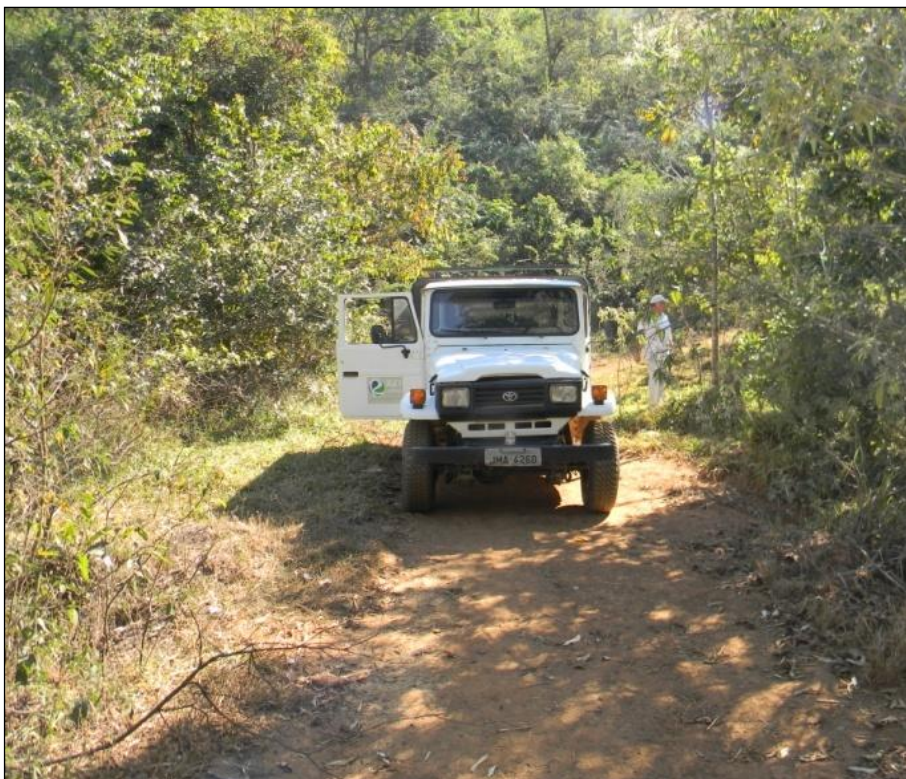
Figura 1: Acesso a área da nascente CS-02, área com vegetação secundária preservada em acessos diversos.

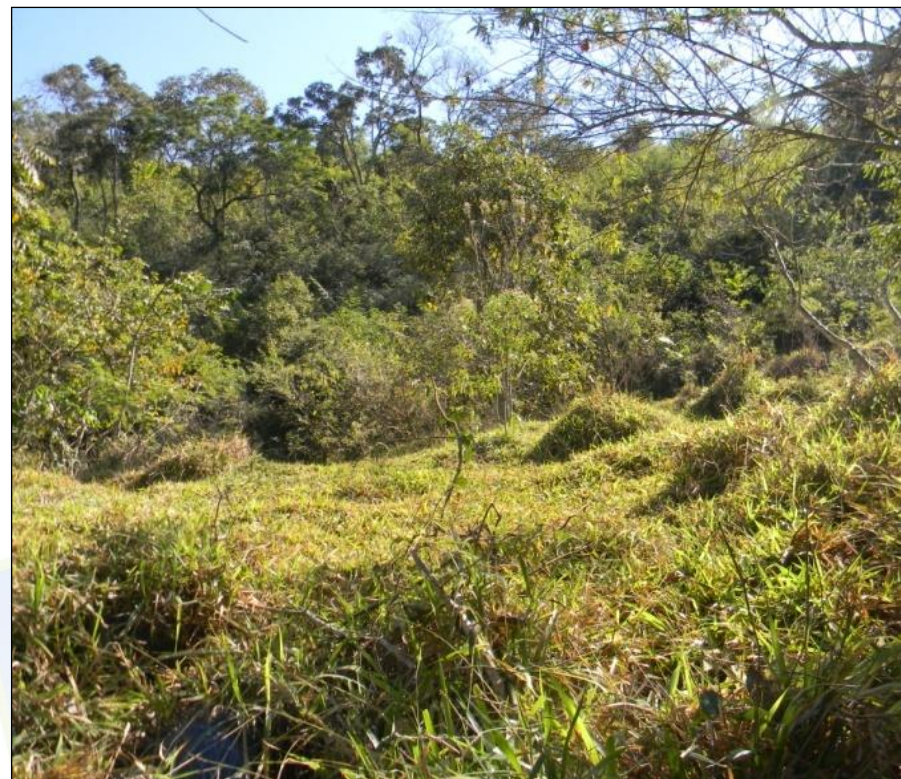
Figura 2: Mata aberta, mais um pasto sujo no entorno da nascente CS-02 onde se verifica existir espécies de gramíneas forrageiras.

Observou-se que o afloramento de água na superfície se dá de forma difusa, com formação de área brejosa e encontra-se protegido por vegetação nativa em início de degradação, causada principalmente pela antropização para dar espaço a áreas de pastagem.

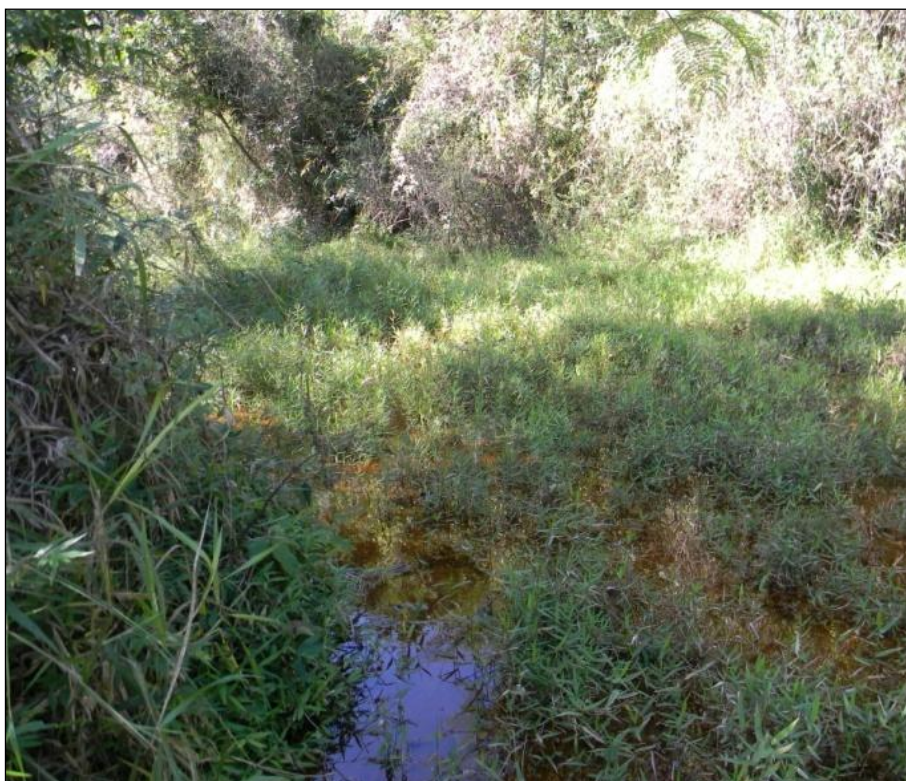
Figura 3: Afloramento hídrico, nascente CS-02 parcialmente tomado pela vegetação de gramíneas e herbáceas.

- ✓ Verificou-se que a área de afloramento hídrico está degradada com a presença de espécies exóticas, como a gramínea e o capim exótico, fato esse que comprova a utilização do entorno da nascente como pastagem.
- ✓ Barramento do curso d'água.

- ✓ Observa-se necessidade do plantio de espécies nativas a fim de restabelecer as relações ecológicas encontradas na área, visando a diminuição da degradação do ambiente.
- ✓ Faz-se necessário ainda o cercamento da APP para que a recuperação e manutenção da área seja efetivo.

- ✓ Pelas dimensões do manancial será necessária a construção de aproximadamente 314 metros de cerca para proteger o manancial.
- ✓ Efetivar o plantio de 1.500 mudas nativas na recomposição das áreas degradadas, em covas de plantio direto, alinhadas e espaçadas em 3,0 X 2,0 metros, distribuindo e intercalando as mudas com espécies pioneiras e não pioneiras.
- ✓ Verifica-se como necessidade primordial para o estabelecimento das relações ecológicas e das mudas em campo, o acompanhamento bimestral das áreas, onde serão fornecidos dados que poderão subsidiar outros projetos e publicações.

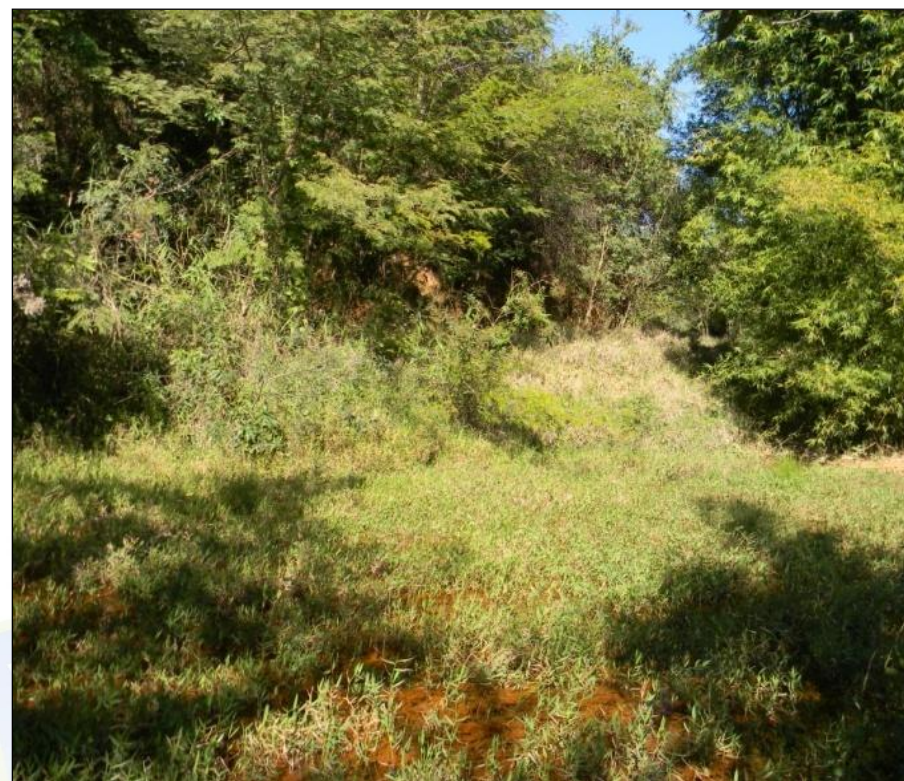
Figura 4: Mata ciliar envolvendo a nascente CS-02 podendo ser constatada presença de espécies florestais de porte mais significativo.

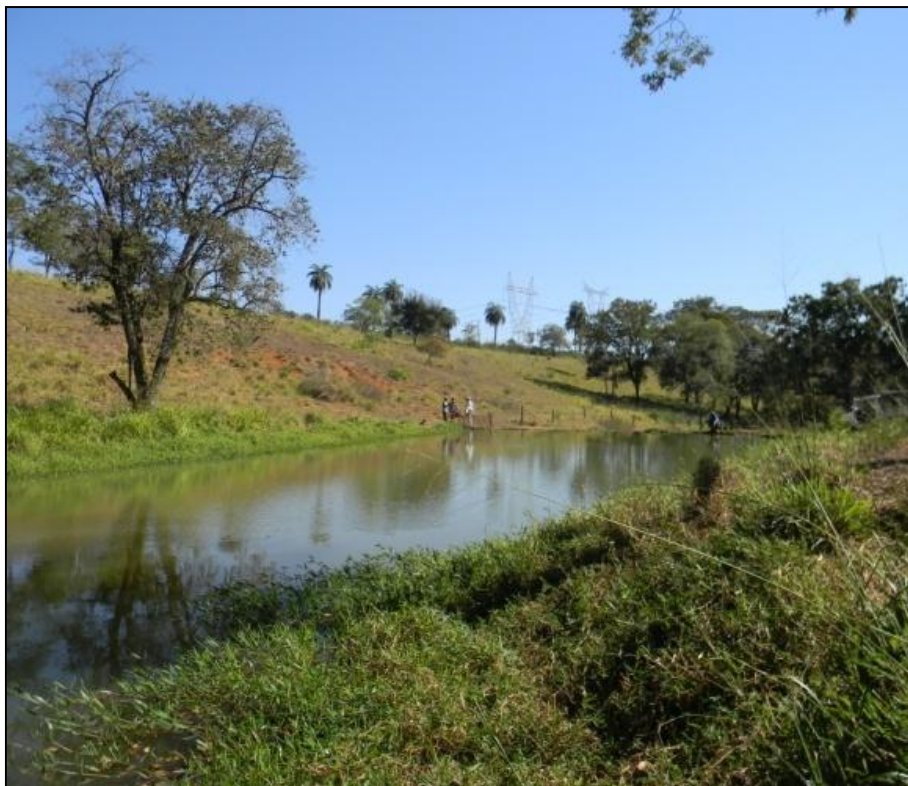
Figura 1: Bacia de acumulação da nascente CS-03, sem mata ciliar de proteção, vendo ao fundo uma linha de transmissão de grande porte.

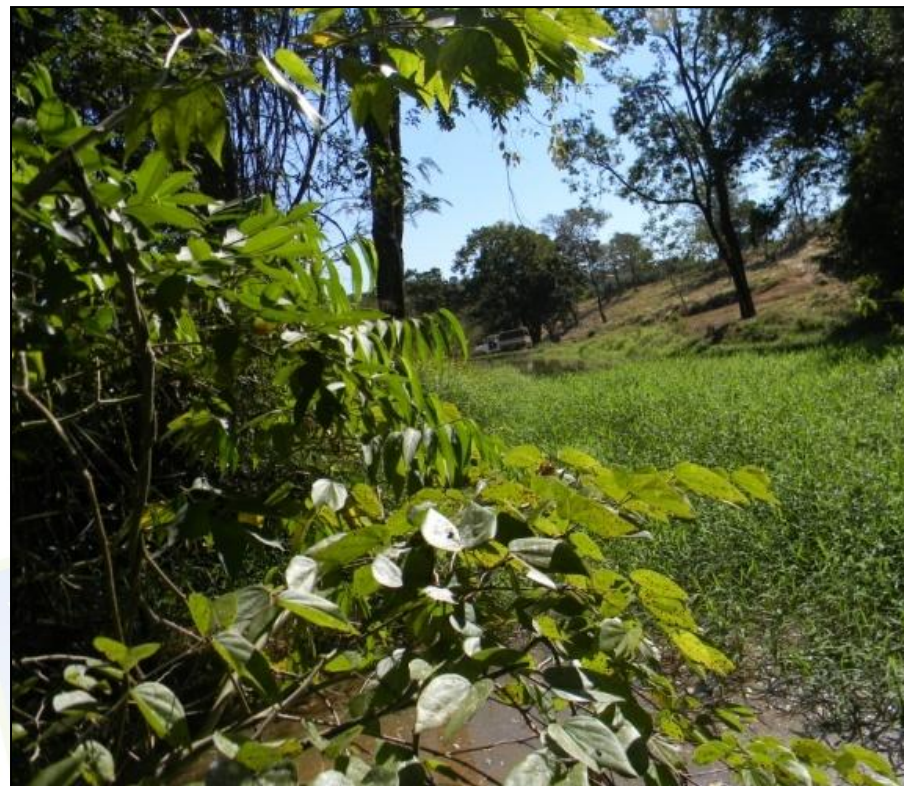
Figura 2: Área de surgência da bacia CS-03 onde pode ser constatado tratar a área de local sob forte pressão humana.

A área encontra-se em estágio de degradação ambiental através da construção doméstica e antropização da área da nascente.
