“Projeto de Valorização dos Cursos D’água em Áreas Rurais da Bacia Hidrográfica do Ribeirão da Mata”

Produto 5 – Diagnóstico das Áreas Cadastradas, conforme especificado no Termo de Referência.

Setembro/2012

DIAGNÓSTICO AMBIENTAL DAS ÁREAS DEGRADADAS E NASCENTES - RELATÓRIO FINAL DE CADASTRAMENTO

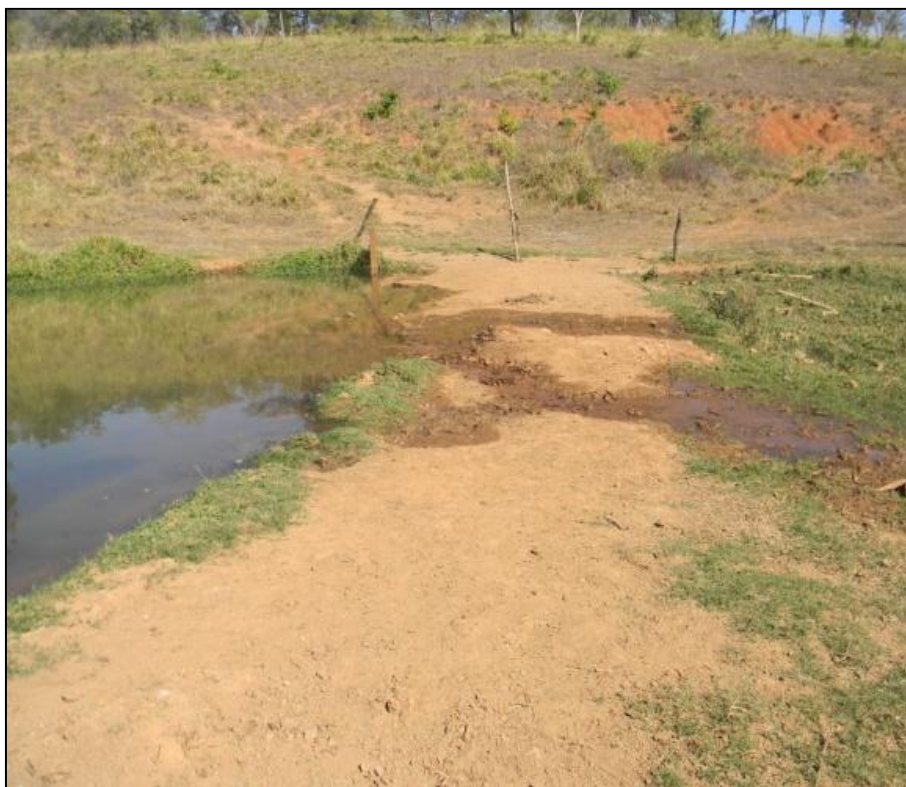
Figura 3: Solo exposto facilitando o assoreamento nas proximidades da nascente CS-03, sendo esta uma área sob forte ação antrópica.

- ✓ Entrada de gado na nascente, ocasionando pisoteio e compactação do solo. A eliminação desse fator de degradação será decisivo a recuperação da área, visto que ocorre a supressão de plântulas com germinação inicial através do pisoteio do animal e o carreamento de sedimentos a jusante da área.
- ✓ Ausência de cobertura vegetal nativa e introdução de espécies exóticas.

- ✓ Pelas dimensões do manancial será necessária a construção de aproximadamente 314 metros de cerca para proteger o manancial.
- ✓ Efetivar o plantio de 1.500 mudas nativas na recomposição das áreas degradadas, em covas de plantio direto, alinhadas e espaçadas em 3,0 X 2,0 metros, distribuindo e intercalando as mudas com espécies pioneiras e não pioneiras.
- ✓ Verifica-se como necessidade primordial para o estabelecimento das relações ecológicas e das mudas em campo, o acompanhamento bimestral das áreas, onde serão fornecidos dados que poderão subsidiar outros projetos e publicações.

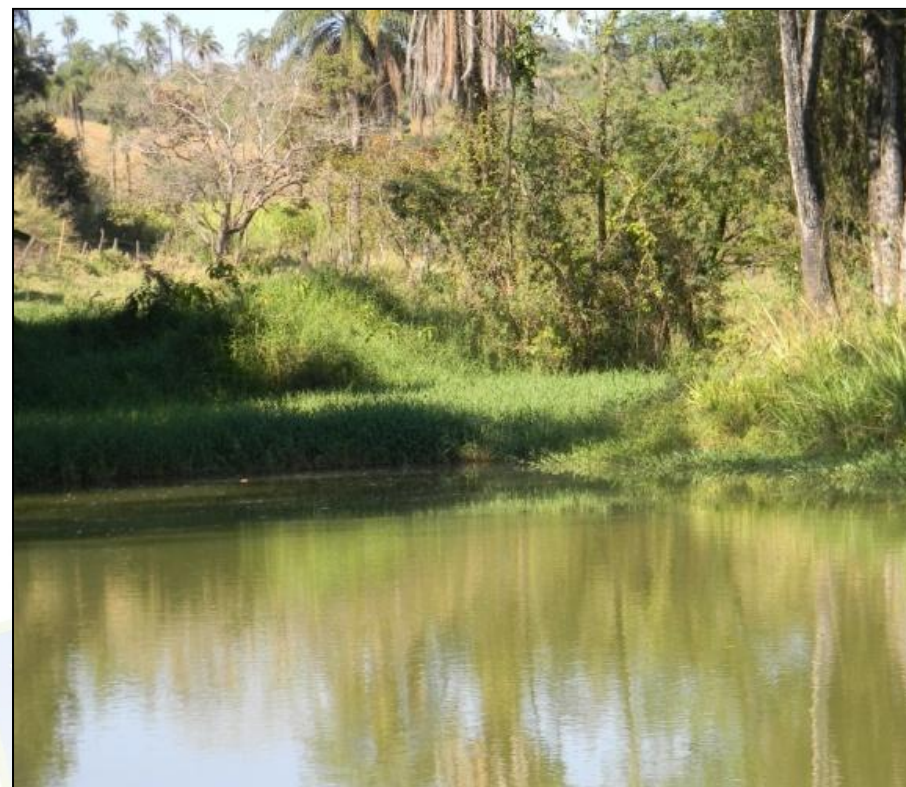
Figura 4: Barramento artificial de acumulação da nascente CS-03 observando ser a área sem grandes proteções florestais.

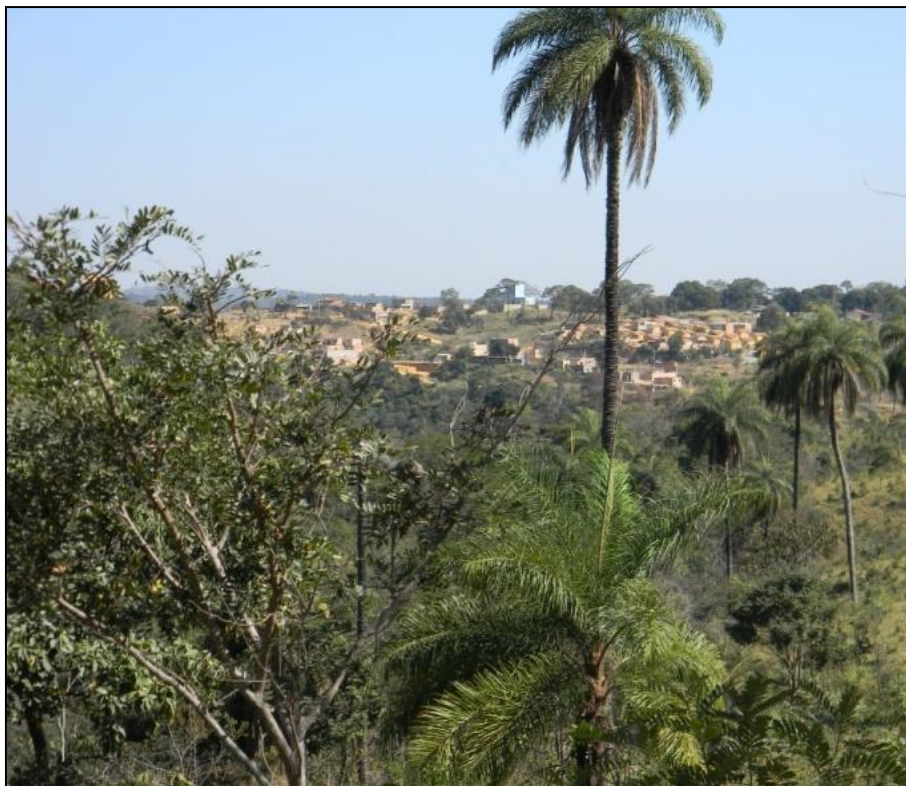
Figura 1: Área da nascente CS-04 próxima a área urbana.

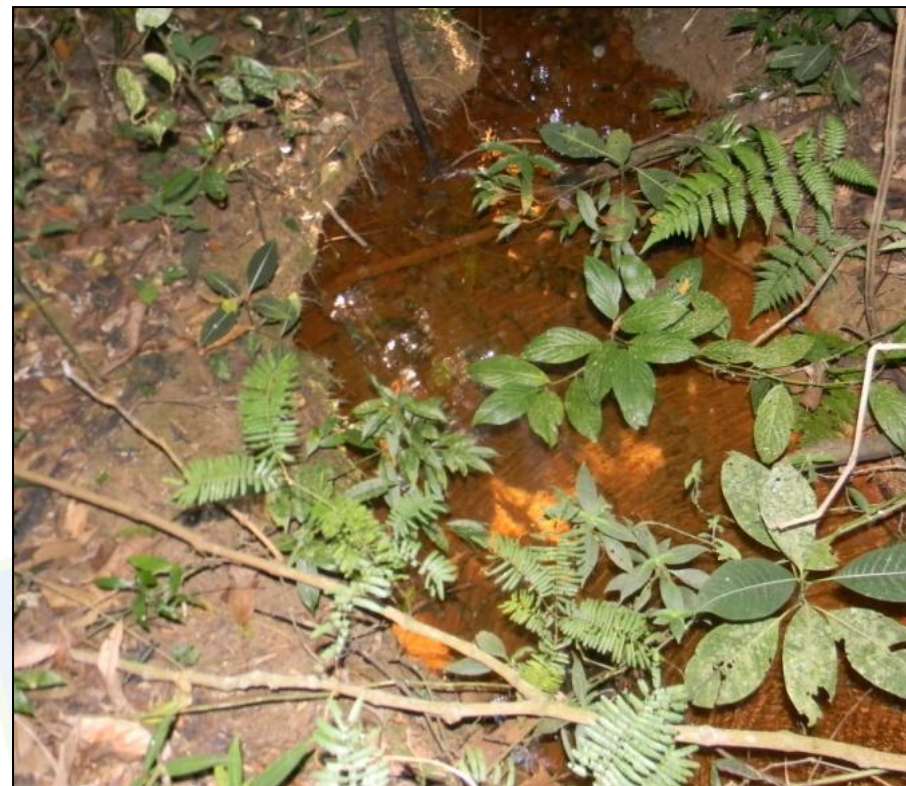
Figura 2: Área de surgência da bacia CS-04.

- ✓ Verificou-se que a área de afloramento hídrico está degradada com a presença de espécies exóticas.
- ✓ Supressão da vegetação nativa.

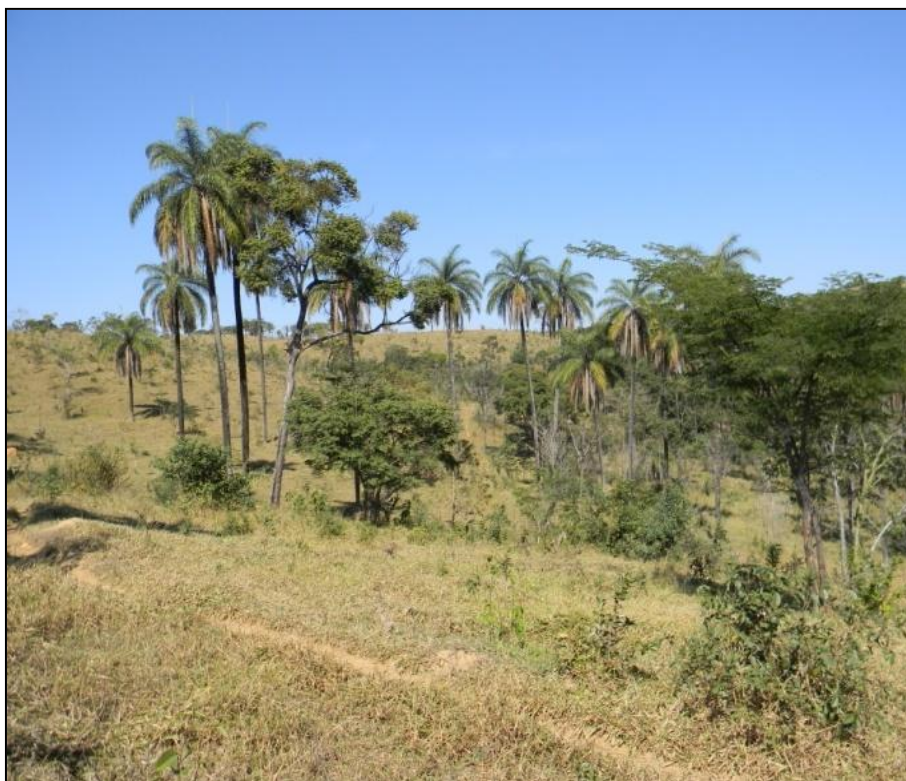
Figura 3: Região de pastagem próxima a nascente CS-04 com exemplares florestais dispersos.

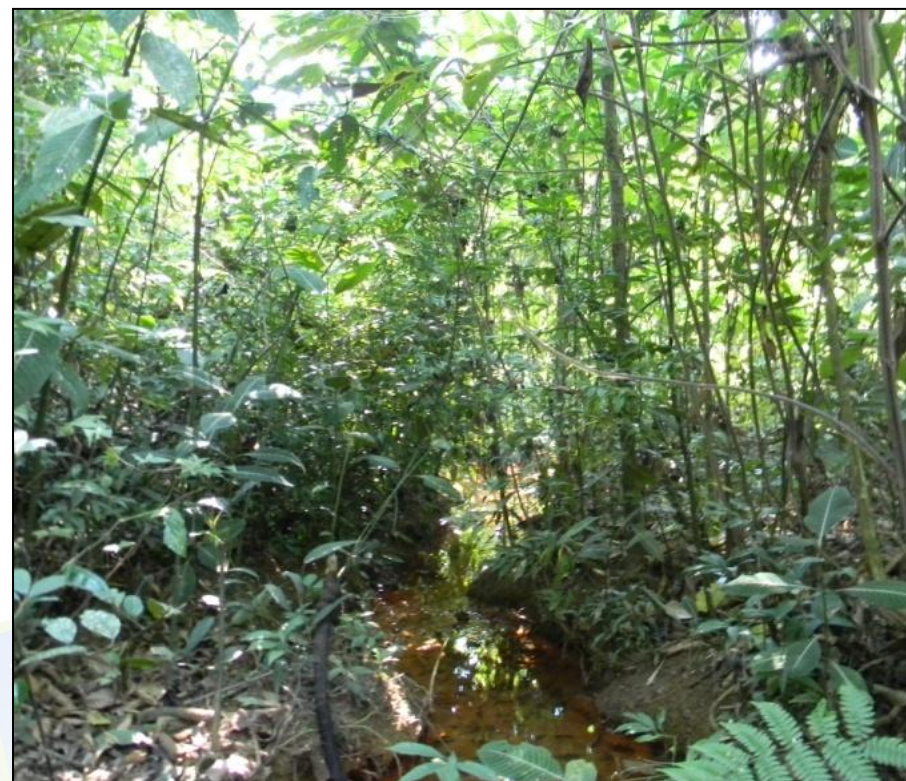
Figura 4: Mata de entorno da nascente CS-04.

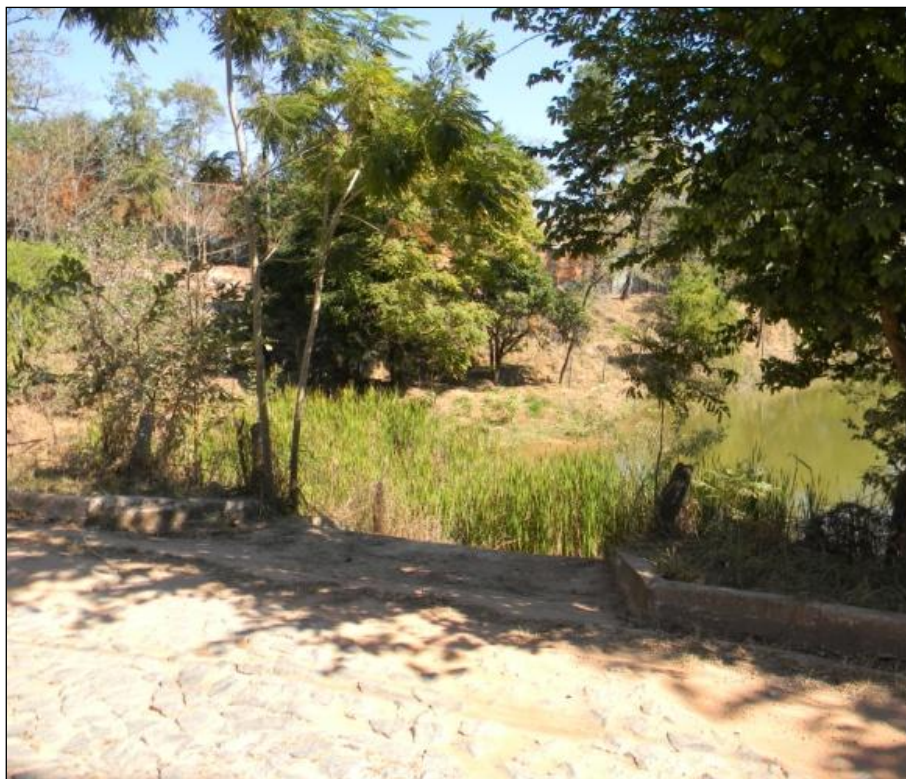
Figura 1: Acesso a área da nascente CS-05. Área urbana com águas pluviais direcionadas ao manancial.

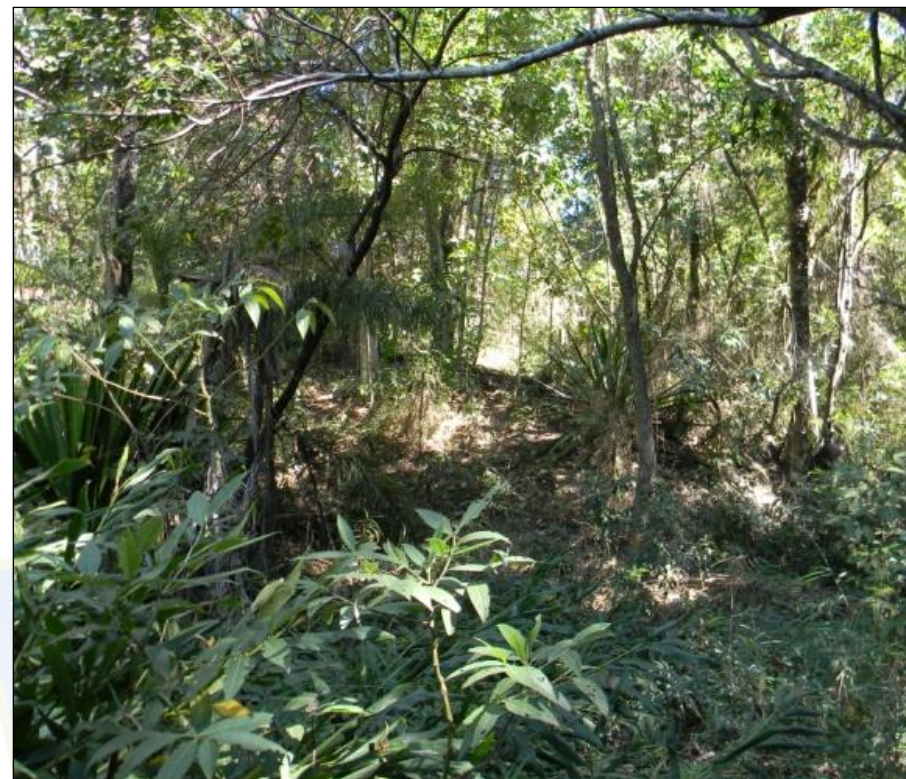
Figura 2: Detalhe da vegetação ciliar da nascente CS-05.

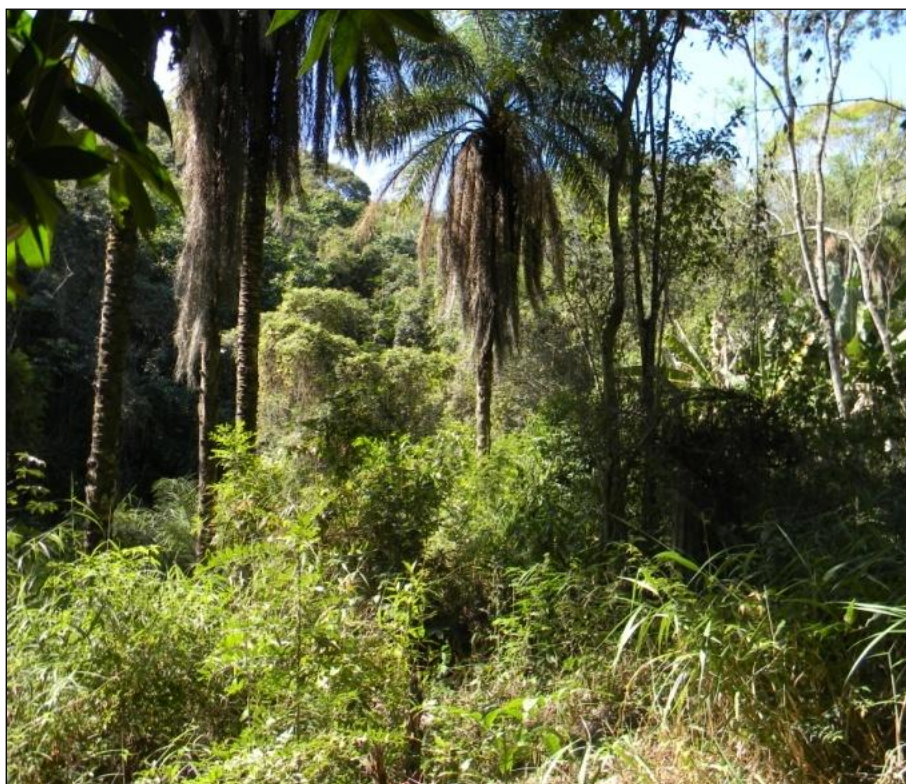
Figura 3: Mata ciliar de bom pote no entrono da nascente CS-05.

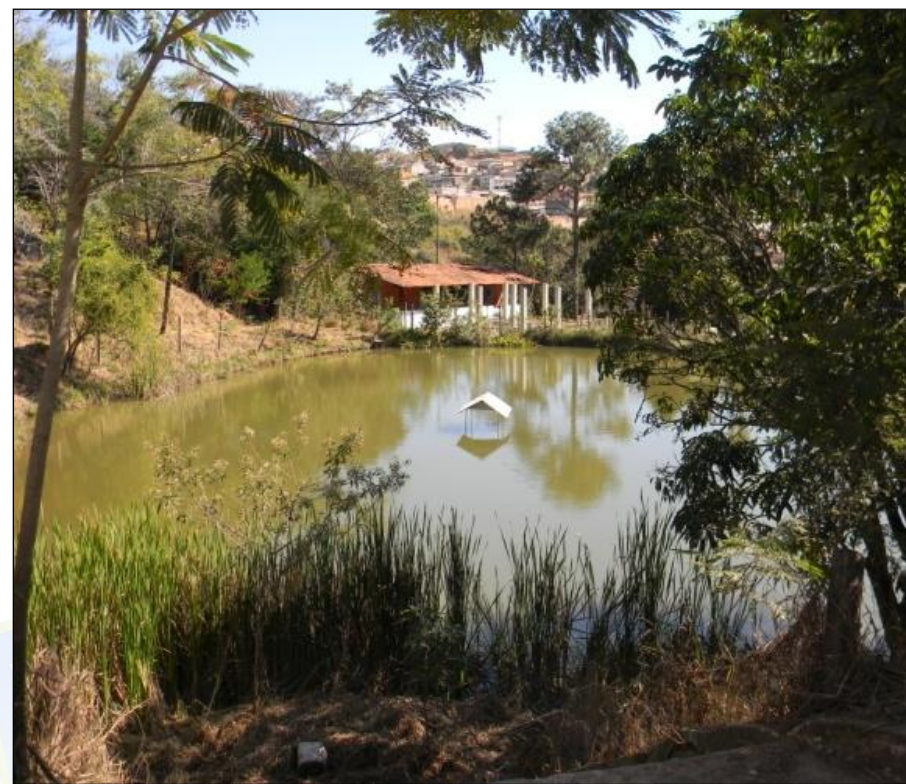
Figura 4: Atividade antrópica na área de entorno da nascente enquadrada como CS-05.

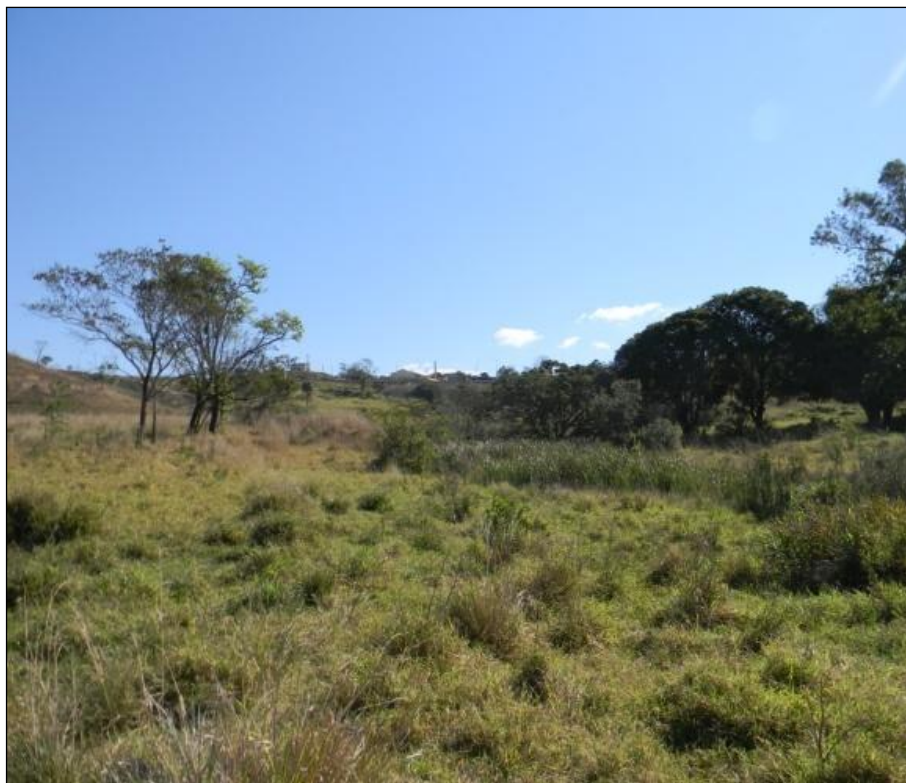
Figura 1: Área de pastagem sem mata ciliar na nascente CS-06. Verifica-se a presença de poucos exemplares arbóreos no entorno.

- ✓ Verificou-se que a área de afloramento hídrico esta degradada com a presença de espécies exóticas.
- ✓ Supressão da vegetação nativa.
- ✓ Formação de processos erosivos ocasionados pelo pisoteio animal e compactação do solo.
- ✓ Lançamento de esgoto que é despejado na APP.

- ✓ Efetivar o plantio de 2.000 mudas nativas na recomposição das áreas degradadas, em covas de plantio direto, alinhadas e espaçadas em 2,0 X 2,0 metros, distribuindo e intercalando as mudas com espécies nativas pioneiras e de crescimento rápido, raízes profundas, que será decisivo ao processo de

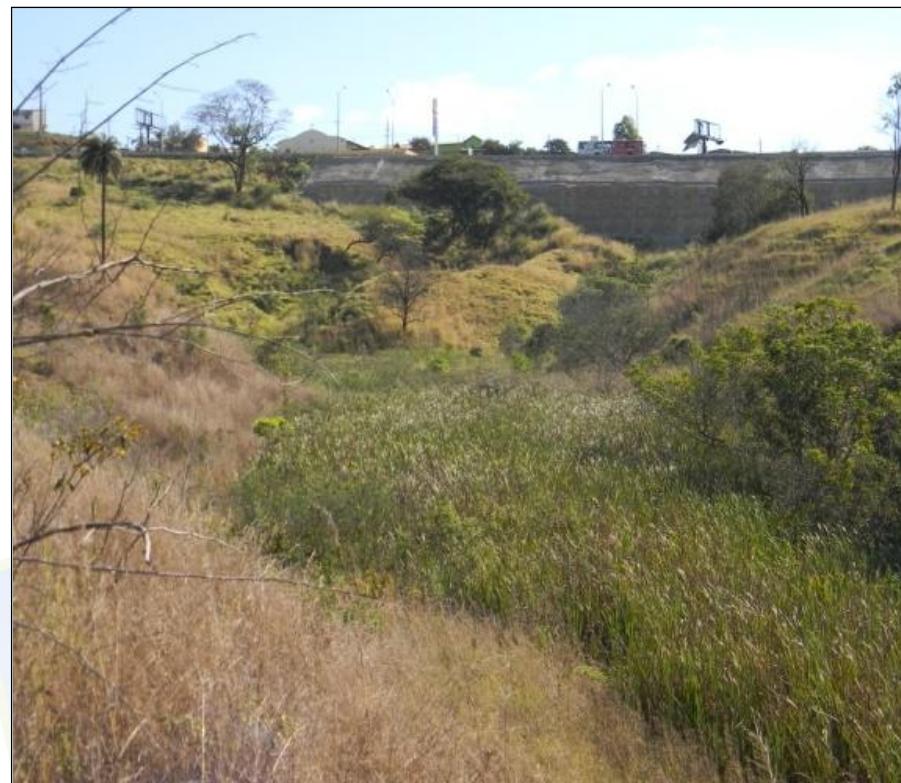
Figura 2: Foto mostrando a proximidade da área da nascente CS-06 da área de expansão urbana.

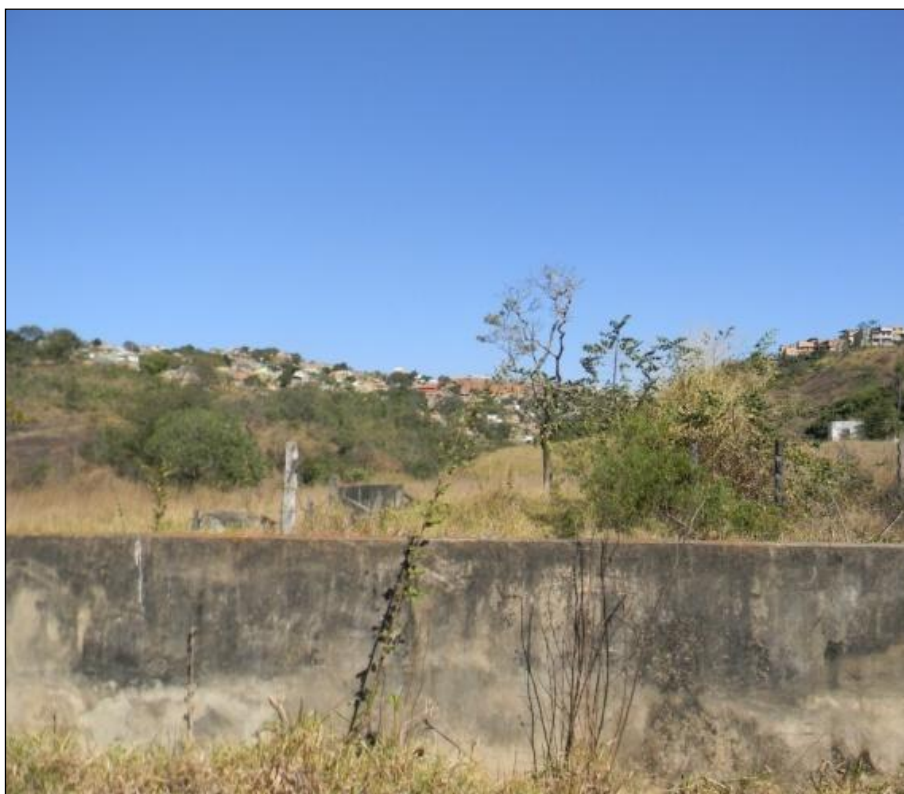
Figura 3: Atividade antrópica na área da nascente CS-06 constatando estar em área urbana.

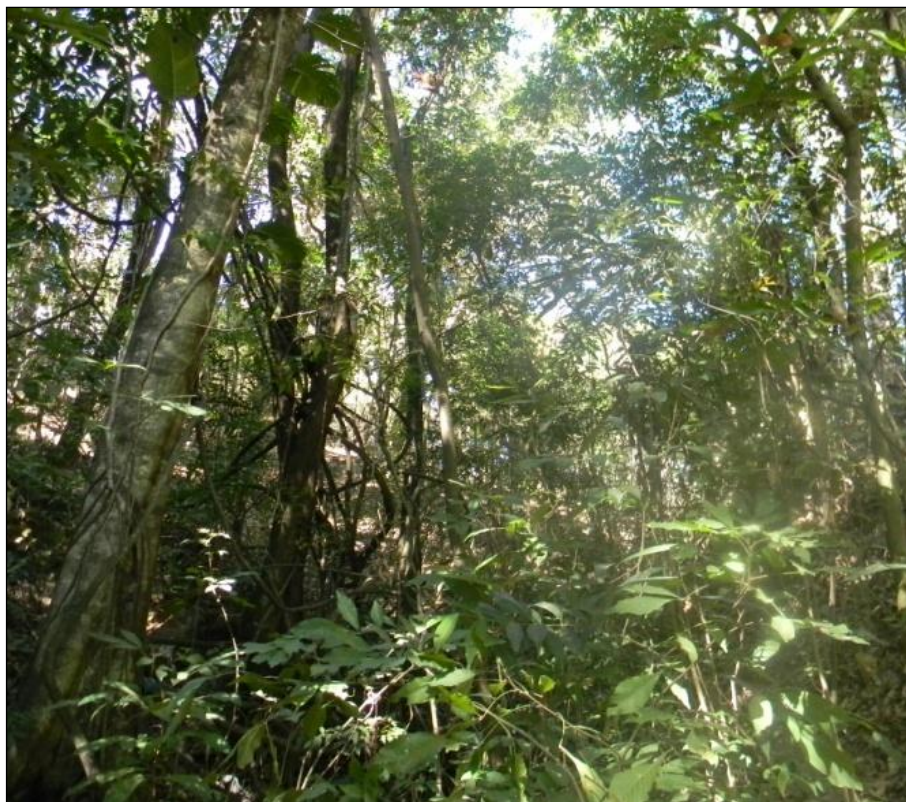
Figura 1: Área de mata ciliar na nascente CS-07 podendo ser verificado tratar de local com espécies arbustivas e estado médio de conservação.

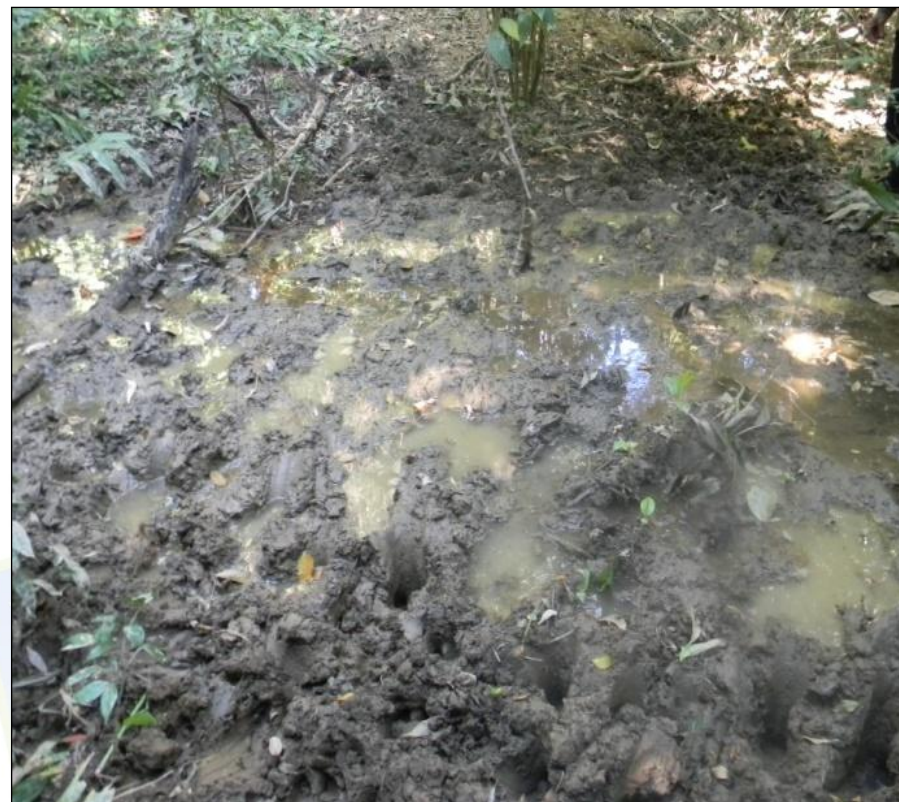
Figura 2: Solo pisoteado indicando o acesso de bovinos à área da nascente CS-07.

- ✓ Verificou-se forte pisoteio e compactação da nascente e seu entorno, apesar da quantidade de espécies arbóreas encontradas, com livre acesso do gado a área de preservação permanente protegida por lei.
- ✓ A área de afloramento hídrico esta degradada com a presença de espécies exóticas, supressão da vegetação nativa.
- ✓ Formação de processos erosivos ocasionados pelo pisoteio animal e compactação do solo.

- ✓ Pelas dimensões do manancial será necessária a construção de aproximadamente 314 metros de cerca para proteger o manancial.
- ✓ Efetivar o plantio de 2.000 mudas nativas na recomposição das áreas degradadas, em covas de plantio direto, alinhadas e espaçadas em 2,0 X 2,0 metros, distribuindo e intercalando as mudas com espécies nativas pioneiras e de crescimento rápido, raízes profundas, que será decisivo ao processo de estabilização das encostas e contenção do crescimento desordenado da erosão.

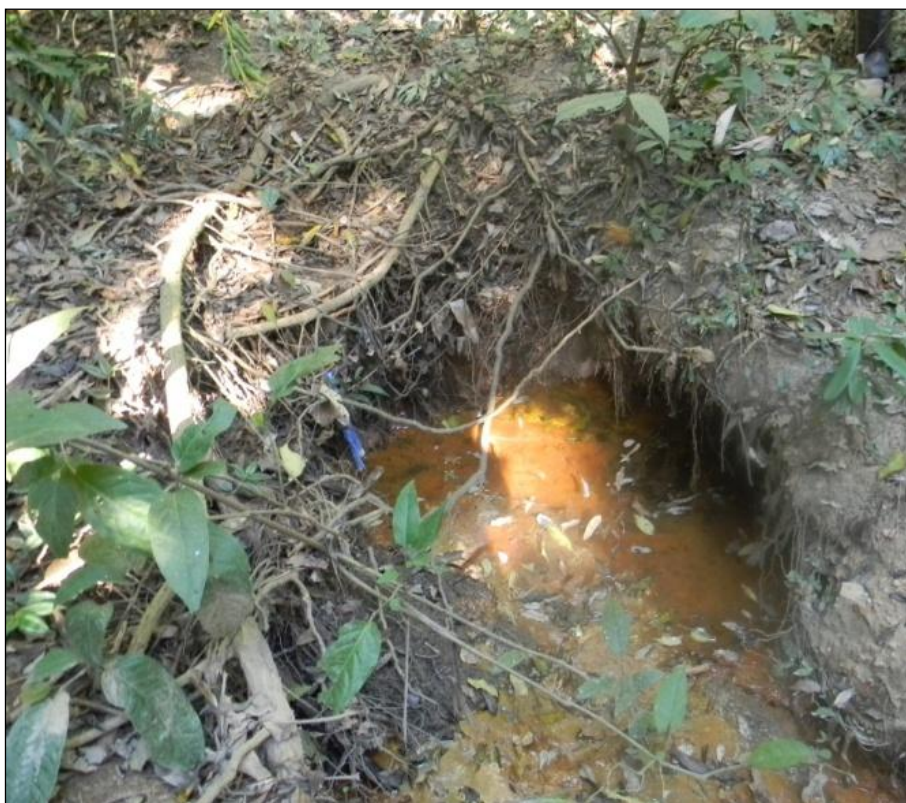
Figura 3: Ponto de surgência da nascente CS-07.

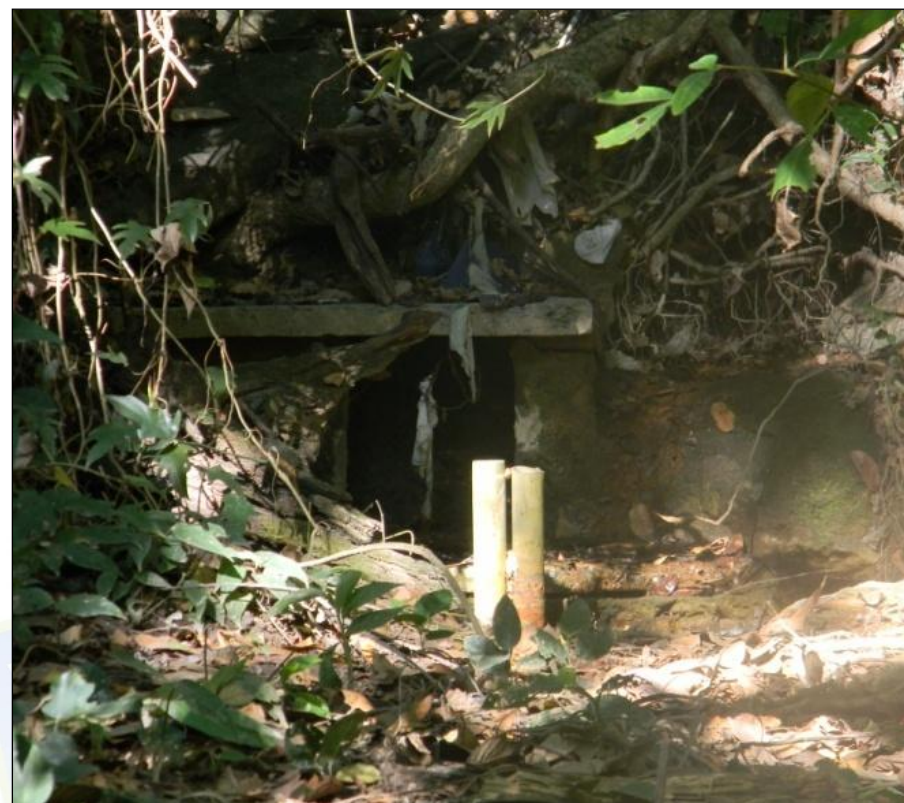
Figura 4: Atividade antrópica na área da nascente CS-07.

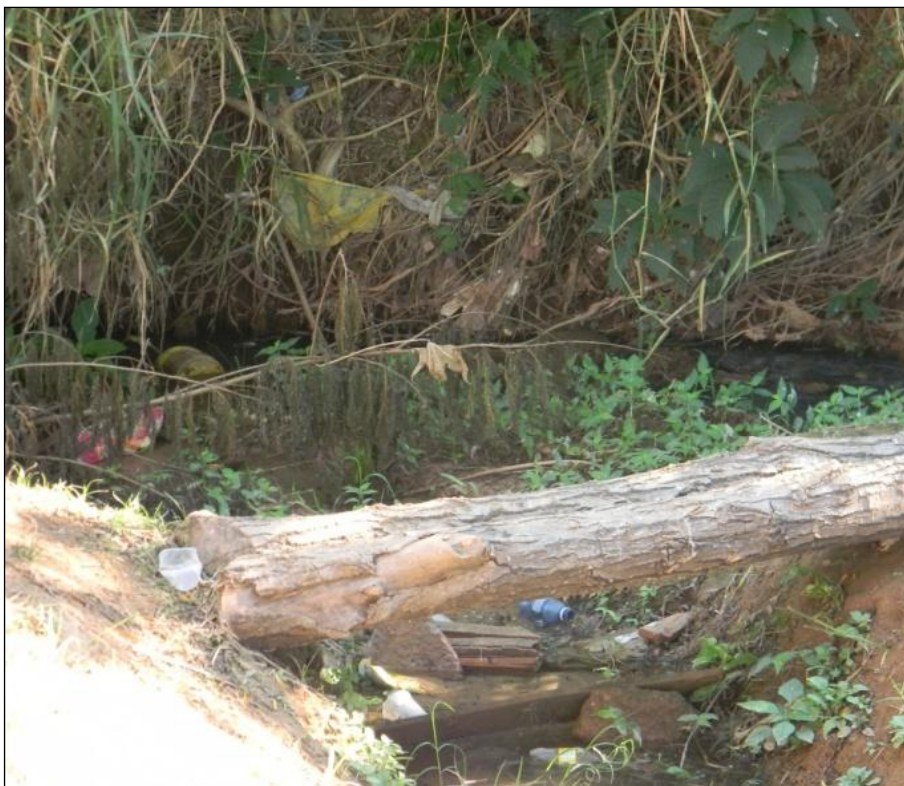
Figura 1: Área de surgência da nascente CS-08 onde verifica-se a grande interferência humana com lançamento de produtos descartáveis no manancial.

- ✓ Verificou-se que a área de afloramento hídrico está degradada com a presença de espécies exóticas, supressão da vegetação nativa, formação de processos erosivos ocasionados pelo pisoteio animal e compactação do solo.
- ✓ O curso da água foi alterado para ceder espaço a um campo de futebol e o novo curso d'água acaba encontrado com o esgoto despejado pelas casas que ocupam o seu entorno.

- ✓ Pelas dimensões do manancial será necessária a construção de aproximadamente 314 metros de cerca para proteger o manancial.
- ✓ Efetivar o plantio de 2.000 mudas nativas na recomposição das áreas degradadas, em covas de plantio direto, alinhadas e espaçadas em 2,0 X 2,0 metros, distribuindo e intercalando as mudas com espécies nativas pioneiras e de crescimento rápido, raízes profundas, que será decisivo ao processo de estabilização das encostas e contenção do crescimento desordenado da erosão.
- ✓ Verifica-se como necessidade primordial para o estabelecimento das relações ecológicas e das mudas em campo, o acompanhamento bimestral das áreas, onde serão fornecidos dados que poderão subsidiar outros projetos e publicações.

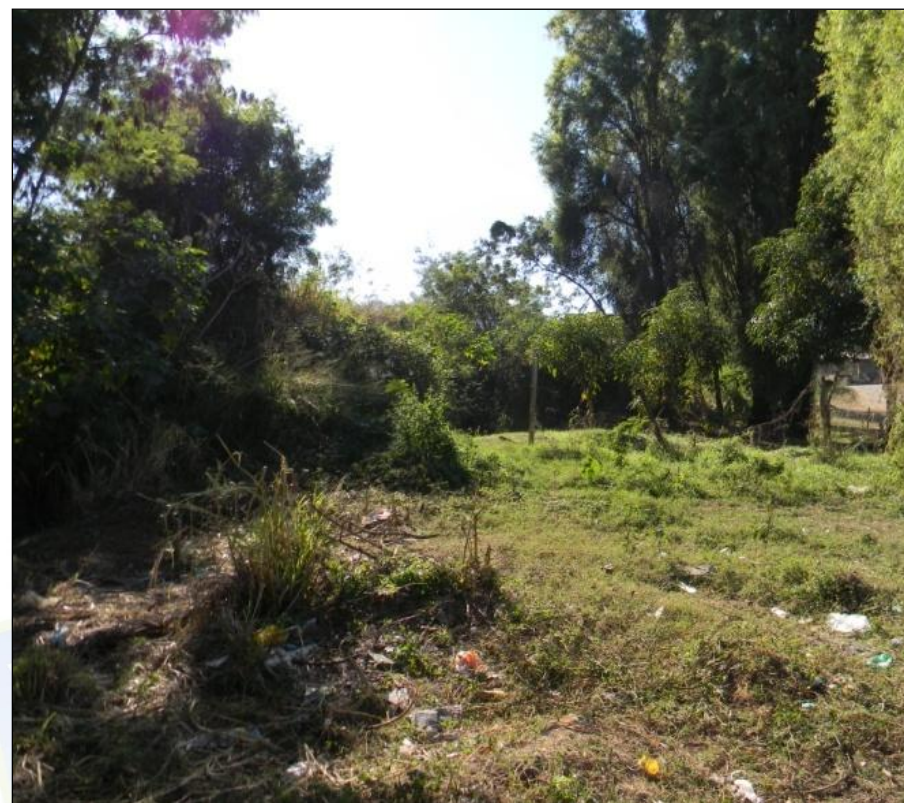
Figura 4: Vista geral da área da nascente CS-08 percebendo se tratar de área para depósito de lixo e descartáveis.

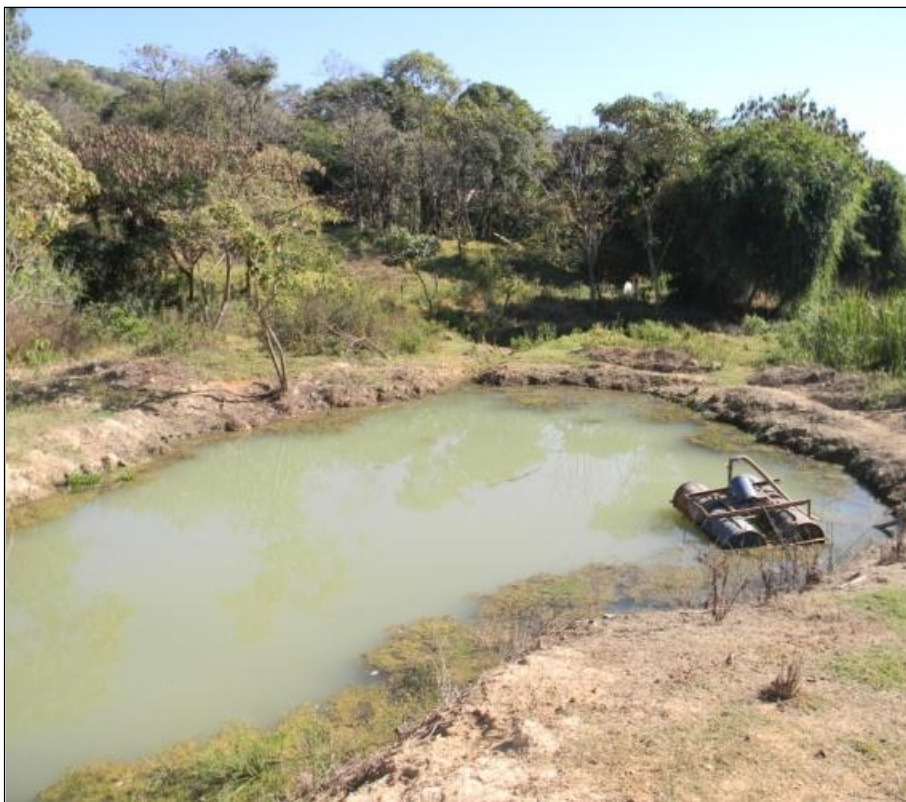
Figura 1: Captação de água na área da nascente CS-09 podendo verificar tratar de área bem antropizada.

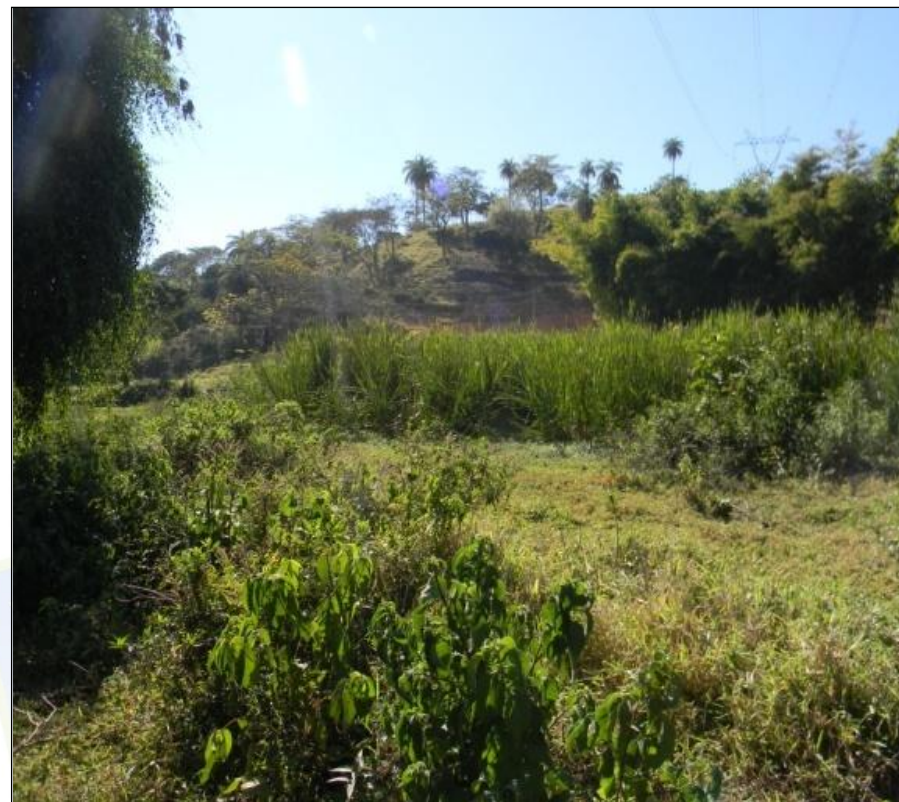
Figura 2: Presença de pastagem no lado oposto a residência na área da nascente CS-09. Verifica-se a presença de forrageiras estando o manancial sob uma linha de transmissão.

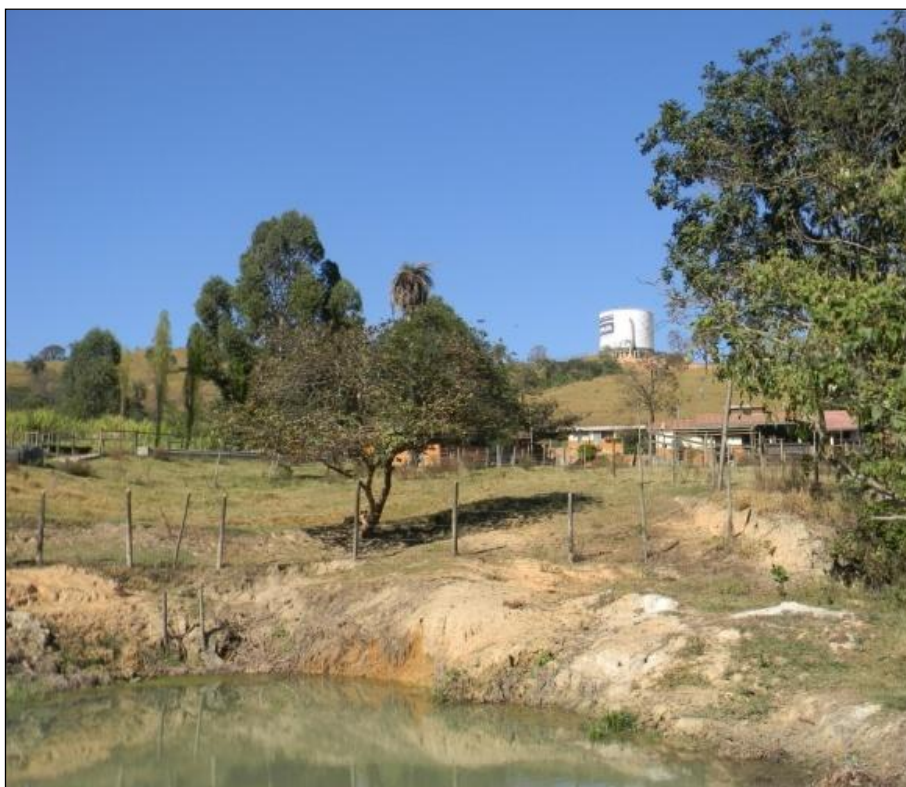
Figura 3: Imagem revelando a falta de mata ciliar na área da nascente CS-09 constatando ser a área possivelmente abastecida pela COPASA, conforme verificado na caixa de água desta empresa ao centro da foto.

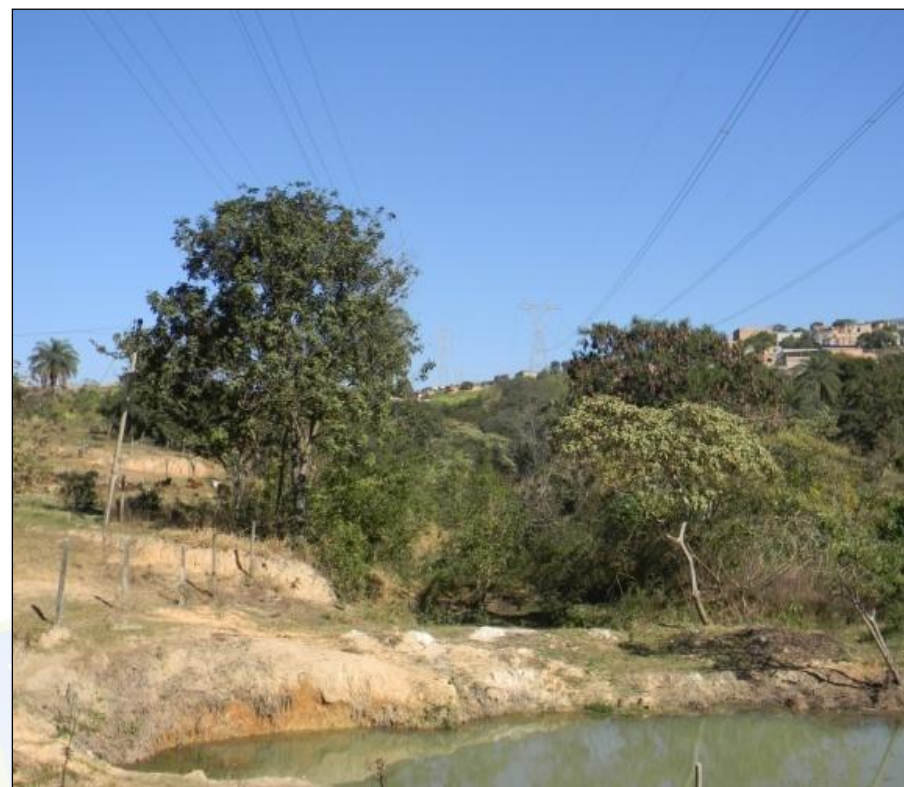
Figura 4: Vista geral da área da nascente CS-09 onde fica perceptível a antropização da área pelas feições do entorno da nascente e pelos fios da linha de transmissão.

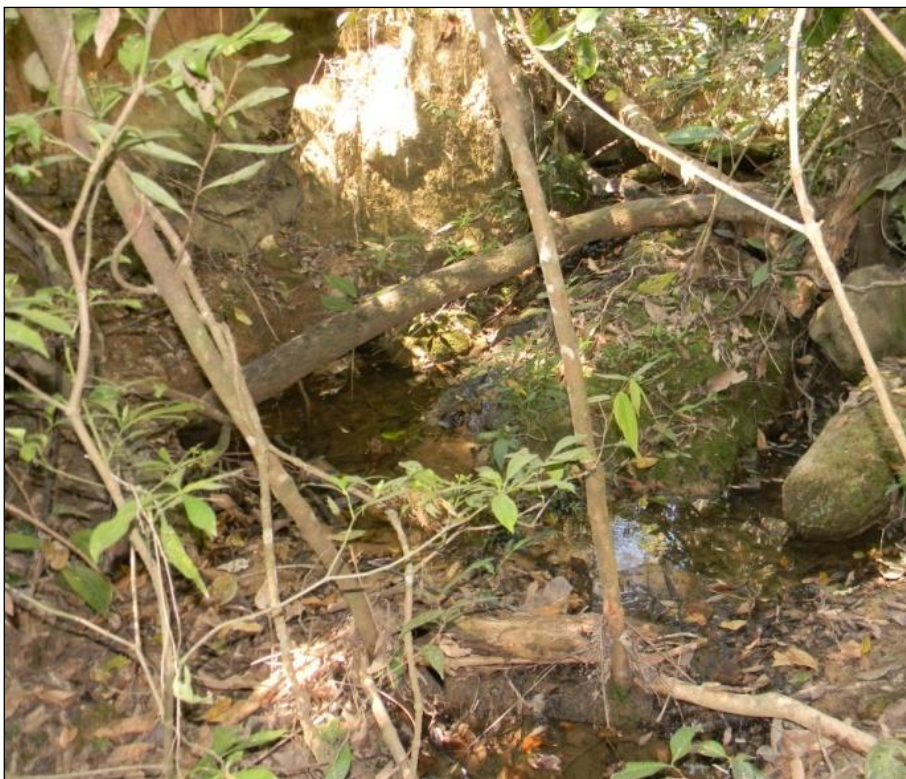
Figura 1: Área de surgência entre pedras da nascente CS-010.

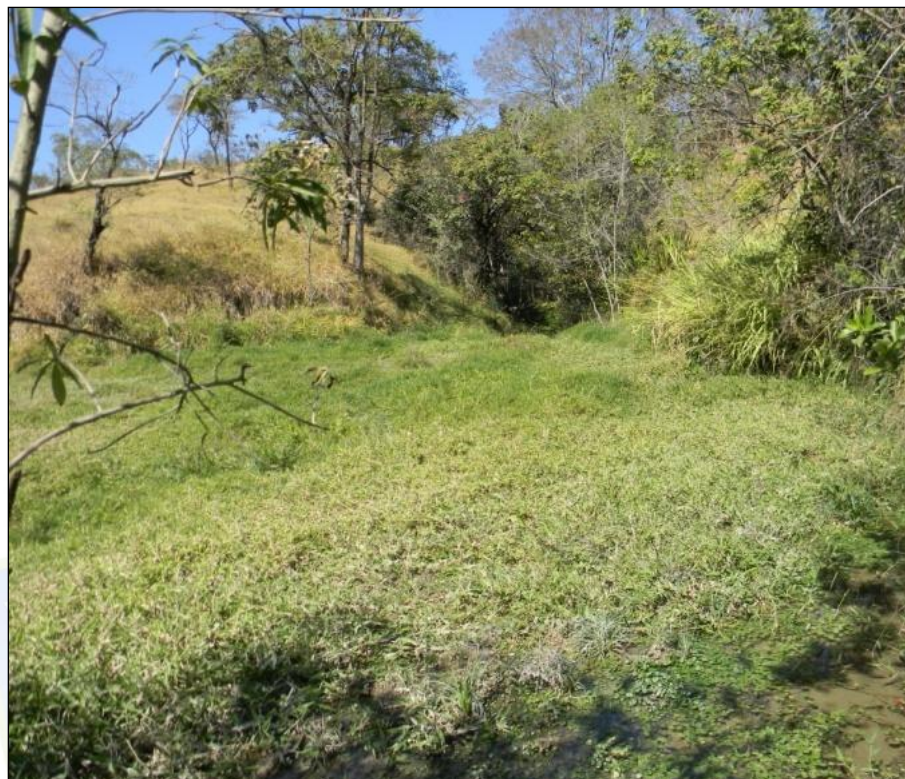
Figura 2: Vegetação ciliar densa, mas restrita a grotas.

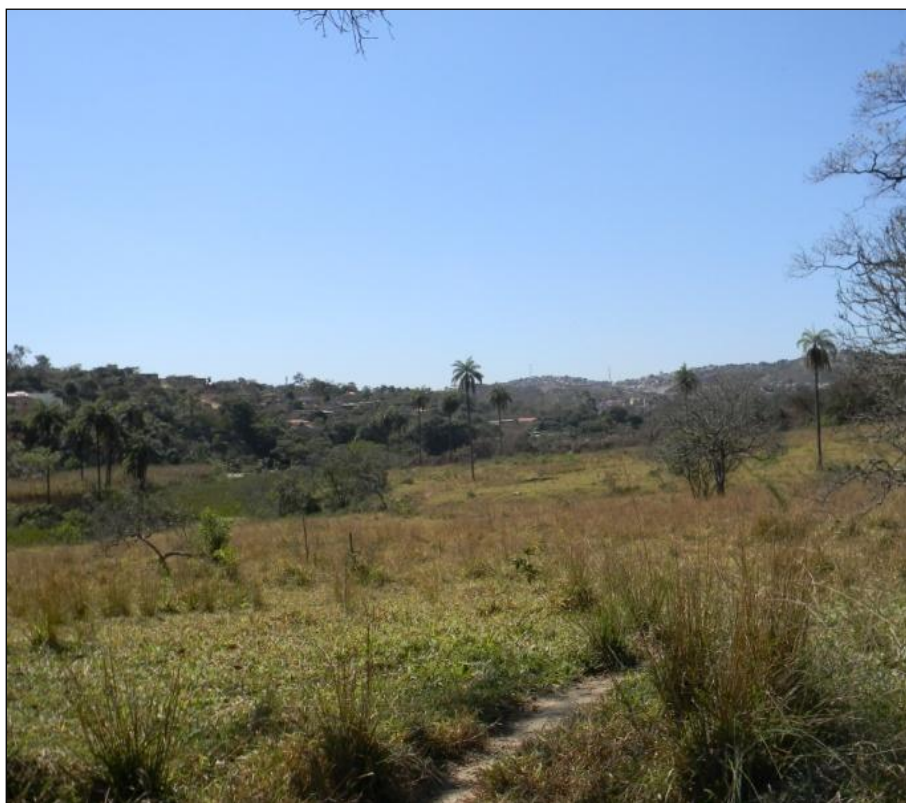
Figura 3: Área de acesso a nascente CS-010 percebendo tratar de local sob forte pressão de atividades humanas.

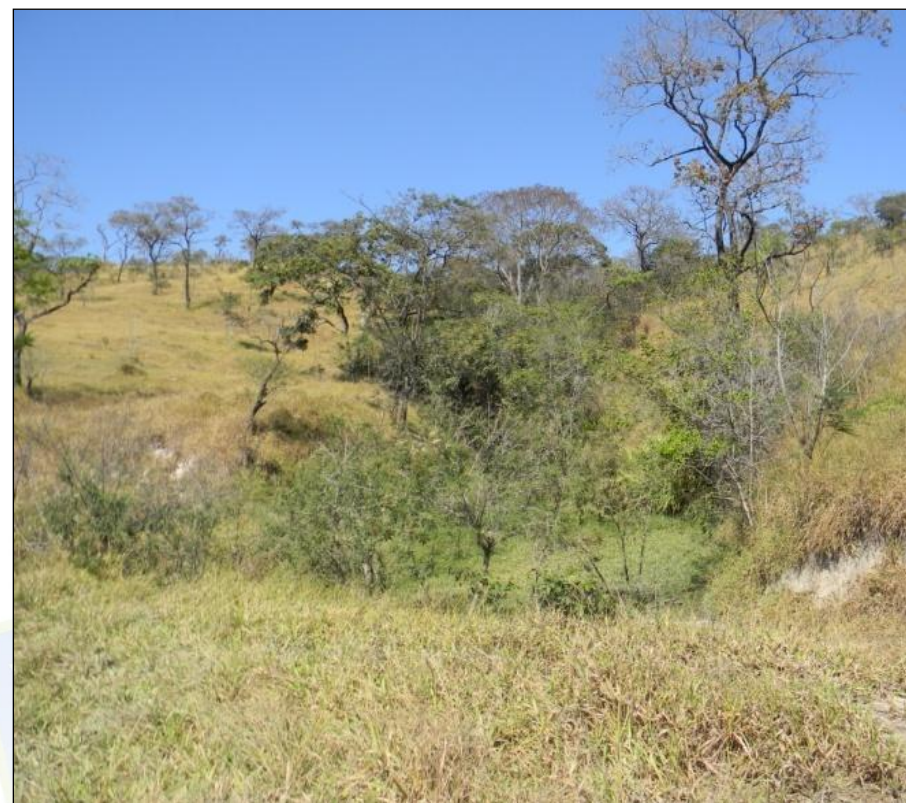
Figura 4: Vista geral da área da nascente CS-010 com pouca vegetação no trecho de escoamento do manancial.

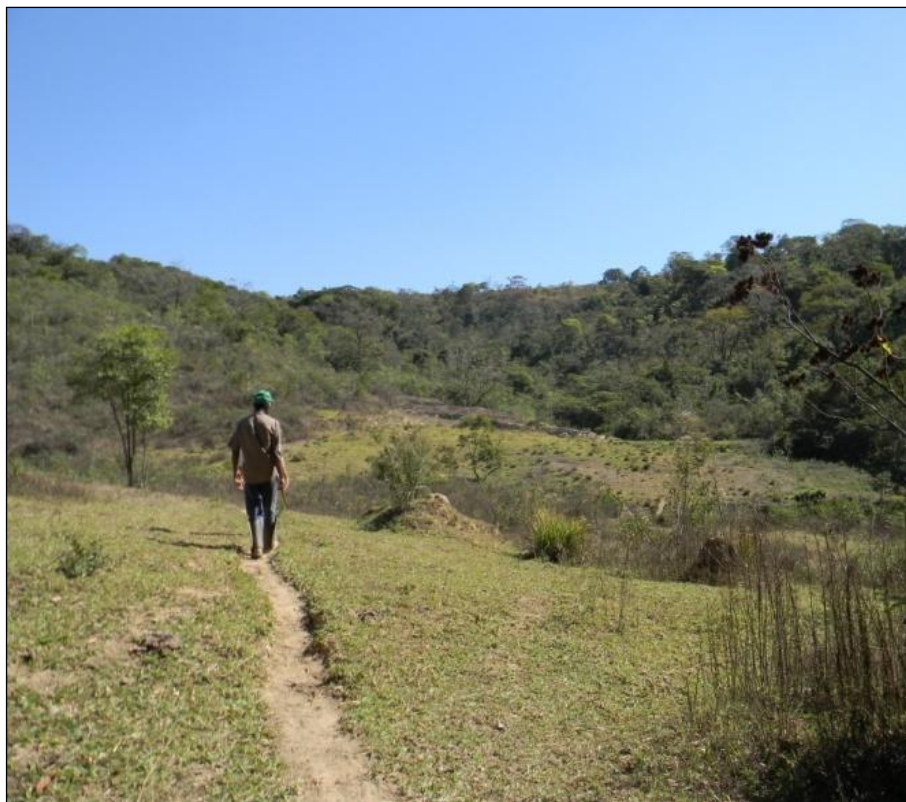
Figura 1: Área de acesso a nascente CS-11, percebendo ser local de pastoreio bastante pressionado.

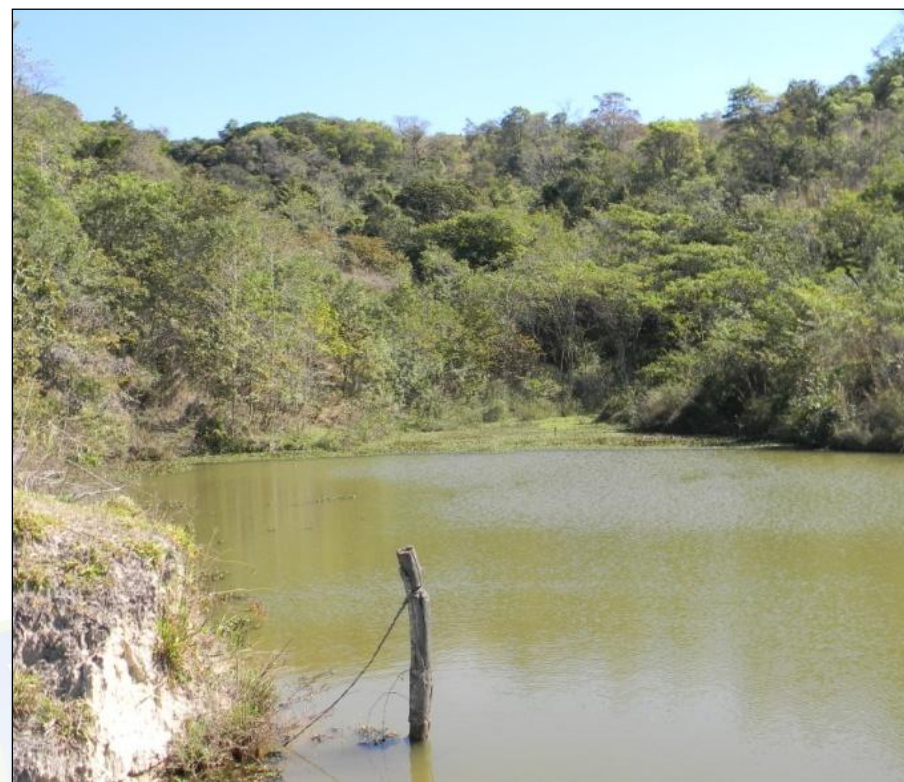
Figura 4: Vista geral da área da nascente CS-11 com vegetação ciliar alterada no entorno do manancial.
