“Projeto de Valorização dos Cursos D’água em Áreas Rurais da Bacia Hidrográfica do Ribeirão da Mata”

Produto 5 – Diagnóstico das Áreas Cadastradas, conforme especificado no Termo de Referência.

Setembro/2012

DIAGNÓSTICO AMBIENTAL DAS ÁREAS DEGRADADAS E NASCENTES - RELATÓRIO FINAL DE CADASTRAMENTO

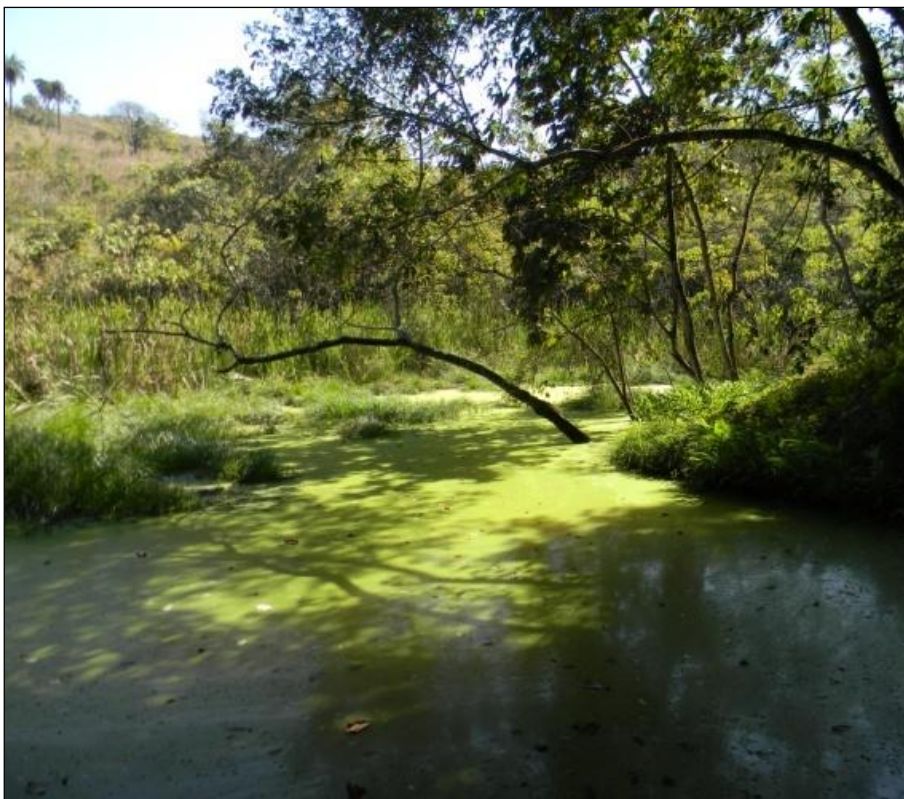
Figura 1: Vista geral da nascente CS-12 constatando ser o manancial objeto de fortes pressões antrópicas, podendo ser observado a eutrofização das águas.

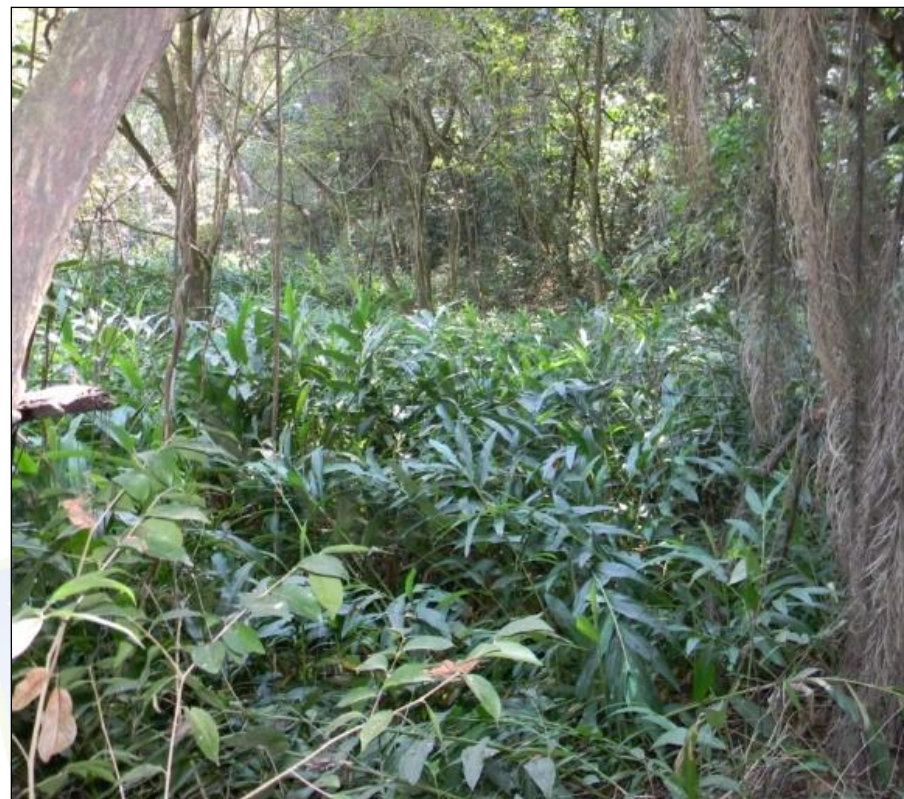
Figura 2: Vegetação típica de área brejosa na área da nascente CS-12 onde há um predomínio de espécies herbáceas em primeiro substrato e espécies arbóreas no substrato superior.

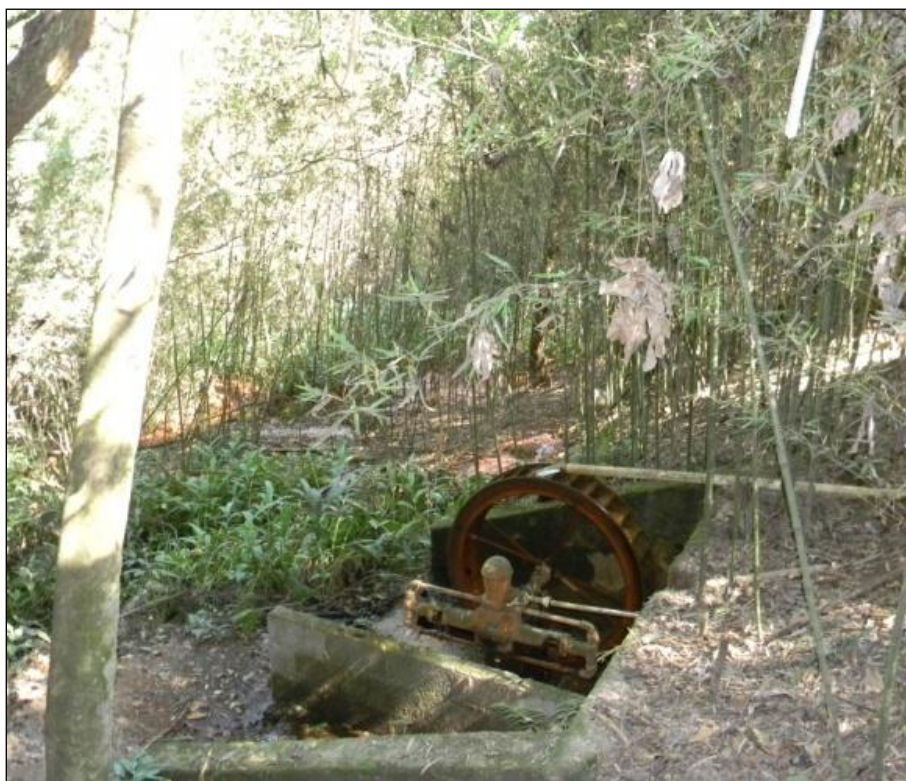
Figura 3: Captação de água na nascente CS-12 sendo feita com a instalação de uma roda de água. Vegetação de bambus predominando como espécie retentora de solos.

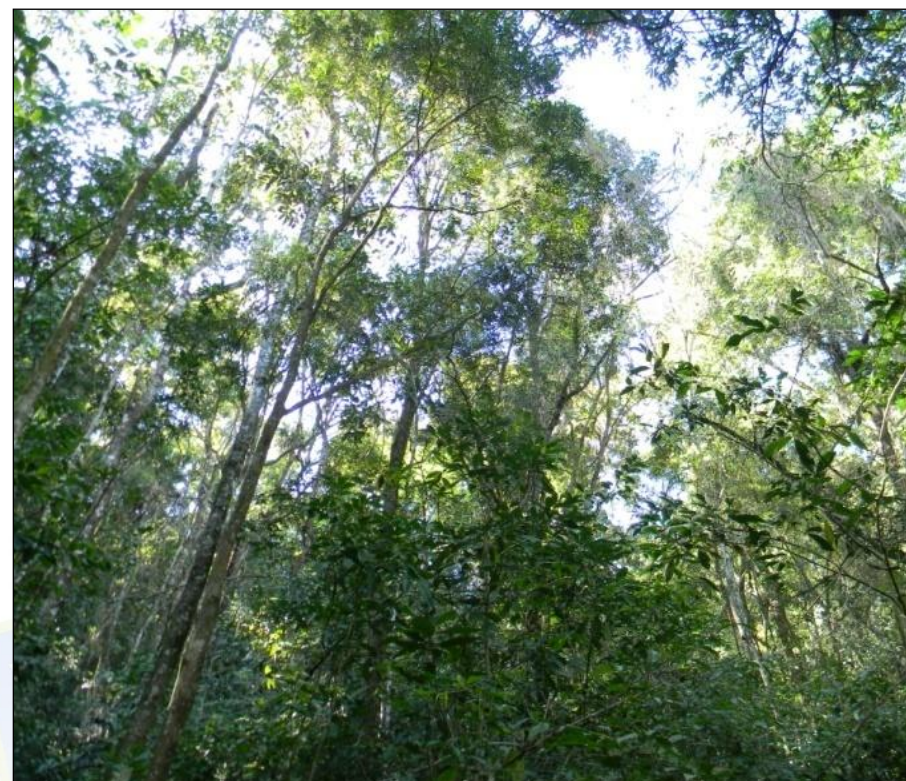
Figura 4: Detalhe da mata ciliar, com árvores de grande porte no entorno e protegendo o manancial.

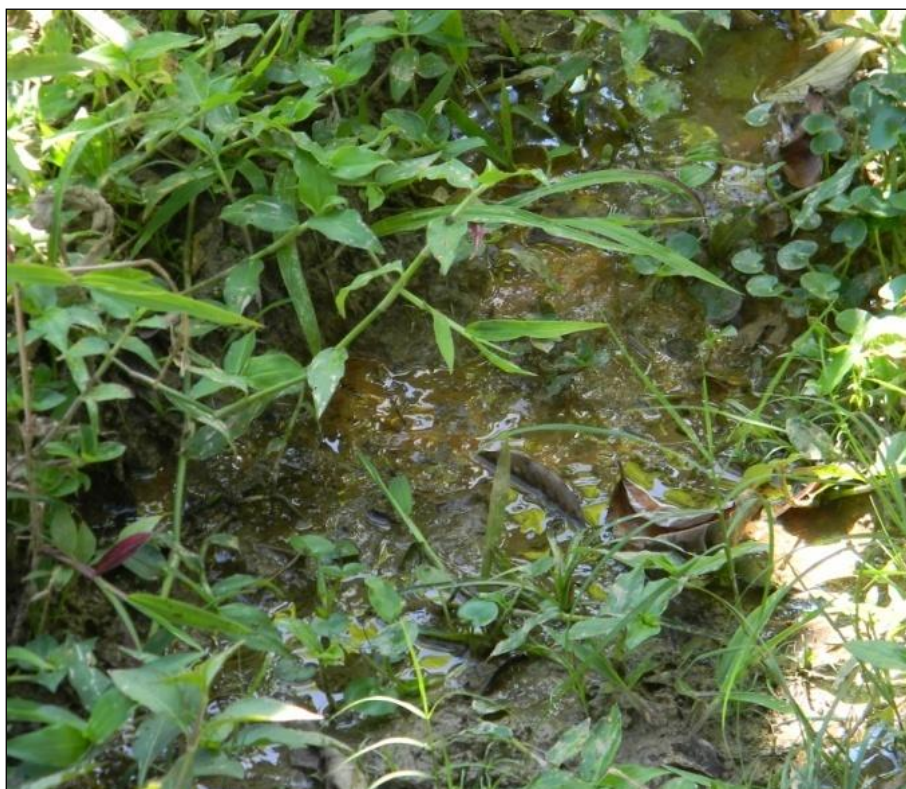
Figura 3: Ponto de surgência da nascente CS-13.

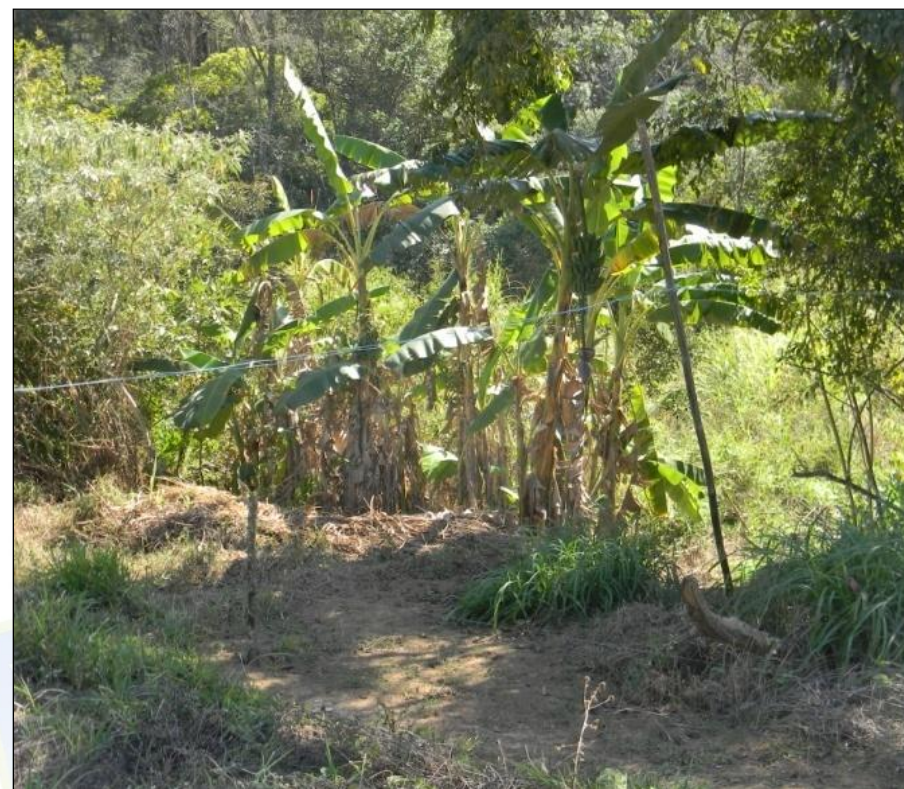
Figura 4: Atividade antrópica na área de entorno da nascente CS-13.

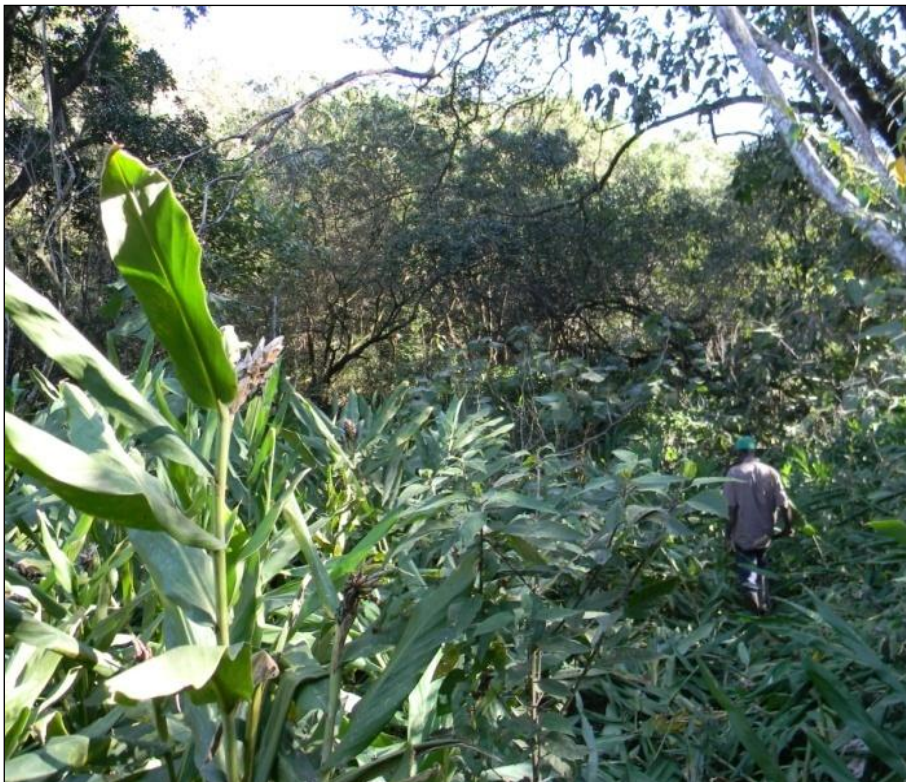
Figura 1: Vista da área de entorno da nascente CS-14 observado tratar de área em bom estado de conservação florestal.

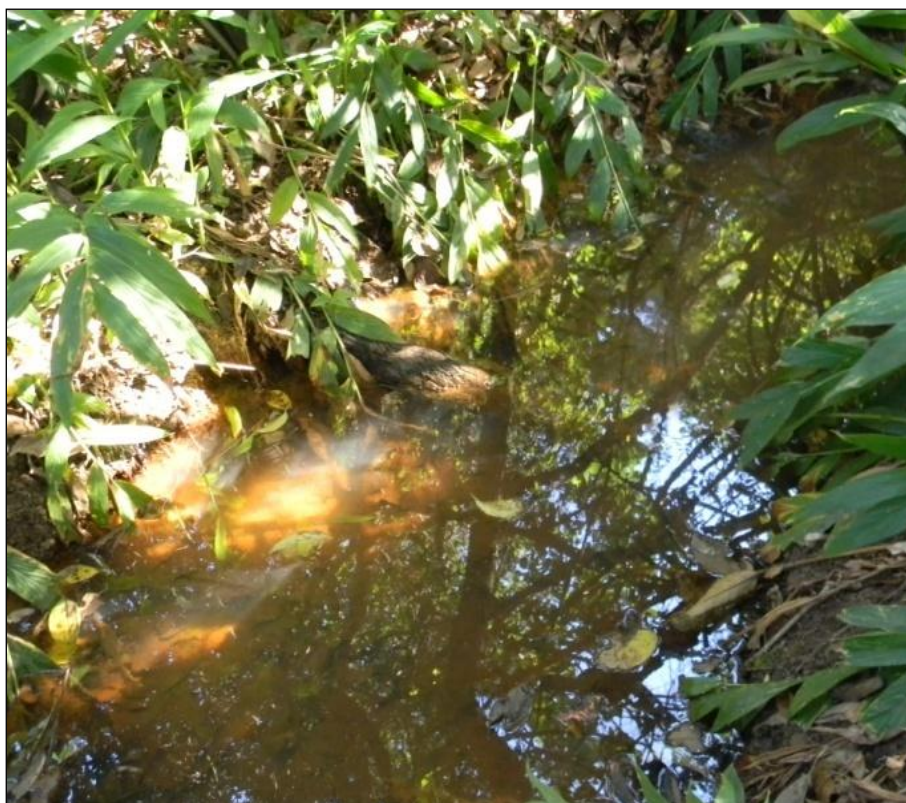
Figura 3: Ponto de surgência da nascente CS-14.

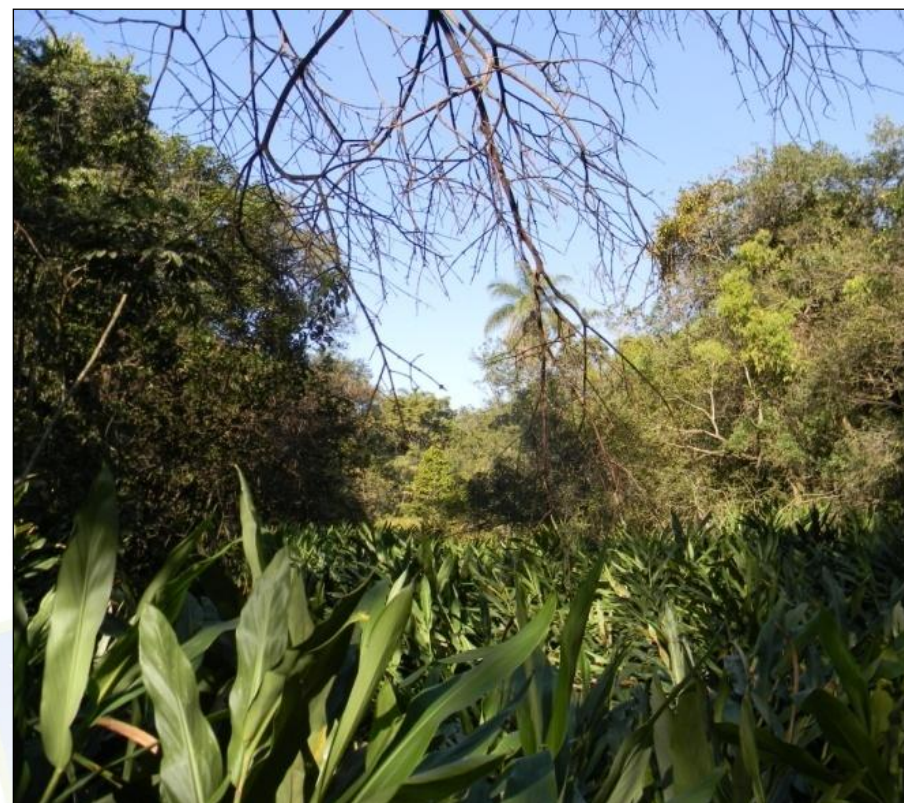
Figura 4: Atividade antrópica na área de entorno da nascente CS-14.

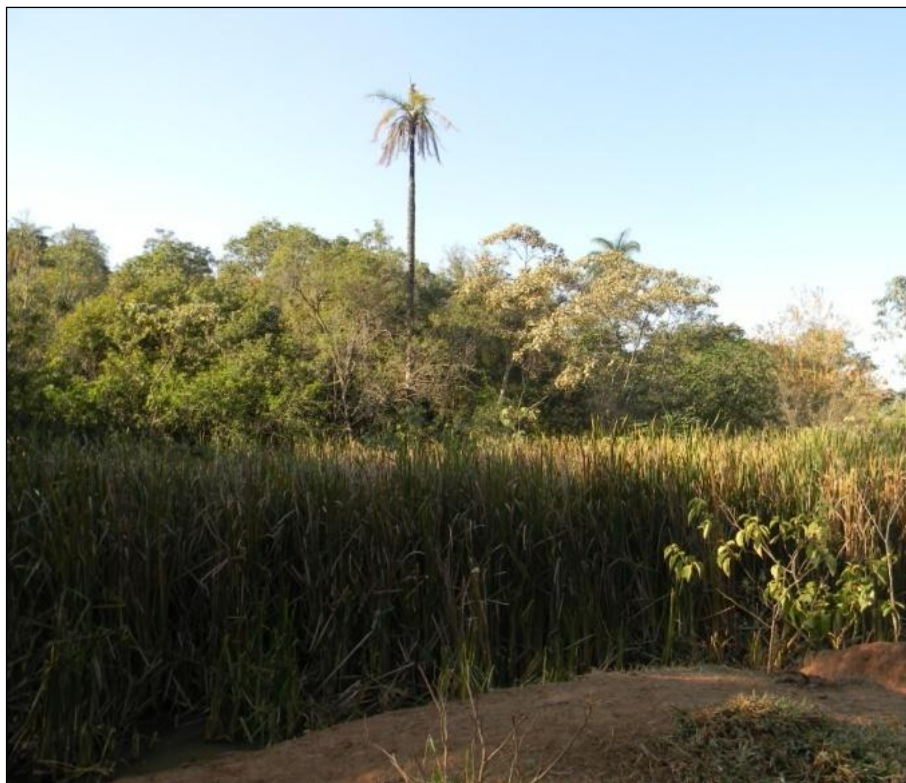
Figura 1: Vista da área da nascente CS-15 percebendo estar o manancial quase que totalmente colmatado.

- ✓ Pelas dimensões do manancial será necessária a construção de aproximadamente 314 metros de cerca para proteger o manancial.
- ✓ Efetivar o plantio de 2.000 mudas nativas na recomposição das áreas degradadas, em covas de plantio direto, alinhadas e espaçadas em 2,0 X 2,0 metros, distribuindo e intercalando as mudas com espécies nativas pioneiras e de crescimento rápido, raízes profundas, que será decisivo ao processo de estabilização das encostas e contenção do crescimento desordenado da erosão.
- ✓ Verifica-se como necessidade primordial para o estabelecimento das relações ecológicas e das mudas em campo, o acompanhamento bimestral das áreas, onde serão fornecidos dados que poderão subsidiar outros projetos e publicações.

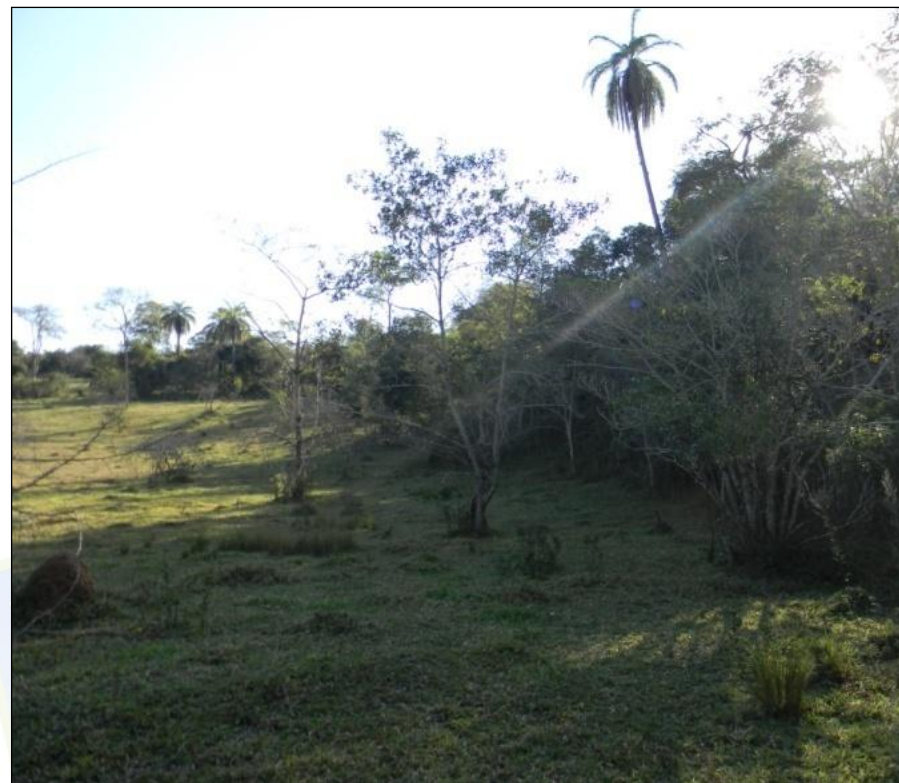
Figura 2: Área de entorno com mata ciliar preservada na nascente CS-15, porém sendo verificado tratar de local de pastagem.

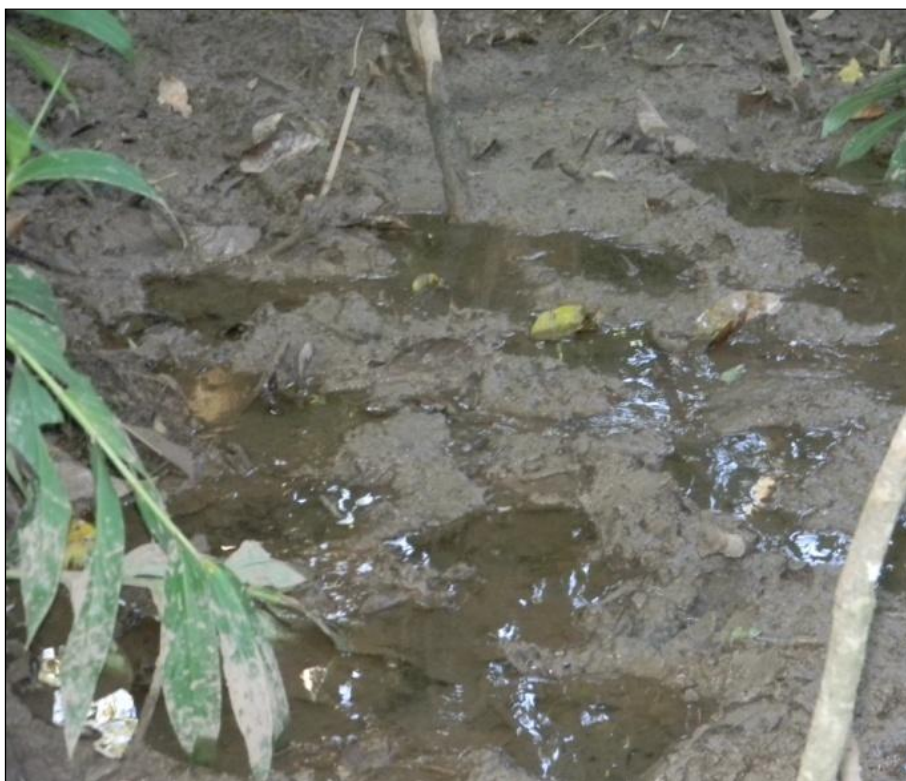
Figura 3: Solo marcado evidenciando o acesso de bovinos a área da nascente CS-15.

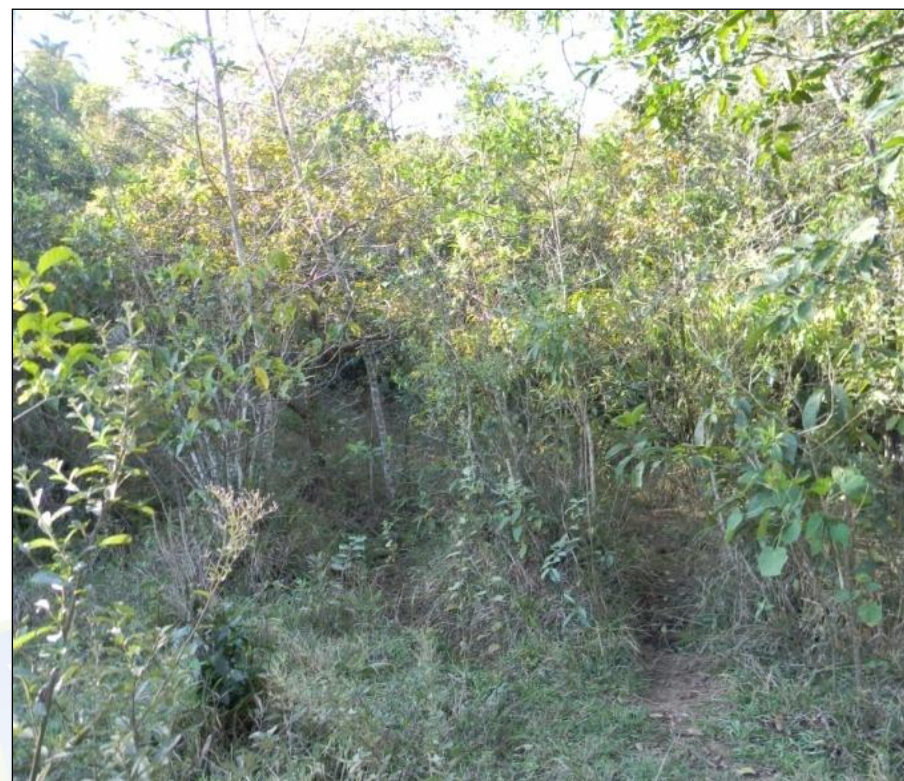
Figura 4: Detalhe da mata ciliar no entorno da nascente CS-15.

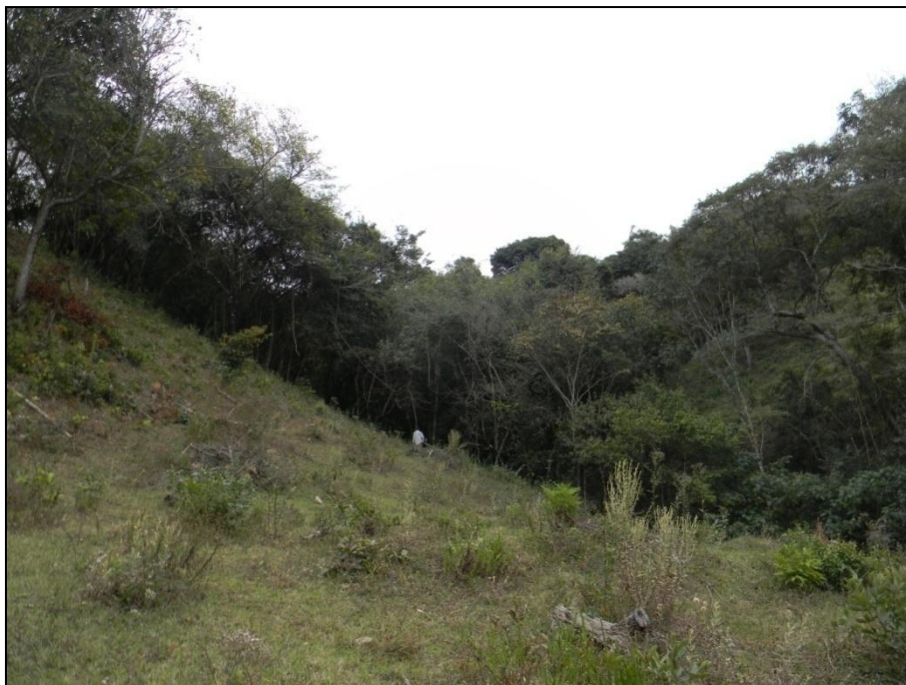
Figura 1: Área da nascente CVP-01 ao fundo. Vegetação nativa bem preservada, porém com área de pastagem em primeiro plano.

Por tratar-se de nascente sem antropização e com a área de preservação permanente com remanescente florestal, não serão necessárias metodologias de plantio de mudas visto que as áreas serão providas de grandes quantidades de sementes depositadas através das matrizes já existentes e da avifauna presente.

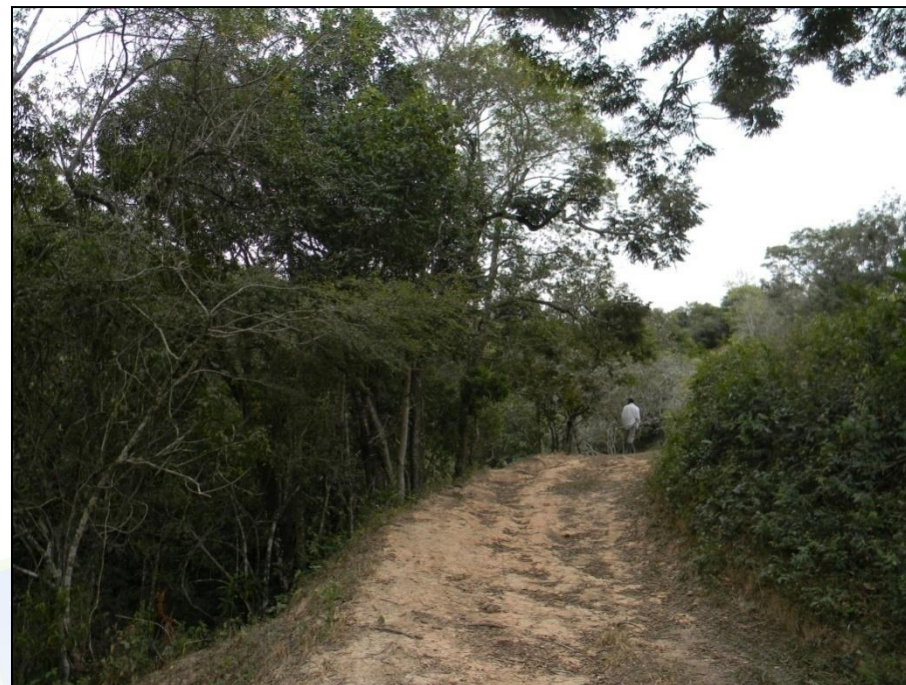
Figura 2: Acesso para nascente CVP-01. Nascente localizada ao lado esquerdo da imagem (mata nativa).

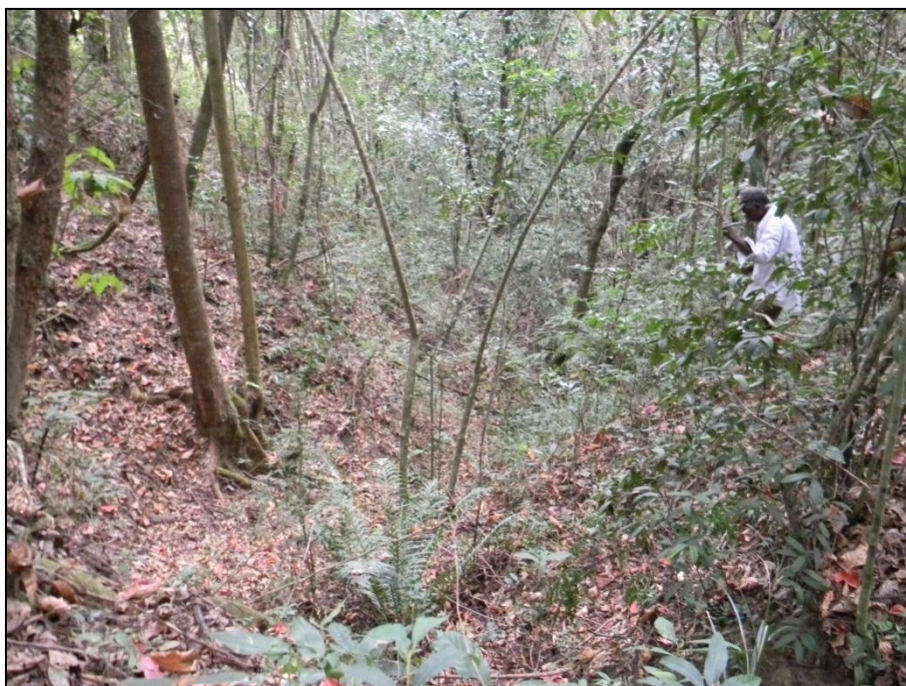
Figura 3: Nascente CVP-01 no fundo do talvegue. Detalhe para o solo concentrado de serrapilheira.

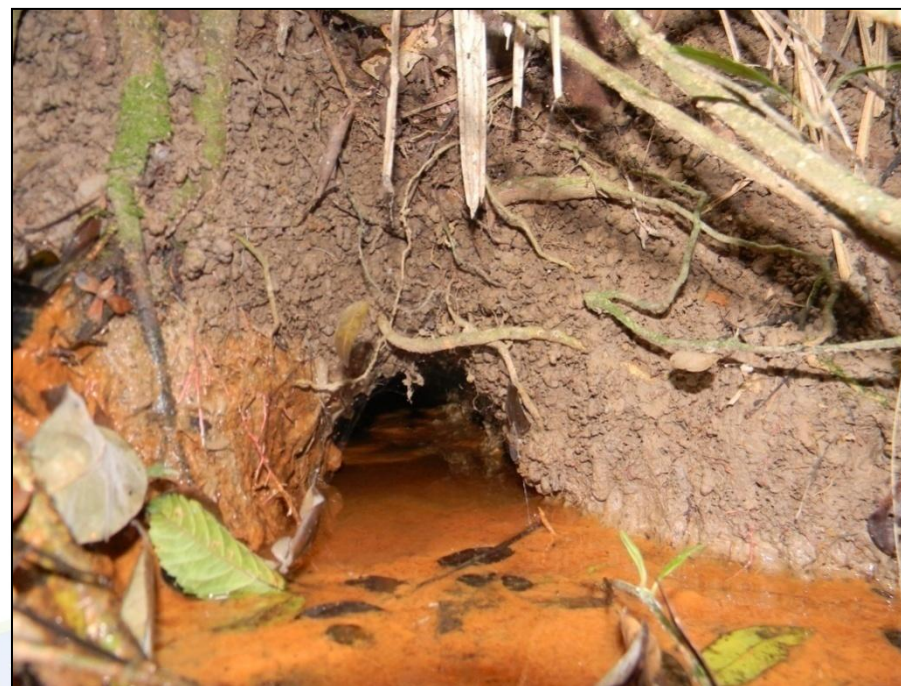
Figura 4: Vista do olho d'água da nascente CVP-01, percebendo ter um bom volume para período de estiagem.

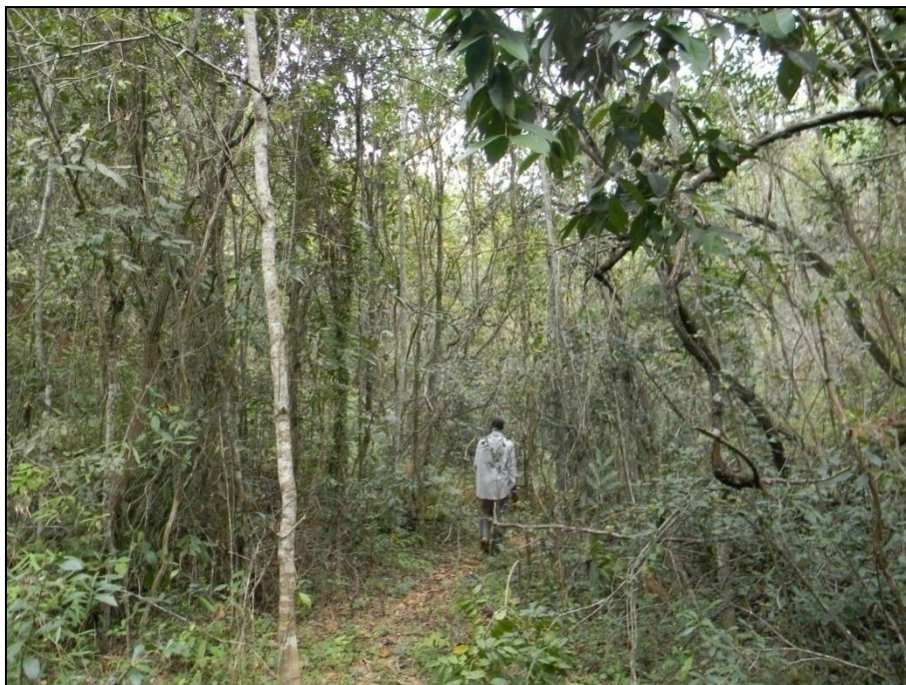
Figura 1: Trilha de acesso para nascente CVP-02. Tipologia vegetacional Floresta Estacional Semi Decidual.

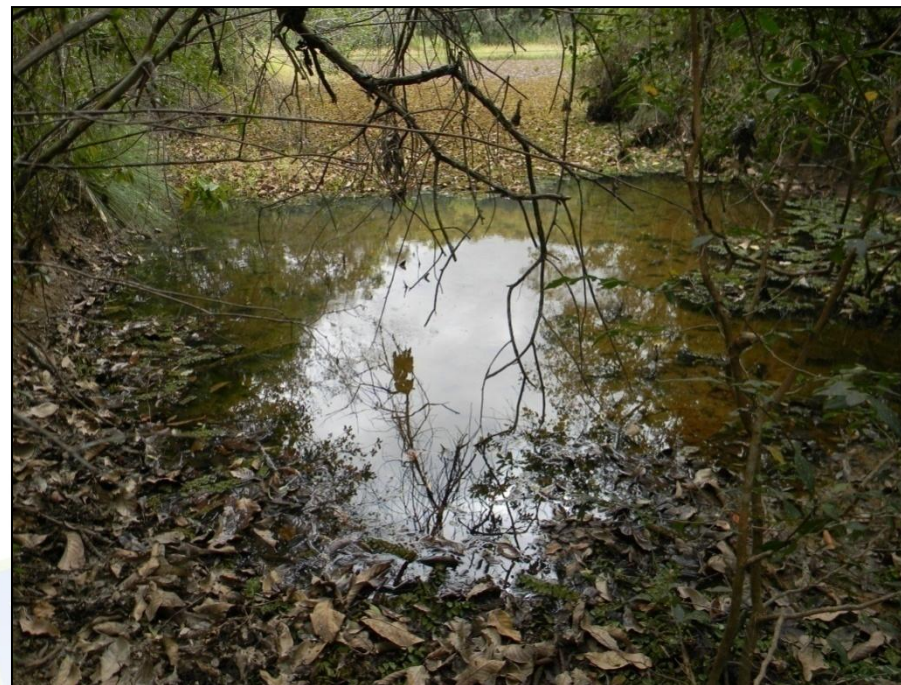
Figura 2: Vista da área alagada no local da nascente CVP-02. Água comprometida pela elevada carga de matéria orgânica resultante da decomposição de folhas.

- ✓ Verificou-se que a área de afloramento hídrico está degradada, com a presença de espécies exóticas.
- ✓ Supressão da vegetação nativa
- ✓ Compactação do solo, ocasionados pelo pisoteio animal.
- ✓ Barramento do curso da água para utilização na agropecuária.

- ✓ Efetivar o plantio de 702 mudas nativas na recomposição das áreas degradadas, em covas de plantio direto, agrupadas em forma de núcleos ou ilhas de diversidade.
- ✓ As mudas poderão ser alocadas em campo juntamente com as transposições de solo e serrapilheiras, que deverão ser coletados em fragmentos próximos.
- ✓ Verifica-se como necessidade primordial para o estabelecimento das relações ecológicas e das mudas em campo, o acompanhamento bimestral das áreas, onde serão fornecidos dados que poderão subsidiar outros projetos e publicações.

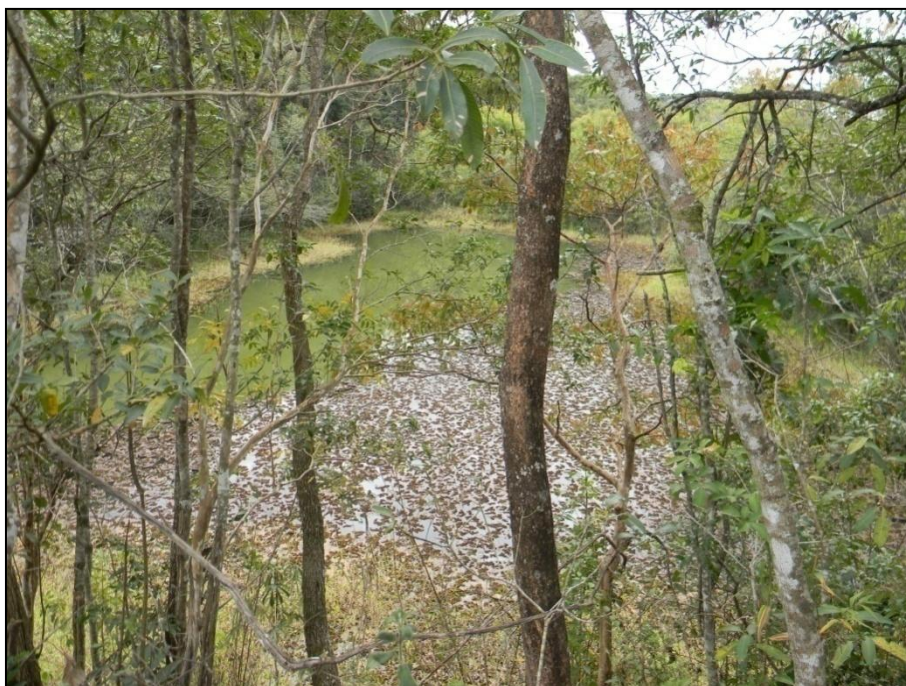
Figura 3: Afloramento hídrico em solo hidromórfico – nascente CVP-02, com águas em qualidade comprometida pela carga de material orgânico em decomposição.

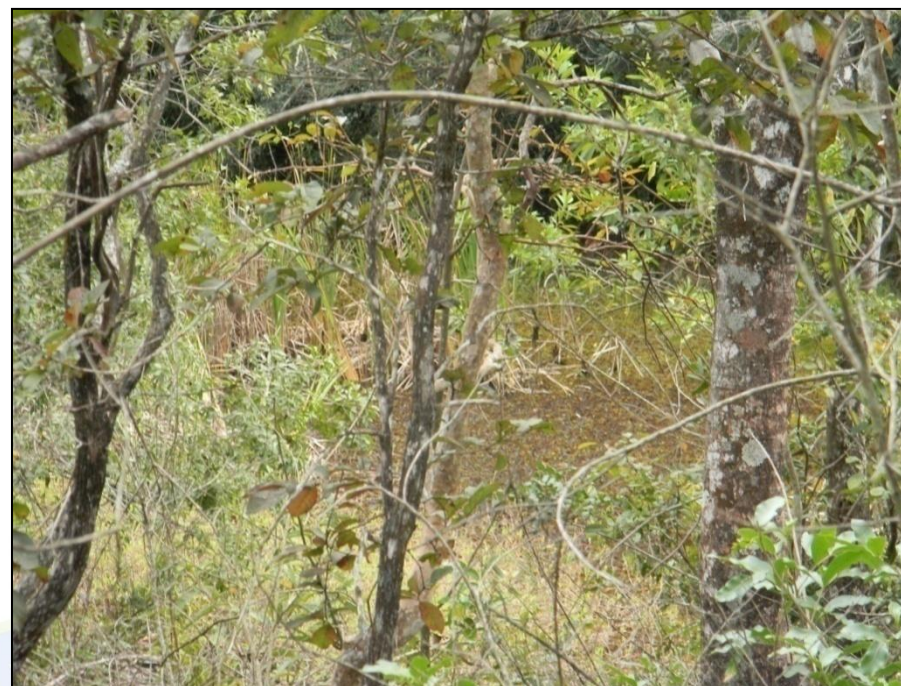
Figura 4: Vista lateral da nascente CVP-02, verificando tratar-se de área arbustiva, exemplares dispersos.

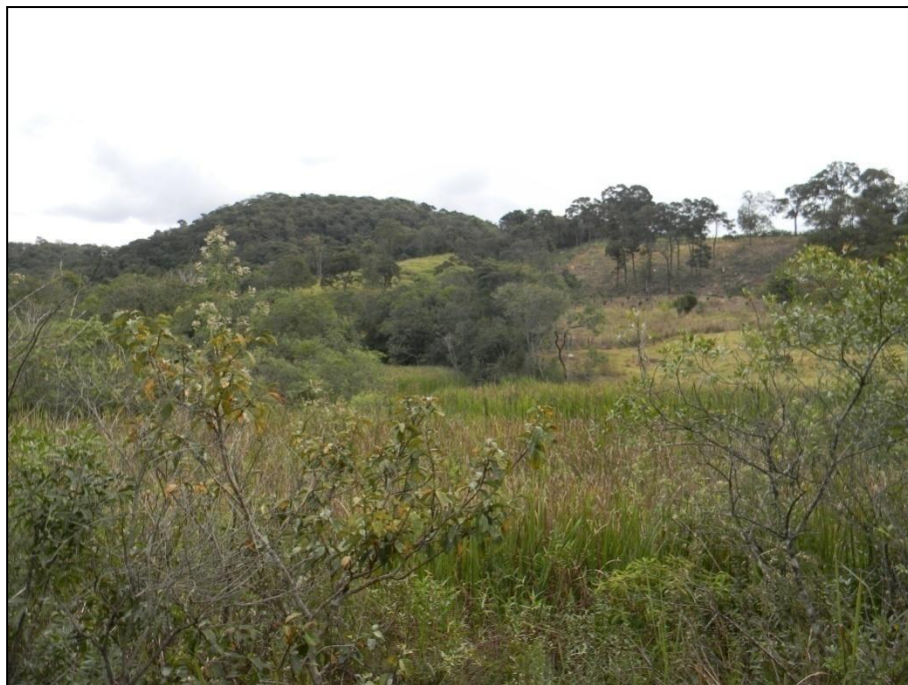
Figura 1: Vista parcial do entorno da nascente CVP-03. Local brejoso com vegetação ocupando áreas de lagos. Processos de assoreamento em estágio efetivo pelas características da vegetação.

- ✓ Verificou-se que a área de afloramento hídrico esta degradada com a presença de espécies exóticas.
- ✓ Supressão da vegetação nativa.
- ✓ O pisoteio da área do entorno da nascente, bem como a presença de espécies exóticas no local, podem comprovar a existência de ação humana nesta APP.

- ✓ Pelas dimensões do manancial será necessária a construção de aproximadamente 314 metros de cerca para proteger o manancial.
- ✓ Efetivar o plantio de 702 mudas nativas na recomposição das áreas degradadas, em covas de plantio direto, agrupadas em forma de núcleos ou ilhas de diversidade.
- ✓ As mudas poderão ser alocadas em campo juntamente com as transposições de solo e serrapilheiras, que deverão ser coletados em fragmentos próximos.
- ✓ Verifica-se como necessidade primordial para o estabelecimento das relações ecológicas e das mudas em campo, o acompanhamento bimestral das áreas, onde serão fornecidos dados que poderão subsidiar outros projetos e publicações.

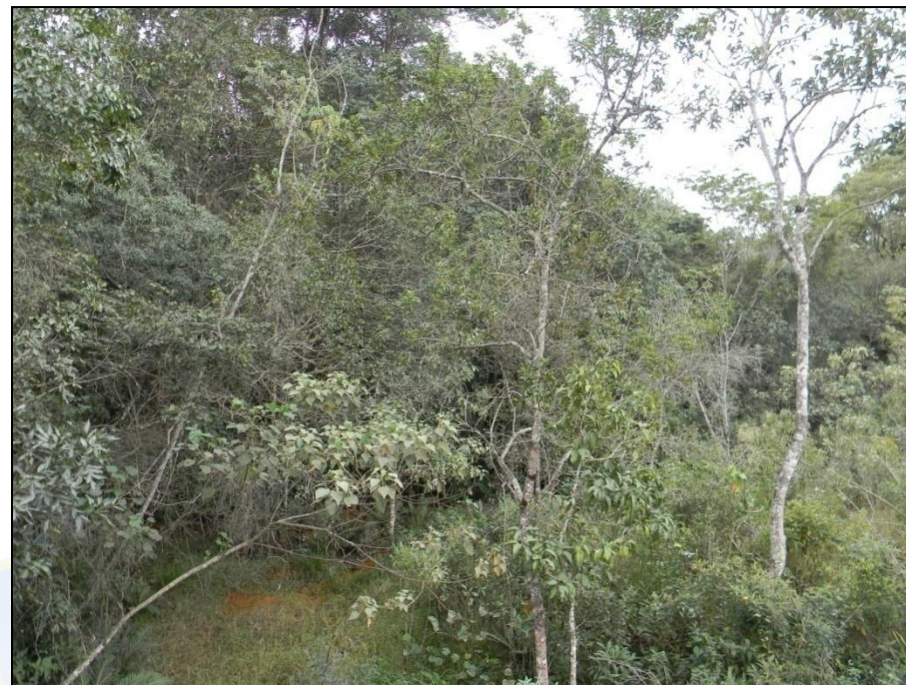
Figura 2: Localização da nascente CVP-03 à esquerda. Vegetação ciliar de entorno bem preservada.

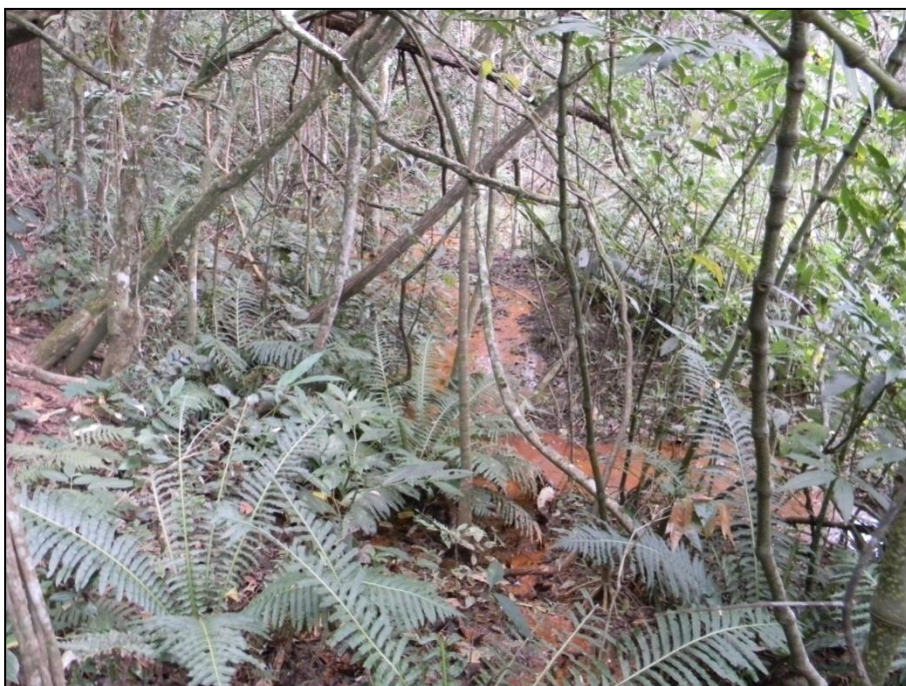
Figura 3: Detalhe da nascente CVP-03 em ambiente brejoso. Afloramento hídrico difuso entre vegetação ciliar preservada.

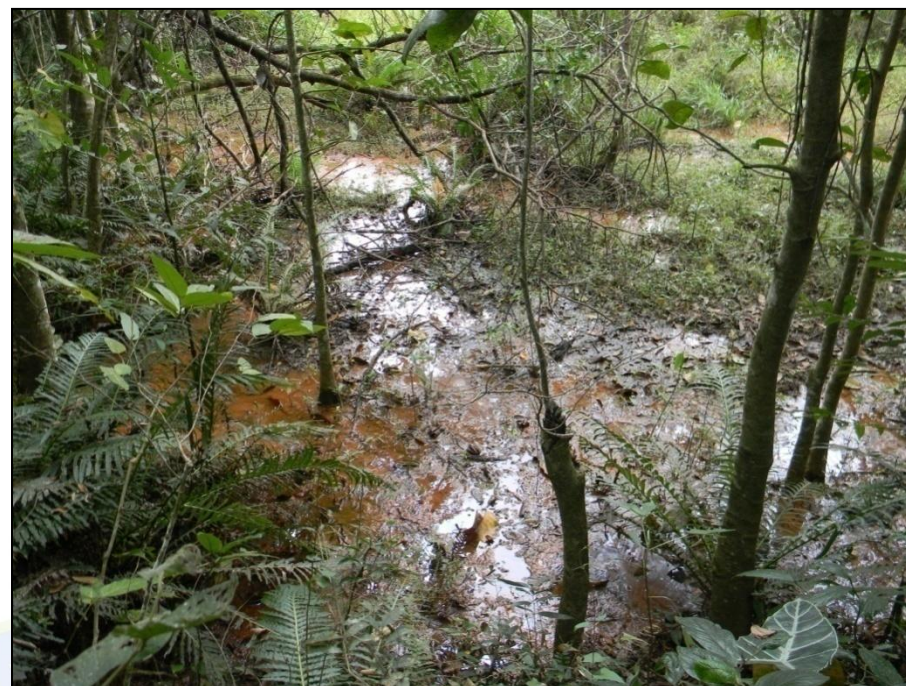
Figura 4: Solo altamente hidromórfico nas imediações da nascente CVP-03 com vegetação arbustiva preservada.

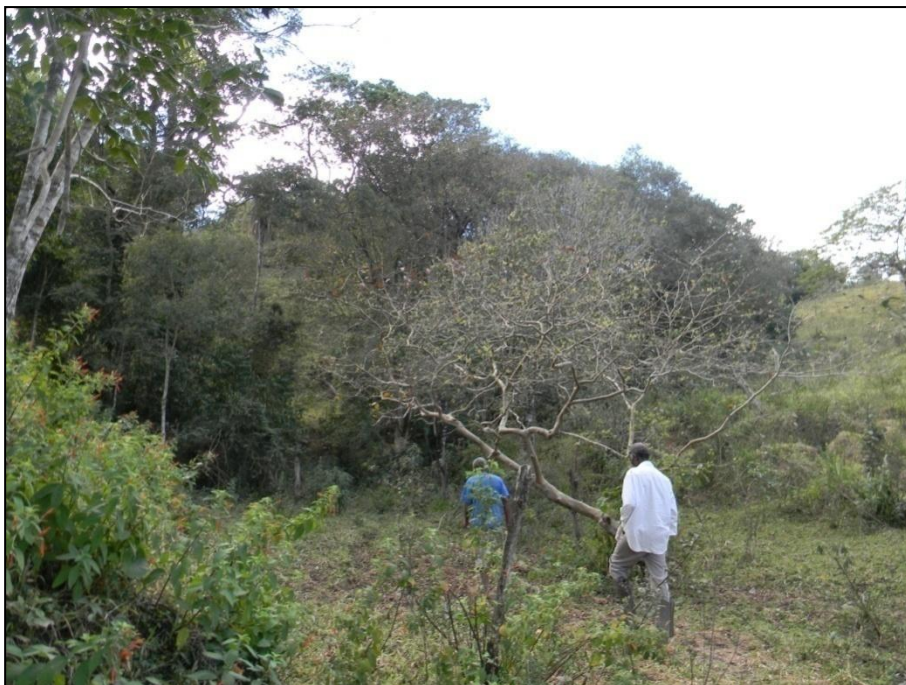
Figura 1: Acesso rumo à nascente CVP-04 em ambiente mais ao topo da vertente, área com vegetação nativa significativa.

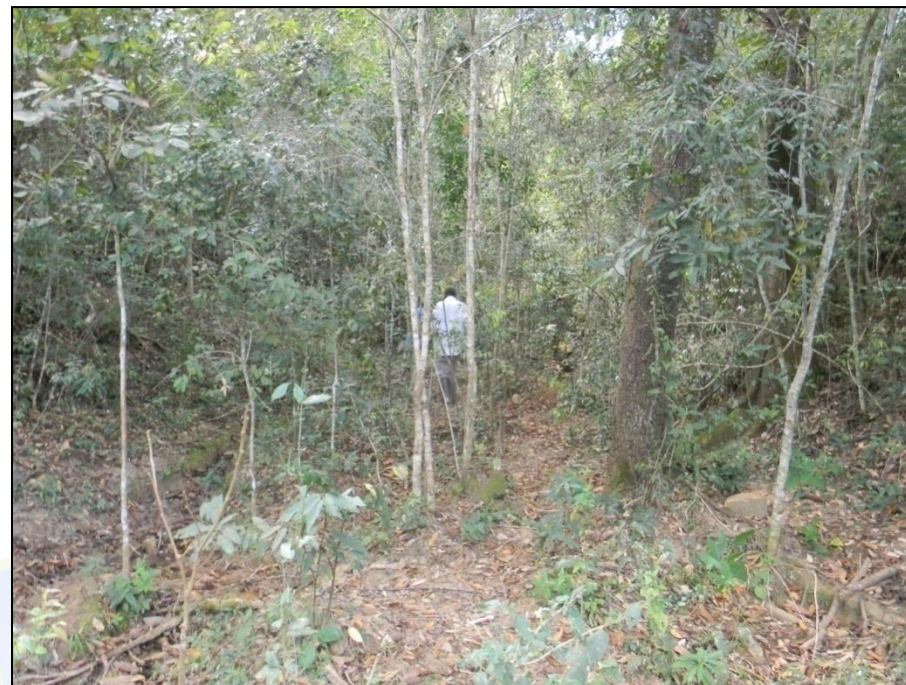
Figura 2: Vegetação de entorno preservada – nascente CVP-04, observando tratar-se de exemplares com maior porte.

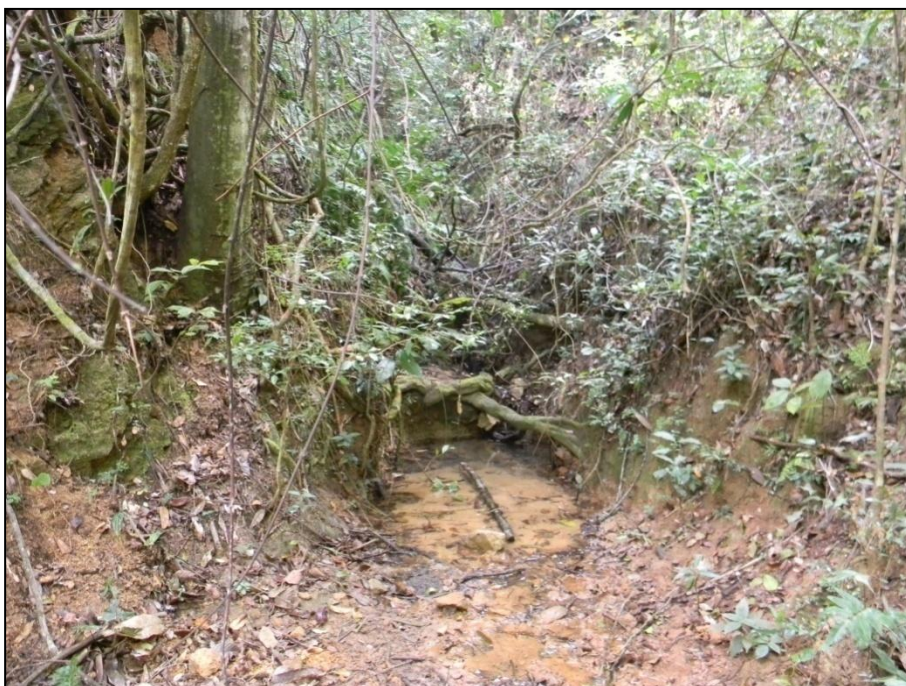
Figura 3: Afloramento hídrico pontual da nascente CVP-04, área parcialmente preservada.

- ✓ Verificou-se que a área de afloramento hídrico está degradada com a presença de espécies exóticas.
- ✓ Supressão da vegetação nativa.
- ✓ O pisoteio da área do entorno da nascente pela ação humana e do gado.
- ✓ Foi evidenciada ainda nesta área, a presença de barramentos a jusante para a utilização doméstica.

- ✓ Pelas dimensões do manancial será necessária a construção de aproximadamente 314 metros de cerca para proteger o manancial.
- ✓ Efetivar o plantio de 702 mudas nativas na recomposição das áreas degradadas, em covas de plantio direto, agrupadas em forma de núcleos ou ilhas de diversidade.

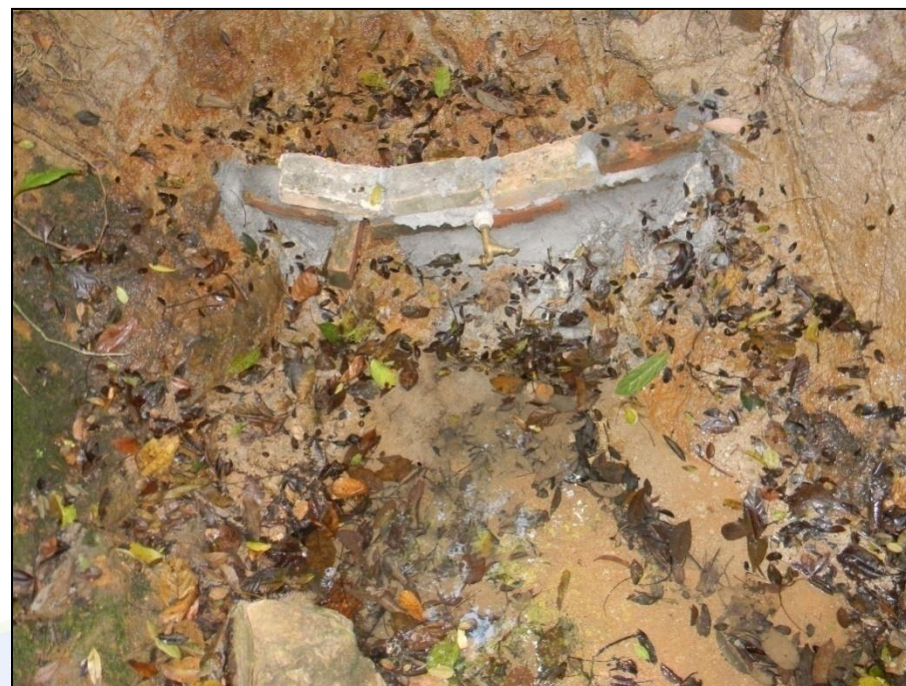
Figura 4: Detalhe para a captação artificial da nascente CVP-04. Água conduzida para ser utilizada para fins domésticos.

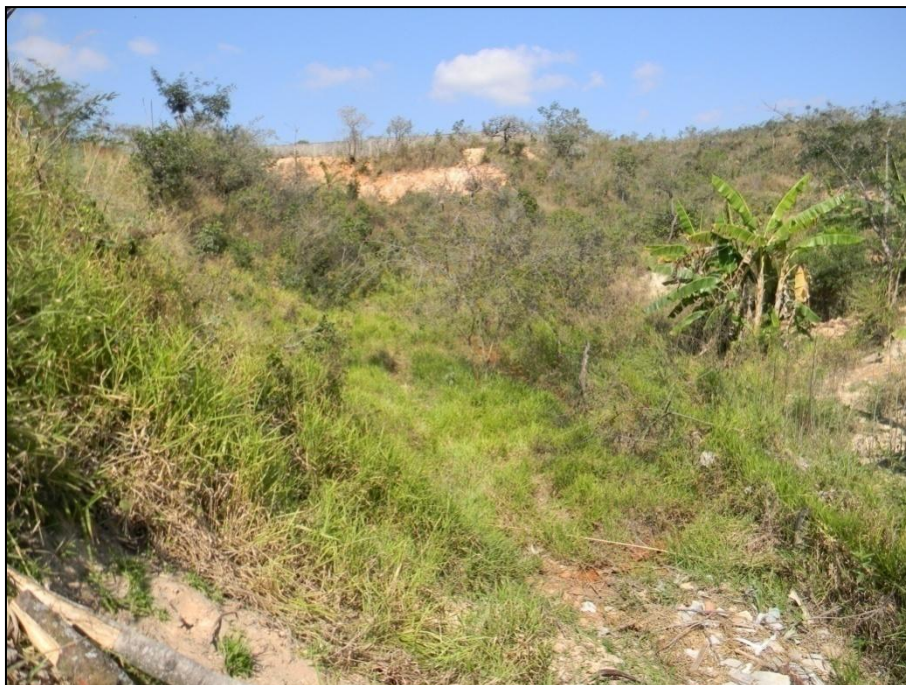
Figura 1: Vista frontal da área da nascente CVP-05. Ausência de vegetação nativa (área antropizada).

A nascente está em estágio avançado de degradação ambiental ocasionado pela entrada de animais na área de preservação permanente e deposição de lixo.

- ✓ Verificou-se que a área de afloramento hídrico está degradada, e com a presença de espécies exóticas.
- ✓ Supressão da vegetação nativa.
- ✓ Deposição de lixo.
- ✓ Pisoteio da área do entorno da nascente pela ação humana e do gado.

- ✓ Pelas dimensões do manancial será necessária a construção de aproximadamente 314 metros de cerca para proteger o manancial.
- ✓ Efetivar o plantio de 1.500 mudas nativas na área degradada, plantadas através de metodologia de plantio direto e em linha com espaçamento de 3,0 X 2,0 metros, distribuindo e intercalando as mudas com espécies pioneiras e não pioneiras.
- ✓ As mudas poderão ser alocadas em campo juntamente com as transposições de solo e serrapilheiras, que deverão ser coletados em fragmentos próximos.
- ✓ Verifica-se como necessidade primordial para o estabelecimento das relações ecológicas e das mudas em campo, o acompanhamento bimestral das áreas, onde serão fornecidos dados que poderão subsidiar outros projetos e publicações.

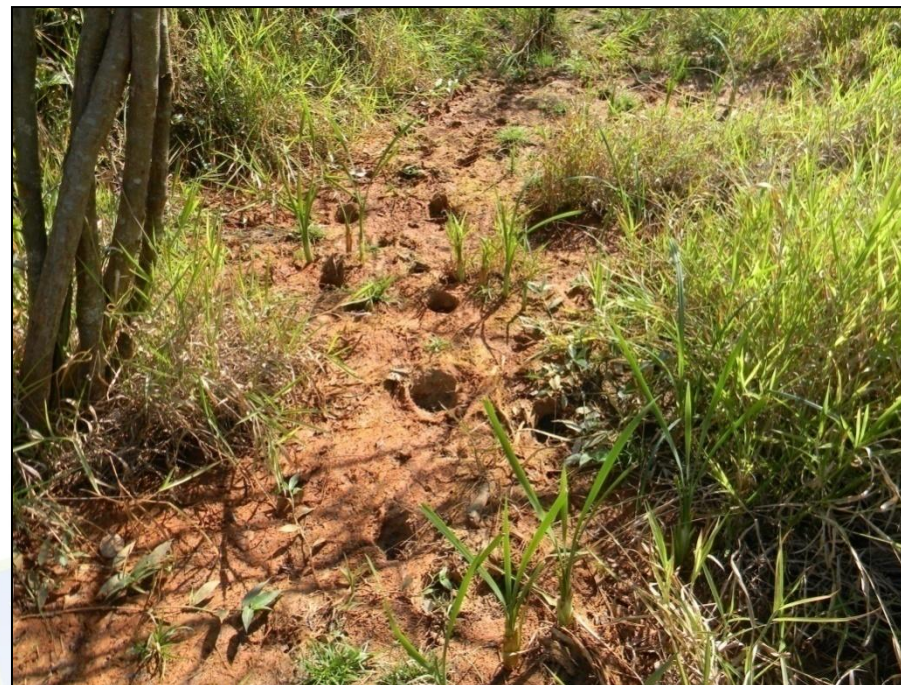
Figura 2: Detalhe para o pisoteio animal nas imediações da nascente CVP-05.
